**APOYO EN EL DISEÑO DE RAMPAS DE ACCESO PARA DISCAPACITADOS
UNIVERSIDAD DE NARIÑO SEDE PASTO Y EN LA ADECUACIÓN DE LA
FASE I CLÍNICA VETERINARIA Y OTRAS OBRAS A CARGO DEL FONDO DE
CONSTRUCCIONES DE LA UNIVERSIDAD DE NARIÑO.**

**UNIVERSIDAD DE NARIÑO
FACULTAD DE INGENIERÍA
PROGRAMA DE INGENIERÍA CIVIL
SAN JUAN DE PASTO
2016**

**Trabajo de grado presentado como requisito parcial para optar al título de
INGENIERO CIVIL**

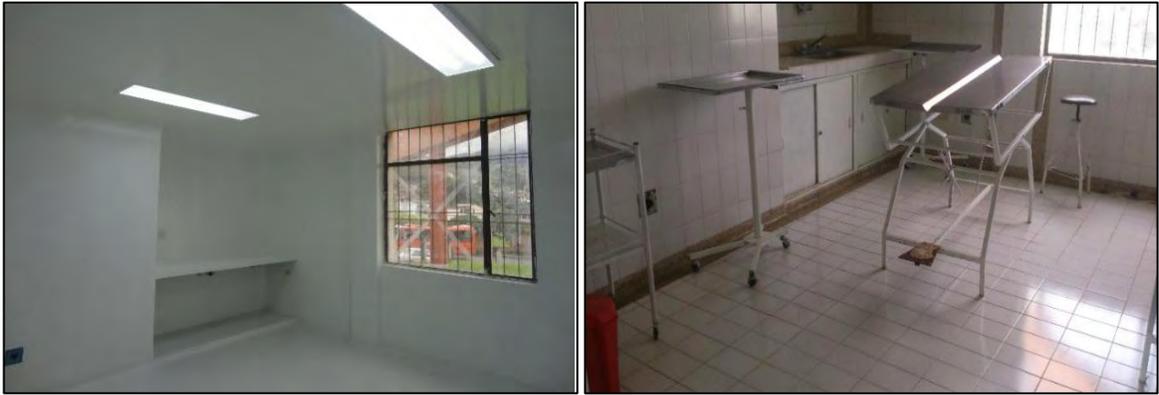
Ilustración 16. Quirófano intervenido.

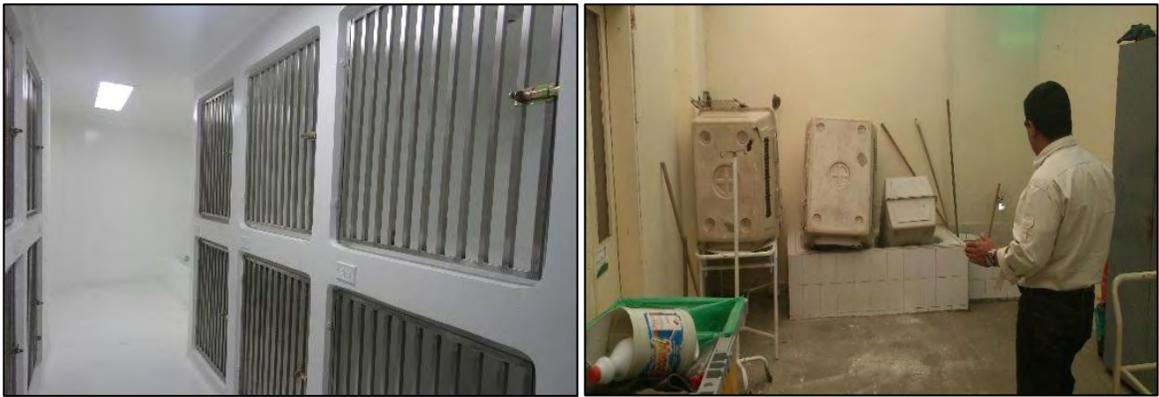
Ilustración 17. Zona de hospitalización – antes.

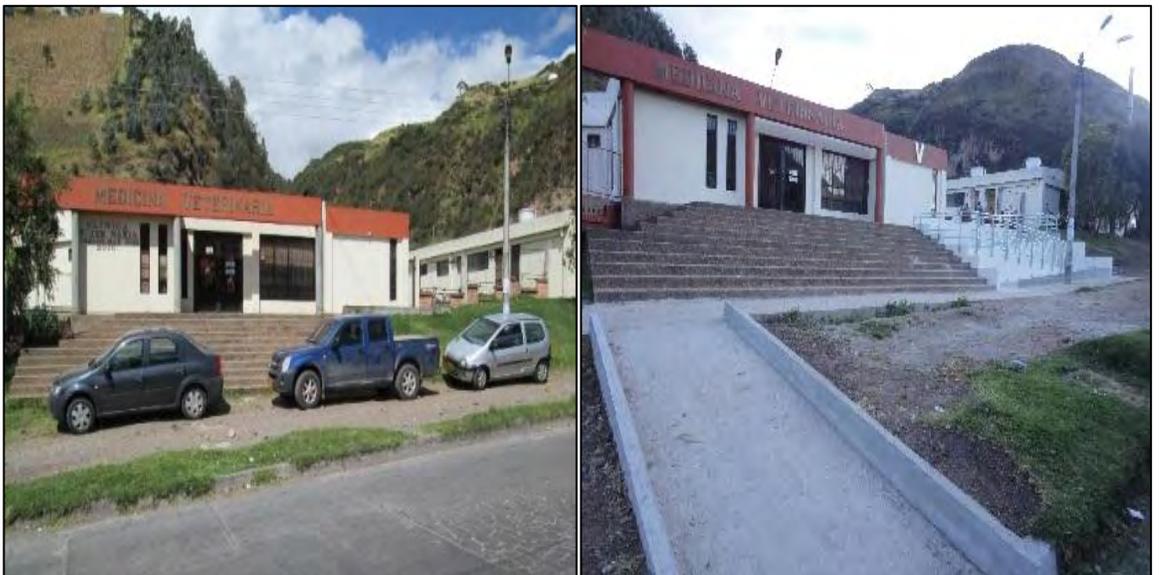
Ilustración 18. Acceso clínica veterinaria – antes.

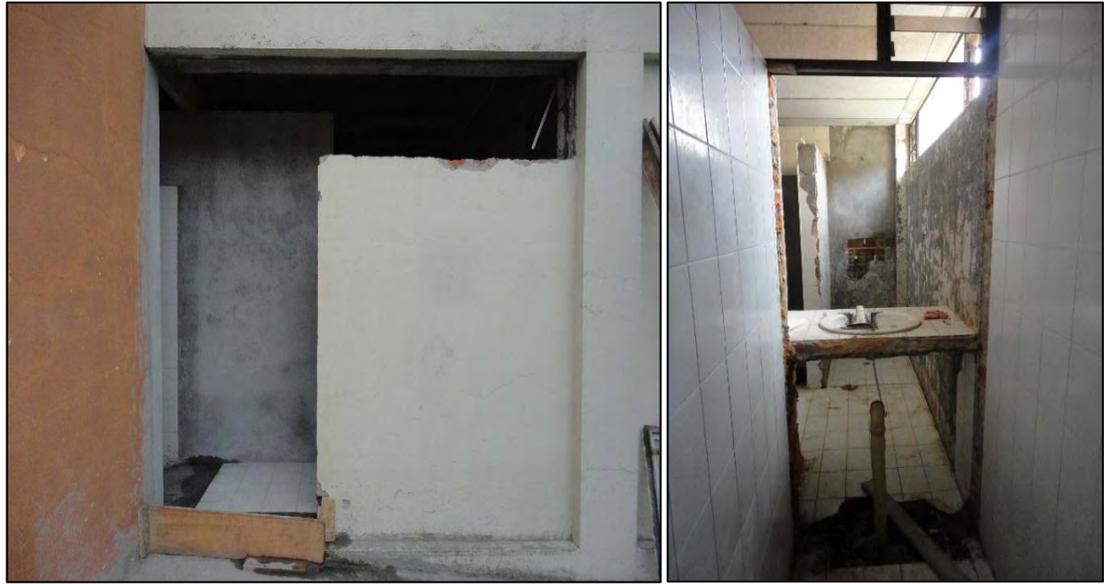
Ilustración 19. Clínica veterinaria intervenida.

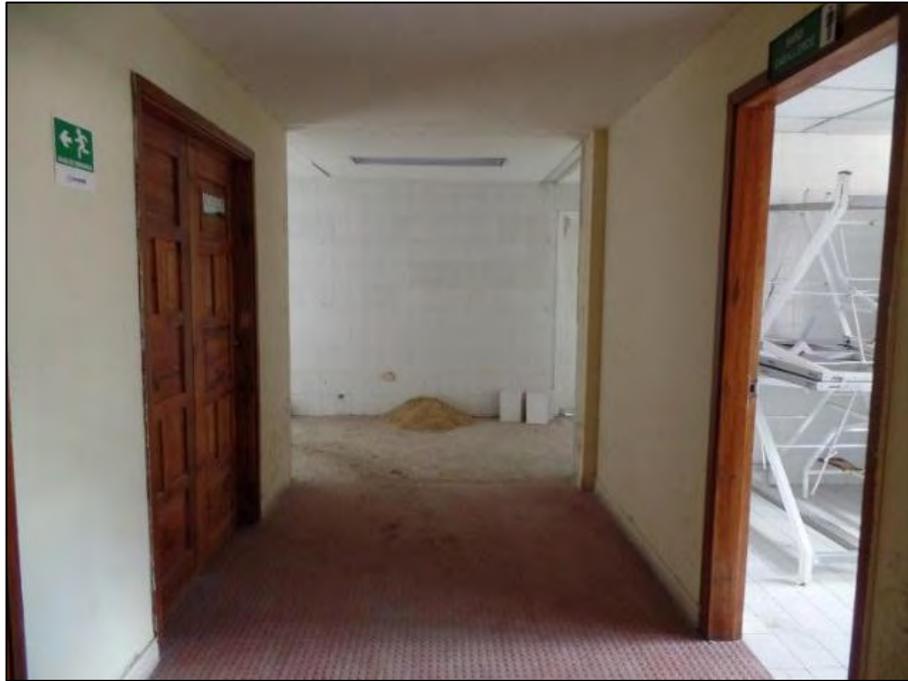
Ilustración 21. Demolición muros acceso quirófano.

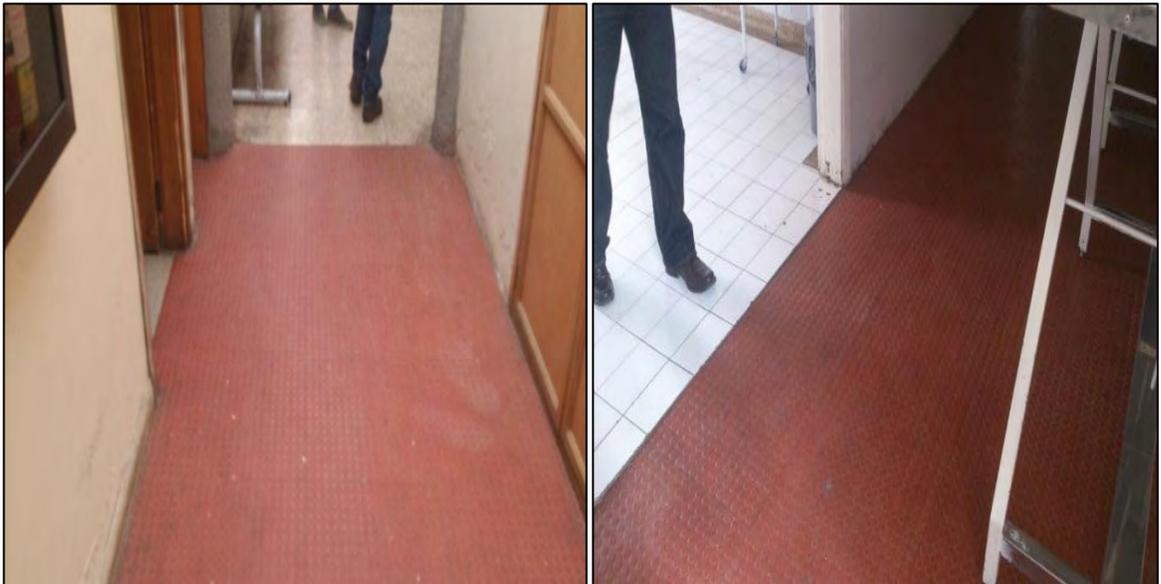
Ilustración 22. Piso en plástico, zona quirófano y entrada a hospitalización.

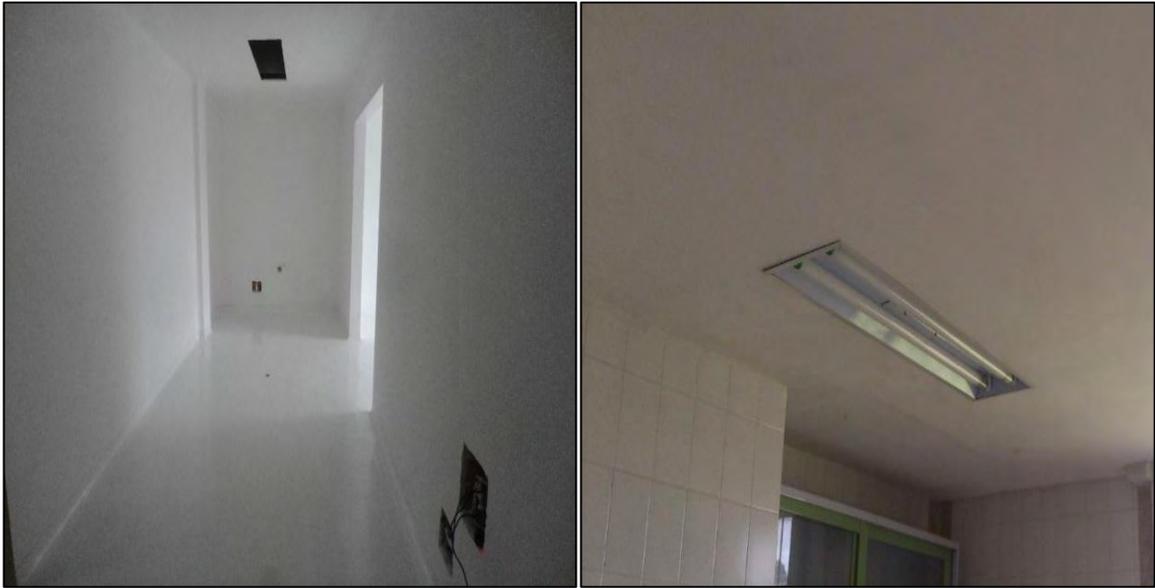
Ilustración 23. Instalación de luminarias zona de quirófanos.

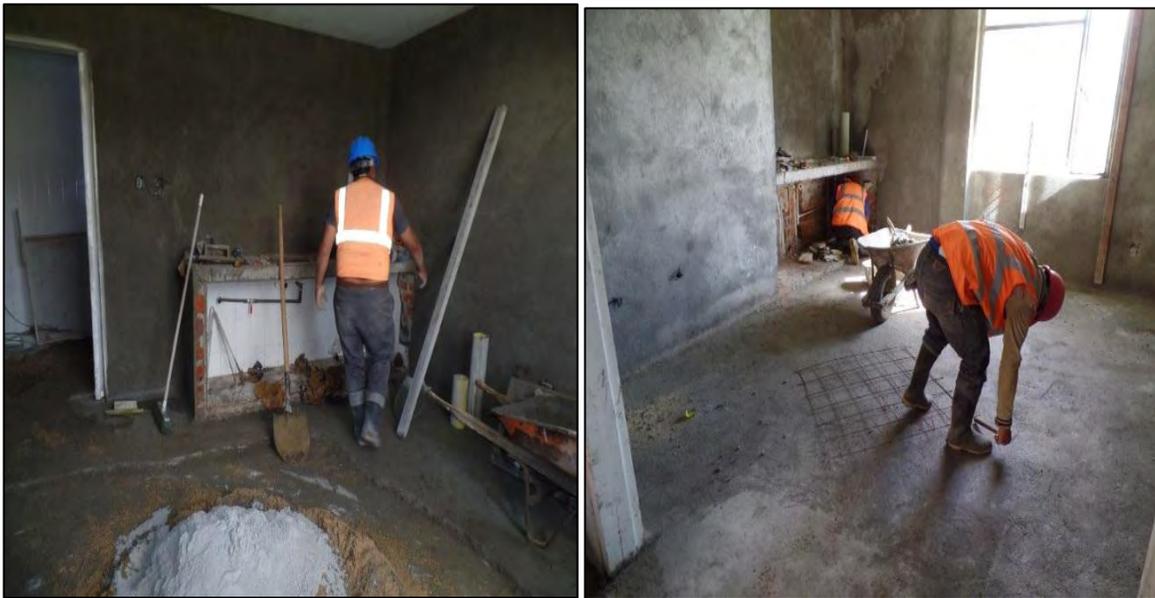
Ilustración 24. Repello de muros zona de quirófano 1 y quirófano 2.

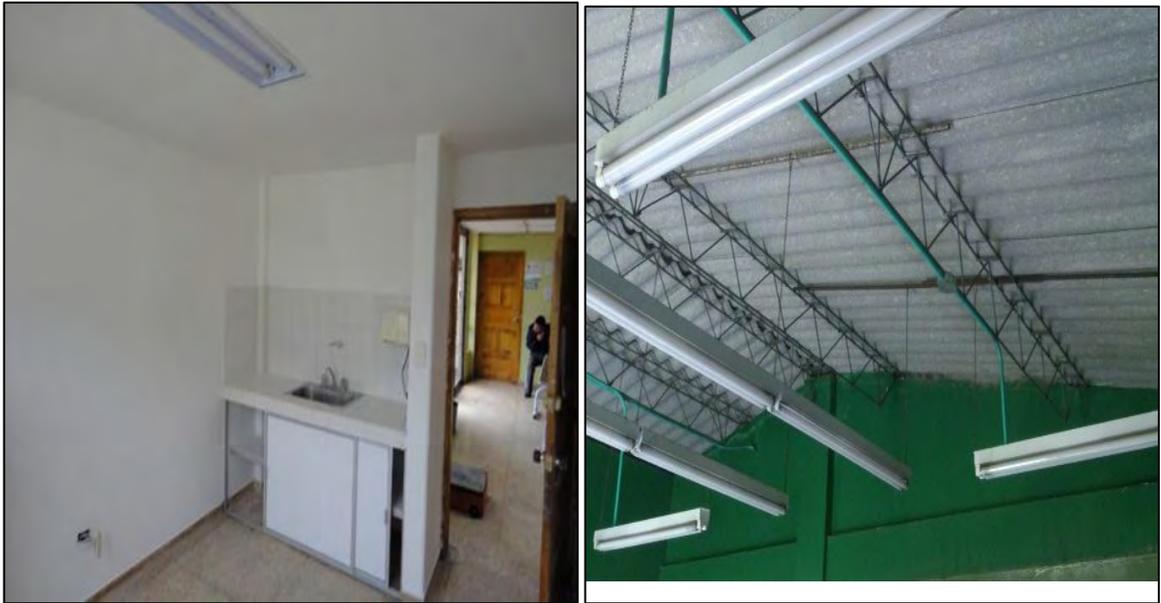
Ilustración 25. Instalación de cielo raso, consultorio y necropsia.

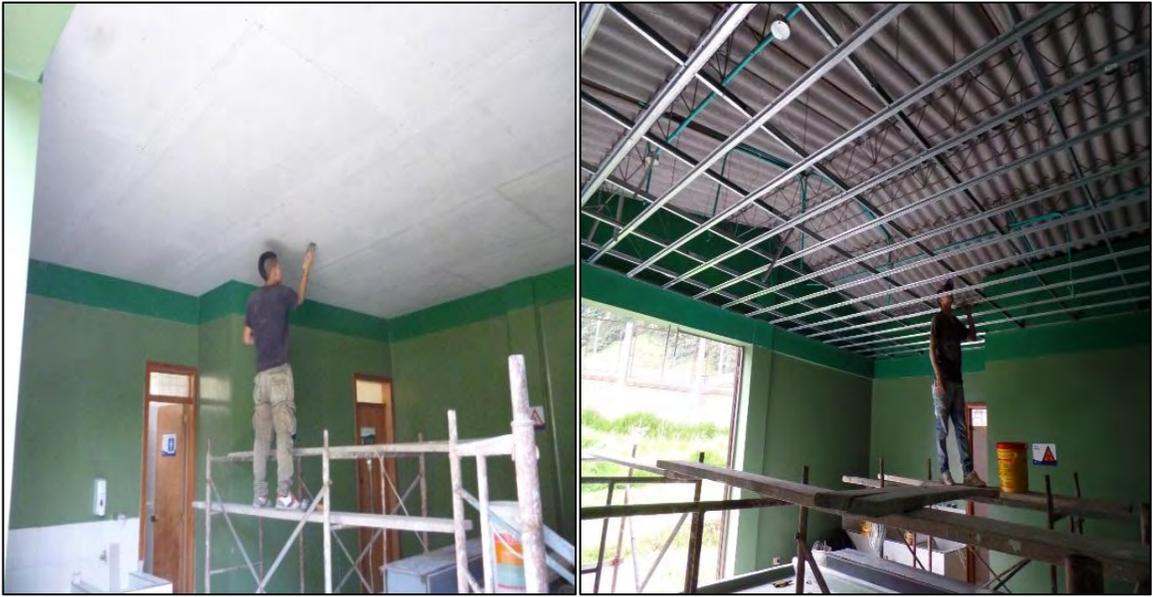
Ilustración 26. Instalación de cielo necropsia.

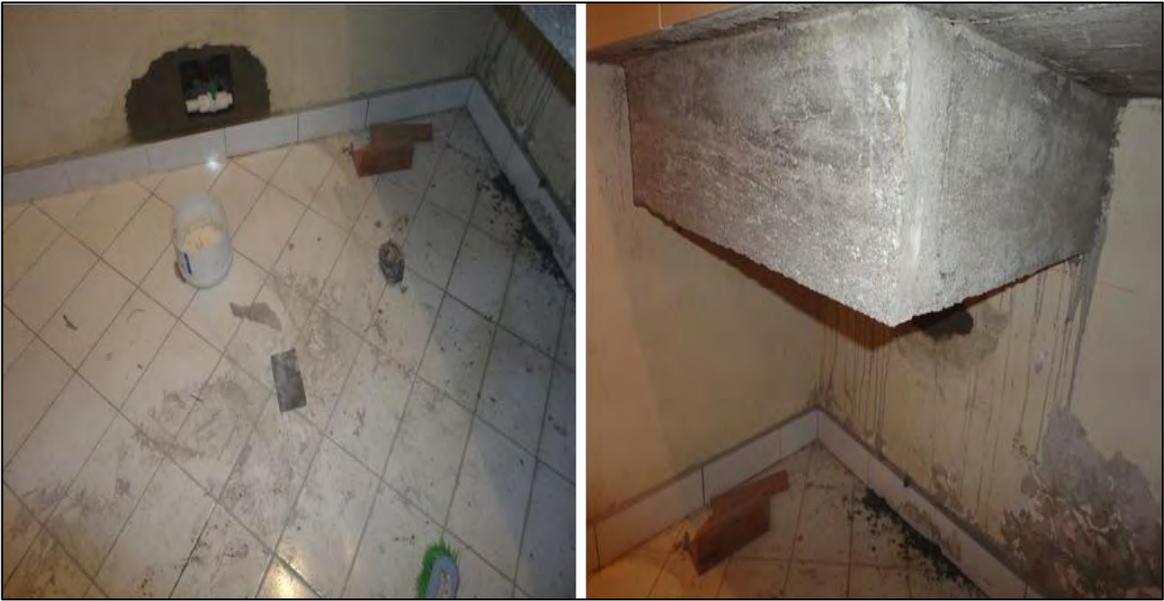
Ilustración 28. Instalación de guardaescobas zona de radiología.

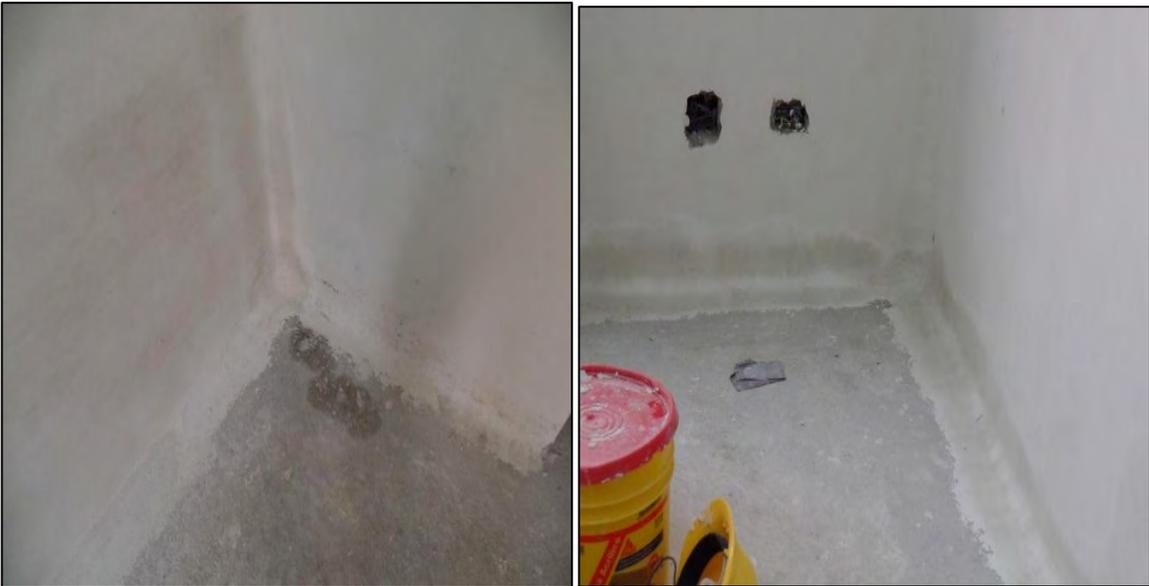
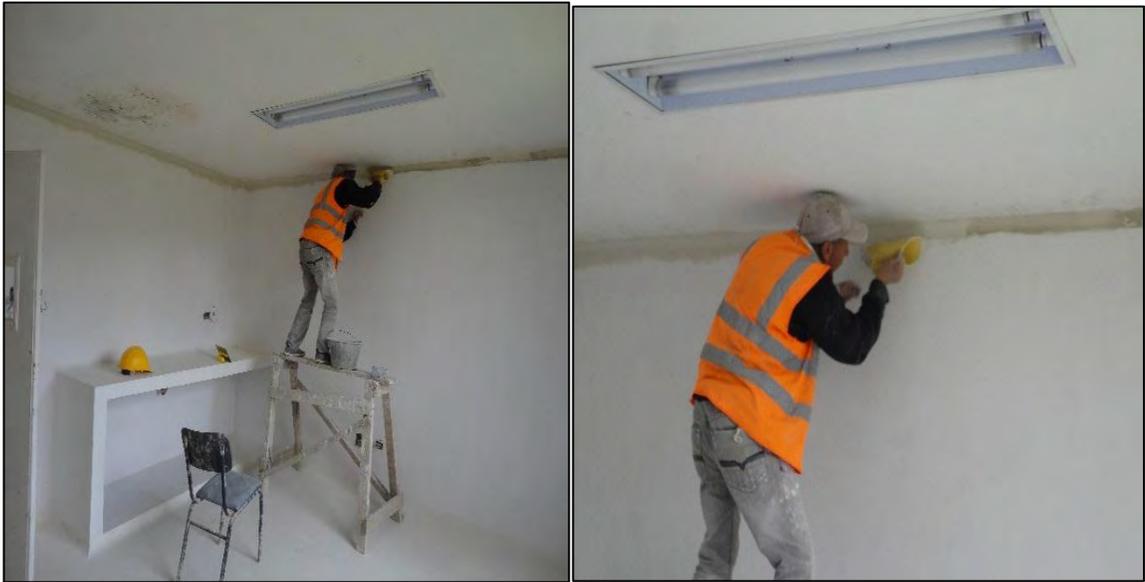
Ilustración 29. Media caña – muros de quirófanos.

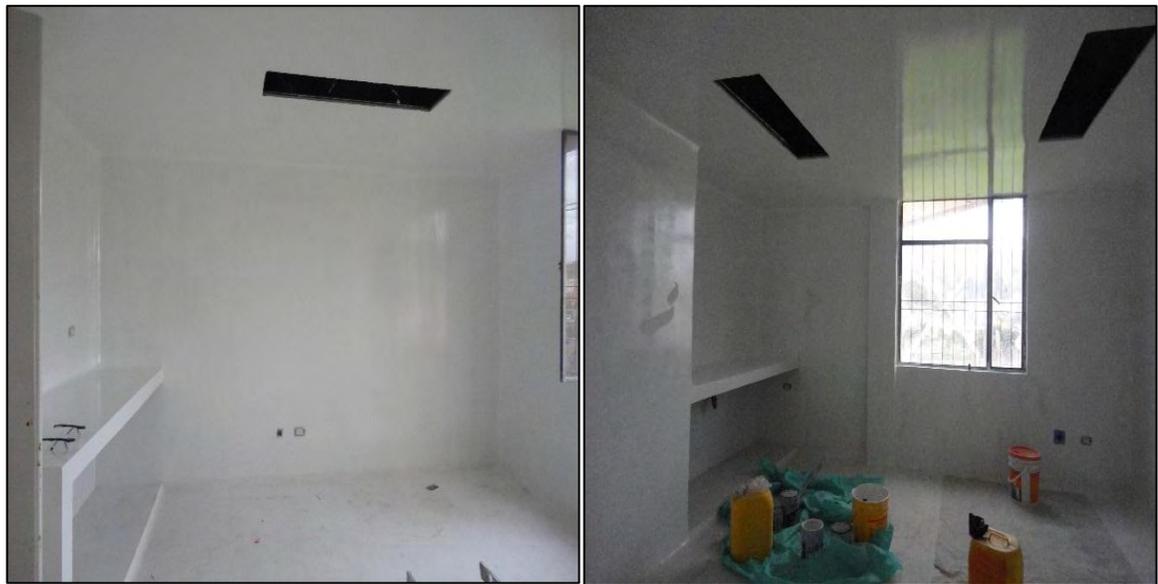
Ilustración 30. Pintura epóxica quirófano 1 y 2.

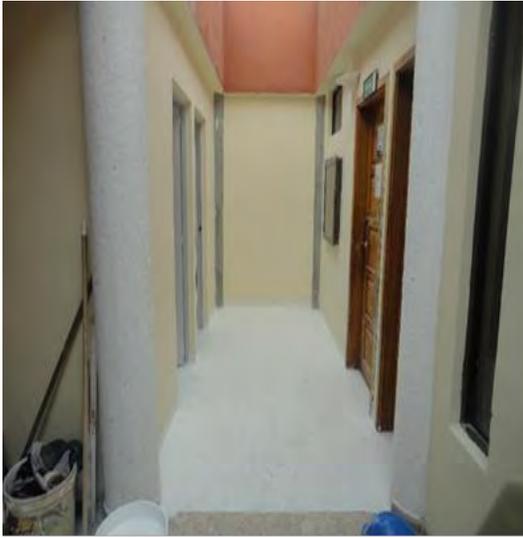
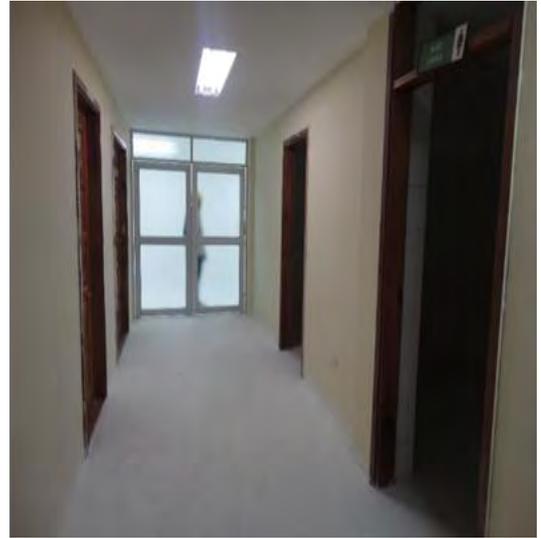
Ilustración 31. Entrada a hospitalización y quirófanos con pintura epóxica en pisos.

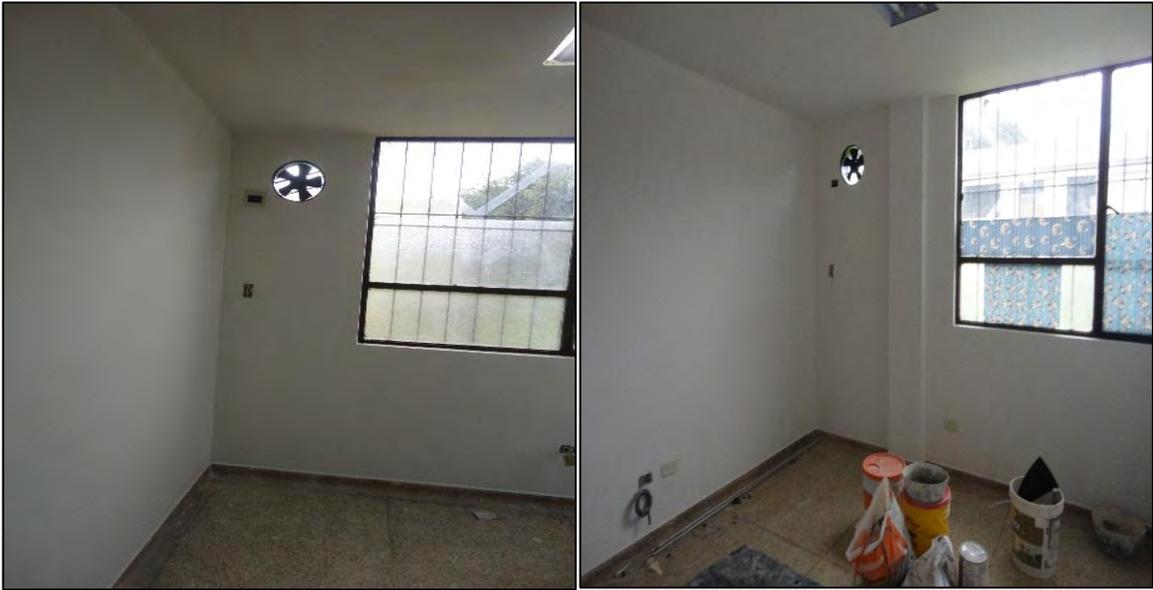
Ilustración 33. Instalación extractores consultorio 1 y 2.

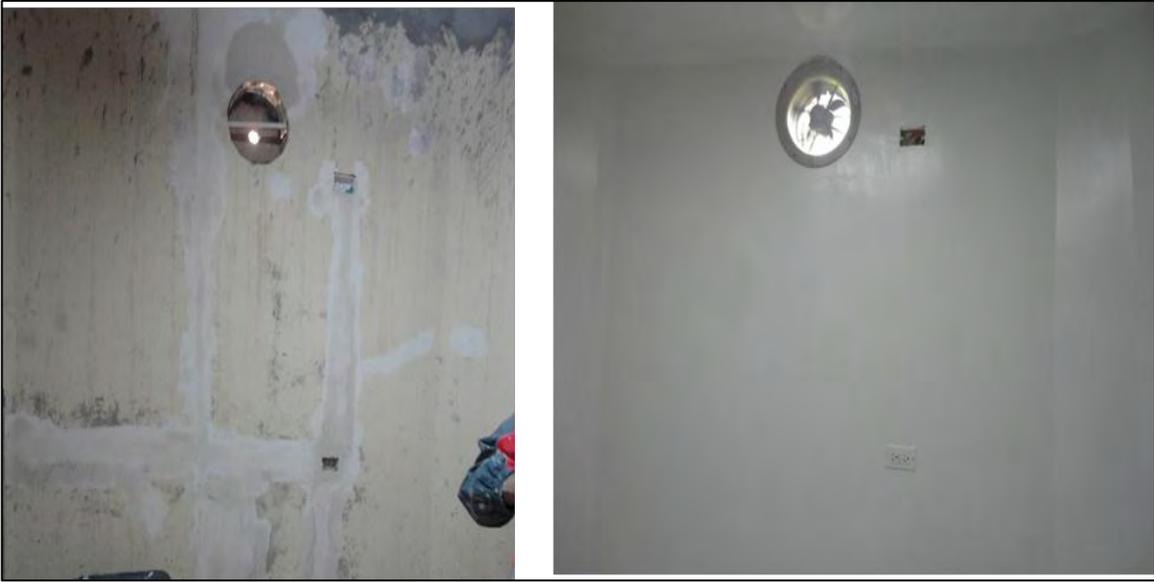
Ilustración 34. Instalación de extractor zona de hospitalización.

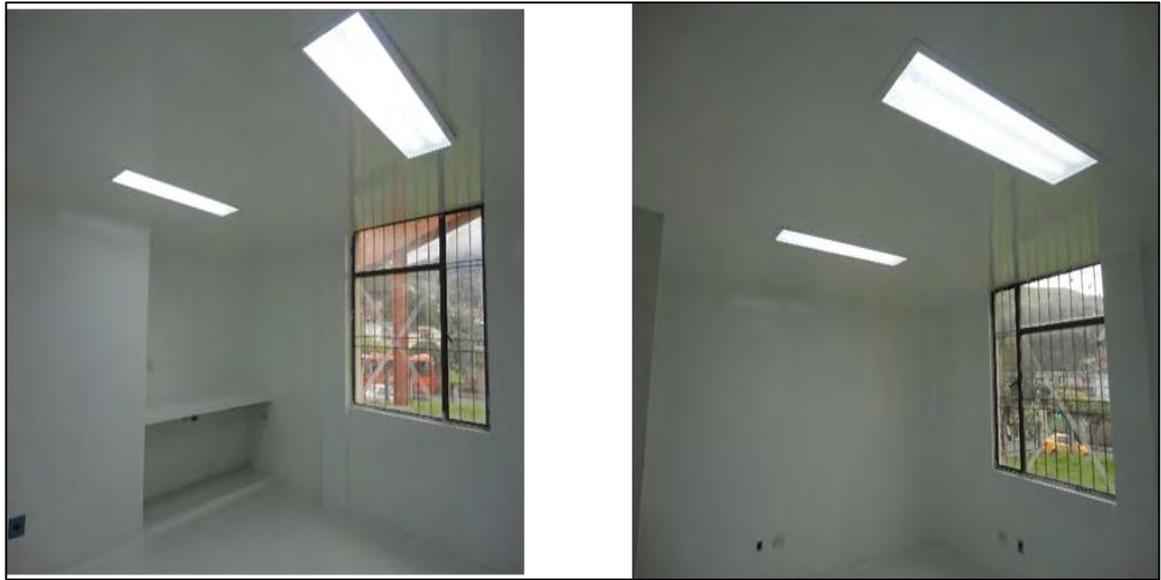
Ilustración 35. Instalación de luminarias selladas quirófano 1 y 2.

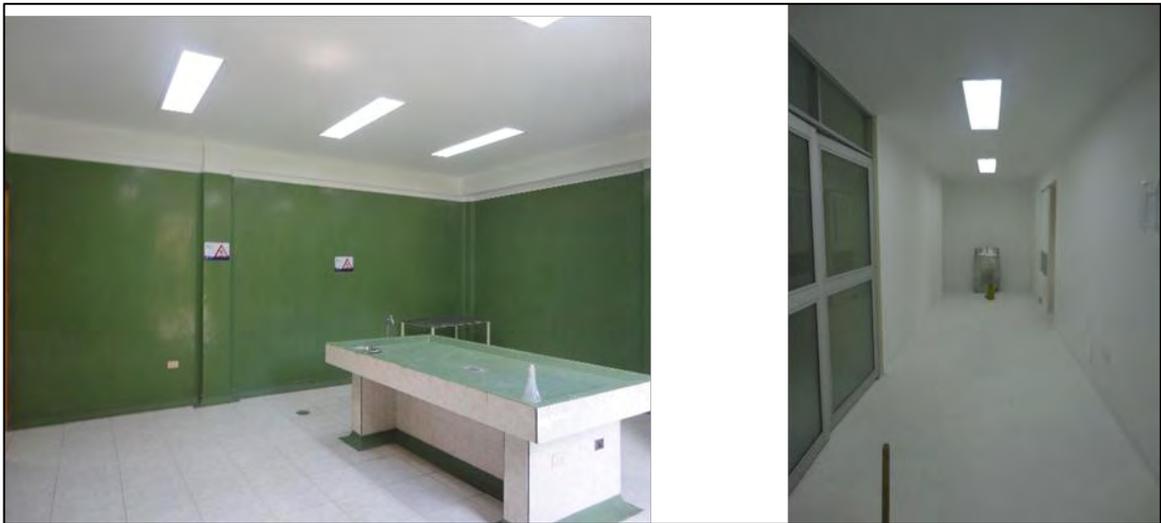
Ilustración 36. Instalación de luminarias; zona necropsia, y sala de quirófano.

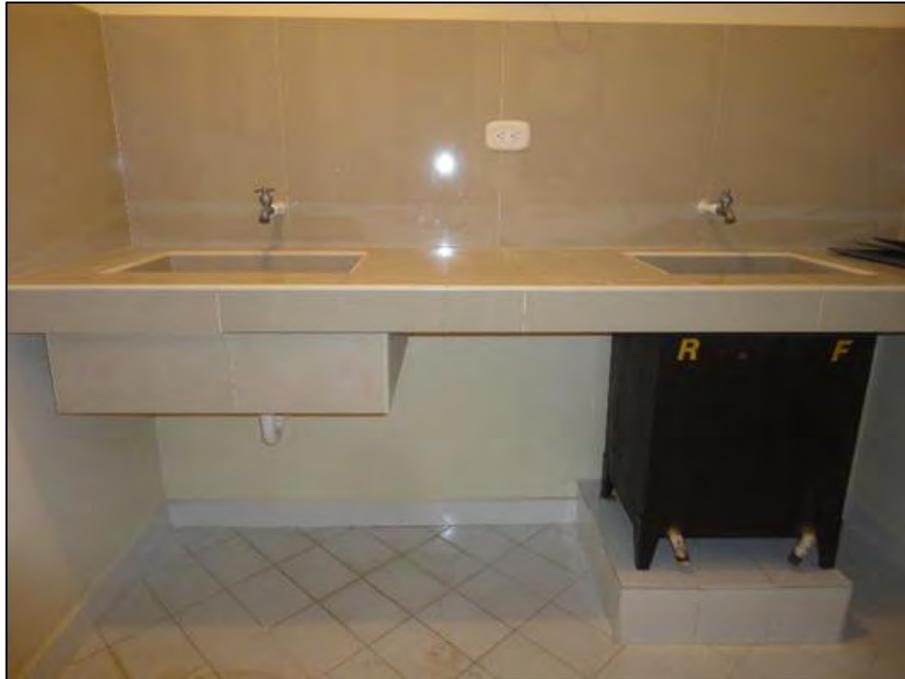
Ilustración 37. Adecuación cuarto de revelado, zona de radiología.

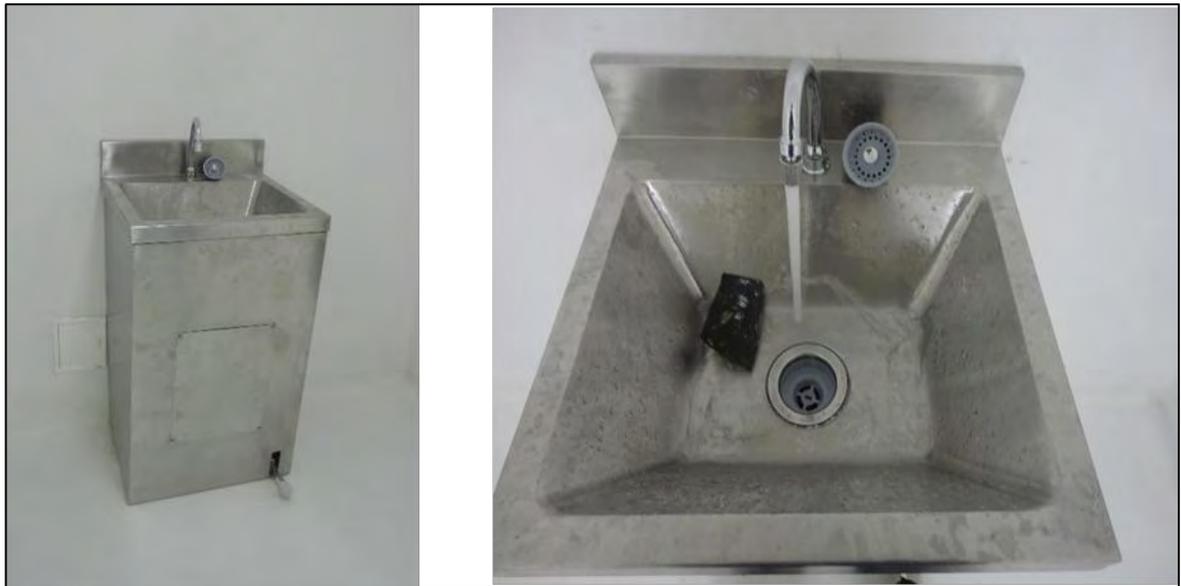
Ilustración 38. Instalación lavamanos de pedal, zona de quirófanos.

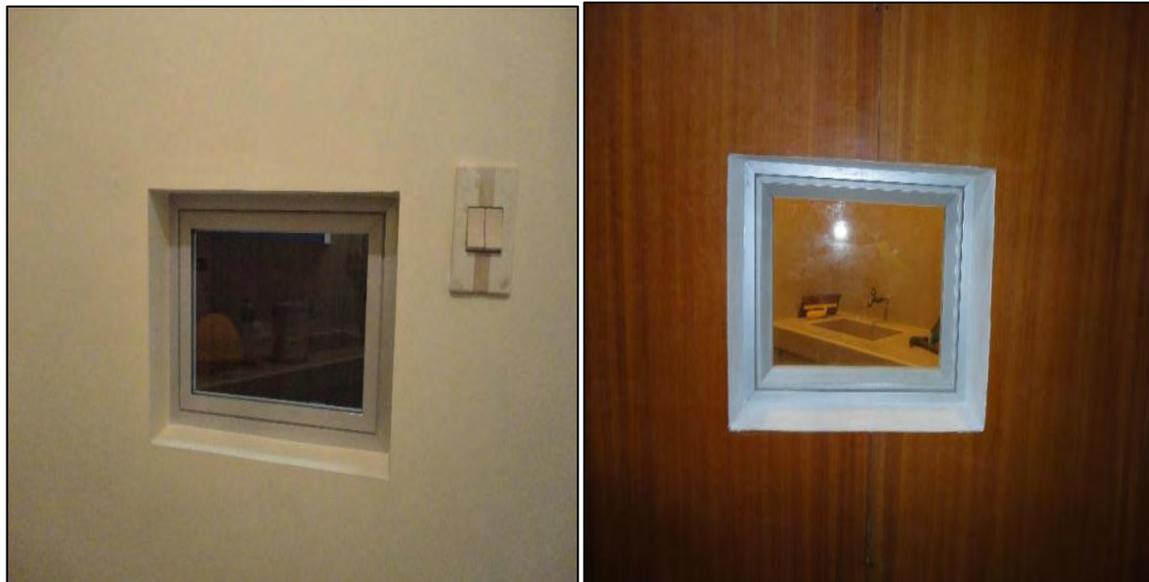
Ilustración 39. Instalación de ventana con protección de plomo.

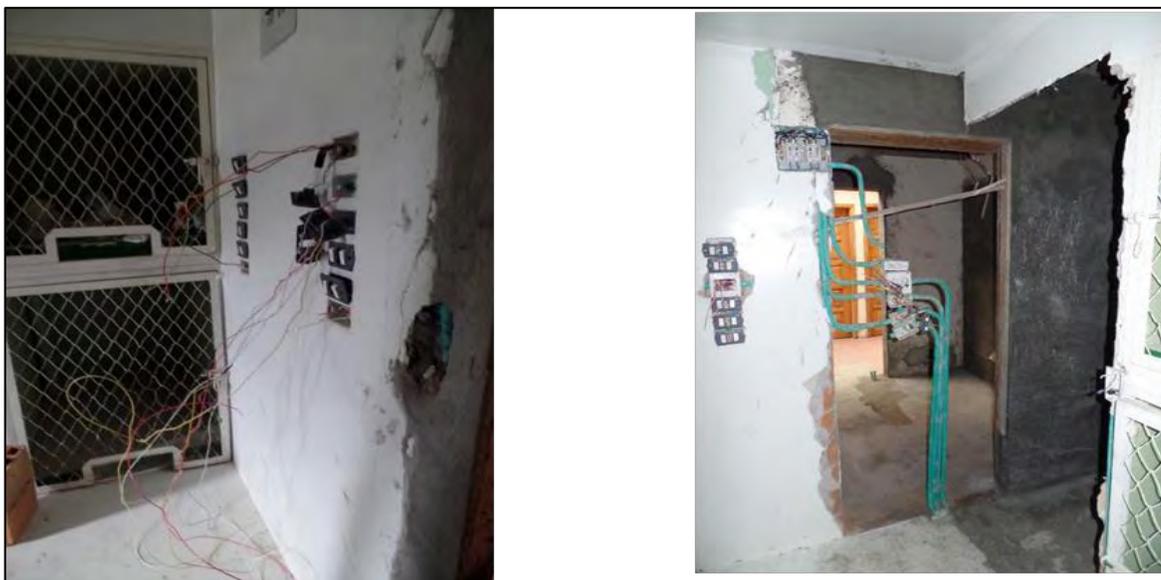
Ilustración 40. Adecuación instalaciones eléctricas, zona de hospitalización infecciosos.

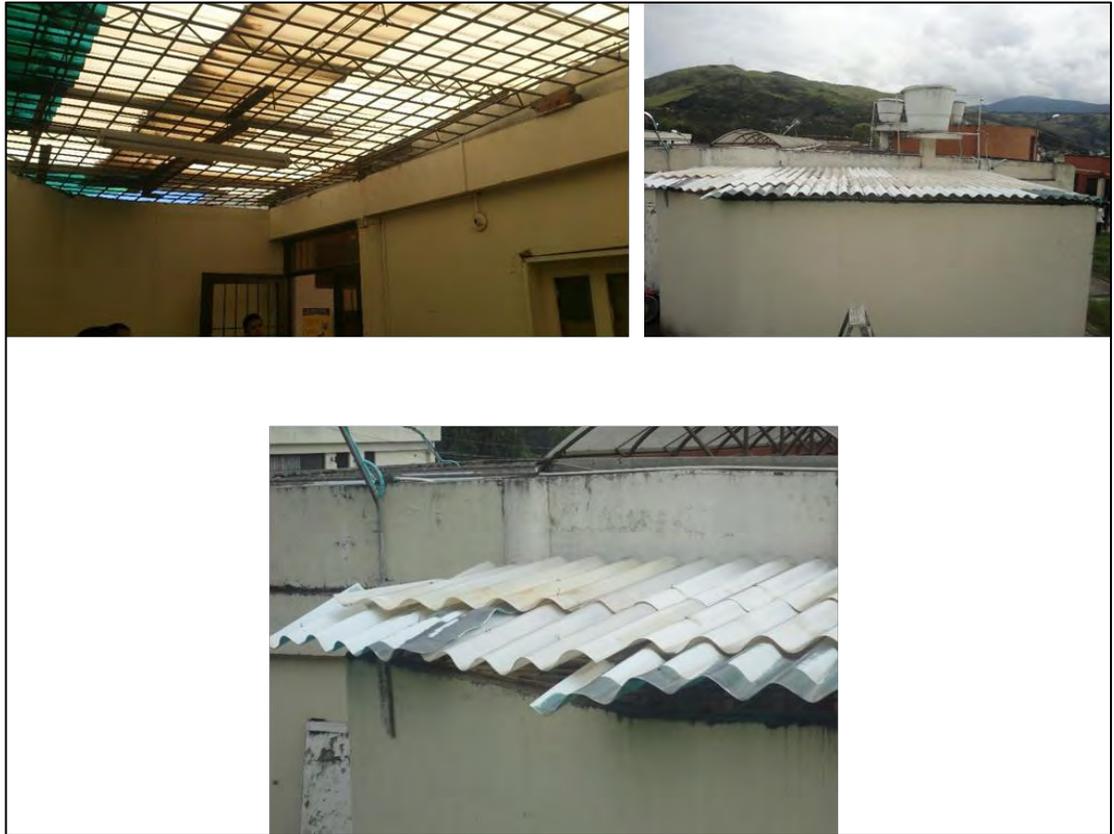
Ilustración 41. Instalación de teja en fibrocemento en hospitalización.

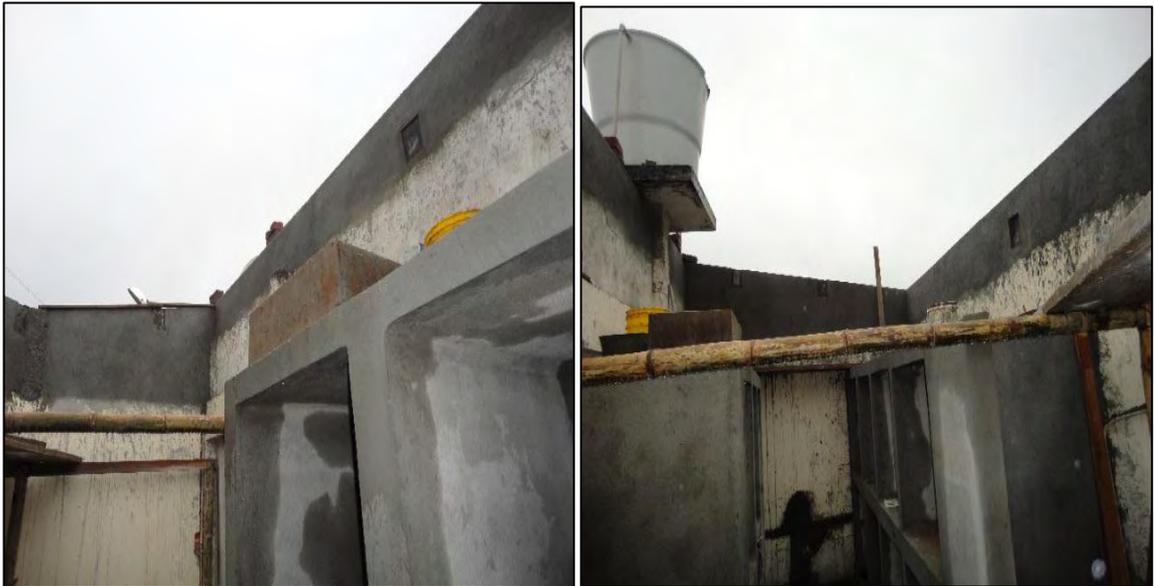
Ilustración 42. Instalación de platinas en la cubierta zona de hospitalización.

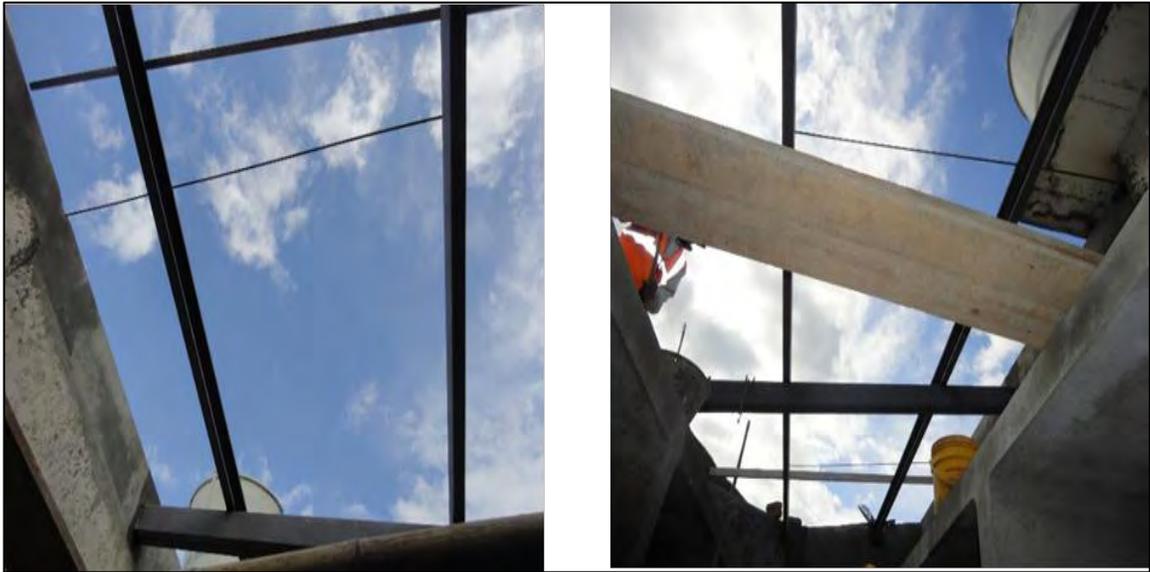
Ilustración 43. Instalación de perfiles y tensores en la cubierta zona de hospitalización.

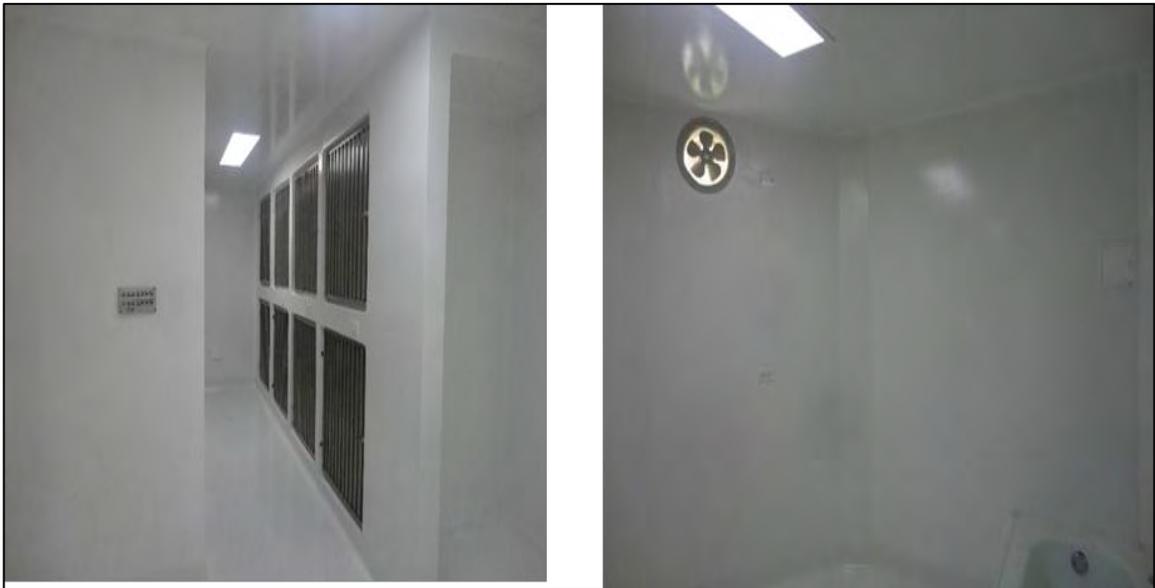
Ilustración 44. Pintura epóxica, en muros y pisos en zona de hospitalización.

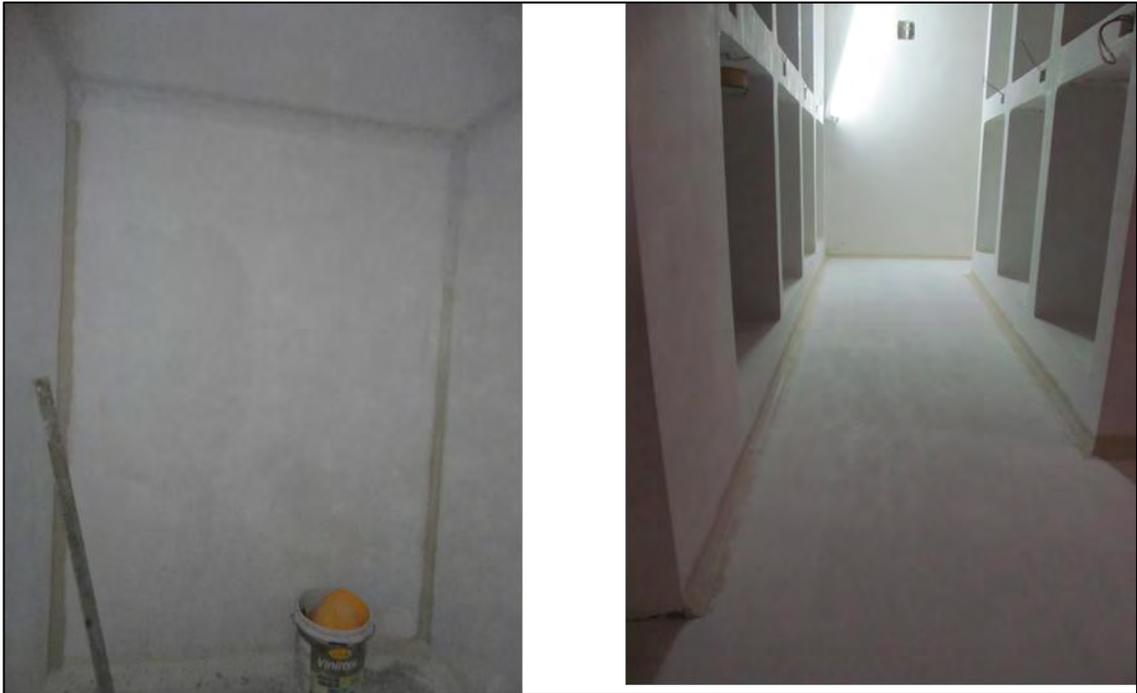
Ilustración 45. Media cañas en jaulas de hospitalización.

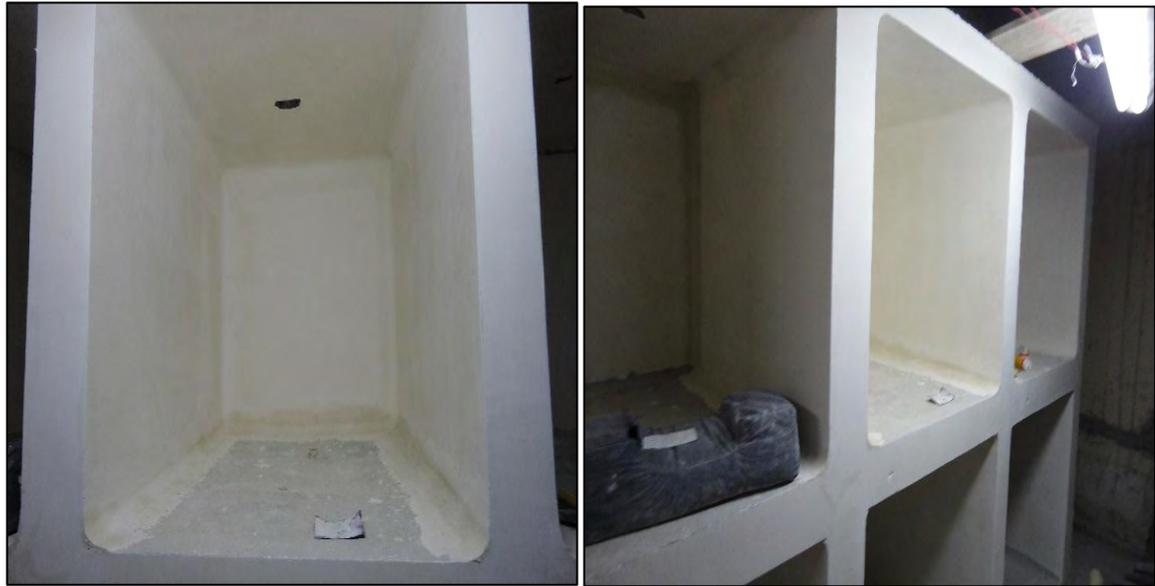
Ilustración 46. Instalación media caña en jaulas de hospitalización.

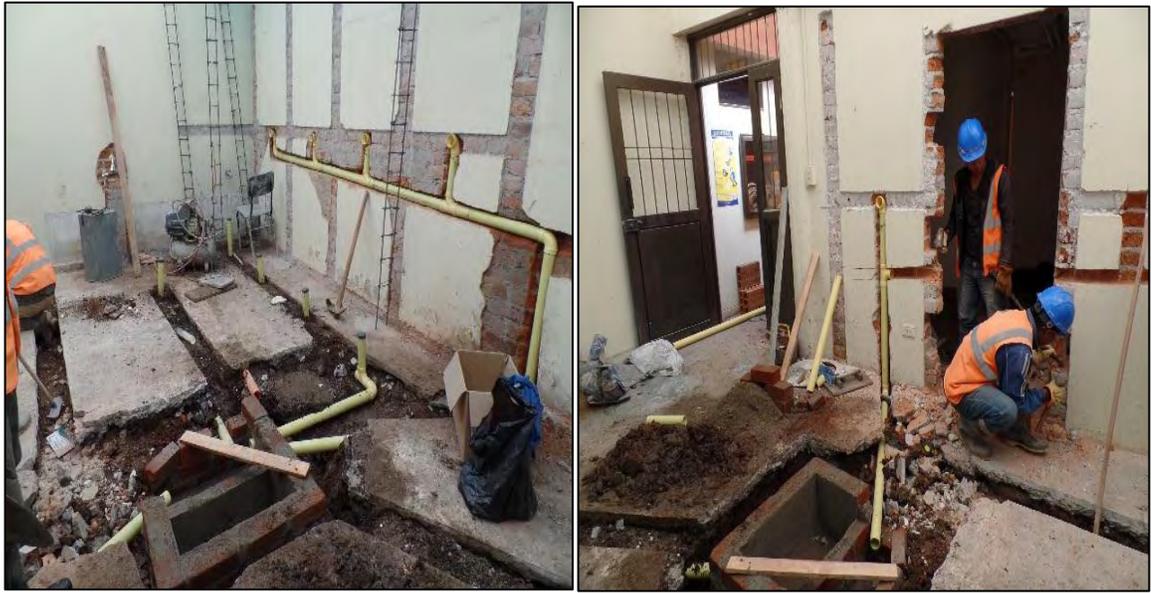
Ilustración 47. Instalaciones sanitarias en la zona de hospitalización

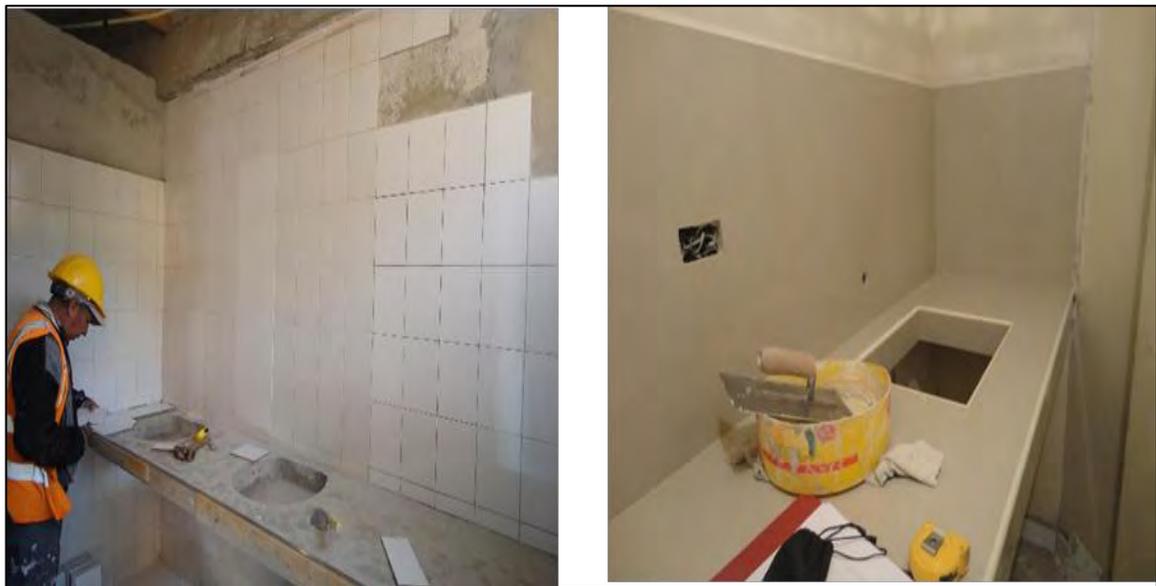
Ilustración 48. Adecuación baños estudiantes.

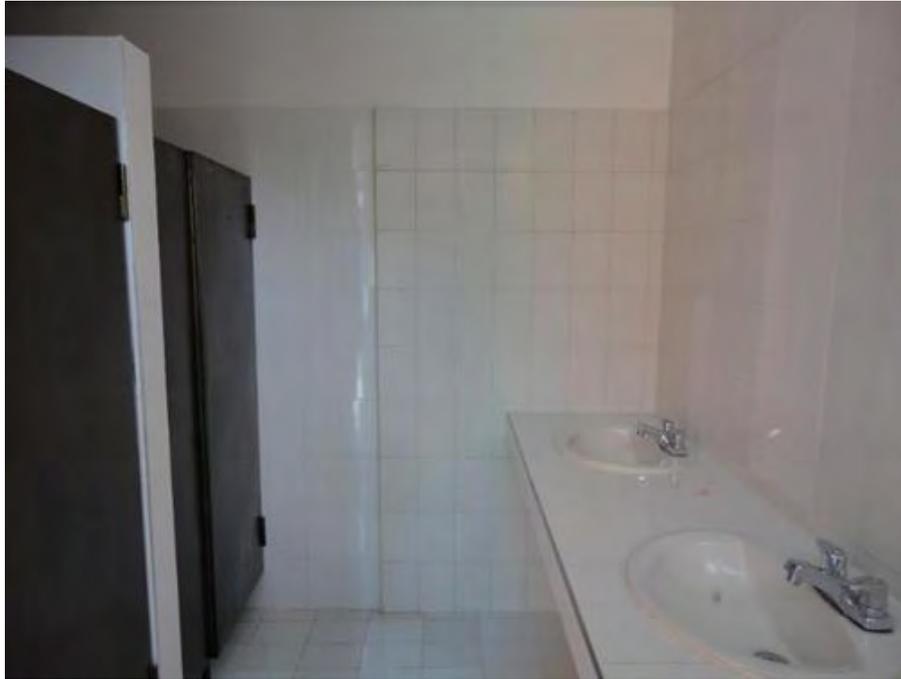
Ilustración 49. Adecuación puertas baño caballeros.

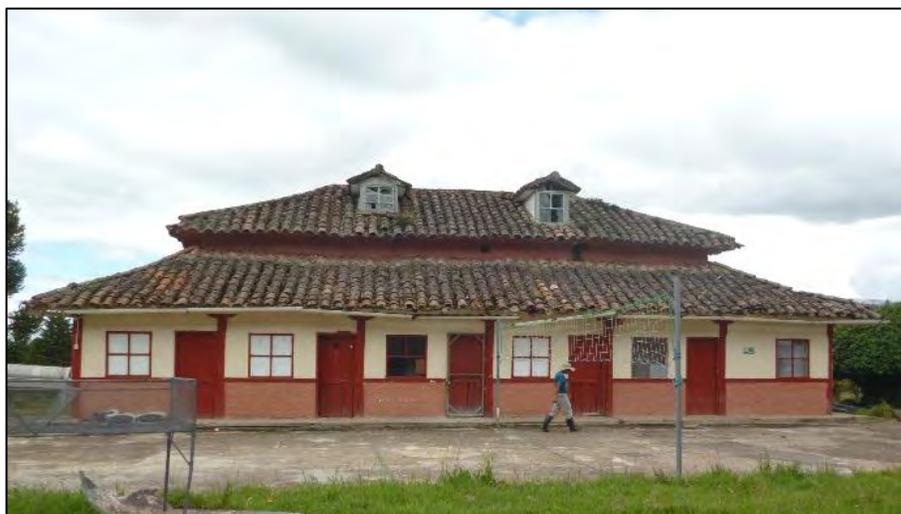
Ilustración 54. Casona botana antes de intervenir.

La estructura de las casonas principales, era en madera, en su mayoría se encontraba deteriorada y en pésimas condiciones, la cual podría haber colapsado. Además, la teja de barro generaba un gran peso a la estructura, por tanto, se había contemplado en el presupuesto el cambio de teja en fibrocemento acompañada de teja decorativa, minimizando el peso de la cubierta.

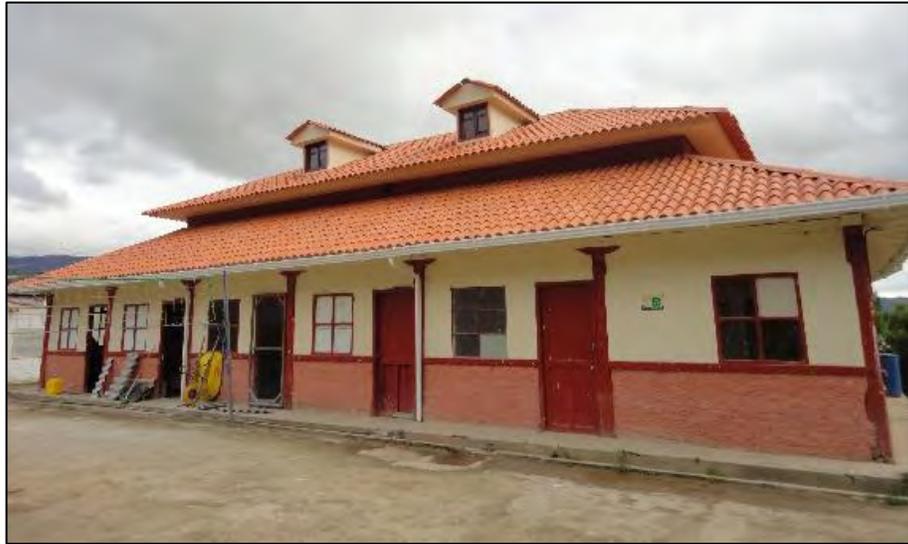
Ilustración 55. Casona de botana, se realizó toda la adecuación de la cubierta.
