**APOYO EN EL DISEÑO DE RAMPAS DE ACCESO PARA DISCAPACITADOS
UNIVERSIDAD DE NARIÑO SEDE PASTO Y EN LA ADECUACIÓN DE LA
FASE I CLÍNICA VETERINARIA Y OTRAS OBRAS A CARGO DEL FONDO DE
CONSTRUCCIONES DE LA UNIVERSIDAD DE NARIÑO.**

**UNIVERSIDAD DE NARIÑO
FACULTAD DE INGENIERÍA
PROGRAMA DE INGENIERÍA CIVIL
SAN JUAN DE PASTO
2016**

**Trabajo de grado presentado como requisito parcial para optar al título de
INGENIERO CIVIL**

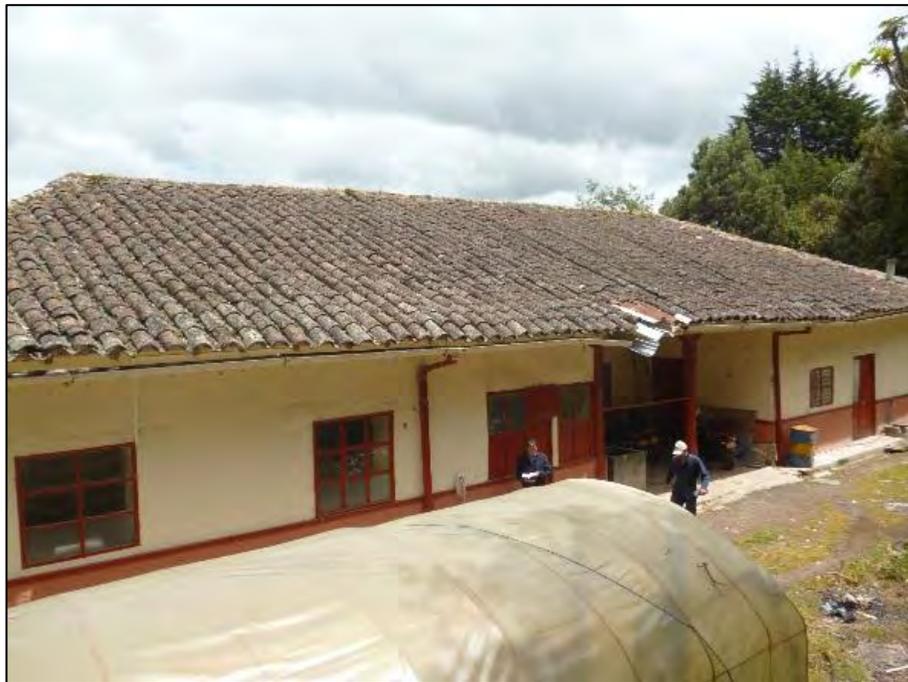
Ilustración 56. Casona de administración antes de intervenir.

La estructura de las casonas principales, era en madera, en su mayoría se encontraba deteriorada y en pésimas condiciones, la cual podría haber colapsado. Además, la teja de barro generaba un gran peso a la estructura, por tanto, se había contemplado en el presupuesto el cambio de teja en fibrocemento acompañada de teja decorativa, minimizando el peso de la cubierta.

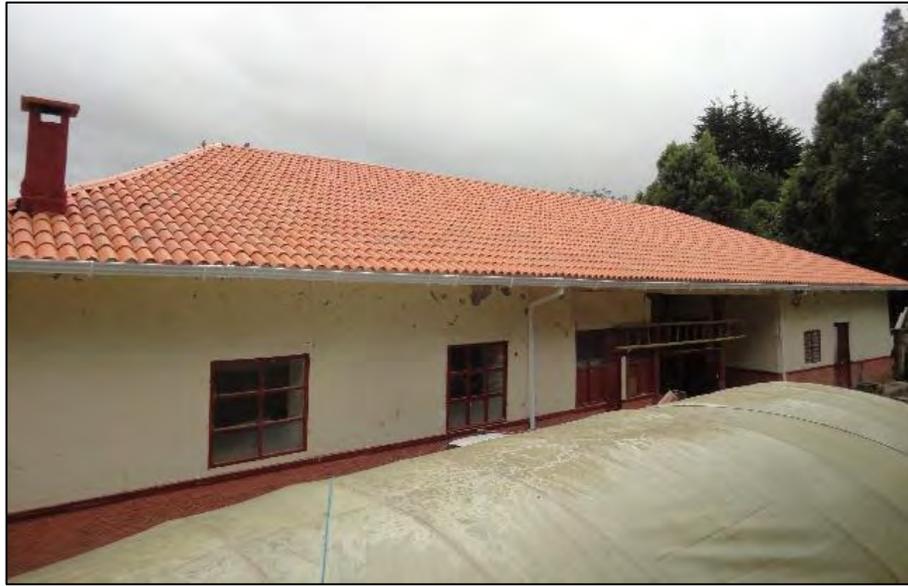
Ilustración 57. Casona administrativa intervenida.

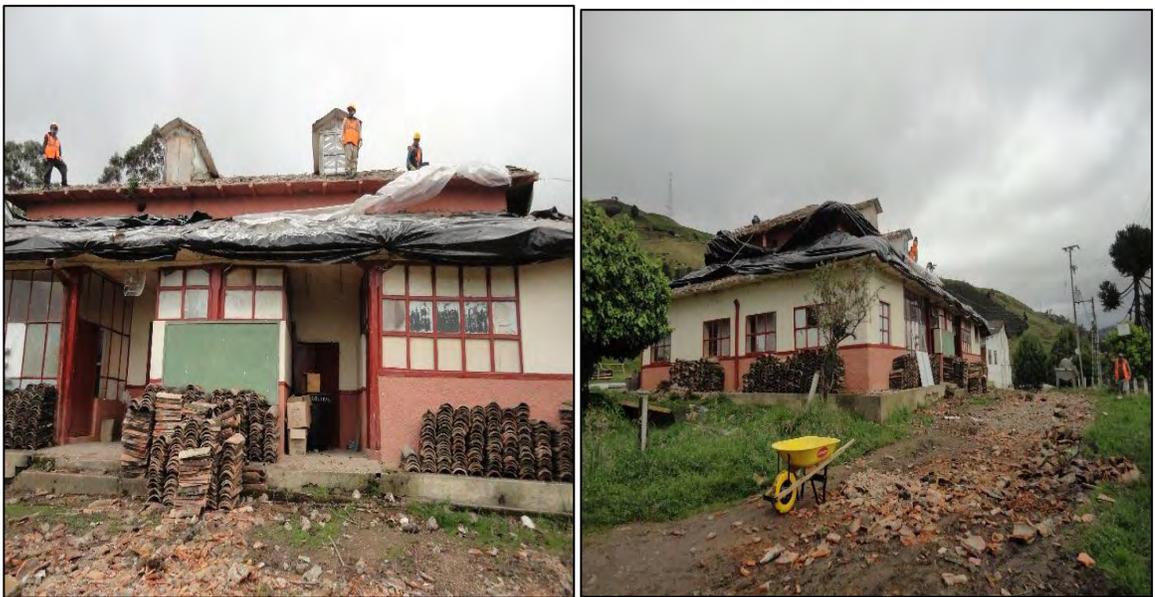
Ilustración 58. Cubierta provisional.

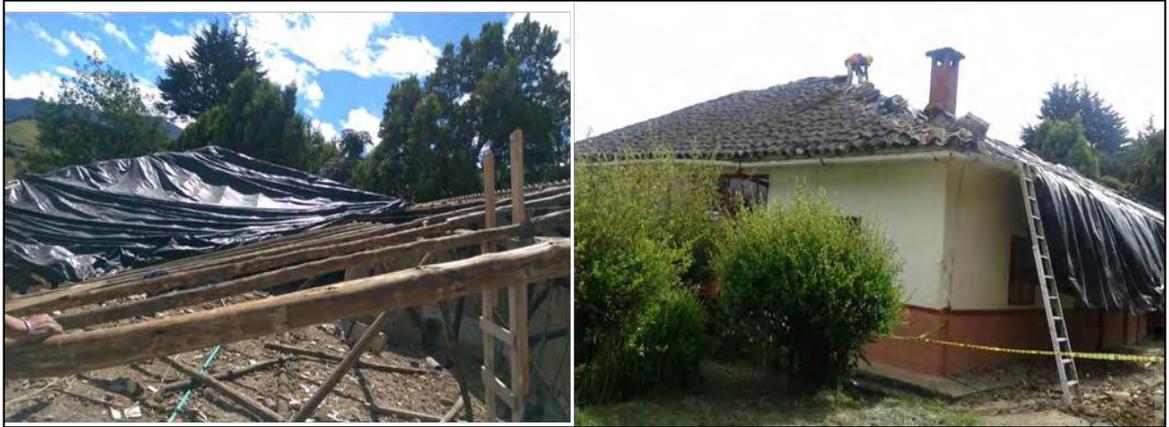
Ilustración 59. Cubierta provisional, casona administrativa.

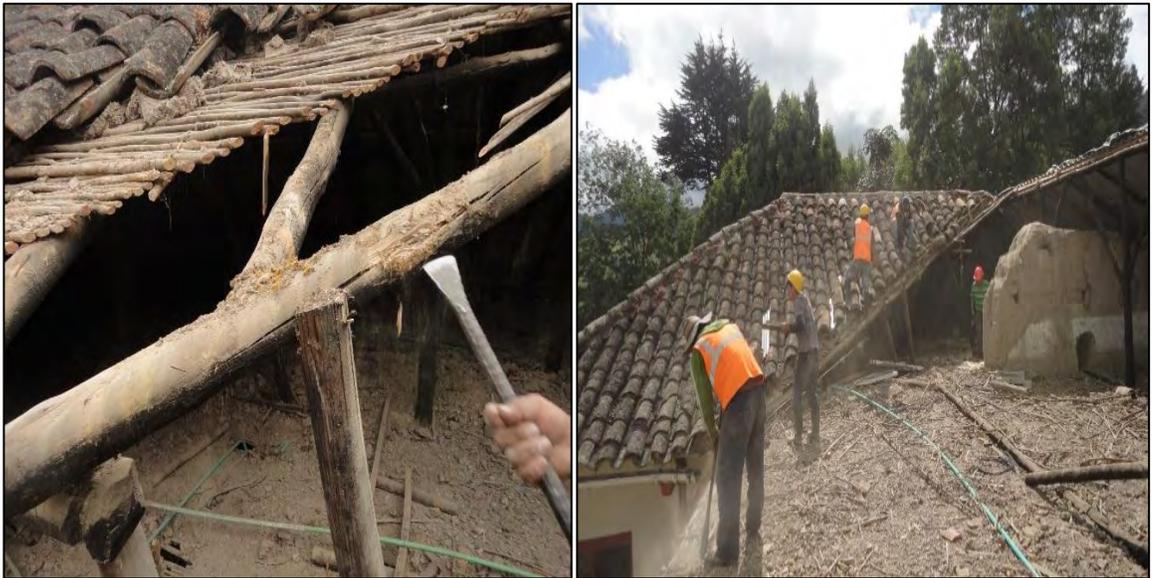
Ilustración 60. Desmonte de estructura cubierta deteriorada, casona administrativa.

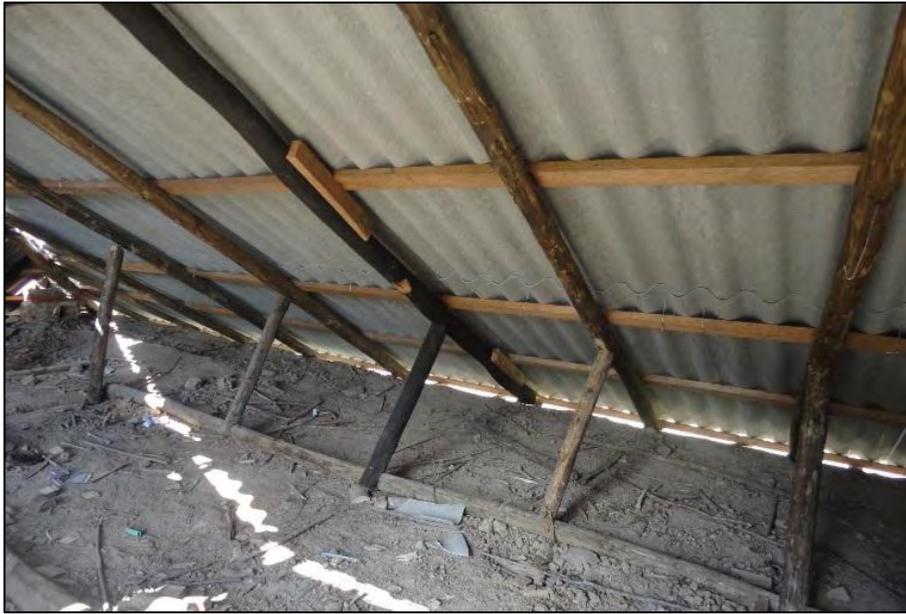
Ilustración 61. Instalación de estructura en madera rolliza.

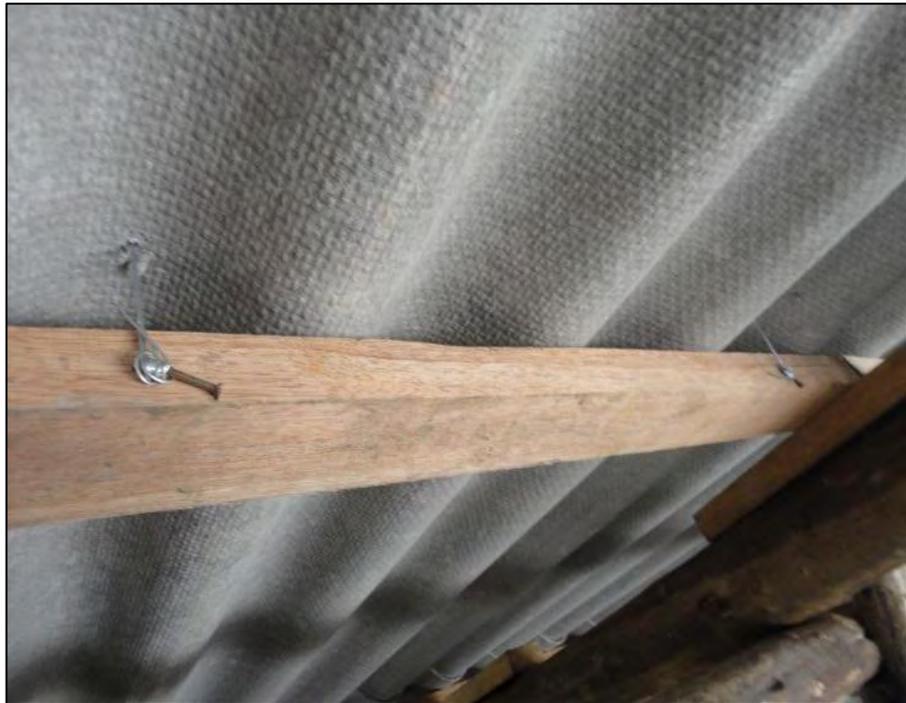
Ilustración 62. Instalación de amarras.

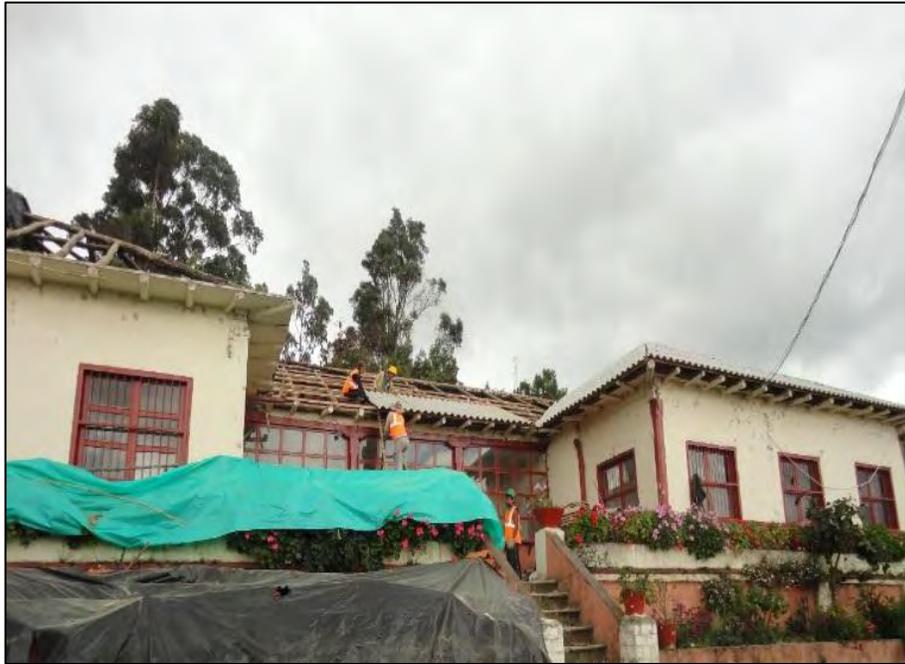
Ilustración 63. Desmonte de estructura en madera deteriorada.

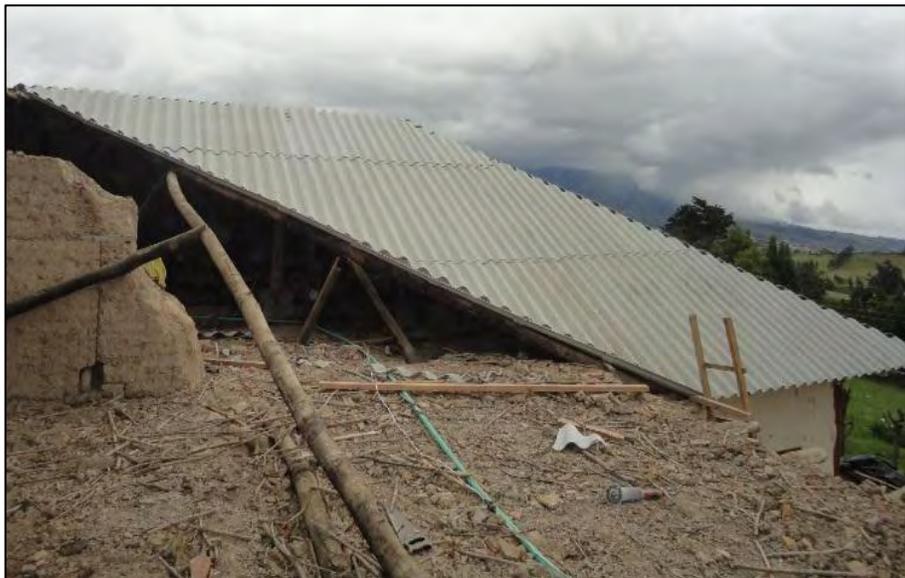
Ilustración 64. Instalación de cubierta en fibrocemento.

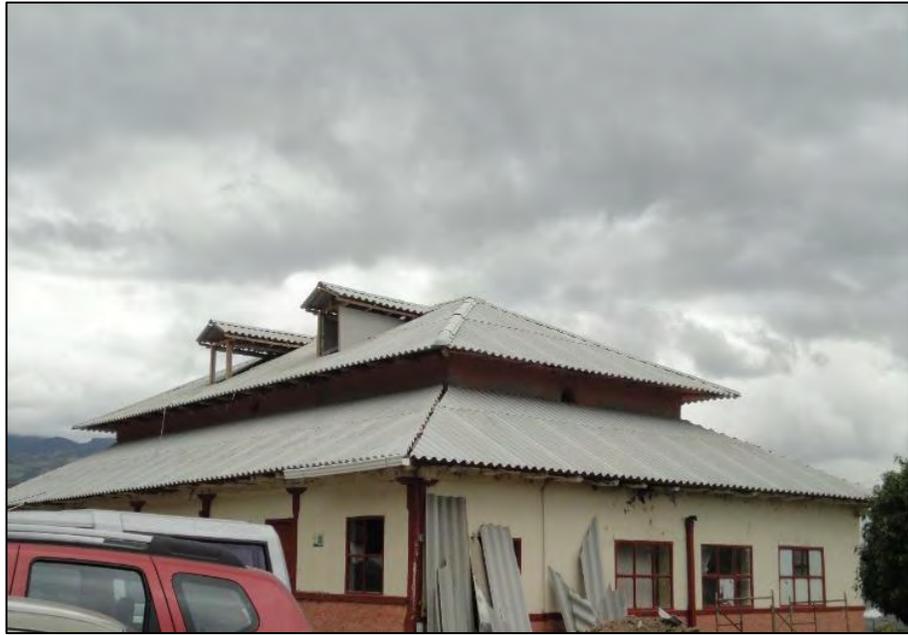
Ilustración 65. Instalación de cubierta en teja de fibrocemento.

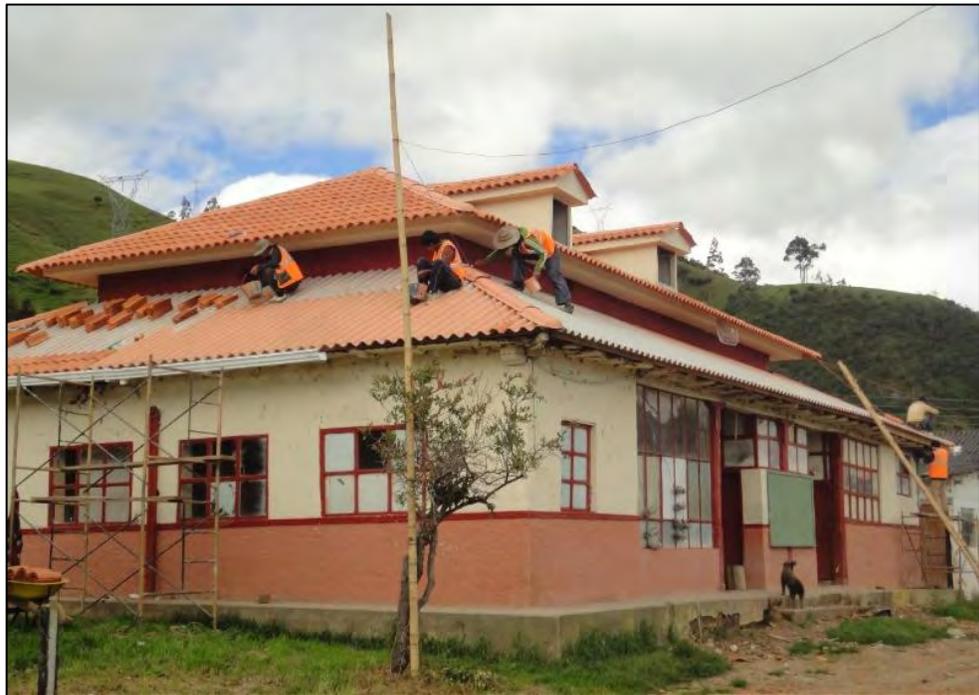
Ilustración 66. Instalación de teja decorativa.

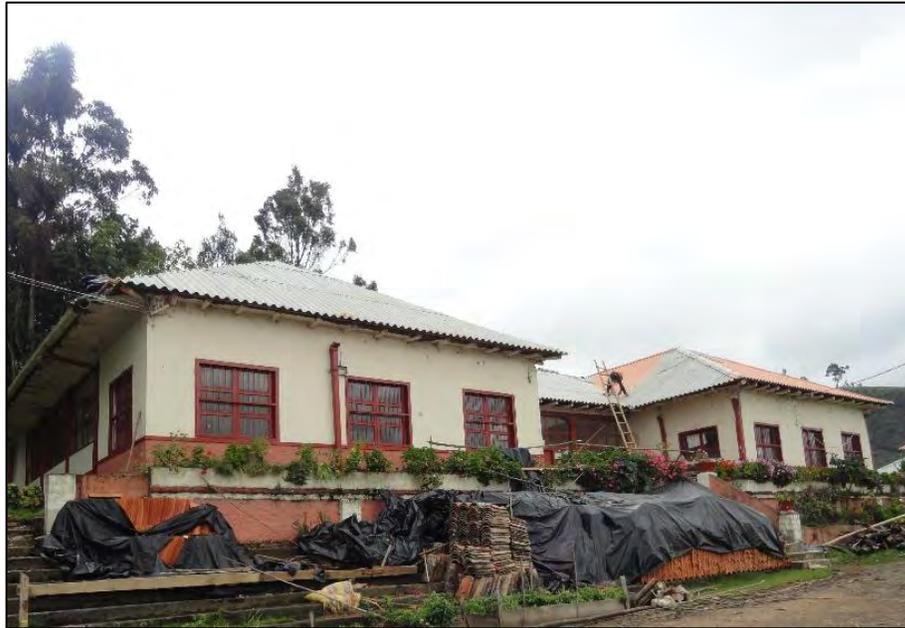
Ilustración 67. Instalación de teja decorativa, casona administrativa

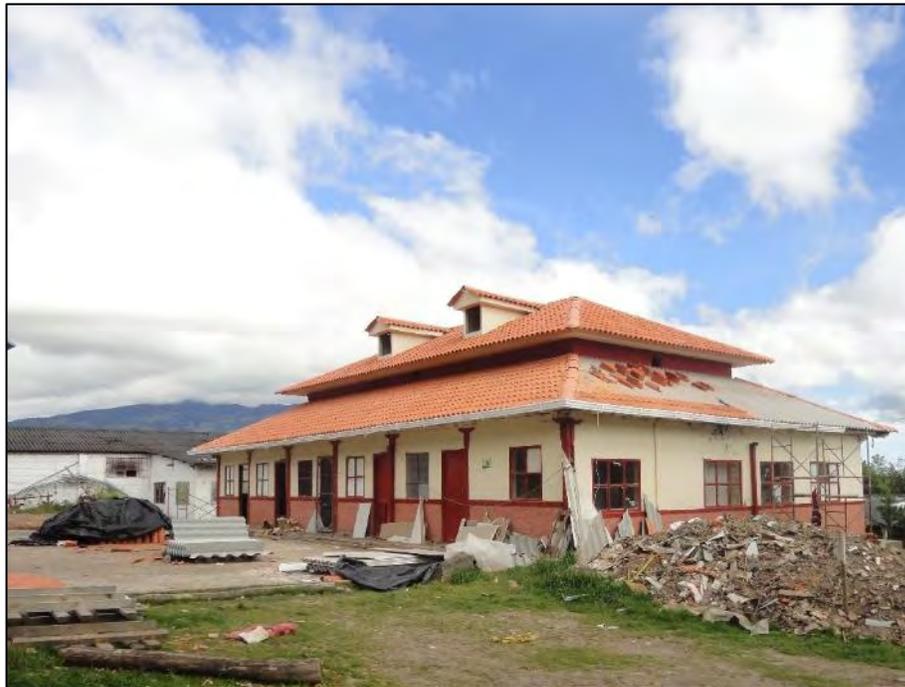
Ilustración 68. Instalación teja decorativa casona dos.

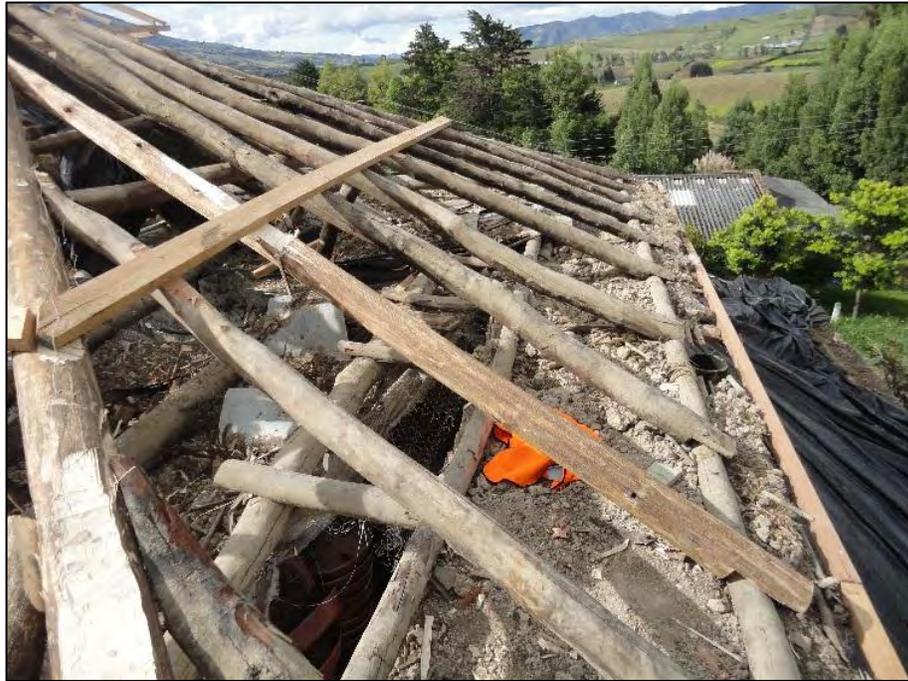
Ilustración 69. Instalación de estructura en madera rolliza

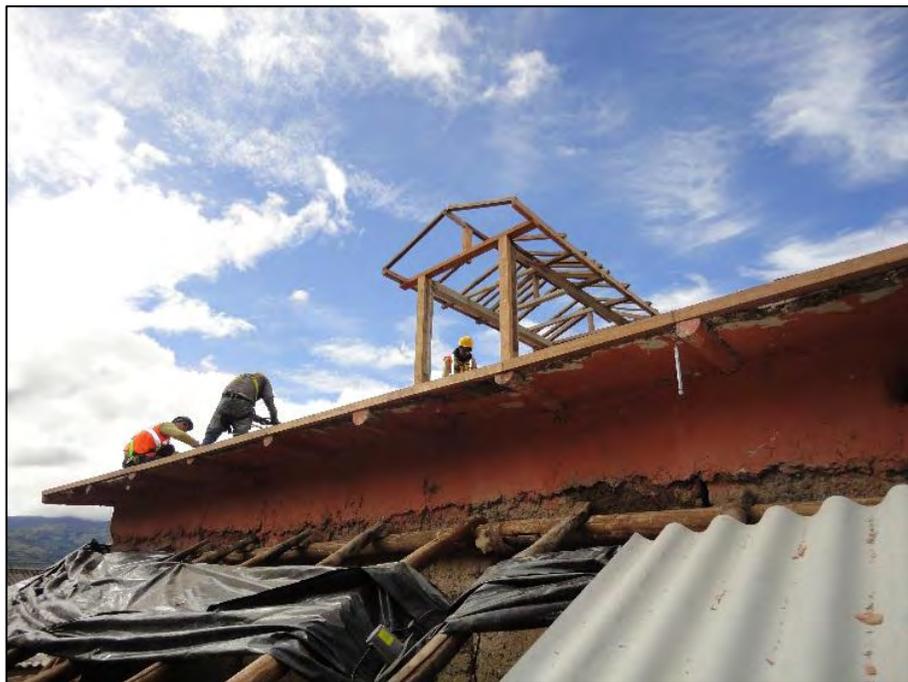
Ilustración 70. Instalación de argueros casona dos.

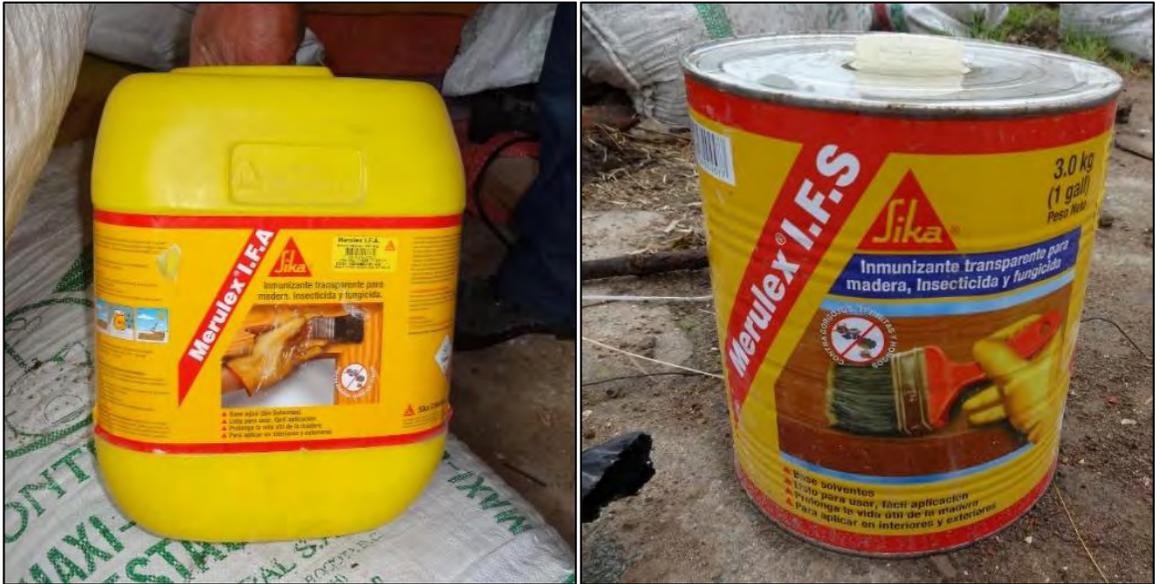
Ilustración 71. Inmunizante aplicado a la estructura en madera

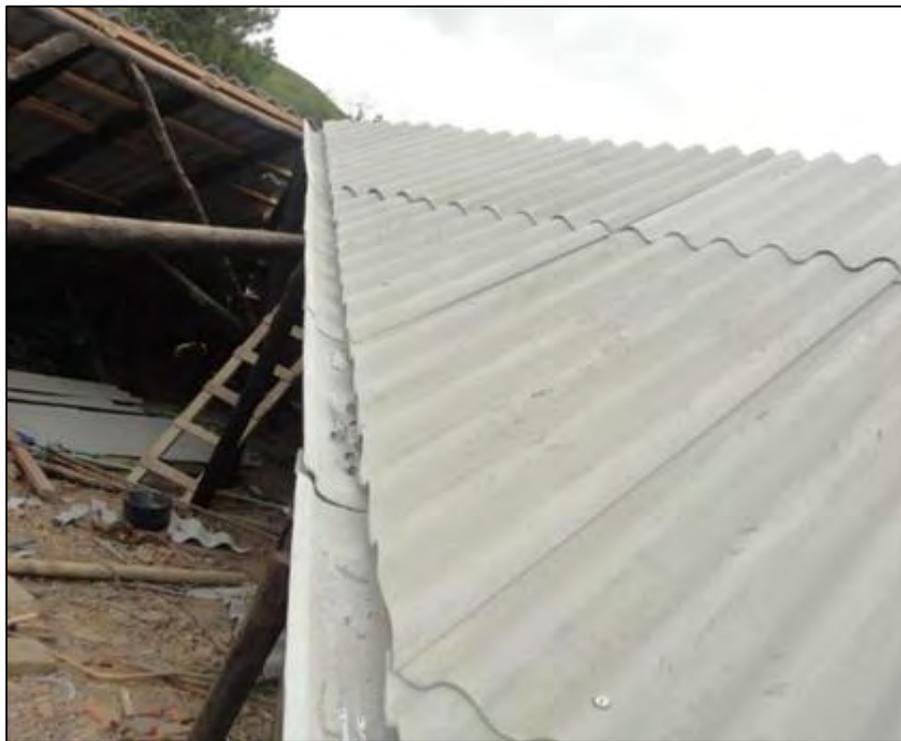
Ilustración 72. Instalación de limaolla casona administrativa.

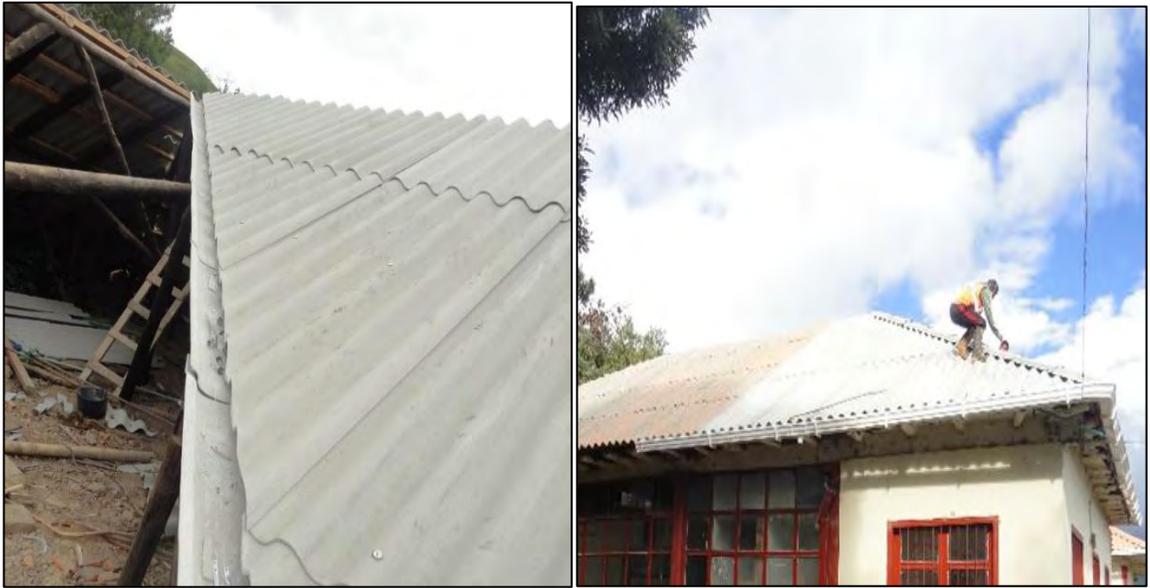
Ilustración 73. Instalación limatesa casona administrativa

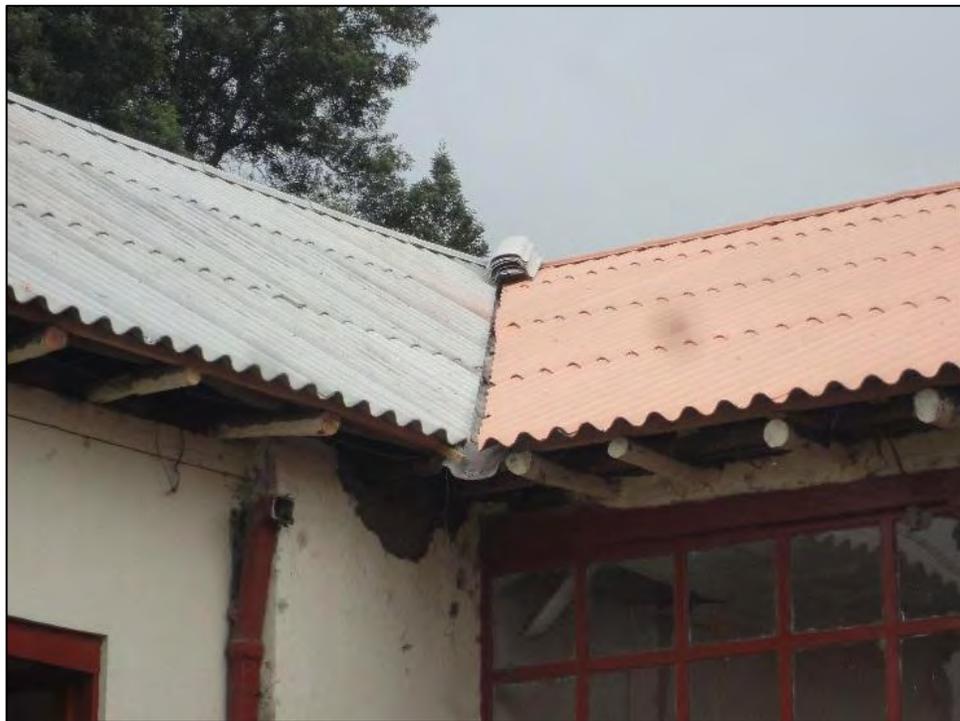
Ilustración 74. Instalación limaolla, casona administrativa.
