**APOYO TÉCNICO DE INTERVENTORÍA EN LA I ETAPA DE LA
CONSTRUCCION DEL BLOQUE DE LABORATORIOS DE DOCENCIA Y EN
OTRAS OBRAS A CARGO DEL FONDO DE CONSTRUCCIONES DE LA
UNIVERSIDAD DE NARIÑO.**

**UNIVERSIDAD DE NARIÑO
FACULTAD DE INGENIERÍA
PROGRAMA DE INGENIERÍA CIVIL
SAN JUAN DE PASTO
2016**

**Trabajo de grado presentado como requisito parcial para optar al título de
Ingeniero Civil**

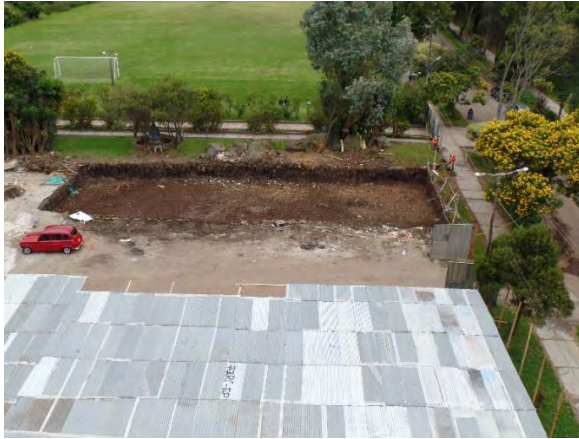
Ilustración 5. Estado inicial de excavación

En cuanto al lugar de desarrollo del proyecto este contaba con un 80% de avance en el ítem 1 correspondiente a excavaciones y rellenos, y en un 90% al ítem 0 de preliminares.

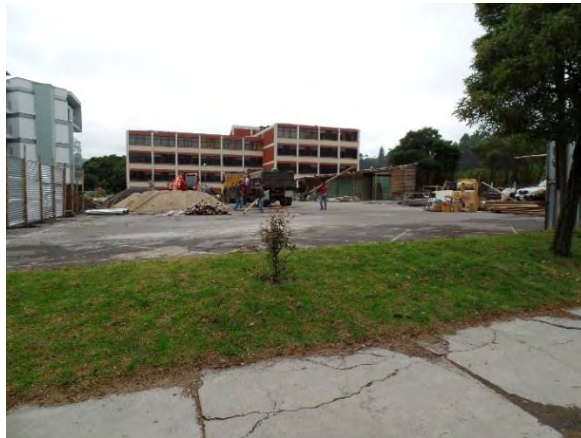
Ilustración 12. Ubicación de proyecto

Desmante y construcción de campamento. Por motivos de ubicación, el campamento que servía de almacenamiento de materiales para la construcción del bloque tecnológico, fue necesario desmontarlo y reubicarlo, de tal forma que no interfiera con la construcción de la nueva edificación, se adecuo de tal manera que se aprovechara su capacidad al máximo, proveyéndole de red hidráulica, eléctrica y sanitaria; se vio la necesidad de ampliar el área, debido a la gran cantidad de material que en él se depositaría, para que haya un suministro constante de materiales. (Ver ilustración 12)

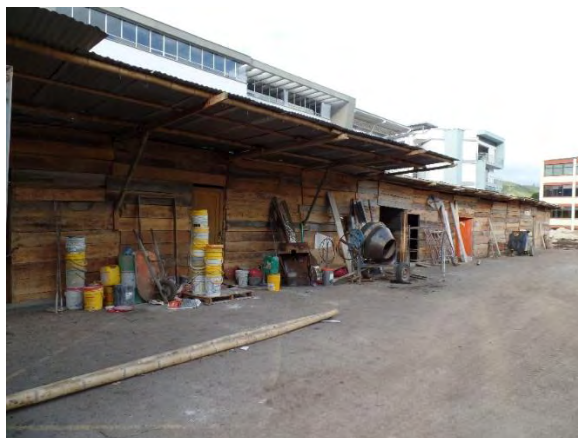
Ilustración 13. Campamento

Ítem 00.01 - MURO EN MADERA TIPO RAYADO O SIMILAR PARA CAMPAMENTO: construcción del campamento para el almacenamiento de material de obra, porcentaje de ejecución del 100%. (Ver ilustración 13)

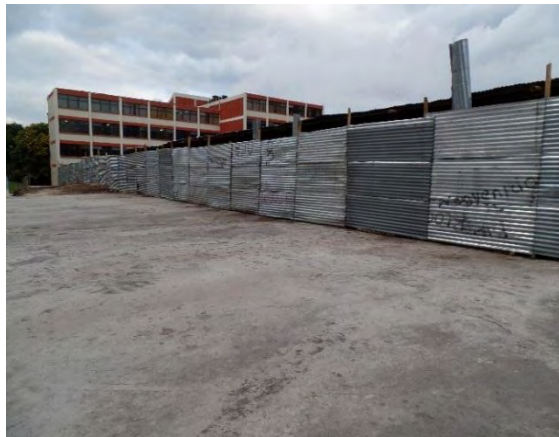
Ilustración 14. Cierre en lámina de zinc

Ítem 00.02 – CUBIERTA EN LAMINA DE ZINC PARA CAMPAMENTO: se desarrolló esta actividad para garantizar que toda el área del campamento se encuentre aislada de las inclemencias del tiempo y no tener problemas con el almacenamiento del material. (Ver ilustración 14)

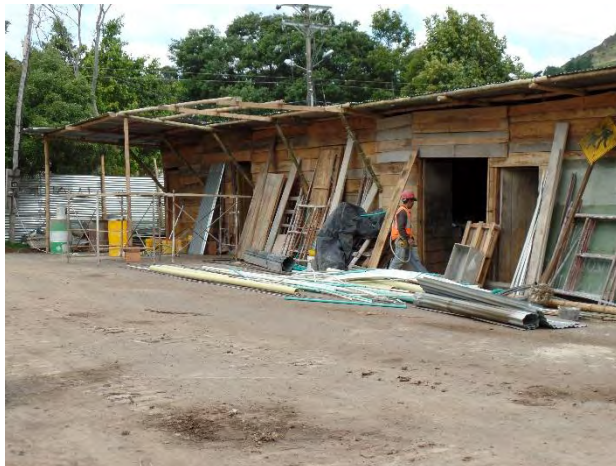
Ilustración 15. Armado de puertas

Ítem 00.03 – PUERTA EN MADERA TIPO RAYADO DOBLE ENTAMBORADO 1X2m PARA CAMPAMENTO: en este ítem se garantiza un acceso adecuado a las distintas áreas internas del campamento con el fin de tener mayor facilidad al momento de almacenar y proporcionar una mayor seguridad y control del material.

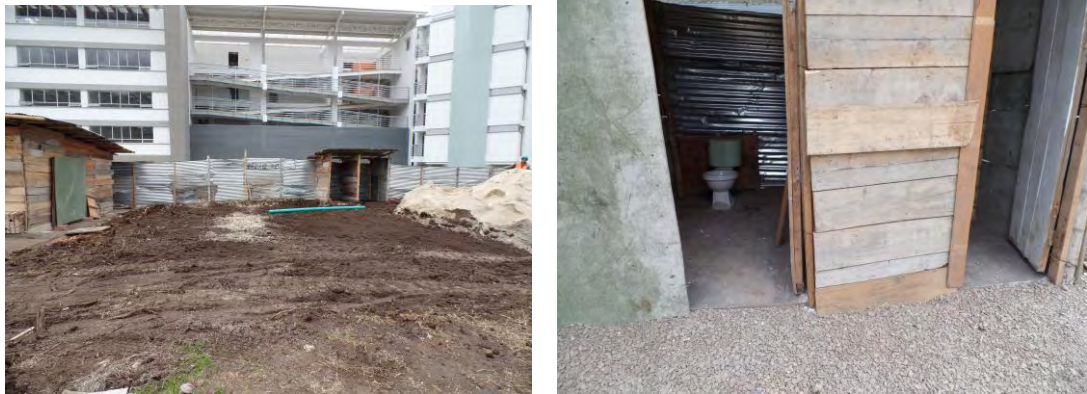
Ilustración 16. Construcción de baterías sanitarias

APARATOS SANITARIOS: se construyeron dos unidades sanitarias con sus respectivas redes para atender al personal de la obra.

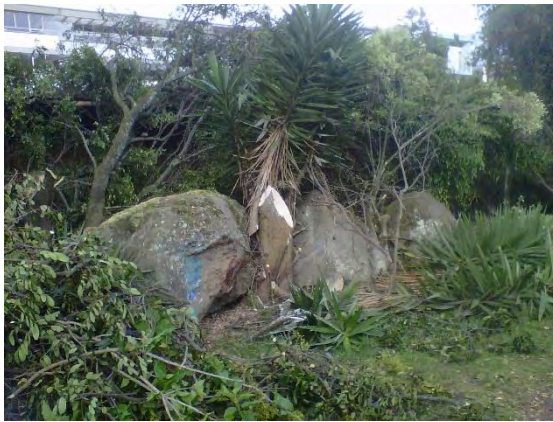
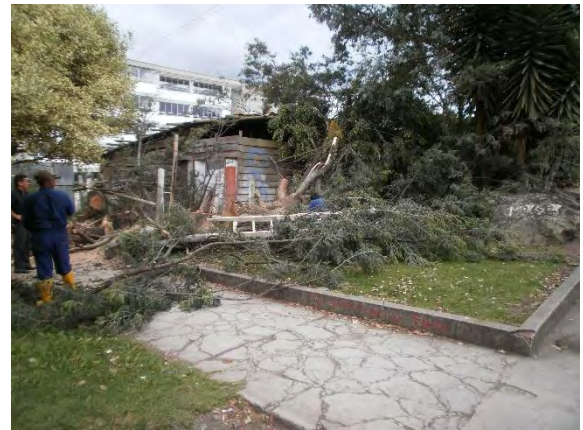
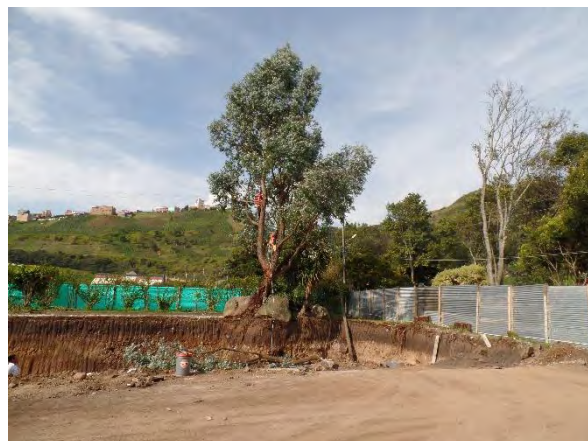
Ilustración 17. Corte de arboles

Ítem 12.01 – CORTE DE ARBOLES (INCLUYE RETIRO DE RAICES Y DESALOJOS): actividad que corresponde al corte y desalojo de árboles que se encuentran en el sitio donde se pretende realizar la construcción del bloque. (Ver ilustración 17)

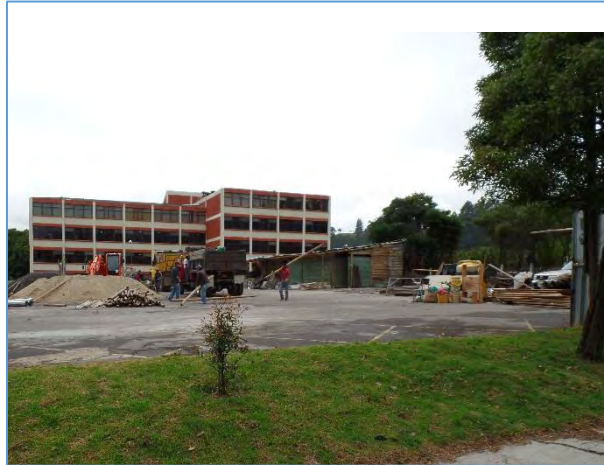
Ilustración 18. Desmonte de campamento

Ítem 12.02 – DESMONTE DE CAMPAMENTO EXISTENTE: ítem que fue ejecutado con el fin de mover el campamento que servía al bloque Tecnológico, reutilizando los materiales con los que fue construido y mover los material que en él se encontraban. (Ver ilustración 18)

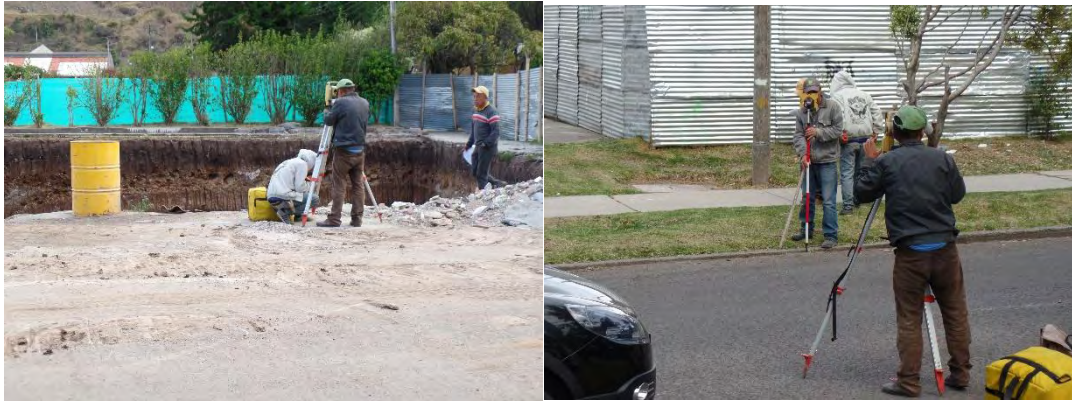
Ilustración 19. Localización y replanteo

Ítem 01.01 – LOCALIZACION Y REPLANTEO: la localización y replanteo de la obra consistió en ubicar el lugar de acuerdo a los planos suministrados donde se realizó la construcción del bloque de laboratorios, ubicando ejes estructurales y así se continuo la excavación; se verificó los puntos topográficos con medidas y así compararlos con los respectivos planos(Ver ilustración 19).

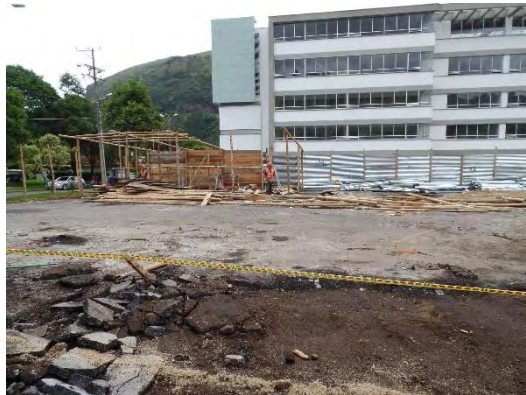
Ilustración 20. Demolición carpeta asfáltica

Ítem 01.02 – DEMOLICION DE CARPETA ASFALTICA Emax 7 cm: anteriormente en el lugar donde se va a realizar la construcción existía el parqueadero de carros de la Universidad de Nariño, por esta razón existe esta capa de concreto asfáltico la cual se ve en la necesidad de ser demolida parte de ella para iniciar actividades de excavación. (Ver ilustración 20)

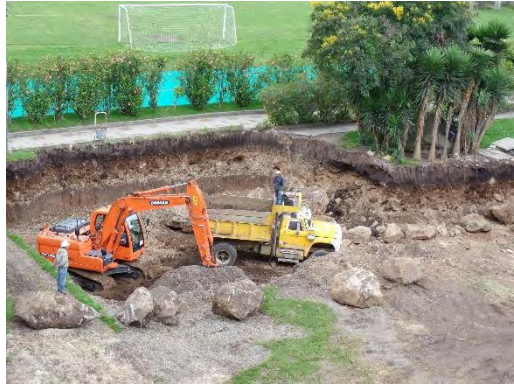
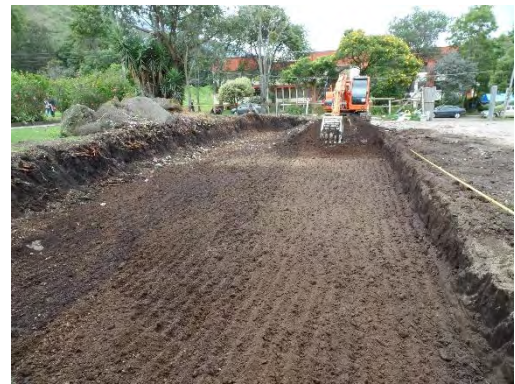
Ilustración 21. Excavación a maquina

Ítem 01.13 – EXCAVACION A MAQUINA INCLUYE DESALOJO: ítem que se desarrolla de acuerdo con la localización y replanteo realizado, la excavación tiene una profundidad de 3.7 de acuerdo con el nivel cero de la obra. Se debe tener en cuenta que para realizar la excavación se realiza un sobre ancho de 80 cm con respecto a la planta arquitectónica del sótano para realizar trabajos en la construcción del muro de contención como en la instalación del filtro y la red sanitaria del bloque. En este proceso también se vio en la necesidad de mover 3 postes de luz los cuales quedaban dentro del área a intervenir. (Ver ilustración 17 - 21)

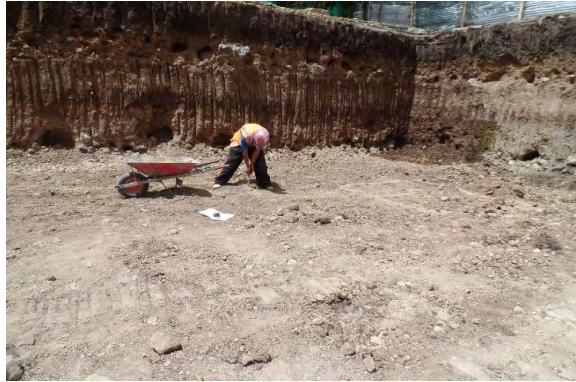
Ilustración 23. Demarcación de zapatas

En este ítem se ubicó las zapatas según planos estructurales para iniciar con la excavación. (Ver ilustración 23 - 24)

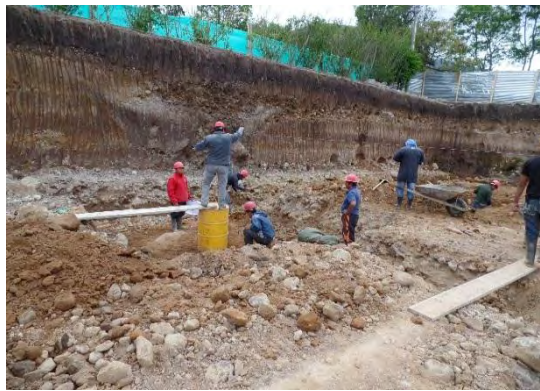
Ilustración 24. Excavación manual

Ítem – EXCAVACION DE ZAPATAS Y VIGAS DE CIMENTACION: la realización de la excavación para cimentar la estructura se realiza de forma manual para darle sus dimensiones correspondientes.

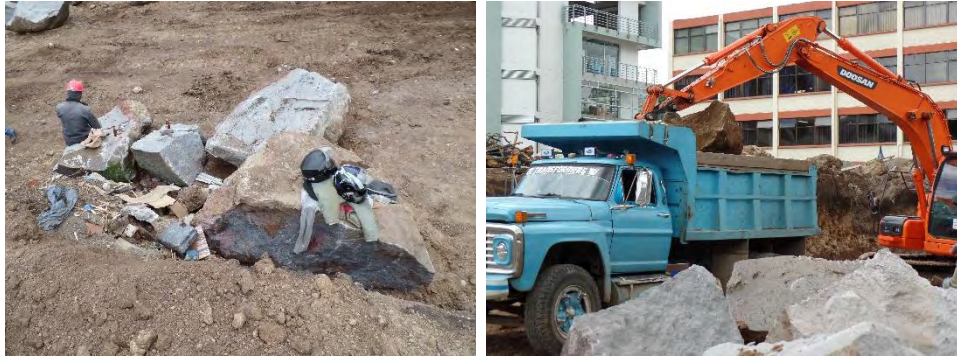
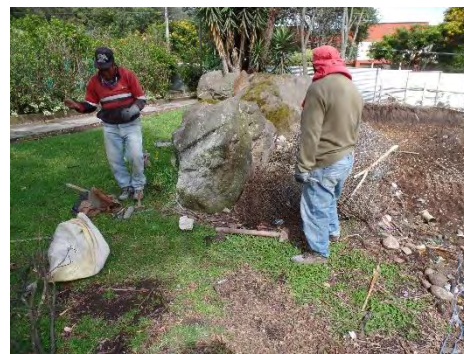
Ilustración 25. Corte de piedra

Ítem – CORTE Y DESALOJO DE PIEDRA: en el proceso de excavación a medida que se iba profundizando se encontró con gran cantidad de rocas con dimensiones que no era posible simplemente moverlas con la excavadora, ni tampoco ser cargadas en las volquetas, siendo necesario contratar picapedreros, quienes seccionaban las rocas en tajos manejable tanto por el personal como por la maquinaria (Ver ilustración 25).

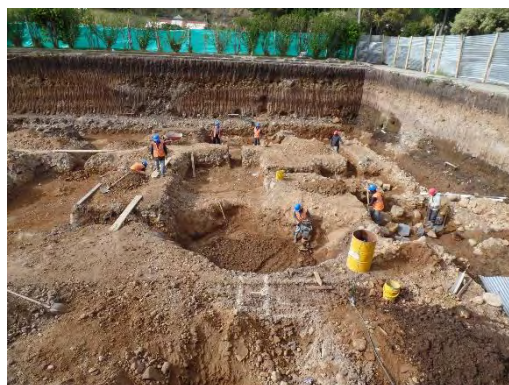
Ilustración 26. Relleno y compactación

Ítem – 01.06 RELLENO CON MATERIAL DE SITIO: ítem que se realizó para rellenar el volumen que quedaba después de ser retiradas y cortadas las rocas que interferían con la estructura de la cimentación y así alcanzar el nivel requerido, para esta tarea se usó el mismo material que era extraído de sitio. (Ver ilustración 26)

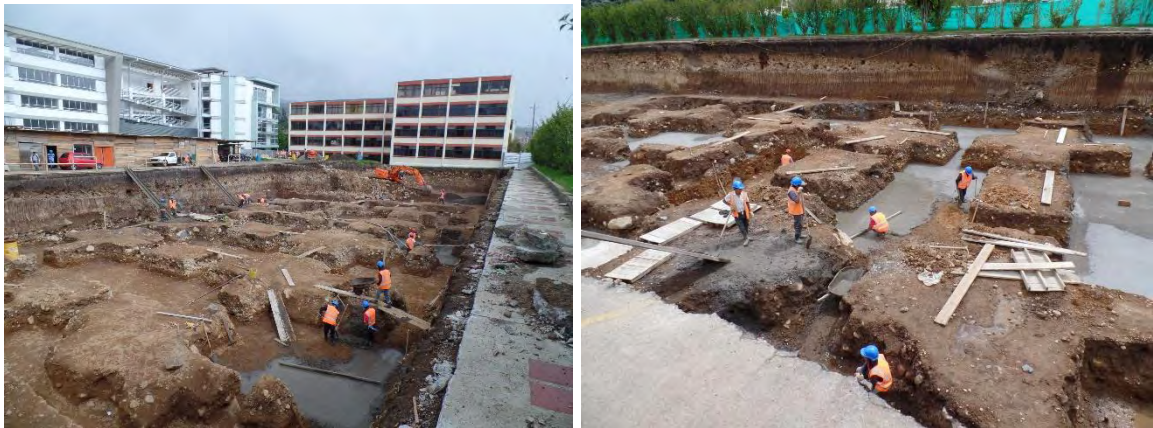
Ilustración 27. Fundición de solado

Ítem – 02.01 CONCRETO DE LIMPIEZA $f'c=17MPa$ $e=5cm$: esta actividad fue realizada con el fin de garantizar que no exista contaminación de los materiales utilizados en la construcción de las zapatas y vigas de cimentación y ayudar a proteger en acero de la humedad del sitio. Se realizó una fundición de 5 cm de espesor, con una dosificación 1:3:5. (Ver ilustración 27)

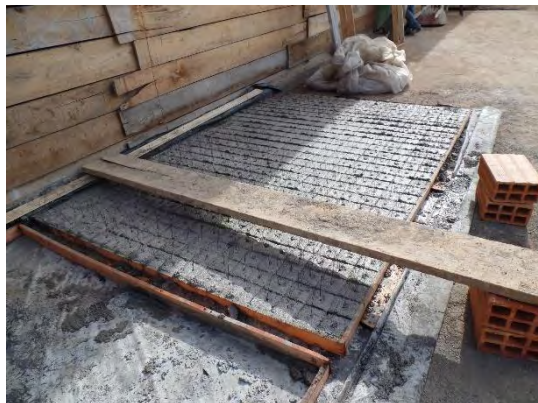
Ilustración 28. Elaboración de separadores en concreto

Ítem – 02.02 HIERRO PDR 60: en este ítem se realizó la actividad de selección y ubicación del acero de refuerzo que va a ser utilizado en la construcción de las diferentes zapatas y vigas de cimentación teniendo en cuenta los planos estructurales, también se realiza en paralelo el armado del acero de las pantallas y columnas que deben ir sujetos de la cimentación para ser fundidos monolíticamente. Se utilizó separadores en varilla de 3/8 cumpliendo la función de que la parrilla superior se mantenga en su sitio al momento de la fundición y cumpla con los requerimientos estructurales. (Ver ilustración 28 - 30)

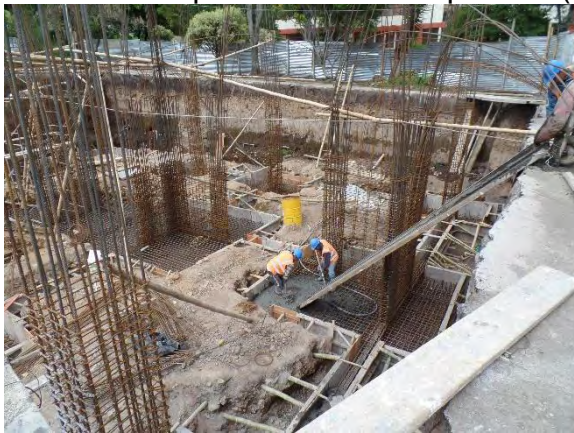
Ilustración 31. Fundición de zapatas

Ítem – 02.03 CONCRETO DE 3000 PSI PARA ZAPATAS: antes de iniciar con esta actividad se verificó su localización, ya que en esta se deben colocar las columnas y pantallas que previamente se armaron para ser fundidas monolíticamente. En el desarrollo de esta actividad se debe garantizar recubrimiento al acero de refuerzo por esto se realizaron separadores llamados comúnmente panelas con el fin de que la parrilla se encuentre a 7 cm del solado y a los costados de estas se encuentran separados a 4cm de la parte externa. Teniendo en cuenta los diseños de mezclas entregados se dosificó en una relación 1:2:3 con la cual se obtiene la resistencia 3000 psi y características exigidas por los diseños con los materiales empleados, se utiliza un aditivo para impermeabilización según la dosificación recomendada que en este caso fue del 2% por el peso del cemento en litros de agua.

En la fundición de estos elementos se controló la dosificación de los materiales pétreos y controlando el agua de mezclado mediante ensayos de slump, se utilizó vibradores eléctricos y a gasolina para evitar vacíos en el interior del concreto y para que el concreto ingrese a la totalidad de la estructura, se verifico los niveles de fundición para garantizar los especificaciones en planos. (Ver ilustración 31)

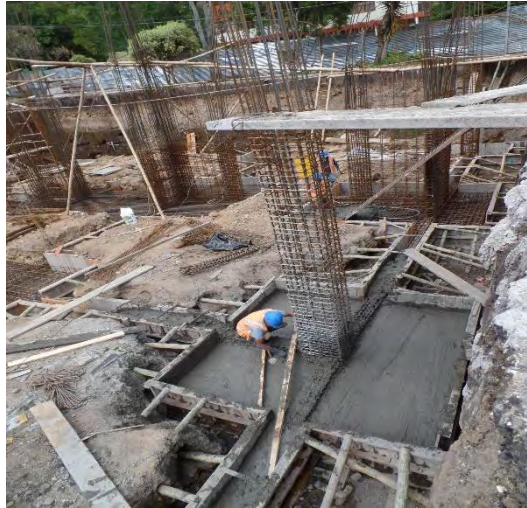
Ilustración 32. Fundición vigas de cimentación

Dado que no se podía fundir en un solo día la totalidad de la cimentación se debió cortar la función al 1/3 de la longitud de la viga dándole una inclinación al concreto para su posterior continuación (Ver ilustración 32)

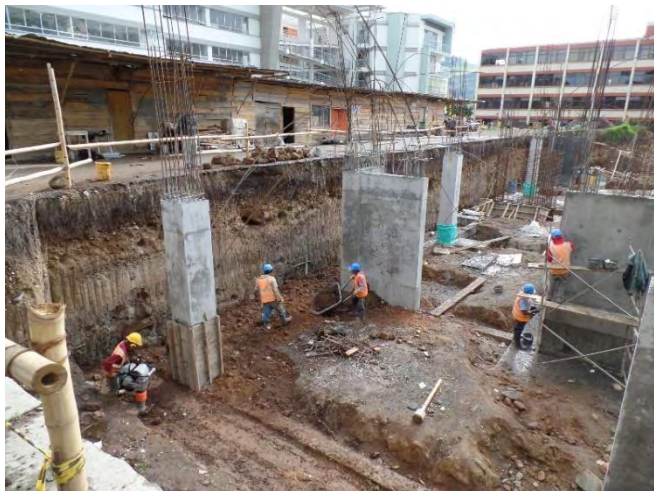
Ilustración 33. Relleno con material de sitio

Ítem – 01.06 RELLENO CON MATERIAL DE SITIO: después de fundidas las vigas y zapatas se continuó con la parte de rellenos para poder trabajar en la parte de la estructura correspondiente a columnas y pantallas previamente armadas. Se utiliza material de sitio para realizar este ítem a una altura de 20 cm por debajo del nivel de la placa de contra piso correspondiente al sótano. (Ver ilustración 33)

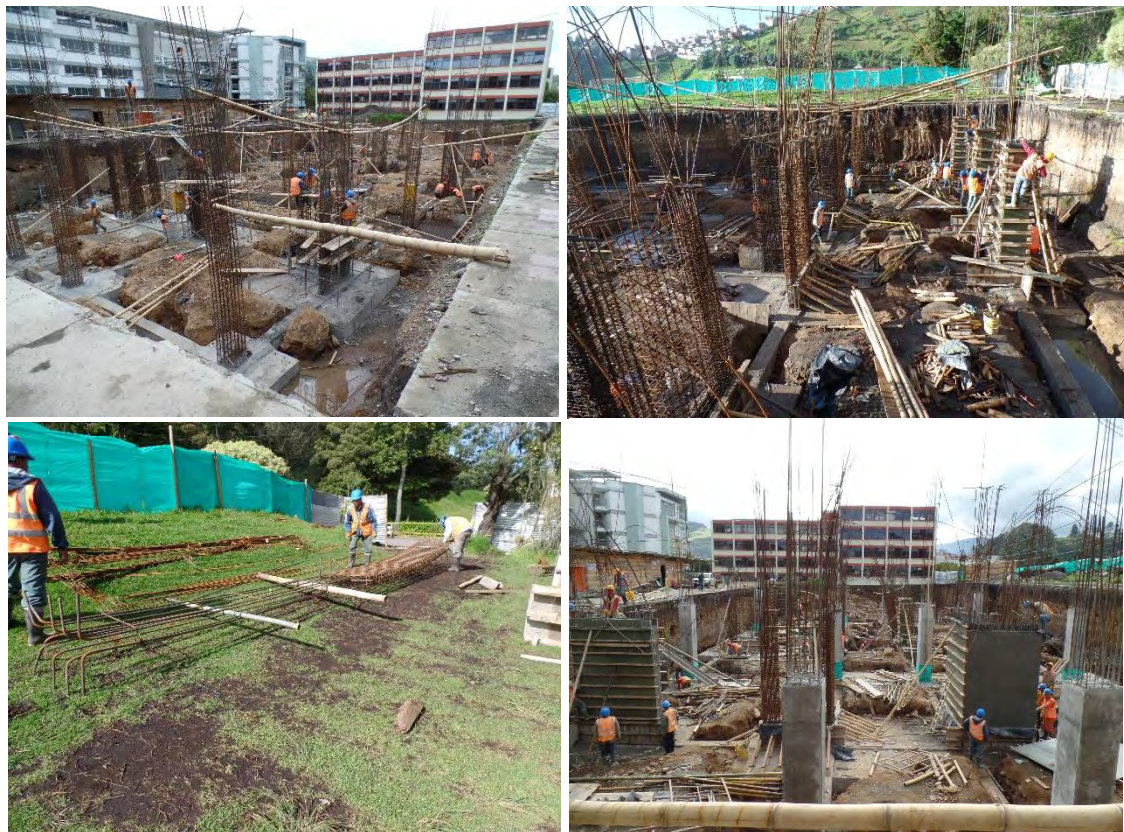
Ilustración 34. Armado de columnas y pantallas

En el armado de las columnas se utilizó formaleta en madeflex y para evitar que esta se abra, se ubicó ganchos en acero de 3/8", en cuanto a la formaleta de las pantallas también se usó madeflex y en el armado de esta se utilizó pernos y cerchas con el fin de que la formaleta se mantenga en su sitio y no se abra en el momento de ser vertido el concreto, en el interior de esta se ubicaron separadores de acero para mantener la sección de la estructura al momento de colocar la formaleta. (Ver ilustración 34)

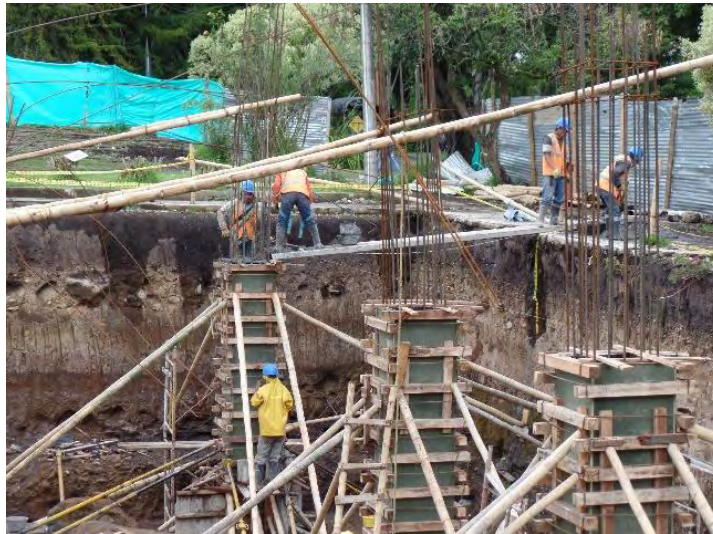
Ilustración 35. Fundición de columnas

Se realizó el llenado de forma manual ubicando andamios al costado de cada elemento, y llegando con baldes hasta donde era requerido con los niveles marcados, se utilizó vibradores eléctricos y mecánicos para garantizar que no queden hormigueros en los elementos, se ayuda también con un chipote con el cual se va golpeando la formaleta de forma que ayude a mejorar la ubicación de las partículas dentro de la misma. Después de terminado el vaciado se verifica la verticalidad por que pudo haberse movido y si es así se realizan los respectivos ajustes para llevarla a su sitio. Al siguiente día de fundido el elemento se retira la formaleta y realiza el curado, para esto se emplea un producto de curado llamado antisol que se aplica con rodillo extendiéndolo por toda la superficie evitando la exudación excesiva (Ver ilustración 35 - 36).

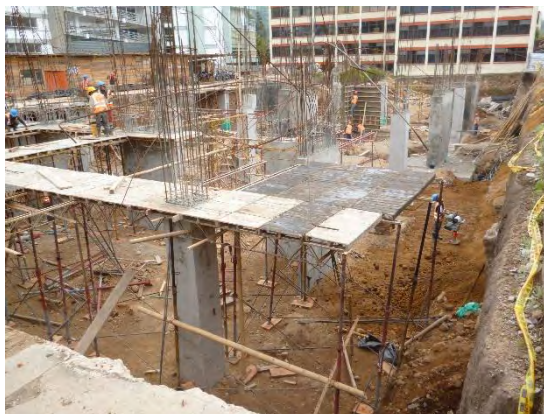
Ilustración 37. Encamillado de vigas

Armada la formaleta, se prosigue al amarrado del acero según planos y especificaciones verificando traslapos, separación de flejes y el acero que va en cada elemento. Se ubican y aseguran los laterales de las vigas verificando sección y que se encuentren totalmente verticales. (Ver ilustración 37 - 38)

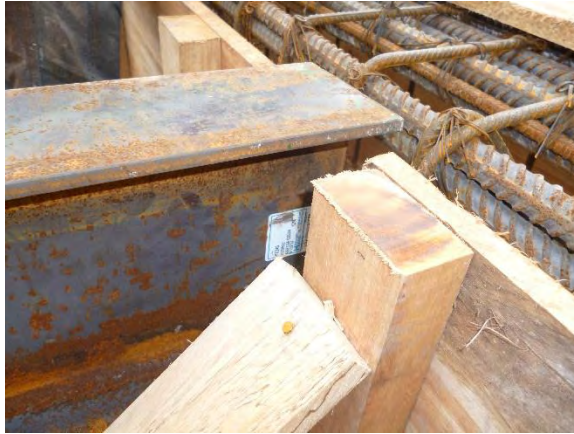
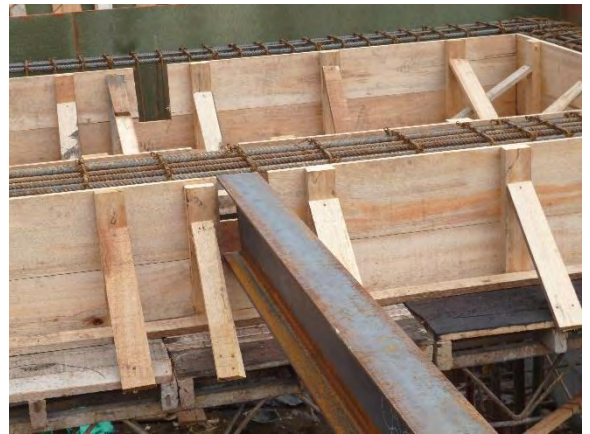
Ilustración 39. Ubicación de perfiles

Ubicados estos elementos se colocó conectores de cortante soldados sobre los perfiles IPE garantizando que trabajen como una sección compuesta con el concreto, estos se colocaron en el valle del metaldeck se ubicó luego la malla electrosoldada en toda la losa. En el diseño estructural se vio en la necesidad de poner sobre los perfiles metálicos, un refuerzo adicional con un tramo de malla electrosoldada para evitar fisuras en estas zonas (Ver ilustración 39 - 40).

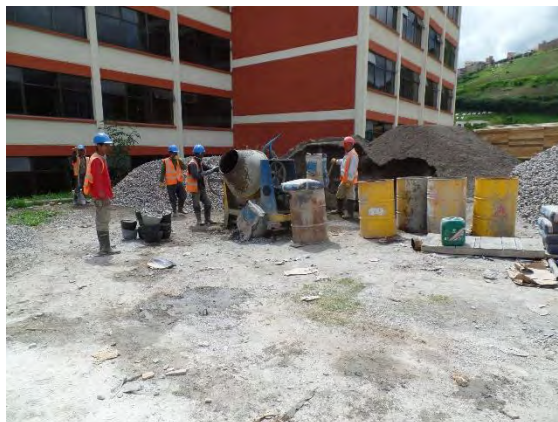
Ilustración 42. Elaboración de concreto

Se realizó labores en control de calidad del material que se utilizó en obra, para que estos cumplan con toda la normatividad colombiana y especificaciones técnicas que fueron planteadas, para esto se realizaron en donde fueron posibles, ensayos de laboratorio como granulometrías, ensayos de compresión y en otros que sean de las marcas estipuladas y con sus debidos certificados.

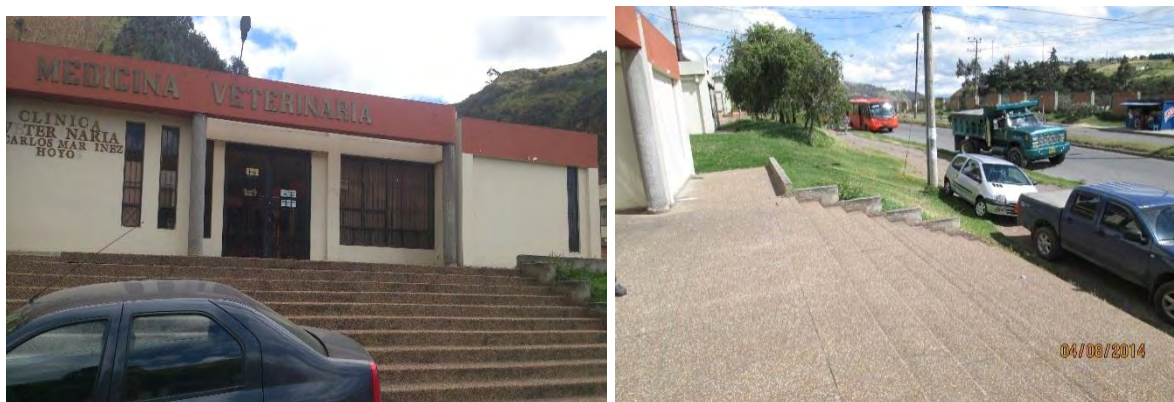
Ilustración 22. Acopio de material de rampa

En primera instancia se intervino la zona de acceso a la Clínica Veterinaria, cumpliendo la normatividad exigida para este tipo de edificaciones. Aquí se construyó una rampa para dar acceso a las personas con movilidad reducida. (Ver ilustración 45)

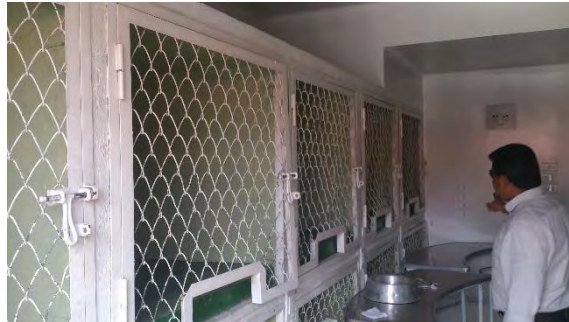
Ilustración 46. Estado de área de hospitalización

Se adecuó el acceso a la zona de hospitalización para que quede dentro de las instalaciones y se construyó un área de desinfección para los funcionarios. (Ver ilustración 46)

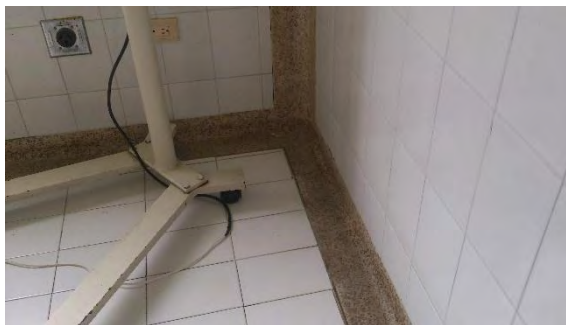
Ilustración 47. Estado de zona de quirófanos

En la zona de quirófanos se intervino la parte de acabados en donde estos no cumplían con ninguna normativa. (Ver ilustración 47)

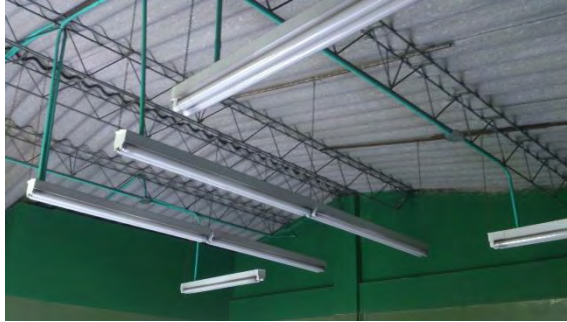
Ilustración 49. Estado de la cubierta en el morgue.

En la zona de la morgue solo fue necesario construir el cielo raso ya que este espacio ya había sido intervenido con anterioridad (Ver ilustración 49).
