**ANÁLISIS DE VULNERABILIDAD FÍSICA POR EXPOSICIÓN AL FENÓMENO
DE SUBSIDENCIA EN EL BARRIO VILLA LUCIA, MUNICIPIO DE PASTO.**

**UNIVERSIDAD DE NARIÑO
FACULTAD DE CIENCIAS HUMANAS
PROGRAMA DE GEOGRAFÍA
SAN JUAN DE PASTO
2018**

**Trabajo Presentado Como Opción DE Grado Del Programa de Geografía
PARA Optar El Título de Geógrafo**

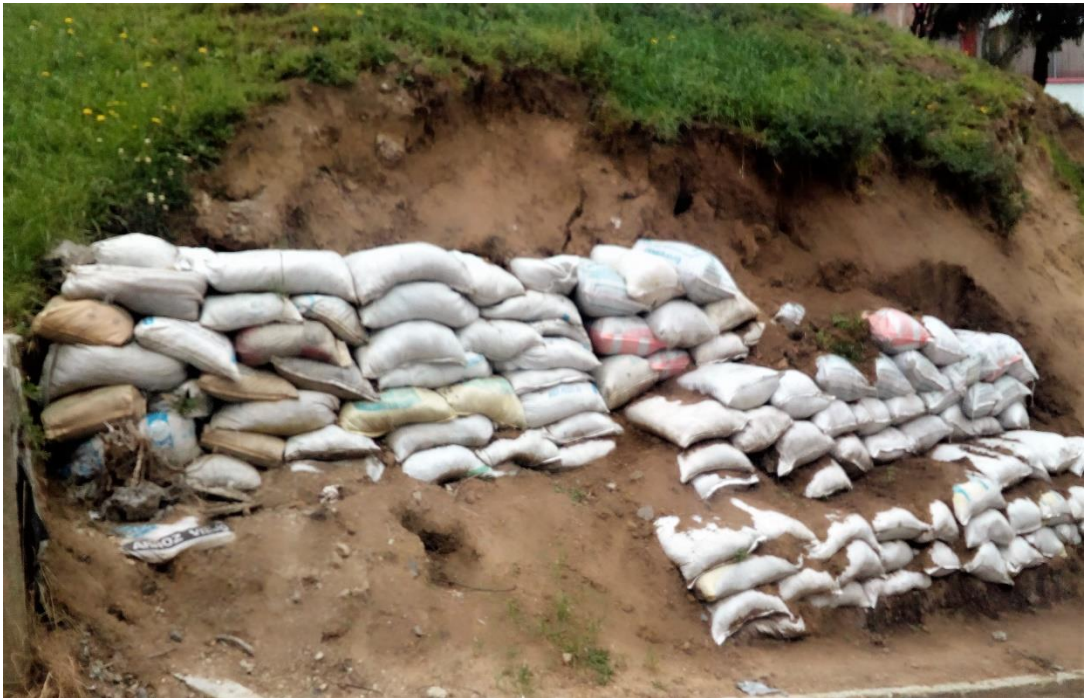
Imagen 2. Relleno de zona en hundimiento con material de recebo Cr 20 CI 9

Para enriquecer el estudio se realizaron entrevista casuales con el fin de identificar el área que más ha sido afectada por el hundimiento del suelo. Por medio de conversaciones informales con habitantes del barrio, de ahí se puedo establecer que no hay periodicidad ni rango focal definido en la aparición de subsidencia en la zona. Pero si se logró establecer que los moradores han realizado actividades de relleno de algunas zonas que tuvieron hundimientos sin ningún apoyo de la admiración municipal de turno.

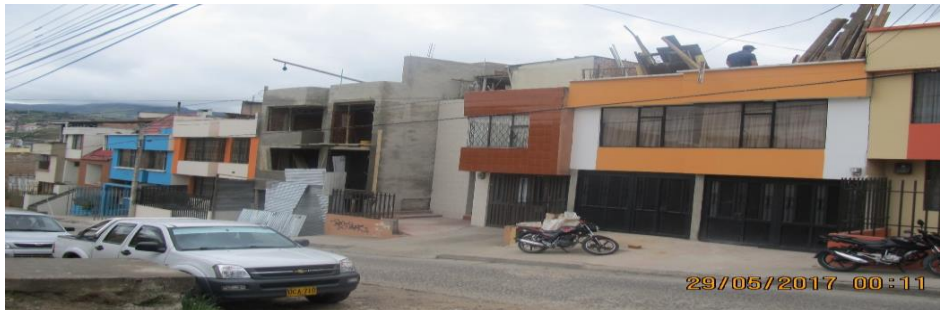
Imagen 4. Fachada de casas Cr. 21ª Cl. 8 barrió Villa Lucia.

Se realizó la caracterización de las viviendas y se encontró que la mayoría de las construcciones son en ladrillo, con varillas para las columnas de soporte y recubiertas con concreto en paredes y base o planchas para terrazas o segundos o más pisos, por lo cual el material de las casa no se considera una variable en la zona pues un 99,01 % son edificaciones en concreto, ladrillo y varillas con columnas.

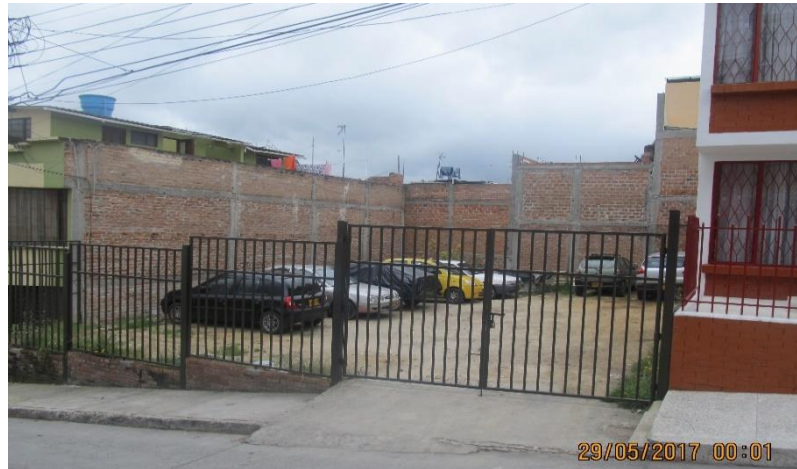
Imagen 5. Parqueadero ubicado en Cr 20ª Cl. 8 barrió Villa Lucia.

🇨🇴 Uso del Predio: Principalmente el uso de los predios de la zona es residencial, estableciéndose casas de familia y algunos edificios para apartamentos aprovechando la cercanía a la zona céntrica, también se encuentra predios que prestan servicios como parqueaderos y micro-comercio como tiendas y/o papelerías, también existen predios que no tienen uso y son solo lotes.

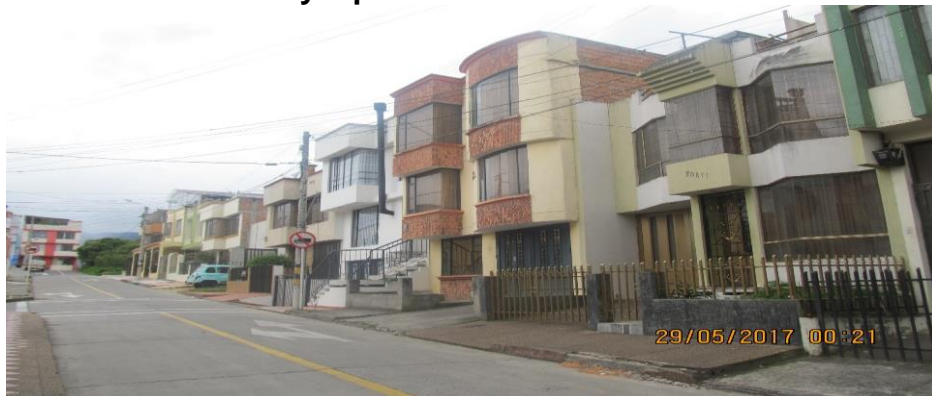
Imagen 8. Estructuras de 2 y 3 pisos Ob CII 8 barrió Villa Lucia.

🏠 Número de Pisos de la estructura: un porcentaje muy alto de las estructuras poseen 2 pisos o más e igualmente son viviendas. Las estructuras de un piso son pocas aunque también predomina su uso como vivienda. Otras estructuras como parqueaderos y canchas no poseen edificaciones por pisos.

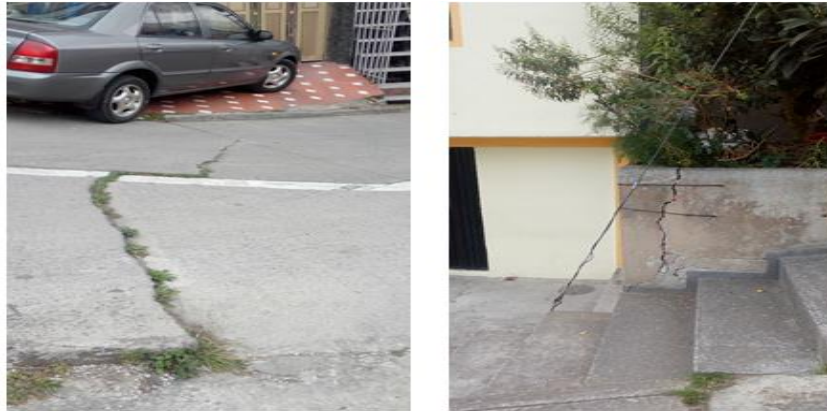
Imagen 9. 7-8. Presencia de hundimiento en bancada y resquebrajamiento de muro en la Fachada de casas en la Cr 20 con Cll 11y Cll 9 barrió Villa Lucia.

🏠 Estado de la estructura: La mayoría de las estructuras son nuevas, están construidas en concreto, ladrillo y varillas de acero no se encontraron construcciones en materiales artesanales pero el estado de unas estructuras muestra como han sufrido desplazamiento en sus paredes, o están ubicadas frente a desplazamientos o hundimientos de bancadas a pesar de no ser estructuras añejas, de lo cual se deduce que están expuestas a la subsidencia de la zona.

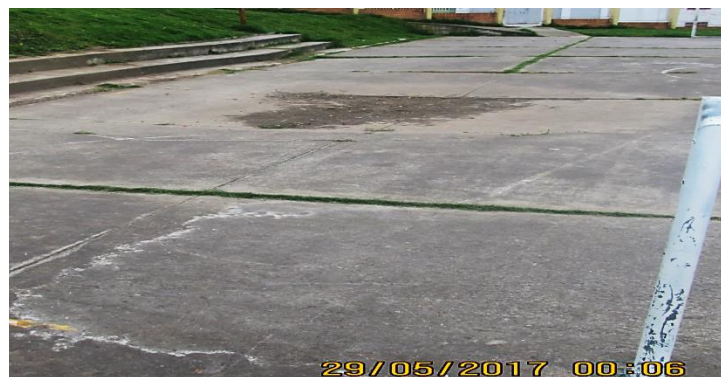
Imagen 10. Hundimiento de placa de concreto en polideportivo barrió Villa Lucia C19 Cr21a.

Según se estableció a través de charlas con moradores y algunos trabajadores en construcción de la zona al poner las columnas para bases y realizar la preparación del terreno con actividades como planeamiento y nivelación del suelo se encontraron depósitos de material arenoso y pocos residuos de otros materiales por lo cual se procedió a rellenar con recebo y realizar actividades de emparejamiento del suelo. También se les pregunto si se les solicito o algún permiso especial para la construcción o alguna autoridad efectuó alguna visita o control mientras se realizó la construcción y la respuesta fue que no. Se preguntó si ellos sabían sobre los hundimientos en la zona y comentaron que esa zona ya no presenta hundimientos.
