**DISEÑO ARQUITECTÓNICO DE LA BIBLIOTECA CENTRAL UNIVERSIDAD DE
NARIÑO CAMPUS TOROBAJO.**

**UNIVERSIDAD DE NARIÑO
FACULTAD DE ARTES
DEPARTAMENTO DE ARQUITECTURA
SAN JUAN DE PASTO
2016**

**Trabajo de grado presentado como requisito para optar al título de
Arquitecto**

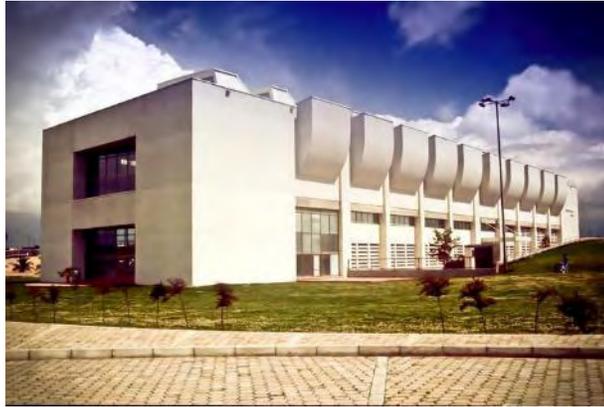
Figura 3. Biblioteca Pública El Tintal

Es un proyecto contemporáneo, de diseño racional y brutalista. Se destaca por su control acústico y el contraste entre los muros grises de concreto del antiguo

edificio y los muros blancos de la nueva cimentación.

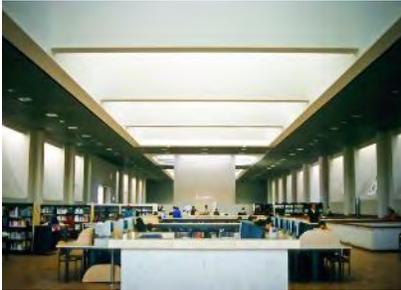
Figura 7. SALA DE LECTURA Biblioteca pública El Tintal

La extensa sala de lectura se entiende como un solo espacio que se encuentra vinculado con el exterior gracias a los grandes ventanales en sus extremos a modo de ventanas que enmarcan el paisaje urbano; los cerros de Bogotá y la sabana.

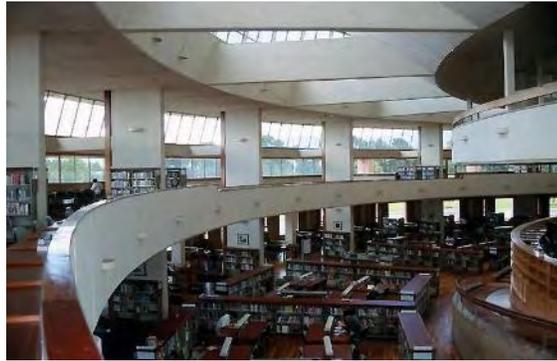
Figura 13. VISTA INTERIOR Biblioteca pública Virgilio Barco

La Sala de Lectura principal se encuentra dentro de un volumen prismático curvo que describe el negativo del curso luminoso del sol y cuyas claraboyas orientadas hacia el norte recogen la luz difusa de los alrededores y bañan de luz a los niveles superiores y medios, ya que el interior está dispuesto en medios niveles y bandejas comunicadas entre sí.

Este volumen está rodeado por un espejo de agua que refleja la luz exterior hacia la parte inferior de la sala a través de las ventanas geoméricamente expuestas en la pared curva; esto brinda al nivel inferior una luz más dramática, cargada de sombras y de contrastes.

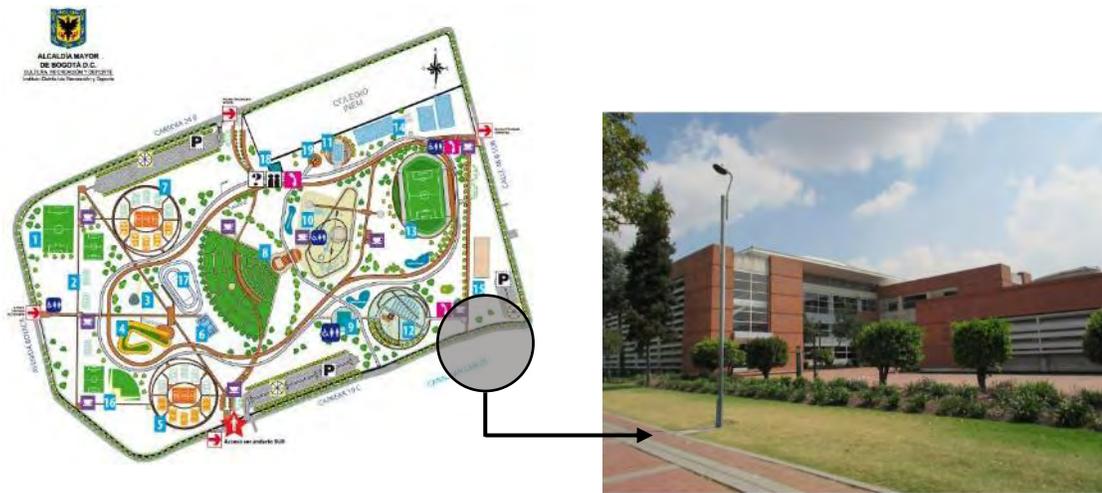
Figura 16. Mapa parque metropolitano Tunal

La biblioteca se encuentra ubicada en la localidad de Tunjuelito, al sur de Bogotá y forma parte del plan maestro del parque el Tunal. Tiene un área de 6.826 m² y una capacidad para 110.000 volúmenes. Es una estructura con tres pisos con diferentes salas especializadas.

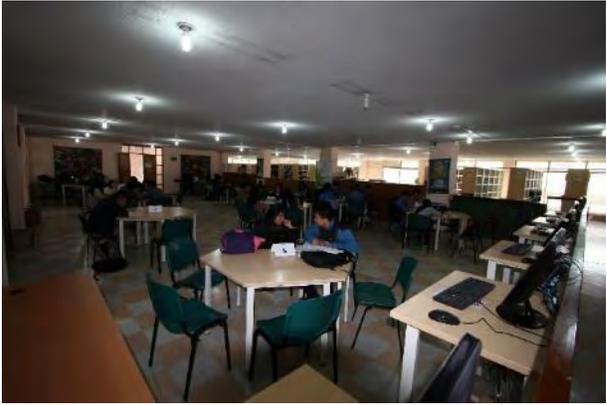
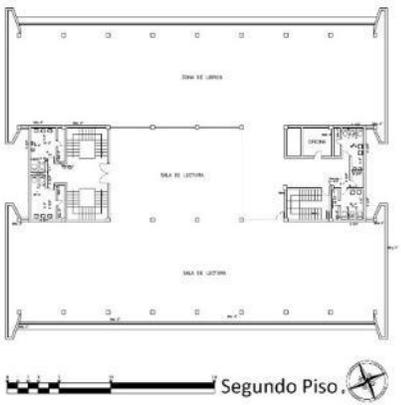
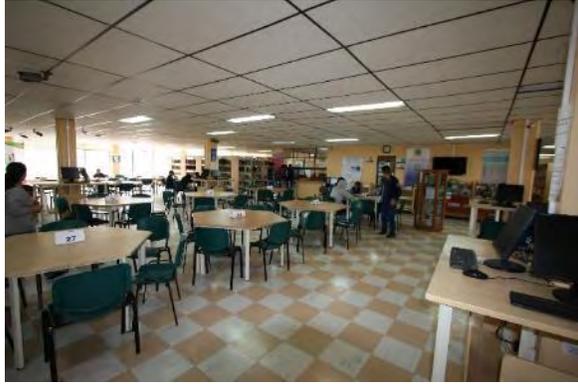
Tabla 9. Fichas Diagnostico, Carencia de un Auditorio

DIAGNOSTICO			OBSERVACIONES
<p>Actualmente la biblioteca solo cuenta con espacios para la lectura y zonas Wi-fi</p>			<p>La biblioteca necesita un auditorio donde se pueda realizar diferentes tipos de actividades que complementen su función Educativa.</p>

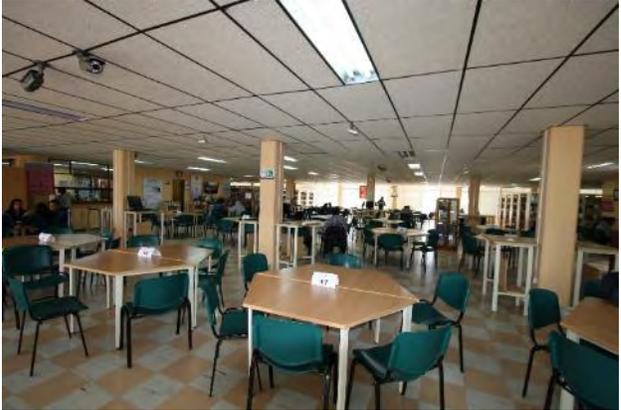
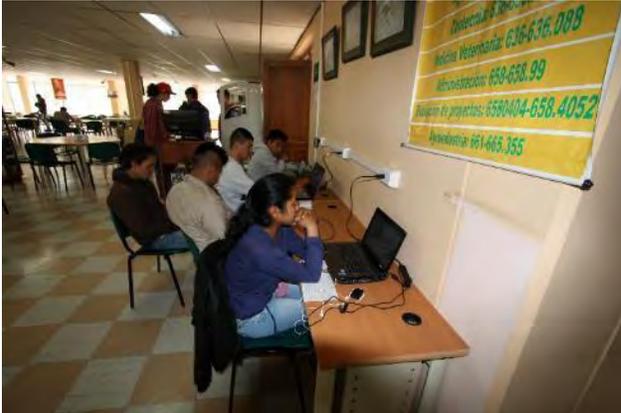
ESPECIFICACIÓN DE FICHA **ÁREAS DE LECTURA - DÉFICIT DE ESPACIOS DE TRABAJO**

La biblioteca solo cuenta con espacios generales para lectura general y modalidad abierta.

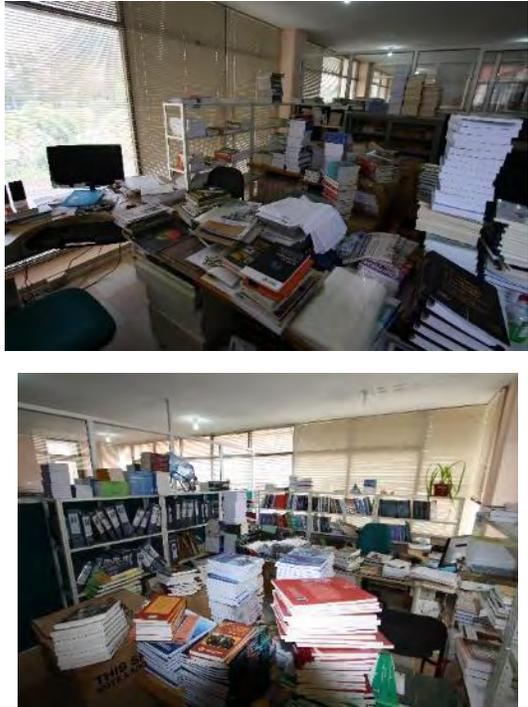
Tabla 10. Fichas Diagnostico, sección de canje, compra y donación

DIAGNOSTICO		OBSERVACIONES	
<p>Esta oficina cuenta con un espacio reducido para estos procesos técnicos, de esta manera se hace complicado e incómodo la manipulación de ejemplares educativos.</p>		<p>El funcionario manifiesta desconformidad espacial ya que su trabajo se complica y retrasa los procesos normales de la sección de canje compra y donación.</p>

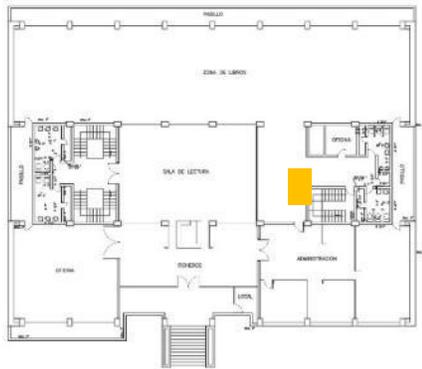
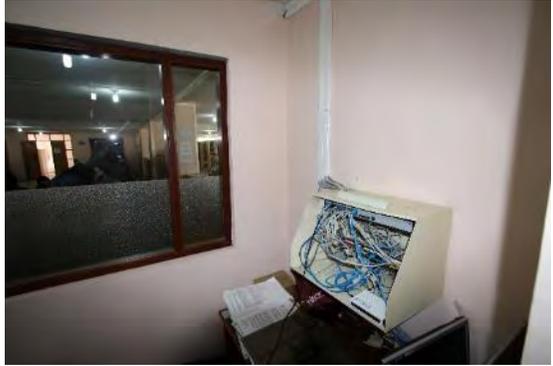
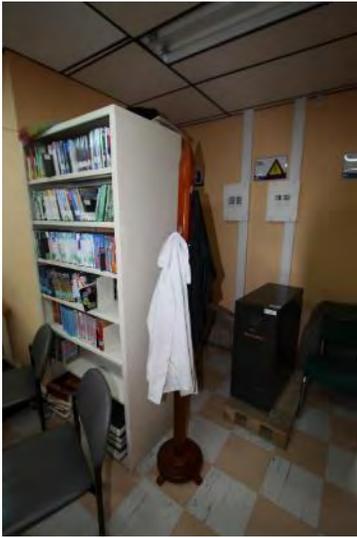
Tabla 11. Fichas Diagnostico, redes de comunicación - déficit cuarto de servidor y redes

DIAGNOSTICO		OBSERVACIONES	
<p>El servidor general y la UPS principal no cuenta con su espacio propio adecuado para su funcionamiento y mantenimiento, estos fueron instalados junto a las salas de lectura y a la zona de prestación de libros.</p>		<p>Los funcionarios de biblioteca argumentan un descontento con las conexiones actuales debido a la falta de planificación, esto hace que sus espacios de trabajo no sean óptimos para el servicio.</p>

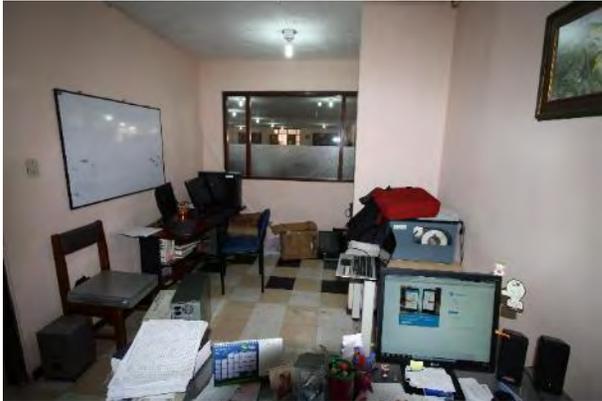
Tabla 12. Fichas Diagnostico, oficina de sistema de información – espacios no aptos.

DIAGNOSTICO		OBSERVACIONES	
<p>Esta oficina cuenta con mínimas medidas para su función a esto se le suma que debido a la falta de bodega se acumulen variedad de instrumentos de biblioteca. No posee ventilación ni iluminación natural.</p>		<p>La incomodidad, falta de ventilación e iluminación natural crean un ambiente inadecuado para el desarrollo de actividades.</p>

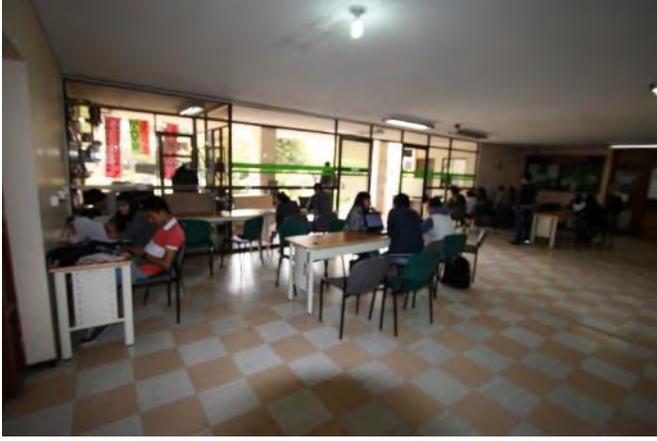
Tabla 13. Fichas Diagnostico, Zona WIFI – Déficit de espacios

DIAGNOSTICO			OBSERVACIONES
<p>Las Zona Wi-fi para trabajos y consultas, carecen de espacio y mobiliario.</p>			<p>Los estudiantes no cuentan con una zona Wi-fi cómoda con los máximos requerimientos para el desarrollo de actividades.</p>

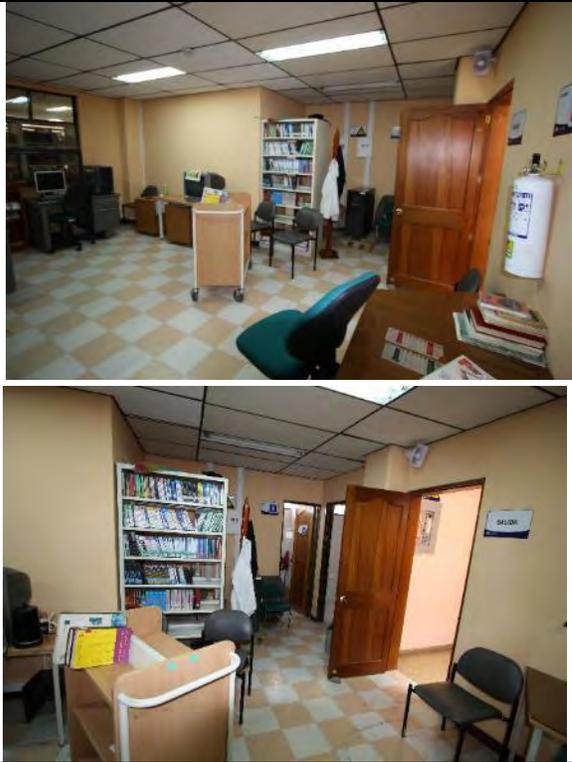
Tabla 14. Fichas Diagnostico, Videoteca y salas de reproducción – Inexistencia de espacios.

DIAGNOSTICO			OBSERVACIONES
<p>La biblioteca no cuenta con espacios destinados a colección de videos y a su reproducción, actualmente se ha adaptado una estantería al frente de los baños para poder albergar esta función.</p>			<p>Esta adaptación de estanterías para colección de videos hace incomoda la circulación de funcionarios y no existe otro lugar para su ubicación.</p>

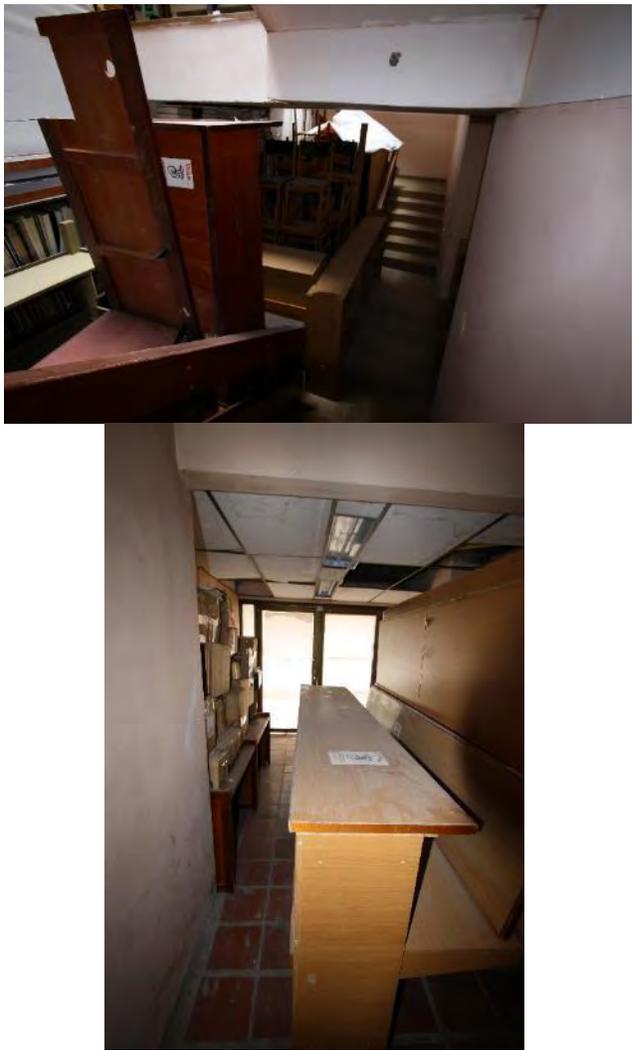
Tabla 15. Fichas Diagnostico, Bodega – inexistencia de bodega.

DIAGNOSTICO		OBSERVACIONES	
<p>Actualmente no existe una bodega para el almacenamiento bibliográfico por lo cual se adecuo un espacio en la planta subterránea donde el espacio es muy reducido y afecta a la circulación de la salida de emergencia.</p>		<p>La bodega adaptada sin planificación impide el uso de la salida de emergencia del edificio.</p>

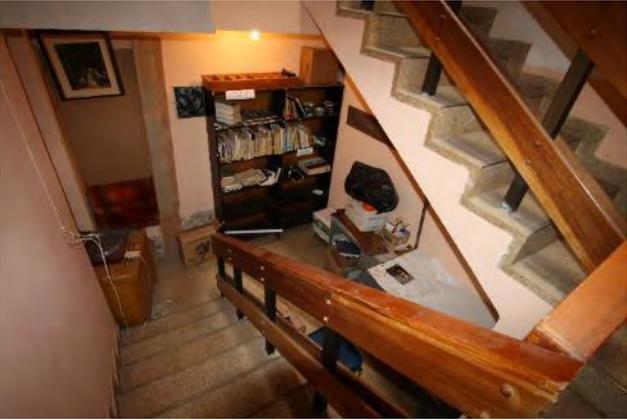
Tabla 16. Fichas Diagnostico, Restauración de material – Inexistencia de espacio.

DIAGNOSTICO			OBSERVACIONES
<p>Se cuenta con un área muy reducida, inadecuada para la restauración del material bibliográfico.</p>			<p>Es el espacio con el que se cuenta aparte de ser reducido no cuenta con iluminación y ventilación natural por lo cual hace que se convierta un área donde se desarrollen las actividades de manera adecuada.</p>

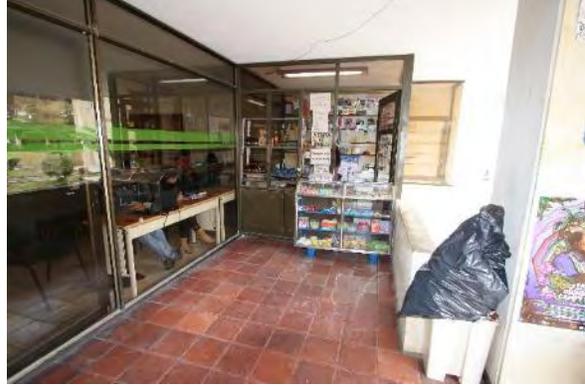
Tabla 18. Fichas Diagnostico, Fotocopiadora fuera de servicio de biblioteca.

DIAGNOSTICO		OBSERVACIONES	
<p>El servicio de fotocopiadora se encuentra ubicada fuera de la biblioteca haciendo complicado el proceso para estudiantes.</p>		<p>Es necesario que el servicio de fotocopiadora sea interno a la Biblioteca para la facilidad y comodidad de la prestación del servicio.</p>

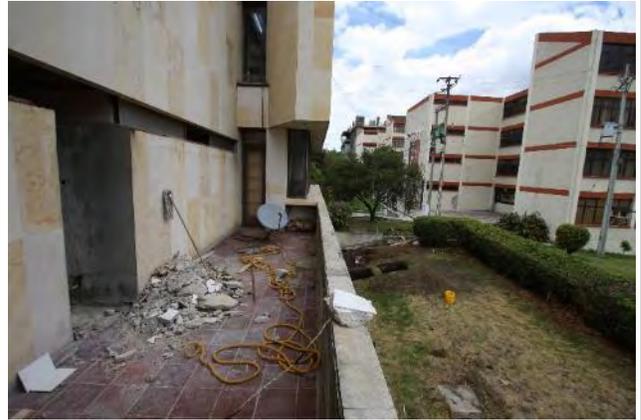
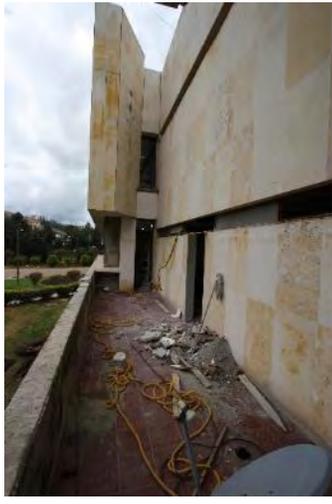
Tabla 19. Fichas Diagnostico, Terraza sin uso definido.

DIAGNOSTICO				OBSERVACIONES
<p>Existen terrazas sin ningún tipo de uso estas se encuentran abandonadas y no prestan servicios complementarios.</p>				<p>Estos espacios no tienen ninguna función y utilidad al servicio de biblioteca.</p>

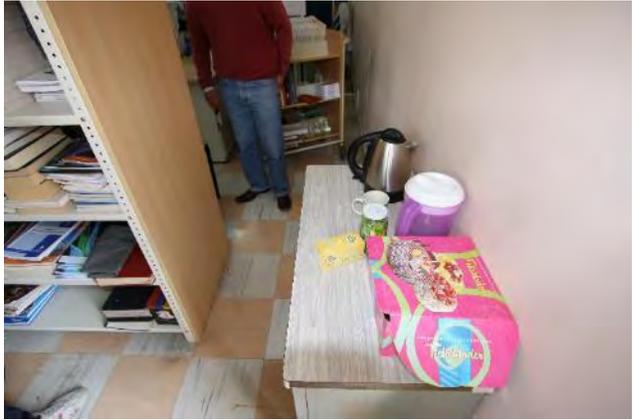
Tabla 20. Fichas Diagnostico, Inexistencia de cafetería para funcionarios.

DIAGNOSTICO			OBSERVACIONES
<p>No existe un espacio dispuesto como cafetería para los funcionarios, Actualmente se adecuó una pequeña área dentro de la oficina de procesos técnicos, esta no cumple con las necesidades y hace que la circulación sea interrumpida.</p>			<p>Es necesario adecuar un espacio que cumpla con las funciones de cafetería, para la manipulación de alimentos y destinada para funcionarios.</p>

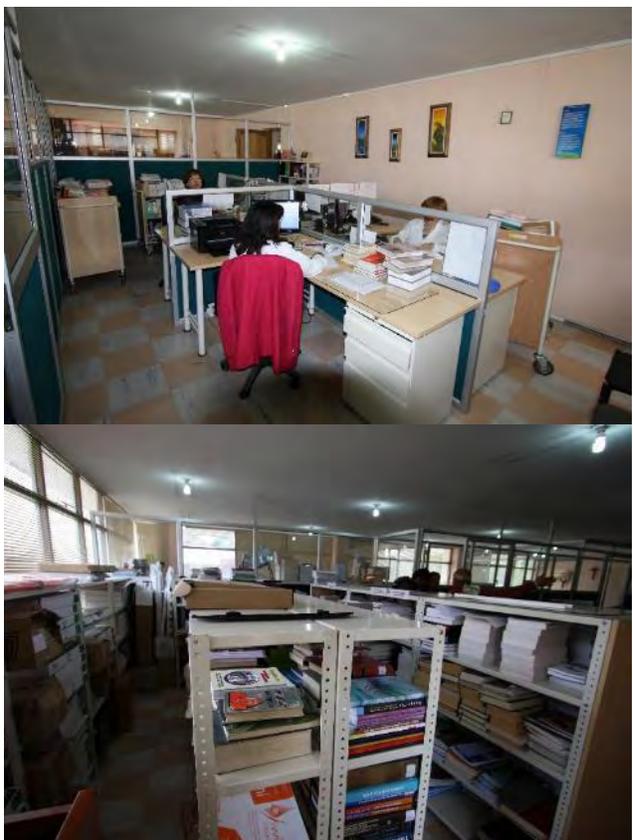
Tabla 21. Fichas Diagnostico, Procesos técnicos – espacios pequeños.

DIAGNOSTICO		OBSERVACIONES	
<p>Se aprecia un espacio de área reducida donde se realiza la clasificación, catalogación de material bibliográfico, también existe un déficit de mobiliario para la organización del material.</p>		<p>Los funcionarios manifiestan que el área de trabajo es incómodo y no es posible desarrollar con eficiencia las actividades del área de procesos técnicos.</p>

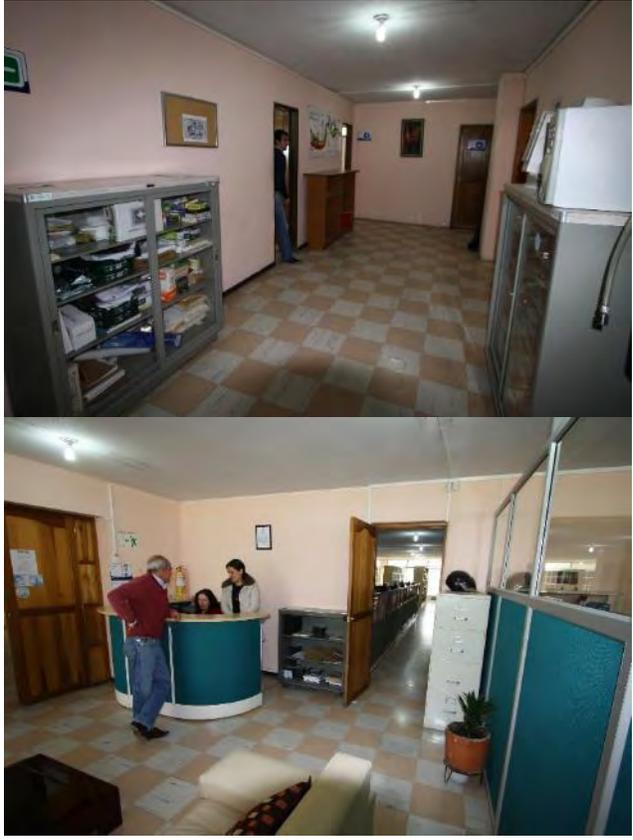
Tabla 22. Fichas Diagnostico, Baños funcionarios – Circulación larga y no funcional.

DIAGNOSTICO		OBSERVACIONES	
<p>Los Baños para los funcionarios del área administrativa se encuentran ubicados en una zona difícil de acceder esto hace que ellos realicen un recorrido a lo largo del pasillo dejando sola y sin seguridad el área administrativa.</p>		<p>Al hacer el recorrido por el pasillo para acceder al servicio de baños el área que se ve más afectada es la de secretaria.</p>

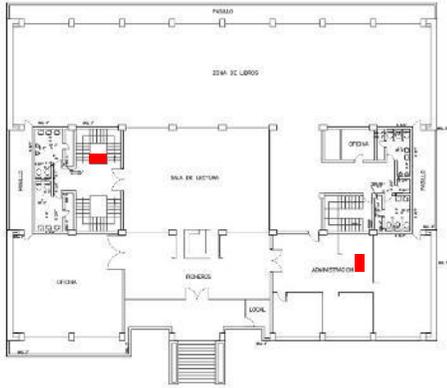
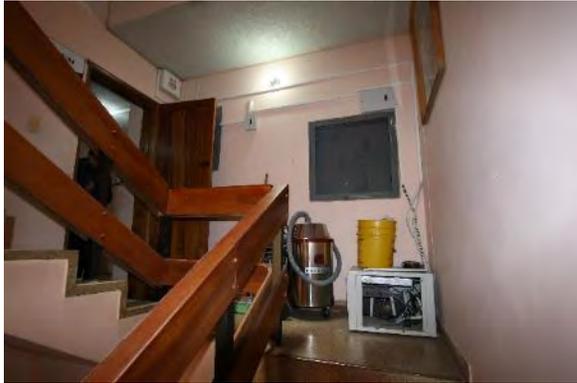
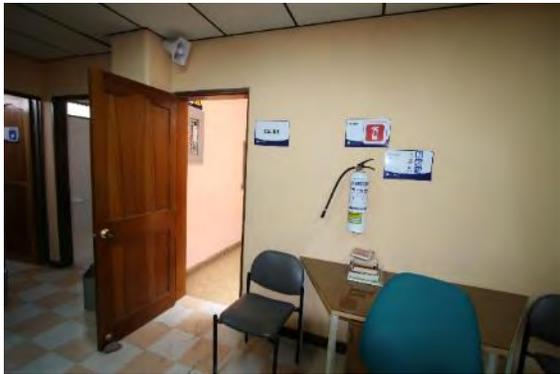
Tabla 24. Fichas Diagnostico, Sistemas contra incendios – déficit de gabinetes contra incendios

DIAGNOSTICO		OBSERVACIONES	
<p>La biblioteca no cuenta con una red completa contra incendios, actualmente posee tres extintores los cuales no brindan los requerimientos necesarios para una situación de emergencia.</p>		<p>Es necesario crear un sistema completo de emergencias que pueda resolver una situación de alto riesgo.</p>

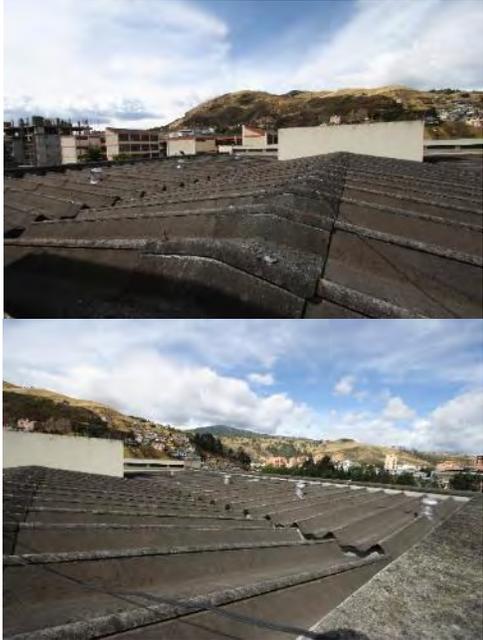
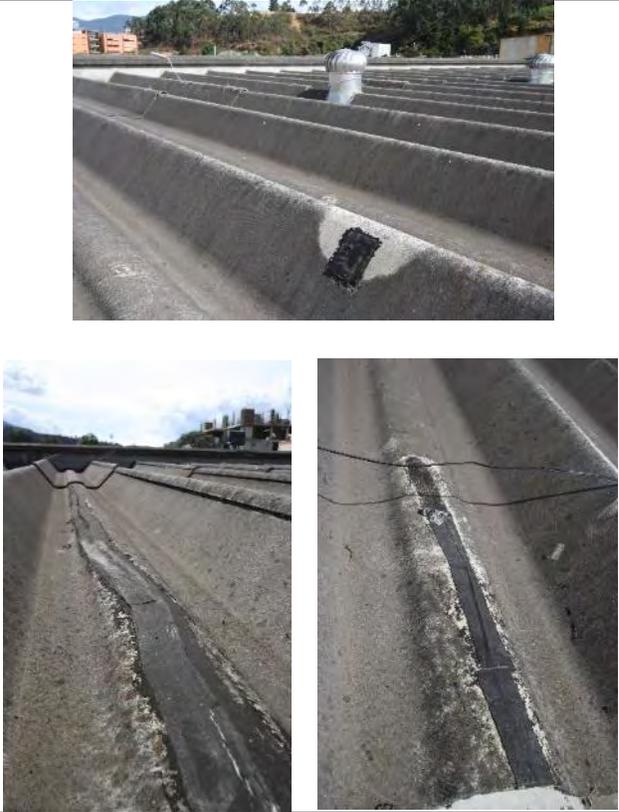
FICHAS DIAGNÓSTICO TÉCNICO - BIBLIOTECA ALBERTO QUIJANO GUERRERO			
ESPECIFICACIÓN DE FICHA		CUBIERTA – FILTRACIÓN DE AGUA POR DESGASTE	
LOCALIZACIÓN EN PLANTA		REGISTRO FOTOGRÁFICO	
NIVEL	Cubiertas	ÁREA

DIAGNOSTICO		OBSERVACIONES	
<p>Debido al paso de los años las cubiertas han sufrido un proceso de desgaste esto ha generado problemas de filtración de agua.</p>		<p>La filtración de agua hacia el interior del edificio crea problemáticas en el área de modalidad abierta causando daño el material bibliográfico.</p>

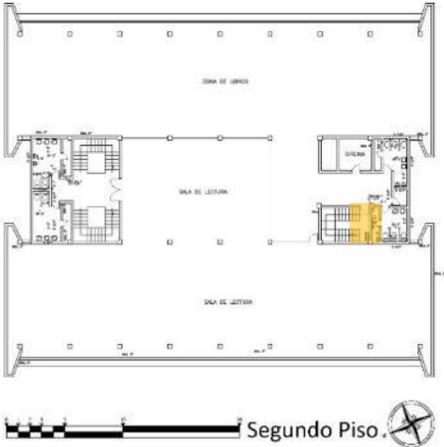
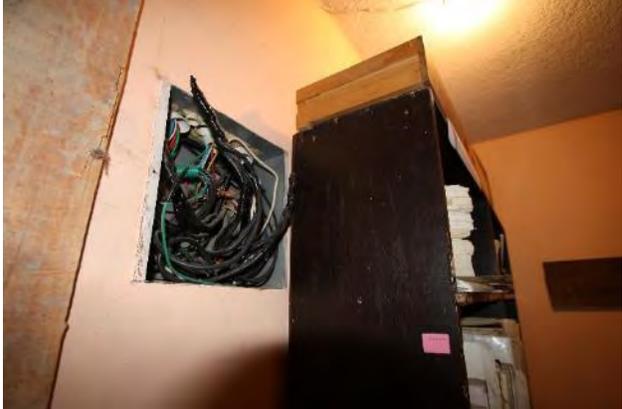
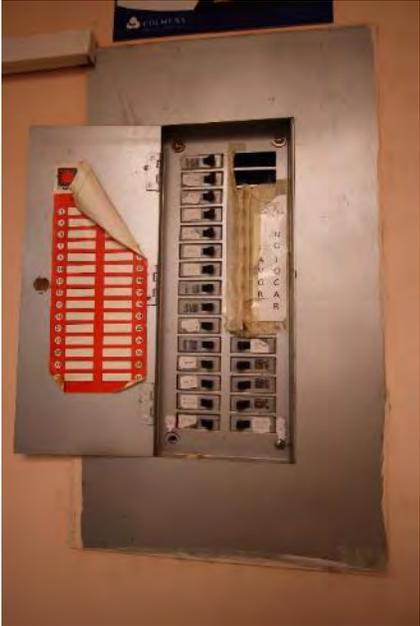
FICHAS DIAGNÓSTICO TÉCNICO - BIBLIOTECA ALBERTO QUIJANO GUERRERO			
ESPECIFICACIÓN DE FICHA		INSTALACIONES ELÉCTRICAS - MAL ESTADO DE CIRCUITOS DEFICIENCIA DE PLANTA	
LOCALIZACIÓN EN PLANTA			REGISTRO FOTOGRÁFICO
NIVEL	1er PISO	ÁREA

DIAGNOSTICO			OBSERVACIONES
<p>Deficiente adecuación de red eléctrica e inexistencia de planta eléctrica.</p>			<p>Existe un riesgo laboral para los administradores por la deficiencia y mal estado de la red eléctrica, por la falta de la planta eléctrica las actividades laborales de la biblioteca se ven interrumpidas.</p>

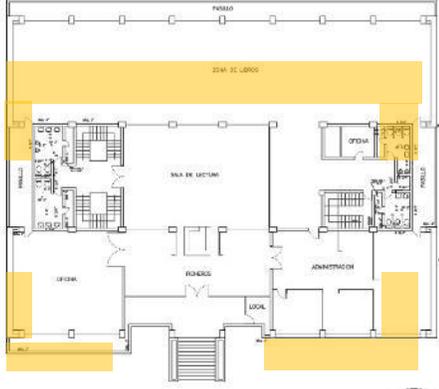
Tabla 27. Fichas Diagnostico, Asoleación directa en zonas del edificio.

DIAGNOSTICO		OBSERVACIONES	
<p>El sol ingresa de manera directa a las estanterías y oficinas, este efecto hace que los ejemplares se encuentran en proceso de degradación</p> <p>-El sol produce efectos de calor excesivo a lo largo del día.</p>		<p>Las ventanas deben ser cubiertas con persianas para la protección de las estanterías.</p>

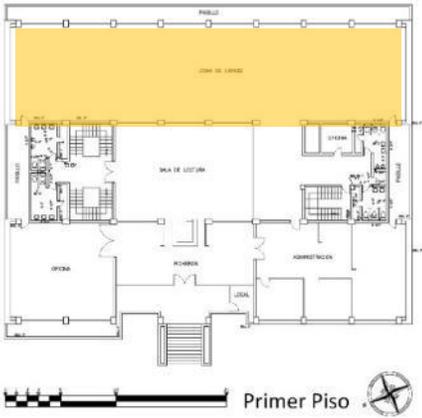
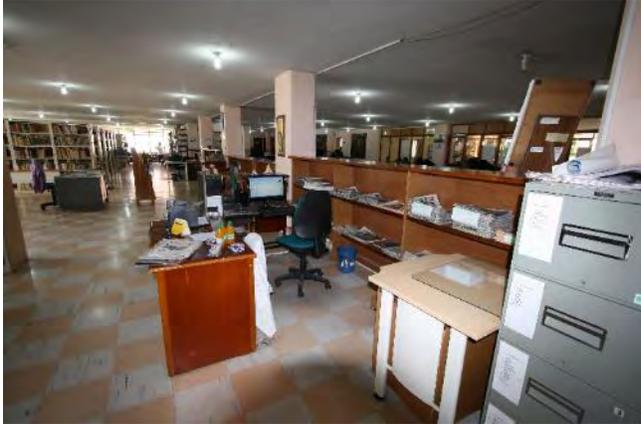
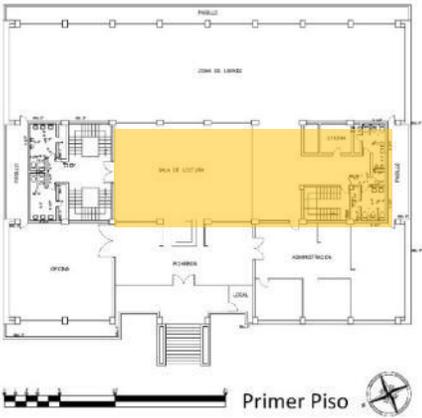
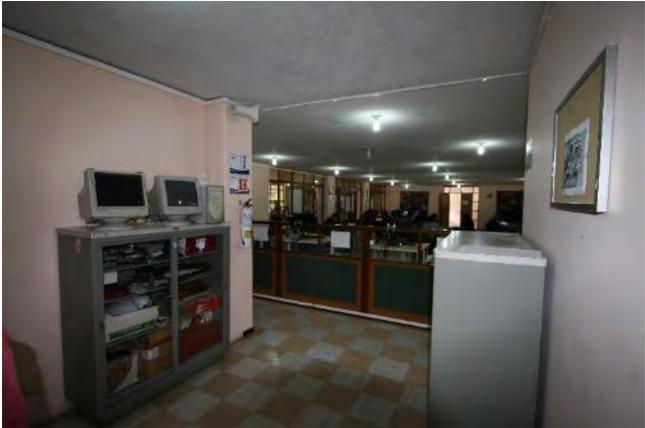
Tabla 28. Fichas Diagnostico, Iluminación natural deficiente

FICHAS DIAGNÓSTICO BIOCLIMÁTICA - BIBLIOTECA ALBERTO QUIJANO GUERRERO			
ESPECIFICACIÓN DE FICHA		ILUMINACIÓN NATURAL DEFICIENTE	
LOCALIZACIÓN EN PLANTA		REGISTRO FOTOGRÁFICO	
NIVEL	1ER PISO	ÁREA	534 M2

DIAGNOSTICO		OBSERVACIONES	
<p>La iluminación natural es deficiente ya que en diferentes espacios es necesaria iluminación artificial durante el día, esto refleja un consumo mayor de energía en la edificación.</p>		<p>Es necesario encender luces en la mañana para facilitar la búsqueda de archivos y diferentes elementos de oficina.</p>

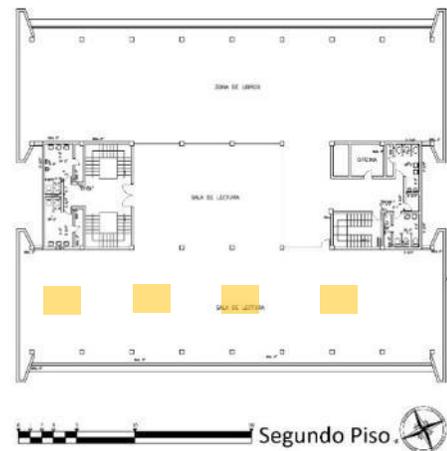
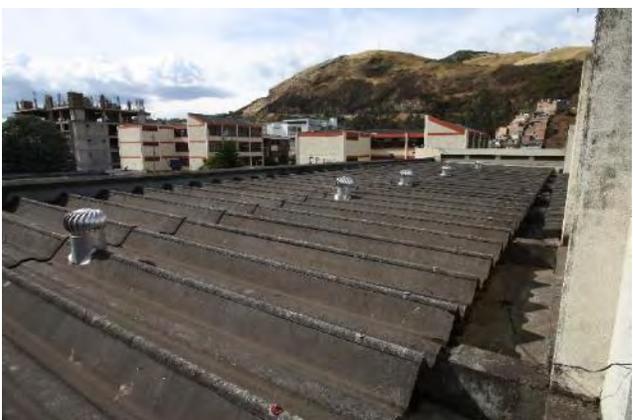
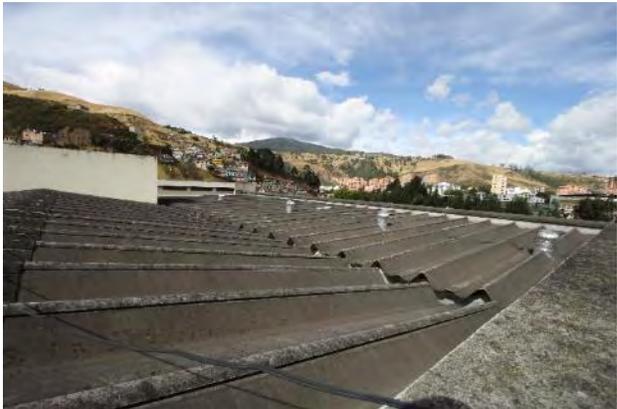
Tabla 29: Fichas Diagnostico, Extractores eólicos en la cubierta.

DIAGNOSTICO		OBSERVACIONES	
<p>La falta de ventilación dentro de la biblioteca obligó a la implantación de extractores eólicos en la cubierta, estos no son suficientes para evitar que el calor se encierre en la segunda planta.</p>		<p>A pesar de la implantación de extractores en la biblioteca el calor sigue acumulándose en la segunda planta haciendo que el ambiente de trabajo sea incomodo tanto para estudiantes como para funcionarios.</p>

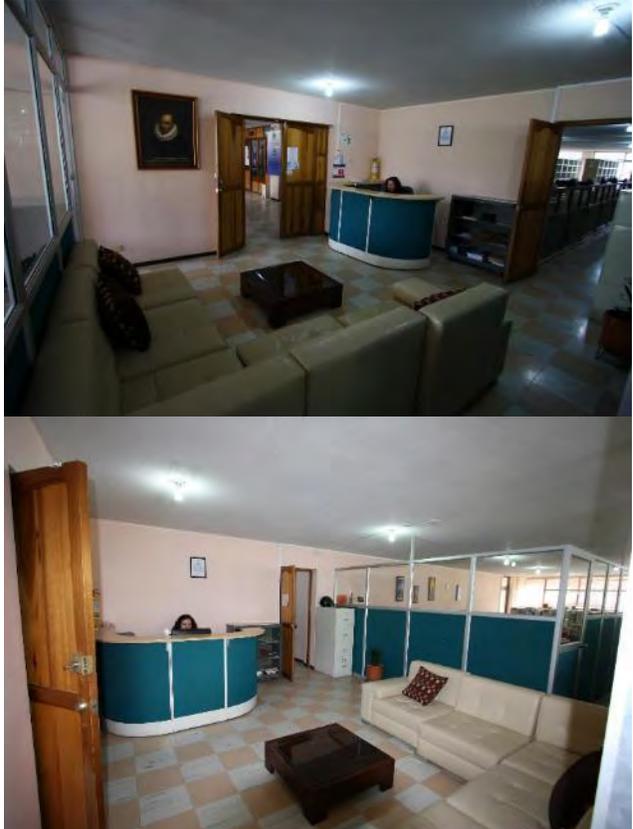
Tabla 30. Fichas Diagnostico, oficinas – secretaria.

DIAGNOSTICO		OBSERVACIONES	
<p>La secretaria presenta un espacio donde se ve afectado por corrientes directas de aire que afectan a la funcionaria, este espacio es estrecho y cuenta con un archivador pequeño y mal ubicado.</p>		<p>La secretaria manifiesta sensación de frio a diferentes horas del día y falta de mobiliario para almacenamiento de documentos.</p>

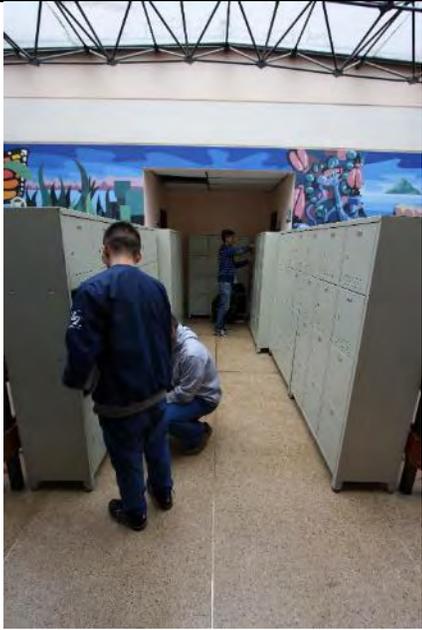
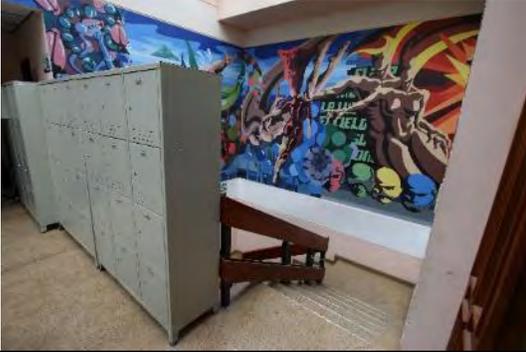
Tabla 31. Fichas Diagnostico, Casilleros para estudiantes – cantidad mínima.

DIAGNOSTICO				OBSERVACIONES
<p>En la actualidad existen 100 casilleros dispuestos para estudiantes, esta cifra es muy baja para el actual número de estudiantes que hacen uso de la biblioteca.</p>				<p>Los casilleros están ubicados en la segunda planta en medio de las escaleras haciendo que la circulación sea interrumpida y causando incomodidad del espacio.</p>

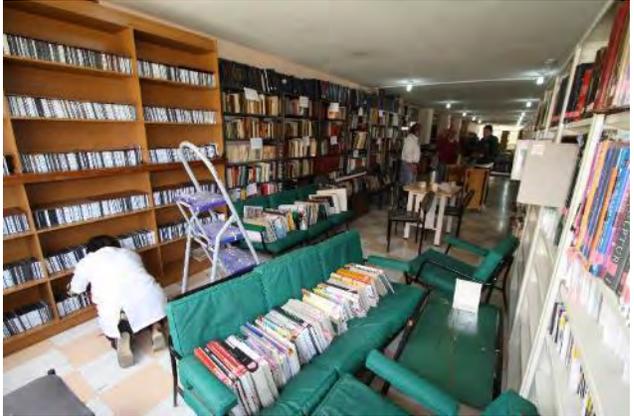
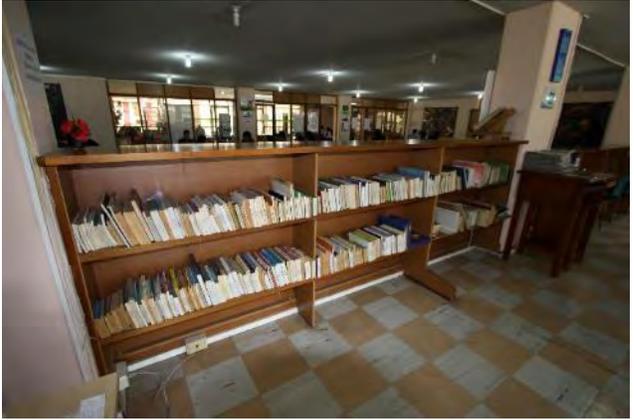
Tabla 32. Fichas Diagnostico, Déficit de estantería para material bibliográfico.

DIAGNOSTICO		OBSERVACIONES			
<p>El mobiliario para el material bibliográfico es escaso y por tal razón los libros son ubicados en muebles y en el piso.</p>		<p>Al no contar con mobiliario suficiente para el material estos se ubican a lo largo de la zona de libros interrumpiendo la circulación y utilizando estantería de recepción como posible ubicación de material.</p>

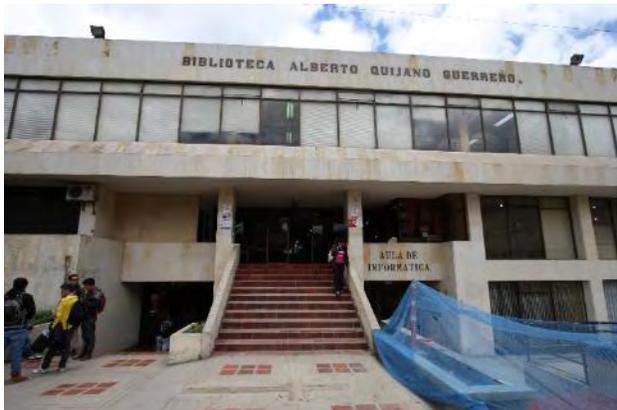
Tabla 34. Fichas Diagnostico accesibilidad, Inexistencia de accesos para discapacitados.

DIAGNOSTICO		OBSERVACIONES	
Solo posee un punto de ingreso peatonal el cual no cuenta con sistemas de acceso para discapacitados, de igual manera la planta superior solo tiene circulaciones tipo escalera.		Este tipo de accesibilidad hace que las personas tengan que ser cargadas para ingresar, y que se complique su ingreso a segundo piso. No cumple la norma de accesibilidad.

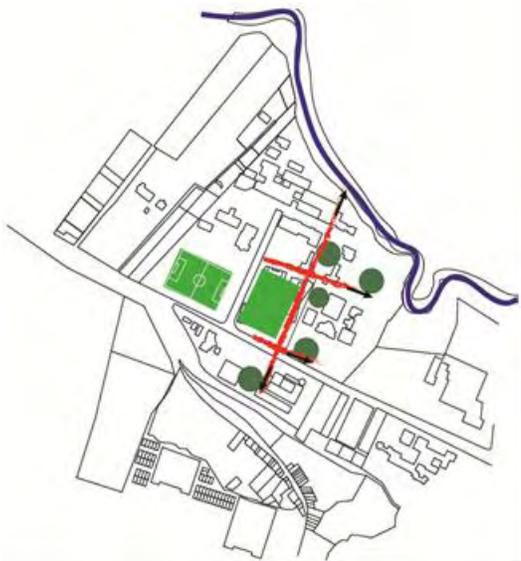
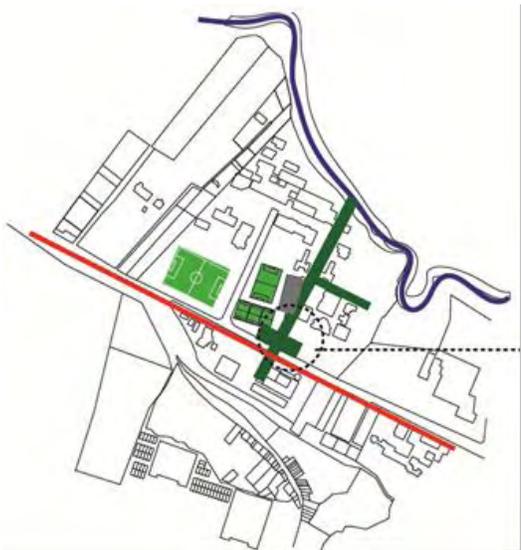
Figura 34. Sistema ambiental – Análisis diagnóstico.

- Fragmentación de los Espacios Verdes
- Inexistencia de estructura ambiental.
- Pérdida y desintegración del río pasto con las dinámicas del campus.
- Desintegración de elementos ambientales con el centro histórico, río pasto y loma del centenario.
- Conectividades potenciales de elementos ambientales.
- Existencia de elementos ambientales potenciales para la integración del campus Universitario.

- Dotación de espacios verdes y revitalización de ellos dentro de la universidad.
- Integración plazas y plazoletas a las distintas dinámicas que se presentan en la Universidad.

- Se propone un eje medio ambiental que permita conectar por medio de espacio público y zonas verdes el acceso a la universidad hasta el río pasto.

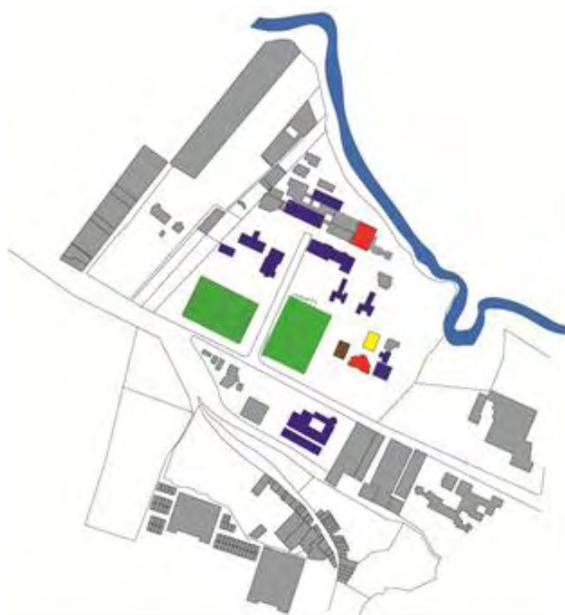
Figura 36. Equipamiento – Análisis Diagnóstico.

Zonificación Equipamientos Existentes
Dentro de la Universidad de Nariño.

- Administrativo.
- Aulas.
- Auditorio Luis Santander.
- Biblioteca Alberto Quijano.

El estudio y diagnóstico realizado nos arroja las deficiencias cualitativas y en capacidad de la actual infraestructura educativa para cumplir con las necesidades de una población universitaria que está en constante crecimiento.

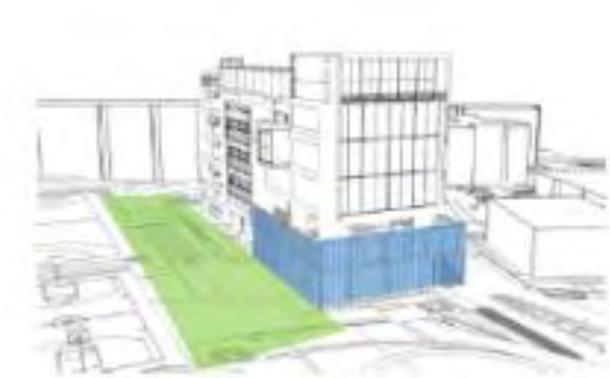
Figura 40. Esquema relaciones visuales

Permitiendo la vivencia y la exploración de elementos naturales y artificiales. La Biblioteca central pueden destacar y generar diferentes relaciones visuales, que dependiendo de la disposición se deben abrir o cerrar

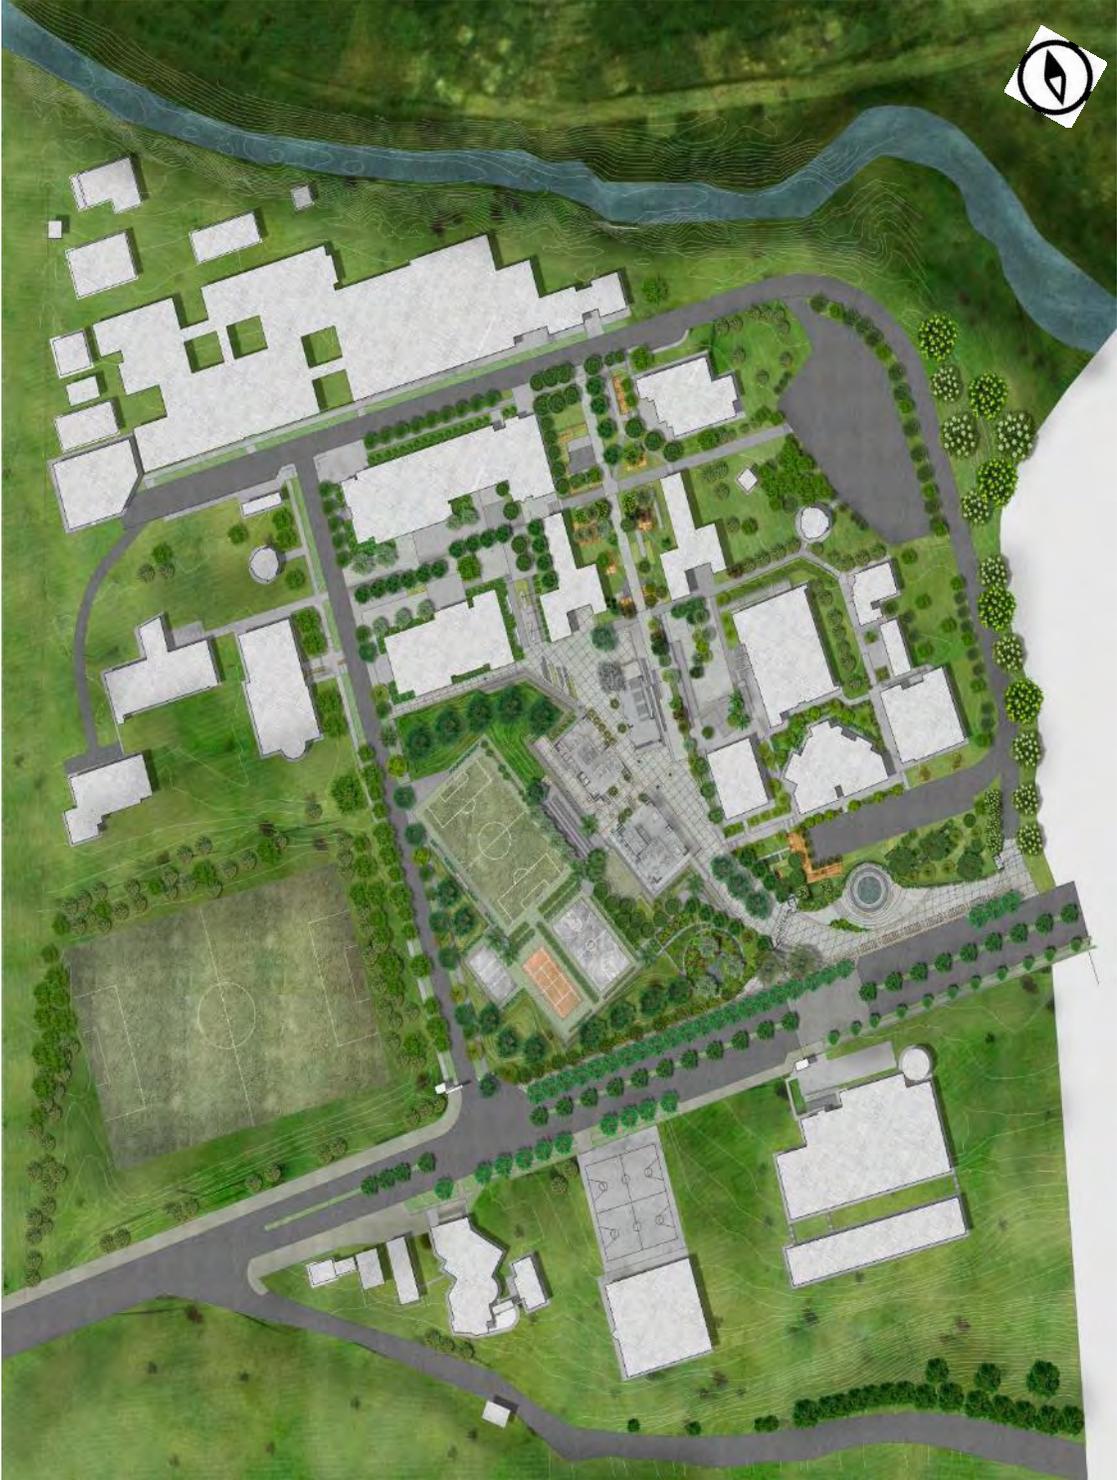
Figura 43. Plano Propuesta Urbano Paisajística Campus Universitario

El campus educativo de la Universidad de Nariño presenta numerosas potencialidades tanto naturales como físicas en cuanto a su ubicación y topografía, rodeado de los elementos hídricos más importantes de la ciudad, y de un paisaje circundante de extraordinarias visuales, se encuentra en la necesidad del desarrollo de un planteamiento urbano que promueva la preservación del territorio y la adaptación a él.

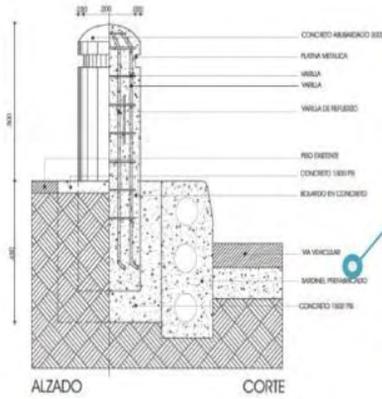
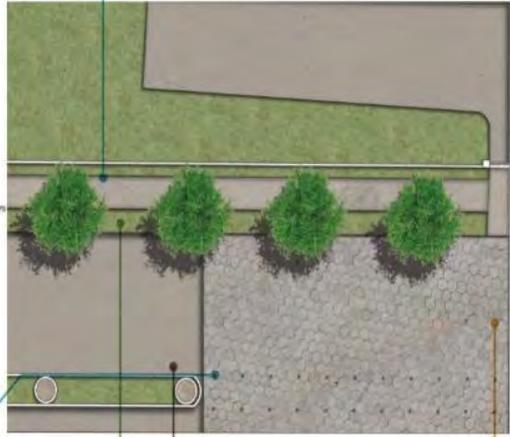
Corte

Concreto reforzado 3000 P.S.I y anillo en platina de 1 1/2" x 1/4".
Concreto abusardado y parte metálica en pintura en polvo de aplicación electrostática color gris.
Se ubican cada 1,50 – 2,00 metros.

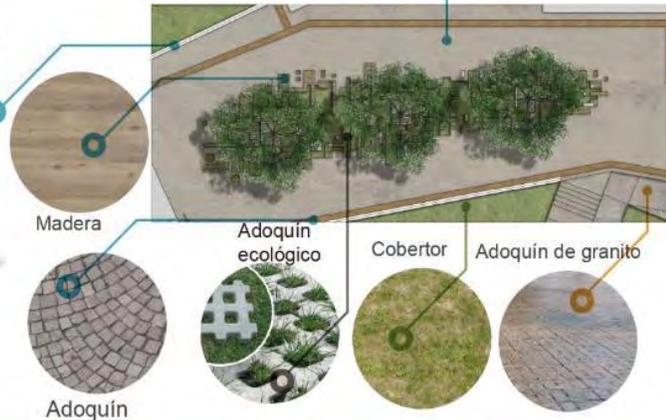
Bolardo LED II - BCP150/151 PHILIPS

Se ubican cada 3 metros entre bolardos.
Protección IP65 y resistencia al impacto IK10.

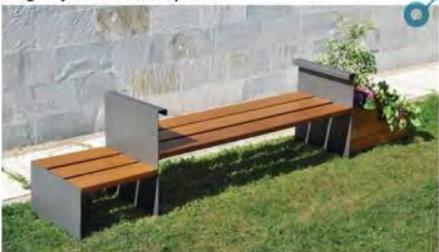
MB028 Banco-jardinera ACCUA

Medidas: 3,5 x 0,63 x 0,77 m.
2 alturas de asiento, con jardinera.
Chapa de acero laminado acabada en oxi-rón negro y madera tropical.

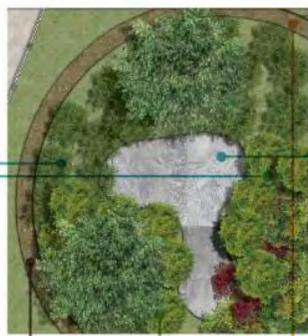
MJ011 JARDINERA - BANCO

Capa de concreto fundidas en el sitio de 3000 psi, 8 cm de espesor, con resistencia de 21 MPa (210 Kg/cm2).

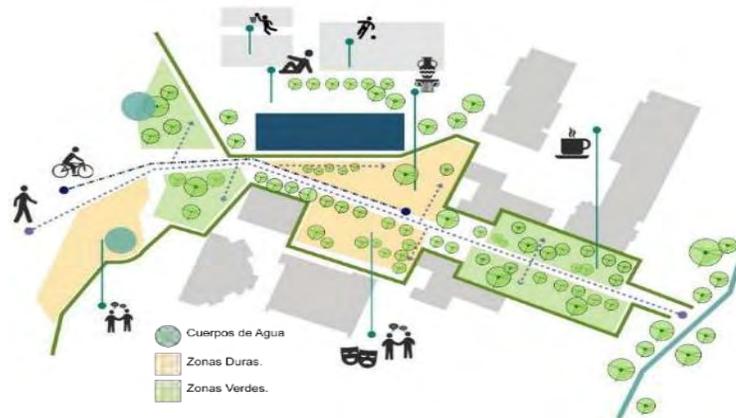
Figura 44. Esquema de planteamiento urbano

6.1.1 Propuesta De Parque Lineal. Reestructuración del campus por medio de un parque lineal ubicado en el eje principal del campus universitario, el cual en su recorrido atraviesa importantes circulaciones y puntos de encuentro, acompañado de la propuesta paisajística y de espacio público que involucra elementos verdes a lo largo de ella, lo que permite múltiples vivencias para la población estudiantil.

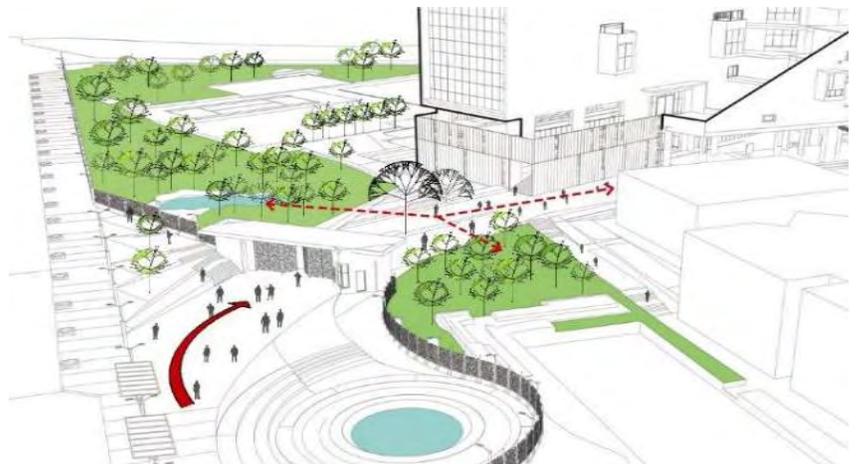
Figura 45. Esquema planteamiento propuesta acceso

La propuesta de acceso para el campus hace parte del recorrido de la universidad, es una propuesta de espacio público vivencien los espacios al interior - exterior del edificio, uno de sus atractivos se trata de la recuperación de pequeños cuerpos de agua.

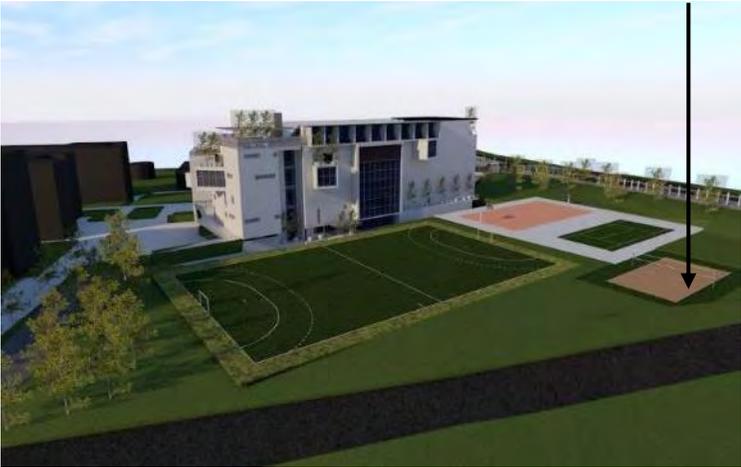
Figura 49. Esquema de Optimización de espacio

6.1.5 Reorganización Y Optimización. El espacio ocupado por la cancha de fútbol sur, generando cuatro espacios deportivos de disciplinas que hoy no tienen espacio adecuado en la universidad.
