**DISEÑO ARQUITECTÓNICO DE LA BIBLIOTECA CENTRAL UNIVERSIDAD DE
NARIÑO CAMPUS TOROBAJO.**

**UNIVERSIDAD DE NARIÑO
FACULTAD DE ARTES
DEPARTAMENTO DE ARQUITECTURA
SAN JUAN DE PASTO
2016**

**Trabajo de grado presentado como requisito para optar al título de
Arquitecto**

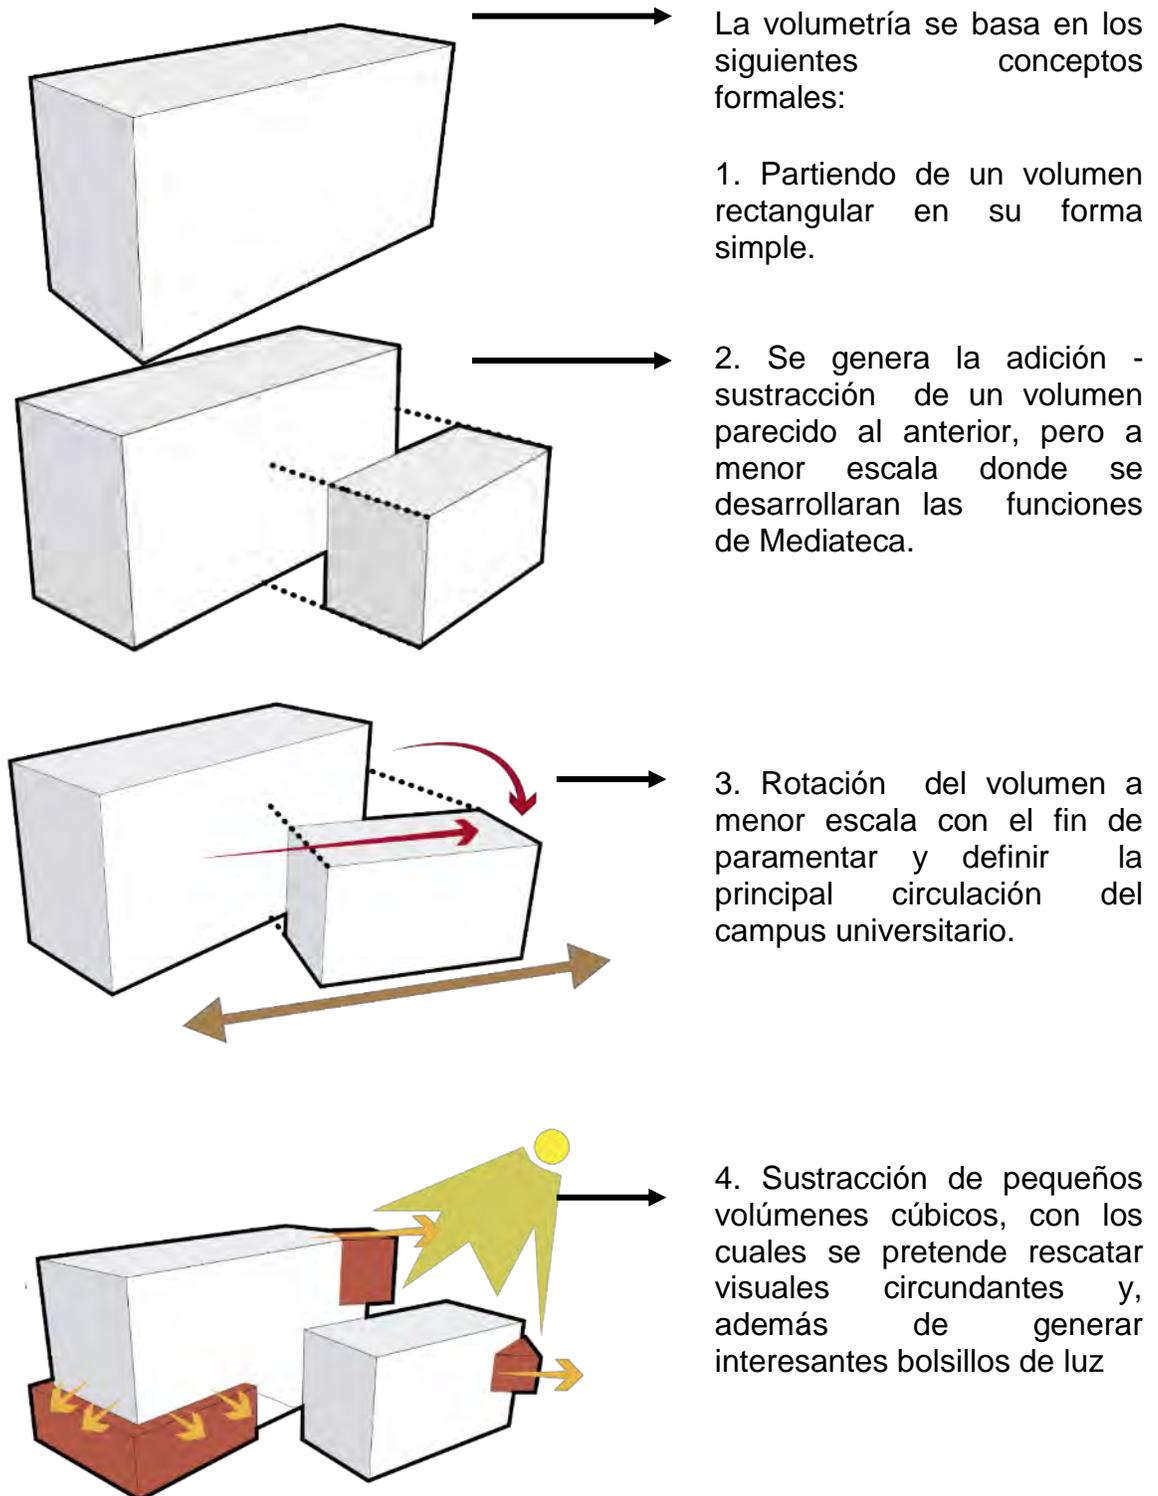
Figura 50. Esquema conceptos volumétricos

5. El bloque de mediateca se levanta un piso para dar paso a la planta libre que a su vez conduce a una dilatación generada en bloque de biblioteca, lo que permite la permeabilidad y la relación de espacio público entre plaza y canchas.

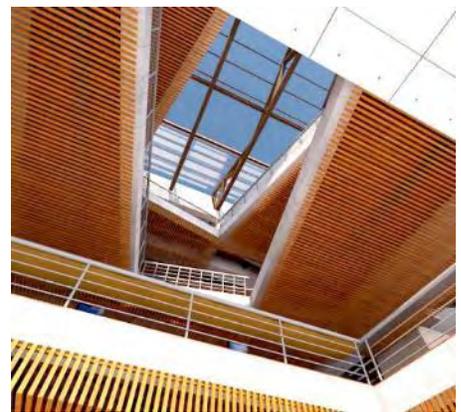
Figura 54. Esquema relaciones visuales

La conformación de vacíos y circulaciones verticales permite espacialidad vertical interior que proporciona movimiento y dinámica funcional, durante el recorrido, iluminación interior

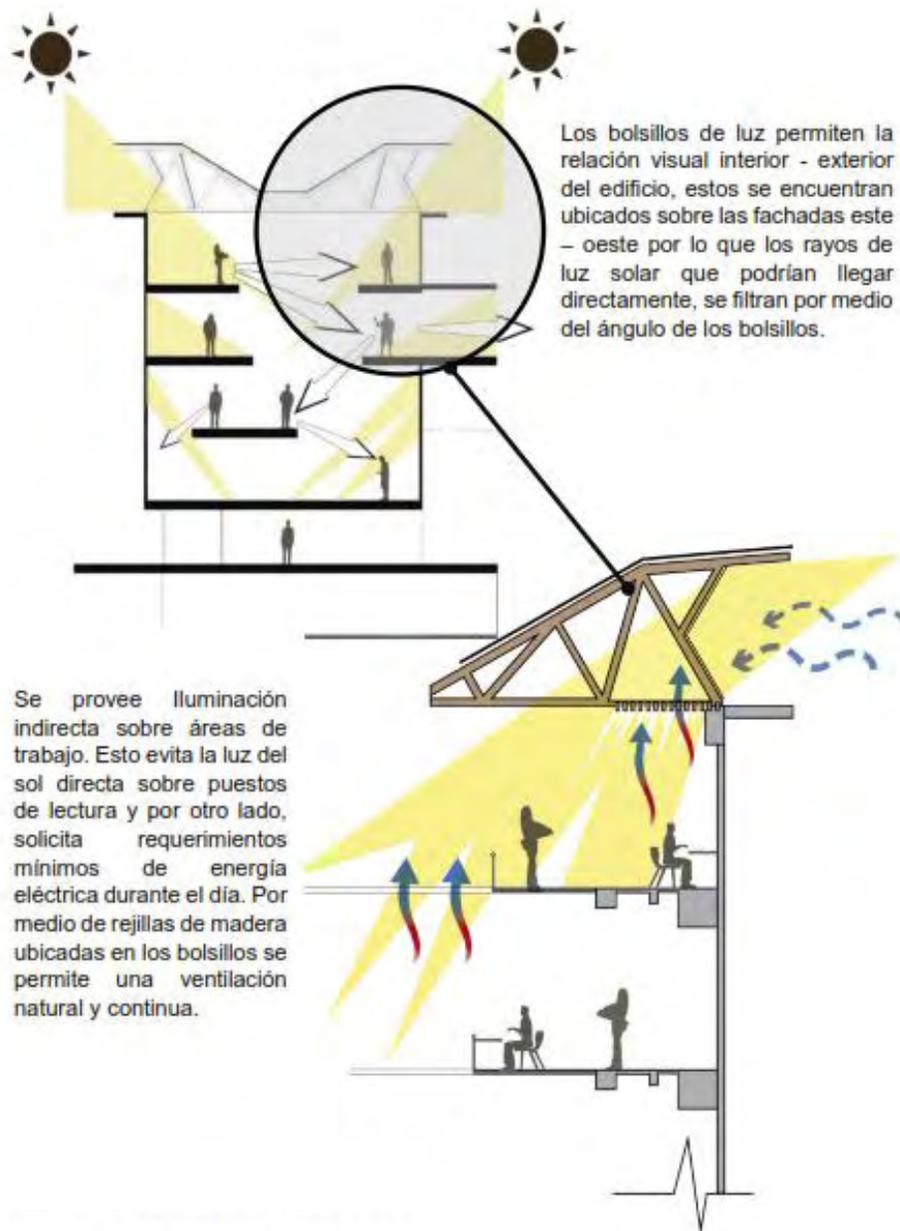
Figura 57. Corte esquema bolsillo de luz

6.2.4 Bolsillos De Luz

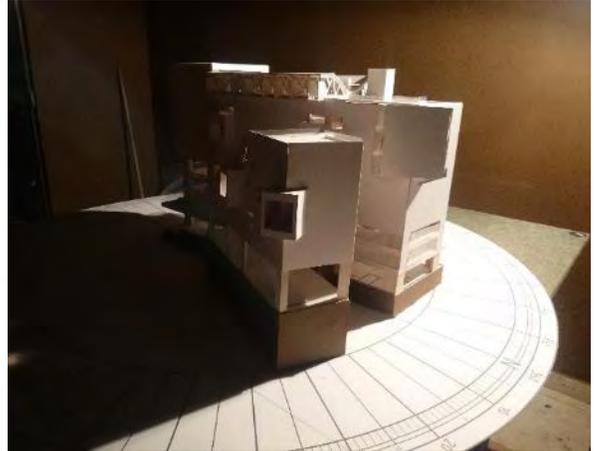
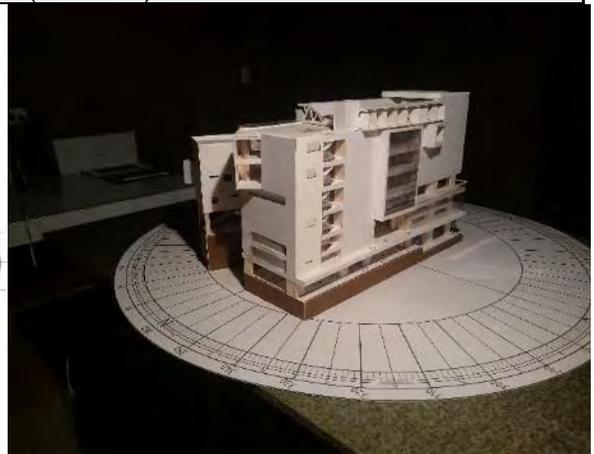
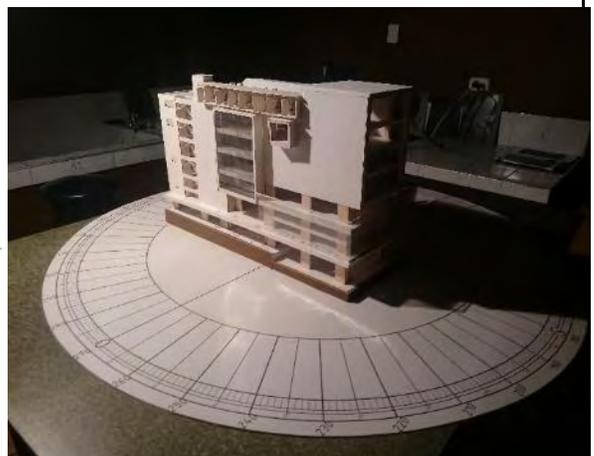
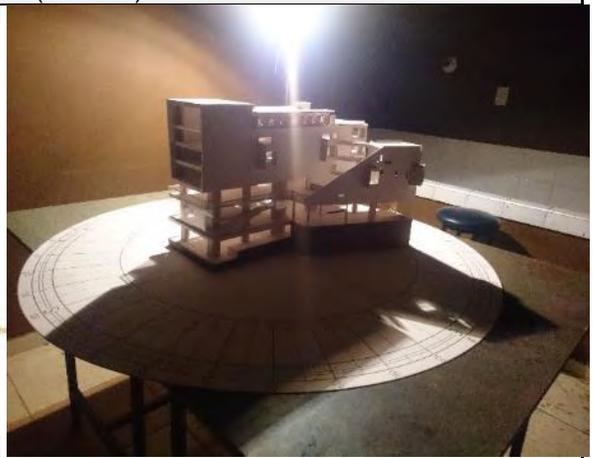
Fecha:	20 de Junio de 2016	Hora:	4:30 P.M
--------	---------------------	-------	----------

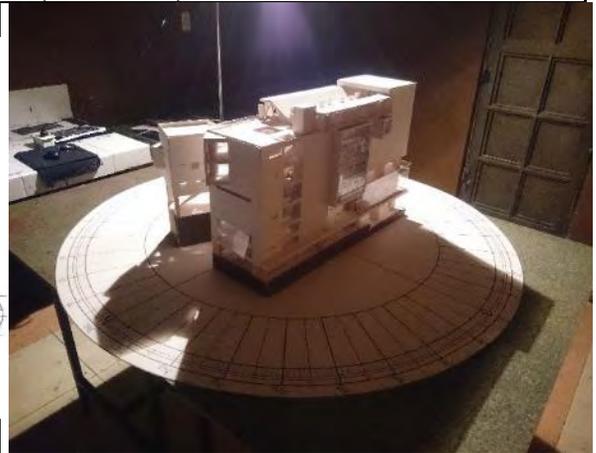
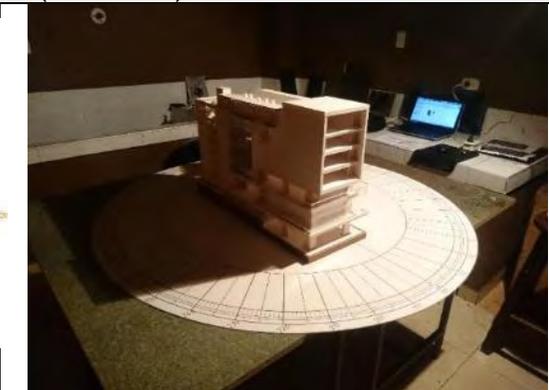
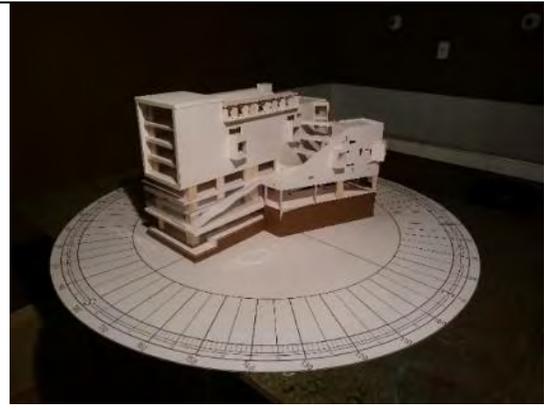
ESTUDIO SOLAR EXTERNO SOLSTICIO DE INVIERNO	
Fecha:	21 de Diciembre 2016 - 9:00 a.m Hasta las 4:30 p.m
Detalle :	<p>Es la fecha en el año la cual el sol está más lejos la ciudad de San Juan de Pasto los rayos solares ingresan perpendiculares al trópico de Capricornio, el lado norte de la tierra le da la bienvenida al invierno, así el día es más corto y la noche más larga.</p> <p>La luz solar ingresa por el eje Sureste y se esconde por el lado Suroeste, debido a esta variación del sol entra en pequeñas cantidades de luz directa por medio del vitral principal de tal forma que solo ingresa en las puntas de las losas del lado sur.</p> <p>Los bolsillos de proyecto en el Este y Oeste ingresan pequeños focos de luz directa los cuales se proyectan en el interior de manera indirecta.</p>

Fecha:	21 de Diciembre 2016	Hora:	9:00 A.M
Ubicación Digital

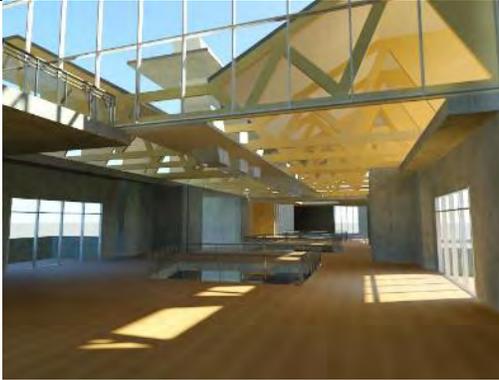
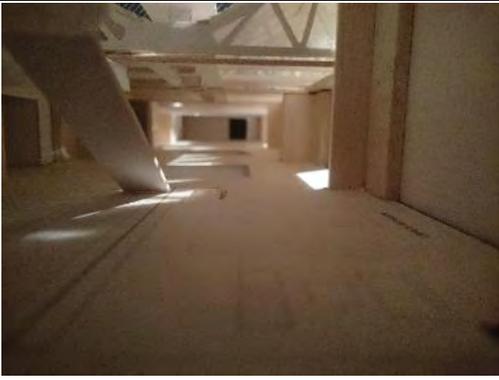
Vistas Internas	
Lugar y nivel: Salas de lectura, colección especial y tesis de grado. Nivel + 21.35 m	Detalle: la luz solar ingresa en los pisos superiores en pequeñas cantidades gracias a la forma de la cubierta esta controla la luz directa y la convierte en indirecta, creando lugares los claros aptos para el estudio y la concentración.
Solsticio 20 de Junio 2016

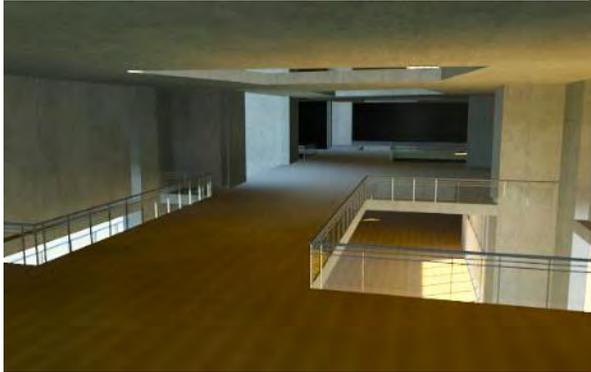
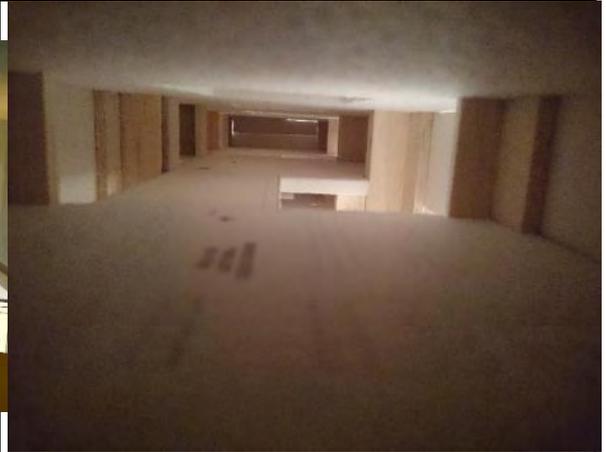
Solsticio 20 de Junio 2016

Lugar y nivel: Salas de Lectura
Colecciones, Hall y Puntos de Control.
Nivel +11.85 m

Detalle: las Salas de Lectura y colecciones cuenta con una excelente Ubicación con respecto a la aseamiento de la mañana, los muros de concreto paralelos al norte y sur cubren sus espacios y la luz ingresa indirectamente desde la parte inferior y superior como se mira en las pruebas.

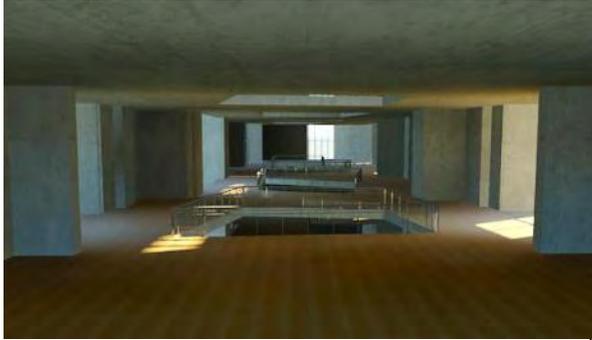
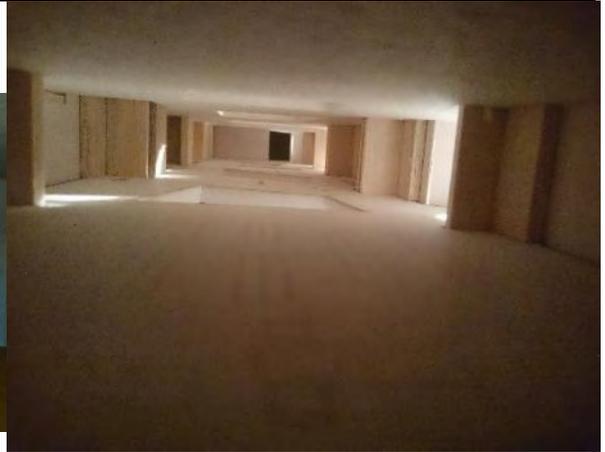
Solsticio 20 de Junio 2016

Lugar y nivel: Salas de Lectura, Libros Antiguos y Planoteca. Nivel +16.60

Detalle: Salas de lectura oscura óptima para la lectura y protegida de grandes luces solares directas. Al fondo entrada de luz indirecta de bolsillo esquinero en planoteca y libros antiguos.

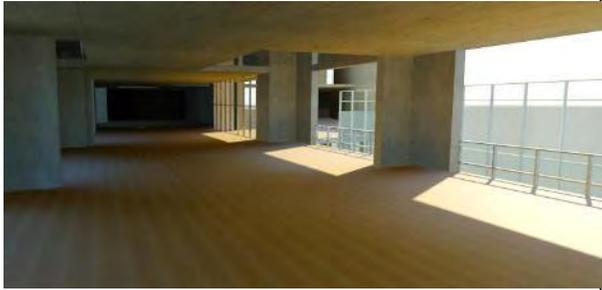
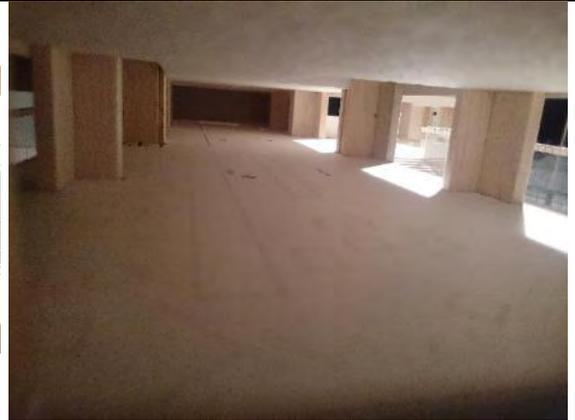
Solsticio 20 de Junio 2016

Lugar y nivel: Zonas de Trabajo, Control y Préstamo, Hall de Exposiciones y Casilleros. Nivel +6.85

Detalle: Zonas de trabajo claras en las diferentes horas al día.
Al medio día en que el sol se pone intenso, este espacio ofrece excelentes condiciones para el estudio y el esparcimiento sin importar la fecha de solsticios o equinoccios.

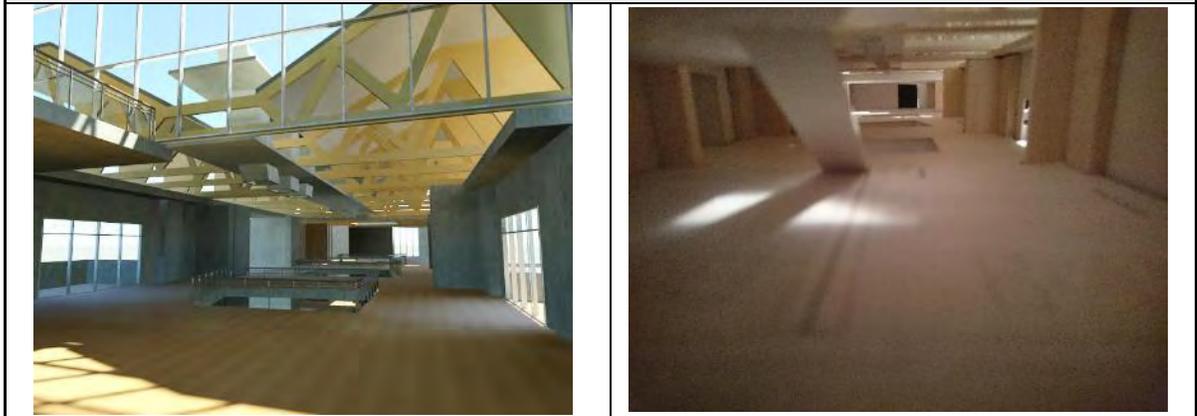
Solsticio 20 de Junio 2016	
----------------------------	--

<p>Lugar y nivel: Salas de lectura, colección especial y tesis de grado. Nivel + 21.35 m</p>	<p>Detalle: la luz solar ingresa en los pisos superiores en pequeñas cantidades gracias a la forma de la cubierta esta controla la luz directa y la convierte en indirecta, creando lugares los claros aptos para el estudio y la concentración.</p>
--	--

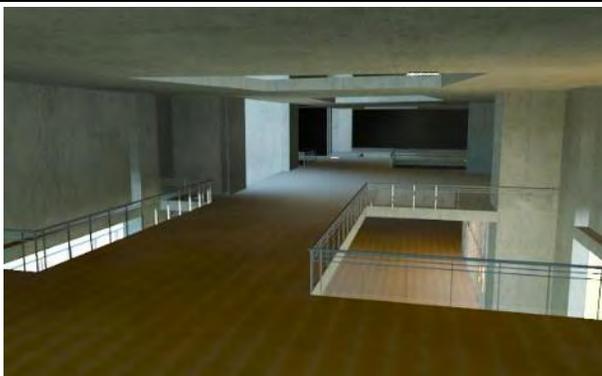
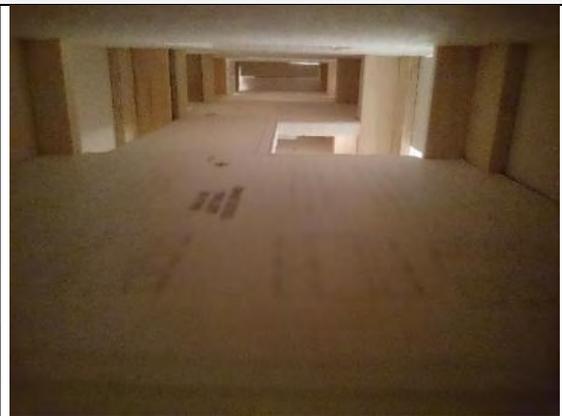
Solsticio 20 de Junio 2016

Lugar y nivel: Salas de Lectura
Colecciones, Hall y Puntos de Control.
Nivel +11.85 m

Detalle: las Salas de Lectura y colecciones cuenta con una excelente Ubicación con respecto a la asoleamiento de la mañana, los muros de concreto paralelos al norte y sur cubren sus espacios y la luz ingresa indirectamente desde la parte inferior y superior como se mira en las pruebas.

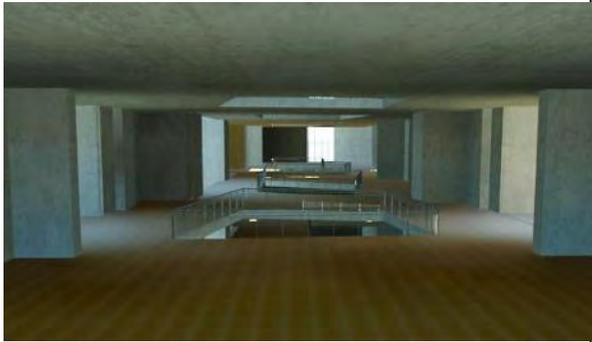
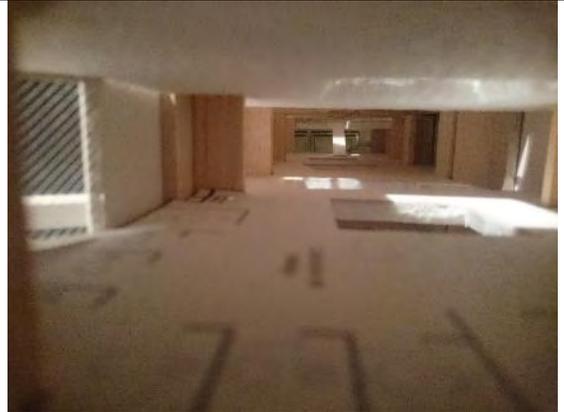
Solsticio 20 de Junio 2016

Lugar y nivel: Salas de Lectura, Libros Antiguos y Planoteca. Nivel +16.60

Detalle: Salas de lectura oscura óptima para la lectura y protegida de grandes luces solares directas. Al fondo entrada de luz indirecta de bolsillo esquinero en planoteca y libros antiguos.

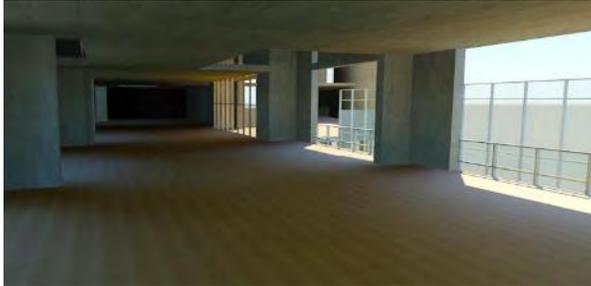
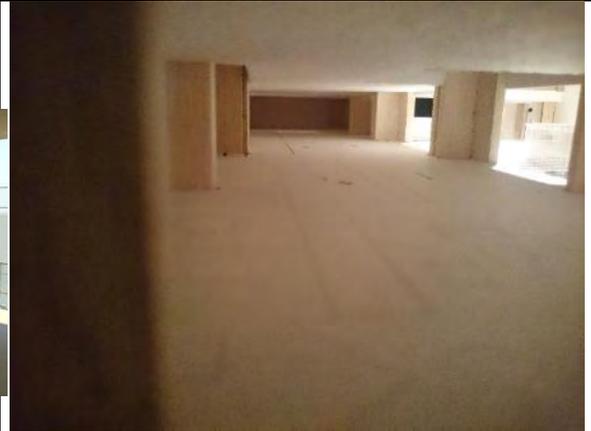
Solsticio 20 de Junio 2016

Lugar y nivel: Zonas de Trabajo, Control y Préstamo, Hall de Exposiciones y Casilleros.
Nivel +6.85

Detalle: Zonas de trabajo claras en las diferentes horas al día. Al medio día en que el sol se pone intenso, este espacio ofrece excelentes condiciones para el estudio y el esparcimiento sin importar la fecha de solsticios o equinoccios.

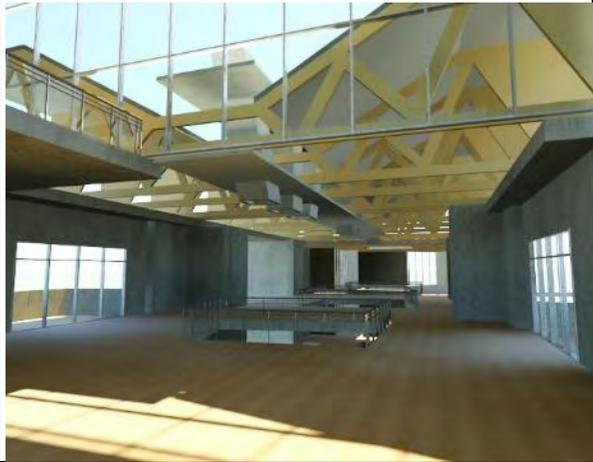
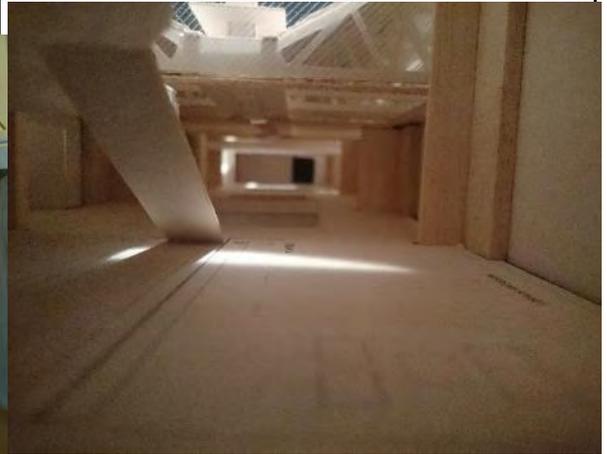
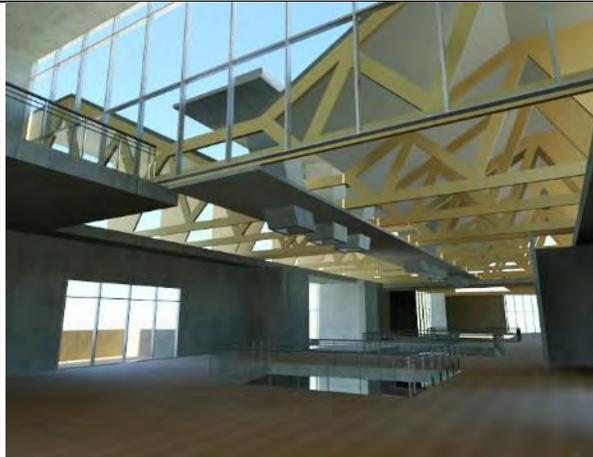
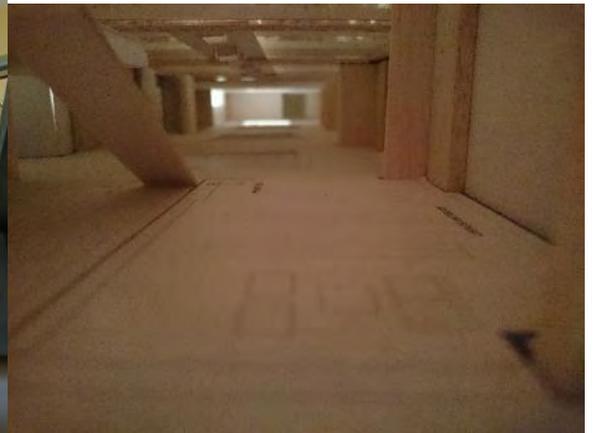
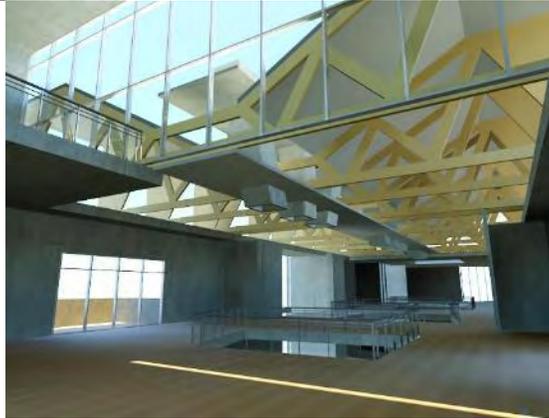
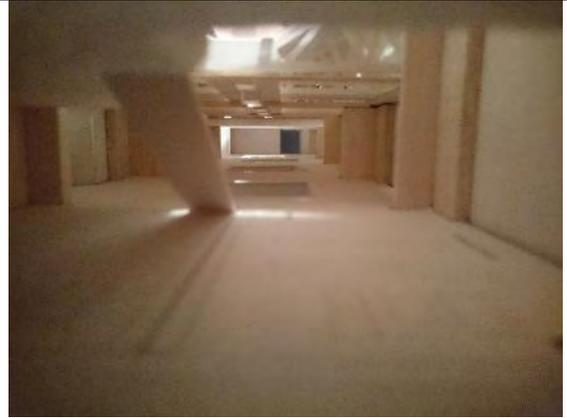
Lugar y nivel: Salas de lectura,
colección especial y tesis de grado.
Nivel + 21.35 m

Registro Digital		Registro Fotográfico manual	
Ejercicio Revit Autodesk 2016		Ejercicio Heliodon	
Hora:	12:00 p. m.

Detalle: la luz solar ingresa en los pisos superiores en pequeñas cantidades gracias a la forma de la cubierta esta controla la luz directa y la convierte en indirecta, creando lugares los claros aptos para el estudio y la concentración.

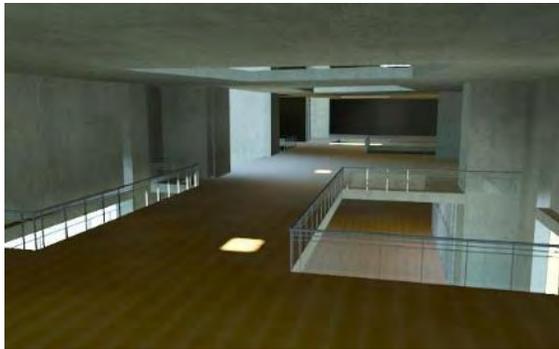
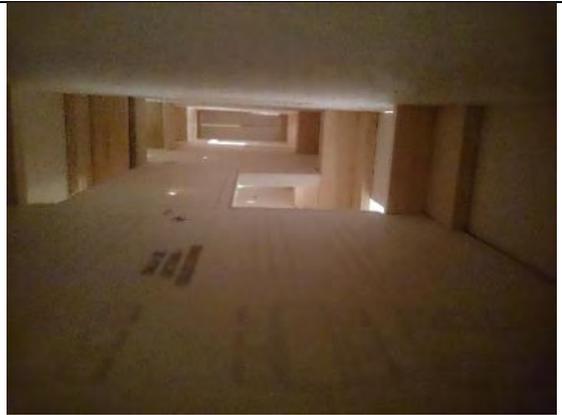
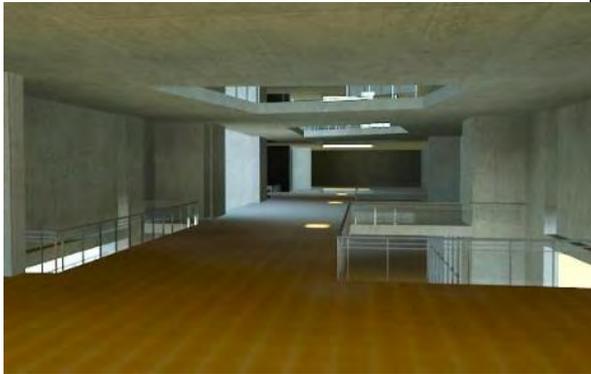
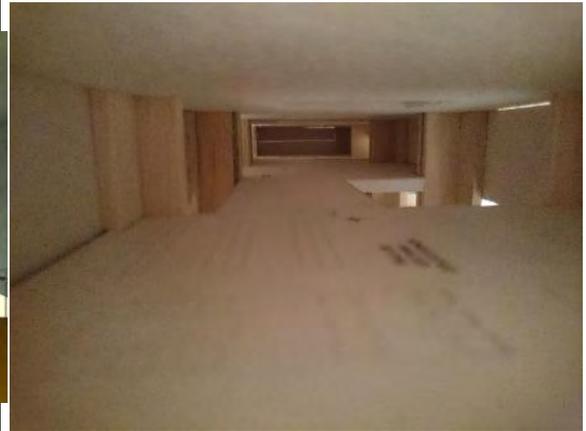
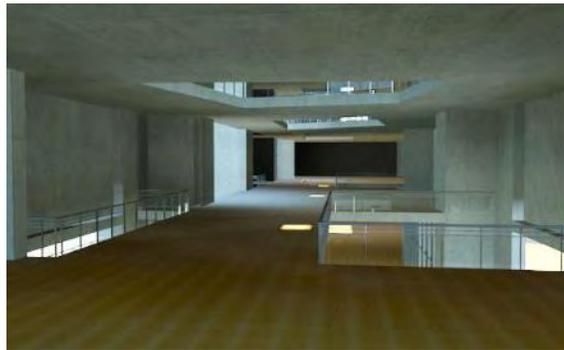
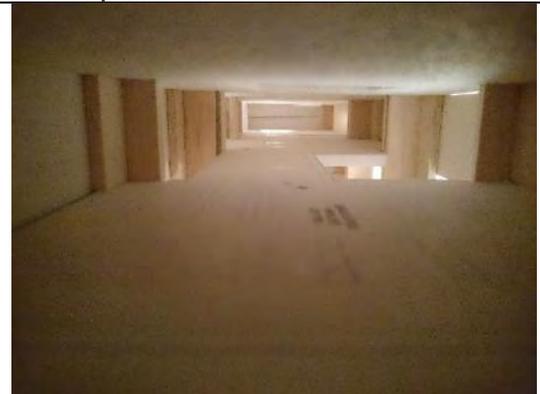
Lugar y nivel: Salas de Lectura
Colecciones, Hall y Puntos de Control.
Nivel +11.85 m

Detalle: las Salas de Lectura y colecciones cuenta con una excelente Ubicación con respecto a la asoleamiento de la mañana, los muros de concreto paralelos al norte y sur cubren sus espacios y la luz ingresa indirectamente desde la parte inferior y superior como se mira en las pruebas.

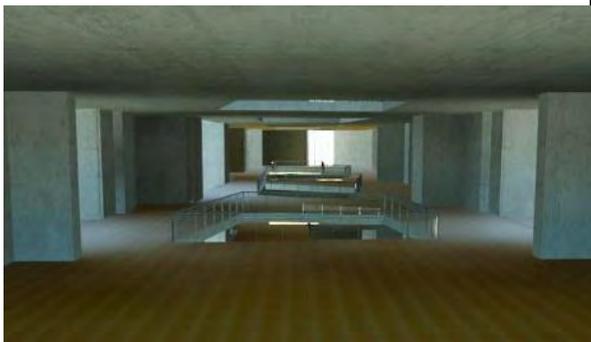
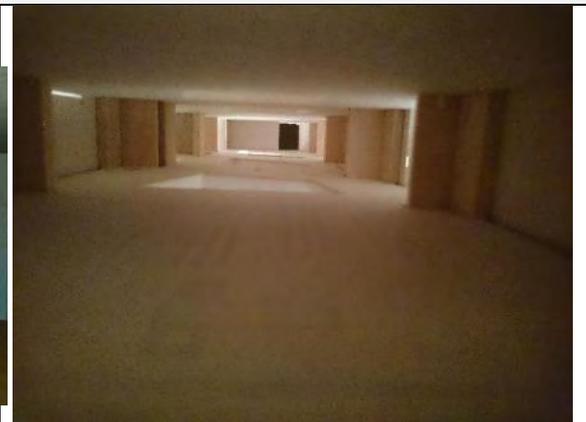
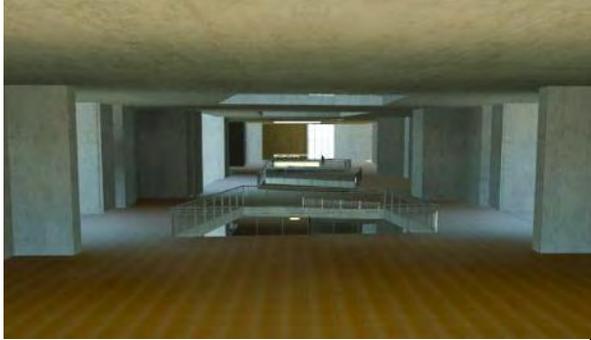
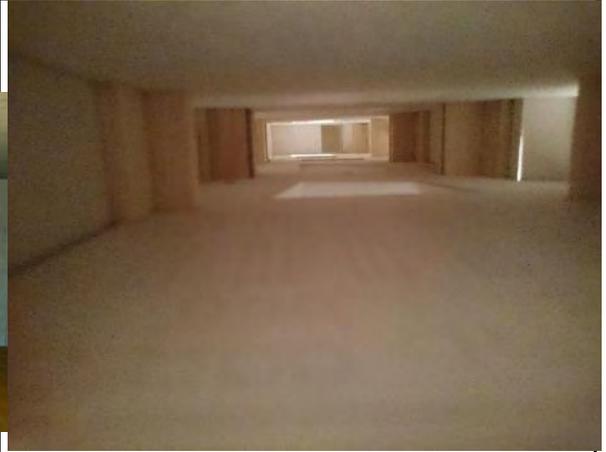
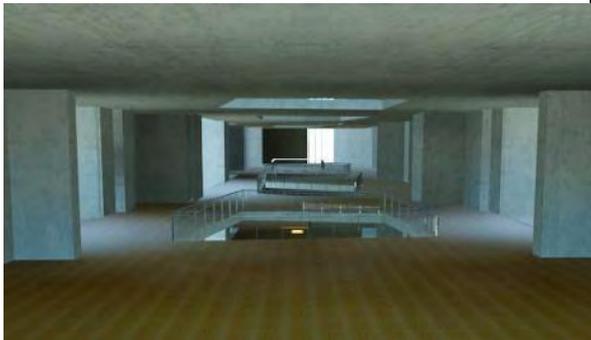
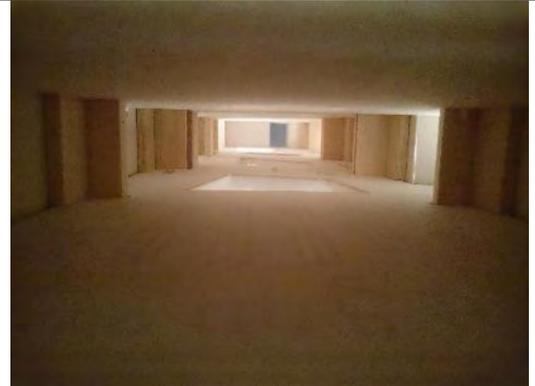
Lugar y nivel: Salas de Lectura, Libros Antiguos y Planoteca. Nivel +16.60

Detalle: Salas de lectura oscura óptima para la lectura y protegida de grandes luces solares directas. Al fondo entrada de luz indirecta de bolsillo esquinero en planoteca y libros antiguos.

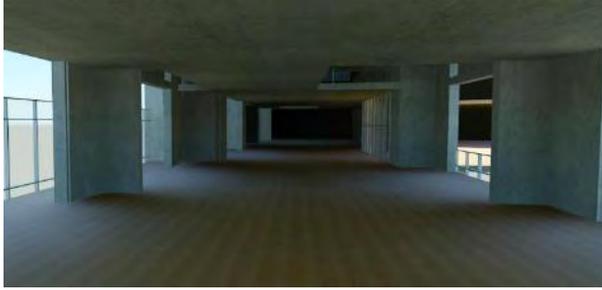
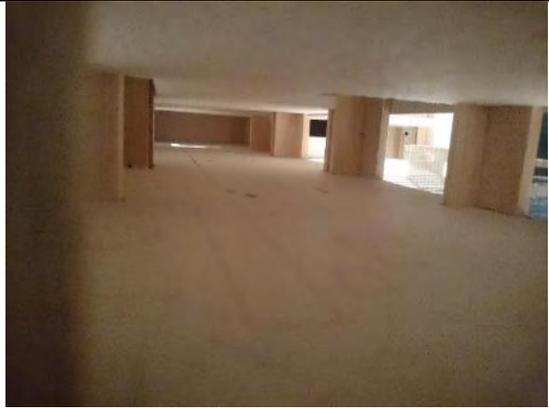
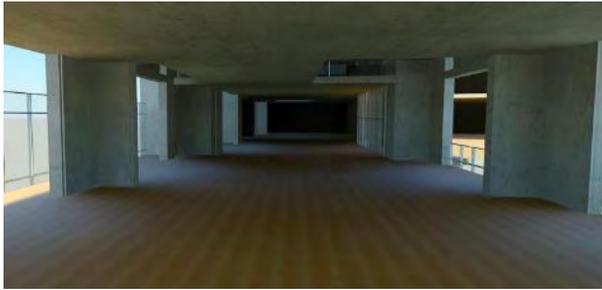
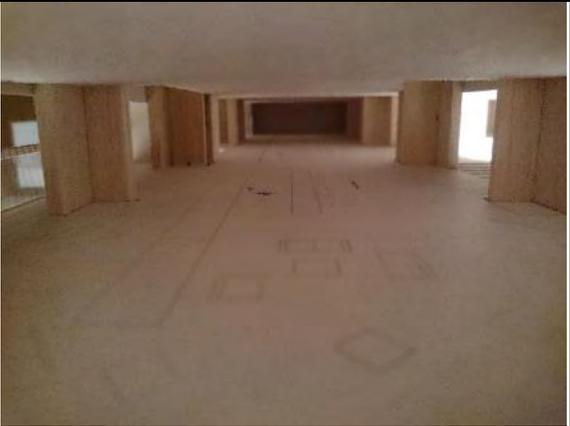
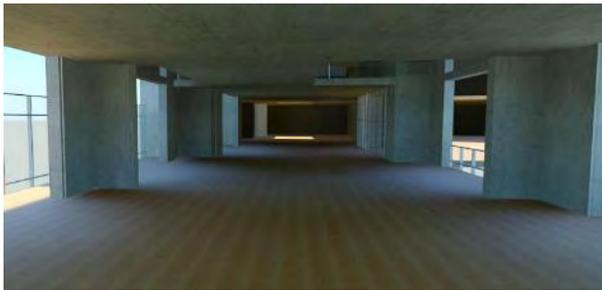
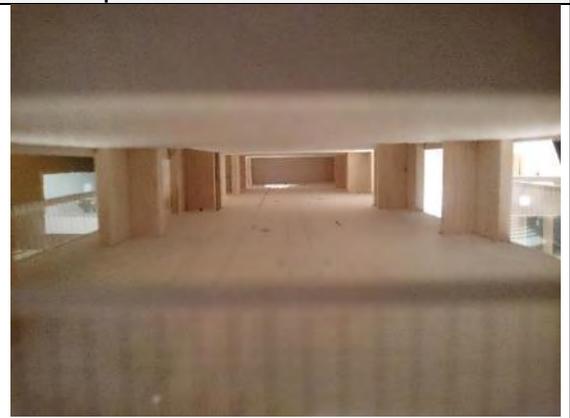
Lugar y nivel: Zonas de Trabajo, Control y Préstamo, Hall de Exposiciones y Casilleros. Nivel +6.85

Detalle: Zonas de trabajo claras en las diferentes horas al día. Al medio día en que el sol se pone intenso, este espacio ofrece excelentes condiciones para el estudio y el esparcimiento sin importar la fecha de solsticios o equinoccios.

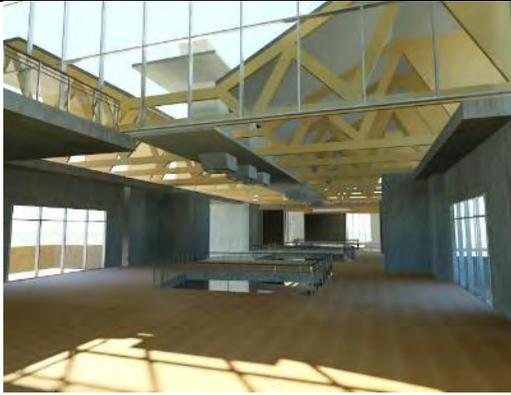
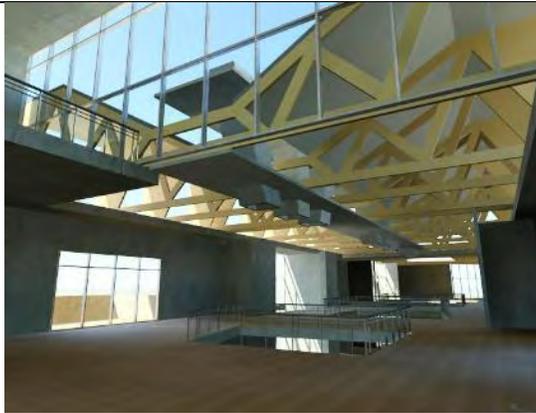
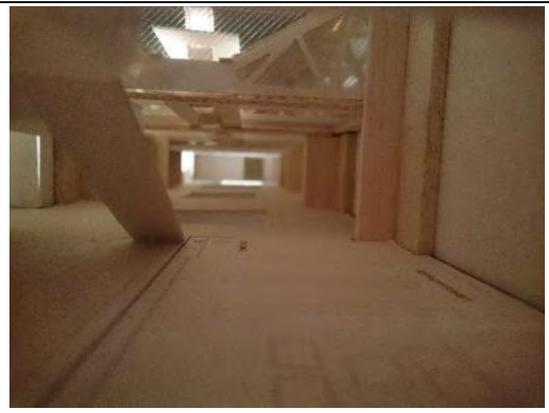
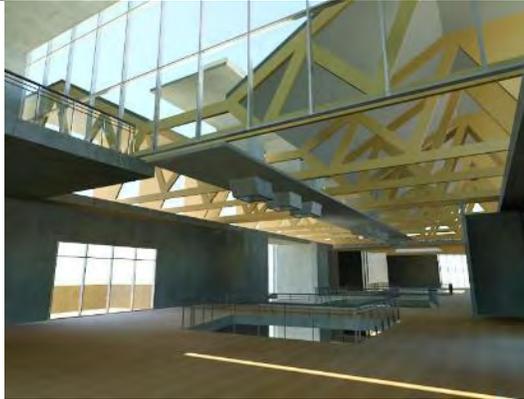
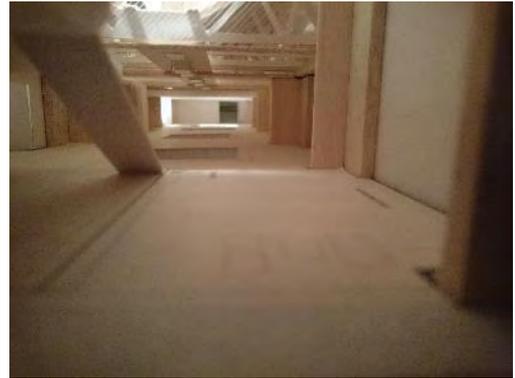
Lugar y nivel: Salas de lectura, colección especial y tesis de grado. Nivel + 21.35 m

Registro Digital		Registro Fotográfico manual	
Ejercicio Revit Autodesk 2016		Ejercicio Heliodon	
Hora:	1:30 p. m.

Detalle: la luz solar ingresa en los pisos superiores en pequeñas cantidades gracias a la forma de la cubierta esta controla la luz directa y la convierte en indirecta, creando lugares los claros aptos para el estudio y la concentración.

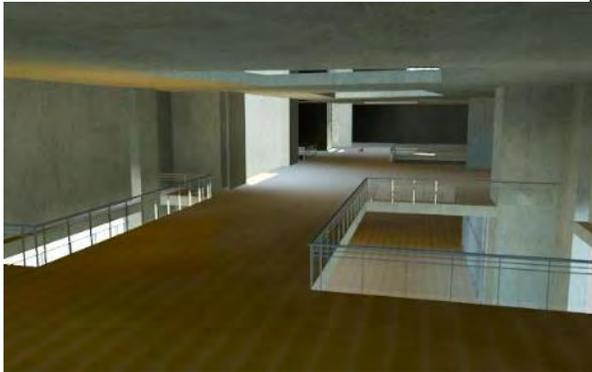
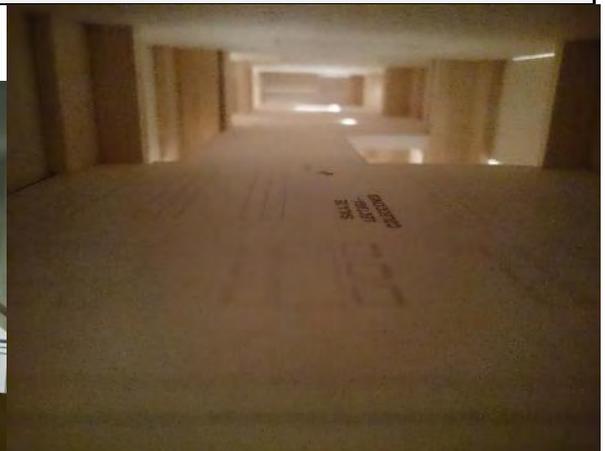
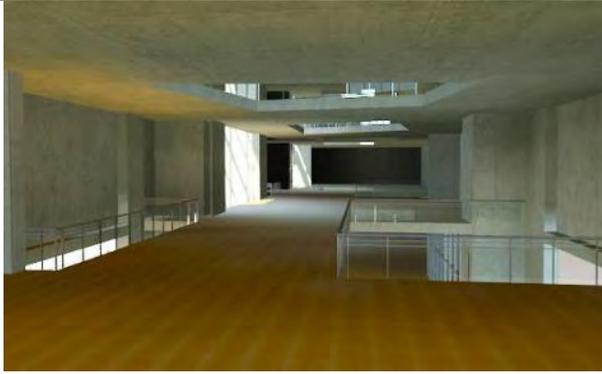
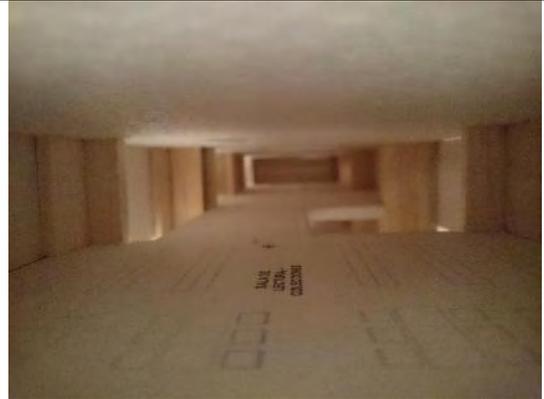
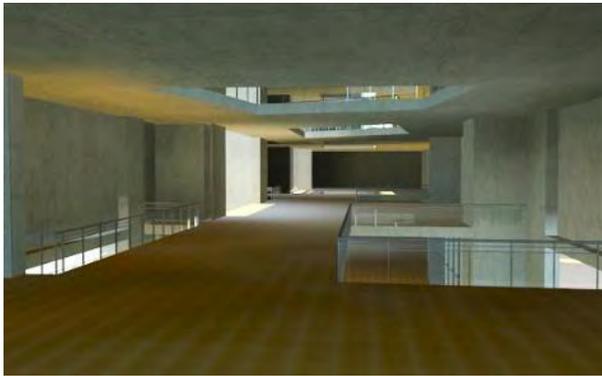
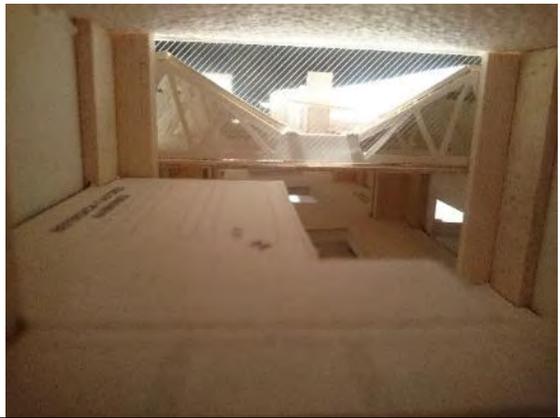
Lugar y nivel: Salas de Lectura Colecciones, Hall y Puntos de Control.
Nivel +11.85 m

Detalle: las Salas de Lectura y colecciones cuenta con una excelente Ubicación con respecto a la asoleamiento de la mañana, los muros de concreto paralelos al norte y sur cubren sus espacios y la luz ingresa indirectamente desde la parte inferior y superior como se mira en las pruebas.

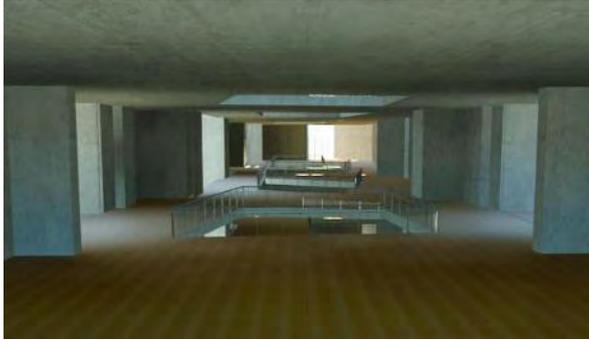
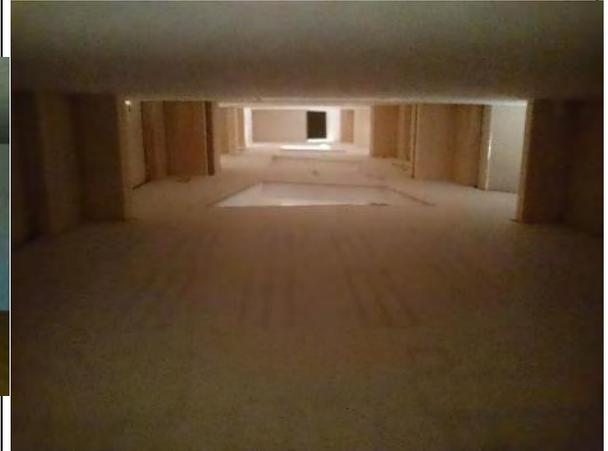
Solsticio 20 de Junio 2016

Detalle: Salas de lectura oscura óptima para la lectura y protegida de grandes luces solares directas. Al fondo entrada de luz indirecta de bolsillo esquinero en planoteca y libros antiguos.

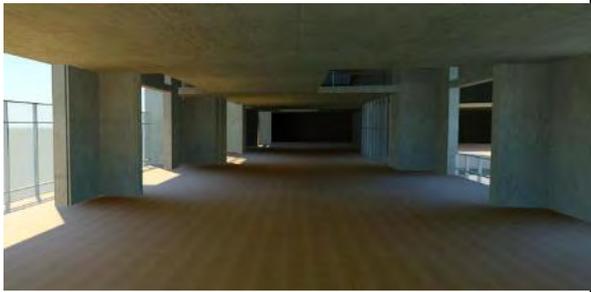
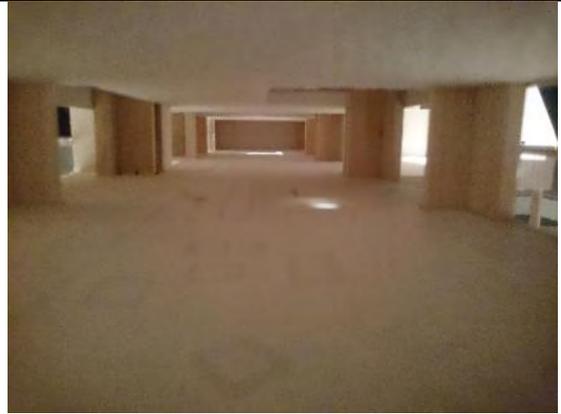
Solsticio 20 de Junio 2016

Lugar y nivel: Zonas de Trabajo, Control y Préstamo, Hall de Exposiciones y Casilleros.
Nivel +6.85

Detalle: Zonas de trabajo claras en las diferentes horas al día.
Al medio día en que el sol se pone intenso, este espacio ofrece excelentes condiciones para el estudio y el esparcimiento sin importar la fecha de solsticios o equinoccios.

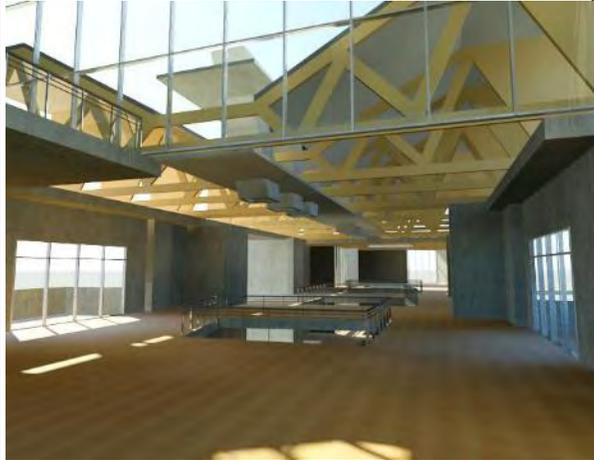
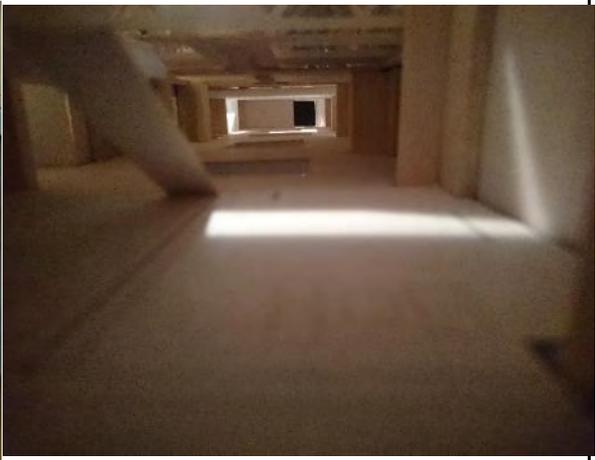
Vistas Internas	
Lugar y nivel: Salas de lectura, colección especial y tesis de grado. Nivel + 21.35 m	Detalle: la luz solar ingresa en los pisos superiores en pequeñas cantidades gracias a la forma de la cubierta esta controla la luz directa y la convierte en indirecta, creando lugares las claros aptos para el estudio y la concentración.
Solsticio 20 de Junio 2016

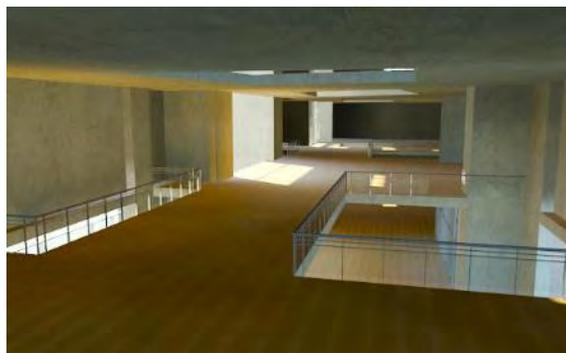
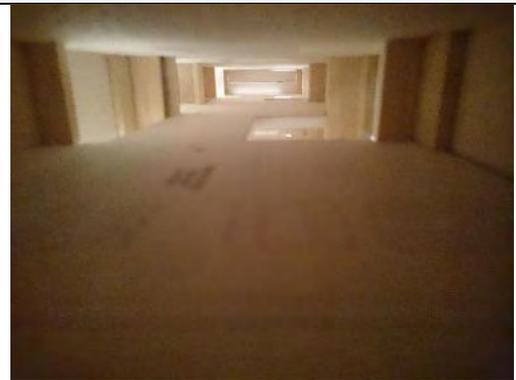
Solsticio 20 de Junio 2016

Lugar y nivel: Salas de Lectura
Colecciones, Hall y Puntos de Control.
Nivel +11.85 m

Detalle: las Salas de Lectura y colecciones cuenta con una excelente Ubicación con respecto a la asoleamiento de la mañana, los muros de concreto paralelos al norte y sur cubren sus espacios y la luz ingresa indirectamente desde la parte inferior y superior como se mira en las pruebas.

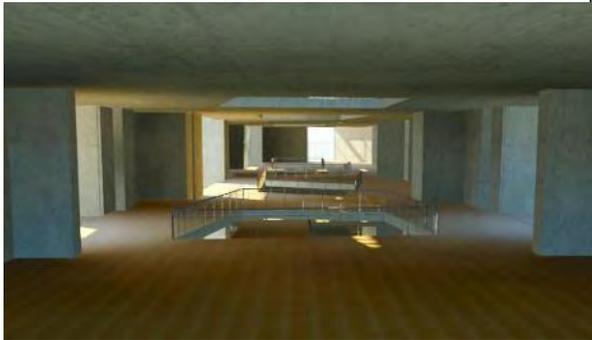
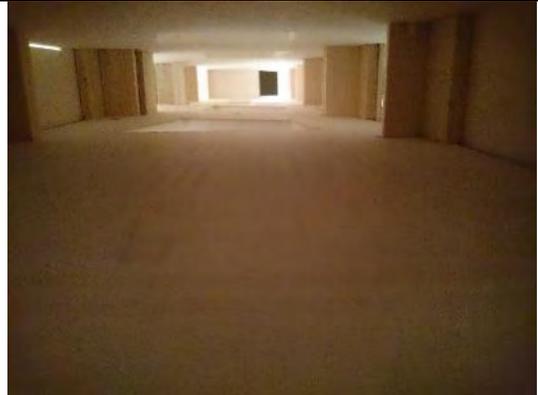
Solsticio 20 de Junio 2016

Lugar y nivel: Salas de Lectura, Libros Antiguos y Planoteca. Nivel +16.60

Detalle: Salas de lectura oscura óptima para la lectura y protegida de grandes luces solares directas. Al fondo entrada de luz indirecta de bolsillo esquinero en planoteca y libros antiguos.

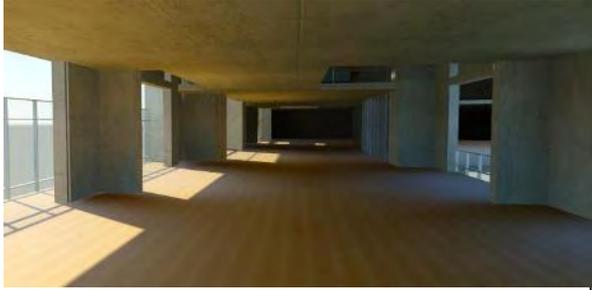
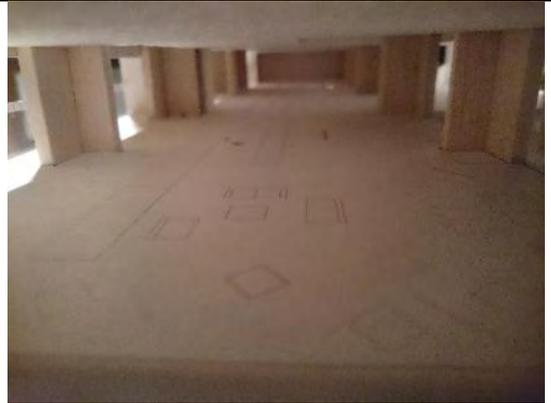
Solsticio 20 de Junio 2016

Lugar y nivel: Zonas de Trabajo, Control y Préstamo, Hall de Exposiciones y Casilleros. Nivel +6.85

Detalle: Zonas de trabajo claras en las diferentes horas al día. Al medio día en que el sol se pone intenso, este espacio ofrece excelentes condiciones para el estudio y el esparcimiento sin importar la fecha de solsticios o equinoccios.

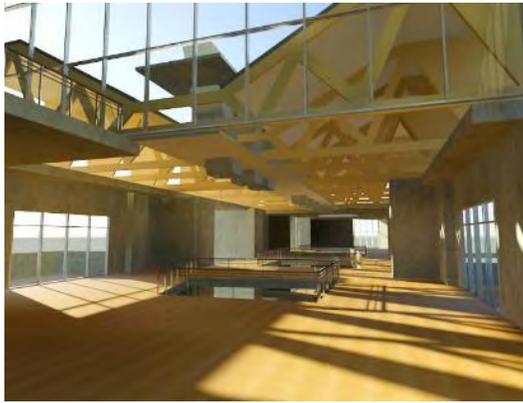
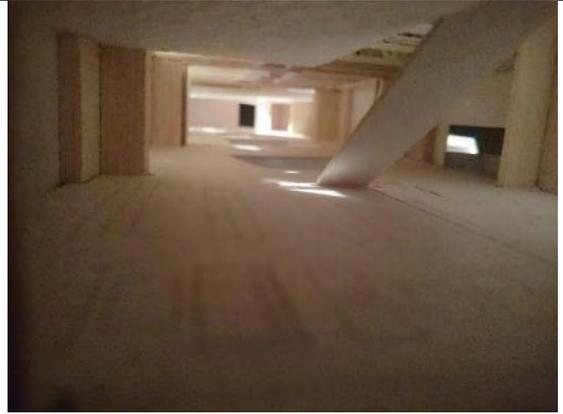
Solsticio 20 de Junio 2016

Lugar y nivel: Salas de lectura, colección especial y tesis de grado. Nivel + 21.35 m

Detalle: la luz solar ingresa en los pisos superiores en pequeñas cantidades gracias a la forma de la cubierta esta controla la luz directa y la convierte en indirecta, creando lugares las claros aptos para el estudio y la concentración.

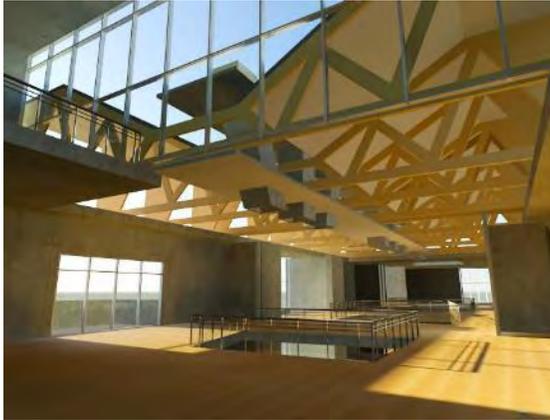
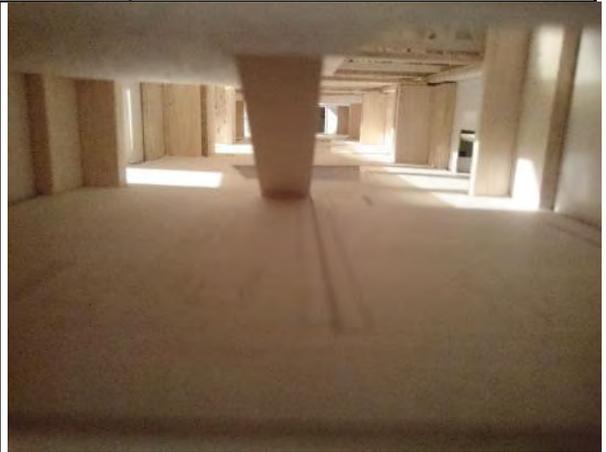
Equinoccio 20 de Marzo y 22 de Septiembre del 2016

Lugar y nivel: Salas de Lectura
Colecciones, Hall y Puntos de Control.
Nivel +11.85 m

Detalle: las Salas de Lectura y colecciones cuenta con una excelente Ubicación con respecto a la asoleamiento de la mañana, los muros de concreto paralelos al norte y sur cubren sus espacios y la luz ingresa indirectamente desde la parte inferior y superior como se mira en las pruebas.
