**DISEÑO ARQUITECTÓNICO DE LA BIBLIOTECA CENTRAL UNIVERSIDAD DE
NARIÑO CAMPUS TOROBAJO.**

**UNIVERSIDAD DE NARIÑO
FACULTAD DE ARTES
DEPARTAMENTO DE ARQUITECTURA
SAN JUAN DE PASTO
2016**

**Trabajo de grado presentado como requisito para optar al título de
Arquitecto**

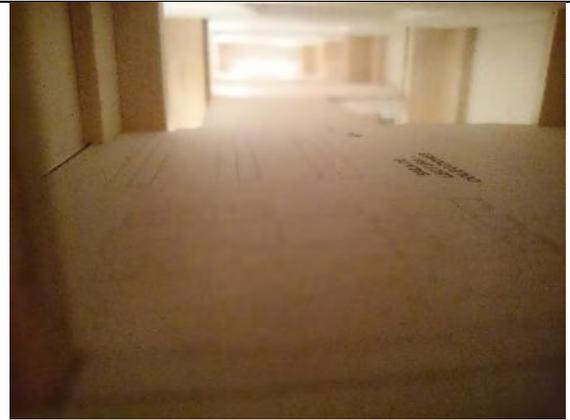
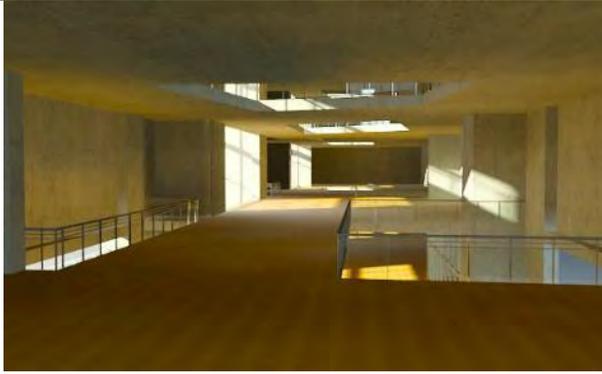
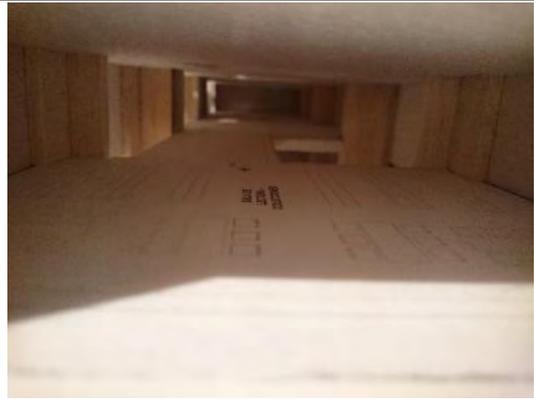
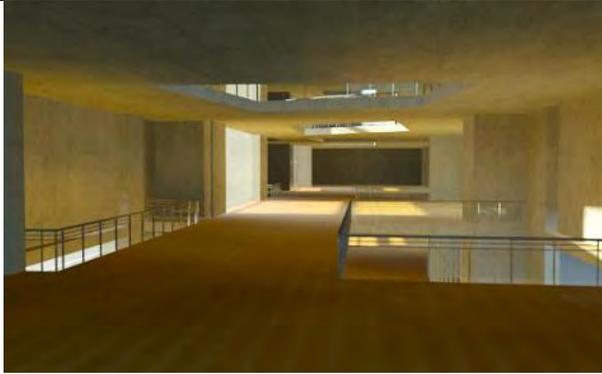
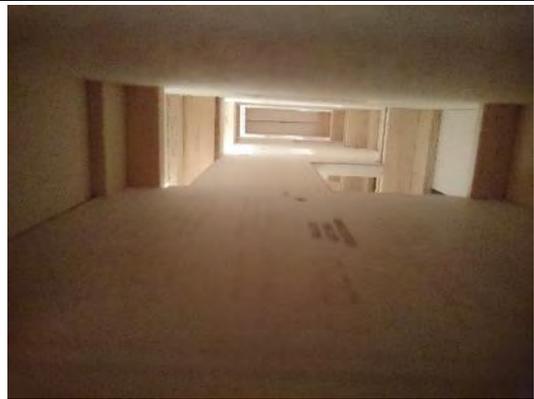
Lugar y nivel: Salas de Lectura, Libros Antiguos y Planoteca. Nivel +16.60

Detalle: Salas de lectura oscura óptima para la lectura y protegida de grandes luces solares directas. Al fondo entrada de luz indirecta de bolsillo esquinero en planoteca y libros antiguos.

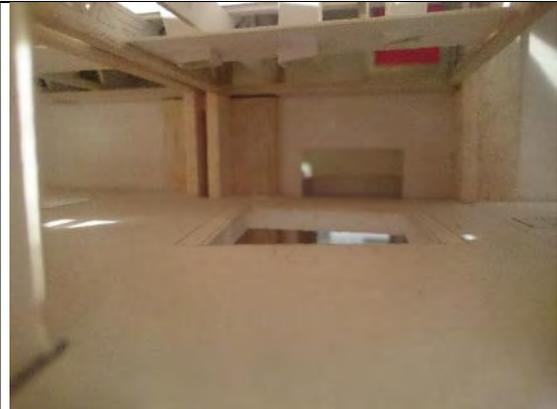
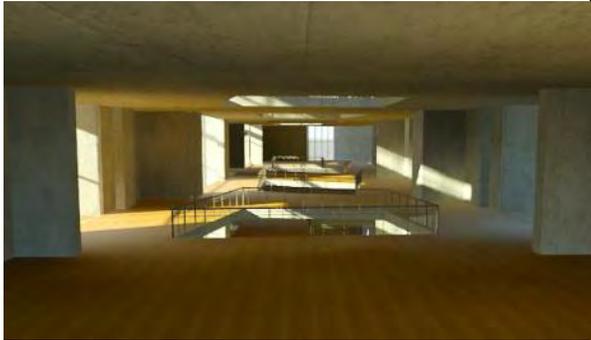
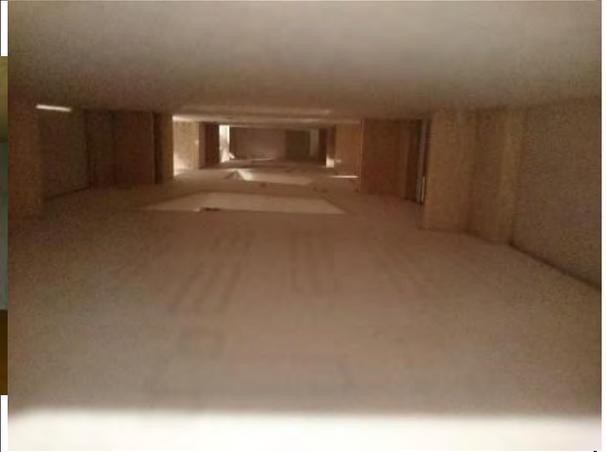
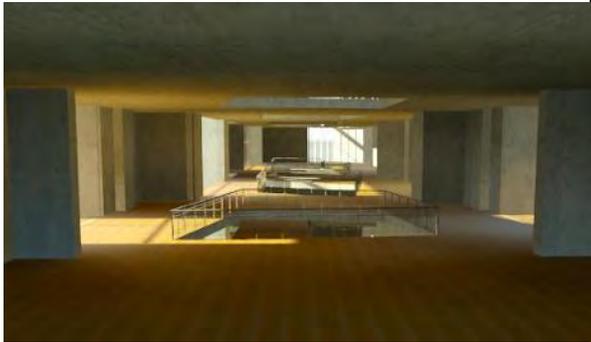
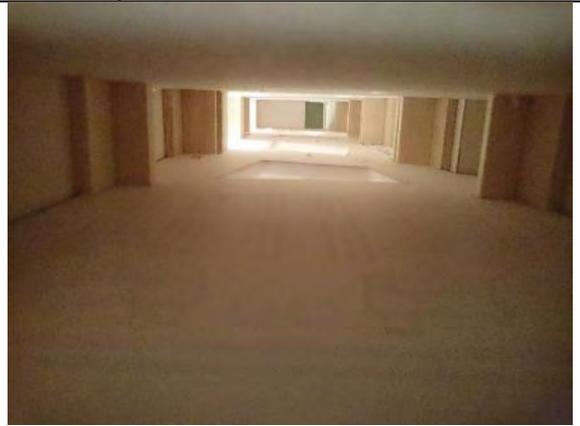
Lugar y nivel: Zonas de Trabajo, Control y Préstamo, Hall de Exposiciones y Casilleros. Nivel +6.85

Detalle: Zonas de trabajo claras en las diferentes horas al día. Al medio día en que el sol se pone intenso, este espacio ofrece excelentes condiciones para el estudio y el esparcimiento sin importar la fecha de solsticios o equinoccios.

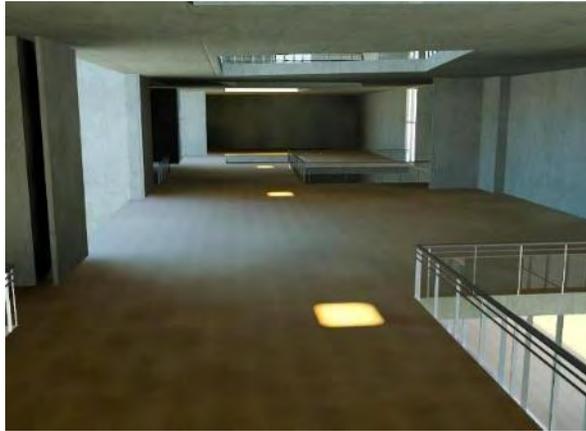
Figura 61. Render solsticio de invierno 3 chimeneas

Ingreso de luz 12:00 pm 21 de, diciembre (solsticio de invierno) 3 chimeneas.

El proyecto de la biblioteca central cuenta con una cubierta central de manejo de luz especial, la cual tiene como objetivo crear un juego de luces fijas dentro de sus espacios en fechas y horas exactas en un año, las fechas corresponden a los momentos de mayor y menor cercanía del sol, esta variación de la luz solar son

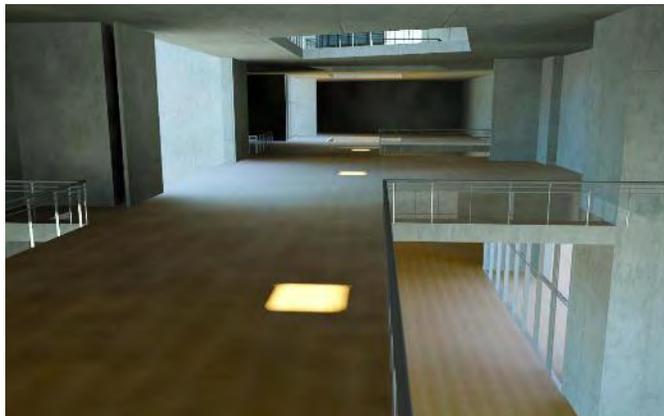
Figura 62. Render equinoccios 3 chimeneas

Ingreso de luz 12:00 pm 20 de marzo y 22 de septiembre (Equinoccios) 3 chimeneas.

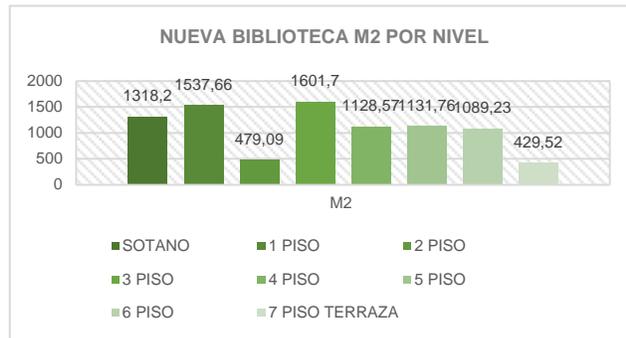
Figura 63. Nueva Biblioteca M2 por nivel

TOTAL, DE M2 CONSTRUIDOS	1929,56
--------------------------	---------

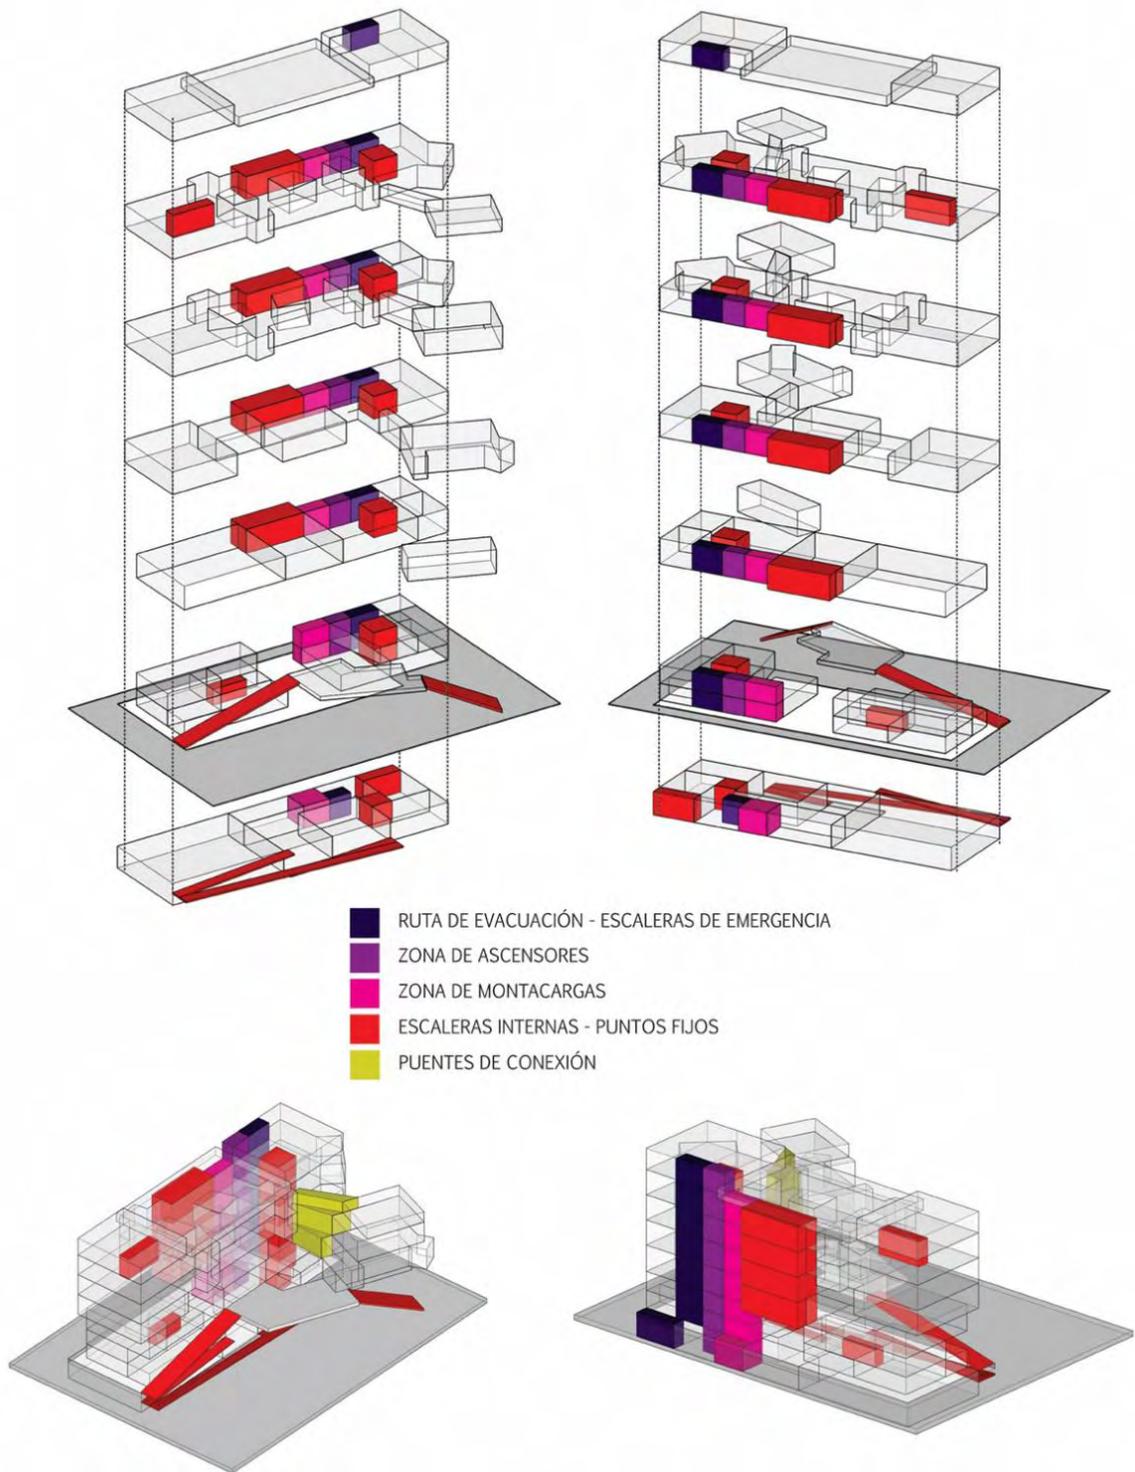
Figura 68. Esquema escalares, rampas, ascensores y ruta de evacuación

6.3.2.3 Esquema Escaleras, Rampas, Ascensores Y Ruta Evacuación. El proyecto esta dotado de variedad de puntos fijos tales como escaleras, rampas, ascensores, montacargas y rutas de evacuacion (escaleras de emergencia) y cuenta con puentes internos de conexión, estos conjuntos cumplen funciones y circuitos especificos de facil acceso para todo tipo de usuarios.

RAMPA: acceso desde el primero piso al sotano, ideal para el acceso de todo tipo de usuarios.

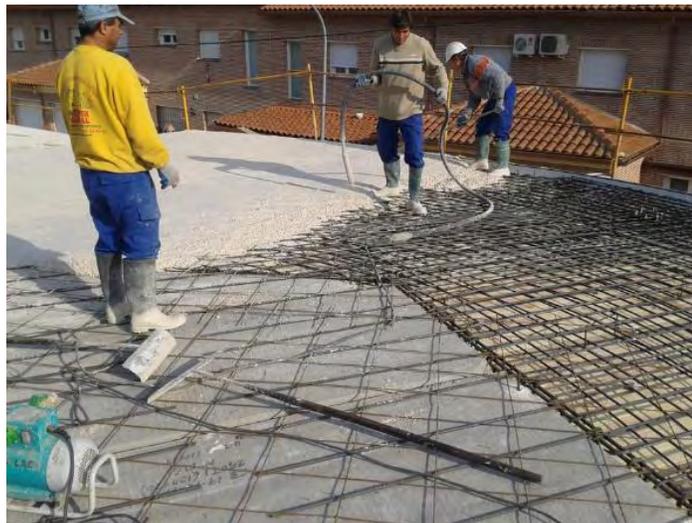
Figura 89. Fundición de losa

Nota: el detalle de losa tiene un cálculo aproximado de losa maciza estándar, estas pueden cambiar su refuerzo y codificación según decisión del ingeniero calculista.

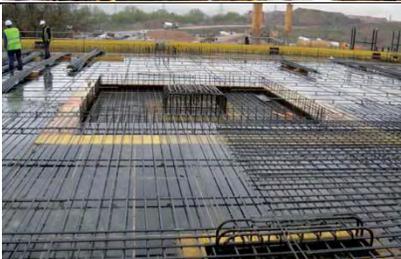
Losa de entrepiso	Losa maciza de 0.10m de espesor

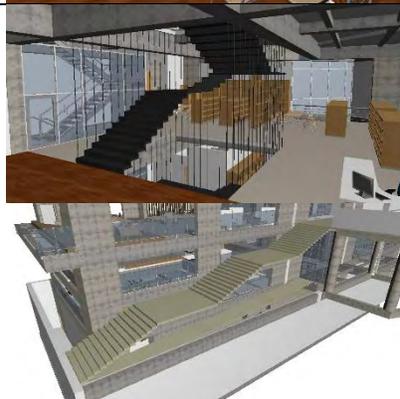
Escaleras	En concreto y metálicas rigidizadas con cables

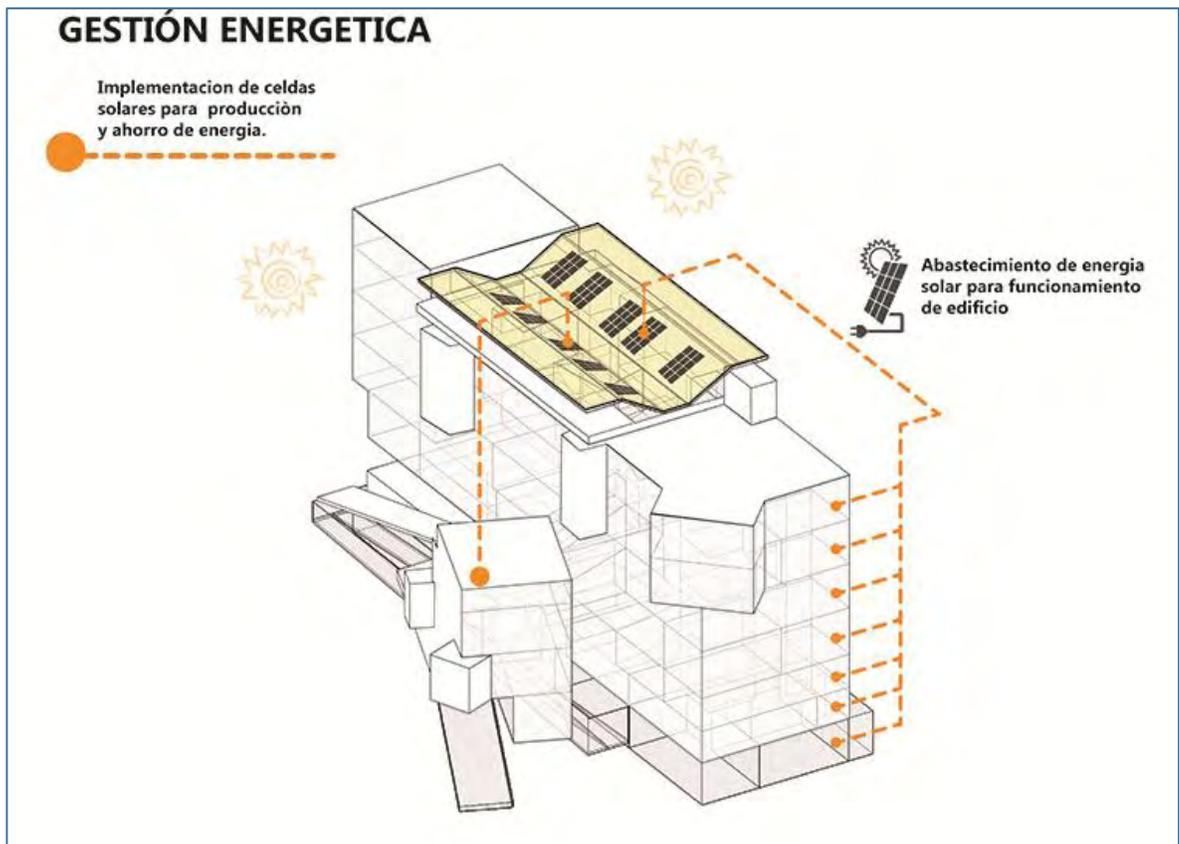
Figura 91. Gestión de energía solar

Gestión energética solar:
