**AUXILIAR DE INGENIERO RESIDENTE EN LA CONSTRUCCIÓN DE LOS
PROYECTOS: “ALCANTARILLADO PLUVIAL TRAMO 48 – 52 Y DESCOLE
ZONA 3 VILLAGARZÓN PUTUMAYO” Y “PAVIMENTACIÓN CONCRETO
ASFÁLTICO VÍA VILLAGARZÓN-VEREDA EL GUINEO”.**

**UNIVERSIDAD DE NARIÑO
FACULTAD DE INGENIERÍA
PROGRAMA DE INGENIERÍA CIVIL
SAN JUAN DE PASTO
2017**

**Trabajo de grado presentado como requisito parcial para optar al título de
Ingeniera Civil**

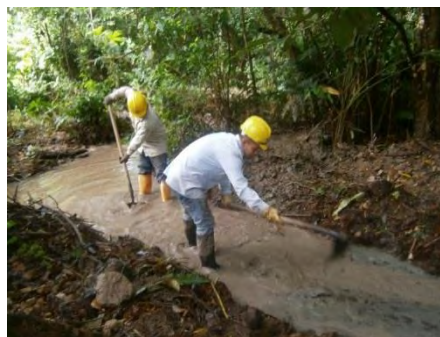
Ilustración 6. Descolmatación de canal de desagüe

ALCANTARILLADO PLUVIAL TRAMO 48-52: junto con el ingeniero residente se cumplió con la supervisión del proceso de instalación de la tubería 51", de acuerdo con las normas técnicas de construcción y a las recomendaciones de la interventoría, el proceso constructivo inicio con la localización y replanteo de línea mediante una comisión topográfica, en la cual conjunto con la interventoría se chequearon las cotas y puntos, luego se inició con el desmonte, rocería y limpieza del material vegetal en la zona de construcción del dissipador y el cabezal de descarga y las excavaciones necesarias para la ampliación y descolmatación del canal natural donde se descargarán las aguas lluvias captadas por el sistema de alcantarillado, las cuales deben ser conducidas por este canal hacia el río Mocoa. (Ver ilustración 6).

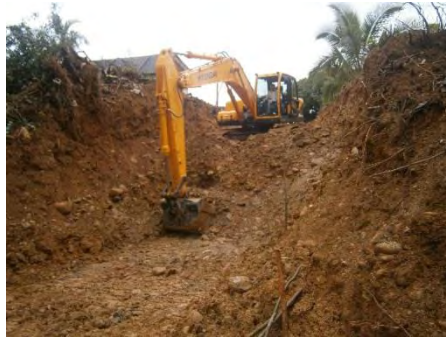
Ilustración 7. Excavación mecánica

Una vez finalizada la limpieza de la zona y localizadas las cotas correspondientes, se dio inicio con la excavación mecánica en conglomerado mediante una

retroexcavadora tipo oruga, debido a la profundidad que se debía obtener en el tramo N°1 (aprox. 5,90 m) para alcanzar la cota batea de descarga estipulada en planos de “*Plan Maestro de Alcantarillado*” fue necesario realizar un terraceo, con ancho promedio de excavación de 5,91 m, lo que implicó a su vez mayor movimiento de tierras; para los tramos 2,3,4 y 5 la excavación se realizó en anchos promedio de 2,40 m. (Ver ilustración 7).

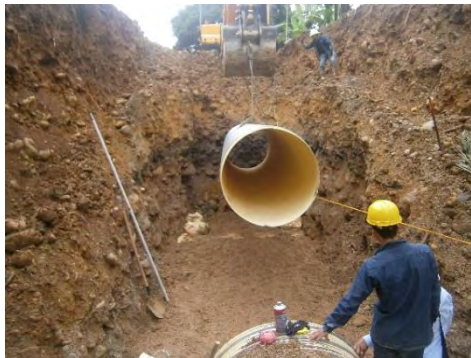
Ilustración 8. Instalación de tubería RIB STEEL 51”

Una vez finalizadas las tareas de excavación se procedió a realizar la nivelación de zanja (medios manuales) , extendido de material para encamado (arena seleccionada) y compactación manual de este mismo mediante un apisonador metálico, esto con el propósito de obtener una superficie estable y nivelada donde se deposite la tubería sin sufrir posteriormente asentamientos diferenciales o mayores que puedan afectar su funcionamiento; ya preparado el terreno se realizaba la instalación de la tubería RIB STEEL de 51” en secciones aproximadamente de 6 m, el descenso de la tubería a zanja se realizó por medio de lasos atados al brazo mecánico de la retroexcavadora y al tubo, una vez se encontraba en la zanja, se verificaba su posición en base al diseño de la línea de conducción para aguas lluvias y se realizaban las correcciones necesarias de alineamiento (esto con ayuda y permanencia del personal topográfico). (Ver ilustración 8).

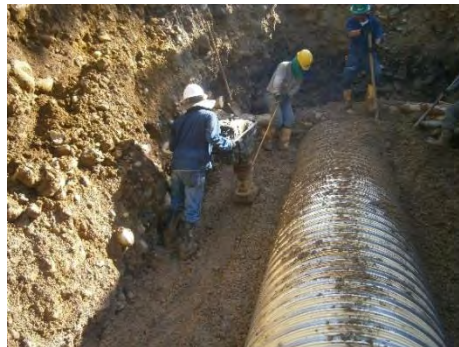
Ilustración 9. Compactación de material de atraque

Una vez ahí se procedo a realizar el confinamiento lateral de tubería, para el cual se contaba con un material seleccionado (arena) debidamente compactado mediante capas de 20 cm, con un compactador tipo canguro y con precaución de no afectar la tubería, una vez se verifico su atraque se inició con el relleno de zanja, el cual se hizo parte con material de excavación y con material de rio compacto, (dependiendo del tramo varia la profundidad de un material en relación al otro hasta alcanzar la cota de vía). La unión que se practicó entre los tubos RIB STEEL se logra mediante fusión química utilizando cemento solvente de PVC lo que garantiza un sistema hermético, a la vez que impide la penetración de raíces que causaría obstrucción en los conductos. El procedimiento se explica más extensamente en el Anexo N°1.

Una vez finalizado la instalación de tubería en un tramo se dejó el espacio correspondiente a la cámara de inspección (aprox.1, 90) y se continuó con las excavaciones. Cabe notar que a lo largo de la instalación de la tubería se debieron realizar varias reparaciones de acometidas domiciliarias de acueducto y de aguas servidas además de conexiones eléctricas para garantizar el suministro de los servicios básicos. (Ver ilustración 9).

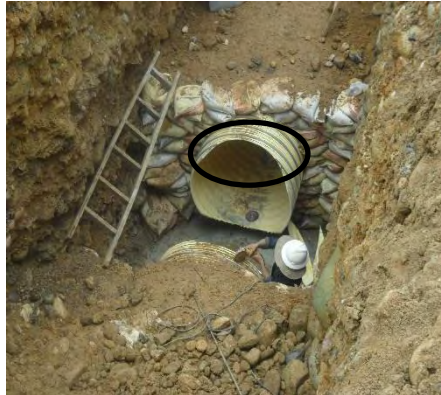
Ilustración 10. Corte semicircular de tubería

día) se realizó un corte semicircular en el extremo de la tubería como se indica en la Ilustración 10 para garantizar el espacio de encofrado, así pues se procedió a la instalación del acero de refuerzo compuesto por varillas de 3/8" y la formaleta metálica externa (D=1,90m) e interna (D=1,50m) compuesta de secciones de 1,20m de altura; se realizó la fundición de un cuerpo o sección por día y la correspondiente instalación de peldaños metálicos para su acceso, esto hasta alcanzar la cota de vía. (Ver ilustración 10).

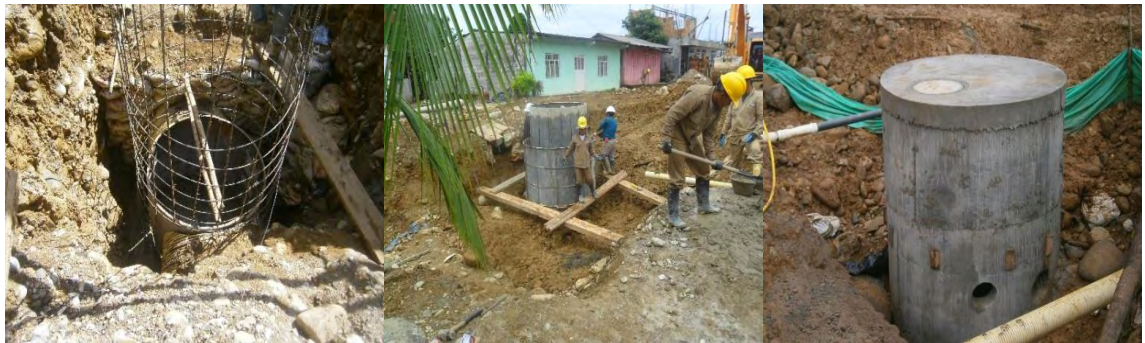
Ilustración 11. Cámara de inspección

Una vez obtenida la altura correspondiente en cada tramo se realizó la función de la losa superior e instalación de la tapa en cada cámara de inspección. (Ver ilustración 11).

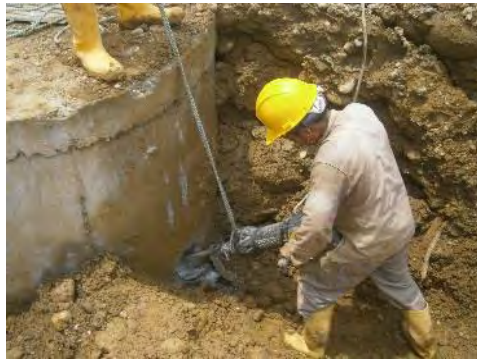
Ilustración 12. Abertura con taladro mecánico

Para su construcción lo primero que se tuvo en cuenta en el momento de fundición del segundo cuerpo de las cámaras de inspección era la incorporación de una fracción de tubería de 10 pulgadas como especie de formaleta para así dejar el espacio donde posteriormente se conectaría la tubería proveniente de la estructura de sumidero o en algunos casos se debió realizar esta abertura por medio de taladro mecánico. (Ver ilustración 12-13).

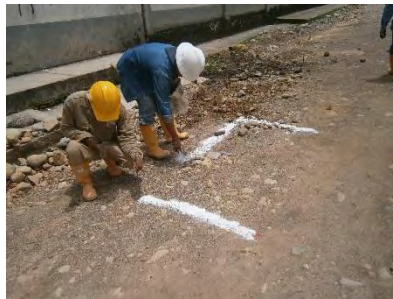
Ilustración 13. De marcación de sumideros

Finalizada la construcción de la cámara de inspección del tramo, se procedió a realizar la localización de los sumideros de acuerdo con las cotas y niveles contemplados en planos, para lo cual se ubicaba la intercesión de puntos entre calles y carreras sobre la línea de paramento, una vez encontrado el punto de intersección se ubicaba a aproximadamente 3 m el sumidero.

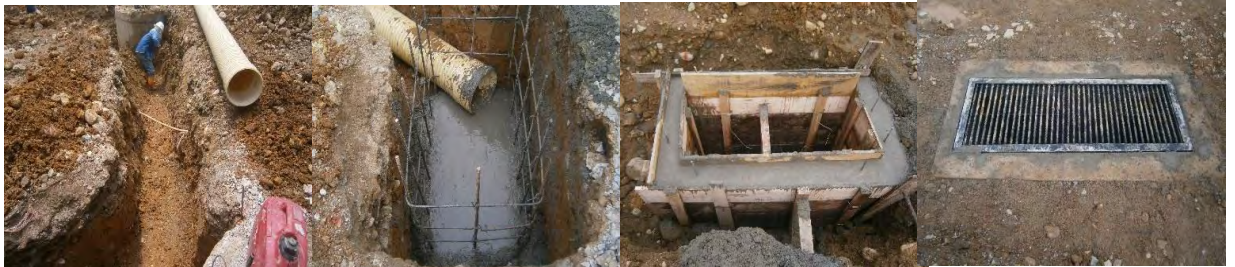
Ilustración 14. Proceso constructivo de sumidero

posteriormente se procedió a aplicar el concreto de solado, instalar el acero de refuerzo compuesto por varillas de 3/8" e instalar las formaletas para la fundición de la estructura de concreto, la cual tenía una profundidad de 1,20 y espesor de pared de 0,2 m. (Ver ilustración 14).

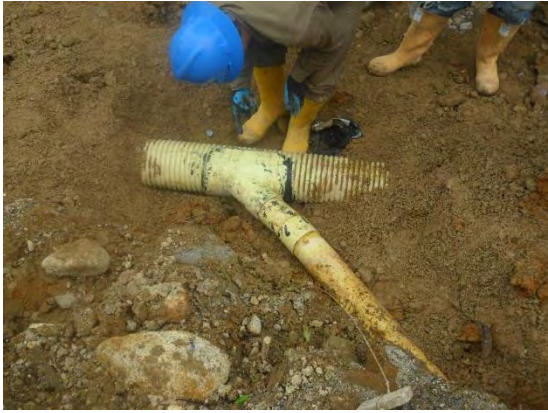
Ilustración 15. Reparación sanitaria

- Las reparaciones a las acometidas sanitarias constaban de la reposición de la tubería 4" proveniente de la vivienda y su conexión por medio de una SILLA YEE 200*110 a la red de alcantarillado de diámetro 8".
- La reparación de la acometida domiciliar de acueducto se realizó mediante la instalación de tubería UAD de ½", una unión y dos adaptadores machos para llegar así hasta la tubería de acueducto.

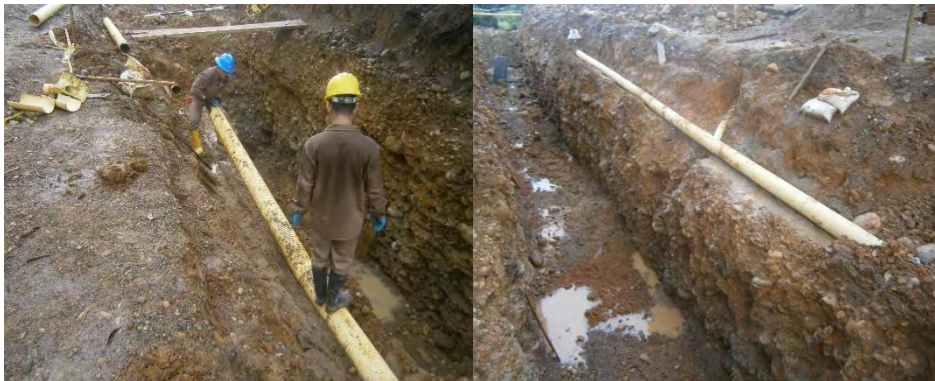
Ilustración 21. Reposición de tubería sanitaria D=8"

- CAJILLA DE INSPECCIÓN (SANITARIA) 0,60*0,60*0,60: en total se construyeron 3 de estas cajillas todas ubicadas en el Tramo N°4.
- TUBERÍA SANITARIA D=8": se realizó la reposición de 36 ml de tubería, la cual fue afectada debido a que en el proceso de excavación la maquinaria realizaba el rompimiento del tubo sanitario, para su reposición se instalaban secciones de tubo de 6 m de longitud y se empalmaban mediante el sistema de espigo y campana y el correspondiente sello de caucho. Se repuso 24ml en el Tramo N°2, 6ml en el tramo N°4 y 6 ml en el tramo N°5. (Ver ilustración 21).

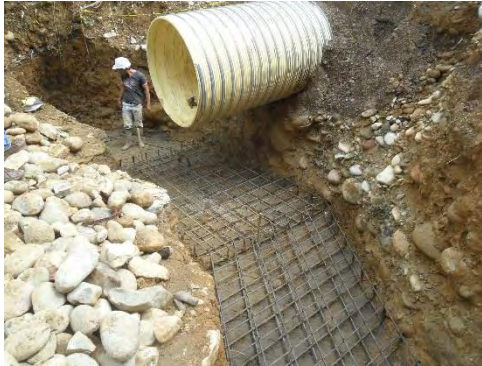
Ilustración 22. Acero de refuerzo de zapata

Para su construcción se inició con la excavación requerida para las zapatas las cuales tenían un espesor de 0,50 m, cuyo refuerzo constaba de varillas de 3/8" en

doble parilla tanto para aletas como para cabezal. (Ver ilustración 23-24).

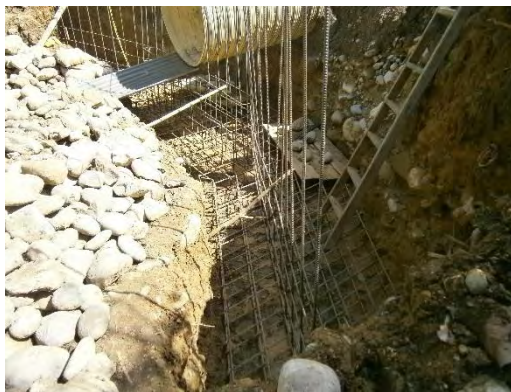
Ilustración 24. Acero de refuerzo cabezal

Antes de fundir el concreto para zapata se realizó el amarre del acero de refuerzo longitudinal de cabezal y aletas.

Se realizó la fundición de concreto de zapata. (Ver ilustración 24).

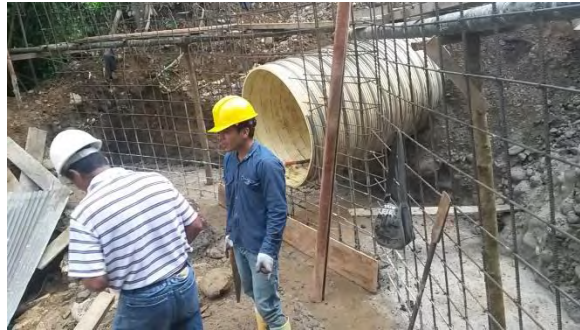
Ilustración 25. Instalación de formaleta en cabezal

El cabezal tiene una altura de 4m, longitud de 3m y un ancho promedio de 0,45m, su refuerzo está conformado por varillas longitudinales de $\frac{1}{2}$ " (16 de 5m, 8 de 1,40m y 8 de 1,80m) y varillas de refuerzo transversal de $\frac{3}{8}$ ". Cabe resaltar que el refuerzo esta armado en doble parrilla. (Acero de resistencia 60000 psi) (Ver ilustración 25).

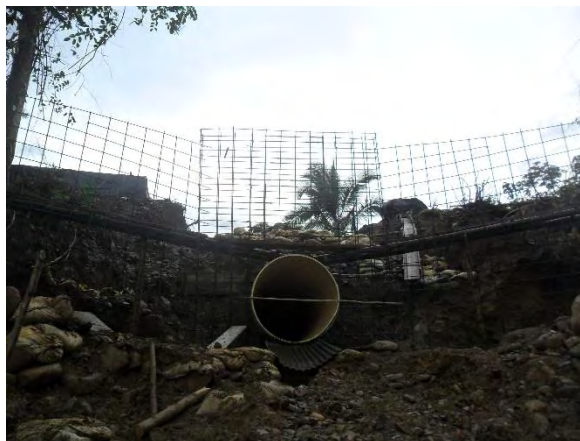
Ilustración 26. Acero de refuerzo de muro cabezal y aletas

Las aletas tienen un alto promedio de 3,15m, longitud de 1,80m y un ancho promedio de 0,50m, su refuerzo estaba conformado por 11 varillas longitudinales de $\frac{1}{2}$ " para cada aleta y 20 varillas de $\frac{3}{8}$ " para el refuerzo transversal, el cual era tipo parilla sencilla. (Acero de resistencia 60000 psi) (Ver ilustración 26-27).

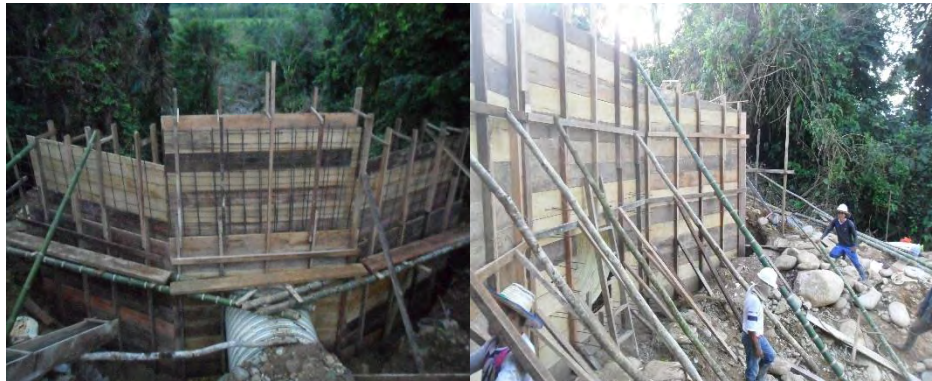
Ilustración 28. Formaleta de muro cabezal y aletas

Una vez finalizada la instalación de todo el acero de refuerzo se procedió a la instalación de formatea, conformada por tablas y bastones de madera. (Ver ilustración 28-29).

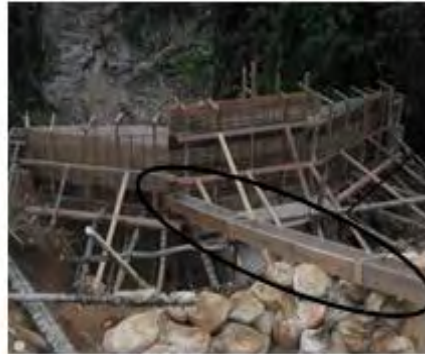
Canal de madera, el cual fue utilizado para realizar el vertimiento de concreto dentro de la formaleta desde la parte alta del talud donde se encontraba la mezcladora de concreto.

En esta imagen se pueden apreciar la instalación de alambres de amarre para el soporte de la formaleta, separadores conformados por fragmentos de varilla para conservar el ancho requerido y la tubería de 4" para lloraderos.

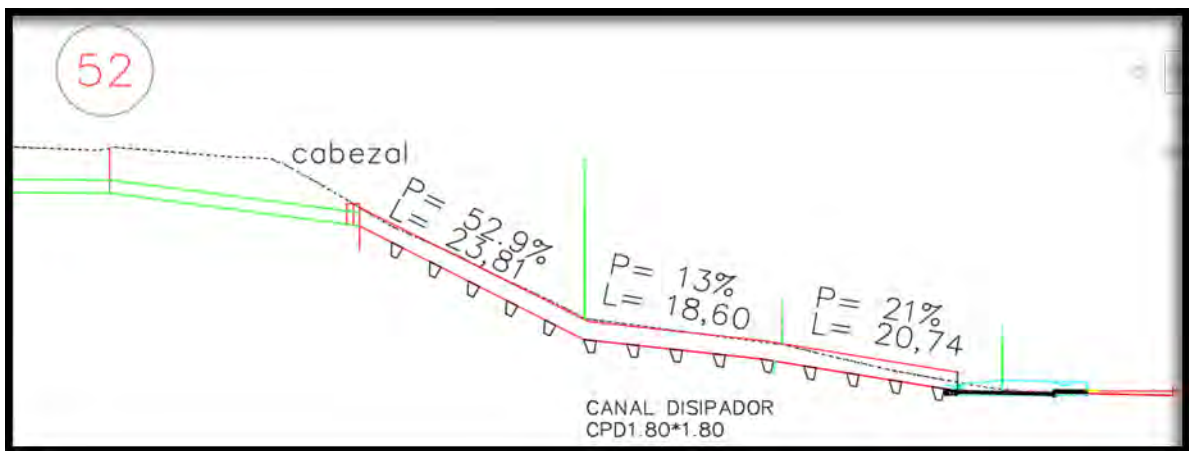
Ilustración 30. Perfil de disipador canal rap. pantallas deflectoras

Este elemento está conformado por 14 espolones y 34 pantallas disipadoras, distribuidos en 3 pendientes. (Ver ilustración 30).

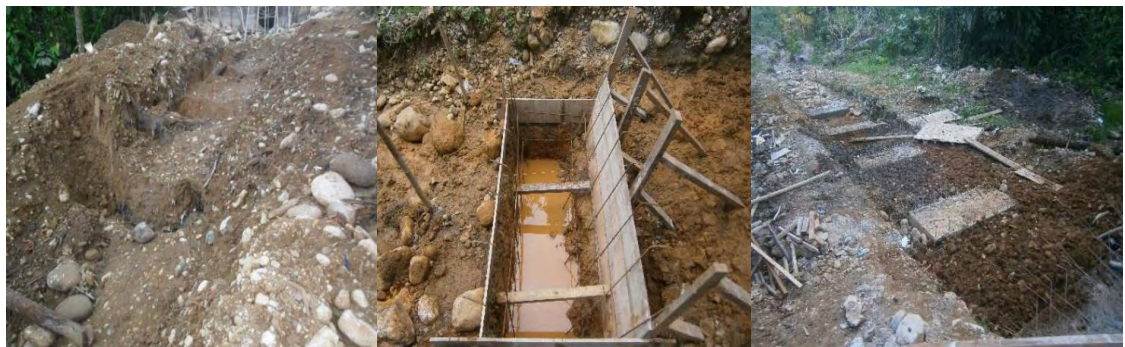
Ilustración 31. Espolones de disipador canal rap. pantallas deflectoras

Se inició con la excavación, instalación de acero de refuerzo y fundición de concreto para los espolones de la estructura, que son los encargados de soportarla, estos tienen una longitud de 1,8m, ancho de 0,57m y profundidad de 1,18. (Ver ilustración 31).

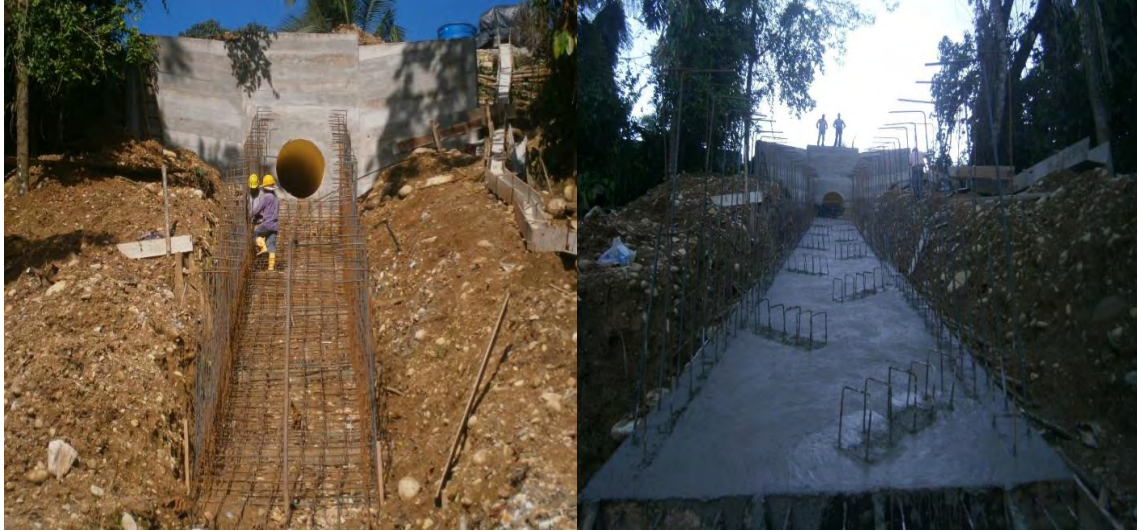
Ilustración 32. Instalación de acero de refuerzo y fundición de concreto para placa de dissipador canal rap. pantallas deflectoras

Se continuó con la instalación del acero de refuerzo para las paredes, losa de piso y pantallas disipadoras y se realizó la fundición de losa para la primera pendiente que tiene una longitud de 23, 81 m, cuenta con 5 espolones y 13 pantallas. (Ver ilustración 32).

El concreto utilizado para la fundición de la placa de piso tenía una mayor densidad que la normal, debido a la pendiente sobre la cual debió ser vaciado, pues así se asegura que no se presentara un escurrimiento de concreto que cause vacíos y pérdida de material.

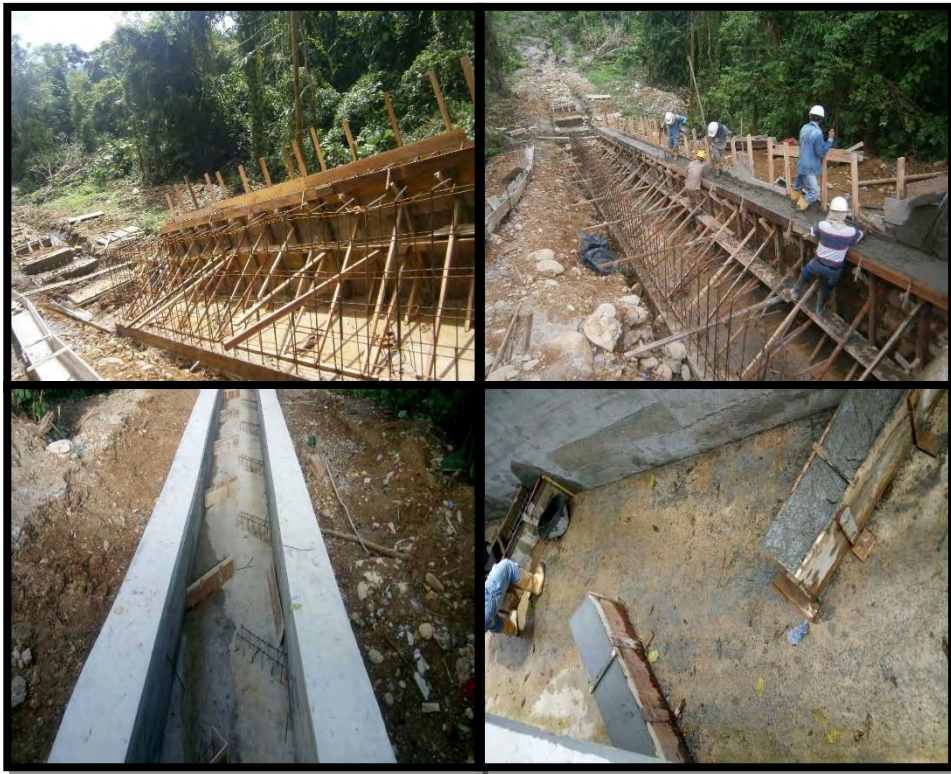
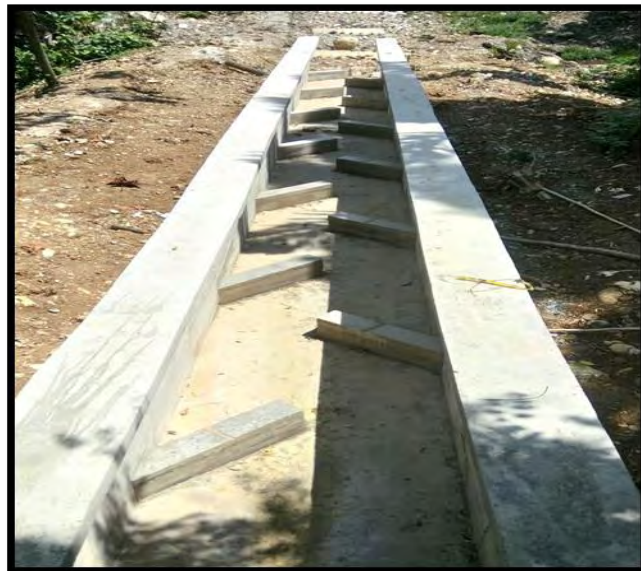
Ilustración 33. Fundición de concreto para paredes de disipador canal rap. pantallas deflectoras

En estas imágenes se presenta el encofrado y fundición de las paredes del canal dissipador y la posterior fundición de las pantallas disipadoras. (Ver ilustración 33-34).

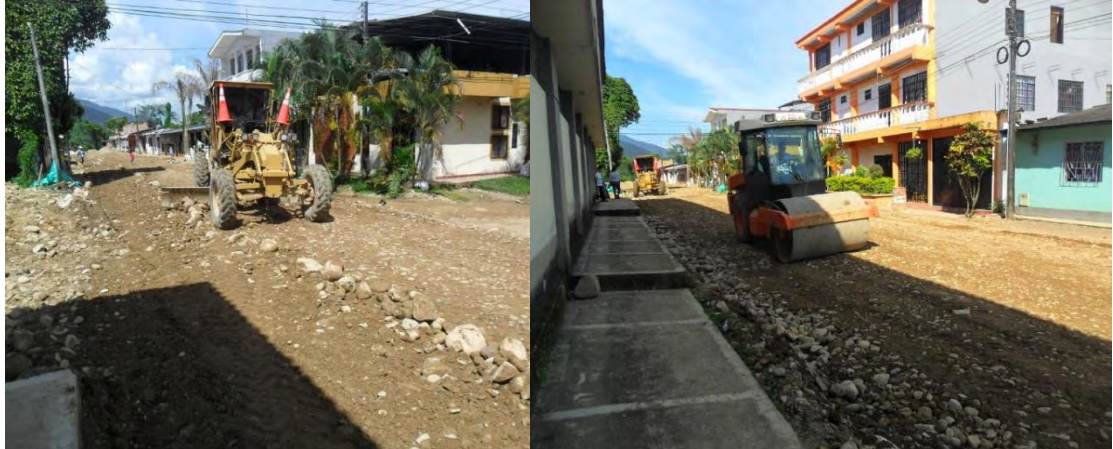
Ilustración 35. Nivelación y compactación de material para rehabilitación de la carrera N°9

Trabajos para habilitación de calzada: una vez finalizadas las tareas concernientes a la instalación de tubería 51" de alcantarillado pluvial, reparación de acometidas domiciliarias y construcciones de los elementos de drenaje se realizó la nivelación de la vía y la compactación del terreno, para los cual se usó de motoniveladora y vibro compactador de rodillo. (Ver ilustración 35-36).

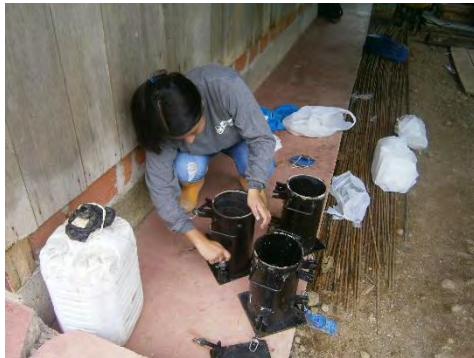
Ilustración 37. Limpieza de cilindros para ensayo de resistencia a la compresión

Para esta actividad el primer paso fue realizar la limpieza de las camisas de acero con gasolina para remover el material adherido de ensayos anteriores y además facilitar el des-moldeamiento, estas camisas se colocaron sobre una superficie rígida, horizontal, nivelada y libre de vibración, procediendo a depositar el concreto en el interior del molde, de forma muy cuidadosa alrededor del borde para asegurar la correcta distribución del concreto y una mínima segregación. (Ver ilustración 37-39).

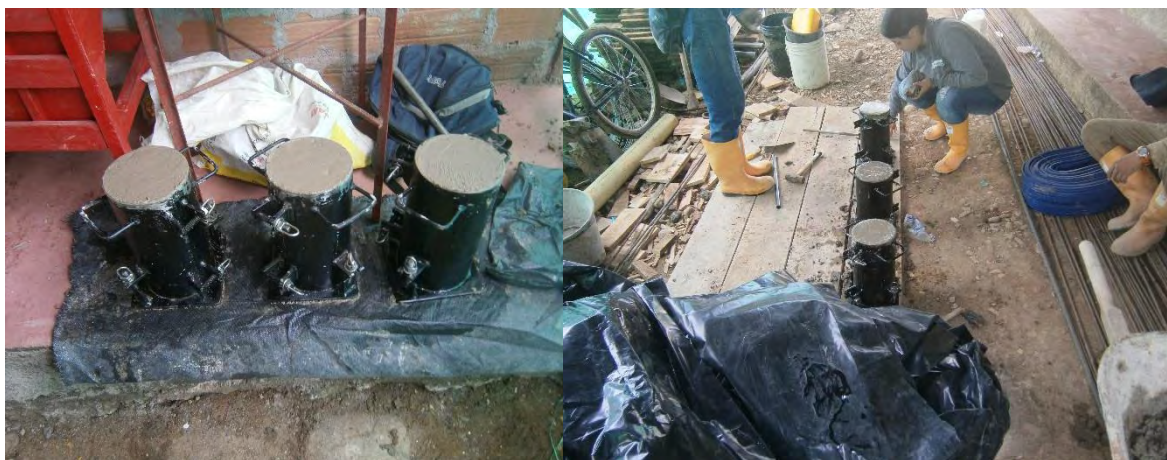
Ilustración 39. Cilindros para ensayo de resistencia a la compresión

Se retiró los cilindros de concreto de los moldes pasadas 24 horas después de ser llenados, trasladándolos inmediatamente a una zona de curado en donde se cubrieron dichas probetas con agua a una temperatura de entre 23 y 25°C, donde permanecieron 28 días en estado de curado. (Ver ilustración 42).

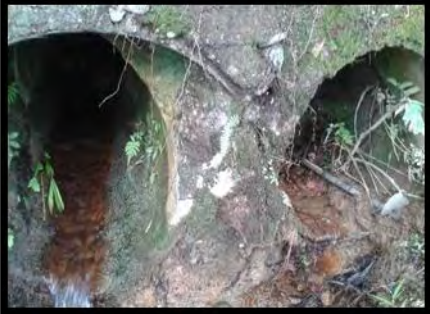
3	60 cm	Tubería doble en mal estado, metálica, encole tapado con la raíz de un árbol, descole en mal estado.

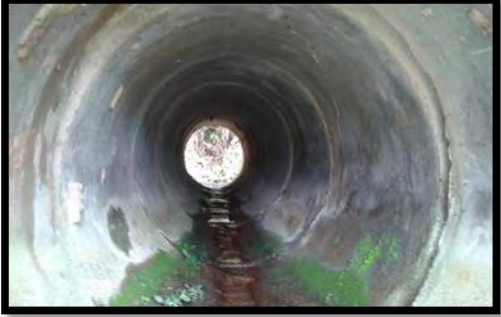
4	90 cm	Tubería en buen estado, encole en buen estado, descole en buen estado, falta resanes internos de tubería.

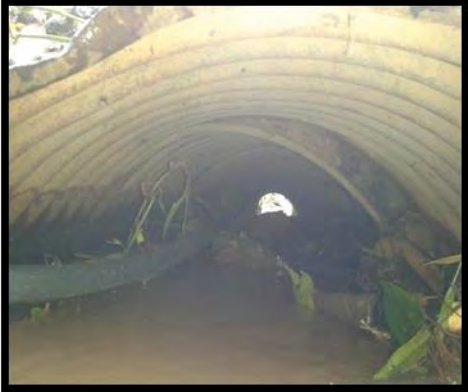
5	90 cm	Tubería en mal estado, en PVC, encole en mal estado, descole en mal estado.

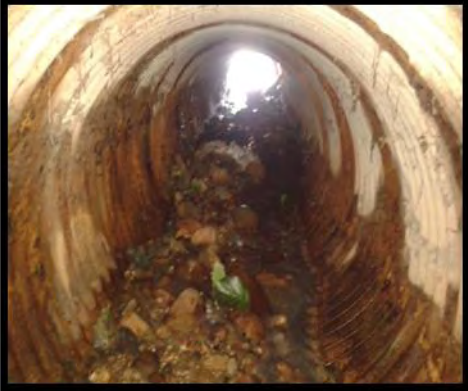
6	90 cm	Tubería en mal estado, metálica, encole en mal estado, descole en mal estado.

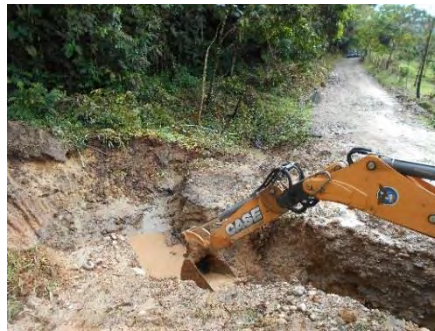
Ilustración 41. Excavación mecánica para instalación de tubería

Se inició con la excavación manual para la profundización de la zona de descole y la excavación a máquina para la instalación de la tubería 36". (Ver ilustración 41-42).

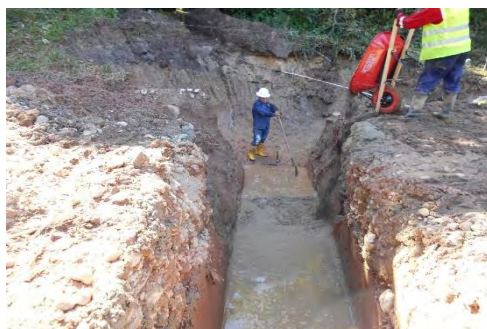
Ilustración 43. Instalación de concreto para solado

Una vez finalizadas las excavaciones se procedió a aplicar el concreto clase F para solado e instalar la tubería y acero de refuerzo de zarpas. (Ver ilustración 47-43).

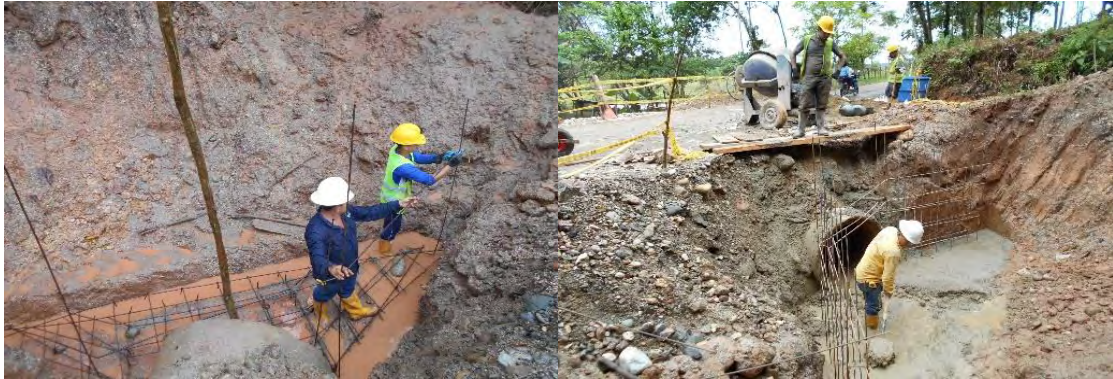
Ilustración 45. Instalación de acero de refuerzo para zarpa de encole

Ya fundido el concreto de zarpas tanto de encole como de descole e instalado el acero de refuerzo (Varillas 3/8" longitudinal y transversal), se formaleteo y se fundió concreto de resistencia a la compresión $f'c=3000$ psi.

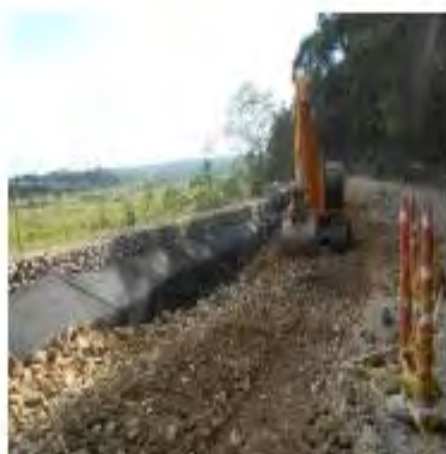
Ilustración 50. Muro cabezal de descole

Alcantarilla N°8: se utilizó concreto clase G Ciclópeo para el muro en gavión y la zarpa de cabezal, se instaló tubería de 36". (Ver ilustración 50-51).

Para el muro cabezal de esta alcantarilla se realizó la instalación de subdrenes conformados por material granular y Geotextil no tejido, con una longitud de 5m, ancho de 0,6m y alto de 2m, adicionalmente a lo largo del muro en gavión se instalaron 60 ml de geotextil con altura de 3,8m.

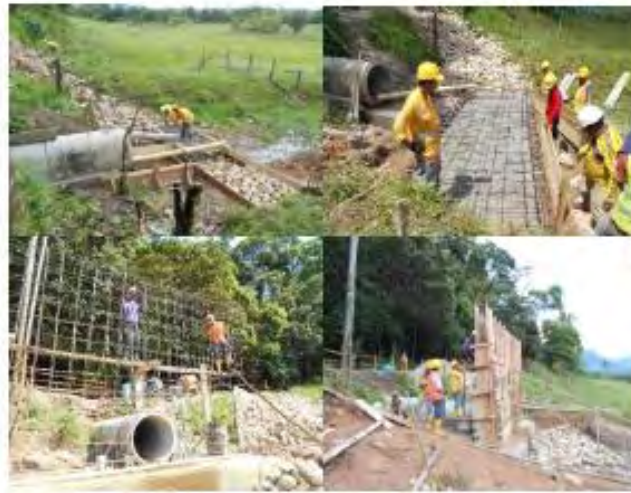
Ilustración 51. Instalación de concreto ciclópeo y acero de refuerzo

En estas imágenes se observa el proceso de instalación del concreto ciclópeo, instalación de acero de refuerzo y fundición de concreto para la estructura de descole.

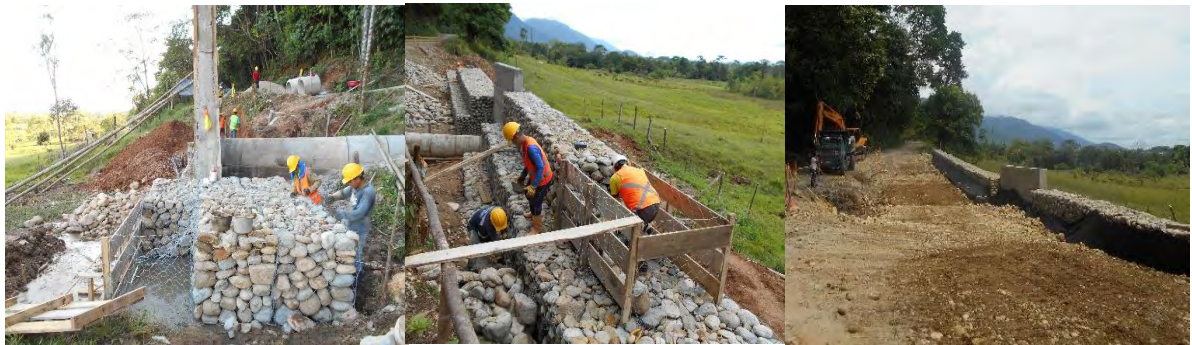
Ilustración 52. Construcción de muro en gavión para muro cabezal de decole alcantarilla N°8

Se construyó para el descole un muro en gavión conformado por 165 canastillas de 1m*1m*2m para un total de 330 m³ y se instaló geotextil no tejido para mejorar la filtración. (Ver ilustración 52).

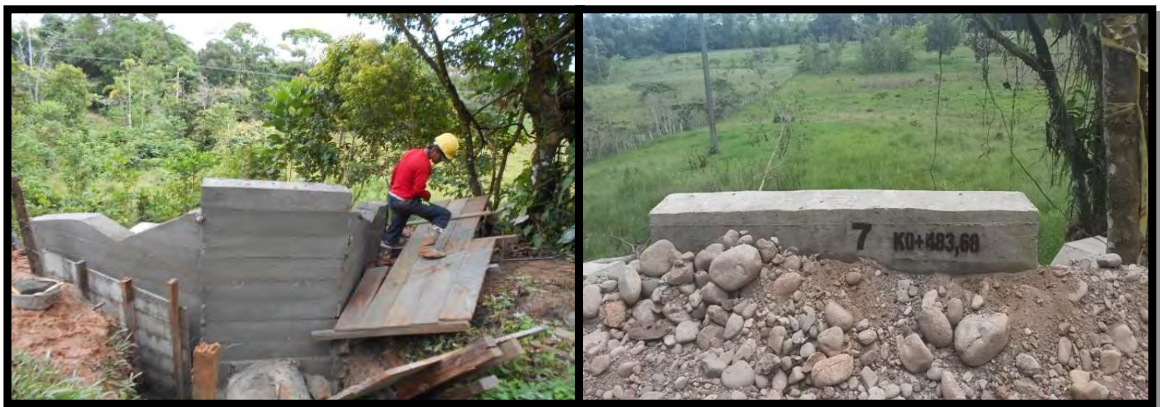
Ilustración 55. Alcantarilla N°7

Alcantarillas N°7: el encole de esta alcantarilla y tubería corresponde a unas ya existentes en la vía que por su buen estado se dejó en funcionamiento por tanto solo se realizó la estructura de descole y se instaló un tubo de 900mm .

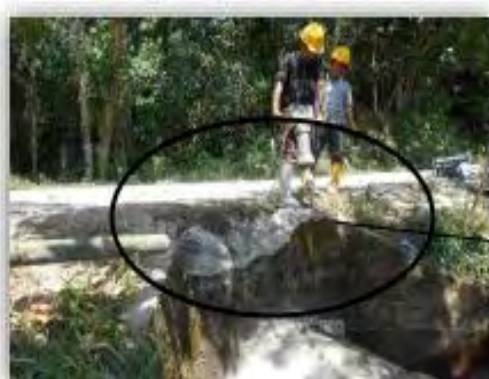
Ilustración 58. Demolición de alcantarilla

Debido al mal estado de la alcantarilla de descole se realizó la demolición de esta mediante un taladrado mecánico.

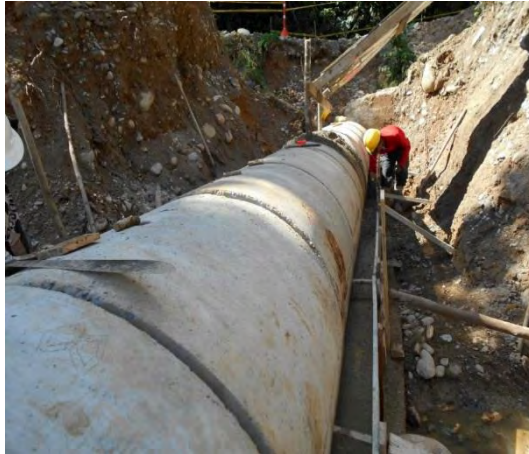
Ilustración 59. Tubería de 900mm

Alcantarilla N°6: cuenta una estructura de encole y descole en muro pantalla, se realizó la instalación de muro en gavión para ambas estructuras (144 m³ para descole y 12 m³ para encole) y 10 ml de tubería de 900mm. (Ver ilustración 59-63).

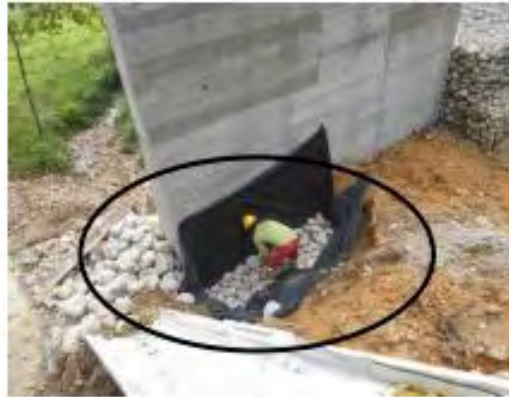
Ilustración 62. Construcción e muro en gavión

Para el muro cabezal de esta alcantarilla se instalaron subdrenes conformados por material granular y Geotextil no tejido, con una longitud de 5m, ancho de 0,6m y alto de 1,6m.

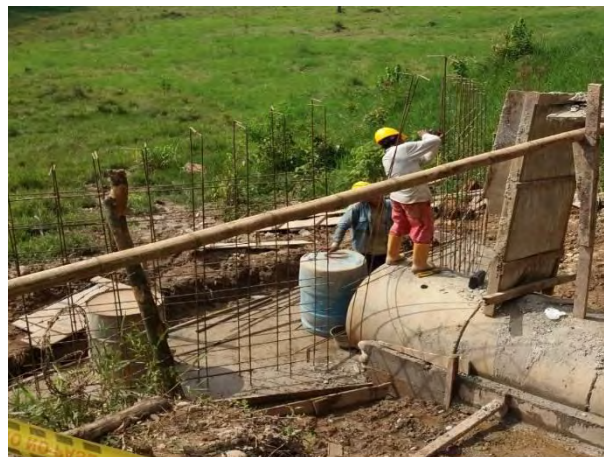
Ilustración 65. Construcción de alcantarilla de descole N°4

Alcantarilla N°4 (tipo 1): se realizó la construcción de las estructuras de encole y descole, instalación de 9ml de tubería de 900mm y la instalación de 35 mallas para muro en gavión en descole, para un total de 70m³ de material. (Ver ilustración 65-68).

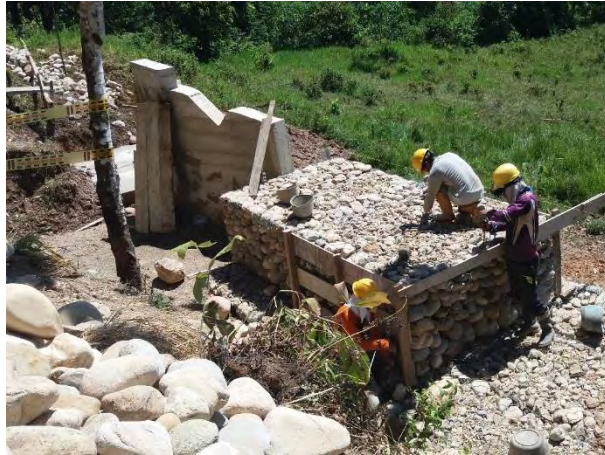
Ilustración 66. Construcción de muro en gavión alcantarilla de descole N°4

En la estructura de descole se instalaron 14ml de geotextil a lo largo del muro en gavión con una ancho de 3,8m, para un total de 53,20 m² de geotextil no tejido 2500.

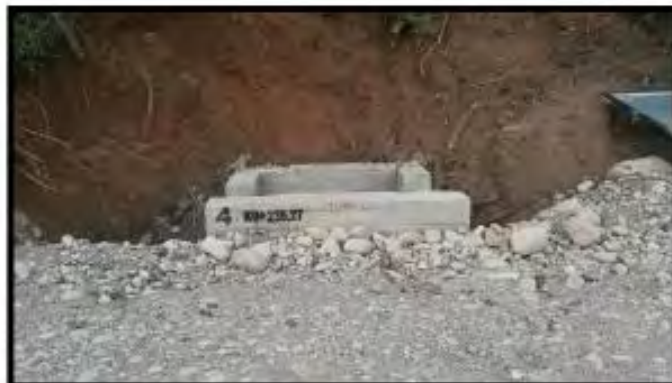
Ilustración 68. Alcantarilla de encole N°4

La estructura de encole cuenta con:

-Zarpa de: 1,70mx1,45m y un espesor de 0,25.

-Cabezal de: altura 3,30m, ancho 1,70 y espesor de muro de 0,25m.

-Aletas de: Altura 3,13m y ancho de 0,95m

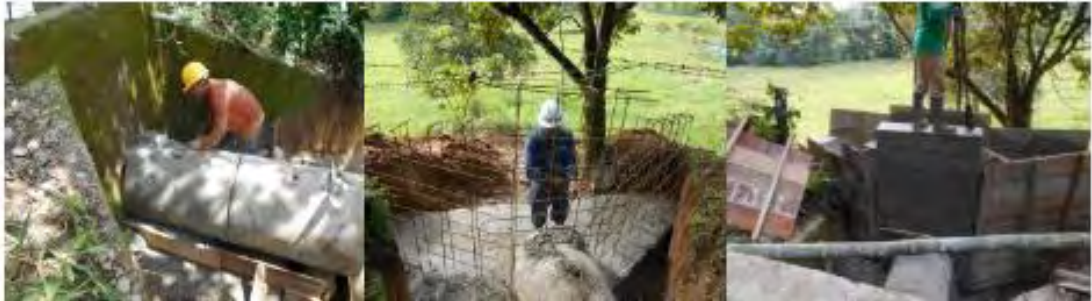
Ilustración 69. Proceso constructivo alcantarilla de descole N°5

Alcantarilla N°5: se construyó únicamente la estructura de descole y se instaló 2ml de tubería de 600mm. (Ver ilustración 69-70).

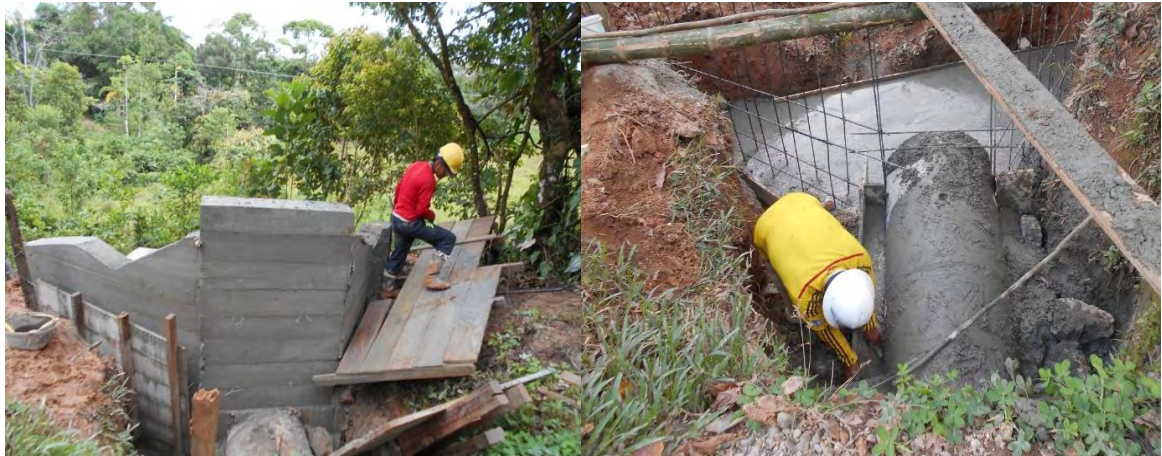
Ilustración 71. Proceso constructivo alcantarilla de descole N°3

Alcantarilla N°3: cuenta con estructuras de encole y descole e instalación de 2ml de tubería de 600mm. (Ver ilustración 71-72).

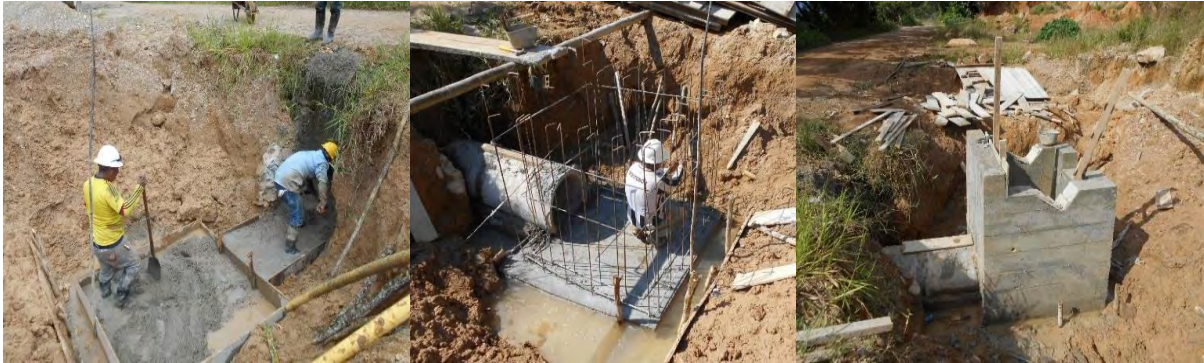
Ilustración 73. Proceso constructivo alcantarilla N°2

Alcantarilla N°2: se construyó únicamente alcantarilla de encole y se instalaron 2ml de tubería de 600mm. (Ver ilustración 73-74).

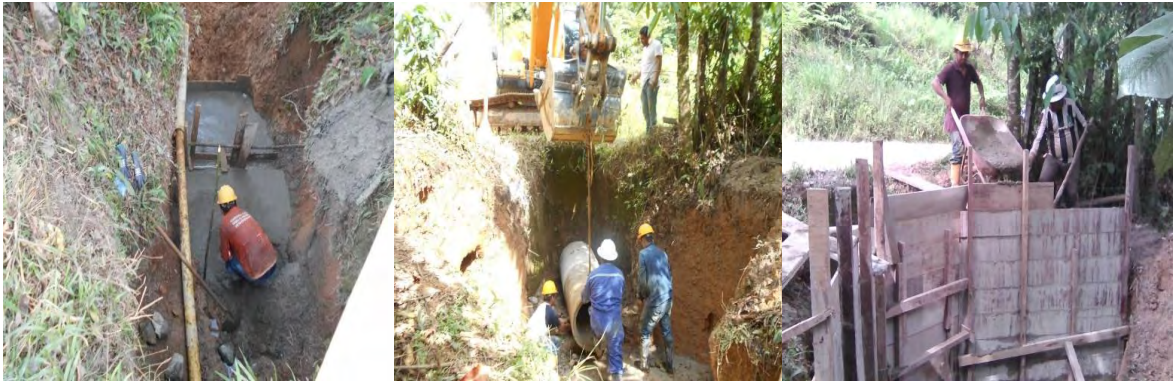
Ilustración 75. Proceso constructivo alcantarilla N°1

Alcantarilla N°1: se construyó estructura de encole y descole y se instalaron 3ml de tubería de 600mm. (Ver ilustración 75-75).

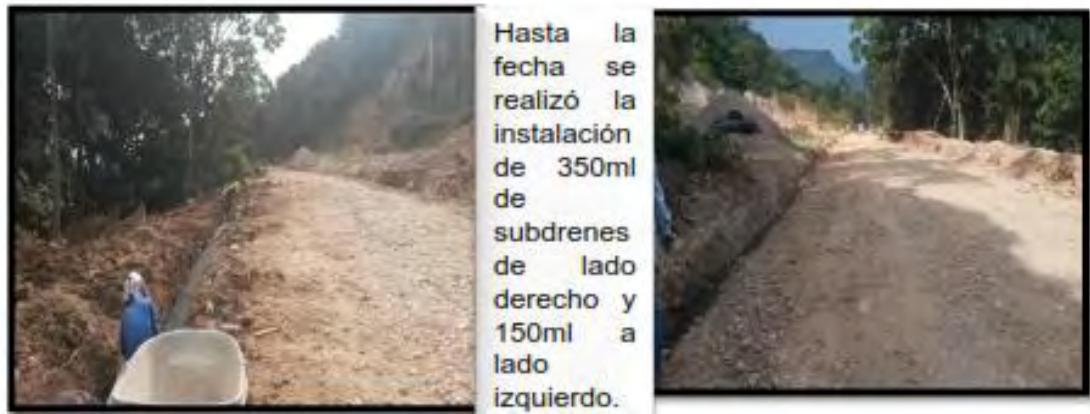
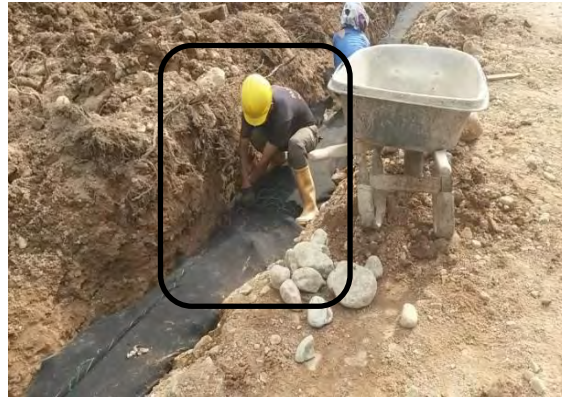
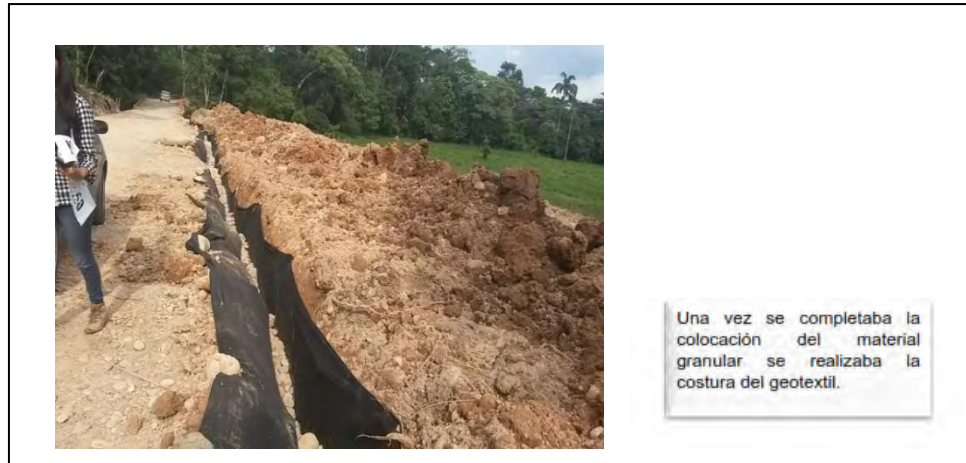
Ilustración 77. Drenes

Finalizada la excavación de zanja se instaló el geotextil cubriendo totalmente la parte inferior y laterales de la excavación y se procedía a colocar el material granular acomodándolo de manera que evite daños del geotextil y un buen acomodamiento de las partículas. (Ver ilustración 71-79).
