**CONSTRUCCION DE UN PUENTE, EN EL MUNICIPIO DE SIBUNDOY,
DEPARTAMENTO DEL PUTUMAYO y REPARACION DEL ACUEDUCTO
URBANO, EN EL MUNICIPIO DE SAN FRANCISCO, DEPARTAMENTO DEL
PUTUMAYO, OBRAS A CARGO DEL CONSORCIO PUENTES 2014.**

**UNIVERSIDAD DE NARIÑO
FACULTAD DE INGENIERIA
PROGRAMA DE INGENIERIA CIVIL
SAN JUAN DE PASTO
2016**

**Trabajo de grado, presentado como requisito parcial para optar al título de
Ingeniero Civil**

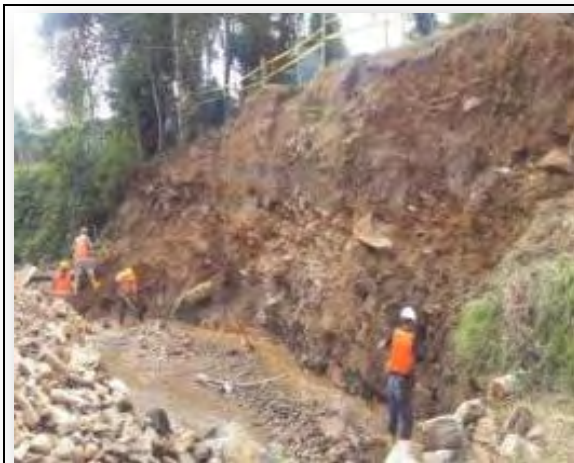
Figura 2. Excavación Manual

Excavación de material conglomerado en seco y bajo agua. Se llevó a cabo la excavación según niveles topográficos del terreno, esta actividad se desarrolló con el fin de lograr una excelente cimentación de los estribos del puente, se verificó que el terreno quede completamente nivelado, la excavación fue de aproximadamente 163 m³ y se realizó un desvío de cause de 18 m lineales, estas actividades se realizaron de forma manual. (Ver figuras 2-3).

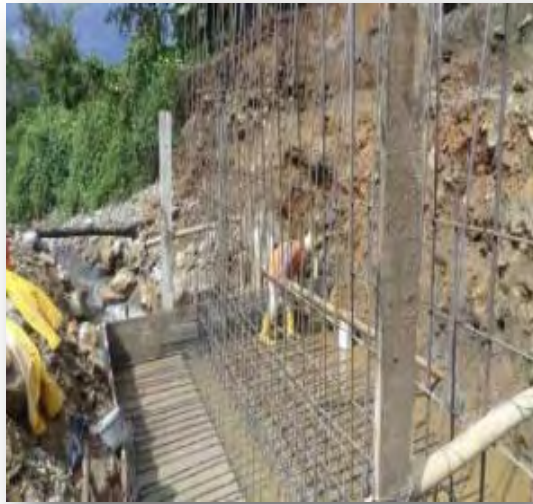
Figura 6. Figurado y armado de acero de refuerzo

Se realizó el armado de acero de refuerzo fy 415 Mpa, posteriormente se vierte concreto para fundir la zarpa del estribo con un diseño de mezcla de 3000 psi de resistencia, para estribos incluyendo zarpa y dentellón.

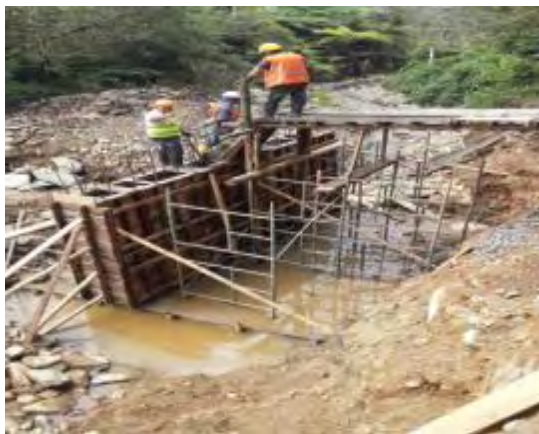
Figura 8. Vertimiento concreto estribo

Estribos. luego de encofrar el cuerpo del estribo se vierte concreto para fundir este elemento estructural, se extrajeron especímenes o muestras de mezcla de concreto del estribo para realizar análisis en laboratorio. (Ver figuras 8-9).

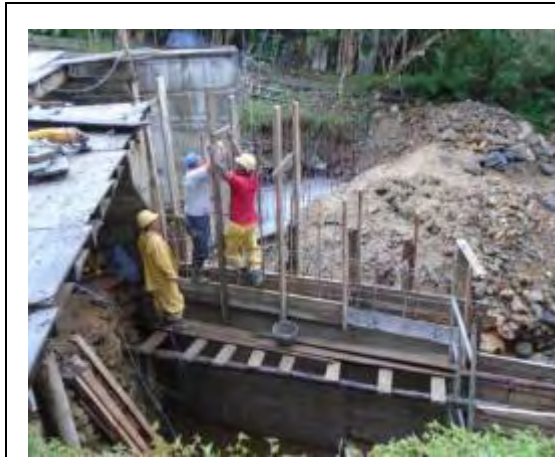
Figura 10. Encofrado aleta

Aletas de estribo. Se ejecutaron 72.90 m³ de concreto reforzado diseño de mezcla para una resistencia de 3000 psi incluyendo zarpa y dentellón. Son cuatro aletas de 5 m de largo, altura promedio de 3.75m. (Ver figuras 10-11).

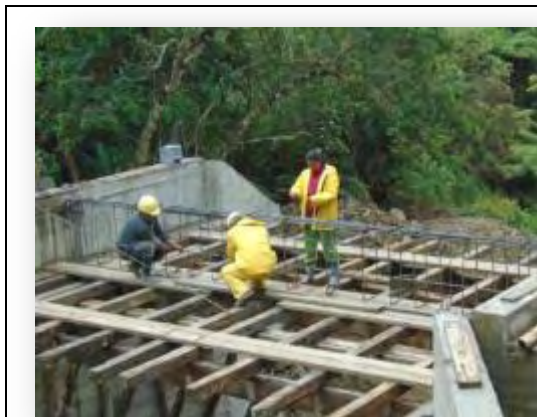
Figura 12. Figurado acero de refuerzo viga

Vigas. Soportan los esfuerzos de tracción y comprensión, parte del tablero que transmite la tensión a los estribos, el puente está diseñado con 3 vigas longitudinales cargueras de 7 m de longitud sección transversal 0.35x0.70 m y dos vigas diafragma de 5.5 m de longitud sección transversal 0.30x0.70 m ubicadas en la ménsula de los estribos. (Ver figuras 12-15).

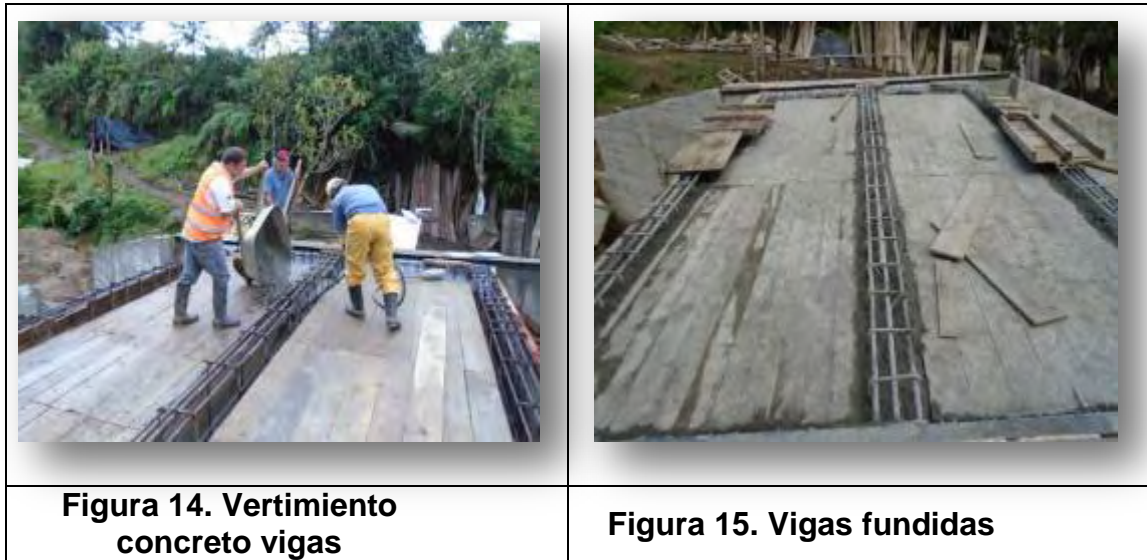
Figura 16. Despiece Viga interior

Despiece Vigas. (Ver figuras 16-18).

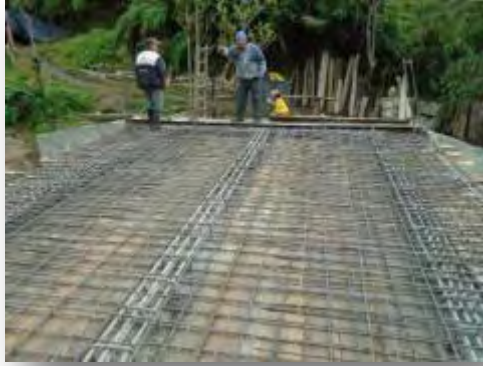
Figura 19. Armado y figurado acero de refuerzo losa

Tablero. Soporta los esfuerzos dinámicos producidos por el tráfico vehicular y los trasmite hacia los estribos, el diseño del puente a ejecutar tiene una sección de 7m de largo y 5.50 m ancho consta de guarda rueda, barandas en columnas de sección 0.20x0.20 m altura 0.80 m y tubos galvanizados de 3" pulgadas de diámetro y 7.20m de longitud, la losa o placa de rodadura tiene acero de refuerzo fy 415 Mpa doble parrilla diámetros de varillas utilizados 3/8" y 1/2". (Ver figuras 19-20).

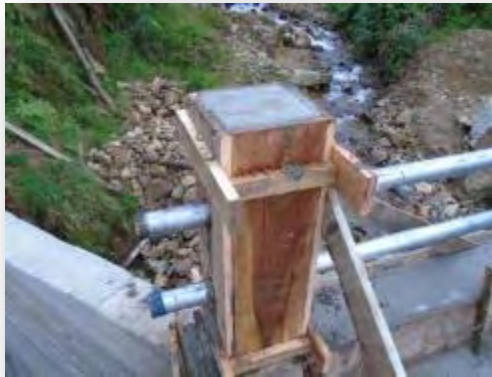
Figura 21. Columna 0.20x0.20

Columna 0.20x0.20 m concreto 3000 psi. Antes de que se fundan las columnas en concreto, se verificó que tengan las medidas adecuadas, estén debidamente aplomadas, aseguradas y ancladas, así como que los castillos de acero mantengan las distancias apropiadas garantizando su recubrimiento. (Ver figuras 21-22).

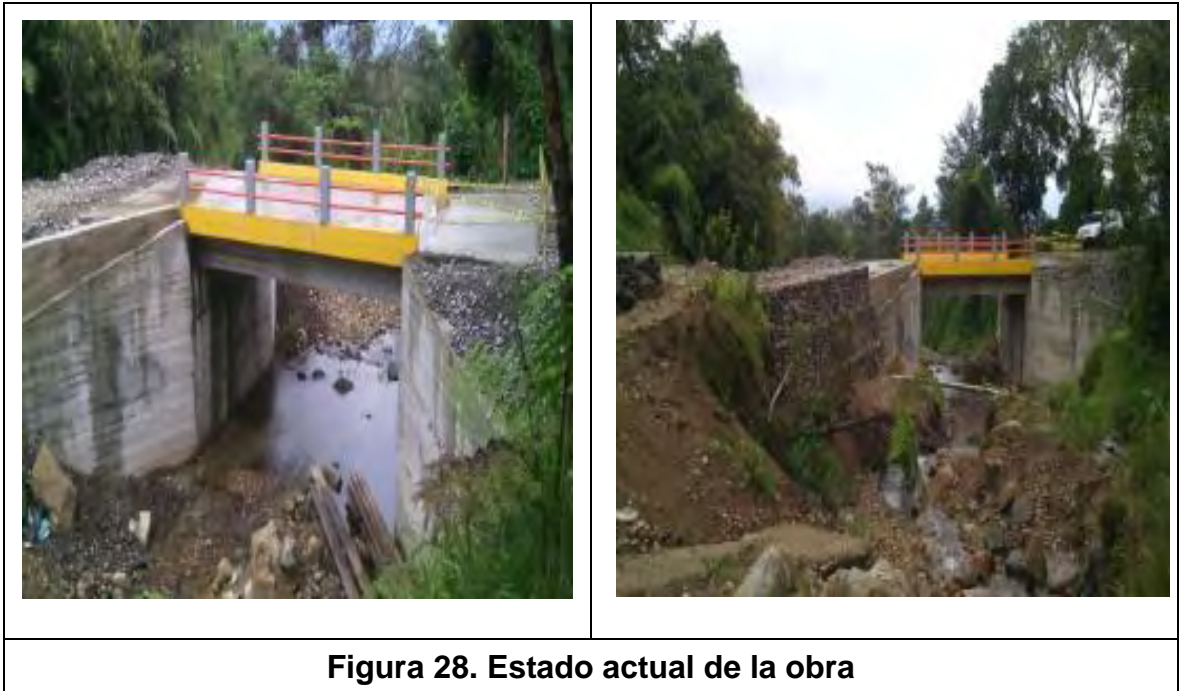
Figura 28. Estado actual de la obra

Estado actual de la estructura. El proyecto está totalmente ejecutado, los ítems previstos se cumplieron, como también los acabados de la estructura, esta obra se convierte en una solución óptima al problema obstaculización de la intercomunicación de la zona rural hacia la zona urbana del municipio de Sibundoy departamento del Putumayo, disminuyendo el tiempo y costos de transporte permitiendo mayor comercialización, como resultado final un aumento en el PIB regional. (Ver figura 28).

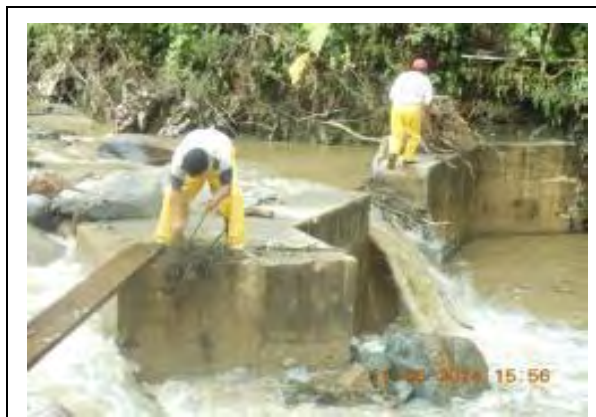
Figura 29. Estructura afectada por la ola invernal

Calamidad pública. El artículo 58 de la Ley 1523 de 2012 ha expresado lo siguiente: “Para los efectos de la presente ley, se entiende por calamidad pública, el resultado que se desencadena de la manifestación de uno o varios eventos naturales o antropogénicos no intencionales que al encontrar condiciones propicias de vulnerabilidad en las personas, los bienes, la infraestructura, los medios de subsistencia, la prestación de servicios o los recursos ambientales, causa daños o pérdidas humanas, materiales, económicas o ambientales, generando una alteración intensa, grave y extendida en las condiciones normales de funcionamiento de la población, en el respectivo territorio, que exige al distrito, municipio, o departamento ejecutar acciones de respuesta, rehabilitación y reconstrucción.” (Ver figura 29).

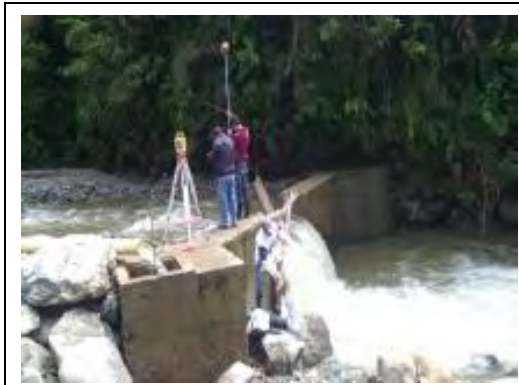
Figura 30. Localización y Replanteo

Localización y replanteo. Se refiere a la localización horizontal y vertical del proyecto, se verificó que se determine en terreno y según lo estipulado en planos, unas referencias básicas en puntos u objetos fácilmente determinables, distantes y bien protegidos y que en todo momento sirvan de base para hacer los replanteos necesarios y que se utilice personal experto y equipos de precisión. (Ver figura 30).

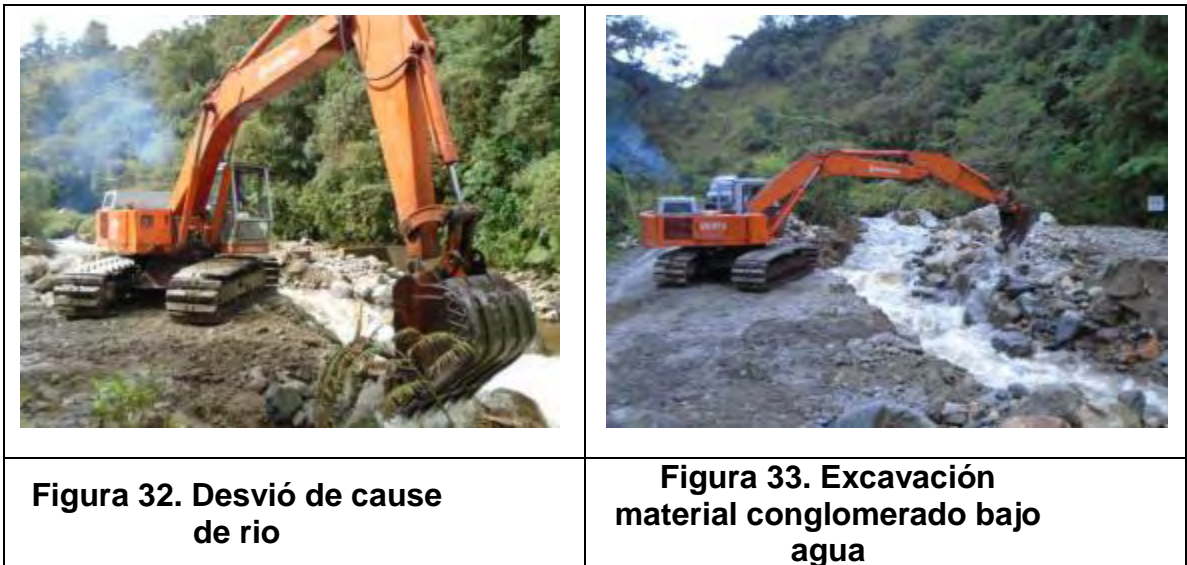
Desvió de cause de río. El proyecto contemplaba 30m lineales de desvío de cauce de río, se ejecutaron 72m lineales generando sobrecosto, se realizó la excavación de 761,13 m³ de material conglomerado bajo agua realizados por la excavadora de orugas capas de girar al menos 360° (en un sentido y en otro, de forma ininterrumpida) que excava terreno o carga, eleva, gira y descarga. (Ver figuras 32-33).

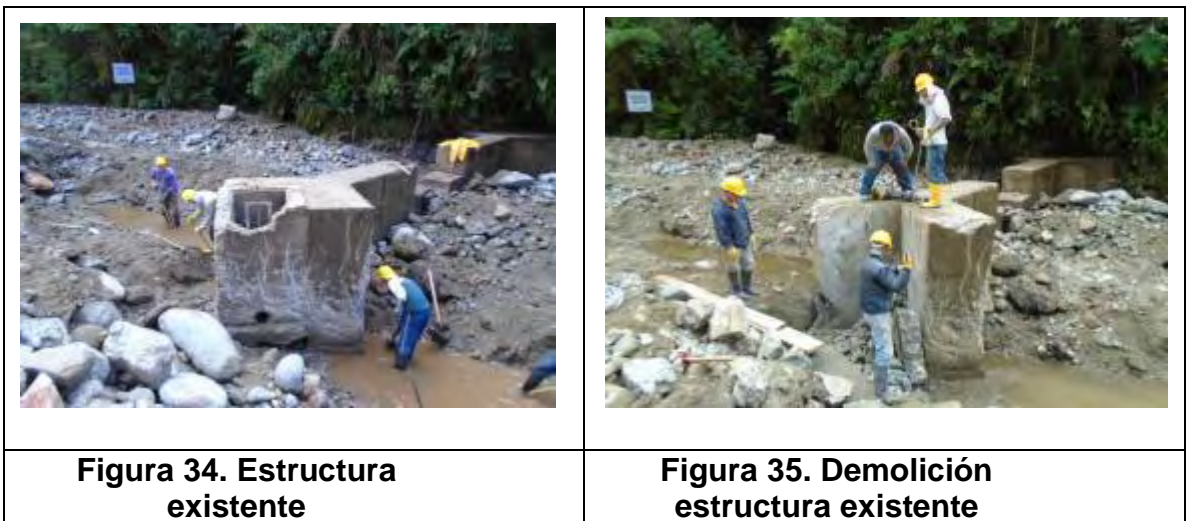
Demolición estructura existente. De la estructura existente se demolió la cajilla de recolección y parte de la cimentación del dique, esto se realiza para dar espacio a la nueva cajilla y al muro de contención hidráulico. (Ver figuras 34-35).

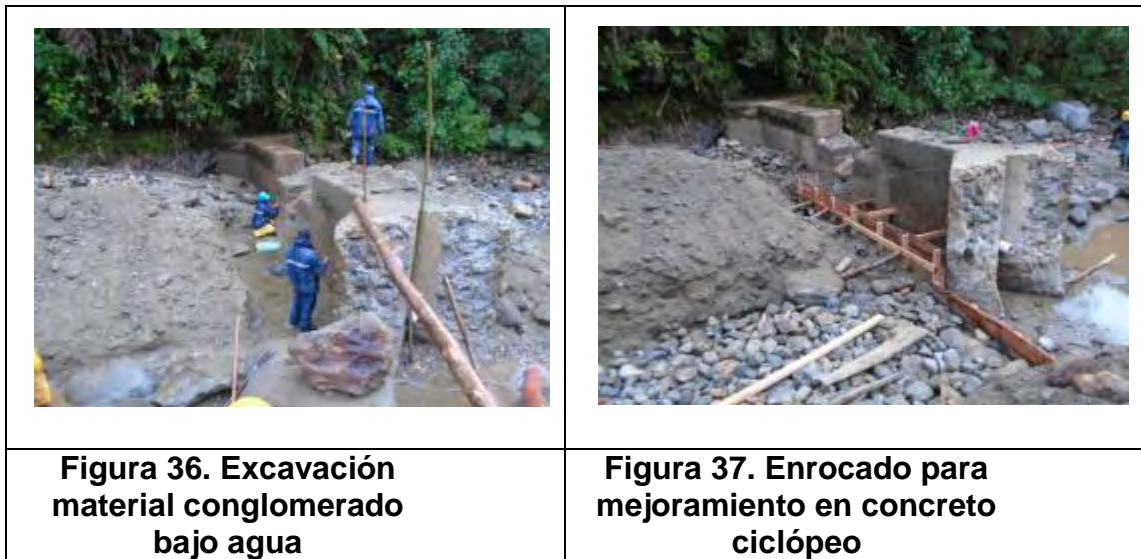
Excavación de material conglomerado bajo agua. Se llevó a cabo la excavación según niveles topográficos del terreno, esta actividad se desarrolla con el fin de lograr una excelente cimentación para los diferentes elementos estructurales de la obra de captación (canal de recolección, zarpa de muro hidráulico) se verificó que el terreno quede completamente nivelado, la excavación fue de aproximadamente 226.60 m³ esta actividad se realizó de forma manual. (Ver figuras 36-37).

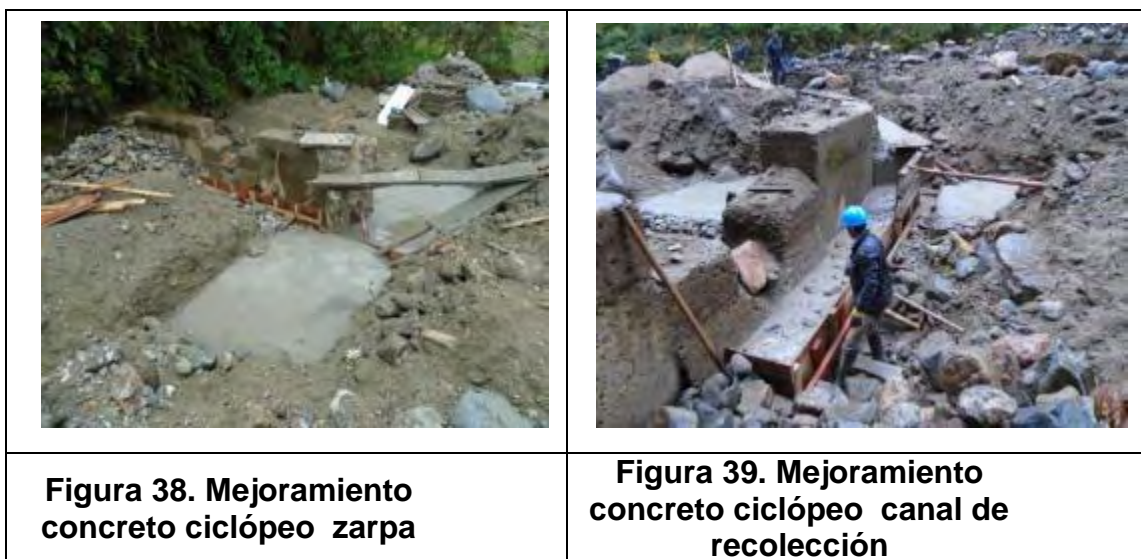
Concreto ciclópeo. Se realizó mejoramiento para cimentación de muro, cajilla y canal de recolección en concreto ciclópeo. (60% concreto mezcla 1:2:3, y 40% piedra rajón). (Ver figuras 38-39).

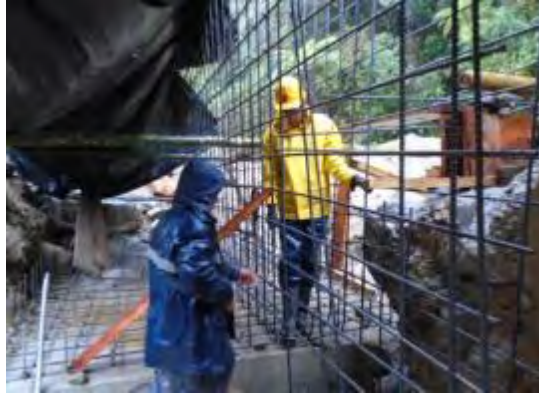
Figura 40. Figurado acero de refuerzo cajilla

Acero de refuerzo $f_y=4200 \text{ kg/cm}^2$. Se realizó el corte, figurado y armado de acero de refuerzo, que se ejecutó en los diferentes elementos estructurales. En la ejecución de este ítem se verifica que los detalles, ganchos, traslapos, separación, medidas y dimensiones se realicen de acuerdo a las especificaciones técnicas referenciadas en los planos estructurales. (Ver figura 40-42).

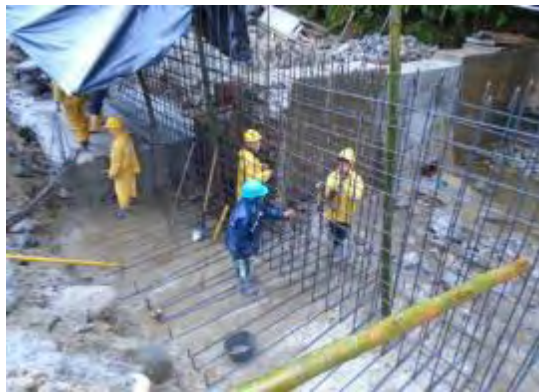
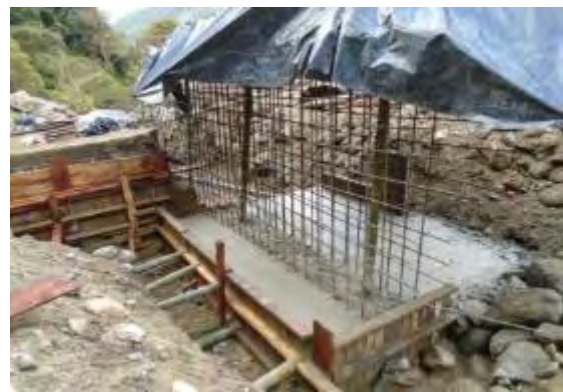
Figura 42. Figurado acero de refuerzo cuerpo de muro de contención.

Se realizó figurado y armado de acero de refuerzo para zarpa, y cuerpo de muro (Ver figura 42).

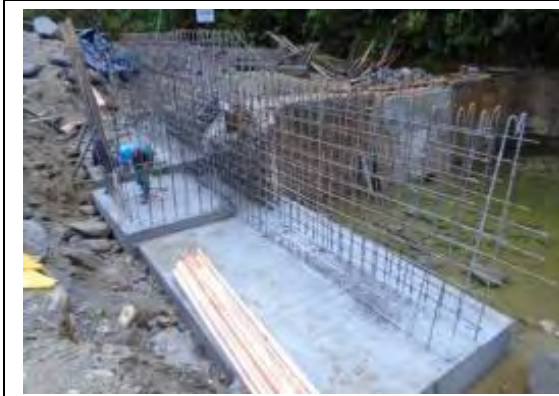
Figura 43. Concreto de 3000 psi para zarpa

Muro de contención. Concreto 4000 psi para estructuras hidráulicas en concreto reforzado se ejecutaron 29.61 m³, correspondientes al cuerpo de muro y cajilla de recolección y concreto 3000 psi para zarpa de muro 14.40 m³ (Ver figura 43-44).

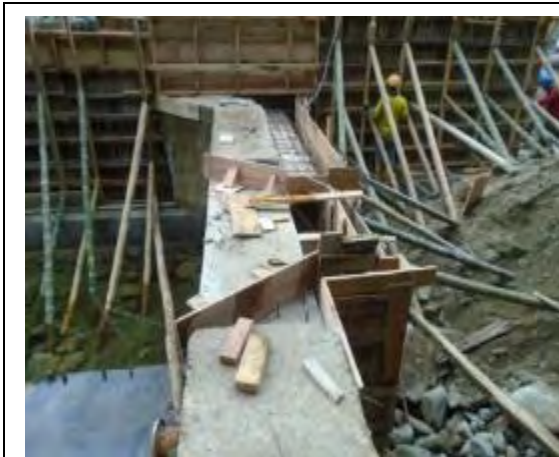
Figura 45. Canal de recolección

Rejilla y canal de recolección. Se realizó la instalación de rejilla con barrotes de $\frac{3}{4}$ " para captación lateral se funde canal de recolección. (Ver figura 45-46).

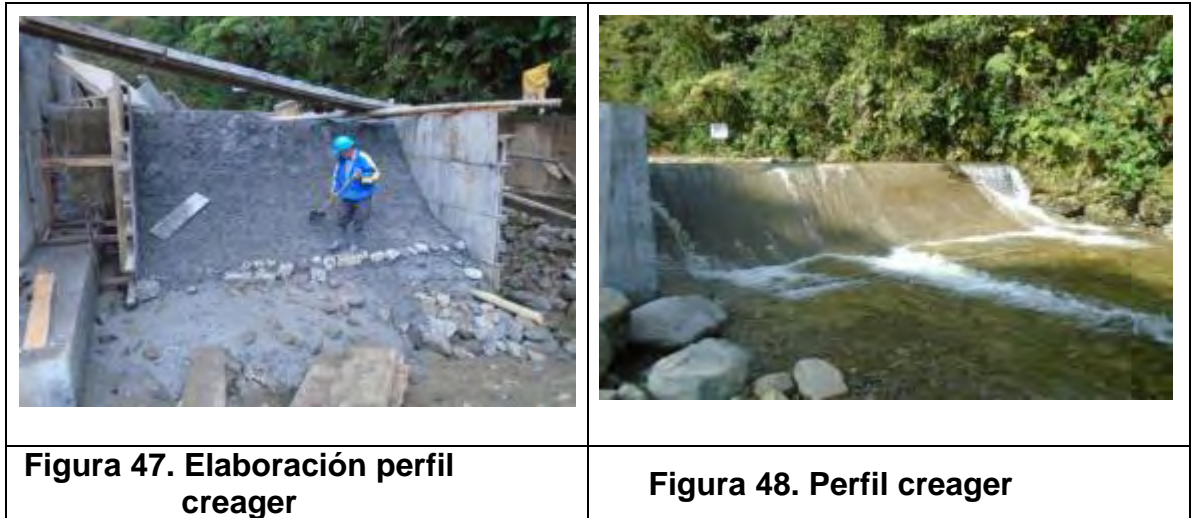
Perfil Creager. Según diseño se fundió perfil creager con concreto ciclópeo desde su cimiento, siguiendo las coordenadas de diseño. Aproximadamente el perfil tiene un volumen de 67 m³ se funde durante 5 días, sirve para disminuir la erosión causada por el agua disminuye la energía y la presión del flujo sobre la estructura, previene socavación. (Ver figura 47-48).

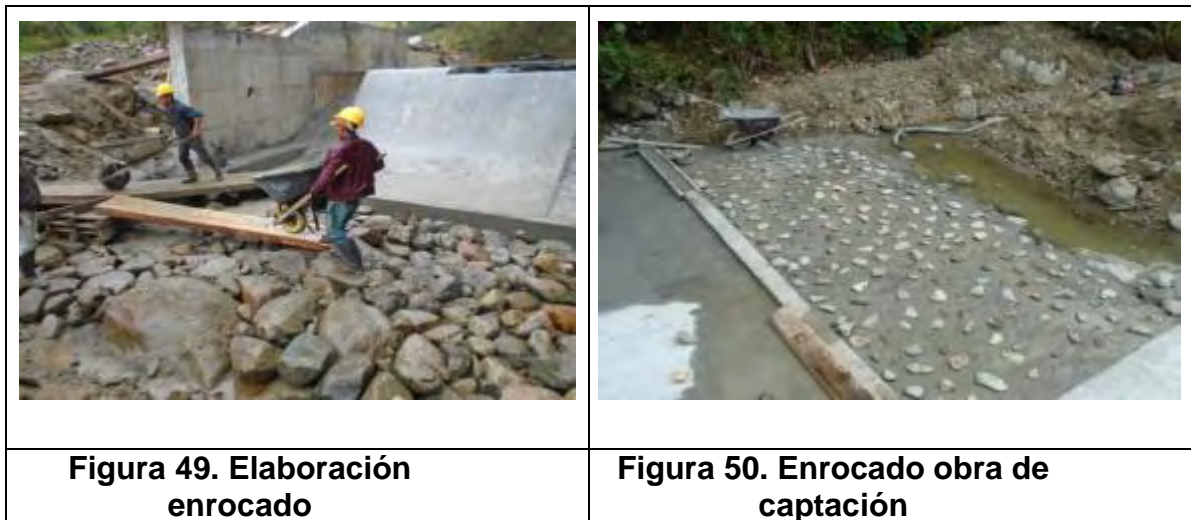
Enrocado y colchón de amortiguamiento. Compuesto por roca y material de sitio se fundió con una mezcla de baja resistencia (concreto pobre), sirve principalmente para evitar socavación dando así mayor vida útil a la estructura de captación, ancho de 10m por un largo de 5m. (Ver figura 49-50).

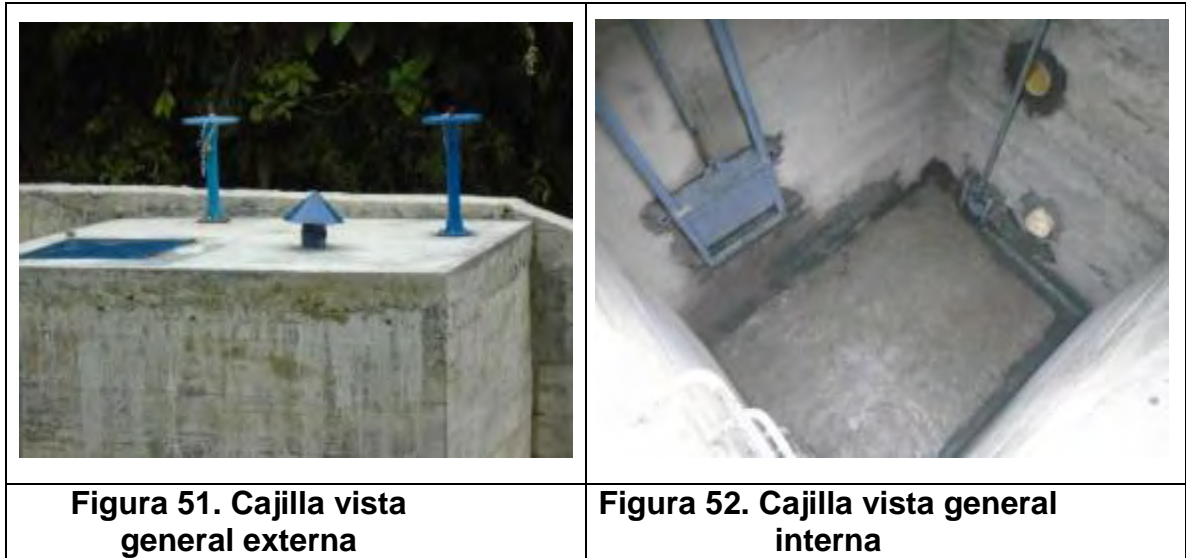
Cajilla de recolección. Se suministró e instaló accesorios, válvula de cortina de hierro de 6" para lavado y mantenimiento del sistema, válvula de cortina de hierro 40 x 40 cm, incluye vástago y volante, cono de ventilación, la cajilla de recolección sirve para acumular agua y encausarla hacia la aducción del sistema, sección 1.50 x 2.00 m altura 2.50 m en concreto armado. (Ver figura 51-52).

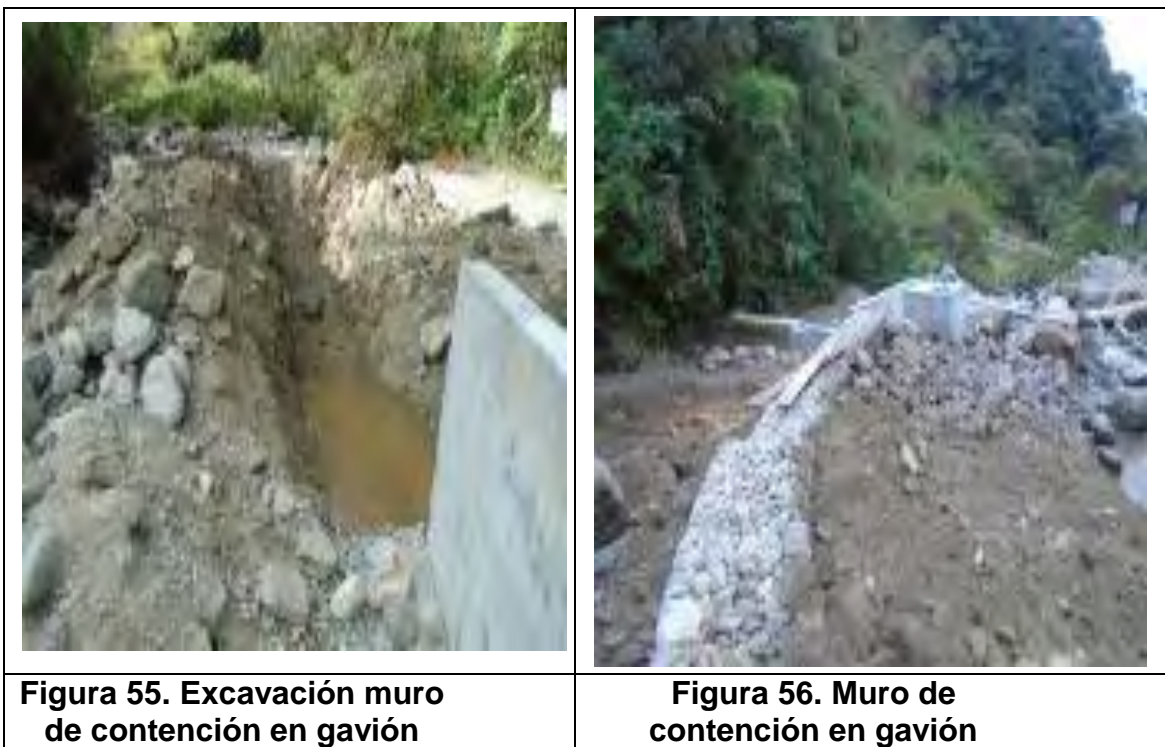
Muro de contención en gavión. Se realizó muro de contención en gavión aguas arriba sector derecho, una vez en su sitio se llenan con material del lugar se fabrican con mallas (de triple torsión y escuadradas tipo 8x10 cm) de alambre de acero (con bajo contenido de carbono) de 2,7 mm, al que se le da tres capas de galvanizado, las aristas de los gaviones se refuerzan también con alambre de 3,4 mm, también se utiliza alambre para el amarre de las piezas de 2,2 mm.

Los gaviones pueden tener diferentes aspectos, es muy frecuente encontrarlos con forma de cajas, que pueden tener largos de 1,5, 2, 3 y 4 m, un ancho de 1 m y una altura de 0,5 ó 1,0 m. son de bajo costo, y fáciles de construir. (Ver figuras 55-56).

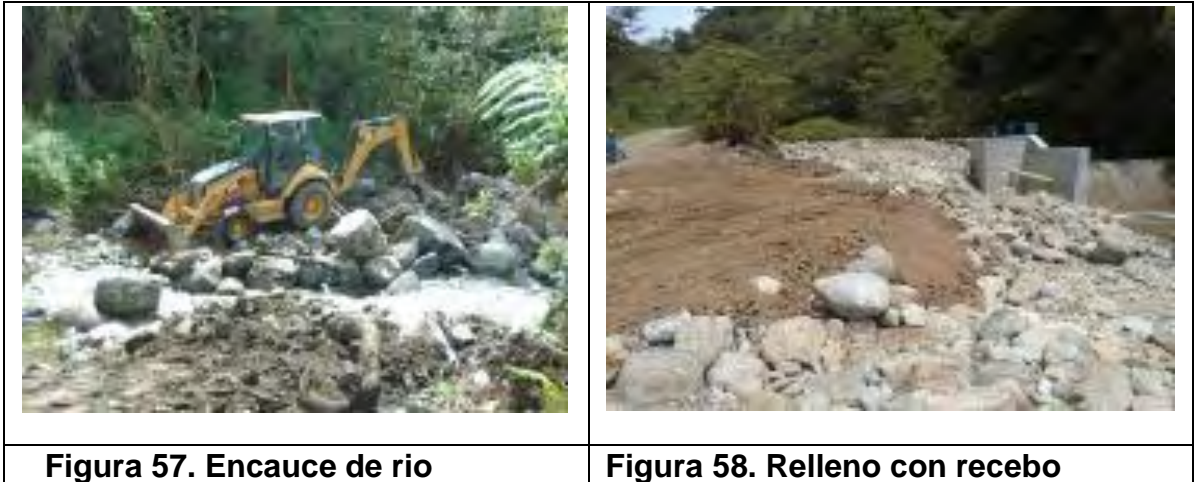
Figura 57. Encause de río

Encause y relleno. Se realizó encause de río 72 m lineales y un posterior relleno con recebo del sector por el cual se desvió el río, estas actividades se realizaron empleando retro-cargador Caterpillar. (Ver figuras 57-58).

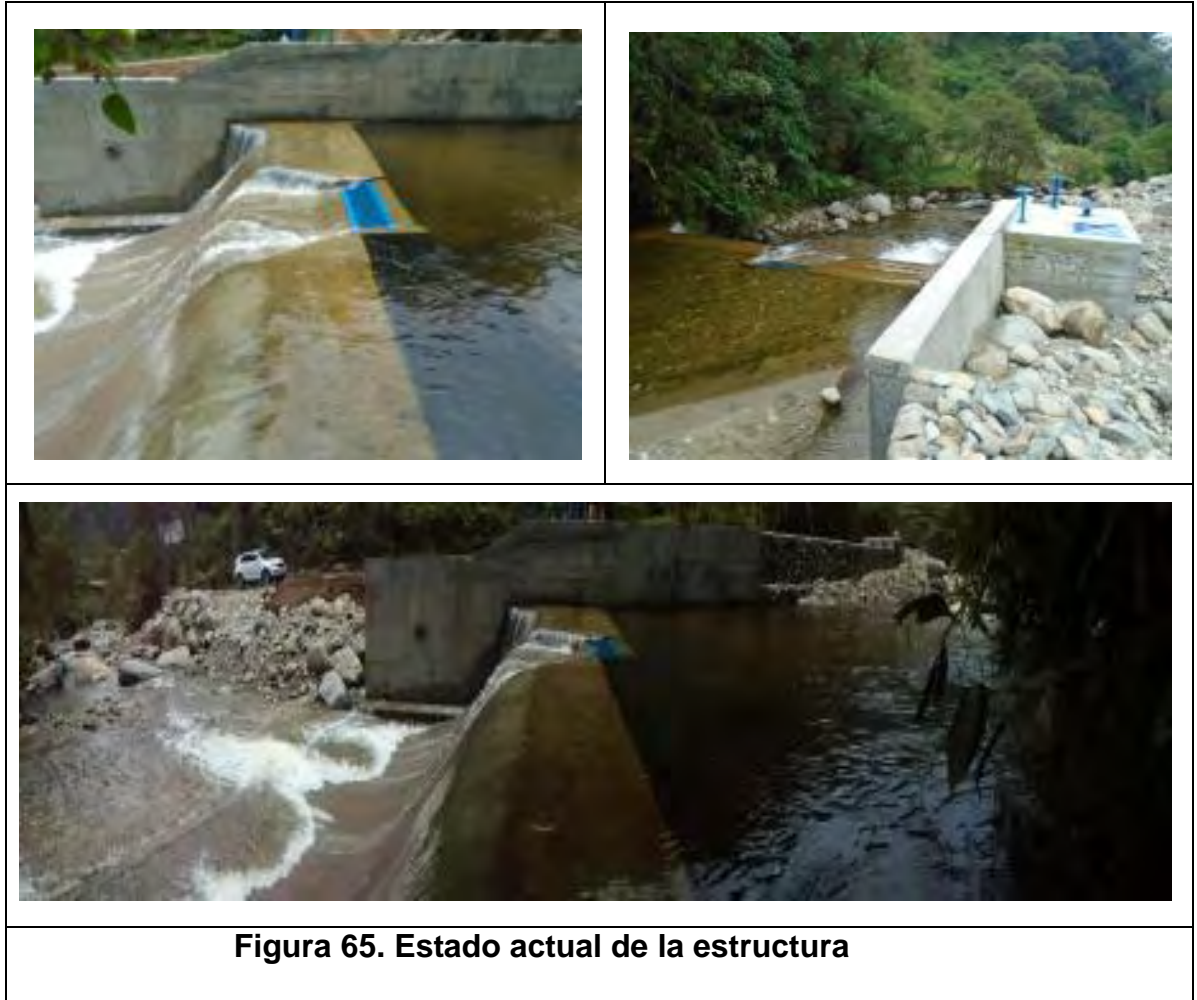
Figura 65. Estado actual de la estructura

Estado actual de la estructura. La estructura está en funcionamiento capta 17,59 l/s, y es una solución óptima al problema causado por la ola invernal y por lo cual se declaró la calamidad pública, abastece el 50% de la población urbana del municipio de San Francisco, departamento del Putumayo. (Ver figura 65).

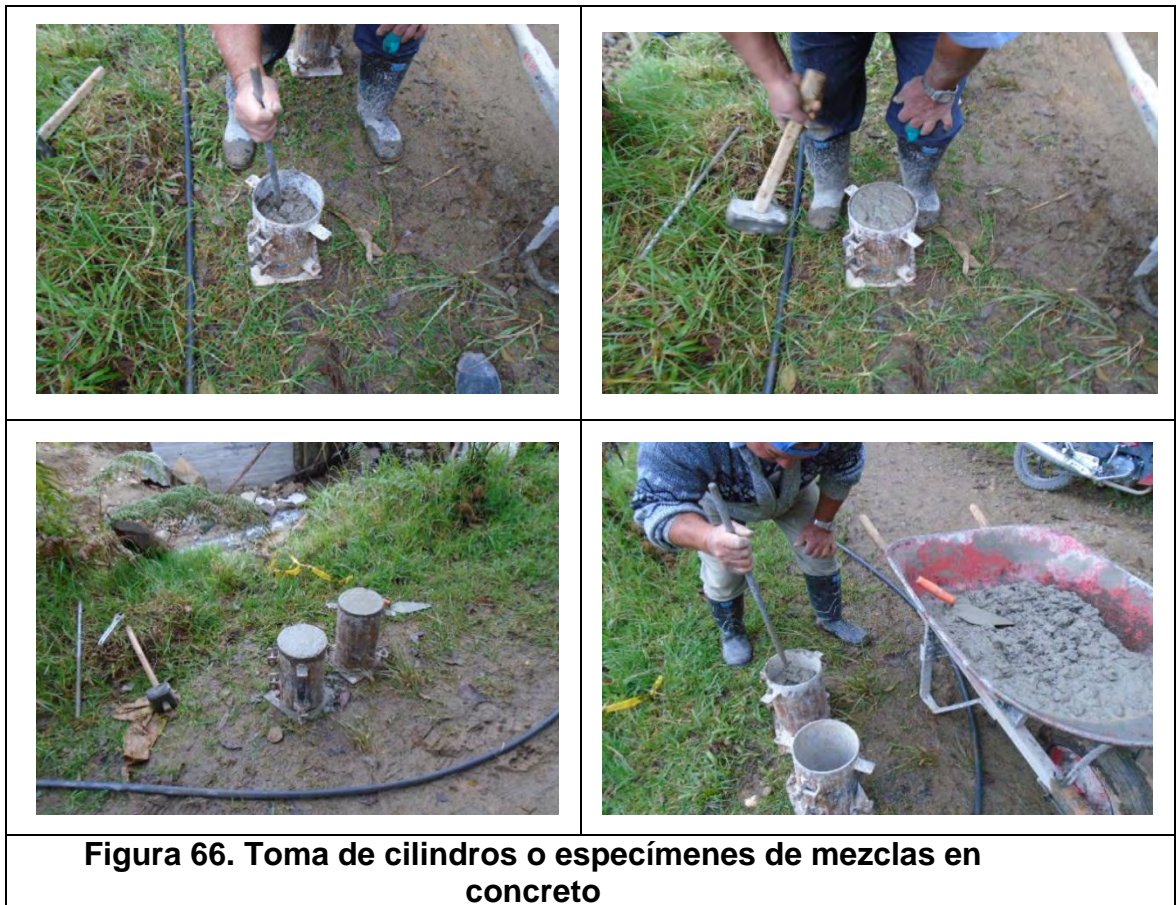
Figura 66. Toma de cilindros o especímenes de mezclas en concreto

Se desarrolló el ensayo, considerando que la dosificación sea la adecuada para obtener una resistencia de 3000 psi y 4000 psi, establecida en el diseño de mezcla de concreto. Las muestras de concreto se tomaron de forma aleatoria de las tandas de mezclado a ensayar para evaluar la aceptación del concreto, se hizo la toma de cuatro especímenes por elemento estructural. (Ver figura 66), en el anexo E, se encuentran los resultados obtenidos de los ensayos realizados.
