**APOYO TÉCNICO EN LA CONSTRUCCIÓN DE LA INFRAESTRUCTURA
FÍSICA PARA LOS LABORATORIOS DE DOCENCIA, APOYO TÉCNICO EN
ESTUDIOS Y DISEÑOS DE TRATAMIENTOS DE AGUAS RESIDUALES DE LA
UNIVERSIDAD DE NARIÑO**

**UNIVERSIDAD DE NARIÑO
FACULTAD DE INGENIERÍA
PROGRAMA DE INGENIERÍA CIVIL
SAN JUAN DE PASTO
2017**

Trabajo de grado presentado como requisito parcial para optar al título de
Ingeniero Civil

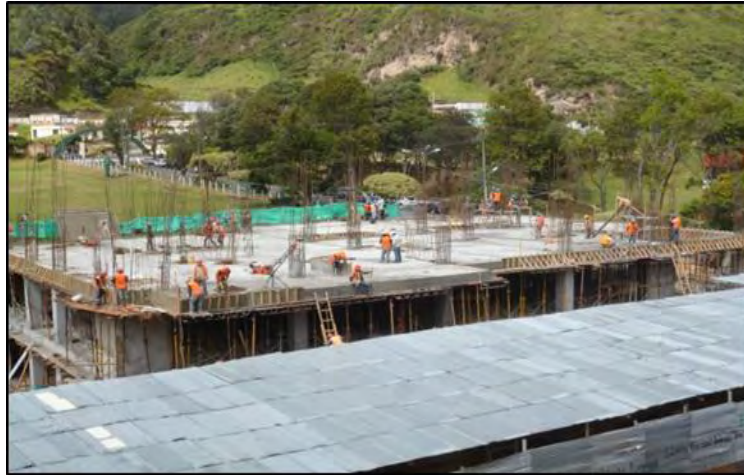
Imagen 1.- Primera etapa del bloque de laboratorios de docencia.

La construcción de la primera etapa del bloque de laboratorios de docencia de la Universidad de Nariño, comprendió desde el sótano hasta el cuarto piso, con licencia de construcción número No 52001-2-LC-13-0298, y un área de construcción de 3.657.62 m², (ver imagen 1).

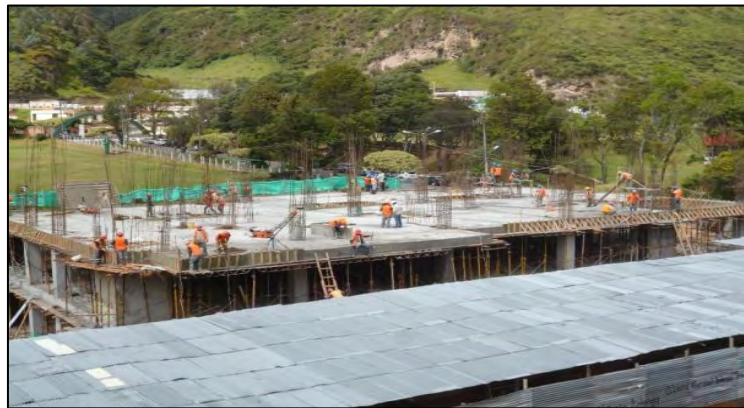
Imagen 3.- Estado inicial de la obra.

A la fecha de inicio de la pasantía el avance de obra contratada mediante Contrato de Obra civil No. 0017 de 2014, contaba con actividades de armado de refuerzo y fundición de columnas, pantallas, vigas y armado y fundición de losa de primer piso, (ver Imagen 3).

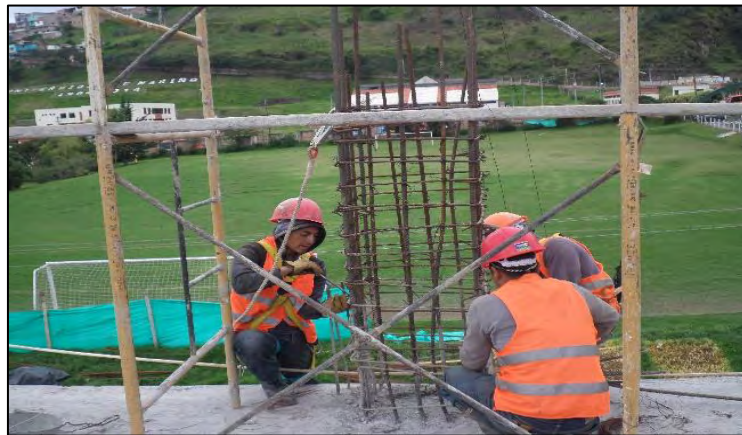
Imagen 4.- Armado de refuerzo en columnas

Armado de refuerzo: Se supervisó que el armado de refuerzo de columnas, vigas y pantallas este acorde con los planos de diseño estructural respectivos, (ver imagen 4 y 5).

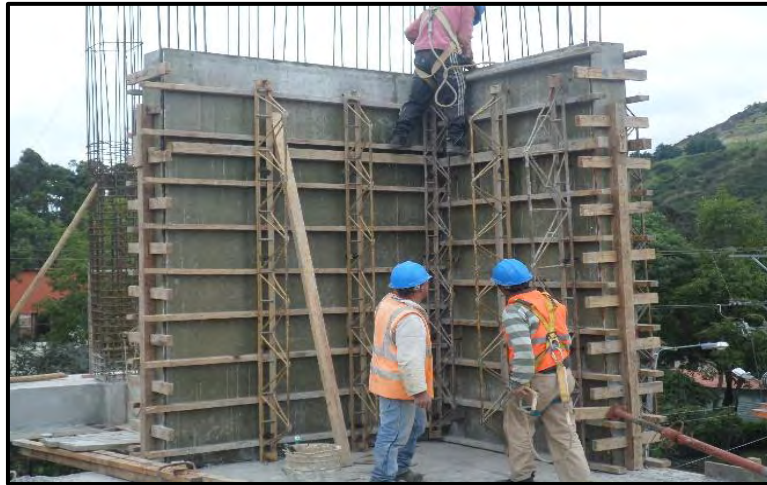
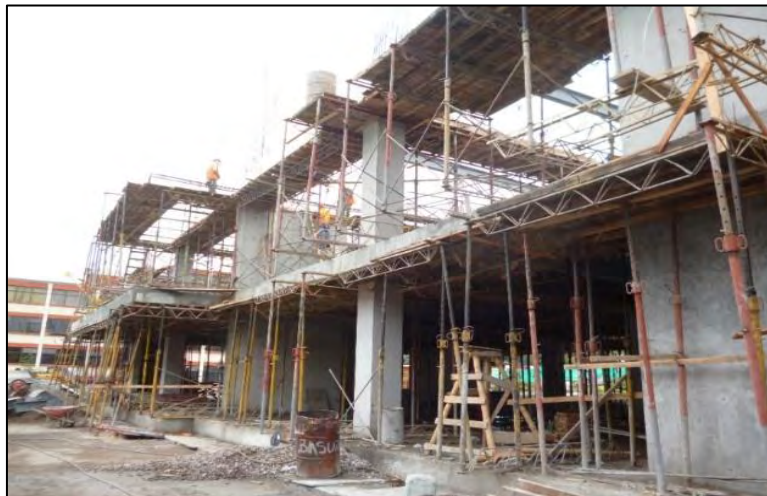
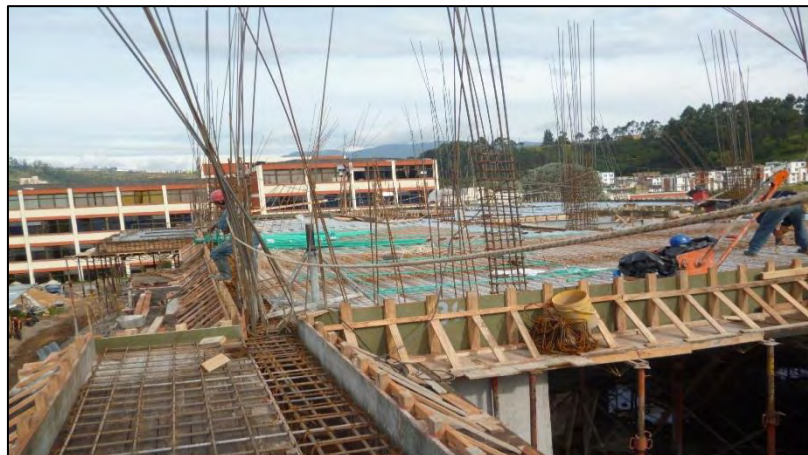
Ubicación de formaleta: se verificó que la formaleta este bien aplomada en pantallas y columnas, haciendo uso de pequeños cilindros de concreto colgado con alambre desde la parte superior y se confirmó las dimensiones con un metro antes y después de la colocación del concreto, en vigas se comprobó que se cumplan con las alturas de entrepiso y se revisó que los laterales queden bien aplomados, (ver imagen 6, 7, y 8).

Imagen 6.- Formaleta pantallas

Imagen 7. Formaleta para vigas

Imagen 8. Laterales Losa

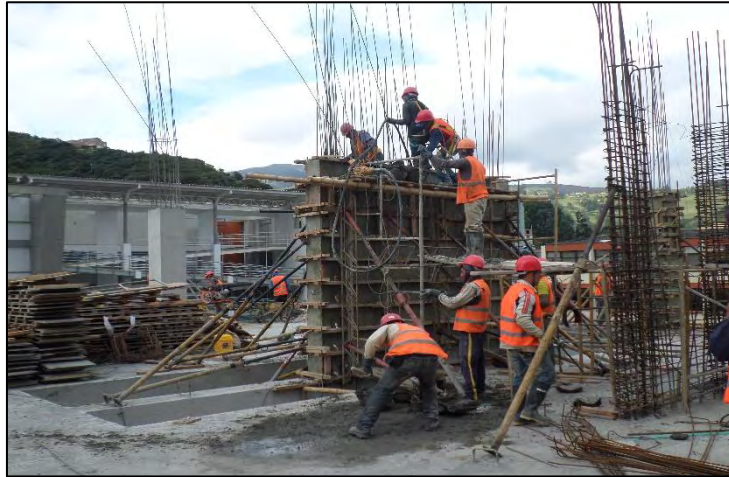
Imagen 9.- Fundición pantallas y columnas.

Fundición de pantallas y columnas: se ubicó provisionalmente listones de madera sobre la formaleta metálica, para poder trabajar en la parte superior de la columna, el concreto fue mezclado en el primer piso y se transportó en baldes con la pluma grúa, una vez se iniciaba el proceso de vertido de concreto había un obrero que empezaba a martillar con el chapulín sobre la formaleta, simultáneamente otro obrero mecánicamente con un vibrador retiraban el aire para que no queden vacíos en el concreto, para que obtenga una buena resistencia y sea de buena calidad, (ver imagen 9).

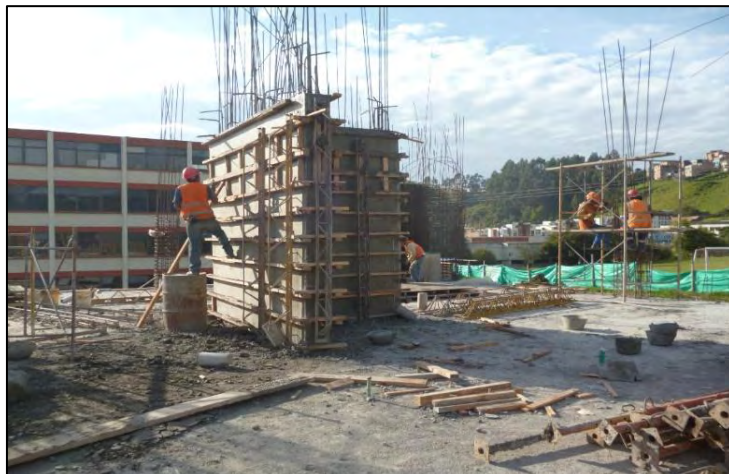
Imagen 10.- Retiro de formaleta.

Retiro formaleta: al día siguiente después de haber fundido los elementos estructurales se prosiguió a quitar la formaleta, verificando que los acabados sean satisfactorios, (ver imagen 10).

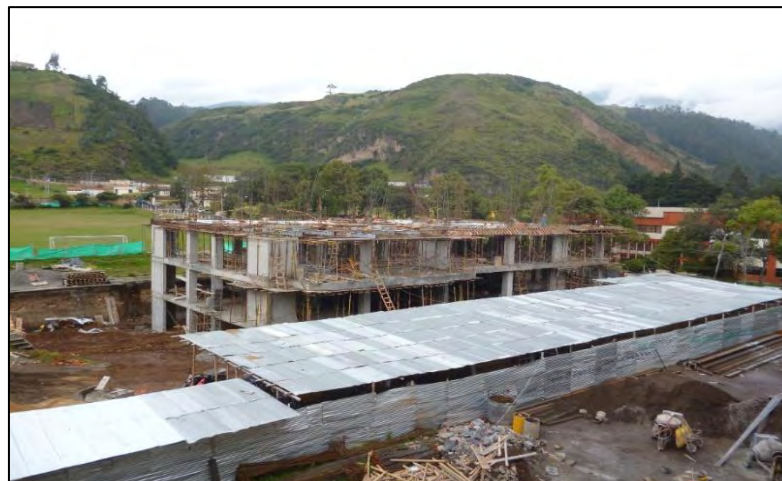
Imagen 11.- Pantallas y columnas nivel 3.7

En la tabla 6 se muestra los resultados obtenidos en laboratorio y se realizó una gráfica dependiendo del porcentaje de resistencia que obtuvieron las muestras al pasar los 7, 14 y 28 días de curado (ver imagen 11), (ver tabla 6), (ver gráfica 1 y 2) .

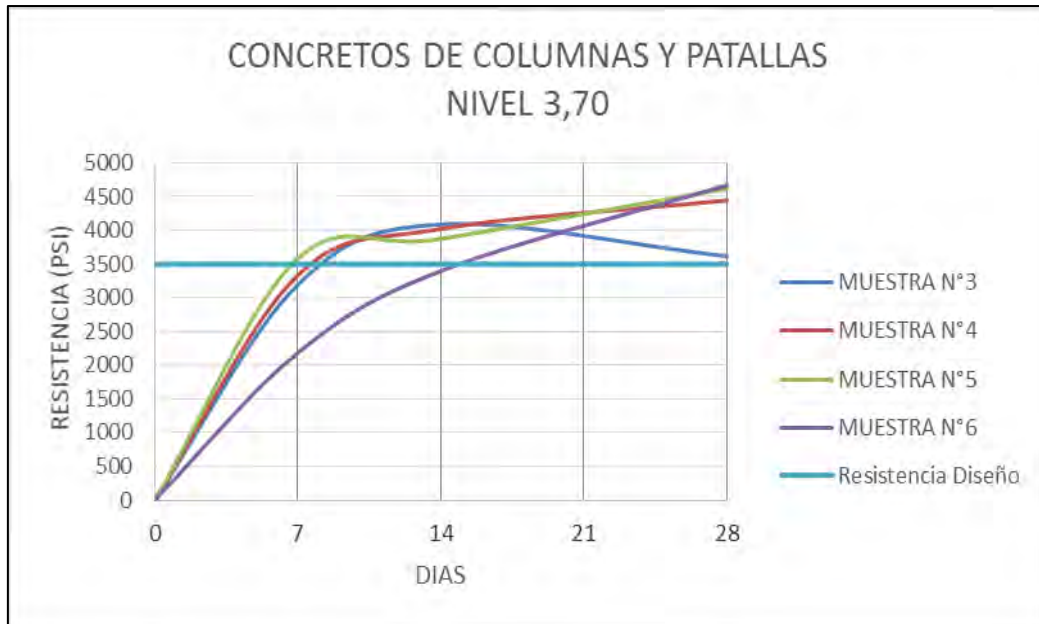
Grafica 1.- Resistencias de los concretos de las diferentes muestras tomada en la fundición de columnas y pantallas nivel 3.7 vs los días de curado

En los concretos que se utilizó acelerante se fallaron las muestras a los 4, 10 y 21 días de curado, a los 4 días el porcentaje de resistencia estuvo en un rango de 60 a 80 %, cuando las muestras tenían 10 días de curado, el porcentaje de resistencia estuvo en 80 a 90% y al pasar los 21 días de curado se obtuvo el 100% de la resistencia de diseño.

Para los concretos sin acelerante las muestras se fallaron a los 7, 14 y 28 días de curado, cuando las muestras tenían 7 días de curado las resistencias estuvieron en un rango de 60 a 80%, a los 14 días se obtuvo un rango de 80 a 90% y a los 28 días se obtuvo el 100% de la resistencia de diseño.

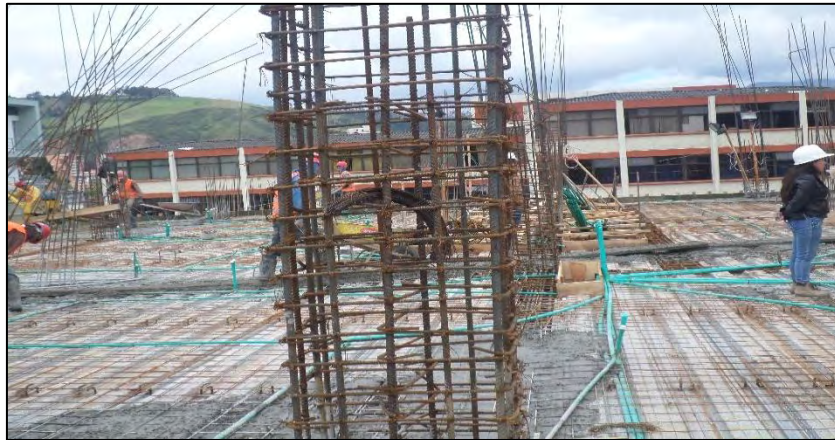
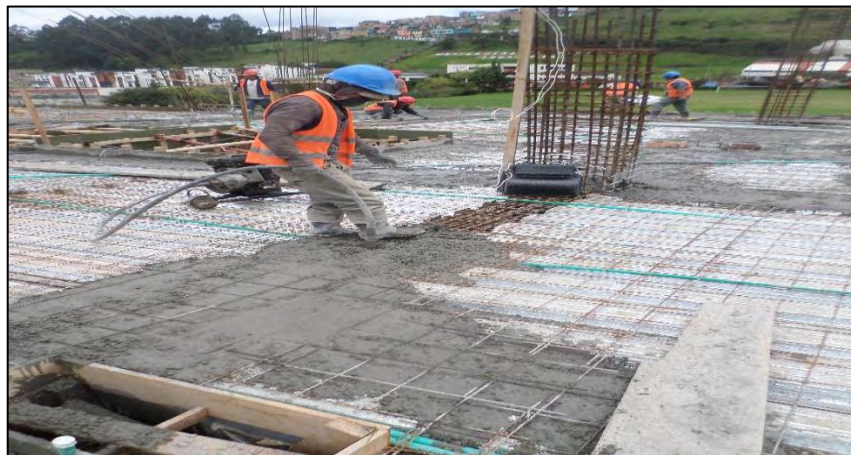
Las losas se fundieron en una sola jornada, empezando en la mañana y terminando en la noche, para ello se realizó la mezcla de concreto en obra, el cual fue transportando mediante pluma grúa y carretas. Los resultados de las muestras tomadas se muestran en las tablas 7, 8, 9 y 10, (ver gráficas 3 y 4), (ver imagen 12 y 13).

Imagen 12.- Fundición losa nivel 7.40

Imagen 13. Fundición losa nivel 7.40

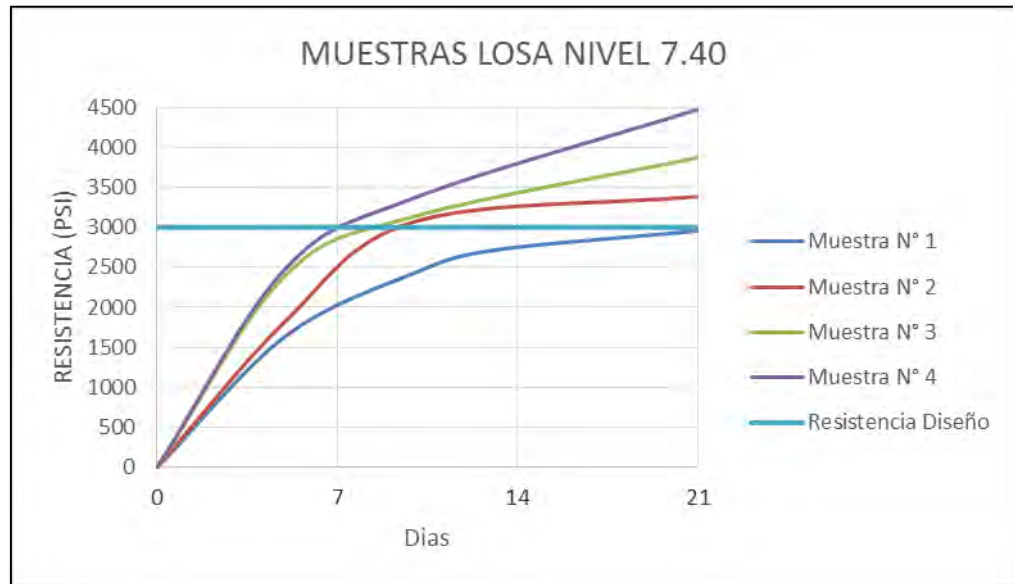
Grafica 3.-Resistencias de los concretos de las diferentes muestras tomada en la losa nivel 7.4 vs los días de curado

Para los concretos en los que se utilizó acelerante, tras realizar el ensayo de compresión axial, se observó que alcanzaban la resistencia de diseño en la segunda edad de falla (10 días), lo cual nos permitía acelerar los tiempos de retiro de formaleta, favoreciendo los tiempos de ejecución de obra y optimizar el uso de recursos.

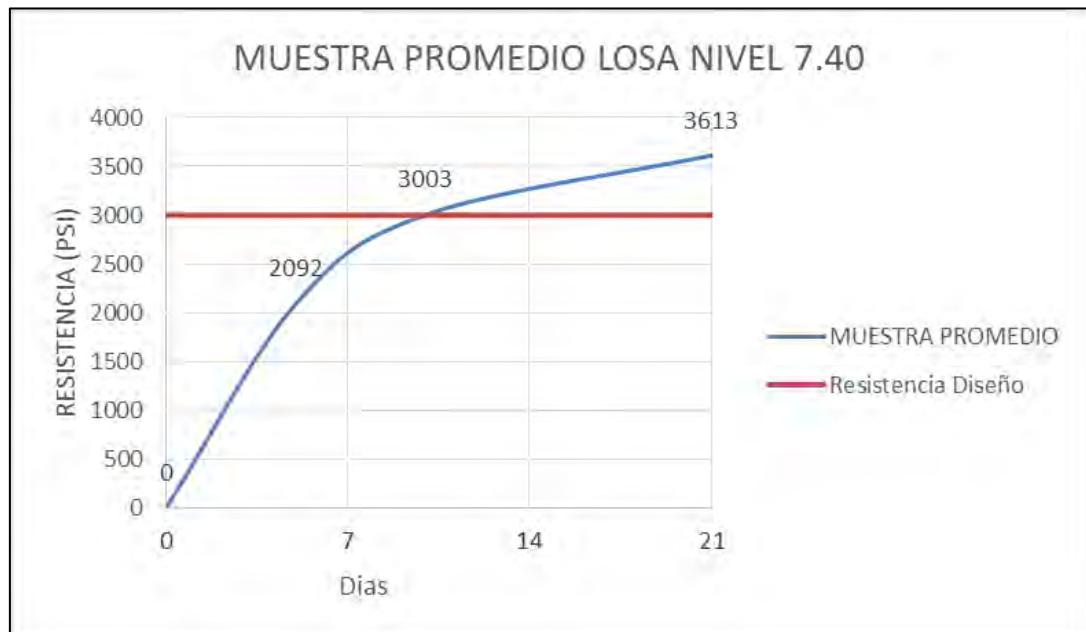
Grafica 4.-Resistencias promedio de los concretos tomados en la fundición de la losa del nivel 7.40 vs los días de curado

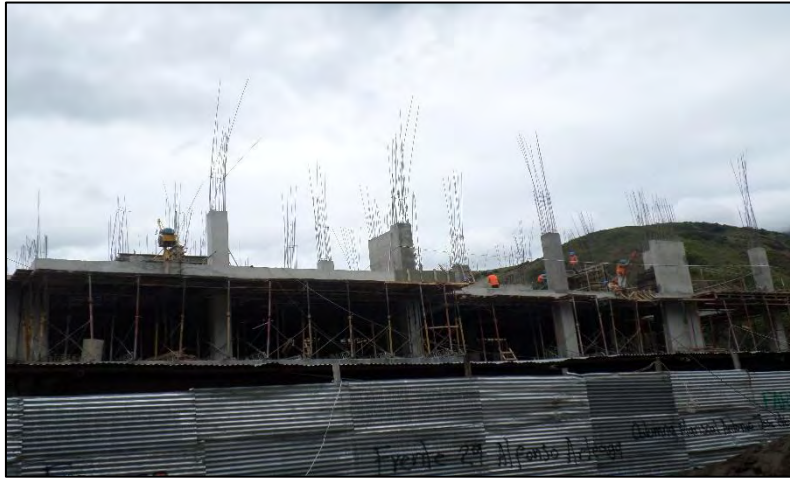
Imagen 14.- Columnas y pantallas nivel 7.40

El control de calidad del concreto se realizó como lo descrito en los literales 3.6.1, 3.6.2 y 3.6.4. A continuación, se describe los elementos que se fundieron, fecha y cantidad de metros cúbicos de concreto necesarios para la ejecución de la actividad correspondiente y el número de muestras tomadas, (ver imagen 14).

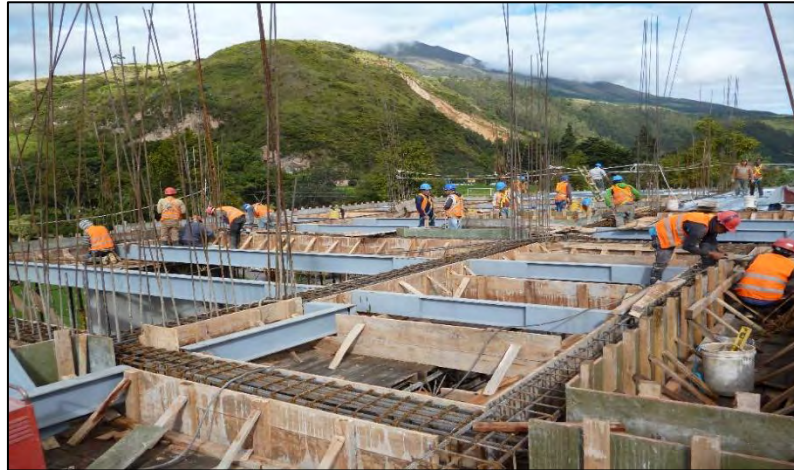
Imagen 15.- Ubicación perfiles y aplome laterales

El control de calidad del concreto se realizó como lo descrito en los literales 3.6.1, 3.6.2, 3.6.4 y 3.8, se tomaron cuatro muestras, los resultados obtenidos en laboratorio se muestran a continuación, (ver tabla 13, 14, 15 y 16), (ver gráfica 7 y 8) . El apuntalamiento de vigas y la formaleta para la fundición de losa se cumplió de acuerdo con lo indicado en el numeral 1.5, (ver imagen 15 y 16).

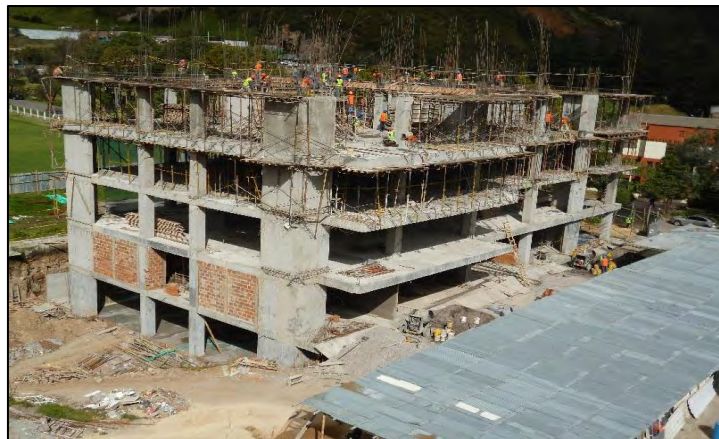
Imagen 17.- Pantallas y columnas nivel N+11.10

El control de calidad del concreto se realizó como esta descrito en los literal 3.9 Volúmenes de concreto necesarios para fundir las columnas y pantallas nivel N + 11.1, (ver figura 17).

Dependiendo de los elementos estructurales que se fundió en cada fecha se determinó el volumen de concreto y dependiendo de este, se estableció el número de muestras que se debía tomar teniendo en cuenta el literal 3.8, (ver tabla 17). Los resultados obtenidos para estas muestras se indican en las tablas 18, 19 y 20, (ver gráfica 9 y 10).

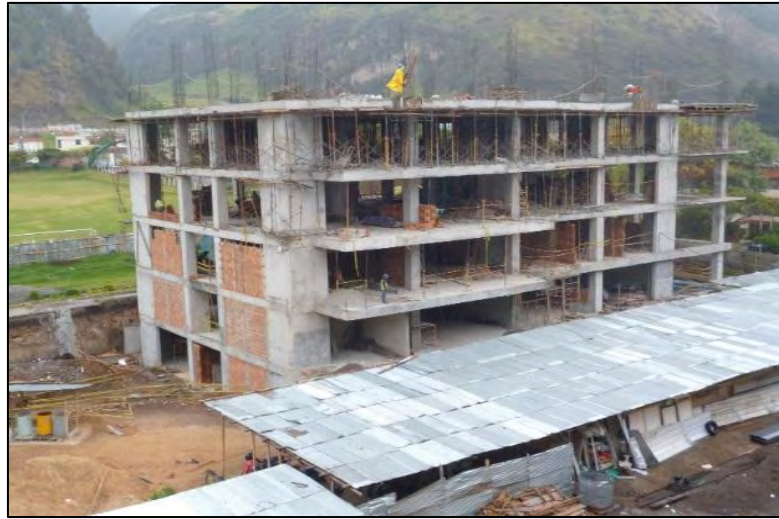
Imagen 18.- Fundición losa nivel N+14.8

El control de calidad del concreto se realizó como esta descrito en los literal 3.9, esta losa se fundió el veinte de Mayo de 2015, a continuación, se muestra los resultados obtenido en laboratorio, (ver tabla 20, 21, 22 y 23), (ver gráfica 11 y 12), (ver imagen 18).

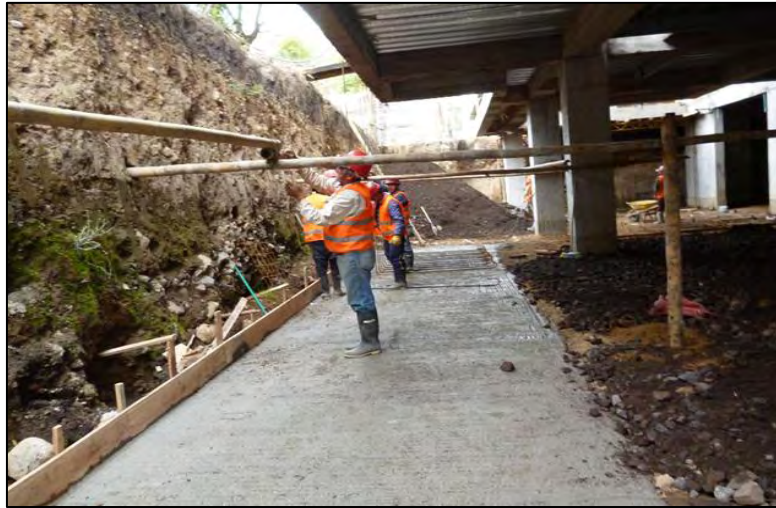
Imagen 19.- Concreto limpieza

Concreto de limpieza: terminada la actividad correspondiente a la localización y teniendo las cotas exactas se pasó a instalar el concreto de limpieza chequeando que el espesor cumpliera con los 5 cm predeterminados, la dosificación empleada y del concreto de limpieza fue de 1:4:4.5 en volumen, lo cual llevado a obra se tradujo que por bulto de cemento, se empleó 16 baldes de arena y 18 de triturado (ver imagen 19).

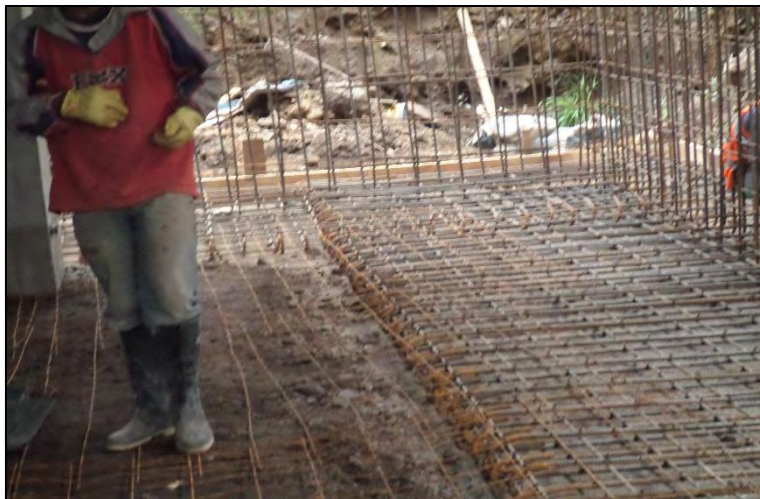
Imagen 20.- Refuerzo zarpa muro contención.

Armado de refuerzo del muro contención: se revisó que el hierro utilizado para el muro de contención se armara igual como está especificado en los planos estructurales, los hierros utilizados para los muros fueron varillas número: N°5, N°4 y N°3, este refuerzo estuvo separado como se indica en planos tanto longitudinal como transversalmente, también se revisó que cumpliera con el recubrimiento definido en el diseño estructural, (ver imagen 20 y 21), (ver anexo 3).

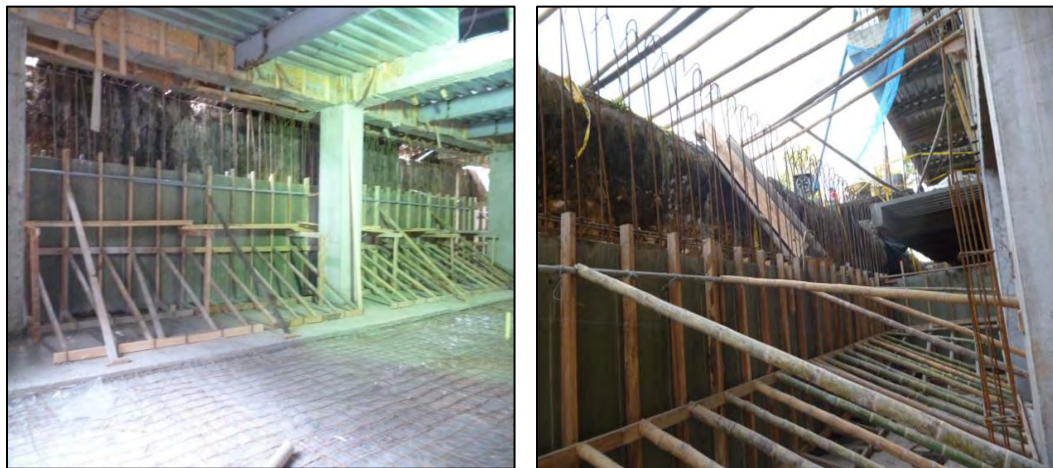
Imagen 22.- Formaleta cuerpo muro de contención

Armado de la formaleta de los muros de contención: se controló que el armado de la formaleta correspondiente a muros se realizara correctamente, en cuanto a que la formaleta este ubicada tanto en los niveles y dimensiones indicadas en los planos estructurales, para lo cual se inspeccionó cada paso de la colocación de esta, también se revisó que los listones quedaran separados a 60cm (separación ideal para soportar el empuje lateral del concreto), por último se revisó que quede bien apoyada o apuntalada utilizando tacos de soporte y que los tableros queden bien aplomados, (ver imagen 22).

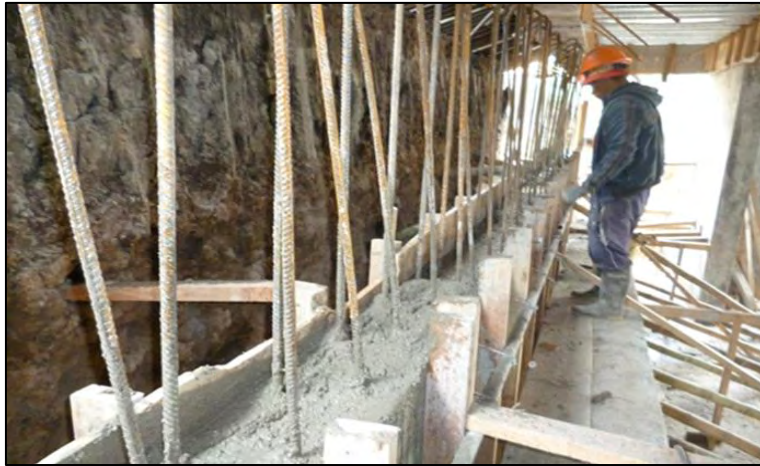
Imagen 23.- Muro de contención

Para controlar la calidad del concreto utilizado en la fundición del muro de contención se tuvo en cuenta la calidad de los agregados, se utilizó un concreto de 3000 psi de resistencia para lo cual se usó una dosificación en volumen 1:2:3, se hizo un control frecuente realizando la prueba de asentamiento del concreto fresco in situ, y se realizó ensayos de resistencia del concreto, (ver anexo 3), (ver imagen 23 y 24).

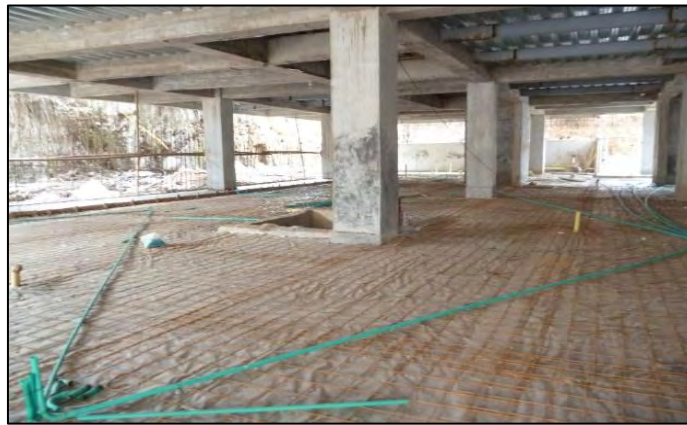
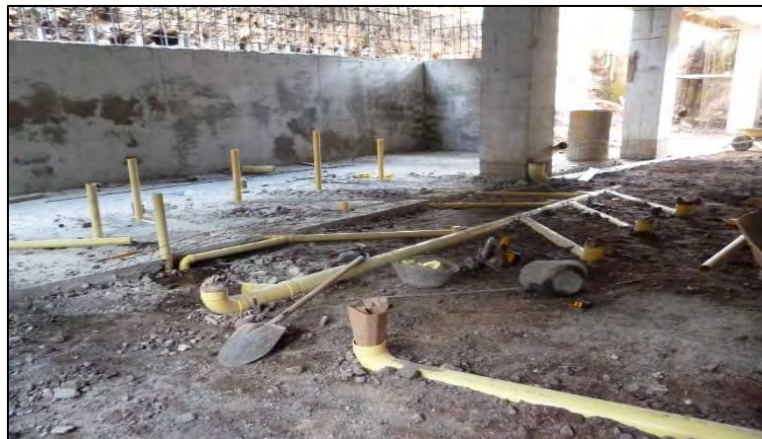
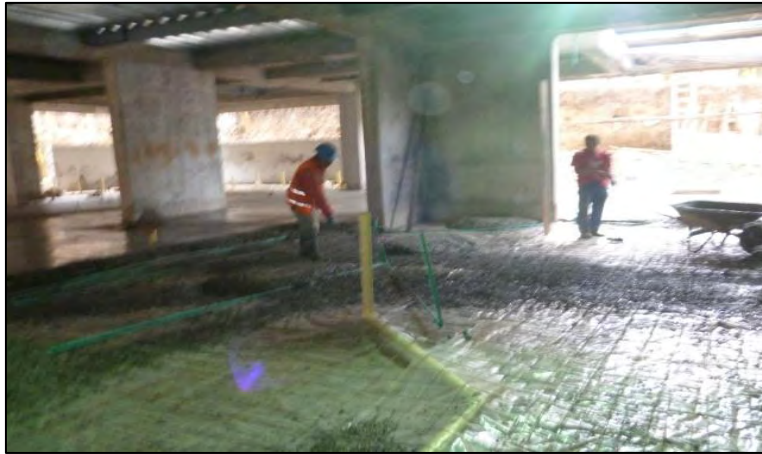
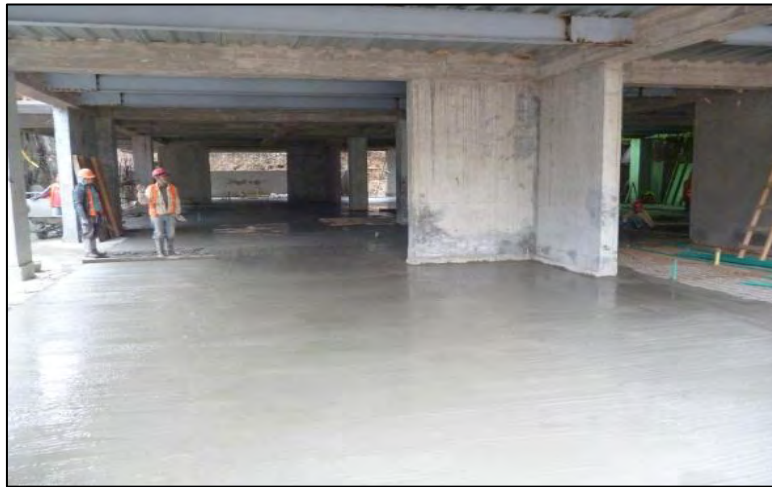
Se verificó que los niveles del piso cumplieran como se especificaba en los planos de diseño, para lo cual se realizó trabajos como excavación manual y relleno con material común, luego se instaló de redes sanitarias con tubería de 2", 4" y 6" como lo especificaba el diseño, se hizo la instalación de polysec, malla electro soldada y tubería eléctrica, por último se realiza la fundición del contra piso utilizando un concreto hecho en el sitio con una resistencia 3000 psi, se tomó la muestra teniendo en cuenta los literales 3.6.1, 3.6.2 y 3.6.4, (ver imagen 25, 26, 27 y 28).

Imagen 25.- Malla electro soldada y polysec sótano.

Imagen 26.- Instalación red sanitaria sótano.

Imagen 27.- Función contra piso.

Imagen 28.- Concreto contra piso sótano.

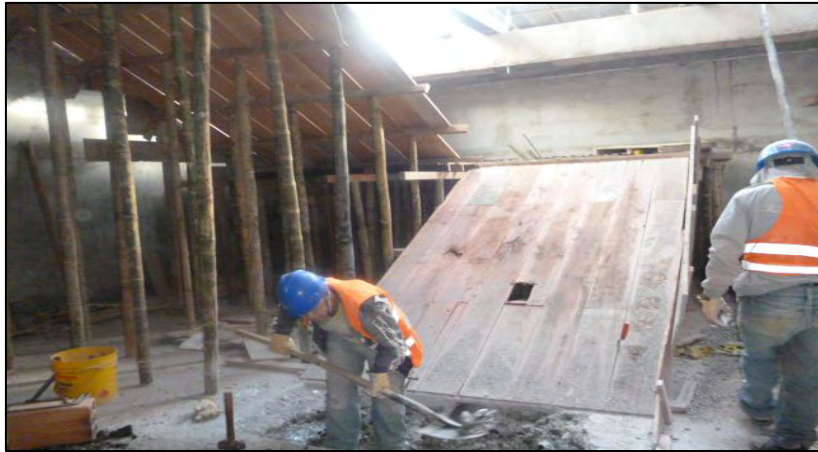
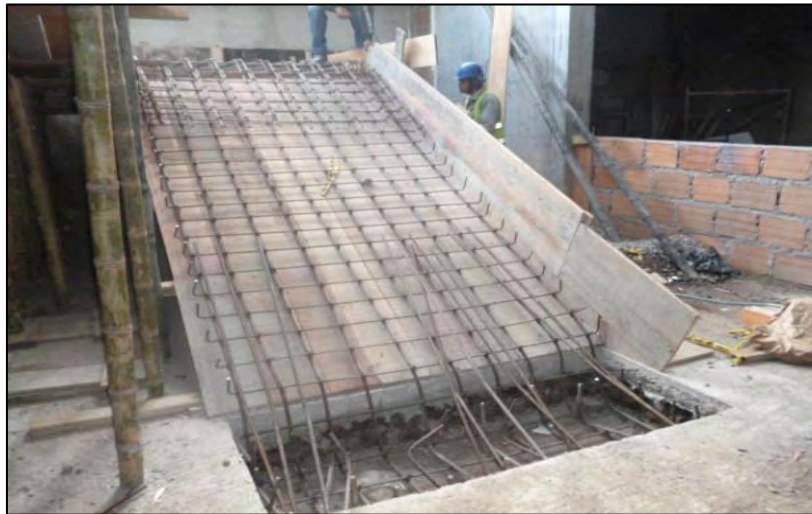
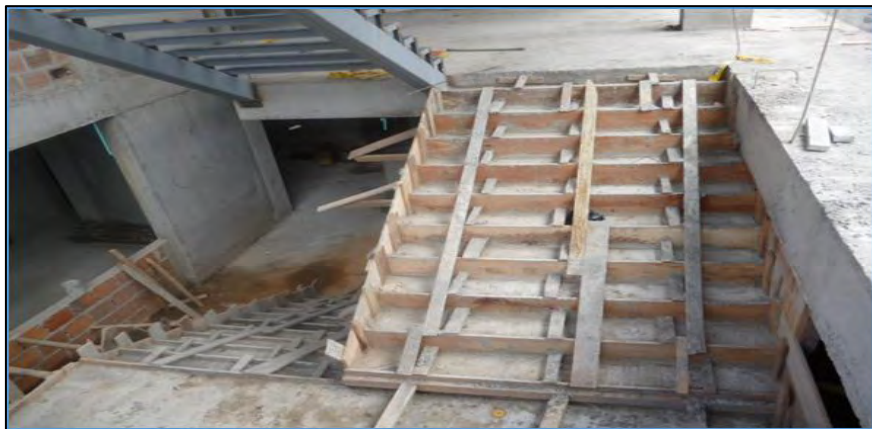
Se construyó escaleras en concreto desde el sótano hasta el primer piso, para lo cual se verificó los niveles y continuó con la instalación de la formaleta según el diseño de escaleras. Se inspeccionó que el acero utilizado cumpla con los diseños y por último se realizó la fundición con concreto de 3000 psi haciendo el control de este como se indica en los literales 3.6.1, 3.6.2 y 3.6.4, se tomó una muestra y los resultados se relacionan a continuación, (ver imagen 29, 30 y 31), (ver tabla 28), (ver gráfica 15).

Imagen 29.- Formaleta escalera

Imagen 30.- Refuerzo escaleras

Imagen 31.- Formaleta peldaños

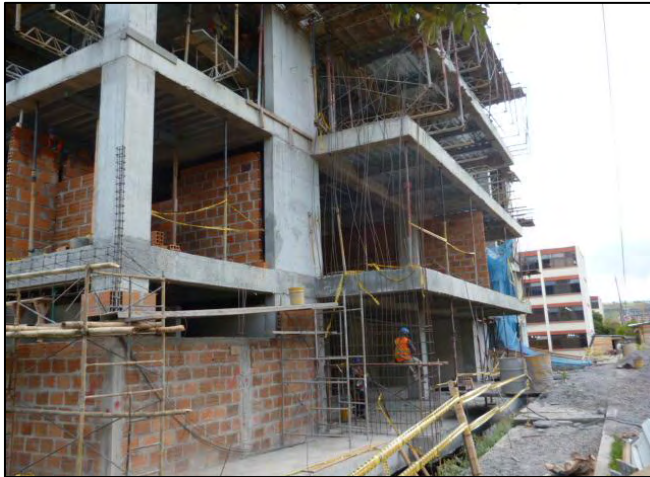
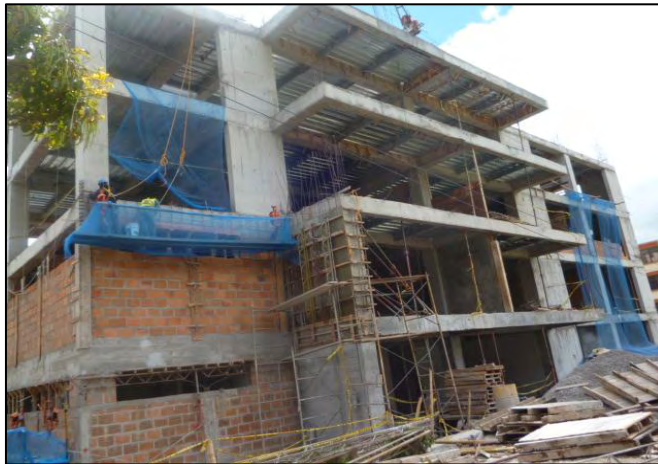
Se verificó que el refuerzo se armara como se indica en los planos, que la instalación de la formaleta este bien aplomada y cumpla con los espesores de diseño, por último se realizó la fundición de los muros para lo cual se llevó un control como lo descrito en los literales 3.6.1, 3.6.2 y 3.6.4, se tomaron cinco muestras, los resultado obtenido en laboratorio se muestran en las tablas 29 y 30, (ver imagen 32 y 33), (ver gráfica 16 y 17).

Imagen 32.- Refuerzo muro fachada.

Imagen 33.- Formaleta muro fachada.
