**APOYO TECNICO EN LA SUBDIRECCION DE AUDITORIAS DE LA
CONTRALORIA DEPARTAMENTAL DE NARIÑO**

**UNIVERSIDAD DE NARIÑO
FACULTAD DE INGENIERIA
PROGRAMA DE INGENIERIA CIVIL
SAN JUAN DE PASTO
2017**

1.1 CONSTRUCCIÓN DE LA UNIDAD SANITARIA PARA LA INSTITUCIÓN EDUCATIVA DEL CORREGIMIENTO DE GUAPUSCAL ALTO, CONTRATO DE OBRA NO. 565.

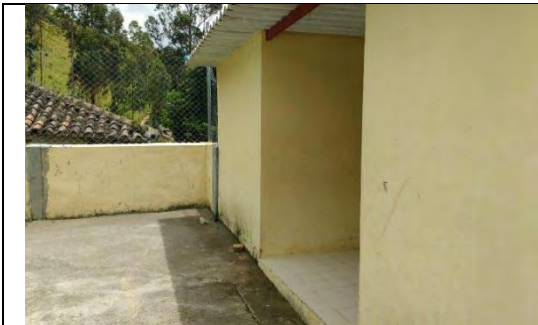
La estructura con el transcurso del tiempo ha sufrido asentamientos los cuales se evidencian en las grietas tanto en pisos como en muros, también se evidencian los asentamientos por que los sifones de desagües ya no funcionan, razón por la cual tuvieron que realizar posteriormente orificios de desagües para evitar las inundaciones en las baterías sanitarias, otro punto a resaltar es la pérdida de la pendiente en la cubierta esto también debido al asentamiento de la estructura, lo que genera inundaciones en tiempos de lluvia.

Imagen 1. Grietas en piso y muro por asentamiento de la estructura.

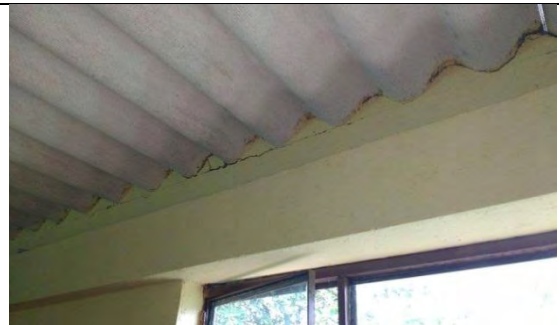
Imagen 2. Grietas en cubierta.

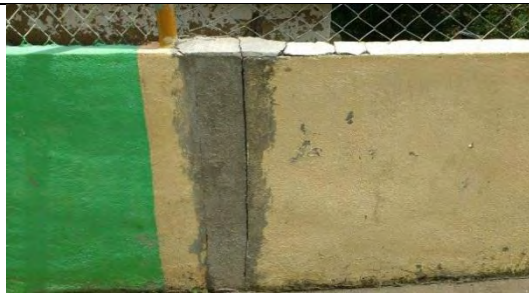
Imagen 3. Grietas en muro

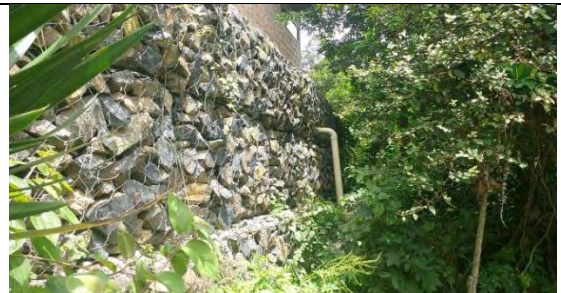
Muro no escalonado: El muro no se elaboró de manera escalonada por lo que es más propenso a fallar por volcamiento del mismo, de mayor manera con el peso de la estructura que soporta, además el muro se encuentra atravesado por un tubo de desagüe el cual disminuye sus condiciones de resistencia y estabilidad.

Imagen 4. Muro en gaviones sin escalonamiento

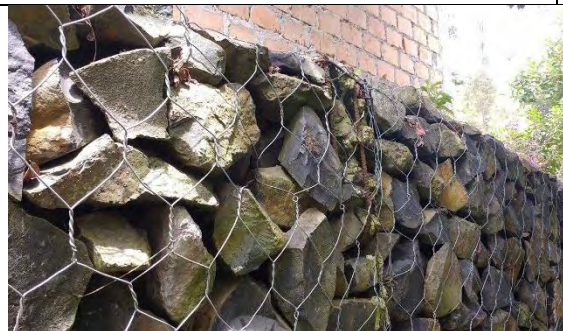
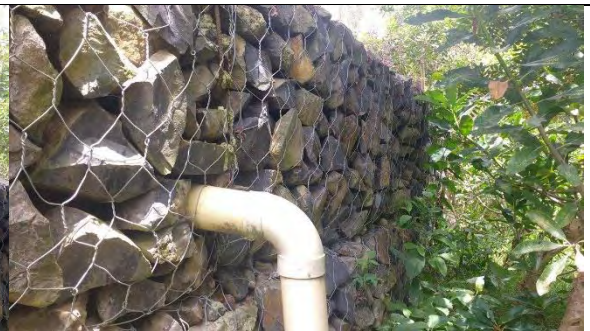
<p>Imagen 5. Abombamiento de la celda por asentamiento.</p>	<p>Imagen 6. Resistencia y estabilidad afectada por tubería.</p>

<p>Imagen 7. Orificios en la pared para evitar debido inundaciones</p>	<p>Imagen 8. Sifones sin funcionamiento al asentamiento</p>

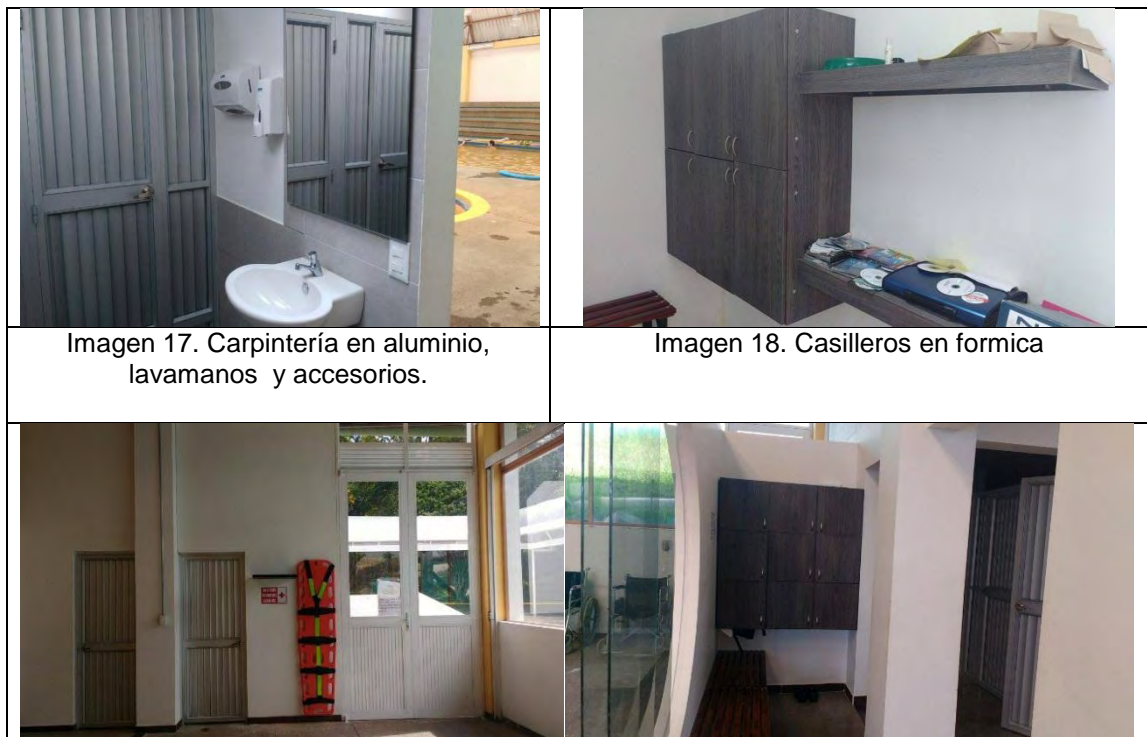
<p>Imagen 19. Puertas en aluminio, y granito y piso.</p>	<p>Imagen 20. Puertas de acceso en vidrio, casilleros Acabados en aluminio.</p>

<p>Imagen 21. Sanitario ecológico, elementos de apoyo para personas con discapacidad, enchapes, banca</p>	<p>Imagen 22. Espejo, accesorios de baño (toallero y jabonera) enchapes.</p>

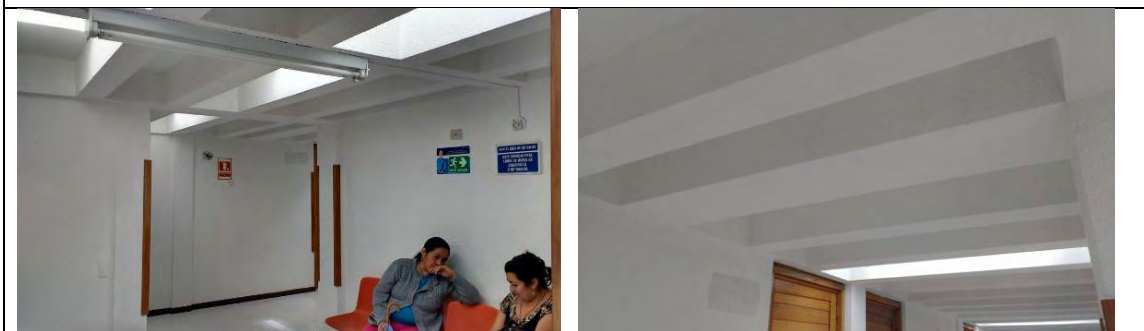
Imagen 34. Edificio formación ocupacional

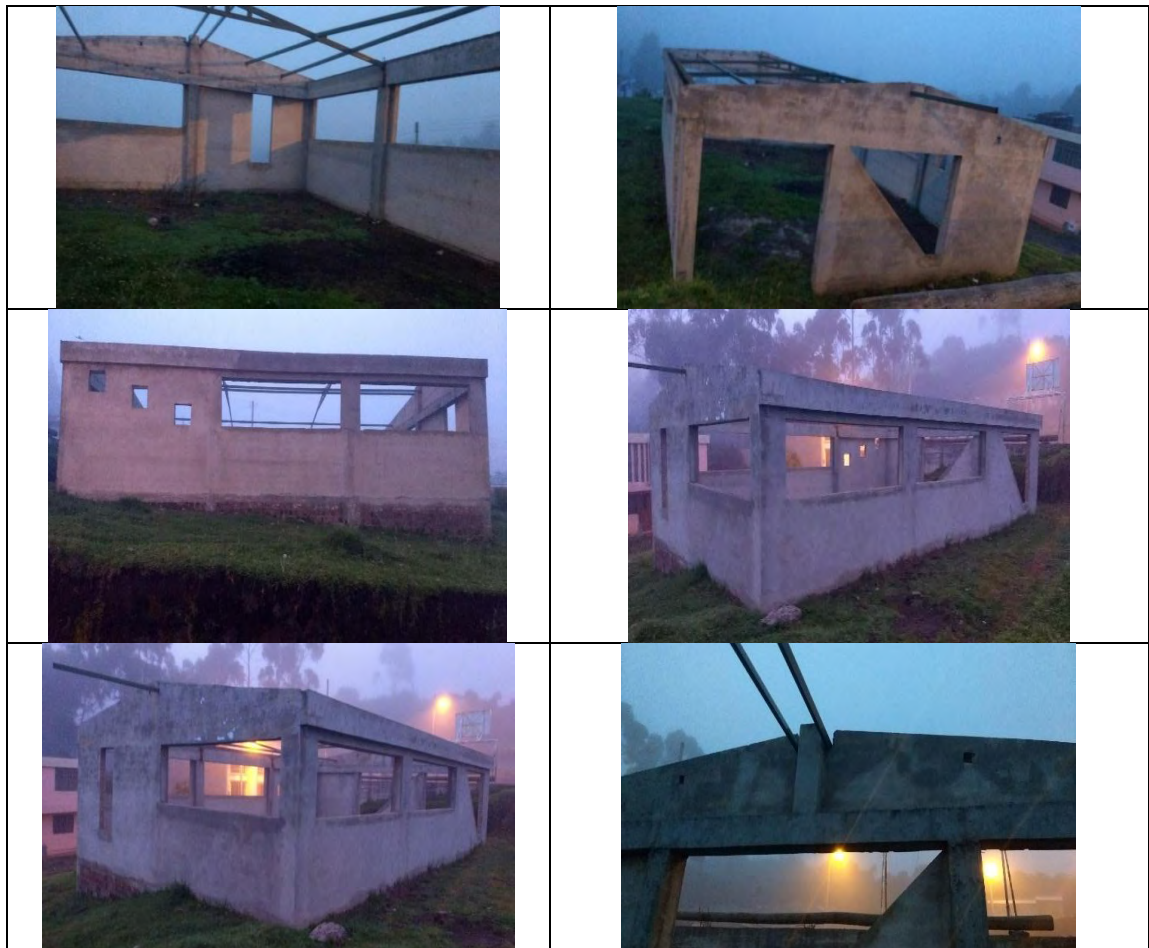
Imagen 35. Ejecución proyecto construcción de la primera etapa salón cultural múltiple urbanización villa floresta del municipio de Tuquerres

- No se cumplió a cabalidad con el objeto contractual.
- La inversión de recursos no se realizó de manera adecuada puesto que una Obra de este tipo no amerita la construcción por etapas como lo sugiere la Alcaldía Municipal.
- Se evidencio la realización de las obras con métodos constructivos no adecuados y por lo tanto se ven reflejados en la calidad de las obras.
- Si bien es cierto la Administración de la época no culmino la obra las Administraciones posteriores no han tomado ningún tipo de iniciativa para terminar con el Salón Múltiple.
- Se solicita la Visita Técnica para verificar cantidades de Obra.
