**APOYO TÉCNICO EN LA EJECUCIÓN DEL PROYECTO SOTAVENTO
RESIDENCIAL**

**UNIVERSIDAD DE NARIÑO
FACULTAD DE INGENIERIA
PROGRAMA DE INGENIERIA CIVIL
SAN JUAN DE PASTO
2017**

**Trabajo de grado, presentado como requisito parcial para optar al título de
Ingeniero Civil**

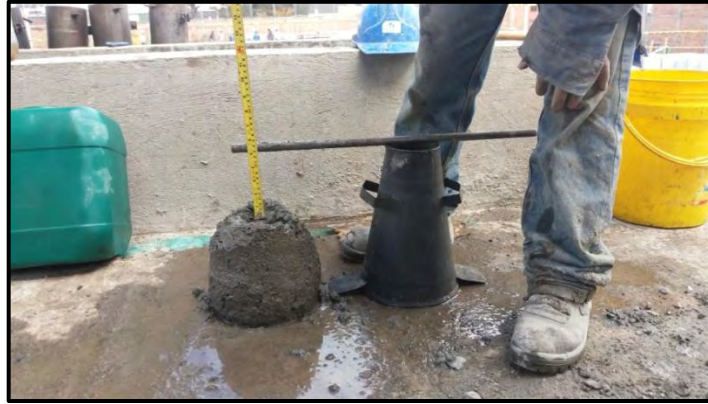
Figura 2. Prueba de asentamiento. Diciembre de 2016

2.1.1 Medición del asentamiento del concreto. El pasante estuvo acompañando continuamente al jefe de planta de concreto para la realización de todos los ensayos, antes y en el transcurso de cada fundición de los elementos estructurales que conforman la edificación, con estos ensayos el pasante corrobora la consistencia o el grado de fluidez que presenta el concreto siguiendo así lo estipulado en las normas técnicas colombianas NTC 396. A continuación se presenta la medición del asentamiento en obra (Ver figura No 2.), todos los resultados de pruebas de asentamiento realizados hasta la fecha de terminación de la pasantía se encuentran digitalizados y se puede revisar en los anexos del documento. (Ver Anexo B - Ver figura 2)

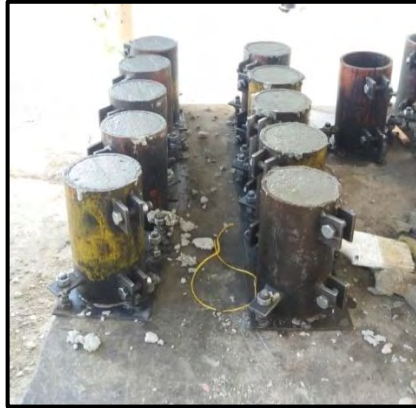
Figura 3. Toma de cilindros. Diciembre de 2016

2.1.2 Elaboración de cilindros de concreto. Siguiendo lo establecido por las normas técnicas colombianas, NTC 550 concretos elaboración y curado de especímenes de concreto en obra y NTC 454 toma de muestras de concreto fresco (ASTM C 172) ¹, el pasante procedió a tomar las muestras, cerciorando de que los cilindros a utilizar se encuentren en óptimas condiciones para la realización de los ensayos revisando las superficies y la base, chequeando las zonas de contacto entre el molde y la base que quedarán bien unidas para evitar la pérdida de agua de la muestra y existiera una mínima segregación.

Finalmente, se enrasó con el palustre el exceso de concreto mejorando así el acabado superior con un mínimo de pasadas, de tal forma que la superficie del cilindro quedara en óptimas condiciones al final del proceso.

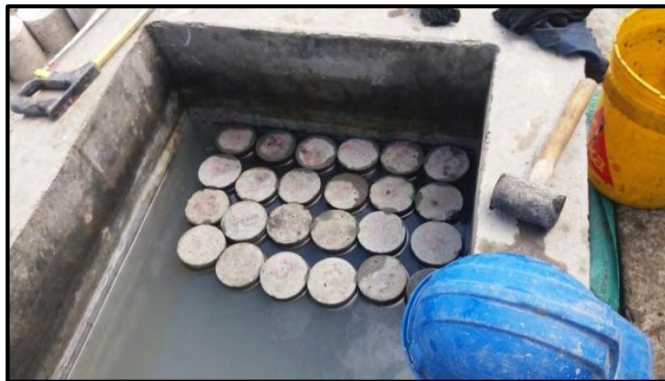
Figura 4. Curado de cilindros. Diciembre de 2016

Para la identificación los cilindros se marcaron consecutivamente, y se anotó la información correspondiente en cada uno: fecha y lugar de colocación. Paso seguido, se protegieron adecuadamente las probetas y se transportaron al lugar dispuesto para su almacenamiento, donde permanecieron en estado de curado durante el periodo que se requería, entre 7 y 28 días. Durante las primeras 24 horas los moldes permanecieron libres de vibraciones, con humedad de 95% y temperatura entre 16° y 27° (Ver Figura No 4).

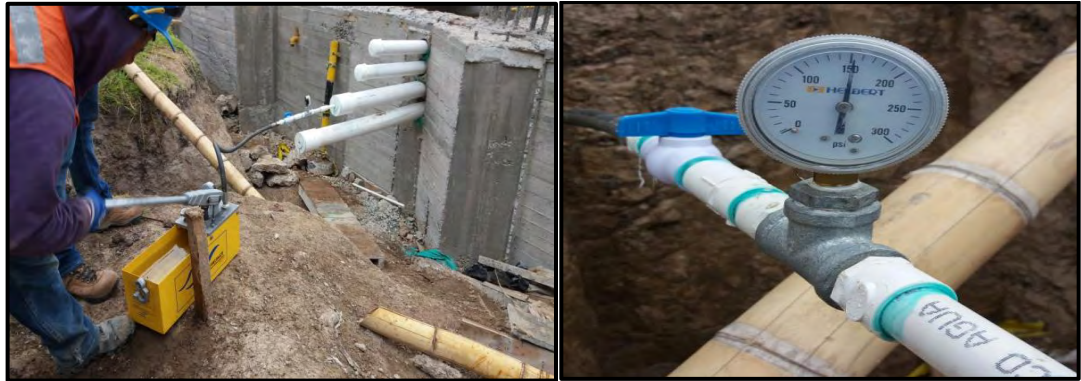
Figura 6. Pruebas hidrostáticas para tubería a presión. Febrero 2017

Pruebas de presión en tubería hidráulica: para las pruebas de la tubería a presión hidráulica, el pasante una vez realizada la conexión de la tubería con sus respectivos accesorios, llenó completamente la tubería utilizando una bomba manual, accesorios de empalme al manómetro y una válvula cheque hasta lograr una presión de 150 psi, la cual se deja por un periodo de duración de dos horas para verificar la existencia de fallas en la instalación de accesorios y tubería. En la figura se indica el procedimiento y la presión a la cual se realizaban las pruebas de presión de la tubería hidráulica. Demás ensayos se encuentran digitalizados en los anexos (Ver Anexo O - Ver figura 6).

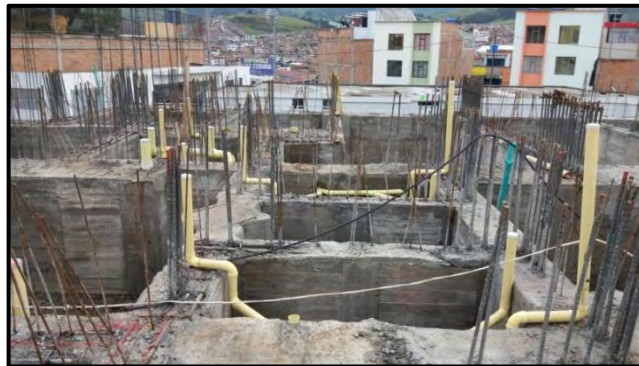
Figura 7. Pruebas de estanqueidad para tubería sanitaria. Enero 2017

Pruebas de estanqueidad: el pasante una vez armadas las arañas y ancladas a la losa, se encarga de revisar que estén selladas las salidas a bajantes con tapones de prueba y se llenan con agua, se dejan reposar y mide la distancia entre la columna de agua y la cima del tubo y se procede a marca el nivel de agua, se deja 24 horas y se vuelve a medir. (Ver figura 7) Si la altura no varió se acepta la tubería y si varió se busca la fuga de agua, se corrige y se repite la prueba.

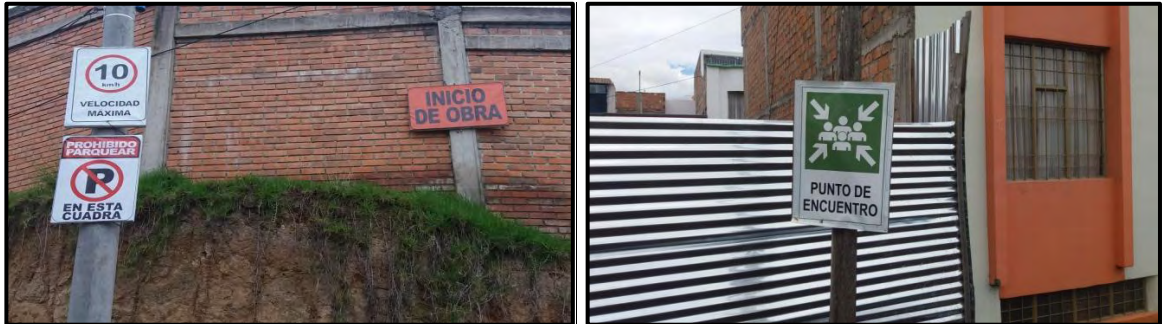
Figura 12. Señalización en la obra. Febrero 2017

2.3.2 Señalización en la obra. El pasante ubicó las señalizaciones en las distintas zonas necesarias para prevenir y evitar cualquier tipo de accidente, así

como señalar las zonas para atención al asuario y demas. A continuacion se presentan algunas imágenes de señalizacion de la obra, las demas imagenes se encuentran digitalizadas y se puede observar en el anexo del documento. (Ver Anexo E)

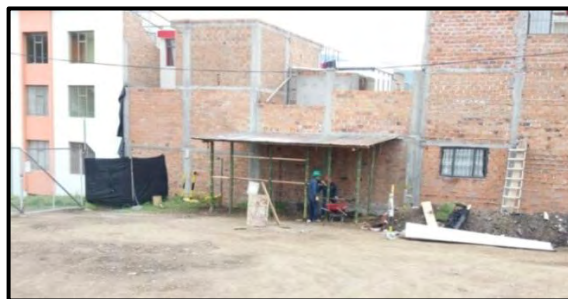
Figura 15. Construcción de campamento de 15 m². Diciembre 2016.

Construcción de campamento: el pasante solicitó al director de obra la construcción de un campamento de obra con un área de 20 m², la cual está destinada como uso de oficina de obra, en donde se desarrollaron reuniones y comités técnicos, revisión de planos, cálculo de materiales y cantidades de obra y entrega de elementos de protección personal. (Ver figura No 15).

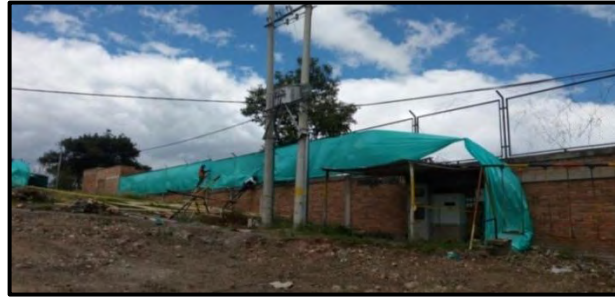
Figura 16. Cerramiento contiguo al colegio La Libertad. Enero 2016.

Cerramiento en polisombra: el pasante solicitó realizar un cerramiento en polisombra con el fin de proporcionar seguridad a los estudiantes y demarcación el lindero contiguo al colegio Libertad. Se realizó este cerramiento (Ver figura No 16) en polisombra determinando la cantidad necesaria para la ejecución de esta actividad.

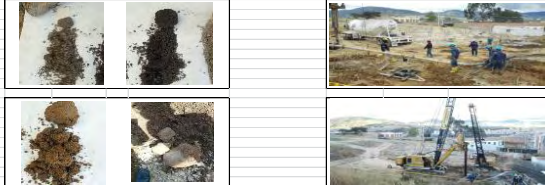
MURAGLIA		SEGUIMIENTO AL PROCESO CONSTRUCTIVO DEL PILOTAJE TORRE 1			SATAVENTO	
CUMA: SOL UBICACIÓN: P - 013 X:53,575 LOCALIZACIÓN: Y:0,825		DATOS PILOTE COTA TORRE 1: 2566 COTA CIMENTACIÓN: 2546 COTA TERRENO: 2564,65 PROFUNDIDAD (ML): 18,653	DATOS DE EXCAVACIÓN FECHA: Octubre 30 del 2016 HORA INICIO: 12:30 p.m. HORA FINAL: 03:30 p.m. TIEMPO: 03:00 N° EXC:	DATOS DE FUNDIDA FECHA: Octubre 31 del 2016 HORA INICIO: 16:30 HORA FINAL: 17:20 V° TEÓRICO: 2,38 V° REAL: 6,43		
PERFIL ESTRATIGRÁFICO 0,50 M MATERIAL DE RELLENO 1,40 M LIMO NEGRO 3,30 M LIMO GRIS 4,10 M LIMO HABANO		REGISTRO FOTOGRAFICO

CONTROL DE CALIDAD DE CONCRETO PRUEBA N°: 52 CANT CILINDROS: 2 FECHA DE TOMA: Octubre 31 del 2016 RESISTENCIA DE DISEÑO: 4000 PSI TIPO DE CONCRETO: TRENIE ASENTAMIENTO EN Pq("): 9 1/2"	
13,00 M ARCILLA CAFÉ HUMEDA 14,00 M PIEDRA 16,00 M AGUA 18,60 M PIEDRA		RESULTADOS ENSAYO A LA COMPRESION INV E - 140

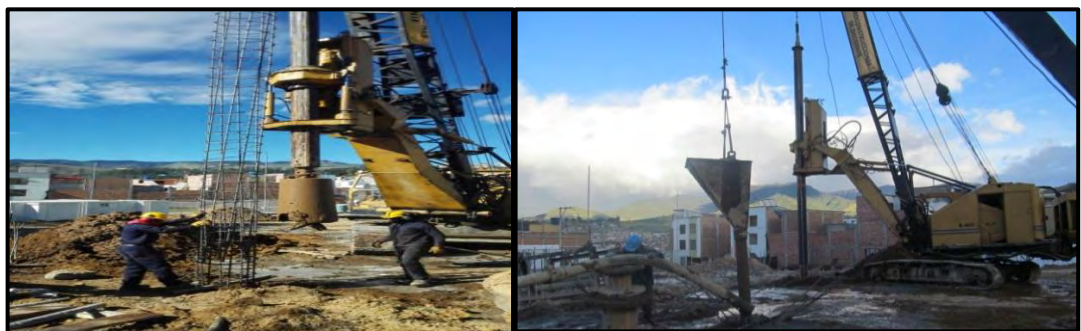
Figura 18. Instalación Acero de refuerzo y fundición de pilotes. Noviembre de 2016.

Instalación del acero de refuerzo y fundición de los pilotes: el pasante chequeó el armado del castillo del acero de refuerzo para el pilote, el cual verifica que este conforme al despiece de los planos estructurales, luego se prosigue al cargue e instalación del castillo. Por último realizó la revisión y el chequeo de niveles del acero de refuerzo para aceptación y posterior orden de fundición.

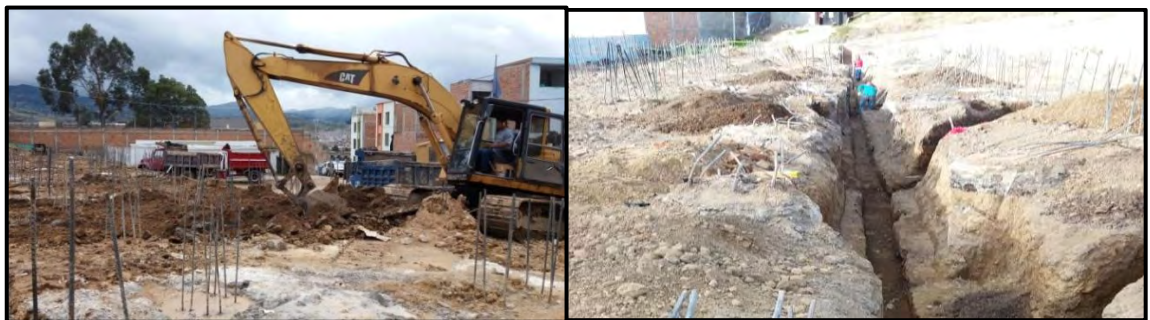
Figura 19. Excavación mecánica y manual para colector principal de aguas residuales. Diciembre de 2016.

Instalaciones sanitarias y aguas lluvias de la torre 1: aprobados los diseños por parte de EMPOPASTO se continuó con la ejecución de los trabajos de excavación mecánica para el alcantarillado separado de la primera torre. Realizada la excavación mecánica y manual, se procedió al chequeo de pendientes al colector principal y el extendido del colchón de arena fina con un espesor de 10 cms. (Ver figura 19).

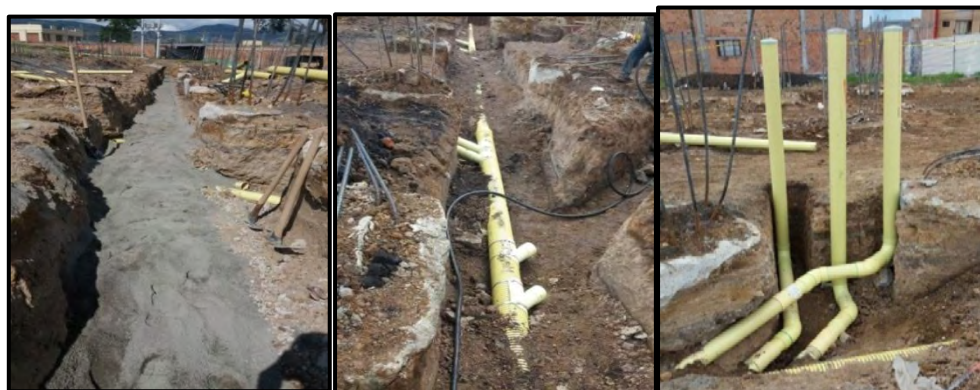
Figura 20. Instalación de colchón de arena, conexión de sillas yee y relleno. Diciembre de 2016.

El pasante procedió a revisar la unión de la tubería verificando la pendiente. Seguido revisó la instalación de las sillas yee y la conexión de los demás accesorios en 4" a los bajantes. Por último se revisó el relleno con material seleccionado de sitio realizando compactaciones por medio de saltarín en capas de 50 cms para no afectar la tubería. (Ver figura 20).

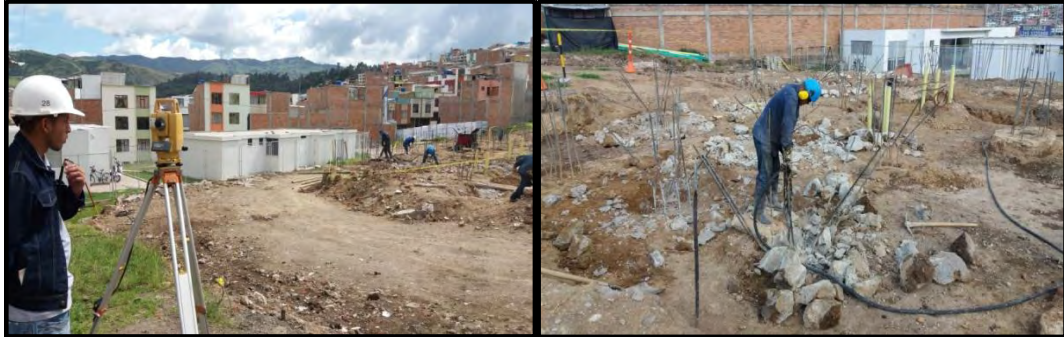
Figura 21. Nivelación del terreno descabece de pilotes. Diciembre de 2016

Nivelación del terreno y descabece de pilotes: el pasante realizó en conjunto con el equipo de topografía la nivelación del terreno donde se construirá el edificio No 1 del proyecto para sobre este realizar la fundición del solado de limpieza. (Ver figura 21).

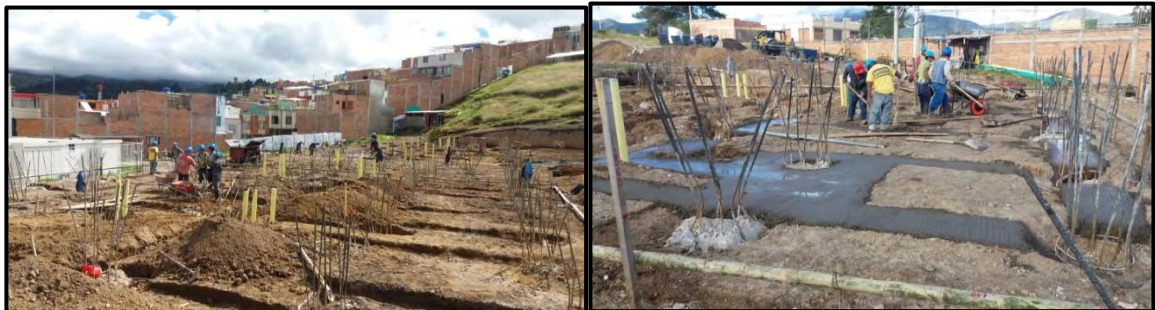
Figura 22. Excavación manual y fundición de solados de limpieza. Diciembre de 2016.

Solado de limpieza: se verificó el nivel de fundición de solados con hilos pasados por medio del nivel de agua a cada tramo realizado en la jornada laboral.

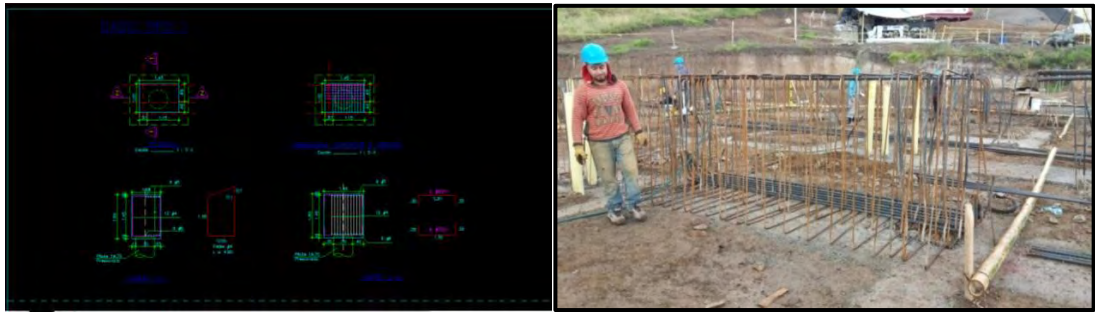
Figura 23. Despiece de dado tipo 1. Diciembre de 2016.

Acero de refuerzo de cimentación torre 1: acero de refuerzo de dados y vigas de cimentación: la cimentación de la torre 1 del proyecto sotavento Residencial contempló la construcción y fundición de 88 dados dividiéndolos en seis tipos. La siguiente imagen indica el despiece del dado tipo 1, el despiece de los demás dados y vigas de cimentación se encuentran digitalizadas en los anexos del documento. (Ver Anexo M - Ver figura 23).

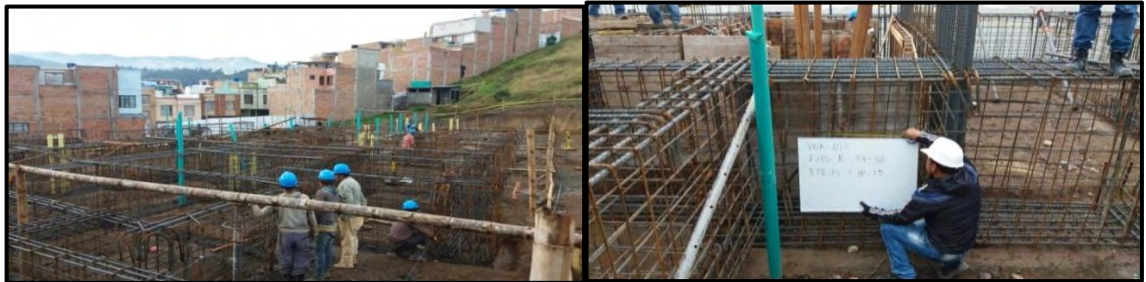
Figura 24. Amarre de vigas de cimentación y seguimiento para informe. Diciembre de 2016.

El pasante realizó un continuo y estricto seguimiento al acero de los dados y vigas teniendo en cuenta cuantías, flejes por cada sección y varillas constructivas. (Ver figura 24).

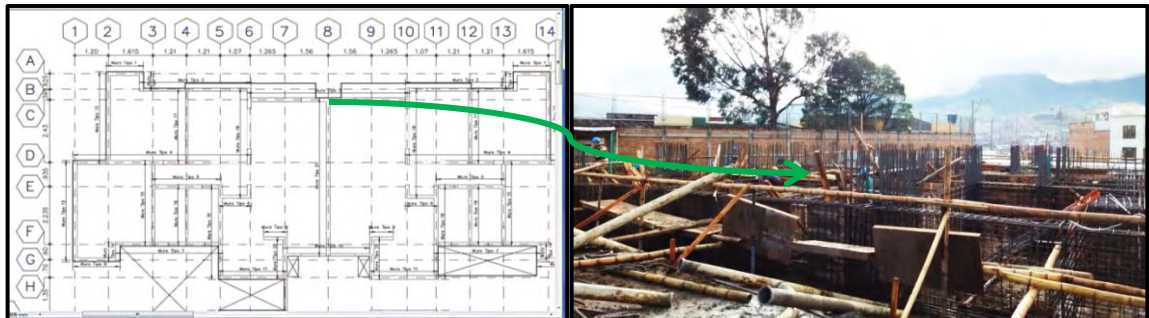
Figura 25. Planta de ubicación e instalación de acero de muros. Enero 2017.

Acero de acero de refuerzo de arranque de muros estructurales antes de iniciar el encofrado para dados y vigas de cimentación, se realizó el anclaje de las varillas de arranque para los muros que componen la primera torre. Se identificaron 21 tipos de muros por cada apartamento. (Ver figura 25).

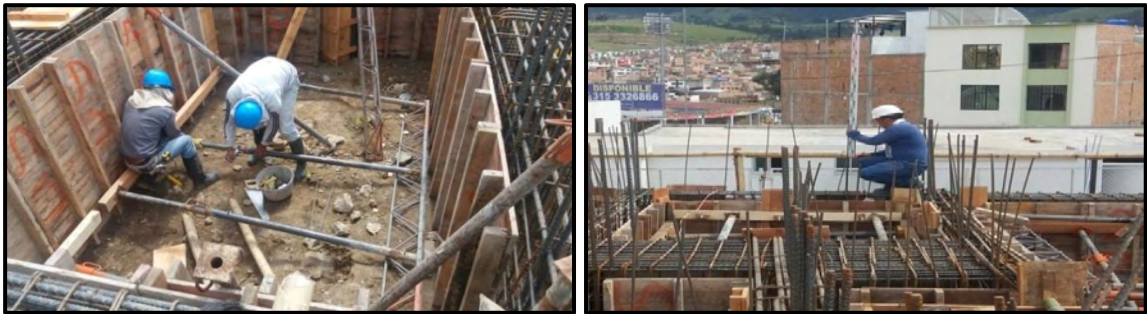
Figura 26. Encofrado y nivelación de vigas de cimentación. Diciembre de 2016.

formaleta para posteriormente realizar la fundición de estos elementos. (Ver figura 26).

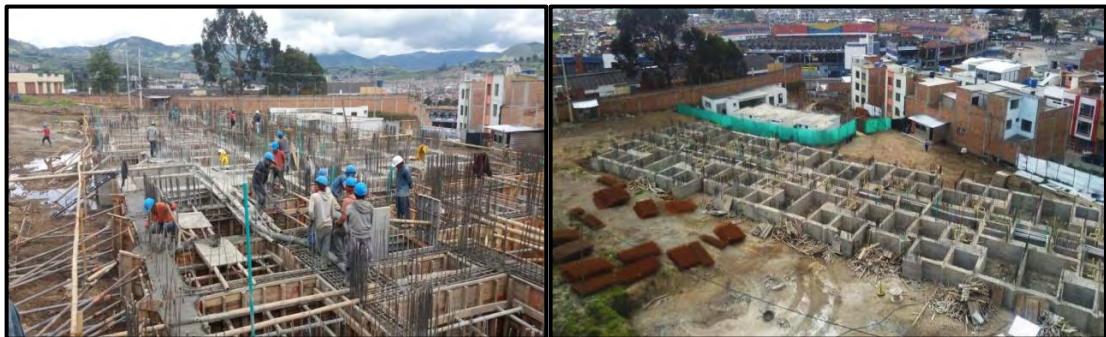
Figura 27. Proceso de fundición y terminación de dados y vigas de cimentación. Enero de 2017.

Revisado el proceso de ubicación, armado, encofrado de dados, vigas y arranque de muros estructurales, se inició con la fundición de un grupo de elementos por apartamento. El pasante verificó que el desencofrado de los elementos estructurales se realizara al siguiente día después de la fundición. (Ver figura 27).

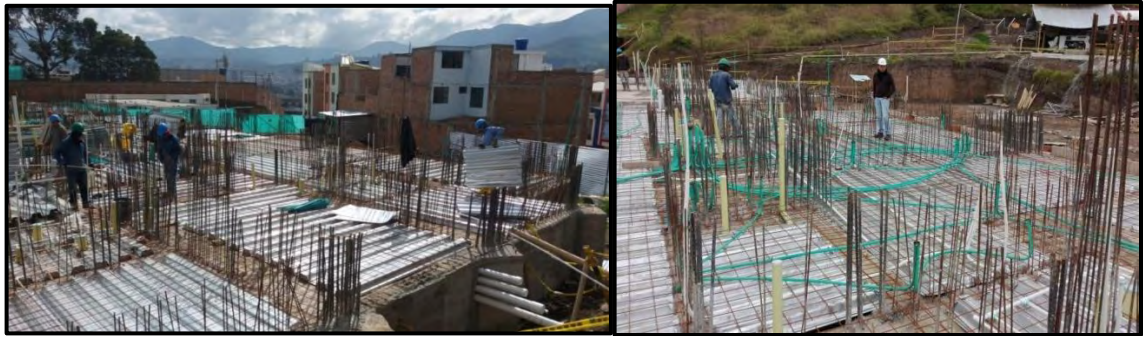
Figura 28. Instalación steel deck 3" y malla electrosoldada. Febrero 2017.

Fundición placa de cimentación: para la fundición de la placa de contrapiso se utilizó lamina colaborante steel deck de 3". Se realizó el respectivo pedido con el despiece realizado por el pasante y la ingeniera residente del proyecto. Se realizó y verificó la instalación del steel deck de acuerdo a las medidas registradas en el pedido. (Ver figura 28).

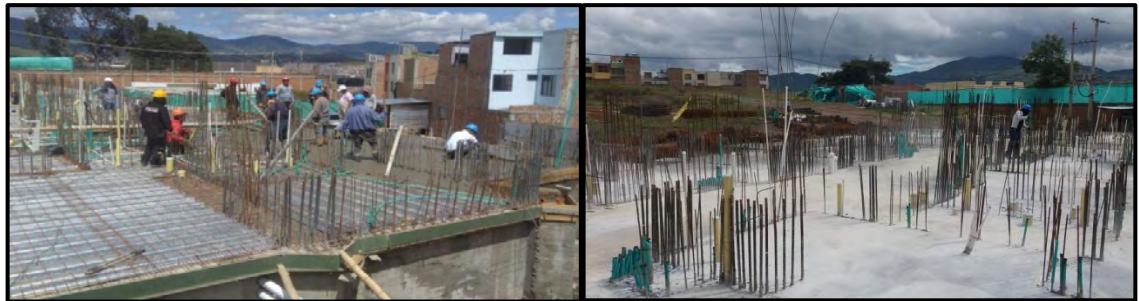
Figura 29. Fundición placa de contrapiso. Marzo 2017.

El pasante una vez revisadas la totalidad de las instalaciones hidrosanitarias, eléctricas y de gas, por cada apartamento, prosiguió al chequeo del espesor de la placa con la formaleta, y en conjunto con la residente de obra se dio orden de inicio a la fundición de la placa de contrapiso para la cual se utilizó un concreto de 3000 psi. (Ver figura 29).

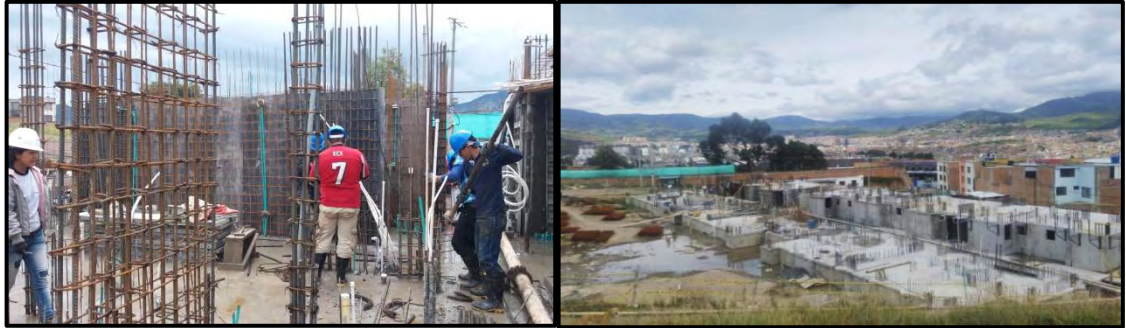
Figura 30. Armado de acero para muros estructurales. Abril 2017.

Acero de refuerzo y fundición de muros estructurales: fundida la placa de contrapiso se inició con el amarre del acero de refuerzo para los muros del primer piso, se revisó y corroboró en obra medidas de cimbra, ubicación y el despiece indicado por cada muro, los cuales incluyen estribos, ganchos y doble malla en algunos muros. (Ver figura 30).

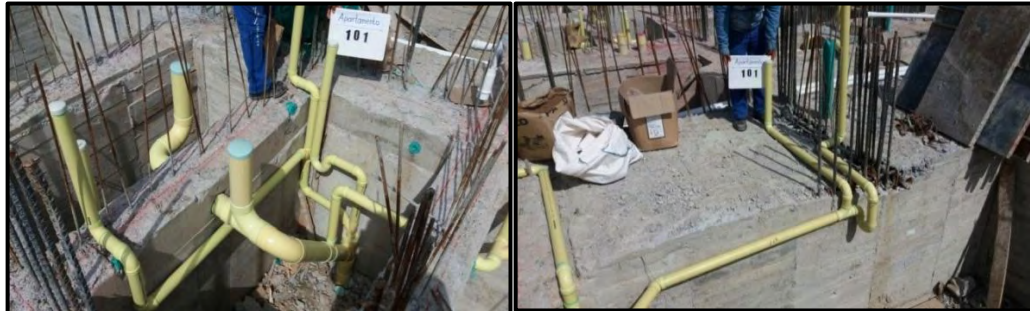
Figura 31. Instalaciones sanitarias del apartamento 101. Enero 2017.

Instalaciones sanitarias 2" y 4": fundidas las vigas de cimentación, el pasante procede a revisar el armado de las instalaciones sanitarias para los baños y cocinas de los primeros 12 apartamentos, ubicando los puntos sanitarios como sifones, lavadoras, lavaplatos y lavamanos se realizarán en tubería sanitaria de 2" y para los sanitarios de 4". (Ver figura 31).

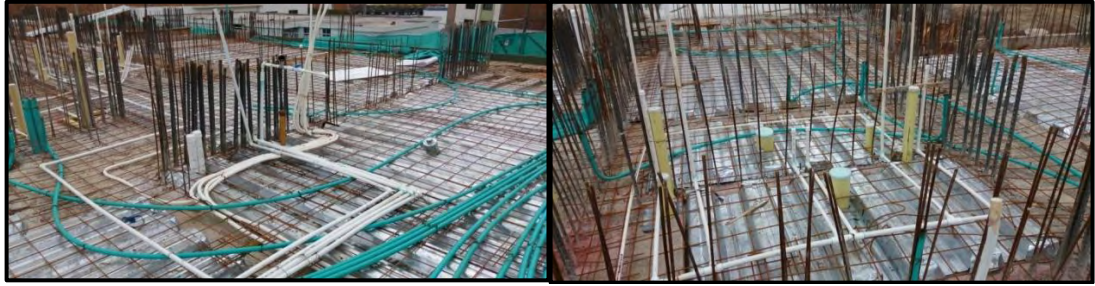
Figura 32. Instalaciones hidráulicas. Marzo 2017.

Instalaciones Hidráulicas 1", 3/4" y 1/2"; El pasante revisó y verificó la instalación de la red de acueducto principal de la torre conforme los estipulan los diseños. Del mismo modo se realizó la conexión de la tubería de agua caliente la cual se realizó en tubería de 1/2" PVC-C, la cual se distribuía desde el calentador hacia los dos baños de cada apartamento.

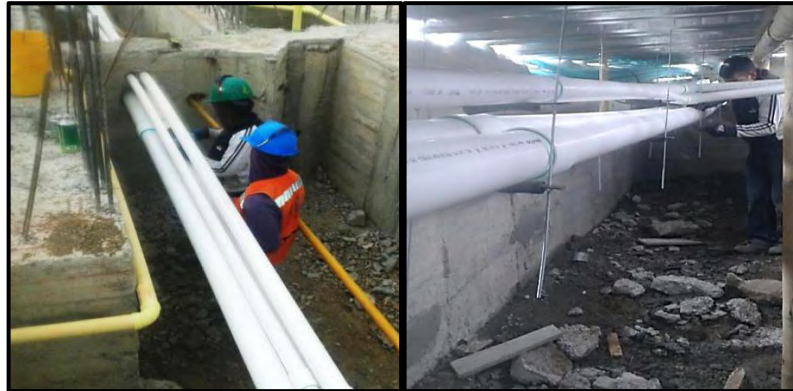
Figura 33. Instalación tubería red contra Incendios. Febrero 2017.

Instalación de tubería de red contra incendios 4": en la instalación de la tubería de red contra incendios se revisó que este conforme con lo establecido en los planos hidráulicos, bajo placa de contrapiso. Dichos tubos fueron anclados en platinas de hierro a la placa de contrapiso, cada platina separada cada 2 mts. (Ver figura 33)

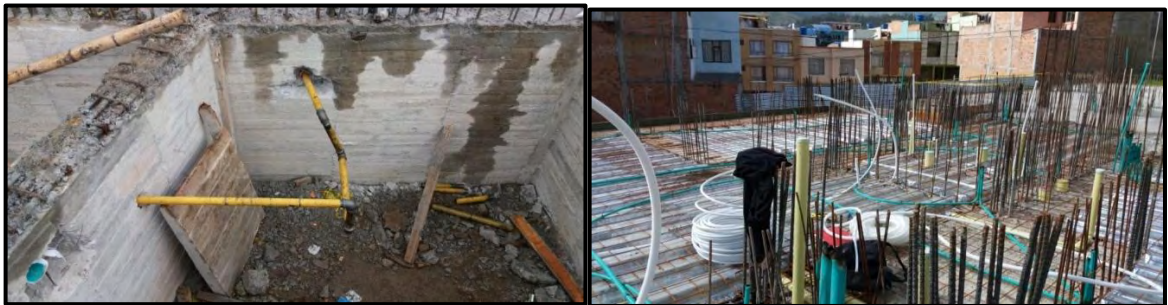
Figura 34. Tubería principal red de gas domiciliario en hierro galvanizado e instalación de tubería interna a los apartamentos. Marzo 2017.

Instalación de tubería de gas: en la instalación de la red de gas domiciliario el pasante siguió el diseño presentado por Montagas, el cual establecía tres accesos a la estructura en tubería de hierro galvanizado roscada de 2" para la llegada a los buitrones. (Ver figura 34)

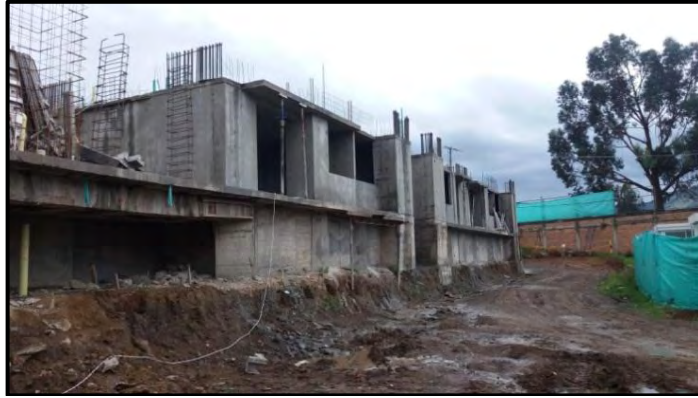
Figura 36. Estado de la obra en la finalización de la pasantía. Abril 2017.

El registro fotográfico se llevó a cabo en el transcurso del desarrollo de las actividades propuestas por la constructora como apoyo al residente de obra y como soporte para la presentación de este informe. En el anexo del documento se encuentra de forma organizada las carpetas por mes, en donde se registran las actividades desarrolladas en la pasantía. (Ver Anexo O - Ver figura 36).
