**APOYO TECNICO EN “LOS PROYECTOS DE DESARROLLO RURAL DEL DEPARTAMENTO DE NARIÑO DENOMINADOS: “VISR MODALIDAD A DISPERSO MUNICIPIO DE PASTO 1, 2,3”
CONSTRUCCION DE 175 MODULOS DE SANEAMIENTO BASICO DE INTERES SOCIAL
RURAL.**

**UNIVERSIDAD DE NARIÑO
FACULTAD DE INGENIERÍA
PROGRAMA DE INGENIERÍA CIVIL
SAN JUAN DE PASTO
2017**

Trabajo de Grado presentado como requisito parcial para optar al título de Ingeniero Civil

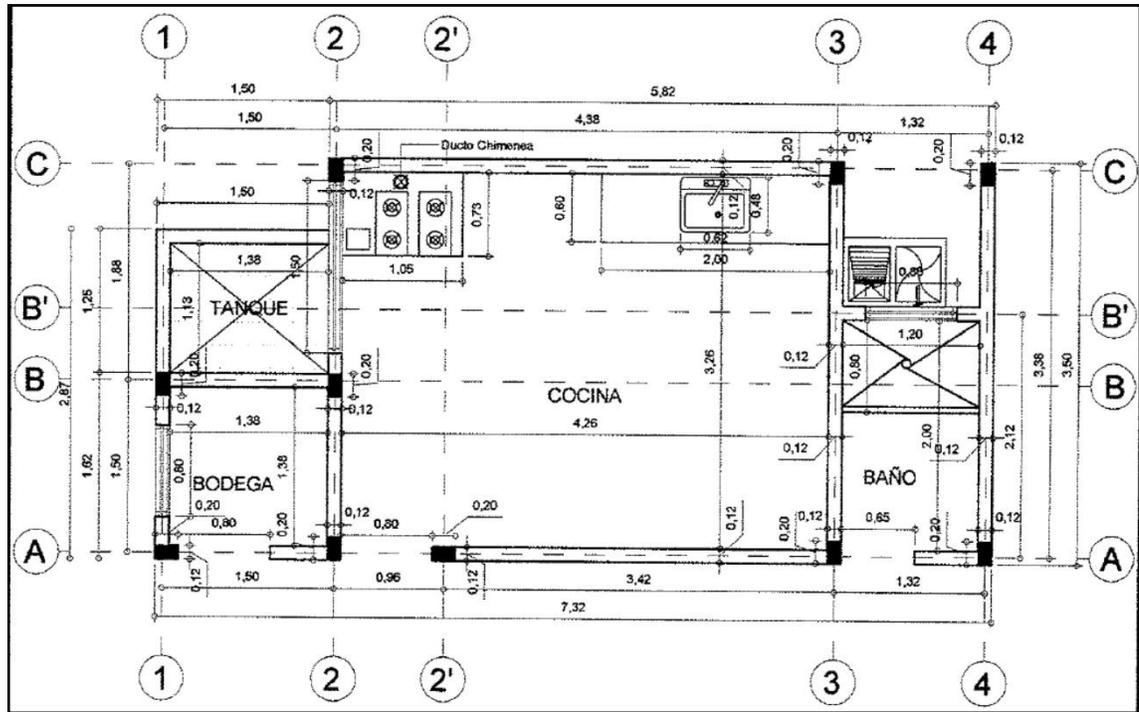
Ilustración 7. Planta general.

instalaciones hidráulicas, sanitarias y eléctricas, a continuación se presenta el plano general en planta: (ver ilustración 7)

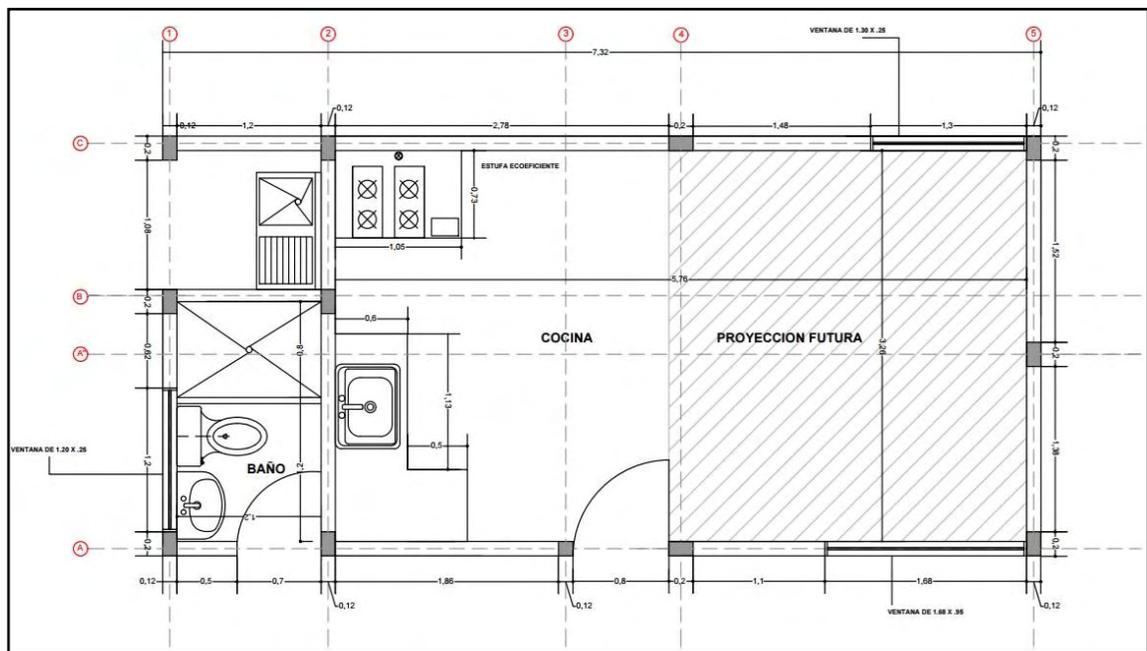
Ilustración 8. Planta general modificada.

Los últimos módulos se construyeron con un plano records, se mejoró la distribución de espacios manteniendo el área a construir y por un consecutivo rechazo del tanque de abastecimiento de aguas lluvias por parte de los beneficiarios ya intervenidos, que veían en él un medio peligroso para sus hijos, fue apartado del diseño quedando de la siguiente manera: (ver ilustración 8)

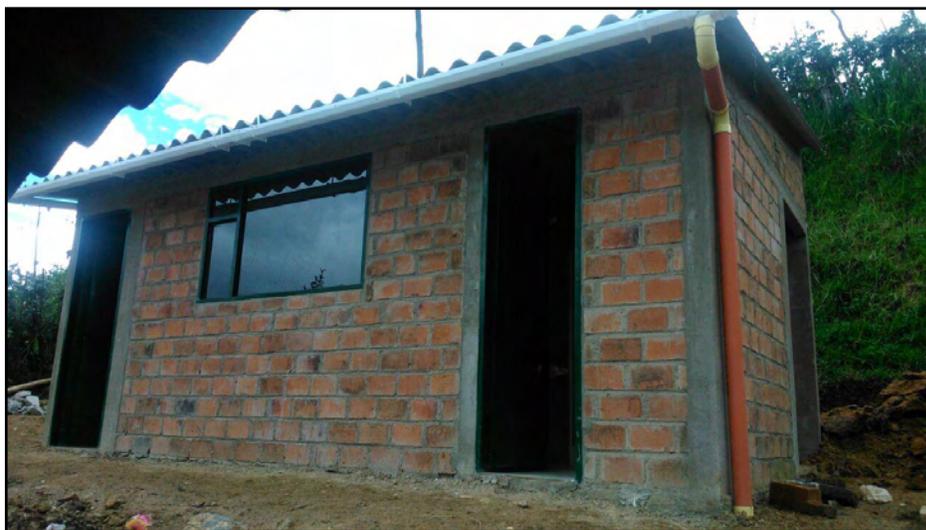
Ilustración 9. Módulo de saneamiento básico terminado.

al módulo. De igual forma, se permiten cambios en espejo del baño y zona de lavandería (ejes 1,2) con la cocina con el fin de hacer más eficiente la conexión al alcantarillado y reducir costos de material. (Ver ilustración 9)

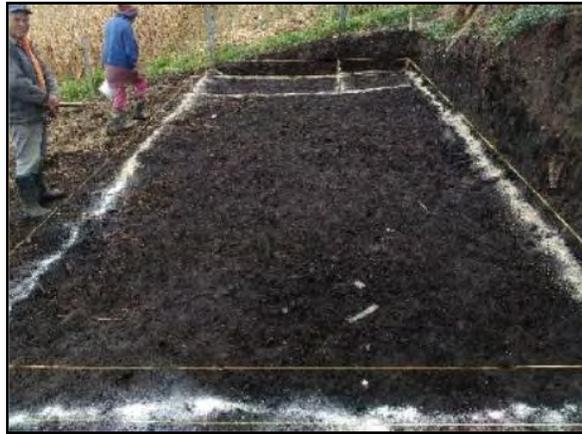
- **Localización y replanteo:** es la operación necesaria para trasladar los puntos y dimensiones de la obra al terreno de trabajo, con una línea debidamente amojonada y acotada, para esta actividad se ubicaron puntos visibles para su referencia, también se realizó un control planimétrico y altimétrico del terreno, con esto se prosiguió a trazar el respectivo replanteo y nivelación de acuerdo con lo estipulado en los planos y se realizaron modificaciones al diseño base, esto con la aprobación de interventoría. (Ver ilustración 12)

Ilustración 12. Replanteo lote, demarcación con arena blanca.

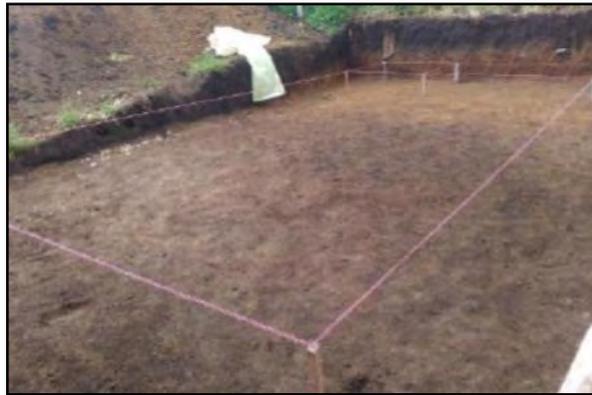
- **Nivelación:** se tuvo en cuenta la altura a la que quedaría el piso interior de la construcción con relación al nivel del terreno. Siendo necesario que este quede más alto que el nivel del terreno para evitar que se filtre el agua de lluvia o que se generen humedades en los muros. (Ver ilustración 13)

Ilustración 13. Replanteo con nivelación previa del lote.

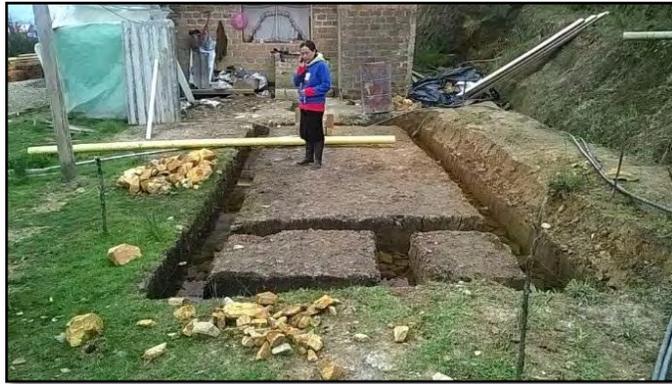
La cantidad de obra correspondiente se midió por metro cubico (m^3). (Ver ilustración 14)

Ilustración 14. Excavación a mano, sector Encano.

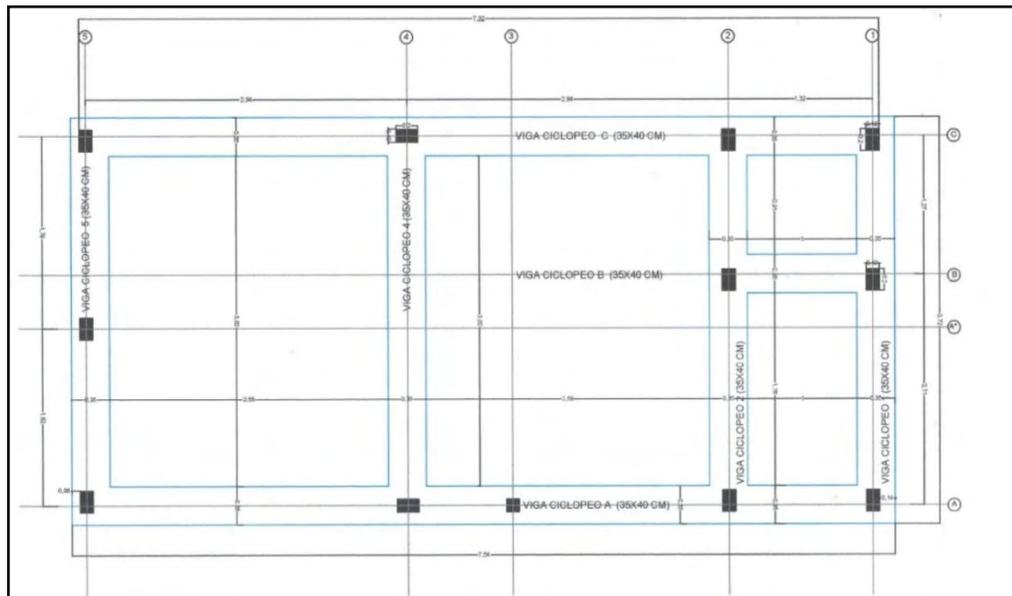
Ilustración 17. Planta de cimentación concreto ciclópeo modificado.

Como se mencionó antes, el plano fue modificado, con el fin de brindar una mejoría en la distribución del espacio y con esto la viga de cimentación en concreto ciclópeo de los últimos módulos de saneamiento básico intervenidos fue construida de acuerdo con el siguiente plano: (Ver ilustraciones 17-18)

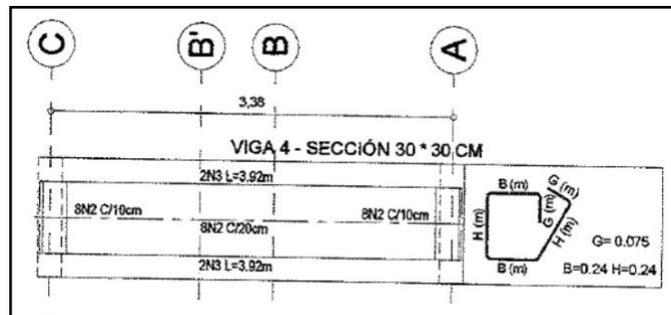
Ilustración 19. Despiece viga de amarre cimentación, ejes numerales.

3.3.2 Viga de amarre cimentación 30*30cm . Las vigas de amarre tienen como función principal la de amarrar los muros de ladrillos de manera que trabajen solidariamente frente a las cargas laterales que pueden ser vientos o terremotos, se construyeron como se muestra en los planos, acatando la norma NSR 10, el refuerzo se instaló como lo indican los planos de despiece, tanto los ejes literales y como los numerales. El concreto utilizado se elaboró utilizando una proporción 1:2:3 para alcanzar una resistencia especificada de 3.000 psi, para la elaboración del mismo se utilizaron formaleta, equipo y materiales necesarios para la correcta elaboración del mismo. (Ver ilustraciones 19-20)

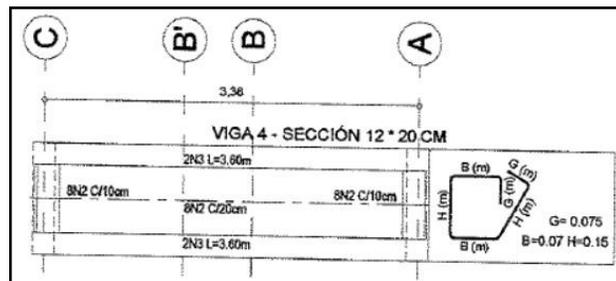
Ilustración 21. Despiece viga de sobrecimiento, ejes numerales.

3.3.3 Viga de sobrecimiento 12*20cm . Las vigas de piso se construyeron siguiendo las especificaciones establecidas, acatando la norma NSR 10, el refuerzo se instaló como lo indican los planos de despiece, tanto los ejes literales y como los numerales, a continuación se muestra dichos planos. (Ver ilustraciones 21-22)

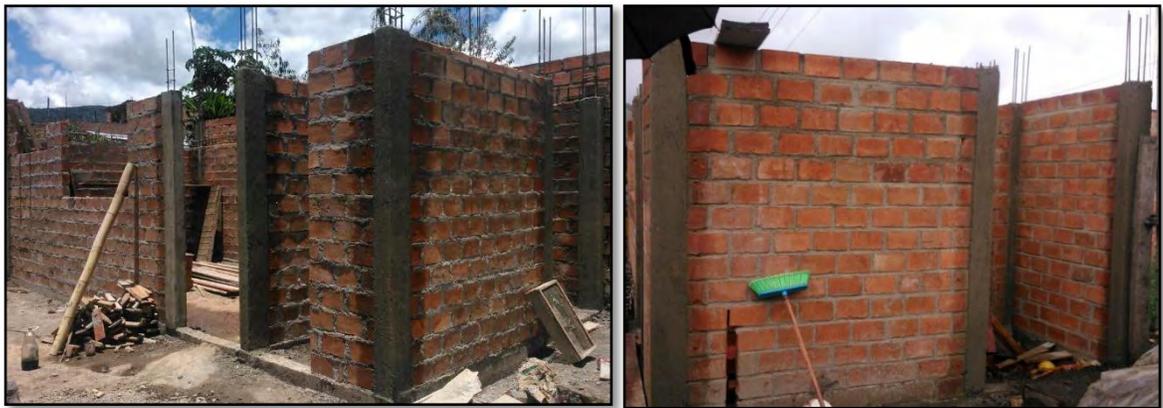
Ilustración 23. Columnas.

Para la elaboración de columnas y columnetas se utilizó una proporción 1:2:3 para alcanzar una resistencia especificada de 3.000 psi. (Ver ilustración 23)

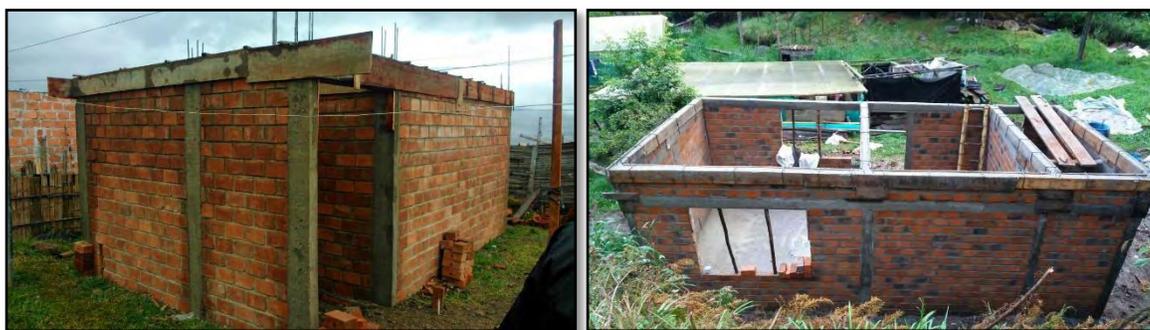
Ilustración 24. Vigas corona.

3.3.5 Vigas corona. Las vigas de coronamiento transmiten cargas a los apoyos gracias a sus esfuerzos internos de cortante, tracción y compresión, para su instalación se dejaron en la parte superior de la estructura espigas para sujetar la armadura de acero de la viga, luego se armó la formaleta garantizando las secciones descritas en los planos, la horizontalidad (utilizando el nivel de mano) y rectificando que el acero de refuerzo no la toque en ningún punto. Para su elaboración se utilizó concreto con proporción 1:2:3 para alcanzar una resistencia especificada de 3.000 psi, el refuerzo se dispuso como se indica en los planos, acatando la norma NSR 10. (Ver ilustración 24)

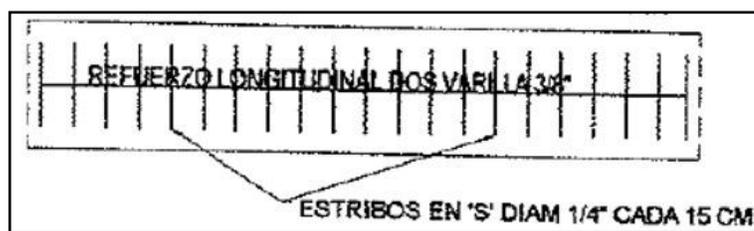
Para su construcción se utilizó concreto con proporción 1:2:3 para alcanzar una resistencia especificada de 3.000 psi, acatando la norma NSR 10, se utilizó formaleta en madera. (Ver ilustraciones 25-26)

*Ilustración 25. Despiece viga cinta (12*10 cm).*

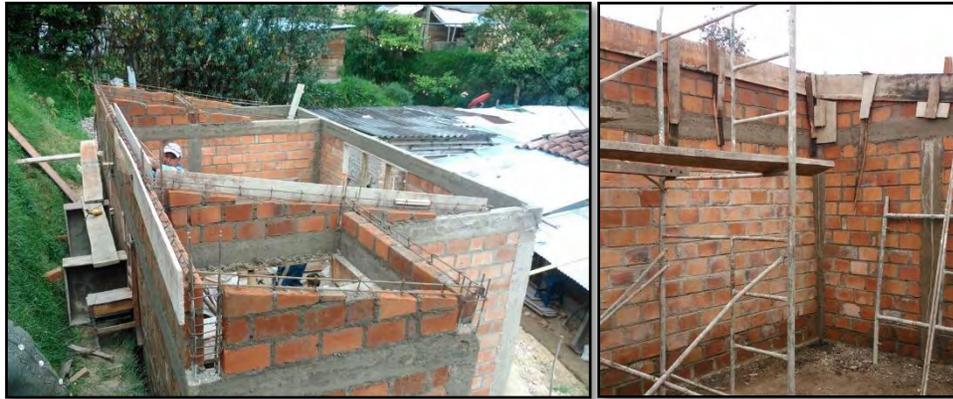
*Ilustración 26. Viga cinta (12*10 cm).*

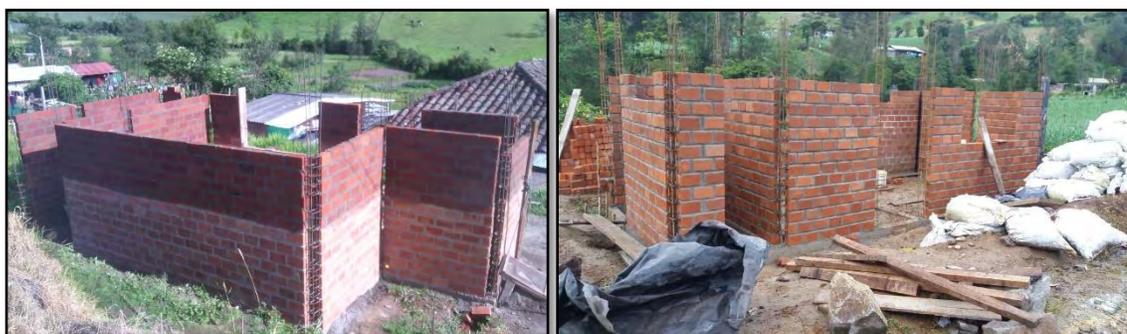
Ilustración 27. Mampostería.

Se utilizó cuadrilongo común sólido de dimensiones (7*12*25cm), se cercioró que al salir del horno estuvieran bien cocidos con forma y dimensiones regulares, textura compacta, exentos de terrones, hendiduras y grietas, se escogieron previamente los ladrillos y se humedecieron hasta la saturación antes de su colocación, se utilizaron pegas de mortero 1:3, horizontales y verticales uniformes de un espesor aproximado de 1.5 cm.

La cantidad de obra correspondiente se midió por metro cuadrado (m^2). (Ver ilustración 27)

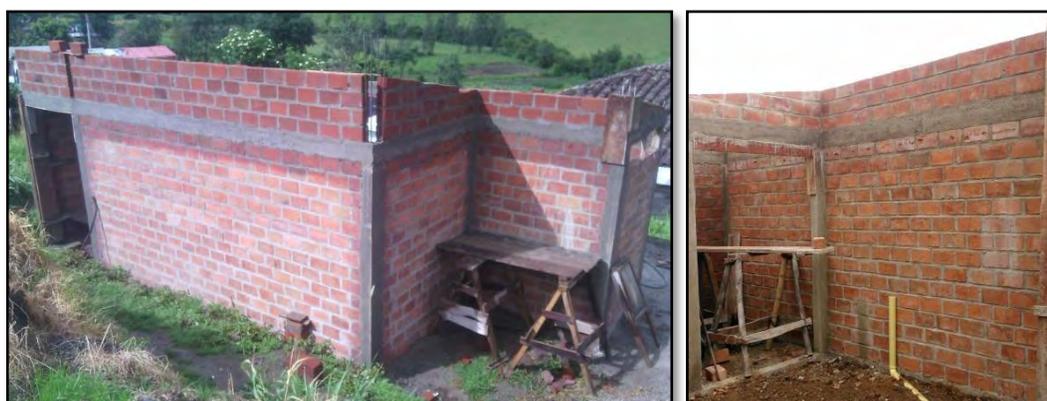
Ilustración 28. Muros de culata.

3.4.1 Muros de culata. Se elaboraron con ladrillo cuadrilongo común sólido de dimensiones (7*12*25cm), se construyeron a continuación de la viga de amarre y en función de la cubierta y sus especificaciones. La cubierta se instaló a una sola agua, de modo que estos muros se orientaron a una vertiente en dirección de la misma. (Ver ilustración 28)

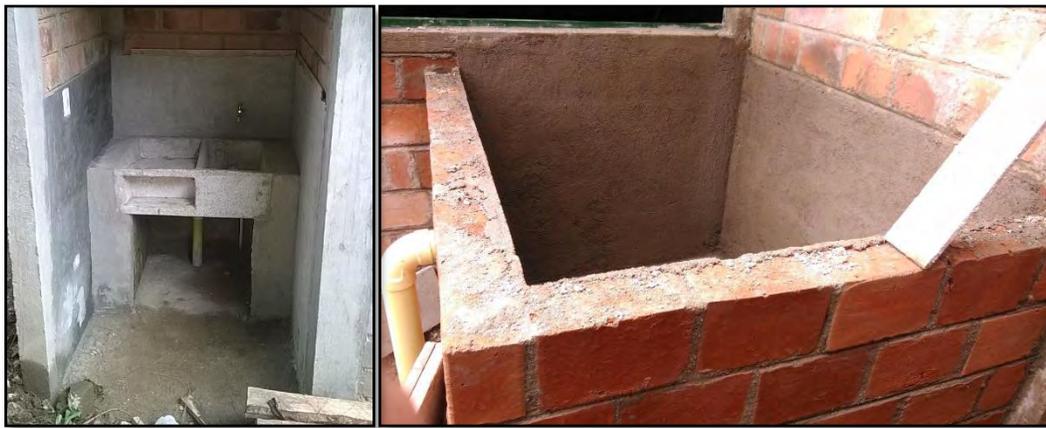
Ilustración 29. Repello y pañete.

Otras zonas no especificadas, el material y mano de obra corrieron por cuenta del beneficiario. (Ver ilustración 29)

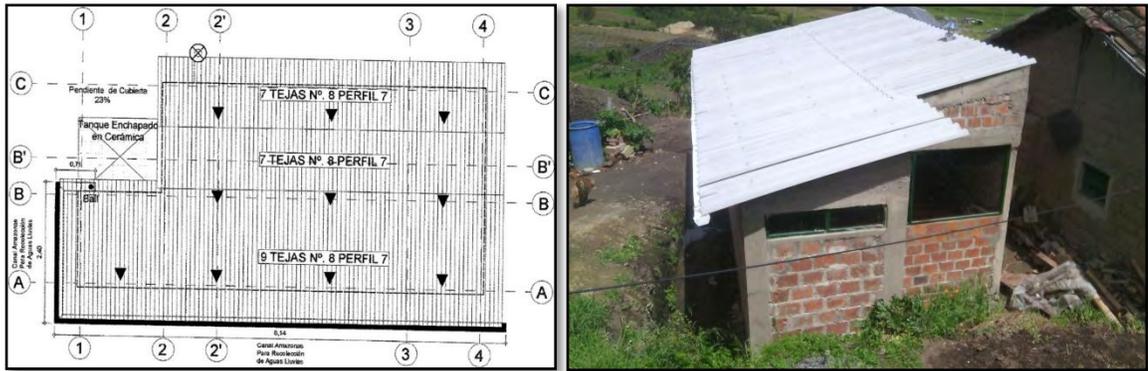
Ilustración 30. Cubierta.

Para la cubierta se utilizó teja ondulada de fibro cemento y estructura en perfil, cumpliendo con los diseños, materiales, dimensiones, pendientes y detalles mostrados en los planos. Para su instalación se emplearon 9 tejas N°8 y 7 tejas N°6, ganchos apropiados para la estructura y 64 amarras, cuatro por cada teja, apoyadas sobre la perfilaría metálica rectangular de 3" * 1/2" calibre 18, ancladas a las vigas cinta distanciadas de acuerdo con las medidas estipuladas. Las tejas se colocaron mediante juntas alternadas, con los traslapos laterales no inferiores a 14 cm. Las ondulaciones en los extremos laterales quedaron boca abajo. (Ver ilustración 30)

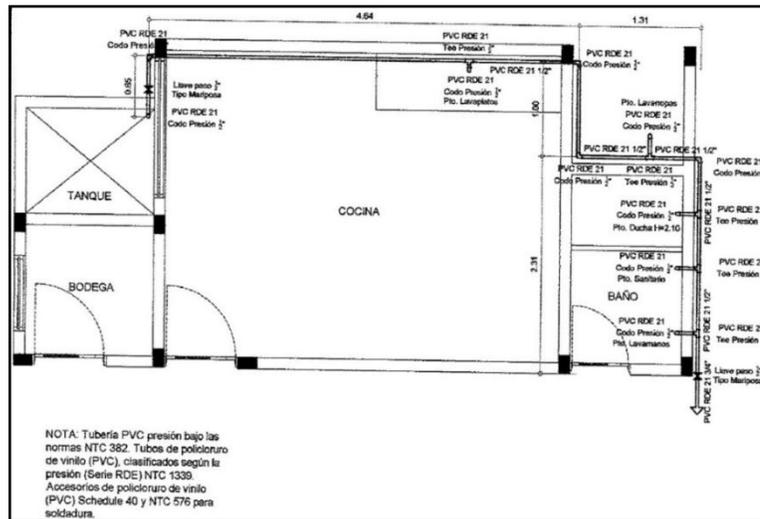
Ilustración 31. Instalaciones hidráulicas.

- Las instalaciones hidráulicas:** son un conjunto de tuberías y conexiones de diferentes diámetros y diferentes materiales; para alimentar y distribuir agua dentro de la construcción a todos los puntos y lugares del módulo de saneamiento básico, de manera que este líquido llegue en cantidad y presión adecuada a todas las zonas húmedas de esta instalación. A continuación, se puede observar el plano bajo hidráulico en planta. (Ver ilustración 31)

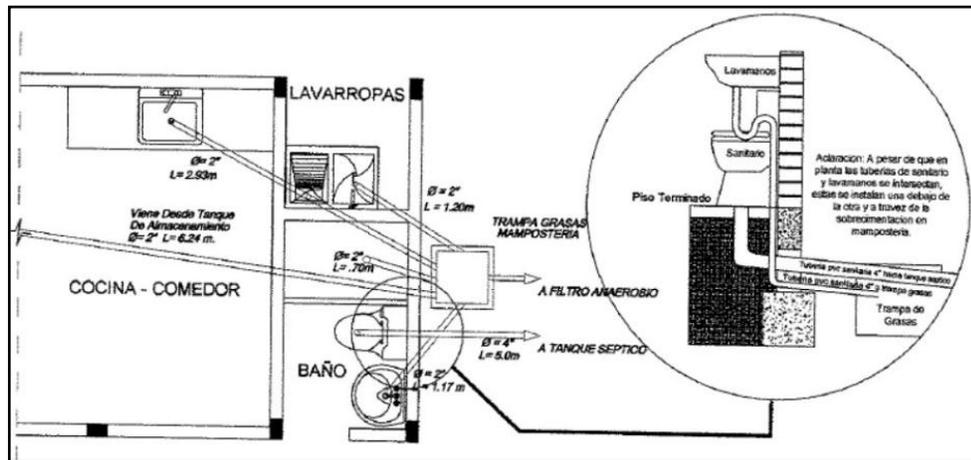
Ilustración 32. Instalaciones sanitarias.

céspedes, coladeras, etc., necesarios para la evacuación, obturación y ventilación de las aguas negras y pluviales del módulo de saneamiento básico. (Ver ilustración 32)

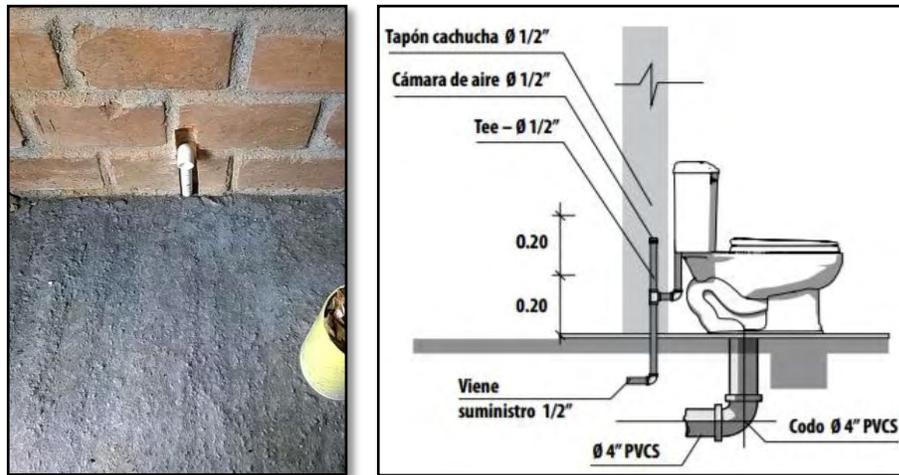
Ilustración 33. Punto hidráulico del sanitario.

después de 24 horas de ser instalada se revisó y probó verificando que no existan filtraciones, esto antes de los acabados de muros y pisos. (Ver ilustración 33)

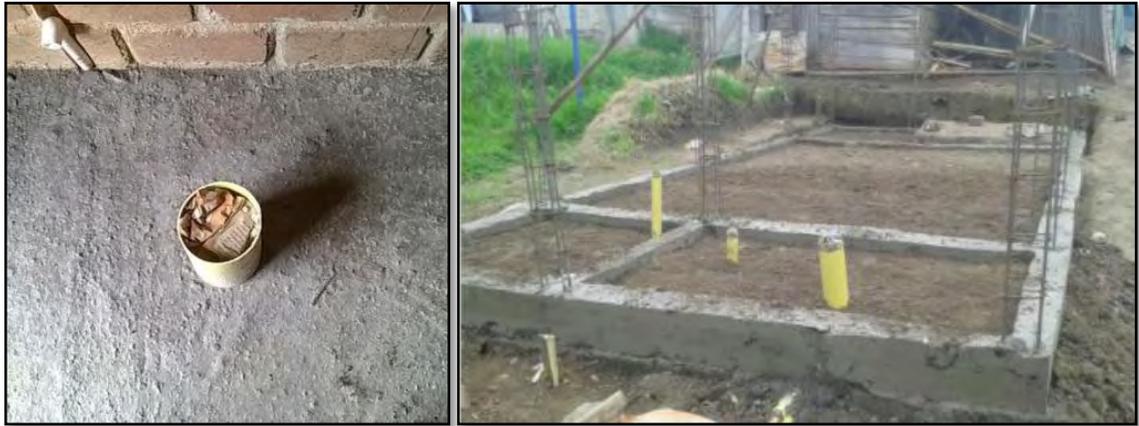
Punto sanitario: para el punto sanitario se utilizó tubería y accesorios de PVC con diámetros de 4" y 2" con pendientes que oscilan del dos al cinco por ciento (2% al 5%), para llegar de la red al aparato respectivo. La tubería, las uniones y codos se frotaron con limpiador de PVC y se sellaron con soldadura líquida de PVC, de acuerdo con las especificaciones del fabricante; cuando se realizó la instalación de la tubería se rectificó la nivelación en la superficie de excavación y la no existencia de puntas de roca que puedan dañar la tubería, también se revisó que la tubería no atraviese elementos estructurales. (Ver ilustración 34)

Ilustración 34. Instalaciones y punto sanitario de 4\"

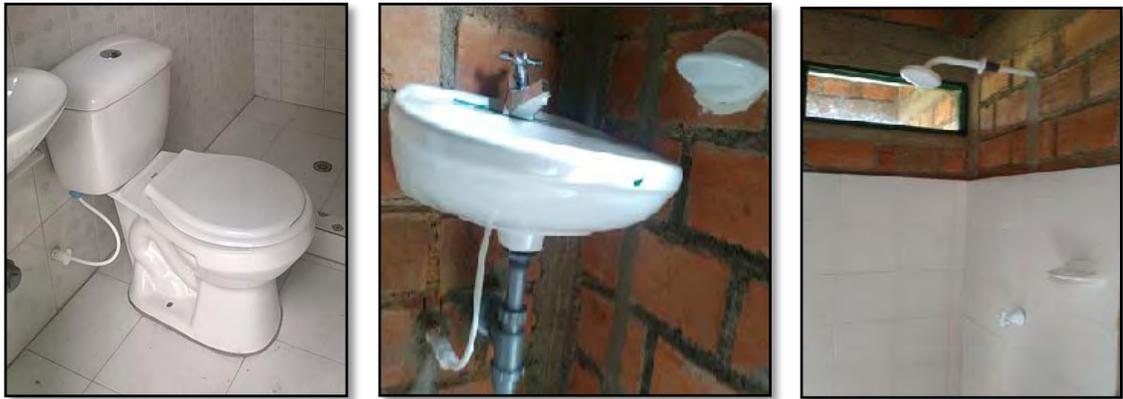
Ilustración 35. Aparatos sanitarios.

- El tipo de aparato a instalar debe ser línea económica.
- El desagüe debe ser de codo o tee y es necesario que exista re-ventilación.
- Para sentar el sanitario se usó una mezcla de mortero en proporción 1:3.

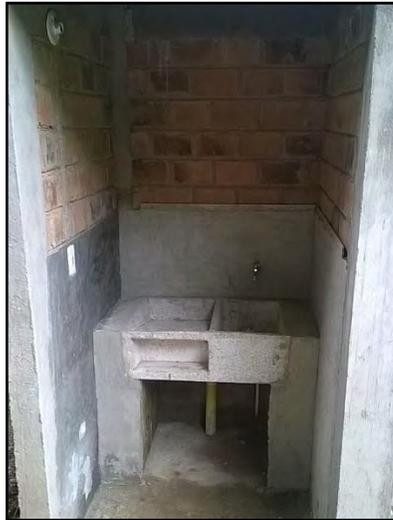
Ilustración 36. Lavadero instalado.

- **Lavadero:** se utilizó un lavarropas prefabricado en granito pulido, apoyado en dos muñecos, con pañete esmaltado en la zona de humedad, también incluye la instalación de la parte hidráulica y el desagüe con sifón desmontable en tubería de 2\".

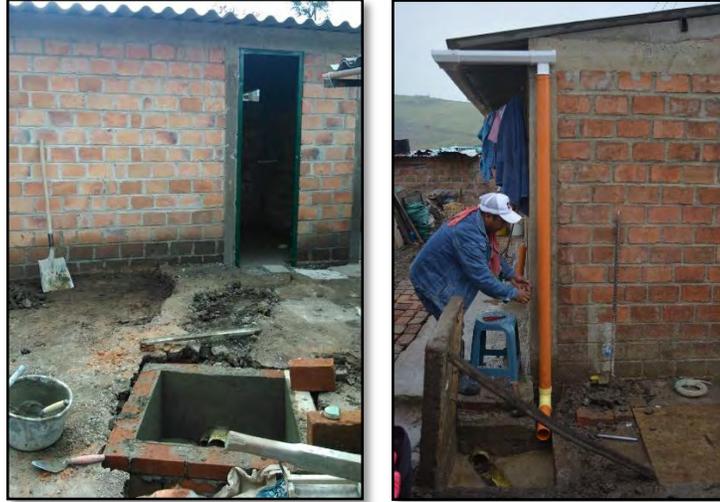
Ilustración 37. Cajas de inspección.

escape de olores. Las caras superiores de las cajas deben quedar a nivel de piso del ambiente correspondiente y recibir el mismo acabado, además deben estar ajustadas perfectamente al pañete de la caja. (Ver ilustración 37)

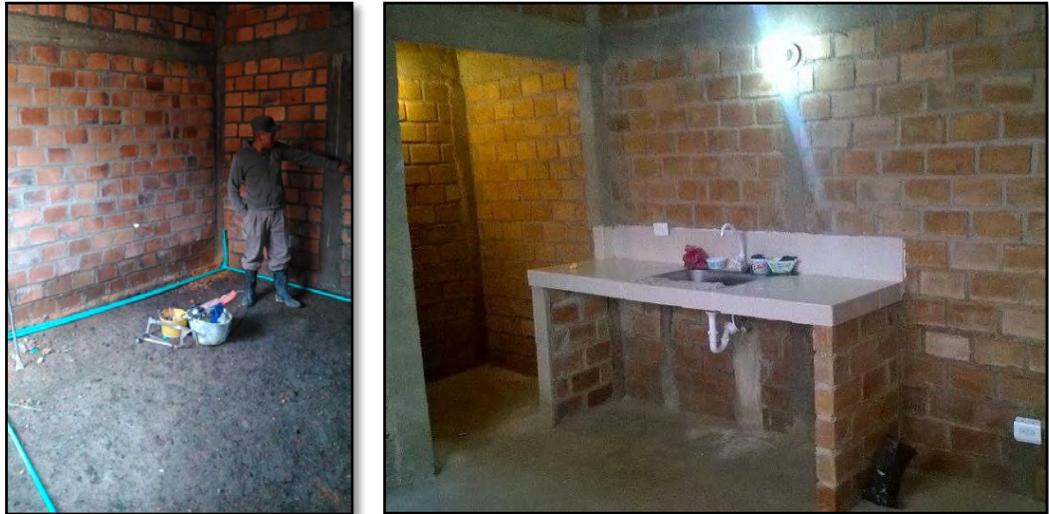
Ilustración 38. Instalaciones eléctricas.

En el sistema de cableado se empleó tubería plástica anticorrosiva, equivalente a la tubería Conduit de PVC, con un diámetro de al menos 1/2", donde el calibre menor del conductor eléctrico era N 14 AWG. La instalación se realizó por piso y por mampostería teniendo especial cuidado de no comprometer ningún elemento estructural en el proceso. (Ver ilustración 38)

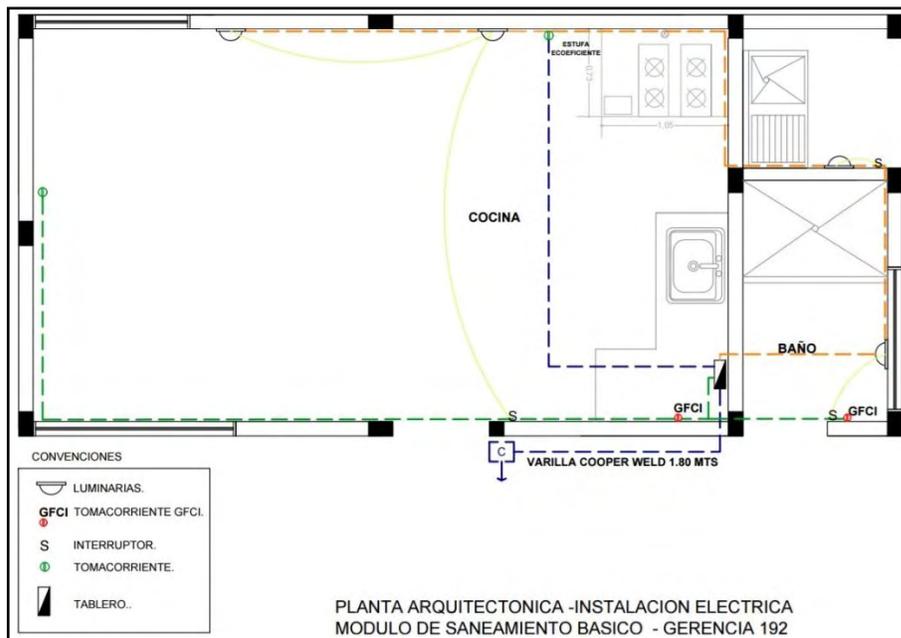
Ilustración 39. Planta Instalación eléctrica.

De todas las conexiones se realizó una inspección visual para verificar su instalación con un terminado adecuado. (Ver ilustración 39)

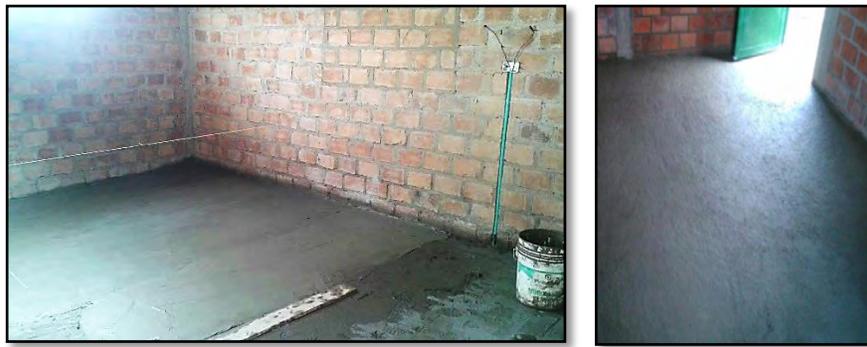
Ilustración 40. Placa de piso en concreto.

Después de las inspecciones necesarias para verificar el correcto funcionamiento de las instalaciones hidráulicas, sanitarias y eléctricas, sobre la base compactada o entresuelo se procedió a la fundición de la placa de piso en concreto simple, siguiendo las especificaciones para alcanzar una resistencia de 2.000 psi, con un espesor de 7cm, acatando la norma NSR 10; el acabado se ejecutó el mismo día, cuando se inició el fraguado, puliéndolo con llana metálica hasta que presente una superficie uniforme y teniendo en cuenta las pendientes hacia los desagües. (Ver ilustración 40)

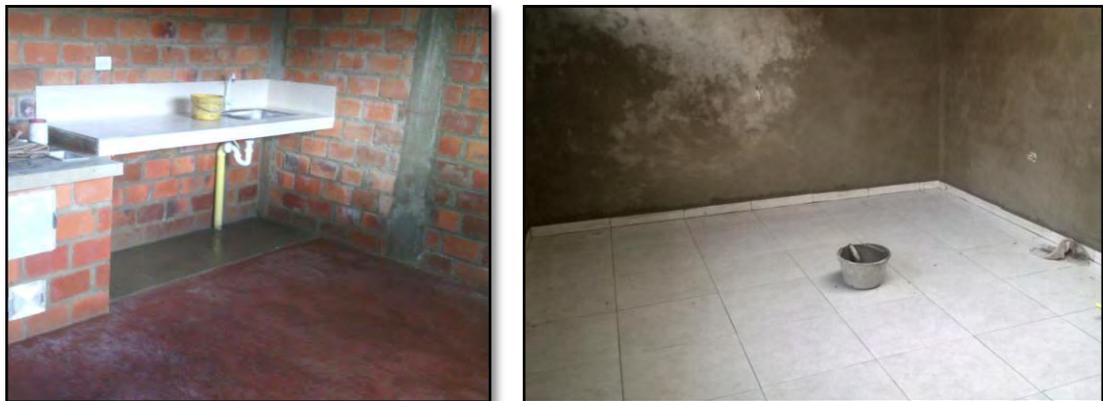
En algunos casos, los beneficiarios solicitaron permiso para agregar mineral o enchapar el piso de la cocina con el fin de dar un mejor acabado; los materiales y mano de obra necesarios para estas actividades corrieron por cuenta de cada beneficiario que lo solicitó, esto con aprobación de interventoría. A continuación, se muestra algunos casos. (Ver ilustración 41)

Ilustración 41. Acabados adicionales por cuenta de lo beneficiarios.

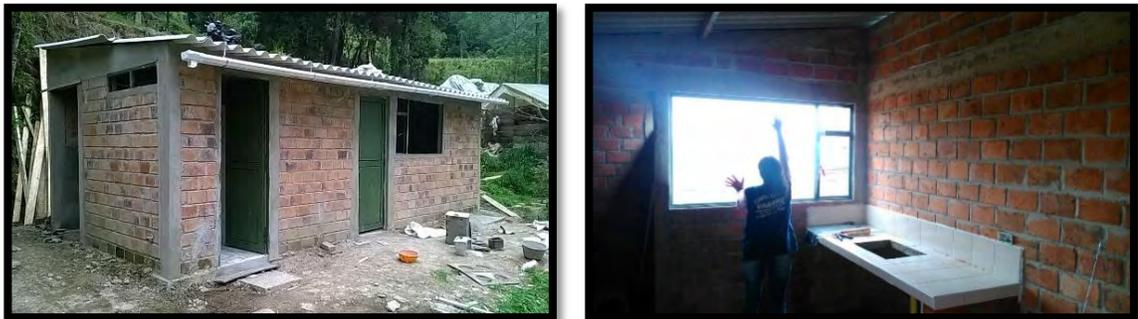
En cada módulo se instalaron 2 puertas; una para la zona del baño de 0,65m x 2,10m y otra para la cocina de 0,80m x 2,10m. Cada jamba se ancló a la columneta de 12x12 con chazos o pernos. También se instalaron 3 ventanas; una en el baño de 1,20m x 0,25m, una en la cocina de 1,68m x 0,95m y otra en la bodega de 1,30m x 0,25, incluyen vidrio de 3 mm, su fijación se realizó con un cordón de silicona a todo el contorno de cada uno de los vidrios. (Ver ilustración 42)

Ilustración 42. Carpintería metálica e instalación de vidrios

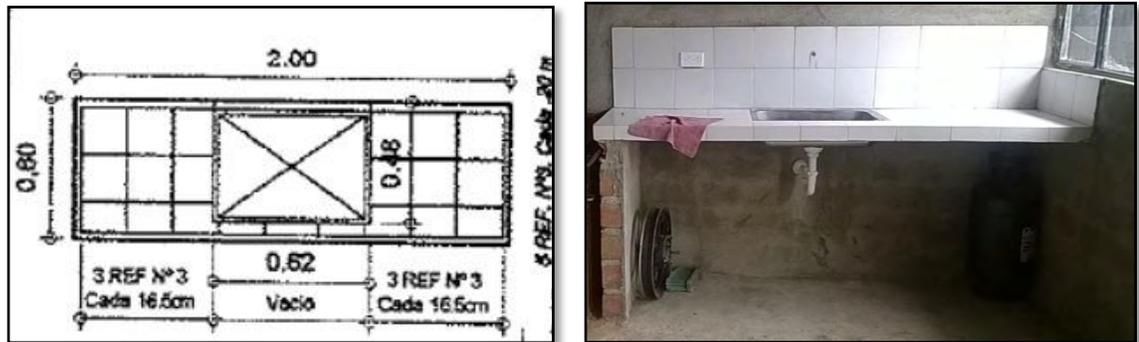
Ilustración 43. Mesón en concreto.

El mesón de concreto lleva enchape en toda la superficie, en los bordes visibles y en la parte del muro se pegaron dos hiladas longitudinalmente. A continuación se detalla con más claridad lo anteriormente descrito. (Ver ilustración 43)

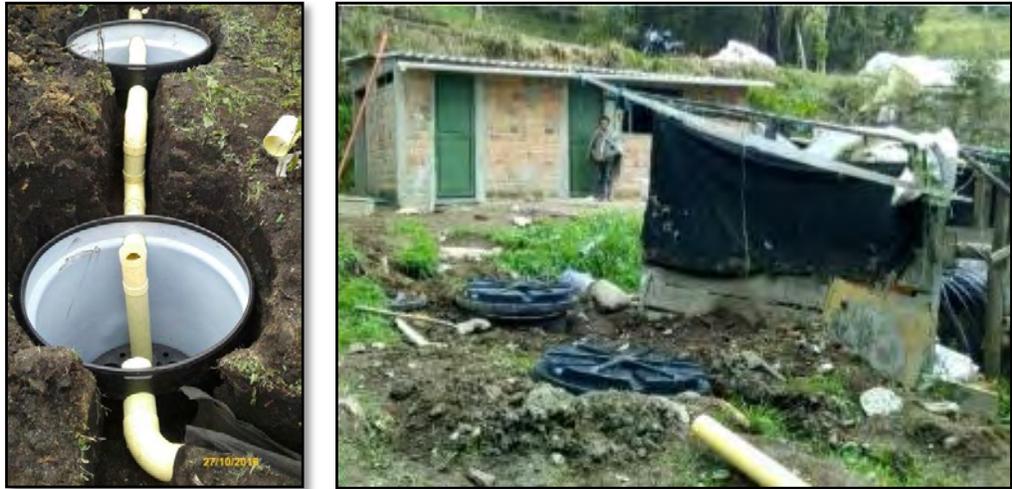
Ilustración 44. Sistema séptico prefabricado.

El agua que sale de este sistema puede esparcirse en campo de filtración o en pozo de absorción, para la instalación tuvieron en cuenta las especificaciones que se muestran en los planos y se debe hacer su mantenimiento respectivo como lo muestra el manual, (ver Anexo 4).

- **Sistema séptico (tratamiento de aguas residuales):** este sistema prefabricado brindó una disminución considerable en la carga contaminante del suelo, protegiendo acuíferos y aguas subterráneas que se pueden utilizar en aljibes en las zonas rurales, ya que antes la mayoría de beneficiarios contaban con letrinas conectadas directamente a un pozo de absorción lo cual produce efectos nocivos sobre los componentes ambientales, flora y fauna. Con este sistema se pudo controlar los sólidos provenientes de las aguas residuales, depurando y enviando los más pesados (materia fecal) al fondo por sedimentación y los más livianos (grasas, natas aceites, detergentes), se quedaron en la superficie, facilitando el mantenimiento del sistema. El agua filtrada puede esparcirse en campo de filtración, o en pozo de absorción. (Ver ilustración 53)

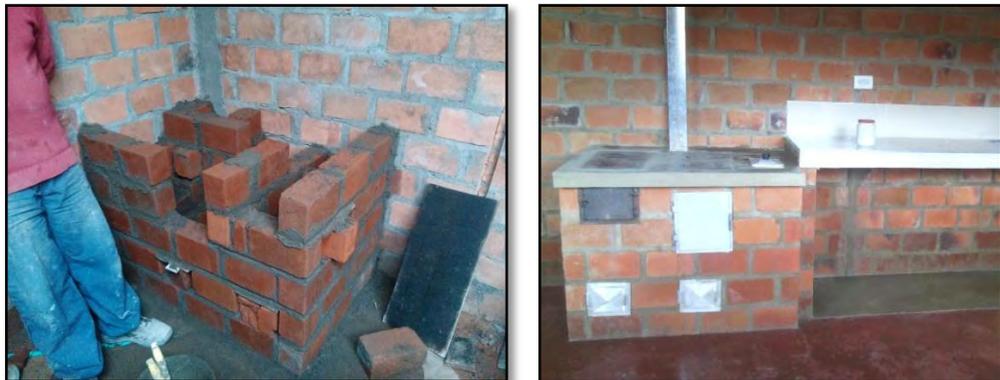
Ilustración 45. Estufa ecoeficiente.

La estufa ecoeficiente se construyó como se muestra en el manual de construcción, (ver Anexo 3). Se elaboró sobre un recuadro de 105x70cm, con mortero en proporciones 1:3, los muros se hicieron en soga, rectificando niveles y escuadra. La construcción de la estufa eco-eficiente tiene como finalidad preservar el medio ambiente y mejorar la calidad de vida, disminuye la cantidad de leña como fuente energética para cocinar, se utiliza de 2 a 3 kg de leña. (Ver ilustración 45)

- **Estufas ecoeficiente:** generan una disminución considerable de la presión del hombre sobre los recursos de los bosques ya que solo se utiliza de 2 a 3 kg de leña para la combustión, lo que hace que se conserve la fauna y flora del ecosistema. Con bosques en buen estado se disminuye o se previene la erosión de suelos que a su vez conservan las fuentes hídricas, también se encargan de extraer o capturar el dióxido de carbono del aire y nos brindan el oxígeno a cambio. Estas estufas además disminuyen a futuro las enfermedades respiratorias ocasionadas por el humo a las familias beneficiadas aportando menores cantidades de CO₂ al aire, ya que en muchas de las zonas intervenidas los usuarios cocían sus alimentos con una estufa hechiza de leña sin un ducto de ventilación correspondiente, por esto las paredes de estas zonas presentaban un alto porcentaje de hollín y éste es conocido como una sustancia causante del cáncer cuando se está expuesto a ser inhalado o absorbido. (Ver ilustración 52)

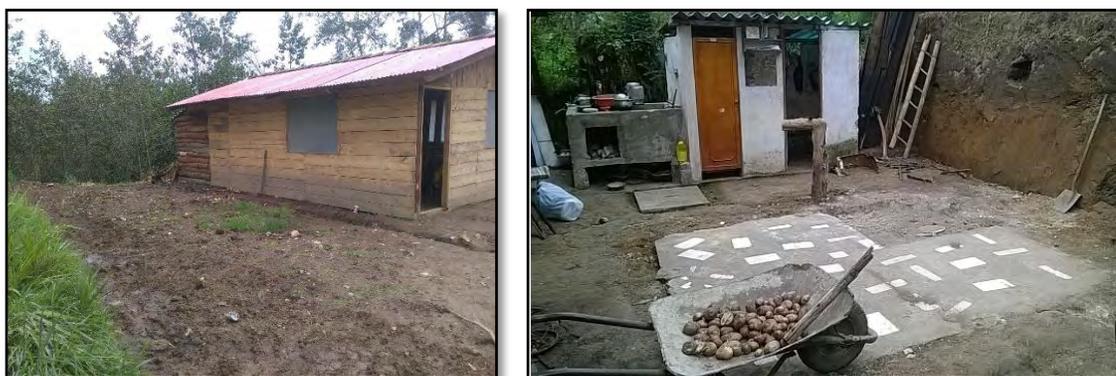
Ilustración 46. Visita al lote, corregimiento El Encano.

Dado inicio a la obra se hace un seguimiento minucioso de cada módulo existente en el frente de trabajo el cual es autorizado por el coordinador de obra, todos los días se revisa el avance del maestro de obra, como el curado del concreto, las instalaciones (sanitarias, hidráulicas y eléctricas), según sea el progreso del maestro. En algunos casos hemos tenido que cambiar el diseño del módulo debido a las condiciones del terreno, adaptándonos a las necesidades que se presenten, como por ejemplo en el corregimiento El Encano que se tuvo que variar la cimentación debido a que en esta zona el nivel freático era muy alto. (Ver ilustración 46)

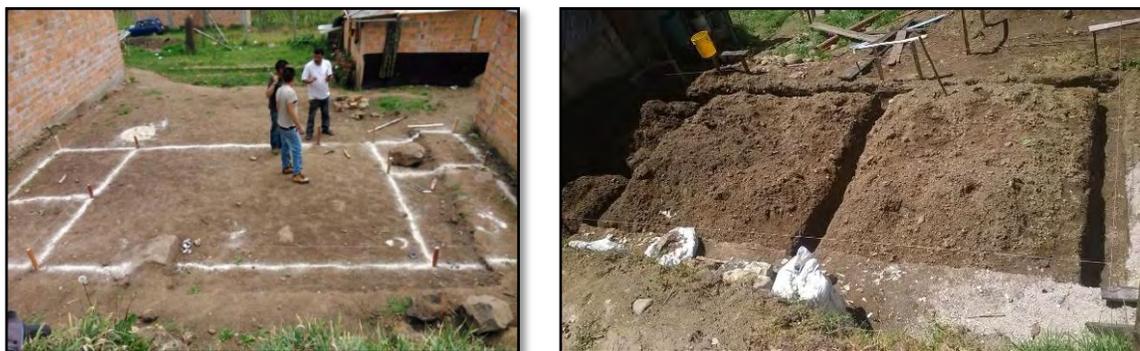
Una vez reconocido el lugar de trabajo y con la información necesaria para dar inicio a la construcción de la obra se procedió a preparar el terreno dejándolo libre de materia vegetal y nivelado, para después replantear el lote, el procedimiento utilizado para obtener un buen resultado es el método de escuadras 3-4-5 que se basa en el teorema de Pitágoras, esto garantizó escuadra en la construcción, una vez replanteado se hicieron puentes que permitieron mantener el alineamiento para sus respectivas excavaciones. (Ver ilustración 47)

Ilustración 47. Replanteo lote, corregimiento Jamondino.

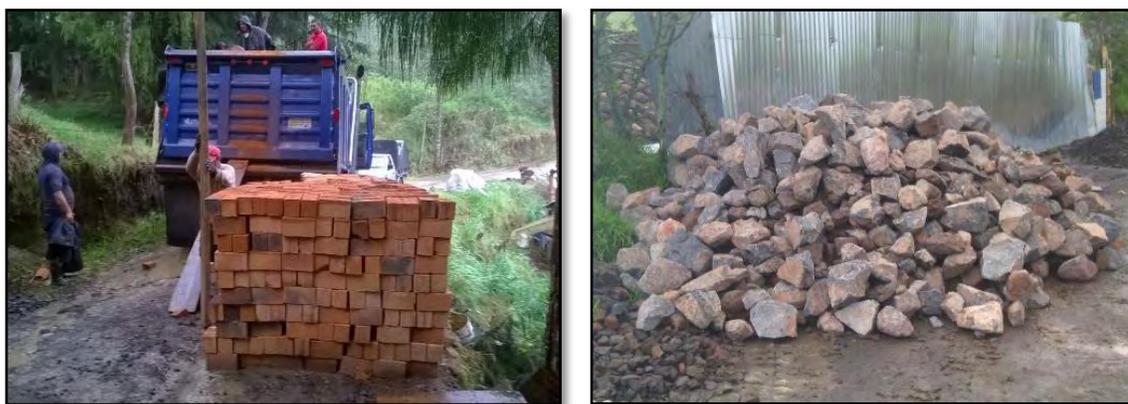
Cuando se recibió materiales pétreos fue muy importante cubicar el material en la obra, es decir medir el volumen de material que se recibió debido a que se podía estar entregando menos material y la obra se vería afectada por falta del mismo. (Ver ilustración 48)

Ilustración 48. Entrega ladrillo y rajón corregimiento El Encano.

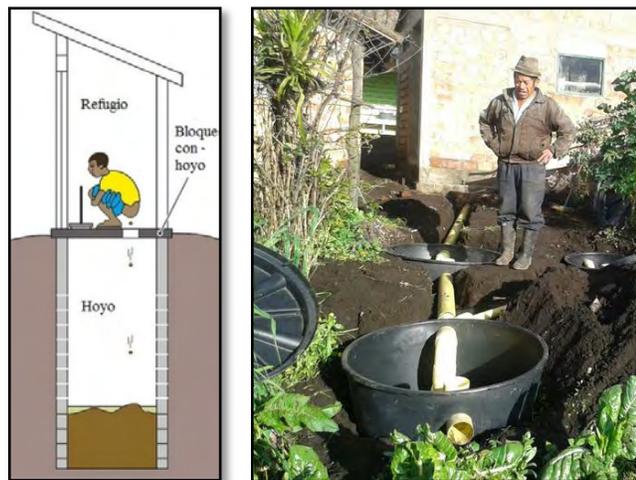
Ilustración 53. Tratamiento aguas residuales.

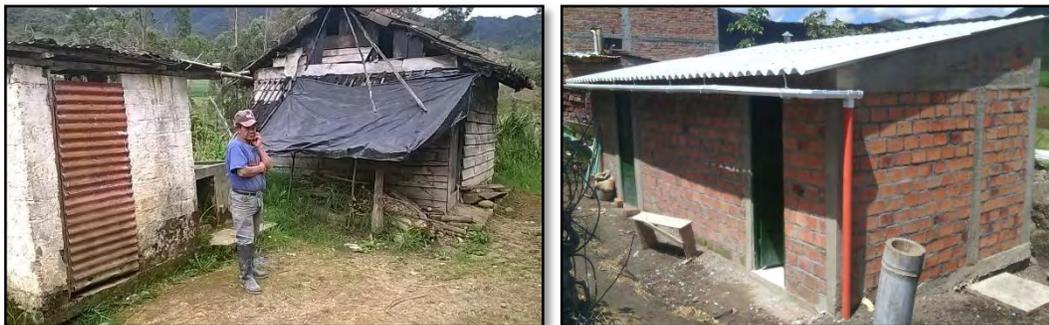
Ilustración 54. Mejoramiento infraestructura.

concepción, construcción y posterior uso, en lo que arriesgaron su salud, tranquilidad y rendimiento productivo; los módulos de interés social generaron un confort en cuanto a la organización del espacio, puesto que en muchas de las familias intervenidas se observaron lugares muy limitados y desorganizados, con escasos de luz natural siendo necesaria la luz artificial durante el día. Cuando se construyeron los módulos se procuró brindar iluminación natural necesaria para solventar los problemas de gastos energéticos durante el día, también se aportó en la seguridad al disminuir los hurtos de bienes materiales ya que algunas zonas presentaban un índice alto de delincuencia y al no ser seguras las viviendas antiguas los delincuentes tenían la facilidad de entrar y salir sin problema. A continuación se puede observar el mejoramiento de la infraestructura de un usuario favorecido: (ver ilustración 54)
