APOYO TECNICO A LA INTERVENTORIA TECNICA ADMINISTRATIVA Y
FINANCIERA AL PROYECTO DENOMINADO "CONSTRUCCION HOSPITAL ID
IPS MUNICIPAL, MUNICIPIO DE IPIALES - NARIÑO SEGUNDA ETAPA"

UNIVERSIDAD DE NARIÑO
FACULTAD DE INGENIERIA
PROGRAMA DE INGENIERIA CIVIL
SAN JUAN DE PASTO
2017

Trabajo de grado presentado como requisito parcial para optar al título de
Ingeniera Civil

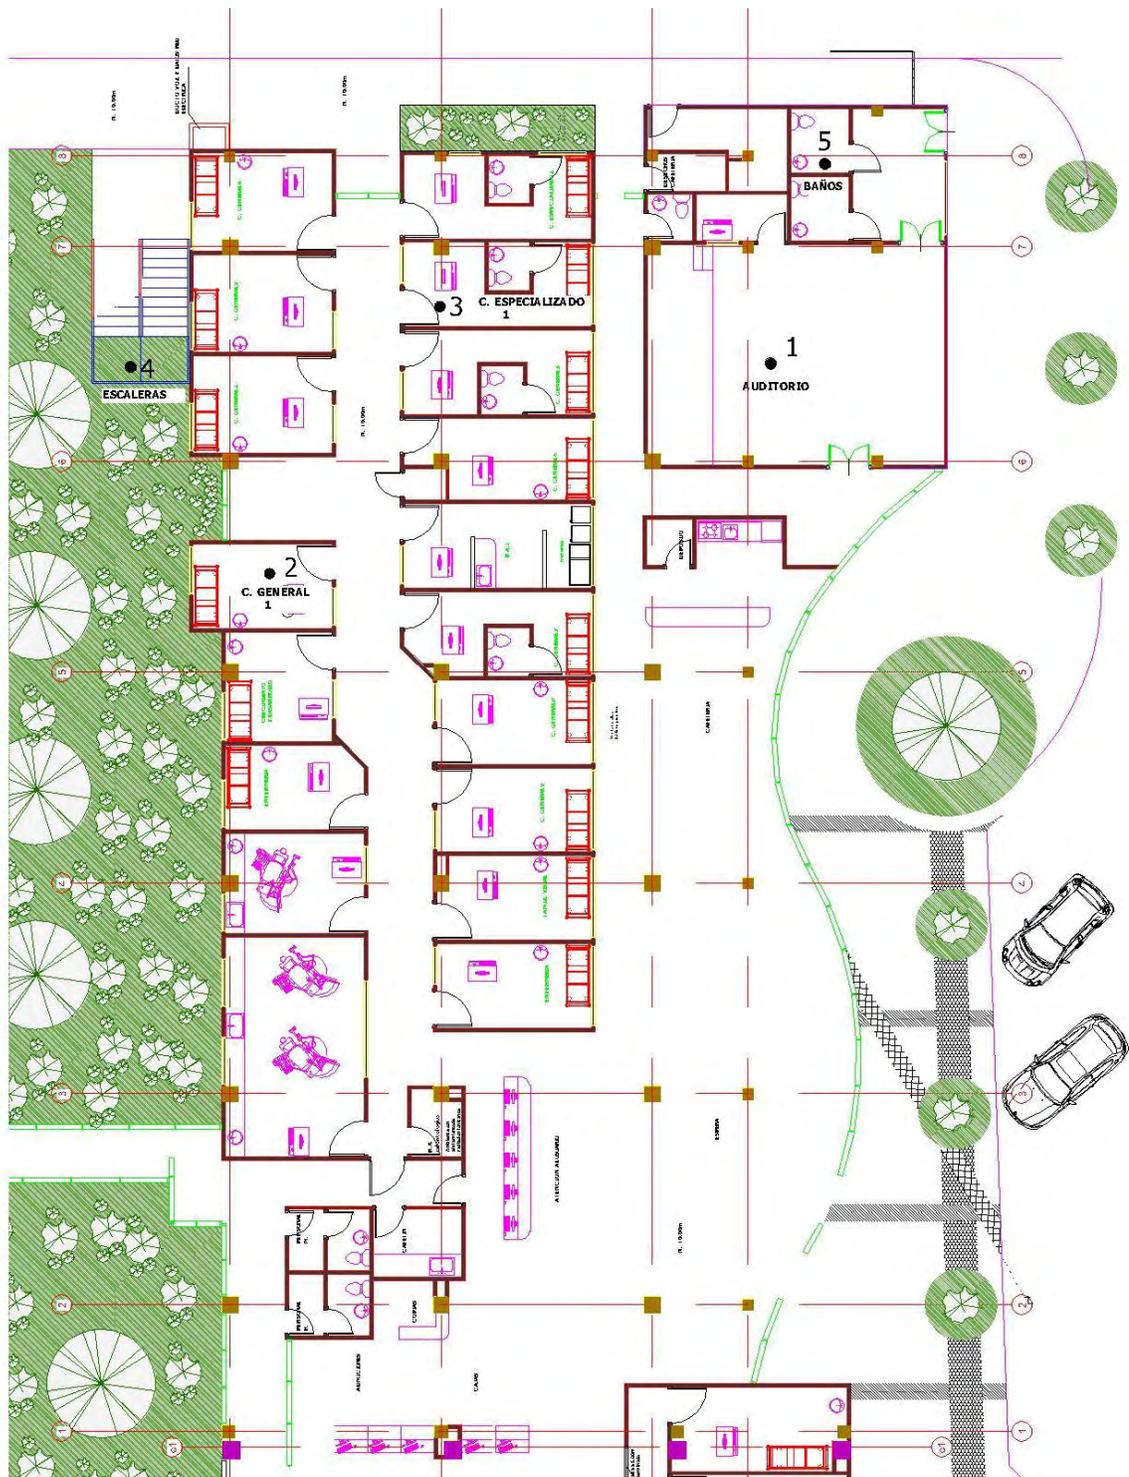
Figura 5. Ubicación de muestras en planta arquitectónica primer piso.

Muestra No.		Fecha de muestreo	Localización	Grado de Compactación (%)		
Según ensayo	Según Plano			Ensayo	Especificación	Verificación
1	1	9/02/2017	Hospital ID - Auditorio	84	95	No Cumple
2	2	9/02/2017	Hospital ID - Consultorio General N°4	89	95	No Cumple
1	1	13/02/2017	Hospital ID - Aud	96	95	Cumple
2	2	13/02/2017	Hospital ID - Consultorio General	95	95	Cumple
3	3	13/02/2017	Hospital ID - Consultorio Especializado	87	95	No Cumple
1	4	20/02/2017	Hospital ID - Escalera capa final	88	95	No Cumple
2	5	20/02/2017	Hospital ID - Baños Auditorio Capa Final	96	95	Cumple
3	1	20/02/2017	Hospital ID - Auditorio capa final	84	95	No Cumple
