**APOYO TÉCNICO Y ADMINISTRATIVO EN LOS PROYECTOS DE: "ETAPA 1  
DE LA TERMINACIÓN COLISEO CUBIERTO MUNICIPIO DE EL TAMBO –  
NARIÑO Y CONSTRUCCIÓN POLIDEPORTIVO ROSAFLOIDA SUR  
SEGUNDA ETAPA (CUBIERTA) MUNICIPIO DE ARBOLEDA - NARIÑO"**

**Trabajo de grado presentado como requisito parcial para optar al título de  
Ingeniero Civil**

**1. CONSTRUCCION DE LA OBRA QUE TIENE POR OBJETO:  
"CONSTRUCCIÓN POLIDEPORTIVO ROSAFLORIDA SUR-SEGUNDA  
ETAPA (CUBIERTA) MUNICIPIO DE ARBOLEDA NARIÑO".**

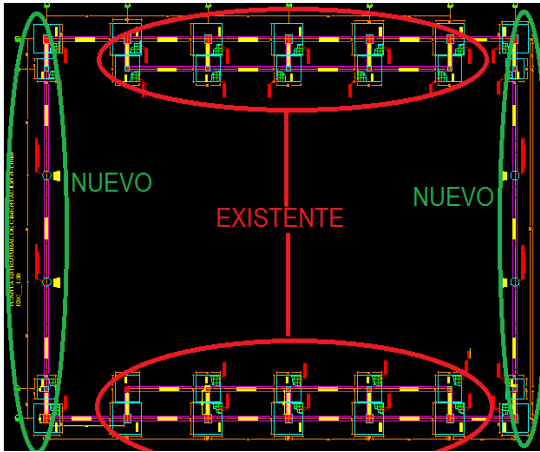
**Figura 2. Planta de las actividades de cimentación a complementar**

Para este propósito se hizo necesario la adaptación de la estructura existente, la cual solo contaba con 8 pedestales, sin embargo se requería la construcción de cuatro pedestales adicionales en los puntos extremos, para lo cual se debió construir una serie de vigas de amarre que cuenta con unos dados en concreto ubicados estratégicamente, con el objetivo de disminuir la luz entre los apoyos para lograr un momento flector de menor impacto, los dados en concreto también denominados contrapesos son diseñados con acero de refuerzo y concreto ciclópeo los cuales en una evaluación de carga dan cumplimiento a lo establecido en los requerimientos.

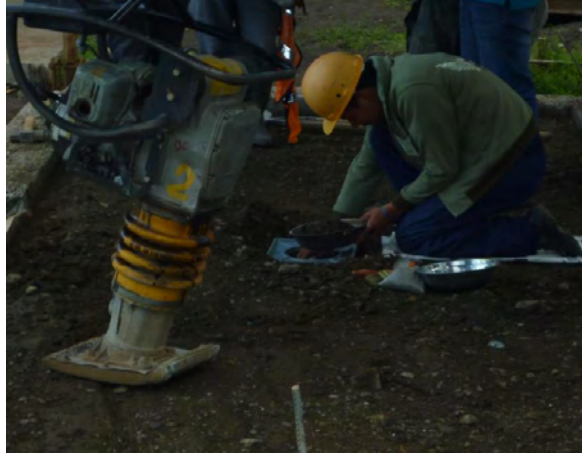
#### **Figura 5. Relleno compactado con material de sitio**

Se estableció los sectores a realizar el movimiento de tierra para llegar a un estrato resistente y garantizar un suelo compacto a un mismo nivel, sin embargo, pese a los estudios de suelos hechos en la zona, existieron algunas variaciones en las profundidades de excavación que superaron a las contempladas en los diseños, por consiguiente se requirió mayor profundidad de excavación y posterior a esto se realizó un relleno compactado con material de buena calidad, para poder alcanzar la cota de implantación requerida.

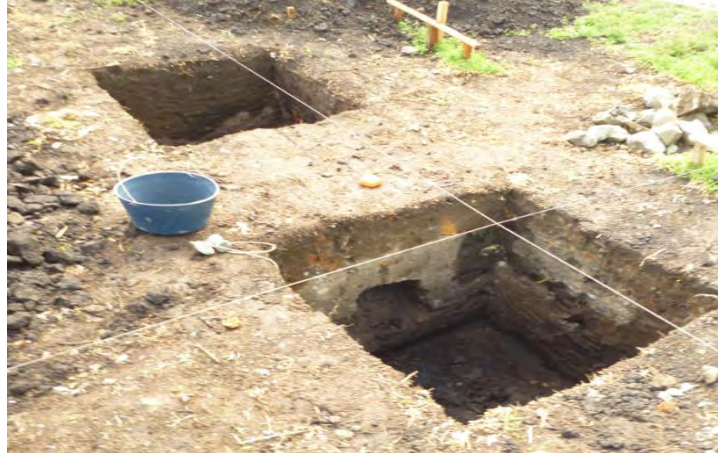
**Figura 6. Excavación a mano en material conglomerado**

Se planteó un movimiento de tierra de acuerdo a los puntos necesarios según el proyecto y de conformidad con las dimensiones de los planos de excavación y replanteo. Las excavaciones para zapatas de columnas y cimientos de muros se ejecutaron en los anchos y profundidades indicadas en los planos estructurales dejando los costados verticales y el fondo nivelado.

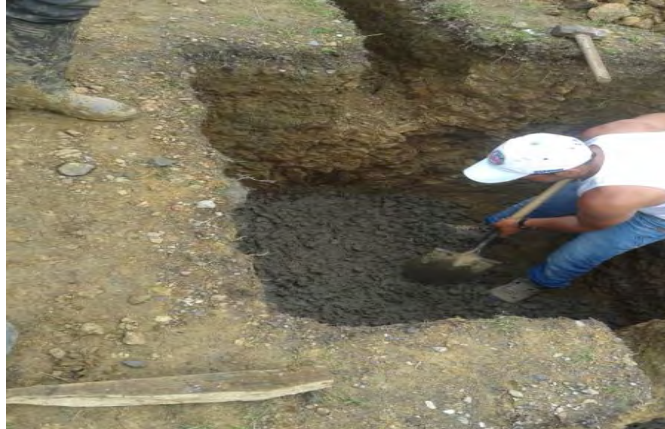
**Figura 7. Concreto de limpieza 120kg/cm<sup>2</sup> (0.05)**

donde se garantiza que al medir desde un lugar fijo las alturas de desplante de la cimentación son las mismas, logrando que se cumpla lo establecido en los planos. Porcentaje de avance 100%

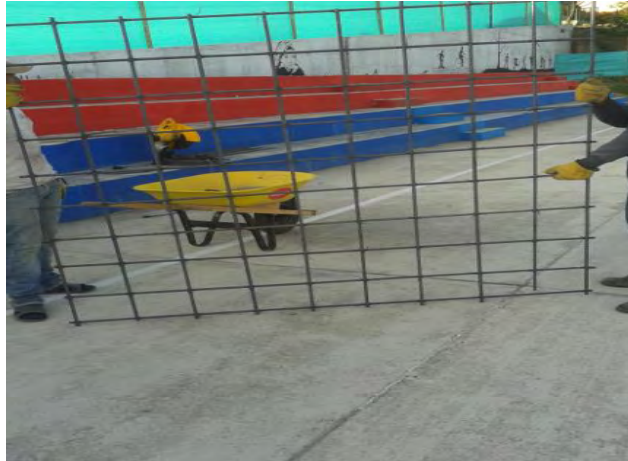
**Figura 8. Acero de refuerzo**

Se cumplió a cabalidad los requisitos referentes al corte, figuración, amarre del acero de refuerzo para elementos estructurales según los Planos estructurales y las recomendaciones que se expresan en ellos (traslapo mínimo, ganchos, recubrimiento); se verifico el amarre y la ubicación de estribos todo con el fin de impedir su desplazamiento durante la colocación del concreto.

Este insumo se le dió un manejo minucioso, todo con el fin de evitar el desperdicio excesivo, en su figuración se conceptualizó un despiece donde el corte de cada varilla fue de manera técnica realizando una proyección sobre el uso de la parte sobrante en otro lugar en cual cumpliría su longitud. Porcentaje de avance 100%

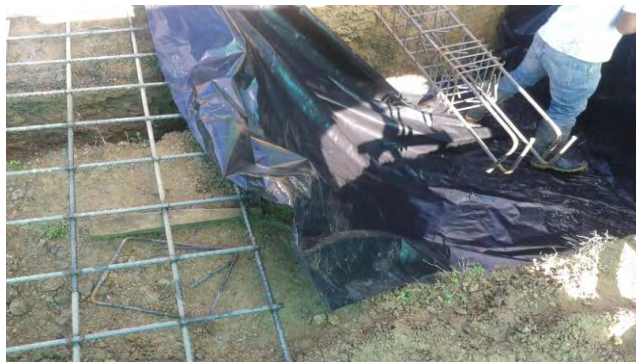
### **Figura 9. Plástico de alta densidad para aislamiento de humedad**

Consistió en la extensión de un plástico negro sobre la zona que se dispuso concreto estructural, todo con el fin de proteger y aislar los elementos de la humedad en la que va a entrar en contacto con el terreno natural.

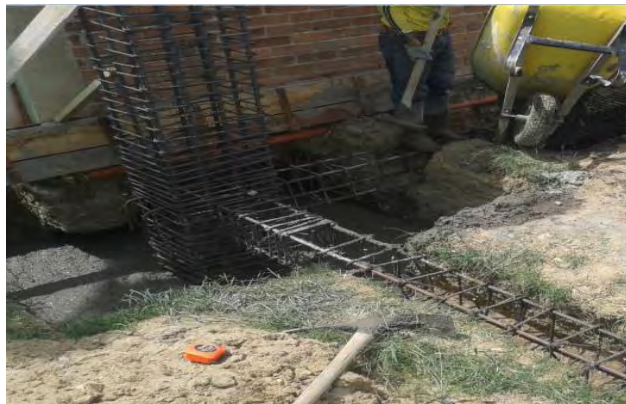
**Figura 10. Zapatas en concreto de 3000 psi**

Es un elemento estructural que se encarga de transmitir los esfuerzos al suelo. Para su construcción se estableció el nivel de desplante a un estrato resistente alcanzando el indicado en el estudio de suelos, también se tuvo en cuenta los niveles de terminado y las dimensiones estipuladas en los planos.

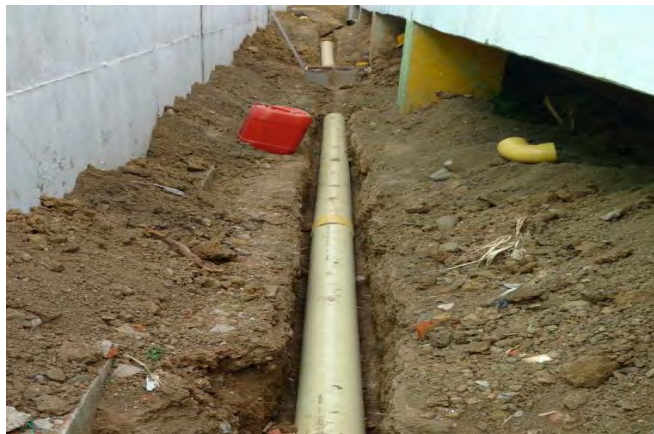
**Figura 14. Suministro e instalación tubería sanitaria (4 y 6 pulgadas)**

Las uniones de tubería se reforzaron con hidro-sellos, para garantizar que el agua lluvia proveniente de la cubierta no produzca ningún tipo de fuga.

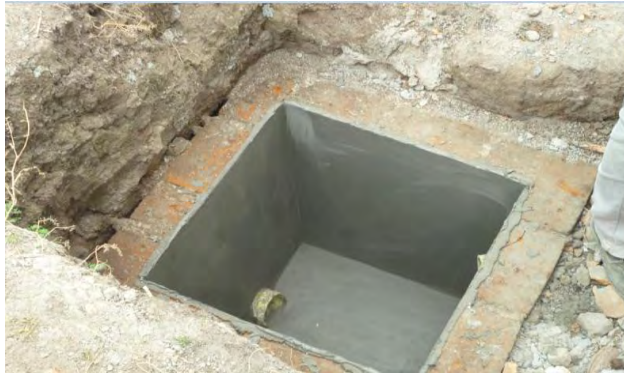
**Grafica 15. Cajillas de inspección (50x50 y 70x70cm)**

Estos elementos hidrosanitarios se construyeron con el fin de realizar cambio de dirección y pendiente para que así, el agua lluvia llegue al descole indicado en los planos. Las cajas cuentan con tapas en concreto y un esmalte impermeabilizado que protege la parte interna, pero se debe tener cuidado de no someterse a sobre cargas para evitar su rotura. Estas cajas permiten la eliminación de sobre tamaños en caso de obstrucción.

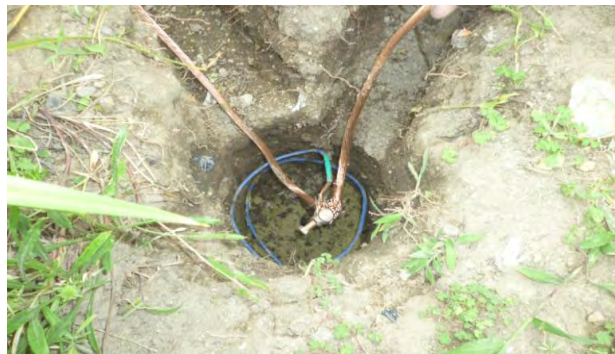
**Figura 18. Sistema de puesta a tierra**

Se instaló un sistema que evite accidentes por tensiones de contacto, tensiones de paso o transferidas que superen el valor de soportabilidad humana ante una falla, proteger la instalación eléctrica y mantener la compatibilidad electromagnética

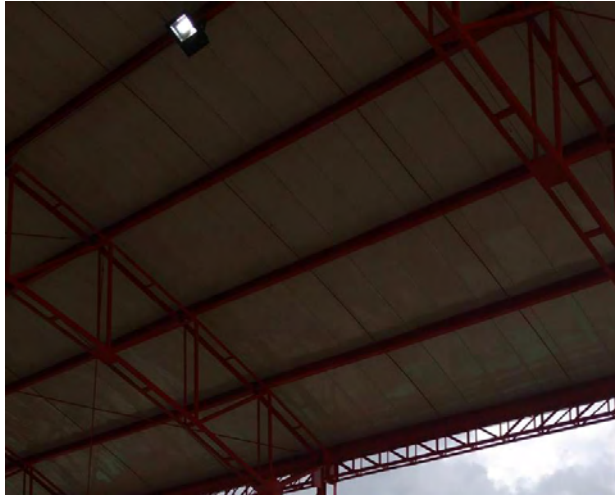
**Figura 19. Salida lámpara led de auto-regulación 400W**

Se instalaron lámpara eléctrica, las cuales están dentro de los paramentos y exigencias de los diseños. Dentro del proceso de instalación se cuenta con elementos como tubería metálica liviana 1/2" (todos los accesorios), caja metálica y bombillos especificados para cada lámpara.

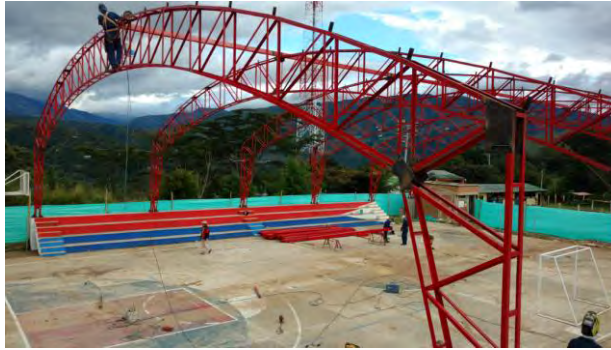
## **Figura 20. Estructura metálica**

Es el resultado final de la obra, donde cada uno de los elementos que la conforman forma un sistema integral que resulta de la combinación de las actividades mencionados a continuación.

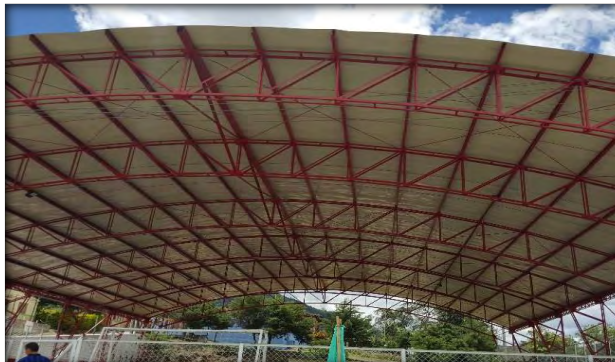
### **Figura 21. Teja sin traslape y junta perdida**

Se instaló una teja que permite ser elaborada en el sitio que abarca en grandes tramos de área, es resistente y por su material ayuda a la que la estructura sea más rígida.

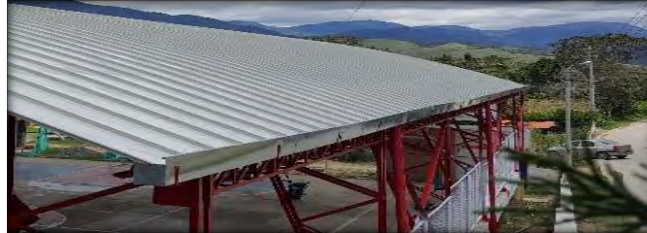
**Figura 22. Canal para conducción de aguas lluvias**

Se instaló un canal en lámina calibre 22, el cual cuenta con socos para la conexión de los bajantes, este canal fue seleccionado ya que tiene más capacidad

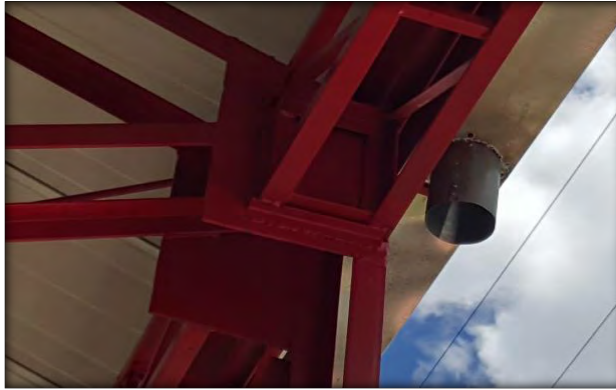
**Figura 24. Bajantes.**

El sistema de alcantarillado de aguas se refiere a las redes sanitarias necesarias para el desagüe de la cubierta, compuesto por una red de tuberías sanitarias, bajantes y cajillas de inspección final.

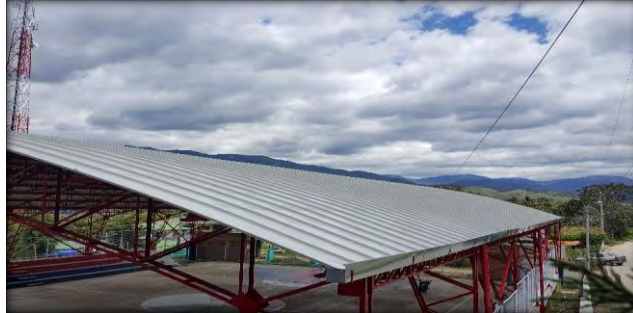
**Figura 25. Cubierta**

Techos, vigas canal y bajantes de agua, son el sistema de evacuación de aguas lluvias, está compuesto por la cubiertas, su estructura está compuesta por , vigas canal, bajantes y cajas de inspección, El acceso para el mantenimiento de la cubierta y el sistema de vigas canal, se realizará mediante escaleras en buen estado.

- Limpieza periódica de cubierta se recomienda cada mes.
- Verificar que periódicamente que los tornillos micro perforados mantengan sus hidro-sellos.
- Aplicar pintura en la estructura metálica por lo menos dos veces al año evitando que sulfate la estructura por condiciones climáticas extremas.
- Limpiar canales cada tres meses retirando sobre tamaños y conservando las pendientes recomendadas.

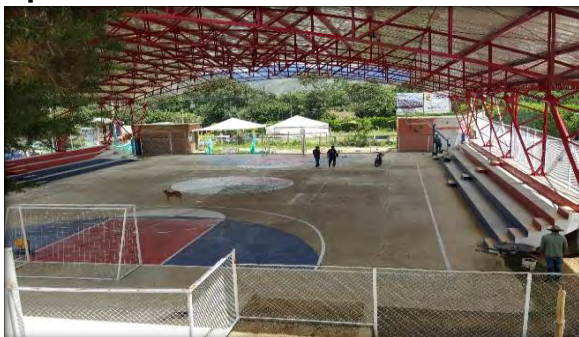
**Figura 27. Loza de piso.**

La placa de concreto debe ser rustica, antideslizante; sin embargo se debe tener en cuenta que con el tiempo se deberán pulir para mantener sus propiedades iniciales, aunque también en este caso se recomienda algún tipo de tratamiento superficial que mejore las propiedades de resistencia al desgaste por rozamiento.

El concreto para piso tiene la ventaja de no necesitar realizar pendientes en el exterior, ni sistema de drenaje, pero es muy frágil por la falta de cohesión. Si se tiene en cuenta este aspecto, se realizará siempre sobre una superficie bien compactada que asegure la inexistencia de asientos en el terreno y se cuidará bien de no colocar cerca de estos pavimentos árboles que puedan enraizar bajo del mismo, causando daños graves. Esto ayudará a reducir los costes de mantenimiento futuro.

Una de las grandes ventajas de este tipo de pavimentos es el escaso mantenimiento que necesitan, pero es conveniente realizar un pulido de la superficie, cuando se hayan formado ligeras cejas entre zonas separadas de una junta de dilatación debido a asientos diferenciales. Esto se realiza para igualar pequeñas diferencias y reducir una excesiva porosidad.

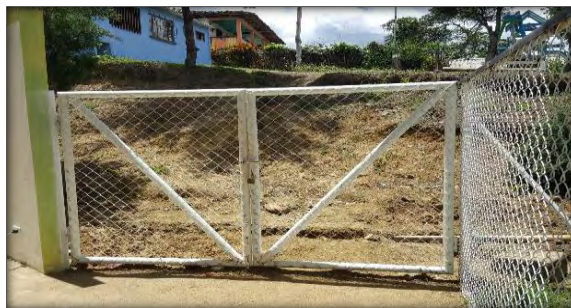
### **Figura 28. Cerramiento**

El Polideportivo de Rosa Florida tiene instalado un cerramiento con malla eslabonada, de alambre galvanizado calibre 10. Los elementos de soporte de la malla son tubos galvanizados de 2" (tipo pesado), ángulos en los extremos y platinas entrelazadas todo con el fin de garantizar la correcta instalación.

- Los trabajos de mantenimiento están encaminados a reparar las uniones entre la malla eslabonada y la portería en tubo redondo galvanizado a través de soldadura. De igual manera realizar los ajustes a que hubiere

- 
- Se realizará un retoque de pintura, cada 2 meses para evitar que el anticorrosivo quede expuesto por mucho tiempo y deteriore el tubo.

- Se debe revisar trimestralmente que no tenga rayones, golpes o rompimiento en la soldadura.
- Cuando sea necesario o en caso de una adecuación de los elementos que componen el cerramiento se deberá hacer un acabado con pintura esmalte del color existente en el cerramiento, con el fin de evitar la oxidación y posterior daño de la estructura metálica.
- Es importante evitar que el cerramiento esté expuesto a agentes químicos como solventes, cloro y otros elementos corrosivos.
