APOYO TECNICO EN LA CONSTRUCCIÓN DEL ESTADIO MUNICIPAL
SANTACRUZ DE GUACHAVES PRIMERA ETAPA MUNICIPIO DE SANTA CRUZ
DE GUACHAVES - DEPARTAMENTO DE NARIÑO.

UNIVERSIDAD DE NARIÑO
FACULTAD DE INGENIERIA
PROGRAMA DE INGENIERIA CIVIL
SAN JUAN DE PASTO
2017

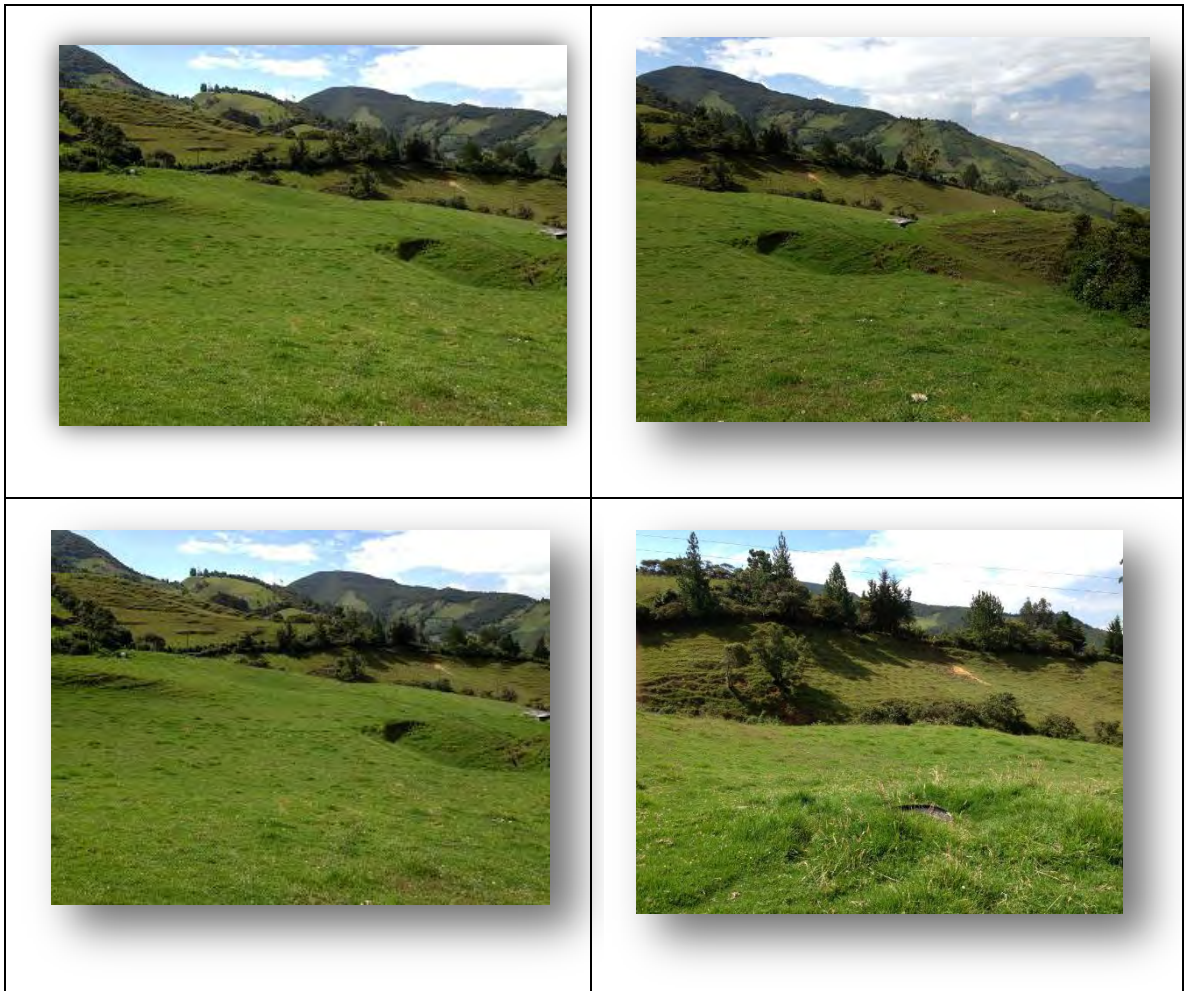
Figura 2. Lote destinado para el proyecto.

El lote donde se desarrolló el proyecto es de propiedad del Municipio aldeaño a la carretera que conduce de Santacruz a Manchag y en su parte sur se delimita por el camino viejo que conduce de Santacruz a las Minas (ver figura 2)¹.

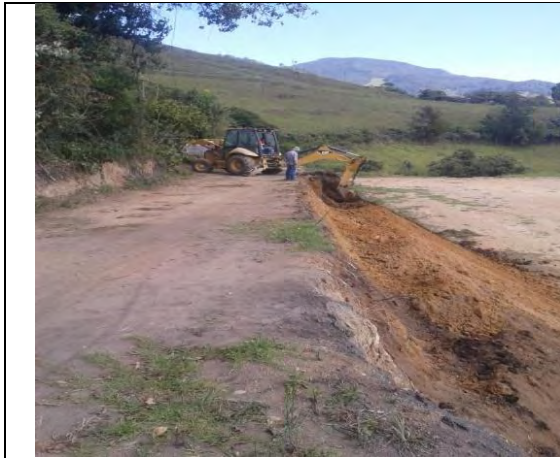
Figura 3. Excavación graderías zona occidental.

Excavaciones. Se realizó excavaciones a mano y a máquina en la zona oriental donde se estabilizó talud, además se excavó en la parte occidental para la conformación del terreno donde se construyeron las graderías, con el fin de darle más amplitud al campo de juego y para la conformación de los filtros de la zona occidental y sur (ver figura 3 y 4).

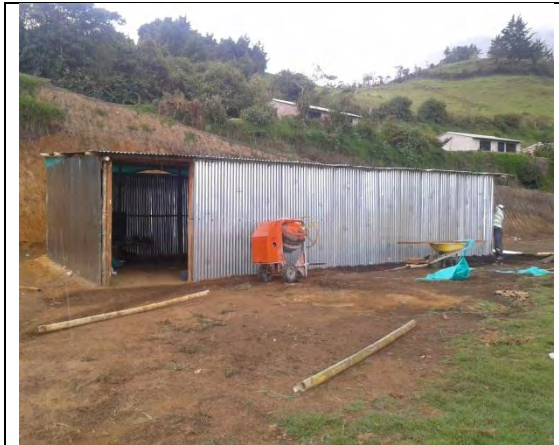
Figura 5. Construcción campamento de obra.

Campamento. Se construyó un campamento de dimensiones 6.0*8.0 m, con una altura de 3.8 m en la parte de atrás y de 3.3 m en la zona del frente (ver figura 5). Para la realización de este campamento se utilizó los siguientes materiales:

- Zinc: 17 hojas de 3,50m y 49 hojas 2.50m
- Guadua: 17 verticales dependiendo altura de campamento, 3 por el techo largo de campamento, 4 techo ancho campamento.
- Tirillas de madera.
- Polisombra.
- Alambre de amarre, clavos etc.
- Tirillas de madera 0.40*0.40m van alrededor del campamento parte baja, media y alta del campamento.
- 200 amarres.
- Alambre eléctrico 150m número 8 de aluminio, 100 m número 10 de cobre.
- 2 tomas y 2 apagadores, cuchilla eléctrica, boquillas 4.

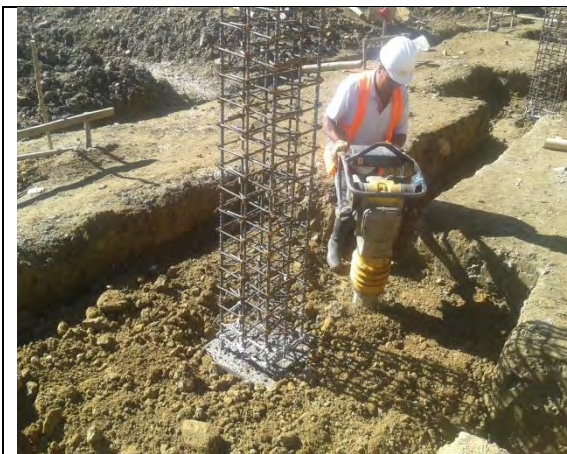
Figura 6. Relleno y compactación zapatas.

Relleno para estructuras (Material de sitio). Conformadas las estructuras en concreto, se realizó un relleno con material de sitio previamente seleccionado para evitar impurezas o alguna contaminación con material orgánico y nivelar la zona de la zapatas con las vigas de cimentación, también se hizo un relleno sobre la zona oriental del mejoramiento provisional y de los filtros de la zona occidental y sur. Dicho material se colocó de forma tal que no produzca daños ni algún efecto como huecos o defectos en zona de fundición (ver figura 6 y 7).

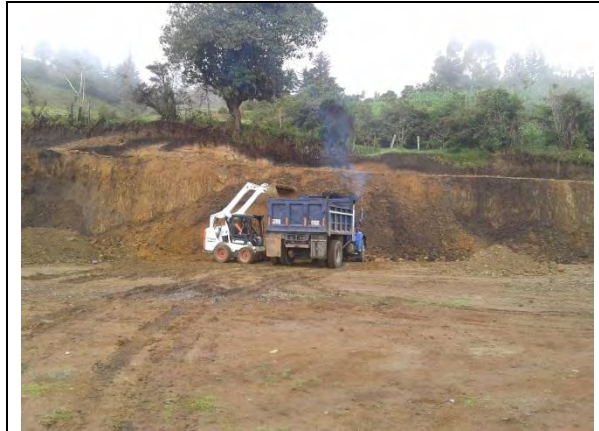
Figura 8. Desalojo carga, zona gradería.

Transporte de material sobrante. Se procedió al desalojo de tierra que se encontraba en el área de la cancha del estadio, material que se acordonó en la excavación de columnas, vigas y baterías sanitarias de la construcción de gradería, se realizó de forma manual por obreros de la construcción, el transporte

de material sobrante los hizo maquinaria pesada como: volqueta y minicargador (ver figura 8).

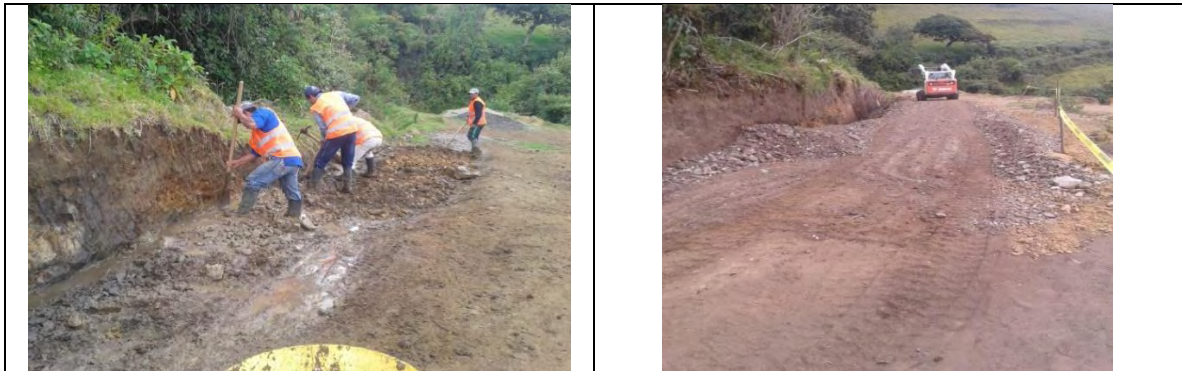
Figura 9,10. Conformación y mejoramiento vía de acceso.

Mejoramiento de la vía de acceso. Se mejoró la vía acceso al estadio 180 metros lineales, con recebo compactado con un espesor de 30 cm y un ancho de 4.0 metros (ver figura 9 y 10).

Se empleó aproximadamente 19 viajes de recibos, cada volqueta cubicaba 7 m³.

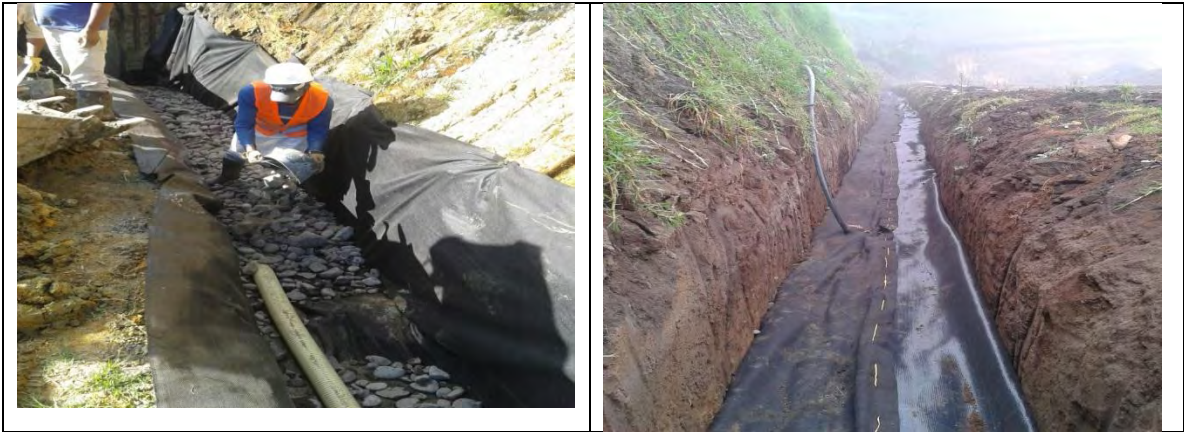
Figura 13,14. Construcción y terminado de filtros.

Por último se instaló el tubo filtro, cama de arena 0,15 m, piedra filtro, geotextil impermeabilizante y filtrante hasta último tramo del tubo filtro, se compactó zona de relleno de filtros (ver figura 13 y 14).

Excavación: $0.80 \times 69 \times 1.5 =$	82.80 m ³
Cama de arena: $0.80 \times 69 \times 0.15 =$	8.28 m ³
Piedra filtro: $0.80 \times 69 \times 0.80 =$	44.16 m ³
Geotextil filtrante: $69 \times 2.60 =$	179.40 m ²
Geotextil impermeabilizante: $69 \times 1.30 =$	89.70 m ²

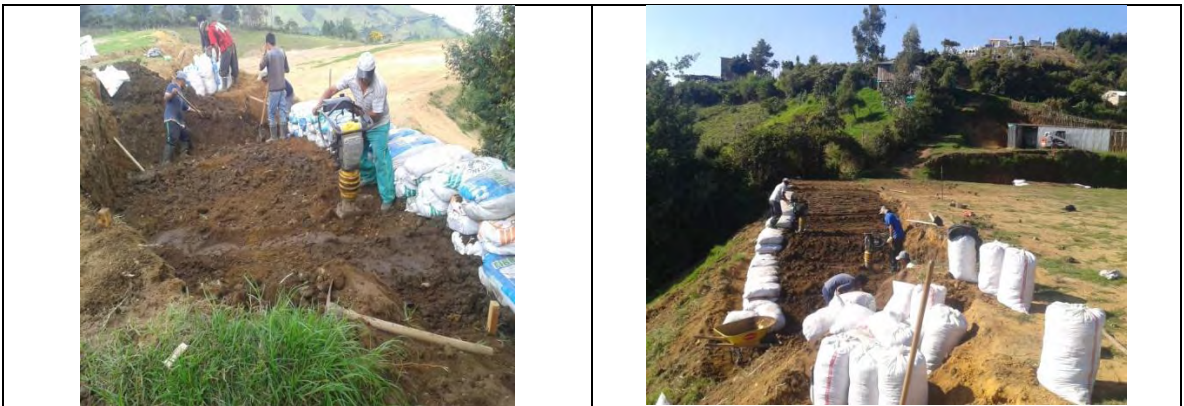
Figura 15,16. Excavación, relleno, conformación terraplén y mejoramiento con estopas zona oriental.

La estabilidad de talud de la zona oriental del estadio se realizó en 3 etapas; excavación, relleno y compactación del terreno. Aproximadamente, fueron 4.0 metros de ancho por 2.0 metros de profundidad, se utilizaron 1600 sacos de arena y material de excavación para el relleno (ver figura 15 y 16).

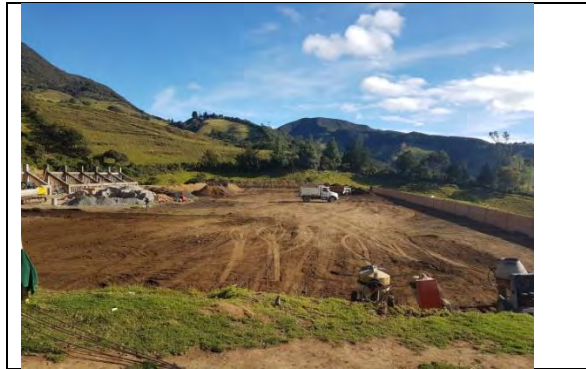
Figura 17. Conformación de terreno.

Conformación de terreno. Se desalojó tierra que se encontraba en el área de la cancha del estadio, material que debido al desnivel del terreno sobra en el campo de juego, el transporte de material sobrante lo realizó maquinaria pesada como: volqueta y minicargador, la tierra que se desalojo fue 161 m³ de tierra, con un recorrido aproximado de 250 m de longitud por parte de la volqueta (ver figura 17). Toda la maquinaria pesada, la manejaba personal especializado en dicha labor.

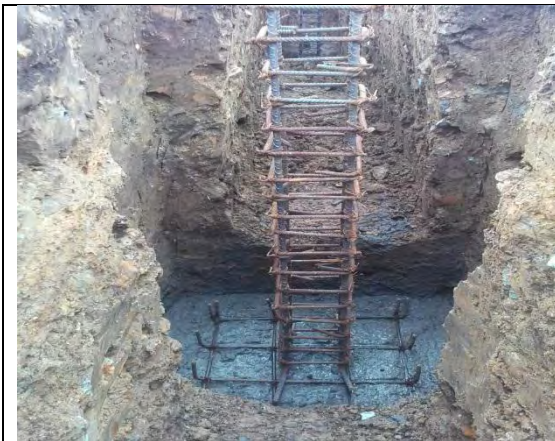
Figura 18. Fundición solado, parrilla y castillo columnas cerramiento.

Concreto clase D para zapatas. Realizadas las excavaciones y fundidos los solados de limpiezas, se procedió a la fundición de las zapatas cuadradas (de 0.7*0.7 m y 1.0*1.0 m), con un concreto de 3000 psi y el armazón de acero en 1/2", de acuerdo con los planos estructurales (ver figura 18).

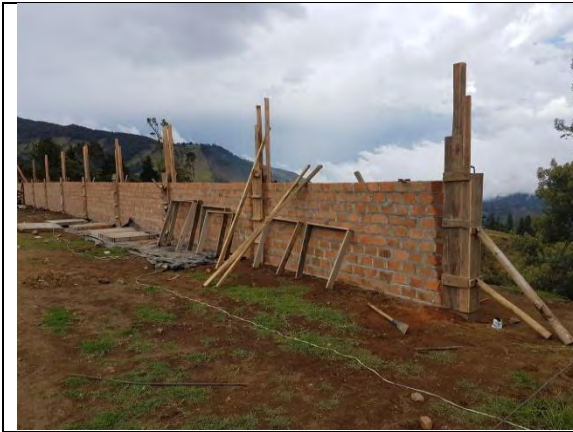
Figura 20. Fundición de columnas de cerramiento con tubos para malla eslabonada.

Concreto clase D para columnetas, Viguetas. Las columnetas (de 0.2*0.2 m), se armaron con acero principal de 1/2" y flejes en 3/8". Para las viguetas de piso y aéreas (de 0.2*0.2 m), se utilizó varillas principales y flejes en 3/8". Todo este armazón está detallado en los planos estructurales, se procedió a la formaleta de dichas estructuras con madera y tirillas aseguradas con atraques de alambre para su futura fundición, cada una de estas se distribuyó a lo largo del área del cerramiento de 170 metros lineales (cada 4.0 m se ubicaron las columnas) (ver figura 19 y 21). En las columnas se incrustaron tubos eslabonados de gran resistencia para la ubicación de la malla de cerramiento, en donde se engancharon formando un cerramiento compacto, después de asegurar la formaleta se procedió a fundir con un concreto de resistencia 3000 psi (ver figura 20).

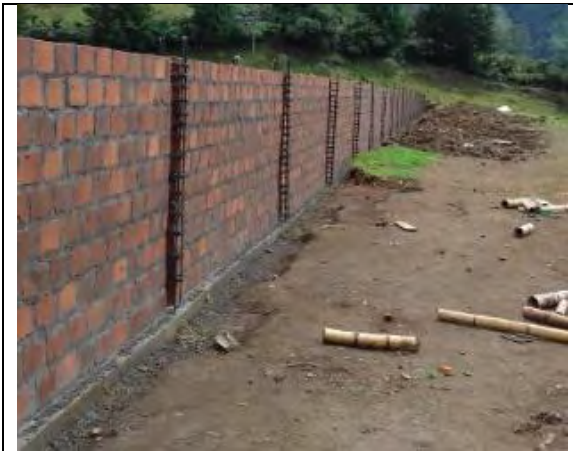
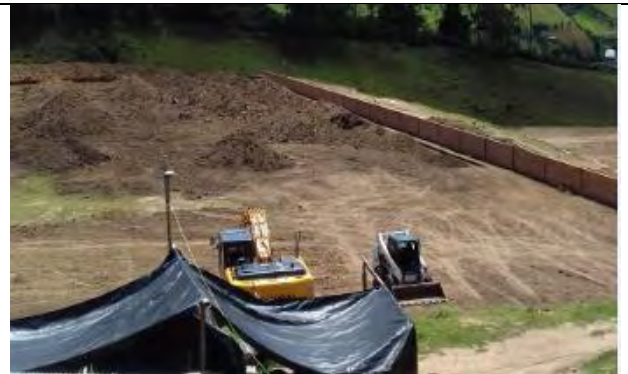
Figura 22,23. Mampostería parte oriental estadio.

Mampostería en ladrillo común cerramiento. Se hizo mampostería en ladrillo para muro de cerramiento, lo realizó el maestro de obra con dos obreros, procedieron a pasar nivel en la zona y aplomar los ladrillos, utilizaron una fina capa de arena mezclada con cemento para pegar el ladrillo (mortero 1:4) en ladrillo visto (ver figura 22 y 23). La arena fue pasada por zaranda para obtener la textura fina, todos los materiales estuvieron debidamente seleccionados y con la suficiente resistencia para elaborar la construcción del muro.

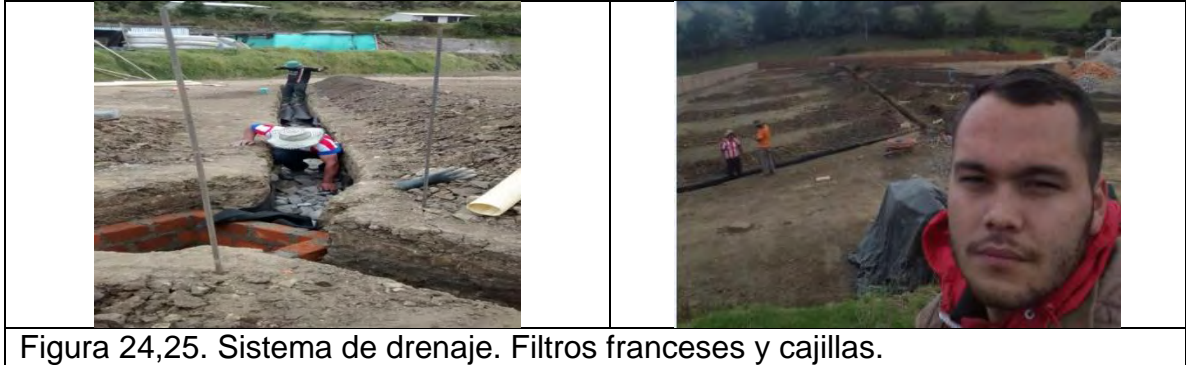
Figura 24,25. Sistema de drenaje. Filtros franceses y cajillas.

sección transversal de cada brazo de 0.40*0.50 m para la excavación y se empezó a dar el desnivel del 2% hasta encontrar las cajas de inspección (ver figura 24 y 25).

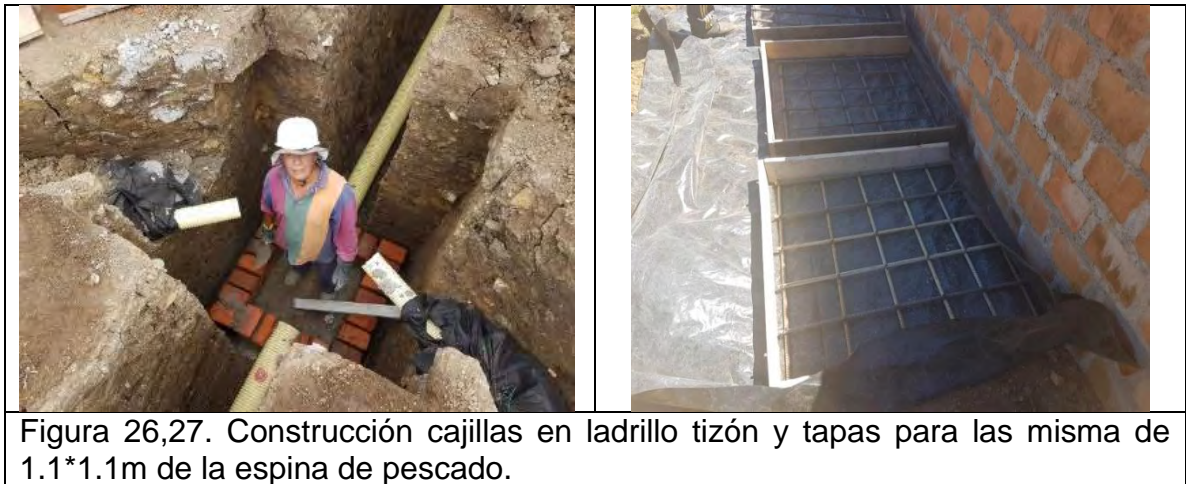
Figura 26,27. Construcción cajillas en ladrillo tizón y tapas para las misma de 1.1*1.1m de la espina de pescado.

Las dimensiones de las cajillas fueron de 1.10x1.10 m en ladrillo tizón, con una tapa de las mismas medidas de espesor 10 cm (ver figura 26 y 27). La profundidad de estas variaba en cuanto la red avanzó. La red pluvial principal comenzó en 1.0 m con desnivel del 1.5%, la excavación variaba de acuerdo con el porcentaje de desnivel que presentó el sistema de drenaje, cuatro de las cajillas fueron de 1.10x1.10 m, y cinco más de 1.20x1.20 m, las últimas cambiaron de dimensión ya que eran más profundas y necesitaban amplitud para la construcción, se realizaron en total: 18 cajillas (9 por cada sección), 36 brazos de aproximadamente 19 m cada uno (18 por cada sección).

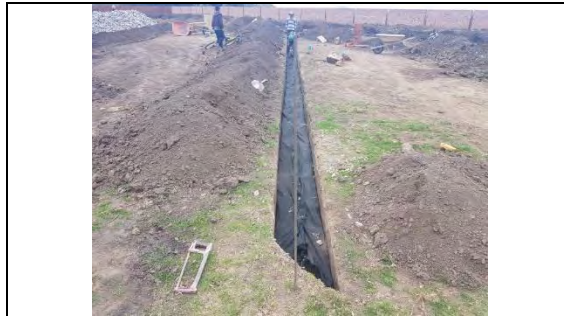
Figura 28. Terminado de un brazo de la espina de pescado.

triturado de 0.05x0.40 m. La tubería de la red principal dependiendo del recorrido fue cambiando de dimensión.

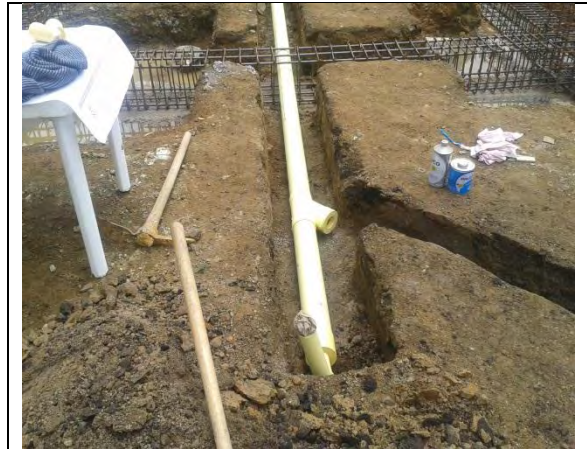
Figura 29. Excavaciones e instalación sanitaria.

Excavaciones en material común a mano. Se realizó la medición y localización de los puntos de la red y puntos sanitarios, de acuerdo con puntos de referencia establecidos previamente, garantizando así que la red sanitaria se construya en el lugar correcto, se inició las excavaciones con herramienta menor, se empezó con una profundidad en la red central o principal de 0.90 m, (profundidad promedio entre los dos bloques de gradería) y un ancho de 0.40 m (ver figura 29), con un porcentaje de desnivel del 1.5% en las conexiones de los puntos sanitarios, en redes secundarias sanitarias la profundidad se hizo de acuerdo con el desnivel del terreno en cuanto a la red principal de 4" en tubo pvc, el ancho de esta es aproximadamente de 0.15 m, también se excavó para la placa del piso de 0.20 m de espesor. Los trabajos se realizaron con cuadrillas conformadas por un maestro y cuatro oficiales quienes excavaron y retiraron el material con herramienta menor.

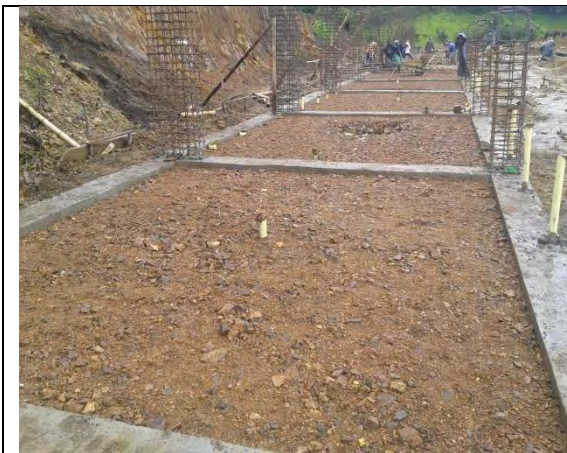
Figura 30. Nivelación de piso recebo compactado.

Placa de piso e=8 cm. Se niveló el piso de la batería sanitaria con material presente en el terreno y una capa de 0.10 m con recebo compactado, además se instaló un plástico en el piso para evitar humedad, hecho esto, se hizo la fundición de la placa de piso de 8 cm de espesor, se tienen 10 bloques separados por vigas, de dimensiones 5.10*4.20 m, se empleó concreto de resistencia 3000 psi, garantía para una placa de piso bien hecha y resistente, todos los materiales para esta construcción fueron debidamente clasificados, se realizó con la mayoría de la cuadrilla de trabajo supervisada por el maestro y residente de obra (ver figura 30 y 31).

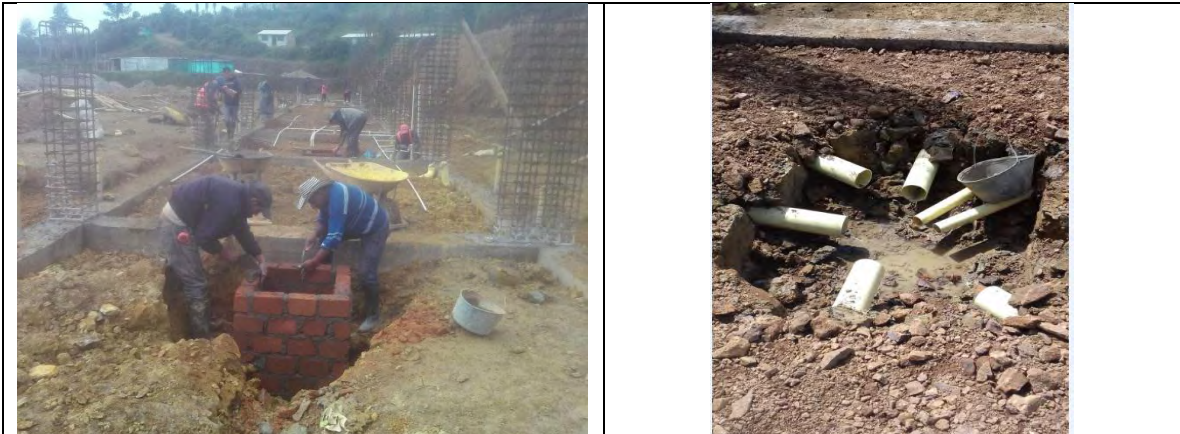
Figura 32,33. Cajas de inspección 60*60 batería sanitaria.

Caja de inspección 60*60 cm. Se construyeron 4 cajas de inspección en la batería sanitaria de dimensiones especificadas, materiales utilizados: ladrillo en soga, mortero de pega 1:4, concreto simple para piso (ver figura 32 y 33). Cada caja se hizo a diferentes alturas unas más profundas que otras debido al curso de la red principal de la red sanitaria y de la pendiente que esta llevó. El encargado de realizar esto fue el maestro auxiliar en consultoría con el ingeniero residente o maestro encargado de obra.

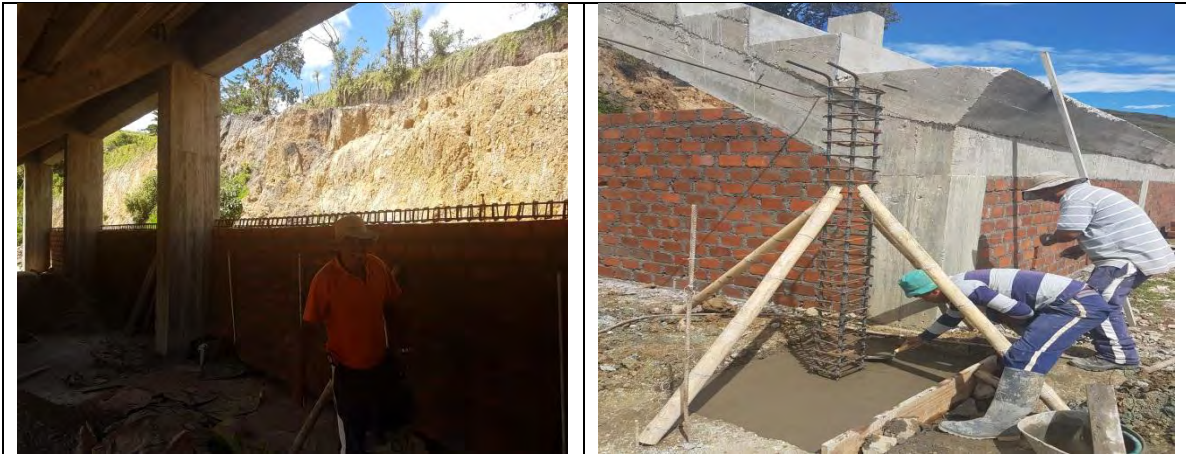
Figura 34,35. Instalación mampostería de la batería sanitaria.

Muro en sogá. Los muros se hicieron en mampostería confinada (ladrillo en sogá con elementos no estructurales) (ver figura 34 y 35), esta actividad la realizaron los maestros de obra con dos obreros auxiliares, pasaron nivel en la zona y aploman los ladrillos para garantizar un comienzo favorable y correcto que garantice que el desarrollo de este se óptimo, además una fina capa de arena mezclada con cemento para pegar el ladrillo, la arena es pasada por zaranda para obtener la textura fina y así lograr un mortero de pega 1:4.

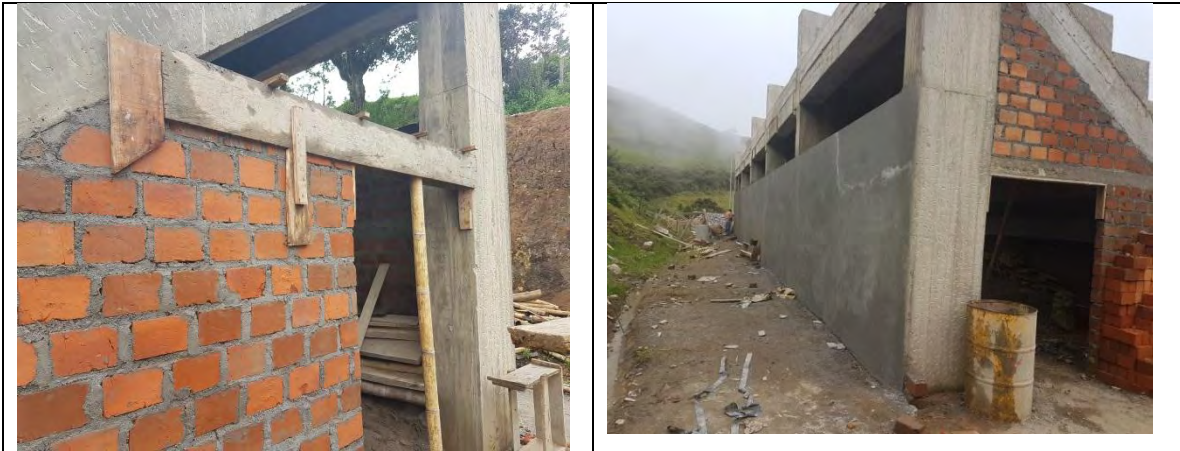
Figura 36,37. Elementos de confinamiento de la mampostería de las graderías.

Vigueta 0.11 x 0.20 m sobre el muro en sogá. Debido a las alturas de los muros como es recomendable se hizo una vigueta a 1/3 del muro para garantizar estabilidad en este, también esta vigueta se ubicó sobre cada espacio en donde posteriormente se instalarían las puertas de acceso a las unidades sanitarias del estadio (ver figura 36 y 37), esta vigueta tuvo una estructura en acero de 3/8", cuatro varillas y flejes distanciados a 0.12 m con dimensiones de 0.11 x 0.20 m. Esta labor la realizó el maestro auxiliar y un obrero.

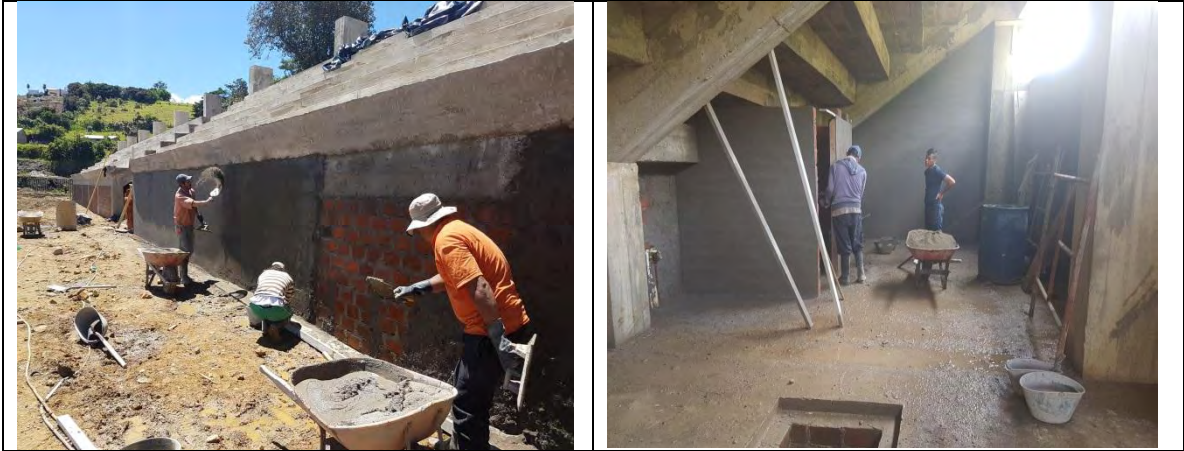
Figura 38,39. Repellos de muros y pisos externos e internos de las tribunas.

Repello para muros y piso 1:3. Se realizó repello en mortero 1:3, sobre los muros en sogá internos, externos y piso en concreto (ver figura 38 y 39), se utilizó una mezcla de arena fina pasada por zaranda y cemento para su debido y correcto repello, esta labor se hizo por maestros auxiliares y el maestro de obra con sus respectivos ayudantes que garantizan un desarrollo correcto y eficiente.

Además, en este sector de repello se elaboró un refinado para una estructura uniforme y libre de humedad para que más adelante el enchape no se vea afectado y la obra en general.

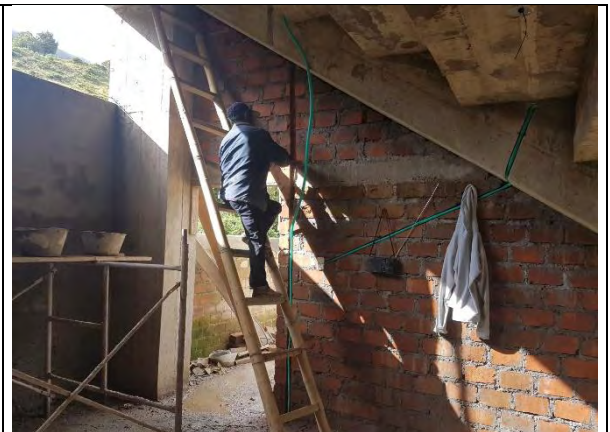
Figura 41. Regatas sobre muros internos de las baterías sanitarias.

Se ubicó toda la tubería conduit de $\frac{1}{2}$ " y $\frac{3}{4}$ " para red eléctrica, regidos por los planos eléctricos, se hizo la ubicación exacta de cada elemento eléctrico, toda la tubería se instaló por los escalones de la gradería en forma cuidadosa teniendo en cuenta que este bien conectada y que no presente ningún tipo de fisura para la fundición embebida (ver figura 40). Las respectivas conexiones con los puntos eléctricos se hicieron por medio de regatas en los muros de ladrillo (ver figura 41).

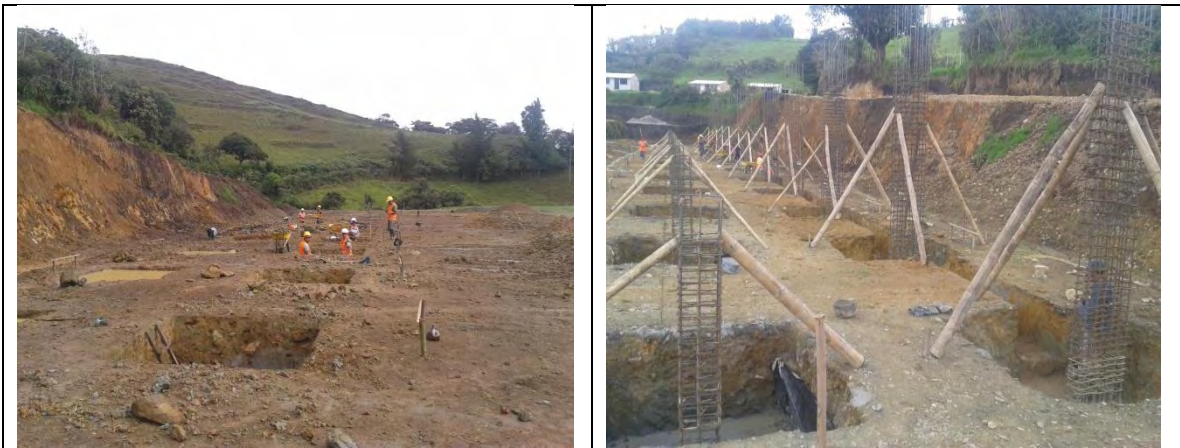
Figura 43,44. Excavaciones zapatas y vigas de cimentación de graderías.

Excavaciones en material común a mano. Se realizó la medición y localización de los puntos de ubicación de zonas de excavación: de dimensiones 0.60*0.60 m para vigas de cimentación y 2.20*2.20 m para zapatas, de acuerdo con puntos de referencia establecidos previamente, garantizando así que la obra se construirá en el lugar correcto, las excavaciones se hicieron con herramienta menor con cuadrillas conformadas por un maestro y demás obreros quienes excavan y retiran el material (ver figura 43 y 44).

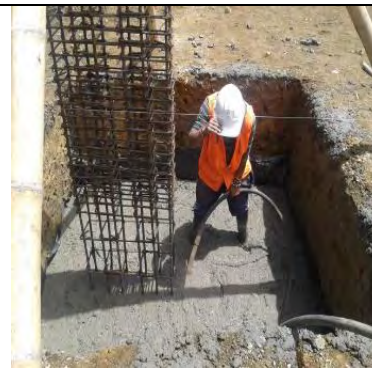
Concreto clase D para Zapatas, Pedestal, Columnas, pedestal, vigas y gradería. Las zapatas fueron cuadradas, con un concreto (3000 psi) y varilla en acero de ½” especiada de acuerdo con los planos estructurales. Se realizó la fundición una vez se trató las impurezas del terreno con un concreto simple (2500 psi), con un espesor de 10 cm (ver figura 47 y 48). Las dimensiones finales de las zapatas fueron de 2.20 * 2.20 m con un espesor de 40 cm.

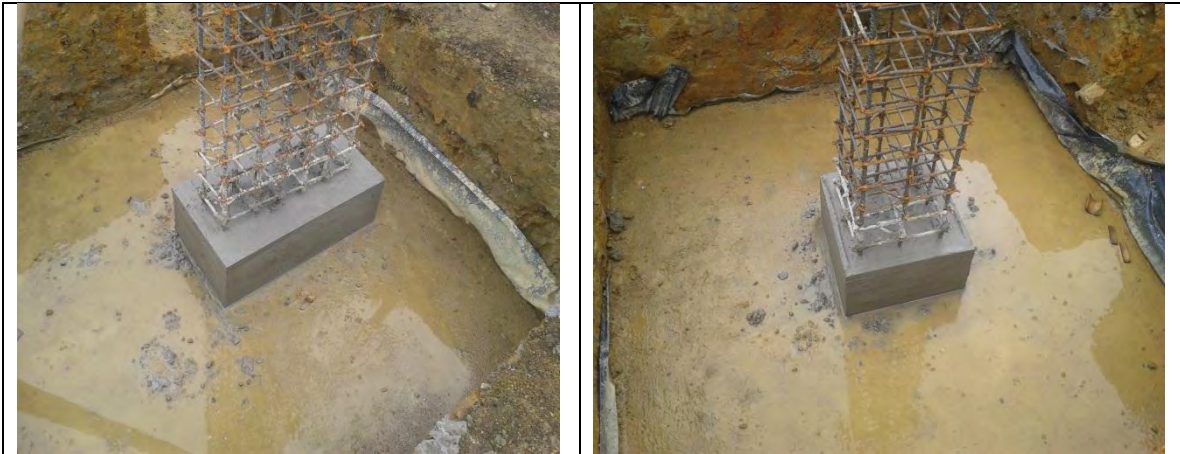
Figura 49,50. Fundición de pedestales zapatas de graderías.

Los pedestales de las columnas se elaboraron con el fin de dar estabilidad las columnas. Se presenta dos pedestales diferentes en el primero se formó un pedestal de 0.50*0.90 m de espesor 0.35 m, para las columnas de 0.40*0.80 m (ver figura 49). En el segundo frente de la gradería se hizo un pedestal de 0.55*0.55 m de espesor 0.35 m, para las columnas de 0.45*0.45 m (ver figura 50).

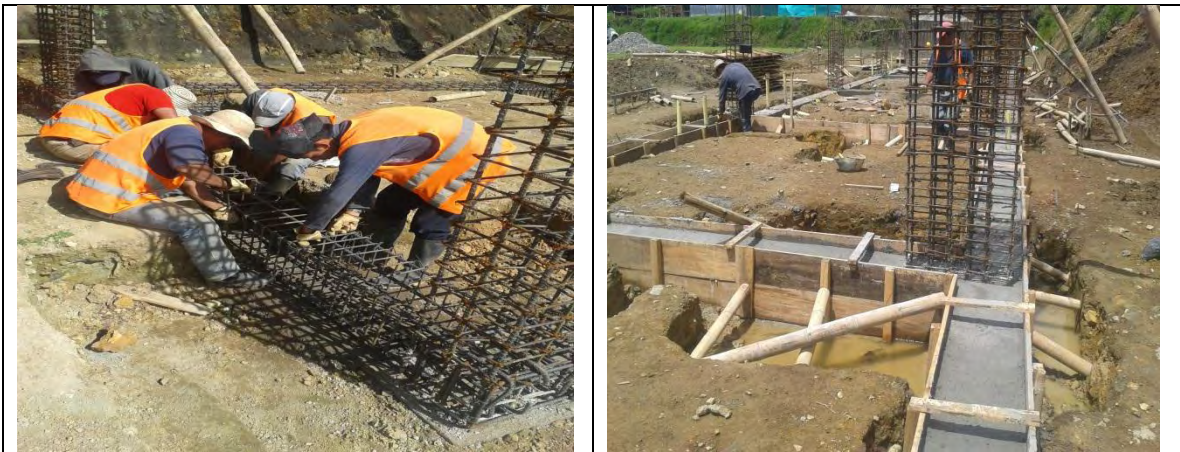
Figura 51,52. Armado y fundición de vigas de cimentación de graderías.

Una vez fundido el solado de limpieza, instalada la formaleta en madera con tablas, listones, atraques e instalado el refuerzo principal y estribos en 3/8" según los diseños estructurales, se funden las vigas de cimentación de 0.40*0.40 m, vigas tanto longitudinales como transversales (ver figura 51 y 52).

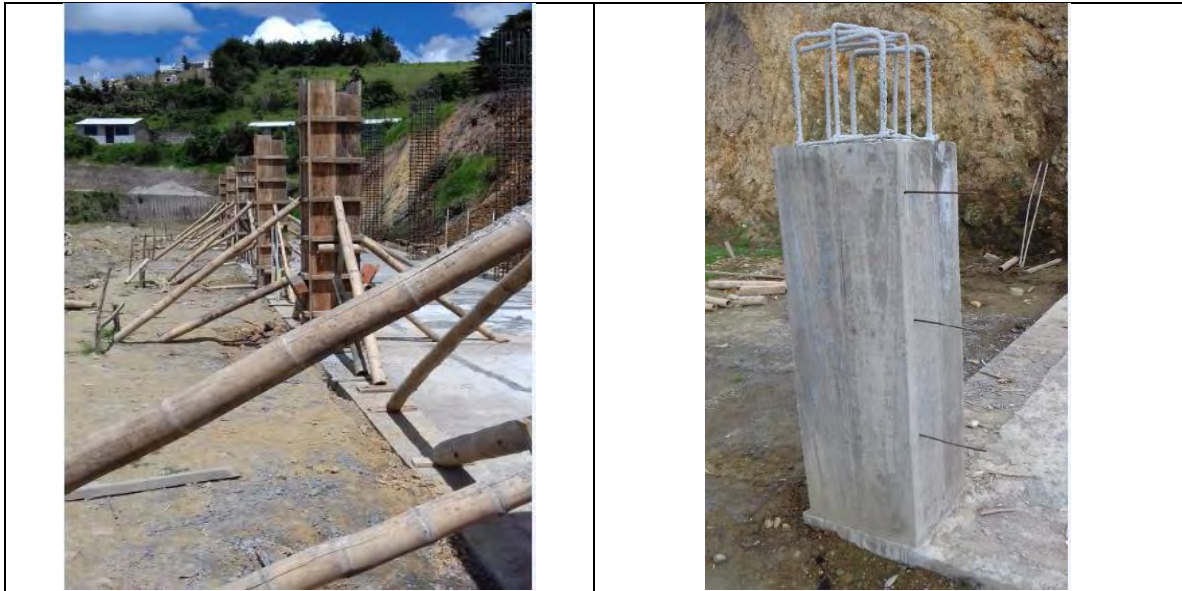
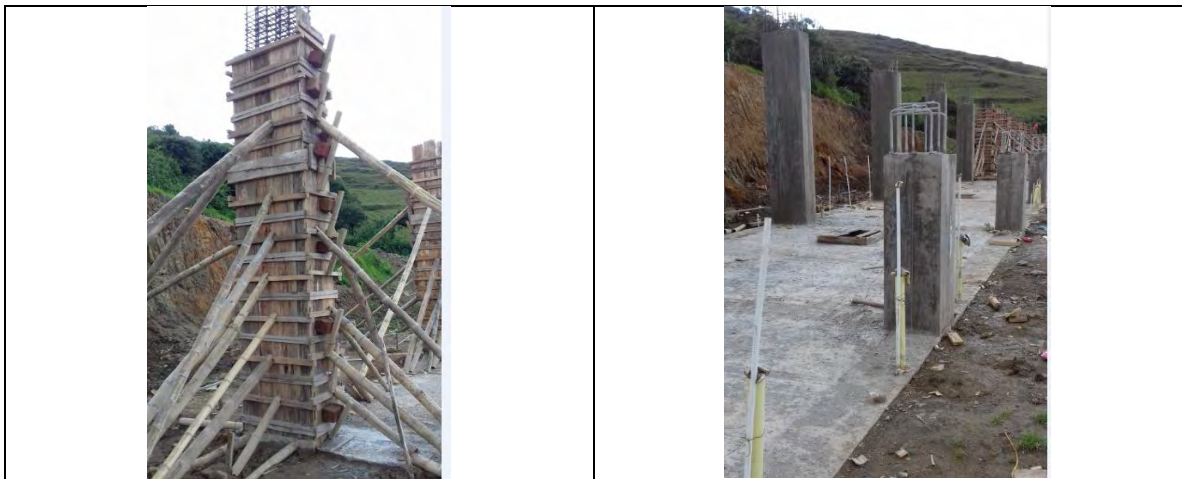
Las columnas de 0.45*0.45 m y 0.40*0.80 m, fueron fundidas una vez se tuvo lista la formaleta en madera con listones, tablas y alambre de amarre para hacer atraques, además para darle firmeza se la apoyó con puntales de guadua. El refuerzo se instaló de acuerdo con las especificaciones y planos estructurales en varillas de 5/8", 1/2" y de 3/8" para los flejes (ver figura 53, 54, 55 y 56).

Figura 53,54. Formaleta y fundición columnas 45*45 cm.

Figura 55,56. Formaleta, apuntalado y fundición de columnas 40*80 cm.

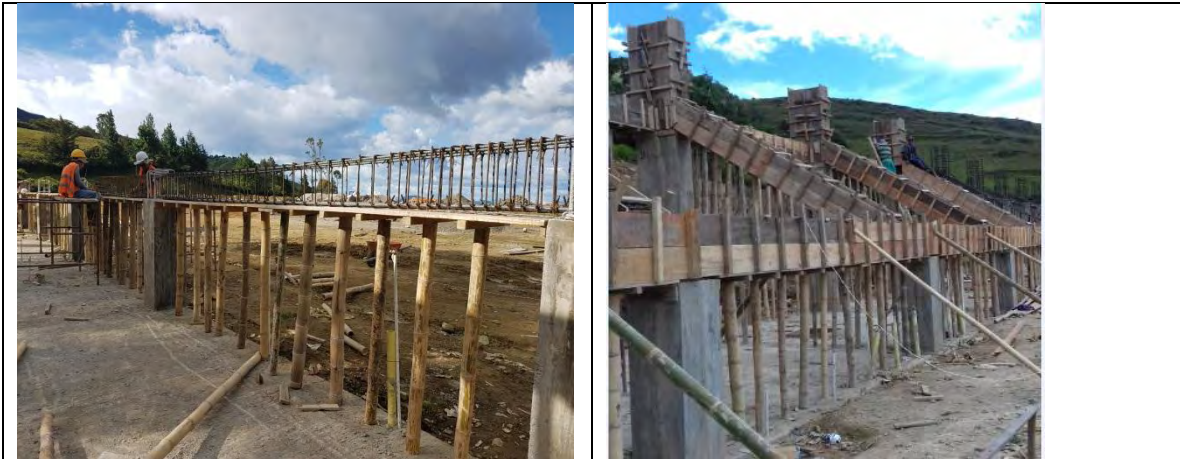
Figura 57,58. Armado y fundición vigas aéreas de graderías.

según los planos estructurales en varillas principales de $\frac{1}{2}$ " y $\frac{5}{8}$ " para las vigas longitudinales y de $\frac{6}{8}$ " para las vigas transversales cargueras, todos los flejes se hicieron en $\frac{3}{8}$ " (ver figura 57 y 58).

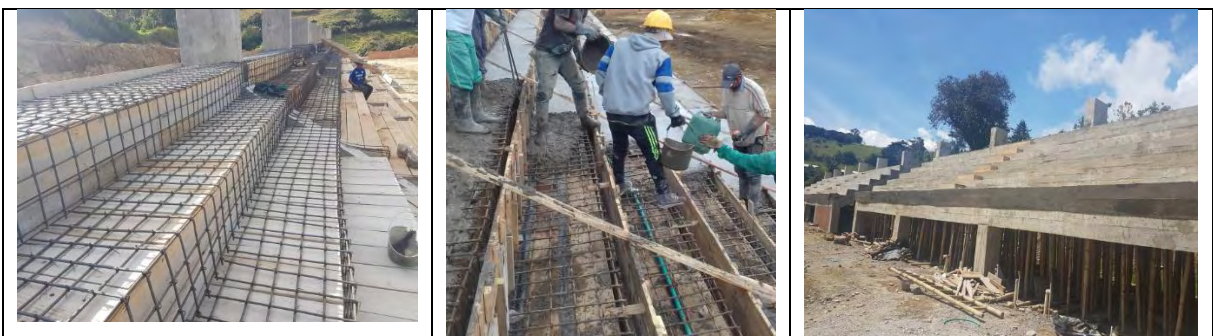
Figura 59, 60,61. Armado y fundición de graderías.

Por último, se fundió la graderías de las tribunas de espesor 10 cm, se hizo la formaleta en madera, tipo de madera rayado, se requiere listones y tirillas en el mismo tipo de madera para unir las tablas como también alambre de amarre para atraques para sostener la formaleta y guaudas como base o soporte, estas presentaron alturas diversas de acuerdo a la altura de cada escalón. El refuerzo se dispuso en varillas principales de $\frac{3}{8}$ " tal como lo detalles los planos estructurales (ver figura 59, 60 y 61). Para darle consistencia y mayor firmeza a la fundición de las graderías, se dejaron unos bastones de varillas incrustados en las vigas cargueras transversales tal como está en los detalles estructurales.

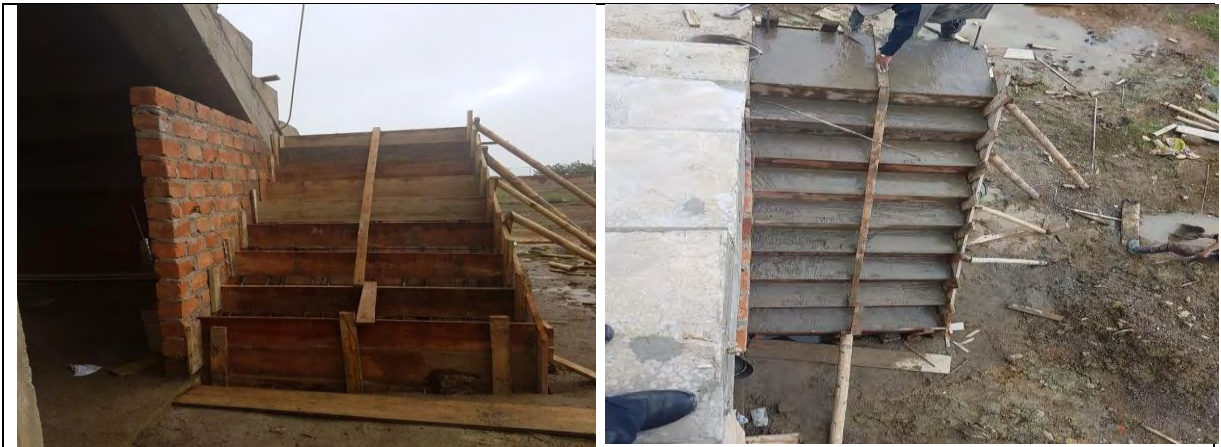
Figura 62,63. Formaleta y fundición gradas de acceso.

Gradas de acceso a estructura de gradería. Se construyeron graderías de acceso a la gradería principal, una por cada bloque en concreto 3000 psi, su estructura en acero presentó varillas de 5/8" exactamente 6 varillas distribuidas en forma vertical y varillas de 3/8" en forma horizontal formando la parrilla, además tuvo refuerzo en varilla de 5/8" distanciados a 0.25 m distribuidos verticalmente en la parte inferior y superior de las gradas de acceso, estas constaron de 8 escalones de dimensiones iguales y el último escalón presentó una dimensión más ancha para conectar con el bloque de gradería principal (ver figura 62 y 63).

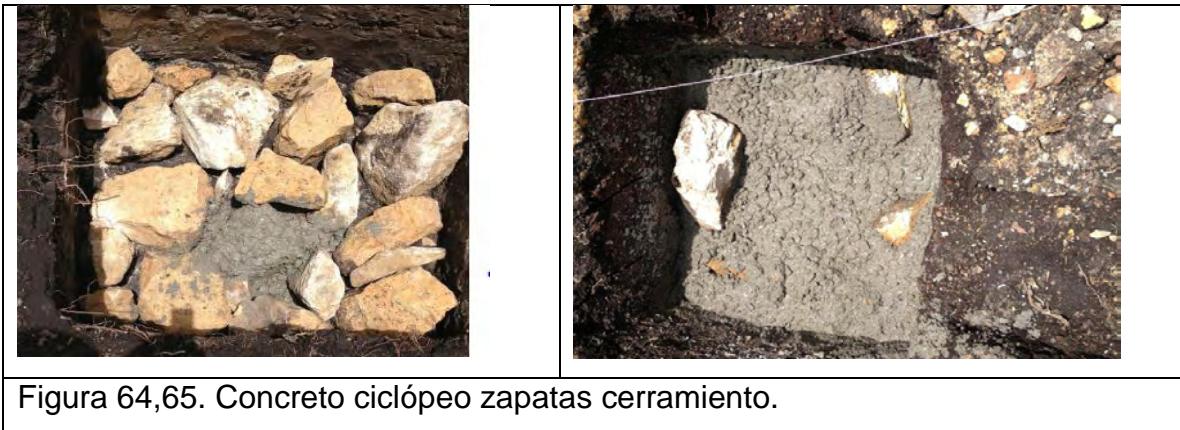
Figura 64,65. Concreto ciclópeo zapatas cerramiento.

Concreto ciclópeo. Este tipo de concreto se utilizó para el solado de las zapatas con un espesor de 25 cm, de concreto simple de 2500 psi y agregado ciclópeo (rajón) en proporción del 60% concreto y 40% rajón del volumen total, como máximo (ver figura 64 y 65).

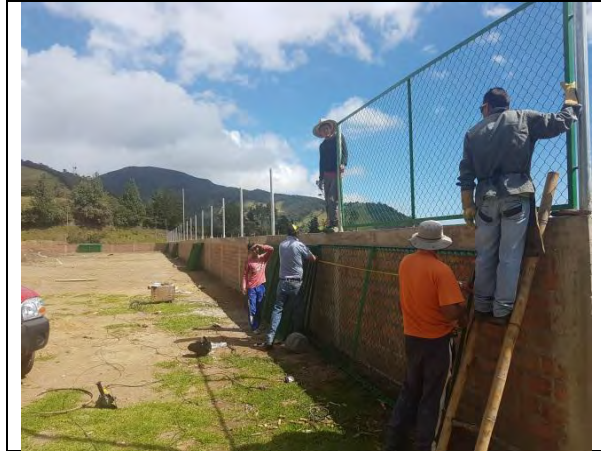
Figura 66. Instalación malla de cerramiento.

malla eslabonada en todo el perímetro que cubre todo el cerramiento (ver figura 66).

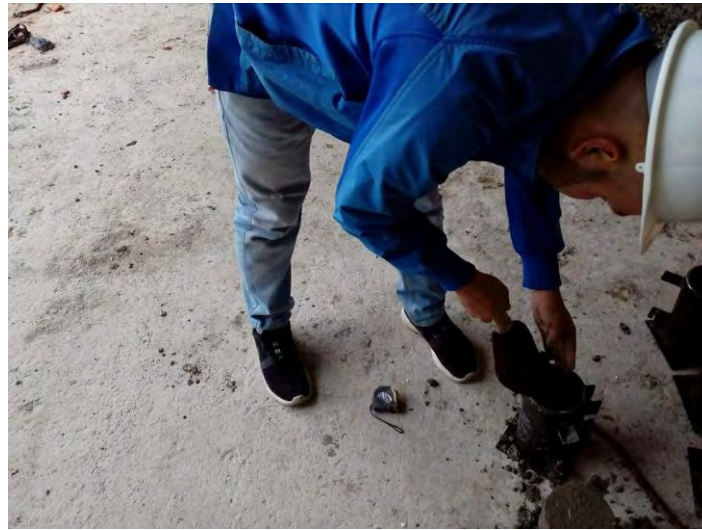
Figura 67. Toma de cilindros de concreto.

En cuanto al control de la calidad sobre los diferentes elementos estructurales elaborados en concreto hidráulico, se hizo probetas cilíndricas en concreto de acuerdo con la norma ASTM C31³ (ver figura 67), según dicta la norma: “se deben emplear camisas de acero, una varilla de hierro liso de diámetro 5/8”, de largo 60 cm y con uno de sus extremos redondeados. Se usa un mazo de goma de 0,70 kg, un buggie para acarrear la mezcla desde el depósito antes de ser llevada hasta cada elemento estructural”.

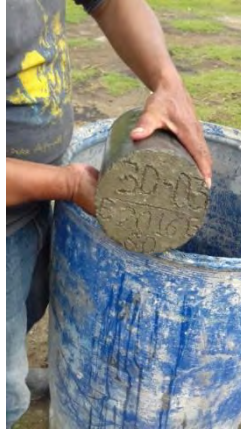
Figura 68. Toma de datos de cilindro.

De cada fundición realizada en elementos estructurales, para comprobar si la dosificación de la mezcla garantizaba la resistencia exigida del concreto, se tomaron testigos correspondientes a la fundición de cimentación, columnas, vigas, pisos y graderías (ver figura 68).

Los resultados de los ensayos de cilindros que interventoría envió se los puede apreciar en el anexo L.

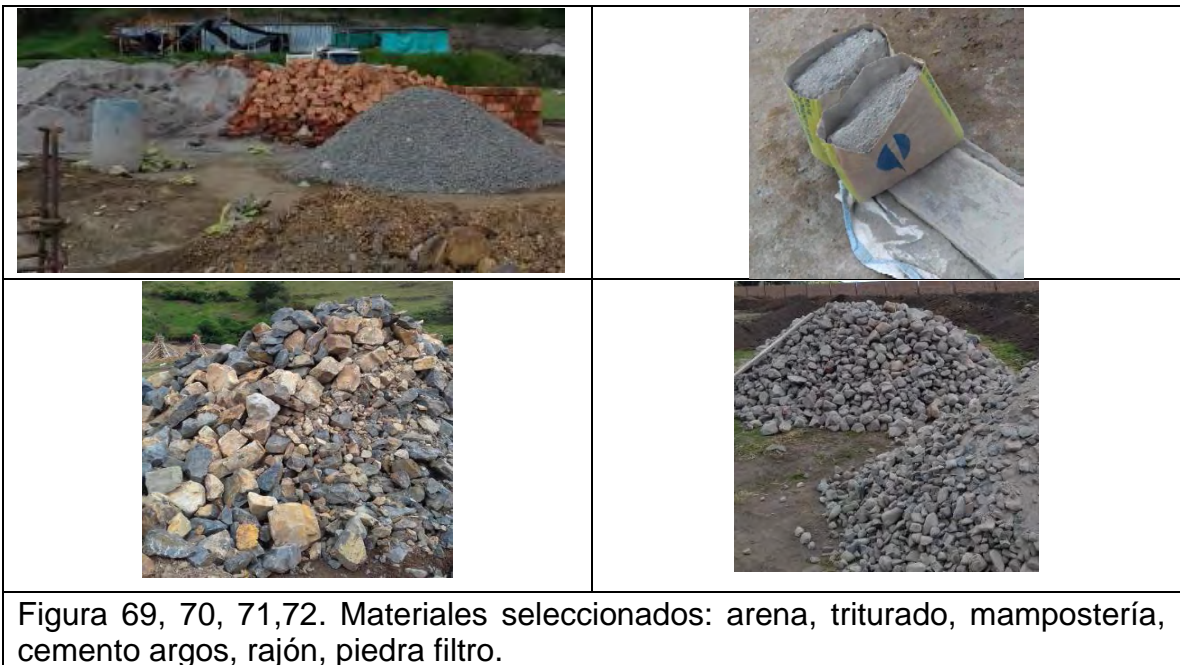
En cuanto a concretos utilizados de mezcla de arena, cemento, grava o gravilla según amerite el concreto, todo esto balanceado y aplicando las normas para cumplir un concreto de resistencia 3000 psi (ver figura 69, 70, 71 y 72).
