**AUXILIAR DE INGENIERIA EN LOS PROYECTOS DE LA SECRETARIA DE
PLANEACION Y OBRAS PUBLICAS DE LA ALCALDIA DE CONSACA –
DEPARTAMENTO DE NARIÑO**

**UNIVERSIDAD DE NARIÑO
FACULTAD DE INGENIERÍA
PROGRAMA DE INGENIERÍA CIVIL
SAN JUAN DE PASTO
2017**

**Trabajo de grado presentado como requisito parcial para optar al título de
INGENIERO CIVIL**

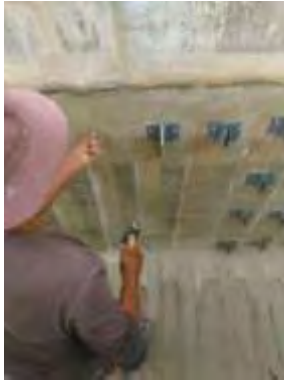
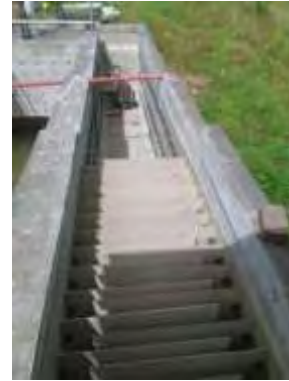
Imagen N°.3 Instalación de anclajes para placas

Imagen N°.4 Anclajes para placas planas del canal de entrada

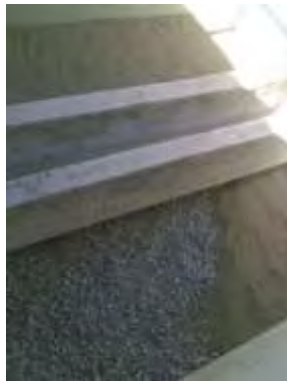
Imagen N°.5 Capas de material filtrante

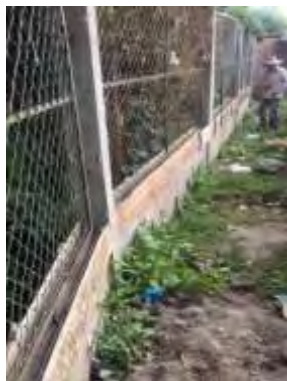
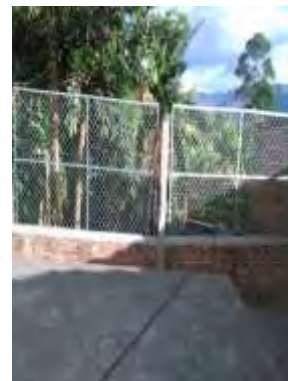
Imagen N°.7 Cerramiento

Imagen N°.8 Cerramiento

Tanque de almacenamiento: debido a los requerimientos de precaución que se debe mantener en una estructura de prestación de servicio comunitario, se deben realizar obras de acondicionamiento a las estructuras existentes en el lugar, se adecua el cerramiento en donde se encuentra situado el tanque de almacenamiento, y se hace reposición a los elementos que sufren deterioro debido a que cumplieron con el tiempo de vida útil, a su vez se realizan actividades de protección del lugar restringiendo el acceso de personal no autorizado y salvaguardando las adecuaciones realizadas.

Con el fin de cumplir con las especificaciones técnicas de un cerramiento fue necesario adicionar ítems no previstos y también recalcular cantidades de obra modificando las condiciones originales, incluyendo elementos estructurales como vigas y zapatas no contempladas dentro del presupuesto inicial.(Ver imágenes 7 y 8)

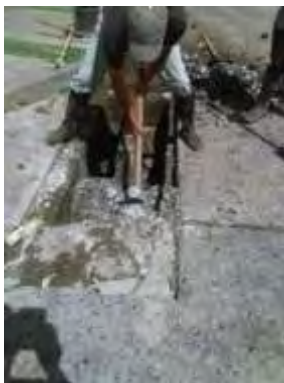
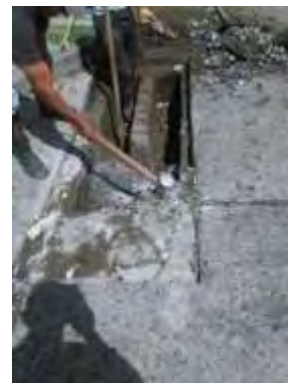
Imagen N°.9 Demolición tapa de concreto

Imagen N°.10 Demolición tapa de concreto

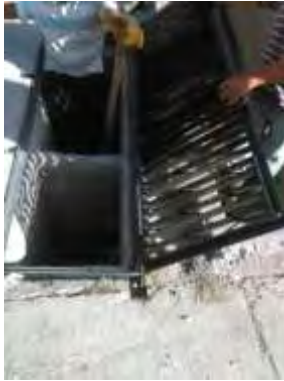
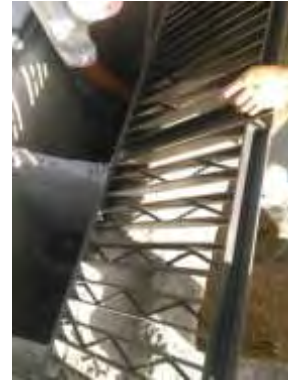
Imagen N°.11 Instalación rejillas metálicas

Imagen N°.12 Instalación rejillas metálicas

Una de las fases en el proceso de rehabilitación consiste en poner en funcionamiento nuevamente las estructuras selladas y fuera de servicio, por consiguiente se realiza la instalación de rejillas que eviten la entrada de basuras y otros residuos sólidos que puedan afectar el funcionamiento normal de este sistema (ver imágenes 11 y 12).

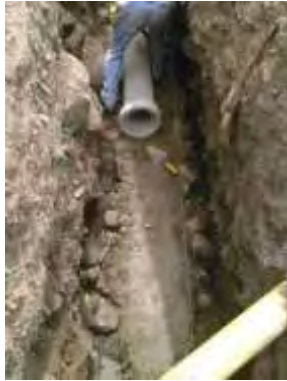
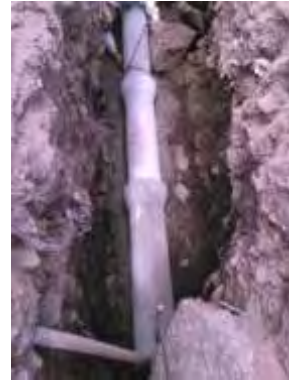
Imagen N°.13 Instalación tubería de cemento de 10"

Imagen N°.14 Instalación tubería de cemento de 10"

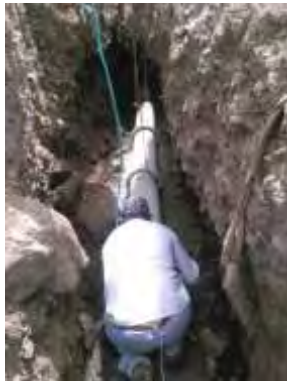
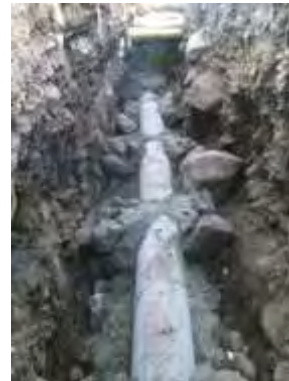
Imagen N°.15 Instalación tubería de cemento de 10"

Imagen N°.16 Instalación tubería de cemento de 10"

Como parte del trabajo para encontrar la tubería de alcantarillado colapsada se procede a realizar la excavación a máquina por el sitio donde se localiza la red, con un ancho aproximado de 1 m según la condición del terreno y a una profundidad aproximada de 1.50 m de acuerdo a especificaciones técnicas, requerimientos necesarios y las condiciones del terreno. Se procede con el retiro del tramo de tubería colapsado y se reemplaza con tubería de cemento de 10" de diámetro, cumpliendo con las características descritas en el contrato, evidenciando que las actividades de fijación y unión se realicen con sus respectivos procesos constructivos de acuerdo a las condiciones técnicas mínimas establecidas (ver imágenes 15 y 16).

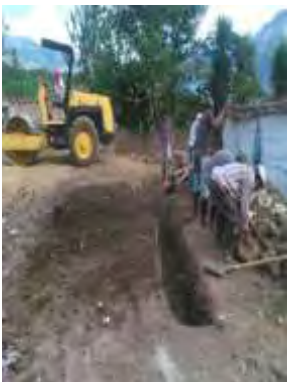
Imagen N°.17 Relleno de excavación

Una vez se cumplieron las actividades anteriormente descritas, se procede a realizar el relleno de la excavación con el material previamente retirado, seleccionando los elementos rocosos de gran dimensión encontrados durante el proceso de excavación y rellenando los espacios con el material de sitio restante para finalmente compactar de manera manual en capas de aproximadamente 15 cm (ver imagen 17).

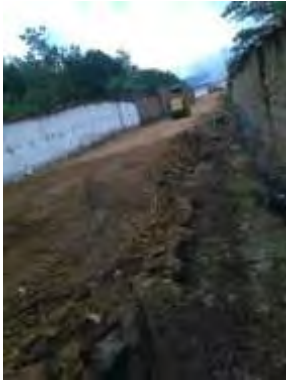
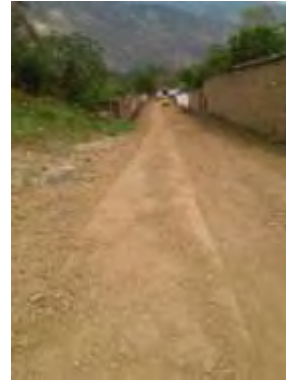
Imagen N°.19 Compactación de material

Imagen N°.20 Conformación de calzada

Como actividad complementaria se procede a realizar el mejoramiento de la calle primera con una capa de aproximadamente 16cm de material de afirmado, compactando con la maquinaria de propiedad del municipio, a disponibilidad de la obra (ver imagen 18). Para finalizar se procede a conformar las obras de drenaje longitudinal en las zonas laterales a lo largo de la extensión de la calle, con el propósito de evacuar de mejor manera las aguas lluvias del sector y salvaguardar los trabajos realizados (ver imágenes 19 y 20).

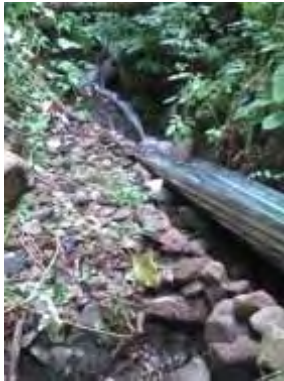
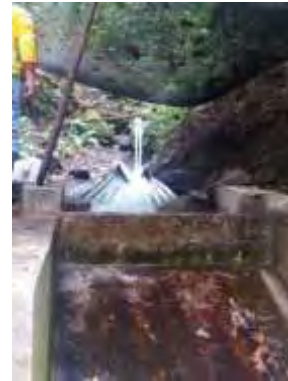
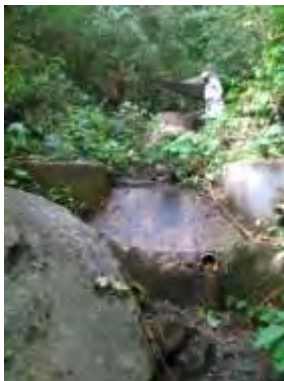
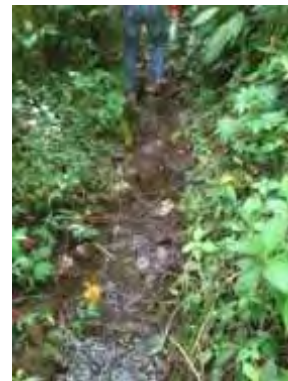
Imagen N°.21 Conducción inicial de aguas a bocatoma

Imagen N°.22 Conducción inicial de aguas a bocatoma

Imagen N°.23 Filtraciones en la estructura

Imagen N°.24 Agua filtrada en el camino.

El bajo nivel del caudal fue la razón principal para que se gestione los recursos y se realice la ejecución del proyecto. Al hacer las inspecciones iniciales se evidencia además que existen fallas en la estructura de captación de aguas y que se presentan filtraciones en la estructura de embalse, incrementando así la problemática (ver imágenes 21 a 24).

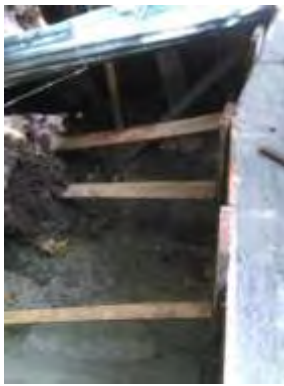
Imagen N°.27 Vaciado de concreto sobre malla de refuerzo.

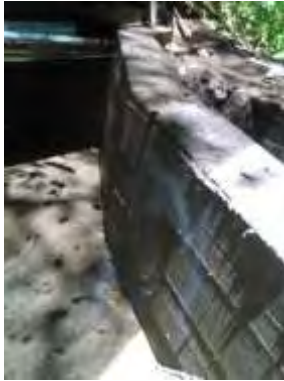
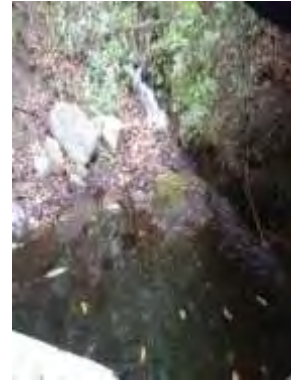
Imagen N°.29 Embalse de bocatoma finalizado.

Imagen N°.30 Embalse de bocatoma en funcionamiento.

Se continuó con los trabajos de la rehabilitación colocando una placa en concreto ciclópeo en relación 60:40, a una profundidad aproximada de 20cm, lo anterior con el fin de disminuir los problemas de filtración y pérdida de agua que se presentaban en la estructura inicial. Como refuerzo para la estructura de embalse se utiliza malla calibre 4 mm y de separación 15x15cm, teniendo en cuenta las especificaciones técnicas para construcción (ver imágenes 25 a 28). Una vez terminada y fraguada la placa de cimiento y limpieza, y armada la estructura de refuerzo, se procede a realizar la rehabilitación del embalse existente, con un concreto de alta resistencia debido a la funcionalidad de esta estructura. Finalmente se realiza la limpieza no solo de la estructura construida sino de los elementos cercanos a esta para un óptimo funcionamiento del sistema en general (ver imágenes 29 y 30).

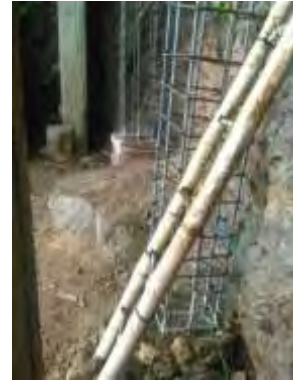
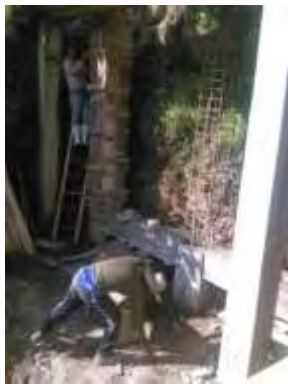
Imagen N°.36 Construcción armadura de refuerzo de columnas

Imagen N°.37 Encofrado de columnas

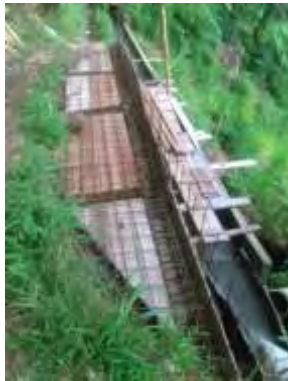
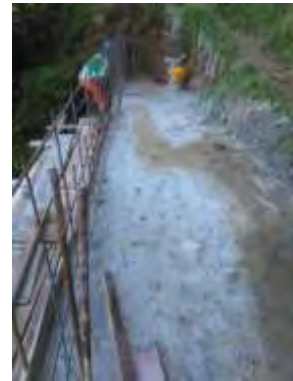
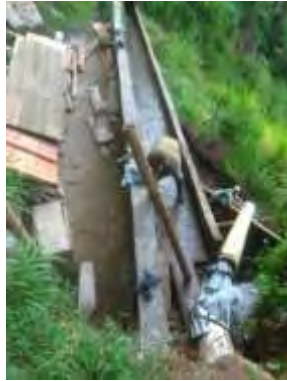
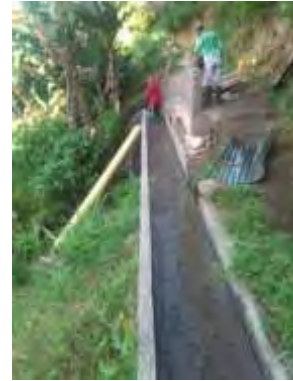
Imagen N°.39 Armadura de refuerzo y formaleta de placa de piso

Imagen N°.40 Placa de piso fundida y refuerzo de muro de contención

Imagen N°.41 Desencofrado de Muro de contención.

Imagen N°.42 Muro de contención finalizado junto a canal de viaducto.

Se complementa con la construcción de las estructuras verticales de aproximadamente 5 metros de alto y una sección transversal de 40 x 40 cm, hasta encontrar el nivel donde se ubicara la viga de corona de 8 metros de longitud y la placa de concreto de 20 cm de espesor, construidos con concreto de resistencia 3000 psi o 21 Mpa. Para finalizar se realiza la armadura de refuerzo y la conformación de formaleta con el fin de fundir el muro de contención de 8 metros de longitud y 1 metro de altura (ver imágenes 39 a 42).

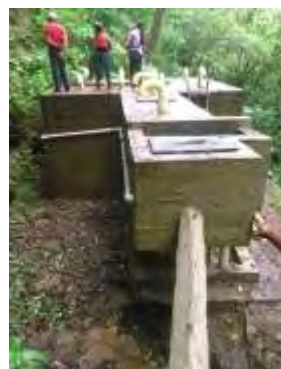
Imagen N°.78 Desarenador y tanque de almacenamiento.

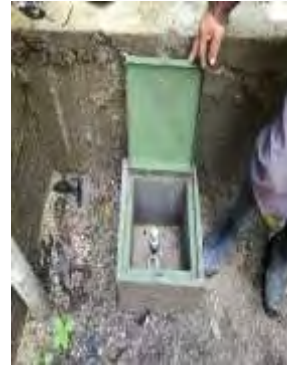
Imagen N°.80 Válvulas ventosas y sus respectivas cajillas.

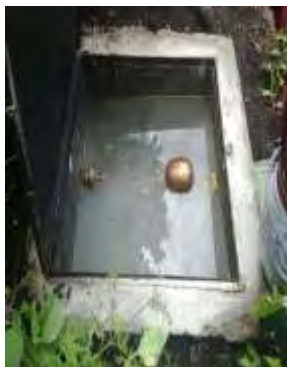
Imagen N°.81 Cámara de quiebre.

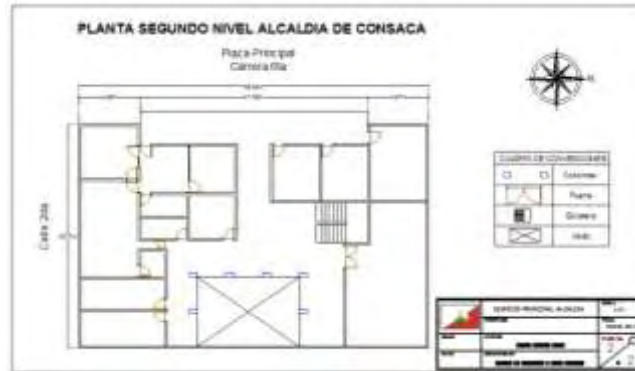
Figura 9. Levantamiento en medio digital segundo nivel edificio principal, Alcaldía municipal
