**ASISTENCIA EN CONSULTORIA ESTRUCTURAL:  
DISEÑO, VULNERABILIDAD, PATOLOGÍA, CANTIDADES DE OBRA Y  
PRESUPUESTOS PARA LA FIRMA “GRUPO ESPECIALISTA EN DISEÑO,  
CONSULTORÍA Y CONSTRUCCIÓN” (GRUPO DCC. SAS)**

UNIVERSIDAD DE NARIÑO  
FACULTAD DE INGENIERIA  
PROGRAMA DE INGENIERIA CIVIL  
SAN JUAN DE PASTO  
2017

Trabajo de Grado presentado como requisito parcial para optar al título de  
Ingeniero Civil.

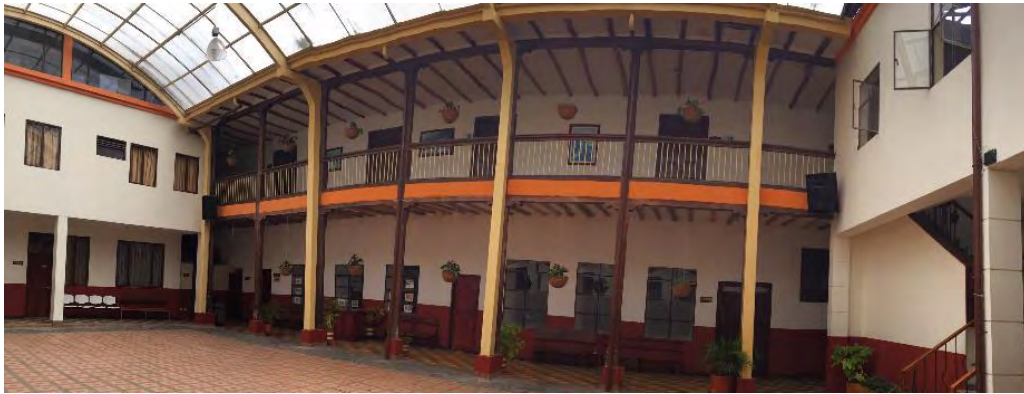
**Figura 42.** Fachada frontal, ala norte  
 Fuente: Ing. Esp. Iván Castillo

La parte analizada se conoce como ala norte del convento. El mayor problema que presentó se debe a las sobrecargas causadas por los acabados. La losa se encuentra deflectada. La panorámica frontal se muestra en la Figura 42 y, la posterior, en la Figura 43.

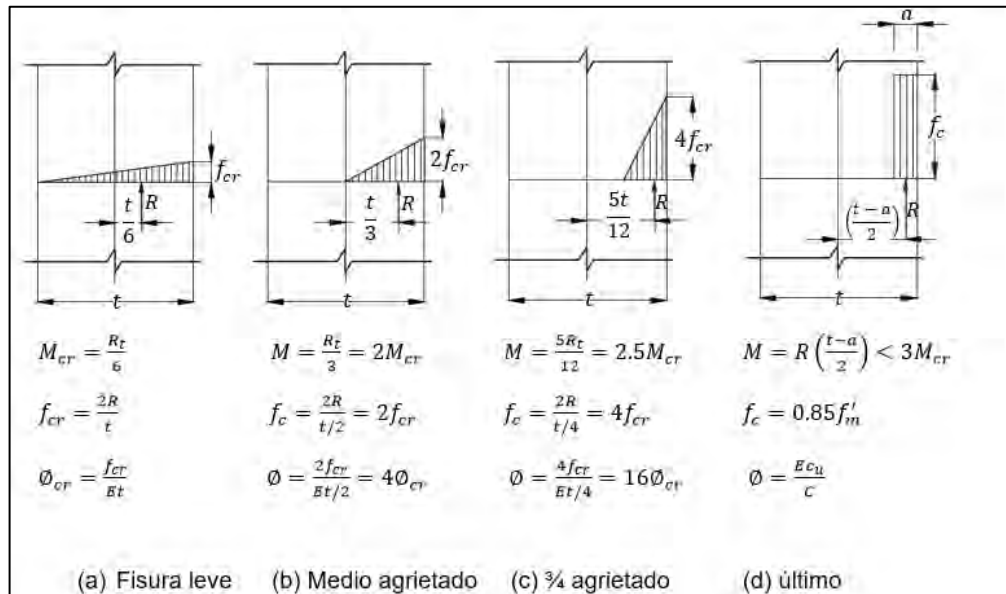
**Figura 46.** Diagrama de esfuerzos por estados de la mecánica de la fractura  
 Tomado de: *Seismic Design Of Reinforced Concrete And Masonry Buildings, Assessment of Unreinforced Masonry Structures*  
 T. Paulay, M. J. N. Priestley

Caso 1: antes de agrietarse (Figura 46a), el muro no se fractura como estado inicial de falla, considerado como un comportamiento físico-mecánico nulo. Condiciones de esfuerzos en la sección central del muro a punto de ocurrir agrietamiento.

Caso 2: semi-agrietado (Figura 46b), evalúa la distribución de tensiones cuando la grieta se ha propagado al centroide del muro. Se puede asumir, de manera conservadora, que el desplazamiento  $\delta$  aumenta de forma proporcional con la curvatura central.

Caso 3: 75% de la grieta (Figura 46c), los cálculos se desarrollan cuando la grieta se ha propagado hasta los tres cuartos de la profundidad de la sección, cruzando el centroide del muro (50%) y excediéndose en un 25%, hasta alcanzar el 75%.

Para el análisis de los tapiales se evaluó el estado de falla en relación con la deflexión, tomando como respuesta el comportamiento en función del tamaño de la falla. Se estudiaron cuatro casos particulares (Figura 46):

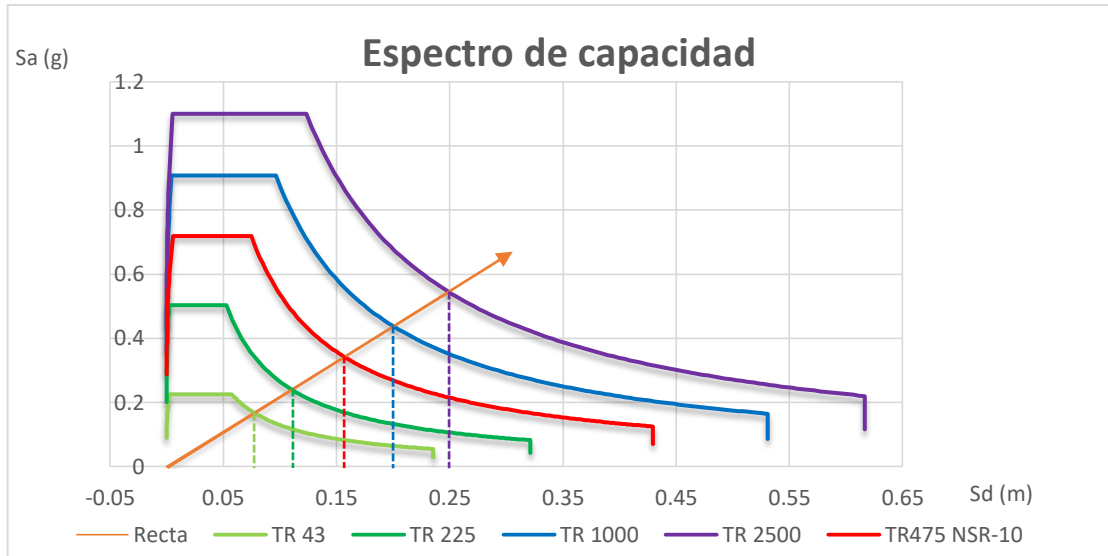
**Figura 53.** Periodos de retorno (43, 225, 475, 1000 y 2500 años)  
Fuente: Ing. Esp. Iván Castillo Valencia, Héctor Collazos (Metodología de Dorado, Bonnet, Serna, Rosero, 2016)

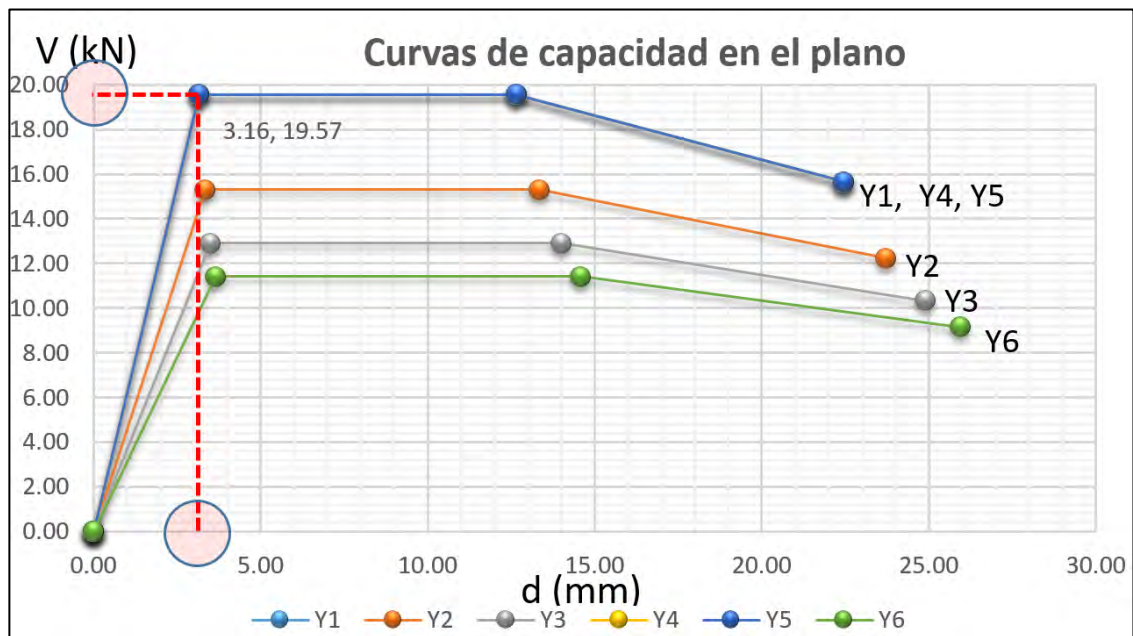
**Figura 57.** Resultados por mecánica de la fractura

Se hizo la comparación entre los resultados obtenidos con el modelo numérico manual (Bonnet y Serna, 2014) y el software avanzado Etabs 15.2.2 con análisis no lineal método de Pushover (adaptando a este la teoría de la mecánica de la fractura), se diferencia en 1 mm, lo que significa que el análisis realizado por dos metodologías diferentes da el mismo resultado (Figuras 56 y 57).

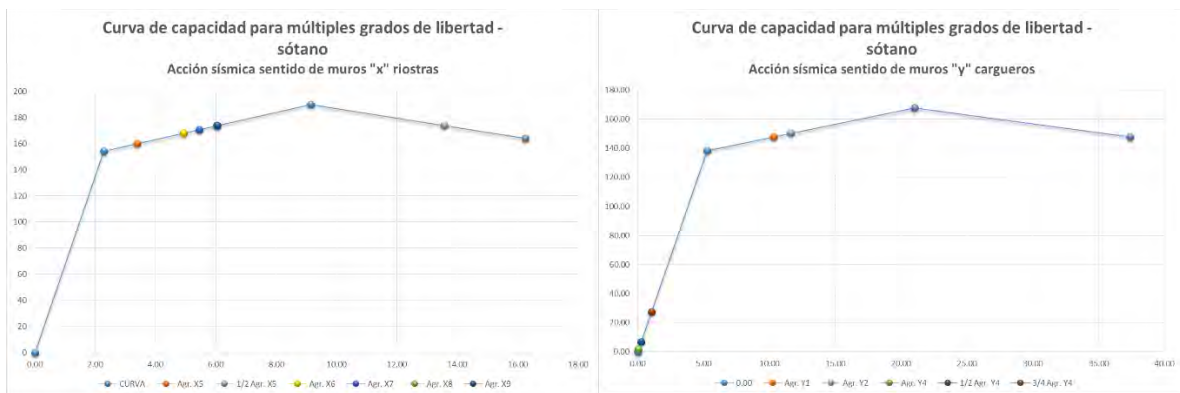
**Figura 65.** Curvas de capacidad Nivel Sótano, Sentidos "X" e "Y"

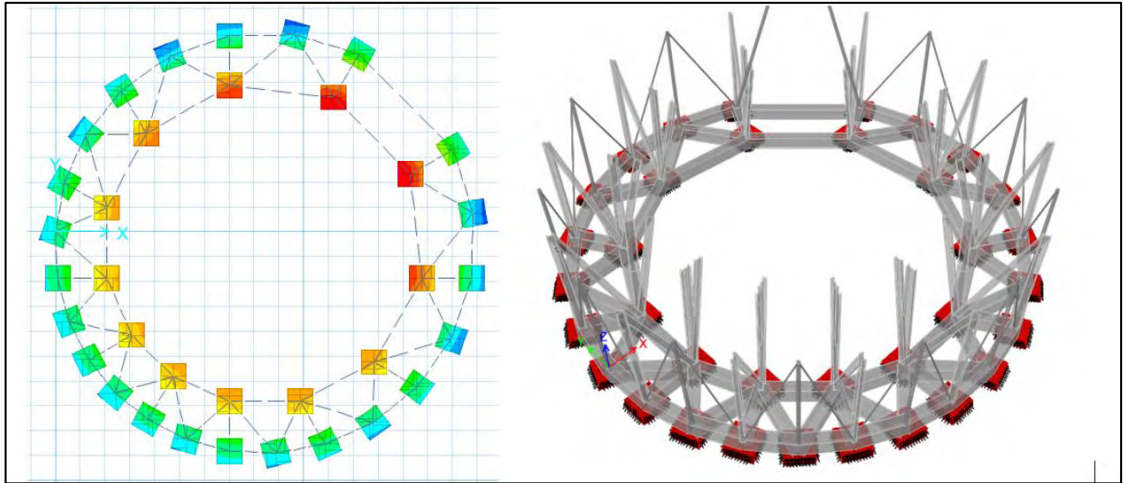
**Figura 71.** Planta e isometría zapatas bloque metálico, capilla San Damián  
Fuente: tomado de la herramienta computacional CSI SAFE 12.3.1
