**APOYO TÉCNICO COMO AUXILIAR DE INGENIERÍA EN LA SUPERVISIÓN Y
CONSULTORÍA DE OBRAS CIVILES**

**UNIVERSIDAD DE NARIÑO
FACULTAD DE INGENIERÍA
DEPARTAMENTO DE INGENIERÍA CIVIL
SAN JUAN DE PASTO
2017**

La segunda fase de este trabajo, consiste en la descripción de las actividades que se desarrollaron en la empresa PROSOCC, Promotora Suroccidente S.A.S., respecto a la supervisión de la obra "CONSTRUCCIÓN DE VIVIENDA: URBANIZACIÓN TERRAZAS DEL NORTE".

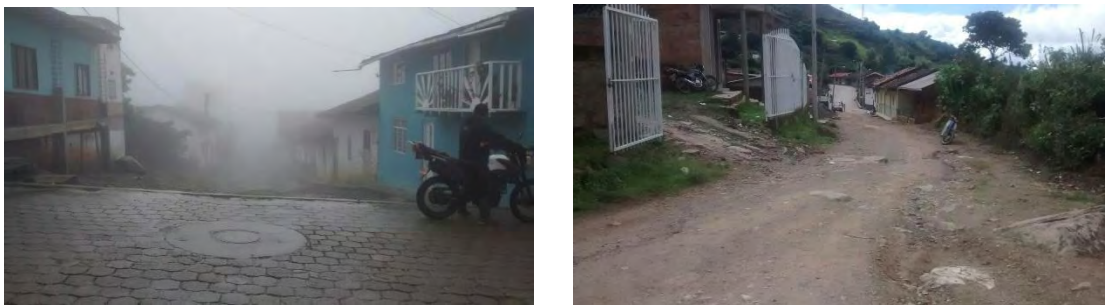
Figura 1. Barrio El Cusco – Municipio de San Lorenzo

Ahora bien, algunas de las fotografías no correspondían a las calles que se pretende intervenir, así que se decidió hacer un recorrido virtual con la herramienta Google Earth para determinar cuáles fotografías servían. A continuación se observa a lado izquierdo la fotografía enviada por la Alcaldía, correspondiente al Barrio el Cusco, y a lado derecho se muestra el verdadero estado de la vía, la cual no está pavimentada.

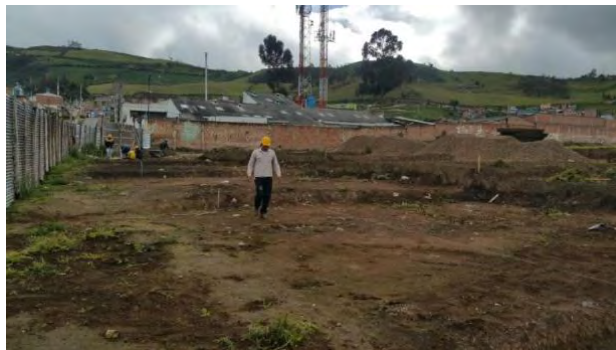
Figura 2. Localización general.

1. Localización general del lote a cargo de la comisión topográfica. (Figura 2)

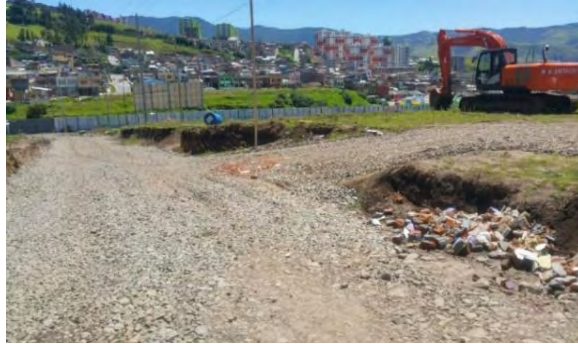
Figura 3. Descapote a máquina.

2. Descapote a máquina, con ayuda de la retroexcavadora se excavó, se removió y se transportó el material que resultó de remover la capa vegetal del terreno en un espesor de 30 cm. (Figura 3)

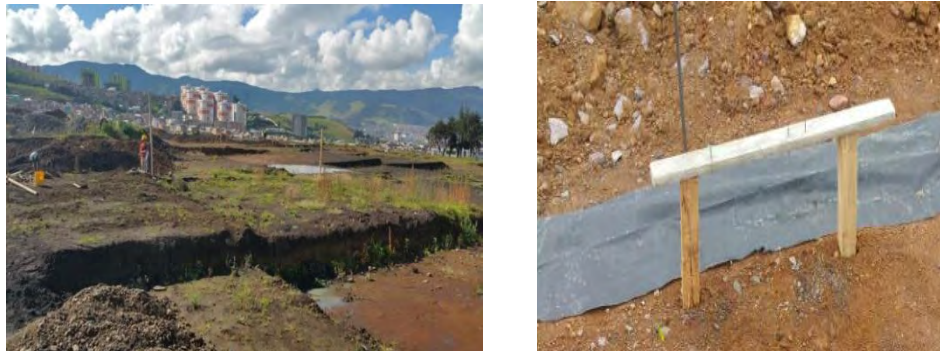
Figura 4. Localización y replanteo.

3. Localización y replanteo a cargo de la comisión topográfica, se hizo el chequeo de ejes, se tomó en nivel de cada una de las casas y se verificó la alineación de las manzanas. (Figura 4).

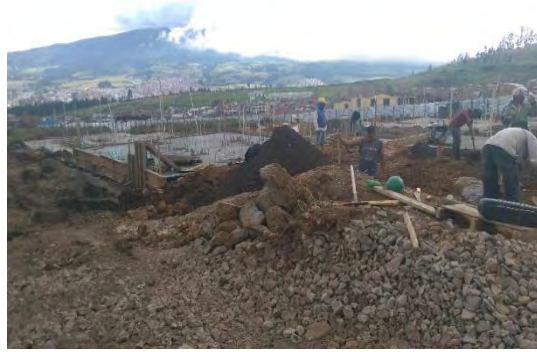
Figura 5. Excavaciones manuales.

1. Se realizaron las excavaciones manuales para vigas de cimentación, nivelación y compactación del terreno de acuerdo con lo que estableció el topógrafo. (Figura 5).

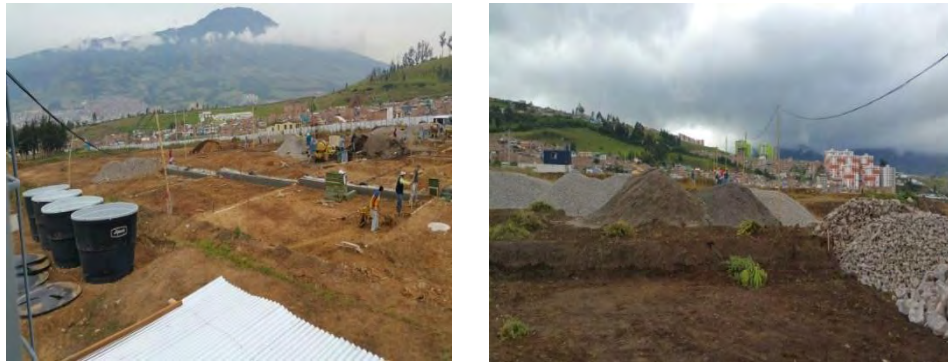
Figura 6. Excavaciones y acopio de materiales.

2. Se inició el acopio de material de rebase para vigas de cimentación, el cual fue transportado en volquetas que tenían la posibilidad de ingresar a la obra a través de dos entradas, una de ellas estaba muy cerca al sitio de fundición pero los habitantes del sector manifestaron en repetidas ocasiones su descontento con el paso de maquinaria por esta entrada, argumentando que producían daños a sus viviendas, por lo tanto y después de distintas amenazas se decidió ingresar los materiales por la segunda entrada, esto causó retrasos. (Figura 6).

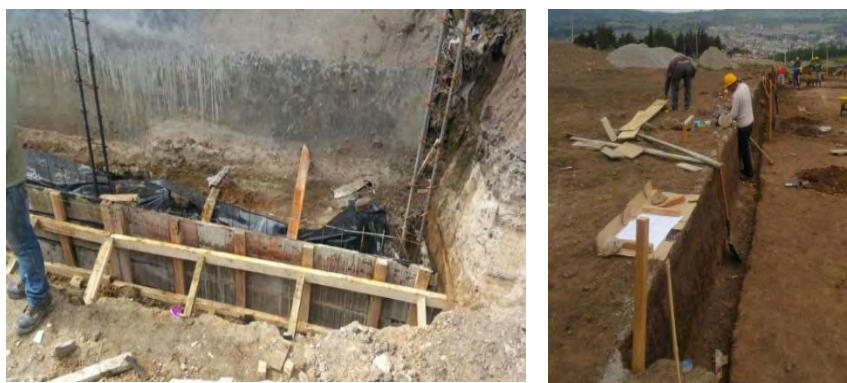
Figura 7. Construcción de muros de contención.

3. Se llevó a cabo la construcción de muro de contención entre las distintas manzanas; se tuvo especial cuidado con las excavaciones para la zarpa del muro para que pudiera fundirse correctamente, luego se colocó el geotextil NT 1600, para evitar infiltraciones, se procedió a ubicar la formaleta en madera y se realizó el relleno compactado. (Figura 7).

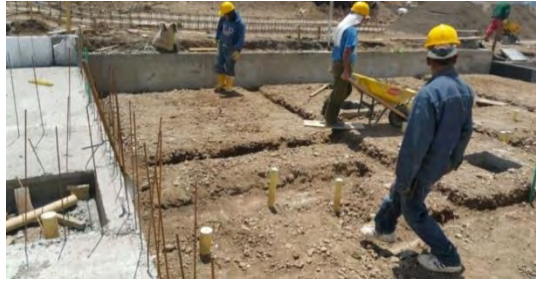
Figura 8. Instalaciones eléctricas, hidráulicas y sanitarias.

Instalaciones eléctricas:	Tubería conduit PVC, color verde de diámetro igual a 1/2 para los distintos puntos y de diámetro igual a 1/4 para acometidas y tablero general.
Instalaciones hidráulicas:	Tubería PVC, de diámetros 3/4" y 1/2".
Instalaciones sanitarias:	Tubería PVC, para lavamanos y lavaplatos se utilizó un diámetro de 2", para baños se utilizó un diámetro de 4" y para la caja principal del ramal se utilizó un diámetro de 4".

En la figura número 8, puede observarse el proceso antes mencionado.

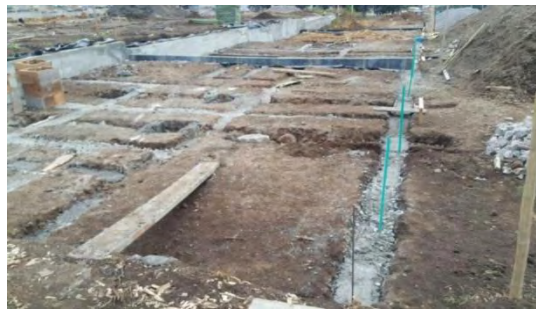
Figura 9. Vaciado del concreto de limpieza.

2. Se realizó el vaciado del concreto de limpieza (soldado) en concreto de 2000 psi, en un espesor de 5 cm, con el fin de mantener limpia la superficie sobre la cual se va a cimentar las vigas. (Figura 9).

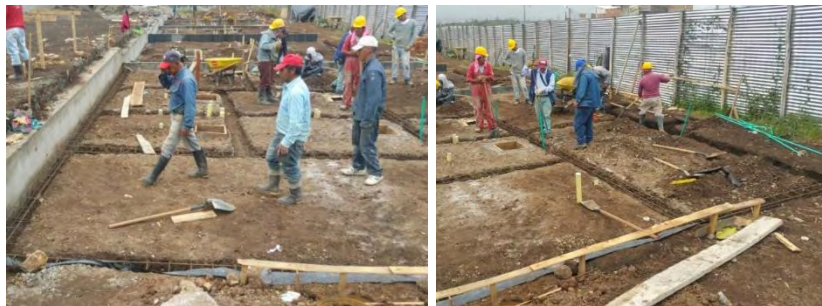
Figura 10. Amarre de castillos en vigas de cimentación.

3. Luego se llevó a cabo el amarre de acero, conformación de castillos de vigas de cimentación. (Figura 10).

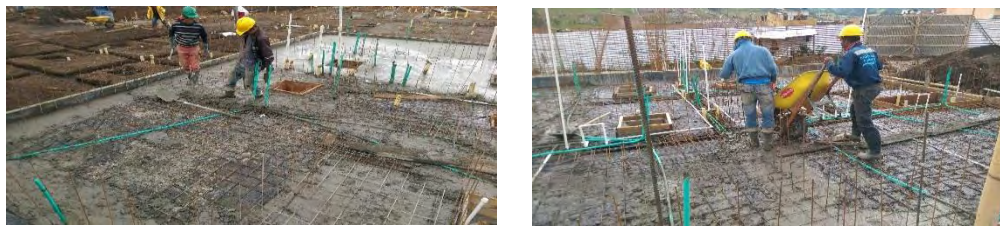
Figura 12. Fundición de vigas de cimentación.

5. Se realizaron trabajos de vaciado de concreto hidráulico con resistencia de 4000 PSI para vigas de cimentación y losa de piso. Además se dejó grafil saliente de la losa para amarrar las mallas que conforman los muros. (Figura 12).

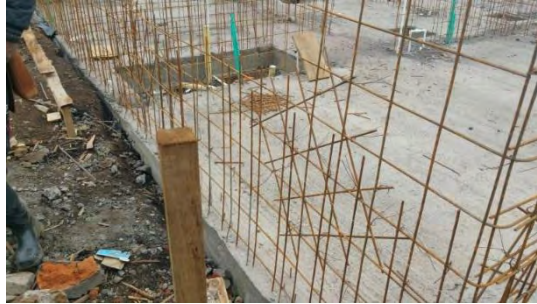
Figura 13. Zimbra marcada en la losa y grafil saliente.

1. Una vez se fundió la losa de piso, se utilizó la zimbra para definir donde iba a descansar la formaleta; la zimbra es un marcador de niveles compuesto por un hilo enrollado en un tubo PVC con un mineral de color rojo, que permite trazar líneas de

nivel. El armado de los muros estructurales, se realizó mediante la colocación de una malla electrosoldada de 15 X 15 centímetros, de diámetro igual a 6 mm que se dispone convenientemente cerca del área de trabajo y se amarra al grafil saliente de la losa. (Figura 13).

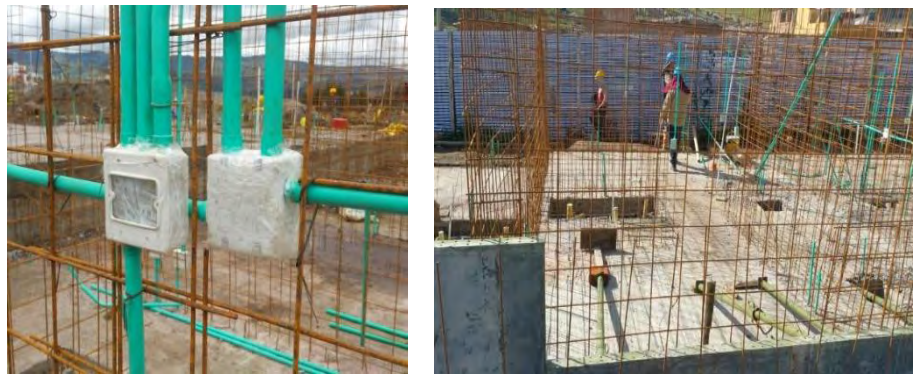
Figura 14. Instalaciones eléctricas, hidráulicas y sanitarias.

2. Se procedió a realizar las instalaciones eléctricas, hidráulicas y sanitarias, en los muros, esto en razón de que la obra no contempla realizar regatas, esto quiere decir que no se iba a esperar a tener fundidos los muros para perforarlos e instalar las tuberías. La anterior consideración tuvo en cuenta los peligros que traería consigo para la estabilidad de la estructura realizar perforaciones y los costos que traerían consigo las regatas mencionadas anteriormente. (Figura 14).

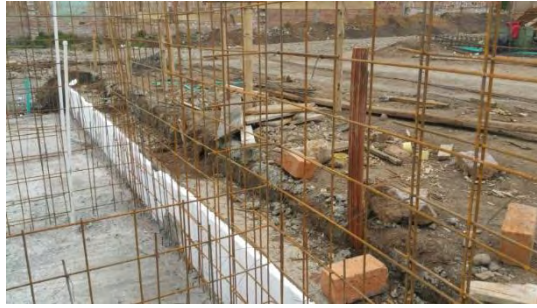
Figura 15. Junta de dilatación.

3. Como parte del sistema estructural y sismo resistente de las viviendas, se decidió colocar una junta de dilatación entre los muros de las casas que conforman cada pacha, (una pacha está conformada por dos casas). Esta junta corresponde a una lámina de Icopor debidamente cortada y dispuesta en buenas condiciones. (Figura 15).

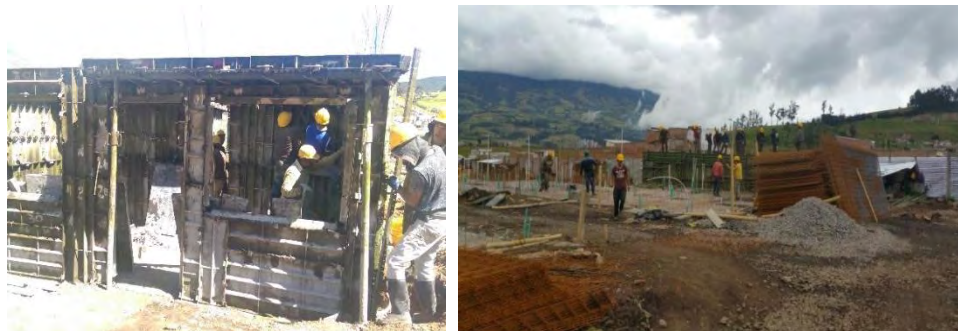
Figura 16. Proceso de instalación de formaleta.

4. Para la fundición de muros, se procedió a la colocación de la formaleta metálica diseñada especialmente de acuerdo a cada espacio arquitectónico. La empresa encargada de proporcionar la formaleta y de enviar al personal técnico para dirigir la instalación de la misma se llama FORMESAN.

En primer lugar se enviaron los planos arquitectónicos en los que se indican los espacios respectivos de las viviendas, a la empresa FORMESAN, ellos hicieron planos y un despiece en pequeños módulos metálicos, para que la formaleta sea más fácil de cargar y transportar por parte de los obreros. En estos planos se encuentran las dimensiones de las piezas que conforman la formaleta como tal, una vez que se ha instalado por primera vez, se marca cada una de las piezas con números, de manera que en la siguiente casa se arme como si se tratara de un rompecabezas.

En esta etapa se tuvo especial cuidado con la colocación de puntales, con la alienación de la formaleta, los niveles y el sellado, una vez se ha comprobado que las medidas corresponden a los planos que da visto bueno para la fundición de muros. Ahora bien, el proceso de desencofrar se realizaba transcurridos dos días del proceso de fundición. (Figura 16).

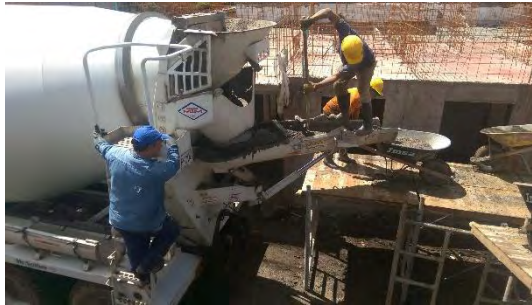
Figura 17. Mixer descargando.

5. Luego de colocar la formaleta se procedió a fundir los muros. (Figura 17).

La mezcla de concreto tenía una resistencia de 4000 psi, sin acelerante y con fluidificantes a siete pulgadas (7”), proveniente de la planta de Samuel Pabón, esta especificación se corroboró en obra realizando el ensayo Slump (Norma INVE – 404 – 13). Este ensayo también es conocido como ensayo de asentamiento del concreto y sirve para determinar su consistencia, el procedimiento se describe a continuación:

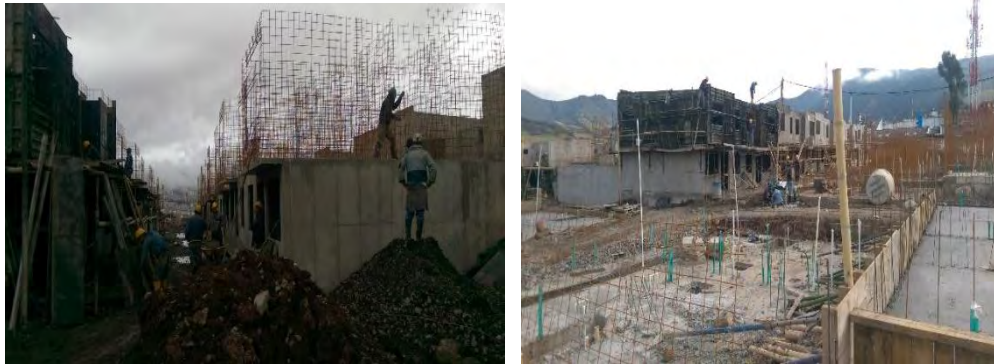
Figura 18. Fundición segundo piso.

- Luego se fundieron los muros con concreto de 4000 PSI traído desde planta.
- Se realizó el desencofrado al segundo día y se llevó a cabo el proceso de curado.

A continuación en la figura 18 se observa el proceso descrito anteriormente.

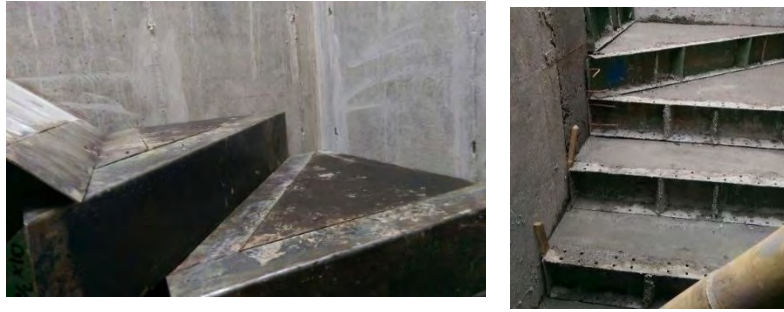
Figura 19. Formaleta metálica de gradas.

- El primer paso consistía en instalar la formaleta metálica, la cual fue diseñada por la empresa FORMESAN, la decisión de utilizar la formaleta metálica en lugar de la de madera, se fundamentó en el hecho de que esta formaleta tiene muchos más usos que la de madera y debido a que se trata de toda una urbanización la diferencia en costos es abismal y la segunda razón tiene que ver con los tiempos, puesto que la formaleta de madera exige la dedicación de la cuadrilla en su armado, la formaleta metálica se instala fácilmente. (Figura 19).

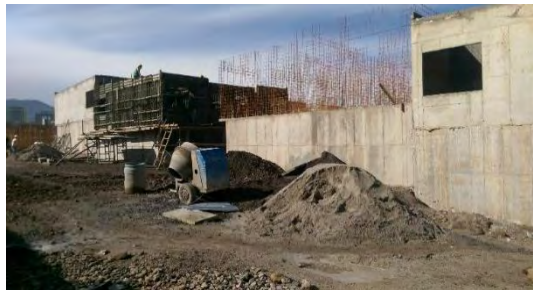
Figura 20. Mezcla de concreto en obra.

- El refuerzo de la escalera consiste en una malla de 3/8 espaciada cada 20 cm en sentido horizontal y vertical. Este acero se anclaba al muro, taladrándolo para poder insertar la malla. Luego se procedió a fundir las escaleras y el mesón con concreto mezclado en obra de resistencia igual a 3000 psi. (Figura 20).

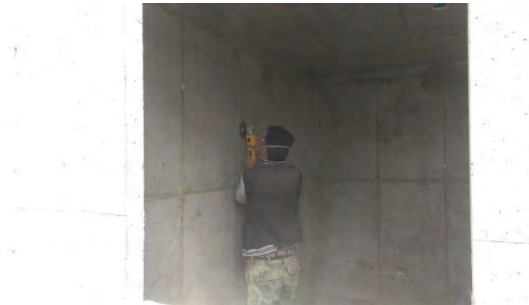
Figura 21. Resane de muros.

2.1.2.7 Resane de elementos: todos los elementos que se fundieron con ayuda de la formaleta metálica presentaban hendiduras producidas por la corbata que permite unir dos módulos metálicos, así que el hueco que quedaba se resanó con mortero.

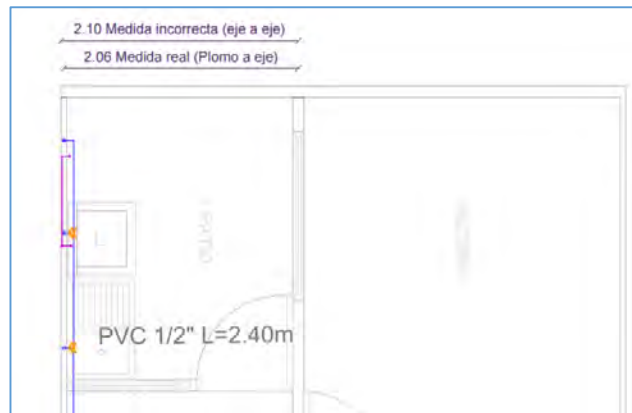
Figura 22. Errores de medición en instalaciones hidráulicas.

De esta manera, se descubrió que los maestros cometían errores al leer los planos cuando querían definir las conexiones hidráulicas de las viviendas, puesto que tomaban la distancia entre ejes y la verdadera medida se tenía que tomar desde el

extremo del elemento hacia un eje (de plomo a eje), es decir, estaban añadiendo 4 cm de más y cuando la formaleta se instalaba y se fundían muros, estos últimos tenían que romperse para ubicar nuevos accesorios como codos e intentar corregir el error. En la figura 22 se observa la situación descrita anteriormente.
