**AUXILIAR DE INGENIERO RESIDENTE DE OBRA EN LA CONSTRUCCIÓN
DEL CENTRO ADMINISTRATIVO DE LA ORGANIZACIÓN INDÍGENA
CAMAWARI DEL MUNICIPIO DE RICAURTE – DEPARTAMENTO DE NARIÑO**

**UNIVERSIDAD DE NARIÑO
FACULTAD DE INGENIERÍA
PROGRAMA DE INGENIERÍA CIVIL
SAN JUAN DE PASTO
2017**

**Trabajo de grado presentado como requisito parcial para optar al título de
Ingeniero Civil**

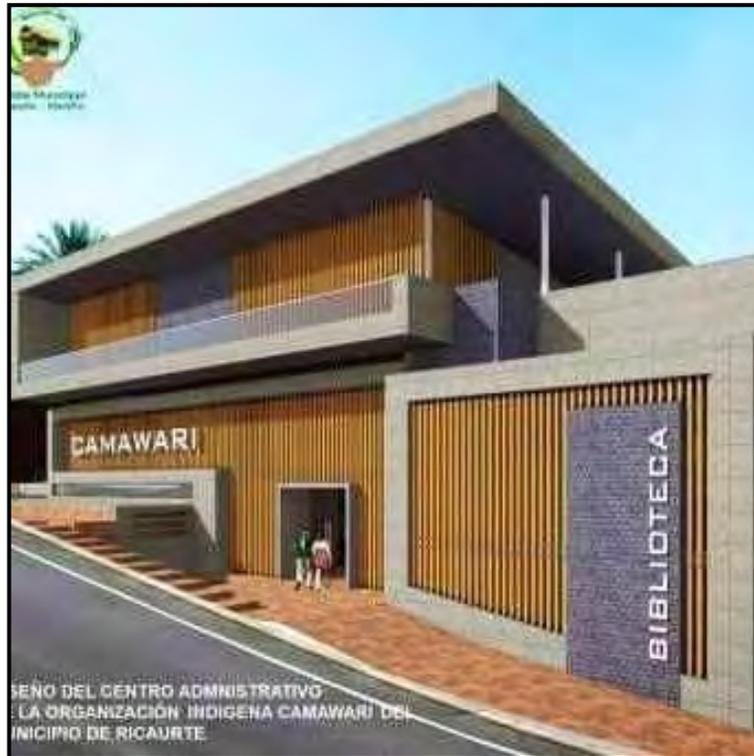
Ilustración 5 Centro administrativo Camawari

- Acceso principal.
- Un salón de asambleas con capacidad para 150 personas, una sala para gobernadores y una sala de espera, una batería sanitaria de uso masculino y femenino, acompañada de su cuarto técnico y de máquinas.
- Oficinas de contabilidad.
- En la parte baja del primer piso se encuentra la zona administrativa donde se localiza: sala de juntas, tesorería con su secretaria, coordinación de producción, coordinación de tierras y justicia, coordinación general y un parqueadero.
- Todo esto acompañado de andenes y circulaciones horizontales y verticales (hall de acceso, rampas y escaleras).

- Se sitúa la parte técnica del auditorio donde se ubican las cabinas de radio y coordinación de comunicaciones.
- Circulaciones que serán también utilizadas como hall de exposiciones.
- Esta la coordinación de educación con su respectivo archivo.
- Una batería sanitaria de uso masculino y femenino, cuarto de aseo y cuarto técnico.
- En la parte baja del segundo piso queda la biblioteca, esta cuenta con una recepción, la zona de libros y el área de lectura individual y en grupo.
- Todo esto acompañado de andenes y circulaciones horizontales y verticales (hall de acceso, rampas y escaleras).

- Cafetería interna y terraza con cocina y vestier de empleados con baño y poceta de lavado.
- Circulaciones que serán también utilizadas como hall de exposiciones temporales.
- 3 coordinaciones que son: coordinación de salvaguardia, primera infancia y salud.
- Un centro de desarrollo infantil y la mujer.
- Una sala de recuperación nutricional.
- Una batería sanitaria de uso masculino y femenino, cuarto de aseo y cuarto técnico.
- Todo acompañado de andenes y circulaciones horizontales y verticales (hall de acceso, rampas y escaleras).

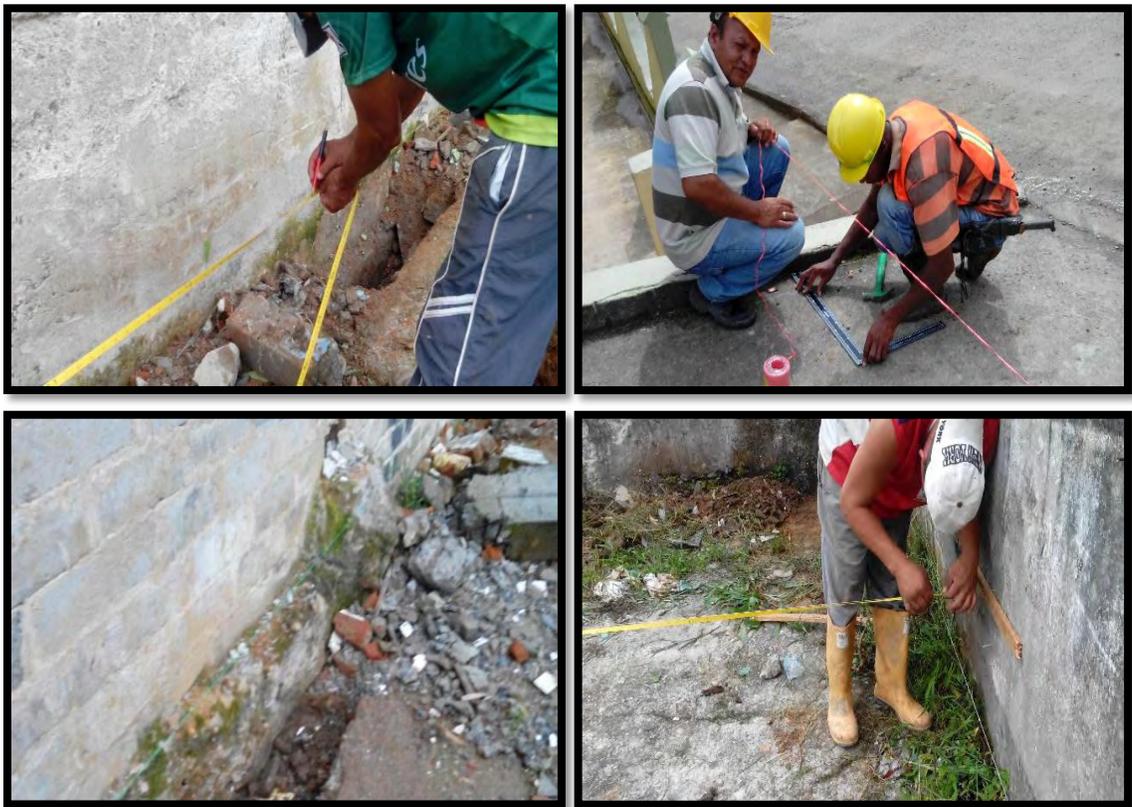
Ilustración 8 Localización y replanteo

2.2.1 Localización y replanteo obra arquitectónica. Se realizó la localización y replanteo según medidas dadas en planos arquitectónicos y estructurales. Se localizó los ejes principales y se tomó la escuadra según muros medianeros. Debido a que el lote no se encuentra a escuadra, se delimitó de tal forma que las medidas no tuvieran variaciones o sean mínimas. (Ver ilustración 8)

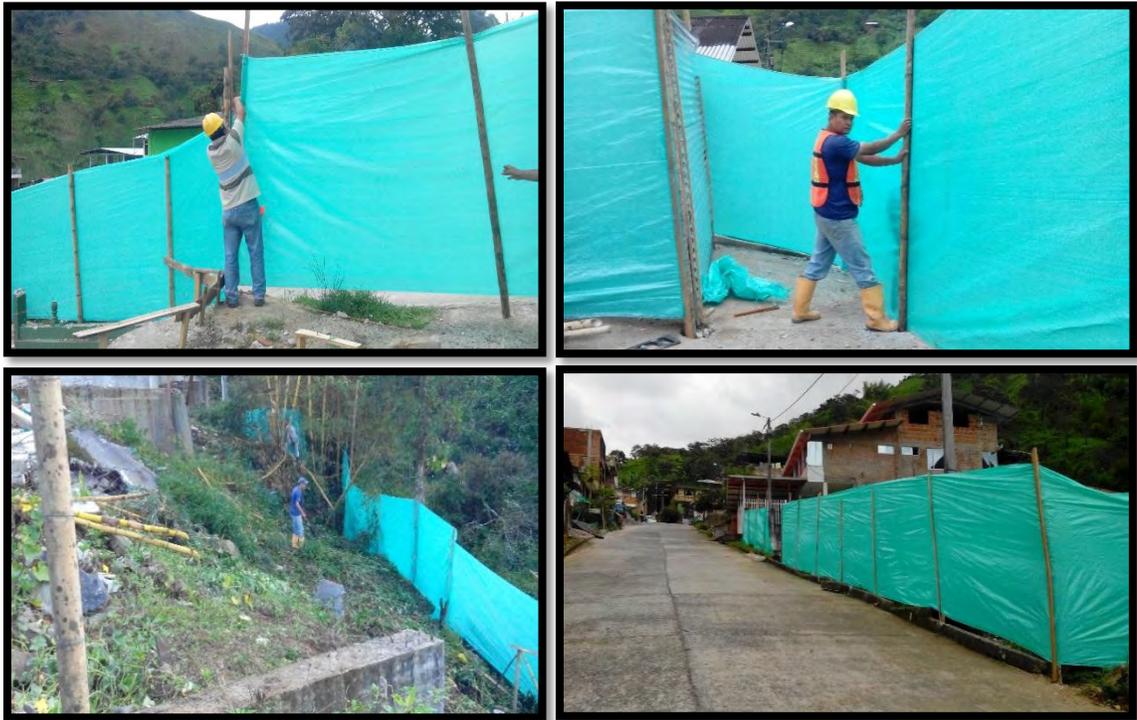
Ilustración 9 Aislamiento preventivo en tela FIB tejida

2.2.2 Aislamiento preventivo en tela FIB tejida h=2 10 m SINB. La ejecución de esta actividad se realizó de manera simultánea con la localización y replanteo y se ejecutó en su totalidad, ubicando guaduas espaciadas a una distancia prudente que permita extender la polisombra en el perímetro de la obra. El cerramiento es indispensable para brindar aislamiento de la obra con el exterior y por seguridad de transeúntes del sector y del personal que se encuentra durante la ejecución del proyecto. (Ver ilustración 9)

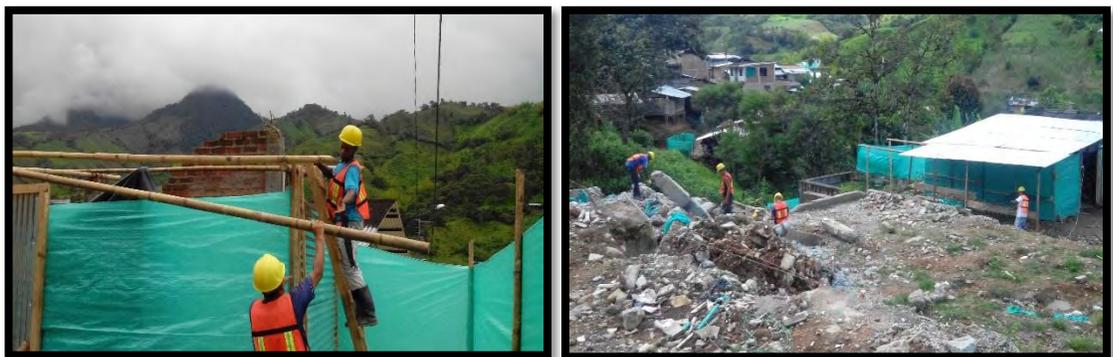
Ilustración 10 Campamento provisional

2.2.3 Campamento provisional en tabla. Se realizó la construcción del campamento con el espacio suficiente para albergar y proteger el material, el equipo y la herramienta que se va a utilizar en la obra. (Ver ilustración 10)

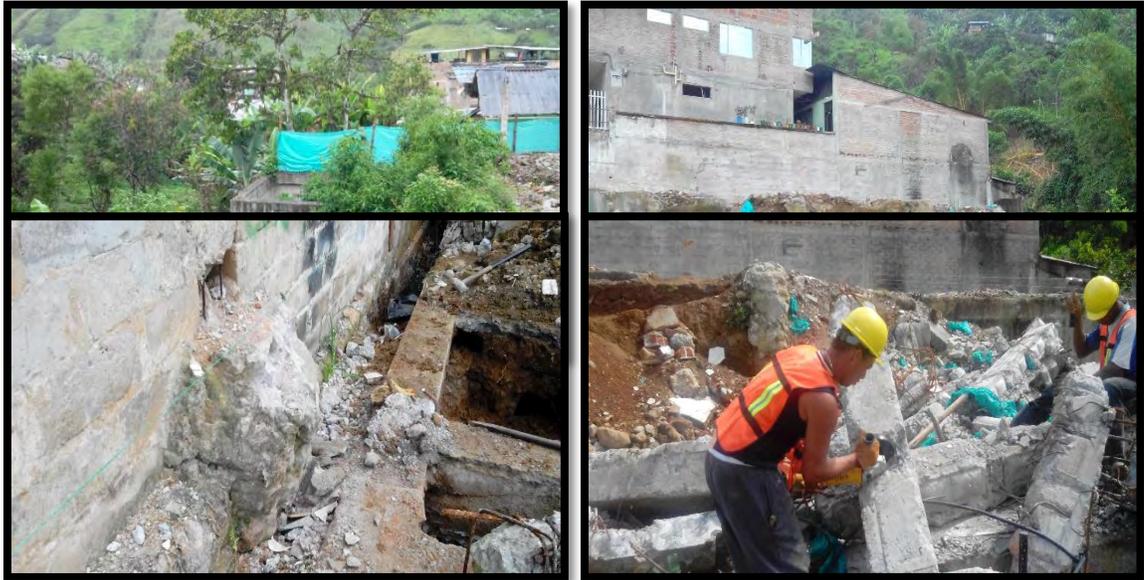
Ilustración 11 Demolición de estructura de concreto

2.2.4 Demolición de estructuras en concreto. Se realizó la demolición de escombros de la estructura que anteriormente estaba en este sitio lo cual no está previsto en la ejecución de la obra. (Ver ilustración 11)

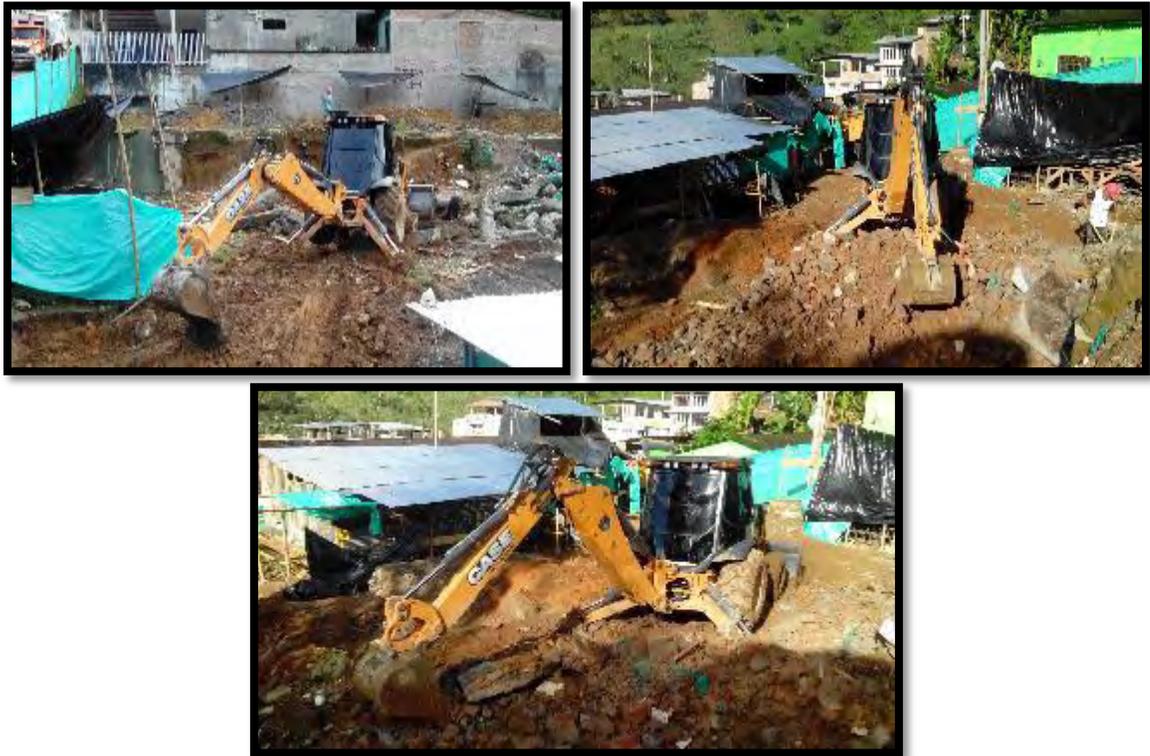
Ilustración 12 Excavación a maquina

2.3.1 Excavación a máquina. Como el predio es de un gran tamaño fue necesario realizar la excavación por partes, esto para generar un lugar de trabajo ya que se utilizan diversos equipos para la excavación.

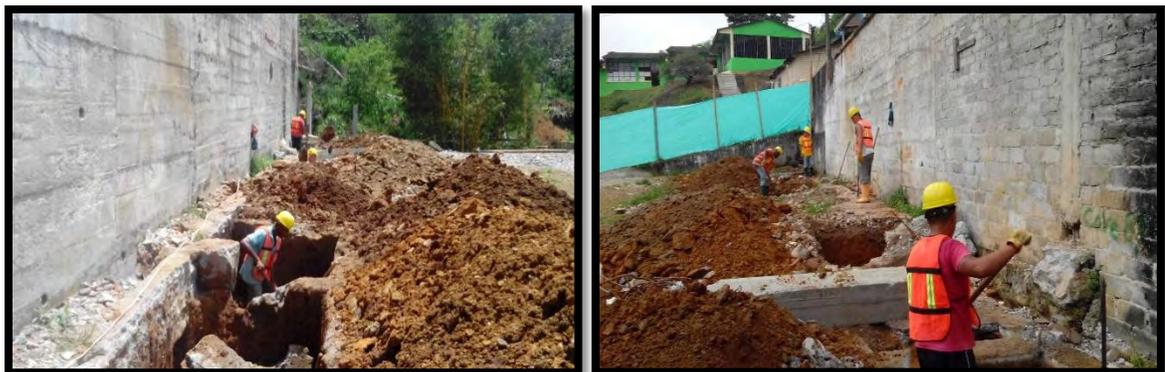
Ilustración 13 Excavación manual

2.3.2 Excavación de tierra a mano. Se realizó la excavación para la cimentación del muro de contención y zapatas en la parte superior del lote, de igual forma, se adelanta la excavación para cimentación del muro de contención y zapatas en el cambio de nivel. (Ver ilustración 13)

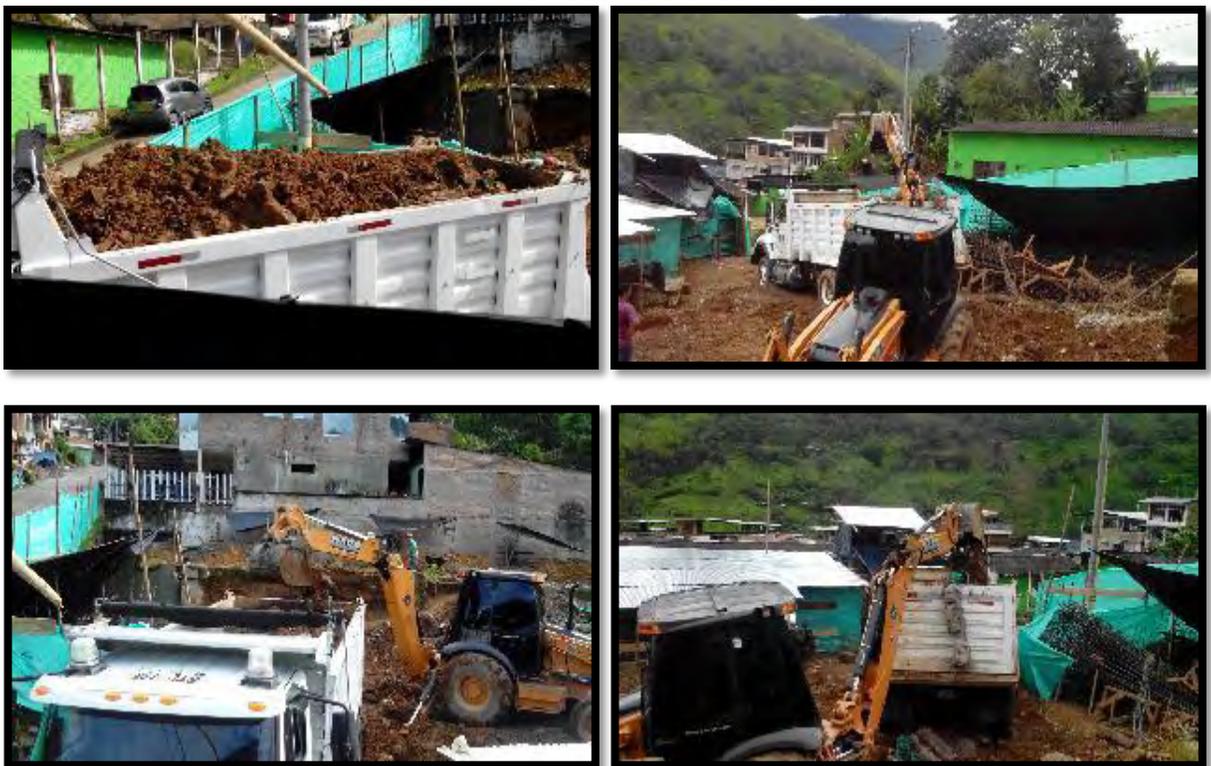
Ilustración 14 Retiro de material sobrante

2.3.3 Retiro de sobrantes. Se realizó el desalojo del material sobrante con la previa autorización de la administración municipal para depositar este en un sitio autorizado.

Se efectuó un control de los viajes que efectúan las volquetas diariamente, ya que se contrata la excavación tomando como base los viajes desalojados, soportando cada cargue que sale de la obra con un recibo que lleva la firma del conductor de la volqueta, el recibo se entrega en la escombrera la cual genera el cobro con la contabilización de los metros cúbicos que aparecen en los recibos

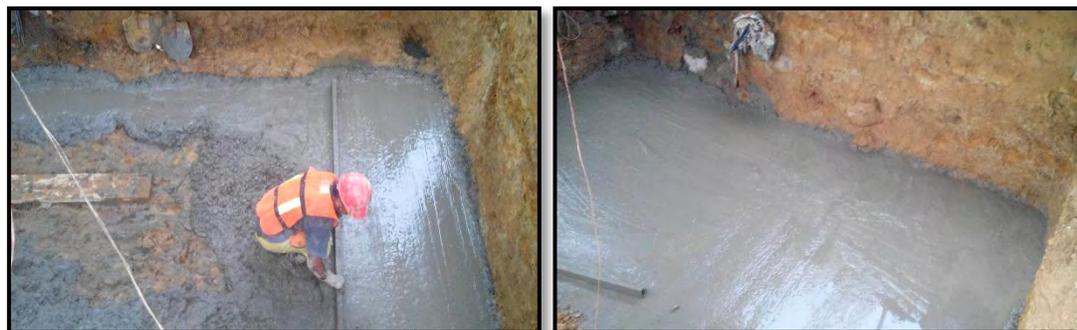
Ilustración 15 Solado de limpieza

2.3.6 Solado de limpieza de 2000 psi e = 0,07 m. Se fundió el solado de limpieza de espesor = 0.07 m en elementos de cimentación como son zapatas y vigas, con el fin de aislar estos elementos del suelo, limpiar las zonas de algún material contaminante, brindar estabilidad y una correcta nivelación para la colocación del acero de refuerzo de las estructuras de cimentación, así como evitar que el agua interfiriera con el proceso constructivo y posterior fundición. Para su ejecución se verificó que el lugar donde se va a realizar el solado este limpio y nivelado; corroborando que el espesor de la capa de concreto utilizado sea la estimada en las especificaciones técnicas, a la vez que se realizó las inspecciones pertinentes en cuanto a las dimensiones establecidas en el presupuesto. (Ver ilustración 15)

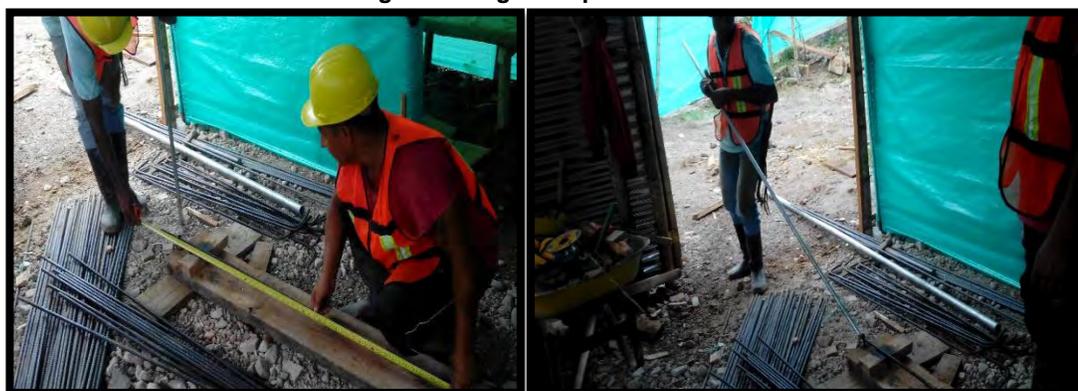
Ilustración 16 Registro fotográfico proceso de acero de refuerzo

2.3.7 Acero de refuerzo. Se realizó el corte, figurado y armado de acero de refuerzo el cual se ha ejecuto para los diferentes elementos que conforman la estructura. En la ejecución de este Ítem, se verificó que los detalles; ganchos, traslapos, separación, medidas y dimensiones estén de acuerdo con las especificaciones técnicas referenciadas en los planos estructurales.

También, se verificó que los calibres sean los indicados para el armado y posterior fundición. El corte de hierro se hizo manualmente mediante el empleo de cortadoras, cizallas y seguetas, el figurado de hierro para refuerzo transversal o estribos se realizó manualmente mediante el empleo de flejadoras, para el armado y amarrado de estribos al refuerzo longitudinal tanto de vigas de cimentación como de columnas se ejecutó manualmente mediante el uso de ganchos o bichiroque y alambre de amarre. (Ver ilustración 16)

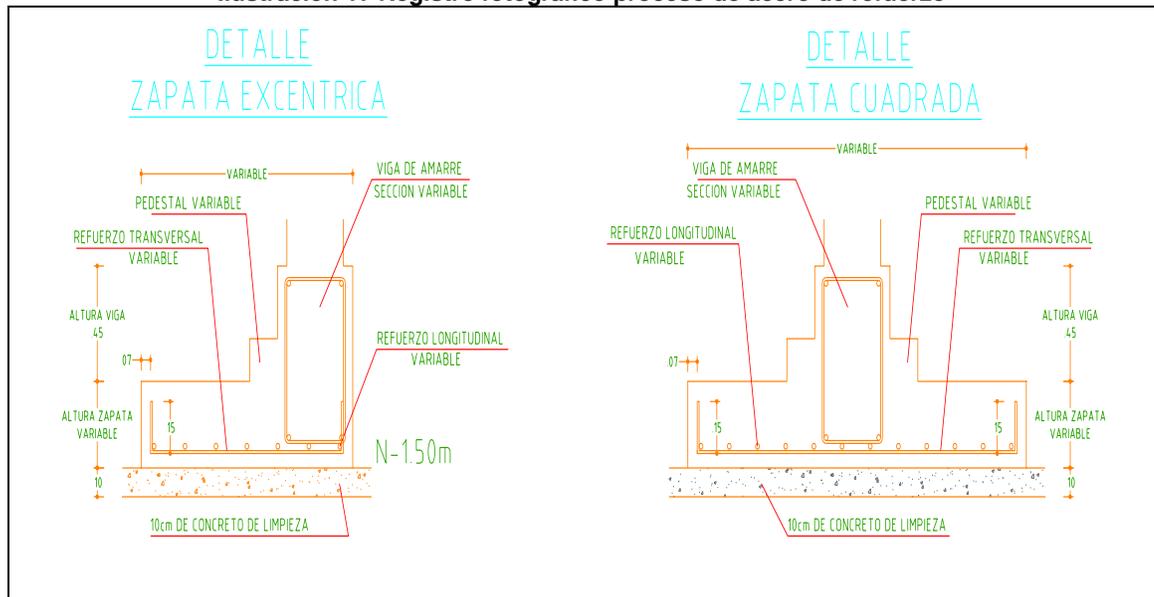
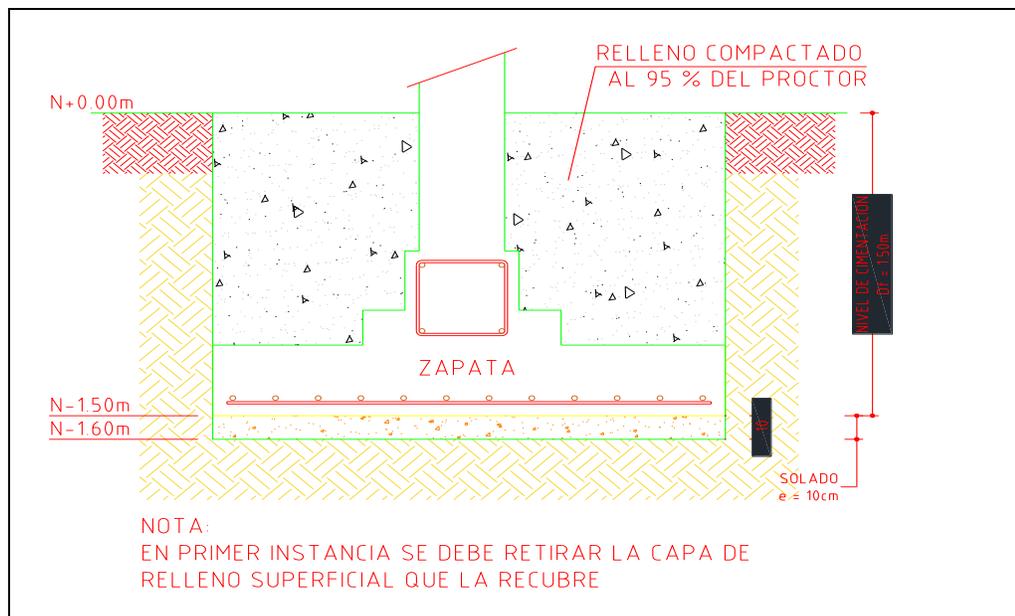
Ilustración 17 Registro fotográfico proceso de acero de refuerzo

2.3.8 Zapatas en concreto de 3000 psi. La cimentación del proyecto se diseñó con zapatas que varían su tamaño según la posición en la que se encuentren, como también la carga que reciben. Estas zapatas están amarradas por vigas de cimentación.

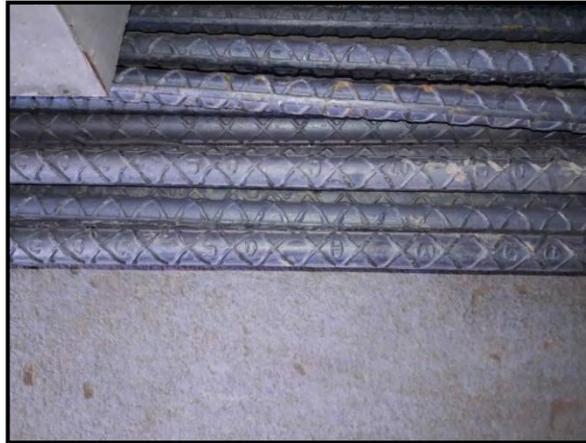
Ilustración 18 Varillas

- Se realizó la excavación en el lugar donde se va a ubicar la zapata, teniendo en cuenta que se debe dejar un espacio para formaletear la misma.
- Se procedió a realizar un solado de limpieza.
- Posteriormente, se debe haber armado la parrilla que se utilizó para el refuerzo de la zapata, para esto se sigue el diseño aprobado, teniendo en cuenta los traslapos, ganchos que se deben dejar para cada varilla que se utilizó en las parrillas. Para reconocer el número de varilla a utilizar se realizó la verificación en la varilla mirando que antes de la letra w se distingue el número de la misma continuando con la resistencia. (Ver ilustración 18)

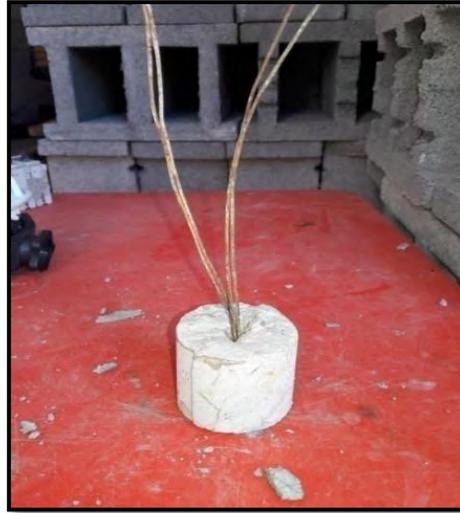
Ilustración 19 Cilindro separador

Para sentar la parrilla en la excavación de la zapata se utilizó cilindros de 2 pulgadas de una altura de 5 cm en los cuales se sienta la parrilla, así se conserva el recubrimiento para el acero, se dejan unos pelos en alambre de amarre para asegurar los cilindros a la parrilla, se empleó como formaleta tubo de 2 pulgadas sanitario que se desencofra y se reutiliza. (Ver ilustración 19)

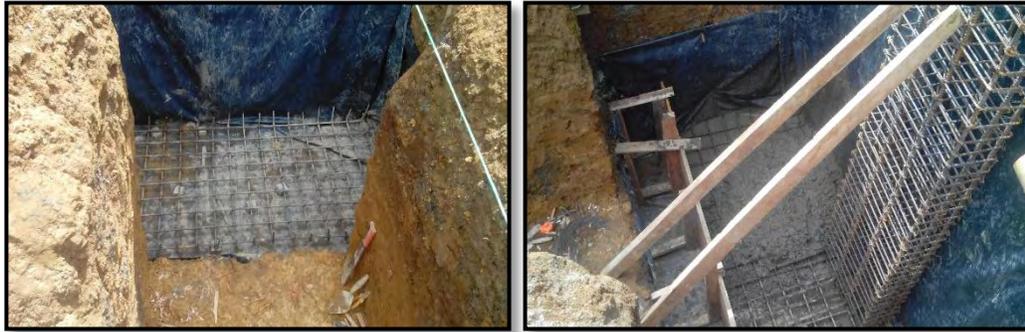
Ilustración 20 Zapatas en concreto de 3000 psi

- Se delimitó en la parrilla la posición de la columna, para posteriormente bajarla en su lugar
- Teniendo en su lugar la columna, se procede a formaletear la zapata, utilizando camillas de madera, siempre dejando 5 cm de recubrimiento, y utilizando aceite quemado para que las camillas se puedan retirar fácilmente.
- Para el caso de las zapatas se dispuso de un concreto de resistencia 3000 psi, se utilizó 2 vibradores a gasolina y se controla la altura de la zapata marcando los niveles, el inferior en la camilla y el superior en la columna.
- Para el tallado de la zapata se manejó un concreto con un asentamiento de 4 pulgadas para que la forma que se necesite en la zapata sea fácil de obtener y se conserve después de terminar la fundición.
- Es importante mojar la zapata con agua constantemente para que no se presenten fisuras. (Ver ilustración 20)

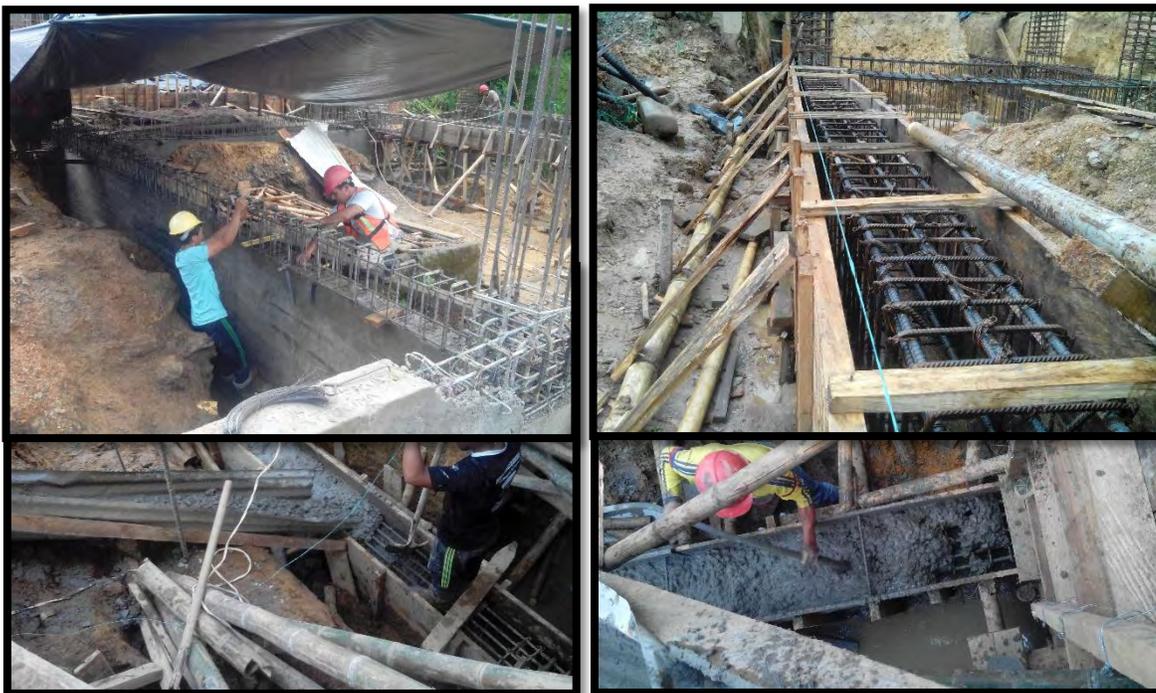
Ilustración 21 Vigas de cemento tipo TEE invertida

2.3.9 Viga de cimiento tipo TEE invertida. Se realizó la fundición de las vigas en concreto con dimensiones especificadas en los planos estructurales; todas las vigas de piso se ubicaron y se realizaron tal como se encontraban en los planos estructurales, la dosificación se chequeo con el diseño de mezclas y en su aplicación se tuvo en cuenta el vibrado del concreto, así mismo, se rectificó las medidas de cada viga en los planos estructurales con el fin de que la formaleta utilizada tengas las medidas adecuadas de cada uno de estos elementos y el castillo de acero mantenga las distancias así como las longitudes adecuadas para garantizar el recubrimiento del acero.

Esta actividad se inició mediante el armado de la formaleta de soporte de la viga para luego asegurar los elementos que han de quedar embebidos en el concreto, y proceder a la fundición de estos elementos, procurando en lo posible de agregar capas homogéneas de concreto para impedir que se formen bolsas de aire dentro del elemento, igualmente para evitar este problema se usó una manguera de vibración de tal forma que haya acomodo de todos los componentes del concreto y evitar al máximo la inclusión de aire en la mezcla. Aplicando todos los criterios de normas y especificaciones.

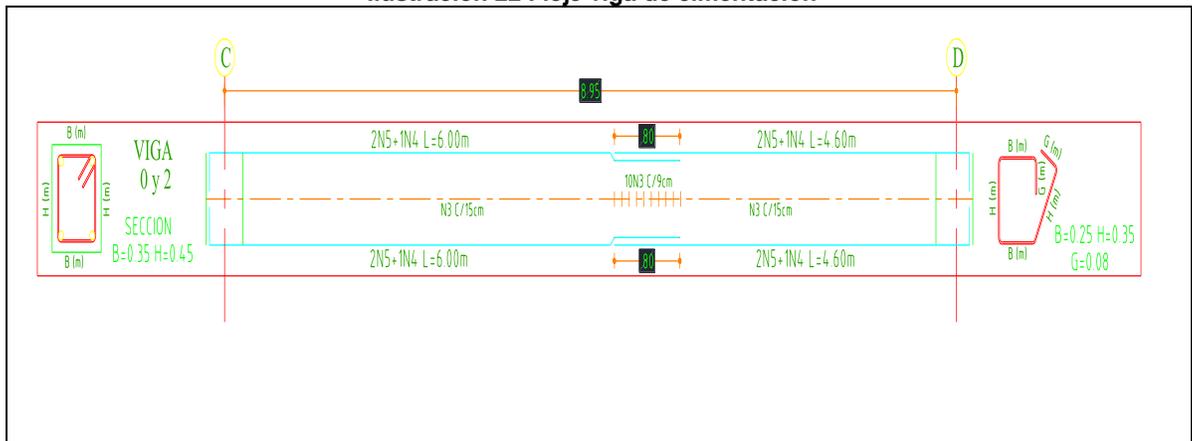
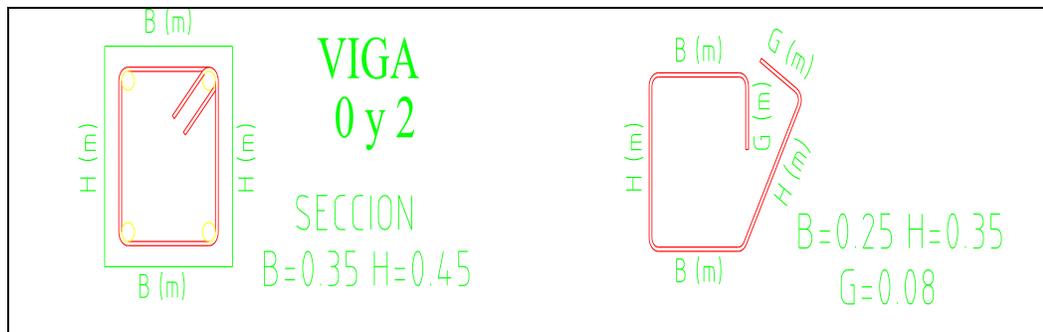
Ilustración 22 Fleje viga de cimentación

- Se definió la posición de la viga utilizando hilos entre los pedestales teniendo en cuenta el nivel de la misma, el cual se lo detalló utilizando una manguera tomando como referencia el nivel demarcado por la comisión de topografía.
- Se procedió excavando la posición de la viga hasta llegar al nivel requerido en el diseño, posteriormente se hizo un solado de limpieza
- Para el refuerzo de la viga que es como se indica en la ilustración 21, se debe tener en cuenta que los traslapos no pueden quedar en las intersecciones entre la viga y el pedestal.
- Ubicado el refuerzo vertical se procedió a amarrar los flejes con alambre de amarre, respetando la separación indicada en el diseño, se ubicó los cilindros de 5 cm en la parte inferior de la viga para que al momento de fundir la misma conserve el recubrimiento necesario. (Ver ilustración 22)

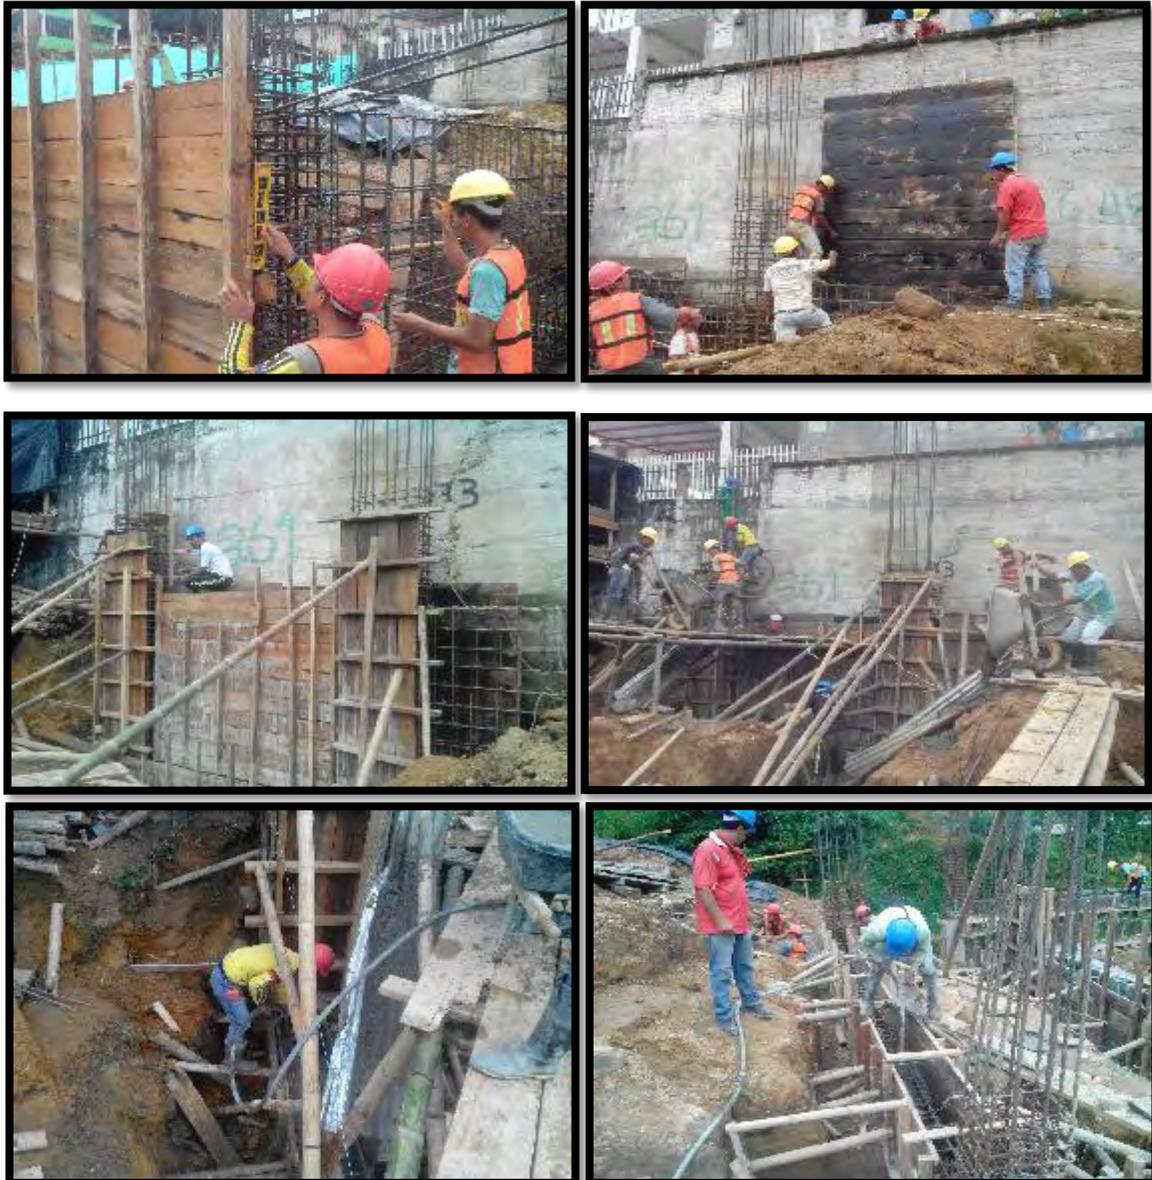
Ilustración 23 Registro fotográfico proceso de construcción de muro de contención

2.3.10 Muro de contención en concreto reforzado. Se realizó la fundición del muro de contención T1, T2 Y T3, se revisó que el acero de refuerzo se encuentre acorde con las especificaciones, que la formaleta se encuentre bien alineada y aplomada, al momento de la fundición se controló la dosificación, cantidad de agua y el vibrado correspondiente. (Ver ilustración 23)

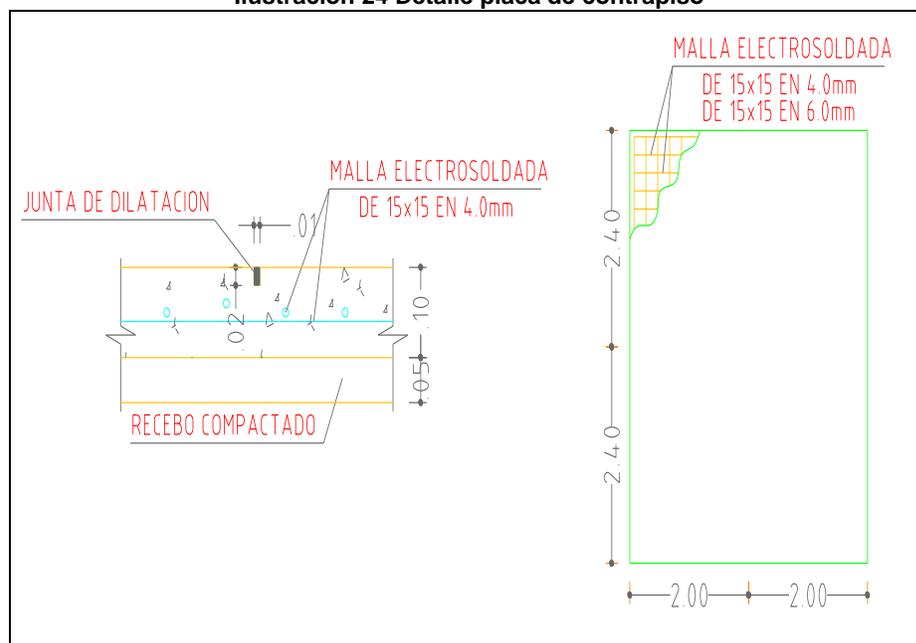
Ilustración 24 Detalle placa de contrapiso

2.3.11 Contrapiso en concreto 2500 psi e = 8 cm. La interventoría revisó que el piso estuviera bien nivelado y relleno con material de excelente calidad con el fin que esté presente una capacidad portante óptima y firme, se verificó que se instale la malla electrosoldada correctamente realizando los cortes en los puntos donde se ubican las columnas con el fin que no se levante en ningún lugar, se comprobó las medidas de los laterales asegurándose que tengan la altura correcta indicada en el presupuesto de obra

Se realizó la fundición de contrapiso verificando la nivelación del suelo y la nivelación de la placa durante y después de la fundición, se controló la dosificación del concreto y el vibrado de este mismo según especificaciones.

Se exigió de manera rigurosa el proceso de curado sobre toda la extensión de la placa para evitar el agrietamiento de esta, además de brindar la ayuda necesaria para que el concreto alcance su resistencia máxima. (Ver ilustración 24)

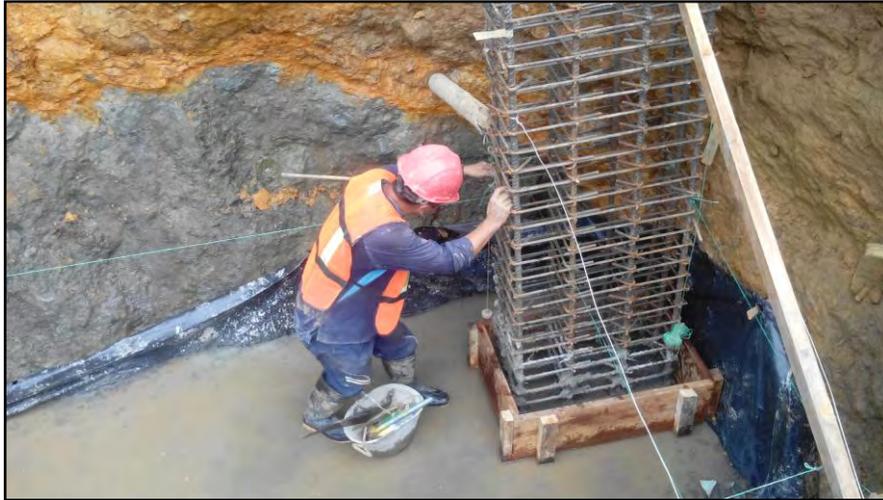
Ilustración 26 Pedestal

- Se debe ubicar los pedestales en la parrilla de la zapata, tomando como base los ejes demarcados inicialmente.
- Al momento de ubicar los pedestales se debe aplomarlos utilizando una plomada de yoyo esto para que conserven su verticalidad, se aseguran con amarras y varillas en los bordes de la excavación de la zapata.

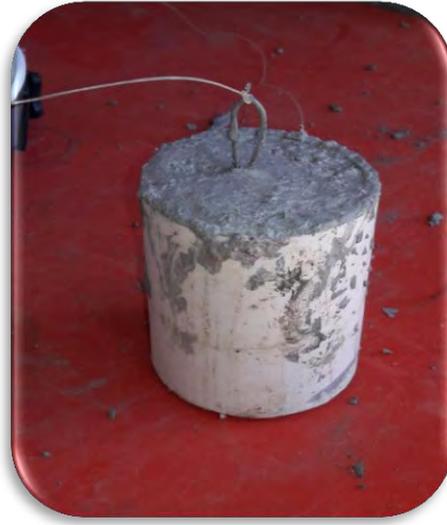
Ilustración 27 Pesa

- Para evitar que el pedestal se desplome se utilizan pesas hechas con un tubo de 3 pulgadas con un alto de 10 cm las cuales se amarran en la formaleta, indicando así si esta se corre o se desploma, al ocurrir esto se debe corregir inmediatamente ya que generaría problemas en los niveles superiores. (Ver ilustración 27-28)

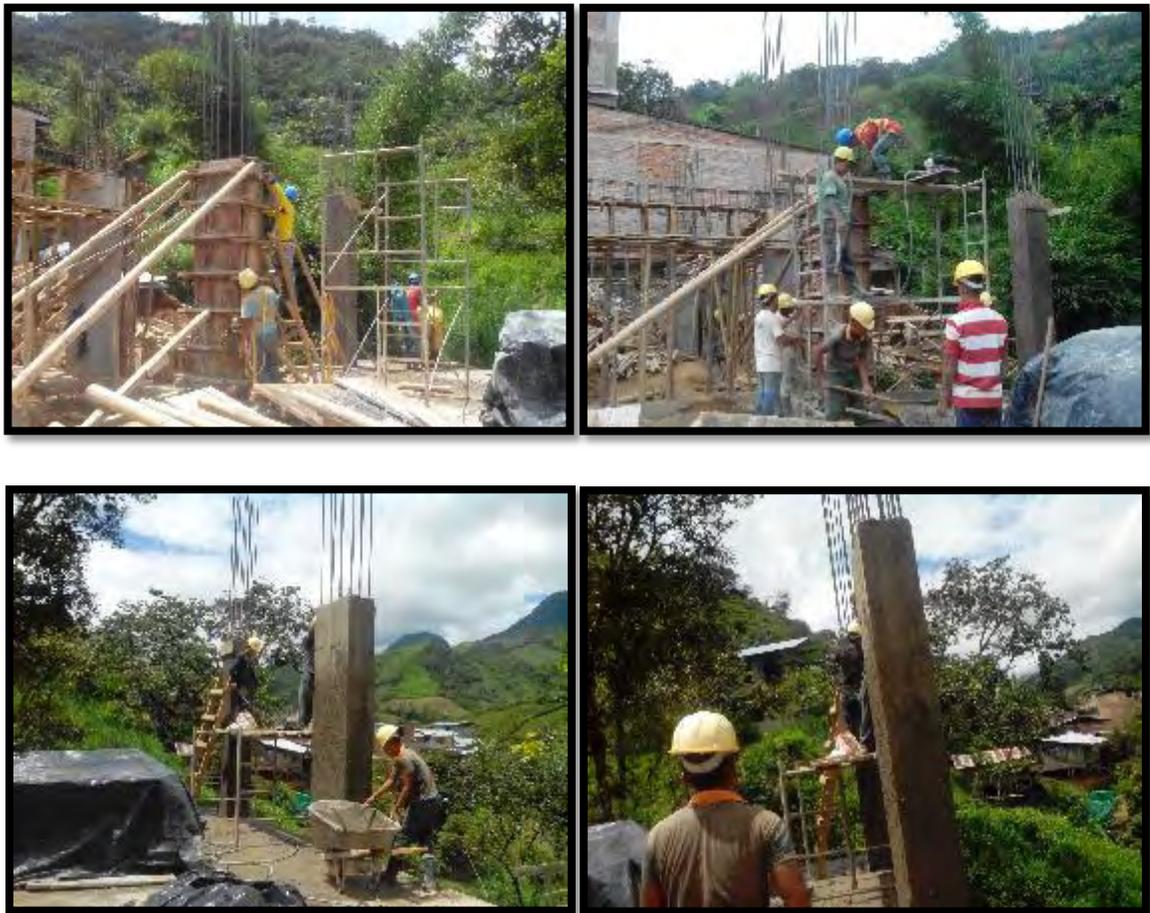
Ilustración 28 Columnas en concreto de 3000 psi

2.4.1 Columna en concreto de 3000 psi. Se fundió las columnas de acuerdo con las medidas que se muestran en los planos estructurales aprobados, para las columnas se utilizó concreto de 3000 psi de acuerdo con lo estipulado en planos estructurales chequeando con el diseño de mezclas, se rectificó las medidas de cada columna y que la formaleta utilizada tengas las medidas adecuadas debidamente aplomadas, aseguradas y ancladas, de igual forma, que los castillos de acero mantengan las distancias adecuadas garantizando su recubrimiento. Durante la fundición se aseguró la aplicación de vibrador de concreto para garantizar su adecuada acomodación de partículas.

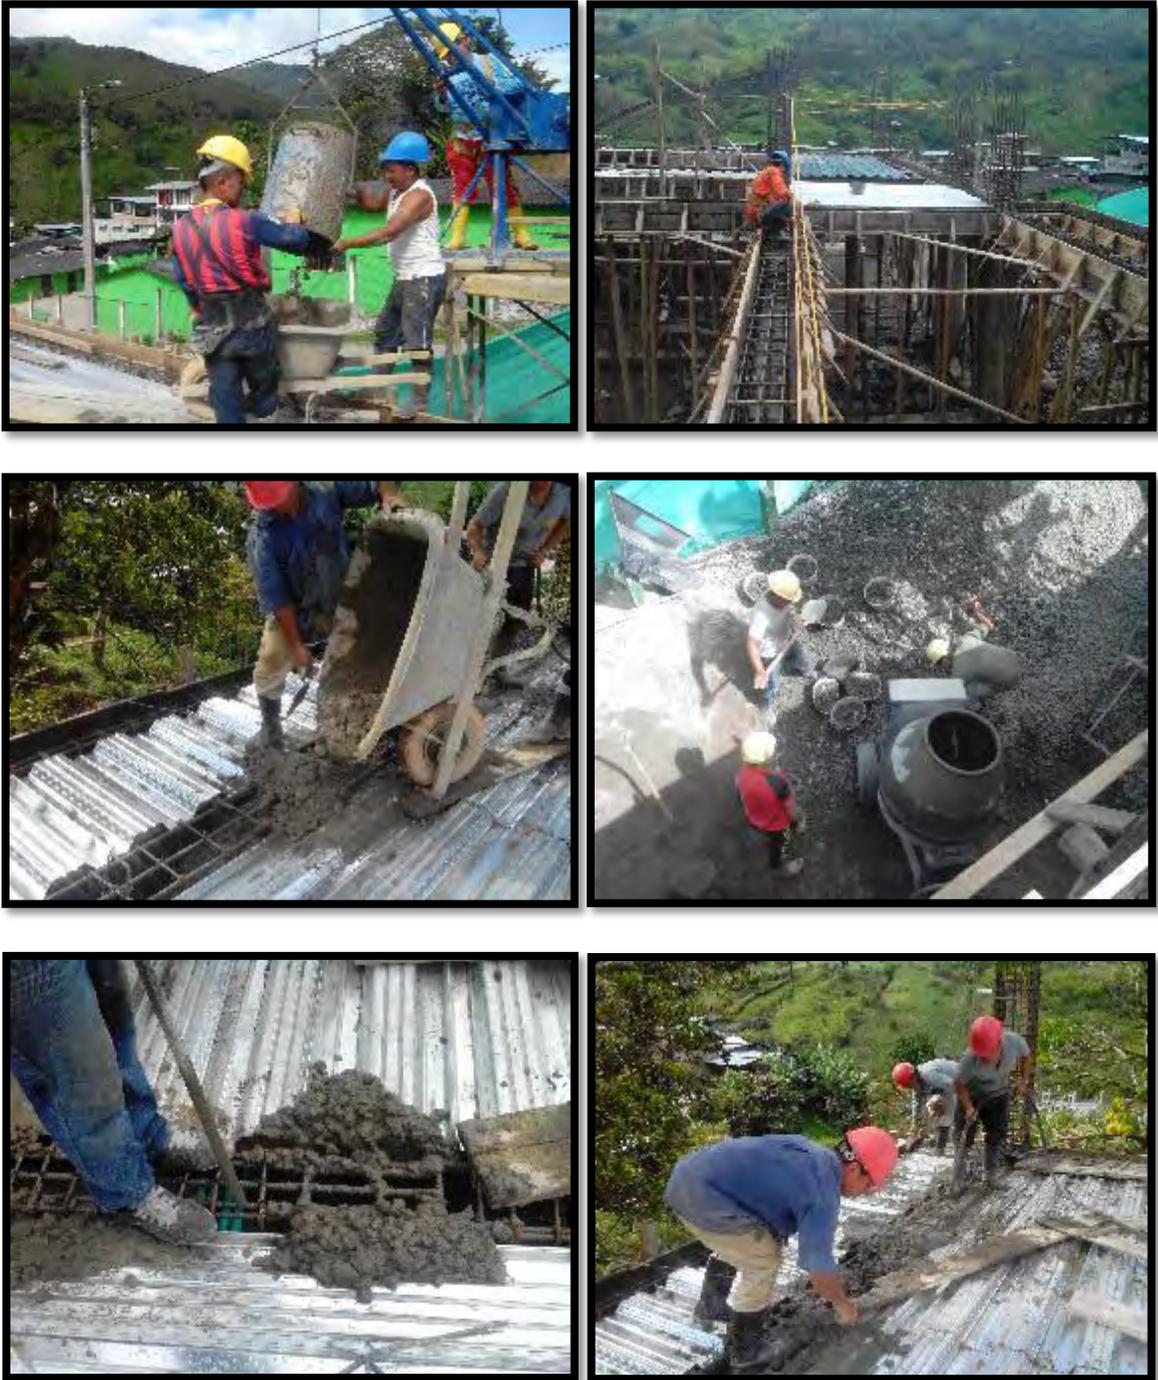
Ilustración 29 Viga aérea en concreto de 3000 psi

2.4.2 Viga aérea en concreto de 3000 psi. Se realizó la fundición de las vigas en concreto con dimensiones de base 0,25 m y altura 0,35 m; Todas las vigas se ubicaron y se realizaron de acuerdo con los planos estructurales, la dosificación se chequeó con el diseño de mezclas y en su aplicación se tuvo en cuenta el vibrado del concreto, así mismo, se rectificó las medidas de cada viga en los planos estructurales con el fin de que la formaleta utilizada tenga las medidas adecuadas para cada uno de estos elementos y el castillo de acero mantenga las distancias adecuadas para garantizar el recubrimiento del acero.

Se fundieron en concreto de 3000 psi, teniendo en cuenta las recomendaciones para formaletas y curado del concreto y el refuerzo según las dimensiones indicadas en los planos.

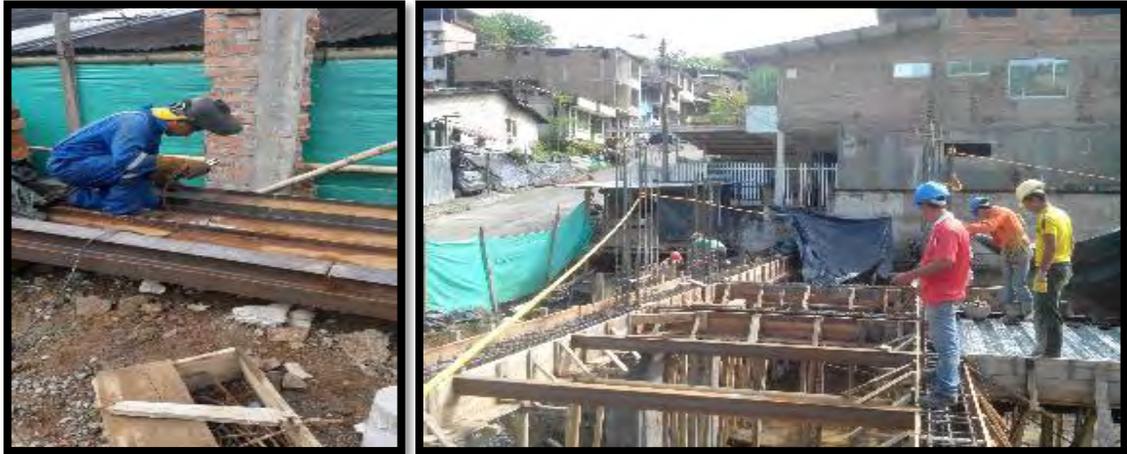
Ilustración 30 Instalación de perfil wf 8 x 18

Suministro e instalación de perfil wf 8 x 18: se verificó la longitud del perfil y que este sea instalado según especificaciones técnicas. (Ver ilustración 30)

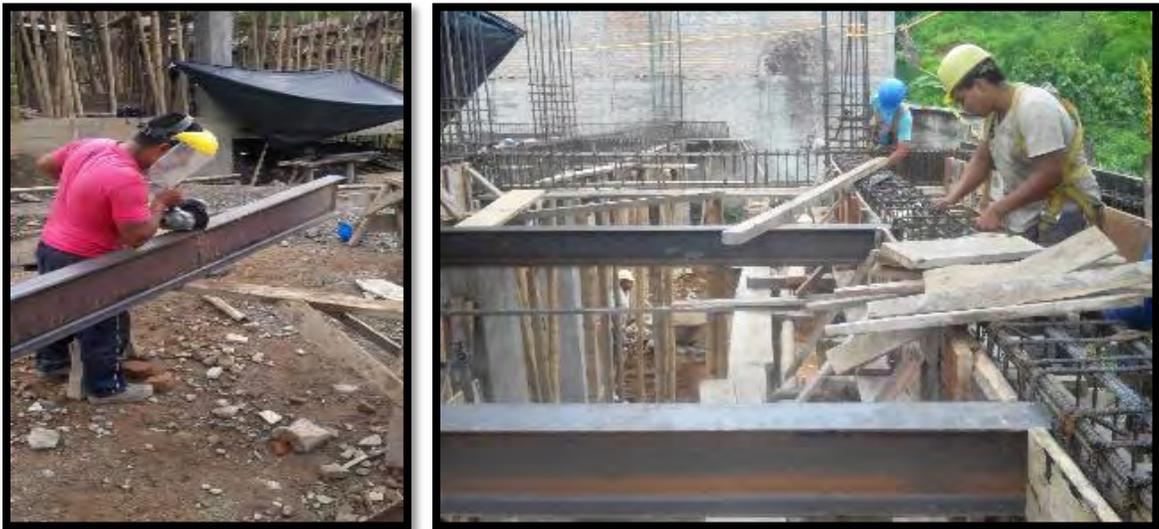
Ilustración 31 Instalación de perfil wf 6 x 9

Suministro e instalación de perfil wf 6 x 9: se verificó la longitud del perfil y que este sea instalado según especificaciones. (Ver ilustración 31)

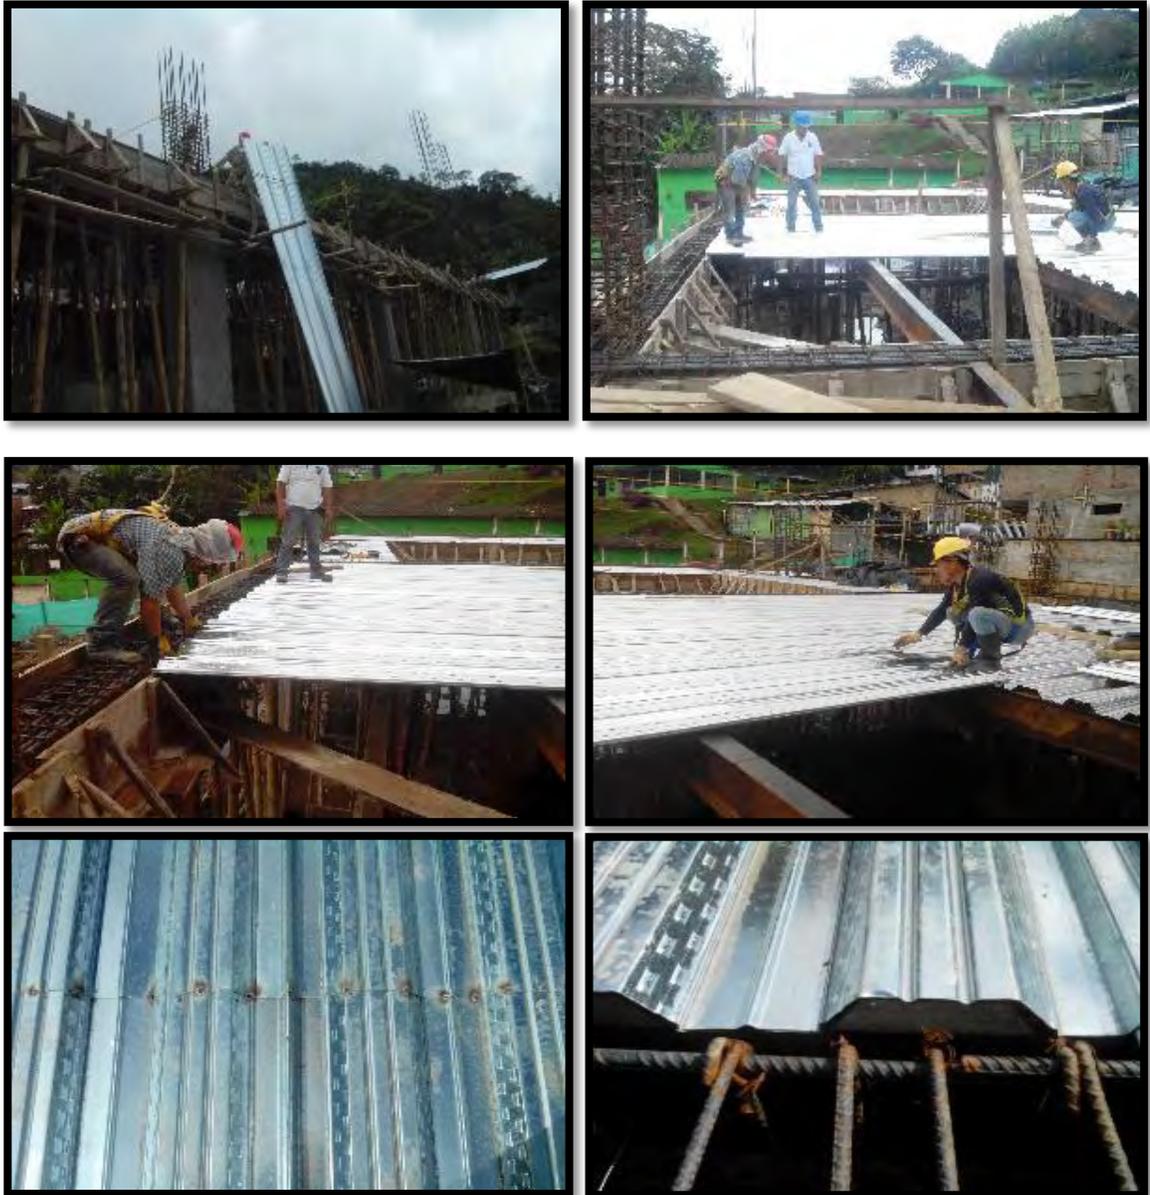
Ilustración 32 Registro fotográfica de instalación de steel deck 2”

Instalación de Steel Deck de 2”: se verificó que la lámina se encuentre soportada sobre los perfiles y en las vigas aéreas, se revisó que los traslapes estén de acuerdo con las especificaciones. (Ver ilustración 32)
