**AUXILIAR DE INGENIERO RESIDENTE DE OBRA EN LA CONSTRUCCIÓN
DEL CENTRO ADMINISTRATIVO DE LA ORGANIZACIÓN INDÍGENA
CAMAWARI DEL MUNICIPIO DE RICAURTE – DEPARTAMENTO DE NARIÑO**

**UNIVERSIDAD DE NARIÑO
FACULTAD DE INGENIERÍA
PROGRAMA DE INGENIERÍA CIVIL
SAN JUAN DE PASTO
2017**

**Trabajo de grado presentado como requisito parcial para optar al título de
Ingeniero Civil**

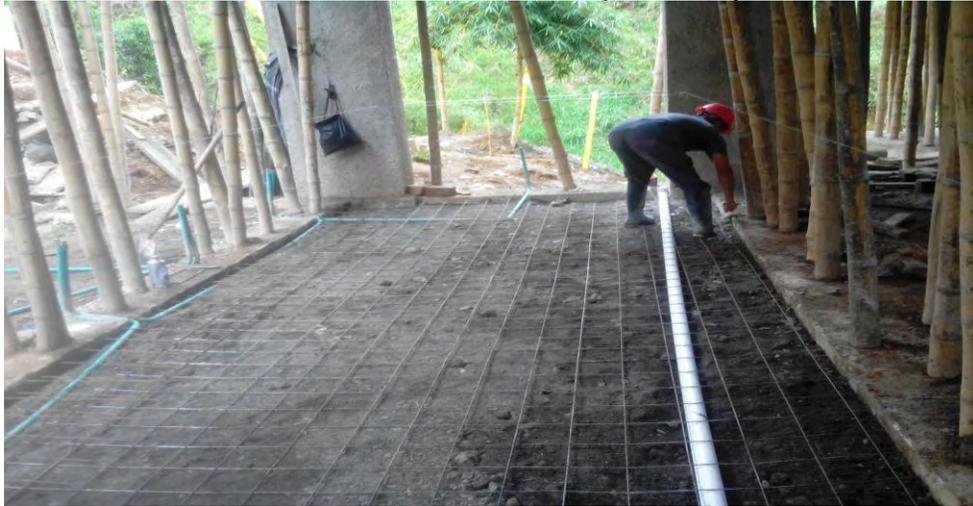
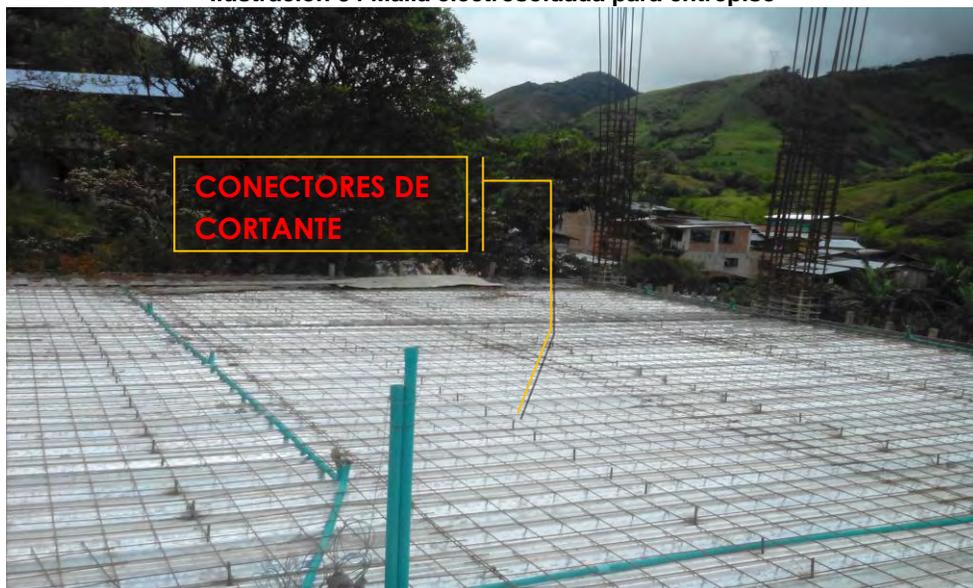
Malla electrosoldada: se realizó la instalación de la malla electrosoldada para la fundición de piso. (Ver ilustración 33-34)

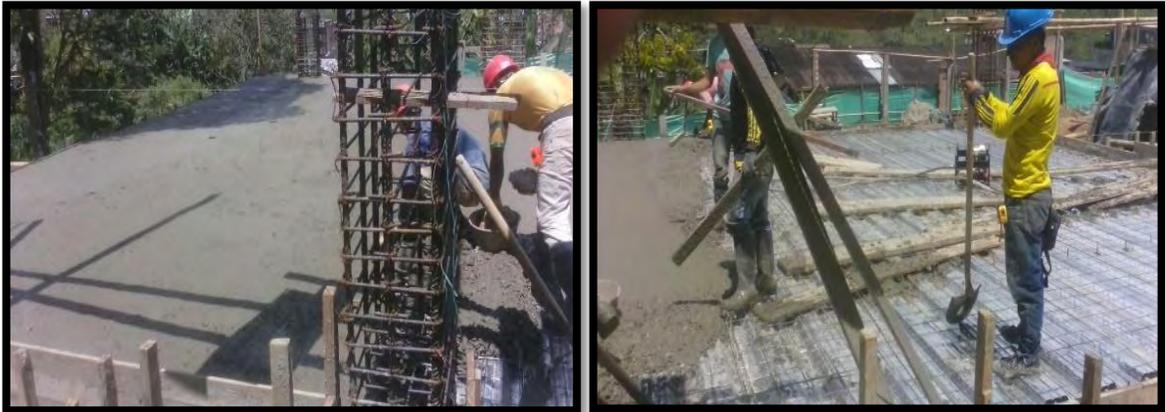
Ilustración 35 Registro fotográfico proceso de construcción de oficinas

Losa en concreto steel deck de 2" e=10 cm: esta actividad comprende la fundición de mezcla en concreto de 3000 psi sobre la lámina colaborante metaldeck 2" calibre 22 y malla electrosoldada. Antes de iniciar con la fundición se realizó los pases de los ductos para las conexiones eléctricas, bajantes de la tubería sanitaria y aguas lluvias Para no tener que cortar el concreto ni la lámina metaldeck. Posteriormente, se verificaron dimensiones y áreas para efectuar la instalación de la malla electrosoldada colocándole distanciadores de acero entre la lámina colaborante y la malla electrosoldada. El traslapo de la malla fue de 30 cm por cada lado para darle mayor resistencia y apoyar a la losa de concreto. Teniendo listo lo anterior, se procedió a rectificar niveles, distancias y

apuntalamientos para dar inicio a la fundición de la placa según lo que indican las especificaciones técnicas y planos estructurales con un espesor de 10 cm. Después de la fundición se cura el concreto para evitar fisuras sobre la placa y evitar que el sol seque rápidamente la humedad sobre la misma. Se resaltó también el control de calidad ejercido a la mezcla de concreto con las tolerancias máximas presentadas en el diseño de mezcla presentado por el Contratista de obra para cumplimiento a los estándares de calidad exigidos por la norma. (Ver ilustración 35)

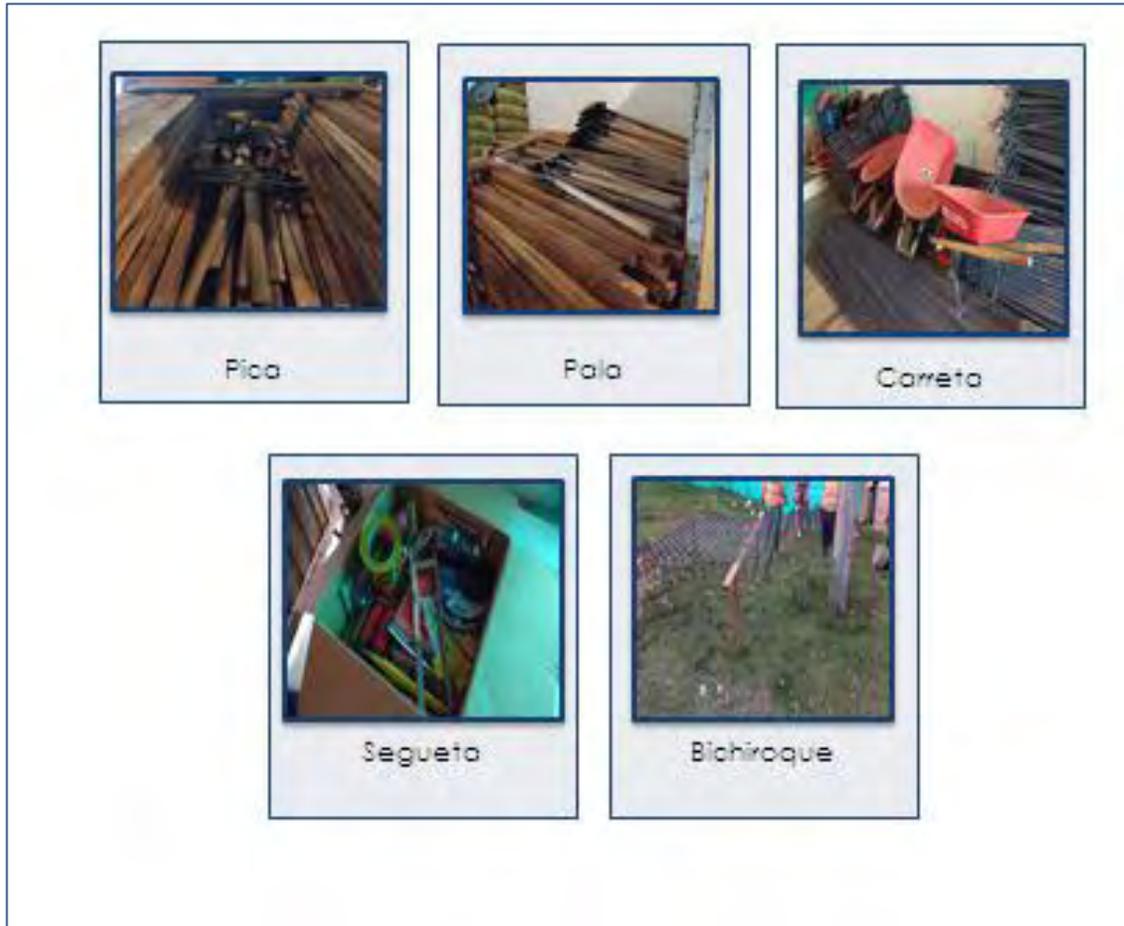
Ilustración 37 Herramienta menor

- b. **Herramienta menor utilizada:** maceta, picas, pala, carretas, Barras, serrucho, segueta, nilón, martillo, bichiroque, etc. (Ver ilustración 37)

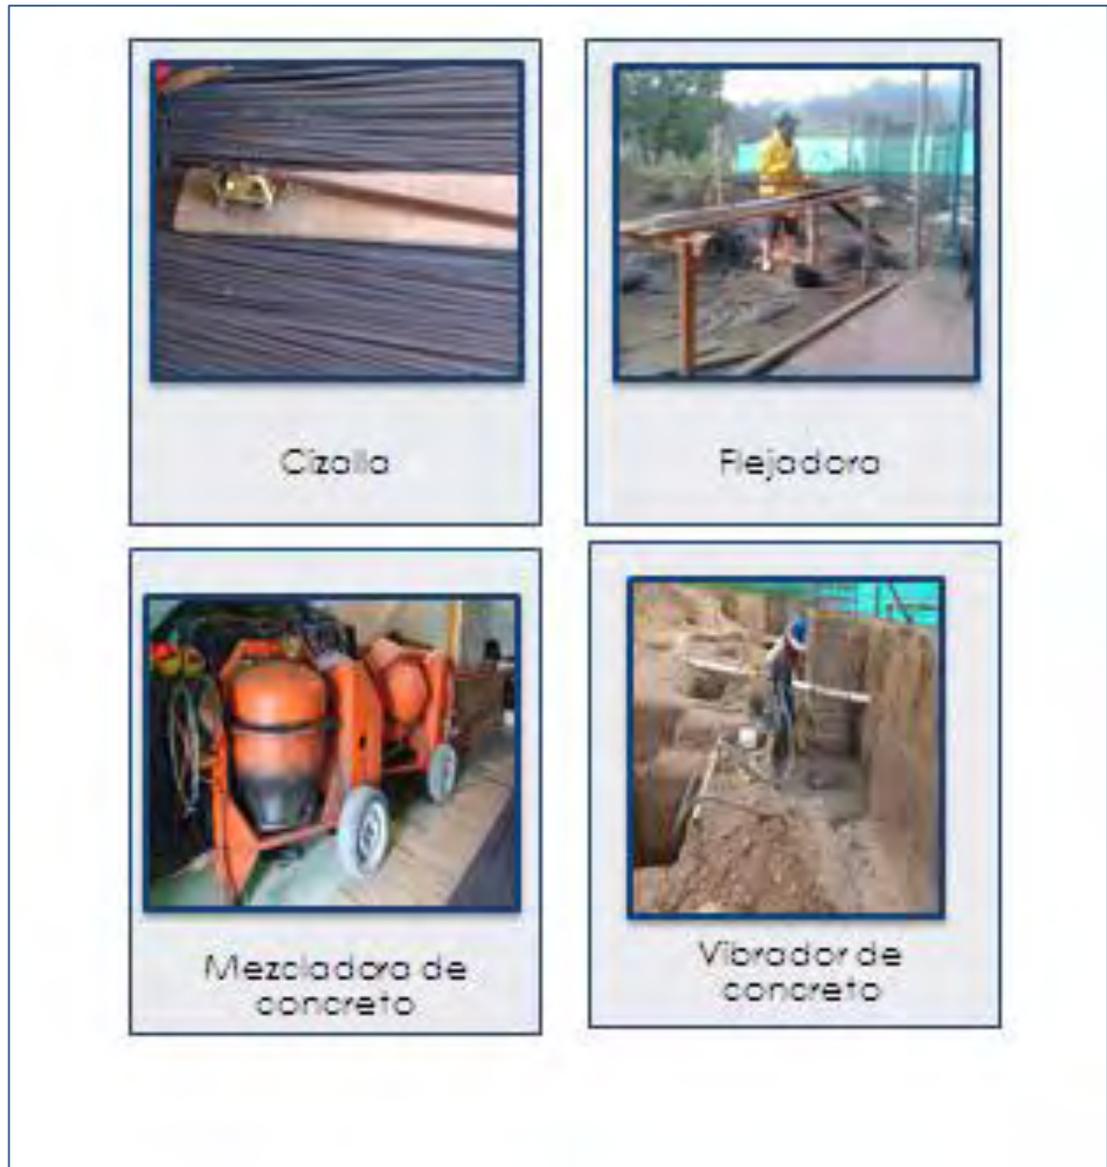
Ilustración 38 Artículos de seguridad y protección

- c. **Equipo utilizado:** cizalla, flejadora, mezcladora de concreto, vibrador de concreto. (Ver ilustración 38)

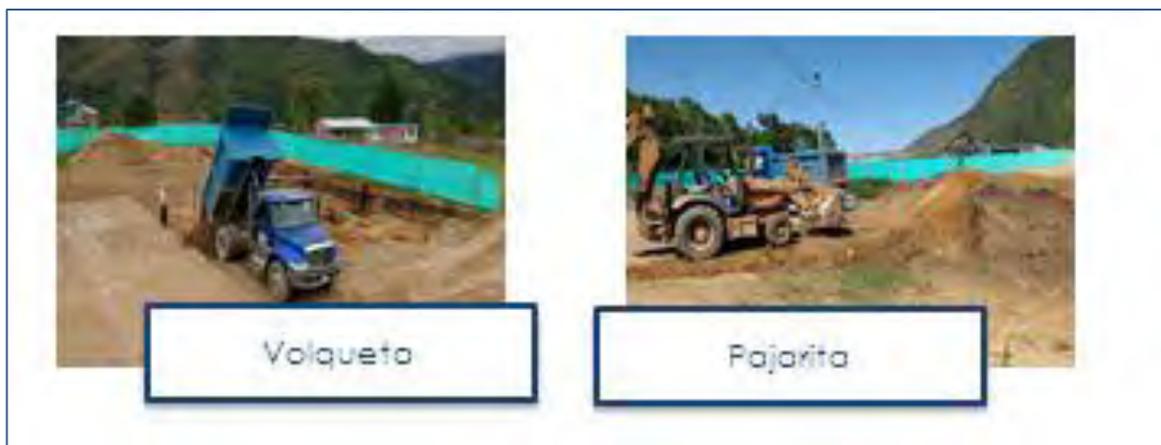
Ilustración 39 Maquinaria

d. Maquinaria utilizada: volqueta y pajarita
