**APOYO TÉCNICO EN LA CONSTRUCCIÓN DEL PUENTE SOBRE EL RÍO  
PUTUMAYO VÍA SAN FRANCISCO A SAN ANTONIO DEL MUNICIPIO DE SAN  
FRANCISCO DEPARTAMENTO DEL PUTUMAYO**

**Trabajo de grado, presentado como requisito parcial para optar al título de  
Ingeniero Civil**

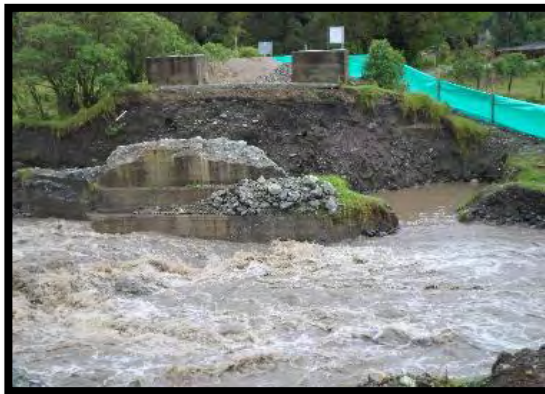
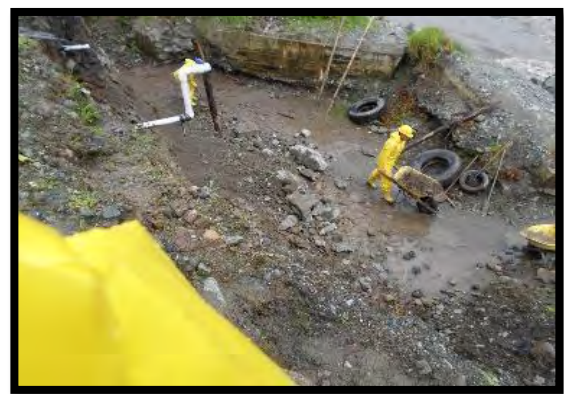
**Figura 2, 3. Registro fotográfico al inicio de la pasantía, (lado San Antonio) y (lado San Francisco). Noviembre de 2015**

- Localización, replanteo y control topográfico.
- Demolición de los estribos y aletas del antiguo puente que impedían la correcta ejecución de la nueva construcción.
- Excavación de dos caisson, uno a cada lado del río hasta una profundidad de 4 m .
- Excavación a máquina en material mixto, para ubicación de caisson, zapatas de aletas y estribos. (Ver figura 2,3).

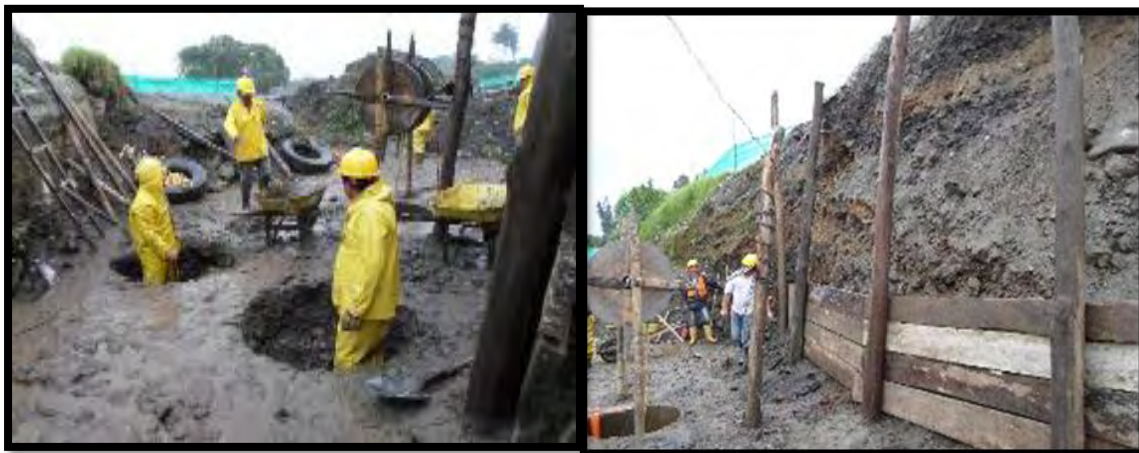
**Figura 4 y 5. Elementos de protección en caso de lluvia. Noviembre 2015.**

Para implementar el sistema de gestión de la seguridad y salud en el trabajo, el pasante realizó una visita a la obra para identificar y evaluar los riesgos en la obra, sigue las indicaciones de la “Guía Técnica Colombiana GTC 45, para la identificación de los peligros y la valoración de los riesgos en seguridad y salud ocupacional”<sup>1</sup>, una vez realizado el respectivo proceso que indica la guía se identificó que el nivel de riesgo en la obra es tipo I, por lo tanto se preparó planes de acción identificando posibles peligros y controles a ejecutar para salvaguardar la integridad de los trabajadores, el pasante dio instrucciones para ejecutar las medidas de intervención entre las cuales están: la demolición de placa de pavimento que tiene riesgo de colapso, el entibado de taludes en cada lado de la obra para evitar posibles deslizamientos. (Ver figura 5).

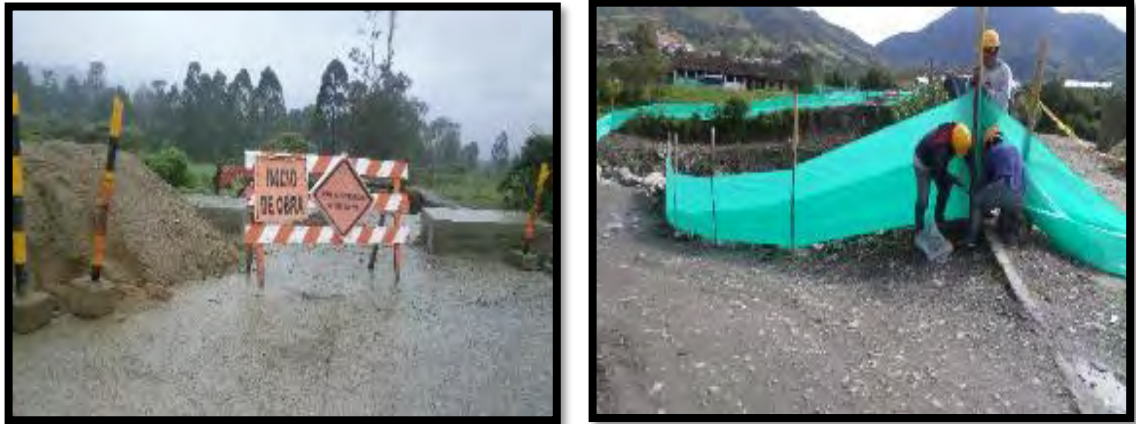
**Figura 6 y 7. Señalización y cerramiento. Noviembre de 2015.**

El pasante basado en el “manual de señalización vial del ministerio de transporte, en lo referente a el capítulo 4, señalización de calles y carreteras afectadas por obras”<sup>3</sup>, da instrucciones para efectuar el cerramiento de la obra y para la instalación de la respectiva señalización con barricadas para evitar contratiempos y accidentes por parte del personal de obra como de la comunidad. (Ver figura 6 y 7).

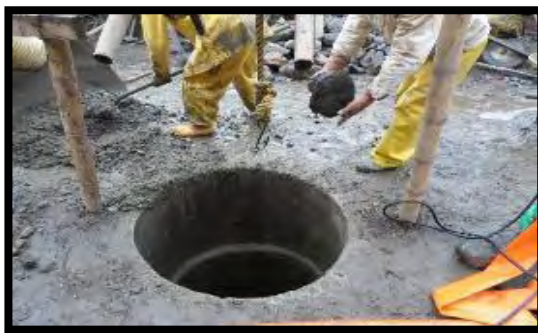
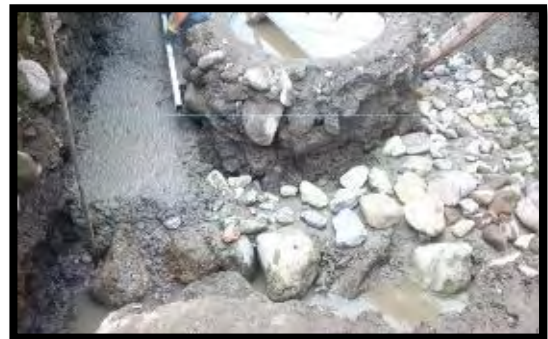
**Figura 12 y 13. Fundición mejoramiento de 67cm, en caisson y mejoramiento lado San Francisco, noviembre – diciembre 2015.**

El concreto ciclópeo se compone de 60% concreto simple 3000 psi y 40% rajón. Se implementa el concreto ciclópeo en el mejoramiento de 67 cm al fondo de cada caisson, posteriormente, se funde del anillo en concreto de 2500 psi, además se realizó el mejoramiento de suelo en el lado de San Antonio. (Ver figura 12,13).

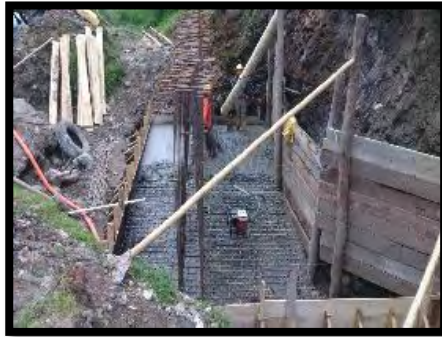
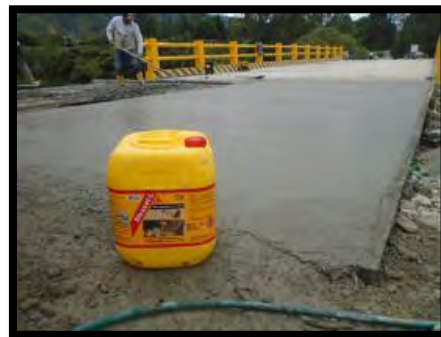
**Figura 14 y 15. Fundición concreto 3000 psi en zapata, y losa de aproximación concreto 3500 psi, enero – mayo 2016.**

dosificación se elabora con respecto a lo recomendado por la hoja técnica del producto. (Ver figura 14,15).

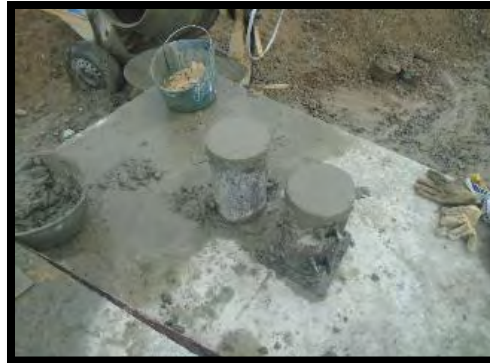
**Figura 16. Toma de muestras cilíndricas de concreto. Diciembre 2015.**

El pasante supervisó, que durante las fundiciones la mezcla de concreto este de acuerdo con el diseño de mezcla proporcionado por el laboratorio de suelos, este tiene en cuenta las propiedades de cada material de los proveedores estipulados para la construcción y las características de los materiales de la zona, dichos estudios se contemplan en el Anexo C. (Ver figura 16).

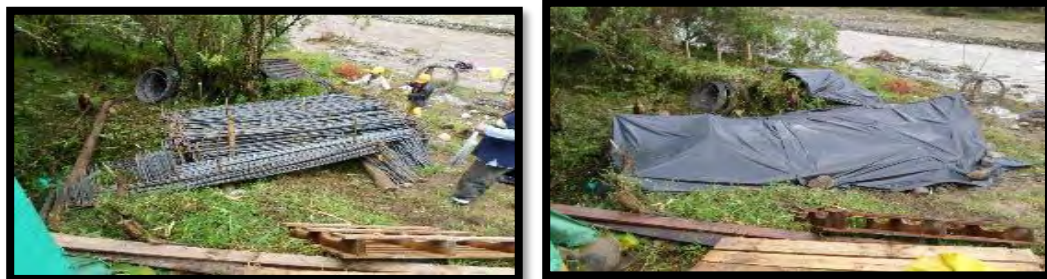
**Figura 17 y 18. Disposición del acero en obra. Enero 2016.**

**a. Acero de refuerzo PDR 60 para estructura de puente.** El acero para toda la construcción es verificado por el pasante cuando llega a la obra, que tenga las medidas correspondientes tanto en altura como en ganchos, se revisa si dichas medidas son las mismas solicitadas por el consorcio al proveedor, el acero debe de llegar libre de oxidación, excesos de grasa, quiebres, escamas y deformaciones en su sección. El acero se clasifica de acuerdo con diámetros, longitudes y formas. (Ver figura 17,18).

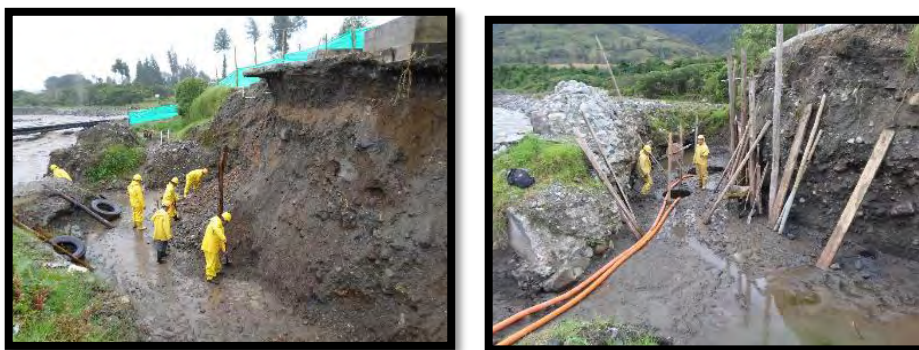
**Figura 19 y 20. Estado inicial de la obra lado San Francisco. Noviembre 2015 y estado inicial de la obra lado San Antonio. Diciembre 2015.**

Al iniciar el apoyo técnico en la construcción del puente se encontraban ejecutadas las obras de excavación en la parte de San Francisco y en la parte de San Antonio, en material mixto con retro cargador hasta el nivel – 5+10 tomando como nivel 0+00 la parte superior de la placa, se tiene realizados las excavaciones del caisson central del estribo en los dos lados, ya se ha efectuado la demolición de la estructura del antiguo puente. (Ver figura 19,20).

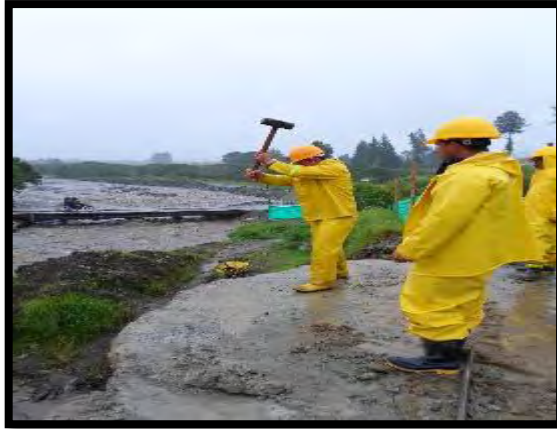
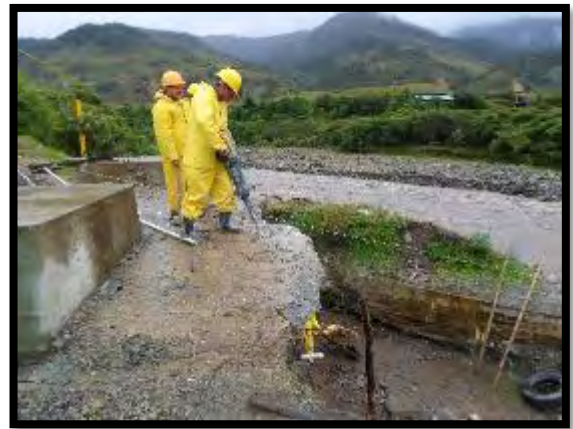
**Figura 21 y 22. Demolición de losa con maceta y martillo mecánico. Noviembre de 2015.**

Por prevención es necesario la demolición de una sección de placa del lado de San Francisco que amenaza con la seguridad de la obra, este procedimiento se hace con una maceta y con un martillo mecánico. (Ver figura 21 y 22).

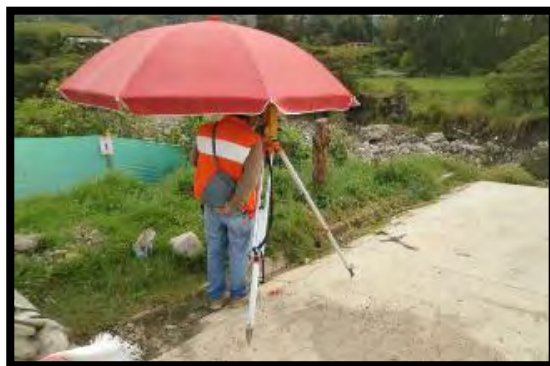
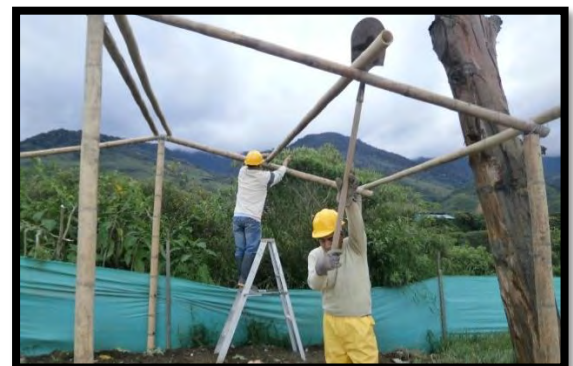
**Figura 23 y 24. Topografía y Campamento. Noviembre de 2015**

**b. Localización y replanteo.** Es necesario realizar una nueva localización de ejes para la ubicación de los caisson centrales, así como medir nuevamente la diferencia de desnivel y colocar nuevos puntos de referencia que serán vitales para el desarrollo de este proyecto ya que esta obra requiere de una alta precisión. (Ver figura 23).

**c. Campamento provisional en madera y zinc.** Tiene un área de 18 m<sup>2</sup> y se destina para el alojamiento de material e insumos necesarios durante la actividad que se esté desarrollando y se protejan de las condiciones abrasivas del tiempo, además de llevar un respectivo control de todo lo almacenado después de finalizar las actividades como son las herramientas y principalmente llevar el control del cemento. (Ver figura 23,24).

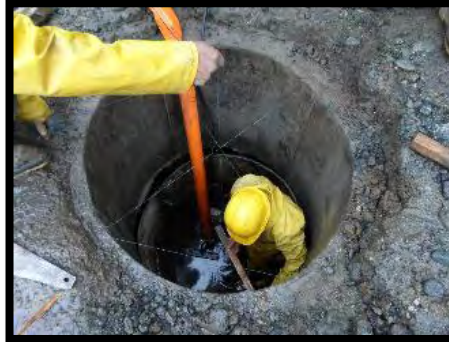
**Figura 25. Excavación de caisson. noviembre de 2015**

**Excavación manual en material mixto bajo agua.** Este tipo de excavación es de gran dificultad, ya que el nivel freático es muy elevado por estar junto al río, se debe tener bombas sumergibles para que evacuen el agua que se acumula en el fondo de los caisson y así permita efectuar un trabajo adecuado. (Ver figura 25).

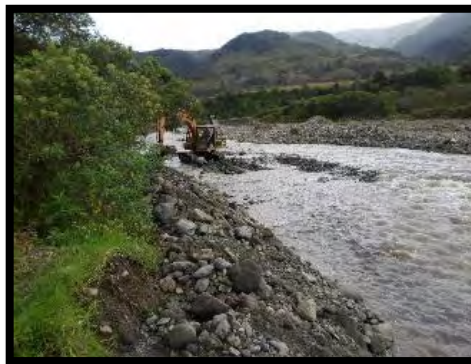
**Figura 26. Canalización del río Putumayo. Diciembre de 2015.**

**Canalización del río putumayo con retroexcavadora.** Es necesario la canalización del río Putumayo en 32 m de longitud, con una retroexcavadora de oruga, debido al fuerte invierno de estas fechas el cual no permite realizar el trabajo en el lado de San Antonio que sufre inundaciones constantes y las motobombas sumergibles no pueden efectuar la evacuación ya que la cantidad de agua que se filtra en este sector es elevada. (Ver figura 26).

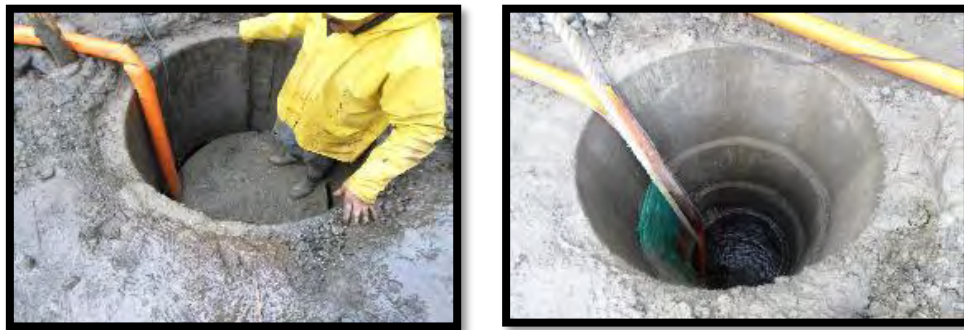
**Figura 27 y 28. Anillos de caisson. Noviembre de 2015**

**Fundición de anillos de protección en caisson en concreto de 3000 psi.** La fundición de los anillos se hace de forma diaria en cada caisson, primero se efectúa la ubicación del caisson, la excavación debe ser de mayor diámetro del encofrado circular que tiene diámetro de 1 metro, después de terminar la excavación se instala el acero de refuerzo para cada anillo, son 6 varillas de 1m en forma longitudinal y 5 anillos de 3/8, luego se realiza la instalación del encofrado en la parte superior con diámetro de 1 metro y la parte inferior con diámetro de 1.10 metros para facilitar entrada del concreto al anillo de la parte inferior, al fundir el primer anillo se deja puntos de referencia en los extremos de la parte superior para definir el centro de los ejes y luego con una plomada sirve de guía para que los próximos anillos queden centrados, para la fundición del siguiente anillo se coloca una formaleta en la parte superior que cubra todo el diámetro y así poder realizar el vaciado del concreto que posteriormente, se desplaza con una pala por los espacios que permiten el paso hacia las partes laterales. Se deja la formaleta por un día para el próximo ser retirada, se continúa efectuando al otro día el mismo procedimiento, esto con el fin de proteger a los trabajadores ante posibles deslizamientos, cada vez que las excavaciones adquieren mayor profundidad. (Ver figuras 27 y 28).

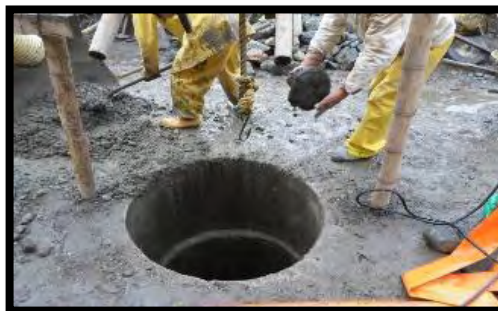
**Figura 29. Concreto ciclópico en caisson. Noviembre de 2015**

**Concreto Ciclópico (60% concreto 3000 psi - 40% rajón).** Siguiendo los diseños estructurales debe hacerse un mejoramiento en concreto ciclópico de espesor 67 cm en el fondo de cada caisson, el volumen de fundición de concreto ciclópico es de 16,66 m<sup>3</sup>.

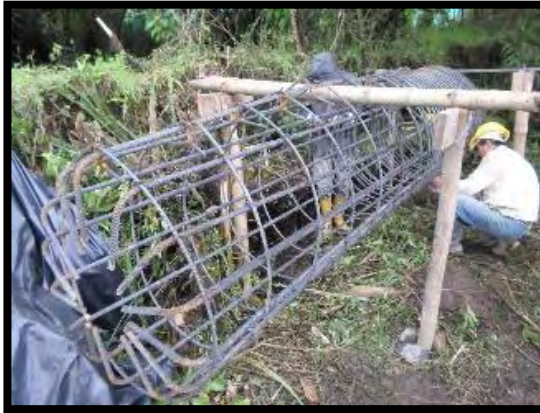
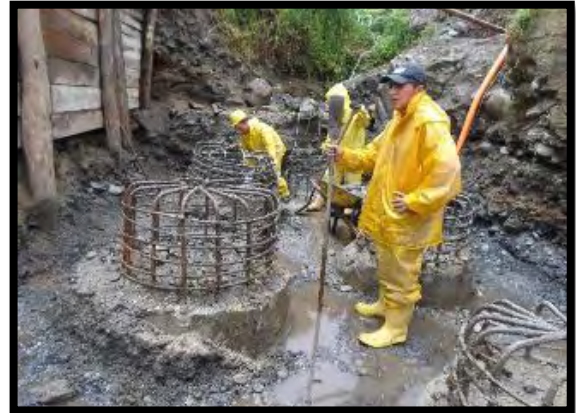
**Figura 30 y 31. Revisión de diámetros, separación de flejes de castillo de caisson y castillo de acero instalado. Diciembre 2015.**

**Acero de refuerzo PDR 60, para estructura de caisson.** Se realiza la fabricación del castillo del caisson con 14 varillas de acero de 3/4" de forma longitudinal y 28 varillas de 1/2" acero transversal distribuido según planos, se coloca una parrilla en el fondo con separaciones cada 20 cm y en varilla de 5/8", la cantidad de acero utilizada en caisson se puede observar en el Anexo A. (Ver figura 30,31).

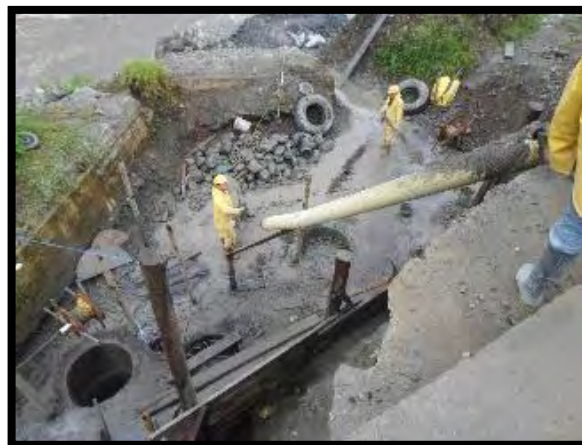
**Figura 32. Fundición de concreto de 3000 psi en caisson. Noviembre de 2015.**

**Fundición en concreto de 3000 psi para caisson.** Esta actividad se realiza en el nivel 0+00 con mezcladora de concreto en sitio y se transporta el material por un tobogán que llega hasta el nivel -5+10 es una forma práctica por la falta de espacio en el lugar de la obra, el total del volumen empleado de concreto de 3000 psi es de 73,26 m<sup>3</sup>. (Ver figura 32).

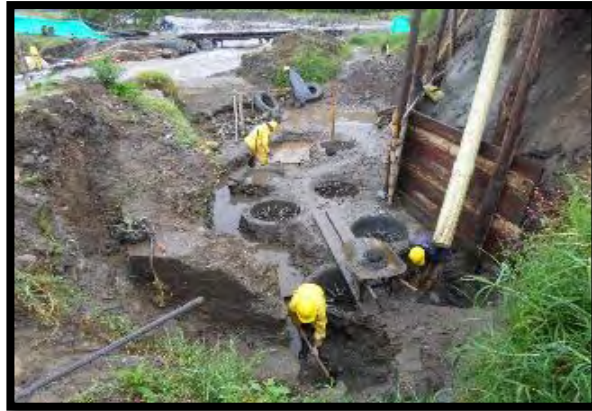
**Figura 33. Excavación para ubicar nivel de zapatas. Diciembre de 2015.**

**Excavación en material mixto.** Del lado de San Francisco, se realiza excavación para llegar a nivel de zapata aproximadamente 50cm desde el nivel -5+10 quedando en el nivel -5+60, en el lado de San Antonio se hace excavación más profunda ya que debajo de la zapata va un mejoramiento con espesor de 60 cm quedando así a una altura de -6+20 desde el nivel 0+00 que es la altura de la placa del puente. (Ver figura 33).

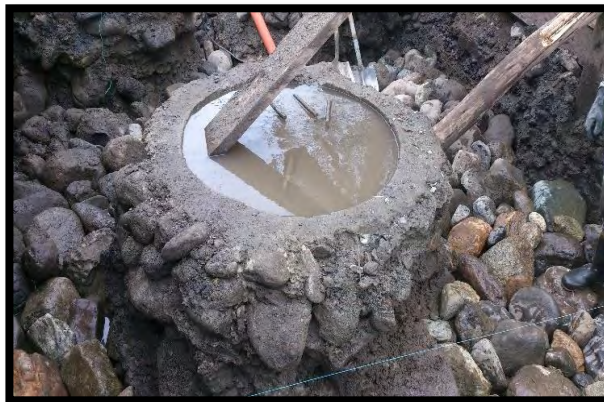
**Figura 34. Excavación para ubicar nivel de zapatas. Diciembre de 2015.**

**Concreto Ciclópeo (60% concreto 3000 psi - 40% rajón),** lado San Antonio. Se realiza el mejoramiento de suelo del lado de San Antonio con espesor de 60cm como se especifica en planos, esta fundición se hace en 2 capas la primera hasta llegar a una altura de 35 cm y la segunda llegando una altura de 60cm, el volumen de mejoramiento está consignado en Anexo A y es de 40,72 m<sup>3</sup>.

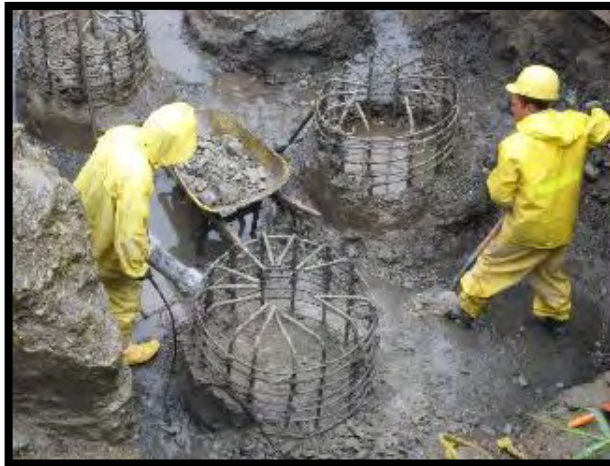
**Figura 35. Demolición de cabezales. Diciembre de 2015.**

**Demolición de cabezales de anillos de caisson.** Se verificó la demolición de 50 cm del anillo superior del caisson el cual no permite colocar el acero inferior de la zarpa del estribo y aletas, además también se hace la demolición de concreto contaminado el cual a la hora de fundir ascendió. (Ver figura 35).

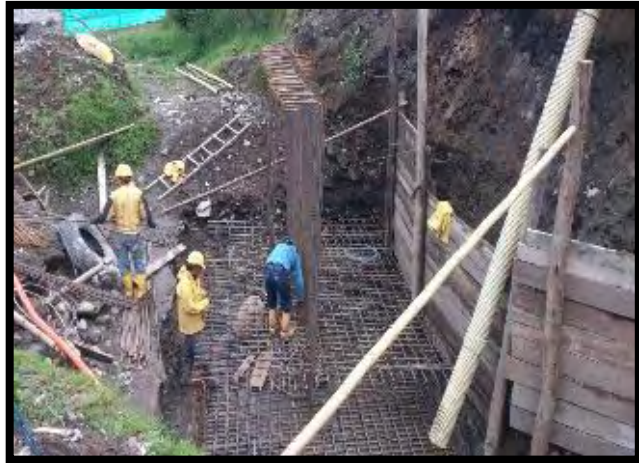
**Figura 36. Armado de parrillas en zapatas enero de 2016**

**Acero para zapatas estribos y aletas.** En las zapatas de los estribos se coloca doble parrilla, en la parrilla inferior se encuentran ubicadas en la sección más larga varillas N0. 5 separadas cada 15cm y paralelo a la sección más corta varillas No. 7 con separaciones cada 10cm, en las zapatas de las aletas con altura de 60cm también tiene doble parrilla, paralelo al lado más largo tiene varillas No. 4 separadas cada 20cm tanto en la parrilla inferior como la superior, paralelos al lado más corto, en la parrilla superior tiene varillas No. 6 separadas cada 15 cm, y en la parrilla inferior tiene varillas No. 5 separadas cada 20 cm, se traslapan las parrillas de la zapata de caisson y aleta. El despiece se encuentra en el Anexo A y los planos estructurales en el Anexo F.

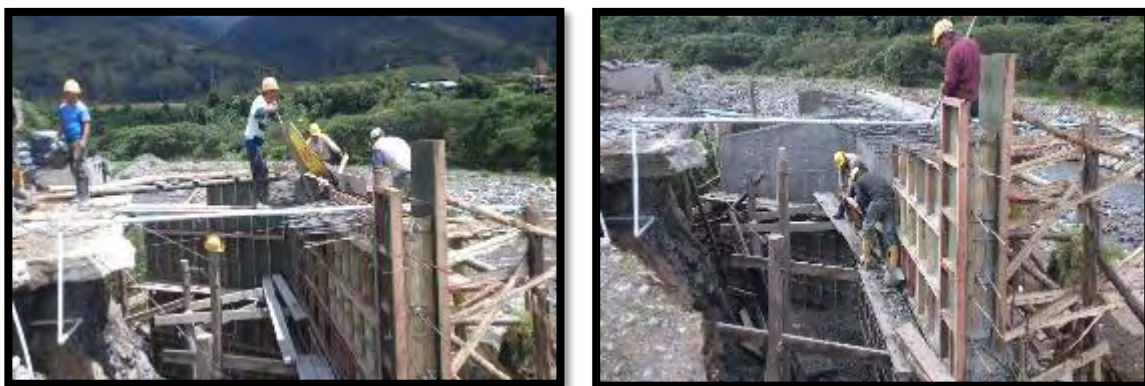
**Figura 39 y 40. Fundición y desencofrado de estribo, lado San Francisco. Febrero de 2016.**

**Concreto de 3000 psi, para estribos y aletas.** Primero se realiza la fundición de las zapatas de los estribos y aletas teniendo en cuenta, tener ya armado el acero longitudinal de estos, revisando que la separación de formaleta cumpla con el recubrimiento indicado en planos y que las medidas sean las correctas, hay que resaltar, la importancia del concreto como parte fundamental en esta construcción en especial y de cualquier obra civil. Es por eso, que es necesario realizar la debida verificación de la mezcla de concreto a dosificar de acuerdo al diseño de mezclas entregado por el laboratorio de suelos. Hay que considerar la consistencia de la mezcla obtenida, la colocación o vaciado, que se realice un buen proceso de vibrado con el fin de obtener un concreto debidamente compactado y sin vacíos en él. En donde verifique que el vibrador se sumerja en posición vertical, no sobrepasar el tiempo de vibrado, no empujar el concreto con el vibrador, y como recomendación también dar golpes continuos con el martillo de caucho por la parte exterior de la formaleta, se debe vibrar muy bien los nudos o esquinas de formaleta que es la parte donde se encuentra la mayor cantidad de acero de refuerzo, o donde el concreto no puede llegar fácilmente. Otro aspecto importante es que se deben alcanzar los niveles estipulados que previamente fueron verificados con el nivel de topografía de los dos lados del puente. Por último, toda estructura en concreto debe concluir con un proceso de curado después de retirada la formaleta, el cual consiste en mantener un estado de concreto fresco y húmedo, de tal manera que se debe usar el riego directo de agua constante durante 7 días. El objetivo es que el concreto al cumplir con los tiempos estipulados adquiera una buena calidad y la resistencia esperada. (Ver figura 39 y 40).

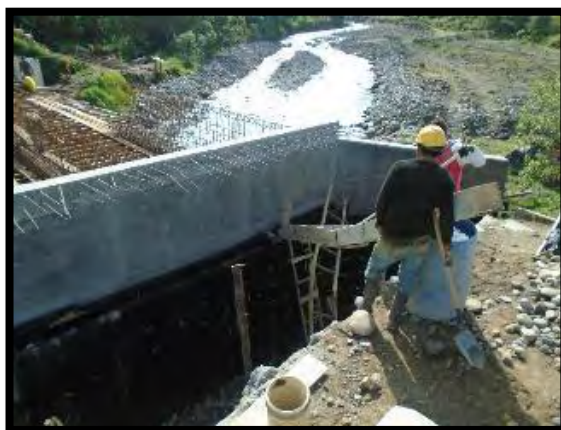
**Figura 41. Filtro lado San Antonio. Marzo de 2016.**

**Filtro en geotextil NT-1600.** Se realiza filtro en geotextil NT-1600, ubicándolo de tras de los estribos con una altura de 2,75 m desde la parte más alta de la zapata y espesor de 0,25 m, en la parte inferior se coloca una cama de arena con altura de 15 cm y sobre esta reposa un tubo de 3" perforado, este es relleno con grava de 3/4". (Ver figura 41).

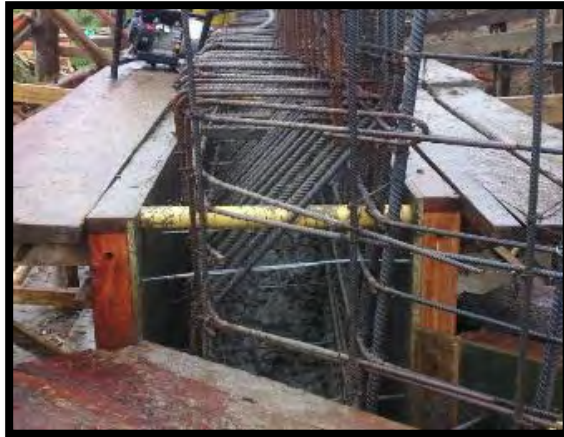
**Figura 42. Lloraderos de 2" en estribo. Febrero de 2016.**

**Lloraderos para estribos y aletas en tubo de 2".** Los Lloraderos van ubicados de forma distribuida en los estribos y aletas, conectados a los filtros, su finalidad es evacuar el agua que se filtra detrás de la estructura. (Ver figura 42).

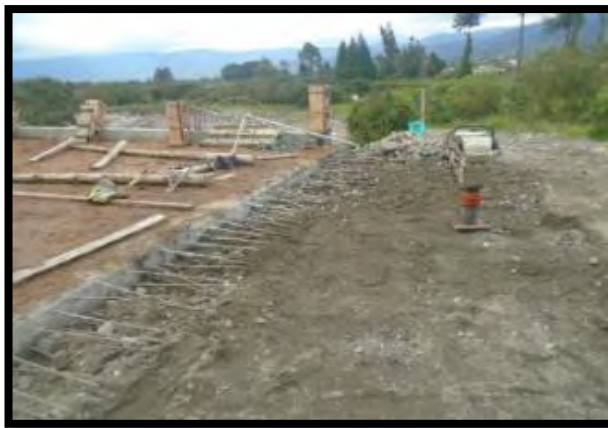
**Figura 43. Compactación de terraplén con apisonador tipo canguro. Mayo de 2016.**

**Relleno con material de selección compactado a rana.** El relleno del material se emplea para conformar el terraplén en los extremos de cada lado con material de selección y se realiza la compactación con apisonador tipo canguro de manera uniforme, hasta llegar al nivel requerido, luego se conforma la base compactada a rana para las placas de aproximación con un espesor de 40 cm .

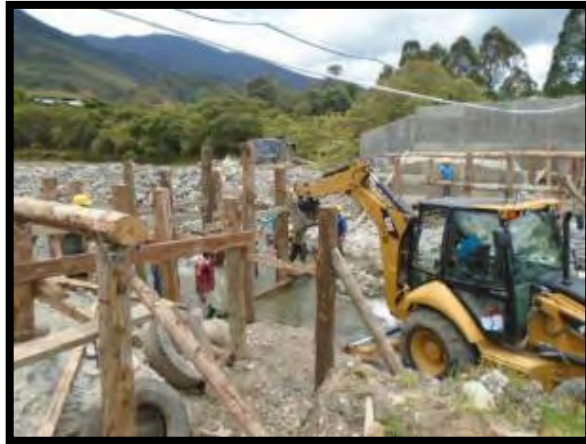
**Figura 44. Se hinca palos rollizos con retroexcavadora. Marzo de 2016.**

**a. Encofrado en sitio para vigas longitudinales y vigas diafragma.** Para el encofrado del puente es necesario colocar palos rollizos como puntales para que transmitan todo el peso de la superestructura hacia la tierra, este procedimiento se elabora con palos rollizos de 30 y 40 cm de diámetro los cuales se hinca con un retroexcavadora en el suelo del río hasta quedar totalmente estables. (Ver figura 44).

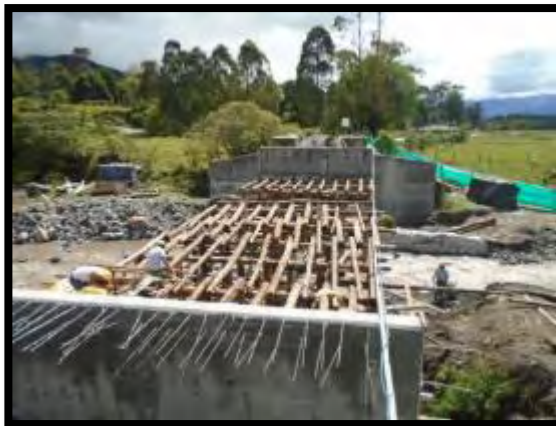
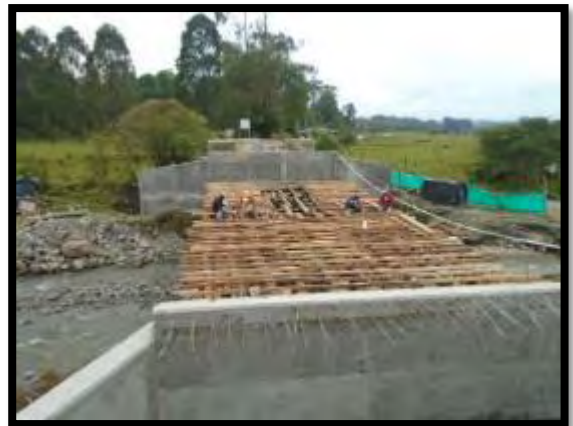
**Figura 45 y 46. Formaleta de madera. Marzo de 2016**

Posteriormente, se realizó la construcción de la formaleta colocando transversalmente palos rollizos de menor diámetro formando así una estructura totalmente rígida y estable, por último, se colocó varengas de 8x15 cm con separación de 50 cm las cuales se instalaron teniendo en cuenta la contraflecha. (Ver figuras 45 y 46).

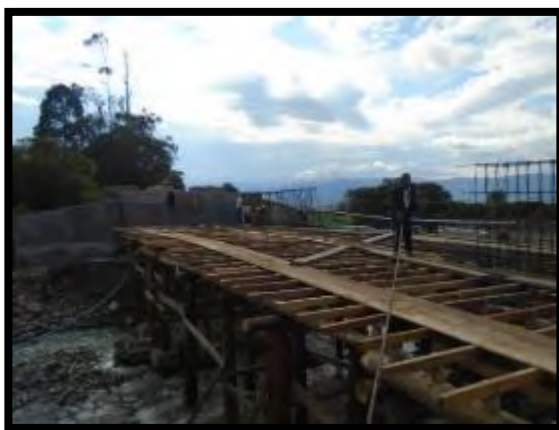
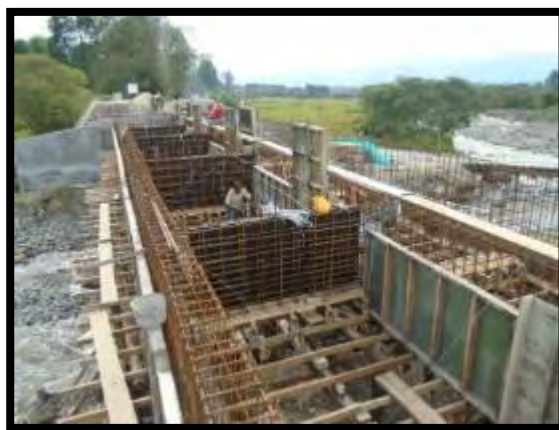
**Figuras 47 y 48. Encofrado de vigas longitudinales y vigas diafragma. Marzo de 2016.**

Para hacer el encofrado inferior de las vigas longitudinales se colocaron tablas, se observó claramente formada la contraflecha que es de 20 cm, se deja un espacio adecuado para el tránsito del personal de la obra, el encofrado lateral de vigas longitudinales y vigas diafragma se construye en Formaplac la formaleta prefabricada que sirvió para los estribos. (Ver figuras 47 y 48).

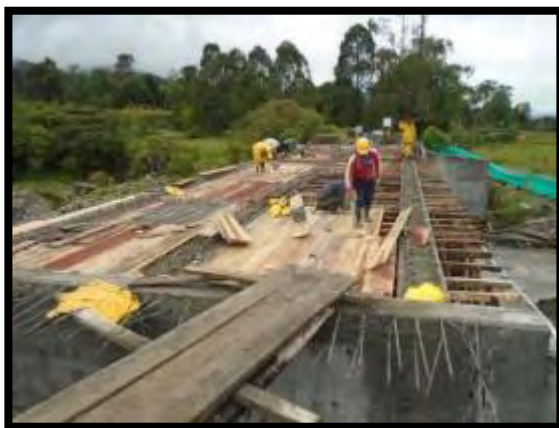
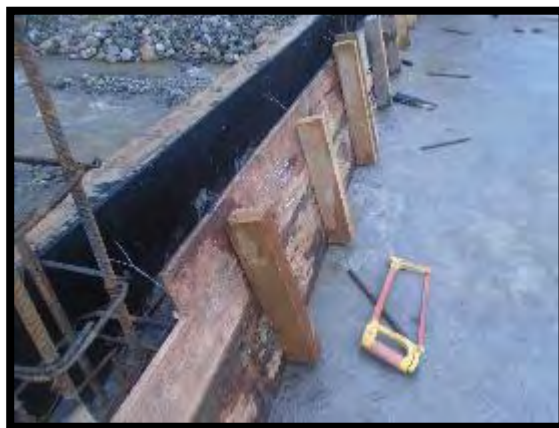
**Figura 49 y 50. Encofrado de losa y bordillos, marzo – mayo de 2016**

Para realizar el encofrado de la losa se colocaron varengas de 8x15 cm entre las vigas longitudinales y encima de estas se instalan tablas quedando la superficie preparada para la fundición de la losa, para la formaleta lateral de la losa se utilizó secciones de 60 cm de Formaplac las cuales nos sirven para el bordillo. (Ver figuras 49 y 50).

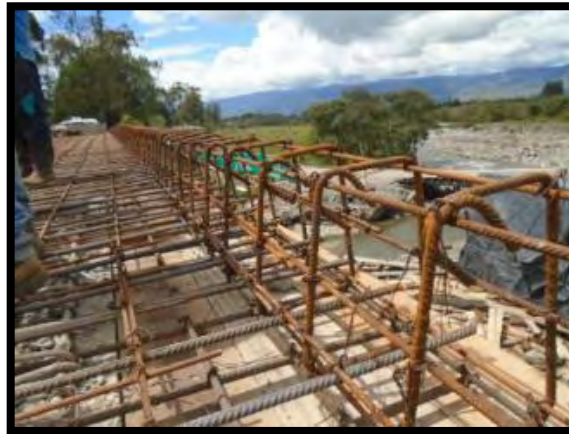
**Figura 54. Proceso constructivo de vigas longitudinales. Abril de 2016.**

El acero de refuerzo de los bordillos está conformado en dirección longitudinal por 6 varillas No.3 y en forma transversal por flejes No. 4 cada 25 cm. (Ver figura 54).

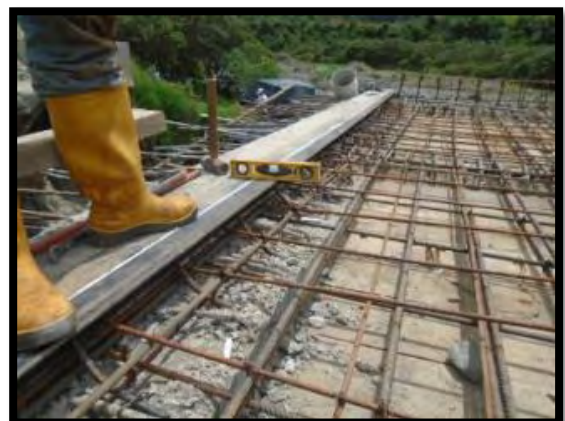
**Figura 55 y 56. Plano y dilataciones en ángulo. Abril de 2016.**

**c. Ángulos de 3"x3"x3/8", para dilataciones.** Los ángulos que se colocaron en las dilataciones tuvieron que ser fundidos monolíticamente con el estribo y con la placa, tienen ganchos soldados en varillas No. 4 cada 30cm y la separación entre estas es de 3cm, permiten el movimiento entre dos partes del puente en este caso la placa y el estribo, este relleno con poli estireno expandido "Icopor" y en la parte superior un sello elastómero, esto para permitir la libertad del movimiento de la losa. (Ver figura 55).

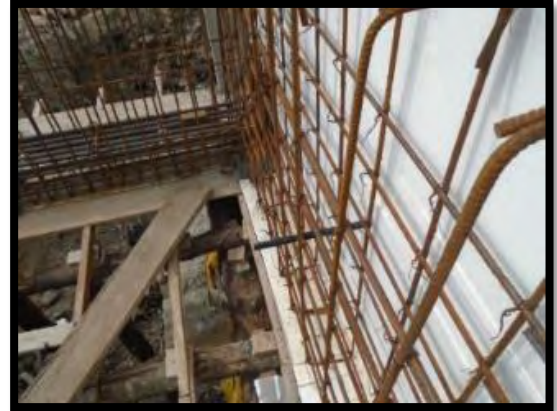
**Figura 57 y 58. Plano e instalación de conectores sísmicos. Marzo de 2016.**

**d. Conectores sísmicos No.8 con tuercas en los extremos.** Son conectores fijos y se encuentran ubicados entre los estribos y la viga diafragma inicial, y tienen posición horizontal. (Ver figura 57,58).

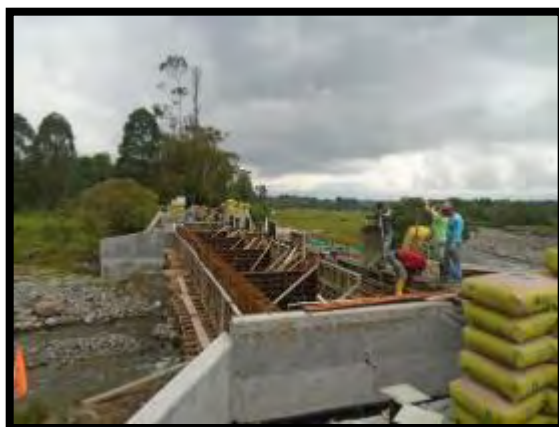
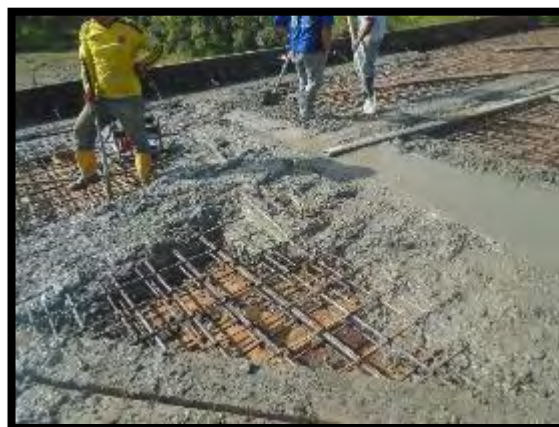
**Figuras 61 y 62. Fundición en concreto de 3500 psi vigas y losa. Abril 2016.**

**Tabla 3. Cantidad de concreto en superestructura.**

<b>Total de concreto en m3 Superestructura</b>					
LUGAR	Cantidad	ALTURA	ANCHO	LONGITUD	VOLUMEN M3
Vigas Lon.	3	1.61	0.50	25	60.38
Vigas Día.	2	1.61	0.30	5.10	4,93
Vigas Día.	4	1.36	0.30	5.10	8,32
Losa	Concreto	0.20	7.8	25	39.00
Bordillos	2	0,25	0,275	25	3.43
Columnetas	22	0,9	0,25	0,25	1.24
Total Concreto					117.30

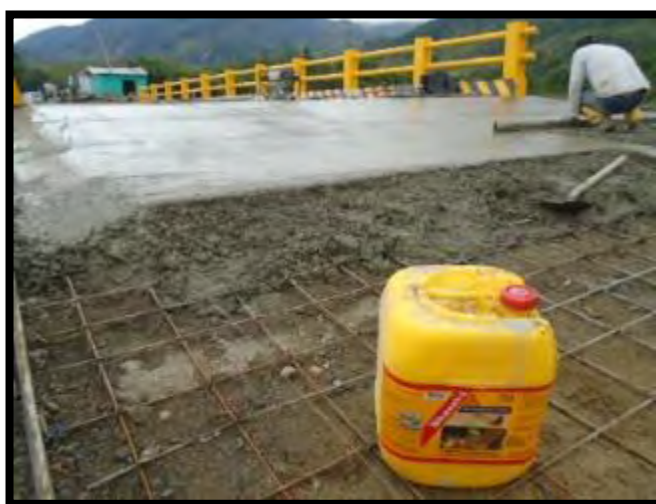
**Figura 63. Fundición de losas de aproximación. Mayo 2016**

**g. Concreto de 3500 psi para losas de aproximación y vigas de losas de aproximación.** Es el concreto con más alta resistencia de la obra, es un tipo de concreto 1:2:2 y se disminuye la cantidad de agregado grueso y se iguala en cantidad a la del agregado fino según diseño de mezcla ver Anexo C, adicionalmente, se agrega aditivo líquido para acelerar la resistencia del concreto, con la dosificación calculada se puede dar paso en 15 días. (Ver figura 63).

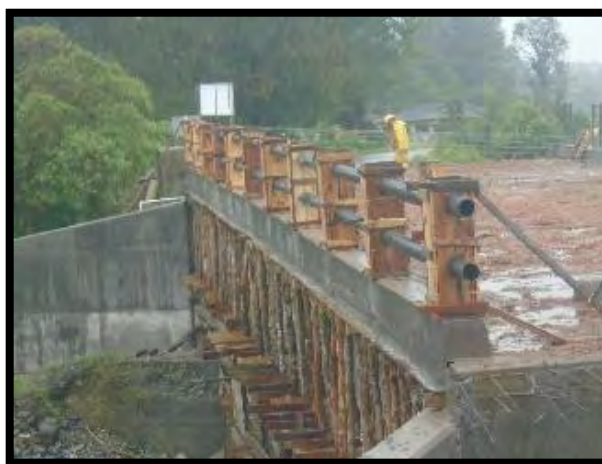
**Figura 64. Baranda metálica. Mayo de 2016**

**h. Baranda metálica tubo galvanizado 4" ejecutada en su totalidad.** Se hace la instalación de la baranda metálica, antes de hacer la fundición de las columnetas de 25 cm x 25 cm y 90 cm de alto, se colocan dos filas de tubo por cada lado, la totalidad suman 50 m lineales. (Ver figura 64).
