**APOYO TÉCNICO AL PROYECTO CONSTRUCCIÓN DEL CENTRO DE  
INTEGRACIÓN CIUDADANA DEL MUNICIPIO DE OSPINA DEPARTAMENTO  
DE NARIÑO**

**UNIVERSIDAD DE NARIÑO  
FACULTAD DE INGENIERÍA  
DEPARTAMENTO DE INGENIERÍA CIVIL  
SAN JUAN DE PASTO  
2017**

**Trabajo de grado presentado como requisito parcial para optar al título de  
Ingeniero Civil**

**ARQ. PAULO ROLANDO ZAMBRANO RODRIGUEZ  
Contratista de Obra LP 2016 - 003**

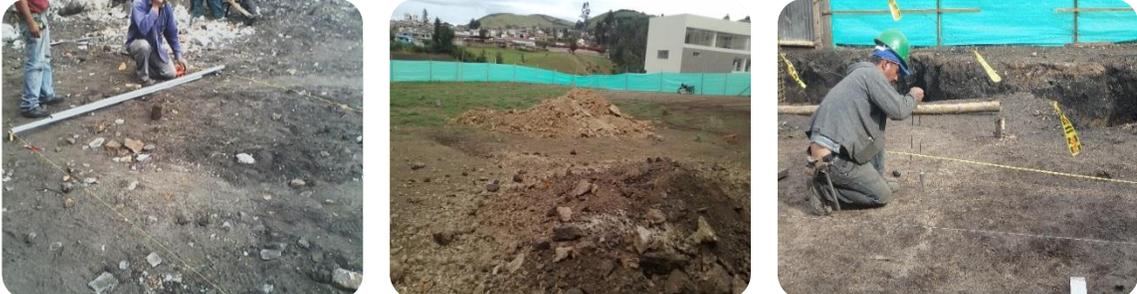
<b>Observaciones:</b> Se realizó una localización general del proyecto localizando los puntos críticos como son en este caso la ubicación de los pedestales que son puntos de referencia críticos para la ubicación de este proyecto.

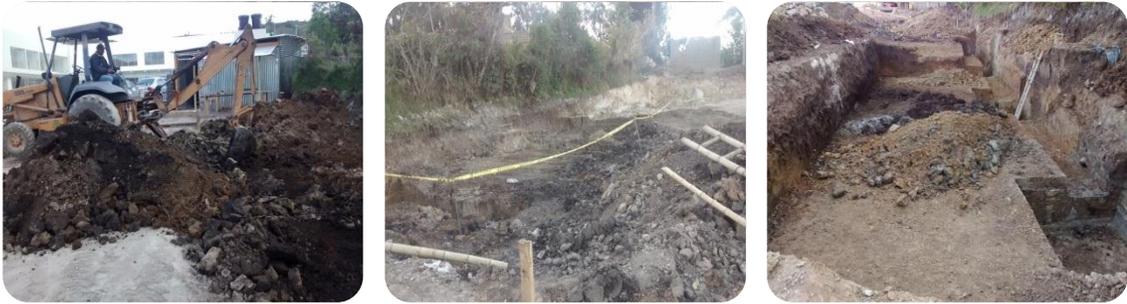
<p><b>Observaciones:</b>                      Al final la cantidad ejecutada en excavación para la zona administrativa fue de 131,50 m<sup>3</sup> debiéndose excavar 79,42 m<sup>3</sup> de mas, esto debido a que en un principio el compromiso de la Alcaldía de Ospina era entregar un lote a nivel 0.00 y en esta sección se encontró un nivel +1.00 además no se tuvo en cuenta la excavación para la rampa de acceso a la zona administrativa y debido a la falta de recursos económicos no fue incluido en la adición de recursos y este excedente tuvo que ser asumido por el contratista para poder cumplir a cabalidad con la obra.</p>

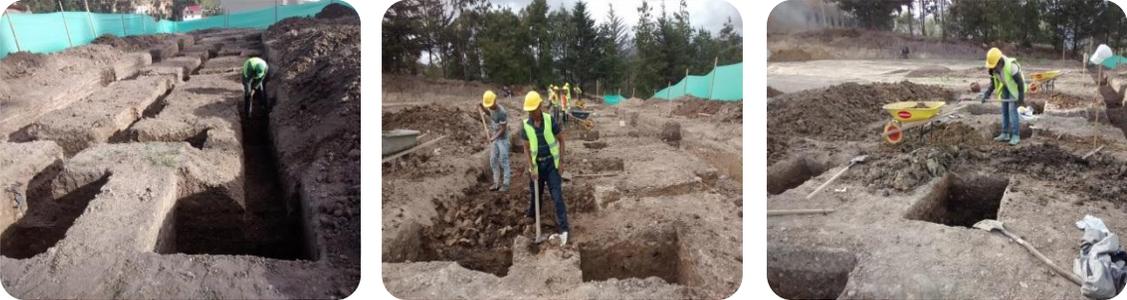
<b>Tabla 6. Continuación</b>	
<b>Registro fotográfico excavaciones para cimientos</b>

<p><b>Observaciones:</b>            En este ítem hubo un leve incremento de sobre excavación en el cual influyó que el terreno no se encontrara a nivel 0,00 sobre lo planificado en el proyecto.</p>

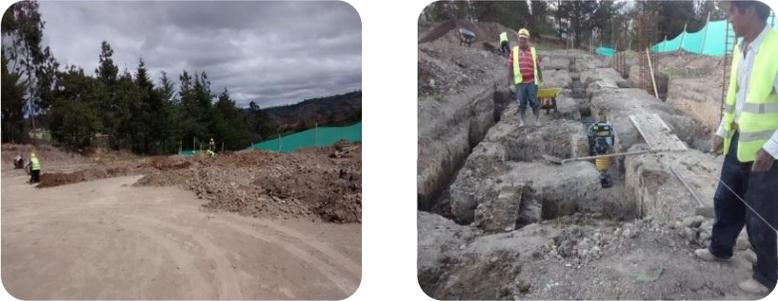
<p><b>Observaciones:</b>            Este es un ítem adicional al contrato inicial ya que su actividad no estaba evaluada.</p>

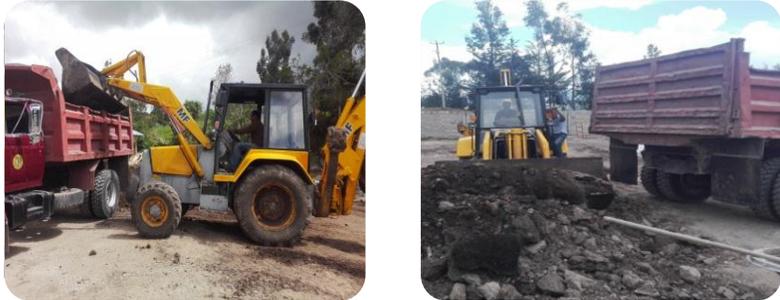
<b>Observaciones:</b> Debido a que las excavaciones se incrementaron, el desalojo de material sobrante también y debido a la falta de recursos este excedente debe ser asumido por el contratista.

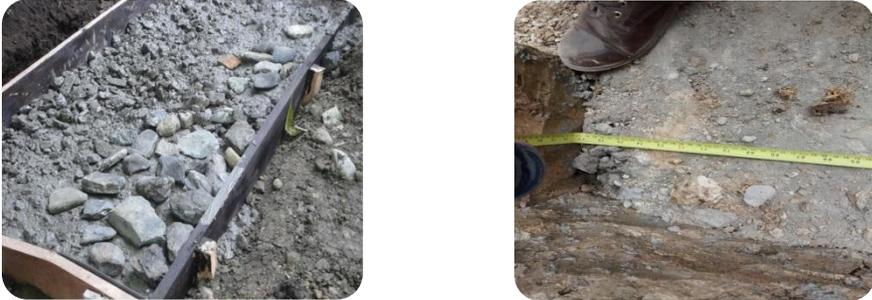
<b>Observaciones:</b>						
Se realiza el mejoramiento en 4 zapatas con una profundidad de 0.50 m ejecutando un total de 8 m <sup>3</sup> de concreto ciclópeo teniendo un excedente de 4.40 m <sup>3</sup> de concreto ciclópeo, debido a la falta de recursos el costo de este debe ser asumido por el contratista para entregar una obra al 100%.

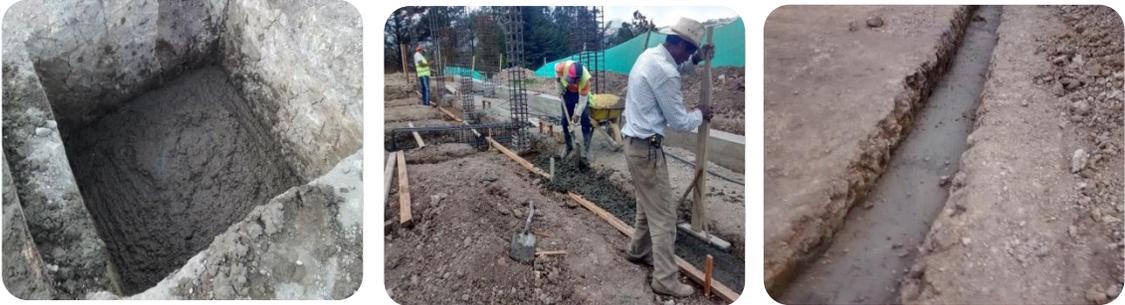
<b>Observaciones:</b>						
Todas las áreas fundidas varían dependiendo del elemento a construir.

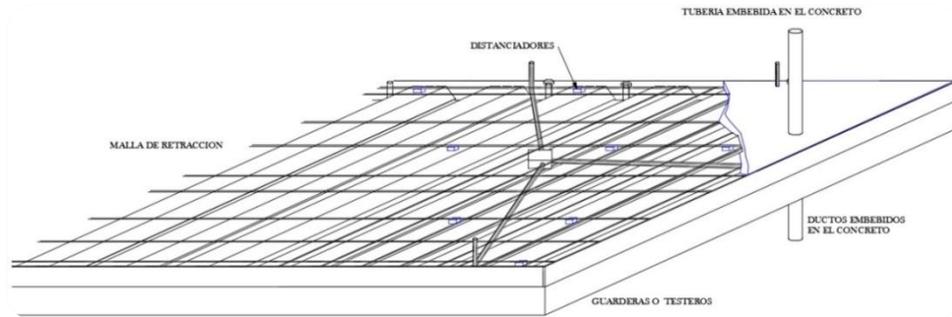
**Figura 11. Esquema general donde se muestra la ducteria y apoyo de la malla electrosoldada**

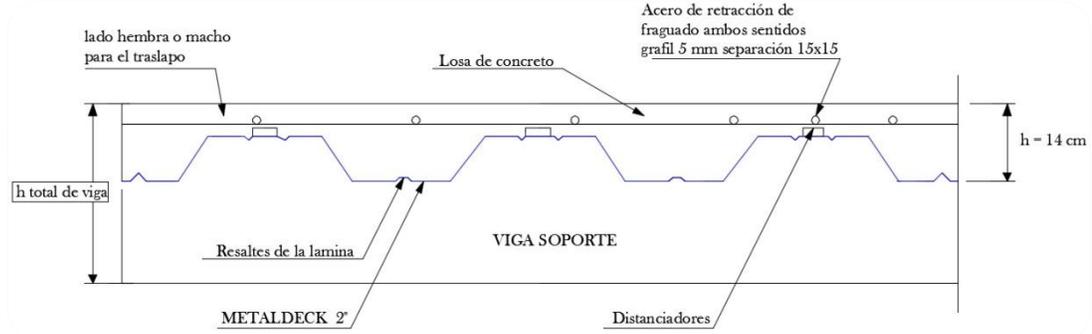
**Figura 12. Detalle transversal del sistema de losa con metaldeck**

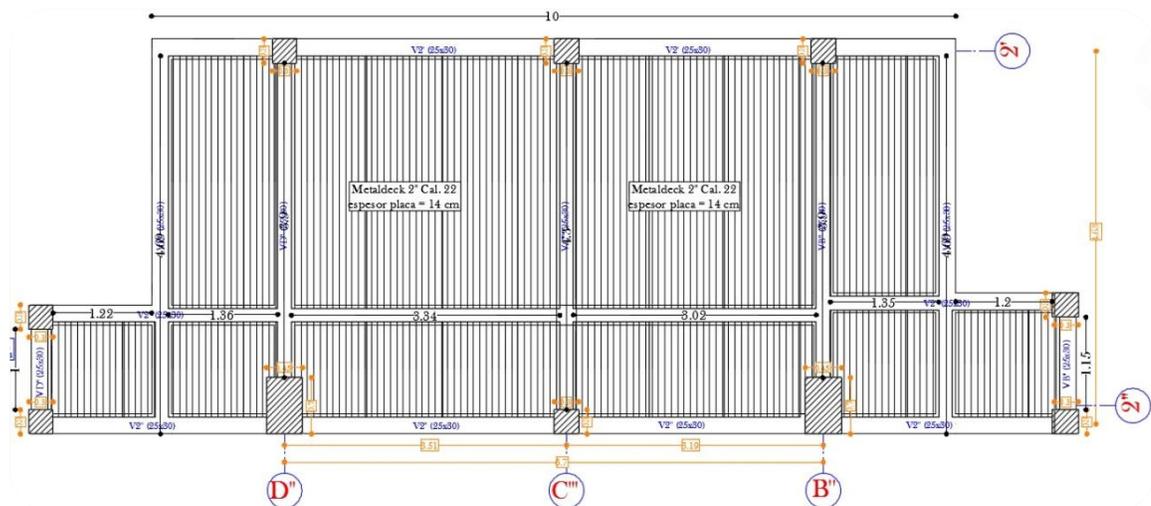
**Figura 13. Detalle transversal del sistema de losa con metaldeck**

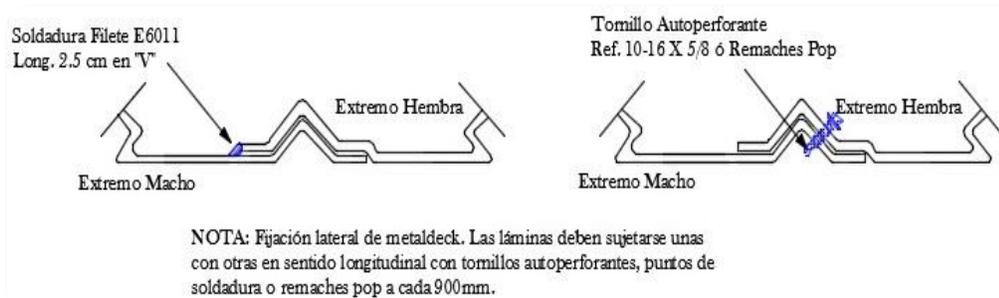
**Figura 15. Detalle transversal de las uniones entre láminas**

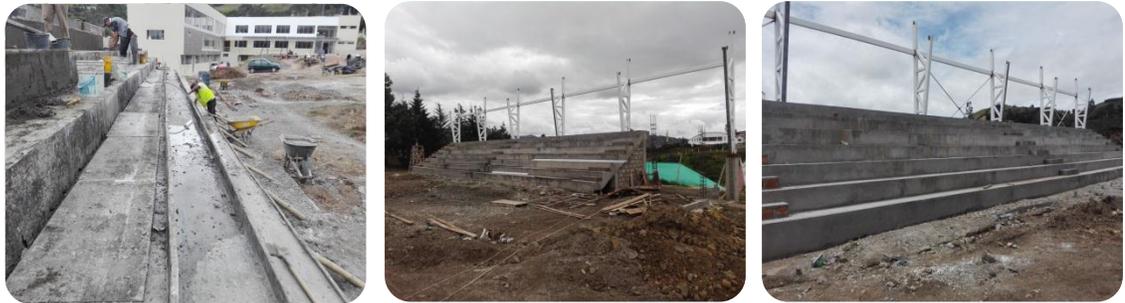
**Terminado Graderías con Escalones Aislados**

Al final para poder cumplir con todos los requisitos estructurales fue necesario la construcción de la viga aérea para poder bridar a la gradería la resistencia estructural necesaria la cual tiene una longitud de 24,80 m, la cual por la falta de recursos debe ser asumida por el contratista para poder cumplir a cabalidad con la obra.

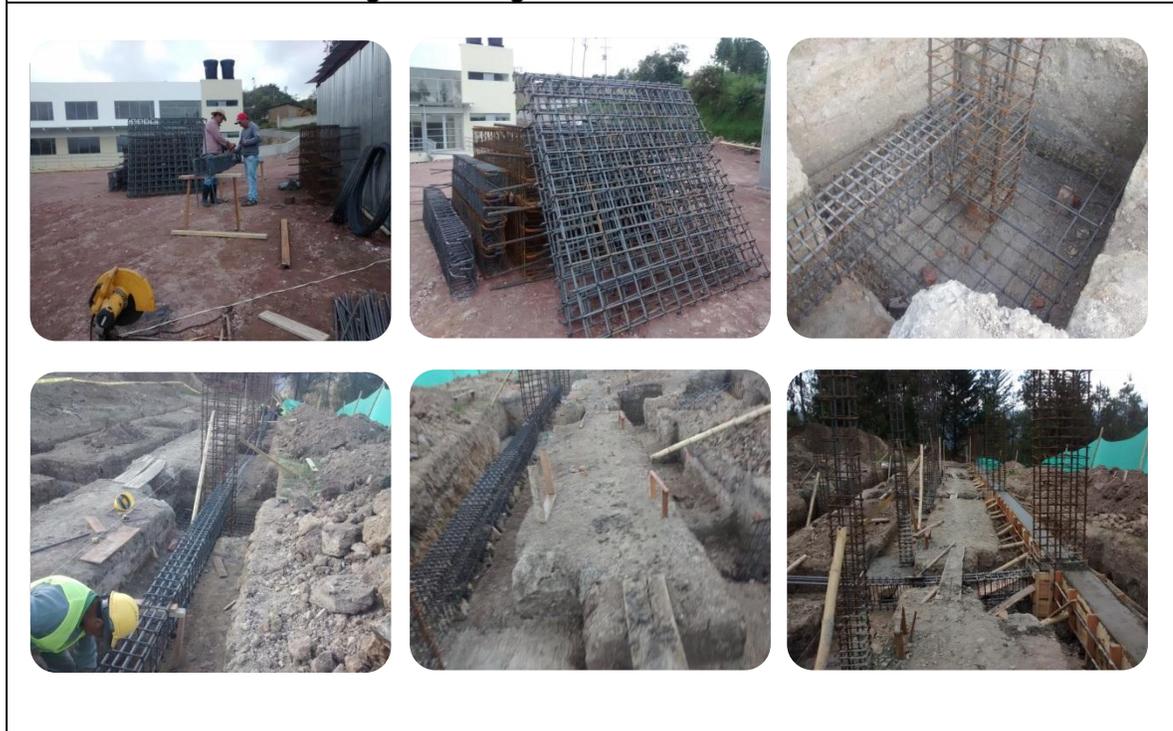
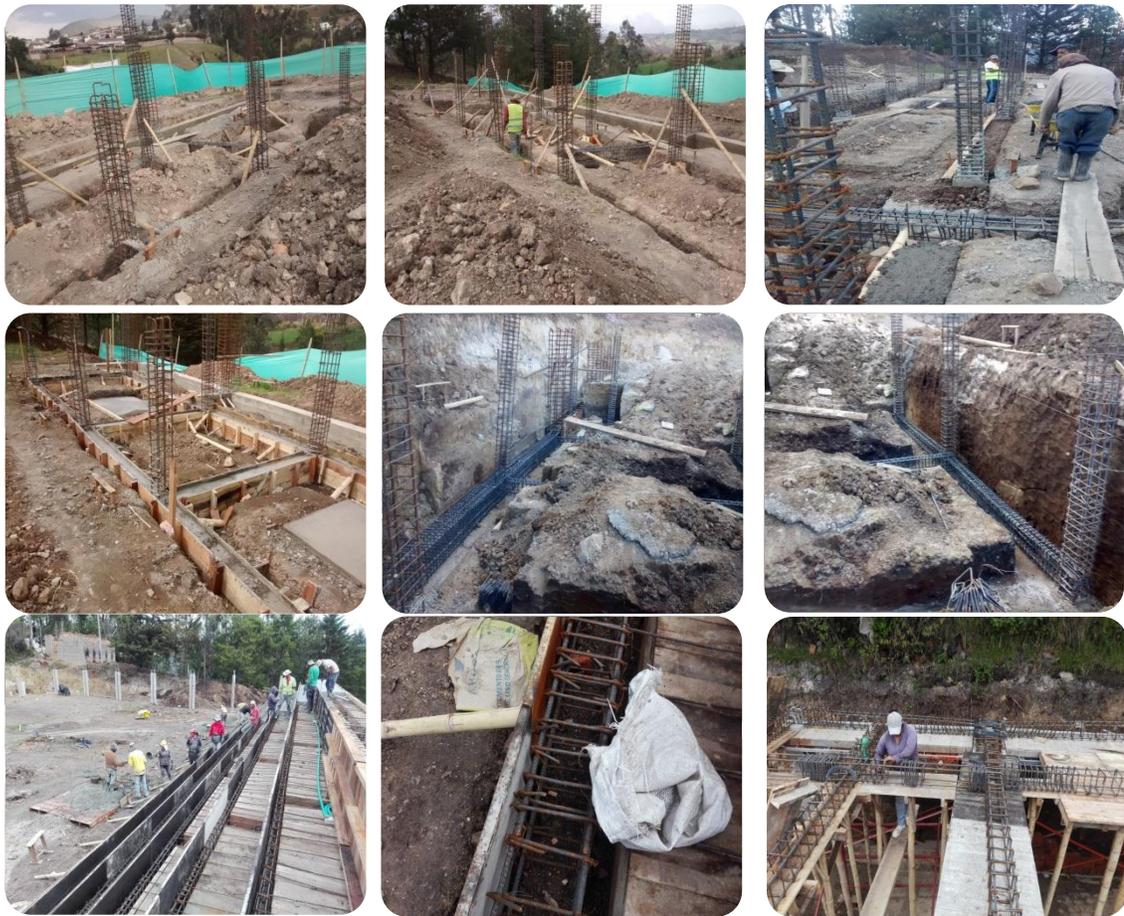
**Registro fotográfico acero de refuerzo**

Después de un chequeo referente a cantidades se pudo verificar un aumento en la cantidad de hierro en un 90% debido a adiciones en elementos estructurales.
