**FORTALECIMIENTO DEL RESTAURANTE ESCOLAR DE LA INSTITUCION
EDUCATIVA FRANCISCO DE LA VILLOTA DEL CORREGIMIENTO DE
GENOY-PASTO.**

**UNIVERSIDAD DE NARIÑO
FACULTAD DE INGENIERIA AGROINDUSTRIAL
PROGRAMA DE INGENIERIA AGROINDUSTRIAL
PASTO
2014**

**Trabajo de grado modalidad Diplomado, presentado como requisito para
optar al título de Ingeniera Agroindustrial**

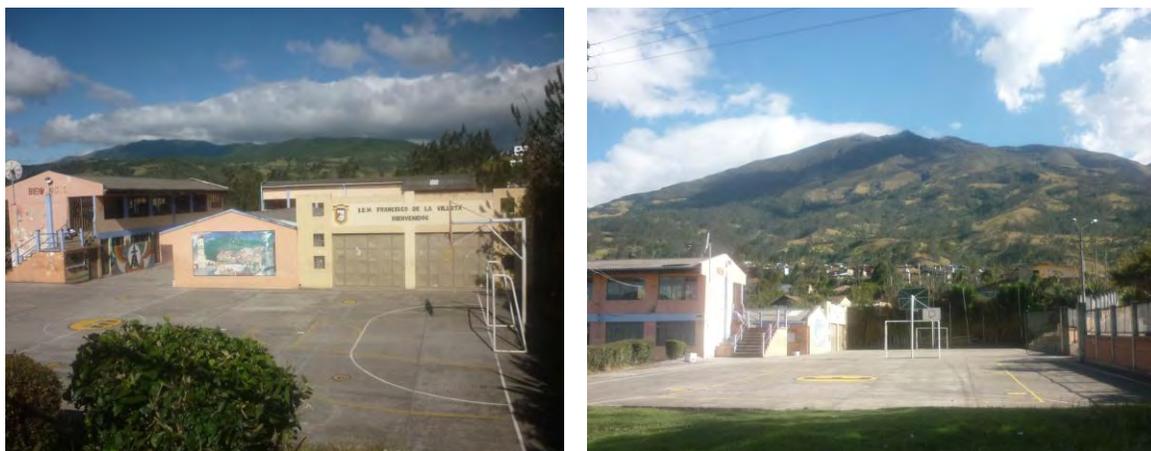
Figura 1. Institución Educativa Municipal Francisco de la Villota.

La Institución Educativa Municipal Francisco de la Villota del corregimiento de Genoy cuenta con un restaurante escolar que a diario brinda alimentación aproximadamente a 250 estudiantes provenientes del centro urbano y de las veredas: Nueva Campiña, Castillo Loma, Aguapamba, El Edén, La Cocha, Pullitopamba, y Charguayaco, los estudiantes en su mayoría provienen de familias de bajos recursos económicos y pertenecen a la comunidad indígena y campesina del corregimiento.

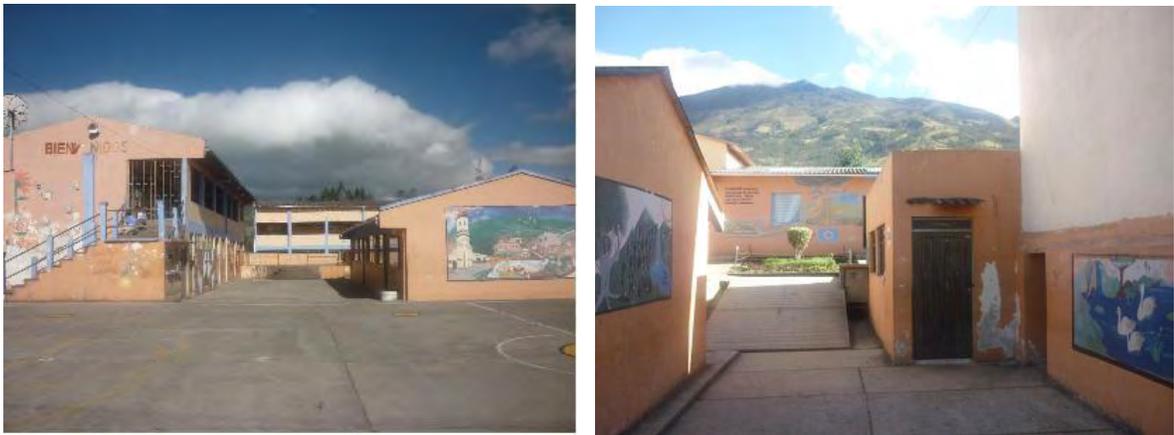
Figura 2. Localización y accesos restaurante escolar

Localización y accesos: el restaurante de la Institución Educativa se encuentra alejado de focos de insalubridad, en sus alrededores no hay acumulación de escombros, basuras ni estancamientos de agua; su acceso y alrededores cuentan con superficies pavimentadas que facilitan la limpieza diaria.

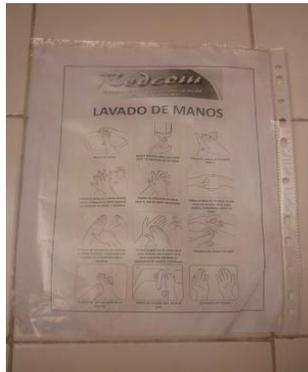
Figura 3. Cartel lavado de manos

Lavado de manos: existen carteles sobre la necesidad e importancia de lavarse las manos constantemente, después de usar los servicios sanitarios, después de cualquier cambio de actividad y antes de iniciar las labores de manipulación.

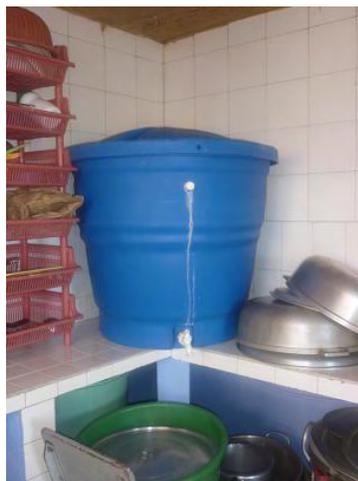
Figura 4. Tanque de almacenamiento de agua.

Abastecimiento de agua: el restaurante escolar cuenta con el abastecimiento de agua potable por parte del acueducto comunal del corregimiento de Genoy, además posee un tanque de almacenamiento de agua con capacidad para un día de trabajo. El tanque se lava periódicamente para mantener la calidad del agua.

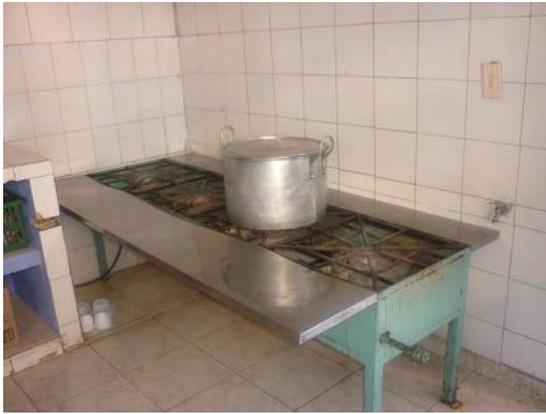
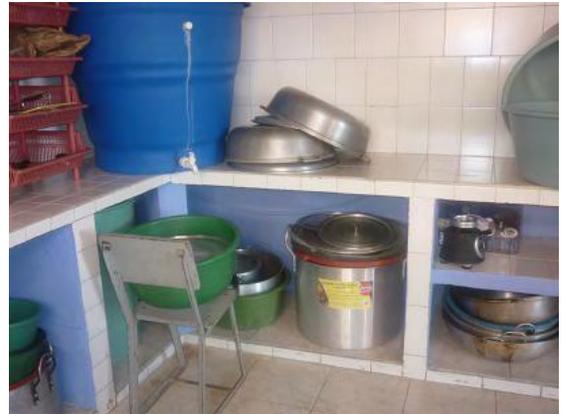
Figura 5. Equipos y utensilios

Equipos y utensilios: los equipos y utensilios del restaurante están en buenas condiciones, son de materiales resistentes al uso, a la corrosión y a la utilización de los agentes de limpieza.

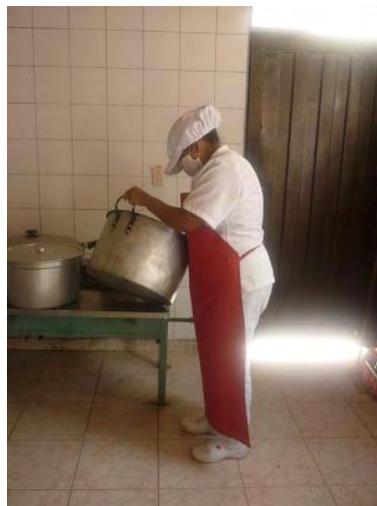
Figura 6. Manipuladora de alimentos.

Personal manipulador de alimentos: las manipuladoras que trabajan actualmente en el restaurante escolar cuentan con buena salud certificada, están capacitadas en manipulación de alimentos y tiene certificación vigente, además usan adecuadamente su vestimenta de trabajo correspondiente a uniforme de color blanco sin botones y en adecuadas condiciones de limpieza, gorro, tapabocas, calzado cerrado, delantal atado al cuerpo. las manipuladoras aplican normas de higiene personal y de buena manipulación de alimentos.

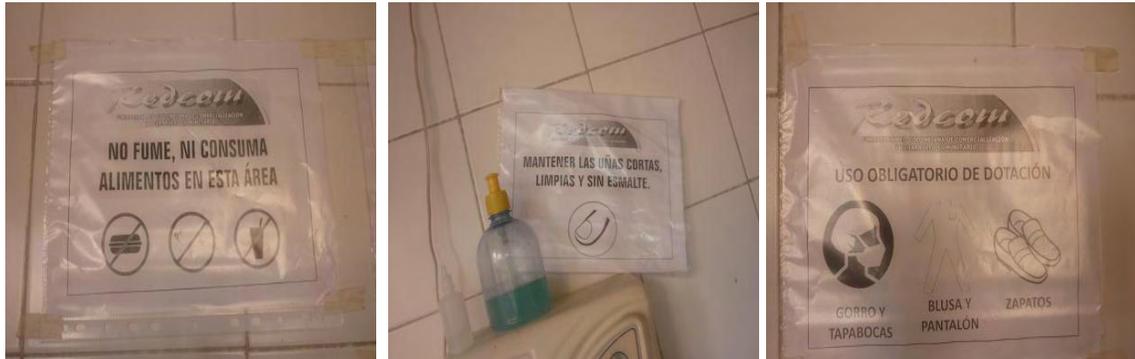
Figura 7. Carteles BPM.

Carteles BPM: en el área de elaboración de alimentos existen carteles alusivos a las Buenas prácticas de manufactura y su importancia.

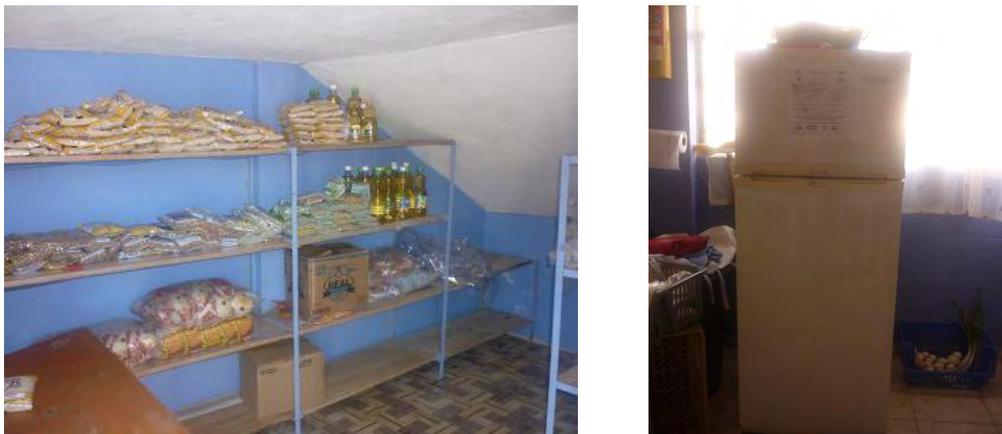
Figura 8. Almacenamiento de alimentos

Almacenamiento: Se cuenta con un área destinada al almacenamiento de alimentos la cual se mantiene limpia y en buenas condiciones higiénicas, para los alimentos como la carne, leche y sus derivados existe un refrigerador que mantiene en buenas condiciones éstos productos. Se lleva un inventario de los alimentos almacenados para garantizar una adecuada rotación de los productos.

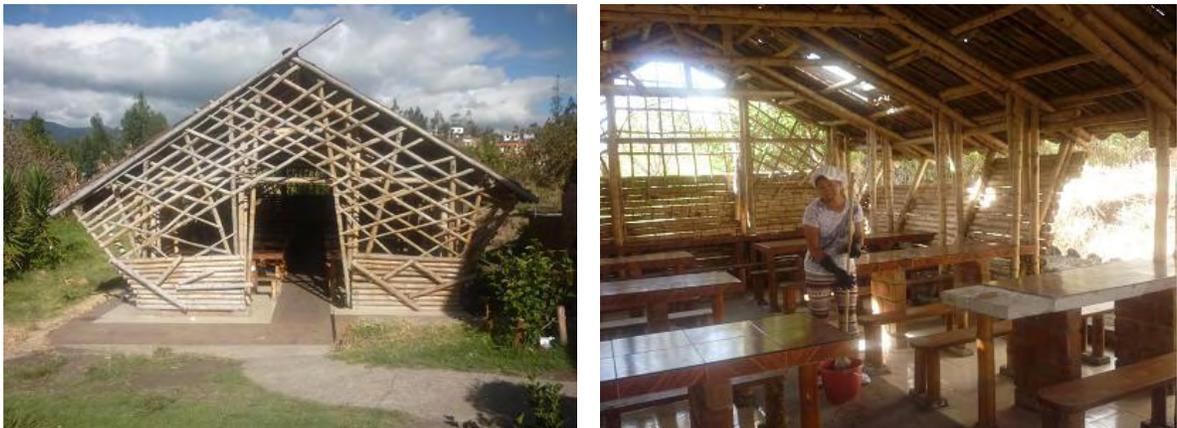
Figura 9. Comedor escolar

El comedor escolar como puede observarse en las figuras 15 y 16 es una estructura construida en guadua que no cuenta con cerramiento por lo tanto es muy difícil mantener el aseo ya que constantemente entra el viento y polvo, y pueden entrar fácilmente animales como perros, ratones o insectos. Además algunas de las mesas y bancas se encuentran deterioradas y ya no cuentan con el recubrimiento en cerámica lo que hace aún más difícil realizar las labores de limpieza y desinfección.

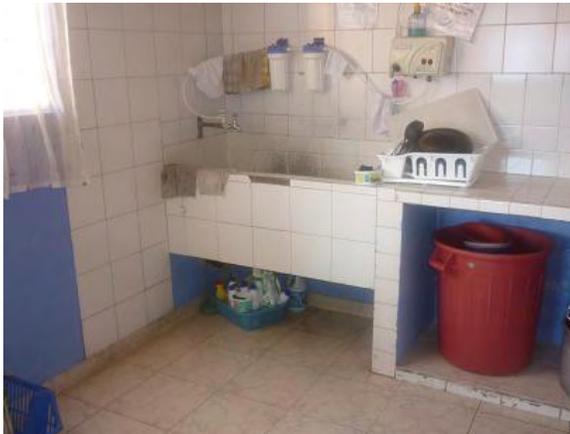
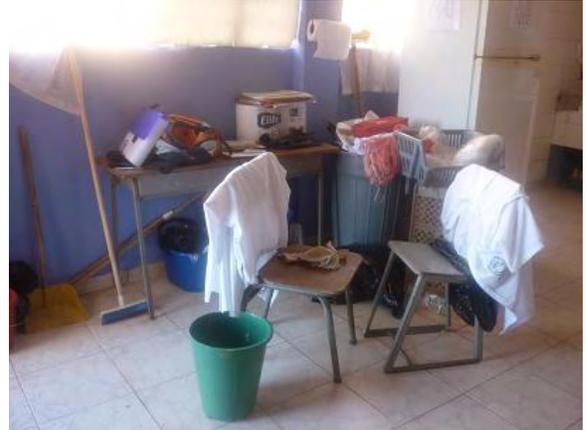
Figura 10. Cocina

Cocina. La cocina está conformada por el área de preparación de los alimentos dotada con equipos y utensilios, algunos utensilios como las cucharas no son suficientes para suplir las necesidades del restaurante, además encontramos el área de lavado. Una gran dificultad es que no se cuenta con un área para guardar los productos usados para la limpieza y desinfección como jabones y cloro entre

otros, ni tampoco un lugar para guardar elementos de aseo como escobas, traperos, recogedores, baldes etc; es por esto que todo se guarda en la cocina causando desorden y peligro de contaminación de los alimentos.

| N° | Problema | Descripción |
|---|---|---|
| 6 | No hay suficientes utensilios. | Aunque los utensilios existentes en la cocina están en buenas condiciones no hay suficientes para cubrir las necesidades de todos los estudiantes de la Institución, por esto cada estudiante debe llevar al comedor su propia cuchara. |

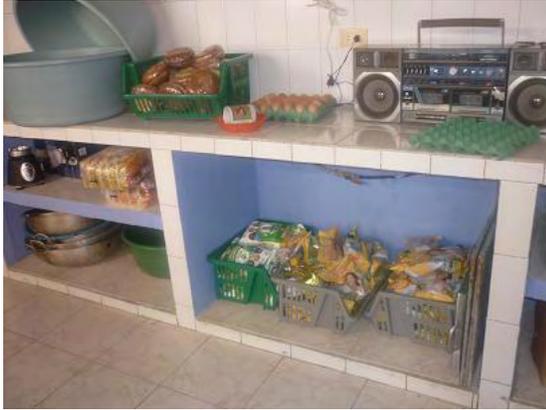
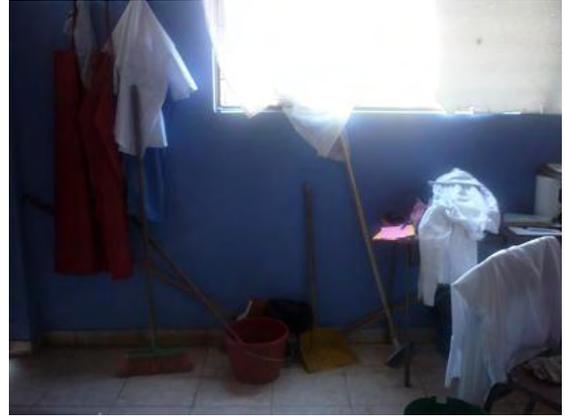
Figura 11. Almacenamiento inadecuado y Vestimenta de trabajo guardada en la cocina

Por otra parte aunque existe un área de almacenamiento algunos productos como la bienestarina y la leche en polvo se almacenan en la cocina en canastillas plásticas ubicadas debajo de los mesones y sobre el piso, esto genera problemas de contaminación de los alimentos (Figura 19). Estos productos deberían estar en el área de almacenamiento en estibas o estantes separados 15 cm del piso y 50 cm de las paredes.

Otra grave falencia que se encontró durante el recorrido es que el personal manipulador no cuenta con instalaciones sanitarias (baños) ni con vestidores, si requieren usar el baño deben usar las instalaciones sanitarias de los estudiantes y para ponerse su vestimenta de trabajo lo hacen directamente en la cocina en donde también se guardan los uniformes de trabajo, delantales etc (Figura 20). Debería existir un área exclusiva para las manipuladoras de alimentos con un baño dotado de elementos de aseo como papel higiénico, jabón, toallas desechables y papelería y en excelentes condiciones de limpieza, también un área de vestidor para que las manipuladoras se cambien y puedan guardar su vestimenta de trabajo.

| N° | Problema | Descripción |
|---|---|--|
| 7 | Almacenamiento de alimentos | <p>Algunos productos se encontraron almacenados en la cocina, en canastillas plásticas y sobre el piso, para esto se cuenta con un área de almacenaje.</p> <p>Los estantes del área de almacenamiento son de madera, material que puede causar contaminación de los alimentos; además están junto a la pared lo que no permite una adecuada inspección y limpieza, los productos deben estar dispuestos a 15 cm del piso y 50 cm de las paredes.</p> |

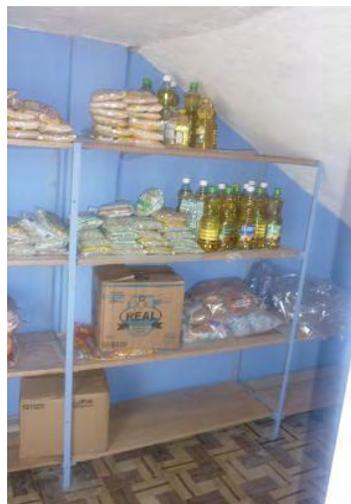
Figura 12. Almacenamiento de alimentos

Almacenamiento. El área de almacenamiento del restaurante cuenta con estantes para la disposición de los productos, pero éstos estantes son de madera que no es un material apropiado para almacenar alimentos, además los estantes están junto a la pared lo que no permite una inspección y limpieza adecuadas, como ya se mencionó anteriormente los productos deben estar almacenados en estibas o estantes separados 15 cm del piso y 50 cm de las paredes.

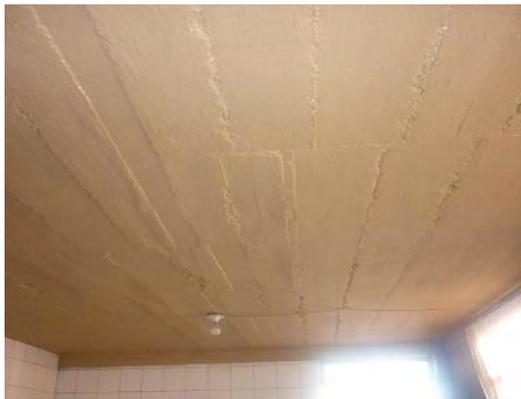
Figura 13. Techo del área de la cocina.

Paredes y techo: Aunque la mayor parte de la cocina cuenta con paredes recubiertas con cerámica, existen paredes de color azul. Las paredes deben tener un acabado liso y estar pintadas de colores claros.

El techo presenta en algunas áreas desprendimientos superficiales lo que ocasiona riesgos de contaminación de los alimentos, además esta pintado de color café oscuro. El techo debe tener un acabado que facilite su limpieza y evite la acumulación de suciedad, hongos y desprendimientos, además debería estar pintado con colores claros.

| N° | Problema | Descripción |
|---|---|---|
| 2 | Las paredes y techo no son adecuados | <p>Algunas paredes del área de la cocina están pintadas de color azul, el Decreto dicta que las paredes deben estar pintadas de colores claros para la verificación de las condiciones de limpieza.</p> <p>El techo presenta desprendimientos y esta pintado de color café lo que dificulta su limpieza y la verificación de la misma.</p> |

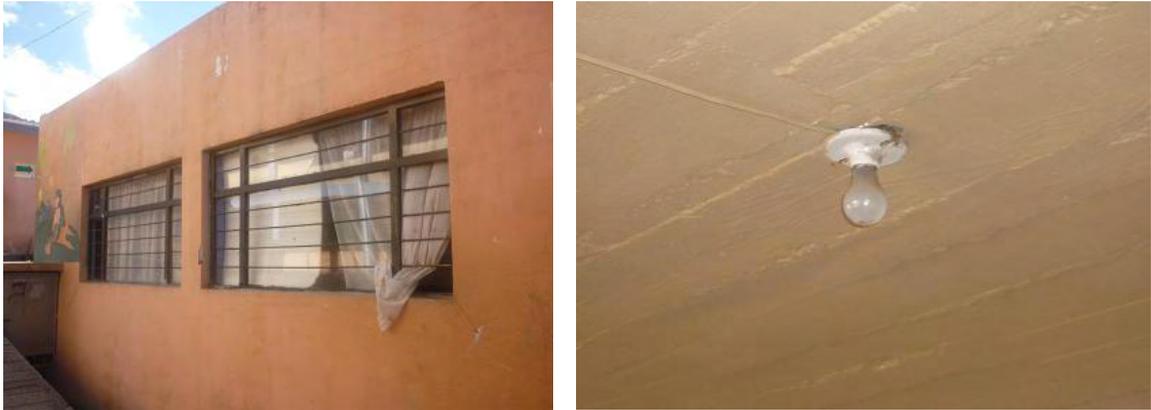
Figura 14. Ventanas y Bombillas sin medidas de protección.

Ventanas e iluminación: las ventanas no cuentan con malla de protección anti insectos y tienen cortinas que se convierten en lugares de acumulación de polvo y microorganismos que pueden afectar la calidad de los alimentos.

La iluminación del lugar es buena, pero las bombillas no cuentan con ninguna medida de protección para evitar accidentes en caso de ruptura.

| N° | Problema | Descripción |
|---|---|---|
| 3 | Las ventanas no cuentan con mallas de protección. | Las ventanas del área de la cocina no cuentan con malla de protección y además tienen cortinas que pueden convertirse en fuente de acumulación de polvo y suciedad. |
| 4 | Las bombillas no cuentan con protección. | Las bombillas del área de la cocina no cuentan con las medidas de protección requeridas en caso de accidente por ruptura. |

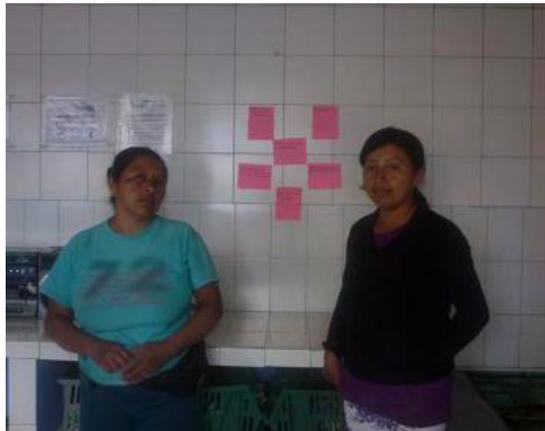
Figura 15. Taller participativo

Para dar inicio a la actividad, se solicitó a las asistentes que se reunieran en grupo y discutieran acerca de cuáles creían que eran los problemas más importantes que actualmente tenía el restaurante escolar y posteriormente cuáles podrían ser las soluciones para dichos problemas y las escribieron en papeles de colores para después socializarlas entre todos.

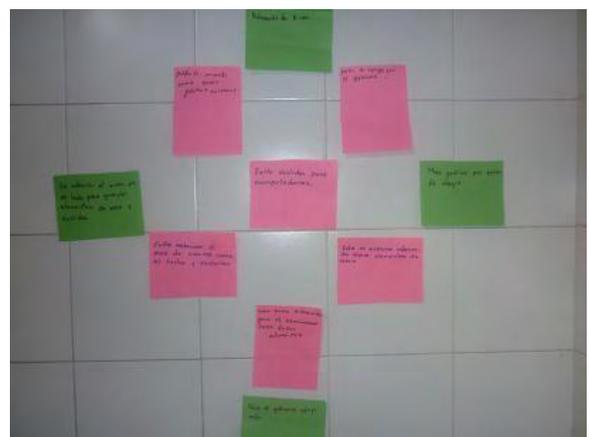
Figura 16. Taller participativo – problemas y soluciones.

Se encontraron varios problemas y éstos se clasificaron según su importancia, el principal problema identificado por las manipuladoras fue: la falta de apoyo del gobierno nacional y debido a que no se cuenta con éste apoyo se presentan las otras dificultades como: falta de adecuaciones en el techo y ventanas del área de la cocina, falta de utensilios como vasos, platos y cucharas, falta de un área adecuada para el almacenamiento de los alimentos, falta de baños y vestidor para manipuladoras y la falta de un área adecuada para guardar los elementos de aseo.

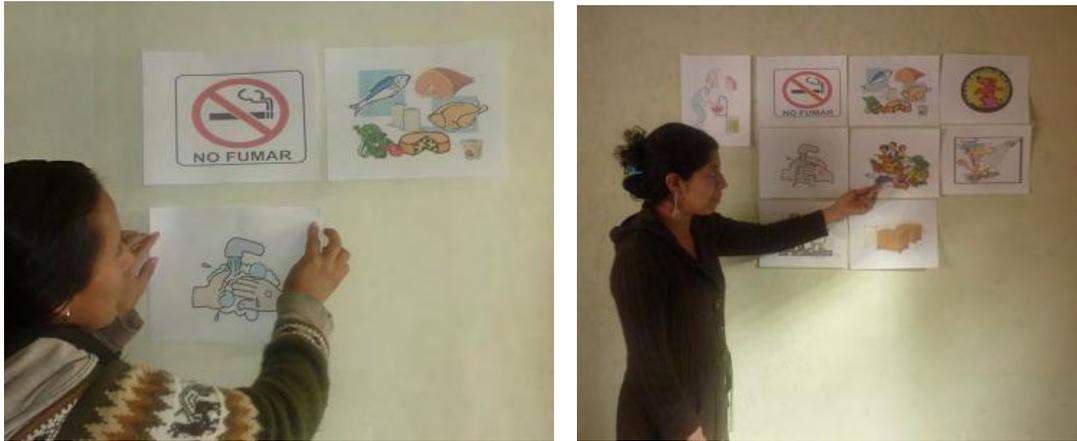
Figura 19. Capacitación BPM

Por último se realizó una actividad donde por medio de gráficas las manipuladoras socializaron lo tratado en las capacitaciones.
