**AUXILIAR EN SUPERVISIÓN DE OBRAS DE LA OFICINA DE PLANEACIÓN Y  
OBRAS PÚBLICAS DEL MUNICIPIO DE OSPINA**

**UNIVERSIDAD DE NARIÑO  
FACULTAD DE INGENIERÍA  
PROGRAMA DE INGENIERÍA CIVIL  
SAN JUAN DE PASTO  
2016**

**Trabajo de grado presentado como requisito parcial para optar al título de  
INGENIERO CIVIL**

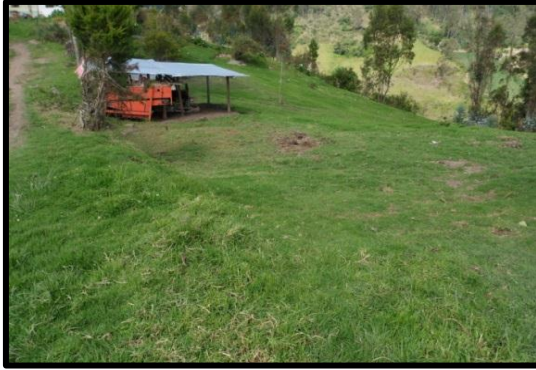
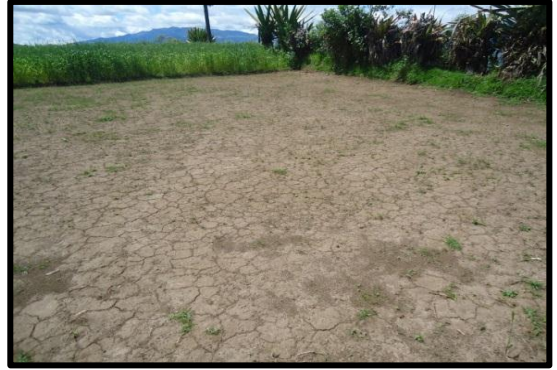
Imagen 04. Localización y replanteo

- ✓ **OBRAS PRELIMINARES:** La construcción de la obra inicia con la localización y replanteo de los lotes, aquí se determinó la ubicación en la cual se realizó las excavaciones de una cantidad de tierra para nivelar el terreno, y así profundizar las excavaciones de los cimientos, la localización requiere exactitud en todas las medidas y una adecuada señalización para marcar sobre el terreno las obras que se van a emprender como descapote, cortes, explanación y excavaciones.

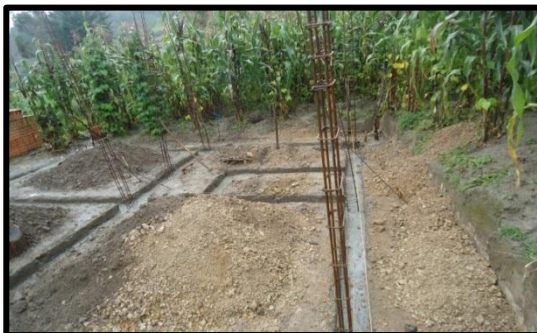
Imagen 07. armado de acero de refuerzo para columnas

**VIGA DE AMARRE EN CONCRETO NIVEL CIMIENTO (0,20X0,25m)**  
**RESISTENCIA 3000 psi:** se supervisó el armado del acero de refuerzo tal como estaba en los planos, acero corrugado de 60.000 psi con un diámetro de 3/8" y con estribos de 1/4" separados @ 10 cm de los extremos hasta 50 cm y en la parte central @ 20 cm., continuando con la fundición de vigas utilizando concreto de 3000 psi con dimensiones de 20x25 cm.

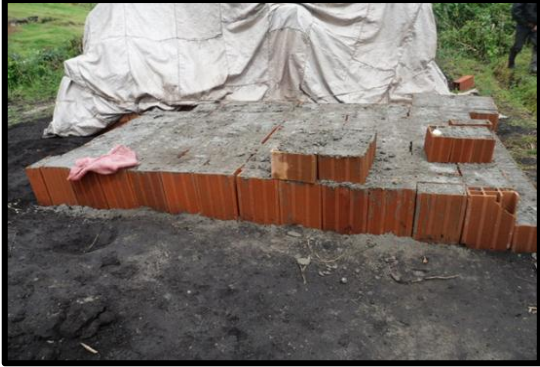
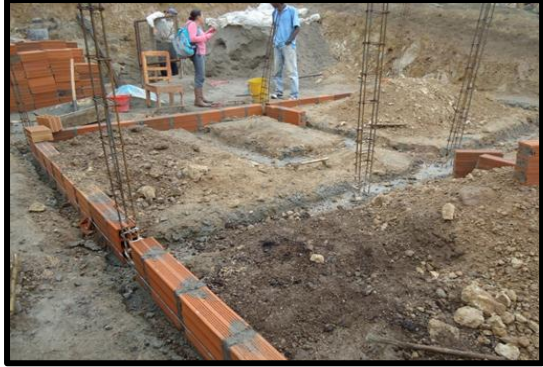
<p>Imagen 09. <b>Ladrillo relleno con mortero</b></p>	<p>Imagen 10. <b>Mampostería sobre cimiento</b></p>

**MAMPOSTERÍA SOBRE CIMIENTO 50cm (11X20X40cm):** se realizó relleno del ladrillo con mortero 1:3 dentro de las perforaciones horizontales pegando dos hileras de estos sobre la viga de cimiento.

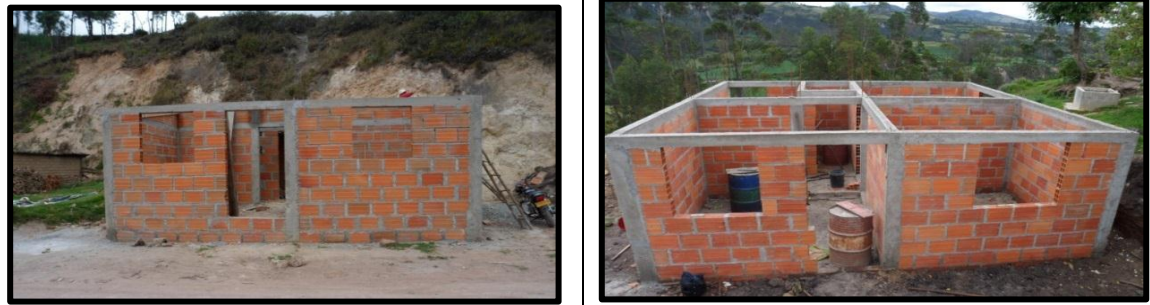
Imagen 14. Viga de coronación

Se realizó la viga de coronación según los estipulado en los planos utilizando concreto de 3000 psi y con dimensiones de 0,11x0,10m con refuerzo longitudinal de 3/8" y estribos de 1/4"

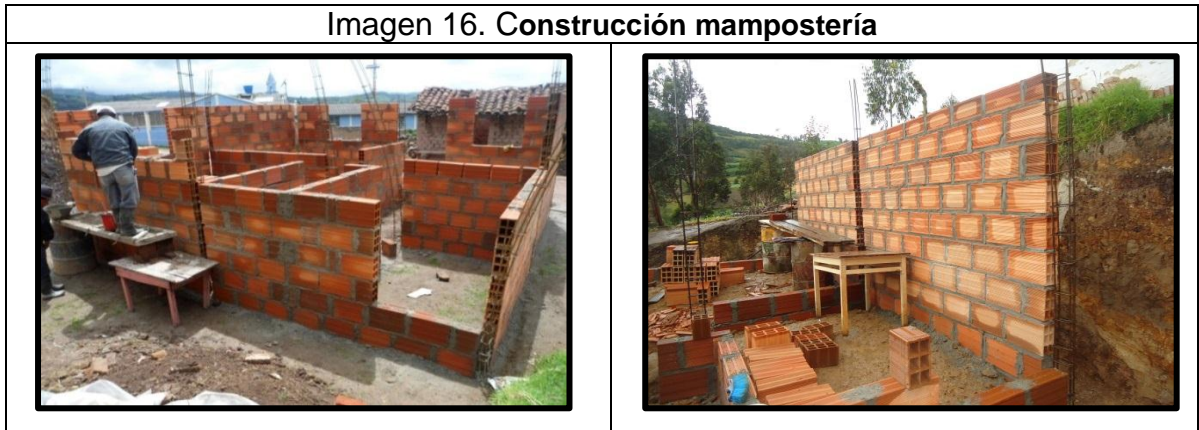
Imagen 17. **Fundición de pisos**

**PLACA EN CONCRETO E= 0.07m:** primero se verificaron los materiales empleados para la fabricación del concreto utilizado en la fundición de la placa cumpliendo con las dosificaciones y alcanzando resistencia de 2500 psi.

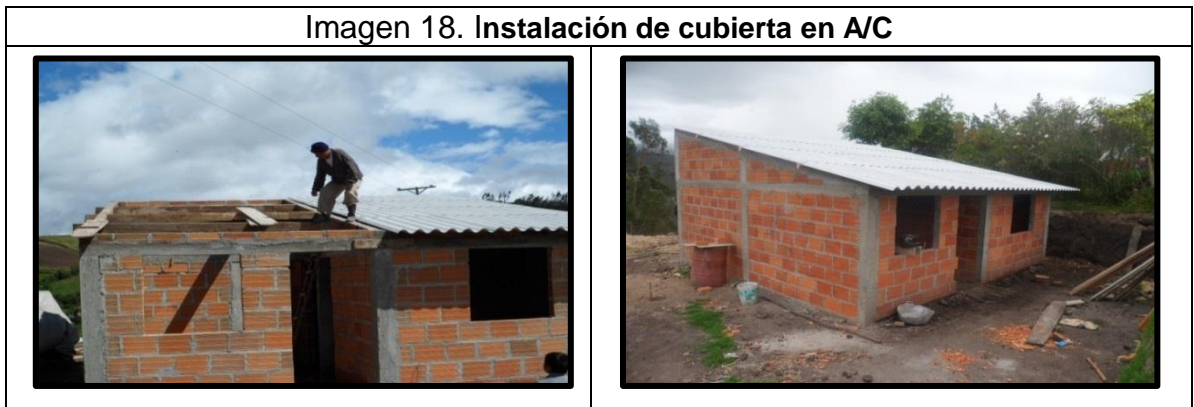
Imagen 19. Instalación tubería pvc de ½”

Se instalaron 6 puntos hidráulicos en cada vivienda con tubería tipo presión de ½” en poli-cloruro de vinilo para agua potable, los puntos se distribuyen para: tanque de reserva de 500 l, lavamanos, tanque sanitario, lavamanos, ducha, lavaplatos y lavadero.

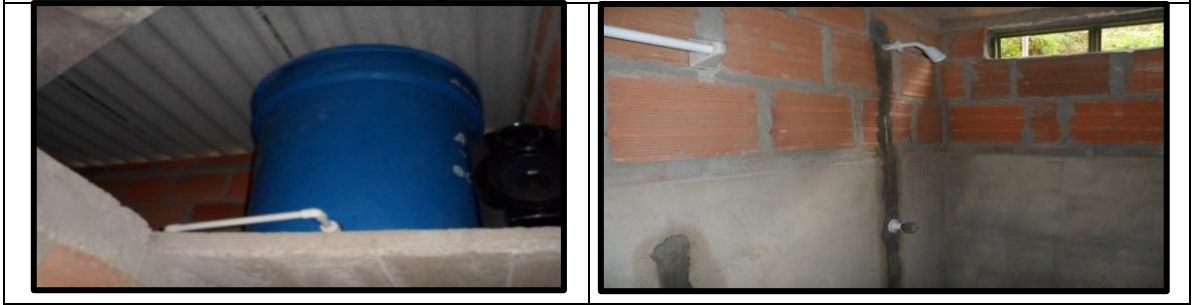
Imagen 21. Instalación eléctrica

Se utilizan e instalan: plafón en porcelana, aparatos eléctricos línea económica y cajas plásticas. Caja de 2 circuitos y protegida por 2 breakes unipolar de 20 Y 30 amperios tipo económico. Se instala cable eléctrico No. 12 y 14 tipo THW, para cubrir y proteger la línea eléctrica se instala tubería tipo conduit de ½”.

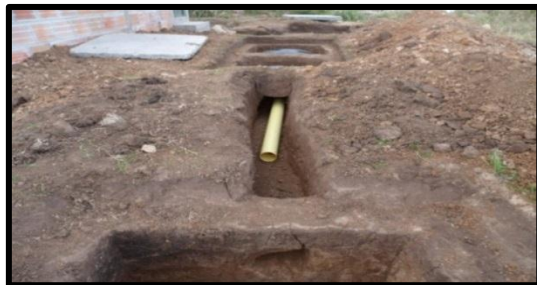
Imagen 22. Excavación e instalación tubería sanitaria

Se utilizó tubería en poli-cloruro de vinilo para cada uso específico con sus respectivos accesorios tipo sanitario, se instalan cuatro puntos de 2” y uno en la red sanitaria de 4”. Los sanitarios en porcelana blanca con tanque de bajo consumo de agua.

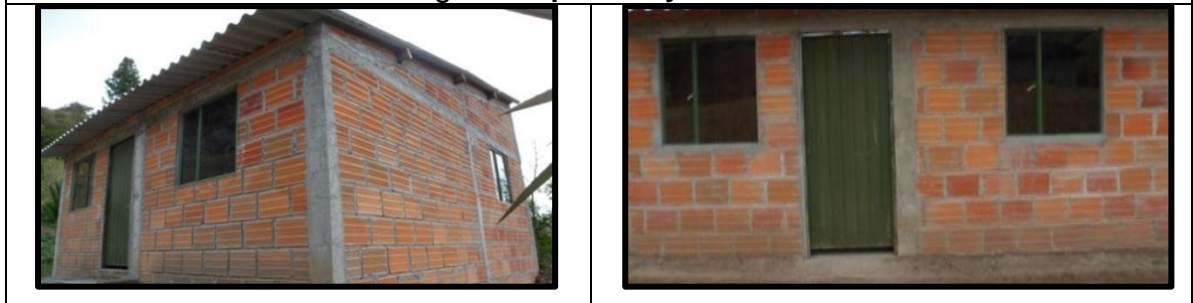
Imagen 24. puertas y ventanas

Se supervisó la instalación de ventanas en la parte frontal de la vivienda y en la parte posterior en la ubicación del baño. Estas están elaboradas con marco y divisor en lámina galvanizada calibre 20. Se instalan tres ventanas en cada vivienda de 1,0 x 0,8m en la fachada y parte lateral de vivienda, y una en el baño de 1x0,2m

Se supervisó que las puertas y marcos sean en lámina cold rolled calibre 18, la hoja doblada en frío, lleva 3 refuerzos horizontales independientes y esta reforzada verticalmente por medio de dobleces estructurales que a la vez forman los laterales del marco de la hoja. La hoja se ancla al marco por 3 bisagras tipo común, calibre 14 de 2 ½ x 2 ½. La puerta principal cuenta con chapa tipo doble macho y tiradera, la puerta posterior lleva pasador común tipo sueco. Se aplicó dos capas de anticorrosivo, tipo 310 de pintuco.

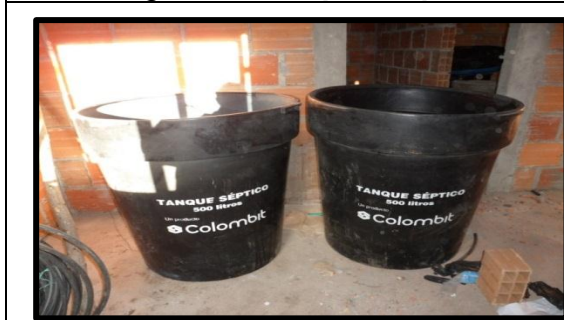
Imagen 25. Tanques sépticos

En la región donde se desarrolló la obra no hay sistema de alcantarillado, por tal motivo es necesaria la realización de un sistema de pozos sépticos para las aguas residuales producidas por cada familia, se supervisó la adecuada instalación de los sistemas de pozos sépticos

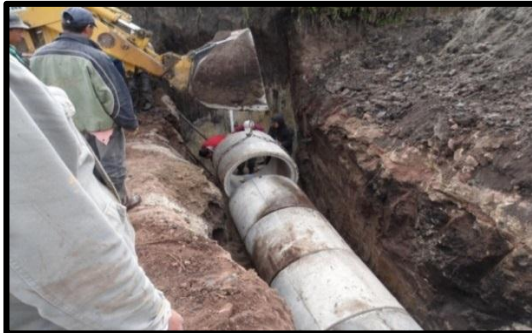
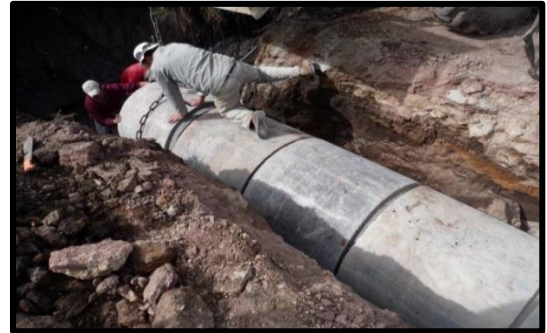
Imagen 37. Tubería en concreto de 36”

**Tubería en concreto reforzado Ø = 36”:** fue necesario aumentar tres tubos de 36” en concreto reforzado a los 56 tubos que se tenía presupuestado inicialmente con el objeto de ampliar el radio de curvatura en la alcantarilla No. 9

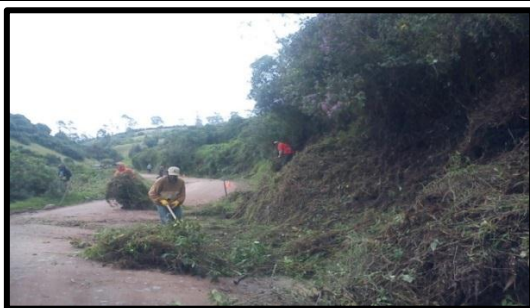
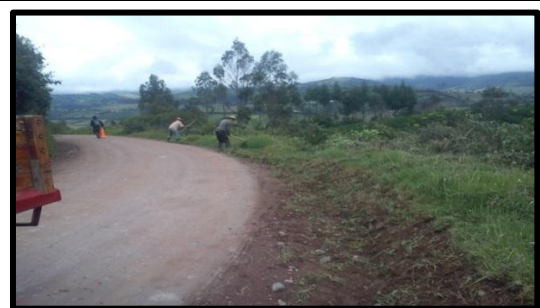
Imagen 40. Rocería y limpieza

**Rocería y desmonte:** consistió en el desmonte manual de la vegetación localizada en las zonas laterales a la carretera hasta el lindero del ancho de zona, la vegetación retirada superaba la altura máxima establecida desde el nivel del terreno natural por lo cual este procedimiento era indispensable de realizar. Durante la actividad se ubicó en varios puntos ramas de los árboles que se extiendan sobre la vía los cuales impiden la visibilidad. Teniendo en cuenta el balance realizado al presupuesto oficial, la cantidad de hectáreas de rocería disminuyo en 6,71 Ha, la cantidad realizada fue de 3,29 Ha .

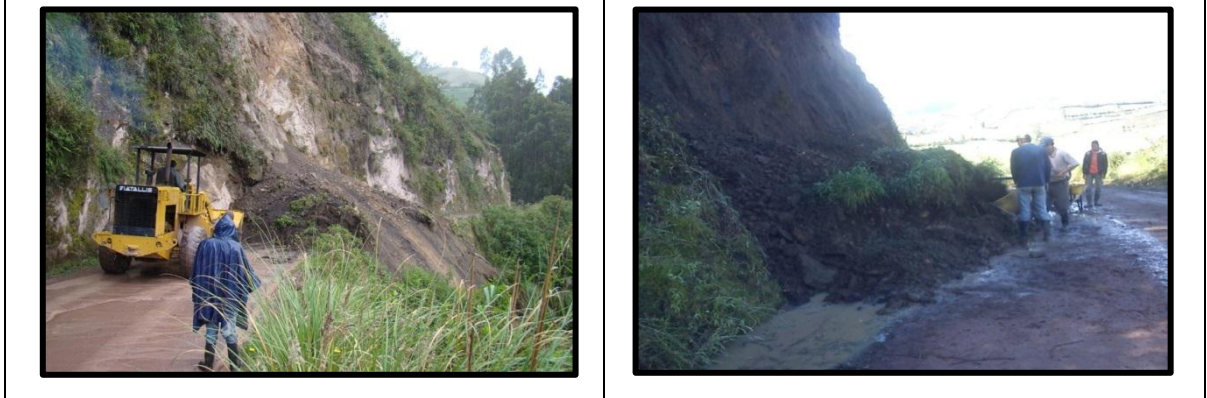
Imagen 41. Remoción de derrumbes

**Limpieza manual de deslizamientos menores:** se presentaron varios derrumbes que aumentaron la cantidad de limpieza en 82,47m<sup>3</sup>. Por lo tanto finalmente se ejecutan 182,47m<sup>3</sup>.

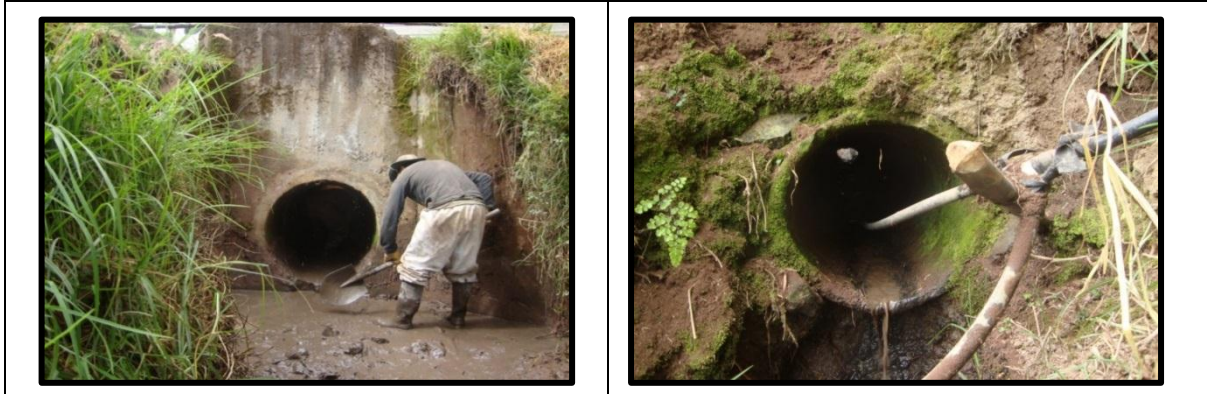
Imagen 42. Limpieza de tubería.

**Limpieza manual de alcantarillas:** se realizó un trabajo manual el cual consistió en la limpieza total de la alcantarilla (parte exterior e interior), donde se retiró las basuras, vegetación, escombros y sedimentos acumulados, permitiendo el flujo de agua evitando la acumulación de ésta que podrían causar daños en la vía, a medida que se iba realizando la limpieza de las alcantarillas que estaban presupuestadas, se logró ubicar otras que estaban colmatadas, por lo tanto, se aumentó la cantidad de alcantarillas a ser limpiadas en 40 Unidades.

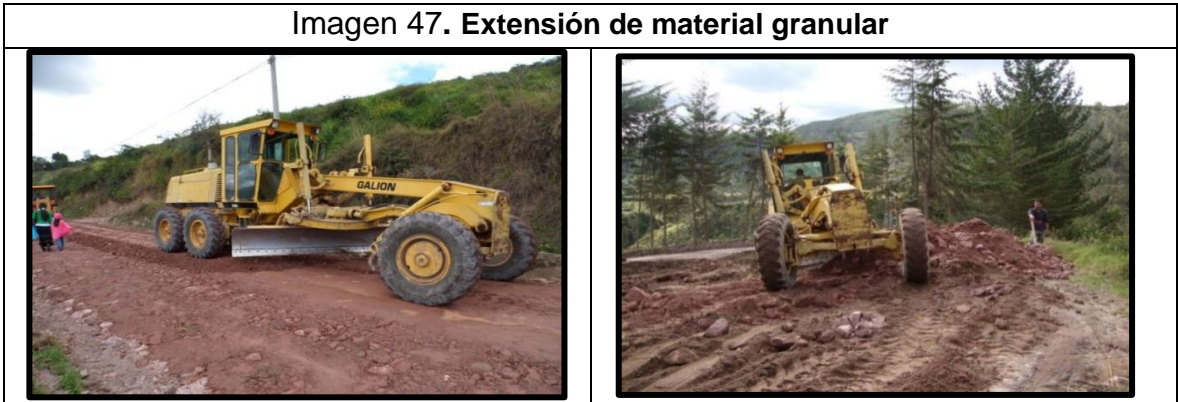
Imagen 47. Extensión de material granular

**Mejoramiento de la subrasante empleando material de adición:** este trabajo consistió en la adición de materiales granulares (recebo) el cual se acordonó en la totalidad de la vía, posterior a esto la maquinaria realiza la operación de extendido, nivelación y compactación, de acuerdo con los procesos mecánicos.

La motoniveladora inicia extendiendo con la hoja una hilera de material descargado por las volquetas para su posterior nivelación, esta desplaza el material de un lado al otro del área que se está nivelando, para esta acción se hace uso simultáneamente de varias de las posibilidades de la máquina, como el giro del círculo, el desplazamiento lateral de la barra de tiro y la inclinación de la hoja vertedera, dicha hoja trabaja en diversas posiciones para:

Este ciclo de trabajo se realizó en sectores de 200-300 metros lineales. Además lleva un escarificador montado delante de la hoja vertedera. Se sube o se baja hidráulicamente, se utiliza para disgregar el suelo, así facilita el trabajo de la motoniveladora.

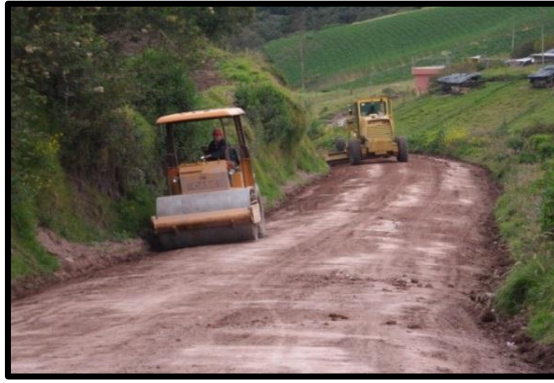
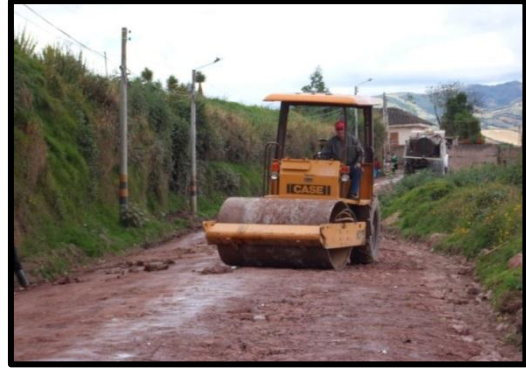
Imagen 48 Compactación mecánica

**Compactación mecánica:** se supervisó el proceso de compactación el cual requiere de equipo adecuado, en este caso es un vibro compactador CASE que consta de un cilindro liso que vibra por la acción de un motor de 150 HP.

Se inicia en el sector que ha dejado dispuesto la moto niveladora (200-300 ml) una vez se haya humedecido el material. La compactación se ejecuta desde el borde exterior hacia el centro de la vía, da vuelta y regresa compactando, la construcción de este afirmado comprende las operaciones repetidas de cuantas veces sea necesario (5-6 veces) hasta lograr una compactación adecuada, el número de pasadas del equipo de compactación está determinado por la capacidad del equipo y el material a compactar.

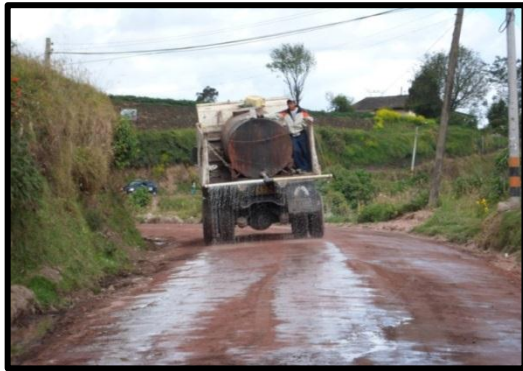
Imagen 49 Carro tanque irrigador

**Humedecimiento del material para ser compactado:** una vez realizado el perfilado final con la motoniveladora se procede a humedecer la vía si esta lo requiere, ya que al realizar el mantenimiento de cunetas se mezcla las aguas lluvias con el material, generando una humedad útil para la compactación lo cual requerirá entonces de poco o nada de humedecimiento proporcionado por el carro tanque irrigador de 3000 litros de capacidad, este tanque se encuentra montado en una volqueta, la flauta es armada y colocada a una altura que garantice la humectación adecuada, a mayor altura mayor será la dosificación y a menor altura menor dosificación, depende también de la separación de las boquillas, además se controla la velocidad de la volqueta ya que este es un factor que puede alterar la adecuada humectación.

Finalmente la función de este equipo es irrigar agua de manera uniforme sobre la superficie para garantizar la humedad óptima de compactación, además el curado de la vía. Inicia regando el agua a lo largo de la capa de rodadura en el sector ya dispuesto por la motoniveladora y retrocede realizando el mismo proceso de irrigación, este ciclo se realizó 4-5 veces por cada 200-300 m.

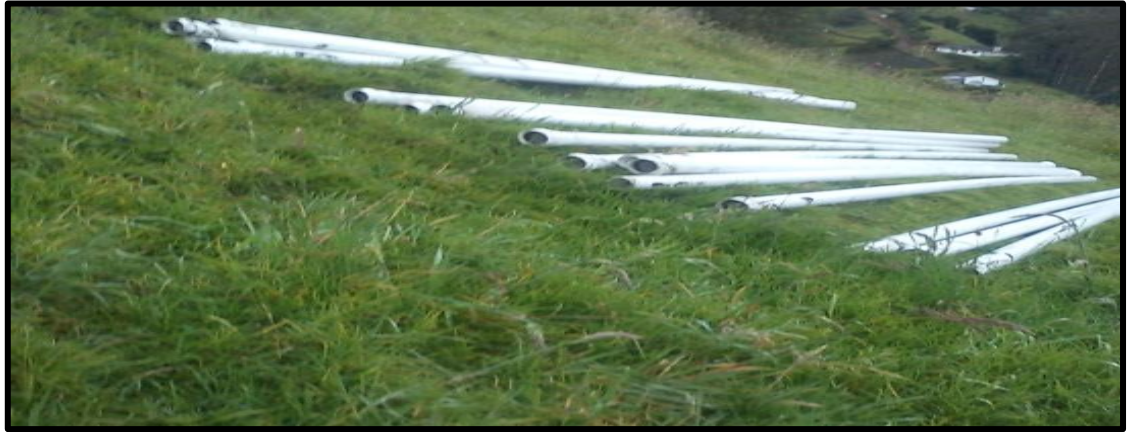
Imagen 54 Tubería 3”

Se procedió a realizar el replanteo del trazado de la línea de conducción optimizando su recorrido, en cuanto a la profundidad de instalación de las tuberías a cota clave se sigue los parámetro de la norma RAS/2000-Titulo B 6.4.4.14, se ejecutan excavaciones para la instalación de la tubería de 3" RDE 26 en profundidades promedio de 1m, el ancho de la zanja en promedio de 0,30 m.

En algunos tramos al fondo de la zanja se retiró objetos duros como rocas, raíces y troncos, no se utilizó una capa de relleno especial por cuanto el fondo de la zanja es un material suave y fino, libre de piedras y que se pudo nivelar fácilmente. En algunos predios se vio la necesidad de realizar excavaciones con alturas hasta 1.20 metros debido a que estos suelos son cultivables, la línea de conducción atravesó un cultivo de papa en una longitud de 120 ml, esta instalación se hizo al final de la obra mientras se conciliaba con el propietario del cultivo.

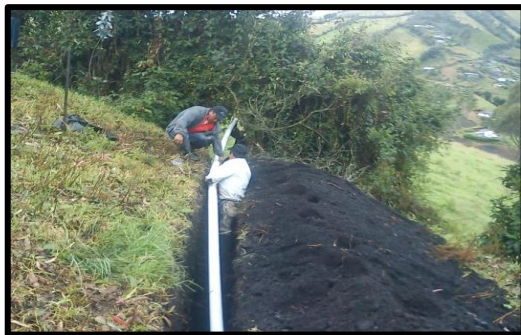
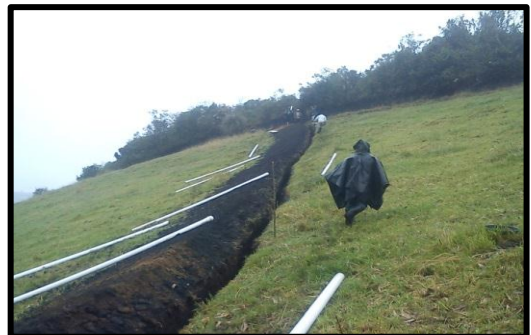
Imagen 55. Instalación tubería

Se realizó supervisión en la instalación de la tubería y a los lineamientos de la norma RAS/2000-Titulo B 6.4.4.2, la limpieza es de primordial importancia, especialmente los espigos deben soportarse libremente del suelo para prevenir que el lubricante se ensucie. La tubería a instalar indica la marca para la longitud de entrada del espigo, lo que facilitó su ensamble. Se procede a aplicar lubricante marca gerfor sobre el sello y el espigo, los cambios de dirección, se empotraron en concreto.

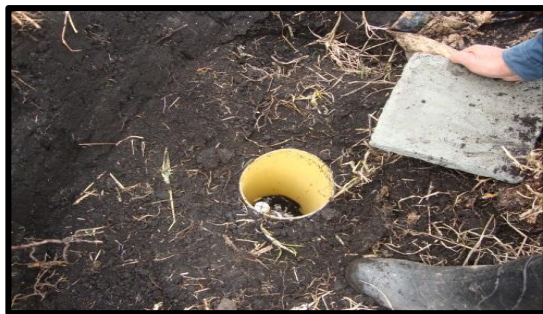
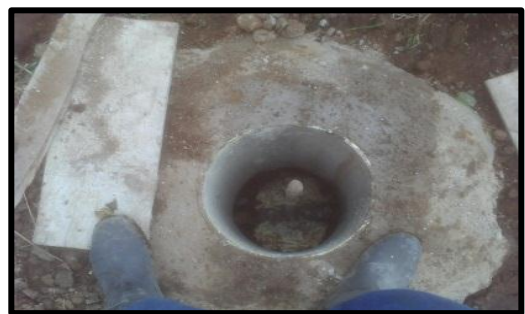
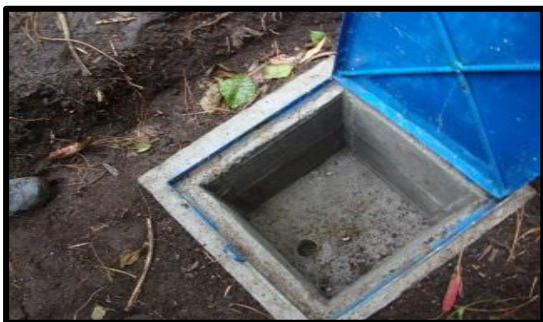
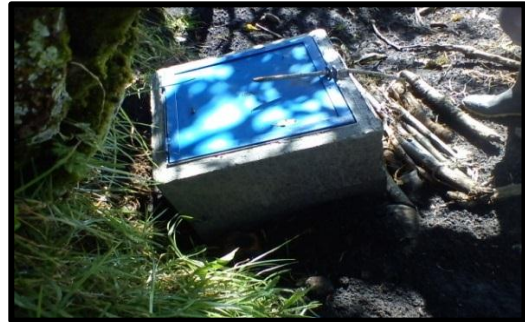
**Imagen 63. Ventosas y purgas**

**Operación y mantenimiento:** las válvulas de alivio una vez instaladas no requieren condiciones o maniobras para su operación ellas por si solas y de acuerdo al estado de funcionamiento del sistema trabajan ya sea expulsando el aire de la red o ingresándolo en caso de vaciado, su operación es necesaria para proteger la tubería por sobrepresiones o depresiones. El mantenimiento de estos dispositivos consiste en contar con una caja de protección para evitar la acción de agentes externos que la puedan deteriorar, mantener drenaje en la caja de protección. Realizar mantenimiento a la válvula revisando su operación por lo menos cada seis meses, se lava con agua limpia la entrada de la válvula para

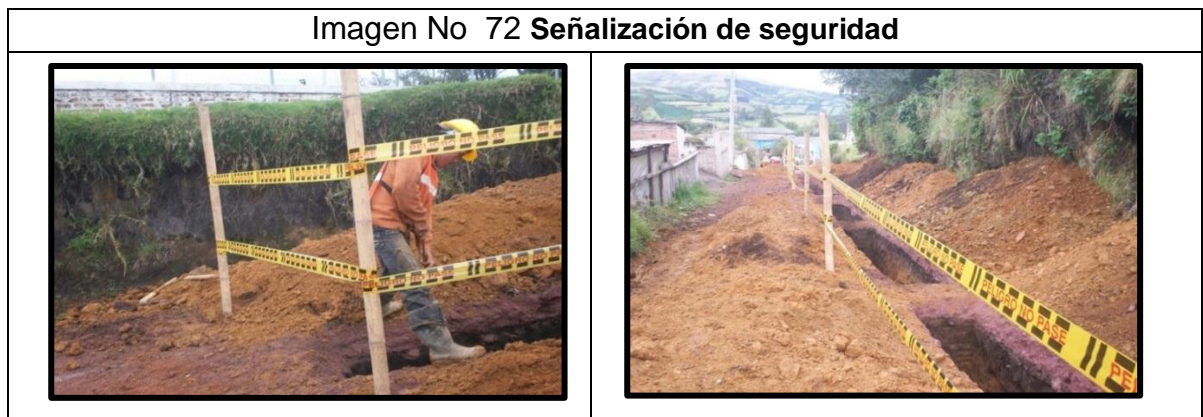
Se realiza lineamientos y parámetros basándose en la NTC 1461, esta actividad se basa en el suministro de señales de seguridad durante toda la obra tales como cintas de prevención (mínimo 2 filas), a cada lado de las excavaciones. Se instalaron colombinas de señalización necesarias para establecer los colores y señales de seguridad utilizados en la prevención de accidentes y riesgos contra la salud y situaciones de emergencia, actividad con un avance del 57,07% de ejecución.

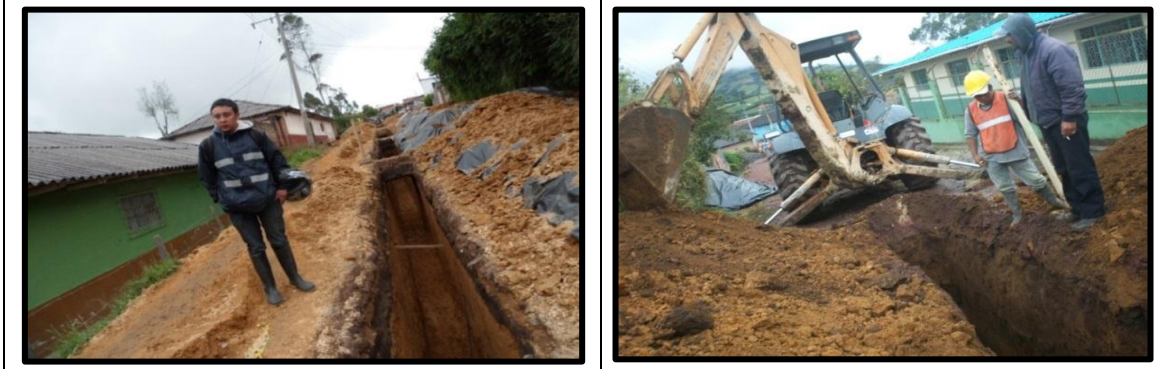
Imagen No. 73 Excavación a máquina

La excavación se realizó de acuerdo con lo estipulado en las especificaciones y respetando los anchos máximos para la excavación.

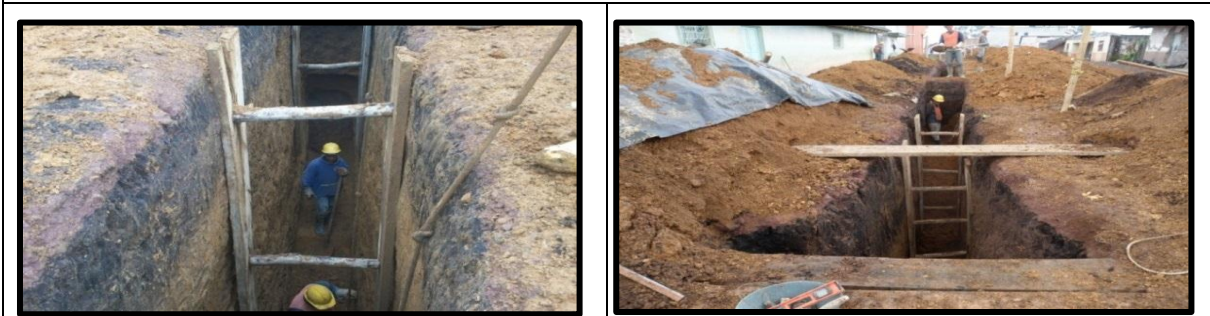
Imagen 74. Excavaciones con entibados

El entibado y acodamiento se usará para sostener las paredes de la zanja, para proteger al personal, las construcciones vecinas y la obra, en los sitios mostrados por el interventor, supervisor o dependiendo de los puntos críticos que visualizan. Las excavaciones con taludes verticales y profundidades superiores a 2.00 m. se ordena obligatoriamente a utilizar un sistema de entibado.

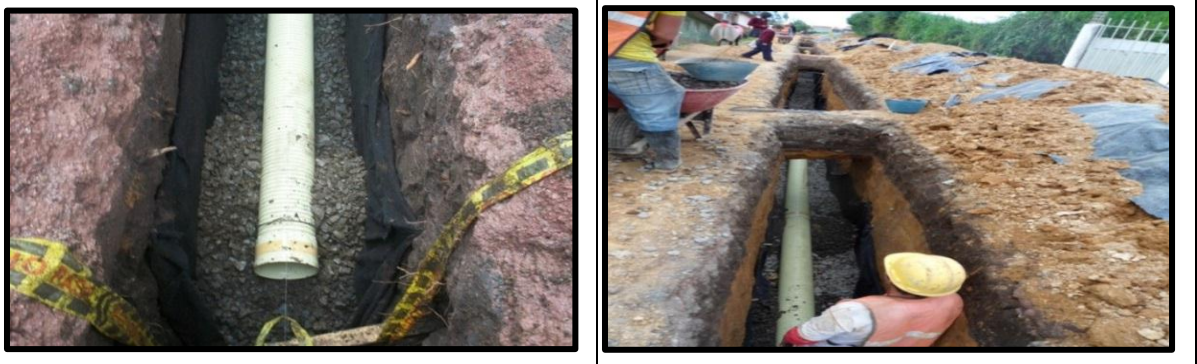
**Imagen 75. Instalación de Tubería D=8"**

Seguendo la norma ASTM D 2487 se supervisa que las tuberías de diámetro 8" descansen sobre agregado grueso de  $\frac{3}{4}$ " con el cual se conforma una cama de cimentación en un espesor de 0,30 metros, la instalación de la tubería se realiza tan pronto se excava y el relleno tan pronto se instala la tubería. Las tuberías se colocan exactamente en la posición indicada por las líneas y pendientes mostradas en los planos. El sistema de unión mecánica de la tubería se realiza mediante campanas formadas o accesorios moldeados, empleando un sello elastomérico alojado en el espigo. Actividad con un avance del 65,79% de ejecución.

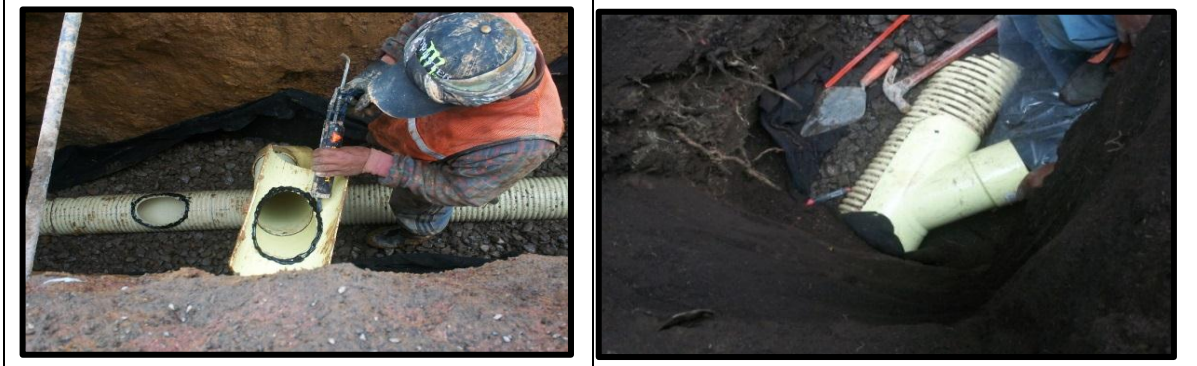
**Imagen 76. Instalación Sillas YEE**

La tubería de las domiciliarias son de 6" de diámetro (PVC), estas se conectan a una silla la cual se instala en la tubería principal que para seguridad se amarra con alambre y se pega con Sika Flex 221, actividad con un avance del 65,79% de ejecución

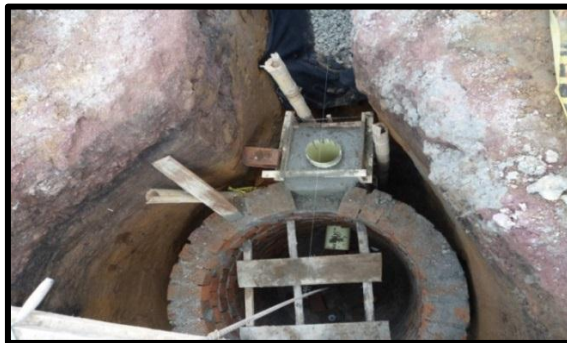
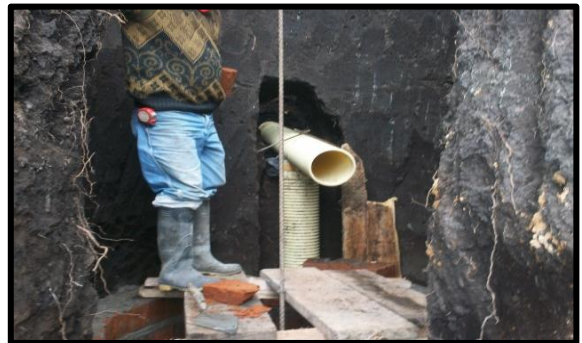
**Imagen 82. Aditamento de caída**

Se realizó y supervisó que los aditamentos de caída los cuales se construyen cuando la clave del tubo de llegada esté a una altura mayor o igual a 0.75 m de la clave del tubo de salida. El diámetro de las cámaras de caída son de 8", como medida de protección el dispositivo de caída se lo cubre con concreto de 3000 psi, con una sección igual al diámetro externo del tubo más 10 cm (5 cm a cada lado).

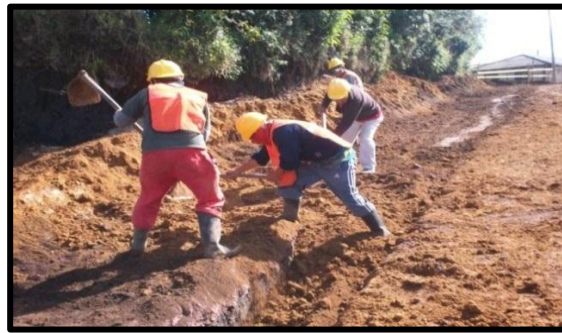
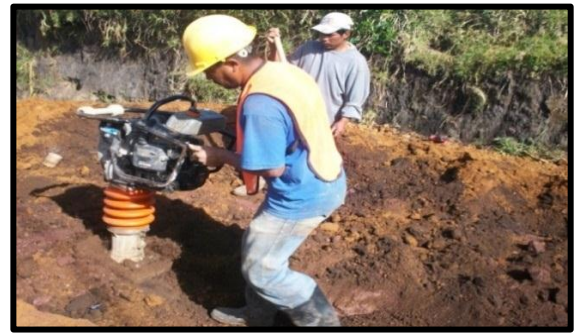
Imagen 85. **Compactación de Rellenos**

Se realizaron rellenos manuales con material seleccionado de la excavación y rellenos con recebo 20 cm por encima de la cota clave. El índice de compactación deberá ser mínimo del 90% del próctor modificado basándonos en las especificaciones técnicas. Una vez colocadas y alineadas las tuberías, terminada la construcción de las obras complementarias tales como pozos o cámaras, se procedió a colocar los rellenos con material seleccionado y recebo necesarios.

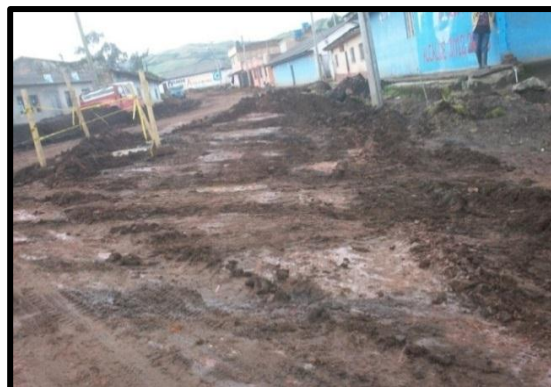
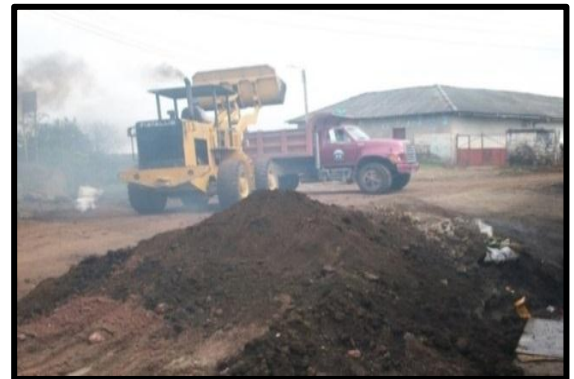
Imagen 86. **Desalijos de material sobrante**

El material sobrante de la excavación, demolición o sobrantes fue retirado de la obra en volquetas con carpas, en el menor tiempo posible sin causar traumatismo en el transporte público del sector. El material fue depositado en el sitio autorizado por el Municipio.

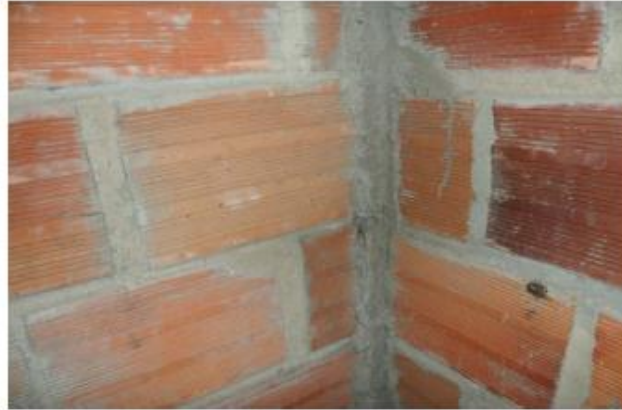
*Rellenar totalmente columnas y vigas ya que se visualiza el acero de refuerzo.*

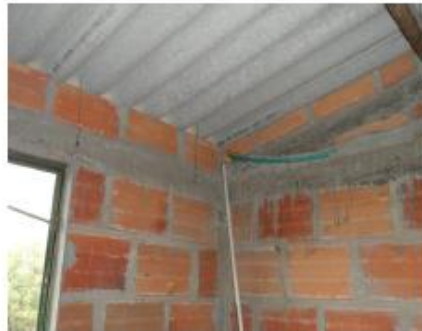
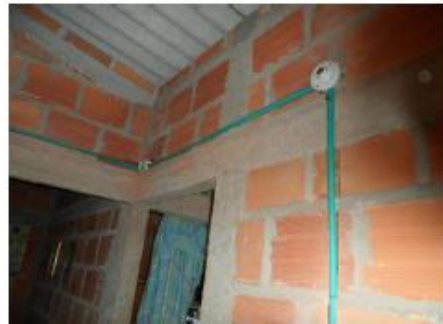
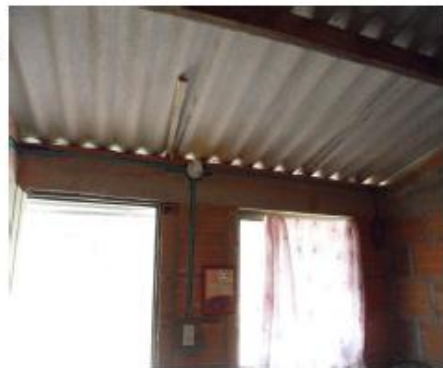
*Profundizar la instalación de tubería eléctrica, rellenar con mezcla los cortes; los plafones e interruptores no se encuentran fijos a la mampostería*

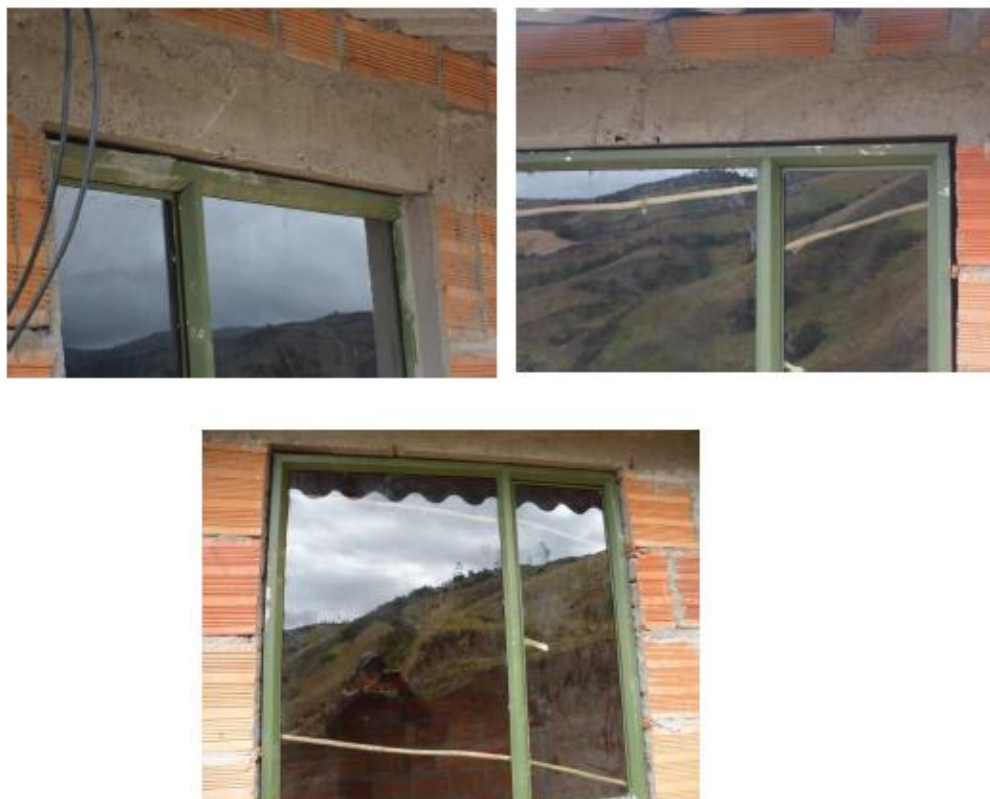
*Se requiere rellenar espacios entre ventana y mampostería, resanar con masilla puntos de soldadura en marcos de ventana para evitar filtraciones, utilizar anticorrosivo para proteger de la intemperie ya que están propensas a oxidación.*

*Algunas viviendas que tienen relleno en juntas de marco y mampostería se está despegando utilizar una técnica adecuada para que perdure el mortero adherido a la pared.*

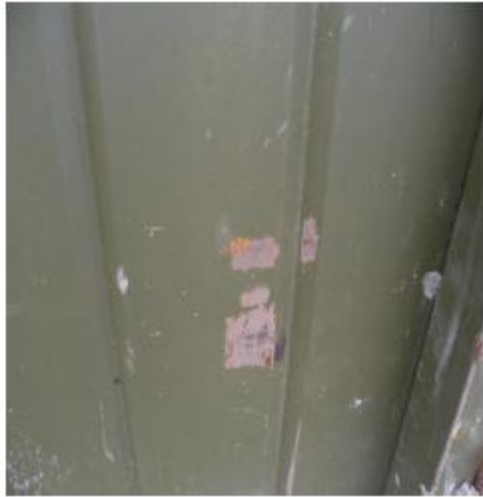
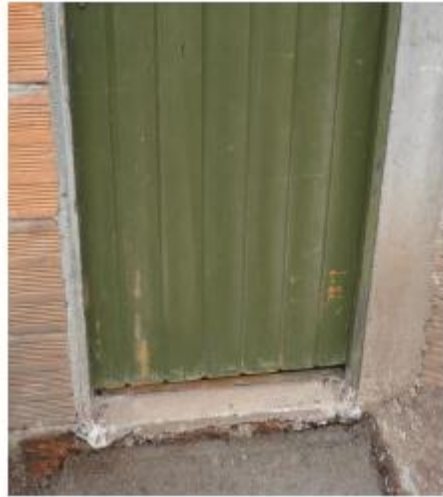
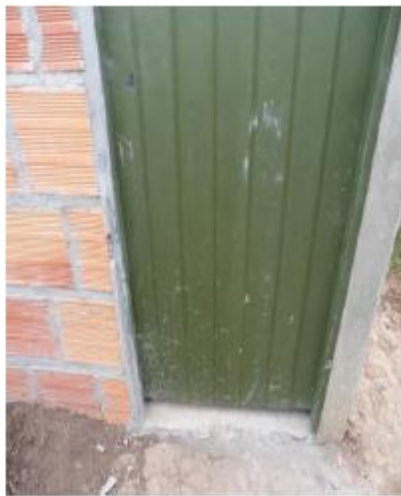
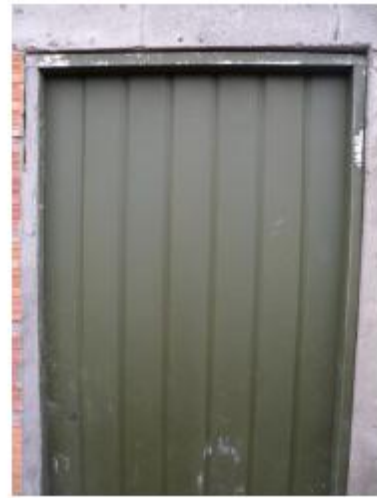
*De la misma forma que los marcos de las ventanas se debe utilizar un anticorrosivo para protección de las puertas, como indican las fotografías se encuentra el estado actual de la mayoría de ellas. Se debe realizar confinamiento con mampostería de forma adecuada, en la visita realizada se observa mortero de pega no uniforme y algunas secciones de éste se han despegado.*

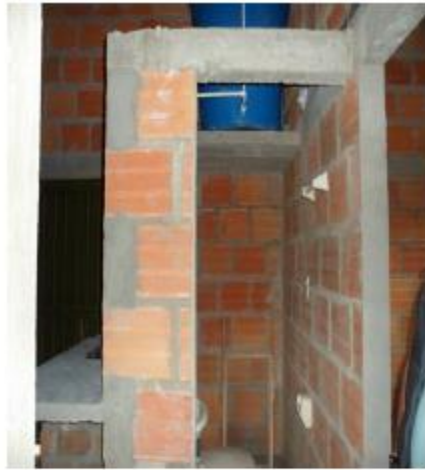
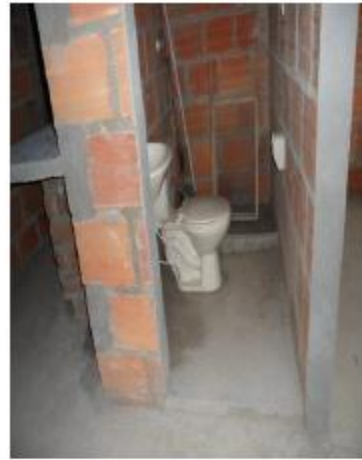
*Éste es el estado en el que se deben tener los acabados de perfiles de mampostería y rellenos de las mismas.*

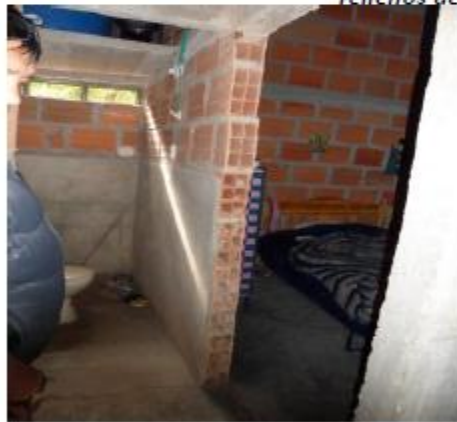
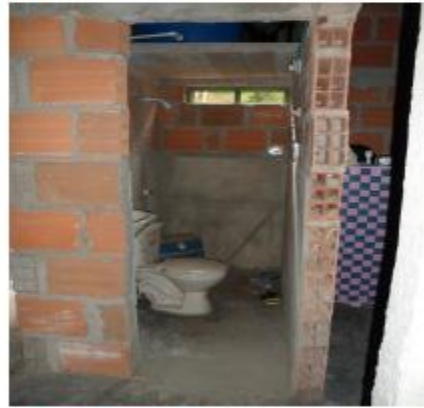
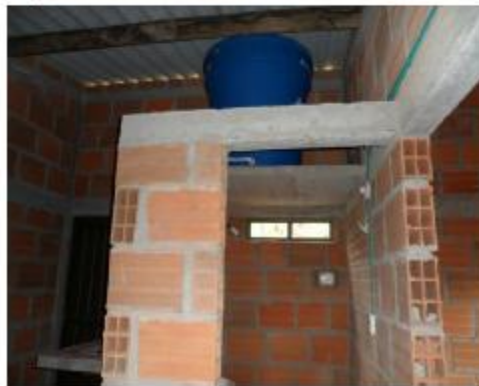
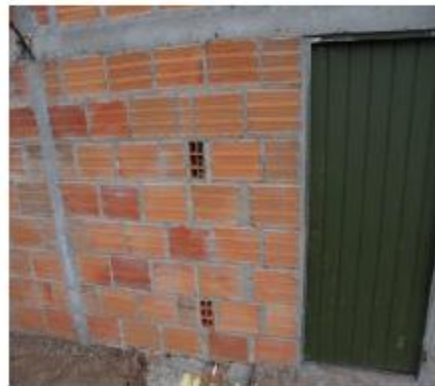
*Todos no se encuentran en el mismo proceso como lo muestra las fotografías.*

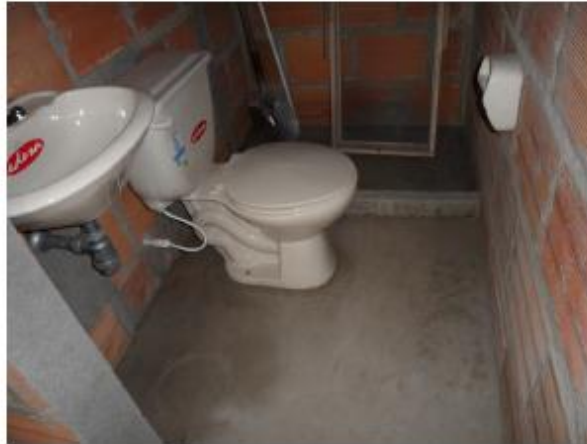
*De igual forma se debe realizar separación de bañera con sanitario para evitar el drenaje del agua al interior de la vivienda como se muestra en la imagen.*

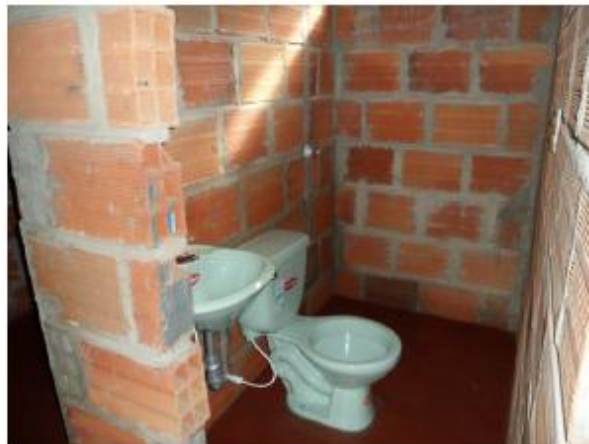
*En este proceso no se tiene en cuenta la separación de la bañera y sanitario, el agua puede causar daños en las habitaciones.*
