**EVALUACION DE LA SEGURIDAD VIAL Y ACCIDENTALIDAD EN EL TRAMO  
VIAL PEDREGAL-IPIALES (NARIÑO)**

**UNIVERSIDAD DE NARIÑO  
FACULTAD DE INGENIERIA  
PROGRAMA DE INGENIERIA CIVIL  
SAN JUAN DE PASTO  
2016**

**Trabajo de grado presentado como requisito parcial para optar al título de  
Ingeniero Civil**

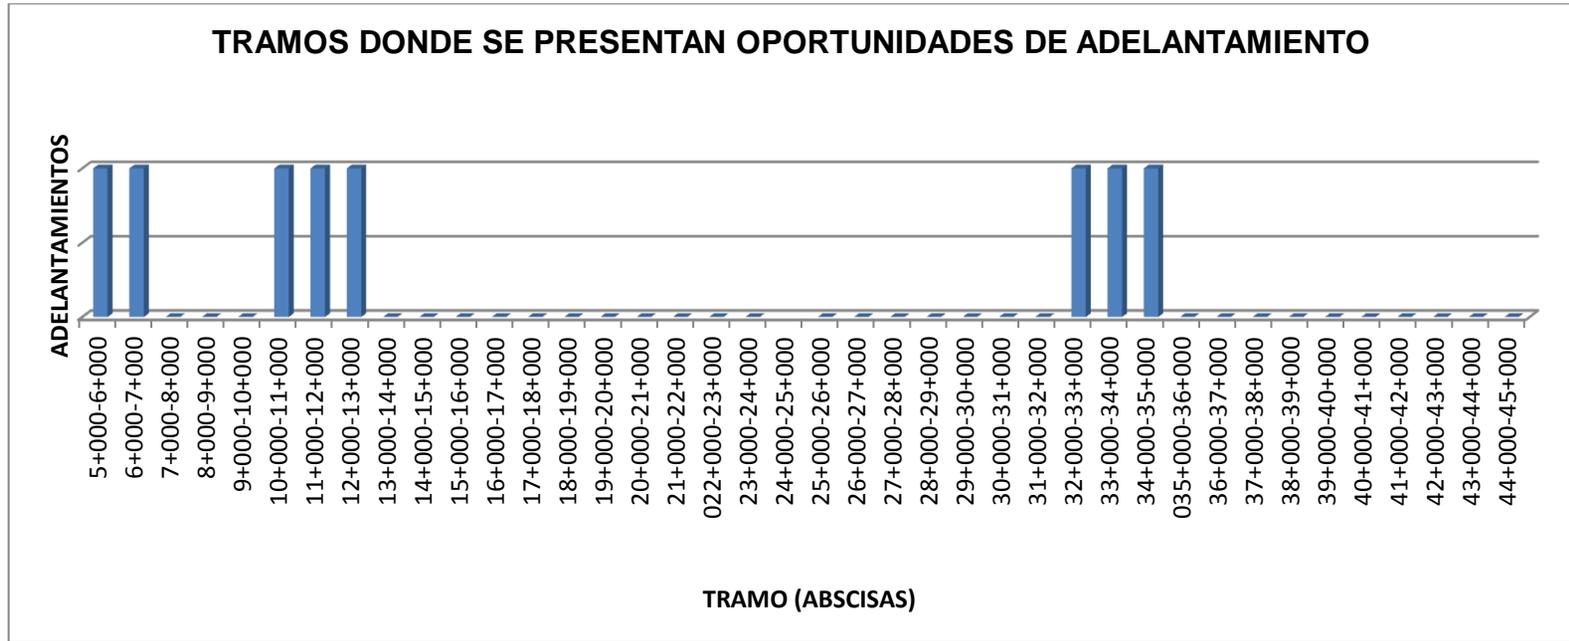
Figura 4. Tramos en los que se puede adelantar según demarcación.

Por otro lado, en el tramo las oportunidades de adelantamiento son bastante reducidas, existen pocas posibilidades de adelantar a vehículos pesados por lo que es frecuente observar la formación de caravanas lo que reduce la velocidad de operación y aumenta los tiempos de recorrido; cabe anotar que en los sectores donde se presentan oportunidades de adelantamiento estos se encuentran adecuadamente indicados y existe concordancia entre la señalización horizontal Vertical en cuanto a las zonas de adelantamiento lo que reduce la posibilidad de que exista una mala interpretación de la situación real de la vía. En la figura 8, se puede observar los tramos en los que existen oportunidades de adelantamiento El 25% de los tramos de la ruta se han instalado tachas reflectivas los cuales son de color adecuado y son visbles tanto de día como de noche, el 75% restante carece de tachas reflectivas que complementen la demarcacion longitudinal y quien al conductor en las horas de la noche, lluvia o presencia de neblina. En la figura 9, se observan los tramos en los cuales se han instalado tachas reflectivas. Los reductores de velocidad y las bandas alertadoras son claramente visibles y presentan buen estado en su conservación en la mayoría de los tramos eceptuando aquellos en los tramos PR 5+000-PR7+000. (ver figura 8-9)

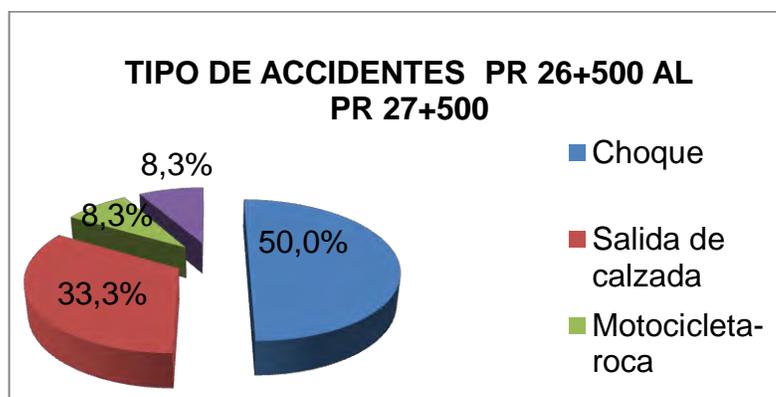
**Figura 12. Gráfico tipo torta accidentes presentados PR 26+500-PR 27+500**

Según las estadísticas anteriores se puede observar que durante el periodo de registro se presentaron 12 accidentes, aunque no se presentaron muertos si se presentaron 19 heridos lo que es una cifra bastante alta; en cuanto al tipo de accidentes presentados el 50% fueron por choque, el 33.3% salida de calzada, 8,3 motocicleta-roca y otro; de las causas probables se observa que el 25.0% se debió por adelantar invadiendo el carril en sentido contrario, el 16.7% por exceso de velocidad en el mismo porcentaje se presentaron accidentes por fallas humanas y

superficie húmeda y por último, en un mismo porcentaje se presentaron accidentes a causa de fallas mecánicas, frenado abrupto y por determinar. Lo anterior evidencia imprudencia por parte de los conductores al transitar por este sector al igual que falta de cultura vial al realizar maniobras de adelantamiento riesgosas.

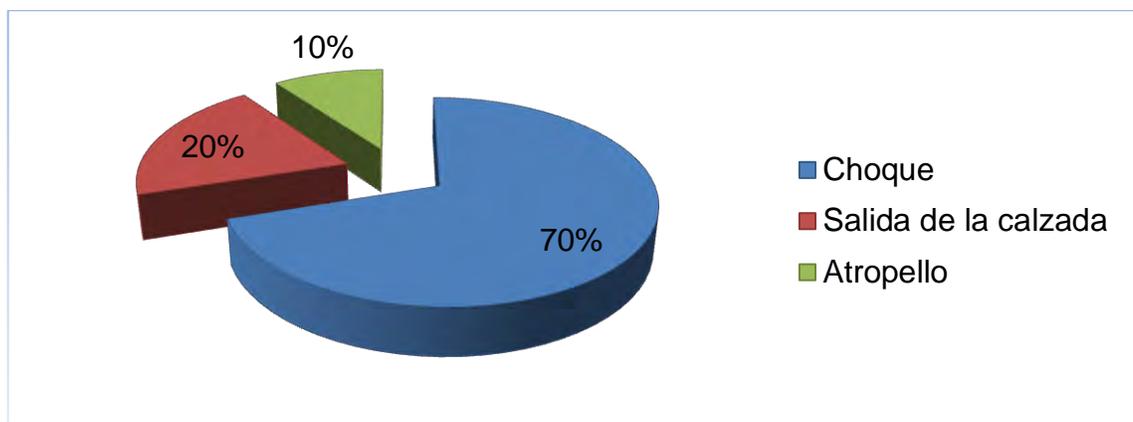
**Figura 17. Gráfico tipo torta tipos de accidentes presentados PR 31+000-32+000**

Según las estadísticas anteriores se puede observar que durante el periodo de registro se presentaron 10 accidentes en los cuales hubieron 2 muertos y 8 heridos; en cuanto al tipo de accidentes presentados el 70% fueron por choque, el 20 % por salida de calzada y el 10 % atropello; de las causas probables se observa que el 30% de los accidentes se debieron por adelantar invadiendo el carril en sentido contrario, el 30% por fallas humanas y en un 10% se presentaron accidentes por fallas mecánicas, superficie húmeda, transitar por la calzada y causa por establecer. Lo anterior evidencia imprudencia por parte de los conductores al transitar por este sector al igual que falta de cultura vial al realizar maniobras de adelantamiento riesgosas.

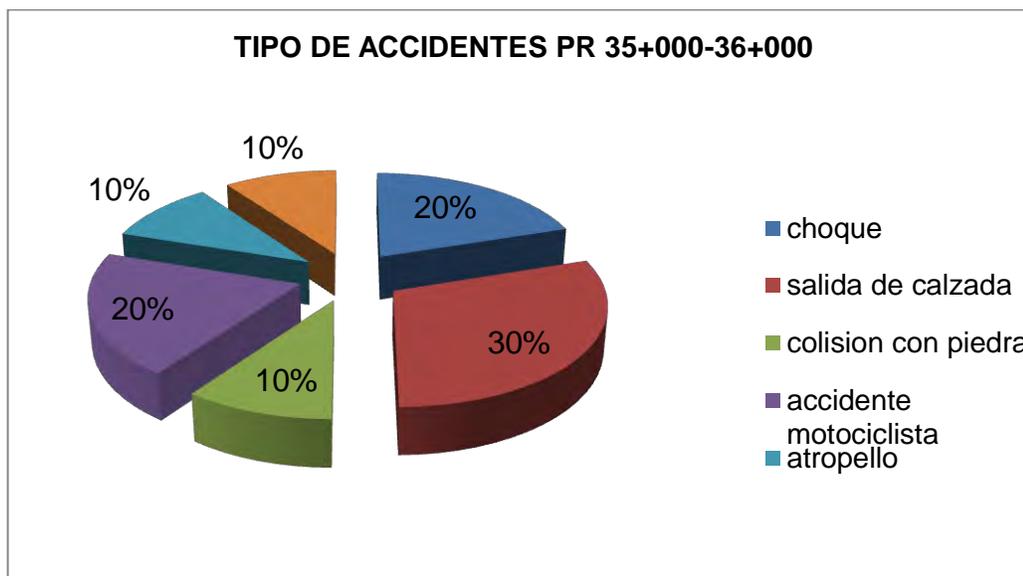
**Figura 21. Gráfico tipo torta tipos de accidentes PR 35+000-36+000**

En base a las estadísticas anteriores y observado la figura 26 se puede observar que en el tramo vial crítico PR 35+000 al PR 36+000 en el periodo de registro se presentaron 10 accidentes en los cuales dejaron como saldo 12 herido y 4 muertos entre los tipos de accidentes presentados se tiene salida de calzada 30%, accidente motociclista 20%, choque 20%, volcamiento, colisión con piedra, atropello 10%; entre las probables causas que generaron estos accidentes se tiene adelantar invadiendo carril de sentido contrario 20%, mancha de aceite 20%, causa sin determinar 20%, fallas humanas 10%, exceso de velocidad 10%, cruzar sin observación 10%, piedra sobre la calzada 10%; lo anterior evidencia falta de precaución al transitar por parte de los usuarios de la vía así como también falta de cultura ciudadana al realizar maniobra de adelantamiento riesgosas. (fig.26)

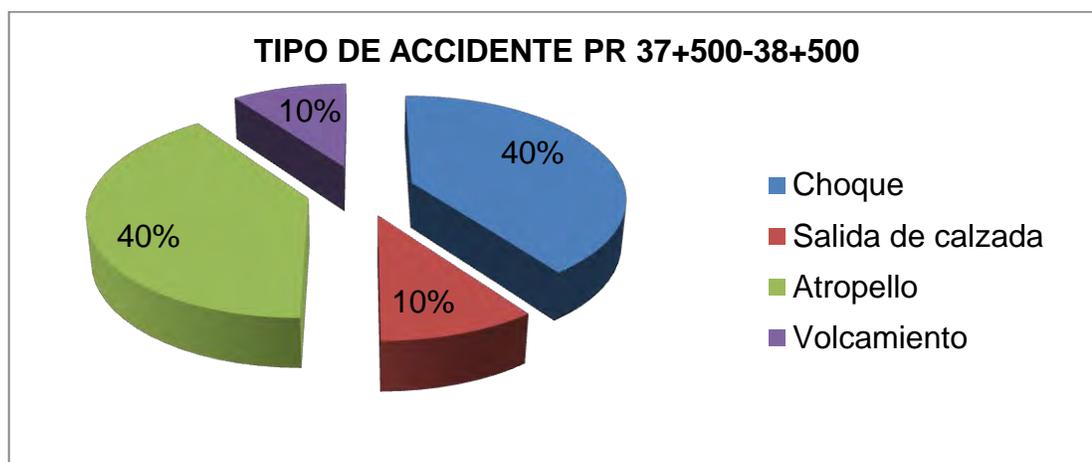
**Figura 25. Gráfico tipo torta tipos de accidentes PR 37+500 -38+500**

De acuerdo a las estadísticas anteriores en el tramo crítico PR 37+500-38 +500 durante el periodo de registro se presentaron 10 accidentes los cuales dejaron 6 heridos y un muerto, en cuanto a los accidentes presentados se tiene 40% choque, 40% atropello, 10% salida de calzada y 10% volcamiento. Por otro lado

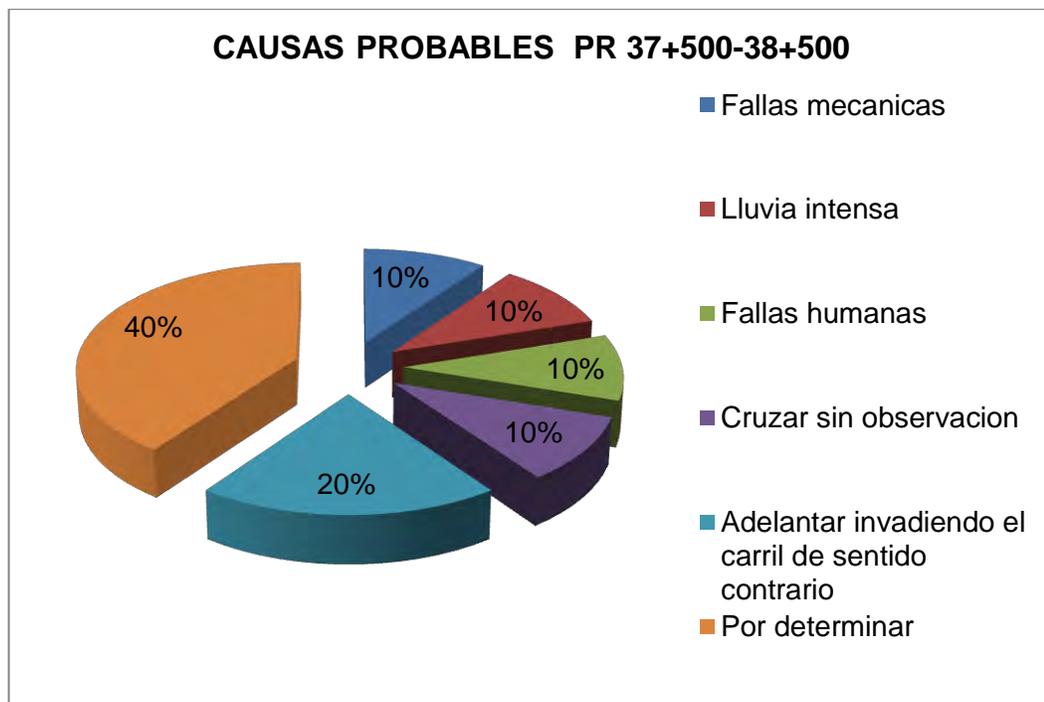
**Figura 26. Gráfico tipo torta consolidado causas probables de accidentalidad PR 37+500-38+500**

las posibles causa que generan la accidentalidad se tiene 40% se encuentran por determinar, 20% por adelantar invadiendo el carril en sentido contrario 10% por lluvias intensas, 10% fallas mecánicas, 10% fallas humanas, 10 % cruzar sin observación.
