# APOYO TÈCNICO A LA SECRETARIA DE PLANEACIÓN, INFRAESTRUCTURA Y DESARROLLO COMUNITARIO DEL MUNICIPIO DE TAMINANGO NARIÑO EN LA INTERVENTORÍA Y SUPERVISIÓN DE ALGUNAS OBRAS DE INFRAESTRUCTURA

**ALEXIS DELGADO ROMERO**

UNIVERSIDAD DE NARIÑO FACULTAD DE INGENIERÌA DEPARTAMENTO DE INGENIERÌA CIVIL SAN JUAN DE PASTO JUNIO 14 DE 2011

Trabajo de grado presentado como requisito parcial para optar al título de Ingeniero Civil.

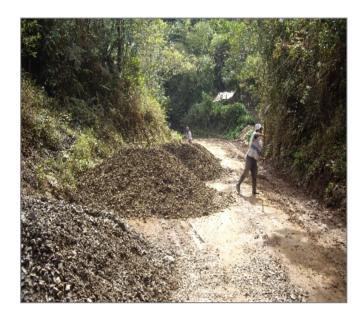
Fotografía 1. Material acordonado en un lado de la vía K0+270

obtenidos de laboratorio, la mezcla del material se realizó en obra luego se procedió a extenderlo, nivelarlo y compactando adecuadamente. Ver fotografía 1

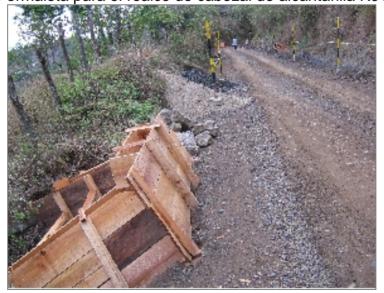
Fotografía 2. Formaleta para el realce de cabezal de alcantarilla K0+310

Adecuación de Alcantarillas: se hace necesario subir los cabezales para que sirvan de guardarruedas en la actual pavimentación, el concreto utilizado fue de 2500 psi. En varias de ellas se hace necesario reemplazar unos tubos de concreto de 24 pul. Los cuales se encontraban en mal estado, con lo cual se logro un adecuado funcionamiento. Ver fotografía 2

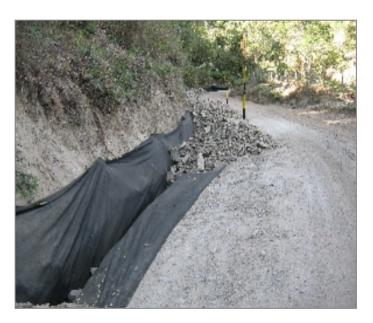
Fotografía 3. Llenado del filtro con material filtrante Ko+30

Excavación para la construcción de filtros: la construcción de los filtros no estaba contemplada en el proyecto, pero al realizar las excavaciones en el lado izquierdo de la vía se ve yacimientos de agua por lo cual se hace necesario la construcción de estos, haciéndose responsable el constructor y asumiendo toda la responsabilidad si en fondo nacional de regalías no aprueba los cambios realizados.

Los sistemas de drenaje son parte esencial en el diseño de pavimentos en una carretera, debe incluir los dispositivos que permitan un tratamiento adecuado tanto en aguas superficiales como subterráneas. Son de importante consideración para disminuir los costos de mantenimiento de una vía y construidos correctamente, con mantenimiento adecuado evitan la acumulación de agua recolectada y conduciéndola lejos de la zona de fundación de la vía aumentando la vida útil del pavimento. Ver fotografía 3

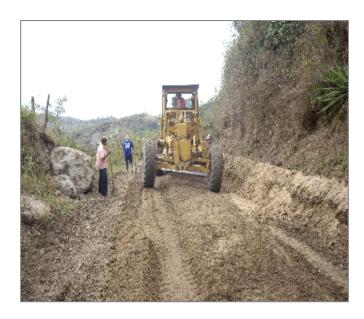
Fotografía 4. Mezclado de la base K0+380

Mezclado de los materiales de base en la vía: los materiales de la base fueron mezclados en la obra (1 de arena por 4 de material de base) por la moto niveladora, dando como resultado una mezcla homogénea en composición, densidad y contenido de humedad, con un espesor de 20 cms según diseños, ofreciendo una resistencia y estabilidad volumétrica bajo todas las condiciones del clima. Ver fotografía 4

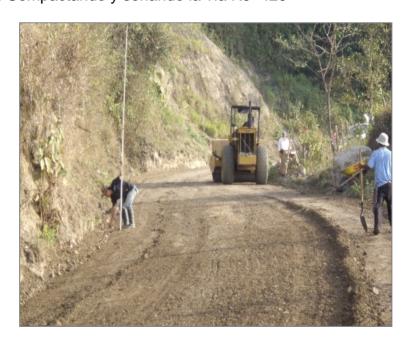
Fotografía 5. Compactando y seriando la vía K0+420

Compactando y ceriando la vía: Se compacto por lo menos hasta un 95% de la densidad máxima, (Ver anexo E) se realizó la compactación desde el borde hasta el centro en el sentido de mayor longitud y traslapando las pasadas. Se serio para disminuir el riesgo de fisuracion de la losa e impedir que la base absorba agua tratando de prevenir así problemas que se puedan presentar en un futuro. Ver fotografía 5

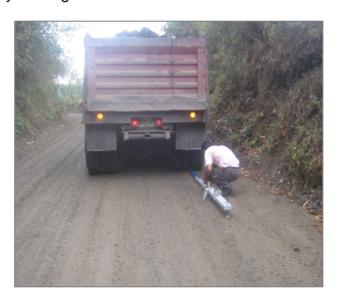
Fotografía 6. Ensayo de viga benkelman K0+200

Ensayo de viga Benkelman: se realizó el ensayo con una volqueta cuyo peso era de 8.2 ton en sus llantas traseras, sus llantas tenían una presión de inflado de 80 lb/pul2, con una temperatura promedio de 24 grados centígrados, termómetro de mano y la viga Benkelman. El ensayo se realiza colocando el extremo de la viga entre las dos ruedas gemelas del camión, midiendo la recuperación vertical de la superficie del pavimento cuando el camión avanza y se retira. Ver anexo E

Se realizó el ensayo de viga Benkelman para medir la deflexión y posibles acolchonamientos de la base ya que por motivos administrativos se suspendió la obra aproximadamente 4 meses en los cuales la base granular estuvo expuesta a tráfico y condiciones normales del ambiente, al realizar el respectivo análisis de los datos obtenidos en campo se obtuvo un CBR = 88,78 la cual según el artículo 300 – 07 en la tabla 300.1 de las normas, el CBR obtenido tiene un valor superior al mínimo exigido para bases granulares CBR >= 80. Ver fotografía 6

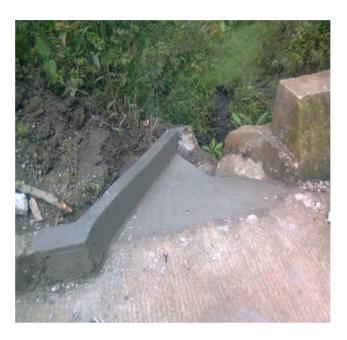
Fotografía 10. Entrada de alcantarilla K0+110

Construcción y adecuación de la entrada a las alcantarillas: se realizó un solado con espesor de 8cm, concreto de 3000 psi, a la entrada de las alcantarillas facilitando así que el agua de escorrentía sea evacuada rápidamente evitando que el agua se apoce a los lados de la vía. Ver fotografía 10

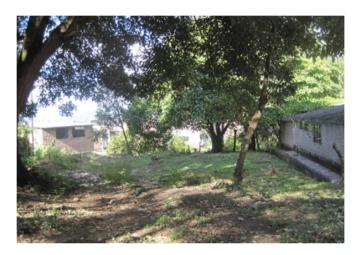
Fotografía 11. Localización y replanteo

2.2.2 Obras preliminares. Se realizó junto con el contratista la localización y el replanteo el cual quedo ubicado en el lugar de acuerdo al proyecto presentado por el municipio de Taminango; procediendo a las actividades de descapote y limpieza del terreno (retiro de la capa vegetal del lugar a construir). Llegando al nivel de arranque y dejando el lugar libre para la relocalización de las zapatas. Ver fotografía 11

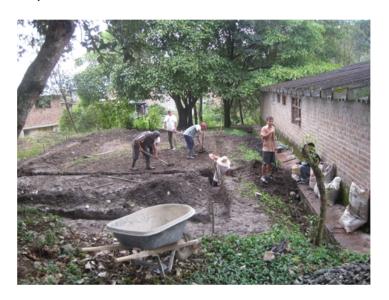
Fotografía 13. Compactando el terreno

Relleno compactado con material de sitio: Los rellenos se realizaron con el material excavado, compactándolo en capas de 10 cms con un saltarín, el cual se uso para la realizaron de la nivelación del piso y lleno y relleno en partes de las zapatas (de acuerdo a diseño). Ver fotografía 13

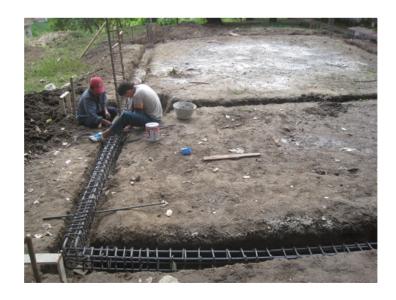
Fotografía 15. Amarrado de vigas de cimentación

Vigas de cimentación de 3000 psi de 25 x 30 según diseño: Se fundieron en su totalidad las vigas de cimentación con las dimensiones de sección y longitud especificadas, los flejes se los ubico cada 13cms con acero de 3/8 de pulgada debidamente figurado. Ver fotografía 15

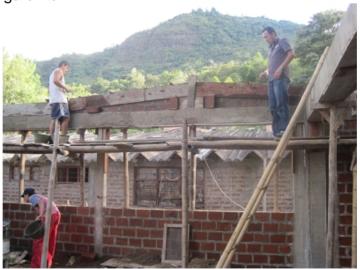
Fotografía 19. Viga cinta

Vigueta Cinta en concreto de 3000 psi 0.12\*0.1: actividad que se realizó en su totalidad, fundida encima de las culatas. Ver fotografía 19

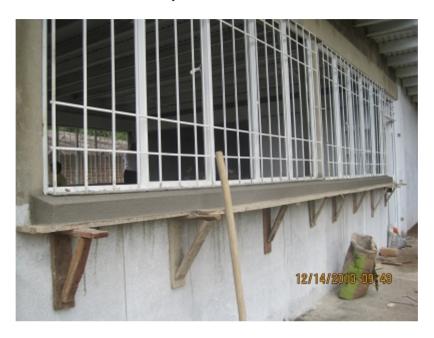
Fotografía 20. Construcción de alfajías

Alfajías en concreto de 2500 psi: se realizaron para dar mayor soporte a la ventanearía instalada. Ver fotografía 20

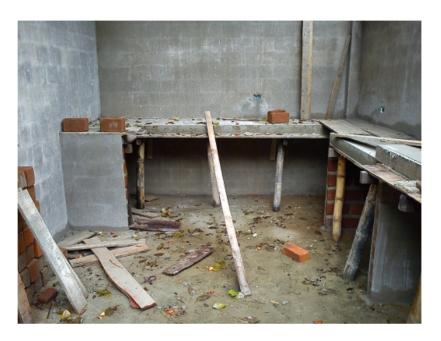
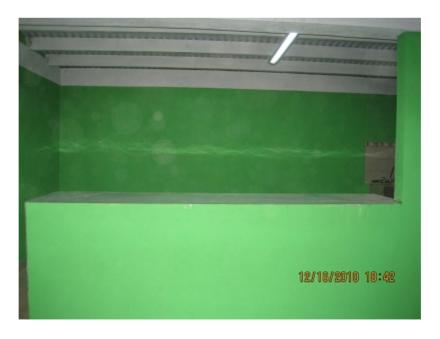
Mesón en concreto de 3000 psi, e: 0.08m: el mesón fue fundido entre la cocina y el salón, este está como división de los dos y parte para la colocación de utensilios al lado de la estufa. Ver fotografía 22 y 23

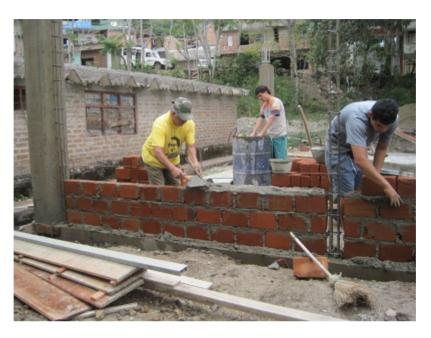
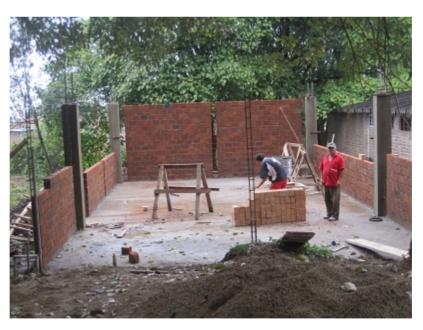
**2.2.4 Mampostería y repellos:** muro en soga con ladrillo cuadrilongo e: 0.15 m: Se realizó el levantamiento de muros de acuerdo a planos. Ver fotografía 24 y 25

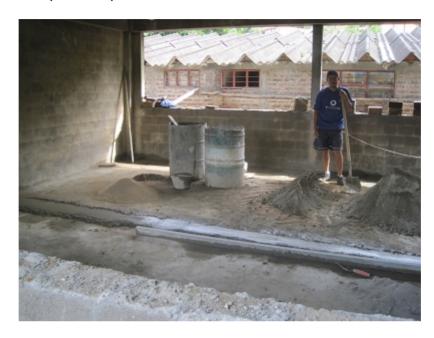
Fotografía 26. Repello de pisos

Repello para piso: Se repellaron los pisos para un mejor nivel y pega de pisos. Ver fotografía 26

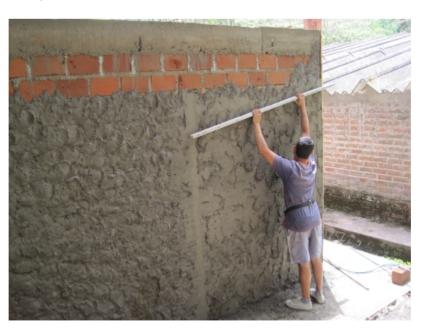
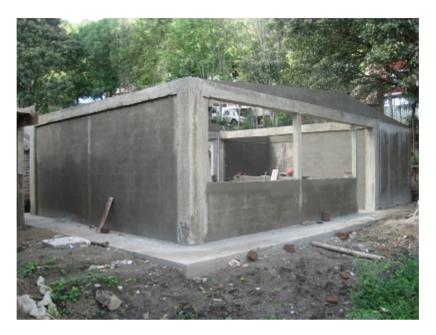
Repello refinado para muros: Se repellaron los muros y todos sus filos para poder tener un buen acabado en el ítem de pintura. Ver fotografía 27 y 28

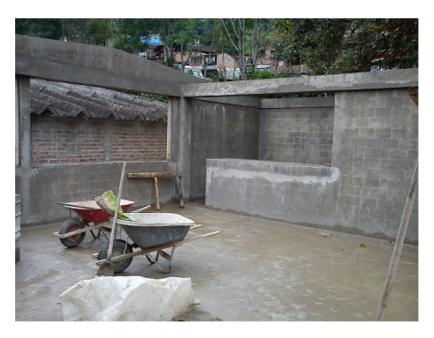
Fotografía 29. Repello de viguetas

Repello para viguetas y columnetas B=0.15 a 0.30 m: repello usado para homogenizar las columnas y coger detalles estéticos en las columnetas y viguetas. Ver fotografía 29

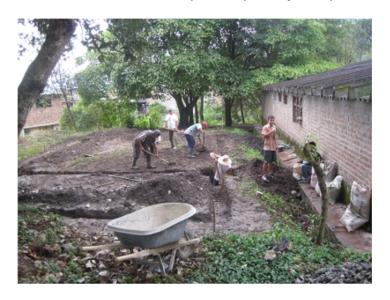
Fotografía 30. Realizando excavaciones para zapatas y compactando el material

**2.2.5 Bases, pisos y enchapes:** base de piso recebo compactado para pisos e=0.20m: la base fue usada para dar transición entre el material de sitio compactado y fundición del piso. Ver fotografía 30

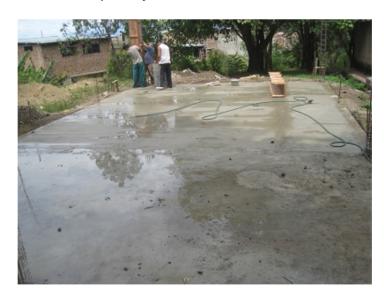
Fotografía 31. Fundición de pisos y curado del concreto

Concreto para pisos de 2500 psi e=0.10 m: fundición de pisos en concreto de resistencia de 2500 PSI, a un espesor de 0.10 m. el cual se realizó sin ningún contratiempo y se realizó curado con una película de agua. Ver fotografía 31

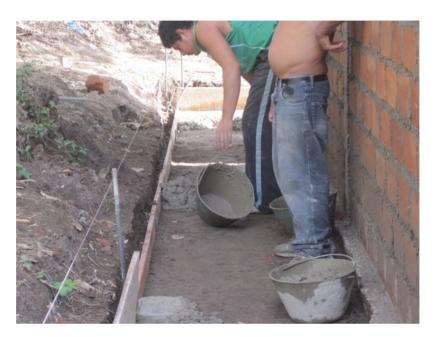
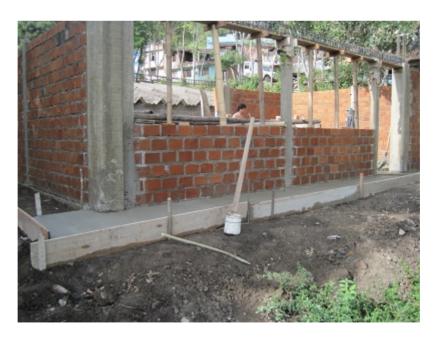
Concreto para andenes de 2500 psi e=0.10m: se realizaron andenes en todo el contorno del restaurante y la batería sanitaria de 1m de ancho. Ver fotografía 32 y 33

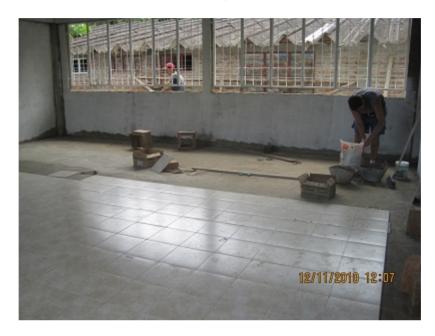
Fotografía 34. Instalación de cerámica de piso

Piso en cerámica T5: piso instalado en el comedor y cocina tráfico pesado de sección 30,5 cm \* 30,5 cm. Ver fotografía 34

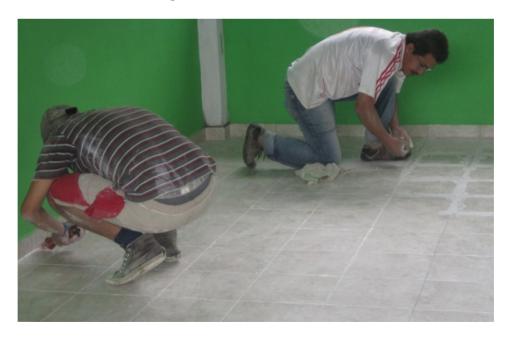
Fotografía 35. Instalación de guarda escoba

Guarda escoba en cerámica T5: la guarda escoba utilizada es del mismo material que el piso instalado. Ver fotografía 35

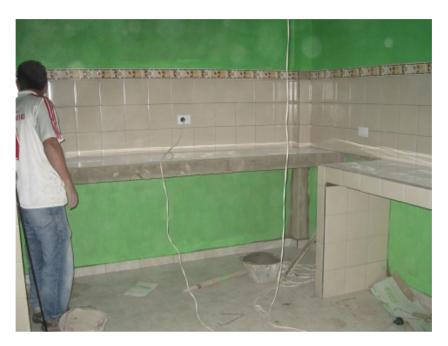
Fotografía 36. Instalando formica

Enchape cerámica piso pared T5: enchape usado para la cocina, parte baja del mesón y encima del mesón se utilizo formica. Ver fotografía 36

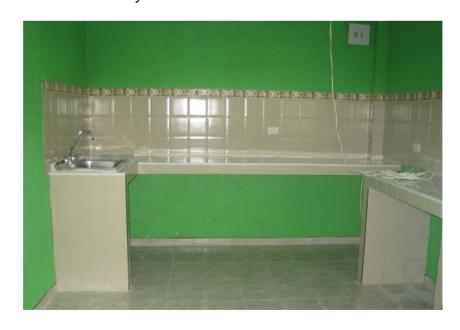
Fotografía 37. Vista mesón ya terminado

Cenefa decorativa para cocina: por razones estéticas se uso una cenefa en la cocina. Ver fotografía 37

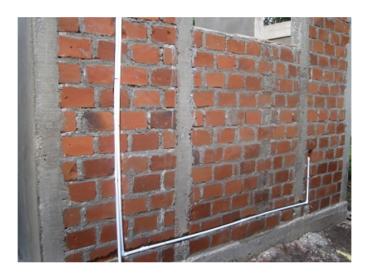
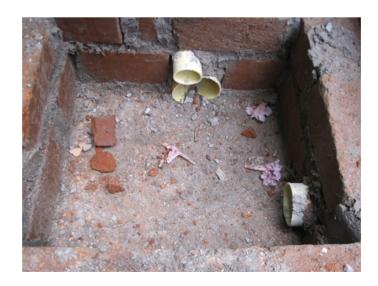
- ✓ Acometida hidráulica: se realizó una acometida para todo el restaurante.
- ✓ Tubería presión 1/2" pvc: tubería usada para las instalaciones internas del restaurante. Salida hidráulica 1/2": salida instalada en el lavaplatos de la cocina.
- ✓ Llave de paso 1/2": llave usada para regular la entrada de agua en el restaurante y tapa plástica de registro0.15x0.15: tapa usada para la llave de paso de ½". Ver fotografía 38 y 39

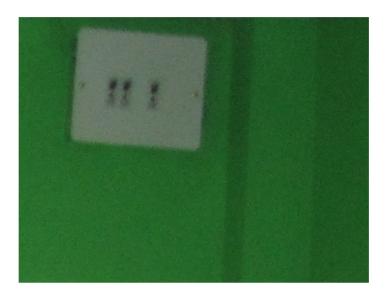
Fotografía 40. Vista tablero monofásico

**2.2.7 Instalaciones eléctricas:** acometida general eléctrica: se realizó una sola acometida para todo el restaurante. Tablero monofásico 4 circuitos: se instaló un tablero monofásico de cuatro circuitos, aunque el restaurante solo necesito tres breakers. Ver fotografía 40

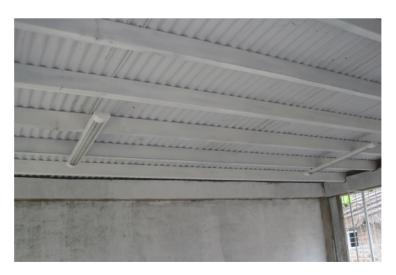
Fotografía 41. Instalación de lámparas

Salida lámpara fluorescente 2x32W: se instaló una lámpara más por razón de distribuir mejor la luz en el interior del restaurante. Salida interruptor sencillo: se instalaron dos interruptores sencillos. Ver fotografía 41

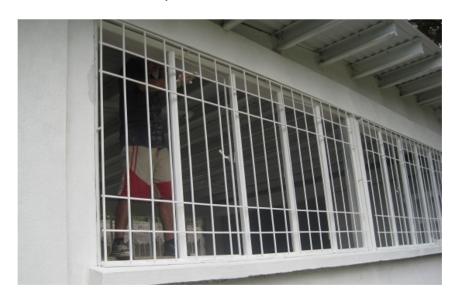
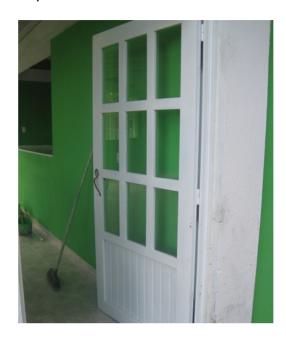
**2.2.8 Carpintería metálica**: se instalo puerta en lámina sencilla C20 0.90mx2.50m con chapa en la entrada principal, para las ventanas se utilizó lámina C20, incluye vidrio de 4mm, ventanas que se instalaron para una mejor iluminación y ventilación del restaurante. Ver fotografía 43 y 44

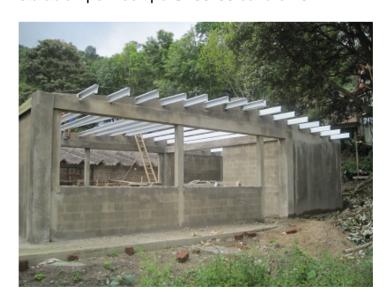
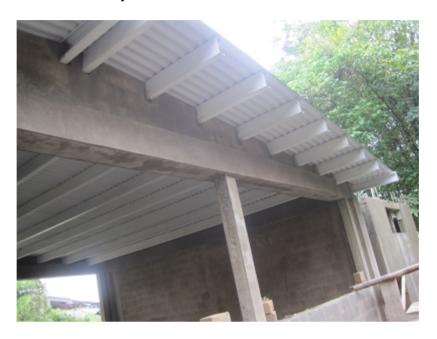
**2.2.9 Cubierta**. La cubierta se instaló en teja termo acústica, la cual estuvo de acuerdo con las especificaciones técnicas, planos y presupuesto (cantidades) contemplado en la presentación del proyecto y el perfil utilizado TIPO C160\*60 Calibre 18 el cual se instalo con una separación de 1m entre perfiles. Ver fotografía 45 y 46

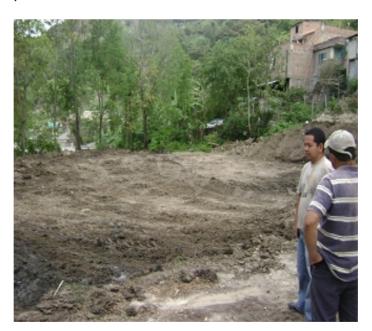
Fotografía 47. Explanación del lote

**2.3.2 Localización y replanteo**. Se verificó la correcta localización horizontal y vertical del proyecto y replanteo de la obra, según lo estipulado en planos. Ver fotografía 47.

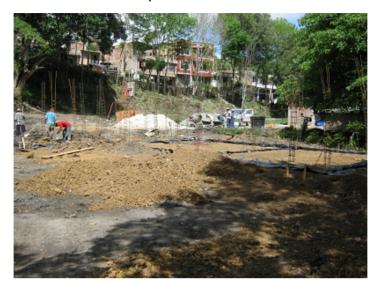
Fotografía 48. Excavaciones para cimentaciones

**2.3.3 Excavación manual conglomerado:** el material excavado fue de tipo conglomerado de tipo pedregoso, y se pueda separar del sitio en que se encuentre por medio de pico y pala y cuyo tamaño máximo sea tal que permita su retiro por medio de pala manual. Ver fotografía 48

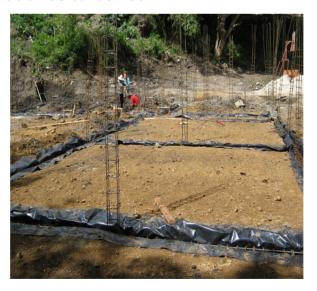
Fotografía 51. Instalación de canastillas

√ Vigas de cimentación de 3000 psi 0.30 x 0.25 M: Para la construcción de cimientos tipo viga de amarre se utilizó concreto de 3000 psi, se cubrió con polisec para protección e impermeabilización, se utilizó recebo debidamente colocado y compactado en los sitios requeridos. Ver fotografía 51

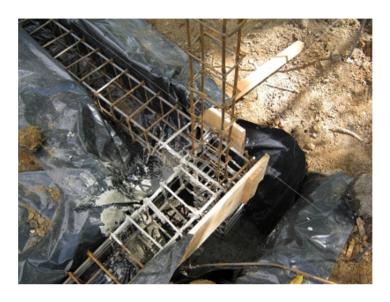
Fotografía 52. Fundición de zapatas y vigas

✓ Columnas de 0,12 x 0,20 m, concreto 3000 psi: para la construcción de columnas se utilizó concreto de 3000 psi, se tuvo en cuenta una adecuada formaleta, que garantice la verticalidad y altura óptimas de los elementos. El

acero de refuerzo deberá regirse de acuerdo a lo establecido en planos y/o memorias de cálculo del ingeniero diseñador. Ver fotografía 52

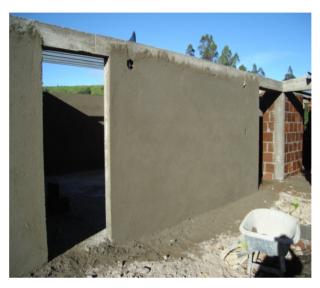
Fotografía 54. Repello de muros

**2.3.7 Mampostería y repellos:** comprendió las actividades necesarias para la construcción de todos los muros sencillos de ladrillo dispuestos en soga, en papelillo y los muros que lo requieran se pañetarán con mortero de cemento, arena en proporción 1:4. Ver fotografía 54

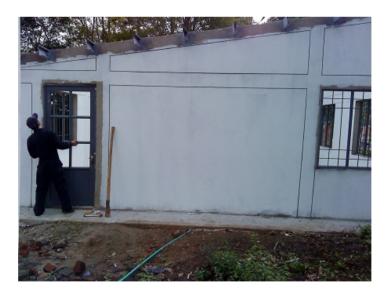
Fotografía 57. Dilataciones

**2.3.9 Dilataciones en perfil u 68:** en la unión viga-muro y columna-muro se hizo una dilatación en el pañete utilizando un perfil en aluminio de referencia U68. Ver fotografía 57

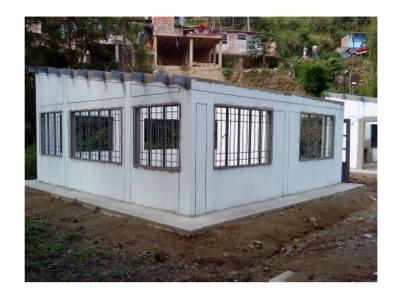
Fotografía 58. Instalación de ventanas y perfiles

**2.3.10 Carpintería metálica**: todas las ventanas, puertas, marcos para puertas, etc., se ejecutaron de acuerdo a las secciones, perfiles y materiales determinados en los planos rectificados en obra las manijas, cerraduras y accesorios que llevan los diferentes elementos, se soldaron. Ver fotografía 58

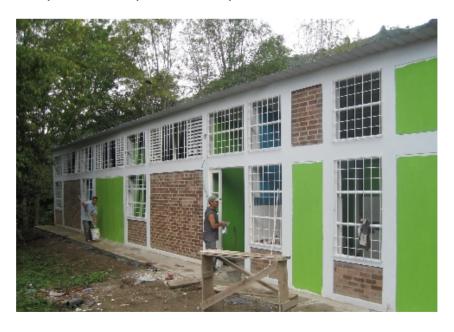
Fotografía 61. Aplicación de pintura en la parte exterior de la edificación

**2.3.12 Pintura:** se aplicó vinilo para muros sobre las superficies pañetadas en uros interiores exteriores, vigas, columnas, donde se usó tres manos de vinilo tipo 1; en las puertas y ventanas se utilizó pintura tipo esmalte. Ver fotografía 61

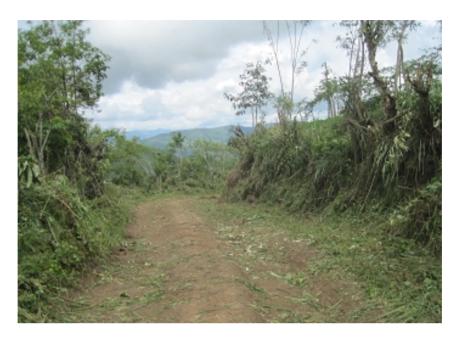
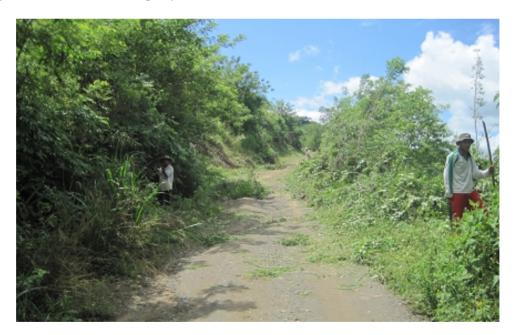
**2.4.3 Rocería y desmonte:** se efectuó con la intervención de varias cuadrillas (una en cada vía) la rocería y desmonte de la maleza que se ubica en los taludes de la vía de lado y lado, quedando las vías con muy buena visibilidad. Ver fotografía 66 y 67

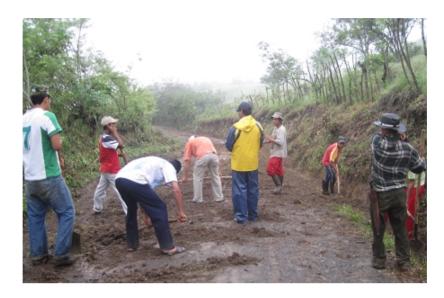
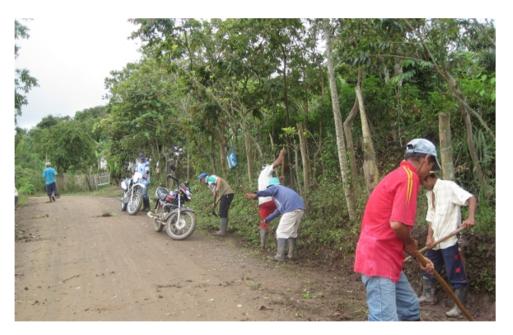
**2.4.4 Limpieza de cunetas:** también se ha efectuado la limpieza de cunetas manualmente retirando escombros, basuras vegetación y sedimentos acumulados, permitiendo así el buen drenaje de las aguas superficiales. Ver fotografía 68 y 69

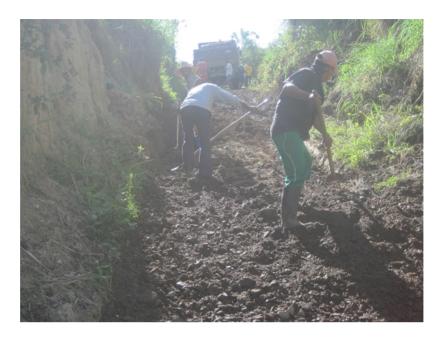
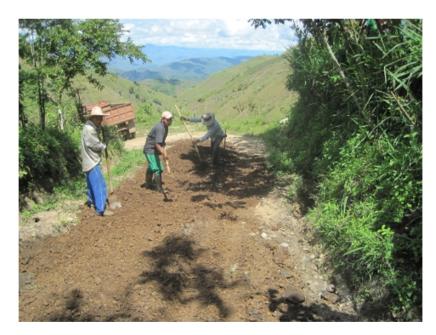
**2.4.6 Trasporte y adición de material**: se llevó a cabo el suministro de material en las vías a intervenir, con la ayuda de mano de obra se extendió el material en los sitios más críticos que se detallaron con anterioridad, la compactación del material se efectuó con la ayuda del trafico. Ver fotografía 72 y 73

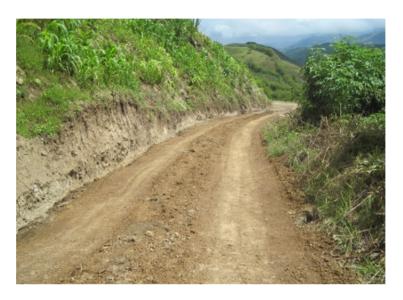
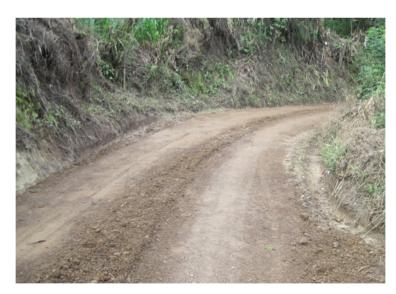
**2.4.8 Estado actual de las vías:** después de realizar etas actividades nombradas anteriormentè las vías quedaron en muy buen estado, quedando adecuadas para el normal transito de los vehículos y peatones. Ver fotografía 76 y 77

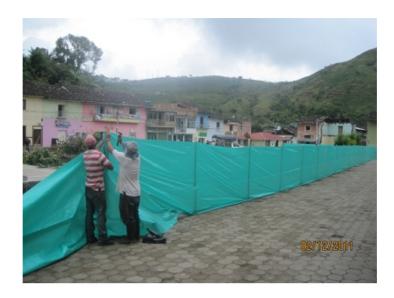
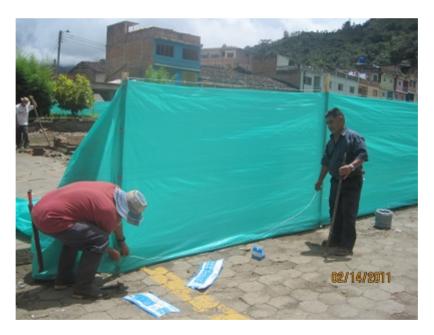
**2.5.3 Cerramiento y señalización:** con la madera de los árboles talados y la utilización de una moto sierra se corto varengas de sección 5\*5 cm y 2.70 de alto las cuales se instalaron en el perímetro del parque a una profundidad de 40 cm, luego se las cubrió con poli sombra y en la parte superior e inferior con alambre de púa para evitar el deterioro de la poli sombra. Ver fotografía 80 y 81

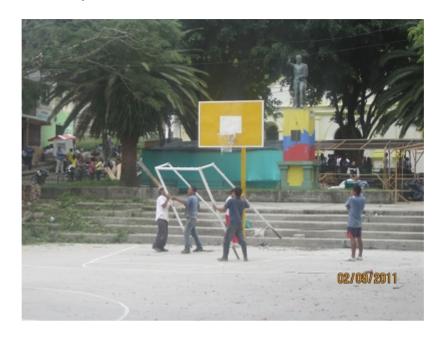
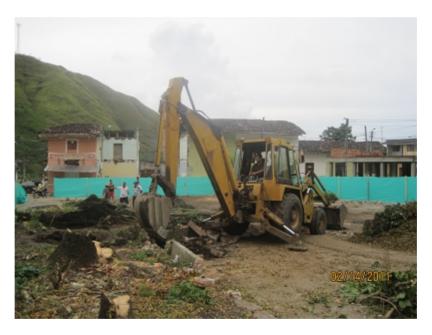
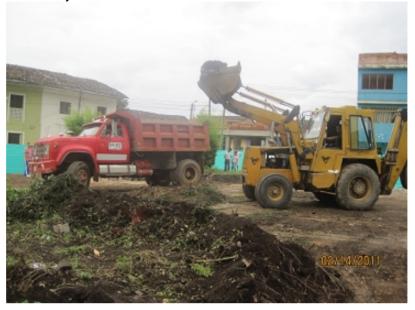
**2.5.5 Demolición del parque existente**: se retiraron las canchas de microfútbol, baloncesto, juegos infantiles y la demolición de pisos con maquina (pajarita) en un principio pero hubo problemas con esta por lo cual al contratista se vio en la obligación de utilizar más personal para continuar con la demolición y cargue de los escombros. Ver fotografías 84, 85 y 86

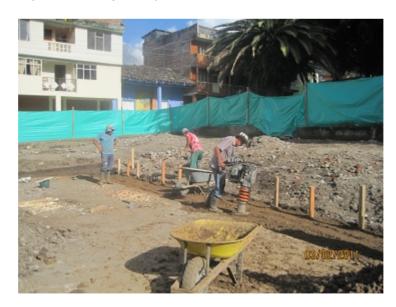
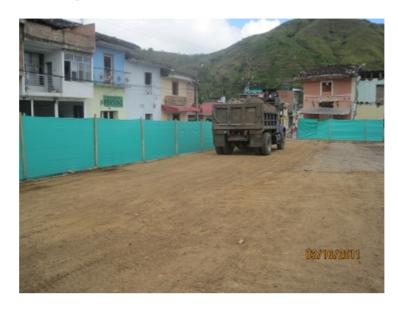
**2.5.6 Mejoramiento y compactación del terreno:** se utilizó material de préstamo de una cantera cercana al sitio de la obra, luego se procedió a coextender el material en capas de 10 cm compactándolo con el saltarín en las partes en donde no se le podía dar llanta y en los lugares más abiertos se procedía con una volqueta totalmente cargada pasar en repetidas ocasiones hasta lograr una capa uniforme de 20 cm de espesor. Ver fotografía 87 y 94

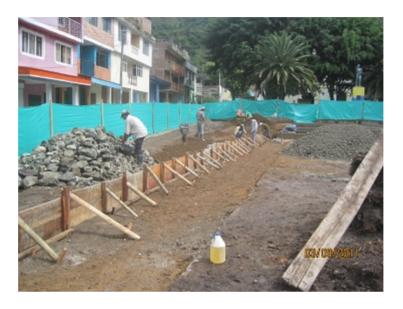
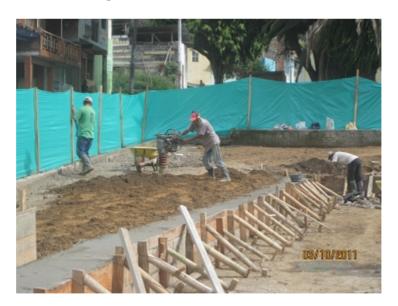
**2.5.7 Formaleta:** para la formaleta se utilizó madera en este caso tabla totalmente seca y canteada para lograr un mejor terminado a la hora de fundir las estructuras. Ver fotografías 88 y 89

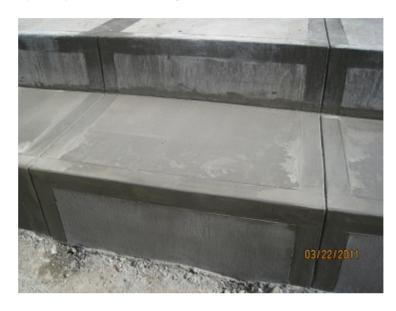
Fotografía 96. Repello y acabados de graderías

**2.5.11 Repellos:** el mortero utilizado fue de 1:2 aplicado por personal capcitado para lograr un mejor acabado y resistencia del mismo. Ver fotografía 96

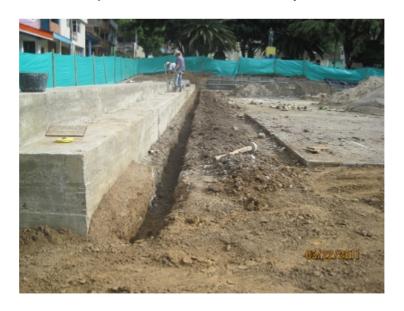
Fotografía 97. Excavación para la instalación de drenajes alrededor de la cancha

**2.5.12 Excavaciones para la instalación de drenajes:** Dentro de los cambios que se hicieron este fue uno de ellos paro lo cual se realizaron excavaciones y se procedió a instalar tubería de 4 pulgadas al contorno de la cancha. Ver fotografía 97
