**APOYO TÉCNICO EN LA GESTIÓN DE AUDITORIA GUBERNAMENTAL
CON ENFOQUE INTEGRAL VIGENCIA 2009 DESARROLLADA POR LA
CONTRALORIA MUNICIPAL DE PASTO.**

**Trabajo de grado presentado como requisito parcial para optar al título
de Ingeniera Civil**

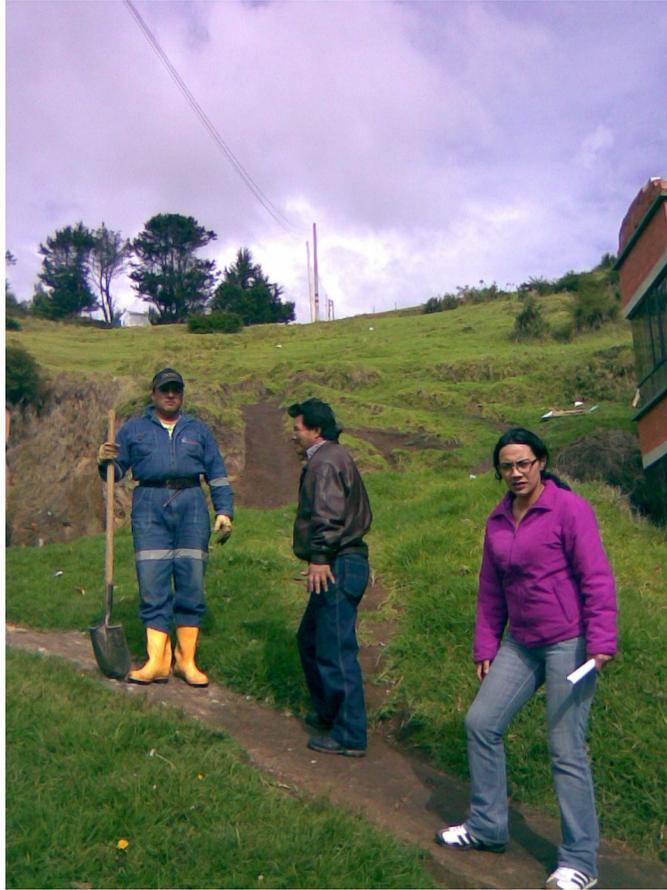
Figura 4.

En la visita se procedió a tomar las longitudes de tuberías correspondientes las cuales concuerdan con las presupuestadas igualmente las explicaciones necesarias de las dificultades que el contratista encontró en el desarrollo de los trabajos y como se solucionaron los mismos. Pues en el momento de esta visita se encontró que la obra está cumpliendo su objetivo y funcionando bien (Figura 4), además comparando cantidades y costos de obra están acordes con el presupuesto de obra ejecutada y recibida a satisfacción por la entidad.

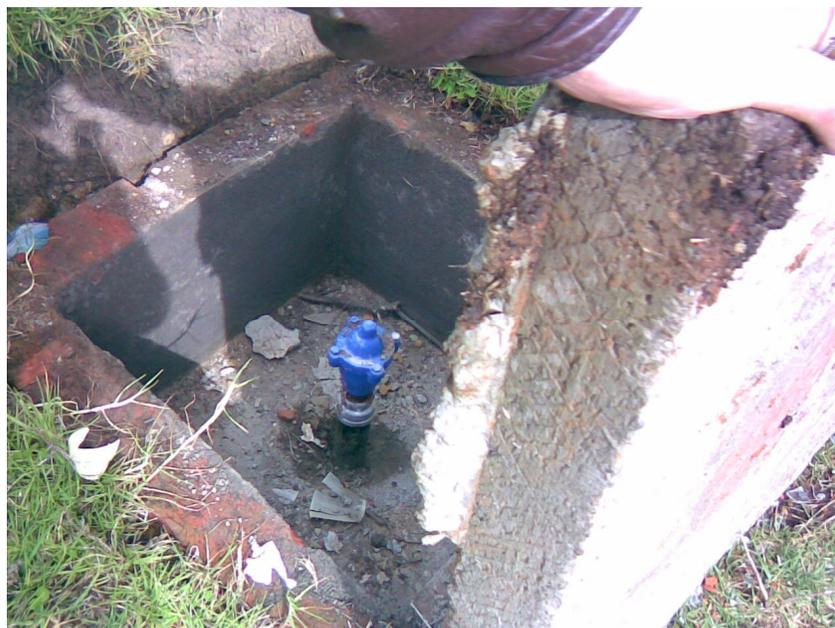
Figura 5. Válvula purga

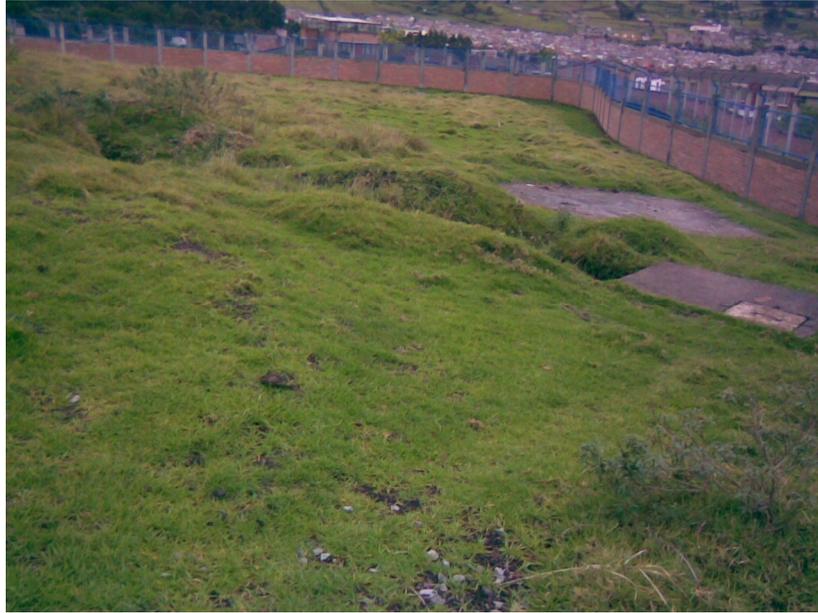
Figura 6.

En la visita se pudo constatar que el muro de cerramiento era muy necesario para preservación del canal y el cuidado para que no ocurran siniestros como los que han ocurrido en tiempos pasados y para que el agua que conduce dicho elemento fluya sin dificultades y llegue a las plantas del centenario en las mejores condiciones para su tratamiento (Figura 6).

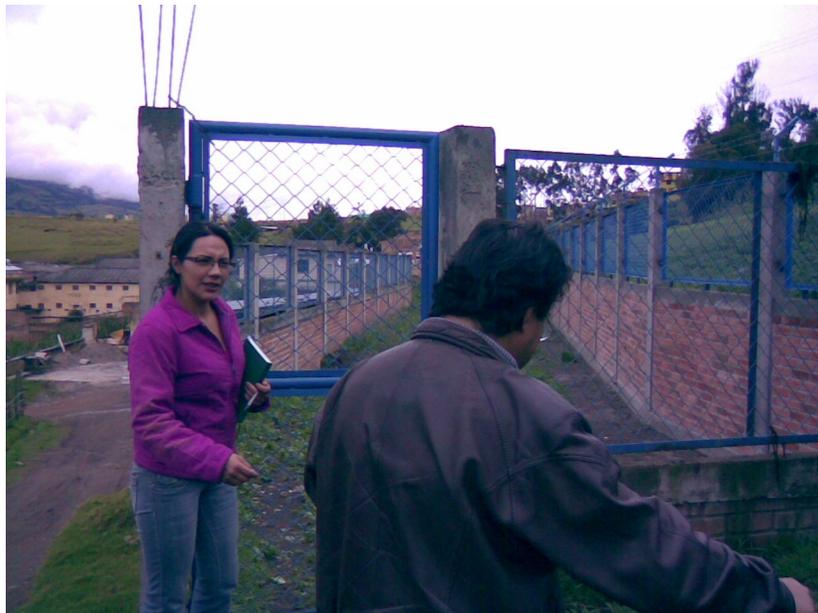
Figura 7.

En visita de obra se pudo verificar que el muro de cerramiento está cumpliendo su objetivo (Figura 7).

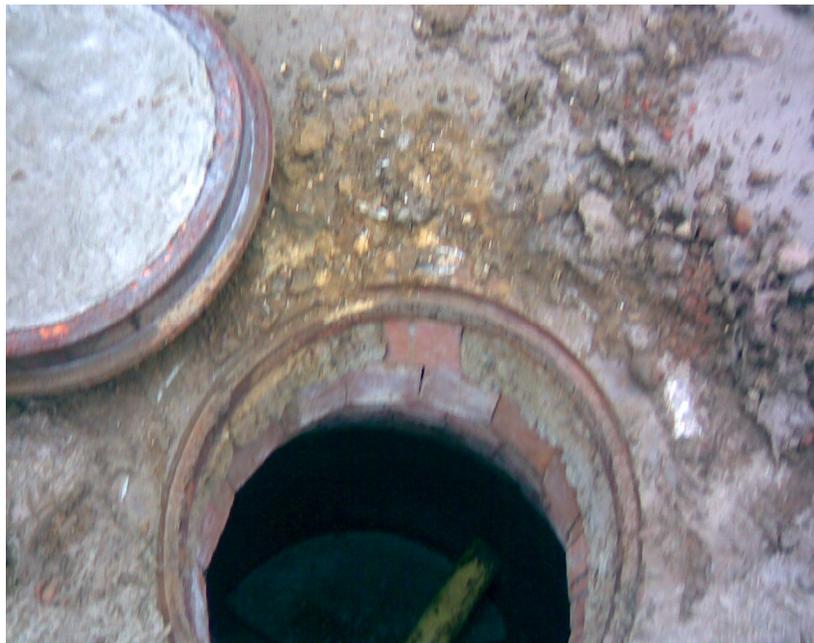
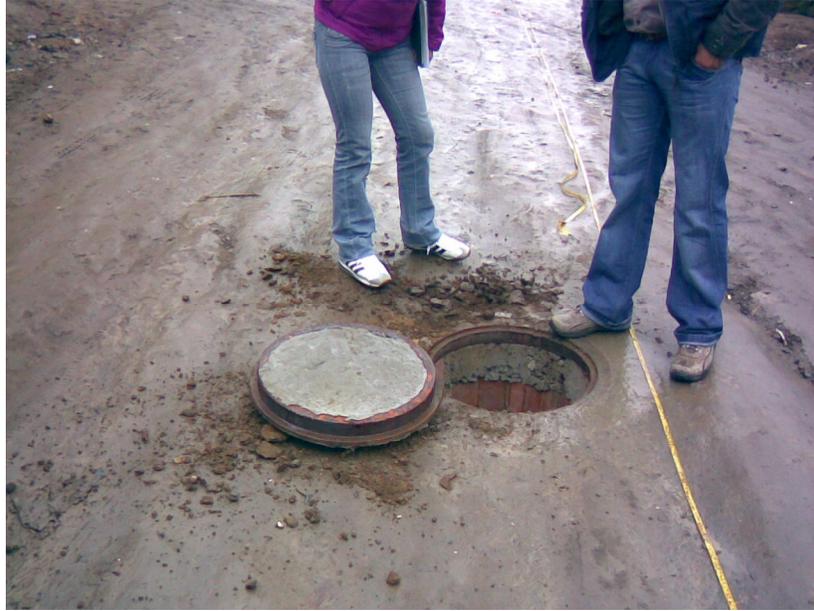
b. Tanto las cámaras iniciales y finales de empalme e intermedias se abrieron para verificar sus acabados (Figuras 8 y 9) es decir mirar el estado de la mampostería de sus esmaltados cañuelas y tuberías de entrada y salida se midieron sus cotas tanto batea como del terreno, todo esto con el fin de verificar diámetros de tuberías materiales utilizados y verificar las pendientes del sistema. Además, se

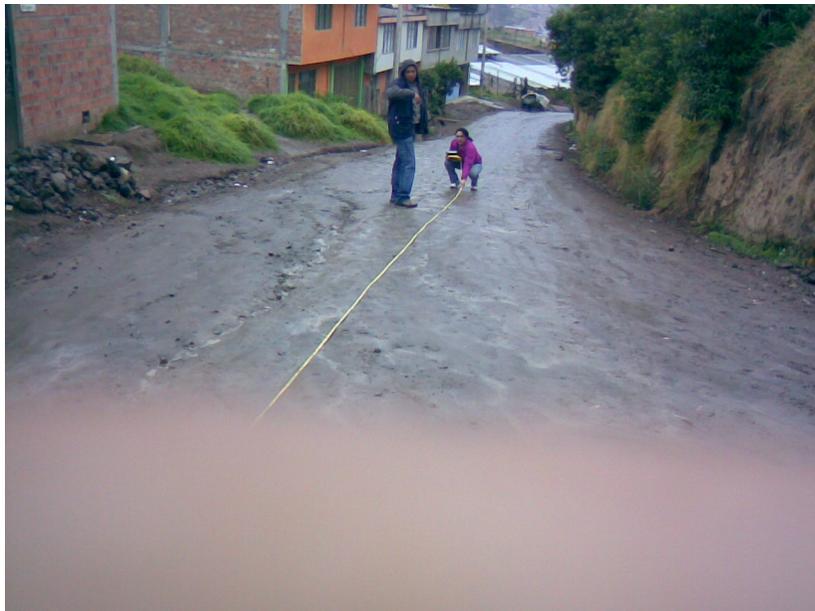
Figura 10.

observó también la cantidad y estado de funcionamiento de las acometidas domiciliarias se tomaron longitudes entre cámaras y se tomó la longitud total (Figura 10). Se verificó también el estado de las tapas de las cámaras las cuales se encontraron en buen estado (Figura 11)

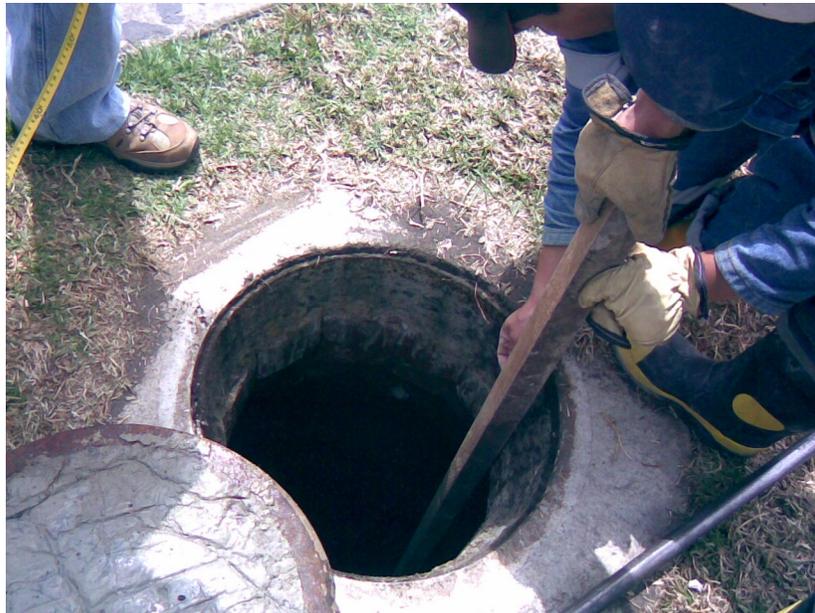
Figura 12.

Se procedió a la localización del sector donde se ejecutó el proyecto, se destaparon las cámaras pluviales (Figura 12), se observó repello esmaltado hasta la clave del tubo más alto, la humedad en las cámaras es aceptable teniendo en

cuenta las profundidades presentadas, se deja constancia que la obra se encuentra en buen estado y cumple con las especificaciones exigidas para este tipo de proyectos. Tanto las cámaras iniciales y finales de empalme e intermedias se abrieron para verificar sus acabados es decir mirar el estado de la mampostería de sus esmaltados cañuelas y tuberías de entrada y salida, se midieron sus cotas tanto batea como del terreno, todo esto con el fin de verificar diámetros de tuberías materiales utilizados y verificar las pendientes del sistema. Además, se tomaron longitudes entre cámaras y se tomó la longitud total (Figura 13) y estado de las tapas de la cámara en buenas condiciones (Figura 14).

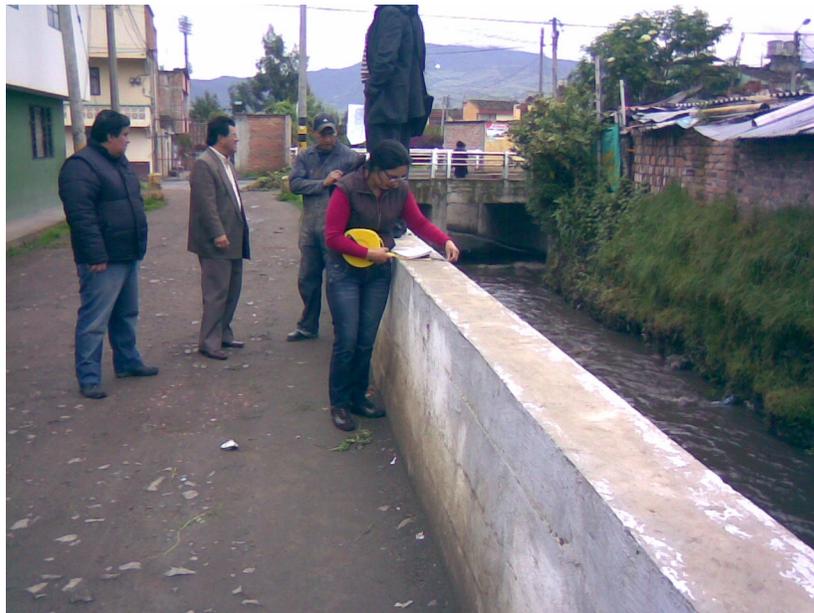
La longitud total del muro es de 25 metros lineales, según la interventoría se construyó 15.6 metros dentro del contrato, y la comunidad en declaración afirma que a la fecha de ejecución del contrato se realizó 20.6 metros lineales

Figura 22. Toma de medida corona del muro

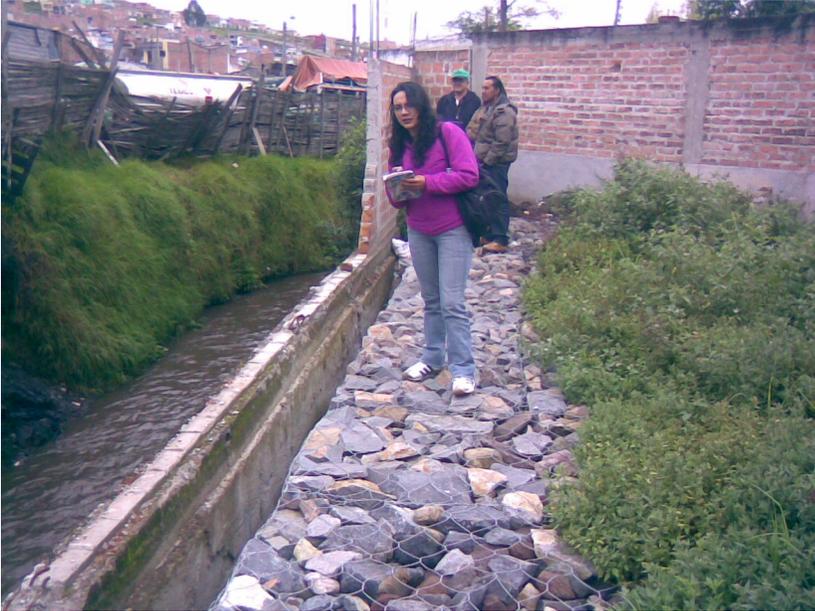
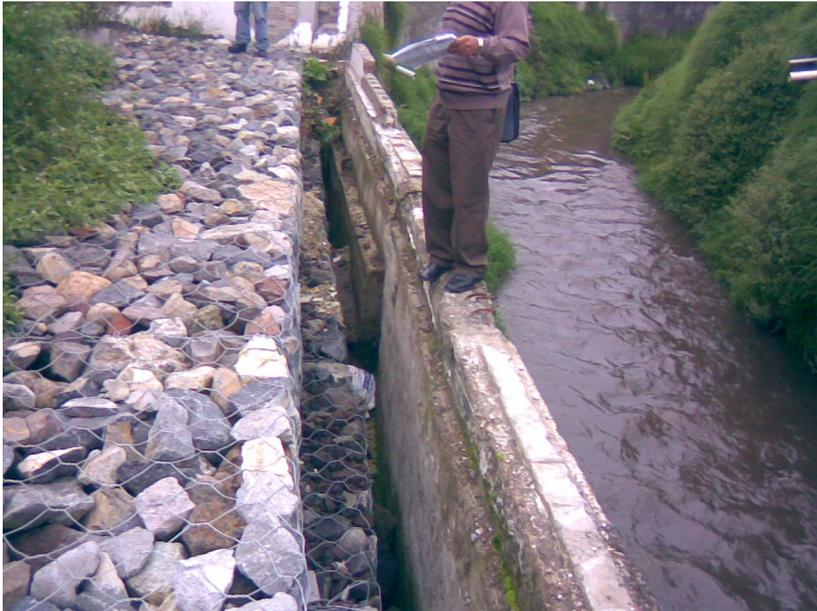
En la visita de obra la Pasante de Ingeniería Civil participa en la revisión, inspección, verificación, medición y análisis del estado de la obra muro de contención (Figuras 23 y 24).

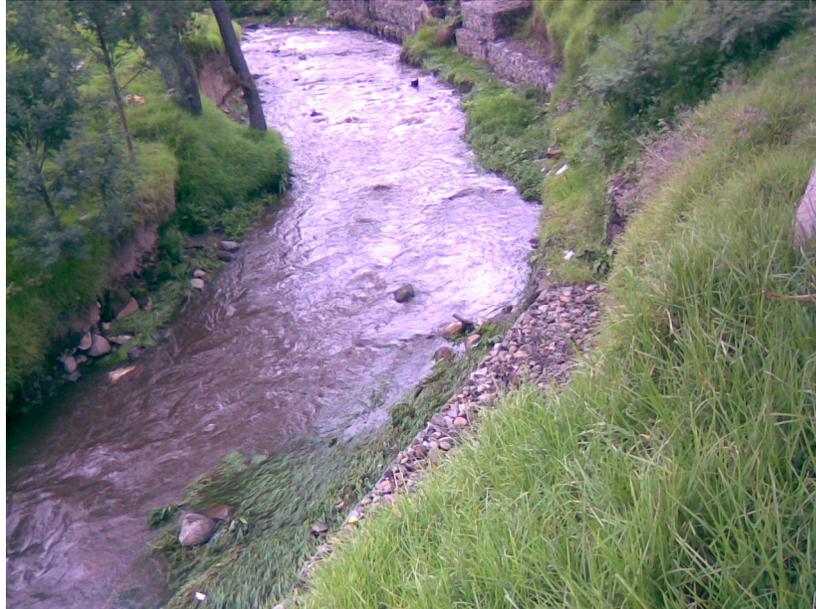
Figura 25.

En la visita de obra se hizo la revisión, inspección, verificación, medición y análisis del estado de la obra muro de contención (figura 25).

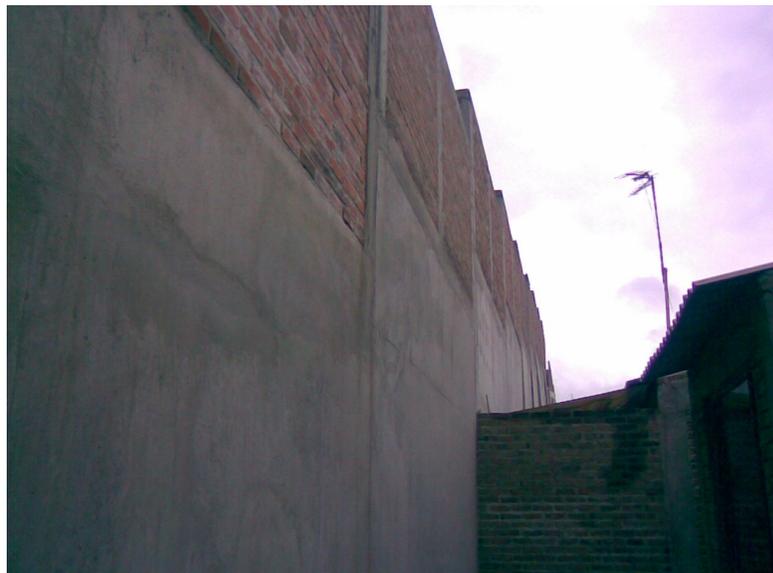
Figura 27.

además sirviendo también de protección a las viviendas de interés social construidas en su pie correspondientes a las manzanas C y D (Figura 27).

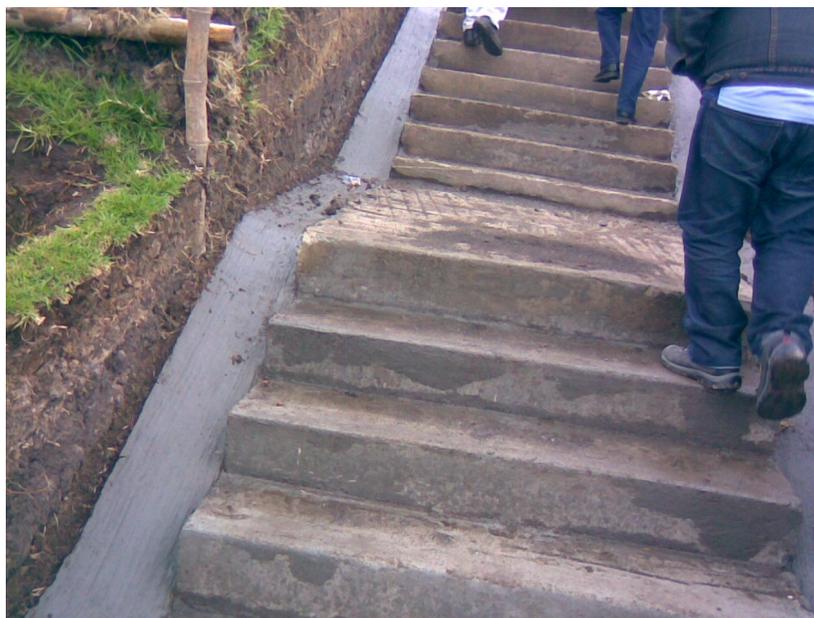
- ✓ Que analizados tanto diseño arquitectónico como estructural los mismos están aplicados debidamente en la construcción.
- ✓ En el momento de la visita se estaba terminando de construir la vía peatonal de acceso la cual a sus lados para protección de la peatonal que en su mayor parte es en escaleras debido a la pendiente del terreno, se estaban construyendo cunetas las cuales si cumplen su función pero en realidad no están técnicamente diseñada.
- ✓ .Además se pudo constatar que las viviendas están debidamente terminadas y ya están siendo usadas por sus propietarios quienes inclusive las han mejorado.
- ✓ Se encontró además que los accesos a las viviendas unidas a la vía peatonal están en buen funcionamiento pero que las zonas aledañas a las viviendas están aun sin su tratamiento debido lo cual se puede mirar en el registro fotográfico incluido en los papeles de trabajo.

Figura 36. Vía peatonal de acceso que en su mayor parte es en escaleras

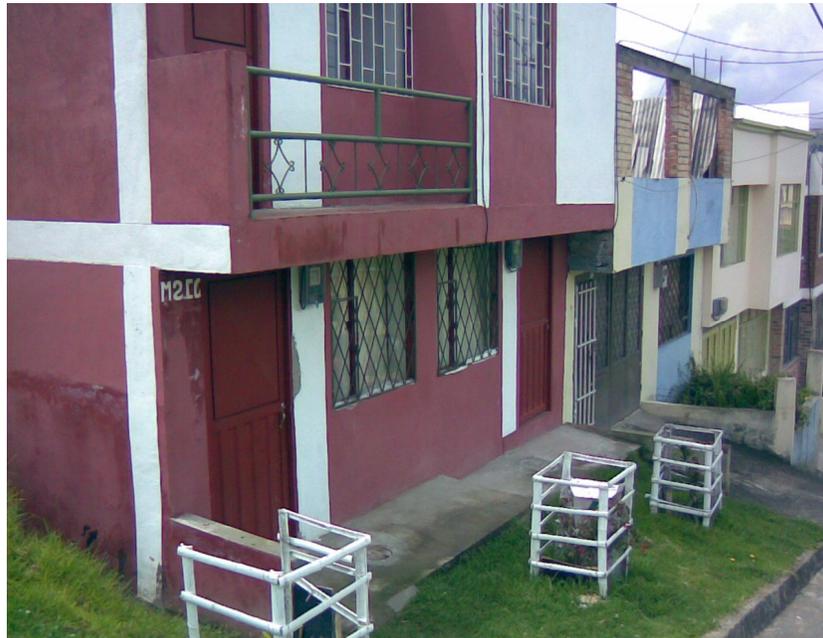
d. Que las obras complementarias como andenes, vías peatonales y conformación de zonas verdes están muy bien desarrolladas, lo que se puede constatar en el registro fotográfico, que se entrega con este informe como papeles de trabajo.

Figura 42. Andén y zona verde.
