**APOYO TÉCNICO Y ADMINISTRATIVO A LA INTERVENTORIA DE LA OBRA
DE REFORZAMIENTO ESTRUCTURAL Y AMPLIACION DE LA E.S.E.
HOSPITAL EDUARDO SANTOS DEL MUNICIPIO DE LA UNION NARIÑO.**

**UNIVERSIDAD DE NARIÑO
FACULTAD DE INGENIERIA
PROGRAMA DE INGENIERIA CIVIL
SAN JUAN DE PASTO
2011**

**Trabajo de grado presentado como requisito parcial para optar al título de
Ingeniero Civil**

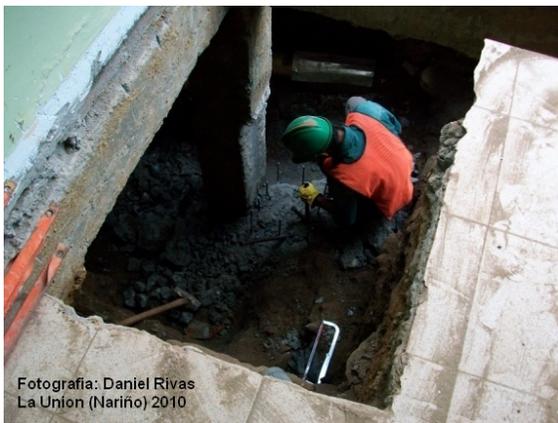
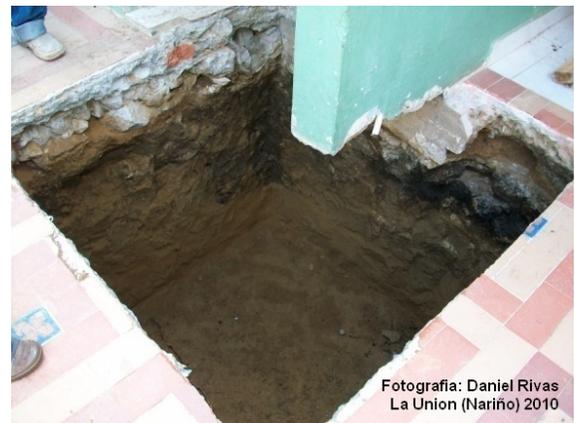
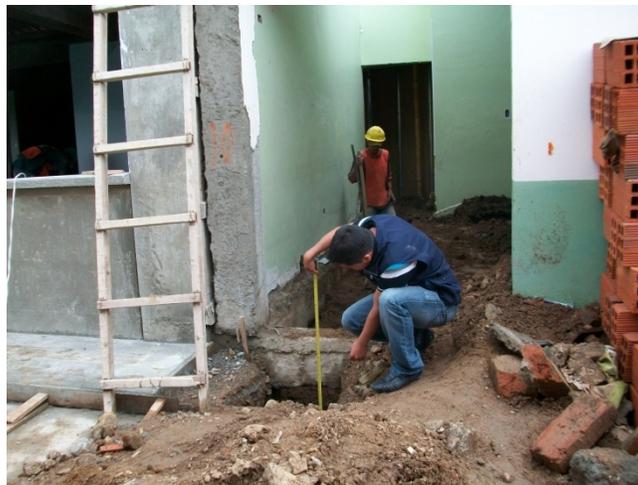
1.2.4 Excavaciones para elementos de cimentación. Desde el inicio de la obra, el equipo de interventoría fue muy claro en llevar un riguroso control de las profundidades de excavaciones debido a que en aquellos elementos donde se realizó recalce, se escarificó la columna hasta la profundidad de la nueva zapata y se excavó el material común hasta la profundidad de la zapata antigua y cuando se trataba un elemento nuevo, se excavó el material común existente hasta que se encontró el suelo correspondiente al estrato resistente (suelo amarillento) según los resultados del estudio de suelos, así que diariamente en las semanas que se efectuaron excavaciones se llevó a cabo la verificación y medición de niveles de excavación para totalizar posteriormente el movimiento de tierras y no llegar a incurrir en excavaciones excesivas lo cual sería compensado con rellenos en concreto ciclópeo, elevando así los costos del reforzamiento.

Ilustraciones 20 - 22. Excavaciones para zapatas.

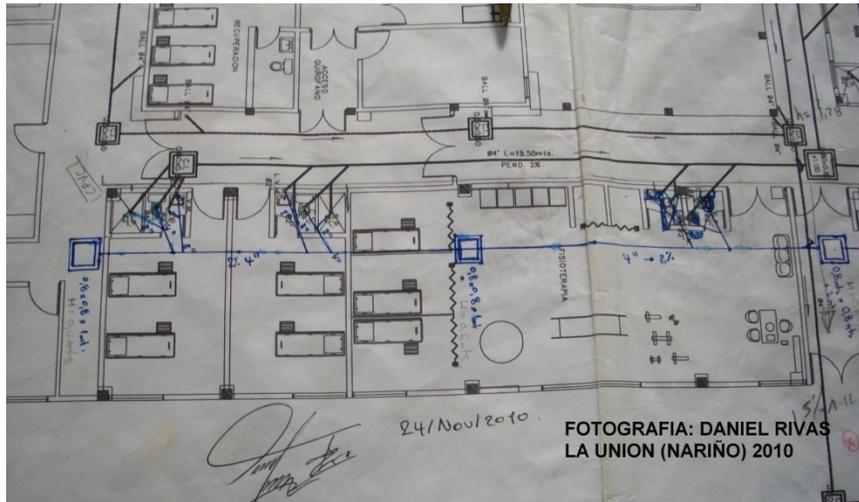
De todos los planos que se entregaron por parte del ingeniero interventor, la red sanitaria fue uno de los diseños que más se modificó, debido a que este diseño no contemplaba criterios de intervenciones seccionadas, por lo cual varios ramales fueron reorientados según análisis y requerimientos evaluados en comité técnico y cuyos cambios se marcaron en primera instancia sobre los planos originales para posteriormente realizar los planos record de obra, tal y como se hizo con las demás modificaciones, de las cuales se adjuntan más detalles en los anexos.

Ilustraciones 32. Modificación diseño sanitario.

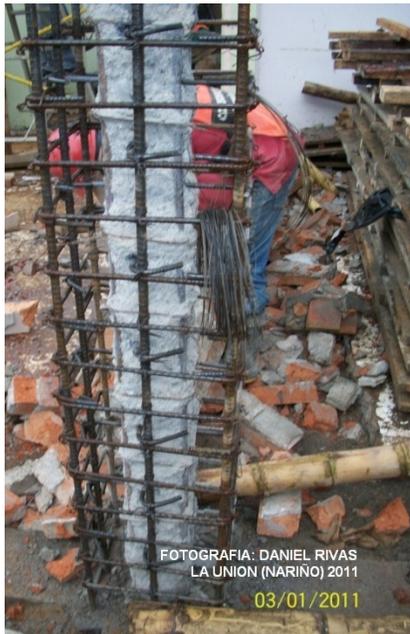
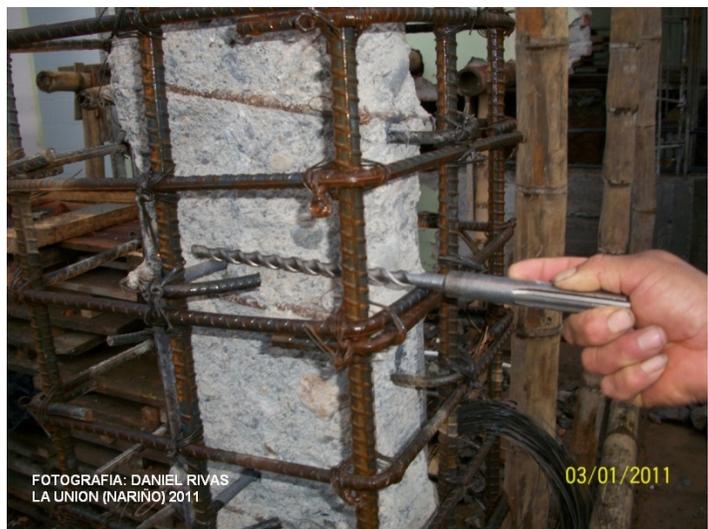
Ilustración 33. Inadecuada perforación de núcleo de columna.

El Maestro de la zona dijo que no se facilitó la broca de diámetro $\frac{1}{2}$ " de longitud adecuada por parte del almacenista, por lo cual se tuvo que perforar en la sección más alargada del núcleo de la columna a recalzar (columna sección rectangular) con la broca de diámetro $\frac{5}{8}$ " ya que esta broca si cuenta con el largo suficiente. Se espera un concepto de lo que se debería hacer en este caso, porque como se ve, el epoxico utilizado no es suficiente y de completar el espacio libre (perforación de la broca) con este material se haría un gasto exagerado del mismo.

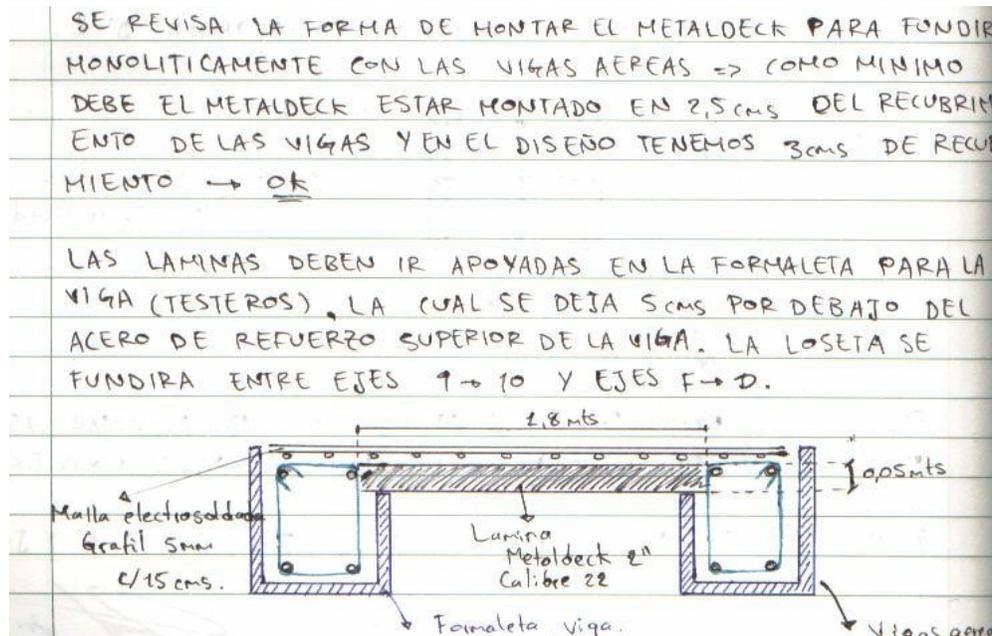
En ocasiones fue necesario recurrir a consultas de textos y consultas por internet, para averiguar especificaciones técnicas de construcción, tal como el caso que se presentó para la fundición de las placas de entrepiso en metaldeck (fundición monolíticamente con vigas aéreas), las cuales tienen unos requerimientos mínimos de instalación y correcta utilización para evitar inconvenientes de deformaciones y fisuras, características de las placas de entre piso mal fundidas.

Ilustración 40. Anotación de bitácora. Grafico tramo a instalar metaldeck.

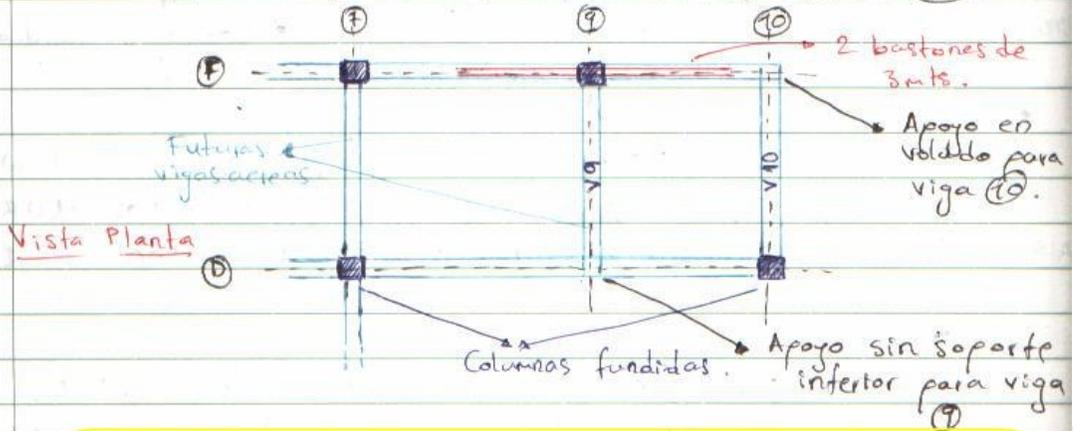
PARA LA PARTE DE LA VIGA DEL EJE ⑦ ENTRE EJES 7 Y 10 SE AUMENTA EL ACERO DE REFUERZO SUPERIOR, CON DOS BASTONES DE 3mts EN BARRAS #6 PARA SOPORTAR EL LADO VOLADO DE LA VIGA AEREA ⑩

COMO A PARTIR DE LA SUPERFICIE DE LA LOSETA DE REFERENCIA SE DEJARON LOS 35 cms DEL ALTO DE LA VIGA, Y EL ACABADO DE LAS FUTURAS VIGAS DEBEN QUEDAR A NIVEL CON LA LOSETA MENCIONADA; LA LOSETA NUEVA ENTRE EJES 9 Y 10 EN METALDECK DEBERA FUNDIRSE MONOLITICAMENTE CON LAS VIGAS PARA LO CUAL AL REVISAR EL MANUAL DE INSTALACION, SE DEBERA APOYAR EN MINIMO 2.5 cms DEL RECUBRIMIENTO DE LAS VIGAS y DEJAR LOS 5 cms DEL ALTO DE LA LAMINA POR DEBAJO DEL ACERO DE REFUERZO DE LAS VIGAS DE APOYO;

SE DEMUELE LA LOSETA DEL SEGUNDO NIVEL DE LAS OFICINAS DE FARMACIA y SE TERMINAN DE DEMOLER LOS MUROS DE ESTE NIVEL. TAMBIEN SE VE NECESARIO DEMOLER VIGA AEREA y BORDE DE LOSA POR DONDE PASARA LA VIGA AEREA DEL EJE ⑩ PARA PODER FORMATEAR DE LA MANERA ADECUADA. SE COMIENZA A DISPONER EL ACERO DE REFUERZO DE LAS VIGAS AEREAS.

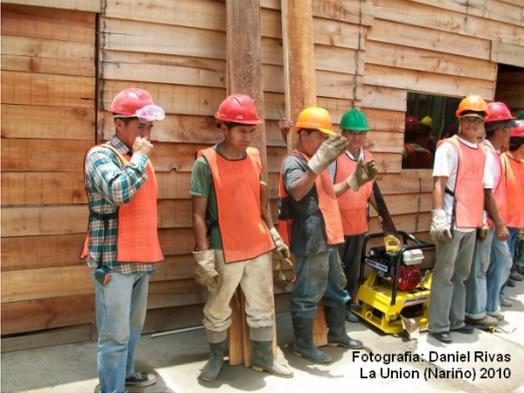
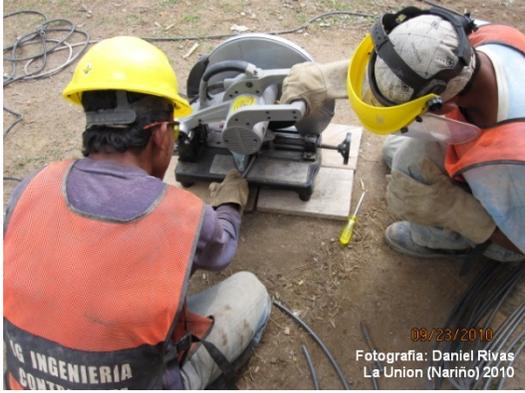
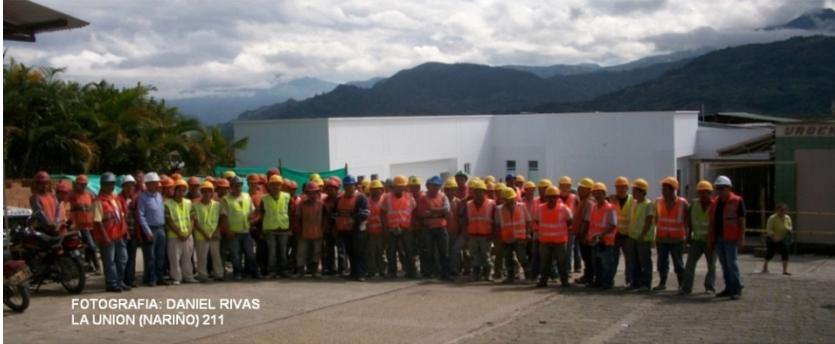
Ilustraciones 43 – 45. Inspecciones uso equipo de protección personal.

Como parte de las actividades de interventoría, se realizaron inspecciones diarias del porte y buen uso de los elementos de protección personal, control de afiliaciones a salud y riesgos profesionales (EPS y ARP) y de la adecuada

interacción entre el personal operativo de la obra con su entorno, ya que se trata de un trabajo en un medio sensible como es un hospital público.

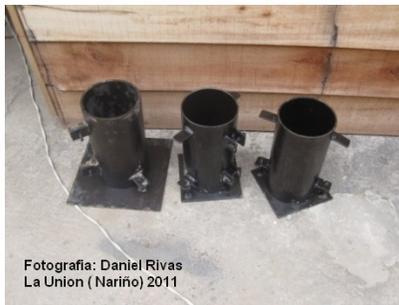
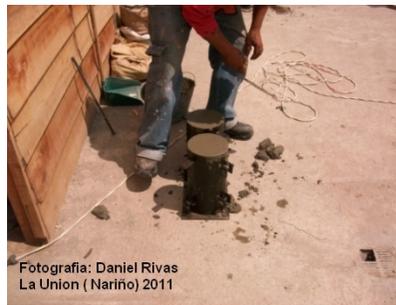
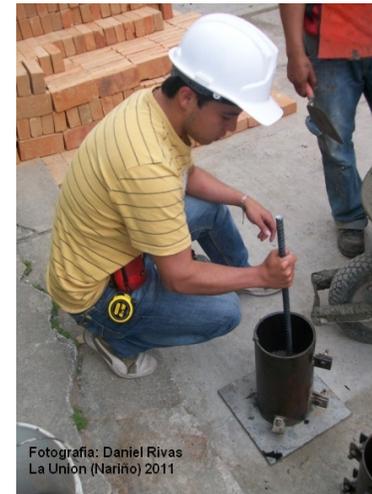
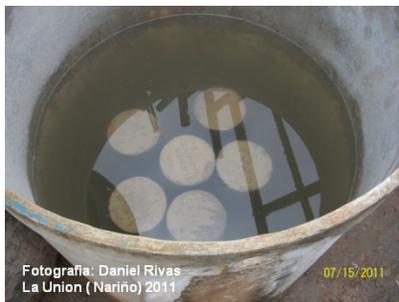
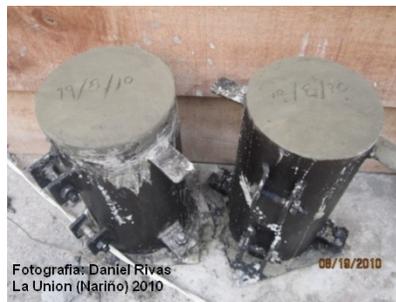
Ilustraciones 45–49. Toma muestras de concreto en camisas metálicas.

Una vez que se ha llenado cada capa, se dan unos golpes con la varilla o con un martillo de cacho a las paredes de este, hasta que la superficie del concreto cambie de mate a brillante, con el objeto de eliminar las burbujas de aire que se hayan podido adherir al molde o hayan quedado embebidas en el concreto. Los cilindros recién confeccionados deben quedar en reposo, en sitio cubierto y protegidos de cualquier golpe o vibración y al siguiente día (20 +/- 4 horas después de elaborados) se les quita el molde cuidadosamente.

Inmediatamente después de remover el molde, los cilindros deben ser sometidos a un proceso de curado en tanques de agua con cal, o en cuarto de curado a $23^{\circ}\text{C} \pm 2^{\circ}\text{C}$, con el fin de evitar la evaporación del agua que contiene el cilindro, por la acción del aire o del sol, y en condiciones estables de temperatura, para que el desarrollo de la resistencia se lleve a cabo en condiciones constantes a través del tiempo. En estas condiciones, los cilindros deben permanecer hasta el día del ensayo⁷.

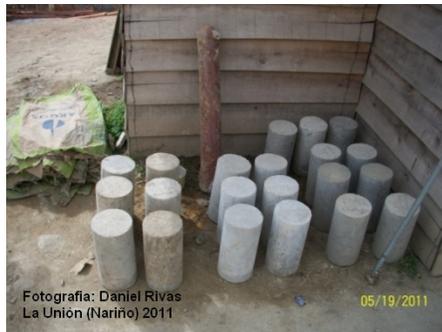
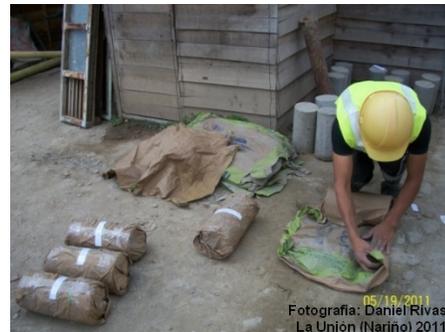
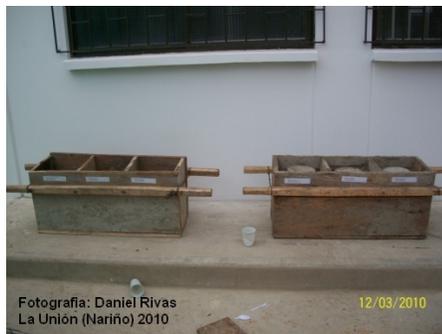
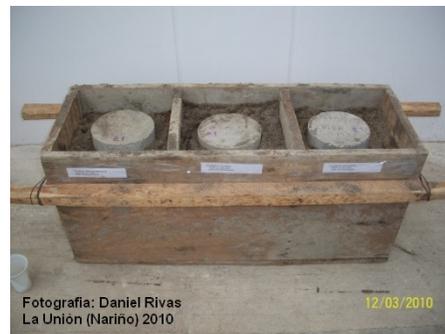
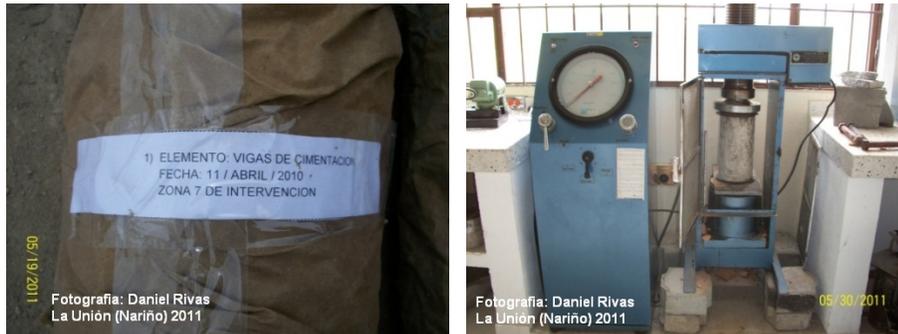
Ilustraciones 50 - 55. Rotulación y envío de cilindros al laboratorio

Una vez se escogieron las muestras a ensayar, se procedió a cubrirlos con algún tipo de material suave que garantice una capa que aisle los elementos en caso de impactos y contrarrestar el efecto de las vibraciones en el transporte de los mismos hasta el lugar del ensayo. En este caso se utiliza papel cartón reciclado del cemento utilizado en la obra y se enviaron las muestras al laboratorio de la Universidad de Nariño según autorización del ingeniero interventor para obtener las resistencias de los cilindros, probándolos con carga axial en la máquina universal.

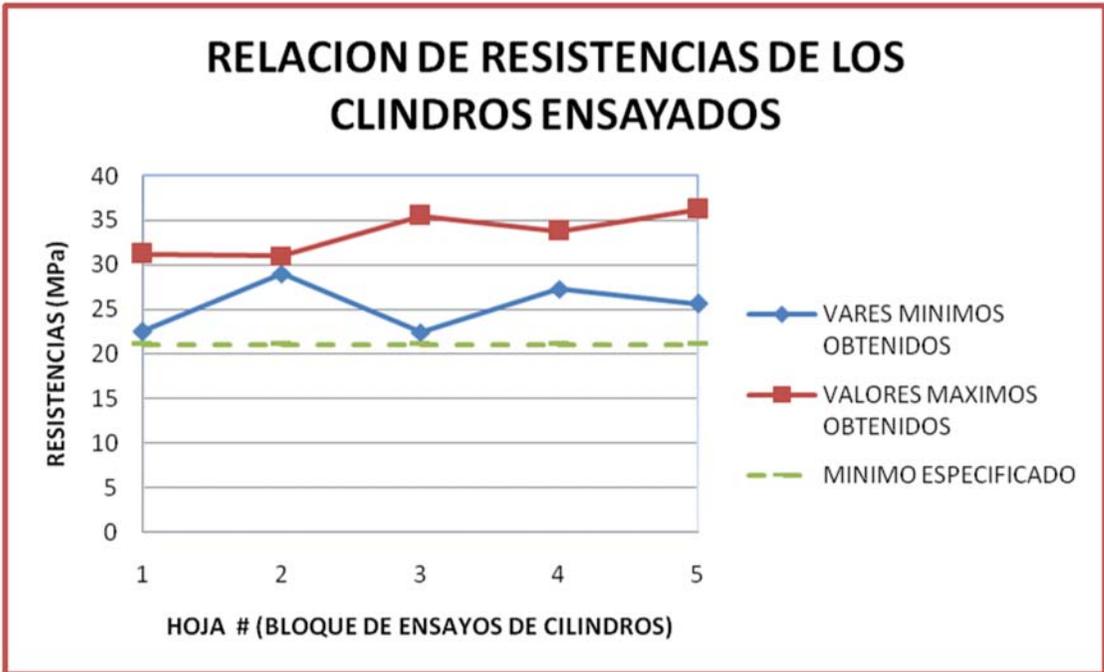
Ilustración 56. Grafica resistencia a la compresión de cilindros de concreto.

RESUMEN RESISTENCIA A LA COMPRESION DE CILINDROS DE CONCRETO				
# HOJA	REFERENCIA	RESISTENCIA (Mpa)		
		MINIMA TEORICA	MINIMA OBTENIDA	MAXIMA OBTENIDA
1	ELEMENTOS ZONA 3	21	22,5	31,2
2	ELEMENTOS ZONA 1	21	29	31
3	COLUMNAS ZONAS 5,2 Y 7	21	22,4	35,5
4	VIGAS CIM ZONAS 5,2 Y 7	21	27,3	33,8
5	VIGAS AER ZONAS 5,2 Y 7	21	25,6	36,2

Tabla 8. Resumen resultados de resistencias de cilindros a la compresión.

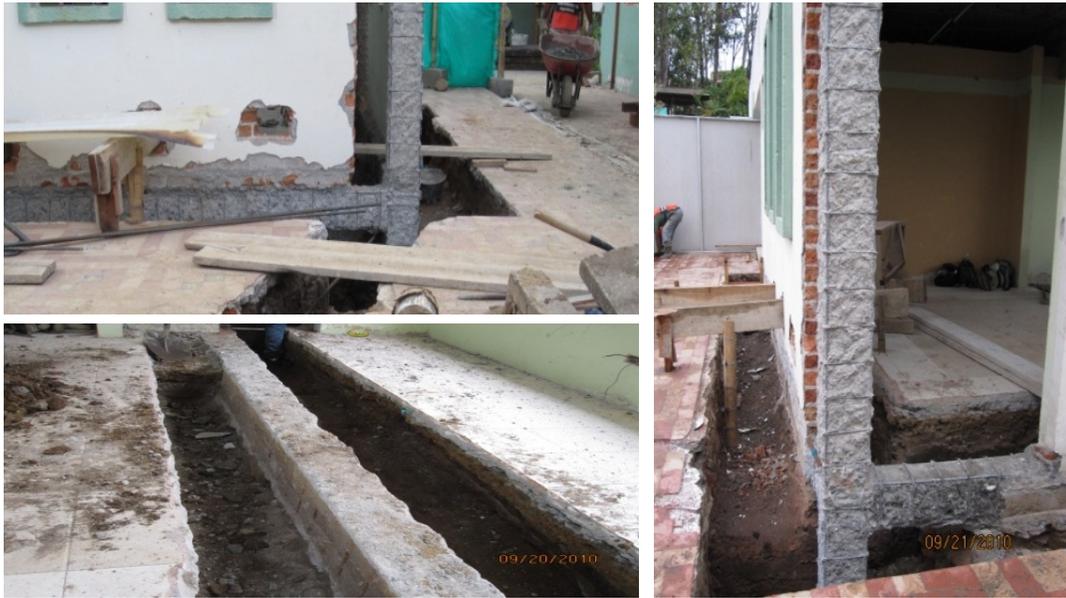
Este procedimiento se realizó teniendo cuidado de llegar con la demolición del pañete y el recubrimiento del elemento hasta la aparición del acero de refuerzo existente, para conservarlo como núcleo del nuevo elemento estructural.

En ocasiones cuando se encontró que el núcleo mencionado está en mal estado o no guarda una nivelación adecuada (desplazamiento de la base del elemento) se optó por demoler elemento, para conformar uno nuevo que cumpla con las características adecuadas dimensionales y de recubrimiento.

Escarificación de vigas y columnas.

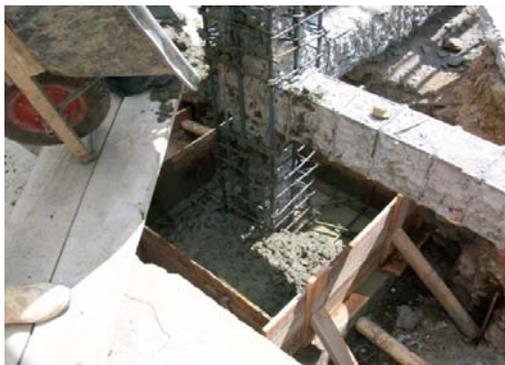
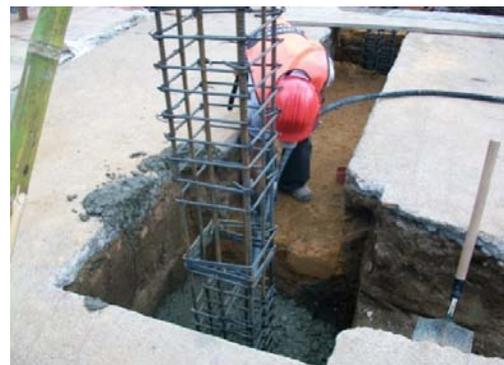
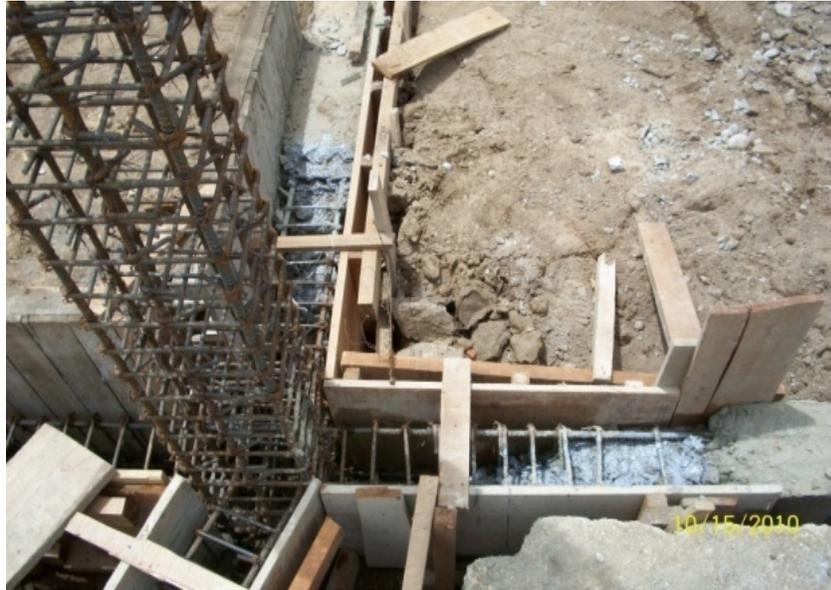
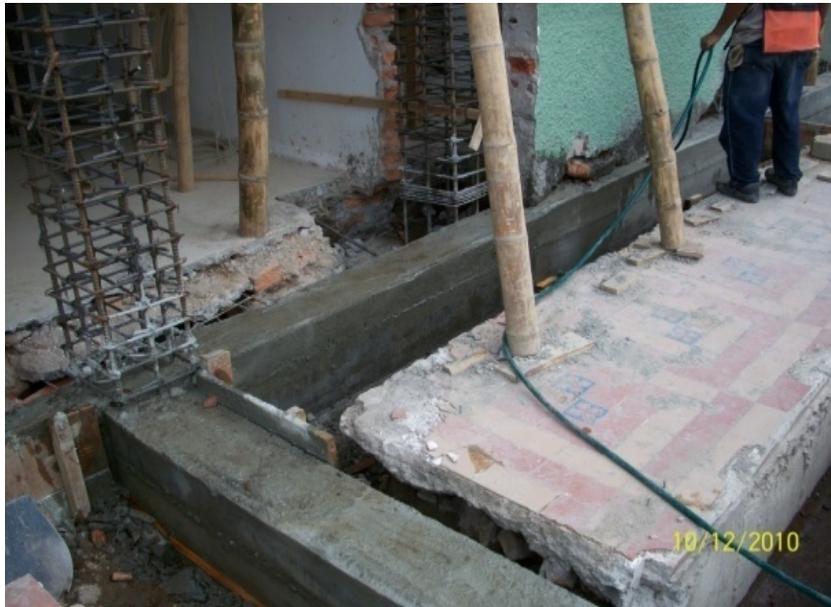
El acero de refuerzo longitudinal principal, se conformó con barras de acero de diámetro 5/8", con ganchos de refuerzo vertical de 0,25mts, flejes de diámetro 3/8" cada 8,5cms. El acero de refuerzo de las zapatas se conformó en varillas de acero corrugado diámetro 1/2" cada 0,18mts con ganchos de 0,20mts. Las vigas de cimentación llevan en los primeros 0,70mts después de los nudos, flejes a menor distancia entre sí, a 0,09mts para efectos de cortante.

El traslape mínimo de las vigas de cimentación debía ser de 70cms y debe estar en lo posible, a la mitad de la luz libre entre columnas, de igual manera con flejes ubicados más cerca entre ellos, cada 0,09mts. Los elementos estructurales a partir de las zapatas, se fundieron en concreto relación 1:2:3, para obtener una resistencia final mínima de 3000 PSI, según las tablas de mezclas de concreto y mortero.

Fundición de elementos de cimentación.

Para las vigas de cimentación, que por diferentes motivos se vio necesario fundir de forma completa en junta fría, se utiliza en la superficie de contacto un puente de adherencia entre concreto viejo y fresco, para la continuidad con la función (Sikadur32-Primer).

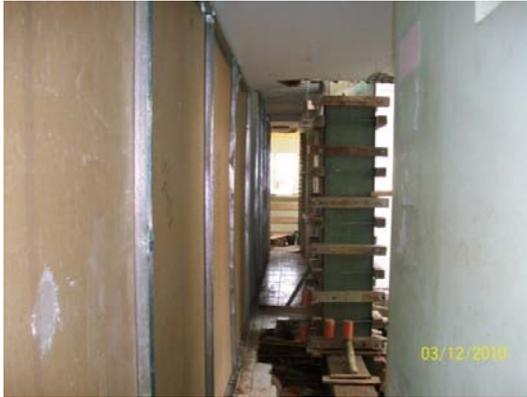
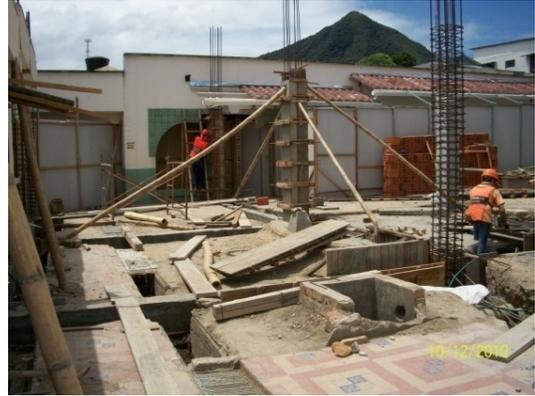
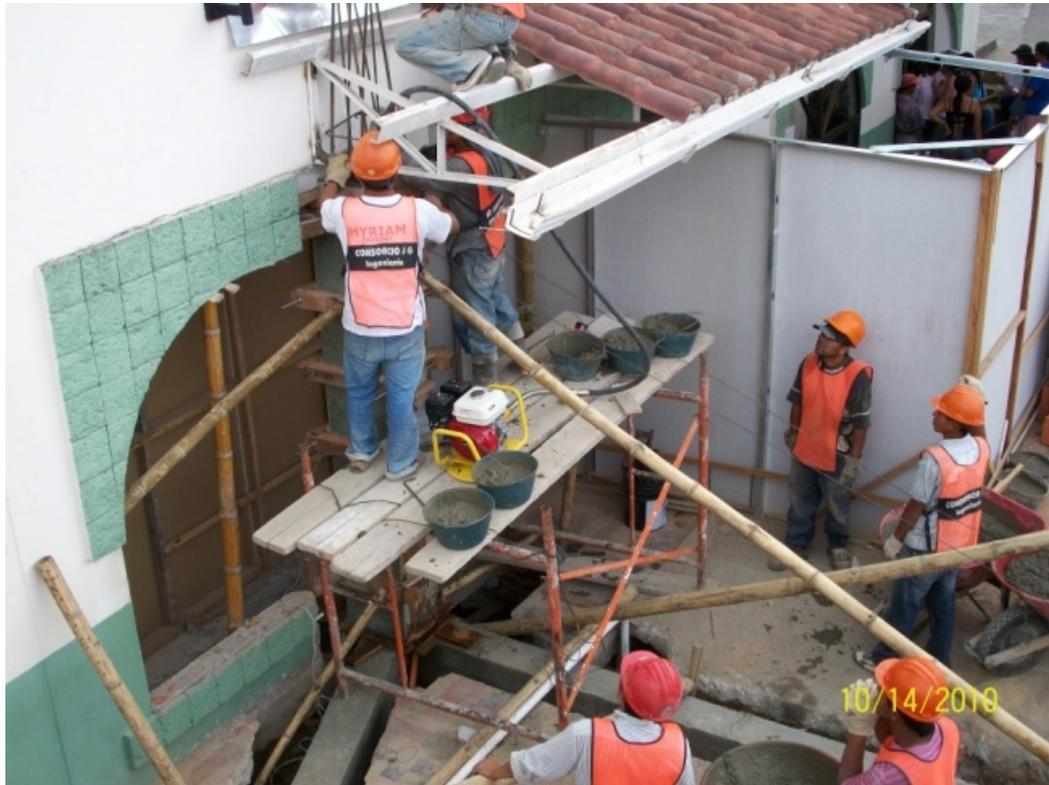
Fundición de columnas.

Para la fundición de columnas se utilizó de igual forma concreto relación 1:2:3 para una resistencia mínima de 3000 PSI. La formaleta se dejaba durante un día completo; se cubrían las columnas con plástico, para que el proceso de curado se lleve a cabo en condiciones permanentemente húmedas, retirando este material en no menos de 7 días.

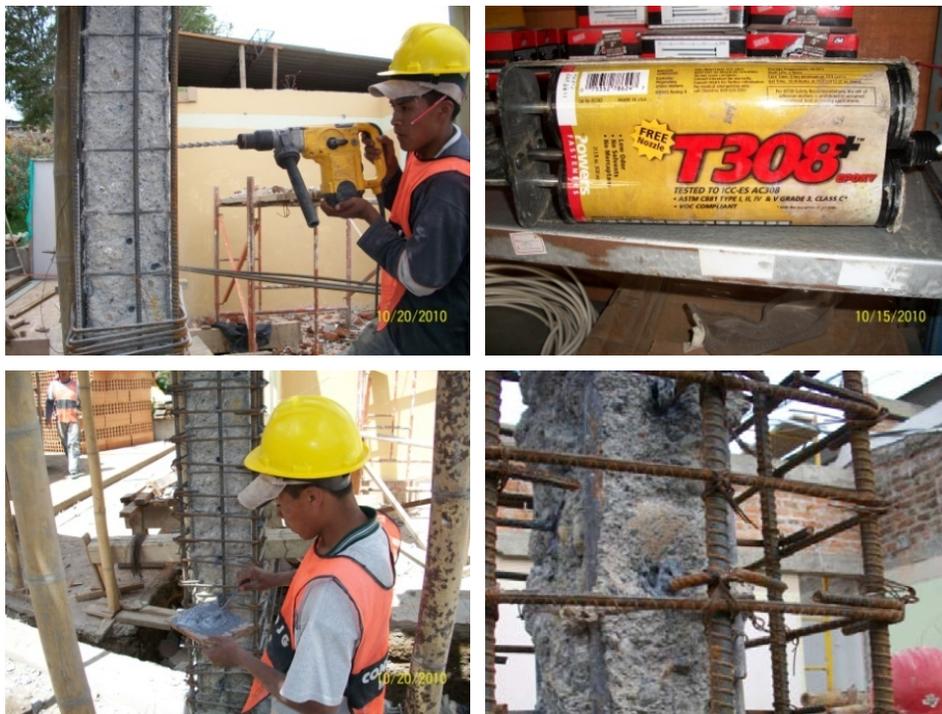
En aquellas columnas existentes donde es necesario realizar el recalce, se hace necesario llevar a cabo anclajes para el refuerzo horizontal (flejes), en los puntos indicados en los planos de diseño, para ello se perfora el elemento cada 10cms de forma intercalada a lado y lado de las caras de la columna; se disponen los anclajes de 35cms de largo con 7,5cms de gancho a lado y lado, con epoxico de adherencia entre el concreto y el acero de refuerzo.

Las perforaciones del núcleo en concreto se deben realizar con una broca de diámetro 1/8 de pulgada mayor que el diámetro del acero de refuerzo que se utiliza para los anclajes, por tanto se utiliza broca de 1/2" de diámetro, con longitud mínima de adición de material epoxico de 12cms.

Anclaje de columnas.

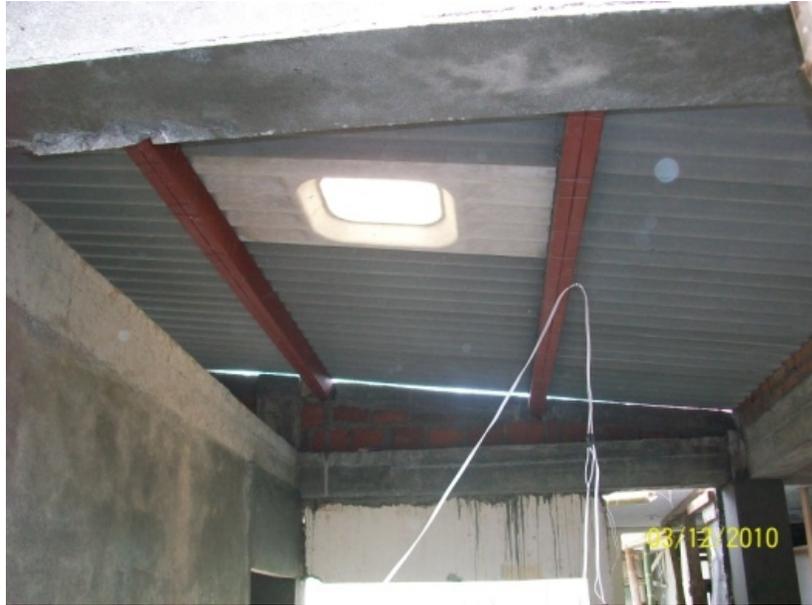
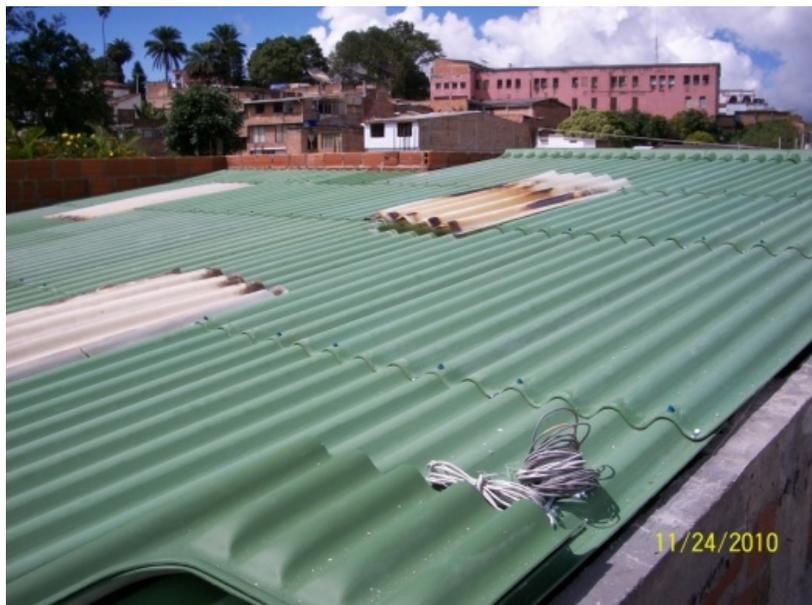
Se utiliza teja ondulada eternit de diferentes largos, en su mayoría #6. En lo posible se reutiliza la teja desmontada de las cubiertas existentes, pero por ser esta un área en un 70% nueva, se utiliza en gran parte teja nueva. La teja desmontada, es seleccionada, se limpia con cepillos de alambre, se lava, se repara con paternit en algunas fisuras menores y se pinta con escudo acrílico de colores.

Instalación de cubierta

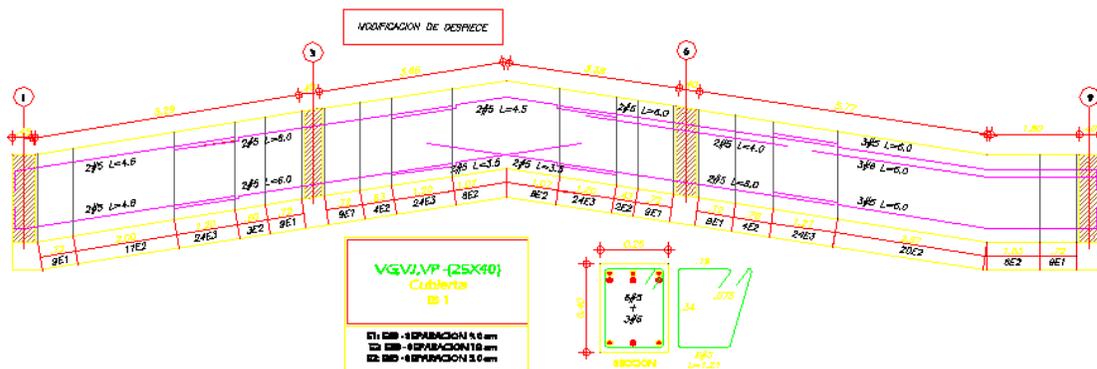
Despiece de viga aérea inclinada (zona 2).

En la conforma del acero de refuerzo de vigas aéreas, se llevó a cabo una modificación de los traslajos considerada para las vigas inclinadas contemplada en comité técnico y en las cuales se aumenta a 1,2mts, logrando así optimizar el corte del acero de refuerzo longitudinal, y mejorar las condiciones a cortante en el traslajo, ya que las luces de estas vigas son considerablemente grandes.

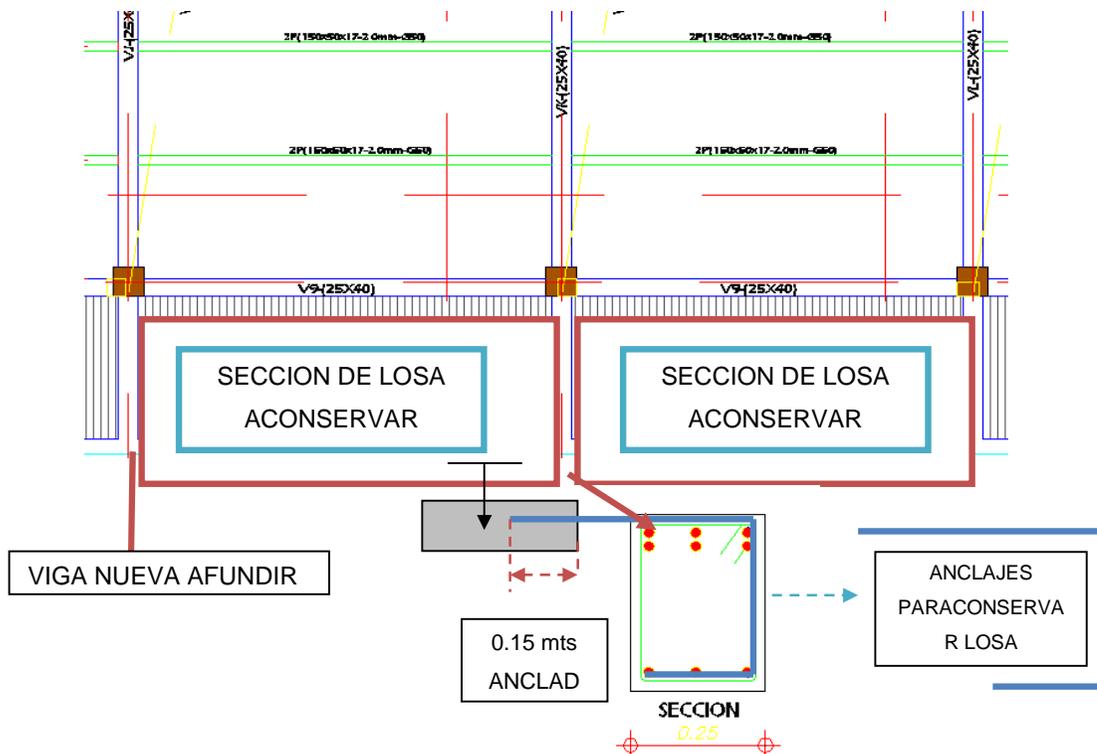
Detalle de anclajes para conservar losa de pasillo.

Se decidió por parte del comité técnico conservar la losa de entrepiso del pasillo correspondiente al eje 10, utilizando anclajes de diámetro 3/8", con desarrollo en forma de "C", así:

Estos anclajes, fueron incrustados a la losa con epóxico (T-308) y embebidos en la fundición de las vigas aéreas, cada 30cms y como aparece descrito en la

figura, pero como los tramos de losas son contiguos, se repartieron estos anclajes a lado y lado de las vigas.

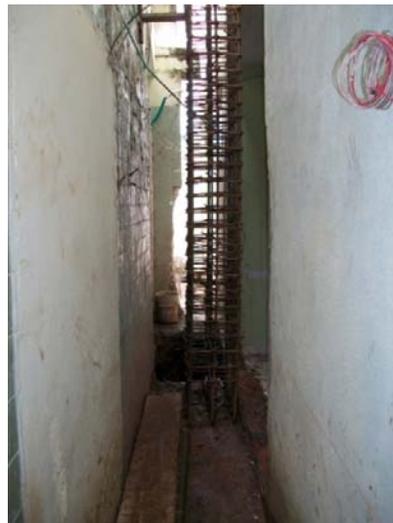
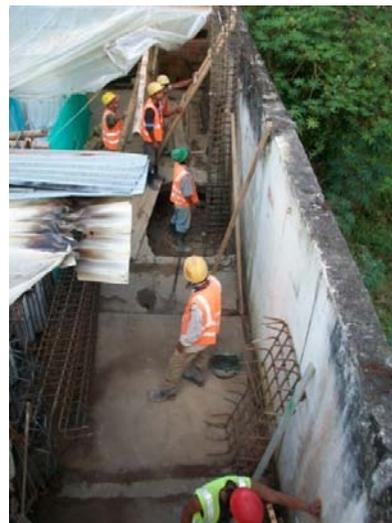
Trabajo en los ejes k'' y 27.

Durante las excavaciones para la cimentación en el eje K'' se encuentro estructura existente del bloque de administración y urgencias, donde las zapatas de este bloque que se encontraban localizadas en el eje K'' sobresalen 0.3m acortando la longitud de las vigas de los ejes 22, 24 y 27 entre K'' y M', para alterar lo menos posible este bloque existente que no será intervenido estructuralmente.

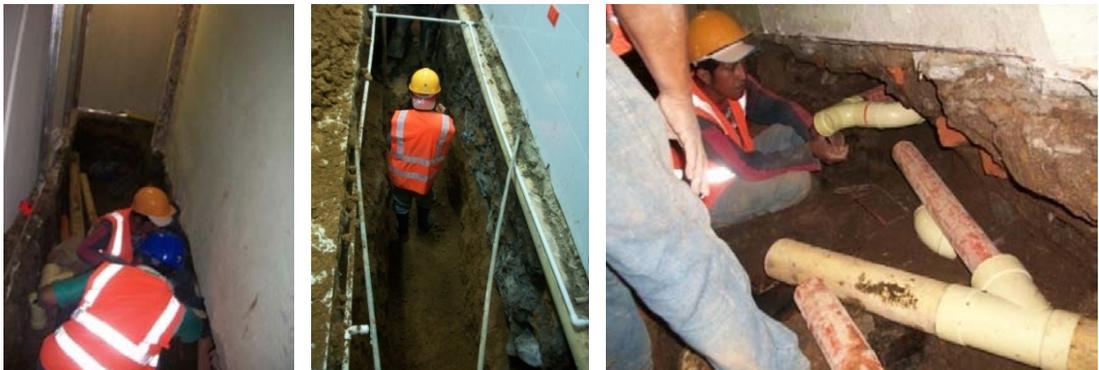
Tuberías trasladadas.

Las tareas de este sector se vieron retrasadas por la necesidad de trasladar tuberías sanitarias encontradas en el eje N' que interfieren con la estructura de cimentación, sin embargo se logra desplazarlas sin causar mayores impactos y reduciendo los pasos por la estructura a una tubería de 4". Cuando fue necesario trasladar la red de agua potable que interfiere con la estructura a construir, los cortes en el suministro se realizaron en horas de la noche sin inconvenientes para el hospital ya que esta zona cuenta con llaves de paso que solo afectan el área intervenida de esterilización.

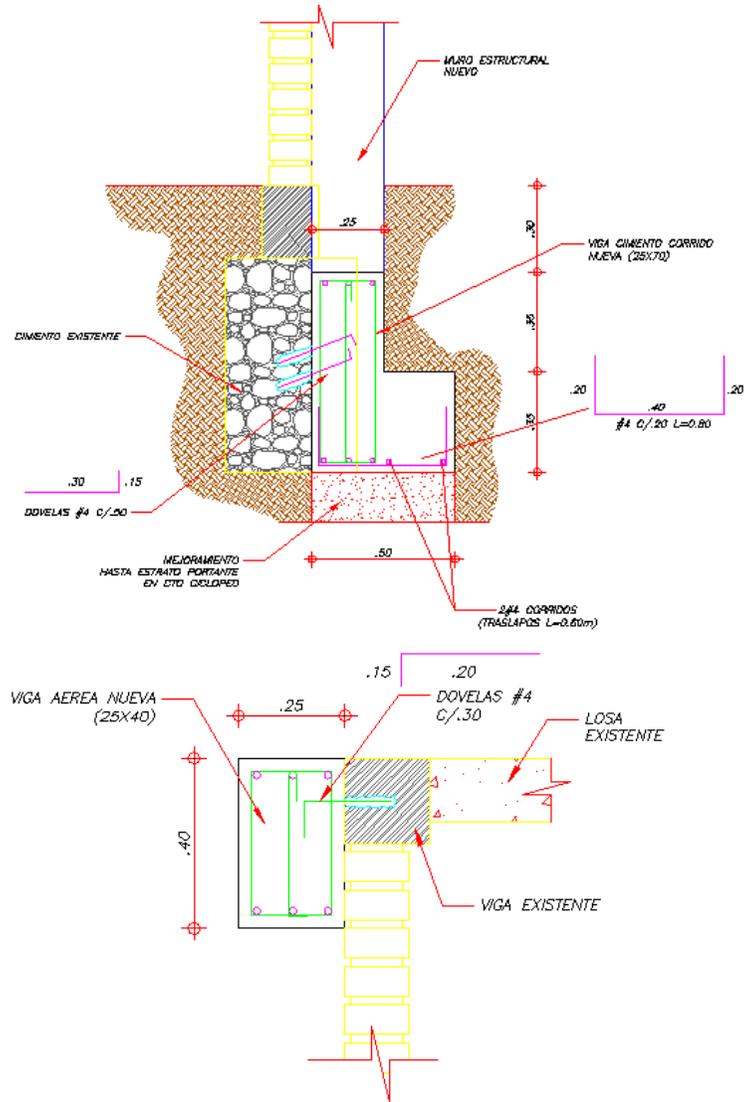
Conformación y anclaje de nueva estructura. Zona 5.

La estructura que se conforma en este sector, simplemente abrazo la estructura existente, amarrando con anclajes diagonales o dovelas, los elementos nuevos de la cimentación corrida, a el concreto ciclópeo existente, como también amarrando las vigas aéreas a la placa de entepiso existente, la cual presenta un cambio de nivel hacia el eje N' y tras evaluar esta condición en comité técnico, se decide aumentar el peralte de la viga aérea hacia este sector.

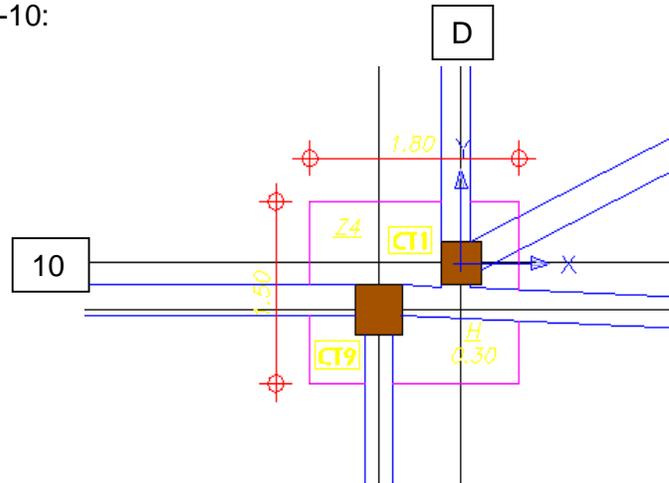
Detalle conformación zapata D-10.

Las dimensiones y alineamientos ahí ploteados no concordaron con las medidas reales conformadas en terreno. Por tanto tras analizar la correcta funcionalidad de las mismas a partir de su estructura y refuerzo, las nuevas zapatas quedaran conformadas como aparecen a continuación, las cuales se elaboraron en autocad con ayuda del pasante:

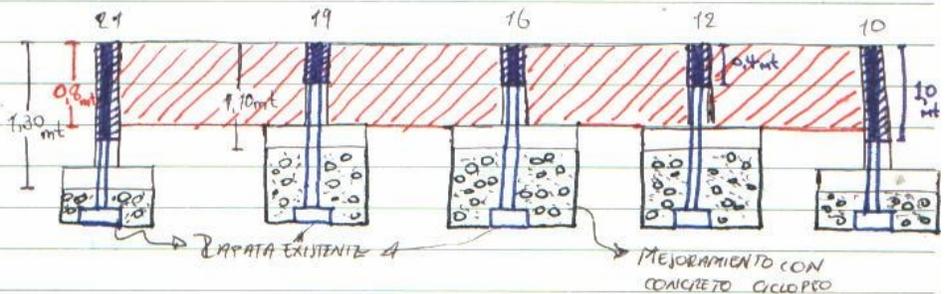
DETALLE DE CIMENTACION

DEBAJO DE LAS NUEVAS ZAPATAS SE CONSTRUIRA UN CONCRETO CICLOPEO DE AREA IGUAL AL CORRESPONDIENTE A CADA ZAPATA, ES DECIR NO SE TIENE EN CUENTA LA EXENTRICIDAD QUE PRESENTAN LAS ZAPATAS ANTIGUAS

SE RECOMIENDA REALIZAR ENSAYOS PARA DETERMINAR LA CAPACIDAD PORTANTE DEL SUELO IN SITU ,

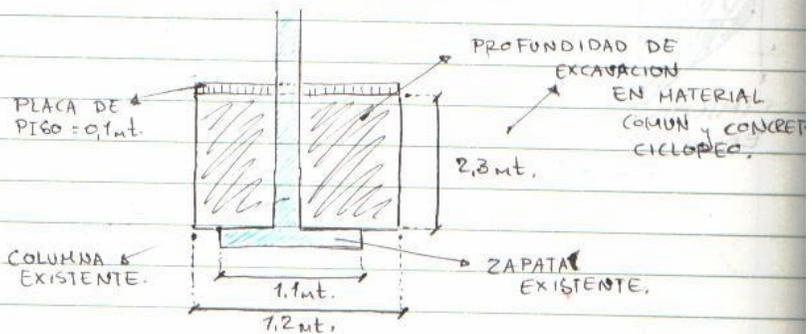
DETALLE PERFIL ZAPATA P21 ⇒

LAS EXCAVACIONES PARA ZAPATAS SE EFECTUAN HASTA ENCONTRAR LA SUPERFICIE DE ZAPATAS ANTIGUAS, POR EJEMPLO:

EN LAS COLUMNAS EXISTENTES QUE QUEDAN DESCUBIERTAS TRAS LAS EXCAVACIONES PARA ZAPATAS, DE IGUAL FORMA SE ESCARIFICA HASTA ENCONTRAR EL ACERO DE REFUERZO EXISTENTE, PERO SOLO HASTA LA ALTURA DE DESPLANTE DE LA NUEVA ZAPATA, PARA EL LASO DESCRITO ANTERIOR/ HASTA LA PROFUNDIDAD DE 1,3 mts.

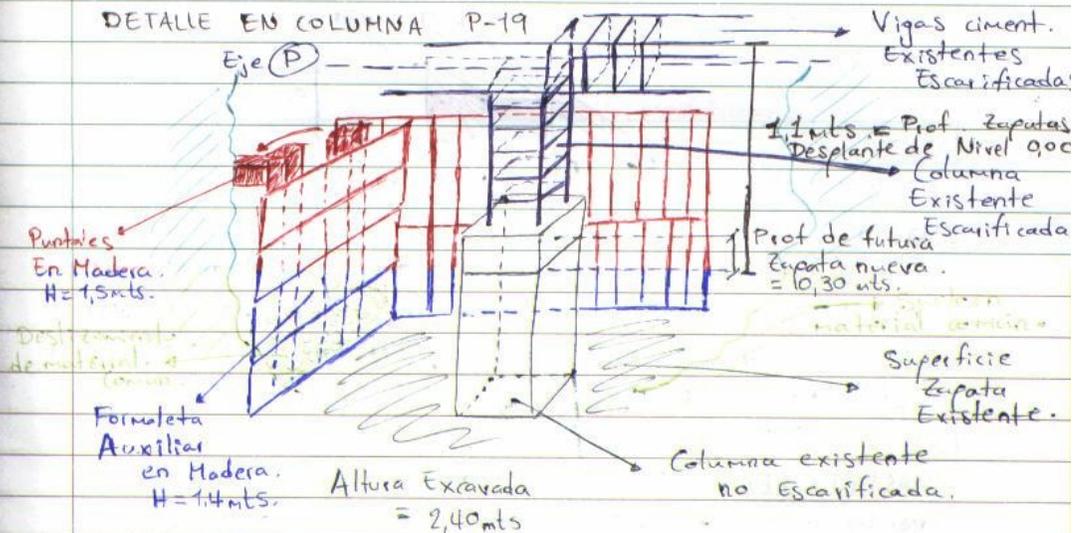
SE DISPONEN FORHALETAS AUXILIARES PARA COLOCACION DE CONCRETO CICLOPEO. LAS EXCAVACIONES ESTAN CONFORMADAS DE ACUERDO A LAS DIMENSIONES DE LAS NUEVAS ZAPATAS, PERO DEBIDO AL DESLIZAMIENTO DEL MATERIAL SUELTO DEL BORDE DE LAS EXCAVACIONES, EL MAESTRO SE AYUDA CON FORHALETAS PARCIALES PARA FUNDIR EL CONCRETO CICLOPEO, GUARDANDO COMO BASE EL AREA DE LAS ZAPATAS.

EL CONCRETO CICLOPEO: SU ELABORACION ESTA DISEÑADA EN CONCRETO DE RELACION 1:3:5 EN PROPORCION DEL 60% Y EL OTRO 40% EN PIEDRA RAJON. PARA CONCRETO RELACION 1:3:5 SE CONSIGUE UNA RESISTENTE A COMPRESION DE 2000 PSI.

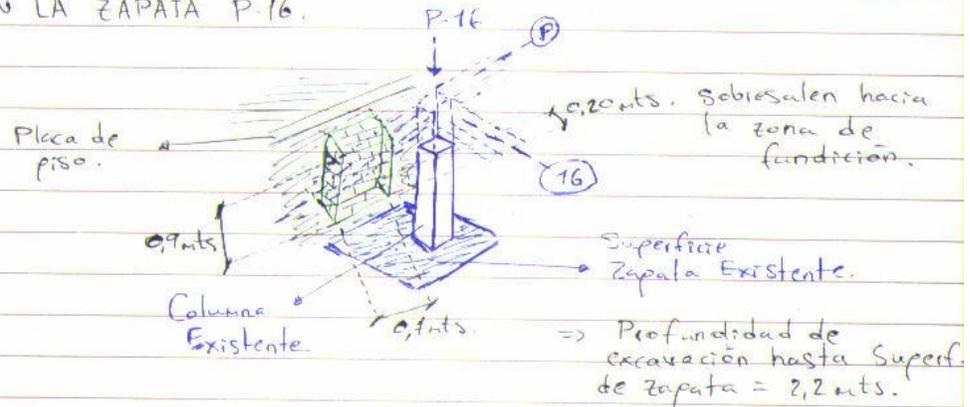
TRAS LAS EXCAVACIONES REALIZADAS, SE ENCUENTRA UNA CAJA DE INSPECCION SALIENTE DE LA PARED DE EXCAVACION EN LA ZAPATA P-16.

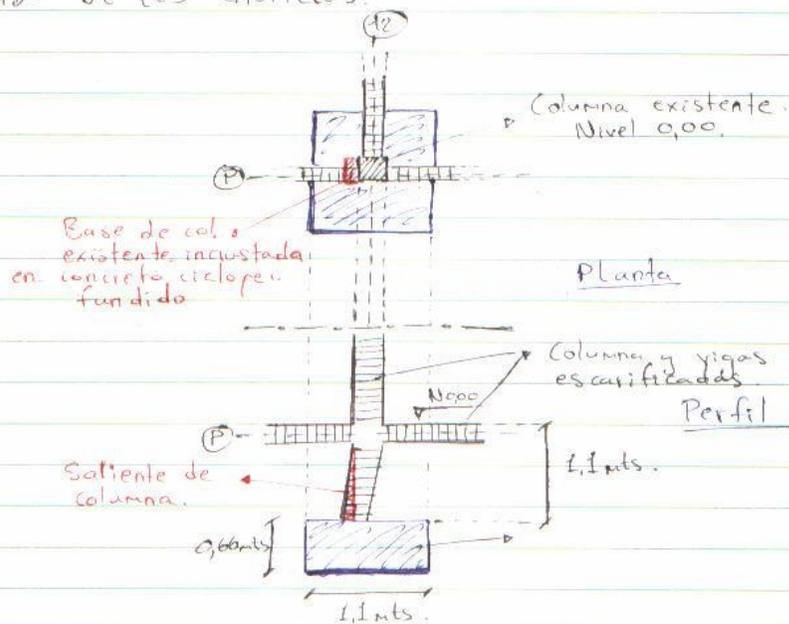
LAS DIMENSIONES DE LA FUTURA ZAPATA CON QUE SE ALINEO LAS DIMENSIONES DE CONCRETO CICLOPEO FUNDIDO, TODAS ESTAN APLOMADAS DESDE LOS RESPECTIVOS EJES ENCONTRADOS EN EL NIVEL 0,00. DE PLACA DE PISO, PERO SE OBSERVA QUE LA COLUMNA EXISTENTE NO ESTA APLOMADA, POR TANTO HAY QUE DEMOLER BORDESALIENTE DE COLUMA PARA QUE NO INTERVENGA CON EL POSTERIOR ARMADO DE LOS CASTILLOS.

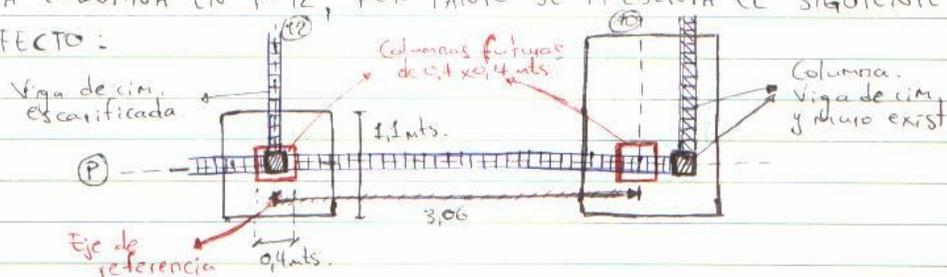
PARA FUNDICION DE CONCRETO CICLOPEO EN ZAPATA P.10 EL HAESTRO TOMA COMO REFERENCIA EL EJE DE LA BASE DE LA COLUMNA EN P-12, POR TANTO SE PRESENTA EL SIGUIENTE EFECTO:

NOTA: SE SUGIERE REVISION DE INGENIERO INTERVENIOR.

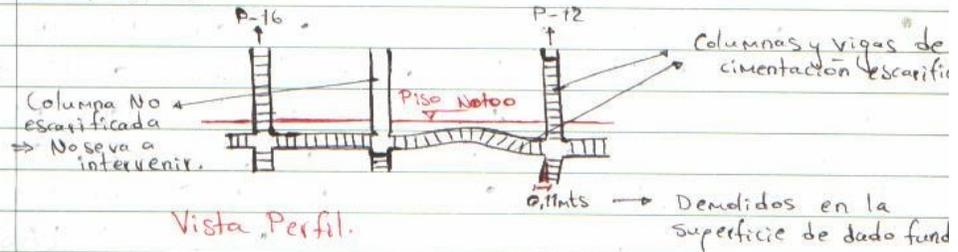
LA VIGA DE CIMENTACION EXISTENTE EN EL EJE P, ENTRE COLUMNAS DE LOS EJES 12 Y 16 (INMEDIATAMENTE DESPUES DE LA COLUMNA P-12), PRESENTA UN EFECTO DE ARCO HACIA LA PARTE DE ARRIBA, LO CUAL DIFICULTAR LAS LABORES DE DISPOSICION DEL NUEVO ACERO DE REFUERZO

NOTA: SE ESPERA DECISION DE INGENIERO INTERVENTOR RESPECTO A RECALZAR O DEMOLER VIGA CURVADA DESCRITA ANTERIORMENTE.

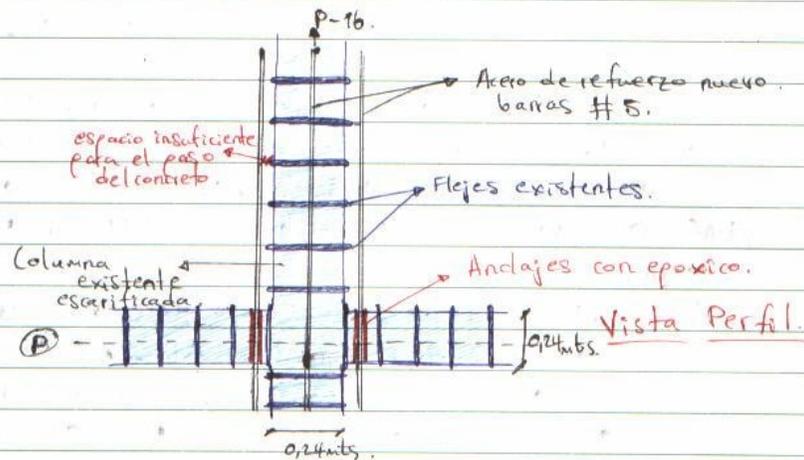
EN LA LLEGADA A LA OBRA DEL INGENIERO RESIDENTE DE OBRA Y DEL INGENIERO INTERVENTOR SE RESALTA ERRORES DE DISPOSICION DE FLEJES EN LA PANTALLA DE PRUEBA A PESAR DE QUE TIENEN UN BUEN ASPECTO; SE SUGIERE ENTONCES CORREGIR DISTANCIADO DE FLEJES AL IGUAL QUE ESCARIFICAR ALREDEDOR DE 1cm MAS A CADA LADO DE LA COLUMNA Y DOBLAR O PEGAR LOS FLEJES EXISTENTES A LA SUPERFICIE ESCARIFICADA, PARA QUE DE ESTA MANERA NO SE PRESENTEN INCONVENIENTES AL VERTIR EL CONCRETO SOBRE EL ELEMENTO.

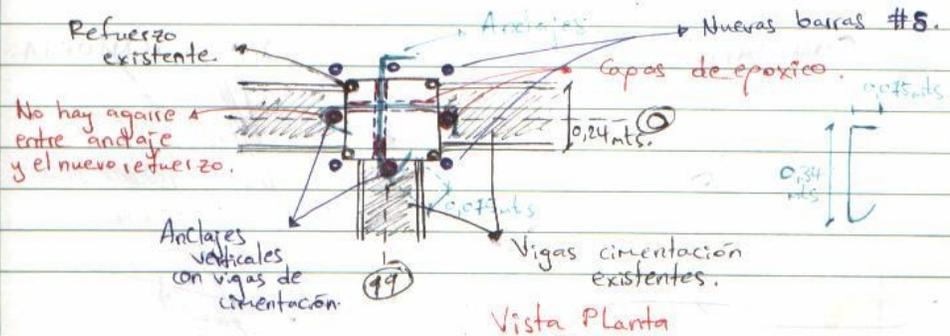
SE OBSERVA EN LA COLUMNA RECALZADA 0-17 QUE ALGUNOS ANCLAJES NI SIQUIERA ABRAZAN LA COLUMNA UNA VEZ AMARRADAS, POR LO QUE SE DECIDE VOLVER A DISPONER LOS ANCLAJES EN ESTA COLUMNA AUNQUE YA SE HAYA ADICIONADO EL EPOXICO →

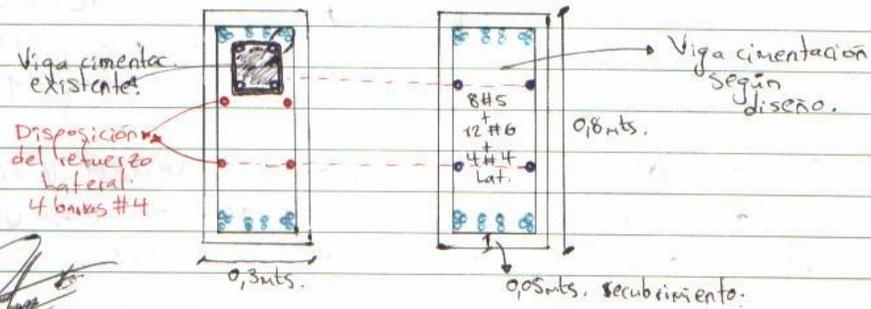
LAS 4 VARILLAS #4 LATERALES NO SE LAS DISPONE EXACTAMENTE COMO APARECEN EN DISEÑO, DEBIDO A LA PROFUNDIDAD DE LA VIGA EXISTENTE QUE INTERVIENE CON LAS BARRAS SUPERIORES Y POR TANTO ESTAS BARRAS CUYA FUNCION ES AYUDAR AL AMARRE ENTRE EL REFUERZO SUPERIOR E INFERIOR Y CON LOS ESTRIBOS, SE LO DISPONE INMEDIATAMENTE DESPUES DEL ALTO DE LA VIGA EXISTENTE DE 24cms.

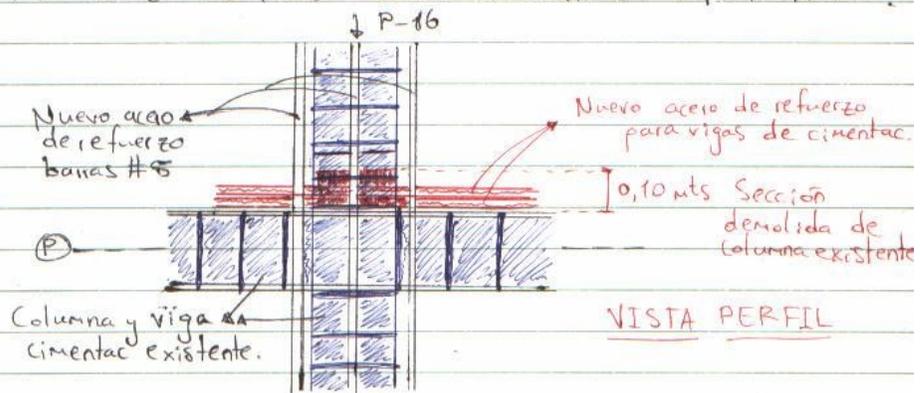
SE CONTINUA ARMANDO EL ACERO DE REFUERZO PARA LA VIGA DE CIMENTACION P(10-21), VIENDOSE NECESARIO PARA PASAR LA CANTIDAD DE ACERO LONGITUDINAL, DEMOLER Y PERFORAR SECCIONES DE LAS COLUMNAS EXISTENTES, COMO EN EL CASO DE LA COLUMNA EXISTENTE P-16 DONDE SE DEMOLIERON 10 cms DESPUES DE LA SUPERFICIE EN EL NUDO CON LA VIGA DE CIMENTACION.

PARA FUNDIR ESTA SECCION POSTERIORMENTE SE UTILIZARA SIKADUR 32 PRIMER PARA ADERIR EL CONCRETO VIEJO AL FRESCO. NOTA: DEBIDO AL REDUCIDO ESPACIAMIENTO ENTRE LA CANTIDAD DE REFUERZO DE DISEÑO, SE SUGIERE UTILIZAR TRITURADO DE TAMAÑO MAXIMO 6/8" PARA FUNDICIONES.
