**APOYO TÉCNICO Y ADMINISTRATIVO A LA INTERVENTORIA DE LA OBRA
DE REFORZAMIENTO ESTRUCTURAL Y AMPLIACION DE LA E.S.E.
HOSPITAL EDUARDO SANTOS DEL MUNICIPIO DE LA UNION NARIÑO.**

**UNIVERSIDAD DE NARIÑO
FACULTAD DE INGENIERIA
PROGRAMA DE INGENIERIA CIVIL
SAN JUAN DE PASTO
2011**

**Trabajo de grado presentado como requisito parcial para optar al título de
Ingeniero Civil**

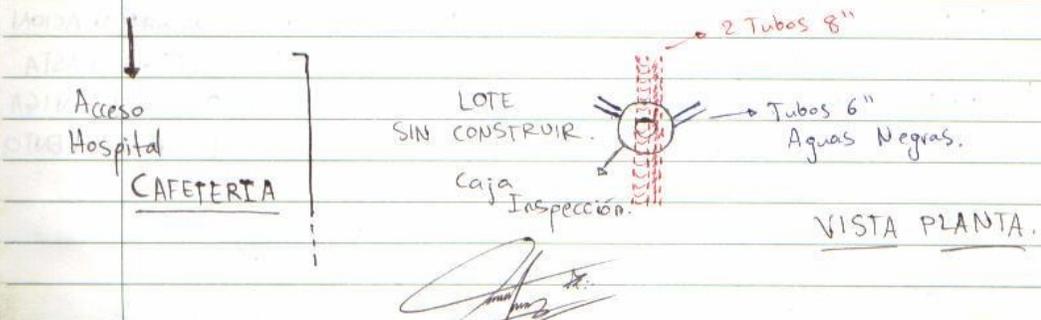
AL LEVANTAR LA TAPA DE ESTA CAJA SE OBSERVAN DOS TUBOS DE 8" UNO ABIERTO Y EL OTRO CERRADO QUE ENTRAN A LA CAJA EN EL SENTIDO DEL ACCESO AL HOSPITAL Y DOS TUBOS LATERALES DE 6" DE CONDUCCION DE AGUAS NEGRAS.

SE ESPERAN OBSERVACIONES CON RESPECTO A LOS PROCEDIMIENTOS A SEGUIR DE ACUERDO A LOS ELEMENTOS EXISTENTES PARA UNA CONFORMACION ADECUADA DE UN NUEVO SISTEMA FUNCIONAL DE CONDUCCION DE AGUAS LLUVIAS.

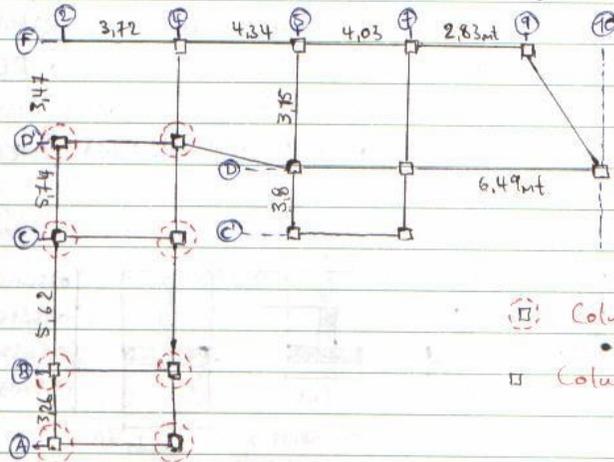
DE ACUERDO A INGENIERO RESIDENTE DE OBRA SE REALIZAN MODIFICACIONES A LAS COTAS DE LOS ELEMENTOS ESTRUCTURAL DEBIDO A QUE NO CUMPLEN DISTANCIAS REALES A EJES DE REFERENCIA. SE CONSERVA DOS EJES OBLIGADOS => (F) Y (4)

- (with circle) Columnas a realizar.
- (with square) Columnas Nuevas.

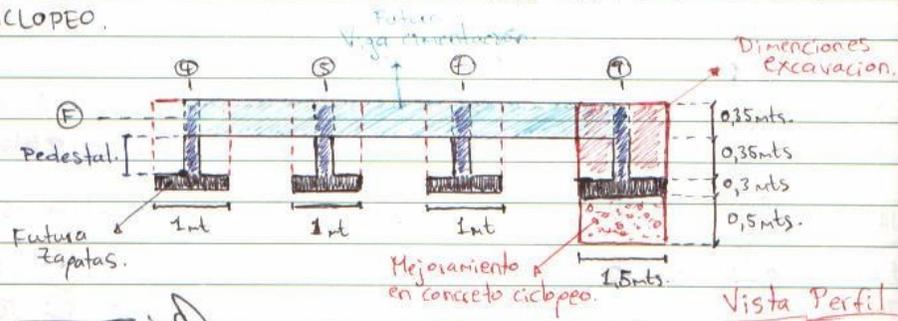
EN HORAS DE LA TARDE SE REALIZAN LAS EXCAVACIONES DE LAS 4 ZAPATAS QUE IRAN EN EL EJE \textcircled{E} . LA PLACA DE PISO DEMOLIDA ES DE 10cms DE ESPESOR. LAS EXCAVACIONES EN ESTA ZONA ESTAN PLANTEADAS PARA 2mts SEGUN PLANOS ESTRUCTURALES, PERO EL ESTRATO RESISTENTE SE ENCUENTRA A 1mt, POR LO TANTO SE EXCAVARA HASTA 1,5mts DE LOS CUALES 50cms SERAN DE MEJORAMIENTO EN CONCRETO CICLOPEO.

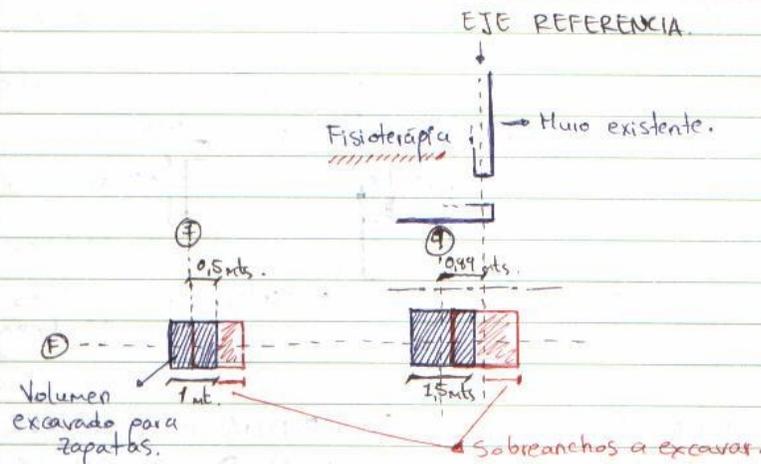
ES ASI COMO LA ZAPATA EXCAVADA F-9 CON DIMENSIONES DE 1,5 mt x 1,5 mt DE AREA, POR 1,5 mts DE PROFUNDIDAD HASTA ESTRATO RESISTENTE, SE CORRIO 0,89 mts Y PARA LO CUAL TAMBIEN SE VE NECESARIO CORRER EL CERRAMIENTO EN SUPERBOARD DEL ACCESO PROVISIONAL AL HOSPITAL.

DE LA MISMA FORMA, EL EJE ⑦ SE CORRE 0,5 mts HACIA EL EJE ⑥, VIENDOSE NECESARIO AUMENTAR EN ESTA DIMENSION LAS EXCAVACIONES DE LAS ZAPATAS F-7, D-7 Y C-7

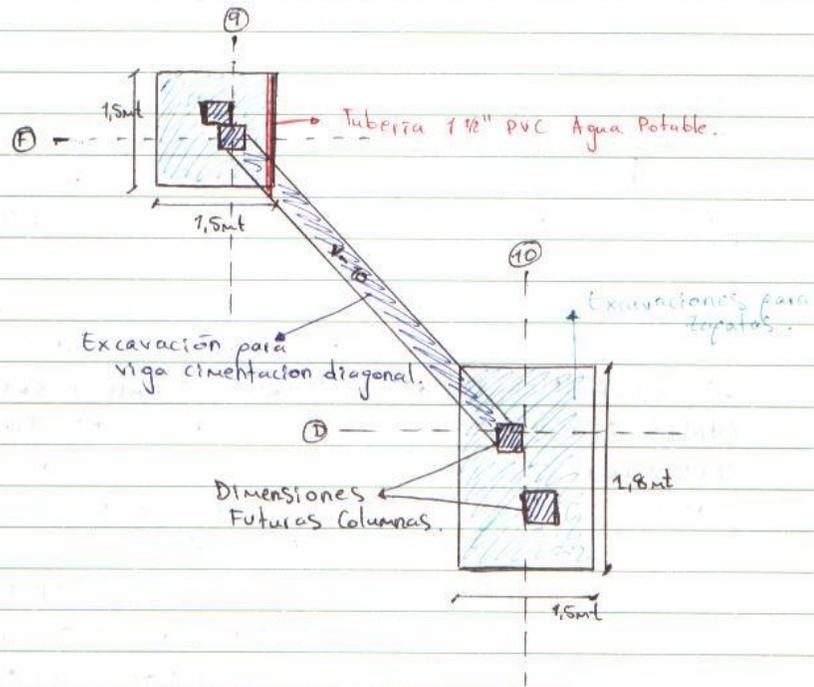
EN LA VIGA DE CIMENTACION DIAGONAL V-10 AL EXCAVAR LOS SOCROS, SE ENCUENTRA TUBERIA PVC 1 1/2" QUE ABASTECE AL HOSPITAL DE AGUA POTABLE, POR TANTO PARA CONFORMAR EL ACERO DE REFUERZO EN ESTA PARTE ES NECESARIO ELEVAR LA TUBERIA PROVICIONALMENTE HASTA NIVEL DE PISO, PARA LO CUAL SE VE NECESARIO MEDIANTE UNA AUTORIZACION DE GERENCIA, CERRAR EL PASO DEL AGUA POR ESPACIO DE 1 HORA.

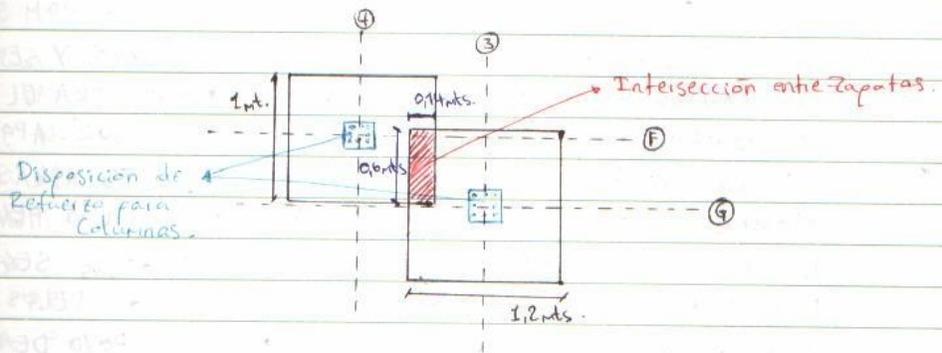
EN LA EXCAVACION DE LA ZAPATA F-4 SE PRESENTA UN INCONVENIENTE DEBIDO A LA CORRECCION DE LA UBICACION DE LOS EJES NUMERICOS DE ACUERDO A LOS ELEMENTOS ESTRUCTURALES EXISTENTES DESDE LA ZONA 2 CORRESPONDIENTE A FISIOTERAPIA Y HOSPITALIZACION, TENIENDO EN CUENTA QUE SE FIJO EL EJE (4) SEGUN LAS COLUMNAS EXISTENTES EN AUDITORIA DE FACTURACION.

Y AL PASAR EL EJE ③ DESDE LA ZONA 2, SE OBSERVA EL SIGUIENTE CRUCE DE EXCAVACIONES PARA ZAPATAS.

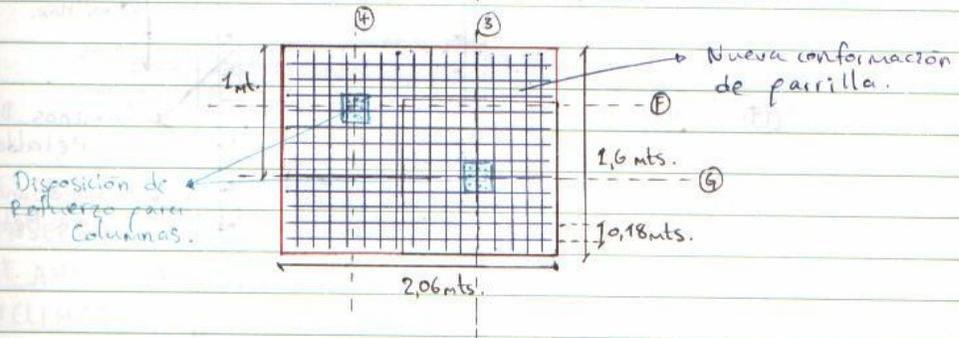
POR SUGERENCIA DE INGENIERO INTERVENTOR SE CREARA UNA ZAPATA CORRIDA COMUN PARA ESTAS DOS COLUMNAS, CON EL ESPACIAMIENTO DEL REFUERZO EN LA PARRILLA DE 0,18 mts, OBTIENIENDO EL EFECTO DEL DESPIECE PARA ZAPATA TIPO 4.

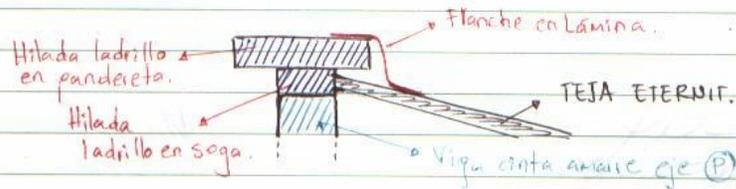
- PARA EVITAR PROBLEMAS DE INFILTRACION DE AGUA EN LA PARTE SUPERIOR DE LA CUBIERTA, SE CONSTRUIRA UN CORTAGOTERA EN LADRILLO CON UN FLANCHE EN LAMINA.

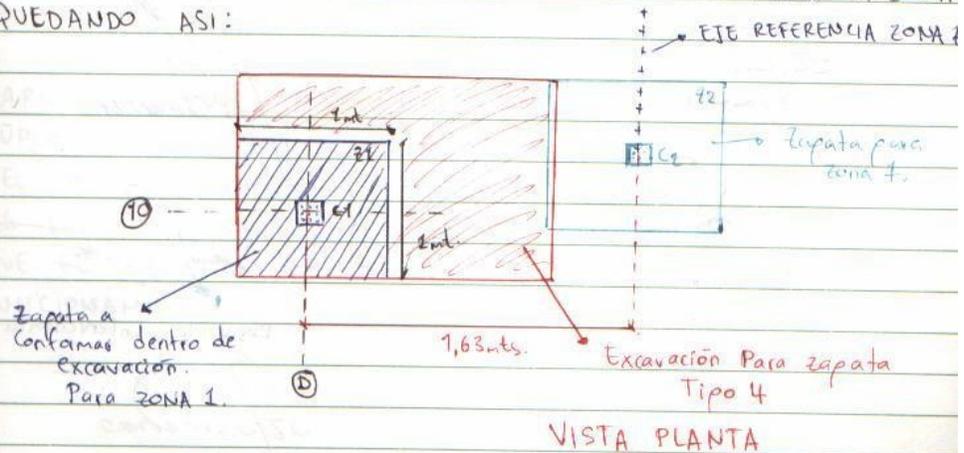
SE OBSERVA QUE EN LA EXCAVACION PARA LA ZAPATA D-10
TRAS CORREGIR LOS ALINEAMIENTOS CON LOS ELEMENTOS ESTRUCTU-
RALES DE LA ZONA 7, SE PRESENTA CASO CONTRARIO AL EFECTO
PRODUCIDO EN LA ZAPATA F-4 (OBSERVAR PAGINA 79), POR
LO TANTO SE DECIDE CAMBIAR LA ZAPATA CORRIDA, A DOS
ZAPATAS: 1) TIPO 1 PARA LA ZONA 1 Y 1) TIPO 2 PARA LA ZONA
QUEDANDO ASI:

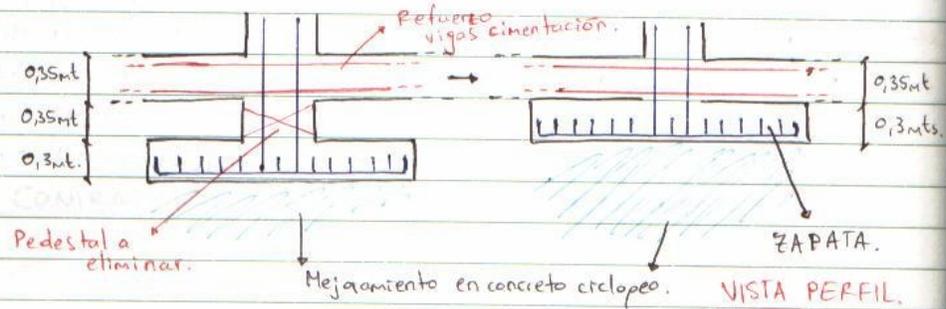
POR SUGERENCIA DE INGENIERO DIRECTOR DE OBRA E INGENIERO INTERVENTOR, LA FUNDICION DE LOS ELEMENTOS ESTRUCTURALES FALTANTES SE HARAN SIN EL PEDESTAL DE $H=0,35$ mts QUE APARECE EN PLANOS ESTRUCTURALES, PARA EVITAR EL EFECTO DE COLUMNA CORTA, QUEDANDO DE LA SIGUIENTE FORMA.

ESTE PLANTEAMIENTO SE EMPIEZA A EMPLEAR EN ZAPATAS F-4 Y D-10, QUE NO SE HABIAN FUNDIDO HASTA EL MOMENTO.

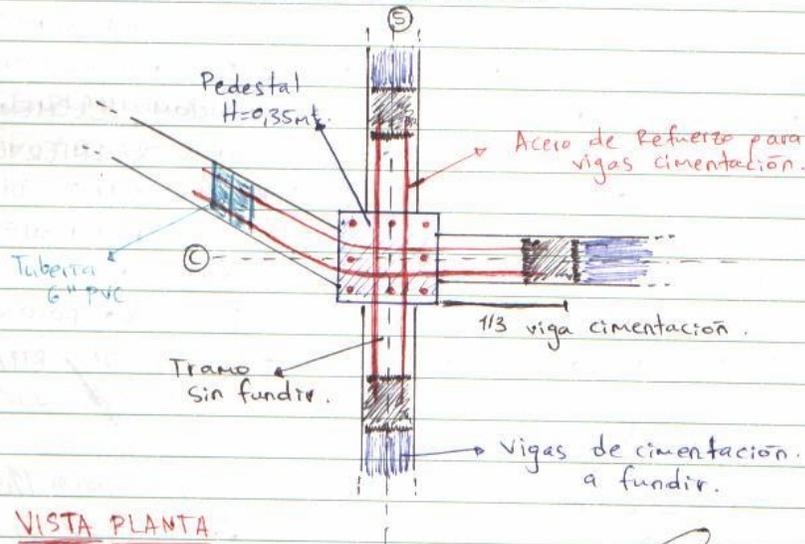
COMO LOS DOS TUBOS DE 6" AUN NO SE HAN RETIRADO DE LA EXCAVACION DE LA VIGA DIAGONAL (D-4 → D-5), SE DECIDE FUNDIR A 1/3 DE LA COLUMNA C-5 LAS VIGAS DE CIMENTACION QUE LLEGAN A LA MISMA.

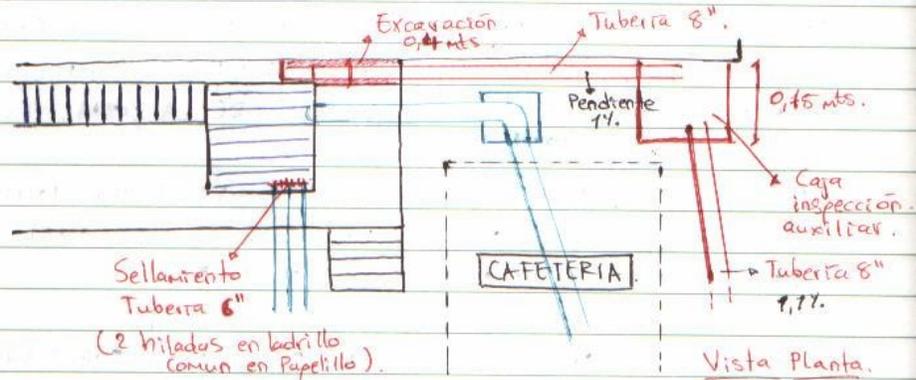
PARA DESHABILITAR LA TUBERIA DE 6" (2 TUBOS) QUE ATRAVIESAN LA ZONA I Y SOBRESALEN EN UNA VIGA CIM. DIAGONAL, SE TAPONARAN LOS TUBOS EN LA CAJA DE INSPECCION ALEDANA A LA CAFETERIA Y SE DISPONDRA UN BY-PASS AUXILIAR EN TUBERIA DE 8" ALTERNO AL SISTEMA EXISTENTE, DE MANERA PROVISIONAL SUPERFICIALMENTE, EL CUAL INCLUYE LA ELABORACION DE UNA CAJA DE INSPECCION.

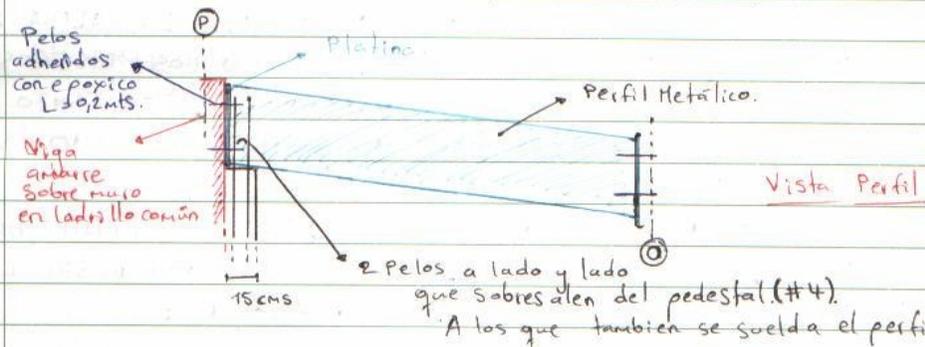
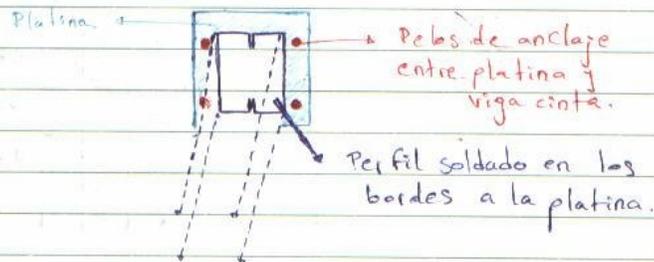
EL PERFIL SE MONTA POR SEPARADO Y SE SUELDA ARRIBA ALPEDEDOR DE LA PLATINA Y A LO LARGO SEGUN EL CORDON DE SOLDADURA DESCRITO EN LA PAGINA 97

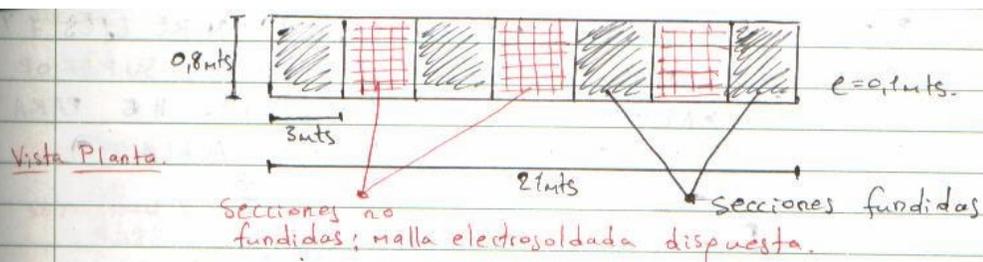
- SE COMPACTAN 30 cms DE RECEBO FINO PARA ANDEN ALEDAÑO AL EJE \odot , SE DISPONE MALLA ELECTROSOLDADA Y SE FUNDEN 10 cms DE ESPESOR EN CONCRETO RELACION 1: 2,5; 3,5 \Rightarrow 2800 PSI, ESCOBEADO Y ACOILLADO, SECCIONADO DE LA SIGUIENTE MANERA:

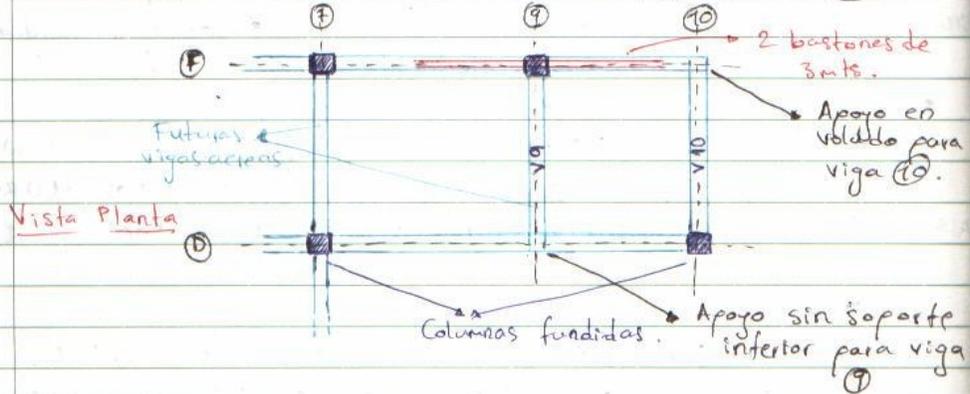
PARA LA PARTE DE LA VIGA DEL EJE ⑥ ENTRE EJES 7 Y 10 SE AUMENTA EL ACERO DE REFUERZO SUPERIOR, CON DOS BASTONES DE 3mts EN BARRAS #6 PARA SOPORTAR EL LADO VOLADO DE LA VIGA AEREA ⑩

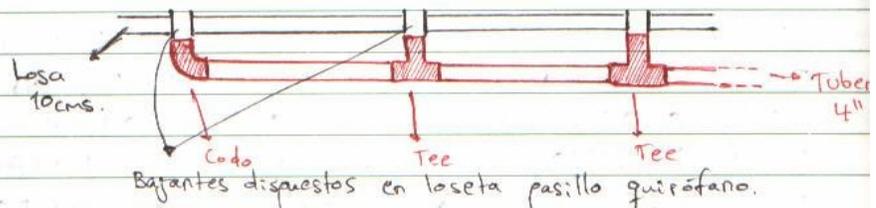
SE DISPONE PASO PROVICIONAL PARA BAJANTES DE AGUAS LLUVIAS, PARA EVITAR PROBLEMAS DE ACUMULACION DE AGUA POR LLUVIAS SOBRE LA LOSETA FUNDIDA, COMO EL EMPOSAMIENTO DE AGUAS QUE PASAN POR EL BAJANTE HACIA EL PASILLO CERRADO DE QUIROFANO.

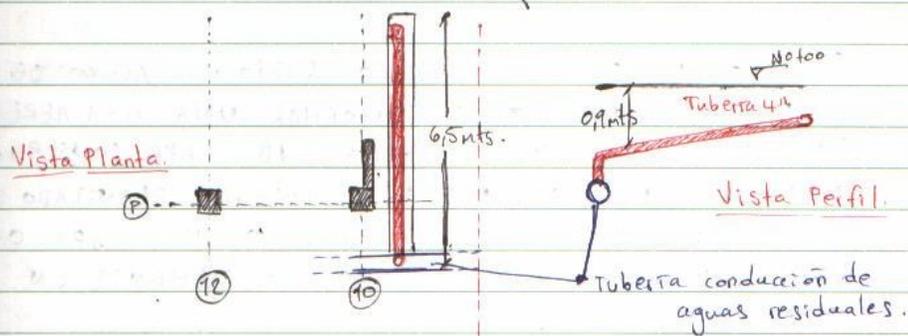
LA TUBERIA SANITARIA ES CONDUcida PROVICIONALMENTE TRAF ELEJE 10, CON TUBERIA DE 4 PULGADAS Y EMPALMADA A LA TUBERIA EXISTENTE.

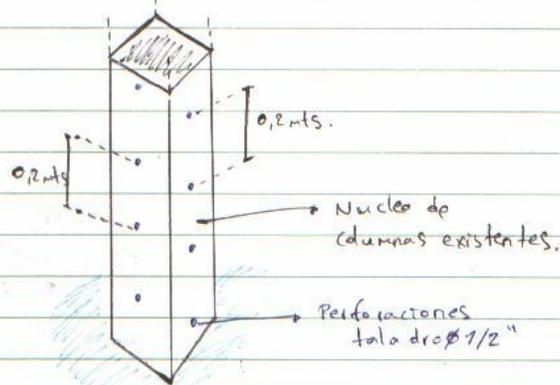
SE CONTINUA PERFORANDO COLUMNAS DEL BLOQUE DE ANTIGUAS OFICINAS DE AUDITORIA DE FACTURACION, LAS PERFORACIONES SE DISPONEN CADA 20cms POR LADO Y LADO DE FORMA ENTRECruzADA.

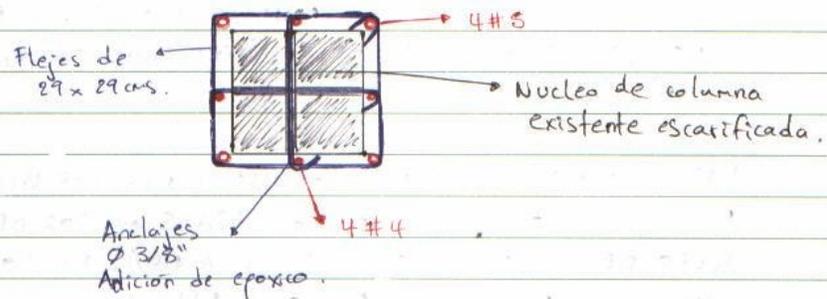
SE DISPONEN LOS ANCLAJES CON EPOXICO T308 A LO LARGO DE LAS COLUMNAS, COMENZANDO POR LA COLUMNA J'-2.

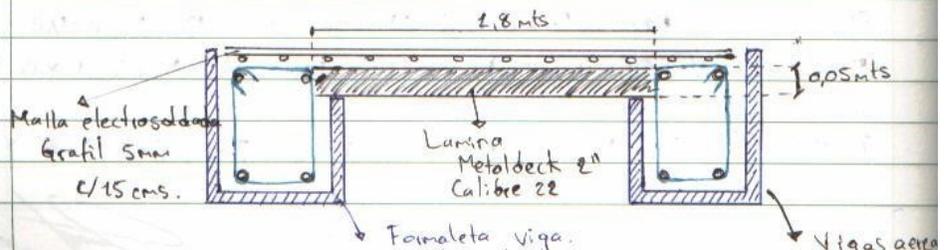
SE REVISA LA FORMA DE MONTAR EL METALDECK PARA FUNDIR MONOLITICAMENTE CON LAS VIGAS AEREA \rightarrow COMO MINIMO DEBE EL METALDECK ESTAR MONTADO EN 2,5 cms DEL RECUBRIMIENTO DE LAS VIGAS Y EN EL DISEÑO TENEMOS 3 cms DE RECUBRIMIENTO \rightarrow OK

LAS LAMINAS DEBEN IR APOYADAS EN LA FORMAleta PARA LA VIGA (TESTEROS), LA CUAL SE DEJA 5 cms POR DEBAJO DEL ACERO DE REFUERZO SUPERIOR DE LA VIGA. LA LOSETA SE FUNDIRA ENTRE EJES 9 \rightarrow 10 Y EJES F \rightarrow D.

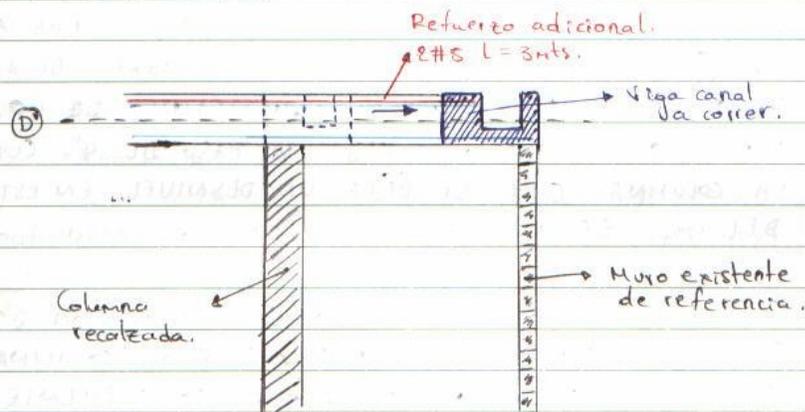
PARA LA CONFORMACION DEL ACERO DE REFUERZO DEL EJE D' PARA LAS VIGAS AEREAS, SE VE NECESARIO MODIFICAR EL REFUERZO Y LAS DIMENSIONES DE CORTE DEL MISMO, DEBIDO A QUE SE DECIDE CONSERVAR EL MURO DE LAS ANTIGUAS OFICINAS DE AUDITORIA DE FACTORACION QUE QUEDA POR FUERA DEL EJE ② POR LO QUE SE VE NECESARIO CORRER LA VIGA CANAL 1,5mts HACIA EL EJE ①' PARA MANTENER LAS DIMENSIONES EXISTENTES EN LAS INSTALACIONES; POR SUGERENCIA DE ING. INTERVEN- TOR SE CORRE LA VIGA CANAL HASTA EL BORDE DEL MURO Y PARA EL REFUERZO SUPERIOR DE LA VIGA E (EJE D'), SE AUMENTAN 2 BASTONES DE 3mts EN LA MITAD DE LA COLUMNA D'-2 DIAMETRO #5.

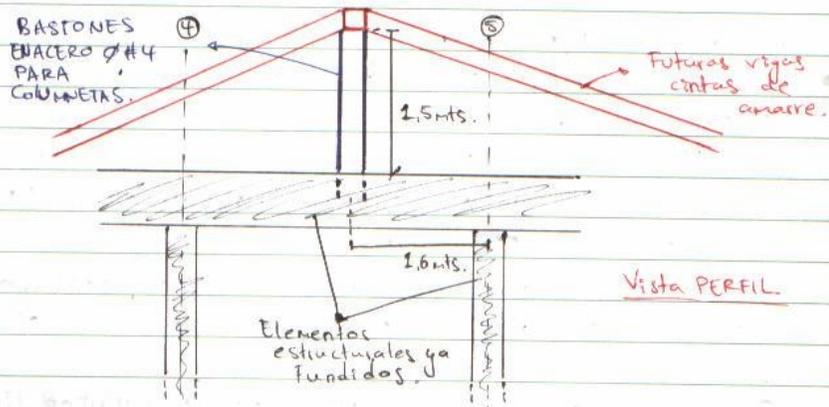
SE DESFORMALETEA LATERALMENTE LAS VIGAS AEREAS. SE DISPONEN FLEJES DE 15cm x 8cm \varnothing #3 SEGUN EL SIMBRA-

MIEMO DISPUESTO COMO BASE DE MEDIDA CON LA ALTURA DEL PEDESTAL MONTADO ENTRE EJES ④ Y ⑤ \Rightarrow 1,5 mts DE ALTO Y DEJANDO EL ALTO DE LAS VIGAS CINTAS DE AMARRE DE 20 CMS TERMINADAS.

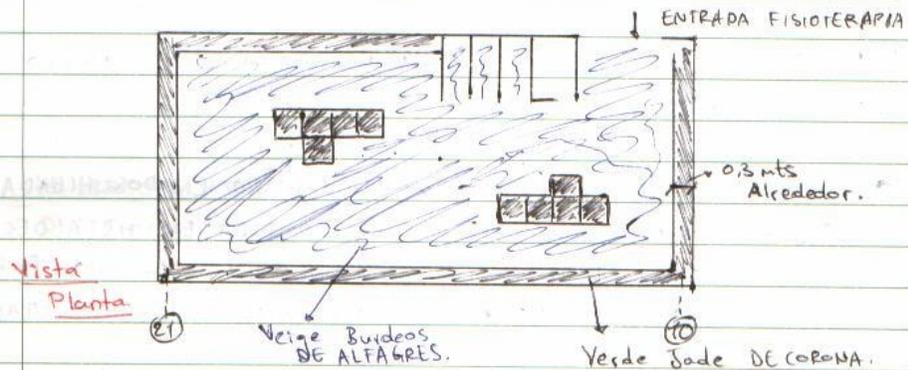
HASTA LA FECHA SE HA TERMINADO DE DISPONER EL ENCHAPE PARA BAÑOS Y PISOS EN PORCELANATO SEGUN DISEÑO ACORDADO ENTRE INTERVENTORIA Y CONTRATISTA ASI:

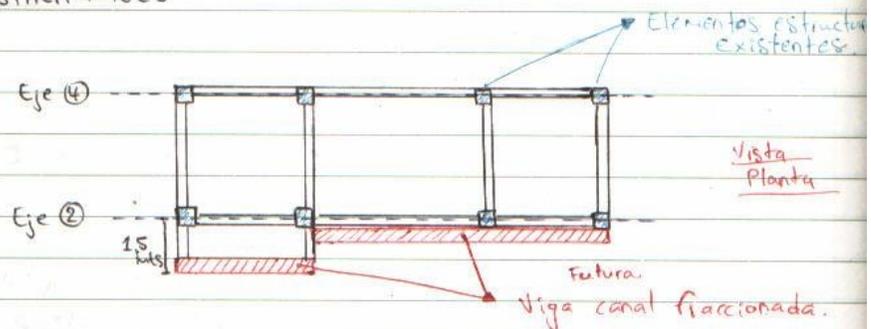
SE DECIDE POR PARTE DE ING. DIRECTOR DE OBRA QUE LA VIGA CANAL EN LA SECCION DE CAFETERIA ANTIGUA SE HARA EN DOS TRAMOS, CONSERVANDO LA FORMA DE "L" DE LAS INSTALACIONES

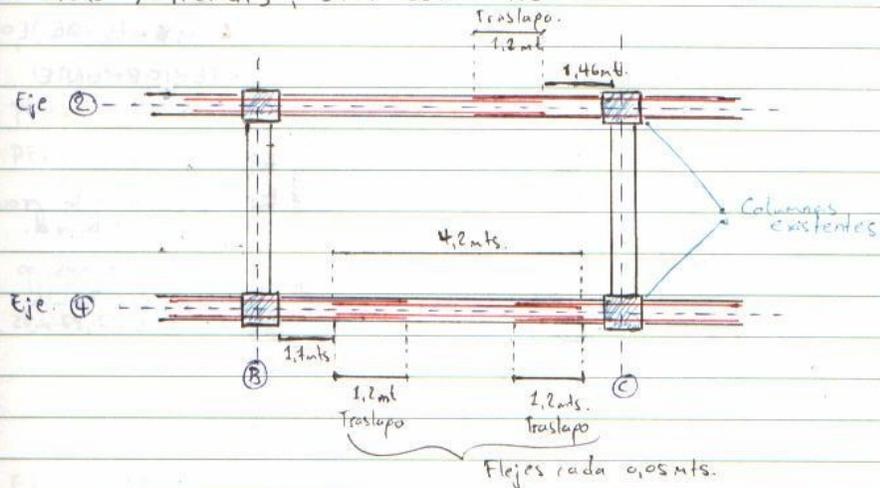
SE DECIDE DEJAR 1,2 mts DE TRASLAPO EN VIGAS DE CIMENTACION Y CON SEPARACION DE FLEJES CADA 90,5 mts EN LOS TRASLAPOS CERCANOS A LOS NUDOS PARA CONTRARESTAR

LOS EFECTOS DE DEFORMACION, SEGUN DISPOSICION DE INGENIERO INTERVENTOR, POR TANTO, QUEDARAN TRASLAPOS EN LOS EJES ② Y ④ PARA VIGAS DE CIMENTACION Y AEREAS, DISPUESTOS ASI:

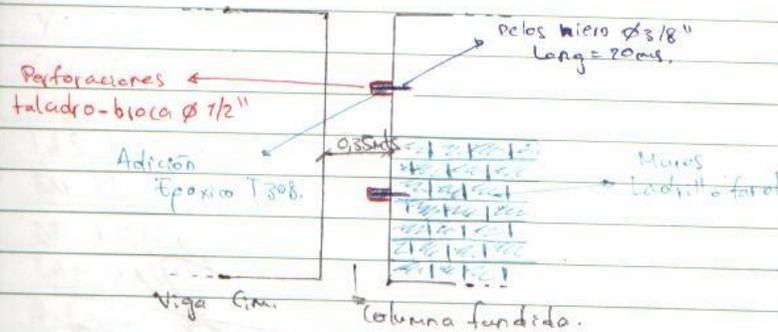
SE TERMINA DE RETIRAR LOS APUNTALAMIENTOS Y FORMALETA DE LAS VIGAS AEREAS Y SE COMIENZA A MONTAR LOS MUROS EN EJES 5 Y 7; PARA REALIZAR UN CONFINAMIENTO ADECUADO DE LOS MUROS, SE REALIZAN PERFORACIONES EN LAS COLUMNAS DE AMARRE, CON TALADRO $\phi 1/2''$ PARA ANCLAR PELOS CON EPOXICO T308, DE 20cms $\phi 3/8''$.

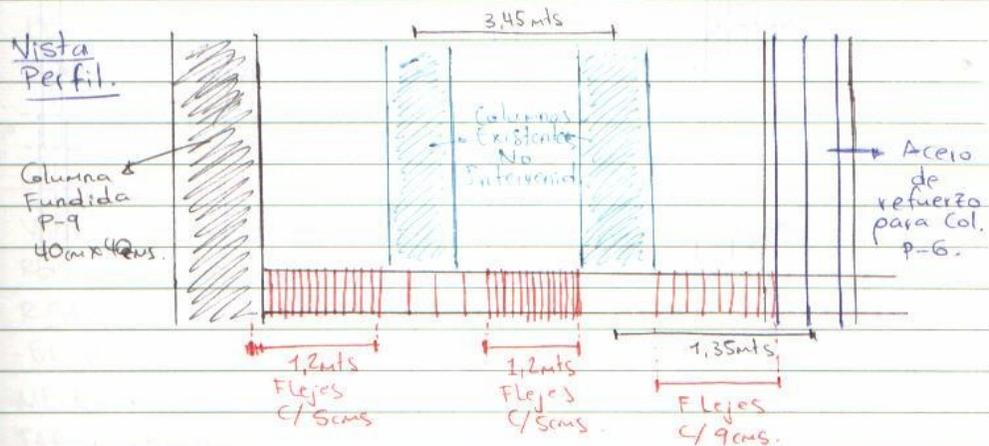
SE CONTINUA ESCARIFICANDO VIGAS DE CIMENTACION DEL EJE ④ Y EJE ① MIENTRAS SE CONFORMA EL ACERO DE REFUERZO PARA COLUMNAS P-6 Y VIGAS DE CIMENTAC.

DEL EJE (P) ENTRE COLUMNAS (4) Y (6) PARA LAS CUALES SE LAMBRÍA LOS TRASLAPOS Y LA SEPARACION DE LOS FLEJES SEGUN SUGERENCIA DE ING. INTERVENTOR ASI:

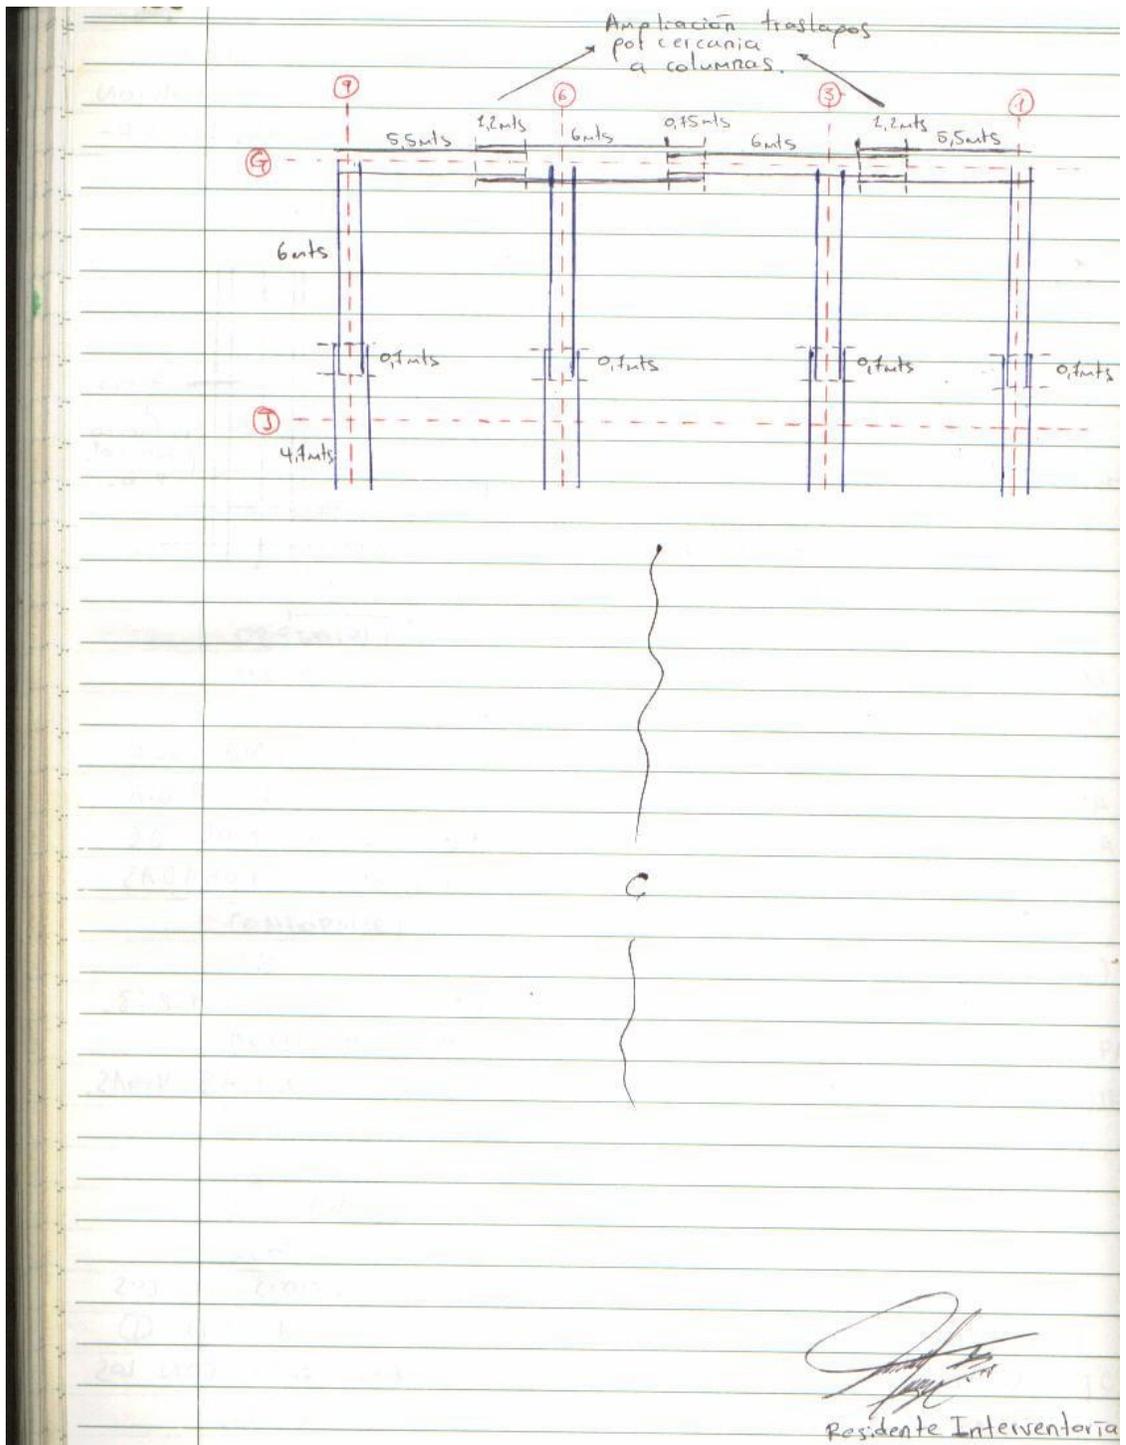
SE CONTINUA ARMANDO VIGAS DE CIMENTACION DE LOS EJES 1, 3, 6 Y 9 DESDE EJE (4) Y HACIA EJE (1) UTILIZANDO ACERO DE REFUERZO DIAM. #5 CON LOS SIGUIENTES CORTES:

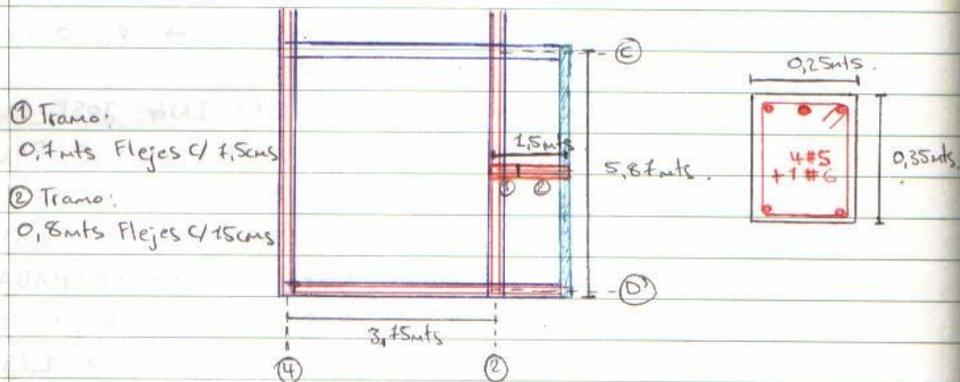
SE AUTORIZA LA CONFORMACION DE UN SOMBRERO DINTEL CERCA A LA DILATACION DEL EJE (E), JUSTIFICADO POR REQUERIMIENTOS DE HUMEDAD, PARA EVITAR FUTUROS PROBLEMAS DE GOTERAS DEBIDO A QUE LAS TEJAS NO ALCANZAN A PASAR A TRAVEZ DEL MURO SOBRE LAS VIGAS AEREAS QUE SIRVE COMO APOYO A LAS MISMAS.

SE CONFORMARA UNA VIGA AUXILIAR ADICIONAL (CON EL REFUERZO Y LAS DIMENSIONES (BASE-ALTURA) SIMILAR AL RESTO DE VIGAS AEREAS, PARA APOYAR LA VIGA CANAL QUE AL CONSERVAREL MURO DE LAS ANTIGUAS INSTALACIONES DE FISIOTERAPIA, SE CORRE 1,5 mts HACIA EL MURO, EL CUAL SE APOYARIA LATERALMENTE A 5,87 mts.

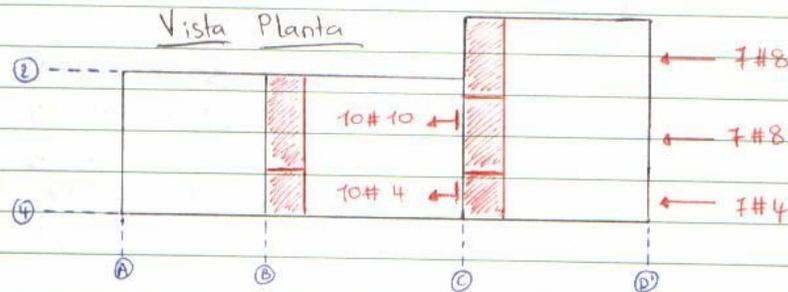
PARA LA CUBIERTA DEL NUEVO BLOQUE DE FARMACIA, SE REALIZA UNA MODIFICACION EN LA FORMA DE MONTAR LAS TEJAS DE ETERNIT POR LA SALIENTE HASTA EL MURO A CONSERVAR, QUEDANDO ASI:

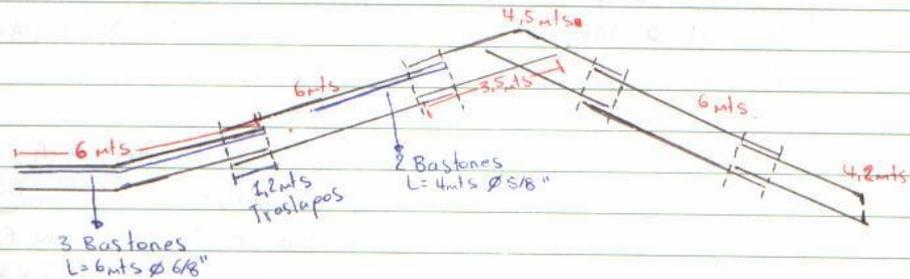
SE COMIENZA A FORMALETEAR Y ARMAR EL ACERO DE REFUERZO PARA VIGAS APEAS INCLINADAS DEL EJE (G) EN LAS CUALES SE REALIZAN LAS SIGUIENTES MODIFICACIONES EN CORTE DE BARRAS $\varnothing 5/8"$ Y TRASLAPOS.

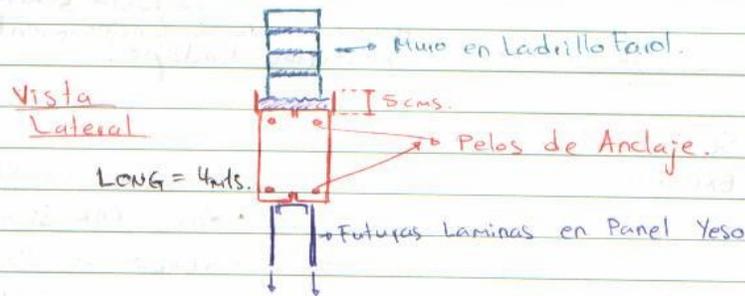
SE TERMINA DE FUNDIR PLACAS DE PISO EN NUEVAS INSTALACIONES DE FARMACIA Y SUS DOS BAÑOS. SE DEMUELE MURO (D) ENTRE EJES 4-5 PARA LEVANTAR EL NUEVO EN SUPERBOARD, DODE SE MONTO CAJON METALICO ANCLADO A LAS VIGAS AEREAS EXISTENTES \Rightarrow CON PELOS $\varnothing 1/4"$ L=20 cms ADHERIDOS A LAS VIGAS AEREAS CON EPOXICO T-308.

SE FUNDIO BASE EN CONCRETO CICLOPEO PARA MONTAR EL MURO ANTES MENCIONADO. SE CONFORMA EL MURO SOBRE EL CAJON METALICO ASEGURANDOLO CON DOS LAMINAS EN LOS BORDES DE LA PARTE SUPERIOR DEL CAJON.

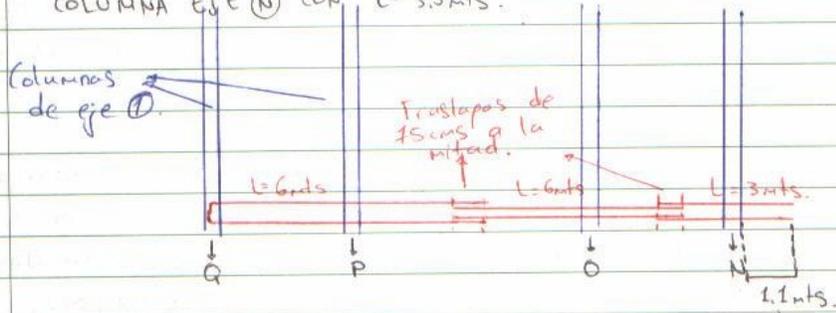
VIGA EN EJE ① : DESPIECE.

IGUAL PARA VIGA CIMENTACION 3 + DIAGONAL, PERO TERMINA ENTRE COLUMNA EJE ④ CON $L = 3.5 \text{mts}$.

Long que alcanza a pasar el acero de refuerzo hasta cuartos de Hospitalización en funcionamiento \Rightarrow Para posterior traslapo.

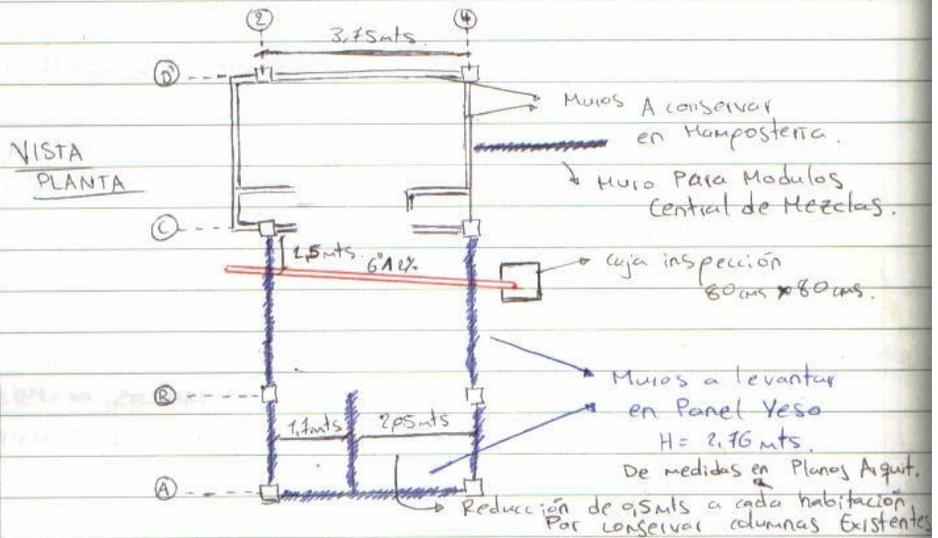
SE DEJA TUBO DE 6" A UNA PROFUNDIDAD DE 40cms POR DEBAJO DE LA SUPERFICIE DE LAS VIGAS DE CIMENTACION CON UNA PENDIENTE DEL 2%. HASTA EMPALME CON TUBERIA QUE PASARA DE 8", PARA RECOLECCION DE AGUAS LUVIAS DEL PARQUE DE LA ENTRADA DEL HOSPITAL.

PARA INSTALAR ESTE TUBO SE DEMOLIO SECCION DE PLACA DE PISO DE 0.7mts DE ANCHO Y SE EXCAVO EN MATERIAL COMPACTADO

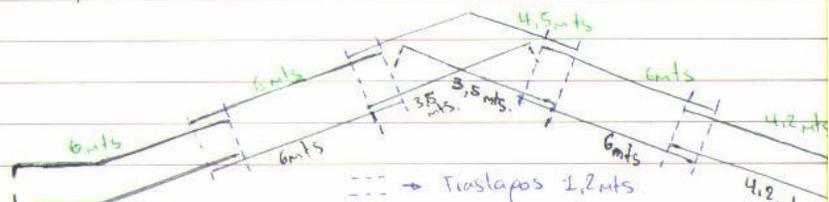
SE CONTINUA ARMANDO EL ACERO DE REFUERZO PARA LA
VIGA AEREA INCLINADA DEL EJE ②, OBTENIENDO EL SIGUIENTE
DESPIECE, EN EL CUAL SE MODIFICAN LOS TRASLAPOS \Rightarrow HAY

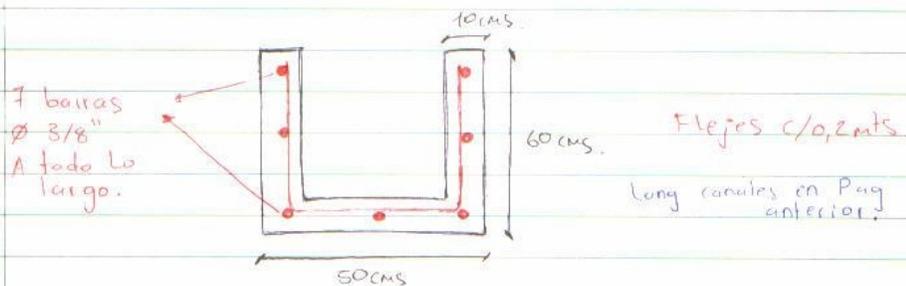
EN EL PARQUE DE LA ENTRADA AL HOSPITAL SE REALIZAN EXCAVACIONES PARA CONFORMAR EL CANAL PARA RECECC. DE AGUAS LLUVIAS QUE TENDRA LA SIGUIENTE SECCION.

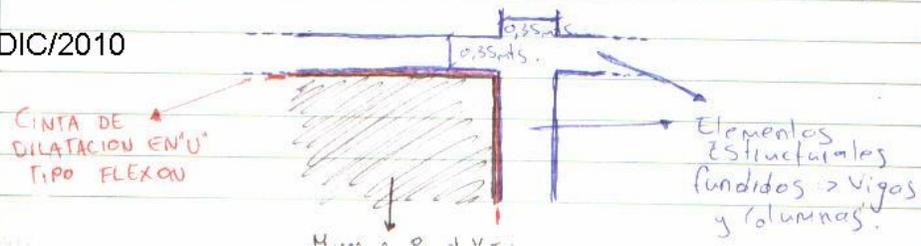
SE COMIENZA A INSTALAR DILATAION PARA PANEL YESO
EN JUNTAS DE MUROS CON ESTRUCTURA EN CONCRETO
REFORZADO. ⇒ CINTA DE DILATAION EN "U" TIPO FLEXON.

MUROS DOBLE CARA 'ENTAMBORADOS'.

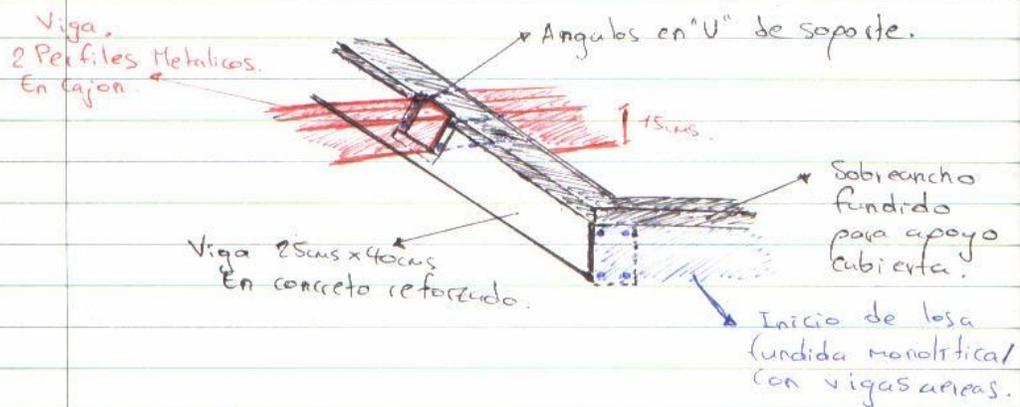
EN EL RECORRIDO SE APRUEBAN POR PARTE DE INTERVENTORIA LAS OBRAS EFECTUADAS EN LOS DIFERENTES BLOQUES DE CONSTRUCCION, A EXCEPCION DE LA FORMA EN QUE SE HAN MONTADO LAS VIGAS-CAJON METALICAS PARA BASE DE CUBIERTA DEL BLOQUE DE INTERVENCION (E) CORRESPONDIENTE A HOSPITALIZACION, EN EL FRENTE DE TRABAJO CERCANO AL EJE (D).

EL INCONVENIENTE SE PRESENTO EN EL MOMENTO DE FORMALETEAR LAS VIGAS AERCAS INCLINADAS DE LA ZONA, AL NO TENER EN CUENTA UN SOBREAÑO QUE SERIA NECESARIO PARA APOYAR LAS TEJAS EN LA CAIDA A LA LOSA (QUE POR LO GENERAL SE REALIZA CON DOS HILADAS EN LADRILLO COMUN). ASI SE FUNDIERON LAS VIGAS ALREAS DE TAL MANERA QUE LA SUPERFICIE DE LAS VIGAS COINCIDA CON EL BORDE SUPERIOR DE LA LOSA ENTRE EJES 9-10. EN EL MOMENTO DE ANCLAR LAS PLATINAS A LA VIGA EN CONCRETO, ES CUANDO EL MAESTRO SE PERCATA DEL INCONVENIENTE Y FUNDE UN SOBREAÑO DE VIGA EN CONCRETO A LO LARGO DE LAS MISMAS Y EL CUAL TAMBIEN ES UTILIZADO PARA ANCLAR LAS PLATINAS EN LA PARTE SUPERIOR.

POR ORDEN DE INTERVENTORIA SE DESMONTAN LAS VIGAS CAJON METALICAS, YA QUE EL SOBRECANCHO EN CONCRETO FUNDIDO SOBRE LA VIGA AEREA, NO ES PARTE ESTRUCTURAL COMO TAL Y A FUTURO SE PUEDEN PRESENTAR INCONVENIENTES CON ESTE SISTEMA CONSTRUCTIVO, ADENAS DE QUE LOS ANGULOS NO DEBERIAN ESTAR ANCLADOS A ESTE SOBRECANCHO EN CONCRETO.

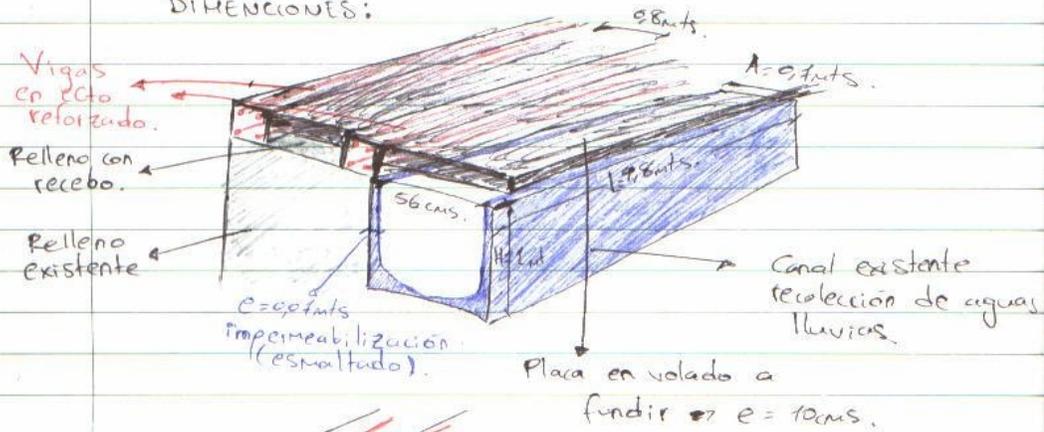
- SE CONFORMA EL ACEPO DE REFUERZO PARA FUNDIR LA PLACA CONTINUA EN VOLADO DE ACCESO AL HOSPITAL BAJO LA CUAL SE ADECUO UN CANAL DE CONDUCCION DE AGUAS LUVIAS CON LAS SIGUIENTES DIMENCIONES:

- LA ALTURA DE LA REJILLA DE ENTRADA DE AGUA LUVIA BAJO LA PLACA FUNDIDA SERA DE 10CMS A LO LARGO DE TODA ESTA PLACA EN CONCRETO REFORZADO.

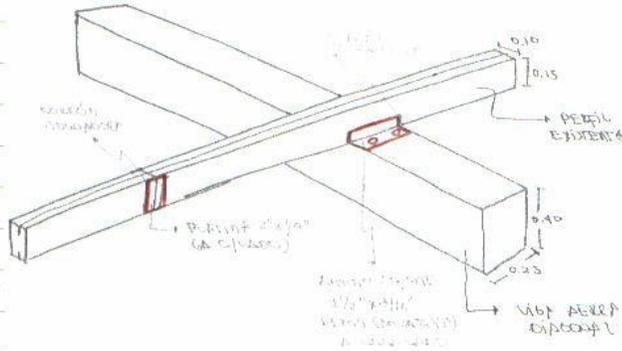
- SE HAN DESMONTADO LOS PERFILES QUE CONFORMABAN LAS VIGAS CAJON METALICAS ANCLADAS A LAS VIGAS AEREAS EN CONCRETO REFORZADO. INMEDIATAMENTE SE PROCEDE A SOLDAR LOS PERFILES DESMONTADOS, SEGUN DISEÑO PROPUESTO POR ING. DIRECTOR DE OBRA, TRAS CONSULTAR CON LOS CALCULISTAS DEL PROYECTO Y SEGUN LOS CUALES:

PROCEDIMIENTO:

- 1) DESMONTAR LOS PERFILES EXISTENTES, Y DESMONTAR LOS ANGULOS EN U DE SOPORTE.
- 2) UNIR LOS PERFILES DE FORMA CONTINUA PARA APOYAR SOBRE LAS VIGAS.
- 3) DONDE SE UNEN LOS PERFILES, REFORZAR CON PLATINA DE 2" x 1/8" EN CADA LADO DEL PERFIL (SE CONIEN NARANJA A PUNTA ROJA).

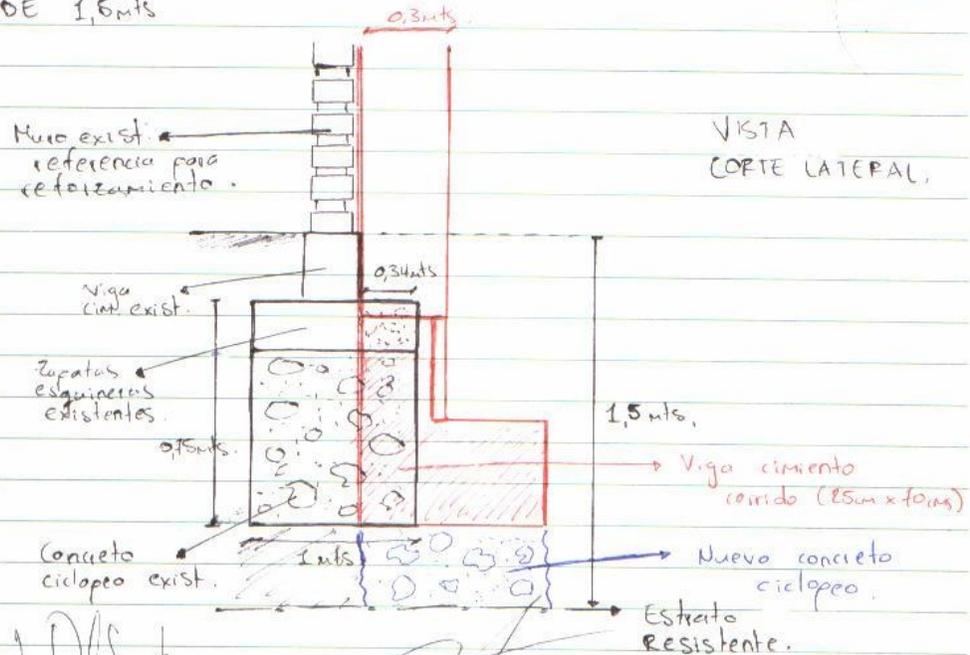
SE CONTINUA EXCAVANDO MATERIAL COMUN FRENTE A MURO EN EJE ④ DE QUIROFANO, ENCONTRANDO EL ESTRATO RESISTENTE (COLOR AMARILLENTO) A UNA PROFUNDIDAD DE 1,5mts
