**APOYO TÉCNICO EN LA CONSTRUCCIÓN DE OBRAS CIVILES EN LA
SECRETARIA DE EDUCACIÓN MUNICIPAL DE LA CIUDAD DE SAN JUAN DE
PASTO**

JHON JAIRO ARAUJO JACOME

**UNIVERSIDAD DE NARIÑO
FACULTAD DE INGENIERÍA
PROGRAMA DE INGENIERÍA CIVIL
SAN JUAN DE PASTO
2011**

**Trabajo presentado como requisito parcial para optar al título de:
Ingeniero Civil**

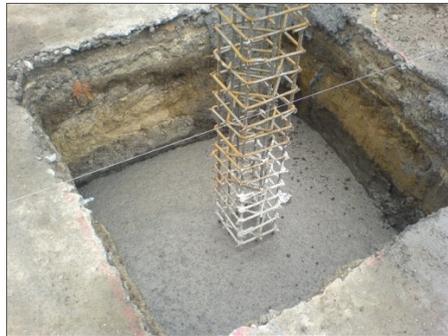
Foto 2. Zapata fundida 1.00 x 1.00 x 0.30 m.

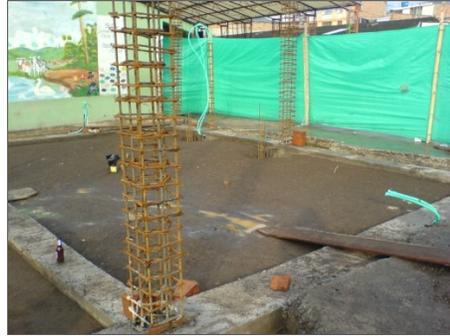
Foto 3. Mejoramiento de piso con recebo compactado.

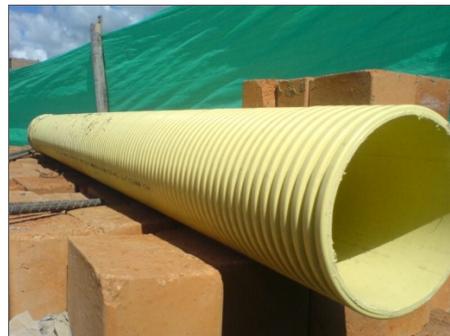
Foto 5. Tubería Novafort de 6", para sustitución de alcantarillado sanitario.

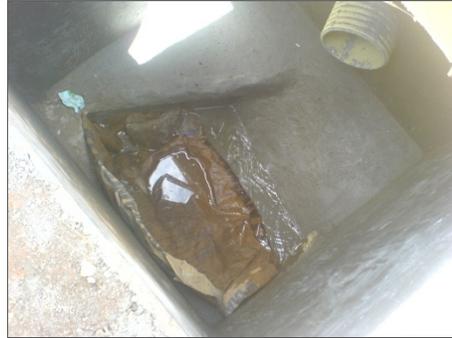
Foto 6. Caja de inspección de 0.70 x 0.70 x 0.70 m.

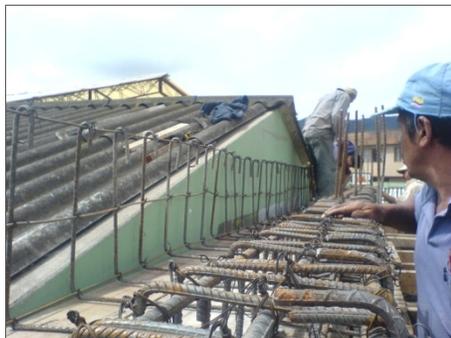
Corte y figurado de hierro para vigas aéreas de sección 0.25 x 0.25 m, 0.30 x 0.30 m, viga canal y loseta (Foto 7).

Foto 7. Refuerzo para viga canal.

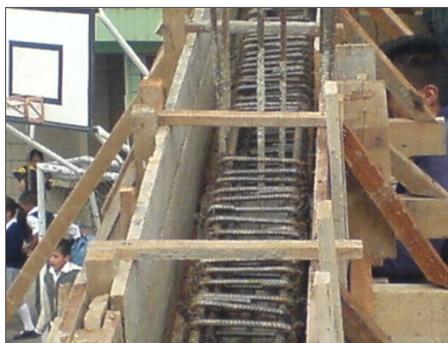
Encofrado para vigas aéreas, viga canal y loseta superior de puerta principal (Foto 8).

Foto 8. Encofrado de vigas aéreas.

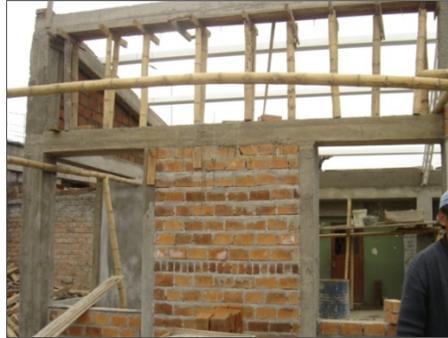
Se continúa levantando muro en ladrillo común en soga sobre vigas aéreas hasta nivel 4.30 m, para fachadas con mortero 1:4. (Foto 11).

Foto 11. Levantamiento de muro doble en soga.

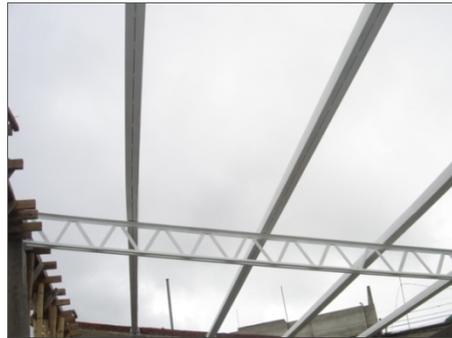
Montaje de cercha metálica y correas en perfil PHR-C-120 x 60 – Cal 1.5 mm (Foto 12).

Foto 12. Montaje de cercha y correas.

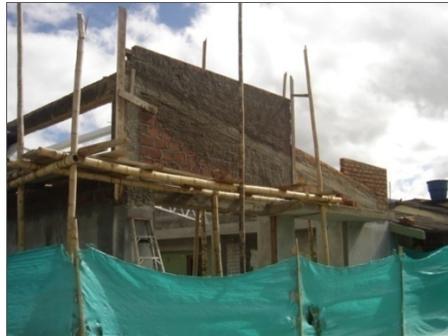
Pañete interior y exterior allanado y afinado de muros, vigas y columnas, hasta nivel 4,30 m, de 2 cm de espesor con mortero 1:4 (Foto 13).

Foto 13. Pañete exterior allanado.

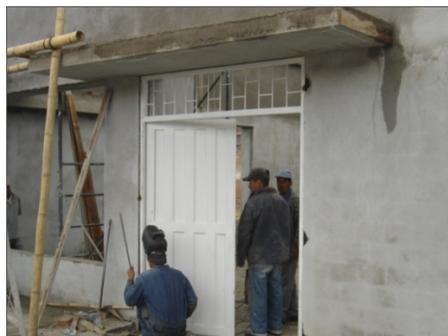
Instalación de puertas y ventanas metálicas (Foto 14).

Foto 14. Instalación de carpintería metálica.

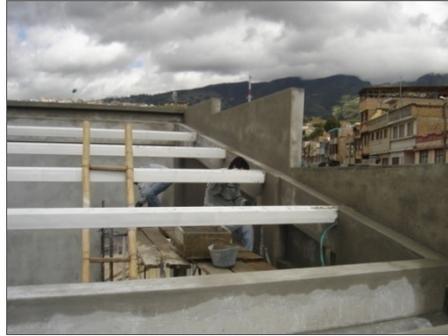
Resane de bordes en puertas y ventanas (Foto 15).

Foto 15. Resane de bordes.

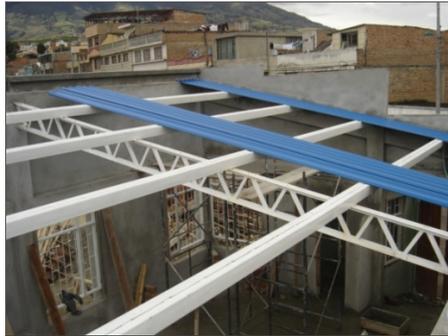
Instalación de cubierta en teja temoacústica, sujetadas a las correas mediante tornillería autoperforante (Foto 16).

Foto 16. Instalación de cubierta en teja termoacústica.

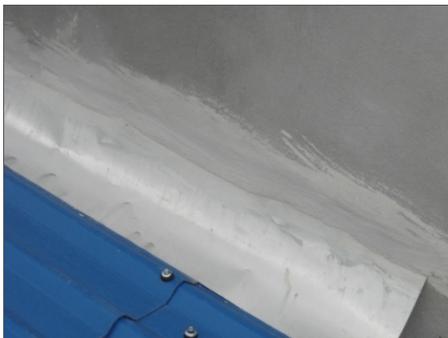
Flanchin en lámina galvanizada para evitar filtraciones (Foto 17).

Foto 17. Flanchin en lámina galvanizada revocado con sikaflex.

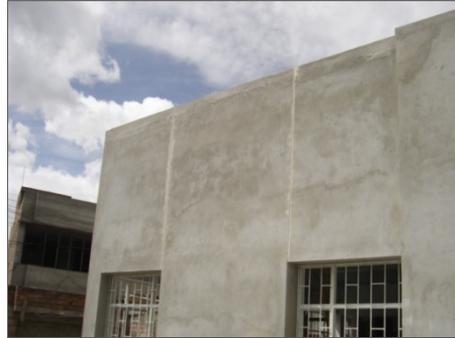
Dilataciones en fachadas de tipo arquitectónico (Foto 18).

Foto 18. Dilataciones tipo arquitectónico.

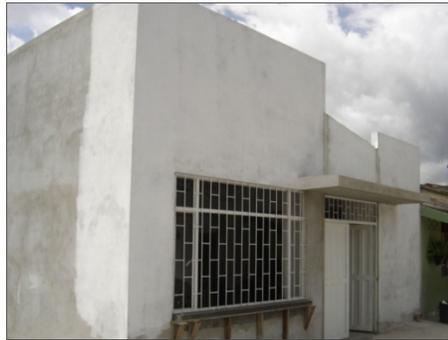
Foto 19. Aplicación de fondo en vinilo tipo I.

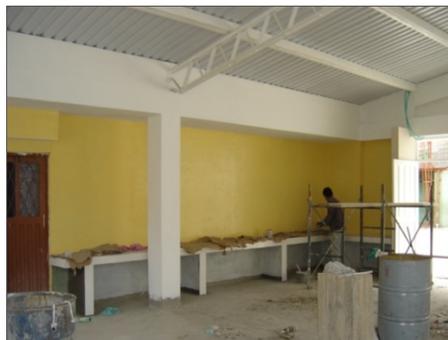
Foto 20. Pintura de Interiores en vinilo tipo I.

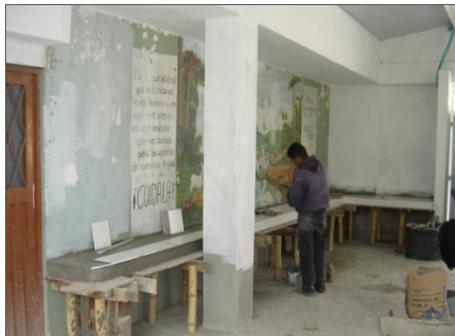
Foto 20. Instalación de enchape de mesones.

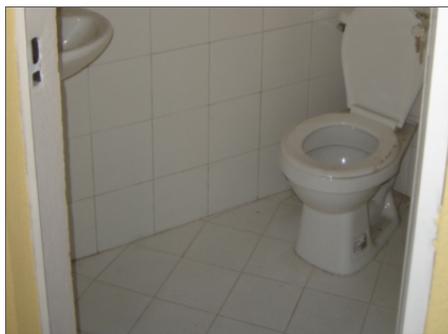
Foto 22. Baño enchapado, para manipuladoras de alimentos.

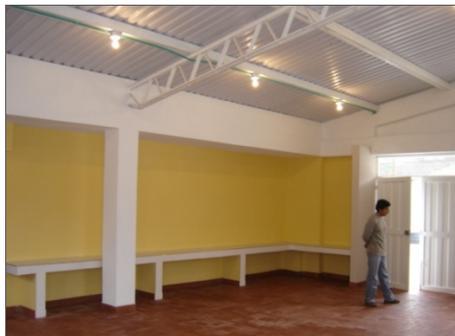
Foto 23. Vista interior de obra terminada.

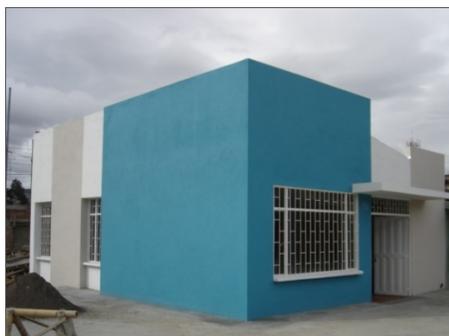
Foto 24. Vista exterior de obra terminada.

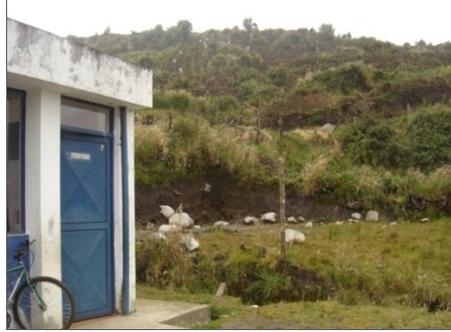
Foto 25. Localización de zona de aula.

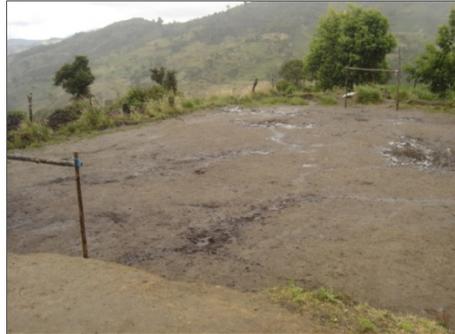
Foto 26. Localización de zona de placa en concreto para cancha múltiple.

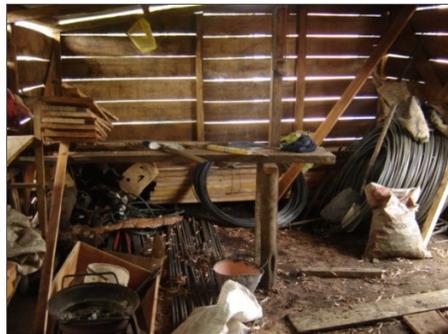
Corte y figurado de hierro para parrillas de zapatas, vigas de amarre y columnas (Foto 27).

Foto 27. Corte y Figurado de acero para aula.

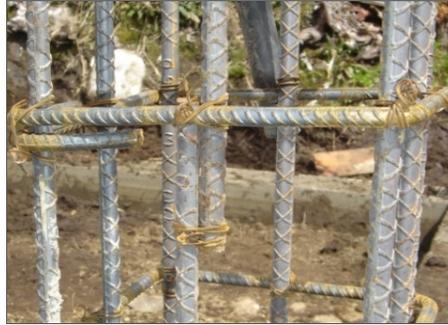
En el armado de castillos para columnas se observaron inconsistencias y fue necesario replantantearlo, puesto que había traslapos de 0,08 m. que no cumplían con longitudes mínimas que determina la NSR-98. Se recomendó como mínimo 0,45 m de traslazo (Foto 31). Se suspende la obra por falta de materiales, debido a paro nacional de camioneros, desde el 25 de agosto hasta el 30 de agosto.

Foto 31. Traslapos de 5 cm. de longitud.

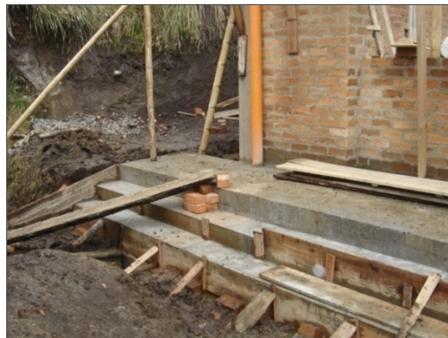
Foto 35. Fundición de gradas por cambio de nivel respecto a aula existente.

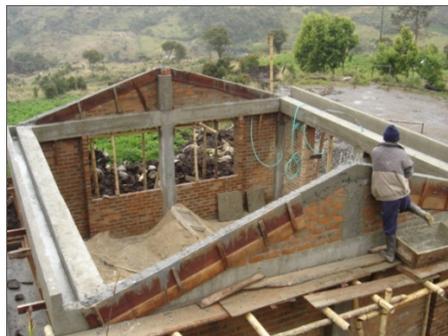
Construcción de tímpanos en ladrillo común en soga, con mortero 1:4 (Foto 36).

Foto 36. Fundición de viga culata y tímpanos levantados, en ladrillo común en sogá.

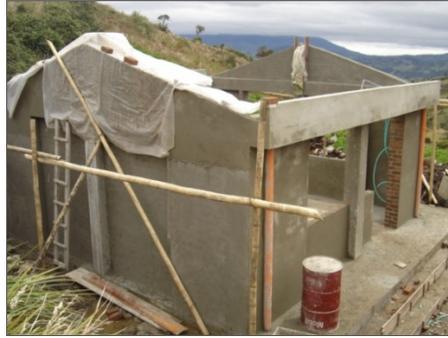
Foto 37. Protección de muros repellados o refinados recientemente.

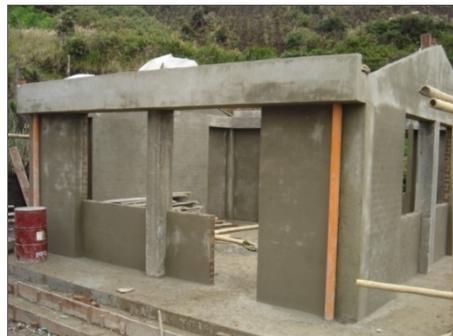
Foto 39. Vista general exterior de aula, se observa pañetes exteriores terminados.

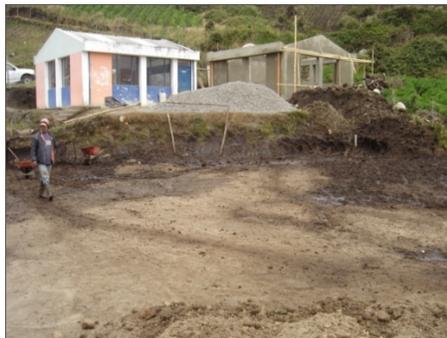
Excavación y desalojo de material común, en zona de cancha múltiple (Foto 40).

Foto 40. Vista general de aula y zona para cancha múltiple.

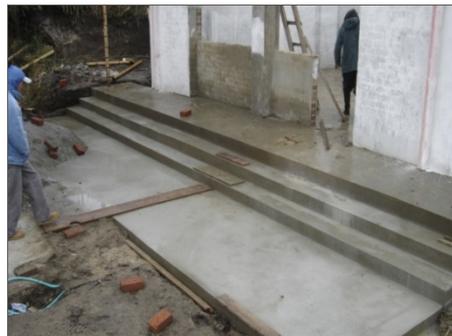
Se continua fundición de andenes de espesor 0,10 m. con concreto 2500 psi (Foto 41).

Foto 41. Andenes repellados y refinados.

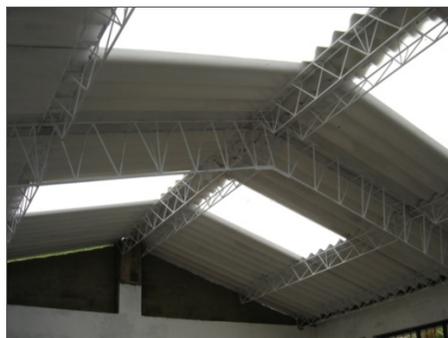
Montaje e instalación de estructura metálica (Foto 42).

Foto 42. Cercha y correas montadas y ancladas a estructura, que soportan cubierta en teja de asbesto cemento.

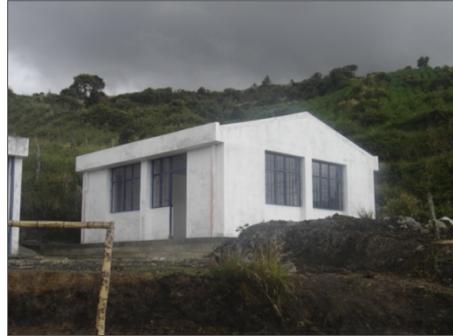
Instalación de puerta y ventanas metálicas (Foto 43).

Foto 43. Carpintería Metálica Instalada.

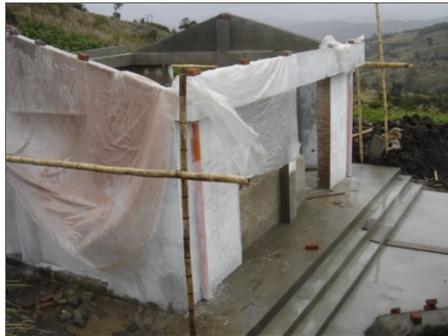
Pintura base para muros, vigas y columnas en vinilo tipo 1 (Foto 44).

Foto 44. Protección de paredes recientemente pintadas, o en proceso de pintura.

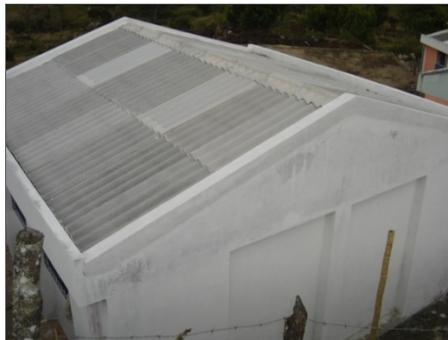
Instalación de cubierta en teja ondulada de asbesto cemento y traslucida, con el respectivo caballete (Foto 45).

Foto 45. Vista exterior de cubierta en teja de asbesto cemento y alfajía fundida.

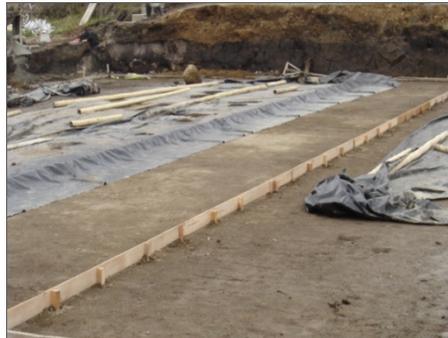
Colocación de tabilla para juntas de dilatación longitudinales en cancha múltiple. Para juntas transversales se utiliza una lámina reutilizable de 0,08 m. Se conforman paños de 2,50 x 3,00 m (Foto 47).

Foto 47. Instalación de tabilla para conformación de paños de 2,50 m.de ancho y de altura 0,15 m.

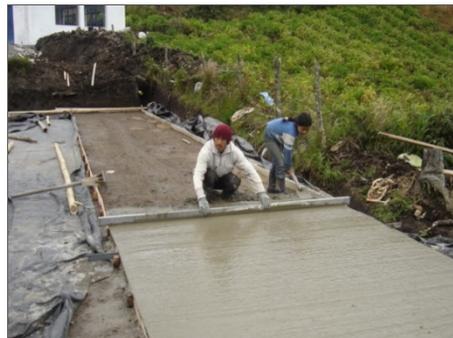
Fundición de cancha múltiple, con concreto 3000 psi fabricado en mezcladora para garantizar la resistencia adecuada. Como no se contaba con equipo mecánico de vibrado se utilizó varilla para controlar la presencia de hormigueros en la estructura. Se tiene en cuenta los procesos convenientes para dar una textura adecuada a la losa. Por ser un área expuesta al viento se cubre con nylon para garantizar un curado adecuado (Foto 48).

Foto 48. Fundición de placa en concreto de 3000 psi para cancha múltiple.

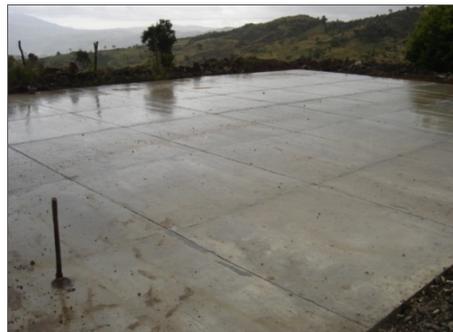
Continúa fundición de losa para cancha múltiple (Foto 50).

Foto 50. Cancha múltiple fundida completamente.

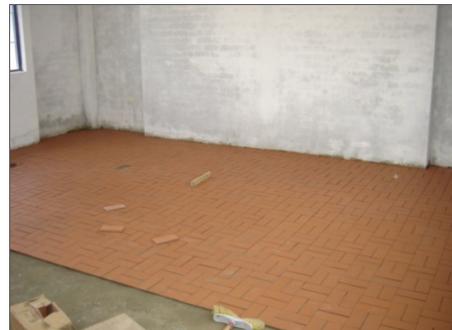
Instalación de enchape de piso tipo tableta lisa de gres (Foto 52).

Foto 52. Instalación de enchape de piso tipo tableta lisa de gres.

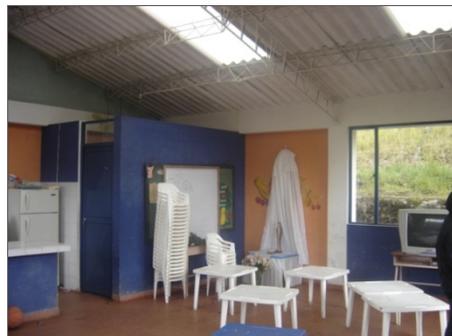
Foto 53. Restaurante existente, para adecuación de aula de informática, en división en Gyplac de 1.50 cm. De espesor.

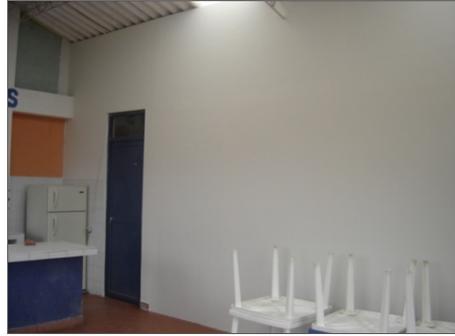
Foto 54. División en Gyplac vista desde restaurante.

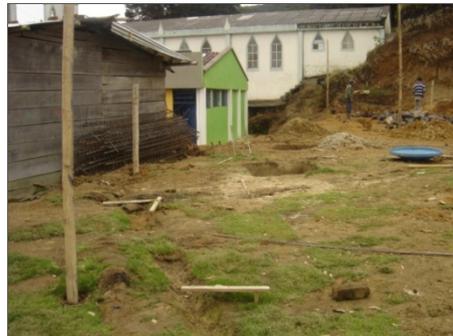
localización y replanteo (Foto 59), descapote, excavación para cimientos (Foto 60), fundición de solado y concreto ciclópeo para zapatas y vigas de cimentación (Foto 61), armado y fundición de zapatas, vigas de cimentación, columnas hasta nivel 2.80 m, muros en ladrillo común en soga hasta nivel 2.80 m (Foto 62). Y cajas de inspección; en el módulo uno. Del módulo dos no se inician trabajos. Estas labores se llevaron a cabo entre el 21 de junio y al 16 de julio de 2008. La obra se suspende por motivo de invierno desde el 17 de julio hasta el 7 de agosto de 2008.

Foto 60. Excavaciones para zapatas.

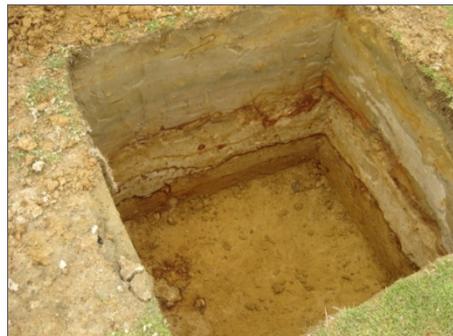
Foto 61. Fundición de concreto ciclópeo, 40% rajón y 60% concreto 2500 psi

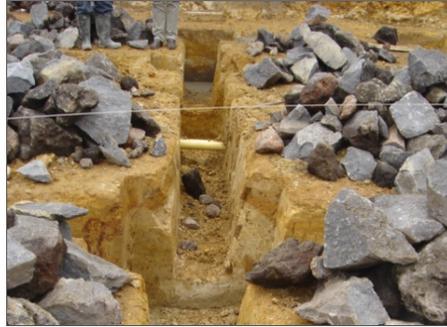
Foto 62. Vista general módulo 1.

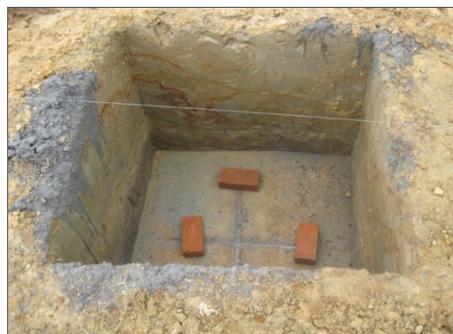
Corte y figurado de hierro para zapatas y castillos de pedestales para columnas metálicas (Foto 67).

Foto 67. Armado de hierro para zapatas y catillos para pedestales.

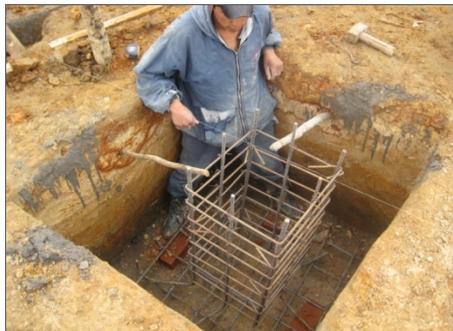
Fundición de 8 zapatas de 1,0 x 1,0 x 1,0 m., con concreto 3000 psi (Foto 68).

Foto 68. Zapatas fundidas con concreto 3000 psi sobre concreto ciclópeo.

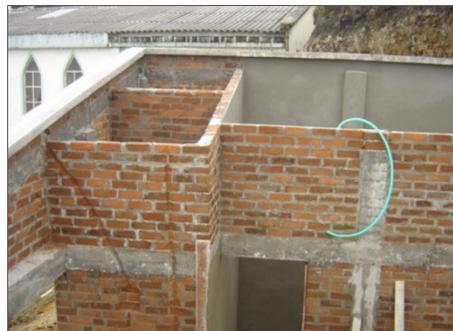
Encofrado y fundición de viga culata de sección 0,15 x 0,15 m.
Colocación de ductos para instalaciones eléctricas (Foto 71).

Foto 71. Ductos para instalaciones eléctricas.

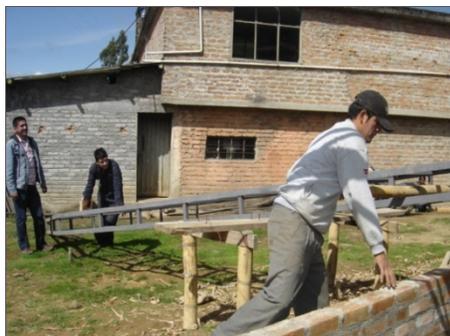
Mejoramiento de suelo para losa de contrapiso, con recebo compactado con saltarín, espesor de 0,10 m (Foto 76).

Foto 76. Columnas metálicas dispuestas según planos, se detalla mejoramiento de suelo en recebo y muros de cierre.

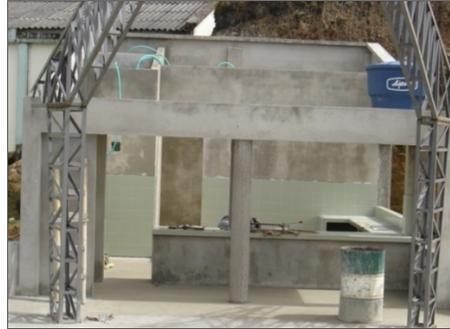
Instalación de enchape en cerámica nacional en baño, mesones y piso (Foto 81).

Foto 81. Instalación de enchape de mesones y pisos en cerámica nacional.

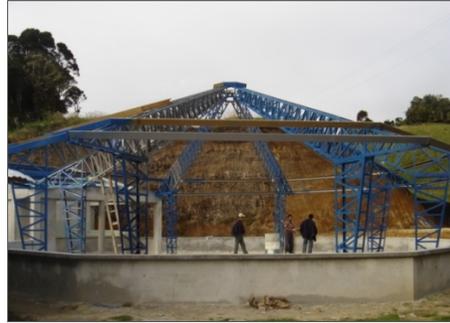
Se presentan obras complementarias sobre la estructura metálica tales como: instalación de limatesa para apoyo de cubierta, instalación de rigidizadores de diámetro 3/8" (Foto 90).

Foto 90. Templetes de 3/8", instalados para dar rigidez a los perfiles de soporte de cubierta.

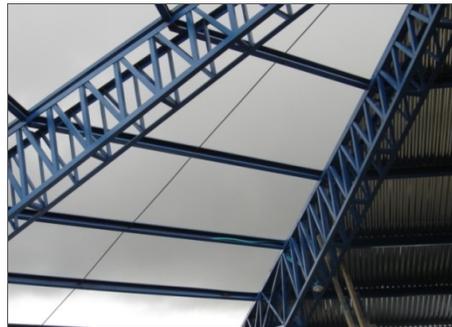
de temperatura, fue necesario que el proveedor cambie las tejas por otras que cumplan con las especificaciones requeridas. Por lo tanto se tuvo que desmontar la cubierta para ser reemplazada por otra cubierta con tejas de zinc (Foto 91).

Foto 91. Instalación de cubierta en teja de zinc.

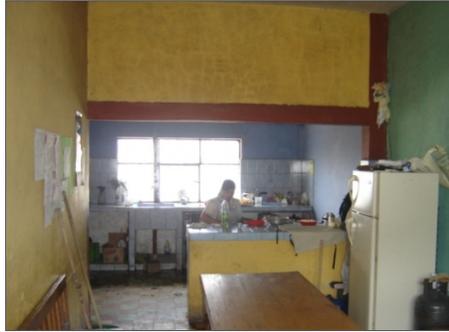
Demolición de losa de contrapiso, andenes, enchapes de cocina y baños, mesones paredes (Foto 95).

Foto 95. Demolición de muros en ladrillo común.

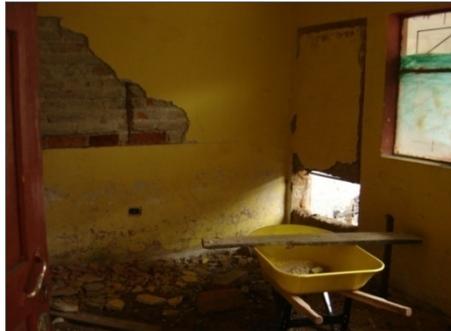
Excavaciones en baños y cocina para cimentación tipo solado, en concreto ciclópeo (Foto 96).

Foto 96. Excavaciones para concreto ciclópeo bajo muros, 60% concreto 2500 psi y 40% rajón.

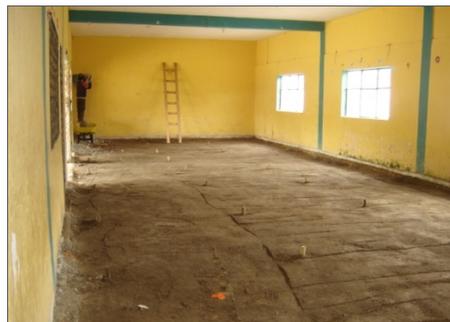
Fundición de losa de contrapiso, con concreto 3000 psi y espesor 0,10 m. Como no se contaba con equipo mecánico de vibrado se utilizó varilla para controlar la presencia de hormigueros en la estructura. Por ser época de invierno no se exige que se de un tratamiento especial para curado de la estructura (Foto 100).

Foto 100. Placa de contrapiso fundida, espesor 0.08 m.

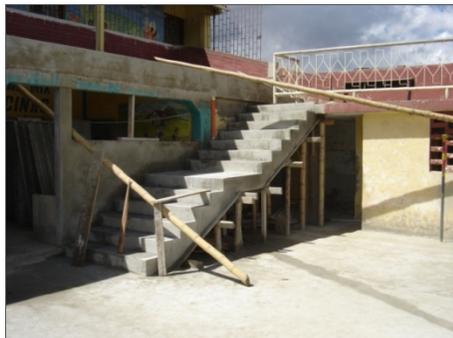
Encofrado y fundido de escaleras con concreto 3000 psi Como no se contaba con equipo mecánico de vibrado se utilizó varilla para controlar la presencia de hormigueros en la estructura (Foto 109).

Foto 109. Escaleras convencionales con descanso intermedio, fundidas.

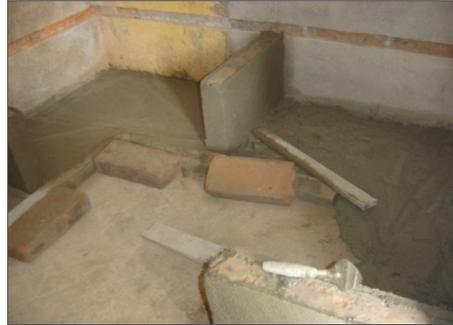
Instalación de enchape de piso y mesones en cerámica nacional, en cocina escolar, zona de aulas y bodega (Foto 111).

Foto 111. Instalación de enchapes en cerámica nacional, en zona de aulas y comedor.

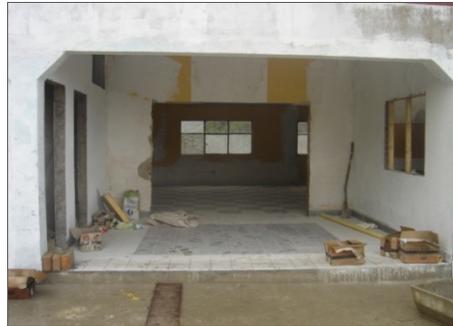
Foto 114. Entrada a restaurante escolar completamente pintada. Se detalla carpintería metálica tipo puerta doble, instalada y pintada.

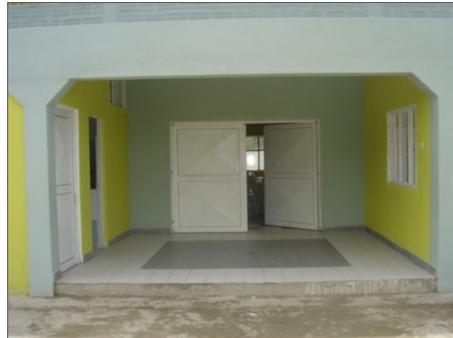
Foto 115. Vista general del Centro Educativo. Fachada trasera completamente pintada.

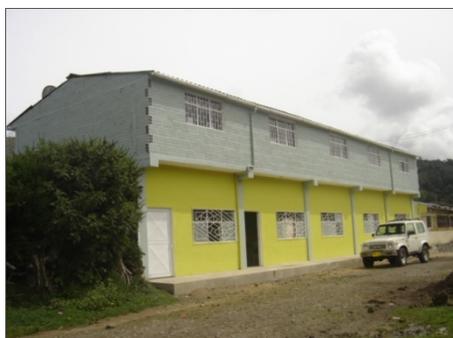
Foto 117. Vista general del Centro Educativo, antes de remodelar.

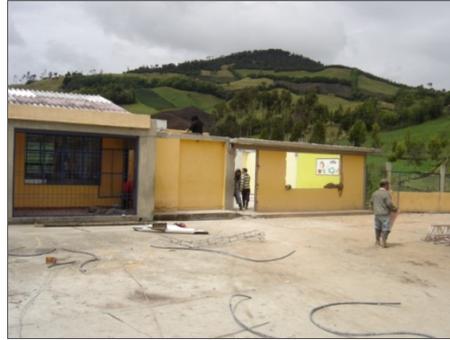
La demolición se adelanta con colaboración de los docentes del centro educativo y la comunidad en general (Foto 118 – 119)).

Foto 119. Área a remodelar.

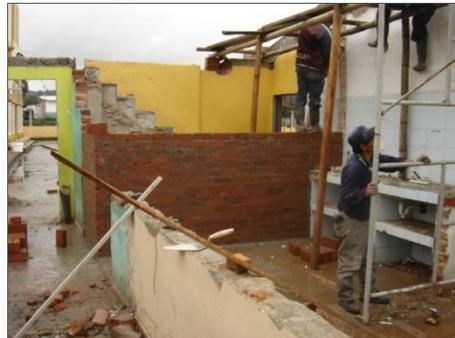
Se levantan muros en ladrillo común en soga con mortero 1:4, para complementar tímpanos laterales y muros bajos (Foto 123).

Foto 123. Levantamiento de muros divisorios, contemplados en la remodelación. Se detalla tímpano construido y confinado con columnetas de 0,15 x 0,15 m., además se detalla áreas demolidas para ubicar ventana y puerta.

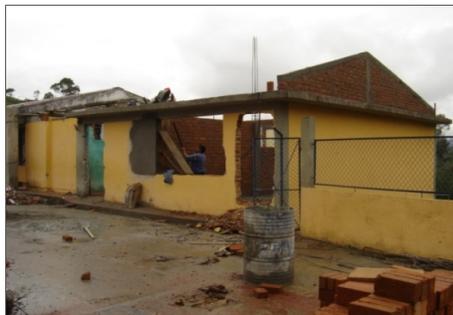
Foto 124. Construcción de viga canal en ladrillo común.

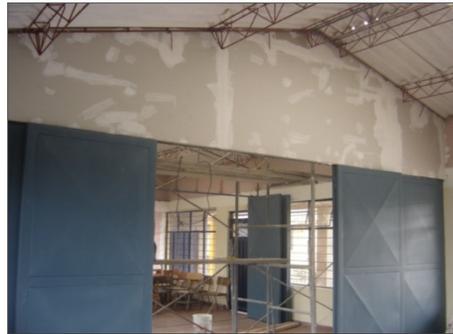
Pintura exterior e interior en vinilo tipo 1 (Foto 140).

Foto 140. Tímpanos contruidos y pintados. Se detallan divisiones plegables instaladas.

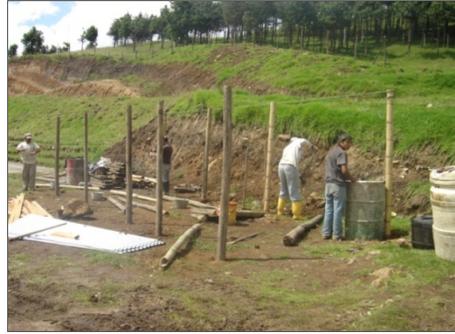
Construcción de campamento y oficina (Foto 142).

Foto 142. Construcción de campamento-oficina.

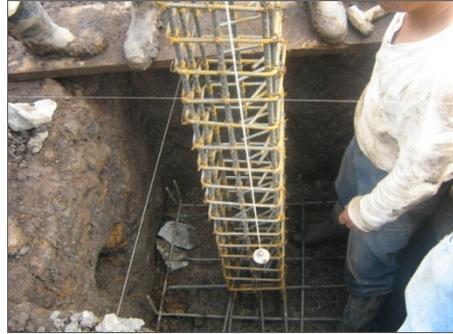
Armado y colocación de castillos para columnas de sección 0.30 x 0.30 m. y 0.30 m. de diámetro, con hierro corrugado N° 4 para refuerzo transversal y N° 3 para refuerzo longitudinal (Foto 148).

Foto 148. Localización de castillos para columnas. Se detalla nivelación vertical.

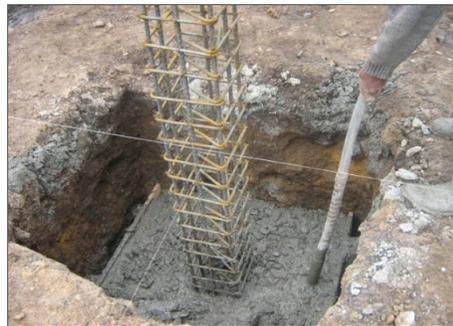
Fundición bajo agua de zapatas con concreto 3000 psi Para controlar la presencia de hormigueros en la estructura se utiliza equipo mecánico de vibrado (Foto 149).

Foto 149. Fundición de zapatas sobre concreto ciclópeo, concreto 3000 psi según diseño de mezclas. Se detalla vibrado del concreto con equipo mecánico.

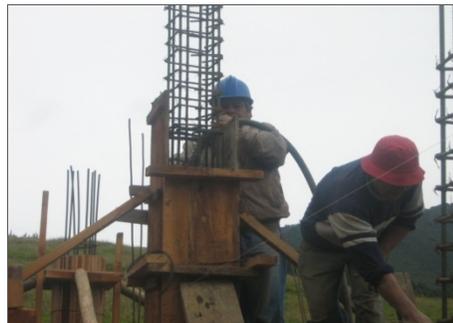
Encofrado y fundición de columnas de sección 0.30 x 0.30 m., con concreto 3000 Psi Para controlar la presencia de hormigueros en la estructura se utiliza equipo mecánico de vibrado. Para garantizar un curado óptimo se aplica ANTISOL (Foto 150).

Foto 150. Fundición de columnas de sección 0,30 x 0,30 hasta nivel 2,80 m. Se detalla vibrado de concreto.

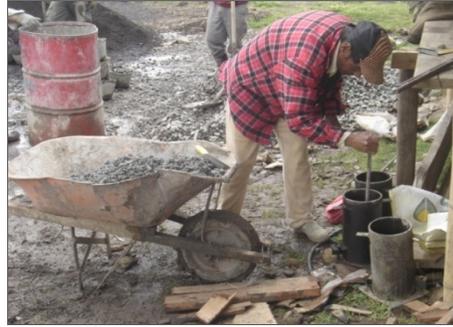
Toma de cilindros para ensayo de resistencia, para control de calidad de concreto, teniendo en cuenta diseño de mezclas de concreto (Foto 151).

Foto 151. Toma de cilindros para ensayo de resistencia.

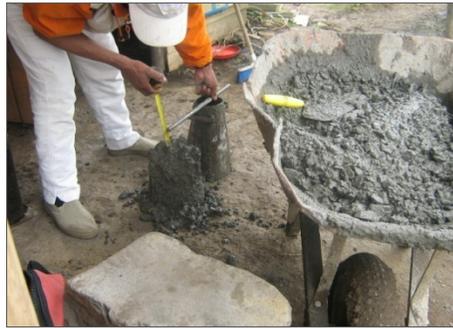
Ensayo de Slump, para controlar asentamiento del concreto (Foto 152).

Foto 152. Toma de ensayo de Slump, para determinar asentamiento.

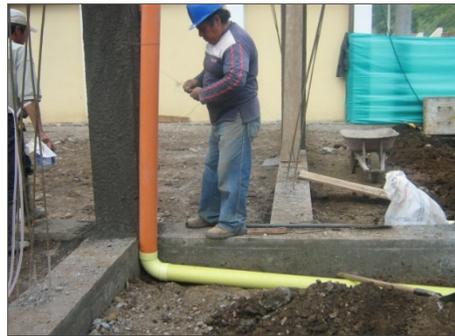
Se continua excavación para filtro perimetral a profundidad promedio de 1,20 m. Se hace excavación para instalación de tubería sanitaria de 6", desde cámara de recolección de agua de filtro hasta la cámara de alcantarillado más cercana (Foto 155).

Foto 155. Instalación de tubería sanitaria y aguas lluvias.

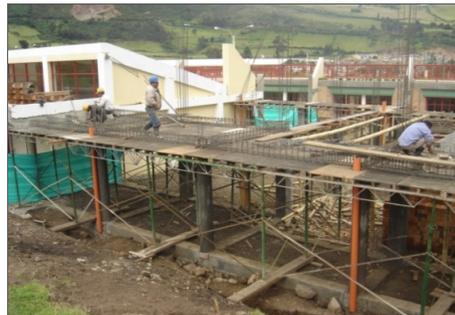
Colocación de cerchas y tableros inferiores de formaleta para losa aligerada, vigas canal y vigas aéreas (Foto 156).

Foto 156. Instalación de tableros inferiores de formaleta, para losa aligerada, viga canal y vigas aéreas.

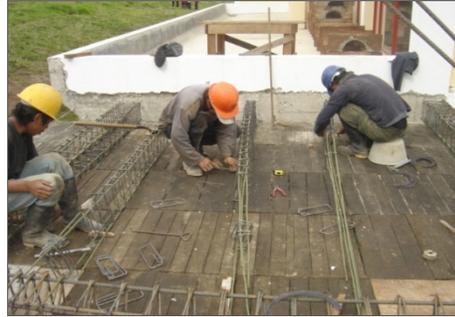
Armado de refuerzo para vigas de losa aligerada y vigas aéreas de sección 0,30 x 0,30 m., presentan varillas corrugadas N° 5 para refuerzo longitudinal y N° 3 para refuerzo transversal y viguetas de sección 0,30 x 0,12 m. presentan varillas corrugadas N° 3 para refuerzo longitudinal y N° 2 para refuerzo transversal (Foto 157).

Foto 157. Armado de refuerzo para viguetas.

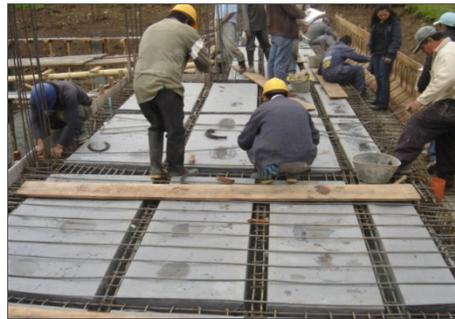
Elaboración e Instalación de casetones en aligflex, sobre capa de mortero de 0,02 m. con malla con vena (Foto 158).

Foto 158. Aligeramiento en casetones construidos en aligflex. Se detalla colocación de refuerzo para retracción por fraguado y temperatura.

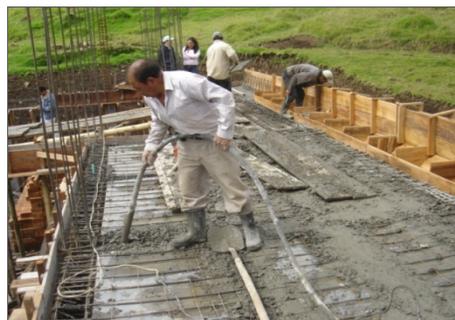
Fundición de losa aligerada con concreto impermeabilizado y acelerado 3000 psi viga canal trasera con concreto impermeabilizado y acelerado 3000 psi y vigas aéreas con concreto acelerado 3000 psi Según diseño de mezclas (159). Se pañeta losa aligerada con mortero 1:4 impermeabilizado con sika 1 (Foto 160). Elaboración en obra de cerchas y correas metálicas según especificaciones (Foto 161).

Foto 159. Fundición de losa aligerada con concreto impermeabilizado y acelerado 3000 PSI. Se detalla fundición y vibrado de concreto de nervadura.

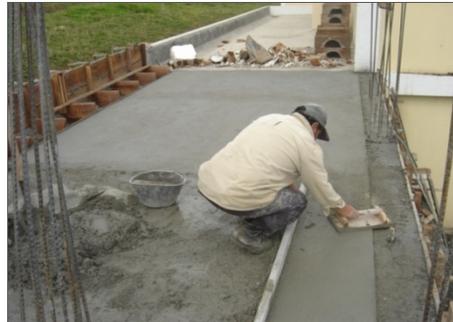
Foto 160. Colocación de pañete con mortero impermeabilizado con sika 1, de espesor 0,02 m.

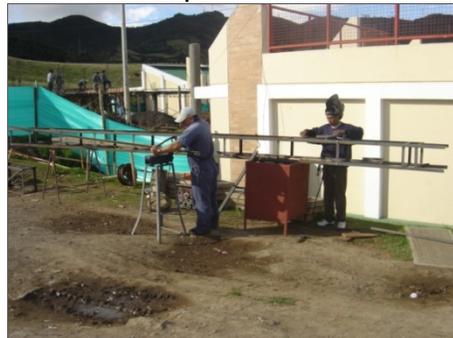
Foto 161. Elaboración de cerchas en obra, según especificaciones o detalle de planos.
