**APOYO TÉCNICO EN LA GESTIÓN DE AUDITORIA GUBERNAMENTAL CON  
ENFOQUE INTEGRAL VIGENCIA 2008 DESARROLLADA POR LA  
CONTRALORÍA MUNICIPAL DE PASTO**

**UNIVERSIDAD DE NARIÑO  
FACULTAD DE INGENIERÍA  
DEPARTAMENTO DE INGENIERÍA CIVIL  
SAN JUAN DE PASTO  
2010**

**Informe final de Pasantía, presentado como requisito parcial  
para optar al título de Ingeniero Civil**

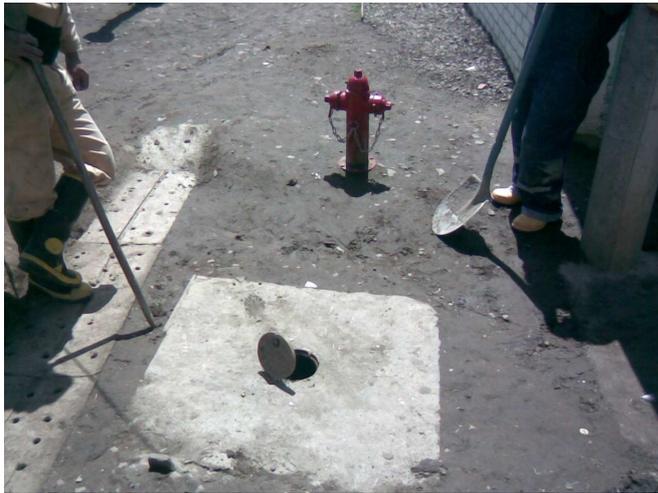
Analizados costos y cantidades de obra y hecha la comparación con obra ejecutada, proceso que se realiza mediante medición directa en obra, se observa que la obra esta cumplida y acorde con su objeto y costo.

*Figura 1. Inspección caja para válvula de hidrante con tapa en concreto y tapavalvula tipo chorote*

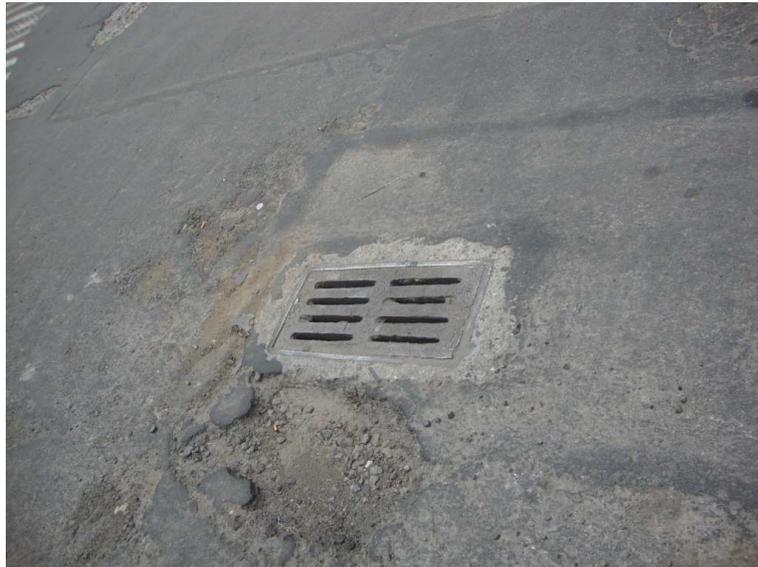
*Figura 8. Sumidero mal ubicado que difícilmente puede cumplir con la función para la que fue diseñado*

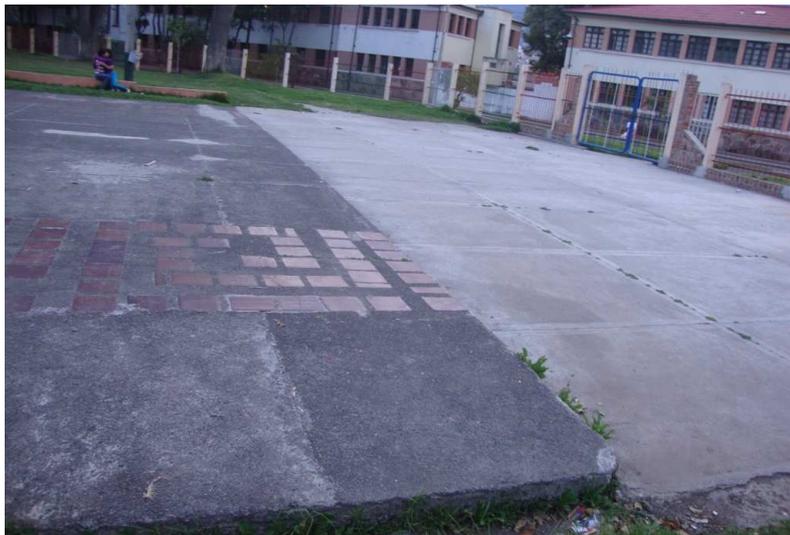
Los ítems correspondientes a demolición y reubicación del cierre del parque, el cual para los trabajos pertinentes debió correrse hacia la vía en promedio 3 mts. En este desmonte se tuvo en cuenta: demoliciones de columnas, retiro de rejas, desmonte de rejas metálicas, demolición de cimientos y desalojo de materiales.

*Figura 23. Vista reja donde se puede apreciar la distancia a la que ésta fue corrida hacia la vía*

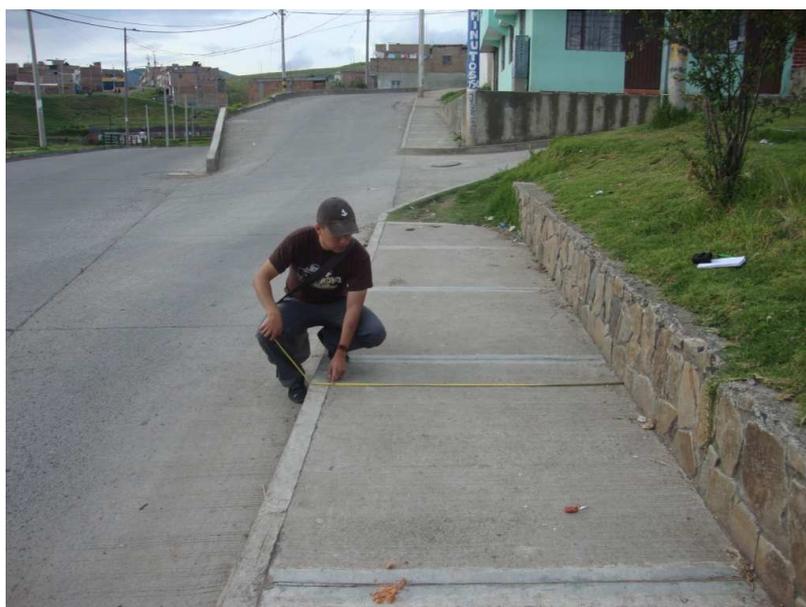
En la visita se procedió a tomar medidas de construcción de andenes y rampas, las cuales se hicieron tomando una longitud total y anchos cada 5 mts que finalmente fueron promediados; esta parte de la obra que se encuentra cumplida y en buen estado.

*Figura 34. Medición de dimensiones de andén*

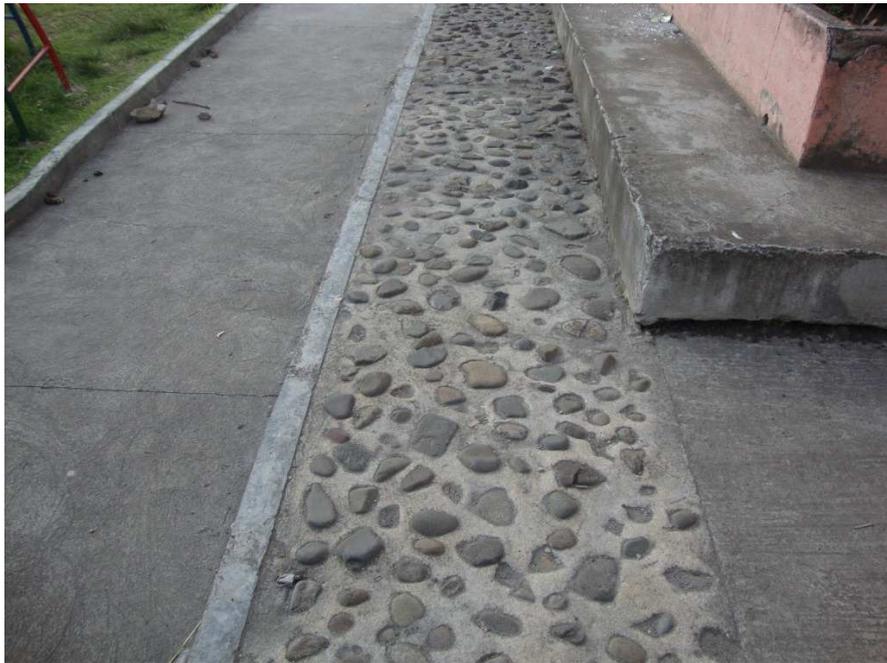
El mismo sistema de medida se utilizó en la medición del pedraplen, obra o ítem que se encuentra cumplido y en buen estado.

*Figura 36. Pedraplen*

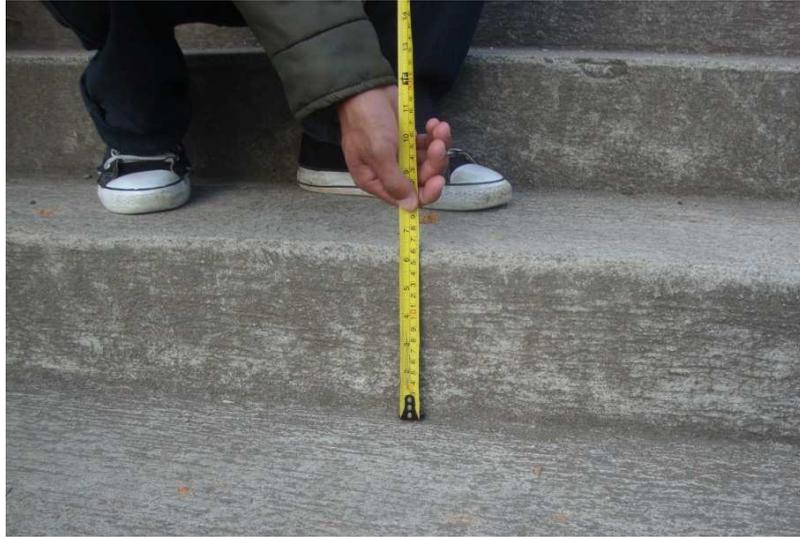
Igualmente se midieron las escaleras, midiendo la huella y contrahuella y su longitud respectiva, obra que se encuentra cumplida y en buen estado.

*Figura 37. Medición de contrahuella en escalera*

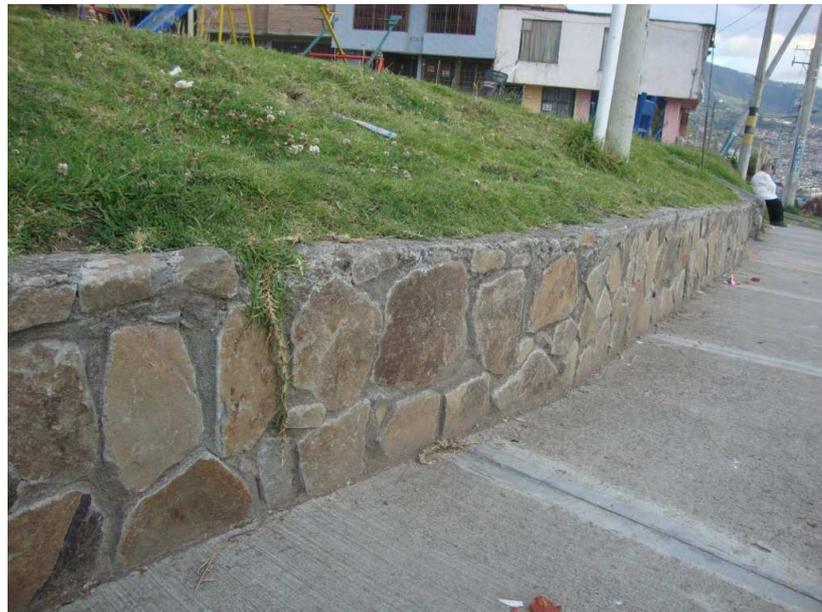
Frente a la vía y sobre los andenes está construido el muro en ciclópeo al cual se le tomó las áreas respectivas encontrándose en buen estado, obra o ítem que se encuentra cumplido y en buen estado.

*Figura 38. Muro en ciclópeo construido frente a la vía*

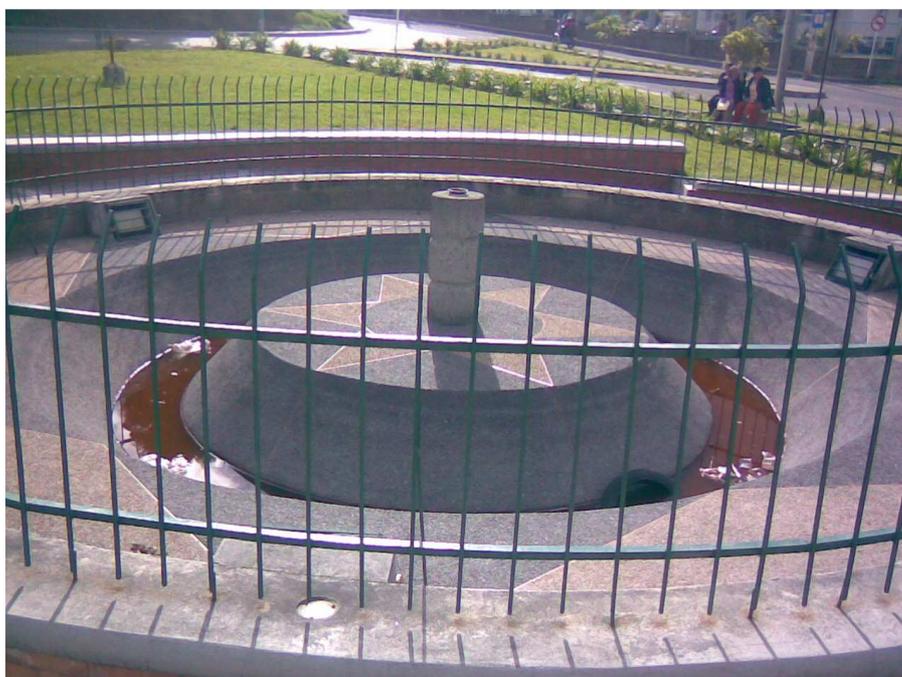
La fuente luminosa en toda su área se encuentra llena de aguas presuntamente producto de las lluvias en visible estado de deterioro, además hay presencia de escombros y basuras.

La comunidad afirma que la fuente luminosa nunca ha funcionado y que obviamente estos son gastos onerosos que la alcaldía no debería hacer.

*Figura 40. Fuente luminosa San Rafael*

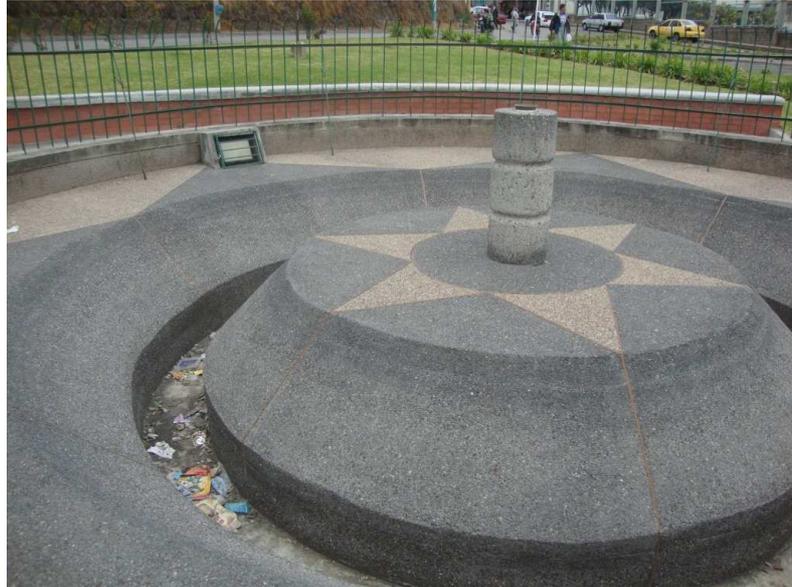
*Figura 43. Otra vista de la fuente luminosa*

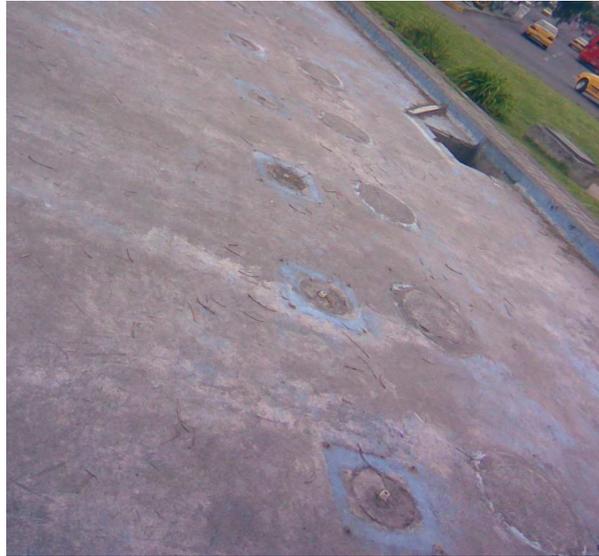
*Figura 48. Estado de abandono de la fuente luminosa Julián Buchely*

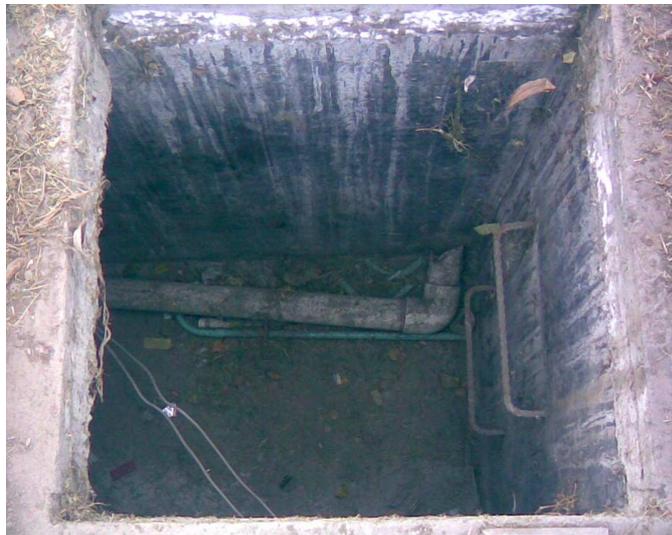
*Figura 49. Sitio de instalación de motobomba ausente en momento de la visita*

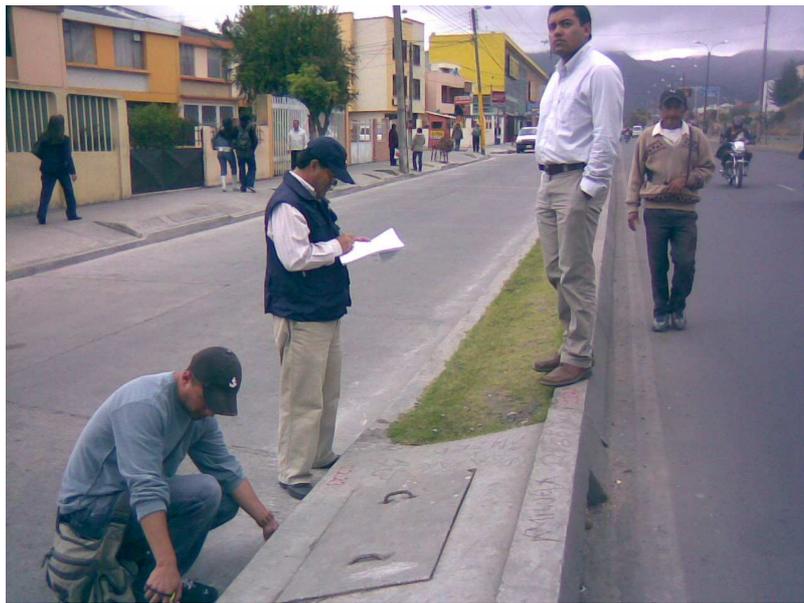
*Figura 59. Uno de los sumideros de rejilla horizontal que reciben aguas tanto de la avenida Panamericana como de la paralela adyacente a la misma*

En la visita se pudo observar que estos elementos no han tenido su debido mantenimiento y que sobre sus rejillas están llenas de toda clase de materiales e inclusive han crecido malezas sobre los mismos. Empopasto debe hacer el mantenimiento periódico de estos elementos. Valorización debe llamar la atención a esta entidad para que realice el tratamiento correspondiente.

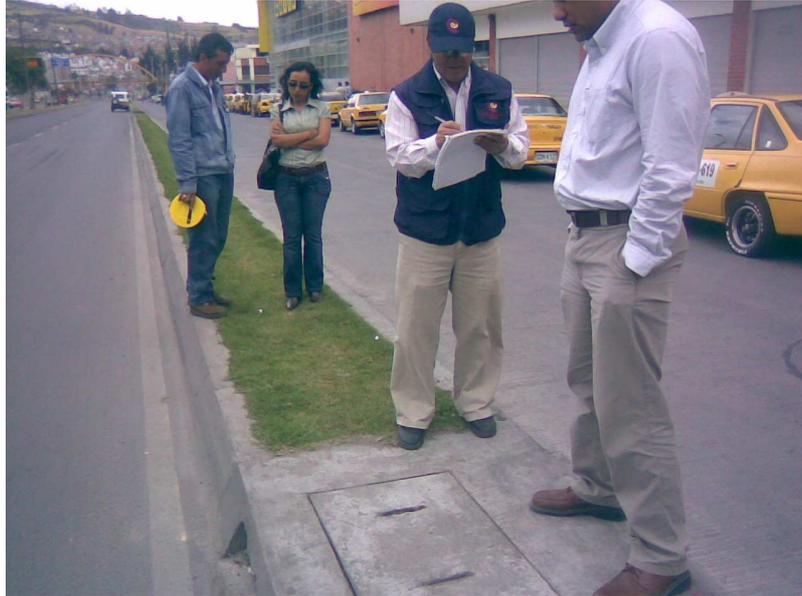
*Figura 60. Otro de los sumideros construidos que sirven a las dos vías*

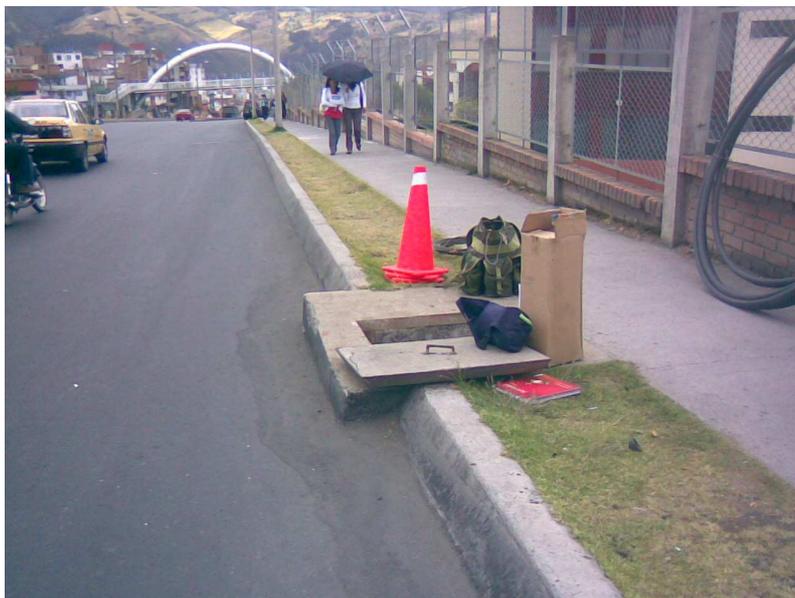
Figura 61. Construcción antitécnica de una caja de inspección de ductos telefónicos. Se puede apreciar que parte de la misma está sobre la vía

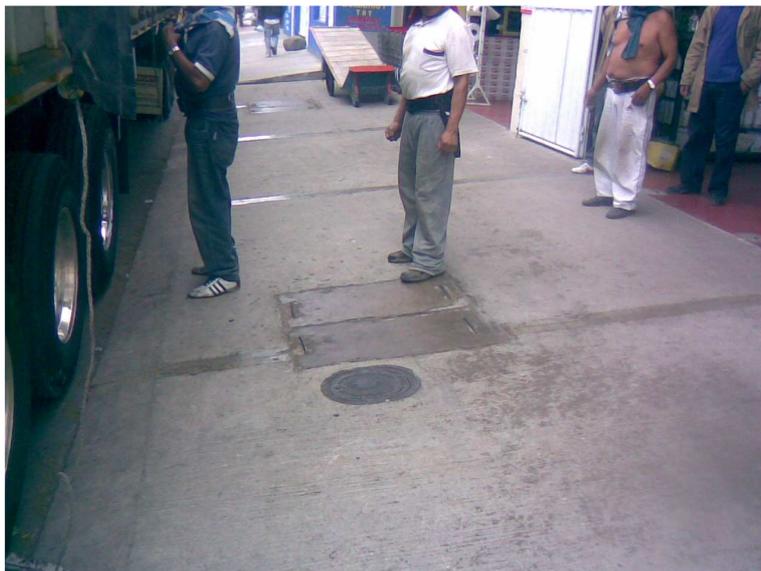
*Figura 67. Andenes construidos en un sector de la obra*

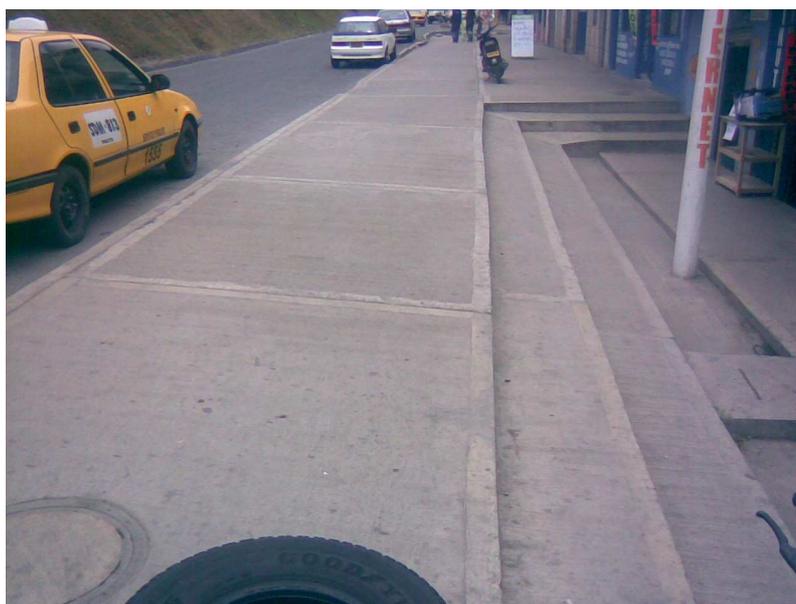
La placa en concreto para andenes se encuentra en buen estado y tampoco se observan fallas ni desgastes de la misma. Los sardineles ubicados en la carrera 9 están destruidos en un gran porcentaje debido a que se ha permitido que los vehículos se parqueen sobre el andén.

*Figura 71. Andenes sobre la carrera 9 con desniveles a manera de escaleras*

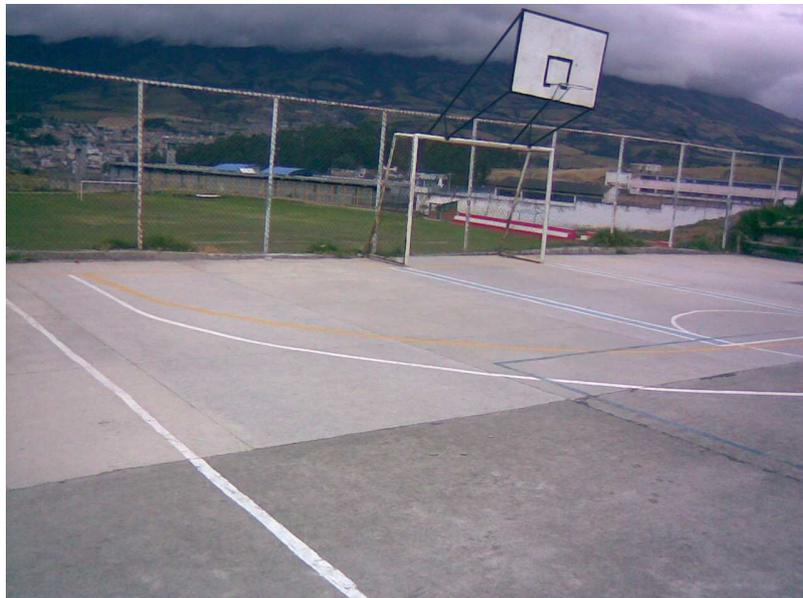
*Figura 85. Parte reconstruida del polideportivo del barrio Corazón de Jesús que en la obra y presupuesto se tomó como construcción de andén*

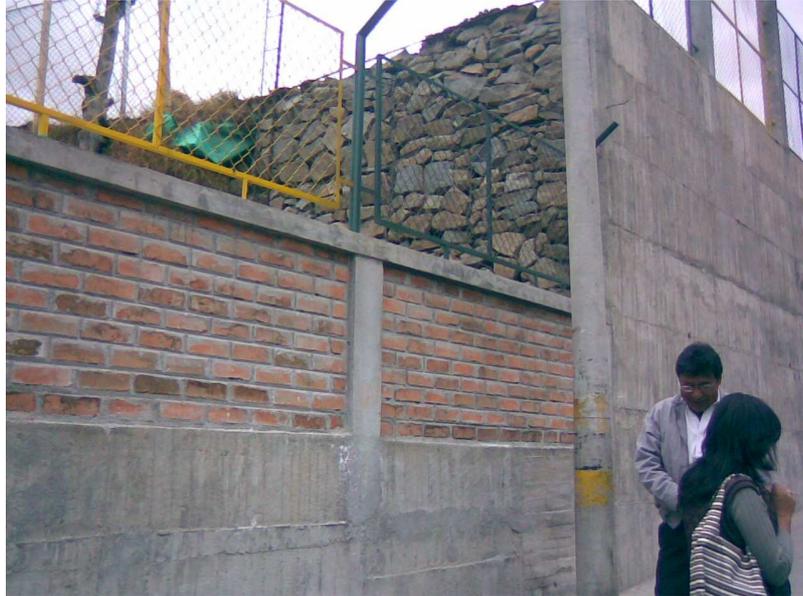
*Figura 94. En el registro se observa el muro en gaviones que confina el relleno que técnicamente se debió realizar al lado izquierdo del muro en concreto reforzado*

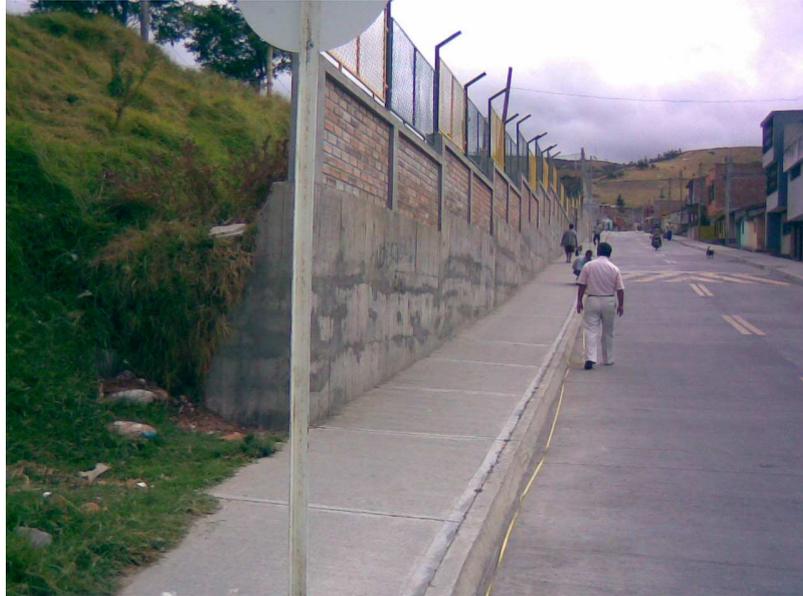
*Figura 95. Aspecto de uno de los muros sobre el cual se construyó un muro en ladrillo con columnetas cada 5 metros y sobre su alfajía el muro de cierre en tubo estructural, ángulo y malla eslabonada*

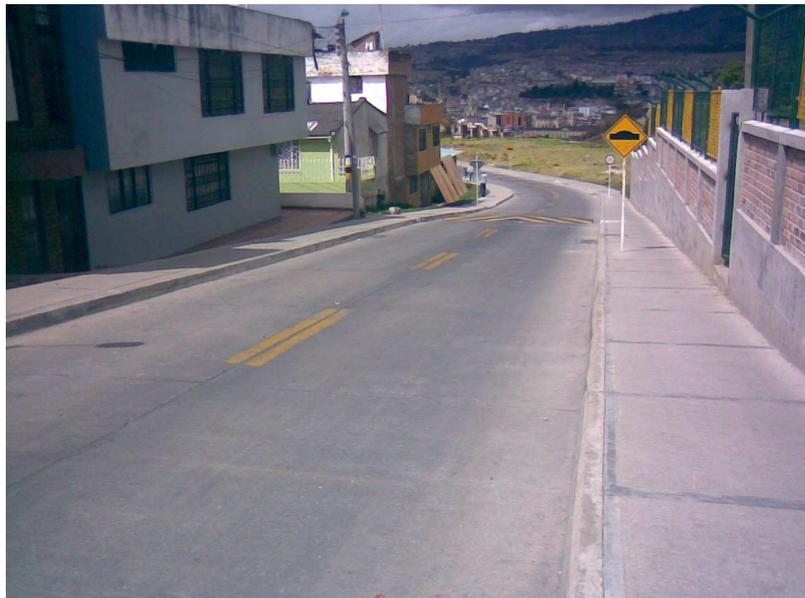
*Figura 98. Otro de los resaltos en los que podemos observar la calzada y los andenes cumpliendo su objetivo*

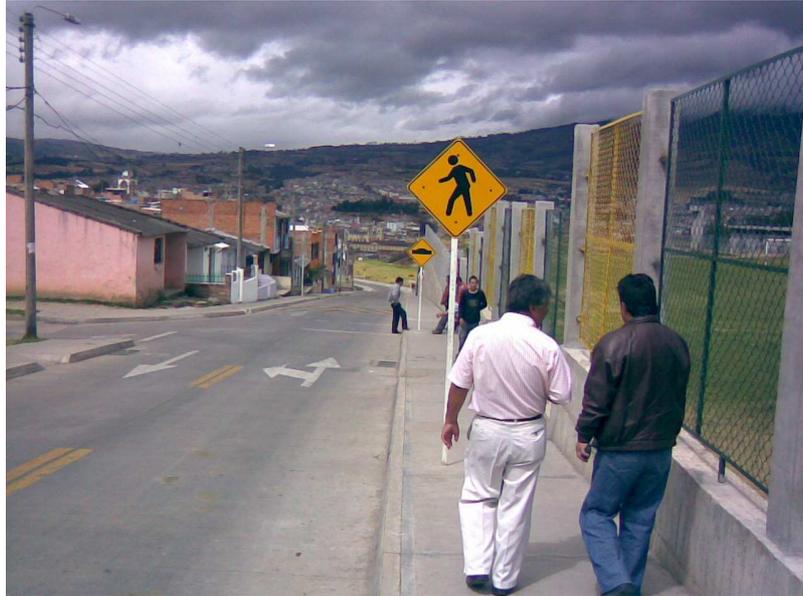
*Figura 99. Señalización vertical y horizontal de la vía, andenes, calzada y muros*

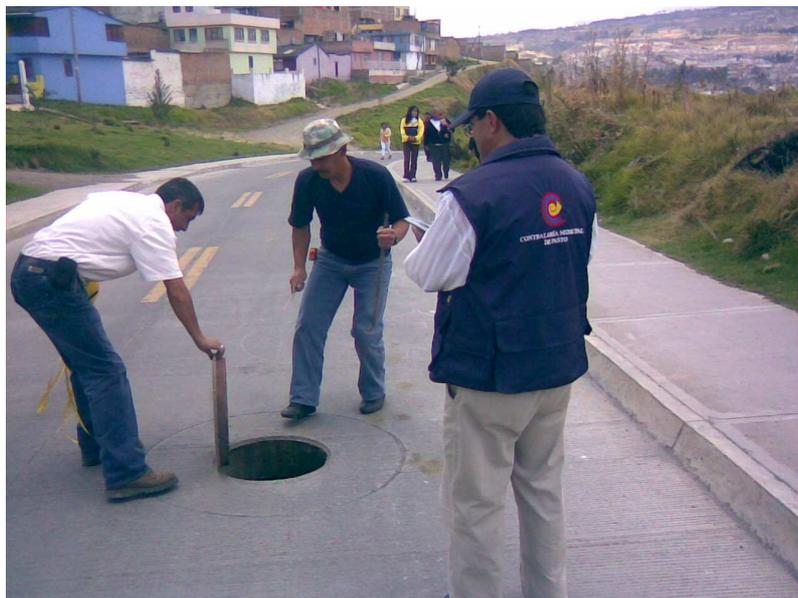
*Figura 101. Cámaras a las cuales se verificó su respectiva altura desde cota de cañuela hasta cota del terreno. Se verificó también el esmaltado, su forma y tuberías de entrada y salida*

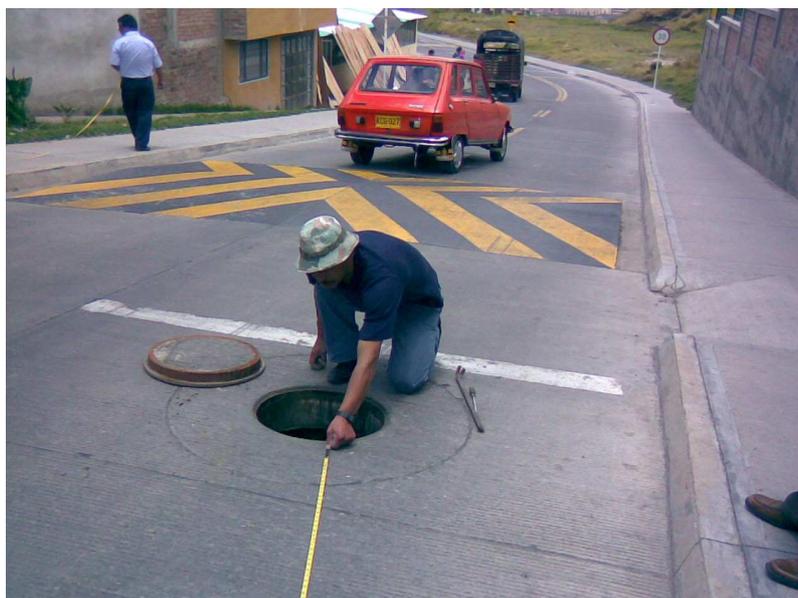
*Figura 102. Otra cámara a la cual se verificó su conexión con los respectivos sumideros con tubería en AC de 10" de diámetro*

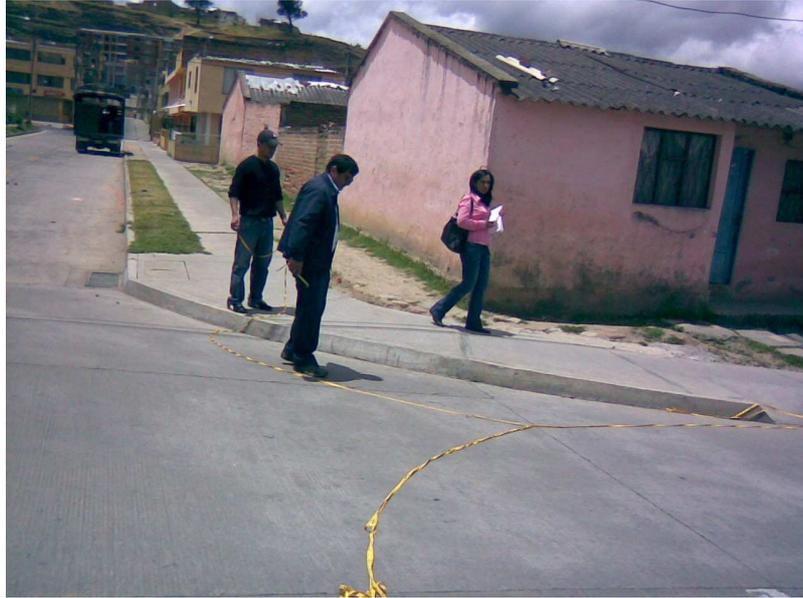
*Figura 103. En la fotografía se mira uno de los 4 resaltes construíos sobre la vía, se mira además otra de las cámaras. El estado de la vía y parte de los andenes*

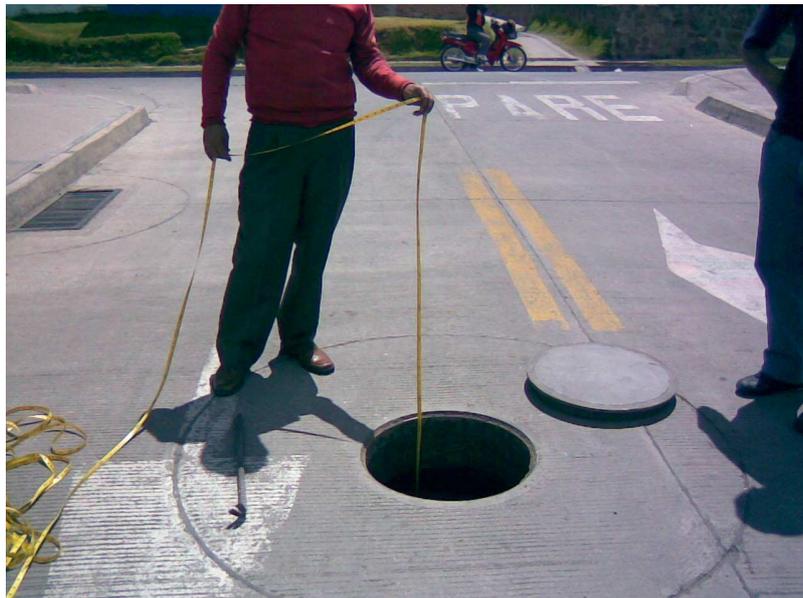
*Figura 104. Verificación del estado de los sardineles en concreto de la vía y sus respectivos andenes*

El sardinel esta también afectado por grietas en un gran porcentaje de su longitud, así que esta estructura también debe ser incluida en estos estudios.

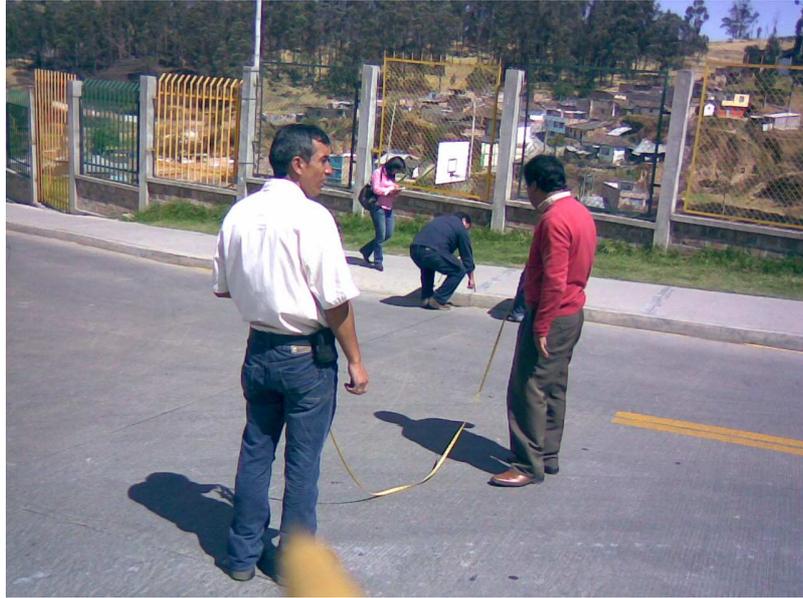
*Figura 105. Verificando profundidad de cámaras y sumideros, estado de la vía y de andenes*

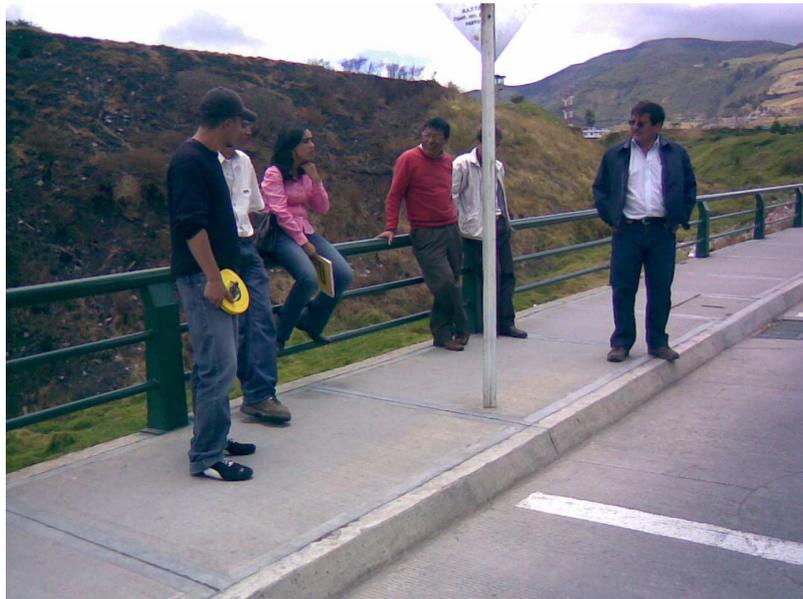
*Figura 106. Tomando longitud de vía y verificando calidad de pavimento*

Además existe desgaste prematuro del pavimento en las siguientes abscisas: en sentido sur norte abscisa 204, en la misma esta fisurada la junta; en la abscisa 170 existen grietas criticas; en la abscisa 139 existen fisuras entre cámaras que se amplían hacia el sardinel; en la 134 hay un parche de 1,10m x 3,20m curado con sika por fisura; en la abscisa 265 hay presencia de paños con desgaste prematuro, igualmente en la confluencia de caracha con paralela; en abscisa 445 la junta longitudinal esta fisurada, en esta misma abscisa el carril izquierdo presenta desgaste prematuro; la junta en abscisa 340 esta fisurada; en las abscisas 313 a 294 carril izquierdo existen grietas longitudinales y el pavimento presenta desgaste prematuro; en la 275 el paño izquierdo esta curado con sika; en la abscisa 260 se presentan fisuras y desgaste general; en la abscisa 78 carril derecho hay presencia de desgaste prematuro; además en la abscisa 113, hay gran cantidad de trozos pequeños de madera, esparcidos y enterrados superficialmente a nivel de la placa.

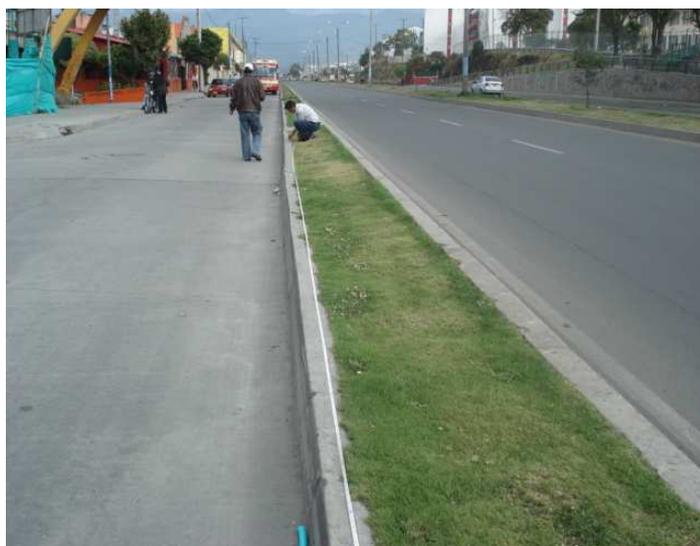
*Figura 108. Mediciones en campo*

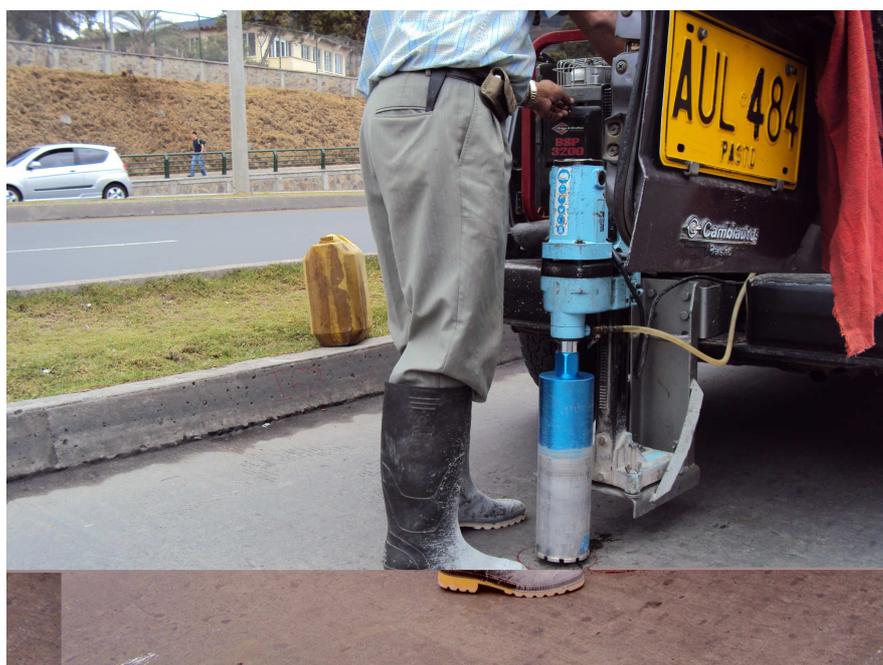
*Figura 115. Equipo de perforación*

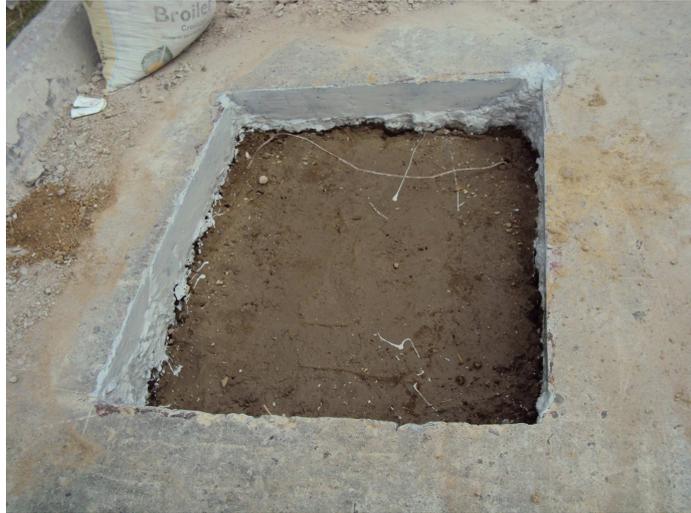
En las losas D56 afectada por agrietamiento y la losa I59 afectada por desgaste se hicieron cortes en el concreto de 80 cm x 80 cm de lado, para hacer ensayos que permitan evaluar la compactación de las capas de la estructura del pavimento. En cada corte se hicieron ensayos de densidad y proctor, granulometría y plasticidad para cumplir con este objetivo.

*Figura 119. Corte en el concreto de 80 cm x 80 cm de lado*

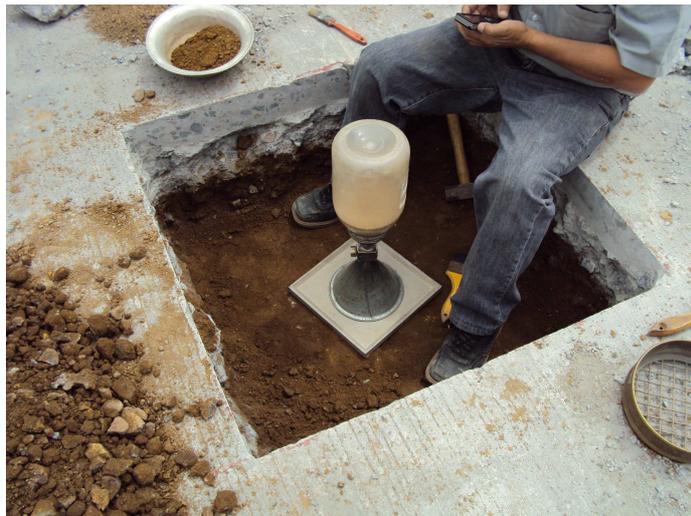
*Figura 120. Realización del ensayo del cono y la arena, para la determinación de la densidad alcanzada en el terreno*

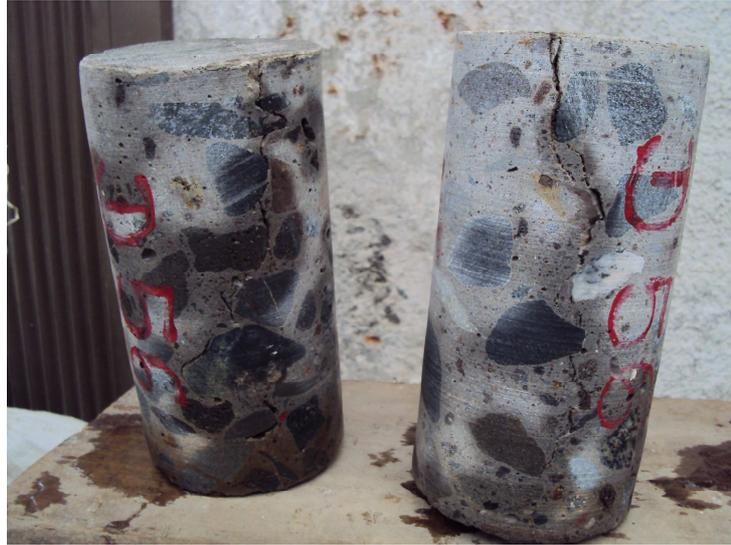
*Figura 121. Núcleos tomados del lado derecho de la vía listos para sometimiento al ensayo de resistencia a la compresión*

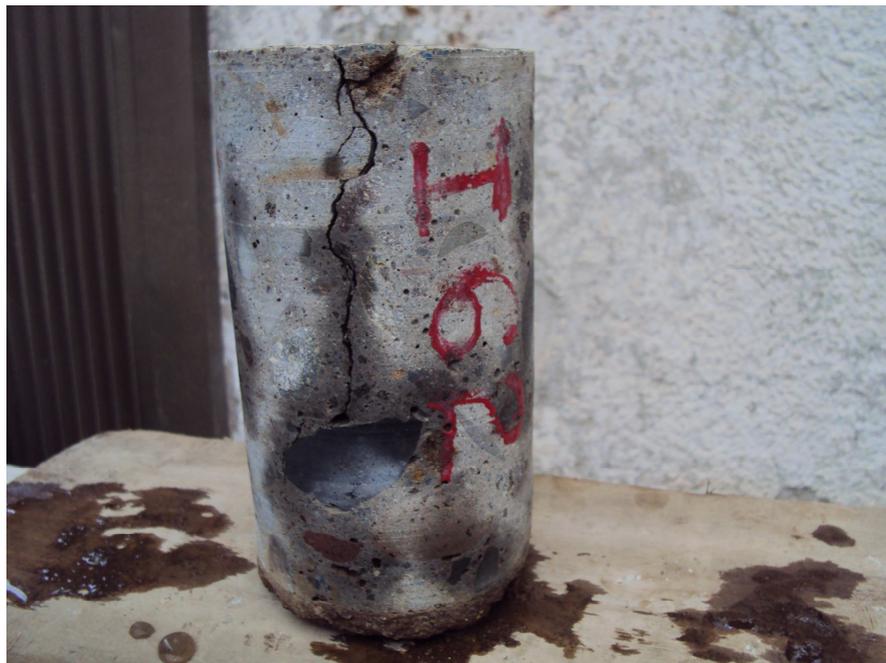
*Figura 122. Núcleo tomado del lado izquierdo de la vía*
