**EVALUACIÓN Y RECOMENDACIONES PARA ATENCIÓN DE LA RED  
TERCIARIA NACIONAL EN LOS MUNICIPIOS DE ARBOLEDA SAN PEDRO DE  
CARTAGO Y LA UNIÓN**

**MARITZA MARTINEZ CRIOLLO**

**UNIVERSIDAD DE NARIÑO  
FACULTAD DE INGENIERÍA  
DEPARTAMENTO DE INGENIERÍA CIVIL  
SAN JUAN DE PASTO  
2010**

**Trabajo de grado presentado como requisito para optar el titulo de  
Ingeniero civil**

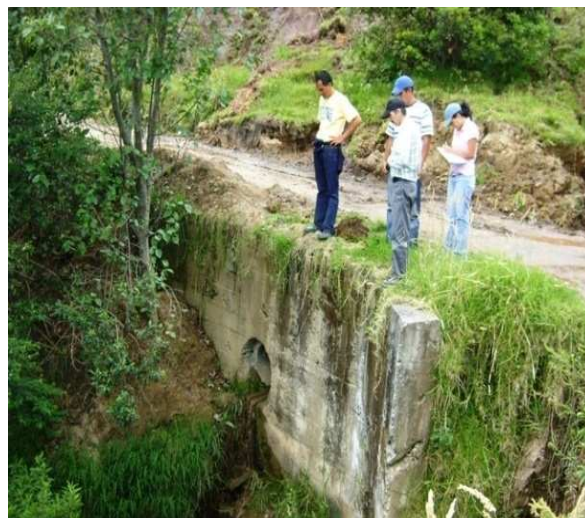
**Fotografía N° 14:** K4+0100, alcantarilla, fin de jurisdicción municipal de Arboleda e inicia San Pedro De Cartago. N1 30.772 W77 07.115

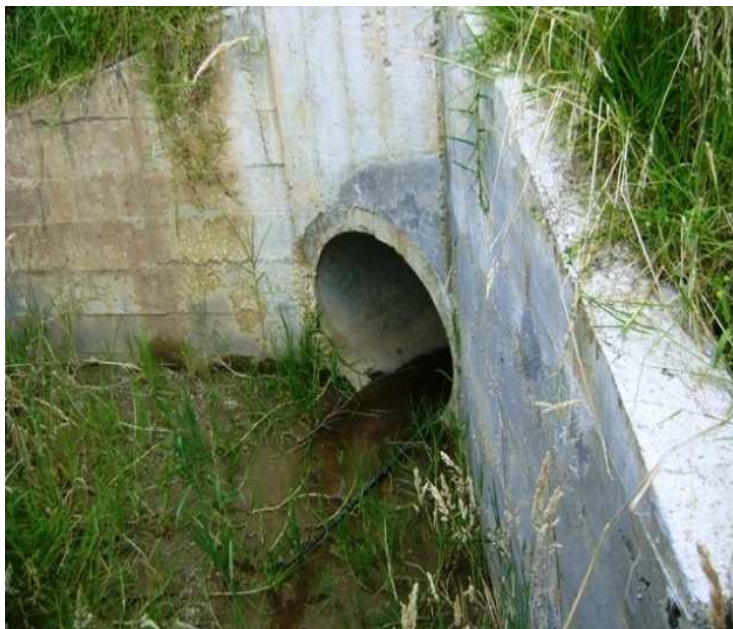
**Fotografía N° 17:** K3+0000, Salida de alcantarilla de 36" nueva, en buen estado, N1 30.545 W77 07.563

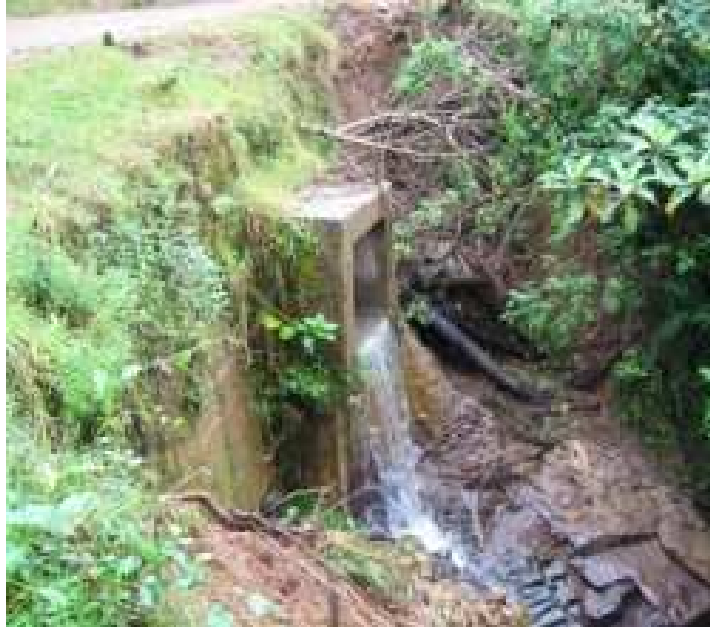
**Fotografía N° 32:** K5+0200, Salida de Box culvert, de 1m\*1m, N1 33.477 W77 08.600.

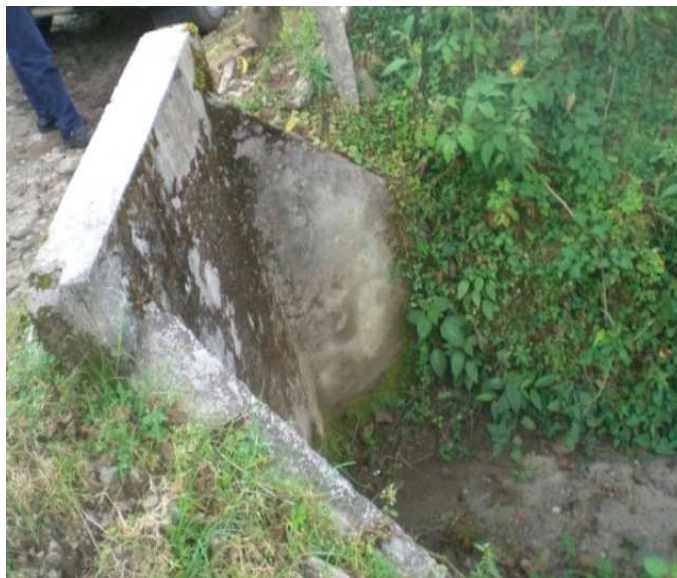
**Fotografía N° 33:** K8+0800, Caja de salida de alcantarilla, N1 34.325 W77 08.017

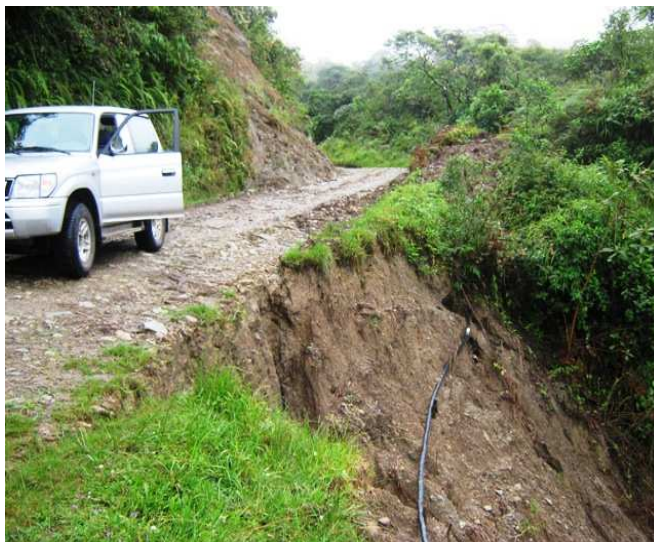
**Fotografía N° 35:** K5+0900, Es necesario la construcción de un muro de contención, debido a la pérdida de banca, N1 33.605 W77 08.382.

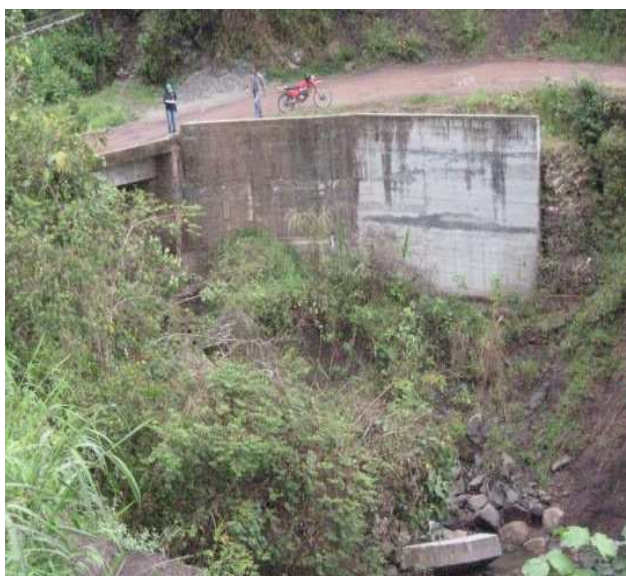
**Fotografía N° 44:** K6+0650, N1 35.620 W77 06.232, Muro de contención.

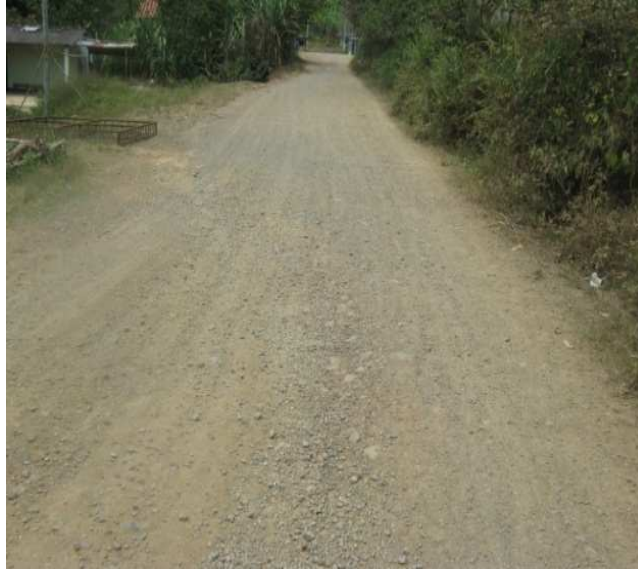
**Fotografía N° 47:** K0+0100, N1 37.983 W77 09.471, presencia de material suelto, deformaciones en la banca.

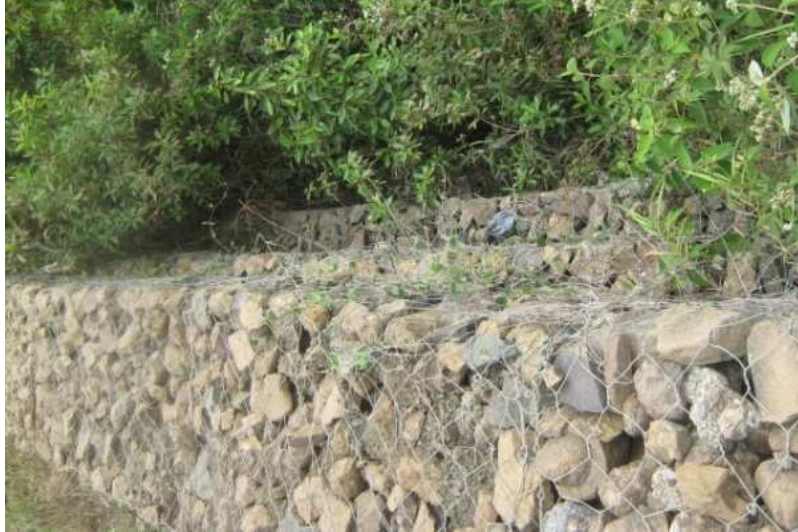
**Fotografía N° 49:** K2+0450, muro en gaviones, N1 38.865 W77 09.054

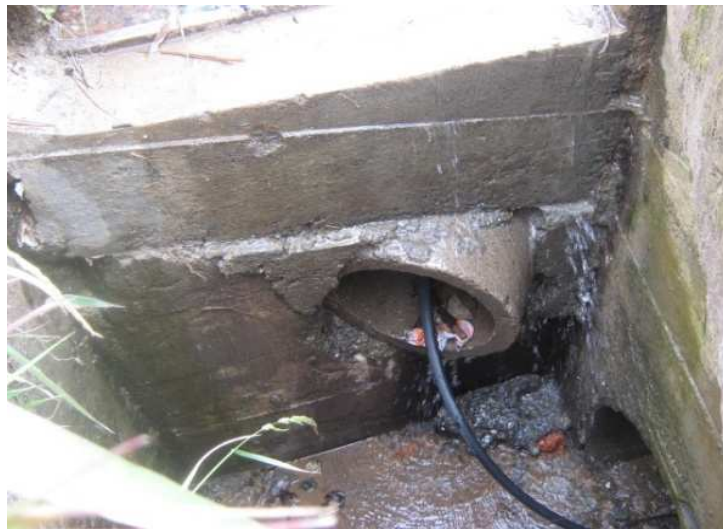
**Fotografía N° 58:** K0+0900, Caja de entrada de alcantarilla diagonal, N1 36.812 W77 07.249

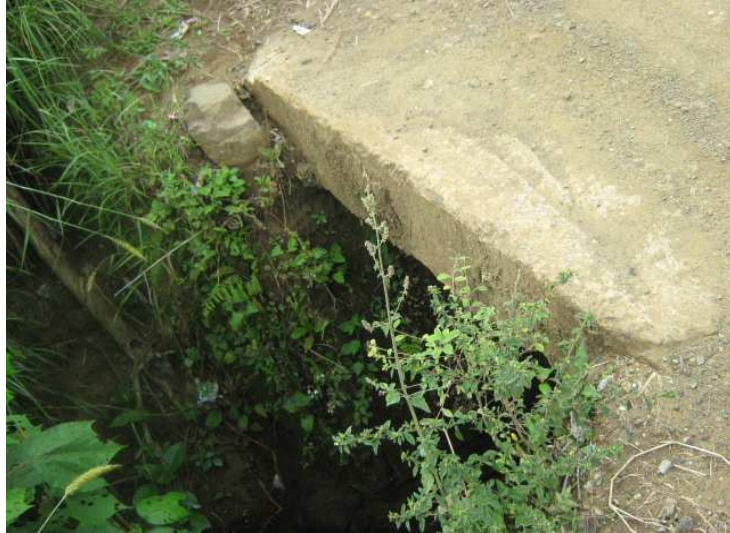
**Fotografía N° 59:** K2+0000, pontón, N1 37.101 W77 07.150

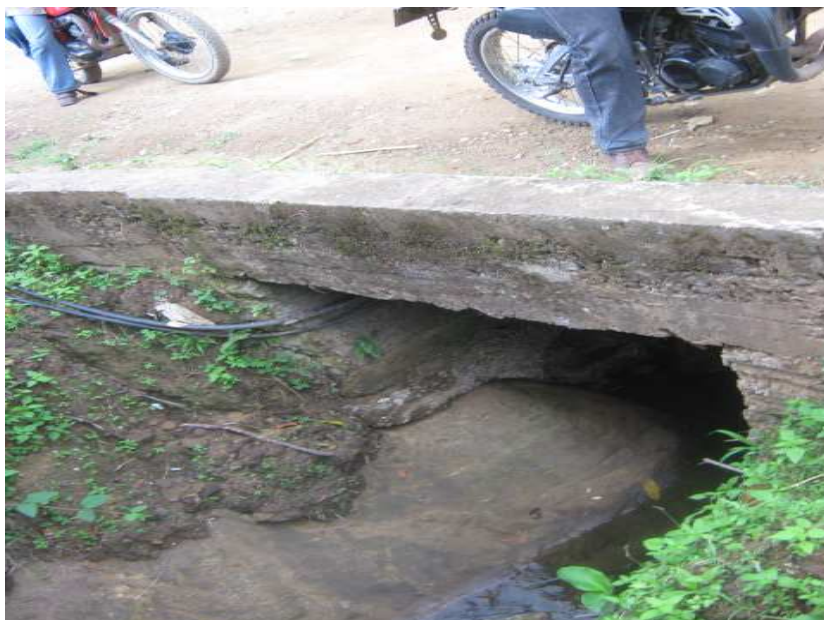
**Fotografía N° 61:** K3+0100, pontón, N1 37.546 W77 07.062.

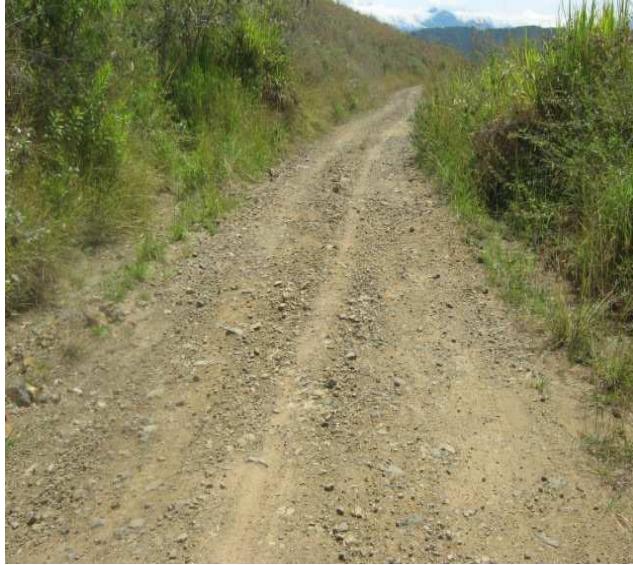
**Fotografía N° 64:** K10+0600, N1 39.523 W77 11.646, vegetación descontrolada

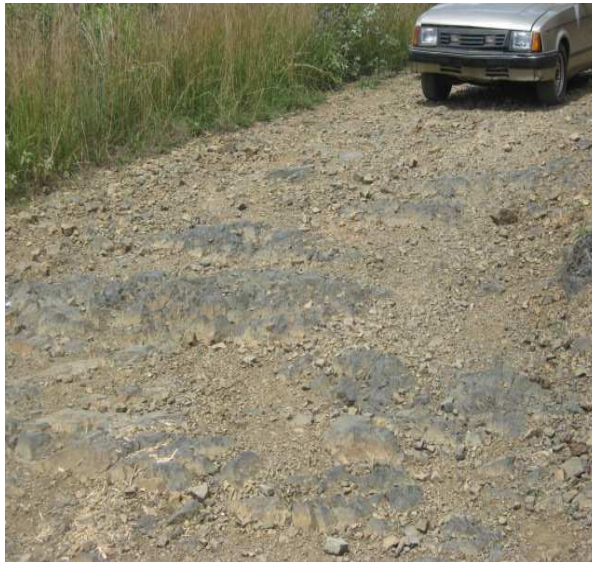
**Fotografía N° 65:** K16+0100, N1 39.167 W77 12.173. presencia de baches de gran tamaño, la vía presenta altas pendiente.

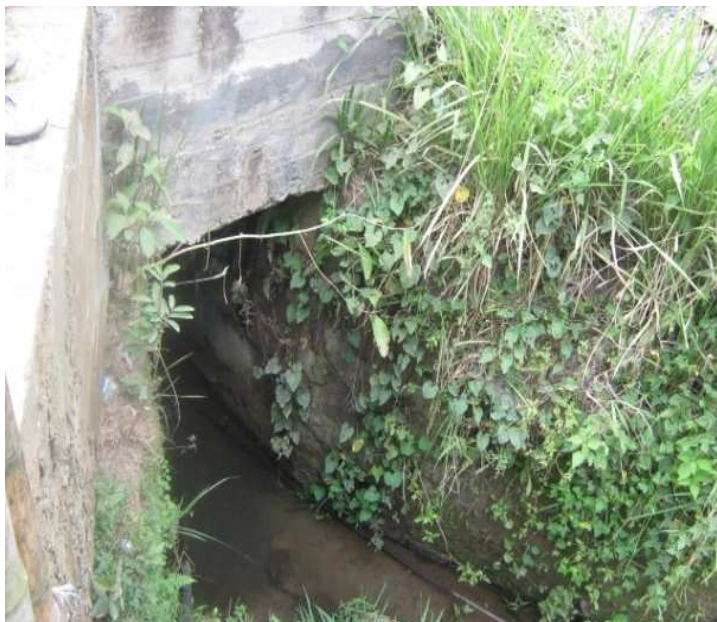
**Fotografía N° 66:** K1+0750, pontón, N1 38.000 W77 09.467.

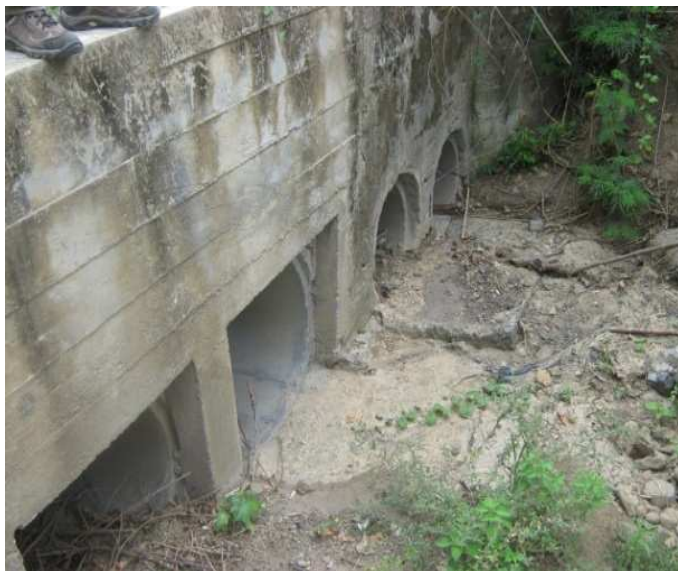
**Fotografía N° 67:** K17+0000, Alcantarillas gemelas antiguas y nuevas, N1 39.435 W77 12.716.

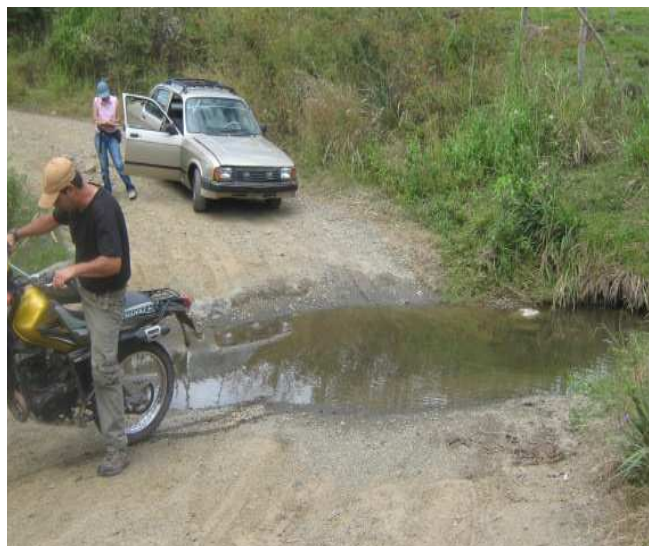
**Fotografía N° 69:** K8+0100, agua atraviesa la banca se  
necesita la construcción de una alcantarilla o pontón, N1  
39.181 W77 10.085

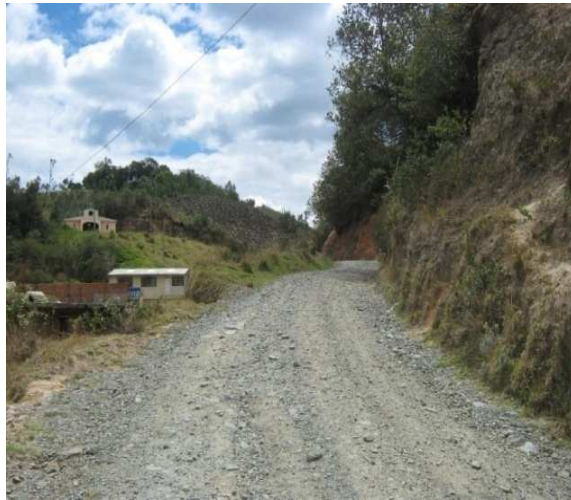
**Fotografía N° 71:** K0+0000, Puesto de salud de Martín, N1 31.881 W77 05.709.

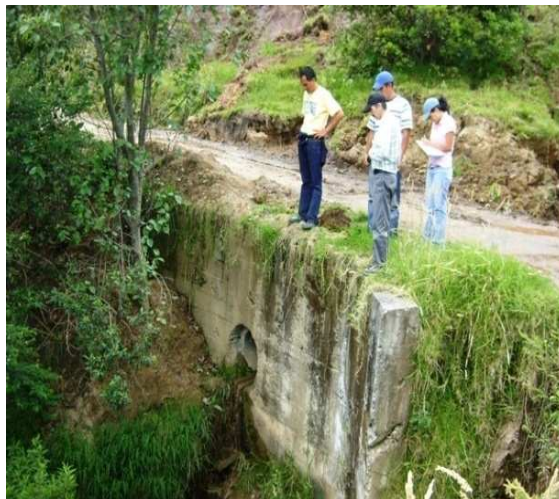
**Fotografía N° 72:** K4+0500, alcantarilla, fin de jurisdicción municipal de San Pedro De Cartago e inicia Arboleda, N1 30.774 W77 07.112.

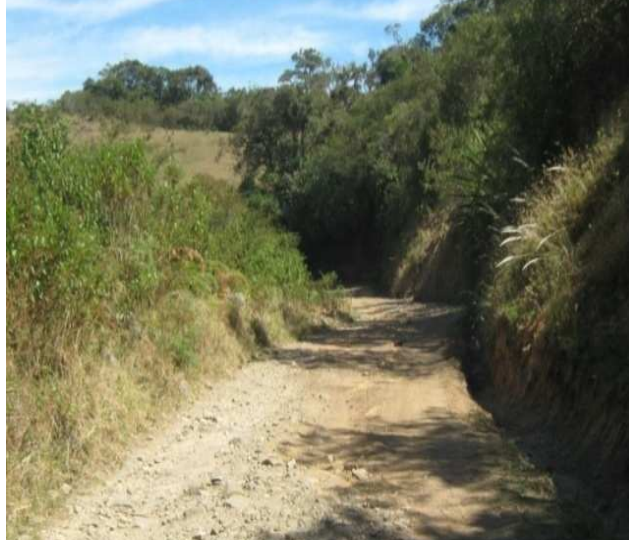
**Fotografía N° 73:** PR 3+0000, N1 30.989 W77 06.819, presencia de baches e irregularidades.

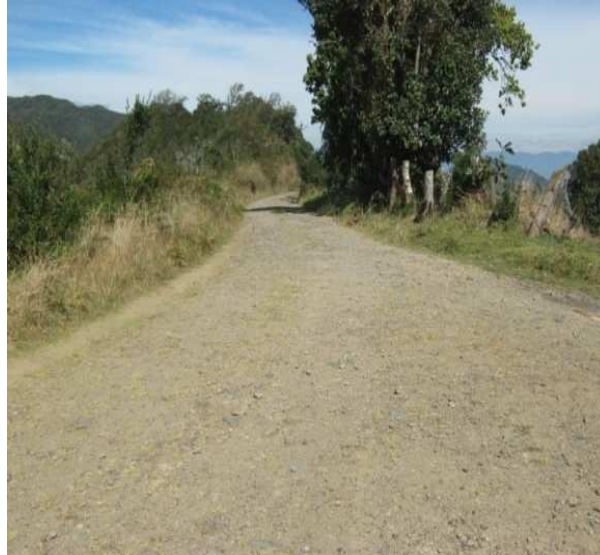
**Fotografía N° 74:** PR 4+0100, N1 30.779 W77 07.080, tramo en regular estado.

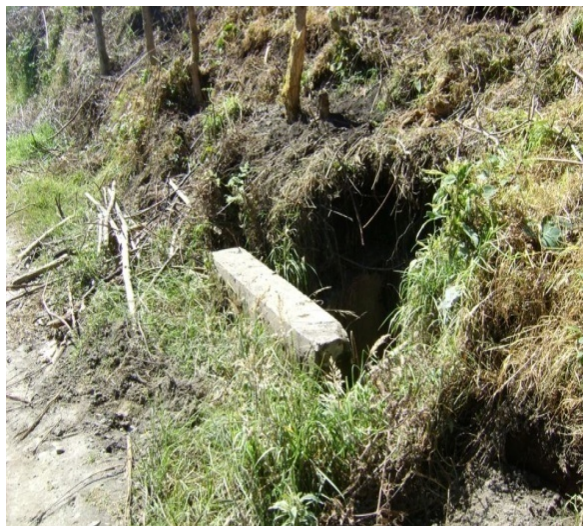
**Fotografía N° 75:** K2+0650, caja de entrada de alcantarilla, falta de mantenimiento, N1 31.122 W77 06.406.

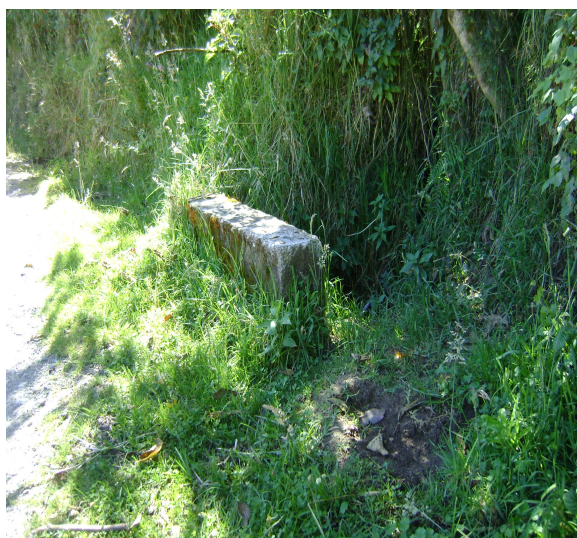
**Fotografía N° 76:** K4+0250, Cabezote de alcantarilla sin mantenimiento, N1 30.798 W77 07.044.

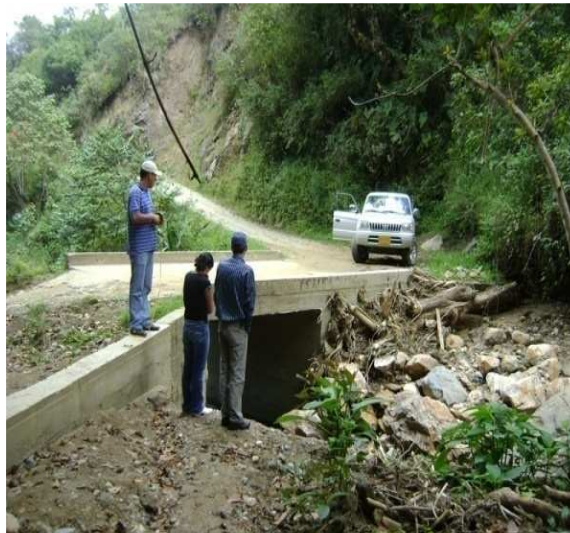
**Fotografía N° 78:** K8+0500, finaliza jurisdicción municipal de San Pedro de Cartago e inicia San Bernardo, N1 32.359 W77 03.465

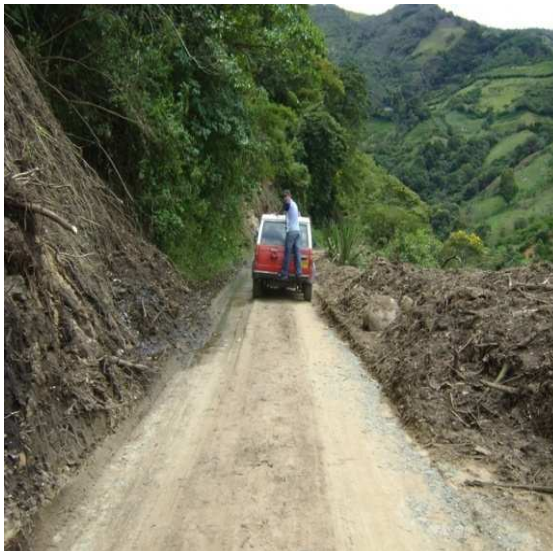
**Fotografía N° 79:** K5+0000, N1 32.262 W77 04.659, no se ha retirado el derrumbe las obras de arte están tapadas.

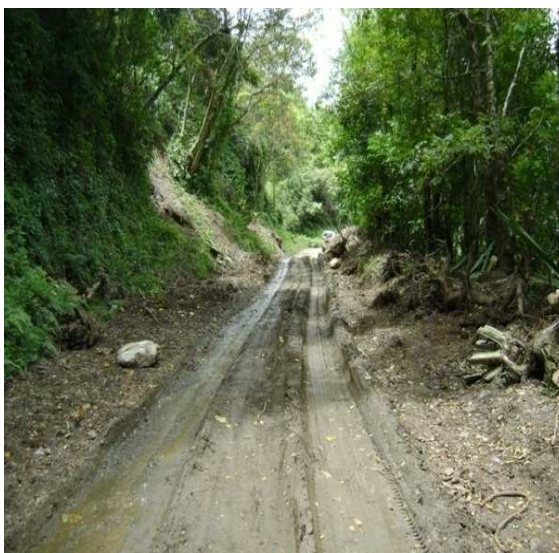
**Fotografía N° 80:** K7+0200, N1 32.311 W77 03.890, presencia de agua en la banca, vegetación descontrolada, cunetas tapadas.

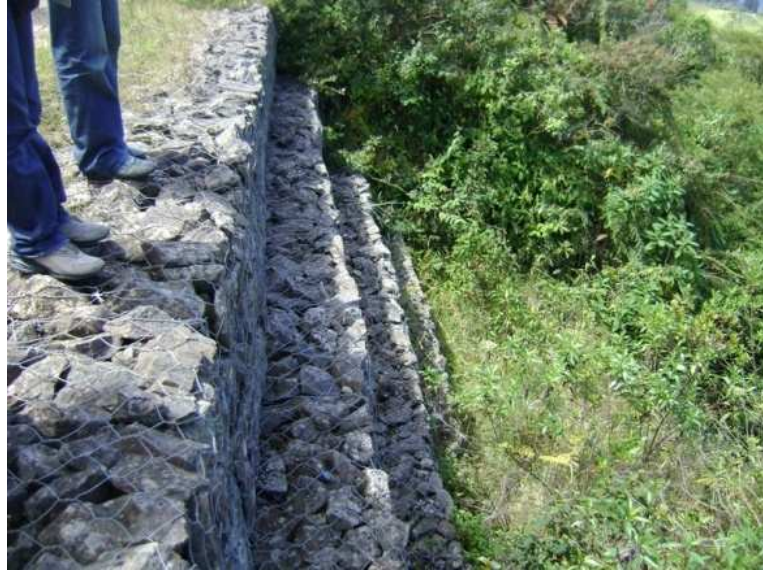
**Fotografía N° 81:** K0+0430, muro en gaviones, N1  
31.469 W77 05.473

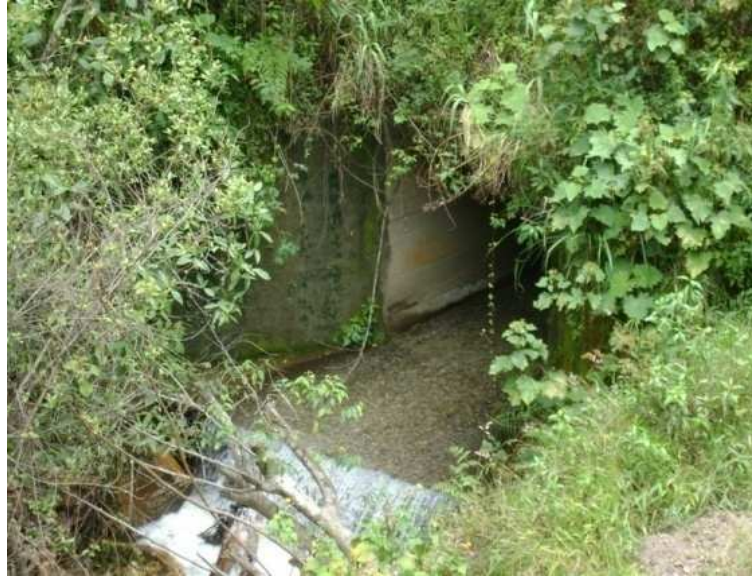
**Fotografía N° 83:** K2+0350, salida de box culvert, N1 31.664 W77 05.107

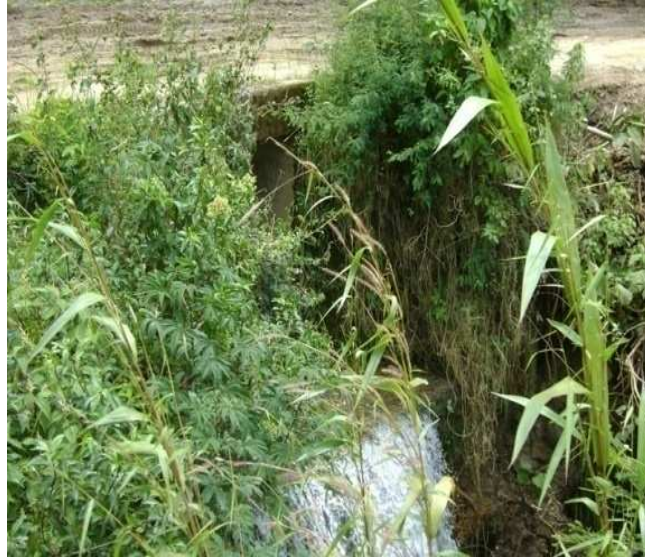
**Fotografía N° 85:** K6+0400, box culvert, falta de mantenimiento, N1 32.394 W77 04.252

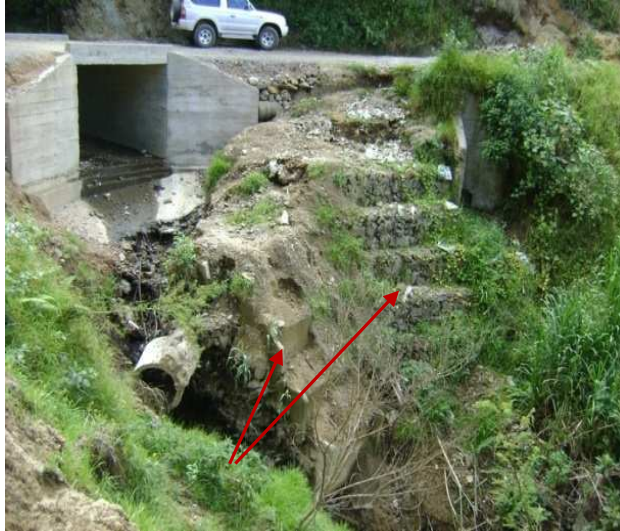
**Fotografía N° 91:** K7+0300, al construir el pontón se destruyó un muro de contención en gaviones y el aliviadero, N1 32.292 W77 03.845.

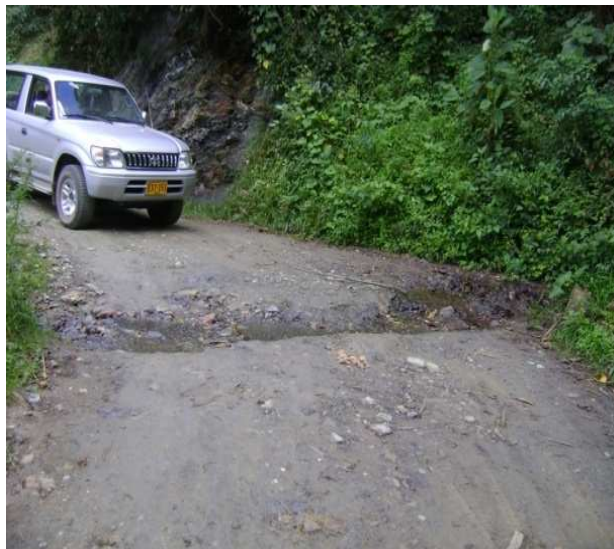
**Fotografía N° 92:** K8+0100, Presencia de agua en la banca, se requiere la construcción de una alcantarilla o de un pontón, N1 32.300 W77 03.561.

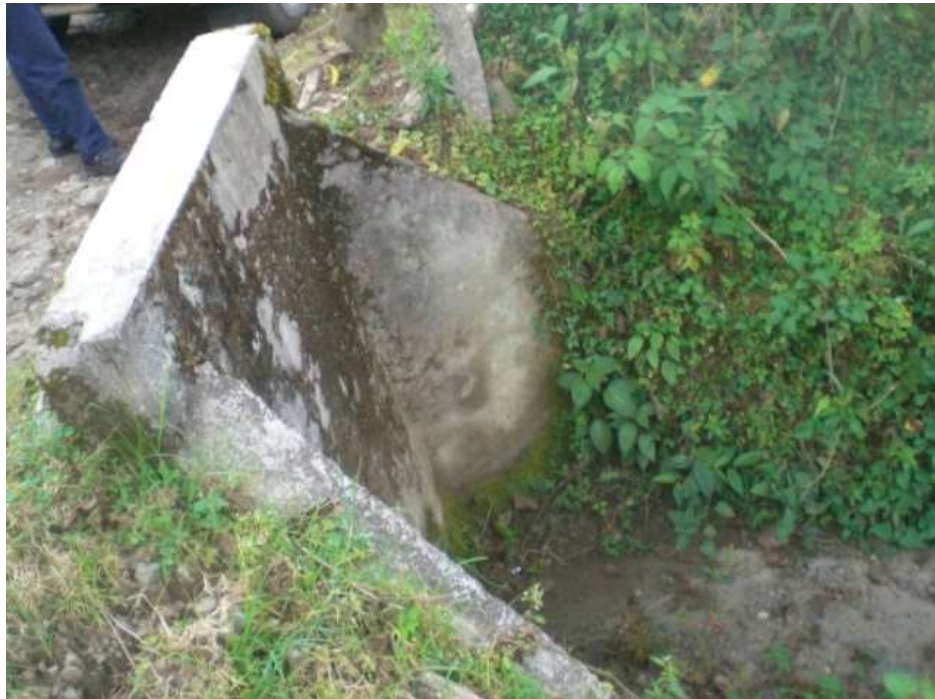
**FOTOGRAFIA N° 96:** Salida de alcantarilla

Para que una vía pueda conservar su vida útil necesita también que el agua que llega a la banca sea desalojada lo más rápido posible para evitar inconvenientes como pérdida de banca o derrumbes o la pérdida del afirmado en muy poco tiempo, por esta razón las obras de mayor relevancia son las alcantarillas, las cuales son estructuras que tienen la función de conducir y desalojar lo más rápido posible el agua de las hondonadas y partes bajas del terreno que atraviesan la vía, como se observa en la fotografía N° 96. En la tabla N° 26 se presenta un análisis de precios unitarios para la construcción de una alcantarilla de 36”.
