*“APOYO TÉCNICO A LA ADMINISTRACIÓN VIAL E INTERVENTORÍA
GRUPO N° 1 DE LA DIRECCIÓN TERRITORIAL NARIÑO RUTA 1001
TUMACO – JUNÍN, PR 0+0000 – PR 118+1006 Y RUTA 05-01 LA ESPRIELLA –
RIO MIRA - RÍO MATAJE, PR0+0000 – PR 10+0400”*

*UNIVERSIDAD DE NARIÑO
FACULTAD DE INGENIERÍA
DEPARTAMENTO DE INGENIERIA CIVIL
SAN JUAN DE PASTO
2010*

*NESTOR ARMANDO SEPULVEDA MORENO
TRABAJO DE GRADO PRESENTADO COMO REQUISITO PARCIAL PARA
OPTAR AL TÍTULO DE INGENIERO CIVIL*

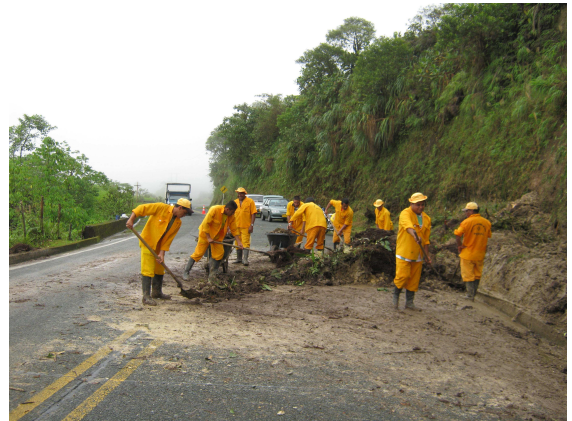
Fotografía 9. Remoción de derrumbe con herramienta menor

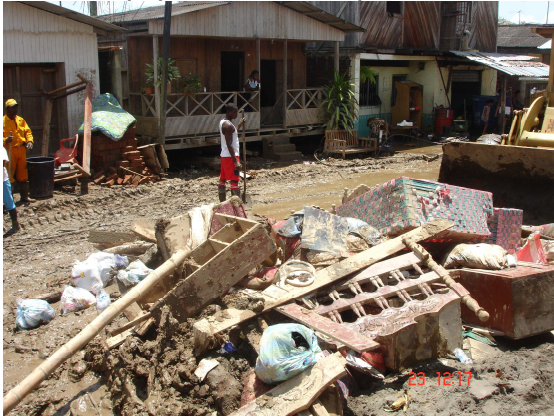
Fotografía 14. Remoción de escombros con equipo contratado por INVIAS.

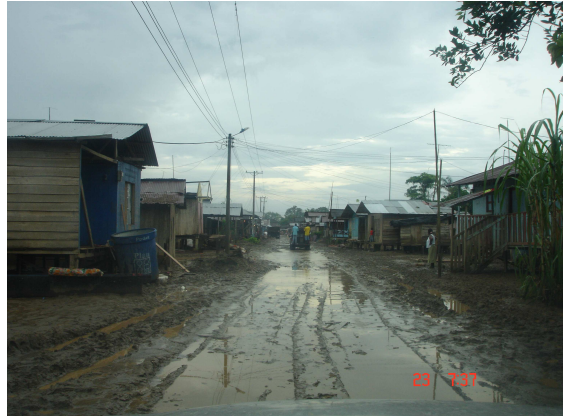
Fotografía 15. Resultado final después de la remoción de escombros.

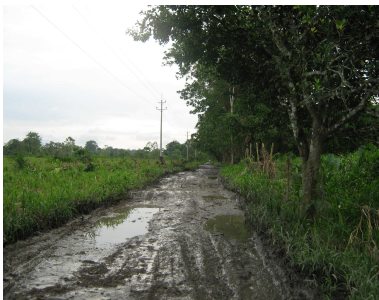
Las vías que se mencionan en el objeto del contrato son las afectadas por el desbordamiento del Río Mira y que además se vio seriamente dañada la superficie de cada una tal como se muestran en las fotografías No. 21, 22 y 23.

Fotografía 21. Vía Buchelli - Descolgadero PR 6+0500

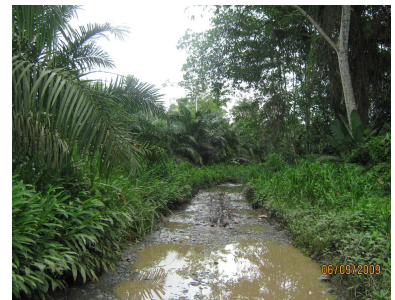
Fotografía 23. Vía Chilví - San Isidro PR 6+0850

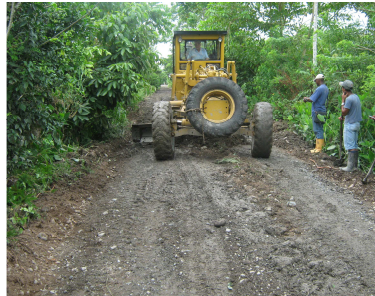
Fotografía 25. Nivelación de afirmado vía Buchelli - Descolgado PR 3+0900

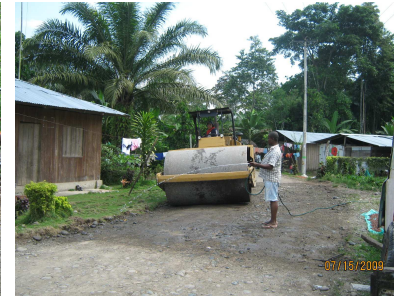
Fotografía 26. Compactación de afirmado vía Cajapí-Pena Colorada PR 4+0500

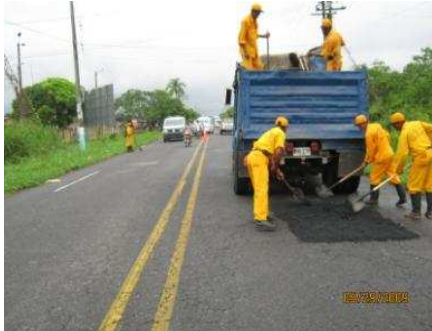
Fotografía 27. Bacheo Cooperativa el Mira Ltda. Sector la Carbonera

El día 29 de mayo de 2009 se cubrió un total de 6m³ de bacheo con mezcla comprendidos entre el PR 7+0000 al 15+0000 y un tramo de 300 m correspondientes al puente del morro, Ver fotografías No 27 y 28, contando con la colaboración de la cooperativa El Mira LTDA. Mientras que el 4,5 y 6 de agosto se cubrieron un total de 36m³ de mezcla en baches repartidos entre el sector desde el PR 65+0000 hasta el PR 74+0500, Ver Fotografías 29 y 30, con la colaboración de la cooperativa Nueva Unión LTDA.

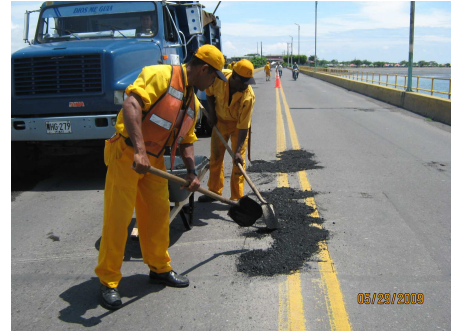
Fotografía 28. Bacheo Puente el Morro. Cooperativa el Mira Ltda.

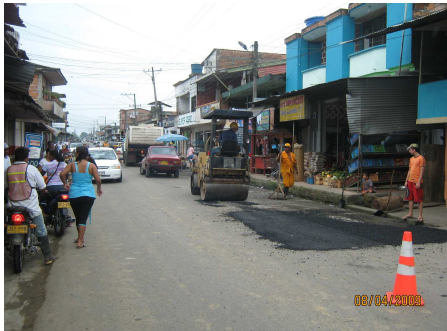
Fotografía 29. Bacheo Sector Llorente Ruta 1001. Cooperativa Nueva Unión Ltda.

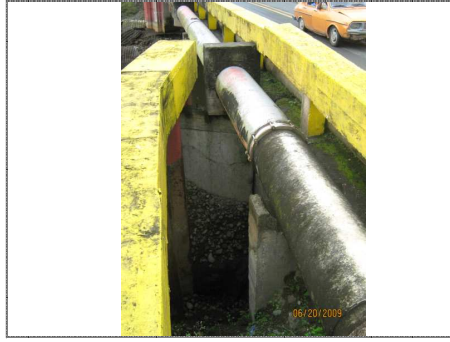
FOTO 2
HUNDIMIENTO Y PERDIDA DE MATERIAL EN EL CONO No 1 DERECHO

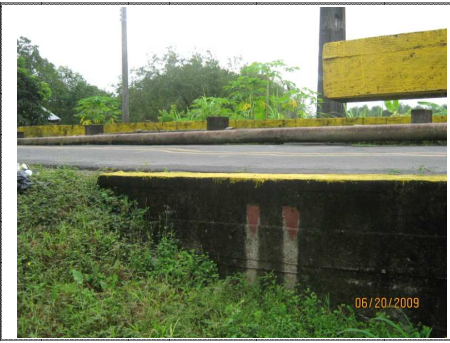
FOTO 3
HUNDIMIENTO EN ACCESO No. 1

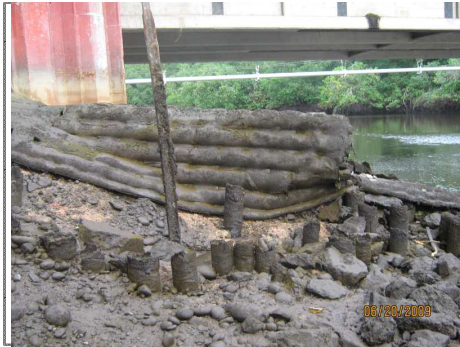
FOTO 7
EROSION Y SOCAVACIÓN EN CIMENTACION

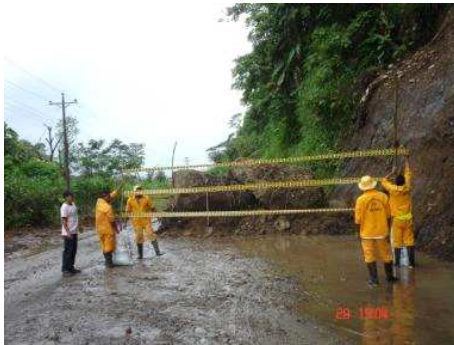
RUTA: 1001 TUMACO – JUNÍN
PR 107+0000, 20 DE MAYO DE 2009
REMOCION DE DERRUMBE.

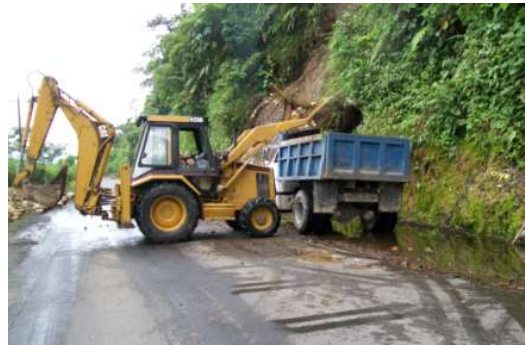
RUTA: 1001 TUMACO – JUNÍN
PR 107+0000, 20 DE MAYO DE 2009
REMOCIÓN DE DERRUMBE

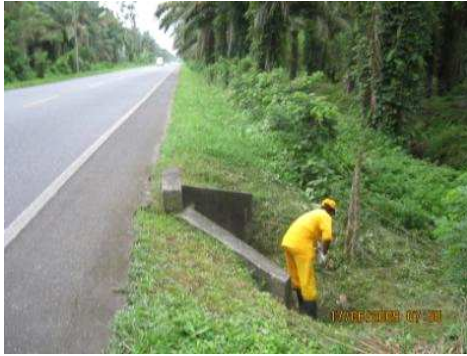
RUTA: 1001 TUMACO – JUNÍN
PR 33+0200, MAYO 27 DE 2009.
LIMPIEZA DE ALCANTARILLAS

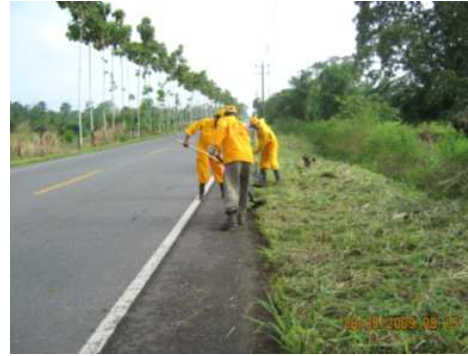
RUTA: 1001 TUMACO – JUNÍN
PR 27+0000 MAYO 28 DE 2009.
DESMONTE Y LIMPIEZA DE BERMAS.

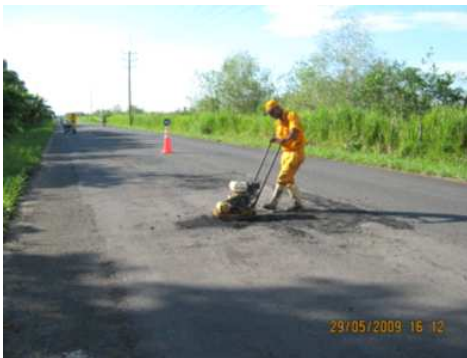
RUTA: 1001 TUMACO – JUNÍN
PR 13+0000 MAYO 29 DE 2009. PARCHEO CON
MEZCLA DENSA EN CALIENTE

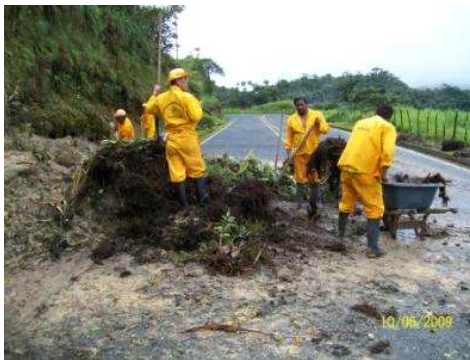
RUTA: 1001 TUMACO – JUNÍN
PR 117+0700 JUNIO 10 DE 2009.
REMOCIÓN DE DERRUMBES

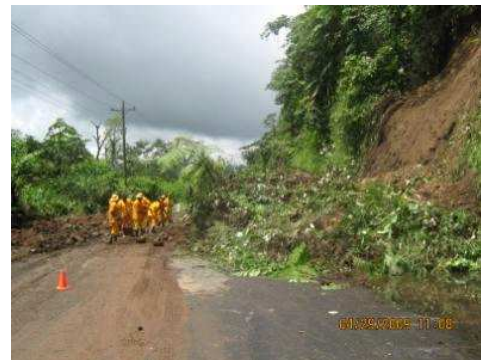
RUTA: 1001 TUMACO – JUNÍN
PR 107 +000 ABRIL 29 DE 2009.
REMOCION DE DERRUMBES

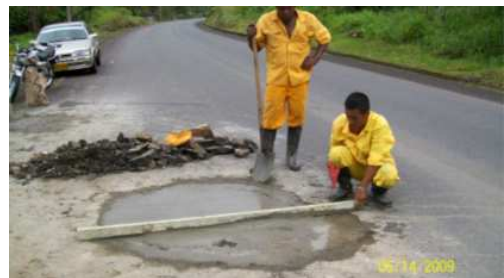
RUTA: 1001 TUMACO – JUNÍN
PR 96+0900. MAYO 14 DE 2009
BACHEO CON CONCRETO HIDRÁULICO.

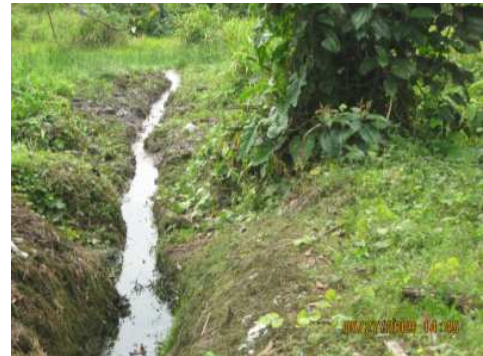
RUTA: 1001 TUMACO – JUNÍN
MAYO 27 DE 2009
LIMPIEZA DE DESCOLES. DESPUES

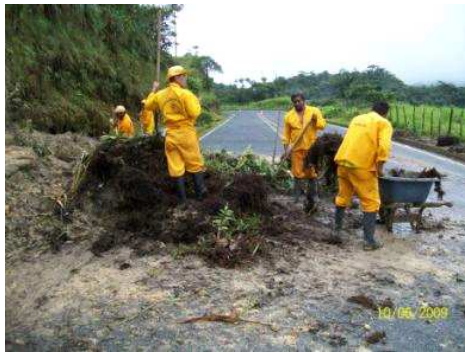
RUTA: 1001 TUMACO – JUNÍN
PR 117+0700 JUNIO 9 y 10 DE 2009.
REMOCIÓN DE DERRUMBES. ANTES

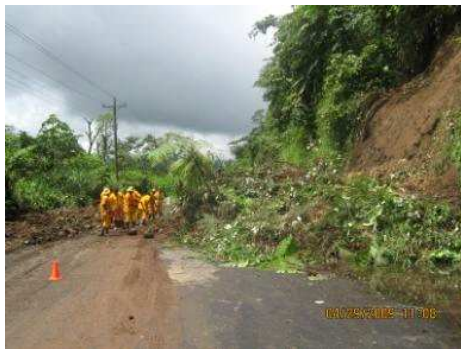
RUTA: 1001 TUMACO – JUNÍN
PR 107+0000 ABRIL 29 DE 2009.
REMOCIÓN DE DERRUMBES. ANTES

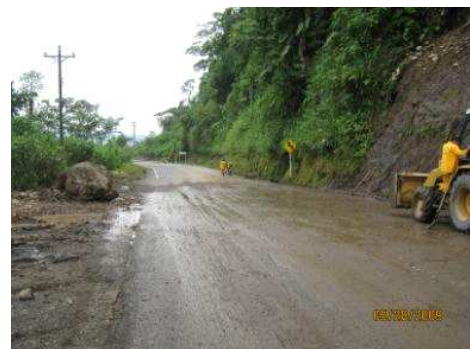
RUTA: 1001 TUMACO – JUNÍN
PR 107+0000 MAYO 28 DE 2009.
REMOCIÓN DE DERRUMBES. DESPUES

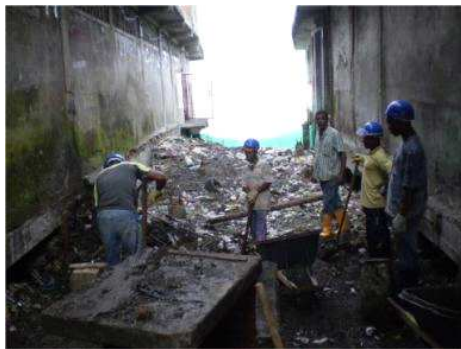
RUTA: 1001 TUMACO – JUNÍN
SUPERVISIÓN PUENTES PALAFÍTICOS -
DEMOLICIÓN MUELLE MODULO 4

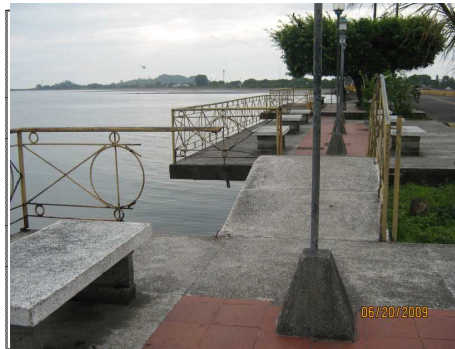
2. Juntas de expansión	0			1						
3. Andenes / Bordillos	0			1						
4. Barandas	2			1						LAS BARANDAS PRESENTAN CORROSION, FALTA DE PINTURA, FLOJAS, UN 20%SE ENCUENTRAN AVERIADAS

FOTO 9
BARANDAS - FRACTURAS DE ELEMENTOS

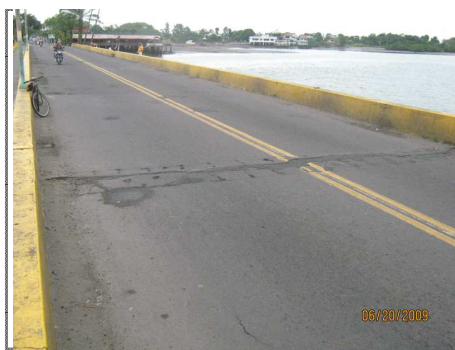
Componente	Calificación	Mantenimiento	Insp. Esp.	No. de fotos	Tipo de daño	Reparaciones				Daño
						Tipo	Cantidad	Año	Costo	
1. Superficie del Punte	1	-		2						CARPETA CON PRESENCIA DE FISURAS Y BACHES

FOTO 11
JUNTA Y SUPERFICIE DEL PUENTE

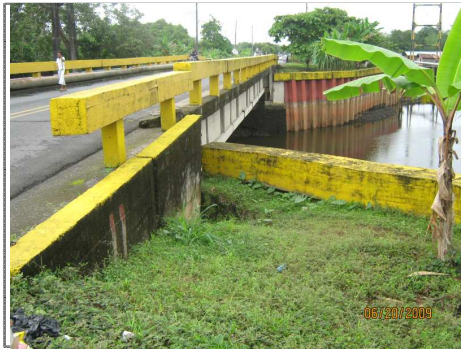
2. Juntas de expansión	0			-						
3. Andenes / Bordillos	0	-		1						
4. Barandas	2	-		2						BARANDAS CON FRACTURAS Y EXPOSICION DE ACERO DE REFUERZO Y HUNDIMIENTOS

FOTO 1
BARNANDA Y HUNDIMIENTO EN EL CONO No 1 IZQUIERDO

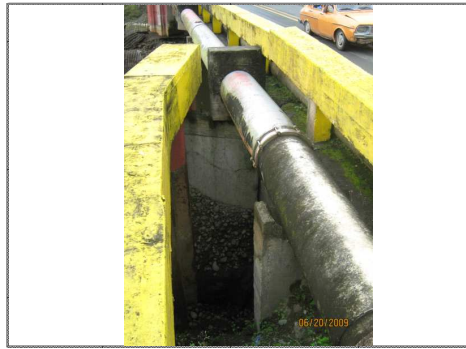
FOTO 2
HUNDIMIENTO Y PERDIDA DE MATERIAL EN EL CONO No 1 DERECHO

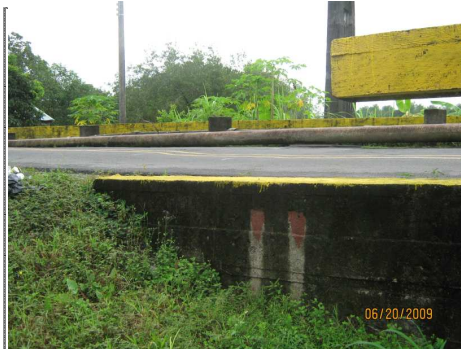
Componente	Calificación	Mantenimiento	Insp. Esp.	No. de fotos	Tipo de daño	Reparaciones				Daño
						Tipo	Cantidad	Año	Costo	
1. Superficie del Puente	2	-		2						HUNDIMIENTO EN LOS TERRAPLENES DE ACCESO Y FISURAS EN LA SUPERFICIE

FOTO 3
HUNDIMIENTO EN ACCESO No. 1

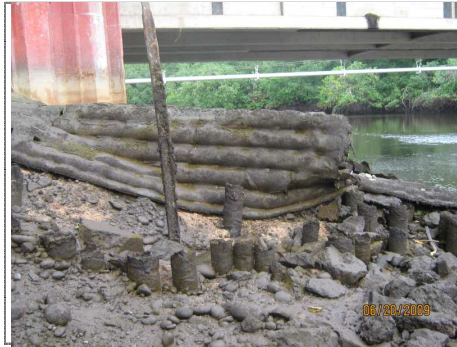
FOTO 7
 EROSION Y SOCAVACION EN CIMENTACION
