**“ESTUDIO DE ACTAS DE VECINDAD, DISEÑO DE OBRAS DE DRENAJE Y
DIGITALIZACIÓN DE TOPOGRAFÍAS EN EL DEPARTAMENTO DE DISEÑO DE
LA UNION TEMPORAL PARA LA CONSTRUCCIÓN DE LA MALLA VIAL DEL
VALLE DEL CAUCA Y CAUCA”**

**UNIVERSIDAD DE NARIÑO
FACULTAD DE INGENIERÍA
DEPARTAMENTO DE INGENIERÍA CIVIL
SAN JUAN DE PASTO
2010**

**Trabajo de Grado presentado como requisito parcial para optar al título de
Ingeniero Civil**

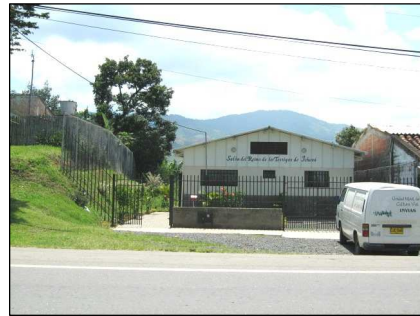
Foto 1.

- La sala B tiene fisuras en el muro cerca de la ventana.
- La zona de aseo tiene una fisura en el muro bajo la ventana.
- El baño de hombres tiene una pieza de enchape diferente a las demás.

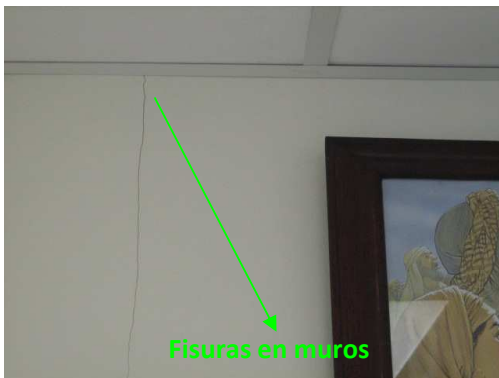
Foto 2.

La falta de arriostamiento entre los pórticos resta rigidez a la estructura, esto se traduce en una menor resistencia de la estructura para soportar la aplicación de cargas (sismos), y mayor facilidad para la aparición de fallas en las paredes.

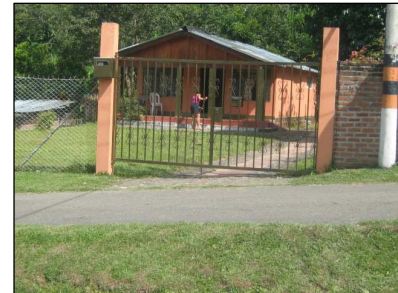
Foto 3.

- Piso del corredor de entrada fisurado.
- Vidrio de la ventana frontal quebrado.
- Fisuras en muros y una de las columnas de confinamiento en una de las habitaciones.
- No se observa vigas y columnas de confinamiento en las uniones de los muros.
- No hay canalización de aguas lluvias ni bajantes.

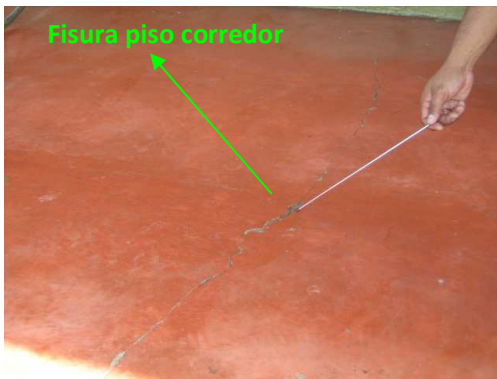
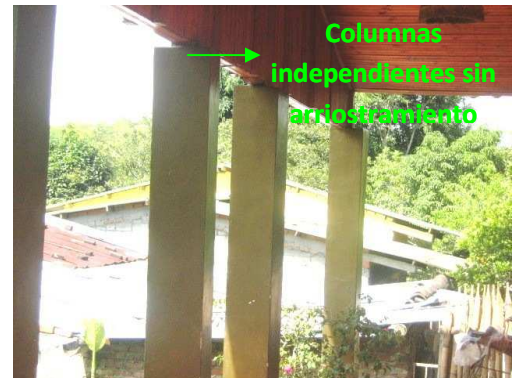
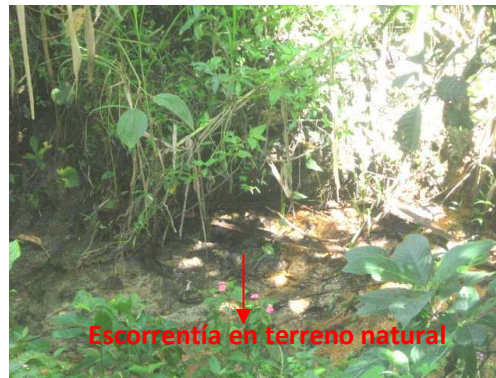
La vivienda no tiene un sistema estructural definido, la cubierta se apoya simplemente sobre columnas independientes, sin ningún tipo de conexión o arriostamiento, lo cual genera ante un eventual sismo colapso total del sistema, donde la relación 6/5 de Columna fuerte – viga débil pierde validez y es rechazada de inmediato según el Código NSR-.98, haciendo del sistema un peligro para quienes habitan la vivienda.

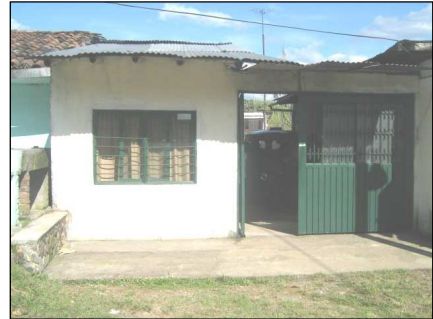
Foto 7.

- Deformación en el cielo falso de cubierta en el acceso, fisuras en la pared a causa de la humedad.
- Cielo raso en alcoba con fisuras, humedad en muro del lindero de la alcoba.
- Fisuras en pañete del corredor, dilataciones en la unión muro-columna.
- Muro en el patio presenta fisuras al igual que el piso.
- Uniones de muros en el baño fisuradas, no hay cinta de amarre en tímpano de cubierta, no hay confinamiento en los muro del baño.
- Grietas en los muros de la cocina, grieta en la columna de la cocina, asimetría en la sección de las columnas, se construyó muro en mampostería para la contención de la vivienda.

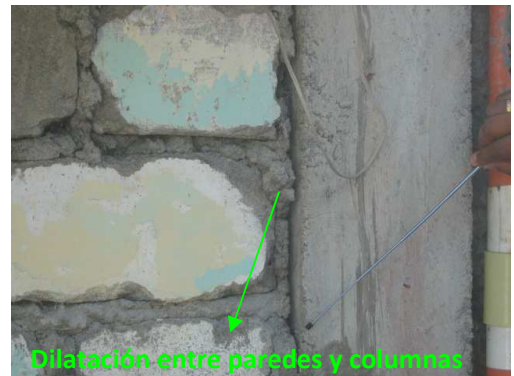
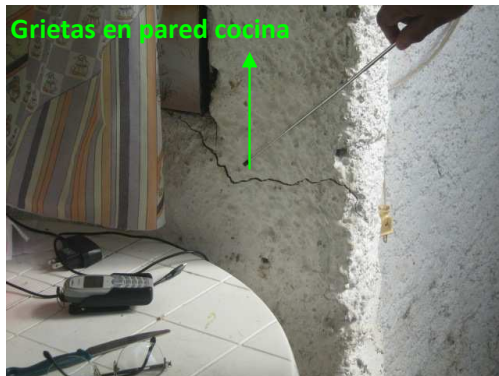
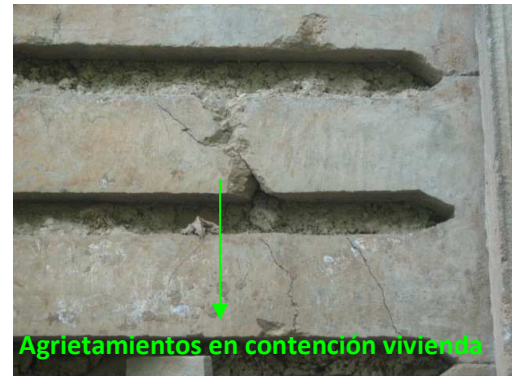
La vivienda no tiene un buen sistema estructural, los materiales que se emplean para construir la contención no son adecuados ni resistentes para un empuje de suelo, el talud posterior de la vivienda comienza a verse erosionado y muy seguramente se generara un deslizamiento por el mal manejo de aguas lluvias y no por el agua de escorrentía de la vía.

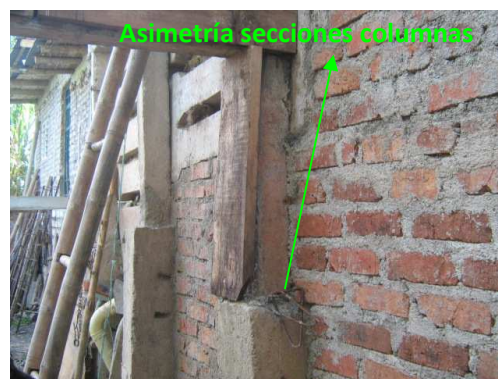
Foto 12.

- La vivienda no presenta asimetrías en planta, en altura se observa algunas discontinuidades en los elementos.
- La calidad del mortero de pega de los ladrillos es deficiente, se observan lugares con exceso de mortero de pega, otros donde este es prácticamente inexistente y otros donde se ha escurrido y se presentan rebabas.
- La disposición de la mampostería se ve interrumpida por elementos ajenos a esta, la continuidad de los muros se corta por la inclusión de elementos en concreto.

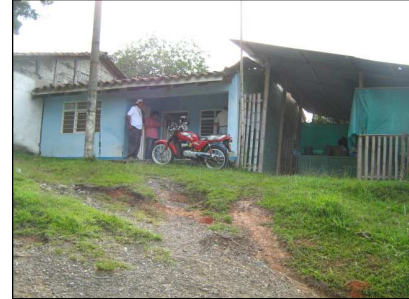
Foto 13.

- Asentamiento de baldosas en el corredor, fisuras en el cielo falso y desprendimiento de mortero en el corredor.
- Grieta en una de las columnas del corredor, filtración en el cielo falso de la sala.
- Grieta en la columna del corredor se prolonga a la cimentación, se ve una grieta en la viga del corredor.
- Filtración de agua y desprendimiento del mortero en uno de los muros de la habitación.
- Fisura en uno de los muros de la alcoba dos.
- Uno de los muros de la cocina tiene una fractura, desprendimiento de enchapes junto a la nevera, la fractura pasa las dos caras del mismo.
- No existe una debida canalización de aguas lluvias.
- El lavadero esta corrido con respecto a la pared con la cual lindaba, el pozo séptico se encuentra demasiado cerca de la vivienda.
- Talud posterior con exceso de humedad y además fracturado.

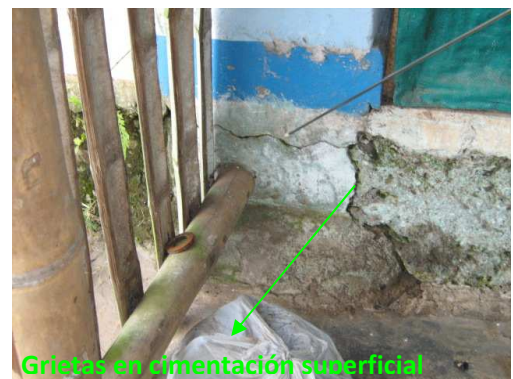
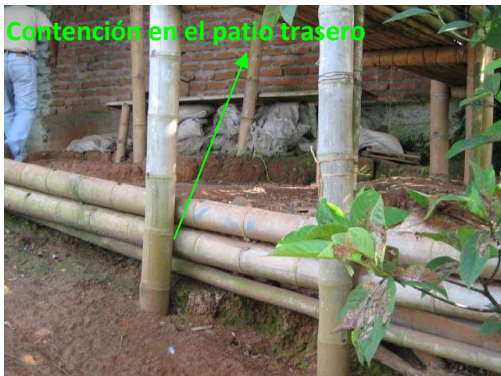
La vivienda no presenta una buena contención posterior, las fisuras en el talud ya aparecieron, lo cual es señal de un muy posible deslizamiento, los apoyos de la cubierta son deficientes, no se encuentran empotrados y los nodos de la estructura no se amarran adecuadamente.

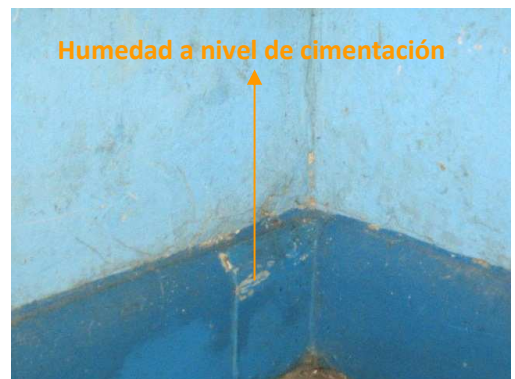
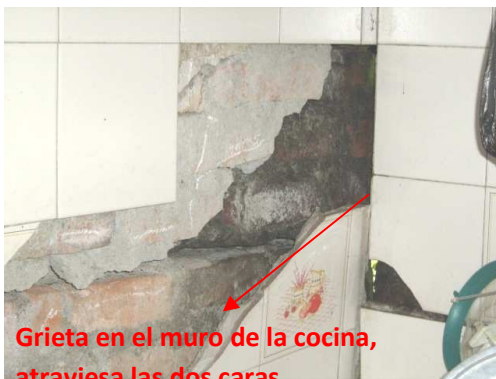
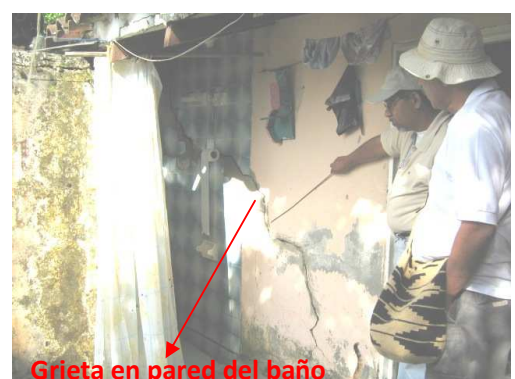
- Se aprecian vigas de cimentación, pero también se observan fisuras en estas, los asentamientos del piso han causado que las vigas se flexionen y se fracturen.

- El suelo sobre el cual se levanto la vivienda no se compacto correctamente, lo cual ocasiono hundimientos, además de esto se ve una grieta que atraviesa todo el ancho de la casa, la cual ha generado que la parte posterior de la misma gire y ocasione rotura total de algunos muros.

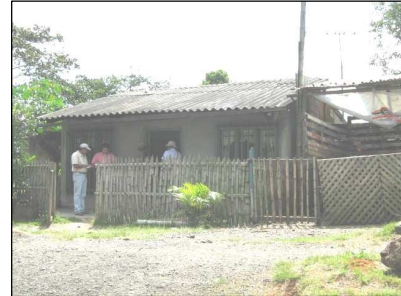
Foto 21.

- Desprendimiento de mortero en la fachada, fisuras en el muro frontal.
- Piso fisurado, falta revoque en la correa de madera a la entrada.
- Columna derecha sin pañetar.
- Desprendimiento de mortero en revoque de correas.
- Muros de la sala fisurados.
- Columnas de la sala no continúan hasta la cubierta.
- Filtración de agua por la losa maciza del baño.
- No hay columnas de confinamiento en las puertas.
- Cubierta dilatada con respecto al muro.
- Fisuras en el muro que divide la sala con una de las alcobas.
- Desprendimiento de mortero en uno de los muros de la cocina.
- Columna de cimentación pierde continuidad al segundo nivel.
- Ventana en el subterráneo sin confinar.
- No hay canalización de aguas lluvias.

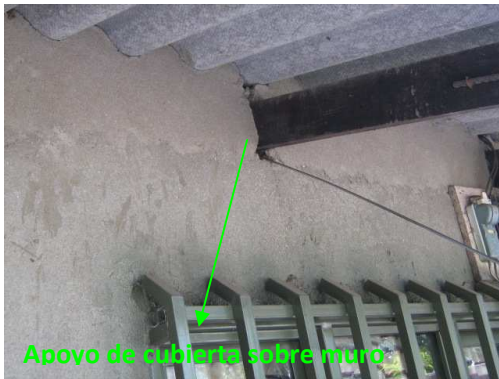
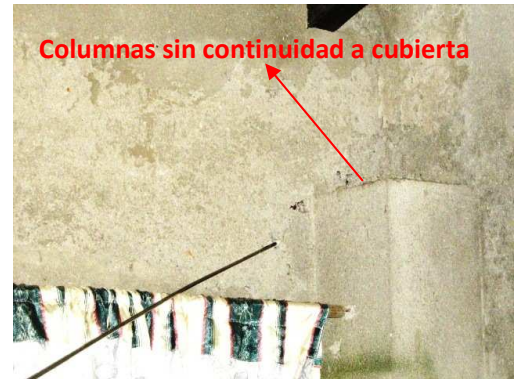
La estructura presenta elementos estructurales como vigas y columnas, lo cual no quiere decir que sea un sistema estructural estable, la continuidad estructural se corta desde el sótano al primer nivel, existen columnas que no arrancan desde la cimentación y además columnas independientes sin ningún arriostramiento horizontal.

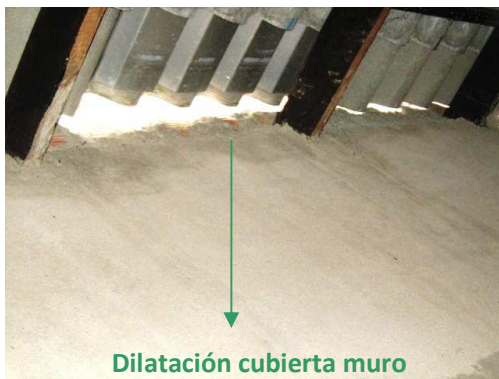
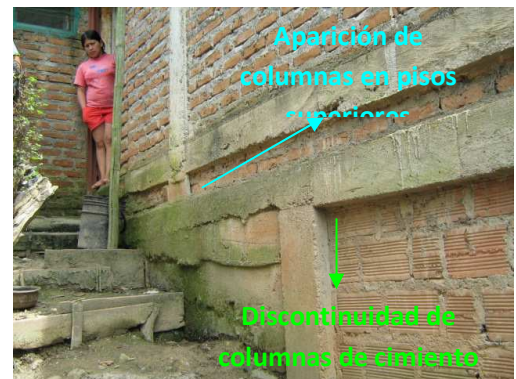
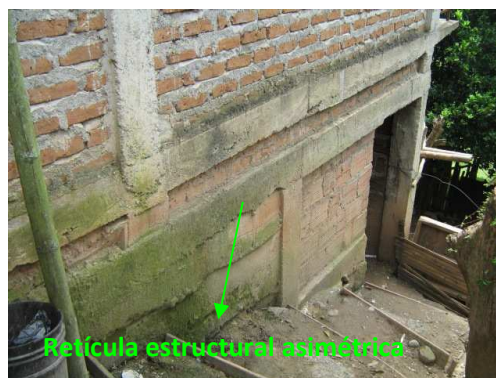
La estructura del sótano esta fundada sobre un talud de pendiente elevada, el mal manejo de aguas lluvias y de aguas residuales conducidas a un pozo séptico, mas no así las aguas de la vía, han generado humedad tanto en el talud como en la estructura, esta ultima no tiene contención posterior, comenzara a presentar asentamientos debido a la socavación del piso de fundación.

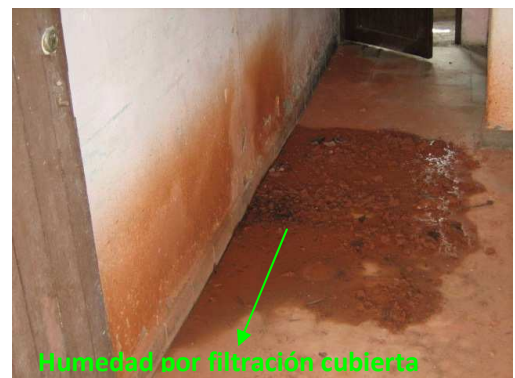
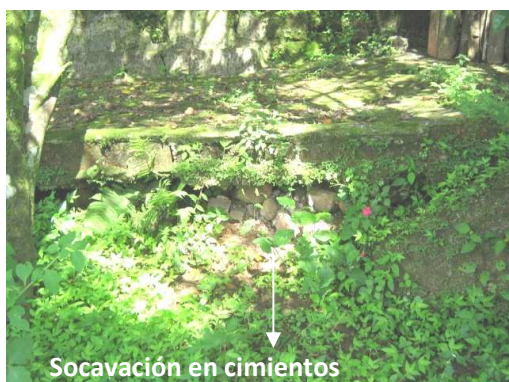
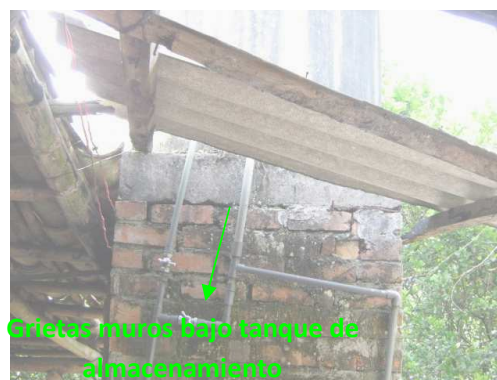
El manejo inadecuado de aguas lluvias, los vertimientos directos de algunas aguas residuales y las filtraciones de estas, están ocasionando la socavación de los cimientos superficiales, y de algunas partes del talud de la vía, con riesgo de deslizamiento o asentamientos diferenciales mayores.

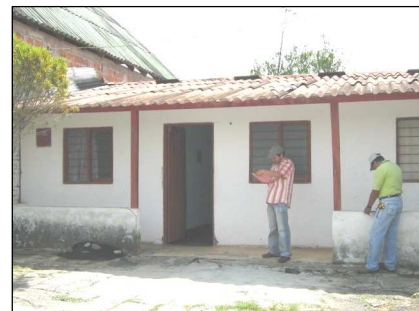
Foto 34.

- Muro de la fachada con fisura bajo la ventana.
- Perdida de mortero en el vano de la puerta de entrada.

- Fisuras en el eternit de la cubierta.
- Remate de cubierta, en muro central, fisurado y el piso fisurado en la sala.
- En la alcoba uno, humedad en la pared cercana al baño.

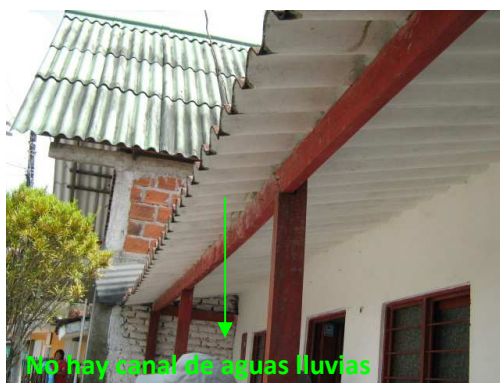
Foto 35.

- Baño y cocina en proyecto, sin pisos, sin confinamiento, ni cielo falso.
- Dos alcobas adicionales, tienen andenes en piedra, puertas y ventanas sin confinamiento, cubierta sostenida por columnetas que no continúan hasta la cimentación, estructura de cubierta en madera se observa poco estable, mampostería de tímpanos sin terminar.

- En el patio se observa un canal de aguas lluvias, por falta de mantenimiento se encuentra tapado y hay represamiento.
- Talud erosionado.

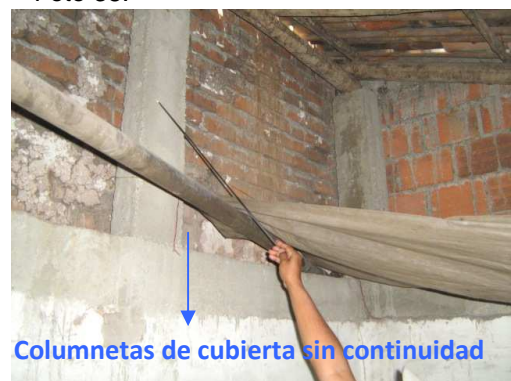
Foto 40.

La falta de contención en el talud posterior, además de la pendiente de su corte y el mal manejo de aguas lluvias provocaran un deslizamiento del mismo, este afectara las habitaciones dorsales de la vivienda; el manejo de aguas lluvias, a pesar de las obras adecuadas para este fin, es deficiente.

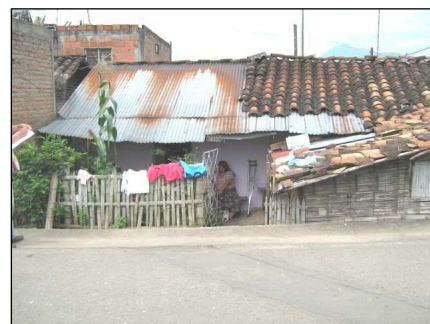
Foto 43.

- Muros artesanales sin elementos estructurales, elaborados en materiales degradables.
- Pared de la cocina a punto de desplomarse.
- Mampostería, cimentación y cubierta en mal estado.
- Dilatación de la cimentación.
- Piso sostenido por columnas de ladrillo inestables sin pañete.
- No hay arriostramientos.

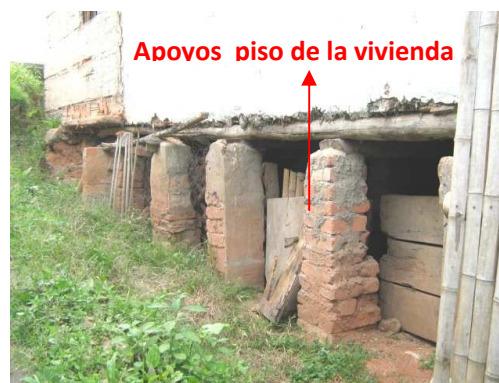
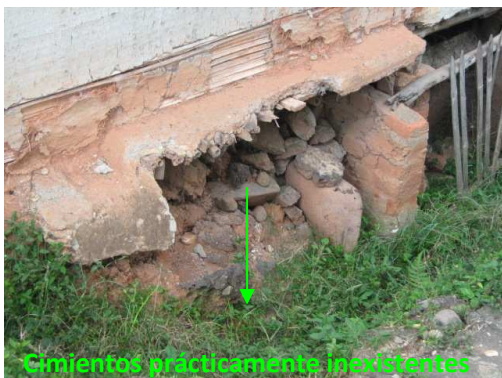
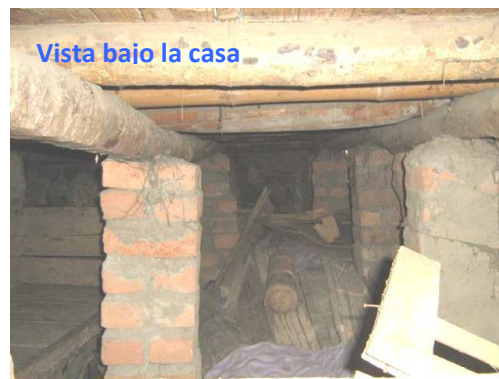
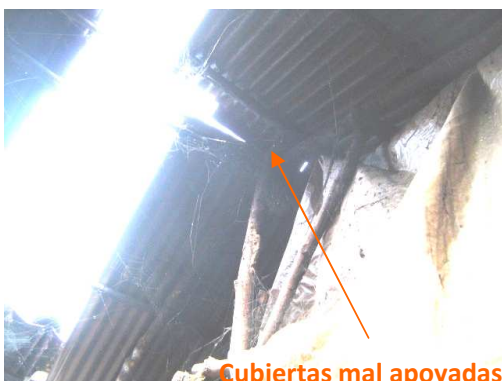
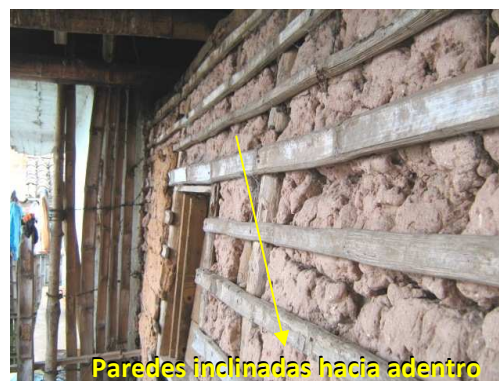
La vivienda no presenta ningún elemento estructural construido para aportarle seguridad a la vivienda, es muy vulnerable a requerimientos de cargas externas tales como sismos, se podría decir también que la vivienda fácilmente colapsaría bajo su propio peso, las cubiertas están mal apuntaladas y el manejo inadecuado de aguas lluvias socava los precarios cimientos que posee.
