**APOYO TÉCNICO Y ADMINISTRATIVO EN LA CONSTRUCCIÓN DE LA  
PLAZA DE MERCADO “IPIALES SOMOS TODOS” DEL MUNICIPIO DE  
IPIALES, ACTUANDO COMO AUXILIAR DE INTERVENTORÍA POR PARTE DE  
LA SUBSECRETARIA DE PLANES Y PROYECTOS DE LA ALCALDÍA  
MUNICIPAL DE IPIALES**

**JAIRO FERNANDO LÓPEZ HUERTAS**

**Trabajo de grado presentado como requisito parcial para optar al título de  
Ingeniero Civil**

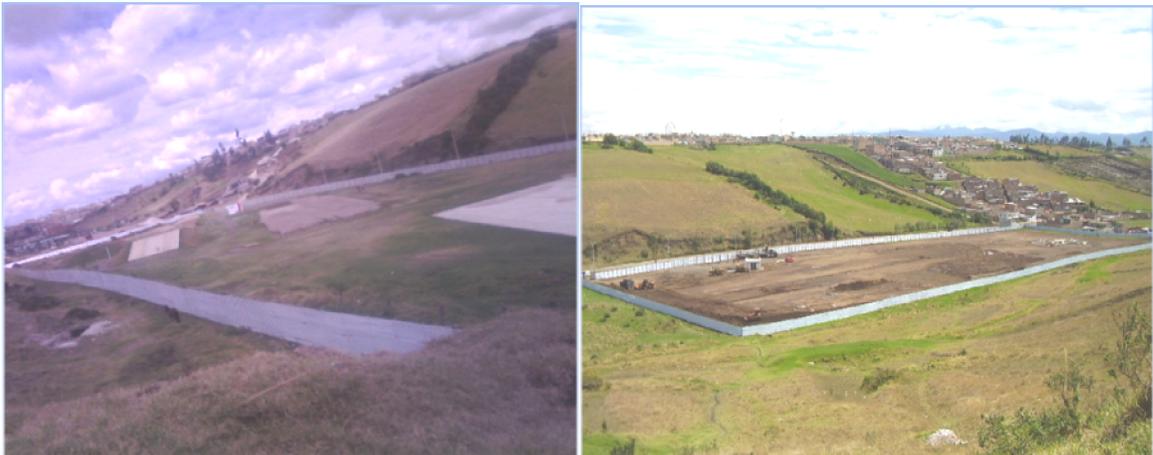
**Fotografías 1 y 2. Cerramiento lámina de zinc**

Este cerramiento cumple con la función de facilitar el control del predio y las actividades que se realicen en el transcurso de la ejecución de la obra como acopio de material, figurado de acero entre otros. Tal como se indica en las fotografías N° 1 y 2.

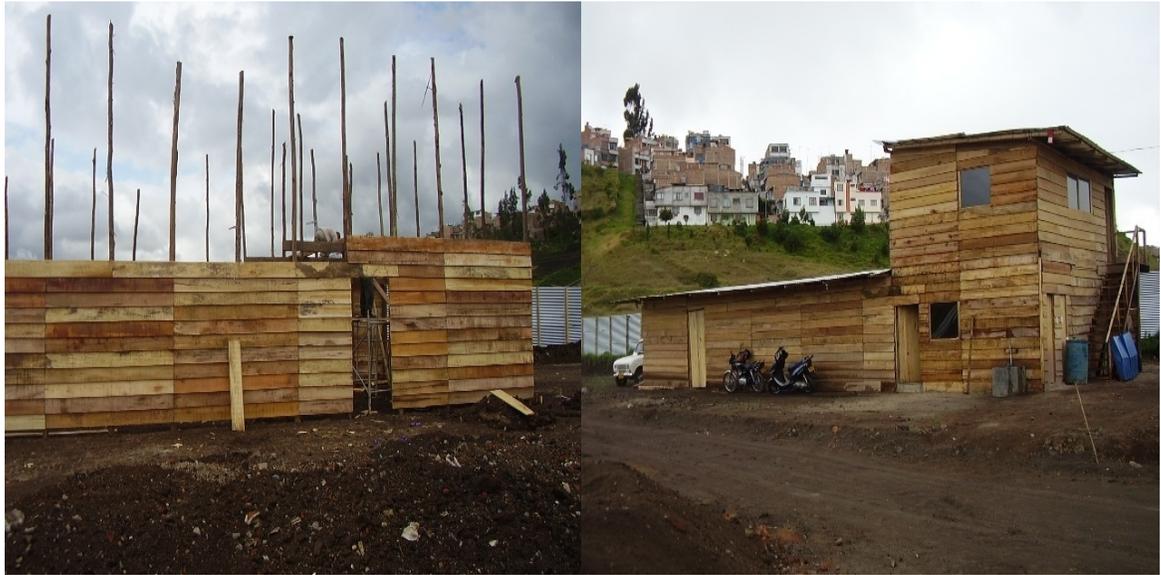
**Fotografías Nº 3 y 4. Campamento.**

**1.6.2 Campamento.** Esta actividad contempla las instalaciones del personal de obra con el fin de buscar la comodidad y seguridad de las personas vinculadas; estas instalaciones cuentan con una buena ventilación e iluminación. Además existen zonas destinadas exclusivamente para la figuración y listado del refuerzo, zona de construcción de cercha, oficinas de dirección de obra, interventoría y almacén, servicios sanitarios, de los contratistas (maestros y contra maestros), vigilancia, celaduría y demás instalaciones provisionales. El constructor dispuso de todos los elementos y materiales necesarios para la construcción del campamento de la obra de la plaza de mercado tal como lo ilustra en las

fotografías 3 y 4. En la señalización interna esta debe ser informativa y preventiva para todo el personal de la obra garantizando seguridad industrial. Igualmente la actividad tuvo la aprobación previa del interventor.

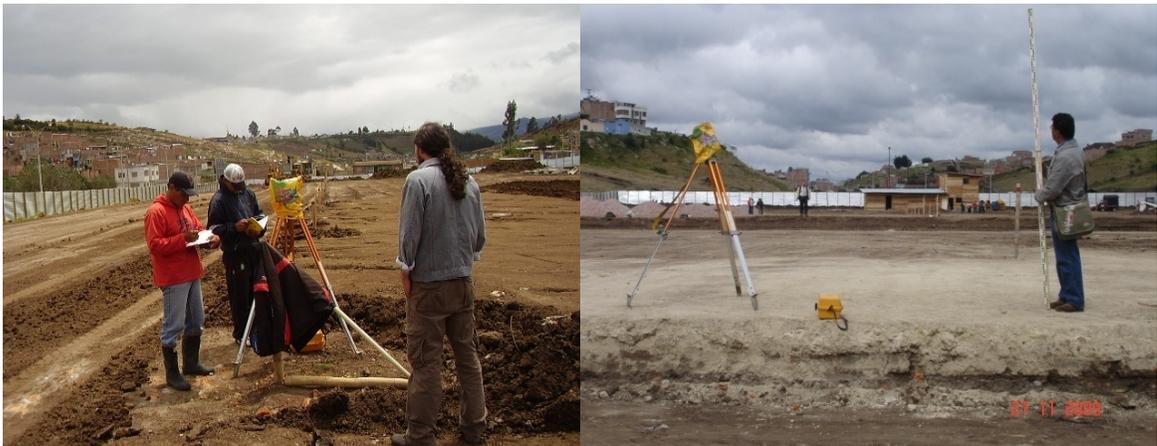
**Fotografías N° 5 y 6. Equipo de Topografía para trabajos de localización y replanteo**

El equipo que se utiliza hasta la fecha en la obra para la actividad de localización es de una estación total, una mira, un nivel, estacas, cinta métrica, topógrafo y cadeneros como se mira en las fotografías N° 5 y 6, los materiales mencionados anteriormente empleados en esta actividad por parte de la firma constructora se aprobaron previamente por la interventoría. Teniéndose en cuenta de la magnitud del proyecto el personal encargado de topografía es idóneo ya que tenía gran experiencia en trabajos similares de tal manera que garantiza la ejecución de acuerdo con los planos, especificaciones de construcción, programas de trabajo y dentro de los plazos previstos. Se resalta en esta actividad que el constructor puso a disposición todas las medidas necesarias para facilitar el control por parte de la interventoría.

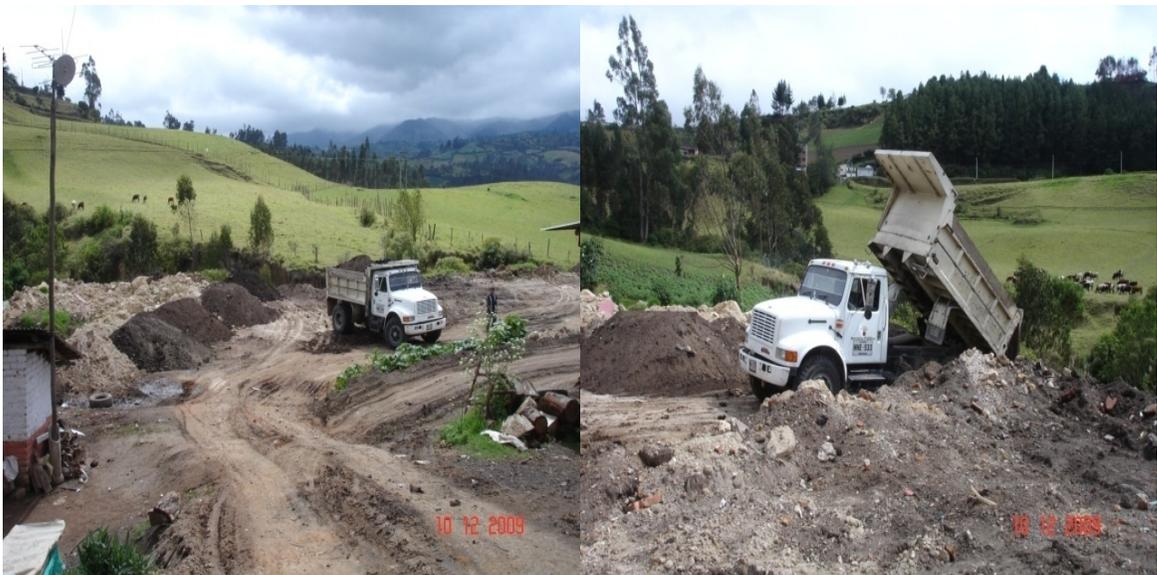
**Fotografías 7 y 8. Disposición del material.**

**1.6.4.1 Disposición del material.** El material proveniente del movimiento de tierras que reúna los requisitos para ser utilizado en rellenos, se colocaron en los sitios aprobados por la interventoría. La interventoría aprobó la localización y acondicionamiento de los botaderos que serán ubicados en lo posible dentro del área de acarreo libre, en sitios donde no interfieran cauces ó drenajes existentes y no perjudiquen intereses urbanos tanto públicos como privados. Ver fotografías 7 y 8

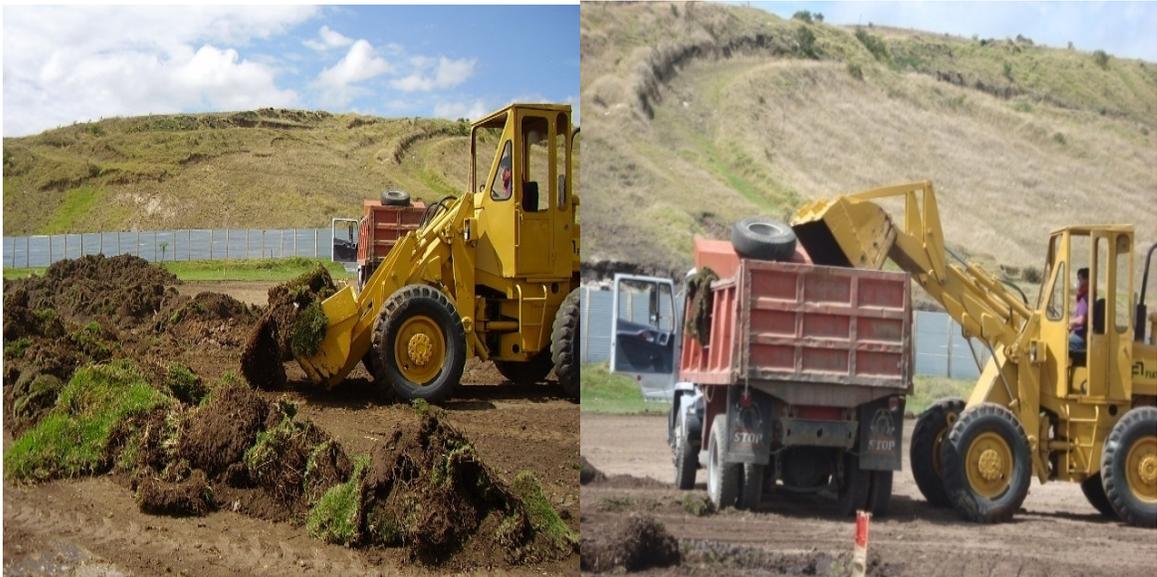
**Fotografías N° 9 y 10. Descapote y limpieza.**

Debido a que el volumen extraído aumentaría por el cambio de configuración del proyecto se autorizó la ejecución de un relleno con material de préstamo porque la nivelación del terreno en las superficies de las terrazas (bloques) exige mayor calidad de material a utilizar y el que es extraído del descapote no todo puede ser utilizado en esta labor, se evaluaron las cantidades y aproximadamente son 4600m<sup>3</sup> de material de préstamo.

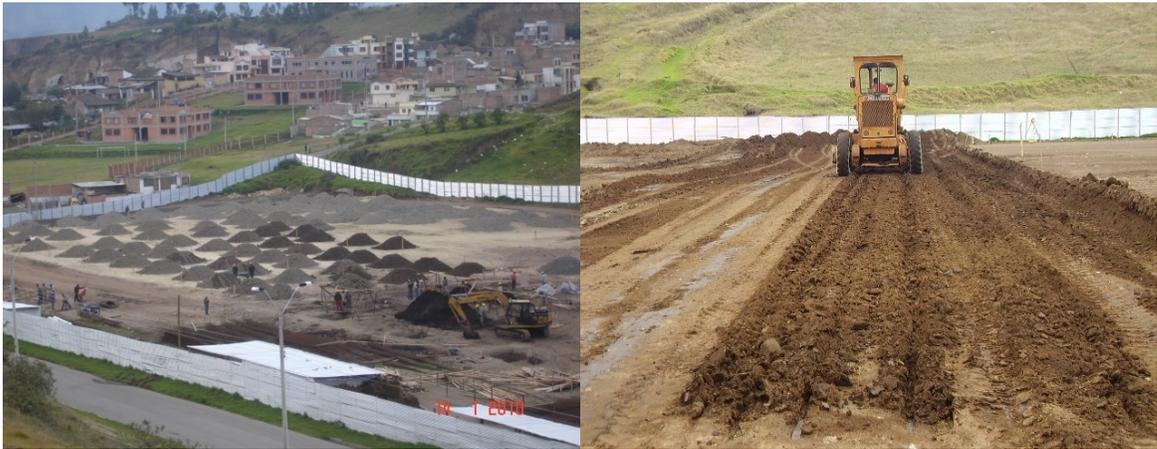
**Fotografías Nº 11 y 12. Acopio de Material y Extendido.**

especificada, en algunas zonas de áreas reducidas por su extensión se compactó con equipo y medio adecuado según el caso. Debido a que la compactación se realizó longitudinalmente como se muestra en las siguientes fotografías, comenzando por los bordes y avanzado hacia el centro y tratando de traslapar en cada recorrido un ancho no menor a un tercio (1/3) del ancho del rodillo compactador, una parte muy importante que se tuvo en cuenta en relación a esta actividad es que no se extendía ninguna capa del material mientras no se haya realizado la nivelación y comprobación de cada capa precedente así como también en instantes en que haya lluvia o fundados temores de ella ocurra.

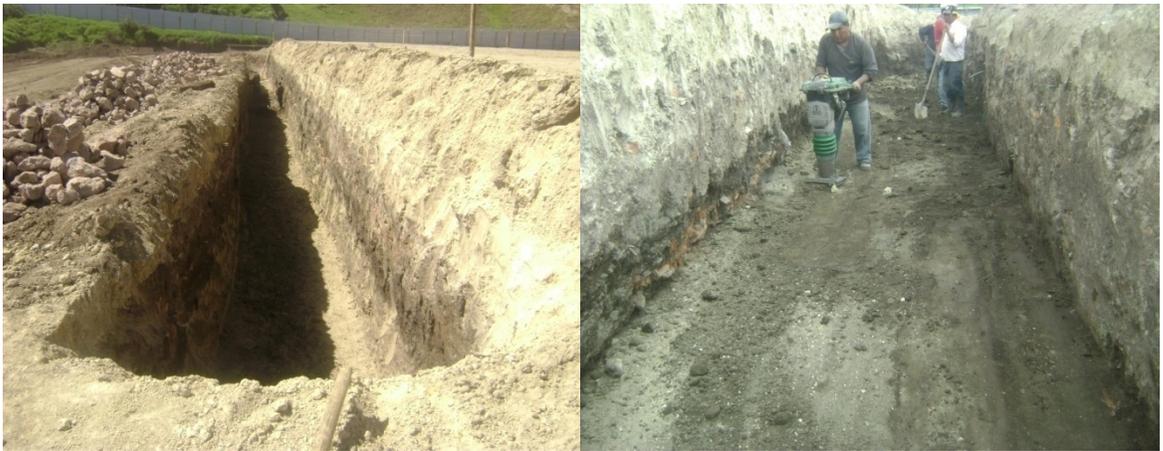
**Fotografías 15 y 16. Excavación y compactación base de la zarpa del muro.**

Una vez terminada la construcción del muro se requería el relleno de material seleccionado y de buena calidad entre el cuerpo del muro y la plataforma de trabajo

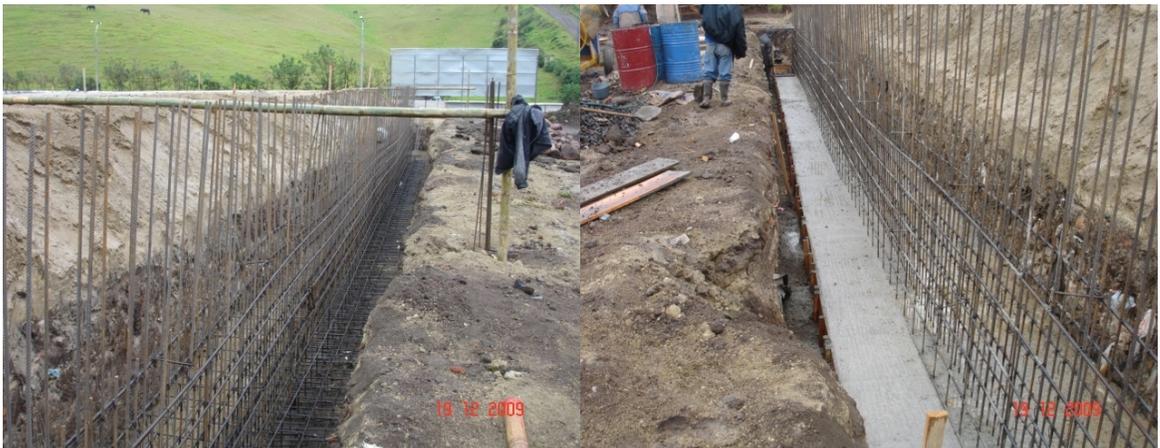
**Fotografías Nº 17 y 18. Construcción muro de contención**

En la primera etapa se armaba la formaleta para el muro de contención, los tableros utilizados eran de dimensiones de 1m de alto por 2m de ancho, en esta etapa se logró la fundición de un volumen de 30 m<sup>3</sup> (mitad del muro) teniéndose en cuenta que al otro día se realizaría la próxima fundición se requería de que exista un empalme el cual fue colocado en la parte superior, es decir a la altura de 1m, estos empalmes eran retazos de 0.50cm de guadua que iban distanciados cada 20cm, después de finalizada la construcción de la primera etapa se proseguía a realizar la siguiente realizando el mismo procedimiento.

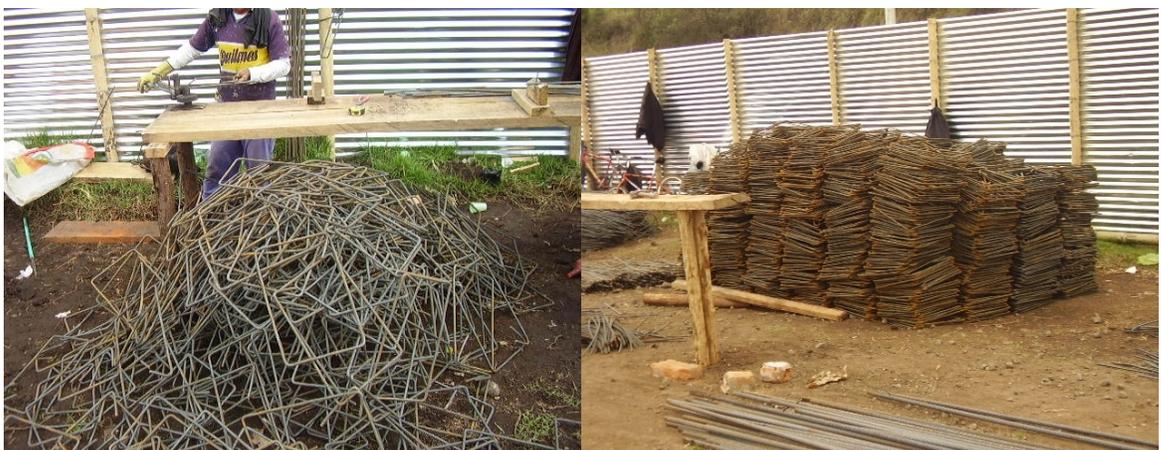
**Fotografías 19 y 20. Almacenamiento, corte, figuración y doblado de acero.**

El contratista suministró a tiempo un 80% del acero de refuerzo necesario, incluyendo soportes, barras de suspensión, espaciadores, que se necesitan para la correcta colocación del refuerzo que deben quedar total o parcialmente embebidos en el concreto. Como en la plaza se contaba con cinco frentes de trabajo, a cada maestro se le entregó a tiempo el respectivo plano estructural y la cantidad con la cual inicio las labores correspondientes.

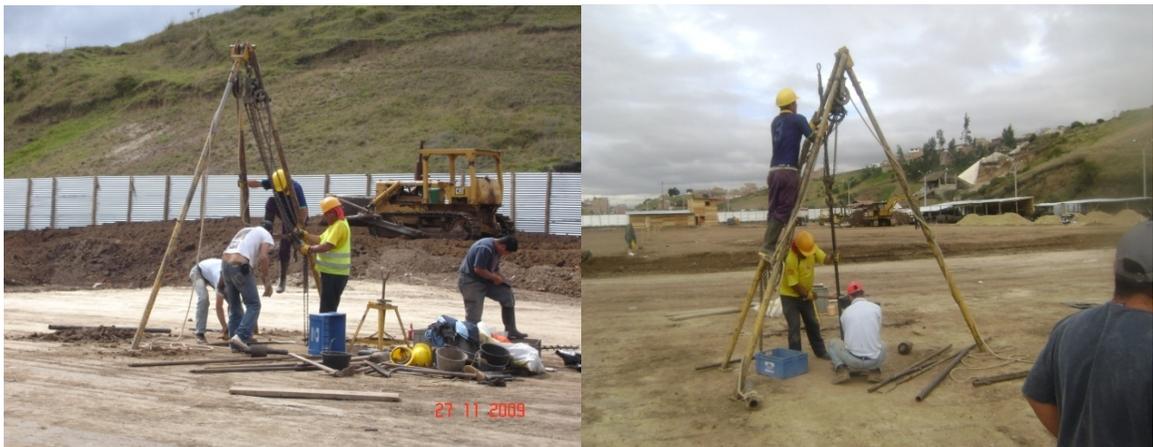
**Fotografías 21 y 22. Apiques.**

En la plaza de mercado se realizaron excavaciones de 160 zapatas, el bloque N°5 cuenta con 36 zapatas, el bloque N°4 cuenta con 34 zapatas, el bloque N°3 con 30, el N°2 con 25 y el bloque N° 1 con 33 zapatas, las excavaciones se realizaron de manera mecánica y manual hasta profundidades que oscilan entre los 6 y 7m por lo que quiere decir que los volúmenes de excavación eran bastante grandes, para determinar la profundidad del suelo firme se requirieron de una serie de apiques como se muestran en las fotografías 21 y 22 los cuales determinaron a que profundidad se encuentra el suelo firme además de indicar en donde se encontraba el nivel freático, según las recomendaciones emanadas por el estudio geotécnico y por las características del tipo de suelo en donde se está realizando la construcción plaza de mercado se requirió de un mejoramiento el cual se realizó en todas las excavaciones.

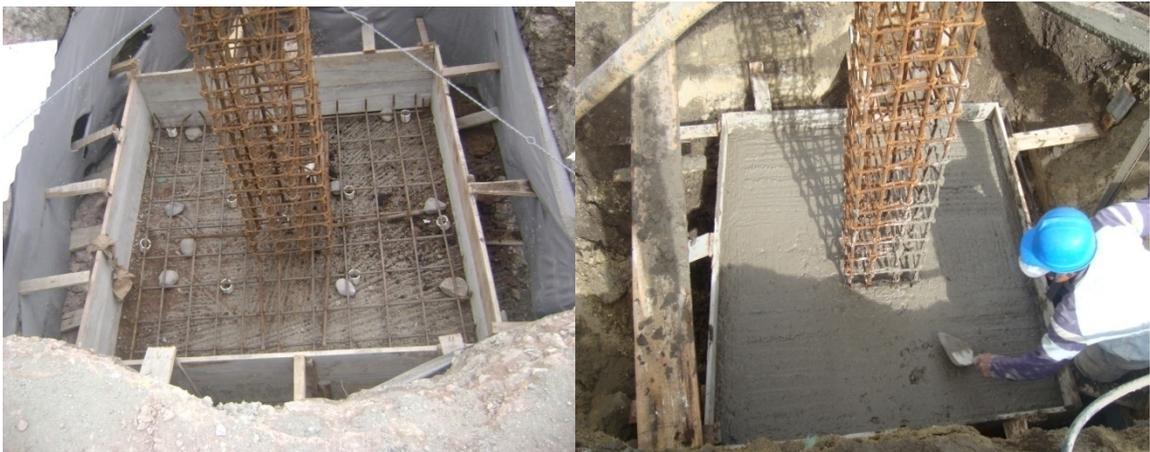
Una vez realizado la figuración corte y amarre del acero se procede a colocar el refuerzo de la zapata (parrilla) y de la columna y de los demás elementos que han de quedar embebidos en el concreto y se aseguran firmemente, cuidando que queden separados de la superficie del solado empleando separadores (panelillas) de concreto. El refuerzo de la zapata se colocó con exactitud armado tanto longitudinal como transversalmente el diámetro de las varillas varían entre N°4 y N°3 espaciadas de acuerdo a la sección y las dimensiones de las zapatas, en algunos casos se colocaron tapas laterales debido a que se realizó una sobreexcavación para comodidad de los obreros para cuando se coloque la parrilla, posteriormente se procede al vaciado del concreto 3000 psi este se realizo de una manera continua y progresiva controlando el endurecimiento parcial de la mezcla para evitar juntas o planos débiles , es muy importante que cuando se realice esta actividad el refuerzo de la zapata deberá asegurarse firmemente en las posiciones indicadas de manera que no sufra desplazamiento durante la colocación y fraguado del concreto, para la colocación del concreto se utilizaron medios manuales y mecánicos que generen un buen vibrado y acomodo de las partículas de la mezcla para que el concreto no pierda sus propiedades físico-químicas y por último se verificaba nivel superior de concreto para su aceptación.

**Fotografía 28 y 29. Mejoramiento en suelo cemento a nivel de desplante, parrilla zapata sobre concreto de limpieza, columna armada lista para izarse, zapata fundida en concreto de 3000 psi**

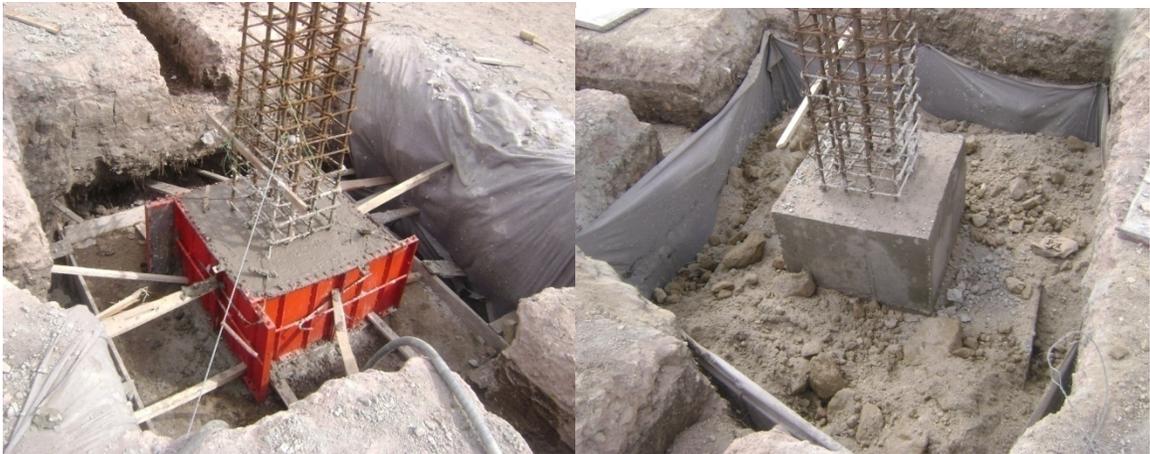
**Fotografías 30 y 31. Formaleta pedestal y fundición.**

Se tomaron cilindros de concreto en obra para posteriormente enviarlos al laboratorio y ratificar la resistencia del concreto a sus diferentes edades. Uno de los elementos que quedan embebidos durante el vaciado del concreto en las zapatas son las columnas que es el siguiente elemento estructural en el proceso de construcción, las columnas varían de altura pero la técnica de construcción es la misma, luego de que la base de la columna queda embebida hasta la altura de la zapata se procede a formaletear el pedestal, la formaleta ocupada en esta actividad es metálica como se puede apreciar en las siguientes fotografías luego se prosigue a la colocación del concreto, una vez cumplida esta actividad se retira la formaleta y se procede a rellenar con material seleccionado en este caso rebase bien gradado y limpio a los lados de del pedestal y sobre los cimientos verificando niveles cotas pertinentes incluidas en los planos generales, este material se lo coloca en capas horizontales con su respectivo humedecimiento con el fin de alcanzar el grado de humedad previsto, posteriormente se lo compacta y por último se verifican condiciones finales de compactación.

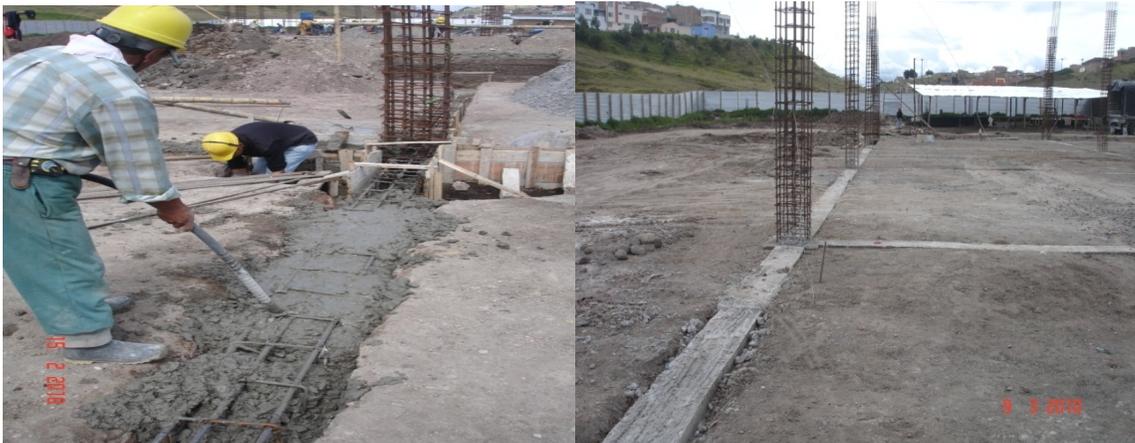
**Fotografías N° 32 y 33. Vigas de Piso: Excavación, solado, armado y fundición**

Como se dijo anteriormente la excavación debe estar terminada, se arma la formaleta de soporte lateral de la viga, se le aplica desmoldante y se las asegura así como también las zonas de circulación para el vaciado, posteriormente el refuerzo de acuerdo con los planos estructurales, una vez realizado estos pasos se procede a preparar el concreto de resistencia 3000 psi y por consiguiente el vaciado del mismo, se vibra el concreto por medio mecánico para evitar que se genere hormiguo, segregación y el buen acomodo del triturado con la mezcla, este vaciado se realizó de una manera continua y progresiva para evitar juntas, en algunas ocasiones durante la jornada de trabajo no se realizaba totalmente la fundición de las vigas por lo que se dejaba el concreto a una inclinación

aproximada de 45° para la próxima colocación del concreto, cabe resaltar que se deben verificar todas las indicaciones realizadas por el ingeniero calculista, traslapos, separación de barras y espesor de recubrimiento, así como también evitar el vibrado excesivo ya que esto puede producir segregación de los material, posteriormente el curado manteniendo la humedad aplicando agua de la mejor manera, cabe resaltar que el objetivo de esta actividad es alcanzar la resistencia requerida, el perfecto dimensionamiento, textura, acabado exigido y buena apariencia, estas últimas no se lograron a cabalidad en algunas de las vigas de cimentación ya que en algunos de estos elementos de cimentación se produjeron excesos de volumen de concreto y se hizo caso omiso a atezar la cara superior previo recorrido con la regla para obtener el acabado exigido como se muestra en las fotografías 32 y 33 de tal manera que se realizó el llamado de atención pertinente y la enseguida corrección del mismo; todo esto con el fin de que no se cometa el mismo error en las próximas construcciones de los demás elementos estructurales ya que esto le pueden originar sobrecostos y cantidades adicionales a la obra, además del retraso de este ítem. Se exigieron muestras de control de calidad de las mezclas y respectivamente se tomaron anotadas previamente en las hojas de control.

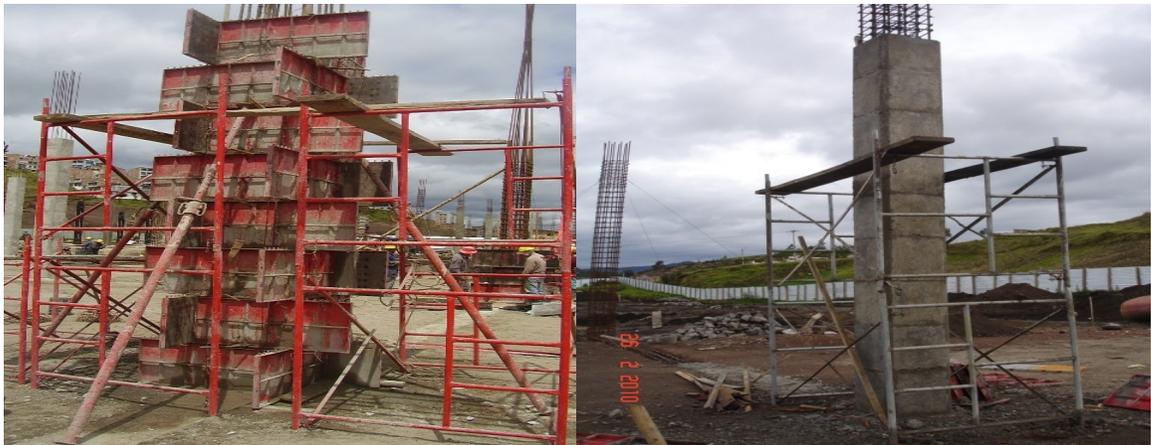
**Fotografías 34 y 35. Columnas: formaleta y fundición.**

Como se resaltó anteriormente en un comienzo se tomaron dos alternativas, se comenzó el encofrado de algunas columnas con formaleta metálica, que constaban de 4 tapas laterales las cuales eran ensambladas mediante pernos de acero, se aplicaban agentes desmoldantes a las tapas laterales y se aseguraban teniendo en cuenta en que nos realice exceso de desmoldante, una vez armadas se procede al vaciado del concreto, esta actividad fue muy dispendiosa ya que se debía tener cuidado que a la hora de la colocación de la mezcla esta no se desintegre durante la caída hasta la base debido a la altura y la sección de la columna por lo cual se fundió hasta una altura no menor de 1.7m, después de que

la formaleta este debidamente aplomada se humedeció previo inicio de colocación del concreto, se vacía el concreto, se vibra sin exceso y se propinan golpes a diferentes alturas para lograr el buen acomodo de las partículas y no se generen hormigueros y si se presentan se trata de retirar el material flojo utilizando mortero o concreto según la profundidad y extensión del daño.

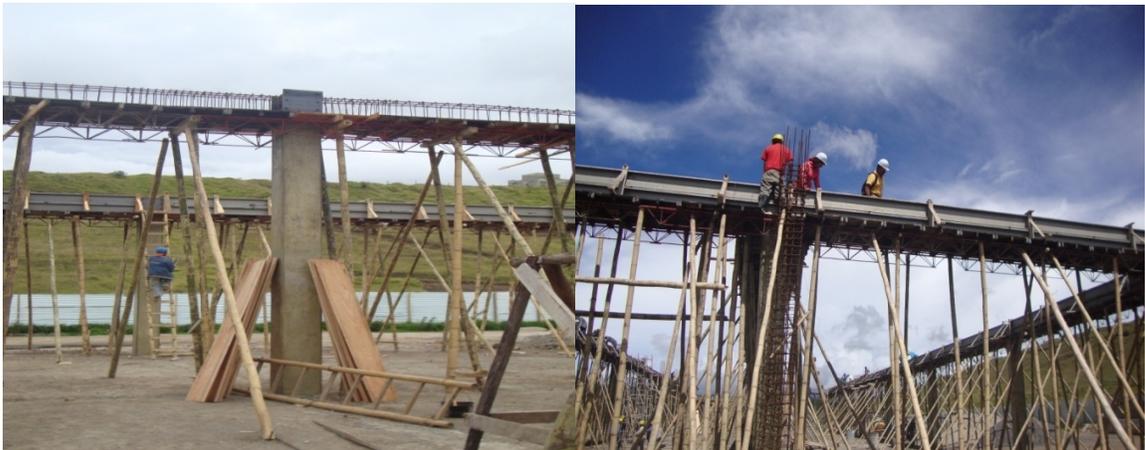
**Fotografías 36 y 37. Vigas aéreas: formaleta, espacio de trabajo,**

Previamente la preparación de la formaleta, esta era metálica se las levantó, aplomó y se les colocó desmoldantes para que su retiro no sea el más trabajoso, una vez instaladas se colocaban tensores, separadores y vientos, se verificaron junto con la interventoría medidas interiores de las vigas así como también la correcta colocación del acero, traslapos separación de barras y espesor de recubrimiento, finalmente se prepara el concreto para su posterior colocación y se transporta hasta el sitio, se vacía y se compacta la mezcla utilizando un vibrador, la fundición por vigas se realizó en una sola etapa.

De acuerdo a las exigencias de la interventoría se retiraron las tapas laterales y tensores a las 24 horas, esto se hizo con sumo cuidado ya que se podrían ocasionar daños a los elementos y el respectivo aseo, se curan las vigas durante 7 días como mínimo, manteniendo la humedad mediante el empleo de cubiertas de polietileno, se verifican medidas, niveles y se establecen defectos que se presenten y por último se obtiene el visto bueno del interventor. Durante el vaciado del concreto se realizaron la respectiva toma de cilindros.

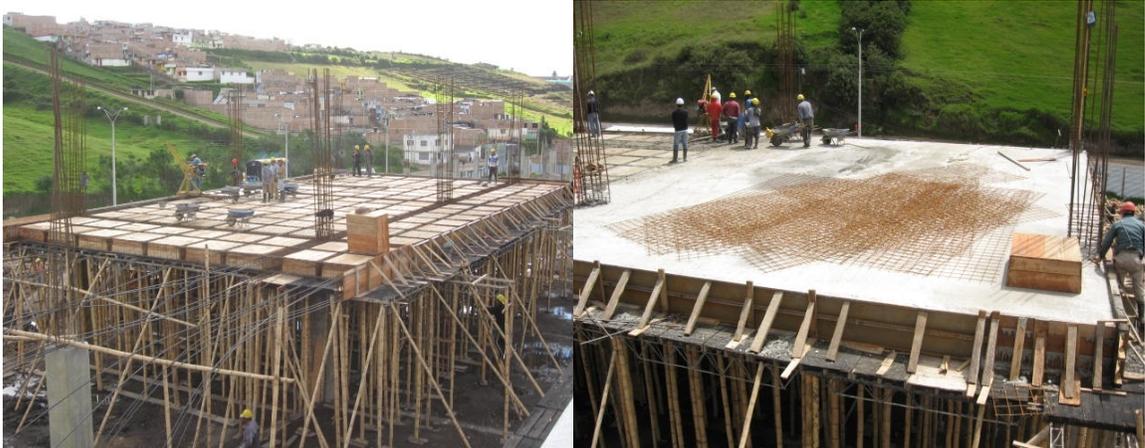
**Fotografías N° 40 y 41. Losa entrepiso bloque 3 entre ejes 9' y 11**

Después de suministrada la malla electrosoldada se la almacena de tal manera que se protejan de la intemperie, evitando que estas sufran esfuerzos, deformaciones y en contra de sustancias que puedan afectar la adherencia del concreto, antes de su instalación se verifican el perfecto dimensionamiento, medidas, cantidades y despieces, en este caso por parte de la interventoría no se notaron inconsistencias en el material por lo tanto no se solicito ningún tipo de corrección. Se llevaron a cabalidad el cumplimiento de las especificaciones de los planos estructurales en cuanto a separación, diámetros, longitud, calibres y resistencias especificadas, se verificaron la correspondencia de las mallas con los despieces estructurales por lo que se colocaron en su sitio 24 horas de anticipación al vaciado del concreto. Subsiguientemente se vacía, coloca y vibra el concreto en la parte superior de una manera adecuada, se cura de manera

constante durante los 21 primeros días de vida del concreto, teniendo en cuenta las recomendaciones del ingeniero calculista se retira la formaleta de soporte con un tiempo de fraguado mínimo de 24 días y se realizan reparaciones, resanes y defectos que presenten antes de obtener el visto bueno y definitivo de la interventoría.

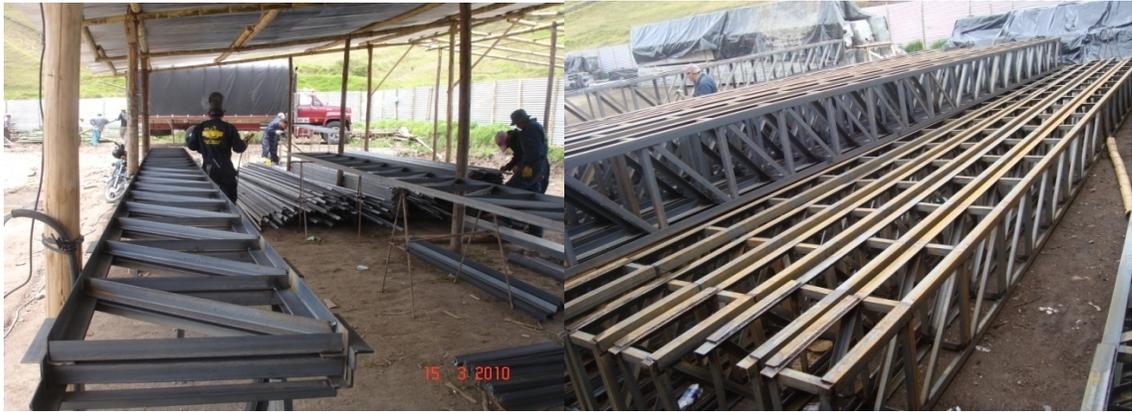
### **Fotografías 42 y 43. Almacenamiento de elementos para estructura metálica.**

Es muy importante que todos los materiales suministrados por el contratista para la fabricación de este tipo de estructuras y elementos eran de buena calidad, libres de defectos e imperfecciones y cumplir con la clasificación y grado de especificaciones estrictas señaladas en los planos estructurales, se verificó que para el ensamblaje de los perfiles y soldadura de los mismos se ocuparan por un personal experto, equipo personalizado y herramientas adecuadas que fueron previamente aprobadas por el interventor. La fabricación de los perfiles de las estructuras y elementos metálicos se realizaron tal y como se indican en los planos estructurales, también se debe tener en cuenta el almacenamiento de las estructuras, ya que estas deben estar adecuadamente protegidas del clima, la humedad y de las actividades que se estén ejecutando en ese momento en la obra, por consiguiente se adecuó una área específica para este tipo de trabajo como lo muestra en las siguientes fotografías.

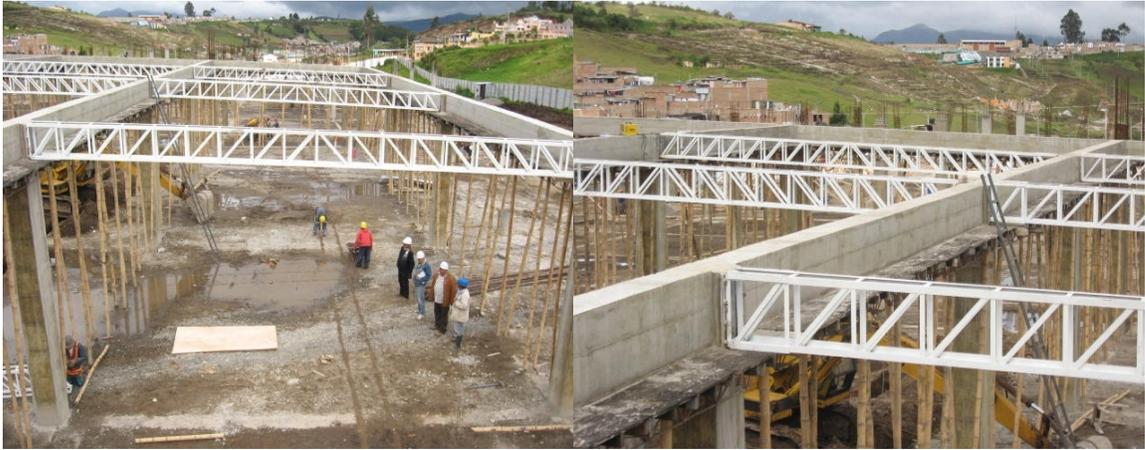
**Fotografías 44 y 45. Cercha metálica, las cerchas se montan sobre la platina cuyos pernos de sujeción se soldaron al acero de la viga.**

Los grados de los materiales se marcaron visiblemente en las cabezas de los pernos y tornillos. En los planos estructurales se indico claramente para cada unión y conexión la dimensión, cantidad, localización, longitud de los pernos y el espesor de las arandelas necesarias, así como su tensión. Para facilitar la identificación durante su montaje, individualmente todos los perfiles, platinas y piezas de las estructuras se marcaron con los respectivos números de posición, debido a que las longitudes de los perfiles sobrepasaban longitudes de 3.50m se marcaron en cada uno de sus extremos y en las caras exteriores y alternadas del perfil. Posteriormente se fija, materializa y se mantienen los puntos topográficos de referencia requeridos para el montaje. De acuerdo al área, limitaciones tareas adyacentes se designó el equipo, sistema y método de montaje, el cual consistía en utilizar maquinaria, grúas y mano de obra de tal manera que no afecten otras actividades que se estén realizando en el momento. La instalación y montaje de todas estas estructuras y elementos metálicos se realizó de una manera muy

cuidadosa garantizando el buen ajuste, precisión, empalme y buen funcionamiento de las mismas.

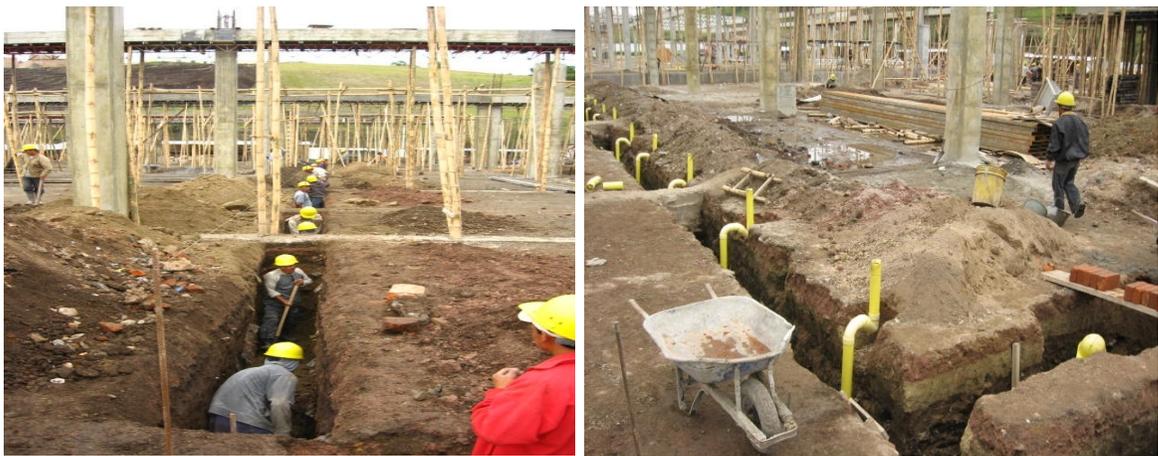
**Fotografías 46 y 47. Excavaciones, batería sanitaria eje G entre 15 y 16, cajilla de inspección, instalaciones tubería pvc sanitaria 4"**

Como ya se sabe se verificaron excavaciones y niveles de fondo de las cajas de inspección ya que estas en su parte inferior están cubiertas por capas de compactadas de recebo posteriormente se funde una placa de concreto simple, se construyen las paredes de la caja y se revisten con los muros con un pañete a base de mortero impermeable de pega de 2 cm de espesor, ejecutar en el fondo de la caja las cañuelas con una profundidad de 2/3 el diámetro del tubo de salida, con una pendiente del 5% y en la dirección del flujo. Las tapas son de concreto de 2000 psi; son reforzadas con varilla de 1/4" cada 15 cm en ambas direcciones y llevarán un marco en ángulos de hierro de 1" x 1/8", con argollas en hierro de 1/2" en las unidades así especificadas.

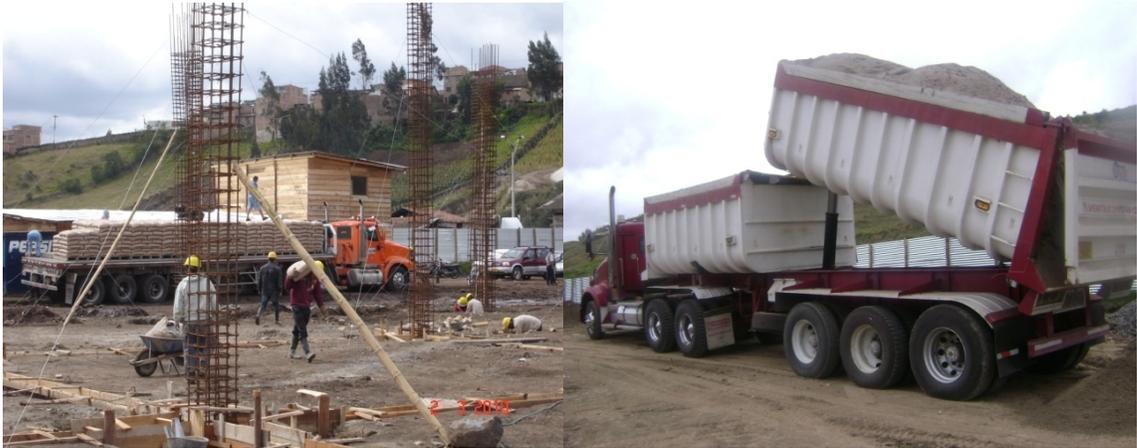
**Fotografías 48 y 49. Disposición de cemento, arena**

La arena ocupada para la mezcla fue transportada de Inobras como se puede verificar en el anexo N° 5 donde se registra la entrada y la procedencia del material, el transporte se lo realizó mediante volquetas de capacidad de 14m<sup>3</sup> y volquetas de capacidad 6m<sup>3</sup> las cuales descargaban de una manera adecuada en áreas grandes para su perfecto acomodo en donde se inspeccionaba que la superficie este completamente limpia y sin ningún material que pueda deteriorar o contaminar las características de los mismos.

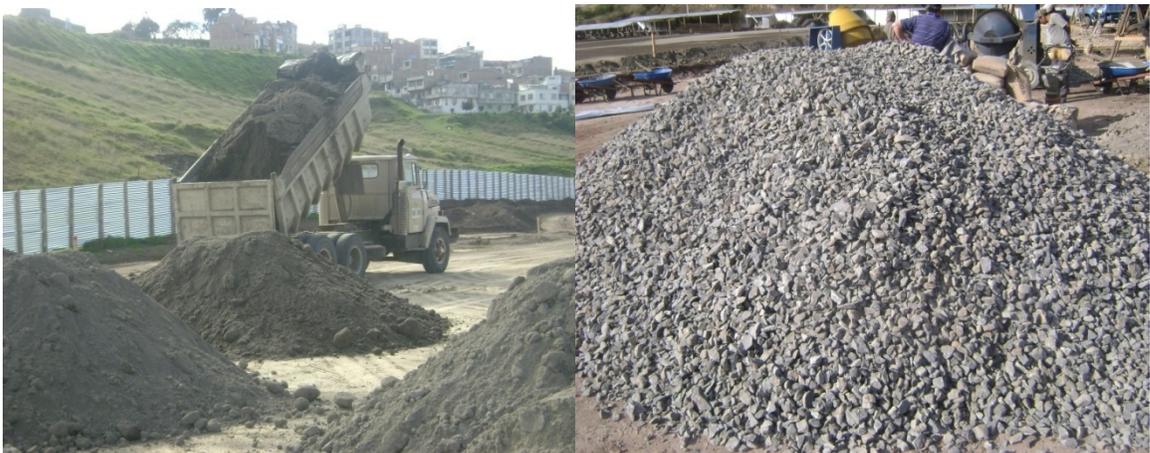
**Fotografías 50 y 51. Disposición de recebo y triturado.**

De igual forma el triturado que suministraron es de C. Ortega, Inobras, Mina Santa Fe, el cemento se suministró de Cemex, los cuales fueron transportados en volquetas de capacidad de  $7\text{m}^3$ , igualmente en dobletrouque, dentro de los controles realizados a este material se verificaba las caras del triturado, así como también se deben manejar y almacenar de una manera que se minimicen la segregación y la degradación y que se contaminen con sustancias deletéreas. El método más económico y aceptable de colocación de los agregados es el método de volteo con camión en este caso las volquetas los cuales descargan el material de tal manera que las partículas no se separen.

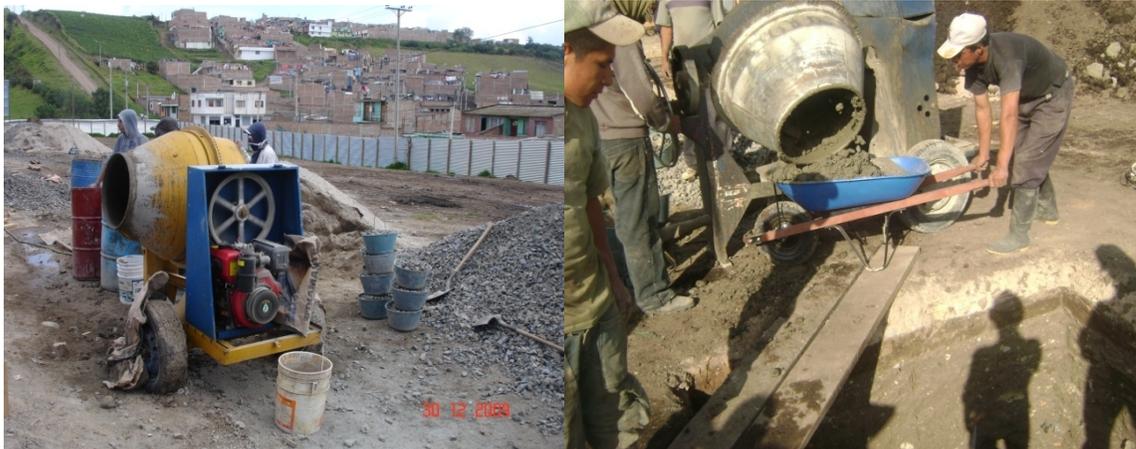
**Fotografías 52 y 53. Mezcladora en funcionamiento.**

Las mezcladoras son del tipo y tamaño adecuado para producir un concreto que tenga composición y consistencia uniforme al final de cada ciclo de mezclado. Cada mezcladora debe estar diseñada en forma tal que los materiales de cada cochada entren sin que haya pérdidas y que el descargue del concreto ya mezclado se realice perfecta y libremente en tolvas húmedas o en cualesquiera otros recipientes aprobados por la interventoría. Cabe resaltar que cuando la mezcladora deje de emplearse por un lapso superior a treinta (30) minutos, se limpió completamente antes de volverla a usar.

El concreto producido se transportó en carretillas. Verificando previamente que las ruedas deben ser de caucho, con el fin de atenuar el movimiento durante el transporte y de la misma manera, disminuir la segregación del concreto. Cabe resaltar que la distancia de transporte de la mezcla entre el sitio de la realización y su vaciado no era tan prolongada. No se colocaba concreto en ningún sitio hasta tanto la interventoría no haya inspeccionado y aprobado la formaleta, el refuerzo, las partes embebidas y la preparación de las superficies que quedarán en contacto con el concreto que se vaya a colocar en dicho sitio. La interventoría estableció procedimientos para revisar y aprobar cada sitio antes de la colocación del concreto, y el contratista debe acató dichos procedimientos.

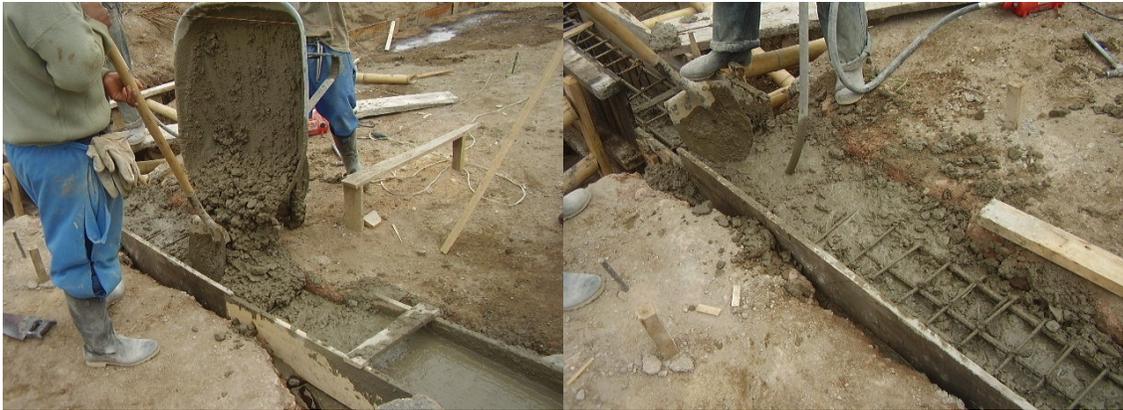
**Fotografías 54 y 55. Vaciado y vibración del concreto.**

Se sugería que el concreto no caiga libremente desde alturas mayores de 1.5 metros, sin la previa aprobación de la interventoría. Cabe resaltar que la interventoría podría exigir profundidades aún menores cuando lo estime conveniente, si las considera necesarias para la adecuada realización del trabajo. Cada capa de concreto debe consolidarse hasta obtener la mayor densidad posible, debe quedar exenta de huecos y cavidades causados por el agregado grueso, y debe llenar completamente todos los espacios de los encofrados y adherirse completamente a la superficie de los elementos embebidos. No se colocaban nuevas capas de concreto mientras que las anteriores no se hayan consolidado completamente según lo especificado, ni tampoco deben colocarse

después de que la capa anterior haya empezado a fraguar con el fin de evitar daños al concreto recién colocado y la formación de juntas frías.

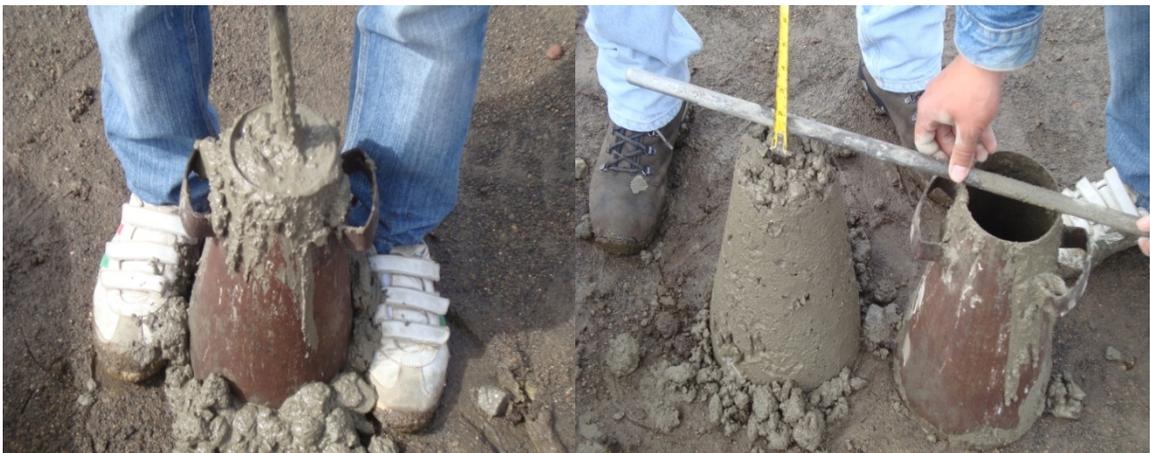
**Fotografías 60 y 61. Prueba de asentamiento.**

Al terminar la tercera capa, se enrasa la superficie bien sea con la varilla o con un palustre. Se retira la mezcla que haya caído al suelo en la zona adyacente a la base del molde, el cono se levanta cuidadosamente en dirección vertical, sin movimientos laterales o de torsión y sin tocar la mezcla con el molde cuando este se ha separado del concreto.

Una vez retirado el molde, la muestra sufre un asentamiento objetivo del ensayo, el cual se lo midió ya sea en centímetros o en pulgadas inmediatamente como diferencia entre la altura del molde y la altura medida sobre el centro de la base superior del espécimen.

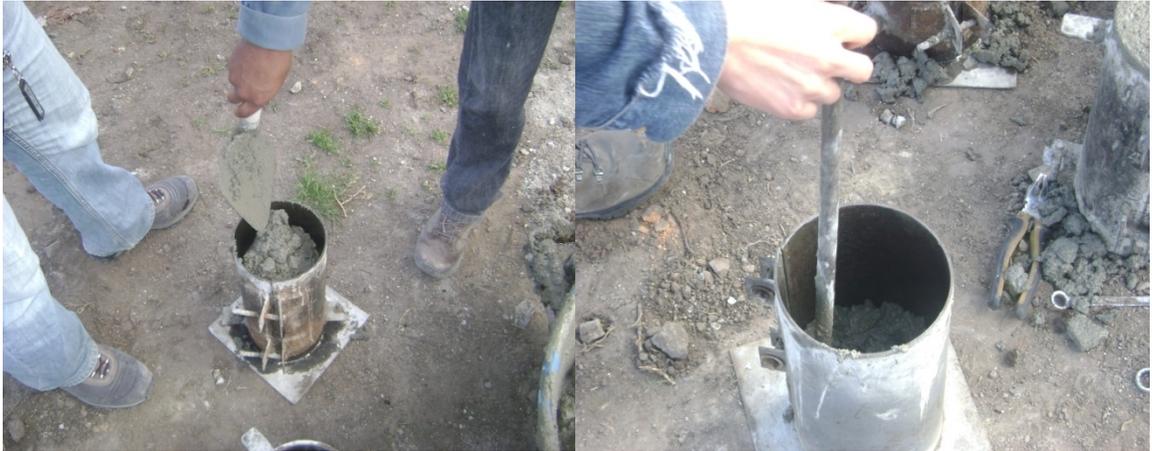
**Fotografía 62 y 63. Toma de cilindros.**

Posteriormente se transportan los cilindros de concreto al laboratorio en este caso se los trasladaron a la ciudad de Pasto al laboratorio del Ing. José Luis Cuayal Muñoz.
