**APOYO TÉCNICO Y ADMINISTRATIVO EN PROYECTOS DE  
INFRAESTRUCTURA PLAN DE INVERSIÓN AÑO 2009 EN LA  
SUBDIRECCIÓN DE CONSTRUCCIONES Y VIVIENDA DE LA CAJA DE  
COMPENSACIÓN FAMILIAR DE NARIÑO – COMFAMILIAR.**

**UNIVERSIDAD DE NARIÑO  
FACULTAD DE INGENIERIA  
PROGRAMA DE INGENIERIA CIVIL  
SAN JUAN DE PASTO  
2010**

**Trabajo de grado presentado como requisito parcial para optar al título de  
Ingeniera Civil**

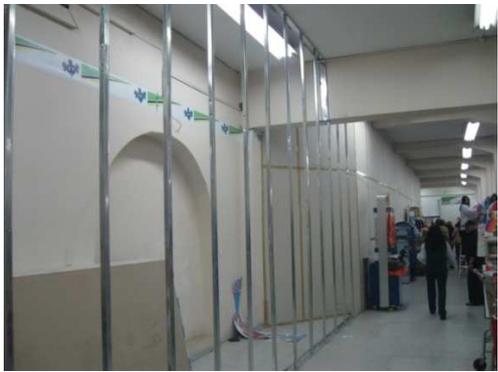
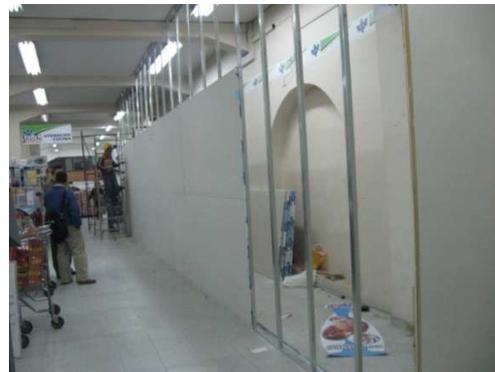
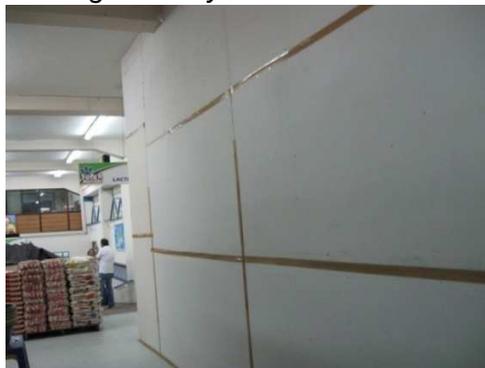
Con el fin de aislar la zona de Intervención de obra, se realiza el cerramiento en Dry Wall que consta de estructura y láminas, sin ningún tipo de acabado. Se verificó que no quede ninguna abertura, con esto se evitaron filtraciones de partículas proveniente de las demoliciones y demás trabajos ejecutados en el interior de la obra hacia el Supermercado. (Imágenes 1, 2 y 3).

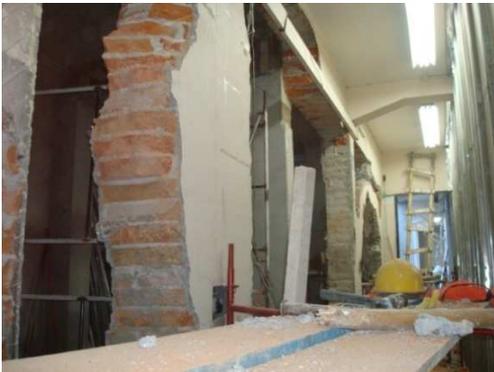
*Imagen 4. Demolición muro de 30 cm.*

locales comerciales de cosméticos, papelería, x-box, panadería, vinos, delicatessen, pollos y carnes. (Imagen 4). Se demolió repello E= 3 cm, actividad necesaria para aplomar los muros, columnas y viga canal existentes en el área a Intervenir. (Imagen 5). Se vigiló que la demolición y la remoción se realicen de acuerdo a las exigencias del Ministerio del Medio Ambiente y a las del Código Colombiano de Construcciones Sismo-Resistentes, se identificó los elementos que se habían proyectado demoler, se midió los volúmenes de trabajo ejecutados en obra para ser consignados en las respectivas actas.

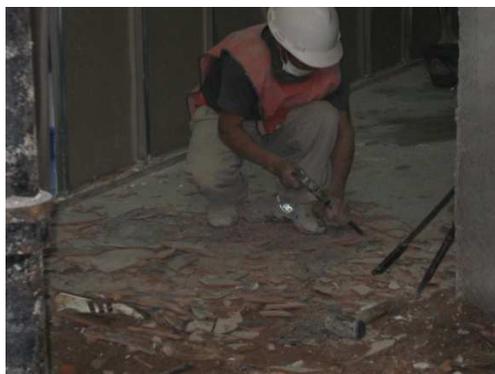
*Imagen 6. Retiro de cerámica*

Con el fin de dejar el nivel adecuado para los enchapes de los locales comerciales, se retira la cerámica y el piso en tablón de gress que existía en la zona, debido a que en futuras inversiones se ha proyectado cambiar el piso de todo el supermercado. Se realizó la medición de cantidades de obra ejecutada para ser consignadas en las respectivas actas. (Imagen 6).

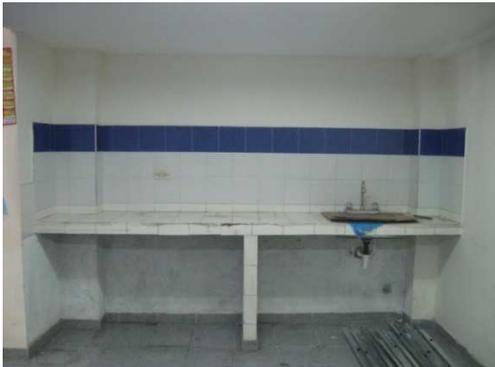
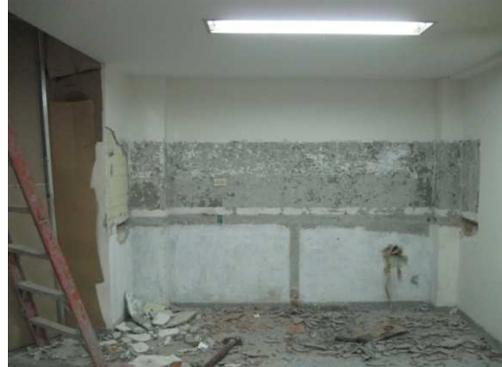
En el local de carnes existía un enchape el cual interfiere con los nuevos diseños que fue necesario demoler. Se realizaron las respectivas mediciones para ser consignadas en las actas. (Imágenes 7 y 8).

*Imagen 7. Enchape inicial.*

*Imagen 8. Demolición de enchape.*

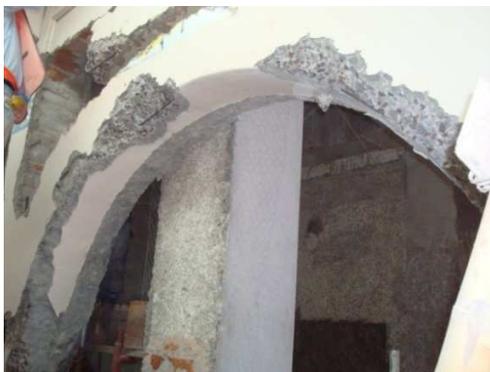
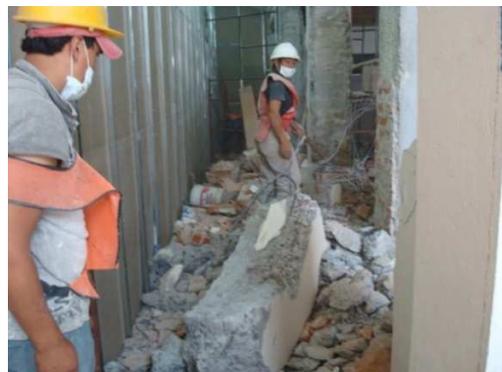
En el momento de realizar la demolición de los muros dobles existentes, se encontraron algunos dinteles en la parte superior de los mismos, viéndose la necesidad de demolerlos para dejar el acceso libre a los locales comerciales. Se verificó que el personal encargado para realizar estas actividades cumpla con las normas de seguridad industrial para evitar accidentes de obra. (Imágenes 9 y 10).

*Imagen 9. Demolición de dinteles.*

*Imagen 10. Demolición Concreto Reforzado.*

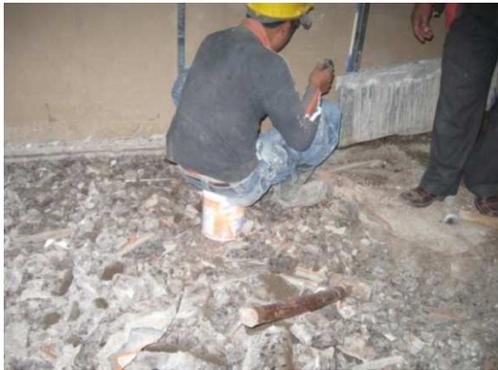
*Imagen 11 .Demolición de placa.*

Se demolió la placa de piso de  $e = 10$  cm de los siguientes locales comerciales, de carnes y vinos y en algunos locales para dar los niveles requeridos, en la instalación de la cerámica de piso. (Imagen 11).

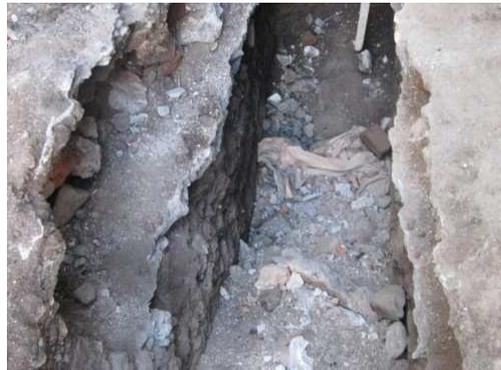
*Imagen 12. Demolición placa de 25 cm.*

Por otra parte al momento de la excavación para el cambio de alcantarillado Sanitario, se encontró una placa de piso de 25 cm de espesor en concreto simple, que se demolió en toda el área a excavar para la construcción del nuevo alcantarillado. (Imagen 12). En este ítem se verificó la eficiencia y eficacia de los elementos que se utilizaron para tal fin y se realizó la toma de medidas para consignar en las respectivas actas.

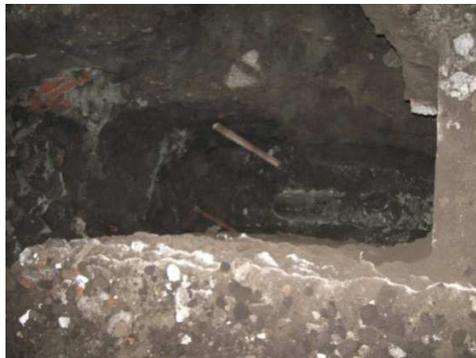
*Imagen 13. Demolición tubería de concreto*

Se realiza la demolición de tubería en concreto de 8" por presentar filtraciones ya que este cumplió con su vida útil, en el desarrollo de este ítem se verificó que este trabajo se lo realizara con los elementos adecuados para tal fin. Se realizó la toma de medidas para consignar en las respectivas actas. (Imagen 13).

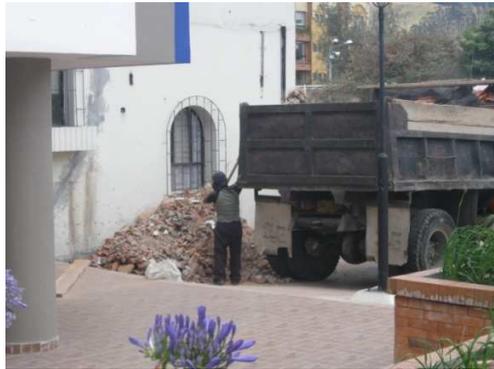
*Imagen 14. Desalojo de material.*

En el desarrollo de las obras, fue necesario ubicar el material proveniente de las demoliciones y excavaciones realizadas, en la parte externa de la fachada del supermercado en la calle 16B, para poder desalojarlas sin ningún problema. Dicho desalojo se realizó en volquetas de 7 m<sup>3</sup>. (Imagen 14).

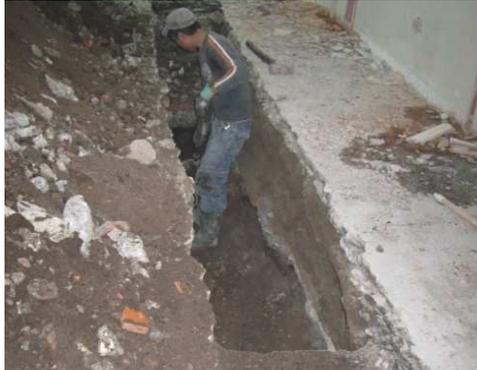
*Imagen 15. Excavación alcantarillado*

Se realiza la excavación en material común, a una profundidad promedio de 2 mt, para instalar el nuevo alcantarillado PVC 6" en todos los locales comerciales. (Imagen 15).

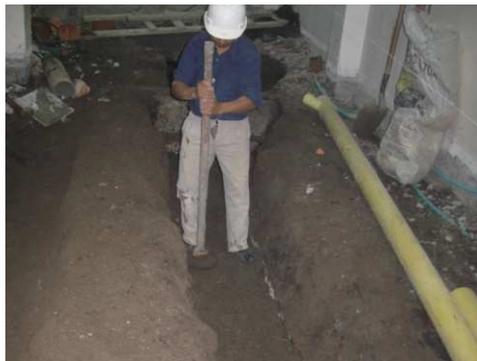
*Imagen 16. Compactación.*

Luego de realizar la excavación correspondiente para el cambio de la red de alcantarillado, se realiza el relleno compactado en material común seleccionado de sitio, dejando el relleno al nivel requerido para la fundición de la losa de piso y el enchape del mismo. (Imagen 16). Se verificó el estado y funcionamiento del equipo que se utilizó, en este proceso se tuvo cuidado para evitar presiones y daños a la tubería, se comprobó que los materiales cumplieran con los requisitos de calidad, se realizaron las mediciones de volúmenes para la elaboración de de las respectivas actas.

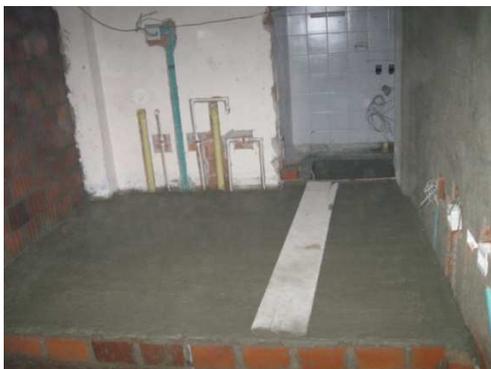
*Imagen 17. Fundición placa de piso.*

Se dio inicio a la construcción de elementos en concreto como la placa de piso con una resistencia de 2500 psi y  $E = 10n$  cm. (Imagen 17). se verifico que la

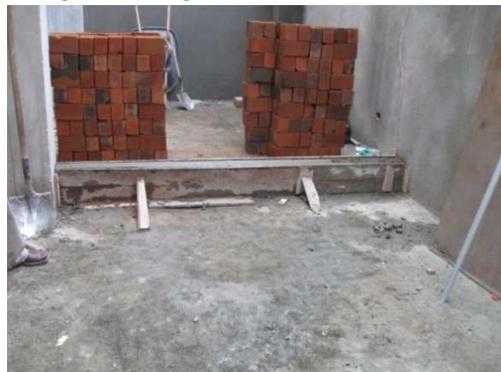
*Imagen 18. Viga cimentación.*

palca de piso tenga las pendientes adecuadas donde se requería ,con el fin de dar inicio a la construcción de muros divisorios se construyó una viga de cimentación (12\* 25 cms) de una resistencia de 3000 psi. (Imagen 18). Para este ítem se verificó en el proceso de fundición que la dosificación de la mezcla sea la requerida, que la formaleta donde se requiera se encuentre bien alineada y con los niveles requeridos, además se verifico que los materiales que se utilizaron cumplan con los requerimientos de calidad exigidos.

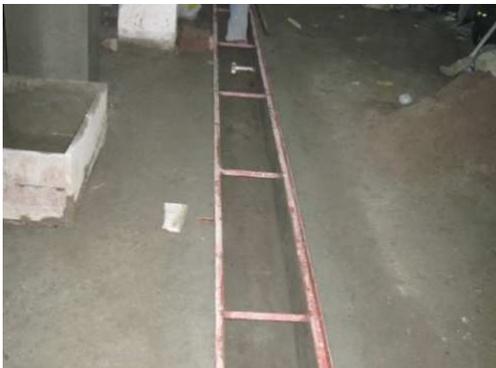
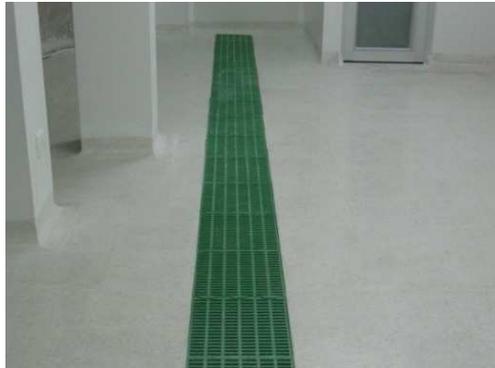
Para un mejor desagüe se construye un cárcamo en concreto 2500 PSI, esmaltado, se verificó que se cumpla con la norma Sanitaria existente, evitando el estancamiento y la proliferación de hongos y agentes patógenos en estos locales, además para evitar problemas de movilidad debido a su geometría, se realiza su protección mediante la instalación de una rejilla plástica, brindándonos una superficie nivelada, apta para favorecer el tránsito de personas y estanterías. (Imágenes 19, 20 y 21).

*Imagen 19. Construcción cárcamo*

*Imagen 21. Instalacion rejilla plástica.*

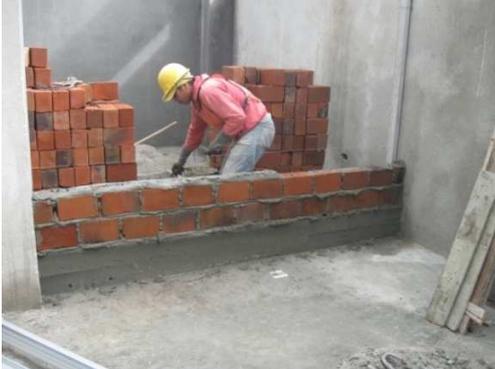
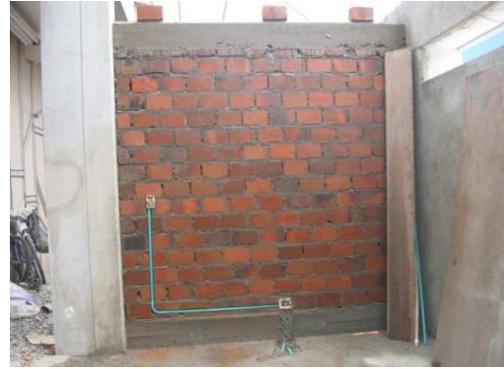
Se construyeron muros en mampostería con el fin de separar e independizar los locales comerciales de acuerdo con las dimensiones consignadas en los planos. Para este ítem se reviso que los muros se encuentren bien nivelados y alineados vertical y horizontalmente. (Imágenes 22 y 23).

*Imagen 22. Construcción muro en soga*

*Imagen 23. Muro en soga terminado*

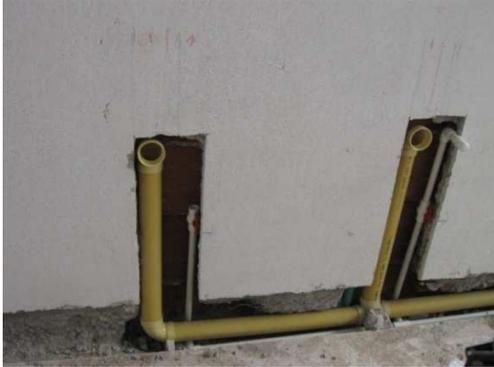
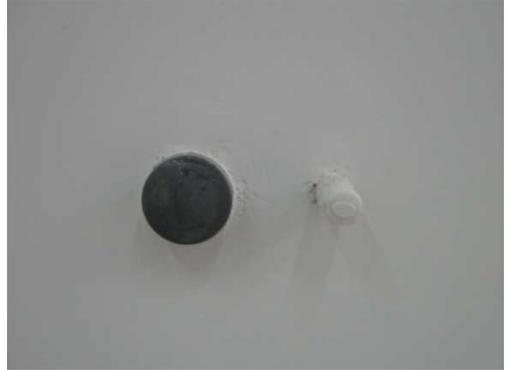
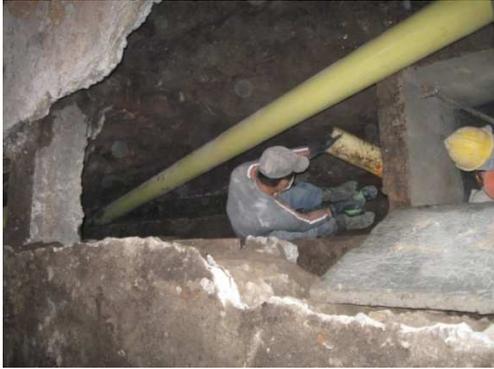
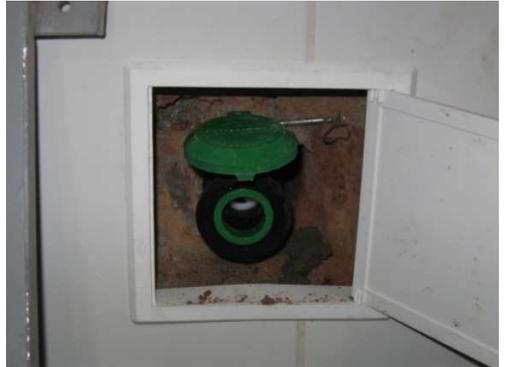
Se realizan las instalaciones hidráulicas y sanitarias en los locales comerciales en general. Se realizó esta actividad teniendo la necesidad de aumentar desagües en los locales comerciales, dónde existe procesamiento y venta de alimentos (Imágenes 24 ,25,26 y 27).

*Imagen 24. Tubería presión 1/2" y sanitaria 2"*

*Imagen 25. Puntos sanitarios 2"*

*Imagen 26. Tubería de 6".*

*Imagen 27. Hidrante.*

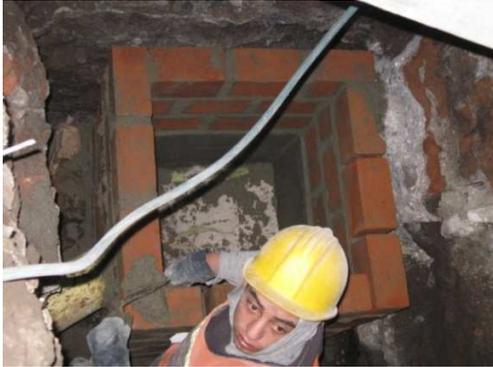
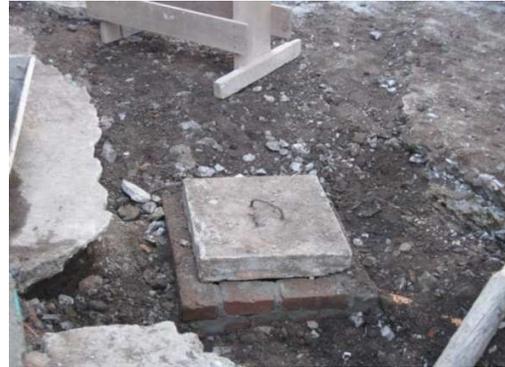
Se construyen nuevas cajas de Inspección con el fin dar un cambio de dirección y dar un óptimo funcionamiento al alcantarillado proyectado. Se comprobó que sus paredes se encuentren repelladas y esmaltadas de acuerdo a las especificaciones técnicas. (Imágen 28 y 29).

*Imagen 28. Construcción cámara de insp.*

*Imagen 29. Terminación caja de inspección.*

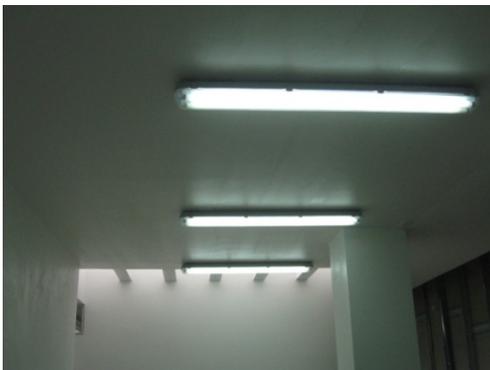
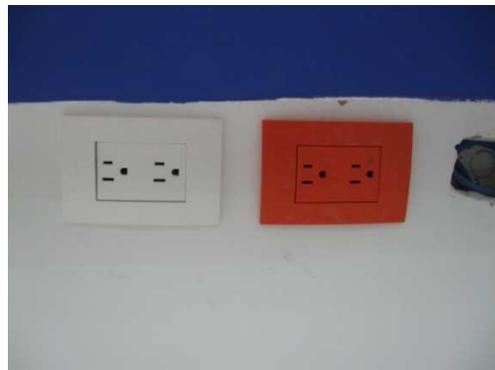
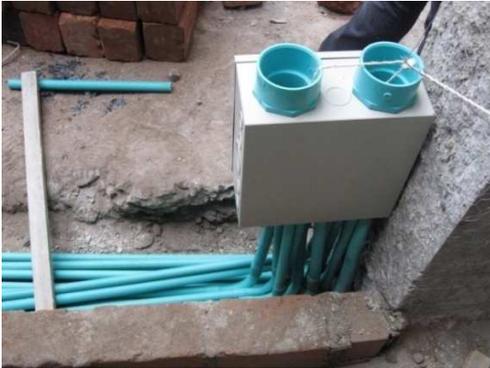
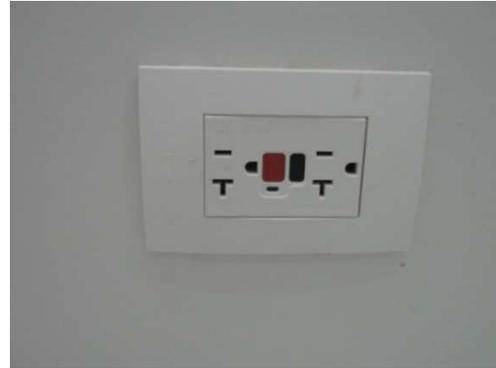
Se realizó la instalación de tomas en general, luminarias y puntos de voz y datos de toda el área intervenida de acuerdo al diseño eléctrico existente. (Imágen 30 y 33). Se verificó que los tomacorrientes PAT estén conectados a la malla a tierra dispuesta para toda la Sede Administrativa, los tomacorrientes regulados estén conectados a las UPSs dispuestas para esta zona, que en las zonas húmedas se instalen tomacorrientes GFCI y el cableado cumpla todas las especificaciones para cada caso, (Imágen 31), también que estas instalaciones se hagan con los elementos adecuados como cable, cajillas, tubería conduit y se utilice los elementos que quedan a la vista según diseños. (Imágen 32).

*Imagen 30. Lámpara hermética.*

*Imagen 31. Tomas P.A.T y Regulado.*

*Imagen 32. Instalación caja de inspec.*

*Imagen 33. Punto voz y datos.*

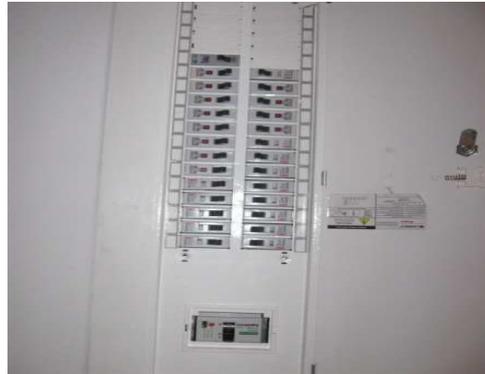
*Imagen 34. Tablero eléctrico y totalizador.*

Fue necesario el aumento de la bandeja porta cables, lámparas herméticas y totalizador para cumplir con los nuevos diseños eléctricos para los locales comerciales. (Imágen 34).

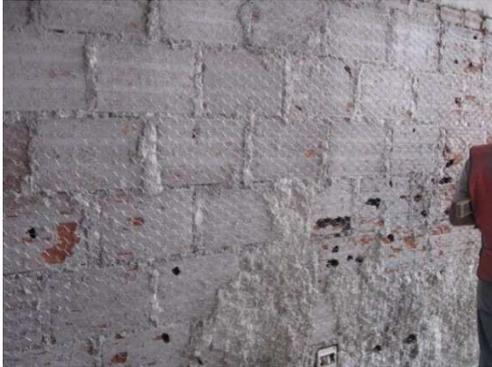
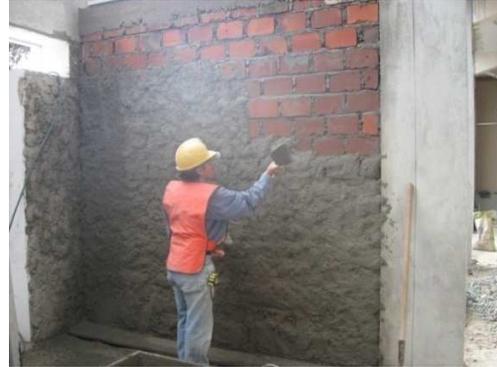
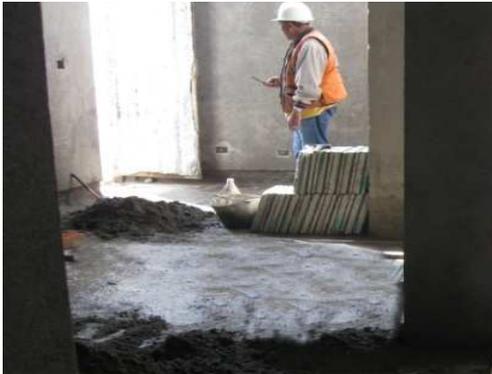
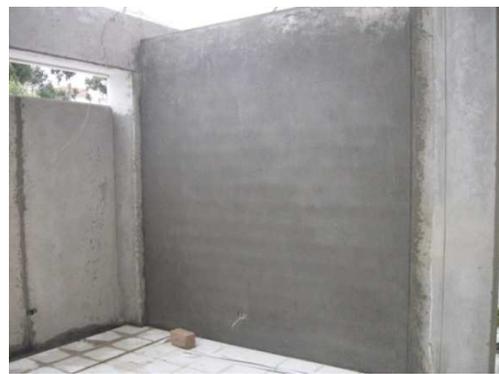
Se repelló los muros divisorios, columnas, vigas, y muros de fachada de los locales comerciales, utilizando repello con una dosificación de 1:4. Sobre muros viejos se utilizó malla de gallinero y un aditivo para mortero (Sikalatex). (Imágen 35 y 36). Se verificó que el repello se encuentre aplomado haciendo uso de un codal metálico, de la misma manera que se aplique correctamente el aditivo. Se repelló los pisos con una dosificación de 1:3, se verificó que exista la pendiente necesaria hacia los desagües. (Imágen 37). En este ítem se verificó que el mortero tenga la plasticidad y consistencia necesarias para adherirse a la mampostería. (Imágen 38). Se midieron cantidades para consignarlos en las respectivas actas.

*Imagen 35 .Repello con malla de gallinero.*

*Imagen 36 .Repello de muros divisorios.*

*Imagen 37.Repello de piso.*

*Imagen 38. Muros repellados.*

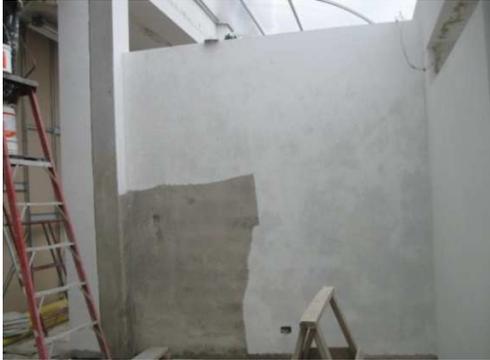
*Imagen 39. Inicio proceso de estucado.*

Una vez repelladas todas las superficies de los locales comerciales, se procedió a estucar mediante la utilización de estuco plástico para interiores, dejando una superficie lisa, en los locales dónde no hay procesamiento de alimentos. Se vigiló que se desarrolle un adecuado curado de los estucos, con la humedad adecuada para prevenir sopladuras y grietas. Se midieron cantidades para consignarlos en las respectivas actas. (Imágen 39 y 40).

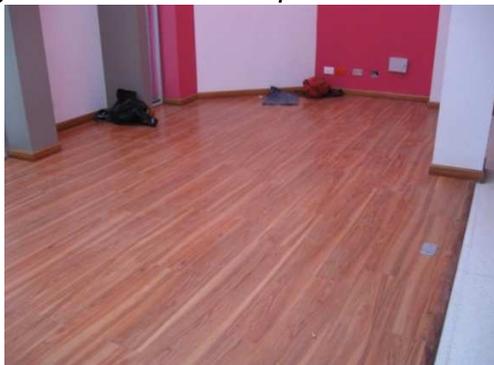
*Imagen 51. Instalación de piso flotante en madera.*

Se realizó este tipo de enchape en madera flotante, en el local comercial de cosméticos, para darle una apariencia adecuada para el servicio que se va a prestar en este local. Se verificó que el piso no quede englobado. (Imágen 51).

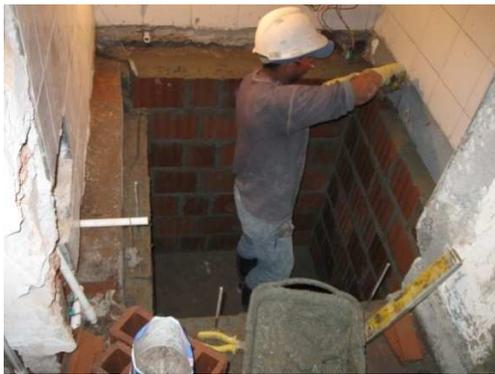
Para los locales dónde hay procesamiento de alimentos, fue necesario construir una trampa de grasas, con el fin de evitar futuros taponamientos en las redes sanitarias existentes. (Imágen 73). Debido a la distribución de los locales comerciales, se proyectó una sola trampa de grasas para la recolección de los desagües de lavaplatos, lavamanos y desagües en general. Durante su construcción se verificaron sus cotas de niveles, localización, que sus dimensiones sean las indicadas en los planos y que sus paredes se encuentren impermeabilizadas (Imágen 74).

*Imagen 73. Construcción trampa de grasas. Imagen 74. Paredes repelladas y esmaltadas.*

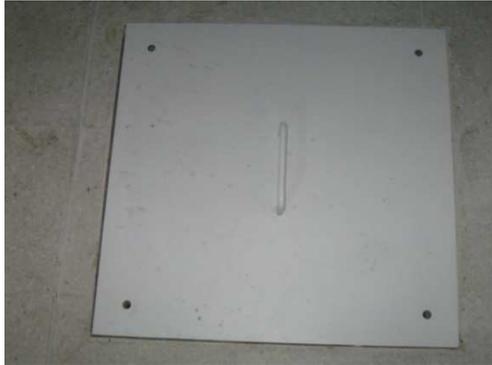
*Imagen 75. Tapa trampa de grasas.*

Para evitar que malos olores penetran hacia el supermercado se instaló una tapa con cierre hermetico, se revisa que esta se encuentre a nivel con el terreno. (Imagen 75).

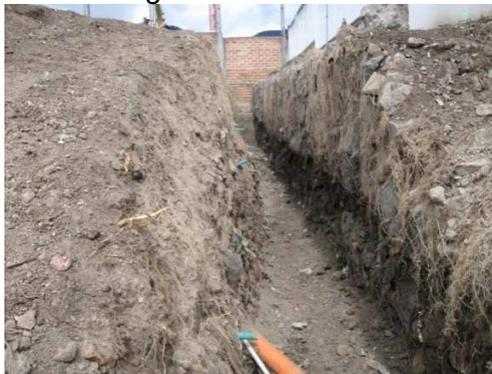
*Imagen 76. Excavaciones.*

Se realizaron excavaciones en material de relleno, con el fin de dar espacio necesario para el retiro del rajón que conforma los gaviones existentes. Se verificó el alineamiento y secciones de las áreas excavadas, se midió los volúmenes ejecutados de obra para realizar las respectivas actas. (Imagen 76).

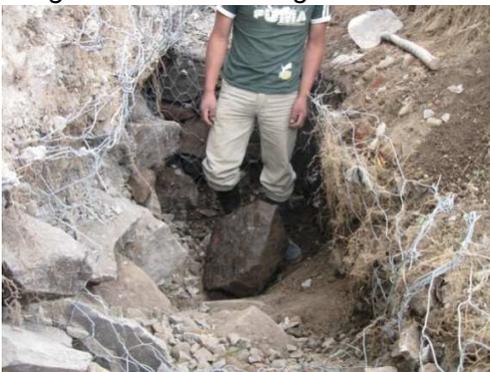
*Imagen 77. Retiro de gaviones.*

**Descripción del problema:** Es claro que debido a la carga adicional de los gaviones y parte de la estructura de la biblioteca, en las instalaciones aledañas, se estaban presentando grietas que en un futuro, atentaban con la seguridad del personal estudiantil perteneciente al Colegio Siglo XXI.

Una vez realizadas las actividades de excavación, se procede con el retiro de los gaviones, (Imágen 77) que hasta el momento ejercen una carga adicional al terreno, produciendo los asentamientos en las estructuras aledañas del Colegio. Durante el retiro se verificó que el rajón se coloque en un sitio seguro, (Imágen 78), que el personal trabaje con los implementos de seguridad industrial y se midieron las cantidades para ser consignados en las respectivas actas.

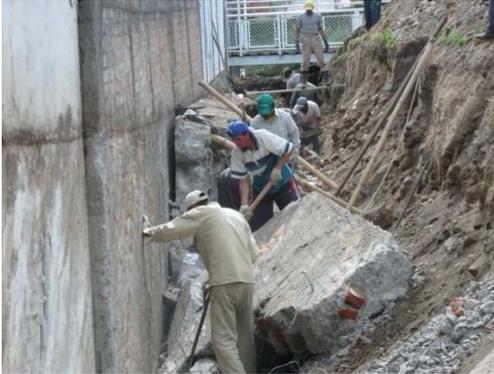
*Imagen79. Demolición de muro*

Se demuele la aleta en concreto simple que cumple la función de evitar la filtración de agua hacia el muro divisorio existente. (Imágen 79). Por recomendaciones del estudio de vulnerabilidad, se demolió parte de la estructura de la Biblioteca, para disminuir de manera considerable las cargas que actúan en el suelo que según estudio de suelos está conformado con material de relleno. Esto comprendió la demolición de: pórticos en concreto reforzado, placa de piso, muros en ladrillo espesor 15 cm y retiro de estructura de cubierta. (Imágen 80, 81 y 82). Para este ítem se verifica la eficiencia y eficacia de los elementos que se utilizaron para tal fin, se vigiló que la demolición y la remoción se realicen de acuerdo a las exigencias del Ministerio del Medio Ambiente, se identificó los elementos que se habían proyectado demoler, que el personal trabaje con los implementos de seguridad industrial, se midió los volúmenes de trabajo ejecutados en obra para ser consignados en las respectivas actas.

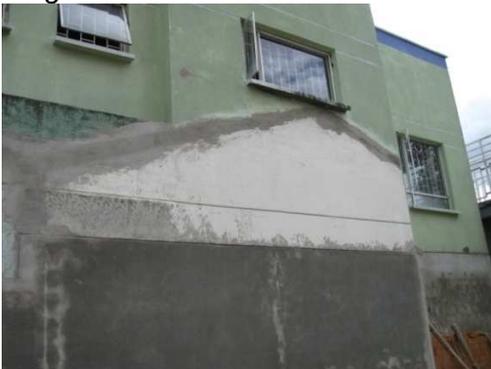
*Imagen 86. Resanes.*

Se resanan todo los parches que quedan debido a las demoliciones realizadas, repellando y pintando las superficies afectadas. (Imágen 86). Se construyeron muros para la delimitación externa del Colegio y para soportar el volado de la estructura vieja aledaña a la zona de demolición de la Biblioteca. (Imágen 87). Se instaló mallas eslabonadas para restringir el paso de estudiantes hacia la zona de Biblioteca debido a la gran diferencia de niveles. (Imágen 88).

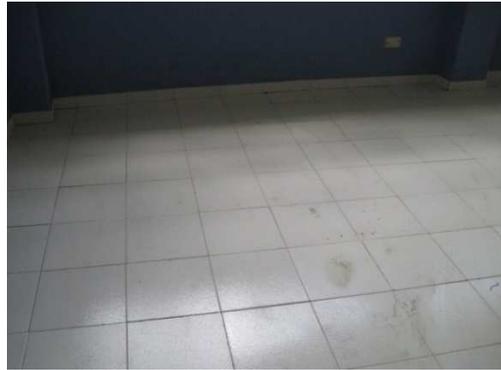
*Imagen 97. Restauración de la Cerámica*

En algunas zonas existían fisuras en la losa de piso debido a los asentamientos diferenciales producidos por el exceso de carga, ocasionando la fractura de algunas piezas de cerámica. (Imágen 96). Para corregir estas imperfecciones, se realizó la restauración de la cerámica. (Imágen 97), acorde con el enchape aledaño. Antes de iniciar el enchape se verificó que la superficie se encuentre bien afinada y nivelada. Durante el proceso de enchape se verificó que se encuentren bien aplomadas y niveladas hilada por hilada, después de su instalación se revisa que esta se limpie con una esponja húmeda para retirar los sobrantes de la mezcla, además se revisa que esta sea de primera calidad.

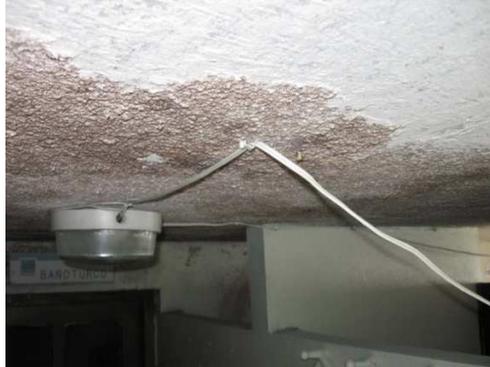
*Imagen 98. Demolición de perlita en cielo raso.*

Se realizan trabajos de demolición y corte de pavimento rígido, con el fin de dejar la superficie exacta para la proyección del tanque de almacenamiento de agua subterráneo. En acción conjunta se realizan trabajos en la zona húmeda del Gimnasio, comenzando con la demolición y retiro de la perlita existente. (Imágen 98), esto con el fin de dejar la superficie lisa y adecuada para realizar el futuro enchape. Se verificó que el retiro de la perlita sea con la herramienta necesaria para tal fin, además se vigiló el personal dedicado a estas actividades que cumplan con la seguridad industrial pertinente.

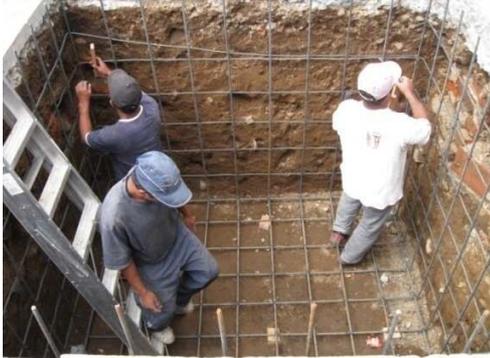
*Imagen 99. Canastilla de refuerzo*

Una vez armadas las canastillas que están conformadas por el acero de refuerzo del tanque, (Imágen 99) se procede a la ubicación de la cinta PVC de 15 cm de altura, en el centro de las parrillas de muros existentes. (Imágen 100) esto con el fin de evitar futuras filtraciones de agua hacia la estructura de pavimento rígido aledaña.

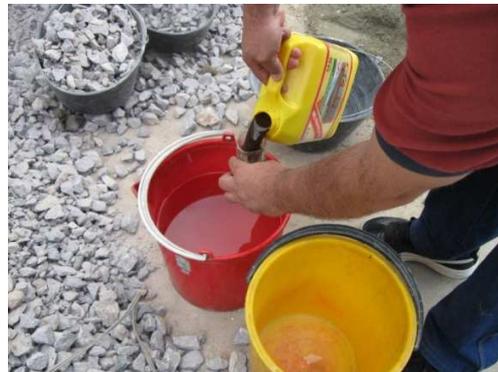
*Imagen 105. Impermeabilización del Concreto.*

Se fundió la losa de cubierta del tanque subterráneo, dejando el espacio para la tapa de acceso para operaciones futuras de mantenimiento. Se utilizó concreto de 3000 PSI impermeabilizado con Plastocrete DM, con el fin de evitar futuras filtraciones hacia el interior del Tanque. (Imagen 104 y 105).

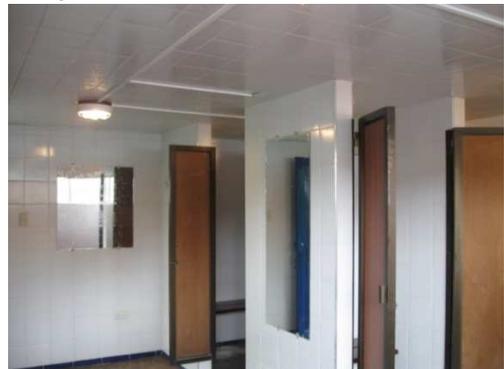
*Imagen114. Finalización de enchape*

Debido al mal estado de las paredes y cielo raso, y con el ánimo de prevenir proliferación de hongos dentro de toda la zona húmeda, se realizó el enchape de muros y cielo raso de la zona húmeda. Este tipo de acabado, nos brinda la oportunidad de evitar futuras contaminaciones y de brindar un mejor servicio a los clientes inscritos en el Gimnasio de la Avenida Colombia. (Imágenes 113 y 114). Antes de iniciar el enchape se verificó que la superficie se encuentre bien afinada y nivelada. Durante el proceso de enchape se verificó que se encuentren bien aplomadas y niveladas hilada por hilada, después de su instalación se revisó que ésta se limpie con una esponja húmeda para retirar los sobrantes de la mezcla, además se revisó que ésta sea de primera calidad.

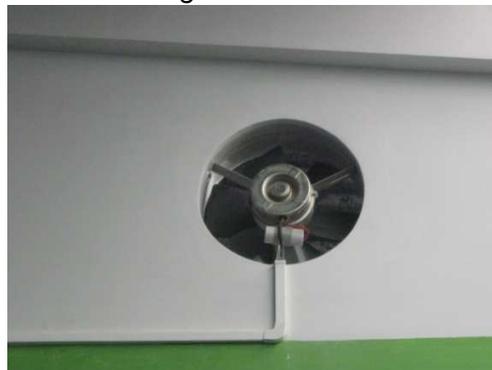
*Imagen115. Extractores*

Debido a la gran recurrencia de usuarios en la sala dispuesta para la práctica de SPINING, se vió la necesidad de instalar cinco extractores en los muros principales de ésta zona, brindando una correcta ventilación en el área. (Imágen 115).

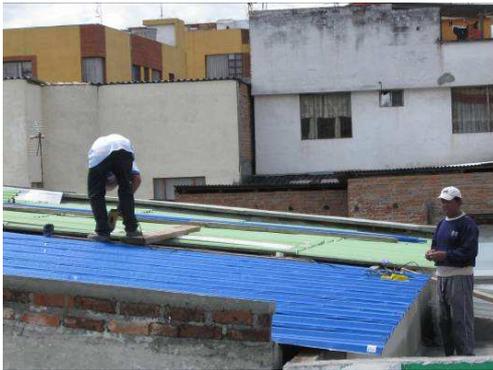
*Imagen 116. Retiro e instalación de tejas.*

Esta actividad se realizó con el fin de cambiar la teja existente en asbesto cemento la cual no brindaba un efecto de aislamiento acústico y además aumentaba peso a la estructura. Para cumplir con los diseños arquitectónicos y aislar acústicamente el auditorio se cambió la antigua cubierta en asbesto cemento por teja arquitectónica trapezoidal. (Imágenes 116 ,117 y 118). Se verificó que las tejas de A.C. retiradas sean entregadas en su totalidad a la persona encargada por parte de Comfamiliar, que las tejas arquitectónicas instaladas estén en buenas condiciones y se midieron cantidades ejecutadas para ser consignadas en las respectivas actas.

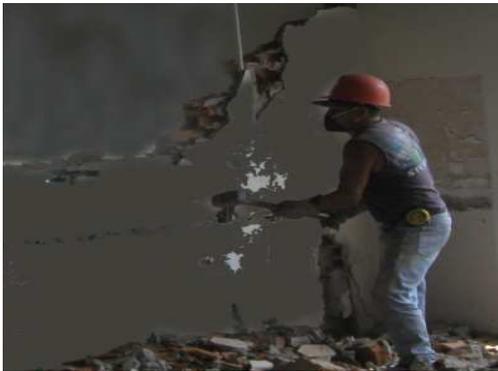
*Imagen 119. Demolición de muros.*

La demolición de los muros se hizo en la batería sanitaria para hacer una redistribución espacial de la misma, debido a que los baños eran demasiado pequeños, la demolición de la placa de piso también se hizo en la batería sanitaria para dar el nivel de piso adecuado. (Imágenes 119 y 120). Se verificó los niveles finales.

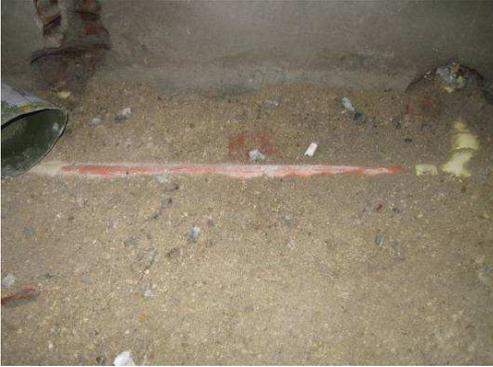
*Imagen 126. Retiro tubería de aguas lluvia.*

Se realizó instalaciones hidro-sanitarias en la batería sanitaria del auditorio, las instalaciones que se habían previsto para esta zona, en fases anteriores se cambiaron por la nueva distribución de ésta, cabe anotar que en la demolición de la placa de piso de la batería sanitaria se encontró tubería aguas lluvias para evacuar las aguas negras, motivo por el cual se cambió en su totalidad la tubería por tubería sanitaria. (Imágen 126). Para la batería sanitaria se dejó puntos hidráulicos y tubería de presión de ½" para alimentar los aparatos sanitarios que van a funcionar, puntos sanitarios y tubería sanitaria de 2" y 4" para evacuar las aguas servidas, (Imágen 127). se instalaron sanitarios, lavamanos, orinales y sifones de piso en los baño de hombres y mujeres según diseños arquitectónicos, se verificó que se utilice la tubería adecuada y que se haga de manera apropiada. (Imágen 128 y 129).

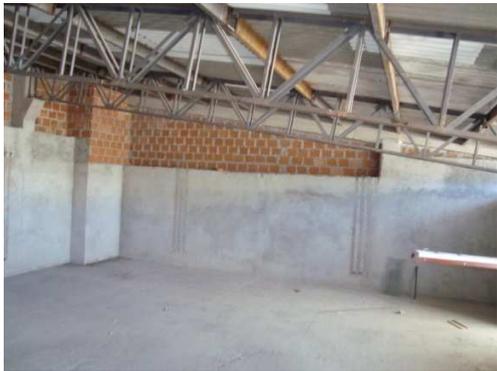
*Imagen 137. Estado inicial de la estructura*

Debido a que la estructura existente no se encontraba pintada con un anticorrosivo fue necesario hacerlo para garantizar la calidad de la estructura metálica, se vigiló que esta que de completamente cubierta con anticorrosivo. (Imágen 137 y 138).

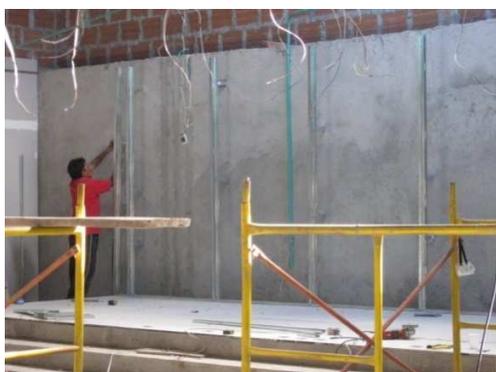
*Imagen 142. Perfilaría muros panel yeso.*

Debido a que el repello de los muros existentes no estaban aplomados, por costos, se opto por recubrirlos con muros en panel yeso aplicado una cara, se verificó que se utilice la perfilaría metálica adecuada y que se utilice correctamente la cinta de yeso donde se une las laminas de yeso para evitar que las juntas queden abiertas y se midieron cantidades. (Imágen 142, 143 y 144).

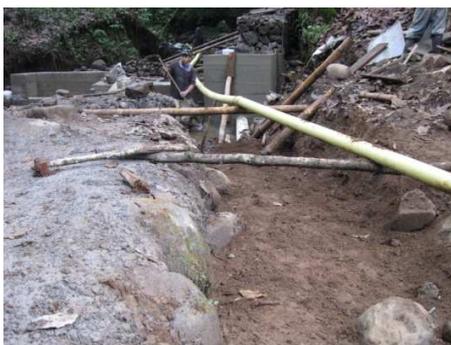
*Imagen 169. Excavación en conglomerado.*

Excavación necesaria para retirar y cambiar las tuberías de 3" existentes con tubería PVC de 8", para realizar la aducción respectiva. En la mitad del tramo de excavación para la tubería de aducción, se encontró con material rocoso, viéndose la necesidad de retirarlo para dejar paso libre a la instalación de la tubería PVC 8" (Imagen 169).

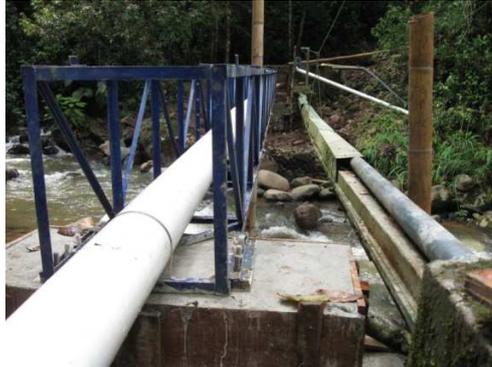
*Imagen 175. Recubrimiento con sikafill*

Se pintó toda la superficie de la tubería PVC presión 8", recubriéndola con aditivo Sikafill para protegerla debido a su exposición al medio ambiente. (Imágen 175).

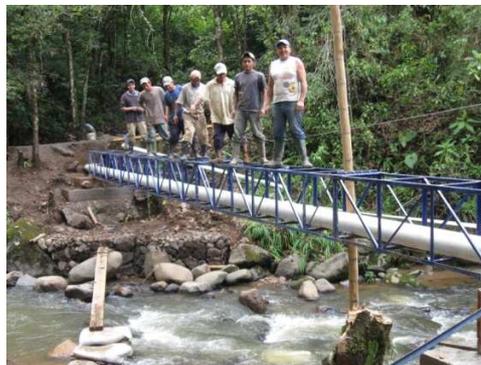
*Imagen 176. Estructura metálica*

La estructura inicialmente planteada era triangular, una vez analizada la distancia del viaducto y las cargas existentes, se realizó el cambio de la geometría triangular a rectangular, facilitando el tránsito del personal de mantenimiento a la zona de la bocatoma. (Imagen 176).

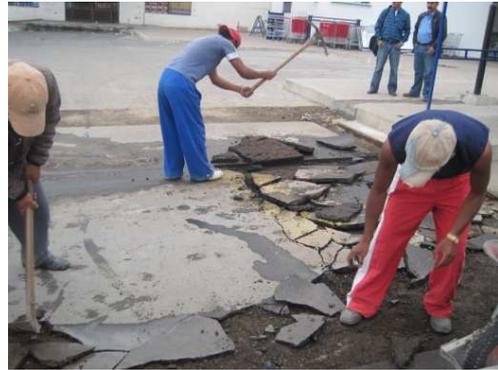
*Imagen 182. Demolicion carpeta asfáltica.*

La demolición se realizó sobre los sectores del pavimento donde la carpeta asfáltica se encontraba en malas condiciones mostrando fisuras, agrietamientos y asentamientos, se verificó que la demolición se haga solamente donde era necesario haciendo unos cortes en la carpeta asfáltica (Imagen 181). Debido a que el nuevo diseño del parqueadero exigía el desagüe de aguas lluvias y aguas negras se hizo necesaria la instalación de tubería sanitaria, hidráulica y eléctrica para lo cual fue necesario romper franjas de pavimento existente que finalmente hacen parte de esta demolición (Imagen 182). Se midieron cantidades para ser consignadas en las respectivas actas.

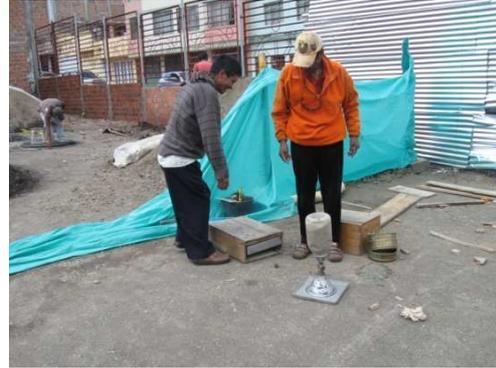
*Imagen 189. Toma de densidades.*

La compactación se hizo inicialmente con saltarín y después con un vibrocompactador. Este proceso se realiza con un considerable número de pasadas por parte de la maquinaria. (Imagen 187 y 188). Al finalizar la construcción de la base se asistió en el ensayo de chequeo de densidad (cono y arena), en el cual dio un porcentaje de compactación del 95 del proctor modificado (Imagen 189).

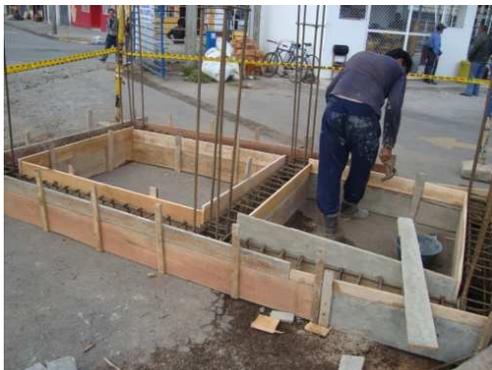
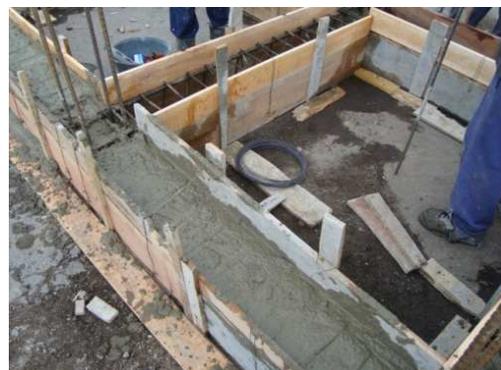
Se refiere a la viga de cimentación para la nueva caseta de celaduría muro de cerramiento, se verificó que las formaletas estén completamente alineadas y cubiertas con ACPM para un fácil desencofrado, que el refuerzo este armado correctamente y se utilice las mezcla adecuada. (Imágen 204 y 205).

*Imagen 204. Conformación de formaleta.*

*Imagen 205. Fundición viga de piso.*

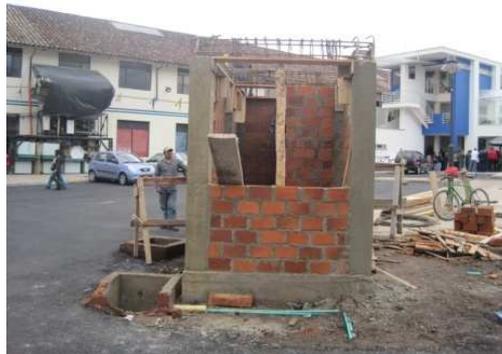
Se refiera a las vigas aéreas construidas en la caseta de celaduría, (0,25x0,25 m) construidas sobre el pórtico de acceso al parqueadero (0,45x0,45 m), se verificó que las formaletas estén completamente alineadas y cubiertas con ACPM para un fácil desencofrado, que el refuerzo este armado correctamente y se utilice las mezcla adecuada (Imágen 206).

*Imagen 206. Viga aérea en concreto*

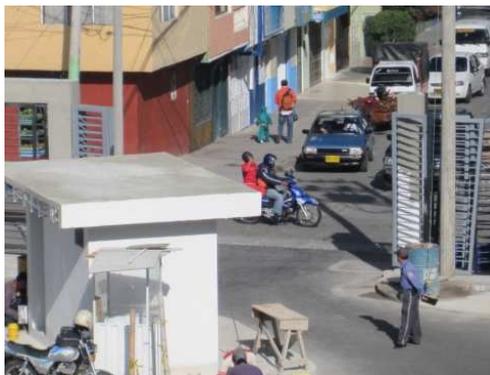
Esta losa se construyó como cubierta de la caseta de celaduría, se verificó que se coloque el acero adecuado (Imágen 207).

*Imagen 207. Losa maciza*

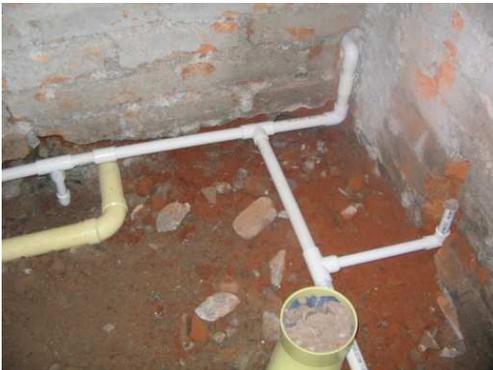
Para las instalaciones hidro-sanitarias en la caseta de celaduría, se dejó puntos hidráulicos y tubería de presión de ½" alimentando los aparatos sanitarios que

*Imagen 208. Punto hidráulico y tubería presión 1/2.*

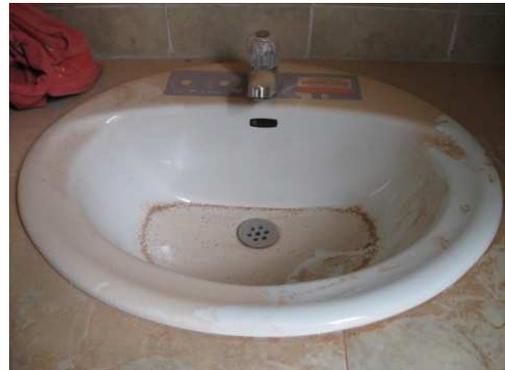
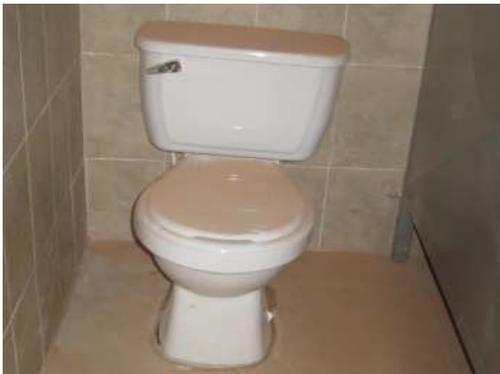
van a funcionar, (Imágen 208), puntos sanitarios y tubería sanitaria de 2" y 4" para evacuar las aguas servidas, se instaló tubería sanitaria de 6" para la evacuación de las aguas negras provenientes de los aparatos sanitarios y puntos sanitarios en las nuevas instalaciones del almacén y bodega del parqueadero (Imágen 211). Así mismo se instaló tubería de 6" sanitaria para la evacuación de aguas lluvias provenientes de los sumideros. Se instalaron sanitarios, lavamanos, según diseños arquitectónicos, se verificó que se utilice la tubería adecuada y que se haga de manera apropiada. (Imágen 209 y 210).

*Imagen 209. Instalación de lavamanos.*

*Imagen 210. Instalación sanitario.*

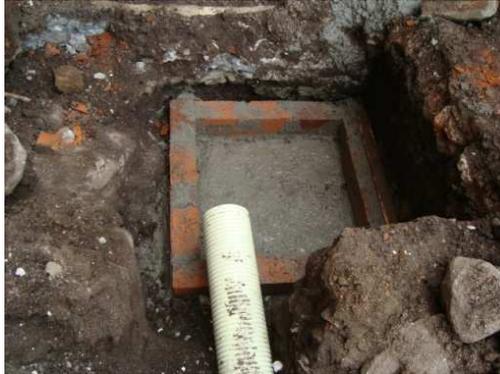
Se construyeron 6 cajas de evacuación de las aguas negras provenientes de lavamanos y sanitario, al igual del punto sanitario instalado e las nuevas localidades del almacén y bodega, se verificó que estas se construyan en las dimensiones indicadas y que queden completamente esmaltadas para evitar futuras filtraciones. (Imágen 212).

*Imagen 212. Construcción caja de inspección.*

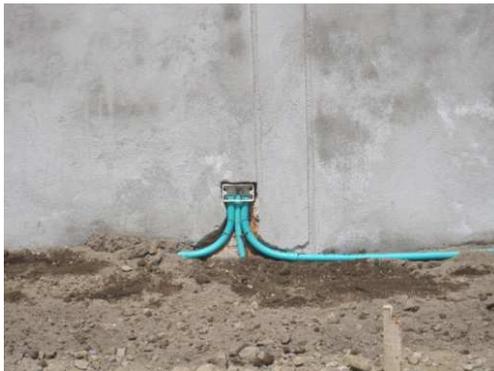
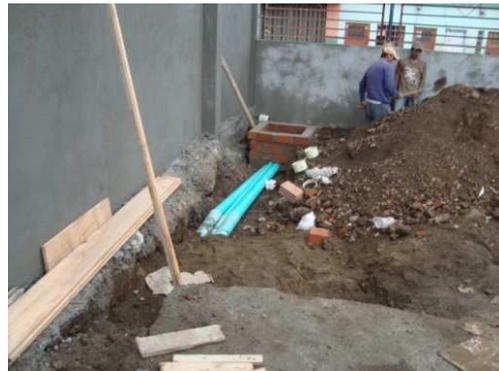
Se realiza la instalación de salida para iluminación de dos lámparas en la caseta de celaduría, se instalaron tomacorrientes tanto para la recepción como para el baño auxiliar, para la zona de mantenimiento se dejó la acometida para alimentar esta parte de la Sede Administrativa, se verificó que se instale cable con N° 12, tubería conduit y se deje caja de inspección. Se adecuó punto de iluminación correspondiente a los 3 puntos instalados en el pórtico de acceso al parqueadero. Se instaló salida para iluminación del parqueadero correspondiente a los 12 puntos de iluminación instalados a lo largo del muro de fachada con sus correspondientes lámparas. (Imágen 213 y 214).

*Imagen 213. Salida para toma corrientes*

*Imagen 214. Tubería Conduit, acometida y caja de inspección*

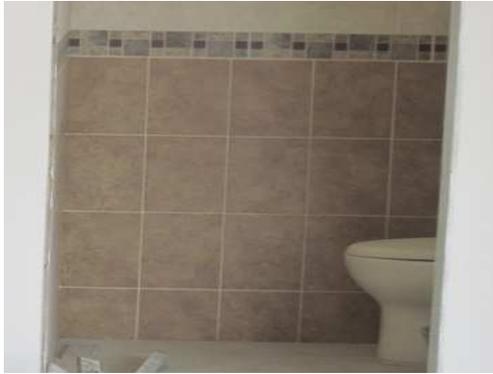
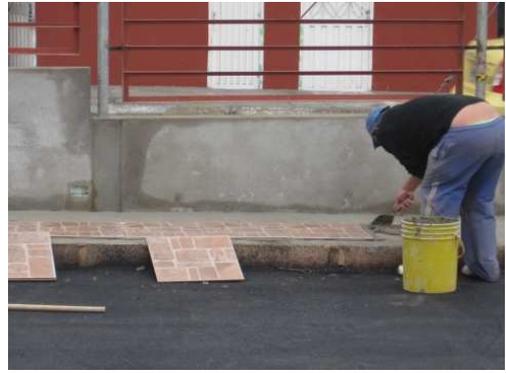
Corresponde a la cerámica instalada en los andenes tanto internos como externos, durante el proceso de enchape se verificó que se encuentren bien aplomadas y niveladas hilada por hilada, después de su instalación se revisa que ésta se limpie con una esponja húmeda y cepillo para retirar los sobrantes de la mezcla, además se revisa que esta sea de primera calidad (Imagen 215 y 216). Además se verificó que se realizara un adecuado emboquillado.

*Imagen 215. Instalación cerámica pared.*

*Imagen 216. Instalación cerámica piso.*

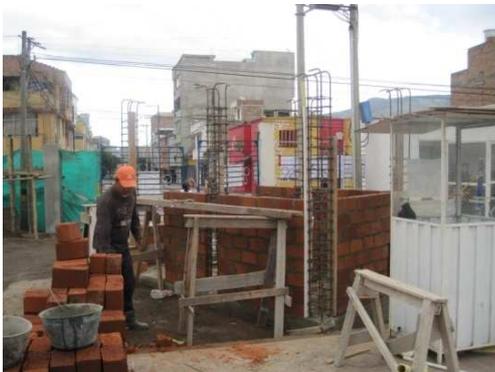
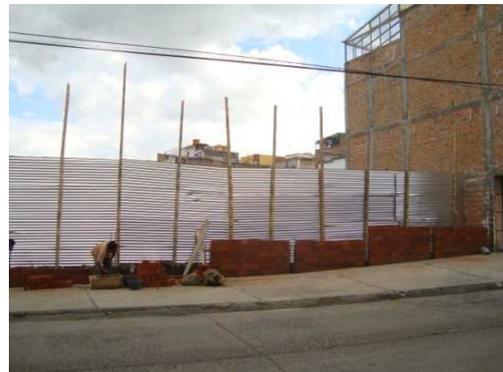
Está comprendido por los muros construidos en ladrillo común de la fachada y la caseta de celaduría, (Imagen 217 y 218). Para este ítem se revisó que los muros se encuentren bien nivelados y alineados vertical y horizontalmente.

*Imagen 217. Muro sencillo caseta.*

*Imagen 218. Muro sencillo fachada.*

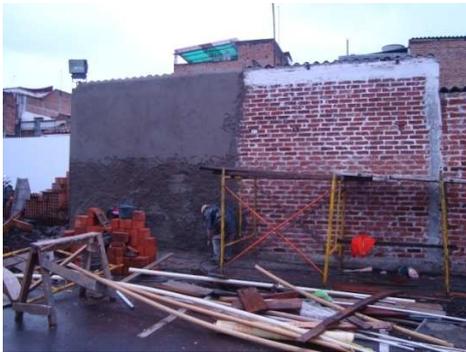
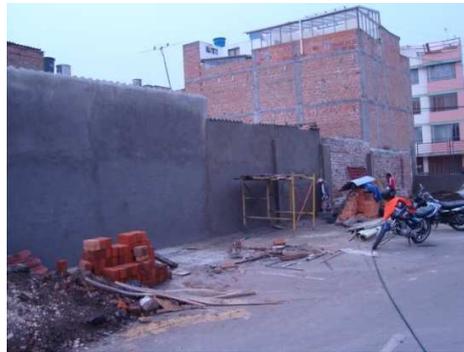
Corresponde al repello liso realizado sobre los muros de la fachada, muro divisorio y muros de la caseta de celaduría. Se verificó que el repello se encuentre aplomado haciendo uso de un codal metálico. En este ítem se verificó que el mortero tenga la plasticidad y consistencia necesarias para adherirse a la mampostería. Se midieron cantidades para consignarlos en las respectivas actas (Imágen 219 y 220).

*Imagen 219. Repello Muro sencillo*

*Imagen 220. Muro sencillo terminado.*

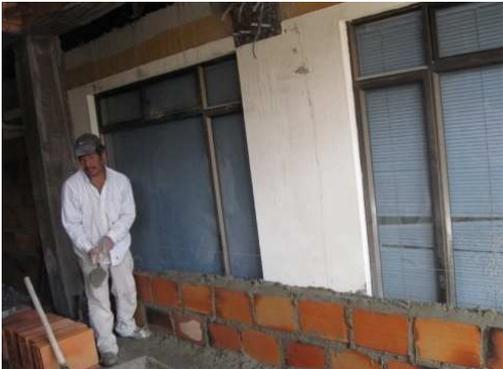
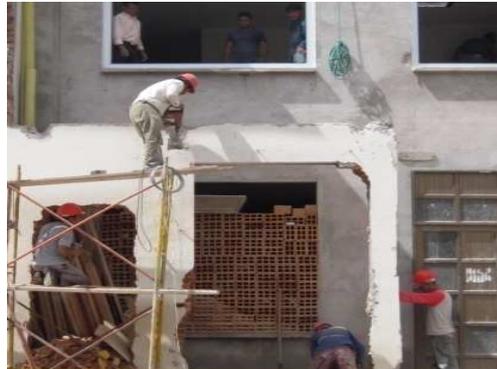
Se levantaron muros sencillos  $e=15$  cm ciñéndose a los diseños entregados, éstos se construyeron en ladrillo farol N°5 para alivianar la estructura existente y asegurar así que estos sean resistentes (Imagen 233). De la misma manera se levantaron muros dobles  $e=40$  cm ciñéndose a los diseños entregados, estos se levantaron en la fachada (Imagen 234). Se verificó que estos estén alineados y se utilice el mortero de pega adecuado.

*Imagen 233. Muro sencillo.*

*Imagen 234. Muro doble.*

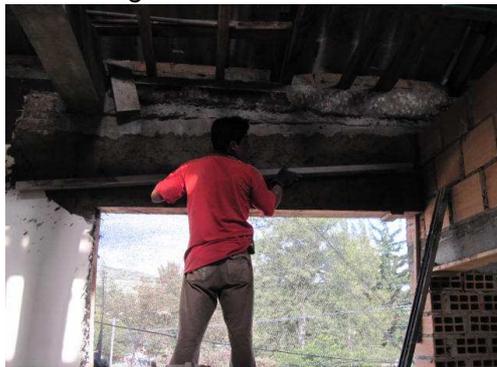
Se repellaron los muros nuevos utilizando mezcla 1:4, se verificó que se utilice la mezcla adecuada y que los repellos estén completamente aplomados y nivelados (Imagen 235).

*Imagen 235. Pañete mortero 1:4*

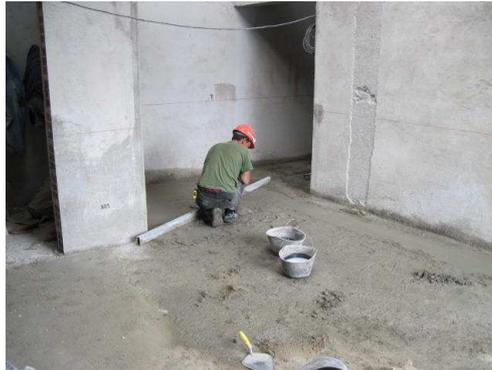
Se hizo necesario repellar los pisos para darles el nivel adecuado y no tener inconvenientes en la instalación de la cerámica. Se verificó los niveles de los piso ya repelados y que se utilice mezcla 1:4 (Imágen 236).

*Imagen 236. Pañete de piso.*
