**APOYO TÉCNICO Y ADMINISTRATIVO EN PROYECTOS DE  
INFRAESTRUCTURA PLAN DE INVERSIÓN AÑO 2009 EN LA  
SUBDIRECCIÓN DE CONSTRUCCIONES Y VIVIENDA DE LA CAJA DE  
COMPENSACIÓN FAMILIAR DE NARIÑO – COMFAMILIAR.**

**UNIVERSIDAD DE NARIÑO  
FACULTAD DE INGENIERIA  
PROGRAMA DE INGENIERIA CIVIL  
SAN JUAN DE PASTO  
2010**

**Trabajo de grado presentado como requisito parcial para optar al título de  
Ingeniera Civil**

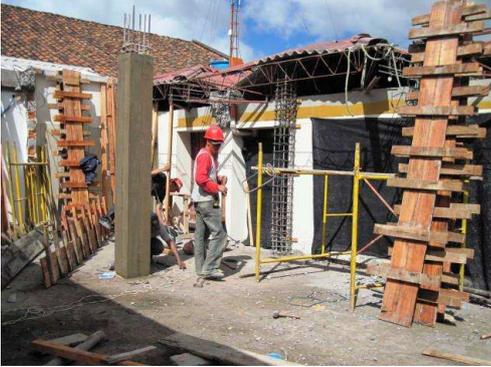
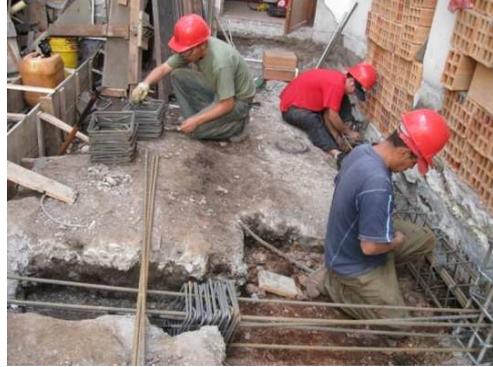
Se construyeron vigas y columnas de 0,30m X 0,30m, (Imagen 241). Vigas aéreas de 0,30m x 0,40m y 0,30mx0,35m . (Imagen 242). Para cimentar la nueva estructura se construyeron zapatas excéntricas y concéntricas de diferentes dimensiones según diseño estructural que forman parte del pórtico de la nueva estructura, se verificó que se utilice el refuerzo estipulado en el diseño estructural y se arme adecuadamente, que las formaletas estén completamente aplomadas y cubiertas en su parte interior con ACPM y que se utilice la mezcla de concreto 1:2:3 que se utilice agregados limpios y bien gradados, también que el concreto se vibre para evitar que se formen hormigueros. (Imagen 243 y 244).

*Imagen 241. Construccion columnas*

*Imagen 242.construccion vigas.*

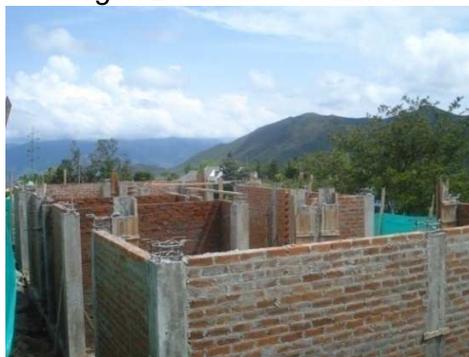
*Imagen 285. Construcción muros.*

Se levantaron muros en ladrillo cuadrilongo común, los muros perimetrales se construyeron en soga (e=12 Cm) y muros divisorios de duchas y baños, se construyeron en papelillo (e=7 Cm), se verificó que estos se ubiquen de acuerdo a los diseños arquitectónicos, que queden completamente nivelados y se utilice mortero de pega 1:3. (Imágen 285).

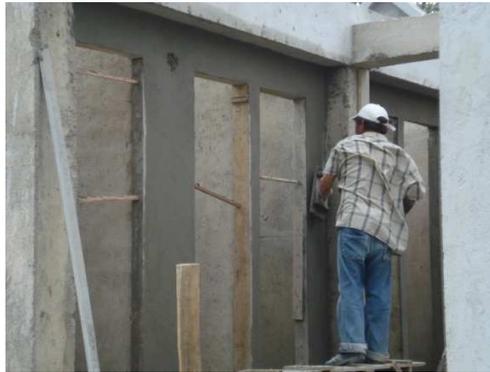
*Imagen 286. Repellos muros.*

Se realizaron repellos allanados tanto interna como externamente, utilizando mortero 1:4, (Imagen 286). Se vigiló que estos se hagan utilizando con la mezcla adecuada, que se realice un terminado con llana metálica para dar un buen acabado dado que la batería sanitaria no sería estucada y que se dilaten según diseño arquitectónico.

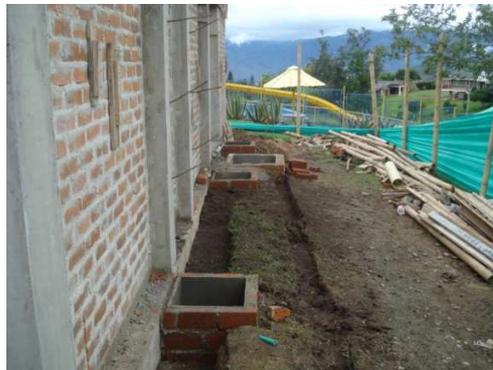
*Imagen 291. Construcción cajas de inspección.*

Se construyen varias cajas de Inspección con el fin dar un cambio de dirección y dar un óptimo funcionamiento a las tuberías de desague. Se comprobó que sus paredes se encontraran repelladas y esmaltadas de acuerdo a las especificaciones técnicas (Imágen 291).

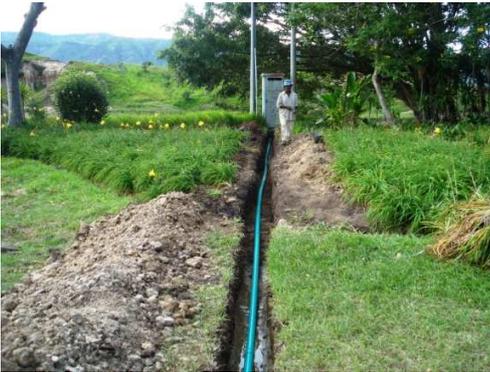
*Imagen 292. acometida eléctrica.*

Se realizó la acometida eléctrica monofásica trifilar por piso, vigilando que se utilice ductos 1-1/2" conduit, cable cobre no.6, (Imagen 292). También instalaron tomas en general y Luminarias según diseño eléctrico. (Imagen 293).

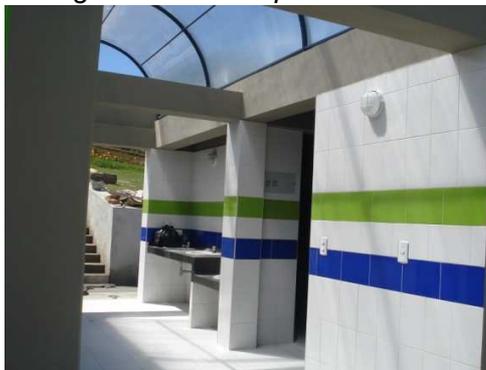
*Imagen 294. Enchape en cerámica*

Se instaló cerámica de pared y de piso en el interior de la batería sanitaria, antes de iniciar el enchape se verificó que la superficie se encuentre bien afinada y nivelada (Imagen 294). Durante el proceso de enchape se verificó que se encuentren bien aplomadas y niveladas hilada por hilada, después de su instalación se revisa que este emboquillada y limpia, además se revisó que se cumpla con los diseños arquitectonicos.

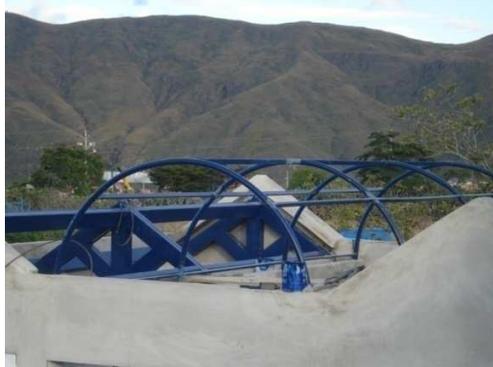
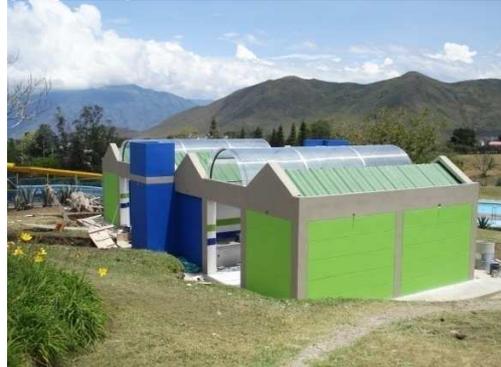
Para cumplir con el diseño arquitectónico, se instaló cubiertas en teja arquitectónica a dos aguas y un domo en policarbonato utilizando estructura metálica acorde con el diseño, se vigiló que la estructura metálica quede completamente pintada con anticorrosivo y esmalte. (Imágen 297 y 298).

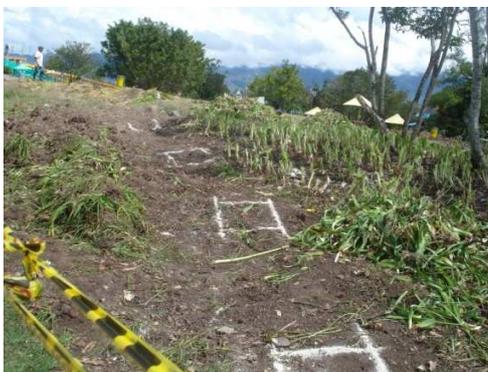
*Imagen 301. Localización y replanteo.*

Se refiere a la localización horizontal y vertical del proyecto, se verificó que se determine en terreno y según lo estipulado en planos, unas referencias básicas en puntos u objetos fácilmente determinables, distantes y bien protegidos y que en todo momento sirvan de base para hacer los replanteos necesarios y que se utilice personal experto y equipos de precisión. (Imágen 301).

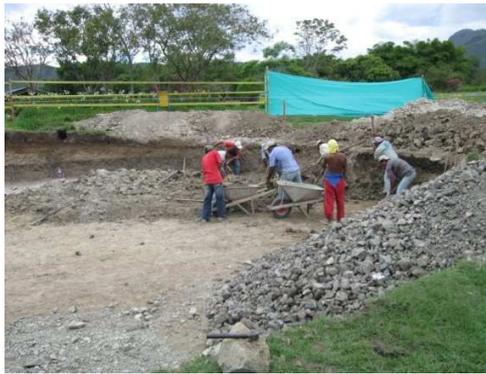
*Imagen304. Relleno con roca muerta*

el material de relleno no se contamine con material extraño o inadecuado, que la compactación se realice en capas, se controló que la humedad de compactación se mantenga en un rango para obtener la densidad requerida al 95% del Proctor Modificado (Imágen 304).

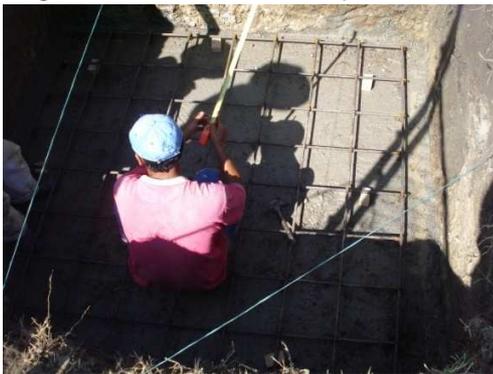
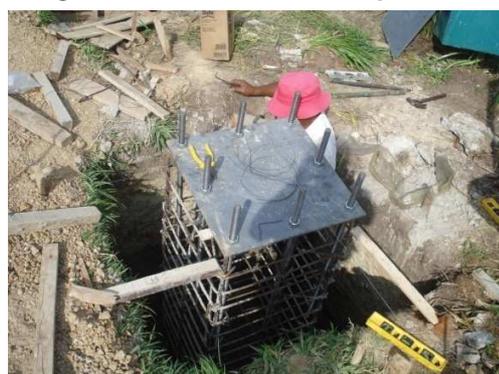
Para la cimentación de la estructura del Hidrotubo y la plataforma de lanzamiento, se construyeron cimentaciones y dados verificando que antes de armar el acero de refuerzo se vacíe un solado de limpieza de 2500 PSI, después se procedió a armar el acero de refuerzo junto con los pernos de anclaje que sirven para unir la estructura en concreto y la estructura metálica, soporte del hidrotubo, según diseño estructural verificando que el refuerzo se amarre de la forma correcta y los pernos queden perfectamente alineados con la platina de anclaje (Imagen 321 y 322).

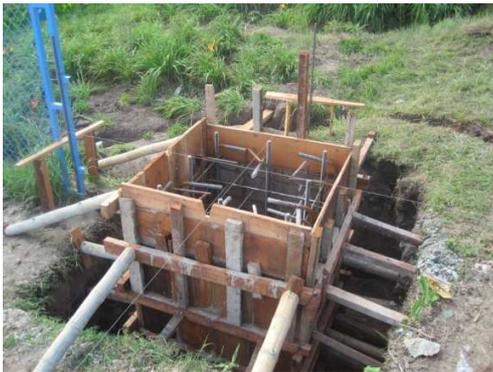
Una vez armado el acero de refuerzo se procedió a conformar las formaletas verificando que estas queden muy bien aplomadas y fijadas (Imagen 323).

*Imagen 323. Conformación de formaleta.*

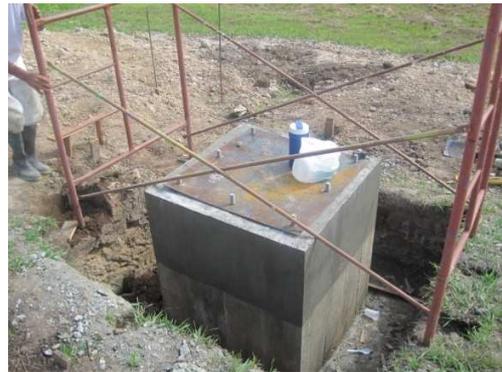
Luego se vació el concreto que fue fabricado en obra de con una dosificación 1:2:3, se verificó se utilice la mezcla adecuada de materiales para su fabricación y que la platina de anclaje se coloque sobre el concreto fresco (Imagen 324 y 325).

*Imagen 324. Dado en concreto y platina de anclaje.*

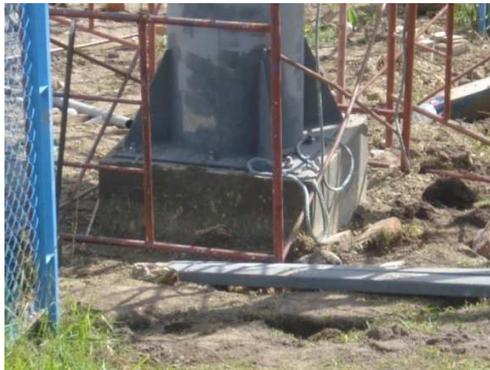
*Imagen 325. Estructura en concreto y metálica.*

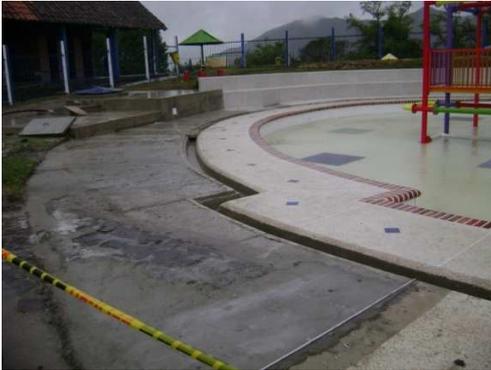
Los andenes, gradas de acceso se fundieron con concreto fabricado en obra con una dosificación 1:2:3 (Imagen 326 y 327), utilizando estructura metálica, la losa de la plataforma de lanzamiento se fundió con Metaldek (Imagen 328 y 329).

*Imagen 326. Andén de piscina.*

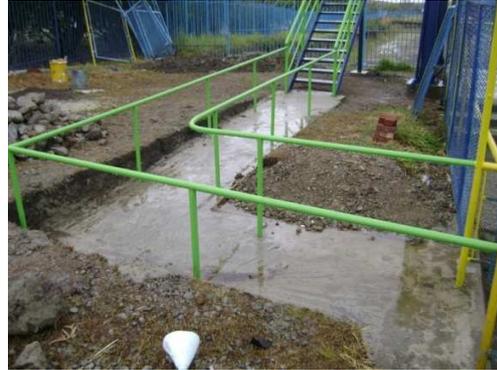
*Imagen 327. Andén acceso plataforma.*

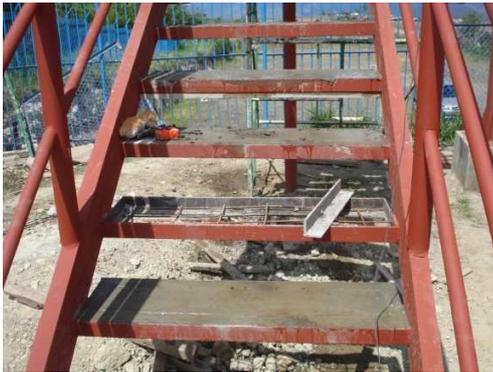
*Imagen 328. Gradas de acceso.*

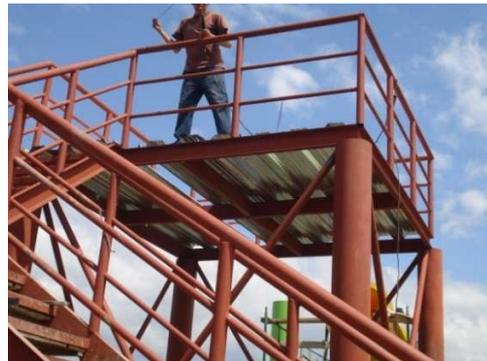
*Imagen 329. Plataforma de lanzamiento.*

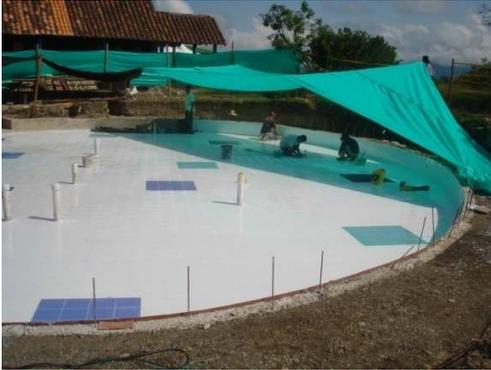
Una vez repellados el piso y los muros de la piscina y el tanque de equilibrio, se procedió a instalar el enchape en cerámica 20cm x 20cm blanca y colores según diseño, se verificó que este se instale utilizando los productos adecuados y la cerámica quede completamente nivelada (Imágen 330 y 331).

*Imagen 330. Enchape piscina.*

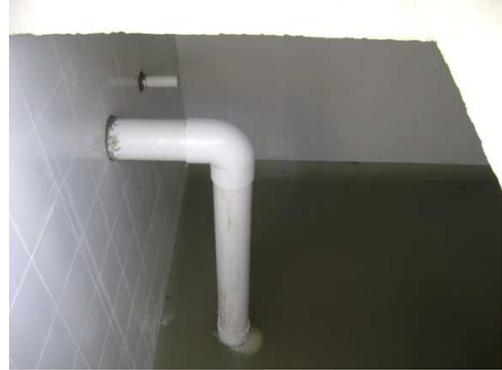
*Imagen 331. Enchape tanque de Equilibrio.*

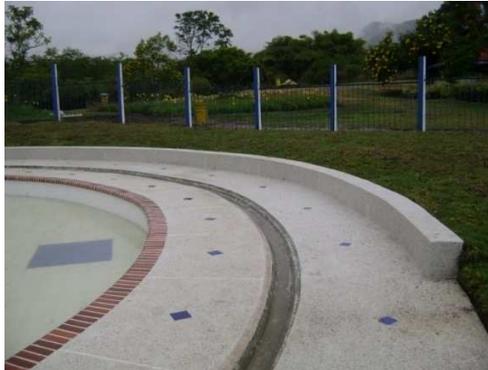
El enchape de los andenes conectores de la piscina se realizó en granito lavado para evitar accidentes a los usuarios, se vigiló que para la construcción de este se utilice granito, marmolina y mineral en colores similares a los existentes en las zonas de piscinas antiguas del centro recreacional para continuar con los diseños de este. (Imágen 332).

*Imagen 332. Enchape en granito lavado.*

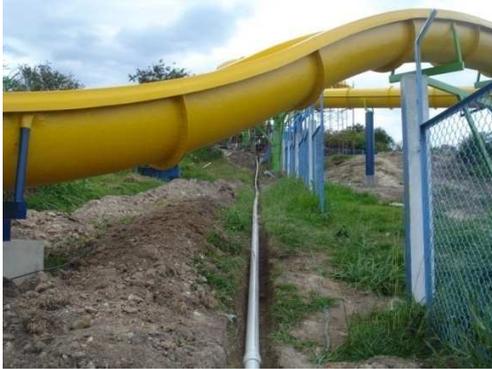
Se realizaron instalaciones hidráulicas y sanitarias en el hidrotubo, juegos interactivos y piscina de los mismos además se realizaron la instalación hidráulicas en el cuarto de equipos, se verificó que se utilice la tubería adecuada en los diámetros precisos para el correcto funcionamiento de las atracciones acuáticas (Imágen 333,334 y 335).

*Imagen 333. Instalación hidráulica Hidrotubo.*

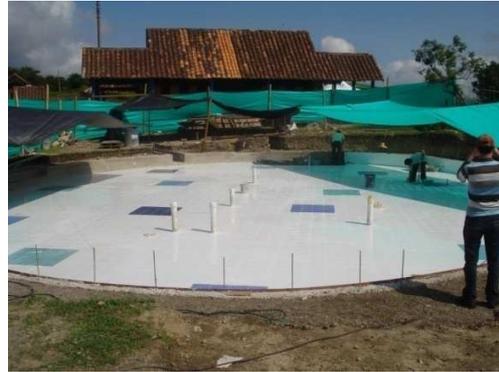
*Imagen 334. Instalación hidráulica juegos interactivos.*

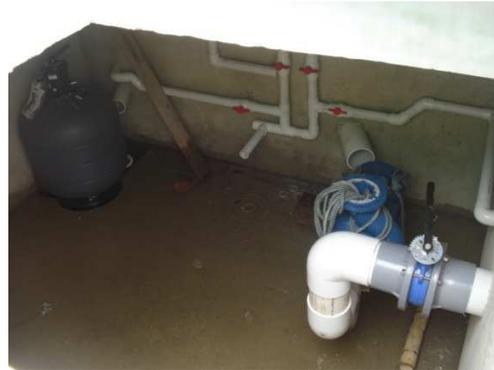
*Imagen 335. Instalaciones hidráulicas cuarto de equipos.*

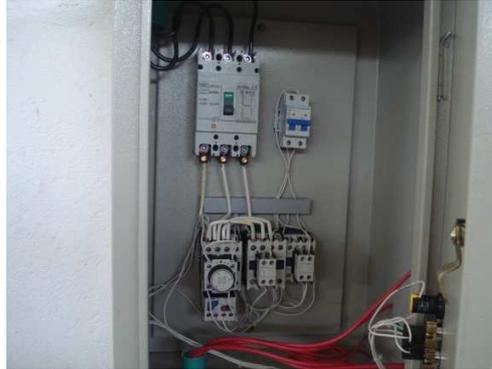
Para la conexión de los equipos de bombeo de las atracciones acuáticas, se realizó la instalación de acometida y tablero eléctrico. Esta instalación se realizó según necesidades del equipo a instalarse, y según especificaciones técnicas. (Imágen 336).

*Imagen 336. Tablero eléctrico.*

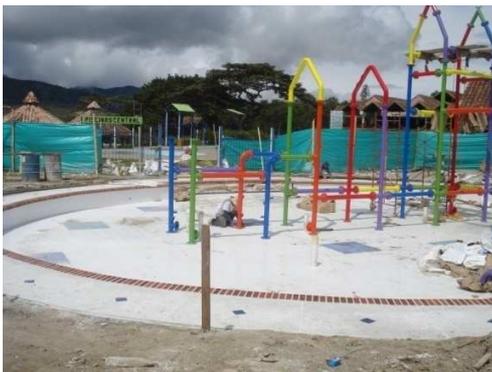
En la nueva piscina se instaló un Juego interactivo A-50 y honguito, galvanizados por inmersión caliente, acabado con pintura epoxica y poliuretano de colores, en la antigua piscina del tobogán se instaló un tobogán hidrotubo, de diámetro 90 cm (Imágen 337 y 338) para la instalación de las atracciones acuáticas, se verificó que se haga según las especificaciones del fabricante, vigilando que para el proceso de unión de las piezas no se utilicen elementos mecánicos como tornillos para mantenerlas juntas, que el empate quede completamente liso en la instalación de sus piezas mediante la soldadura con poliéster reforzado con fibra de vidrio. (Imágen 339 y 340).

*Imagen 337. Instalación juego interactivos.*

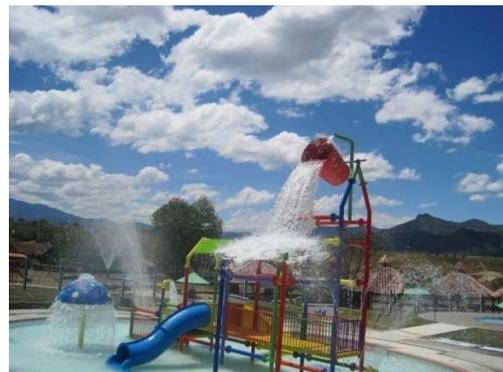
*Imagen 338. Juegos interactivos.*

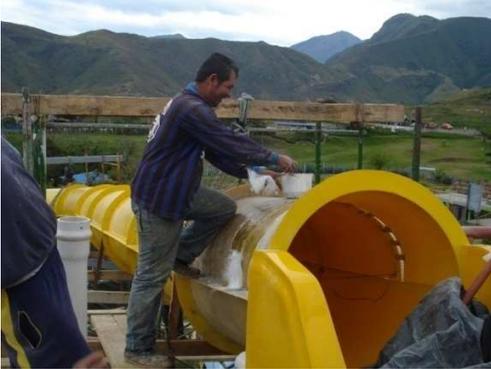
*Imagen 339. Instalación hidrotubo.*

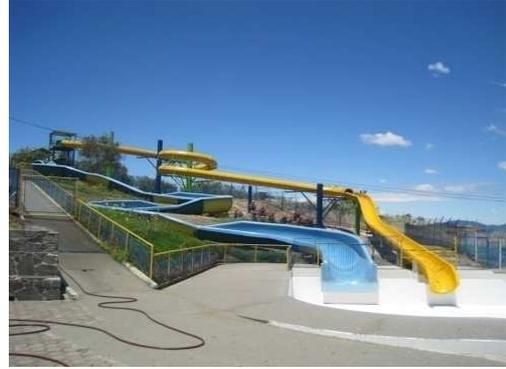
*Imagen 340. Hidrotubo.*
