APOYO TÉCNICO EN LA APLICACIÓN DEL SISTEMA DE GESTIÓN DE CALIDAD EN EL PROYECTO “CONSTRUCCIÓN Y REUBICACIÓN DEL HOSPITAL SAN ANDRÉS DE TUMACO E.S.E NIVEL II.”

**UNIVERSIDAD DE NARIÑO
FACULTAD DE INGENIERIA
PROGRAMA DE INGENIERIA CIVIL
SAN JUAN DE PASTO
2010**

Trabajo de grado presentado como requisito parcial para optar al titulo de ingeniero civil

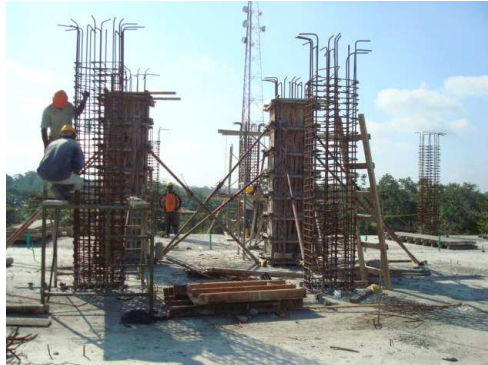
Foto 4 Armado refuerzo y encofrado de columna.

Para la Inspección de Columnas se realizó la revisión de ejes, niveles (ver tabla 1), refuerzos de acero, traslapos, distanciamientos, dimensiones, plomos, revisión de diámetros, separación de hierros, recubrimientos, formaletas, vaciado del concreto, fraguado, curado y desencofrado del elemento (ver foto 4, foto 5 y anexo 4).

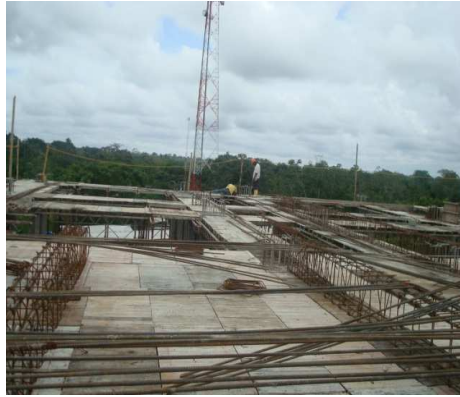
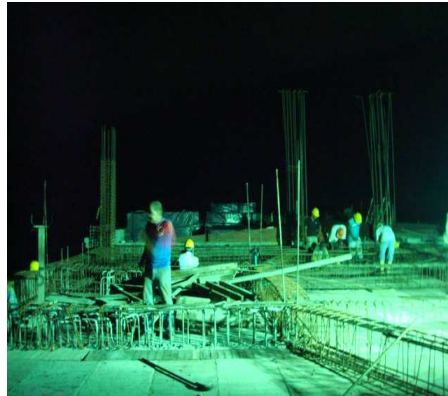
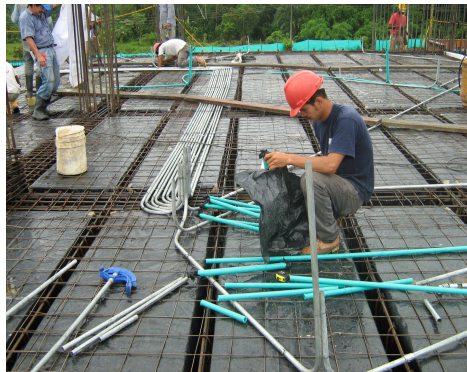
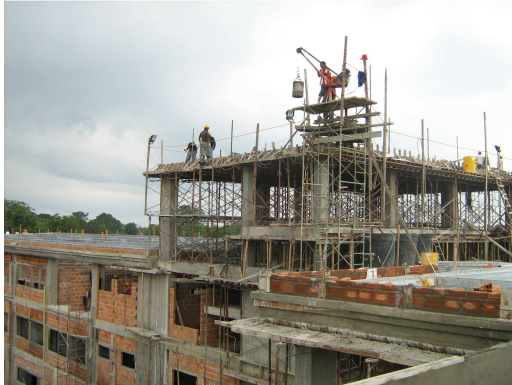
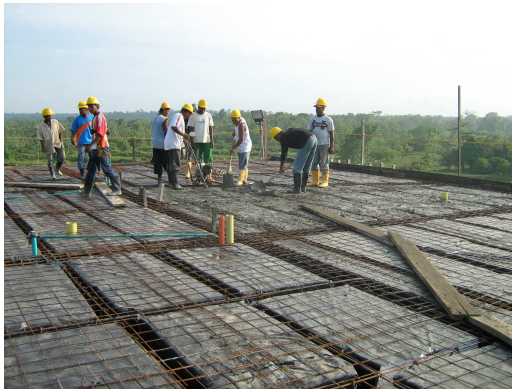
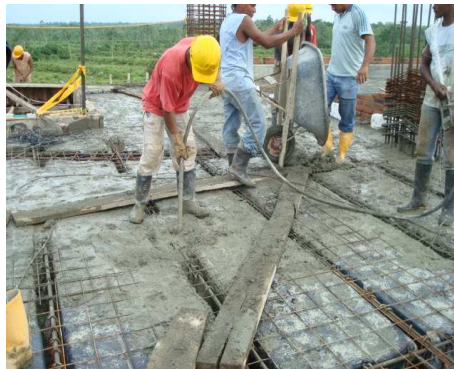
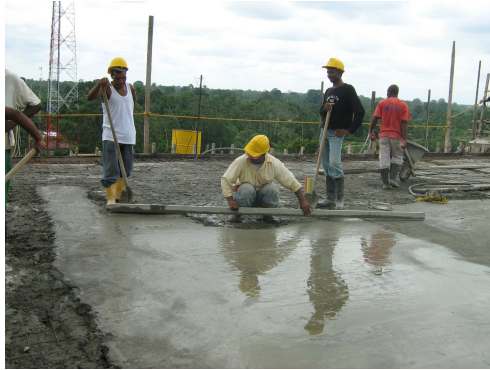
Se construyeron en concreto de 3.500 psi, acero de refuerzo de 60.000 psi y con las dimensiones y detalles indicados en los planos estructurales (ver anexo 1). Para la Inspección de placas se realizó la revisión de ejes, niveles (ver tabla 2), refuerzos de acero, traslapos, distanciamientos, dimensiones, plomos, revisión de diámetros, separación de hierros, recubrimientos, formaletas, vaciado del concreto, fraguado, curado y desencofrado del elemento (ver fotos 6 -12 y anexo 4).

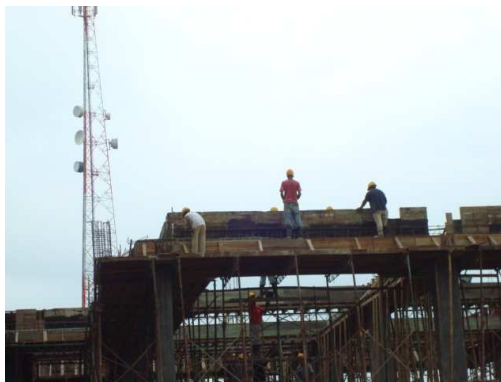
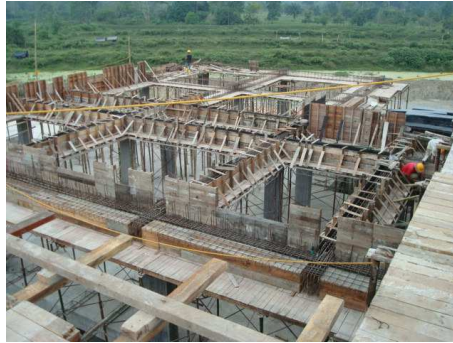
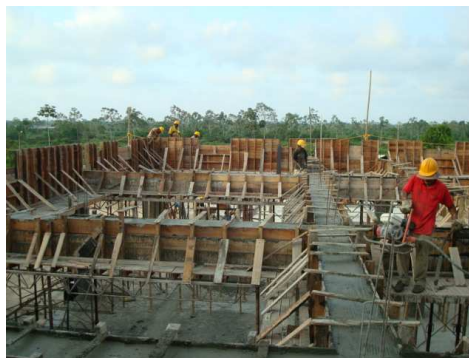
Se construyeron en concreto de 3.500 psi, acero de refuerzo de 60.000 psi y con las dimensiones y detalles indicados en los planos estructurales (ver anexo 1). Para la inspección de vigas se realizó la revisión de ejes, niveles (ver tabla 4), refuerzos de acero, traslapos, distanciamientos, dimensiones, plomos, revisión de diámetros, separación de hierros, recubrimientos, formaletas, vaciado del concreto, fraguado, curado y desencofrado del elemento (ver fotos 13 -15 y anexo 4).

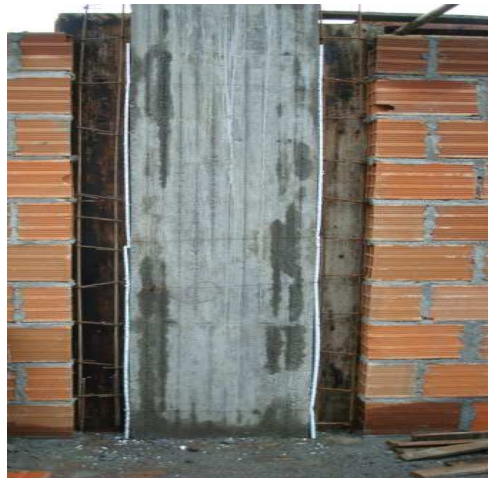
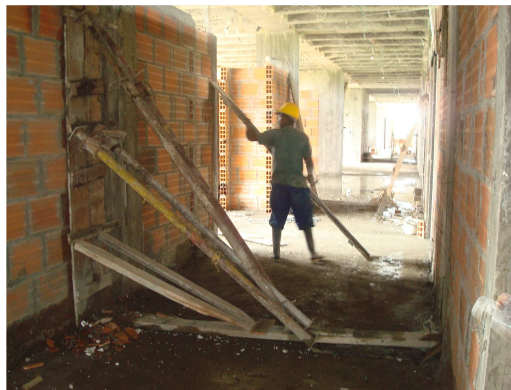
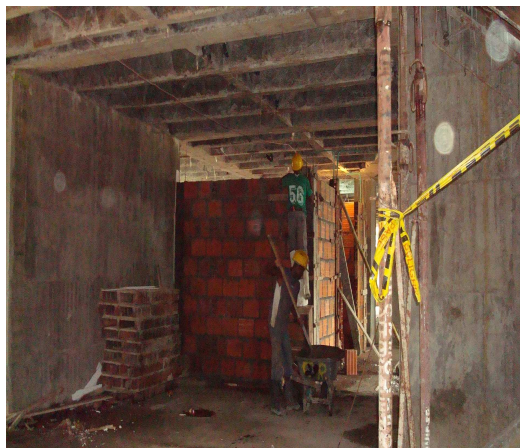
Para la inspección del confinamiento se realizó la revisión de ejes, niveles (ver tabla 5), refuerzos de acero, traslapos, distanciamientos, dimensiones, plomos, revisión de diámetros, separación de hierros, recubrimientos, anclajes, formaletas, vaciado del concreto, fraguado, curado y desencofrado del elemento (ver fotos 19 -21 y anexo 4).

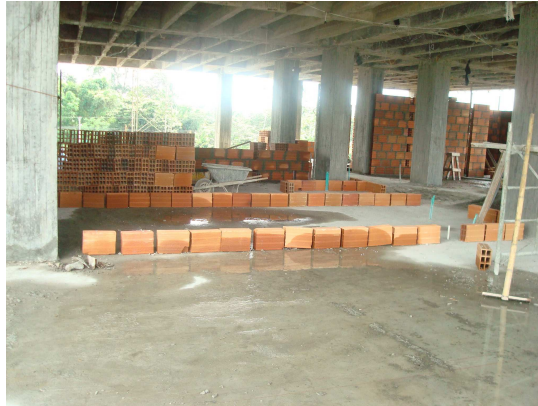
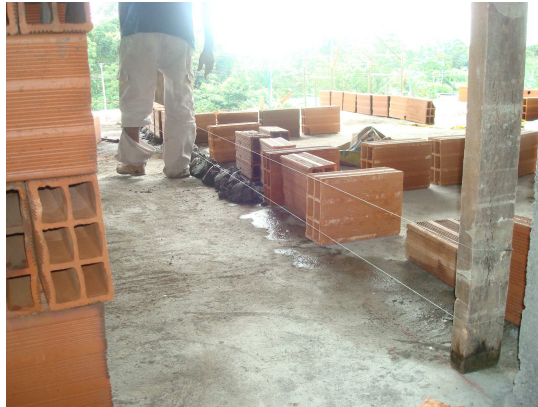
Para la inspección de muros en ladrillo farol # 5 se realizó la revisión de replanteo, arranque, plomos, hilos, distanciamiento, escuadra y juntas de dilatación (ver tabla 5, fotos 22 - 23 y anexo 4).

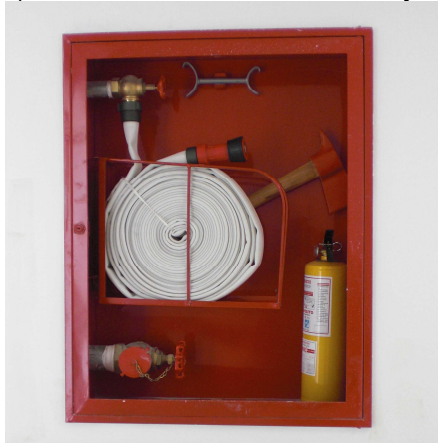
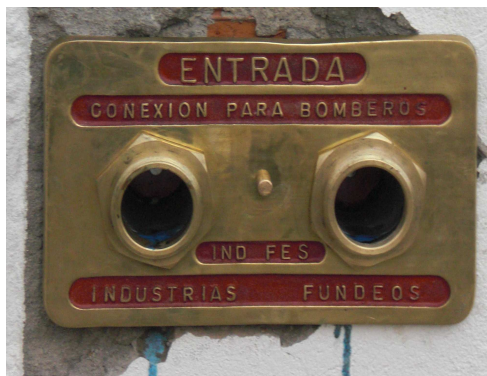
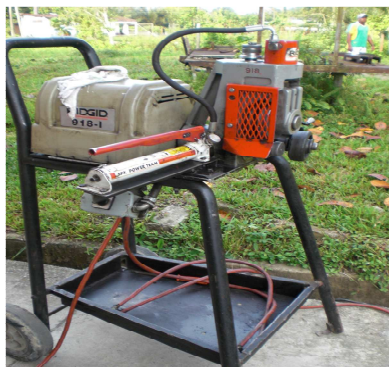
Para la inspección de la red de incendio, se realizó la revisión de la ubicación, diámetros, longitud, número de accesorios y soportes, conforme a los planos y especificaciones técnicas (ver 29 – 31 foto anexo 1, 2 y 4).

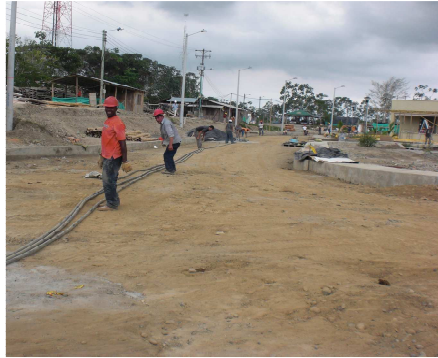
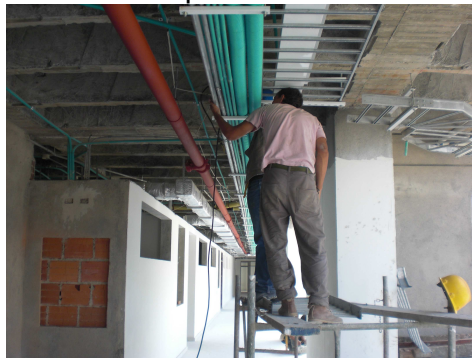
Para la inspección de las Instalaciones eléctricas se debe verificar de acuerdo a planos, la ubicación, fijación de los ductos porta cables, la cantidad y calibre de los cables, el número de electrodos que se instalaron de acuerdo al diseño (ver foto 38 – 39, anexo1 y 2).

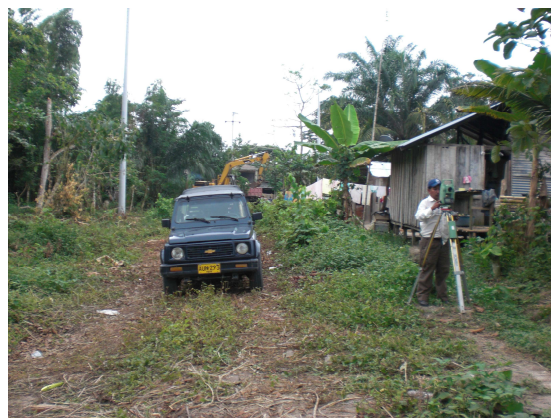
Foto 40 Localización de la vía.

Para la inspección de la localización y replanteo se realizó la revisión de la referencia de arranque, Localización, dimensiones y niveles según planos (ver foto 40 anexo 1).

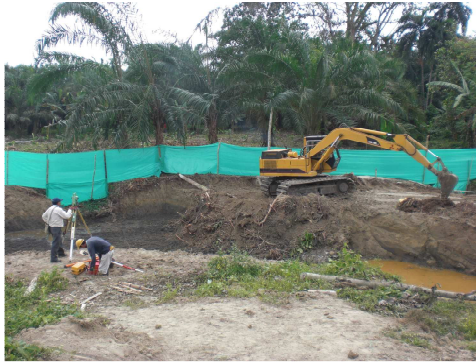
Foto 42 Excavación para box culvert.

Para la inspección de la excavación con máquina para vías se realizó la revisión de los límites de excavación permitidos, niveles, dimensiones, cortes verticales, conformación de taludes, la firmeza del terreno, los niveles de subrasante requeridos para apoyar las bases de las placas sobre terreno evitando las sobre

excavaciones que implican sobre costos y deterioro de las condiciones naturales del suelo (ver foto 42).

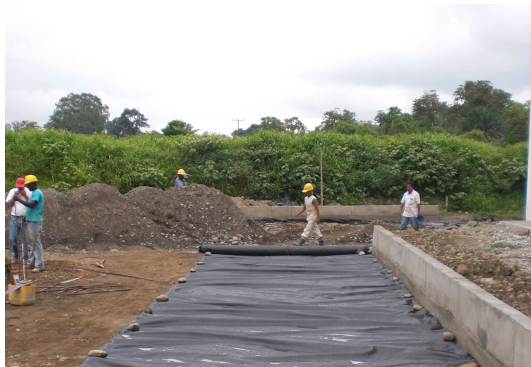
Foto 43 Instalación de geotextil.

Para la inspección de la instalación geotextil no tejido 2000 se realizó la revisión de los niveles de subrasante y los traslapos del geotextil (ver foto 43).

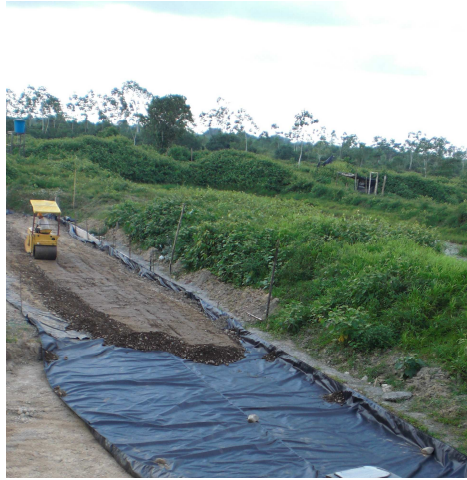
Foto 44 Compactación de súb base

Para la inspección de la conformación de súb base se realizó la revisión de niveles y grado de compactación mediante el ensayo de densidad con el método de cono y arena (ver foto 44 y 45).

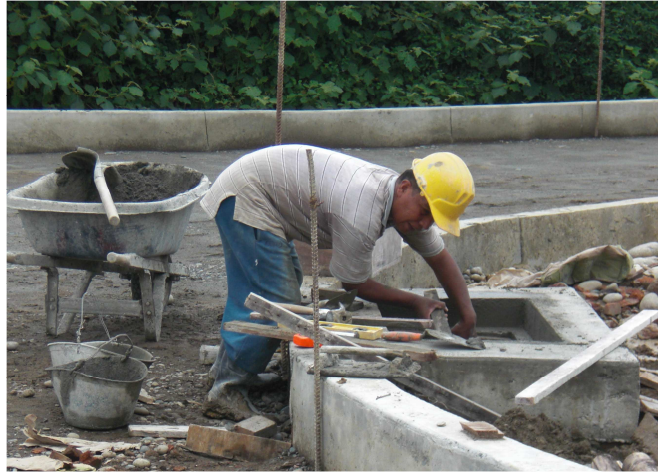
Foto 46 Sumideros

Para la inspección de los sumideros se realizó la revisión de ejes, niveles, dimensiones, plomos, recubrimientos, formaletas, vaciado del concreto, fraguado, curado y desencofrado del elemento (ver foto 46).

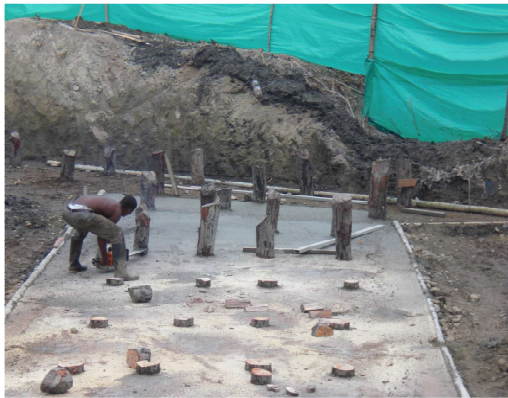
Foto 49 Descabece de pilotes.

Este trabajo consistió en la construcción de dos box Culvert con cimentación en pilotes de mangle (ver foto 49), estructura en concreto de 4.000 psi, y acero de refuerzo de 60.000 psi, para desalojar lo mas rápido posible el agua de las quebradas que atraviesan la vía, conforme con las dimensiones, alineamientos y señalados en los planos del proyecto (anexo 1). Para la inspección de los box Culvert se realizó la revisión de ejes, niveles, diámetro, longitud e hincado de los pilote, nivel, refuerzos de acero, traslapos, distanciamientos, dimensiones, plomos, revisión de diámetros, separación de hierros, recubrimientos, formaletas, vaciado del concreto, fraguado, curado y desencofrado del elemento (ver foto 47 - 51 y anexo 4).

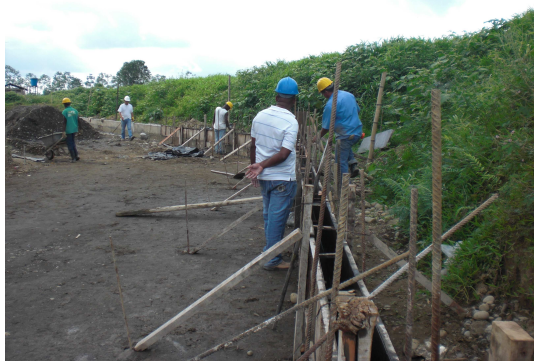
Foto 54 Formaleta sardinel.

Para la inspección de los sardineles se realizó la revisión de niveles, formaletas (ver foto 54), vaciado del concreto (ver foto 55), fraguado, curado, desencofrado y dilataciones (anexo 4).

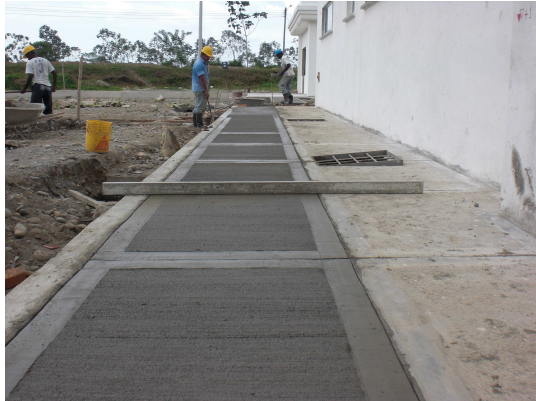
Foto 56 Anden en concertó.

Para la inspección de los sardineles se realizó la revisión de niveles, pendientes, formaletas, vaciado del concreto, fraguado, curado, desencofrado y dilataciones (ver fotos 56 y anexo 4).

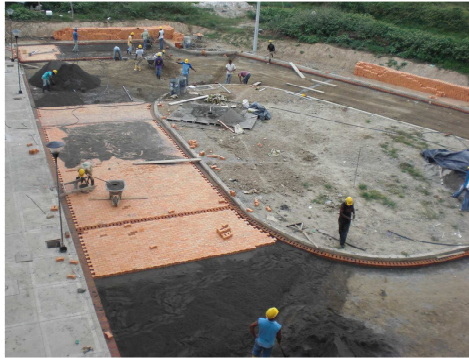
Foto 57 Instalación de adoquín de arcilla.

Para la inspección de la superficie de rodadura en adoquín de arcilla se realizó la revisión de niveles, pendientes, capa de arena (ver foto 57 y 58) y sello de juntas (ver foto 59)

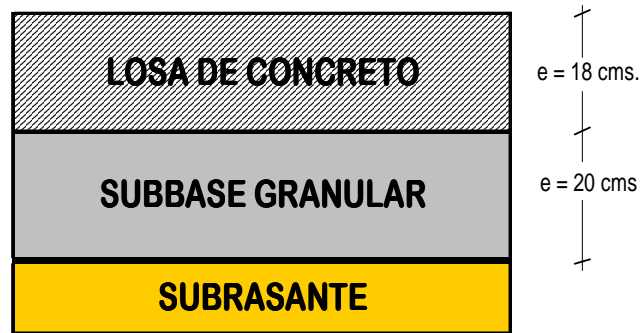
Fig. 3 Diseño del pavimento

Este trabajo consistió en la construcción de paños en concreto de 4000 psi, pasadores y anclajes en acero de 60.000 psi, para los paños irregulares se dispuso de malla electro soldada hueco 15x15 diámetro 7.5 mm. De acuerdo con las dimensiones y detalles indicadas en los planos (ver figura 3 y anexo 1). Para la inspección de la superficie de rodadura en concreto hidráulico se realizó la revisión de niveles, pendientes, formateo (ver foto 60), dimensiones, pasadores (ver foto 61) , anclajes, vaciado del concreto, fraguado, curado, desencofrado, corte (ver foto 62) y sello de juntas(ver Fig. 4).
