**APOYO TÉCNICO PARA EL DICTAMEN DE AUDITORÍA GUBERNAMENTAL  
CON ENFOQUE INTEGRAL CORRESPONDIENTE A LA VIGENCIA 2007  
DESARROLLADA POR LA CONTRALORÍA MUNICIPAL DE PASTO**

**OSCAR ALBERTO RIASCOS TIMANÁ**

**UNIVERSIDAD DE NARIÑO  
FACULTAD DE INGENIERÍA  
DEPARTAMENTO DE INGENIERÍA CIVIL  
SAN JUAN DE PASTO**

**2009**

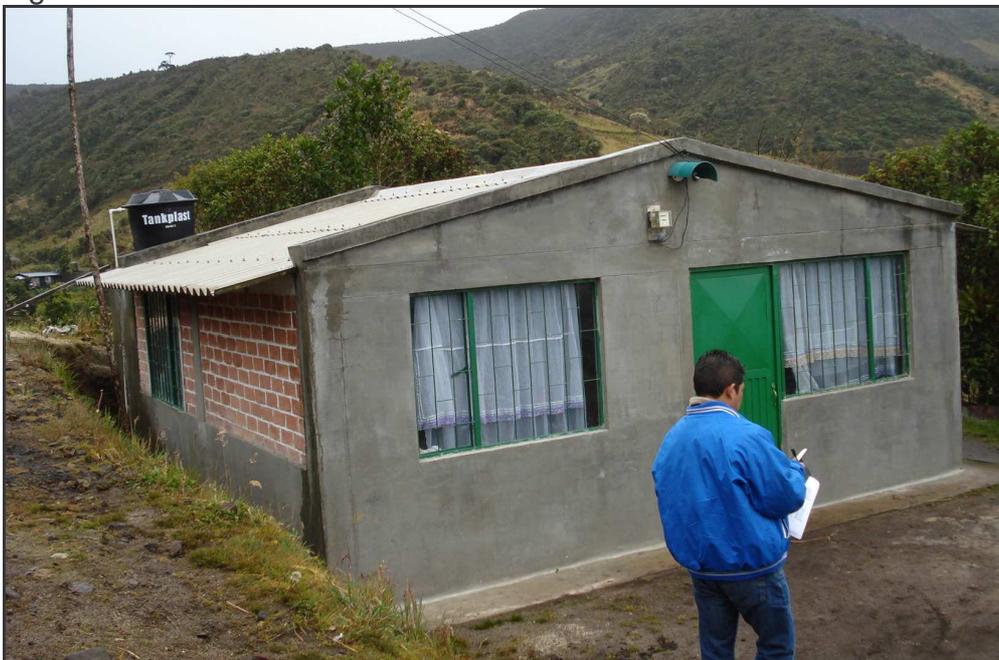
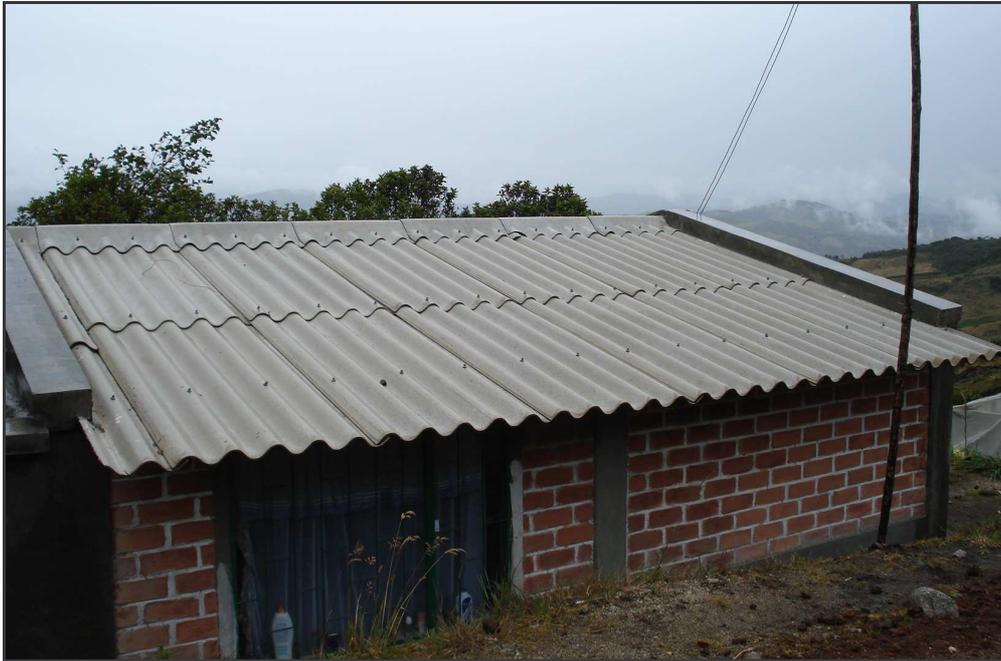
Vista general de las viviendas, donde se puede identificar la impermeabilización y la completa terminación de las viviendas (figura 1, figura2).

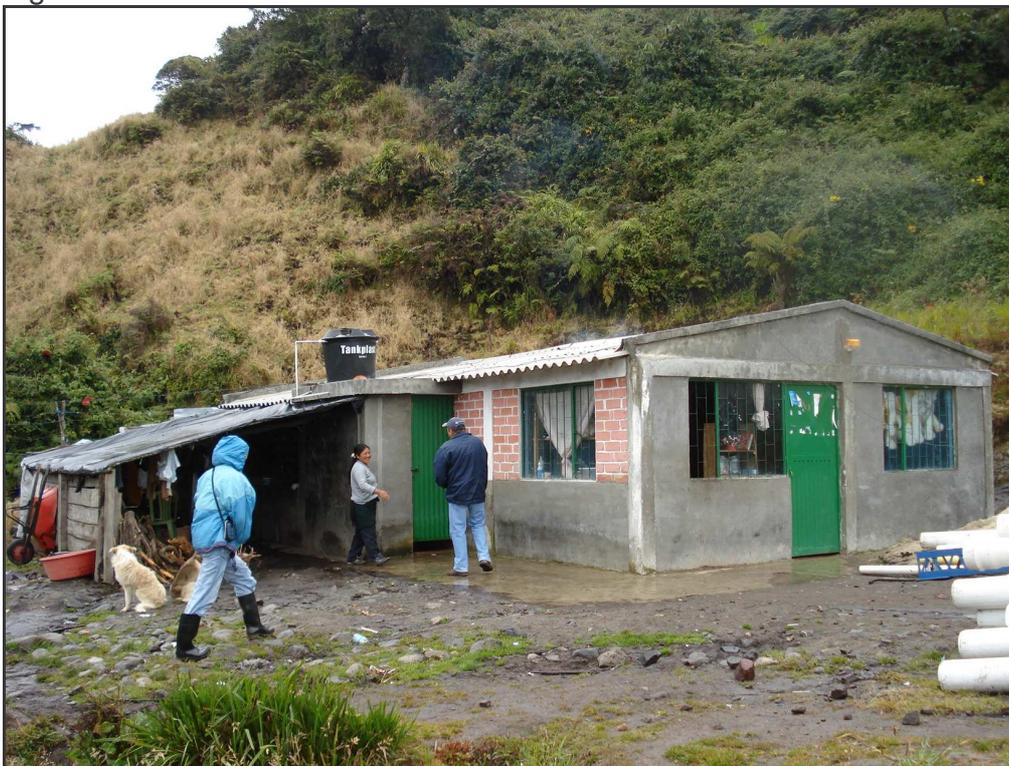
Figura 3. Vivienda 3

Vista total de la vivienda donde se puede ver la totalidad de la vivienda terminada, se puede observar la cubierta, tímpanos (figura 3).

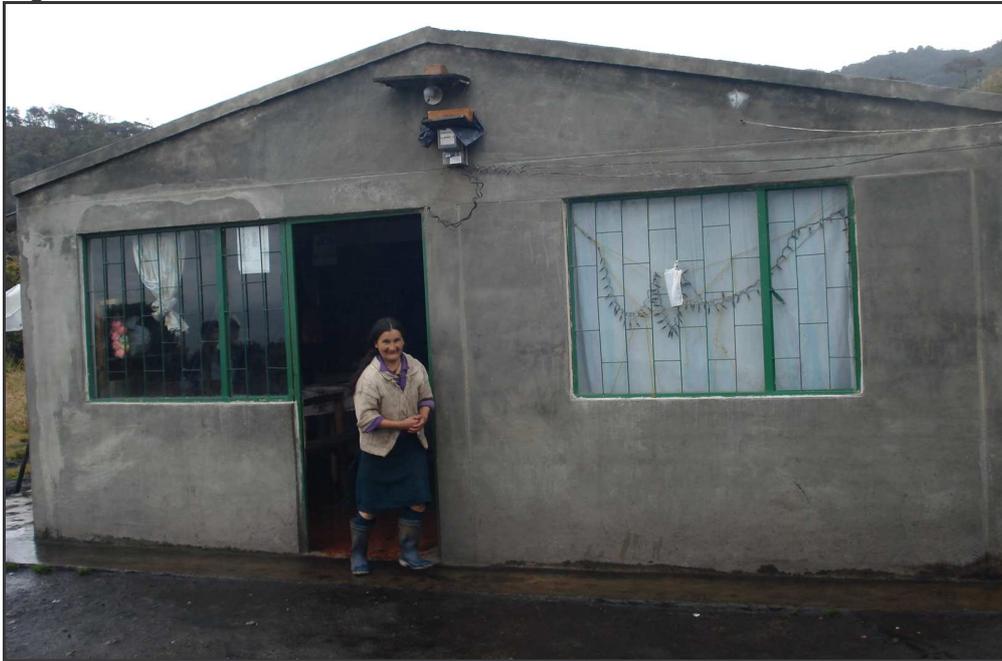
Figura 4. Vivienda 4

Fachada completa, con la respectiva impermeabilización, localización de la carpintería metálica, en ventanas y entrada (figura 4, figura 6).

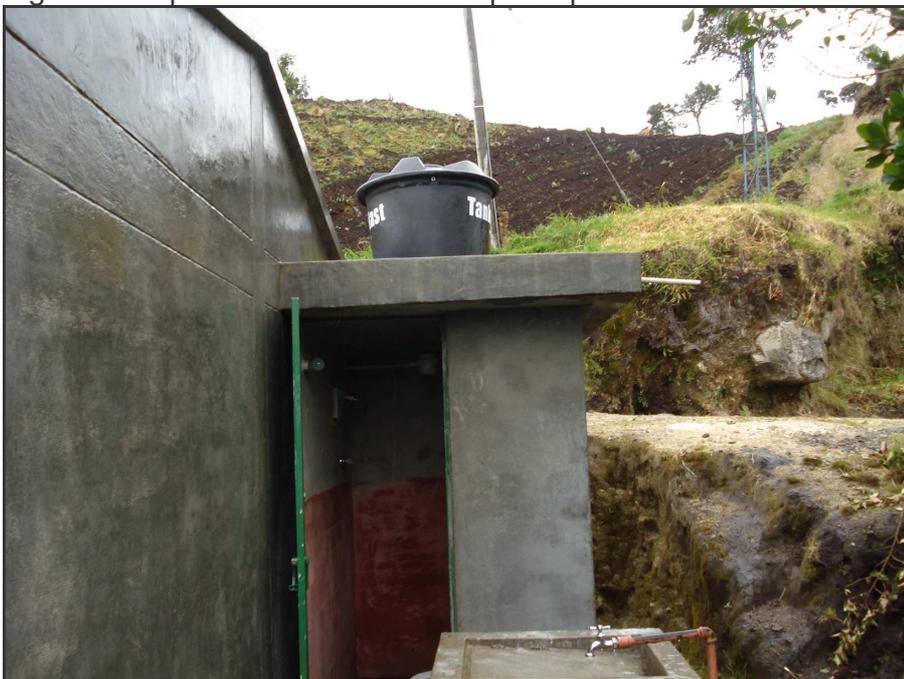
Figura 5. Impermeabilización en la parte posterior

Presencia de impermeabilización de la parte posterior de la vivienda, baño, ducha eléctrica y tanque de almacenamiento sobre el baño (figura 5).

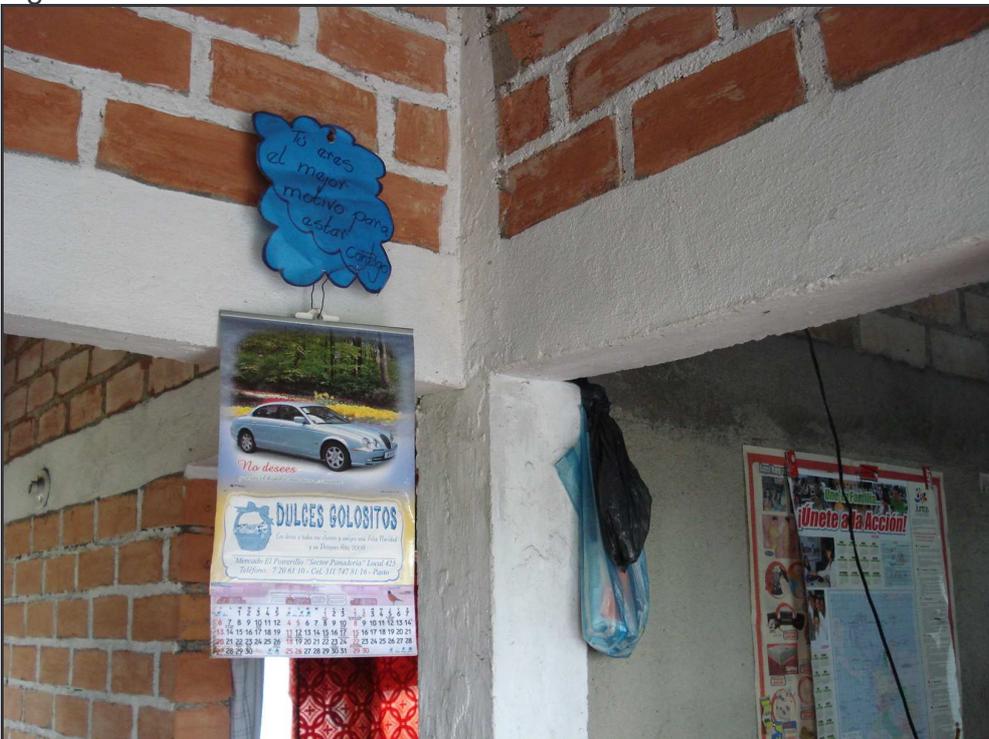
Figura 7. Intersección de elementos

Vista de la vivienda desde la parte interna, donde se verifico principalmente las dimensiones de vigas (15x25 cm) y de columnas (30x30) (figura 7).

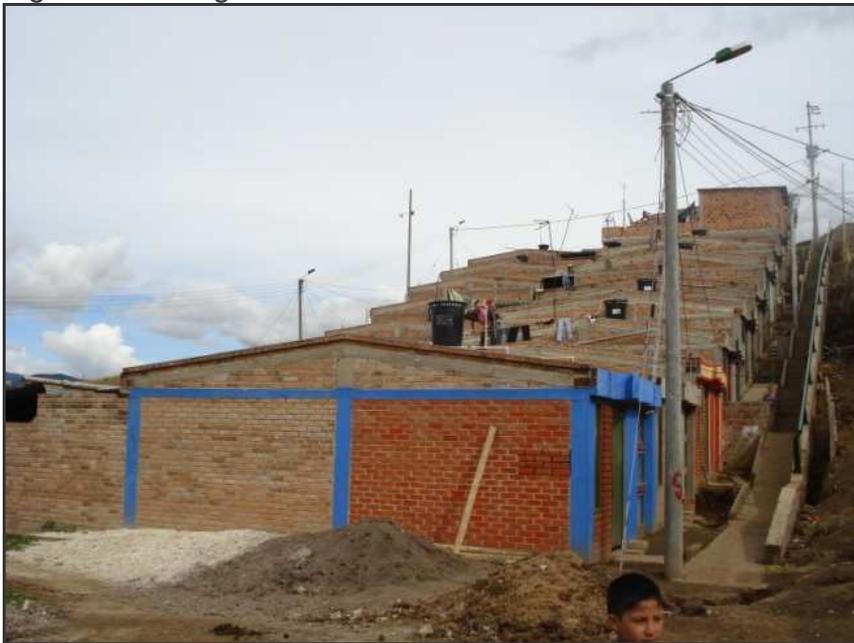
Figura 9. Vista general de las VIS urbanas

Se encuentran terminadas las 35 viviendas (figura 9), en el momento se encuentra en ejecución las obras de vías peatonales (urbanismo)

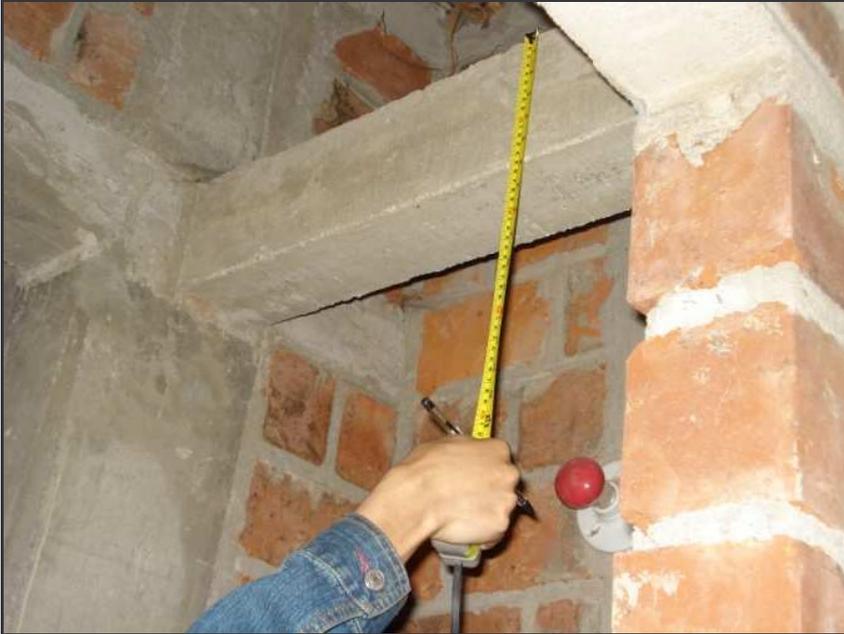
Figura 10. Vista de pórticos

Se tomaron medidas en una vivienda al azar (figura 10) teniendo los siguientes resultados.

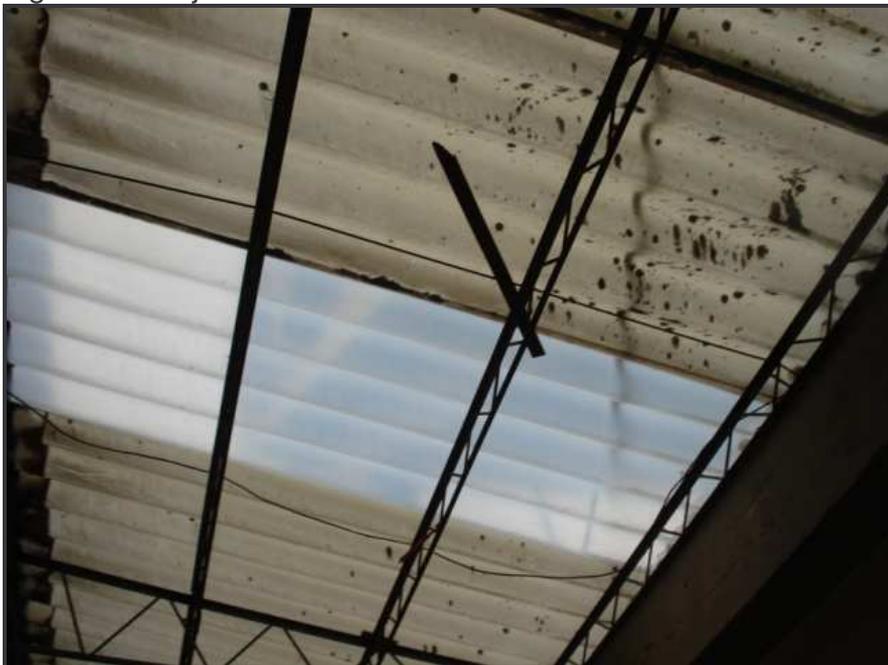
Figura 12. Hoja de marcolita 1

ÍTEM	DESCRIPCIÓN	UNIDAD	CANTIDAD	VR. UNIT.	VR. TOTAL.
1	REPARACIÓN Y MANTENIMIENTO HOJAS DE MARCOLITA (figura 12, figura13)	UN	2,00	56.000,00	112.000,00
2	REPARACIÓN, MANTENIMIENTO E INSTALACIÓN CANAL ACOPLES Y ACCESORIOS	ML	24,00	27.000,00	648.000,00
3	REPARACIÓN, MANTENIMIENTO E INSTALACIÓN DE BAJANTES Y ACCESORIOS (figura 14)	ML	9,00	7.500,00	67.500,00
4	REPARACIÓN Y MANTENIMIENTO E INSTALACIÓN DE ÁRBOL Y ACCESORIOS EN SANITARIOS DEL COLISEO	GL	UN	60.000,00	60.000,00
5	REPARACIÓN CON SOLDADURA DE PUERTAS METÁLICAS EN LOS BAÑOS	GL	UN	80.000,00	80.000,00
6	LIMPIEZA DE CUBIERTA CANALES Y BAJANTES Y DESALOJO DE BASURAS Y SOBRES	GL	UN	250.000,00	250.000,00
7	REPOSICIÓN DE VIDRIOS 4MM	M2	9,00	35.000,00	315.000,00
COSTO DIRECTO					1.532.500,00
AUI (25%)					383.125,00
TOTAL					1.915.625,00

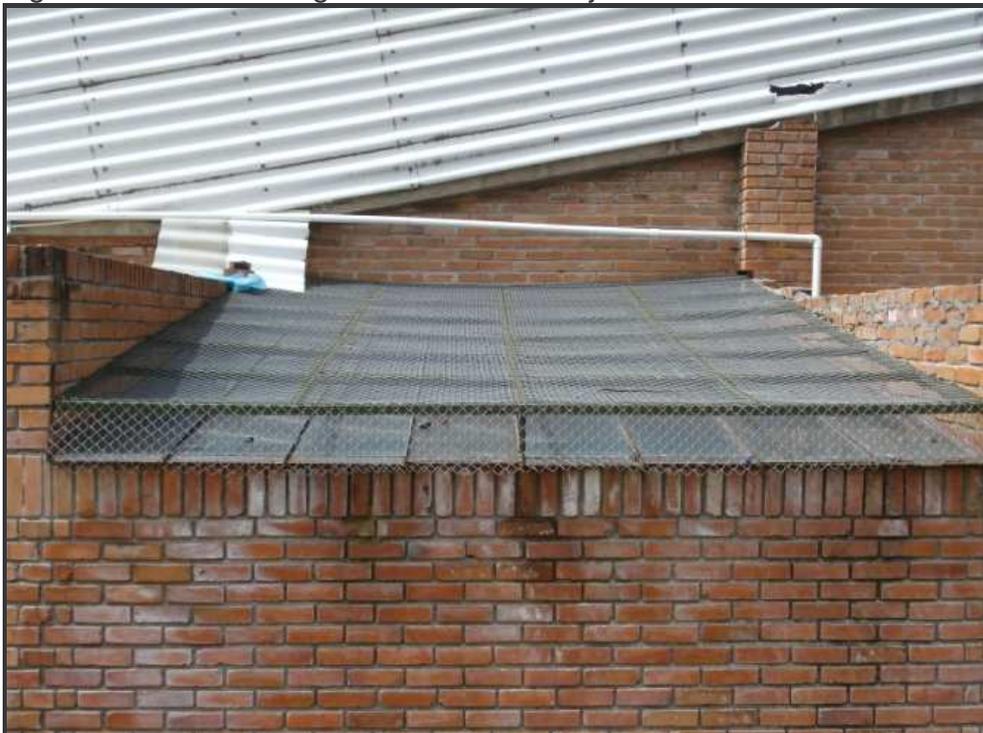
Se revisa la existencia de la malla de seguridad de los soportes (Figura 15), estructura de soporte y área de malla eslabonada utilizada (Figura 16).

Figura 15. Malla de seguridad en zona de jardines

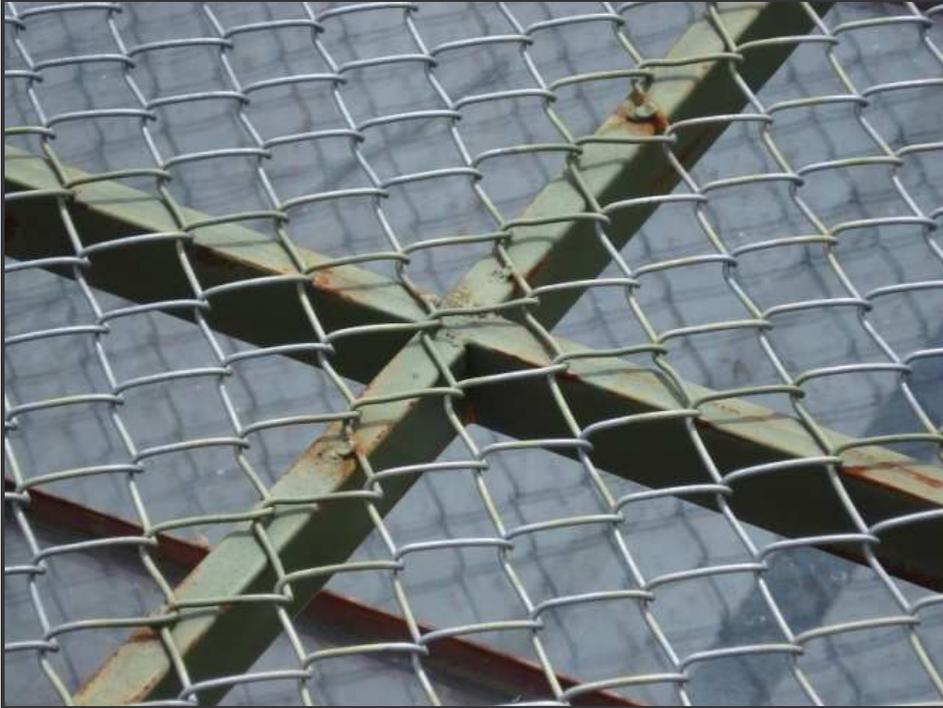
Figura 16. Malla eslabonada de 11/4" x11/4" y estructura de soporte de malla tubo rectangular, Cal.20

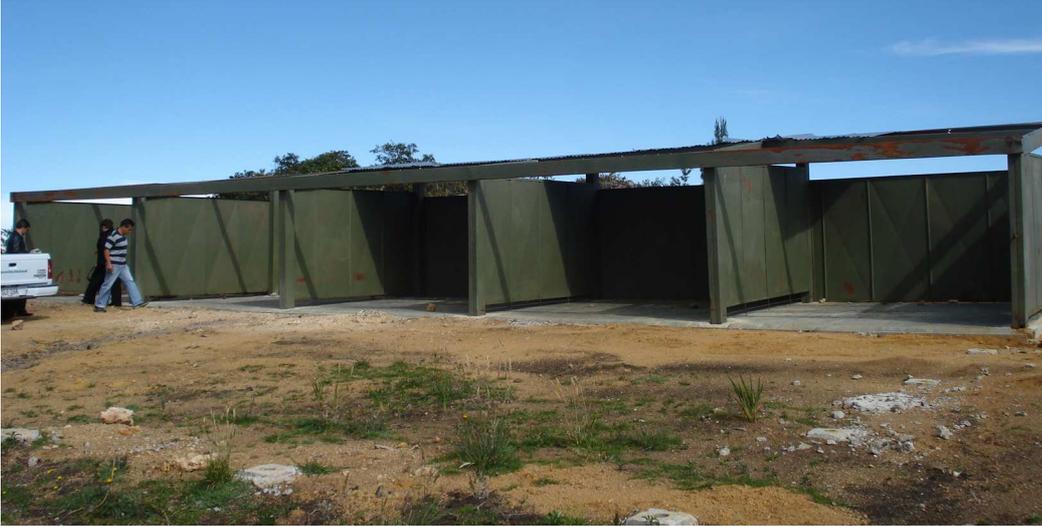
Figura 19. Vista frontal de la construcción

El sitio donde se desarrolla el proyecto no es el más apropiado debido a que no tiene las condiciones necesarias para su construcción, como son una fuente hídrica cercana para el mantenimiento, localización deficiente ya que no se cuenta con ningún tipo de barrera natural, como son árboles ni vegetación que disminuyan las corrientes de aire, una correcta canalización de aguas lluvias y el diseño no es el adecuado porque carece de un buen cerramiento del sector donde se ubicarían los animales, para protegerlos de factores ambientales adversos, además carece de servicios básicos para el buen funcionamiento del proyecto (figuras 19-27).

La obra se encuentra en total abandono y deterioro sin ninguna funcionalidad, donde se evidencia la falta de 80 m2 de cierre de malla eslabonada, 10 m2 que hacían parte de las puertas de entrada en malla eslabonada, 16 tubos estructurales de 1 1/2" que hacen parte del cierre, la falta de construcción del lava traperos en ladrillo enchapado y que aparece cobrada en la acta final, tampoco existe parte de la cubierta en teja de zinc debido a la mala ubicación de esta. Las posibles causas de la pérdida de estas tejas fueron el viento y el vandalismo. La obra fue básicamente desmantelada principalmente debido a que la comunidad no fue notificada ni se hizo entrega oficial de la obra, la comunidad comento que por no tener conocimiento de la obra no se apropiaron del cuidado de esta.

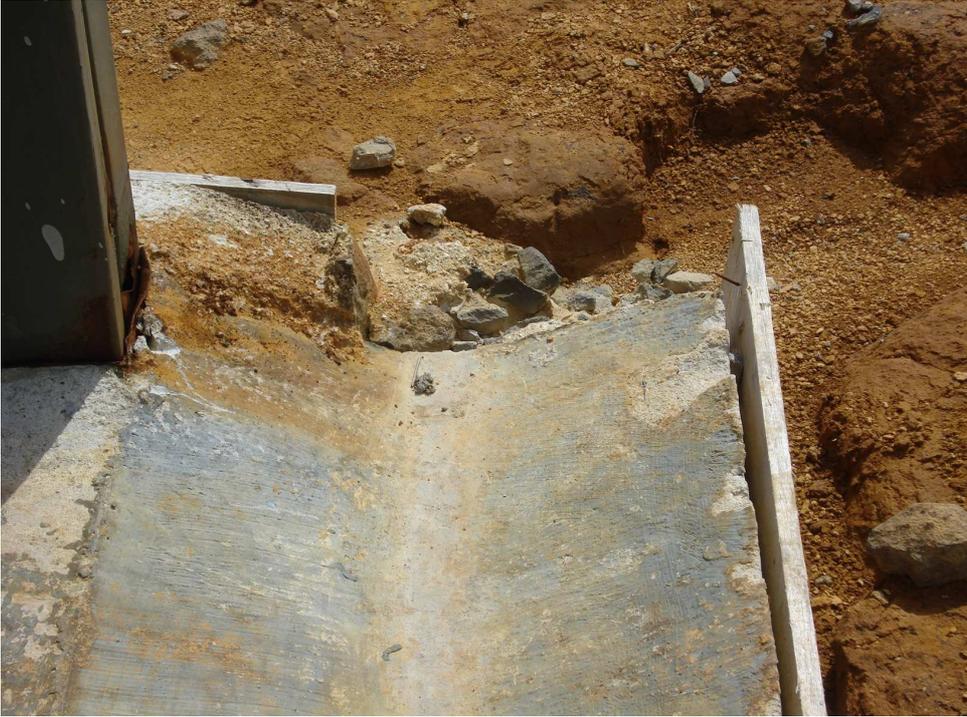
Figura 21. Canaleta en concreto 2500 psi

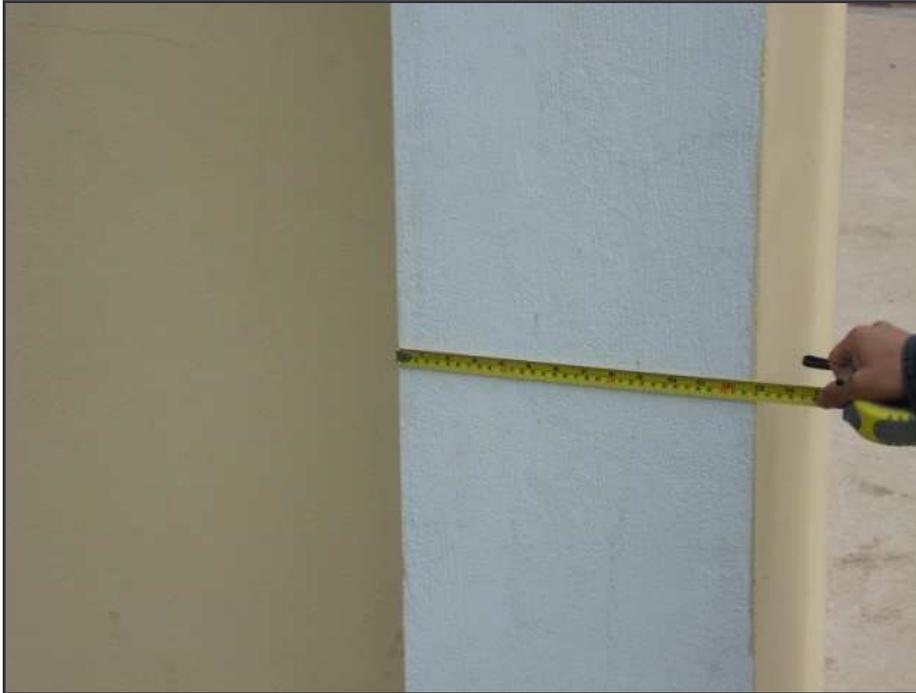
coincidían con las medidas de los planos de diseño de construcción entregados para dicho proyecto (ver figuras 28 – 37).

Figura 28. Sección de columna tipo 30cm x 30cm

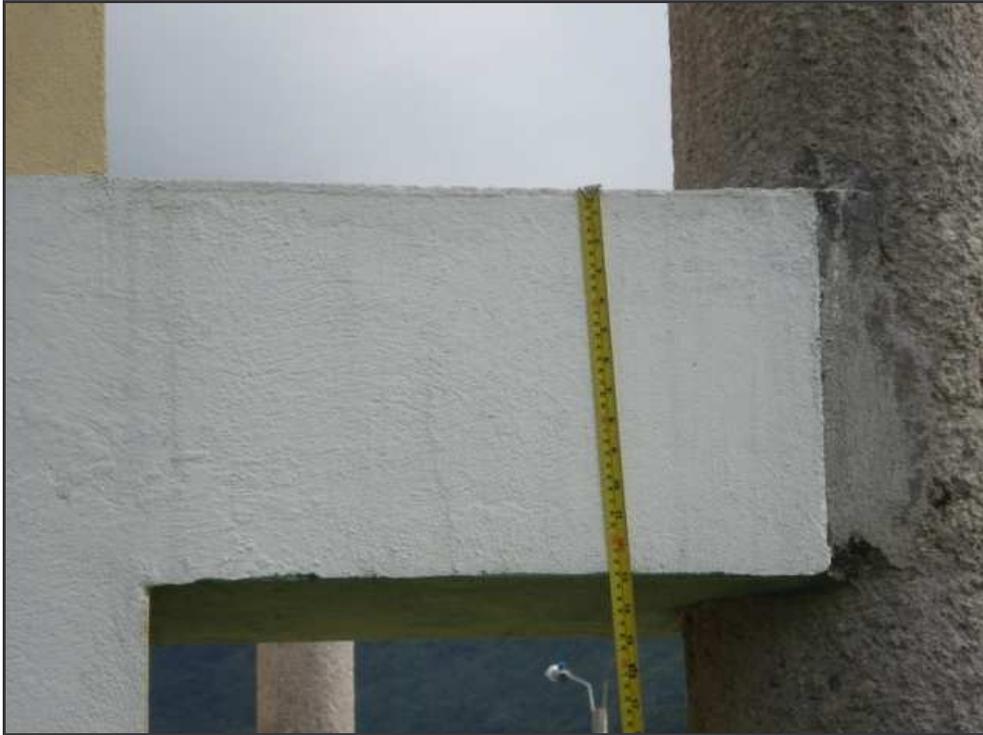
Figura 30. Viga de 30 cm de altura

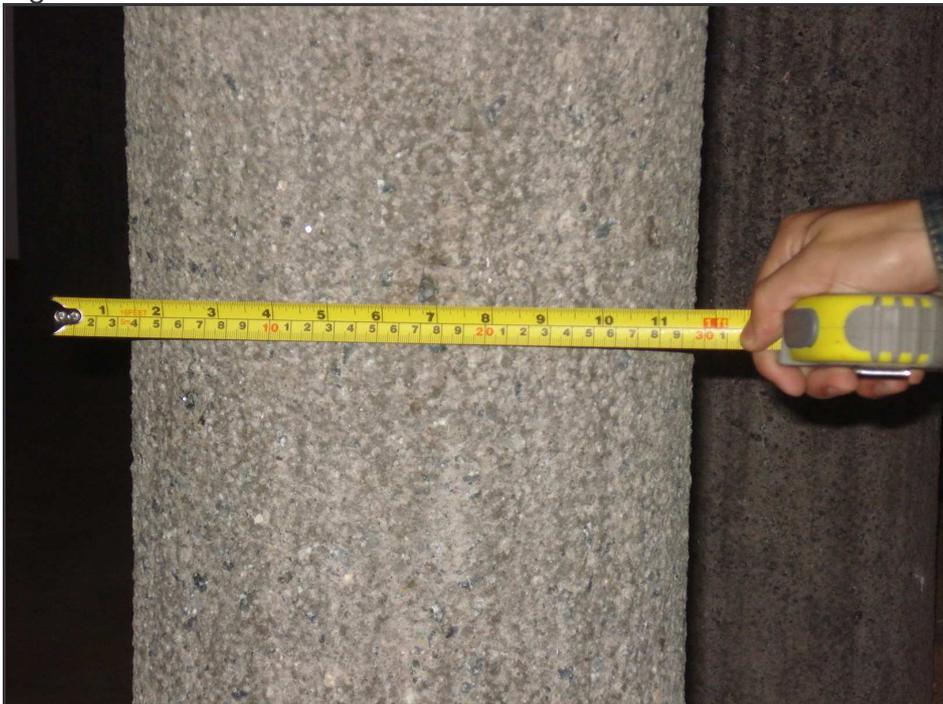
Figura 39. Columna circular diámetro 30 cm

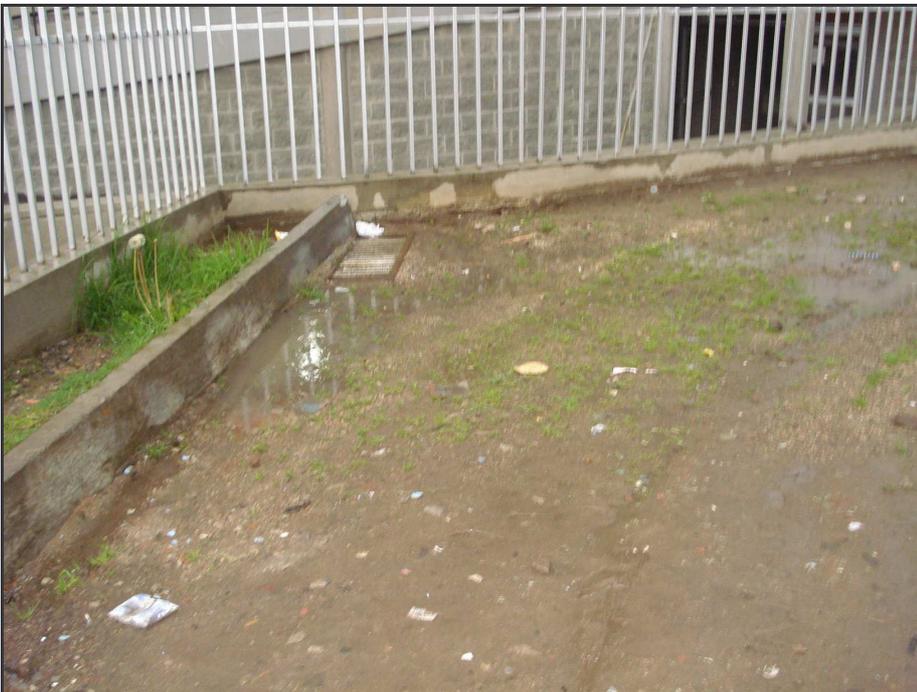
Figura 54. Localización de sumideros con su situación actual del respectivo mantenimiento

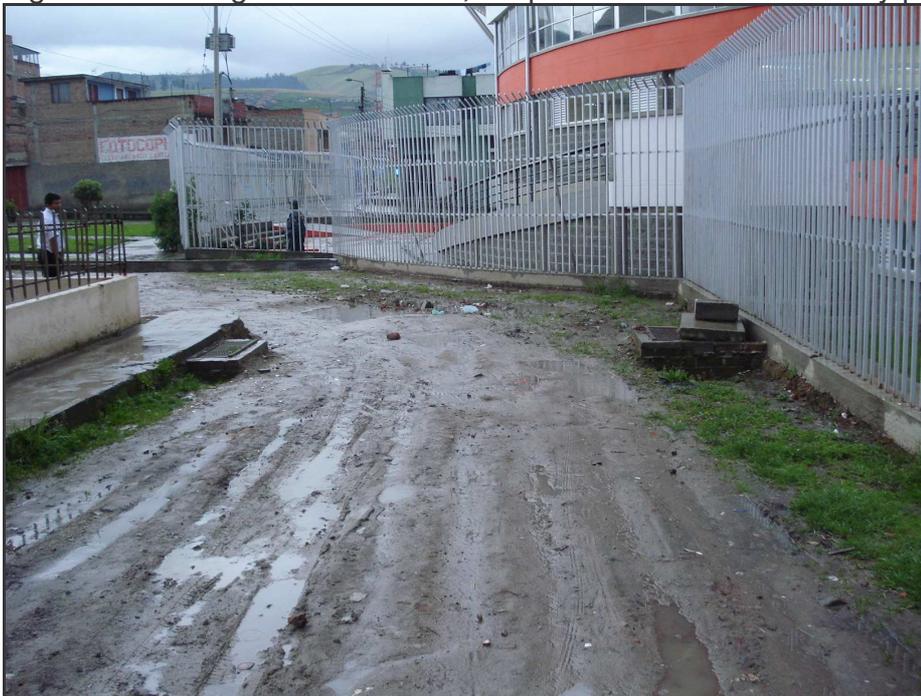
Figura 56. Vista general de la vía, sin presencia de escombros y perfilada

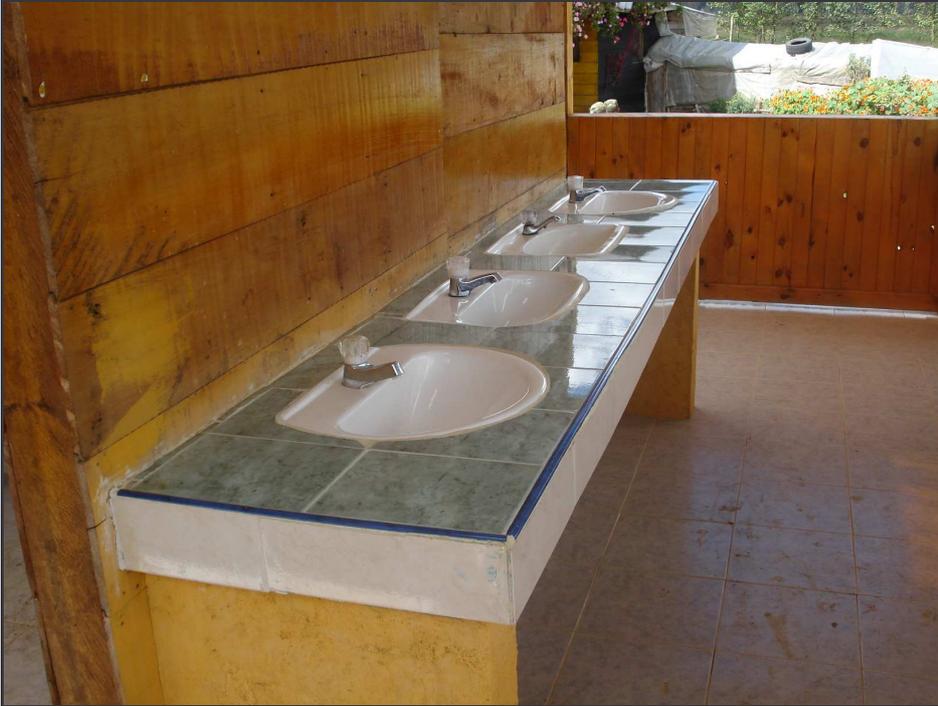
Figura 58. Mesón y lavamanos

Se realizó una inspección ocular al Encano, a la I.E.M el Encano Sede El Puerto, observando la construcción total del objeto del contrato, se tomaron medidas de áreas, altura de losa, área de mesones en la zona de lavamanos, la zona de sanitarios, las cuales coincidían con las medidas de los planos de diseño de construcción entregados para dicho proyecto, además de la cantidad de aparatos en general instalados (figuras 58 – 64).
