FORMULACIÓN, DISEÑO Y MEJORAMIENTO DE PROYECTOS DIRIGIDOS
POR LA OFICINA DE PLANEACIÓN EN EL MUNICIPIO DE CONSACÁ

UNIVERSIDAD DE NARIÑO
FACULTAD DE INGENIERÍA
PROGRAMA DE INGENIERÍA CIVIL
SAN JUAN DE PASTO
2013

Trabajo de grado presentado como requisito parcial para optar al título de
Ingeniero Civil

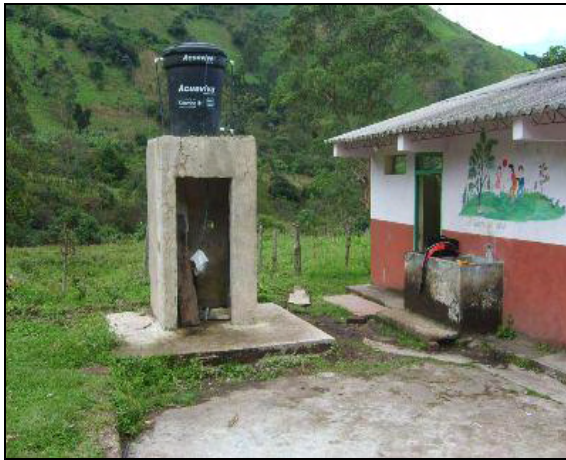
Es necesario realizar algunas demoliciones como se observa en la foto 9, ya que estas construcciones no tienen ningún servicio. Se requiere la instalación de tubería sanitaria e hidráulica, el mejoramiento del tanque de almacenamiento (foto 12) y un lavadero (foto 9), la construcción de mesones para el restaurante como se indica en la foto 11, la reposición de pisos (foto 10) y la adecuación general como se detalla en la descripción de ítems del presupuesto de inversión.

Foto 9: Demolición de estructura.

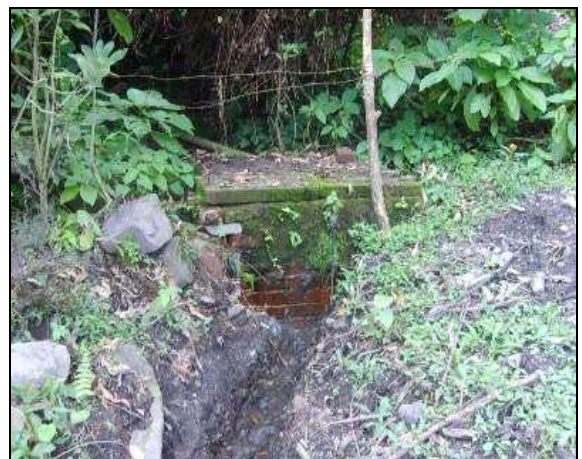
Foto 12: Adecuación de tanque.

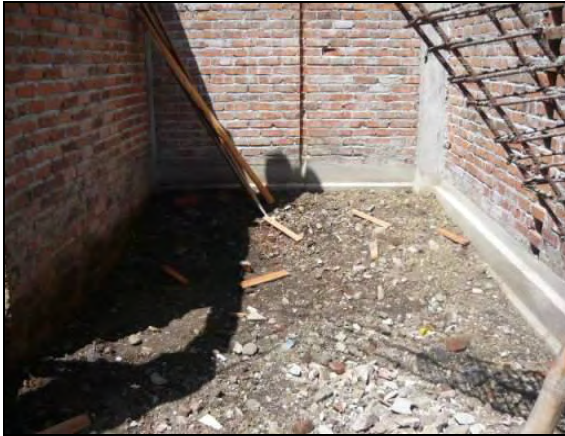
Foto 21: Evacuación de escombros.

3.2.2. Adecuaciones realizadas Centro de Salud Consacá E.S.E. Como pasante mi función principal en este proyecto fue la de realizar la supervisión, control y seguimiento de las adecuaciones realizadas como se indica en las fotos 17 y 18 sobre la impermeabilización de la losa, en la foto 19 se indican los aditivos empleados, en la foto 20 se observa la adecuación del cielo raso falso en panel yeso y en las fotos 21 y 22 se muestra el retiro de escombros y la impermeabilización de una viga respectivamente, además de otros trabajos anexos para el mejoramiento general.

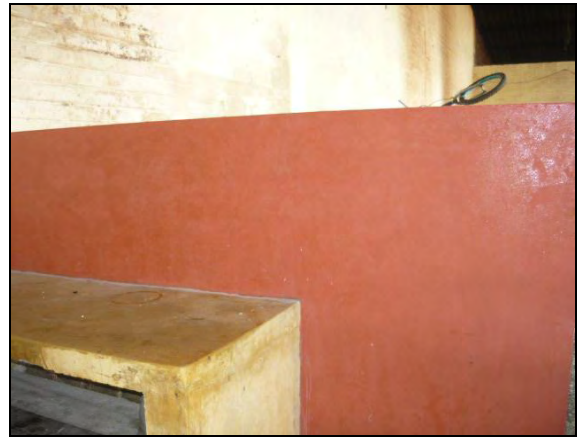
Foto 28: Terminado de muros divisorios aplicando color mineral.

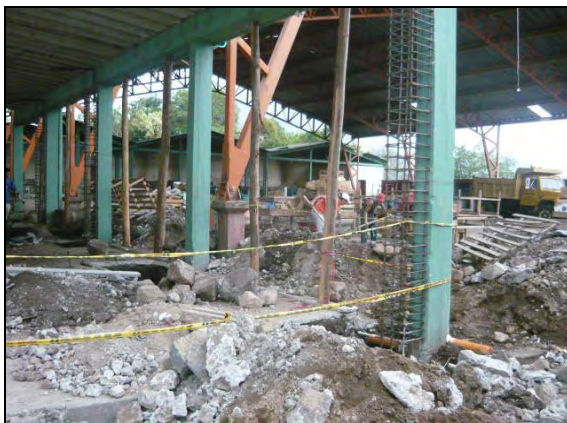
Se realizó la localización y replanteo de 88 m² teniendo en cuenta el bloque 2 y la parte externa de la plaza, no hubo demolición de muro en soga pero se demolieron casi 33 m² de piso de los módulos del bloque 2, incluyendo la demolición de una sección de columnas existentes para la prolongación de las vigas de entrepiso y aéreas.

Foto 29: Demolición piso y cerramiento preventivo.

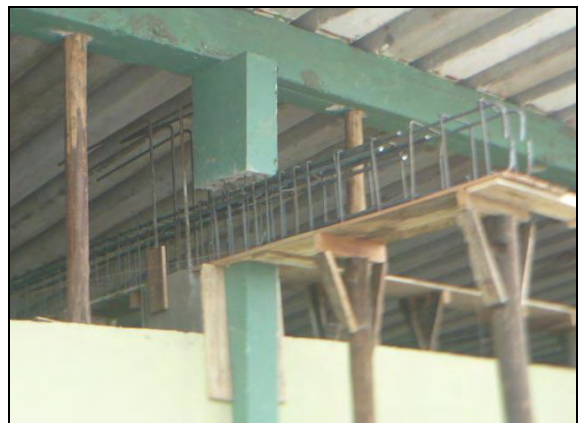
Foto 30: Demolición de columnas para prolongación de vigas.

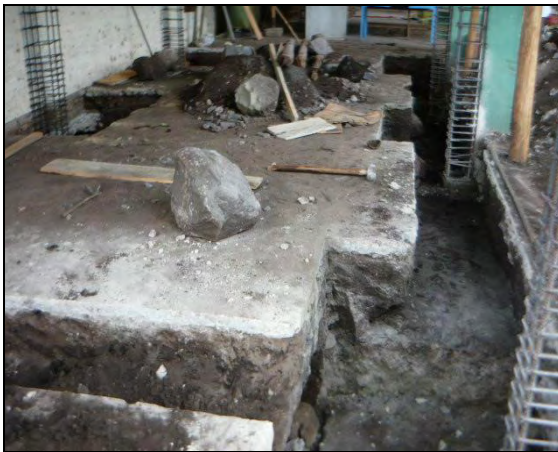
Para la cimentación se excavaron a mano aproximadamente 35.6 m³, estas excavaciones hacen referencia a 8 zapatas y 10 vigas de cimentación. Para la construcción de zapatas se tubo que excavar hasta 1.50 m de profundidad.

Foto 31. Excavación para zapatas y vigas de cimentación.

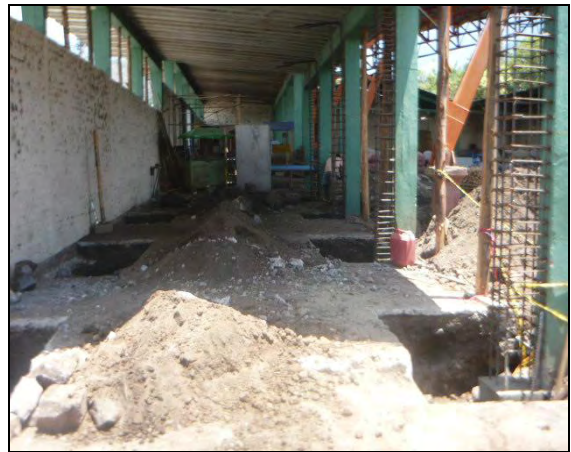
Para el relleno de zapatas y vigas de cimentación se utilizó material del sitio. En total se rellenaron y compactaron 19.5 m³ de material seleccionado.

Foto 32. Material seleccionado para relleno.

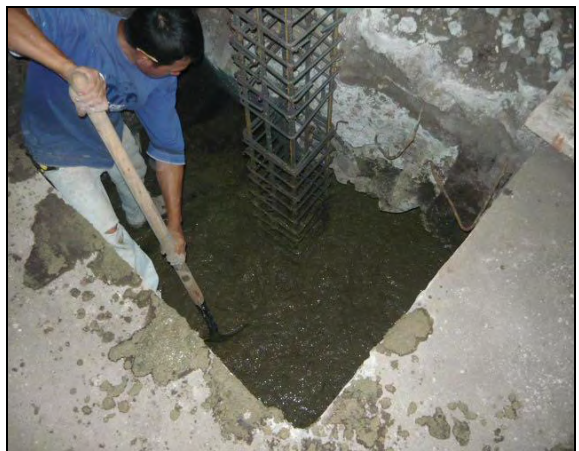
El retiro de escombros se realizó a mano y se evacuaron en total 24 m³ de material de excavación y demolición. En el solado se utilizó 1.8 m³ de concreto simple de 2500 psi.

Foto 34: Colocación de solado.

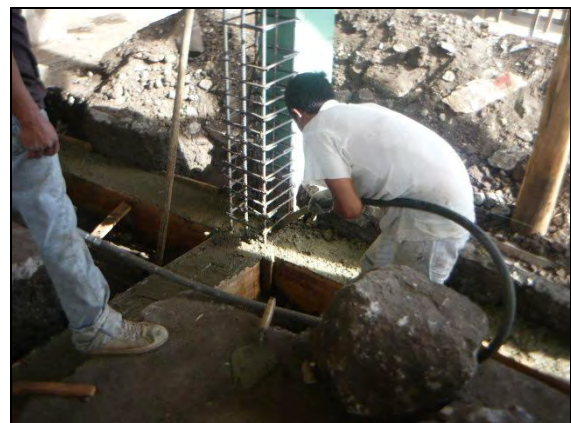
Se fundieron de acuerdo a las especificaciones de los planos en total 3.78 m³ de concreto de 3000 psi para columnas. Para las vigas de cimentación se utilizaron 2.85 m³ de concreto de 3000 psi.

Foto 36: Construcción de vigas de cimentación.

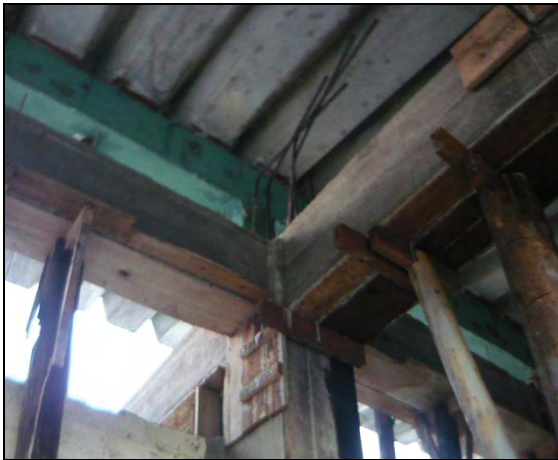
En las vigas de entrecimso y aéreas se fundieron 4.08 m³ de concreto de 3000 psi. Se utilizaron 0.66 m³ de concreto de 3000 psi para la fundición de una viga de borde.

Foto 37: Construcción de vigas de entrecimso y aéreas.

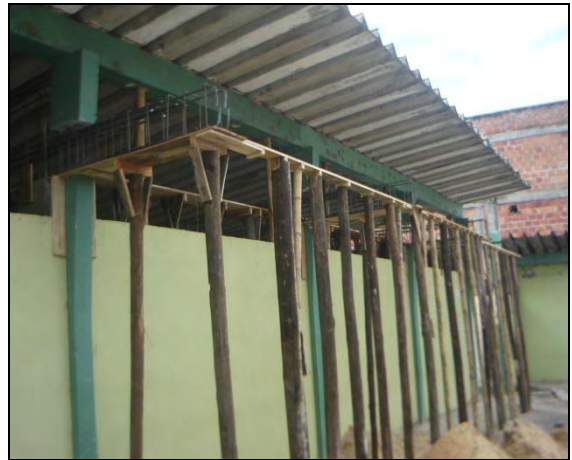
Foto 38: Apuntalamiento viga de borde

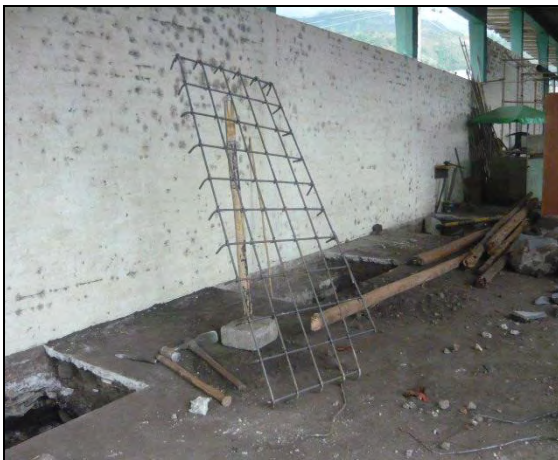
En total se utilizó 2838 kg de acero de refuerzo PDR 60 en zapatas, columnas, vigas de cimentación y vigas de entrecimso y aéreas.

Foto 39: Parrillas para zapata.

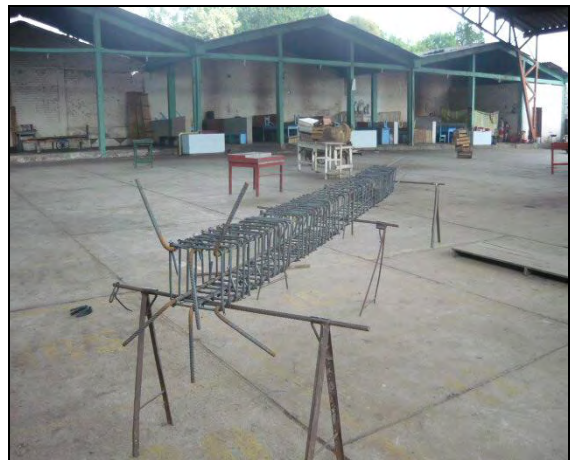
Foto 40: Armado de acero de refuerzo para columnas.

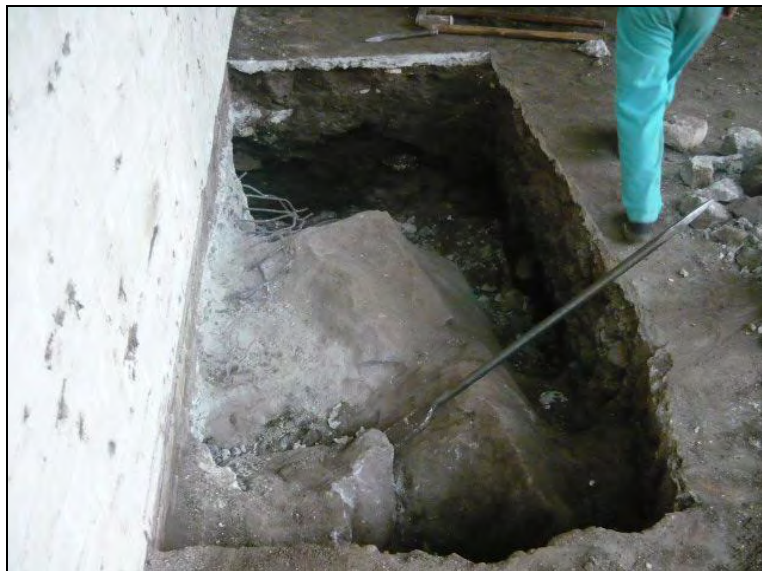
Se partió y evacuó una piedra encontrada en la excavación para zapatas.

Foto 41. Demolición de piedra.

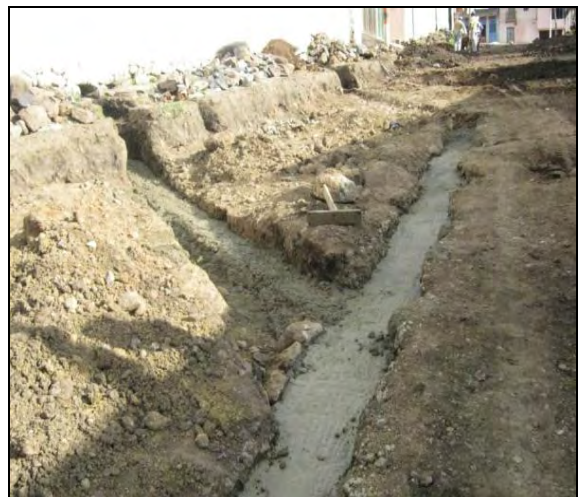
Foto 81: Estado final de la actividad realizada.
