EVALUACIÓN DE LA VULNERABILIDAD FÍSICA Y FUNCIONAL DE LOS
SISTEMAS DE ACUEDUCTOS PRINCIPALES EN LOS MUNICIPIOS DE
LA FLORIDA, SANDONÁ, ANCUYA Y TANGUA A LA CAIDA DE CENIZA
VOLCÁNICA.

UNIVERSIDAD DE NARIÑO
FACULTAD DE INGENIERÍA
DEPARTAMENTO DE INGENIERIA CIVIL
SAN JUAN DE PASTO
2009

Proyecto presentado como requisito para obtener el título de
Ingeniera Civil

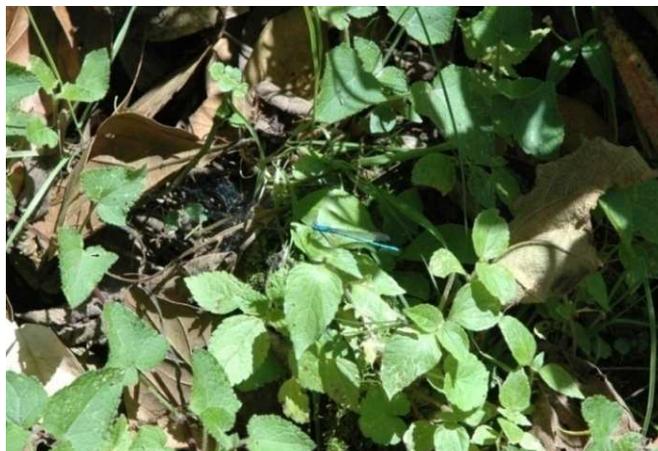
Figura 16. Nacimiento Sector oriental.

El nacimiento se encuentra cubierto por una buena cantidad de vegetación, justo en este lugar el caudal es tomado por la cajilla recolectora, por lo cual está libre de posible contaminación y vertimientos. En la Figura 16, se aprecia el sitio del nacimiento.

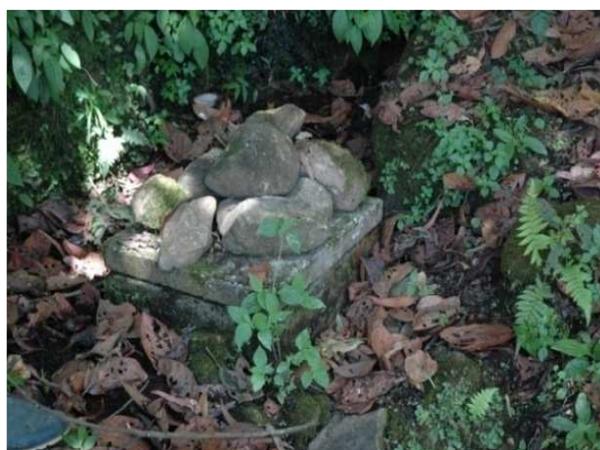
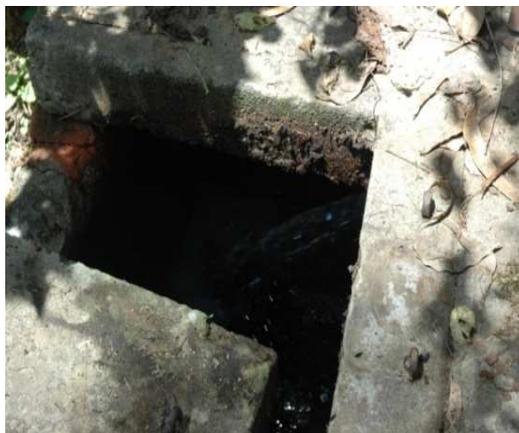
Figura 17. Cajilla de recolección No 1.

La captación del nacimiento Sector oriental se realiza mediante una cajilla de recolección, el agua llega directamente sobre esta la cual se encuentra construida en ladrillos y mortero, de dimensiones largo 0.35 m, ancho 0.35 m y altura de 0.4 m, en la parte superior la captación cuenta con una tapa en mortero de las mismas dimensiones de largo y ancho, con lo cual se encuentra protegida de elementos extraños. En las Figuras 17 y 18, se aprecian la cajillas de recolección.

Este sistema de captación (cajillas No 1 y 2) no cuenta con un sistema de macromedición, y son apreciables algunas señales de deterioro ya que su proceso constructivo no es el más idóneo. La captación funciona en forma continua y se realiza mantenimiento periódico cada 15 días.

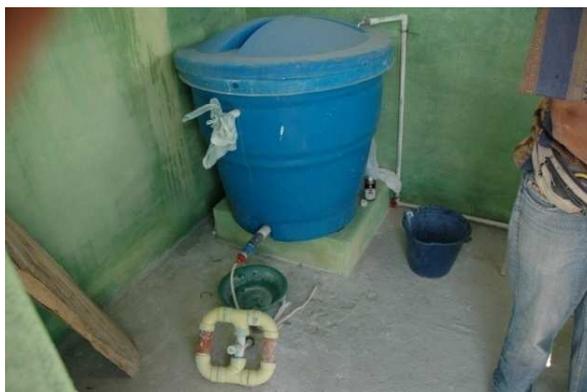
Figura 19. Tanque dosificador de cloro.

Este método proporciona un nivel de desinfección bajo ya que este sistema no es el adecuado. Esta construida en muros de ladrillo y cubierta en losa maciza, con dimensiones: largo 2.5 m, ancho 2.5 m, alto 2.3 m. En la Figura19, se aprecia el tanque dosificador de cloro.

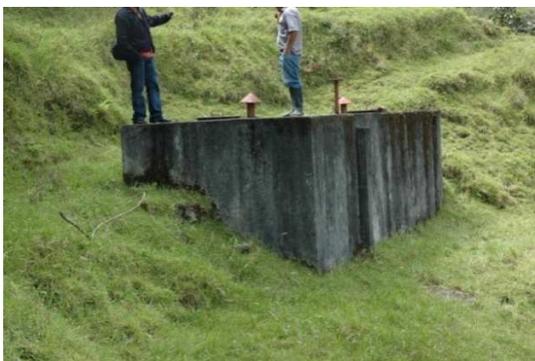
Figura 23. Desarenador Bosques de zaragoza

El desarenador es de tipo convencional, sus dimensiones son de largo 6 m, de ancho 2 m y de profundidad 2 m, éste fue construido hace 8 – 10 años, presenta señales de deterioro por antigüedad y falta de mantenimiento. La atención a este elemento es urgente por la acumulación excesiva de lodos, haciendo defectuosa su labor sedimentadora. Está construido en concreto reforzado, se encuentra semienterrado, cuenta con un sistema de aireación que consta de dos conos de 3", no cuenta con un sitio para disposición de lodos. No tiene by-pass, cuenta con un sistema de rebose de 4", un sistema de desagüe-lavado de 4".

Cuenta con una cámara de aquietamiento de dimensiones: largo 0.4 m, ancho 1.7 m y profundidad 0.5 m. En la Figura 23, se aprecia el desarenador.

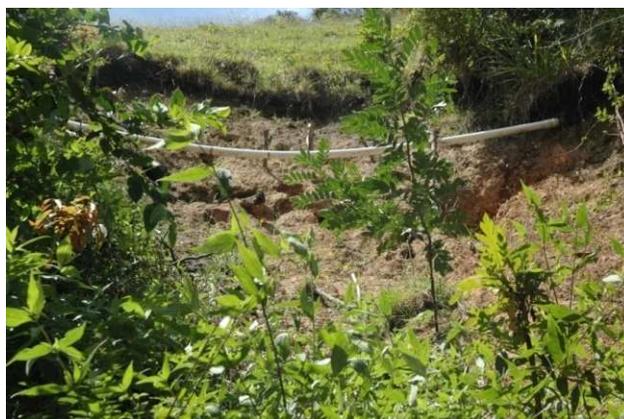
Figura 24. Tramo conducción destapada

Esta conducción se encuentra enterrada y cuenta con 4 llaves de purga y 2 ventosas en todo su trayecto, están en mal estado, mostrando una vez más la falta de mantenimiento. Durante su recorrido no se encontraron cámaras de quiebre. En la tabla 1, se aprecia detalles de los elementos de la conducción. En la Figura 24, se aprecian uno de los tramos descubierto de la conducción.

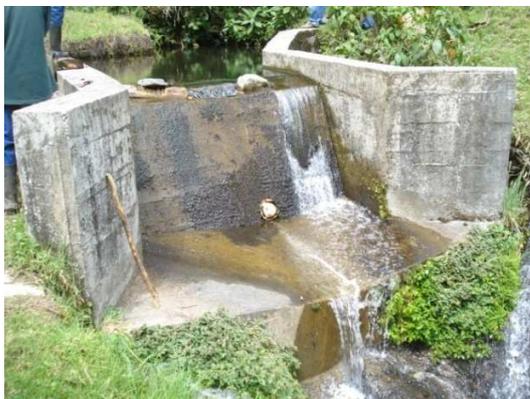
Figura 28. Bocatoma Panchindo.

La captación funciona en forma continua y se realiza mantenimiento periódico cada 4 días; La bocatoma en general se encuentra en buen estado, pero la rejilla esta con un alto grado de deterioro, presentan señales de antigüedad, debido a que fueron construidas hace 15 años y posiblemente sobrepasan su periodo de diseño inicial. En su alrededor se presenta escasa vegetación, ofreciendo una inadecuada protección.

Actualmente se hace necesario aumentar el caudal recogido por medio de troncos y rocas, ubicados en los costados de la rejilla debido a que el caudal que recoge sin la ayuda de estos elementos, no es suficiente para abastecer a la comunidad. La bocatoma está a cargo de la junta administradora local. En la Figura 28, se aprecia la bocatoma.

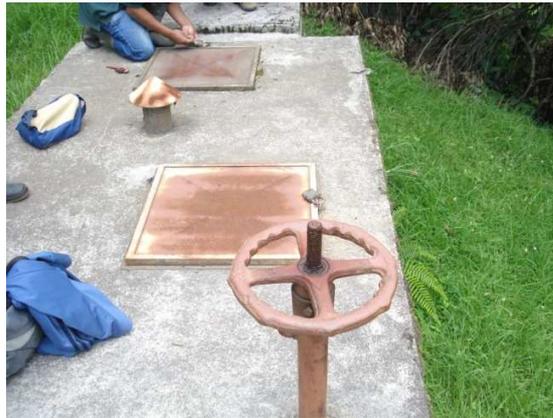
Figura 29. Desarenador Panchindo.

4", no cuenta con un depósito para lodos. No cuenta con un by-pass, Está dotado con un sistema de rebose de 6" y un sistema de desagüe-lavado de 4". Cuenta con una cámara de aquietamiento de dimensiones: largo 1 m, ancho 0.7 m y profundidad 0.5 m. En la Figura 29, se aprecia el desarenador y el sistema de rebose.

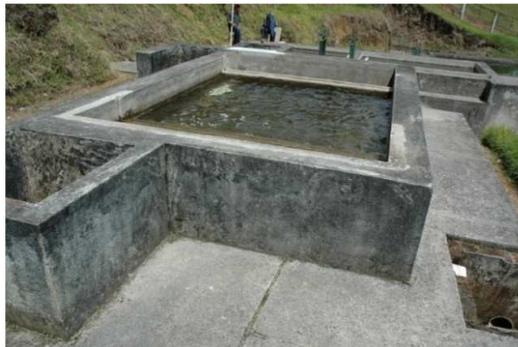
Figura 30. Filtro grueso dinámico.

Consta de un solo filtro, el cual, en el momento no tiene lechos filtrantes, la cámara de entrada tiene la siguientes dimensiones: largo 2.5 m, ancho 0.45 m, profundidad 0.6 m, cuenta con una cámara de excesos de largo 2.5 m, de ancho 0.45 m, profundidad 0.6 m, tiene un sistema de lavado y desagüe de diámetro 6" y la cámara de salida es un cubo de dimensión 0.6 m de arista. En las Figuras 30 y 31, se aprecia detalles del filtro grueso dinámico.

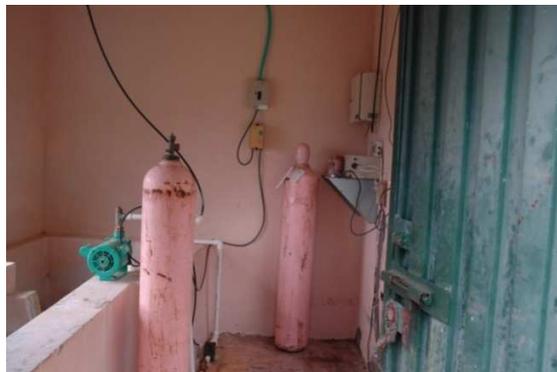
Figura 34. Caseta de cloración.

Esta construida en muros de ladrillo y cubierta en eternit, con dimensiones: largo 3.4 m, ancho 2.5m, alto 2 m, esta caseta no presenta ninguna señal de deterioro; el control lo realiza el fontanero encargado, además de tomar y analizar muestras de agua empleando un medidor del pH. En la Figura 34, se aprecia la caseta de cloración y en la Figura 35, se aprecia una panorámica de la planta de tratamiento.

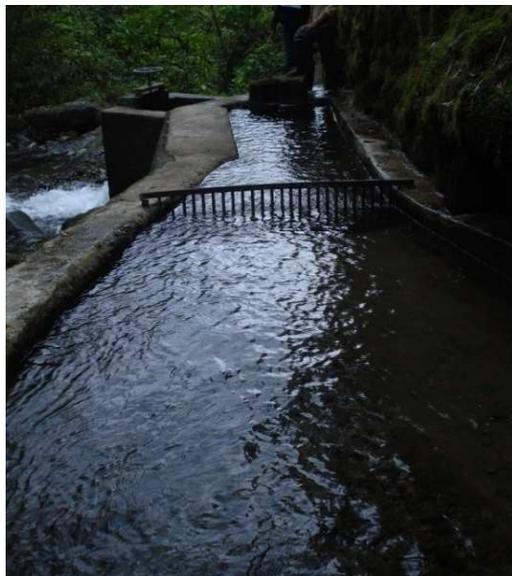
Figura 39. Bocatoma lateral Rio Ingenio.

En esta bocatoma se realiza mensualmente medición de caudal por medio del método de velocidad superficial utilizando un icopor registrando los datos con respecto al tiempo, por medio de éste método el dato de registro de caudal esta en 185 l/s. La captación funciona en forma continua y se realiza mantenimiento periódico diario. La bocatoma en general se encuentra en regular estado debido a que fue construida hace 54 años y evidentemente sobrepasa su periodo de diseño inicial, debido a esto, presenta señales de deterioro por antigüedad, así mismo, el fondo de la bocatoma presenta socavación, pero la rejilla está en buenas condiciones. En su alrededor se presenta escasa vegetación, ofreciendo una inadecuada protección. Esta bocatoma esta a cargo de la junta administradora local. En la Figura 39, se aprecia la bocatoma del Rio Ingenio.

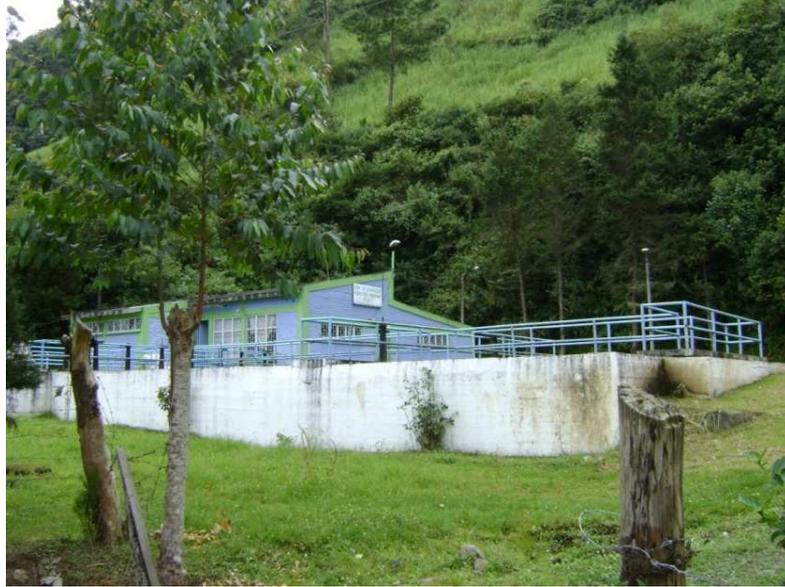
Figura 41. Planta de Tratamiento.

La planta de tratamiento de Sandoná es de tipo convencional, fue construida hace 24 años, tiene un nivel de servicio bueno y de funcionamiento continuo, cuenta con planta de energía. El mantenimiento está a cargo de Jesús Enríquez. En la Figura 41, se aprecia una vista general de la planta de tratamiento.

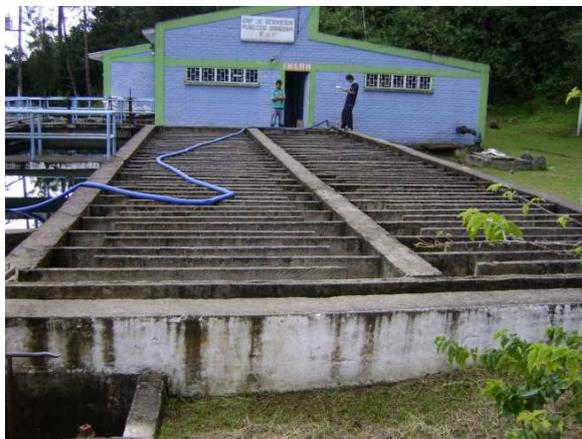
Figura 42. Floculadores hidráulicos.

La planta tiene 2 floculadores de tipo hidráulico con disposición en paralelo, cada uno tiene las siguientes dimensiones largo 13.9 m , ancho 2.60 m y alto 1.20 m, poseen tabiques horizontales de pantallas en concreto; no presentan señales de deterioro y su mantenimiento se realiza cada 8 días. En la *Figura 42*, se aprecia los floculadores.

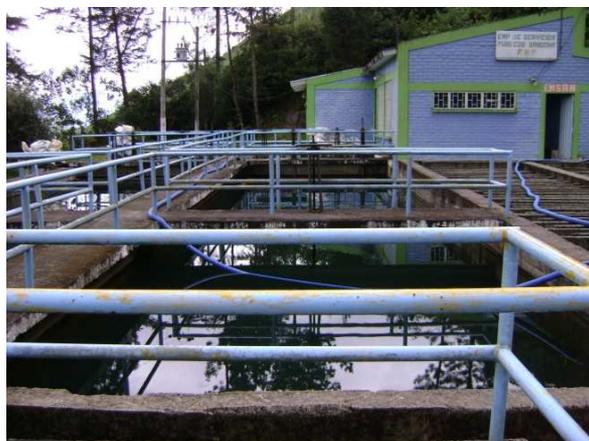
Figura 43. Sedimentador.

La sedimentación esta conformada por 2 unidades de tipo convencional construidas en concreto reforzado, cada sedimentador tiene las siguientes dimensiones largo 14.20 m, ancho 4.25 m alto 1.30 m; no presenta señales de deterioro, se realiza mantenimiento cada 15 días. En la Figura 43, se aprecia los sedimentadores.

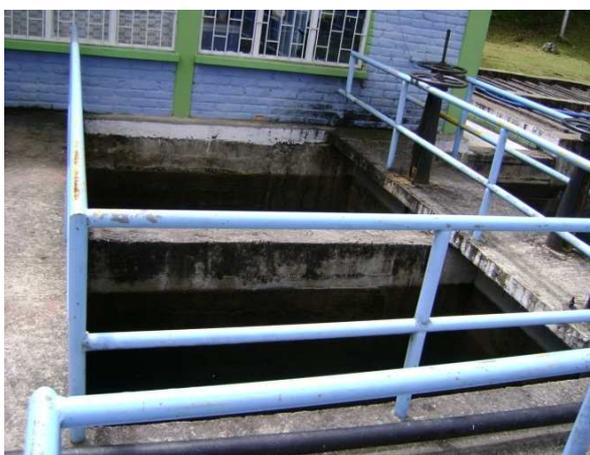
Figura 44. Filtros mixtos

La planta tiene 4 filtros mixtos autolavantes construidos en concreto reforzado, cada uno tiene las siguientes dimensiones largo 2.70 m, ancho 1.85 m y alto 2.28 m; no presenta señales de deterioro y su mantenimiento se realiza 2 veces en el día. En la siguiente tabla se especifica material, tamaño espesor de los materiales que componen los filtros. En la Figura 44, se aprecia los filtros. En la tabla 3, se presentan los materiales utilizados en el lecho filtrante.

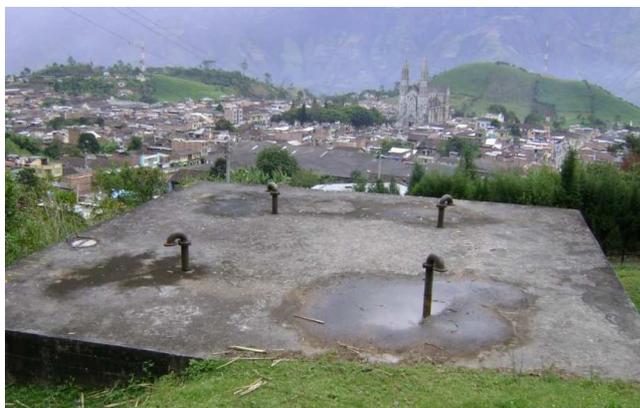
Figura 46. Tanque de almacenamiento 1.

El tanque de almacenamiento y distribución, fue construido hace 24 años, presenta señales de deterioro por antigüedad. El acceso a la zona se puede realizar con vehículo, el mantenimiento se realiza periódicamente cada 30 días. Está construido en concreto reforzado, se encuentra semienterrado, cuenta con un sistema de aireación que consta de 4 codos metálicos de 4". Su funcionamiento es continuo. Las dimensiones del tanque son: largo 10 m, ancho 10 m, profundidad 3.88 m, su capacidad de almacenamiento es de 400 m³. En la Figura 46, se aprecia el tanque 1 de almacenamiento.

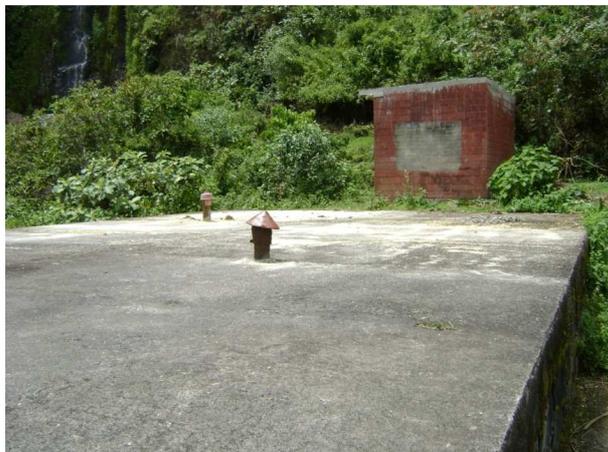
Figura 48. Tanque de almacenamiento 2.

El tanque de almacenamiento y distribución fue construido hace 24 años, presenta señales de deterioro por antigüedad. El acceso a la zona se realiza a pie, el mantenimiento se realiza periódicamente cada 30 días. Está construido en concreto reforzado, se encuentra semienterrado, cuenta con un sistema de aireación que consta de 2 conos metálicos de 4". Su funcionamiento es continuo. Las dimensiones del tanque son: largo 10 m, ancho 6 m, profundidad 3.50 m, su capacidad de almacenamiento es de 200 m³. En la Figura 48, se aprecia el tanque 2 de almacenamiento.

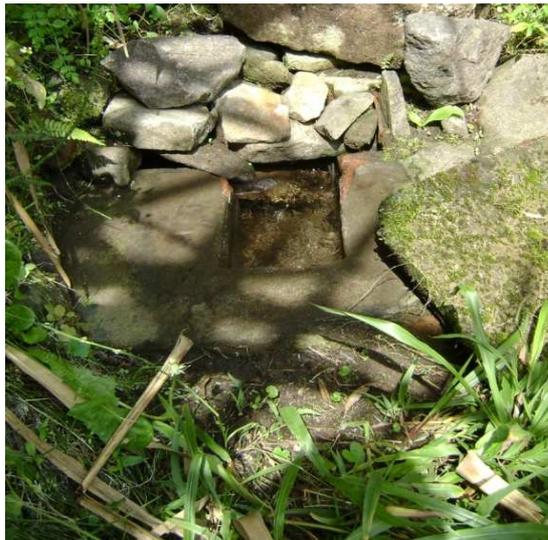
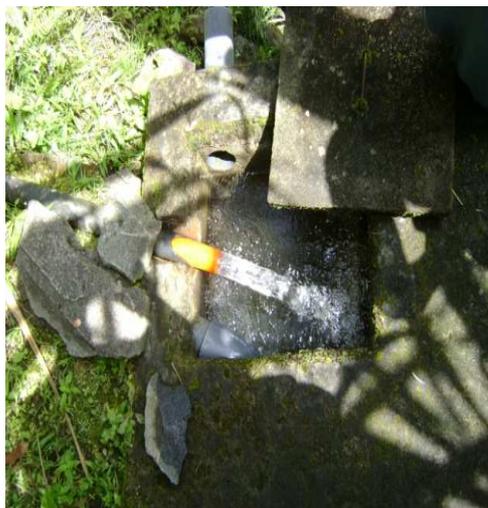
Este sistema de captación (cajillas No 1 y 2) no cuenta con un sistema de macro medición, y son apreciables algunas señales de deterioro ya que su proceso constructivo no es el idóneo. La captación funciona en forma continua y se le realiza mantenimiento periódico cada 15 días, se encuentra protegida por cobertura vegetal.

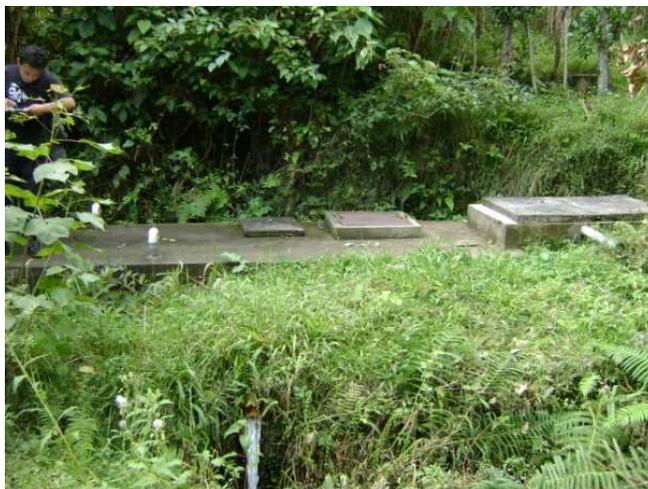
Figura 54. Vista general desarenador.

Este desarenador de tipo convencional se encarga de sedimentar las partículas discretas del agua proveniente del nacimiento San Isidro, sus dimensiones son de largo 4.5m, de ancho 1.6m y de profundidad 1.56m, éste fue construido hace 18 años y se encuentra en buen estado. El mantenimiento se realiza periódicamente cada 15 días. Está construido en concreto reforzado, se encuentra semienterrado, cuenta con un sistema de aireación de dos codos PVC de 2", no cuenta con un depósito para lodos. No cuenta con un by-pass, está dotado con un sistema de rebose de 3", no se observó sistema de desagüe-lavado. Cuenta con una cámara de aquietamiento de dimensiones largo 1.7m, ancho 1m y profundidad 0.8m, está provista de dos tapas en concreto reforzado, la cámara tiene rebose en PVC de 3". En la Figura 54, se aprecia el desarenador.

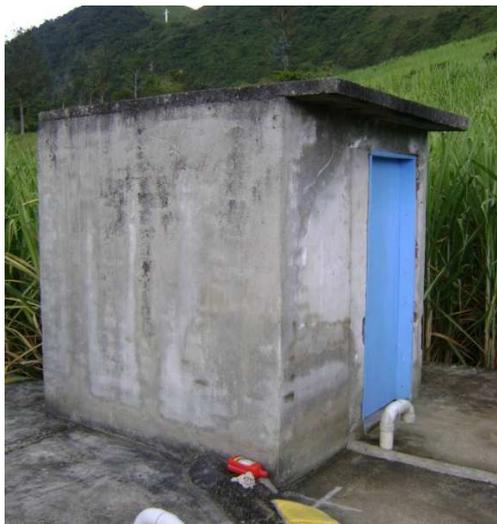
Figura 55. Caseta de coloración San Isidro.

Esta construida en muros de ladrillo y cubierta en losa maciza, con dimensiones: largo 2.1m, ancho 2.1m, alto 2.0m. No cuenta con señales de deterioro evidentes. El sistema es administrado por la junta San Isidro. En la Figura 55, se aprecia la caseta de cloración de san Isidro.

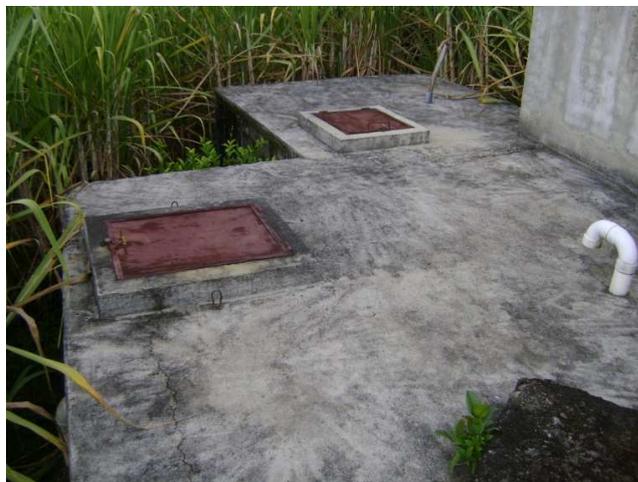
Figura 56. Disposición de tanques de almacenamiento 1 y 2.

En este punto se encuentran dos tanques, uno al lado del otro, que funcionan en serie para compensar el gasto en horas pico, no presenta señales de deterioro. El acceso a la zona se realiza a pie, el mantenimiento se cumple periódicamente cada 15 días. Están contruidos en concreto reforzado, se encuentran de manera superficial, cuentan con sistema de aireación tipo codo PVC de 3". Su funcionamiento es continuo. El estado general es regular. Las dimensiones del tanque 1 son largo 6.6m, ancho 4.5m, profundidad 2.15m; Las dimensiones del tanque 2 son largo 2.5m, ancho 2.4m, profundidad 2.15m, cada uno del los tanques cuenta con sistema de lavado, sin by-pass. No cuenta con una llave de corte, la salida del tanque se realiza por medio de dos tuberías de 2" en PVC, que distribuyen el líquido a diferentes sectores del casco urbano de Sardoná. En la Figura 56, se aprecia los tanques de almacenamiento.

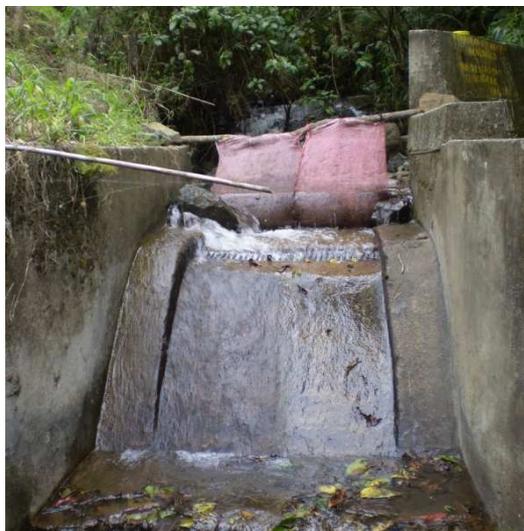
Figura 60. Bocatoma El Salado.

La captación fue construida en el año 1995. Según los datos suministrados por el funcionario de la UMATA la bocatoma capta un caudal entre 18 y 20 lps. En la Figura 60, se aprecia la bocatoma El Salado.

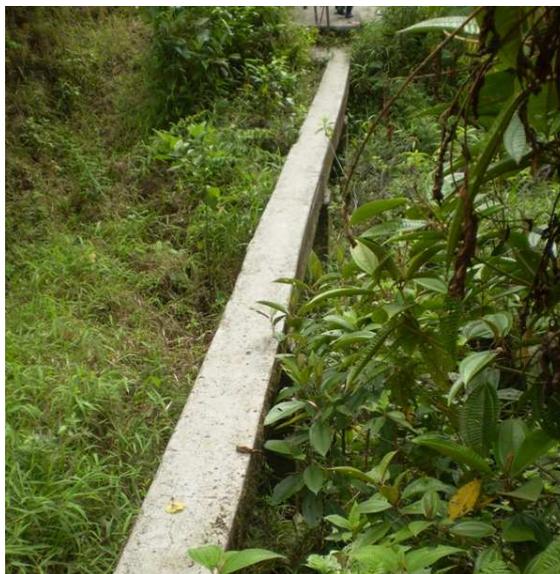
Figura 61. Aducción El Salado.

A esta aducción se le hizo reposición y aproximadamente tiene dos años de servicio, su funcionamiento es por gravedad y de forma continua. La instalación fue realizada en tubería PVC 6" con RDE 26, con aproximadamente 62 metros de longitud, se encuentra enterrada y ya que no cuenta con llaves de purga, compuertas, ni ventosas, no se realiza ningún mantenimiento. En la Figura 61, se aprecia la aducción de El Salado.

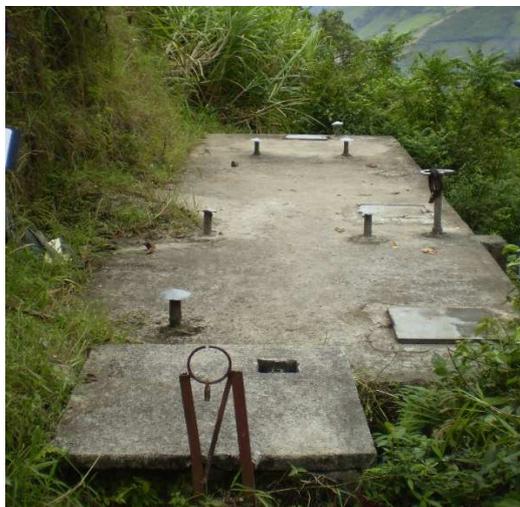
Figura 62. Desarenador.

Este desarenador cuenta con una cámara de quietamiento con dimensiones 1.1m x 3.0m x 1.1m según correspondan a largo, ancho, alto; el desarenador cuenta con sistema *by-pass* de diámetro 4", se presentan fugas en la salida de la cajilla que protege el *by-pass*. En la Figura 62, se aprecia una vista general del desarenador.

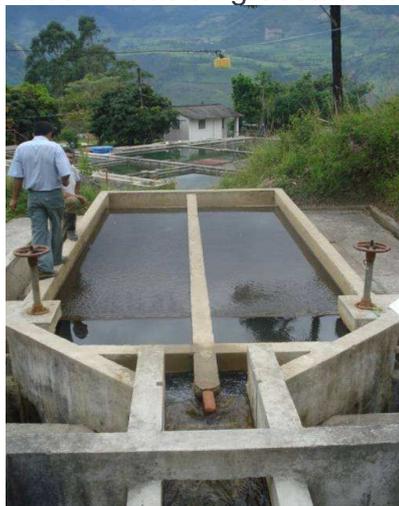
Figura 63. Filtración gruesa dinámica.

El mantenimiento se realiza a diario 2 o 3 veces con un rastillo, limpiando 10cm del lecho filtrante hasta cuando el lecho se encuentre muy colmatado y requiera el lavado general que es cada 2 o 3 meses. Cuenta con sistema de *by-pass* de PCV de 6" y 4" facilitando las labores de mantenimiento y lavado. En la Figura 63, se aprecia los filtros gruesos dinámicos.

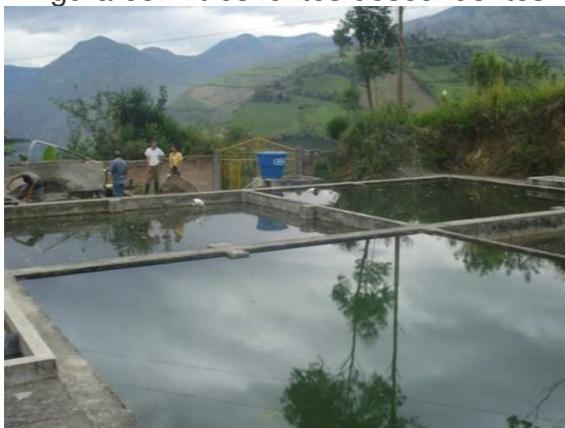
Figura 65. Filtros lentos descendentes.

Consta de cuatro filtros construidos en concreto reforzado los cuales se componen de dos lechos, el primero es de granzón de arena con un espesor de 20cm y el segundo de arena fina con espesor de 80cm. Cuenta con dos cámaras de entrada que tienen las siguientes dimensiones: largo 2.95m, ancho 0.4m, profundidad 0.35m la cual reparte el agua a los dos primeros filtros por dos canales hacia ambos lados de dimensiones: largo 2.50m, ancho 0.38m, profundidad 0.35m cada uno; la cámara de entrada y los canales de los otros dos filtros son de las mismas dimensiones al igual que el sistema de lavado y mantenimiento. La tubería central es de 4" las acometidas en 2" las dos en PVC. Cuenta con un sistema de rebose de PVC en 4" y 6". En la Figura 65, se aprecia los filtros lentos.

El mantenimiento general se realiza cada 3 meses que consta de sacar 2cm del lecho de arena de cada filtro para su posterior lavado. Estos filtros se encuentran en muy mal estado por falta de mantenimiento encontrándose en ellos la presencia de algas.

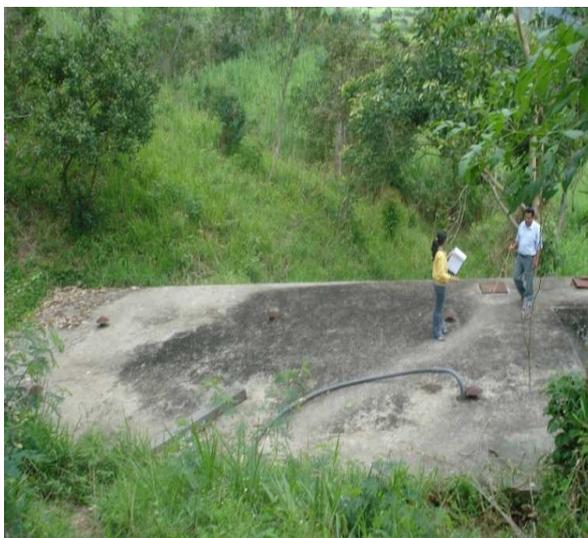
Figura 67. Tanque de almacenamiento.

El tanque de almacenamiento fue construido hace 40 años aproximadamente, presentando señales de deterioro por antigüedad y fisuras. El acceso a la zona se puede realizar mediante vehículo; el mantenimiento se hace periódicamente cada 3 meses. Está construido en concreto reforzado y se encuentra semienterrado. Cuenta con un sistema de aireación que consta de cinco (5) conos de 3"; Su funcionamiento es continuo. Las dimensiones del tanque son: largo 10.67m, ancho 6.70m, profundidad 2.8m. Su capacidad de almacenamiento es de 200 m³ aproximadamente. Cuenta con sistema *by-pass* en PVC de 4" para facilitar las labores de mantenimiento. En la Figura 67, se aprecia el tanque de almacenamiento.

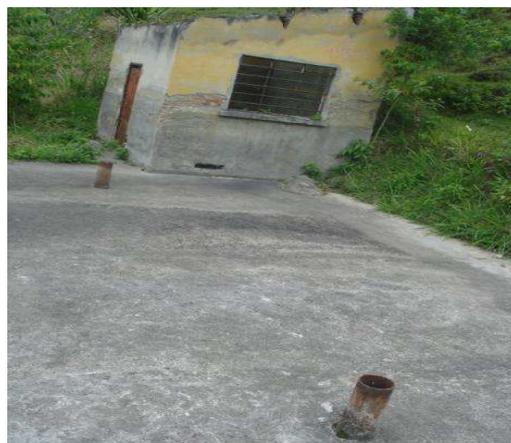
Figura 69. Tanque de almacenamiento 1.

El tanque de almacenamiento fue construido hace 40 años aproximadamente presentando señales de deterioro por antigüedad y fisuras. El acceso a la zona se puede realizar mediante vehículo; el mantenimiento se hace periódicamente cada 3 meses. Está construido en concreto reforzado y se encuentra semienterrado. Cuenta con un sistema de aireación que consta de tuberías (2) en acero de 6"; Su funcionamiento es continuo. Las dimensiones del tanque son: largo 10.50m, ancho 7.70m, profundidad 2.7m. Su capacidad de almacenamiento es de 200m³ aproximadamente. En la Figura 69, se aprecia el tanque de almacenamiento zona baja 1.

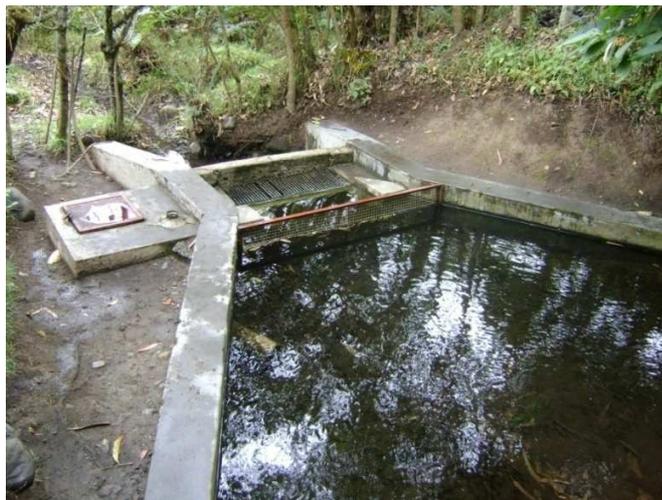
Figura 74. Bocatoma Santa Isabel.

La captación funciona en forma continua y se realiza mantenimiento periódico cada 5 días; La bocatoma en general se encuentra en buen estado, la rejilla presenta deterioro en la disposición de las varillas; la estructura fue construida hace 20 años. En su alrededor se presenta vegetación y esta protegida por una cerca en alambre de púas, en especial para evitar el paso de ganado que pueda contaminar el agua. En la Figura 74, se aprecia la bocatoma Santa.

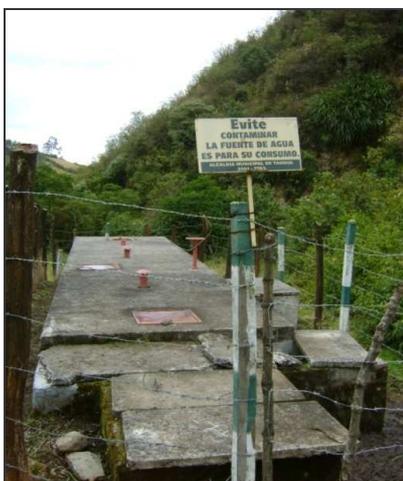
Figura 75. Desarenador.

El desarenador se encuentra en regulares condiciones presentando señales de deterioro por antigüedad en especial en los elementos de acceso a la cámara de aquietamiento, este elemento fue construido hace 20 años; el servicio es continuo, se realiza mantenimiento periódico cada mes. La estructura se encuentra construida en concreto cuyas dimensiones son 9.4m x 2.20m x 2.50m según correspondan a largo, ancho, alto; es de tipo convencional, semienterrado La aireación esta compuesta por 3 conos metálicos, uno de ellos en mal estado. Este desarenador cuenta con un sistema de rebose en tubería PVC de 4" y un sistema de desagüe-lavado en tubería PVC de 6" que se vierten directamente a la quebrada La Magdalena, tiene by-pass de 4" y no cuenta con un sitio de disposición de lodos. En la Figura 75, se aprecia el Desarenador de Santa Isabel. Este desarenador cuenta con una cámara de aquietamiento con dimensiones 2.0m x 0.9m x 0.45m según correspondan a largo, ancho, alto; esta cuenta con un vertedero por el cual rebotan los excesos.

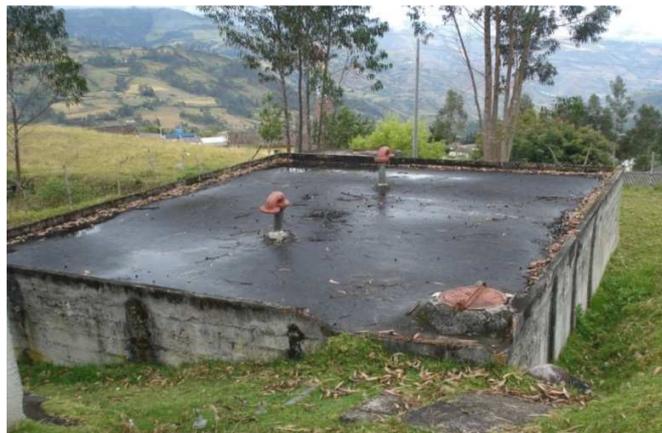
Figura 78. Tanque de almacenamiento zona media.

El tanque está construido en concreto con las siguientes dimensiones: largo 8.3m, Ancho 6.9m, altura 3 m; con un volumen aproximado de almacenamiento de 170m³, se encuentra semienterrado, tiene 50 años de servicio por lo cual presenta señales de deterioro por filtraciones, está compuesto por dos tubos con codos metálicos de diámetro 4" para la ventilación, una cámara de llaves con las siguientes dimensiones: Largo 2.1m, Ancho 1.8m y Alto 3m, la estructura cuenta con tuberías de rebose de 2 ½ " y de desagüe-lavado de 4" el mantenimiento está a cargo del fontanero el cual realiza labores de limpieza cada 4 semanas. En la *Figura 78*, se aprecia el tanque de almacenamiento de la zona media.

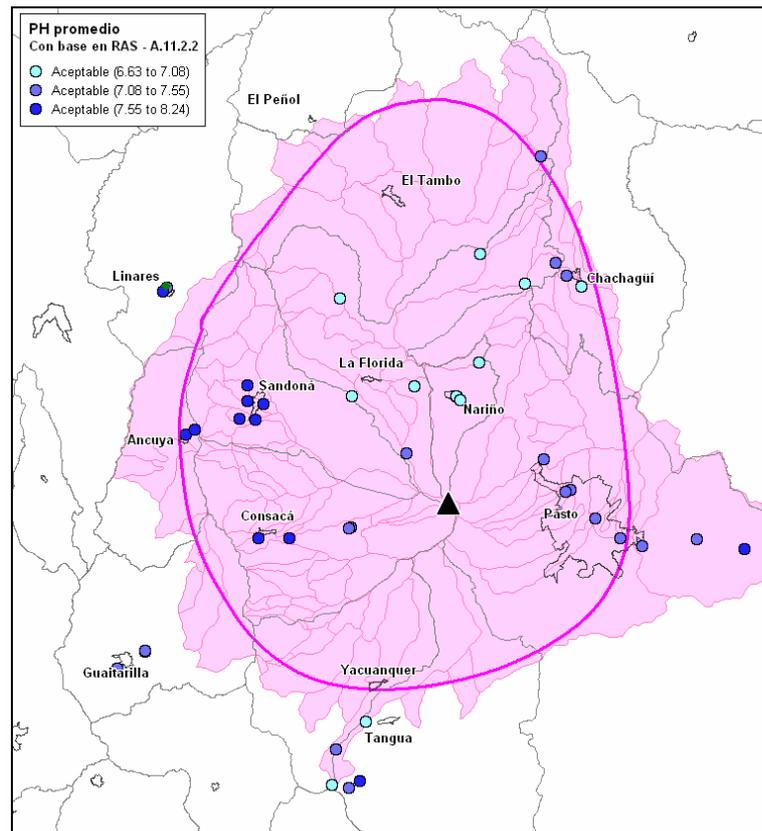
Figura 82. pH promedio de fuentes de la zona de estudio

normales, presentan un nivel aceptable. Sin embargo estas pueden resultar afectadas si se contaminan con ceniza volcánica, lo cual puede generar que el pH pueda ser reducido o inhibirse la cloración.

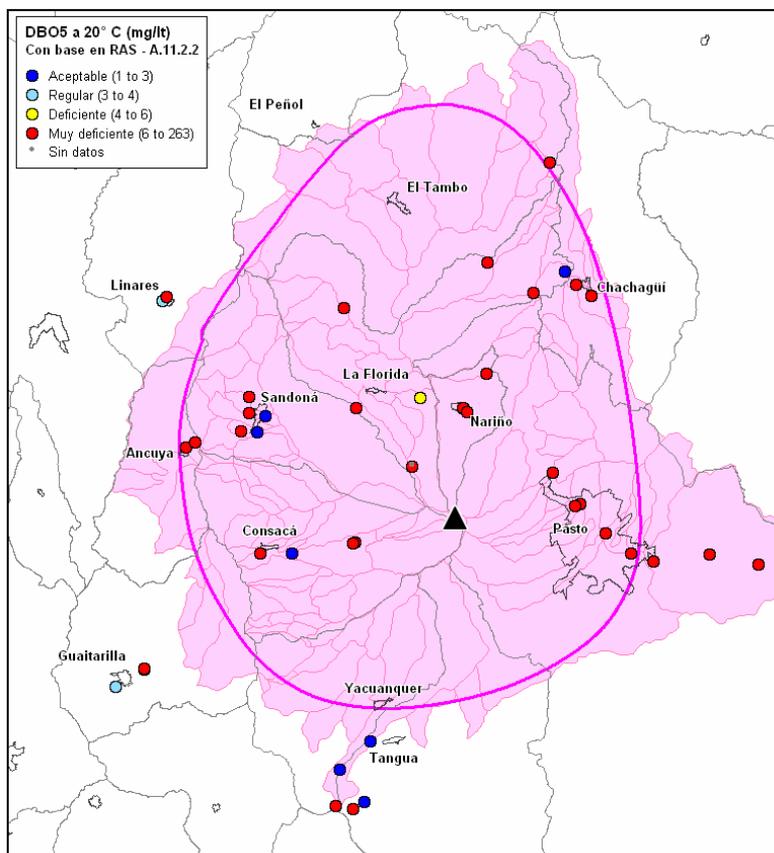
Figura 83. DBO5 días promedio de fuentes de la zona de estudio

De otro lado En la figura que sigue, se puede observar que la mayoría de los resultados de DBO 5 días (Demanda Bioquímica de Oxígeno)⁹, de las fuentes analizadas en la zona de estudio, presentan un nivel de calidad muy deficiente. Lo anterior significa que estas fuentes están altamente contaminadas con componentes orgánicos.

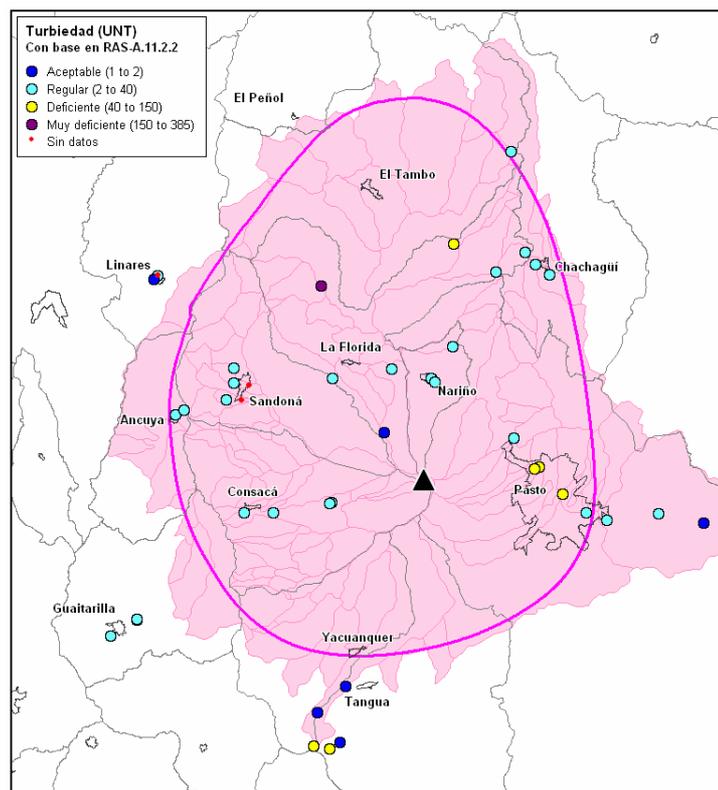
Figura 84. Turbiedad (UNT) de fuentes de la zona de estudio

analizadas, presentan un nivel de calidad regular, el cual está relacionado con el grado de transparencia y limpieza del agua que a su vez depende de la cantidad de sólidos en suspensión del agua, que pueden ser resultado de una posible actividad biológica o simplemente una presencia de componentes no deseables.
