**“EVALUACIÓN DE LA VULNERABILIDAD FÍSICA Y FUNCIONAL A
FENÓMENOS VOLCÁNICOS DE LOS SISTEMAS DE VÍAS Y
TRANSPORTES, EN LA ZONA DE INFLUENCIA DEL VOLCÁN GALERAS”**

**Trabajo de grado presentado como requisito parcial para optar al título de
Ingeniera Civil**

**UNIVERSIDAD DE NARIÑO
FACULTAD DE INGENIERIA
PROGRAMA DE INGENIERIA CIVIL
SAN JUAN DE PASTO
2009**

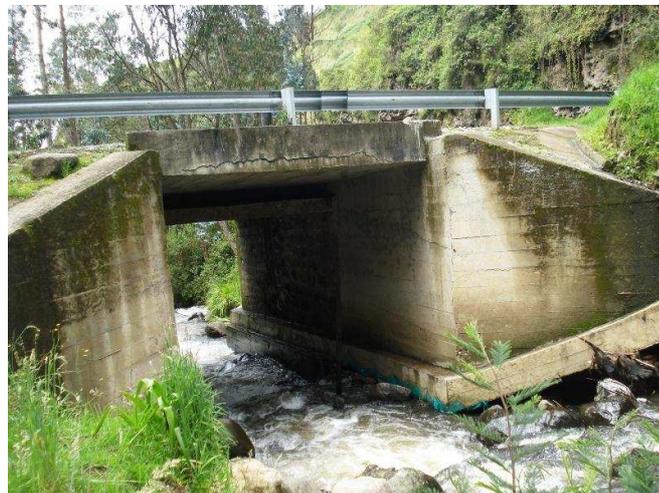
Figura 18. Pontón sobre la Quebrada Magdalena.

En la figura 18, se aprecia el pontón que salva como obstáculo el cauce de la Quebrada La Magdalena, cuyo cauce presenta buenas condiciones de flujo, libre de escombros y vegetación que puedan modificar su curso.

El pontón en mención tiene una superficie de rodadura en pavimento flexible, con una cimentación en concreto ciclópeo y con una subestructura en concreto armado y piedra) presentando señales de deterioro asociadas a cada material, de tal modo, en la sección de piedra hay contaminación por vegetación en las juntas de unión causadas por el efecto conjunto de factores externos como la intemperie y por la antigüedad; mientras tanto, la parte correspondiente al concreto reforzado, se encuentra en buenas condiciones, tal como se muestra en las figura 19

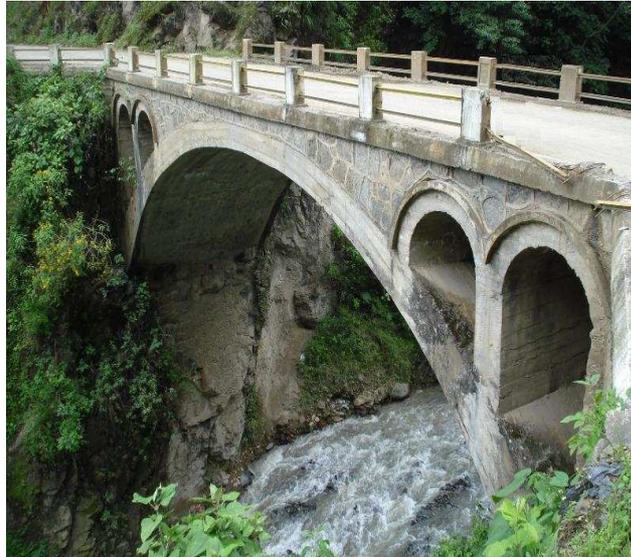
Figura 20. Puente Alfonso López sobre el Río Azufral.

En la figura 21 se observa el puente denominado Alfonso López tal como aparece registrado en la figura 22, se ubica en el municipio de Consacá, el cual salva como

obstáculo el cauce del Río Azufral, cuyo curso ha ido acumulando sedimentos a lado y lado de las márgenes del cauce.

Se observó que el puente según su sección transversal es del tipo arco inferior, el cual tiene por dimensiones una longitud de 20.50m, un ancho de 5.60 m un gálibo de 2m y un espesor de losa: 0.80m.

La subestructura cuenta con aletas en bloques de piedra y una arco principal de tipo inferior el cual esta construido en concreto reforzado que a nivel general se encuentran en buenas condiciones.

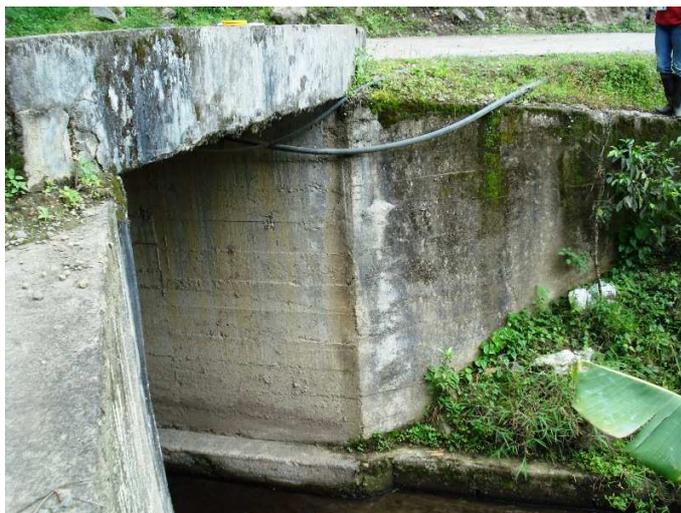
Figura 22. Pontón sobre la Quebrada Aguadulce.

El pontón que se aprecia en la figura 22 se localiza en el municipio de Consacá, salvando como obstáculo el cauce de la Quebrada Aguadulce, el cual presenta buenas condiciones de flujo, libre de obstáculos.

El pontón según su sección transversal es del tipo losa simplemente apoyada, registrando por dimensiones una longitud de 2.40m, un ancho de 10m, un gálibo de 3.5m y un espesor de losa de 0.30m.

La subestructura del pontón en mención esta construida en concreto reforzado la cual presenta señales de deterioro como contaminación del concreto causado por la intemperie y algunos hormigueros por causas constructivas.

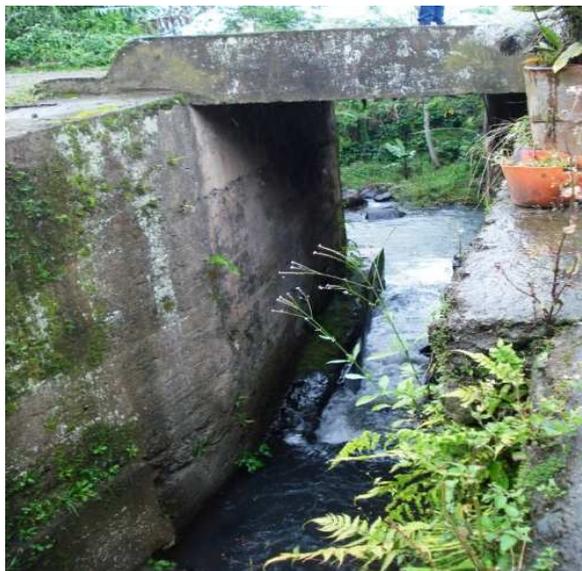
Figura 23. Pontón sobre la Quebrada Guandimbas.

El pontón de la figura 26 se localiza en el municipio de Consacá ubicado en el K0+41.00, salvando como obstáculo el cauce de la Quebrada Guandimbas, el cual presenta buenas condiciones de flujo, libre de obstáculos.

Según su sección transversal, el pontón es del tipo losa simplemente apoyada registrando por dimensiones una longitud de 2.30m, un ancho de 6.20 m, un gálibo de 4.50 m y un espesor de losa de 0.30m.

La subestructura esta construida en concreto reforzado, presentando deterioro provocado por la inadecuada evacuación del agua cuya acción directa sobre los elementos produce humedad y por ende según la interacción de agentes externos como la intemperie se genera contaminación del concreto, no obstante, también presentan fallas constructivas como hormigueros y algunos desportillamientos y abultamientos tal como aparece en la figura 24.

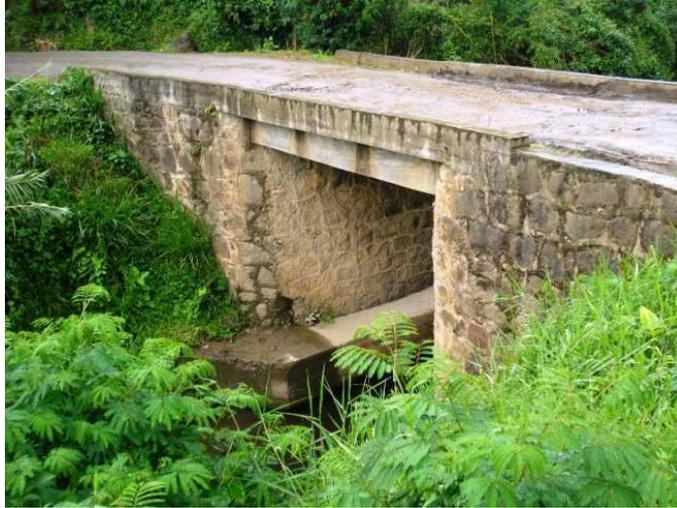
Figura 25. Pontón sobre la Quebrada Honda.

El pontón de la figura 25 se localiza en el municipio de Sandoná, salvando como obstáculo el cauce de la Quebrada Honda, el cual presenta buenas condiciones de flujo, libre de escombros.

El pontón según su sección transversal es del tipo losa sobre vigas, el cual tiene por dimensiones una longitud de 7m, un ancho de 6.45 m, un gálibo de 6.0 m y un espesor de losa de 0.30m.

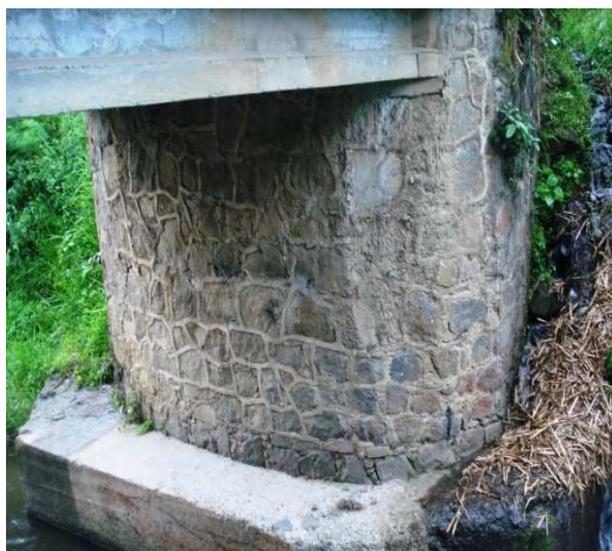
Los estribos están contruidos en piedra tal como se observa en la figura 26, los cuales a pesar de su antigüedad se encuentran en buen estado y no manifiestan señales de deterioro. A su vez, la cimentación es de tipo rectangular de localización superficial en concreto reforzado. La superestructura, como se muestra en la figura 27, consta de un sistema de 4 vigas en concreto reforzado con una sección transversal de 0.40m x 0.40m y un tablero en concreto reforzado.

Figura 26. Estribos en piedra del pontón sobre la Quebrada Honda.

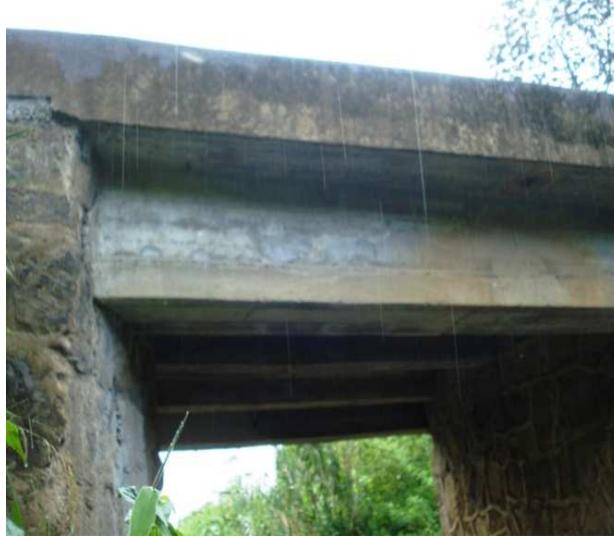
Figura 27. Conjunto de vigas de la superestructura del pontón sobre la Quebrada Honda.

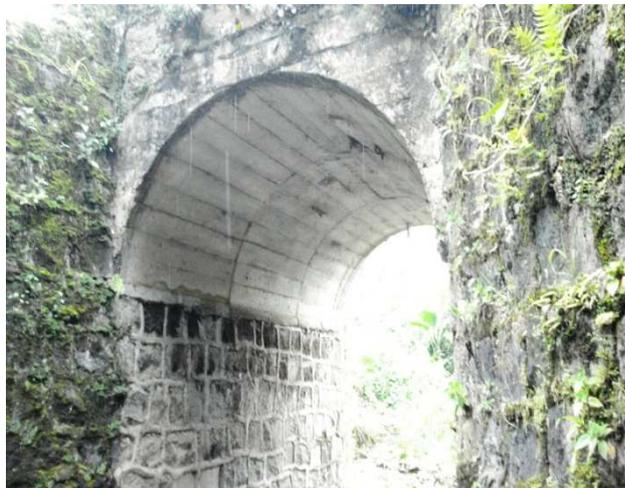
Figura 28. Pontón sobre la Quebrada La Taguada.

El pontón de la figura 28 se ubica en el Municipio de Sandoná, salvando como obstáculo el cauce de la Quebrada La Taguada, el cual presenta buenas condiciones de flujo libre de escombros.

El pontón según su sección transversal es del tipo de arco inferior, de las siguientes dimensiones una longitud de 3.6m, un ancho de 5.90 m, un gálibo de 3.5 m y un espesor de losa de 0.75m.

En la construcción de los elementos de la subestructura como estribos y aletas se han empleado bloques de piedra; en cuyas juntas se ha producido la proliferación de vegetación producto de la acción del agua como principal agente agresor de cualquier obra civil, la cual eventualmente asociada a los efectos de la intemperie producen este tipo de deterioro, además, en algunas zonas presentan el desgaste y desprendimiento de estos bloques.

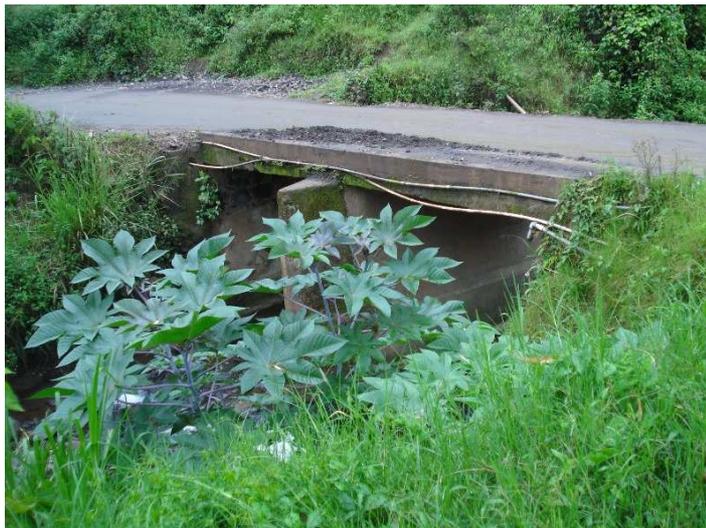
Figura 29. Pontón sobre la Quebrada El Ingenio.

El pontón de la figura 29 es un punto de interconexión que se ubica en el Municipio de Sandoná, salva como obstáculo el cauce de la Quebrada El Ingenio, el cual presenta buenas condiciones de flujo, despejado de escombros, rocas y vegetación que obstruyan, retrasen y modifiquen el flujo.

El pontón tiene por dimensiones una longitud de 8.4m, un ancho de 6.0 m, un gálibo de 3.0 m y un espesor de losa de 0.50m.

La subestructura consta de estribos y aletas en concreto reforzado, elementos que se ven afectados a nivel general por la contaminación del concreto, desprendimientos y hormigueros. Además, cuenta con el apoyo de una pila en concreto reforzado.

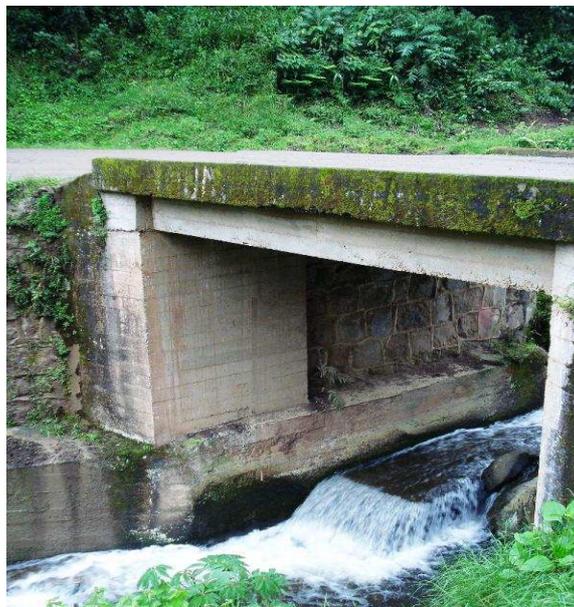
Figura 30. Pontón sobre la Quebrada Patachorrera.

El pontón de la figura 30 es un punto de interconexión que se ubica en el Municipio de Sandoná, el cual salva como obstáculo el cauce de la Quebrada Patachorrera, el cual presenta buenas condiciones de flujo, despejado de escombros, rocas y vegetación que obstruyan, retrasen y modifiquen el flujo.

El pontón según su sección transversal es del tipo de losa sobre vigas, el cual tiene por dimensiones una longitud de 6.0m, un ancho de 6.20m, un gálibo de 5.20m y un espesor de losa de 0.30m.

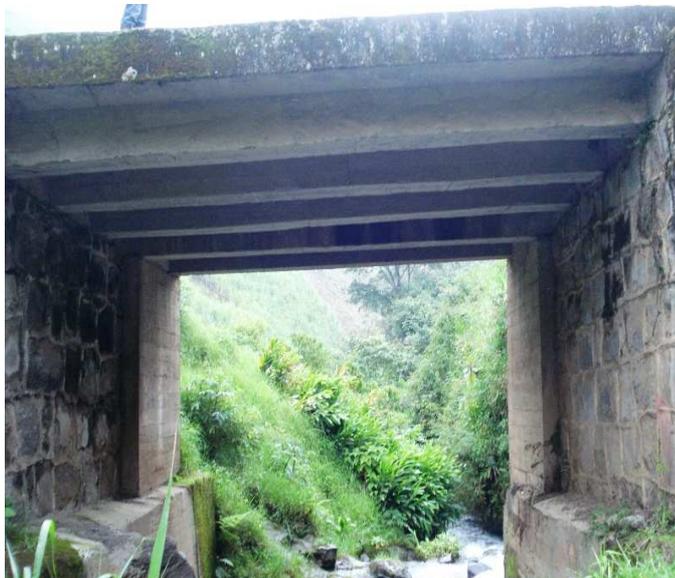
Figura 32. Elementos de la superestructura (tablero y vigas) del pontón sobre la Quebrada Patachorrera.

En sí la superestructura del pontón consta de un tablero en concreto reforzado y un conjunto de tres vigas que se apoyan sobre el estribo en roca y dos viga sobre el estribo en concreto reforzado, lo cual se observa en la figura 32.

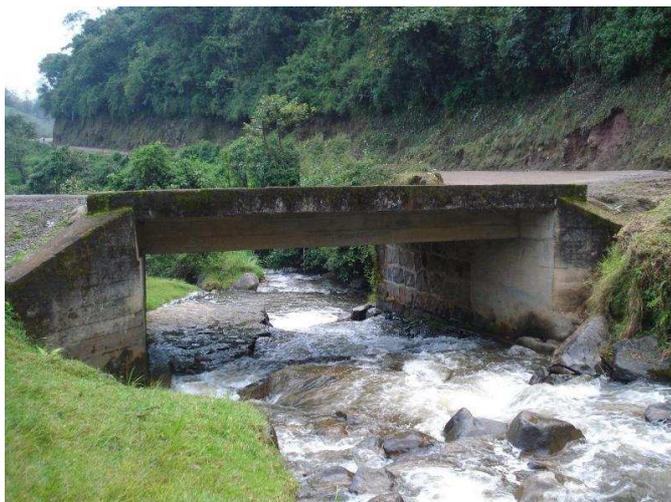
Figura 33. Pontón sobre la Quebrada Santa Rosa.

El pontón de la figura 33 es un punto de interconexión que se ubica en el Municipio de Sandoná, el cual salva como obstáculo el cauce de la Quebrada Santa Rosa, el cual presenta buenas condiciones de flujo y esta libre de escombros.

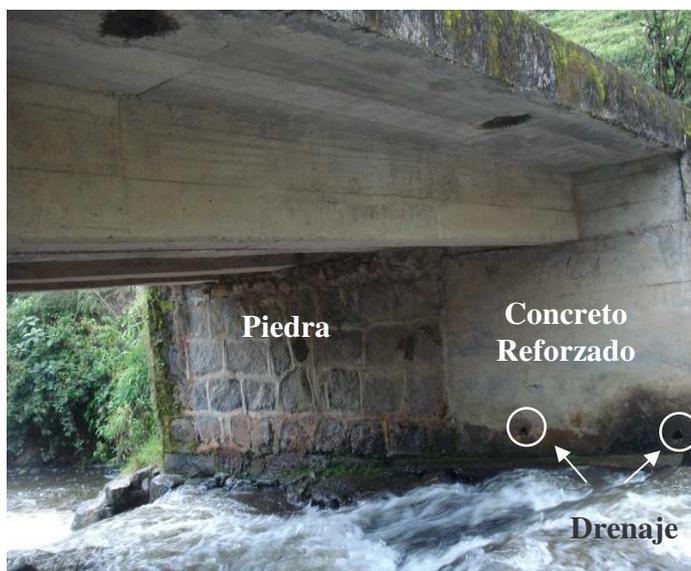
Figura 34. Estribo de material mixto (piedra y concreto reforzado) en el pontón sobre la Quebrada Santa Rosa.

La subestructura consta de estribos y aletas en material mixto tal como se observa en la figura 34, porque la sección de los elementos tiene un empalme entre concreto reforzado y piedra; razón por la cual se presentan deterioros asociados a cada material, como por ejemplo, las aletas y estribos en piedra presentan señales de deterioro relacionados con la contaminación del concreto en las juntas de sus unidades constitutivas las cuales por efectos de la intemperie se ve asociado con la proliferación de vegetación, mientras que la sección de los estribos y aletas en concreto reforzado presentan algunos hormigueros constructivos y contaminación

del concreto con un nivel de severidad mínimo. La sección del estribo construida en concreto reforzado, tiene drenes en tubería PVC de 3" distribuidos a lo largo de dicho elemento. A su vez, la cimentación construida en concreto reforzado es de tipo rectangular cuya condición sobre el terreno es superficial que se encuentra en buenas condiciones de funcionamiento.

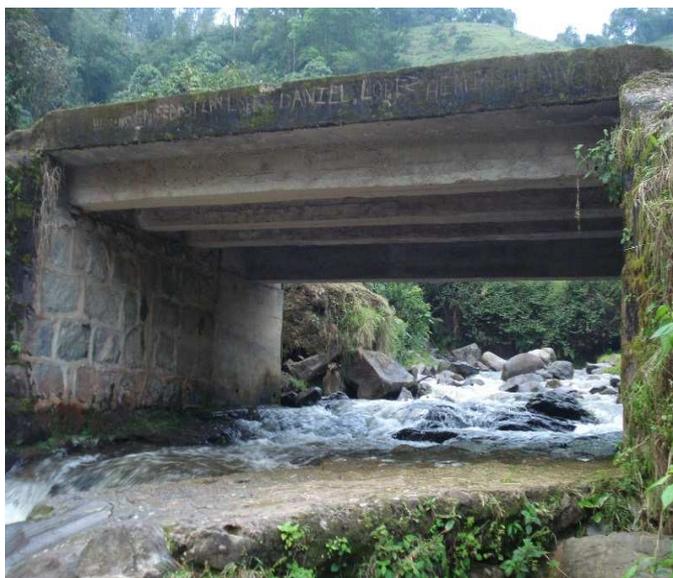
Figura 35. Elementos de la superestructura (tablero y vigas) del pontón sobre la Quebrada Santa Rosa.

En sí la superestructura del pontón consta de un tablero en concreto reforzado y un conjunto de 4 vigas, de las cuales 3 se apoyan sobre el estribo en concreto en

piedra y una sobre el estribo en concreto reforzado, como se observa en la figura 35.

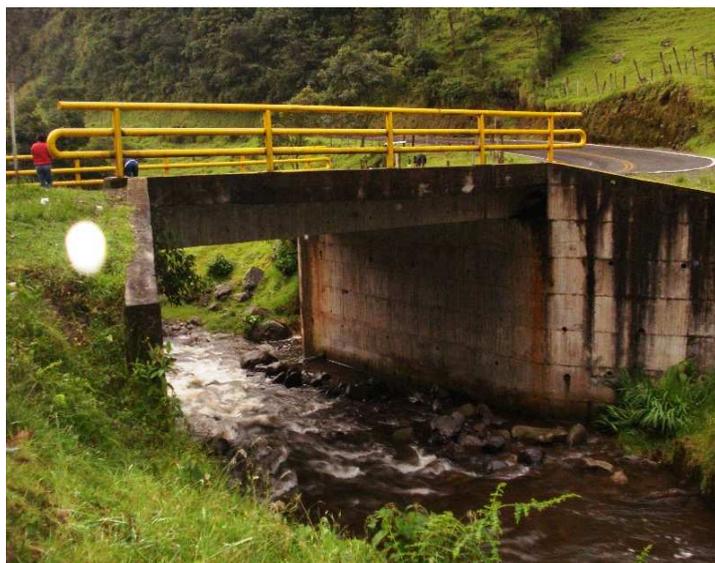
Figura 36. Puente sobre el Río Chacagüico.

El puente de la figura 36 es un punto de interconexión que se ubica en el Municipio de La Florida, el cual salva como obstáculo el cauce del Río Chacagüico, el cual presenta buenas condiciones de flujo y libre de obstáculos.

Dicho puente según su sección transversal es del tipo de losa sobre vigas, el cual tiene por dimensiones una longitud de 10.30m, un ancho de 9.40m, un gálibo de 4.60m y un espesor de losa de 0.40m.

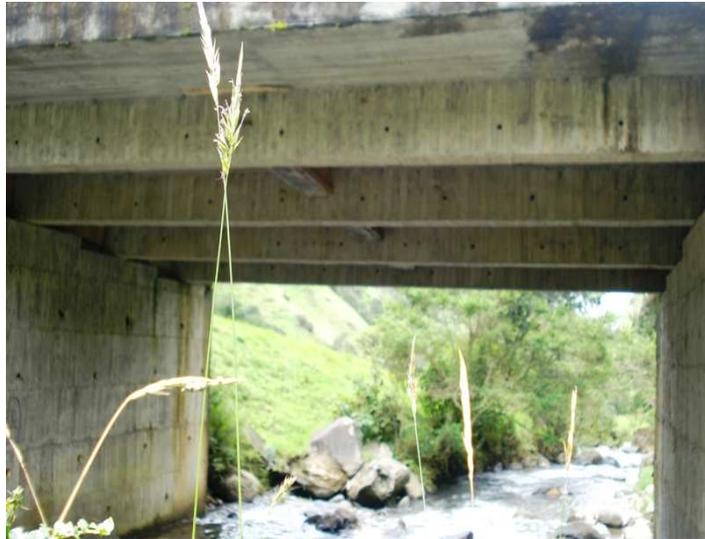
Figura 37. Elementos de la superestructura (tablero y vigas) del puente sobre el Río Chacagüico.

La subestructura consta de estribos y aletas en concreto reforzado, elementos que se encuentran en buenas condiciones. En sí la superestructura del pontón consta de un tablero y 4 vigas en concreto reforzado tal como se aprecia en la figura 37.

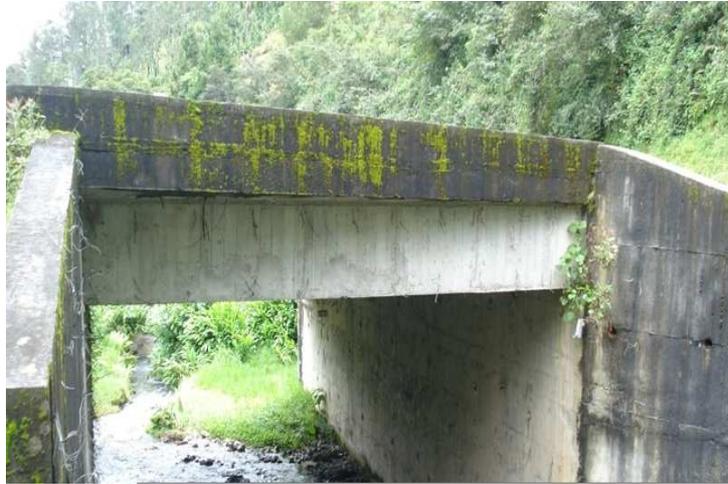
Figura 38. Pontón sobre la Quebrada Panchindo.

El pontón de la figura 38 es un punto de interconexión que se ubica en el Municipio de La Florida, el cual salva como obstáculo el cauce de la Quebrada Panchindo, el cual presenta buenas condiciones de flujo libre de obstáculos.

Cuenta en la superficie y equipamientos con andenes y bordillos a lado y lado de la vía. La superficie de rodadura en pavimento flexible (asfalto) cuenta con una buena señalización horizontal, sin embargo, tiene fisuras de tipo transversal que afecta la capa de rodadura.

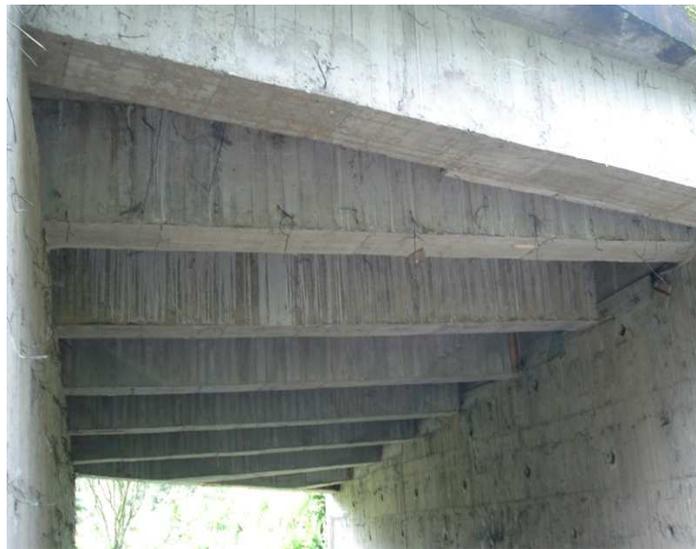
Figura 40. Elementos de la superestructura (tablero y vigas) del pontón sobre la Quebrada Panchindo

En la figura 40 se observa que la superestructura del pontón consta de un tablero y 9 vigas en concreto reforzado.

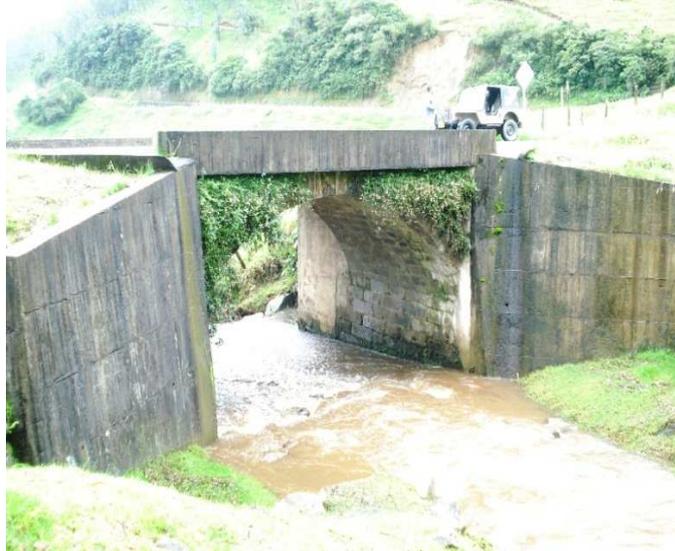
Figura 41. Puente sobre el Río El Barranco.

El puente de la figura 41 es un punto de interconexión que se ubica en el Municipio de La Florida, el cual salva como obstáculo el cauce del Río El Barranco, el cual presenta buenas condiciones de flujo y está libre de escombros. Dicho puente según su sección transversal es del tipo de losa sobre vigas y arco bajo tablero, el cual tiene por dimensiones una longitud de 9.6m, un ancho de 10.35m, un gálibo de 5.50m y un espesor de losa de 0.20m.

Cabe describir que el material del puente es mixto debido al arco de tipo inferior en piedra en cuyas unidades de piedra se ven afectadas por la proliferación de vegetación en las juntas de las unidades de mampostería como se aprecia en la figura 42, y luego se le realizó una ampliación con un tablero de espesor 0.20m y 4 vigas en concreto reforzado con una sección transversal de 0.70m x 0.60m, que presentan deterioro relacionado con fallas por construcción como hormigueros, desportillamientos en las vigas y fallas por funcionamiento como por ejemplo la

contaminación del concreto generado por la acción de la intemperie y fisuras de magnitud considerable tal como se observa en la figura 43.

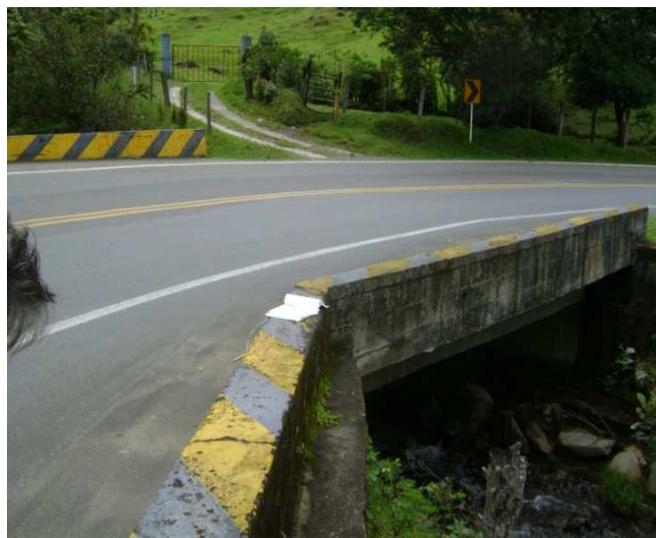
Figura 45. Pontón sobre la Quebrada Maragato.

El pontón de la figura 45 es un punto de interconexión que se ubica en el Municipio de Nariño, el cual salva como obstáculo el cauce de la Quebrada Maragato el cual tiene buenas condiciones de flujo, sin embargo, tiene rocas de grandes dimensiones que obstruyen, retrasan y modifican el flujo del agua tal como se observa en la figura 46, conduciendo el agua hacia la cimentación razón por la cual se esta produciendo problemas de socavación en la cimentación que es de tipo rectangular en concreto reforzado y cuya localización es sumergida como se observa en la figura 47

El pontón según su sección transversal es del tipo losa sobre vigas el cual tiene por dimensiones una longitud de 6.08m, un ancho de 10.60m, un gálibo de 2.92m y un espesor de losa de 0.65m.

Elementos de su subestructura como estribos y aletas son de concreto reforzado, en los estribos se presentan varios tipos de deterioro asociados esencialmente a infiltraciones y eflorescencias. La superestructura consta de un tablero con 6 vigas en concreto reforzado.

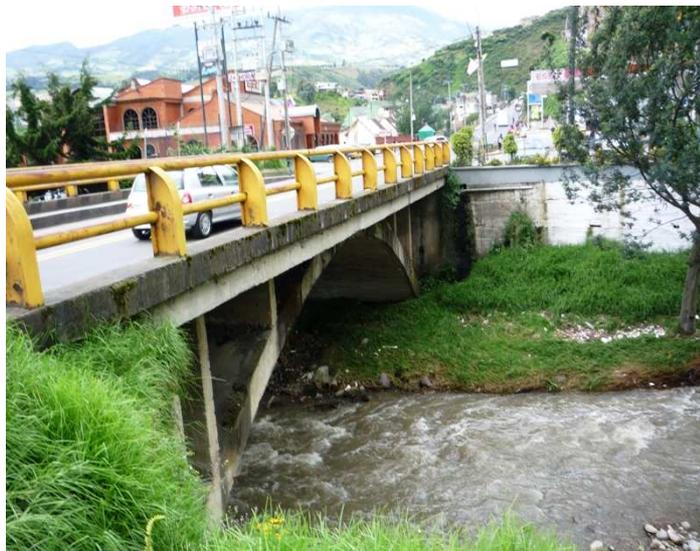
Figura 50. Puente sobre el Río Pasto.

El puente de la figura 50 es un punto de interconexión que se ubica cerca del testigo K0+5.00 (2502) de la vía Panamericana, el cual salva como obstáculo el cauce del Río Pasto que según su sección transversal es del tipo de arco inferior, registrando una longitud de 25m, un ancho de 9.8m, un gálibo de 6.2m y un espesor de losa de 0.30m.

El puente cuenta con una superficie de rodadura en pavimento flexible (asfalto) debidamente señalizada horizontalmente, la cual se encuentra en muy buenas condiciones, sin embargo, elementos de su subestructura presentan deterioro por contaminación del concreto y algunos hormigueros de tipo constructivos.

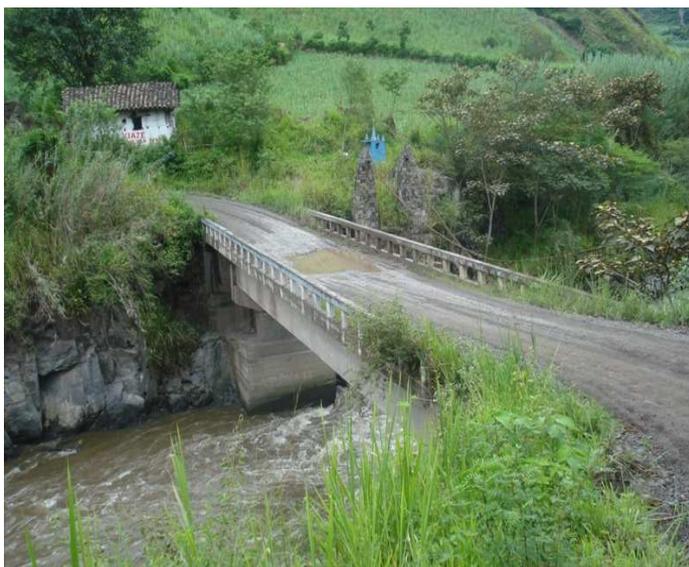
Figura 51. Puente sobre el Río Guaitara.

El puente de la figura 51 es un punto de interconexión entre los municipios de Sandoná y Ancuya salvando como obstáculo el cauce del Río Guaitara.

Dicho puente según su sección transversal es el tipo de losa sobre vigas el cual tiene por dimensiones una longitud de 35.6m, un ancho de 6.35m, un gálibo de 7.30m y un espesor de losa de 0.45m.

Visualmente no se detectan deformaciones, fisuras y grietas de consideración que comprometan el desempeño físico y funcional de los elementos constitutivos de la subestructura y superestructura del puente, sin embargo, dada la importancia del puente, éste tiene un pobre mantenimiento razón por la cual la superficie de rodadura afirmada presenta un deterioro avanzado manifestado en baches de magnitud considerable tal como se observa en la figura 52, situación que al continuar sin intervención pueden tener afectaciones de tipo estructural por la infiltración del agua que se acumula en estas depresiones puede afectar estructuralmente el puente.

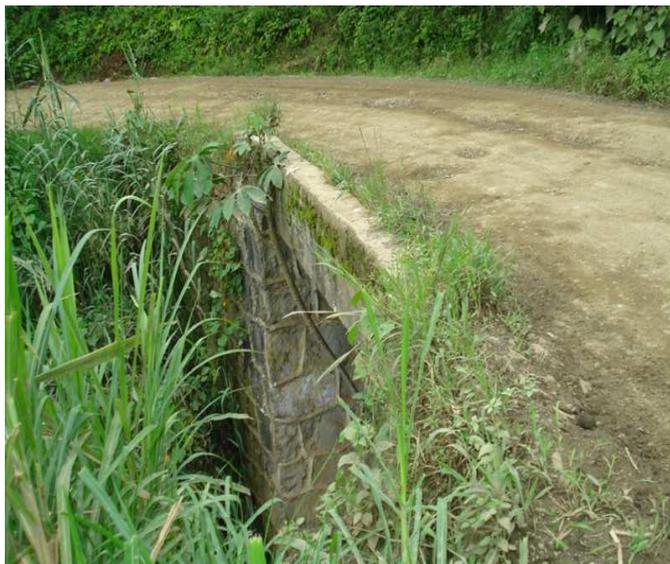
Figura 53. Pontón sobre el tramo vial Ancuya – Linares.

El pontón de la figura 53 es un punto de interconexión que se ubica en el Municipio de Ancuya el cual salva como obstáculo un cauce de agua que según su sección transversal es el tipo de losa simplemente apoyada el cual tiene por dimensiones una longitud de 5.4m, un ancho de 5.0m, un gálibo de 8.0m y un espesor de losa de 0.30m

Los elementos de la subestructura como los estribos y aletas están contruidos en bloques de piedra, de los cuales cabe decir que su condición es buena debido a que no manifiestan señales de deterioro entre sus juntas. Por otra parte, no se puede determinar las condiciones de la cimentación debido a su inaccesibilidad.

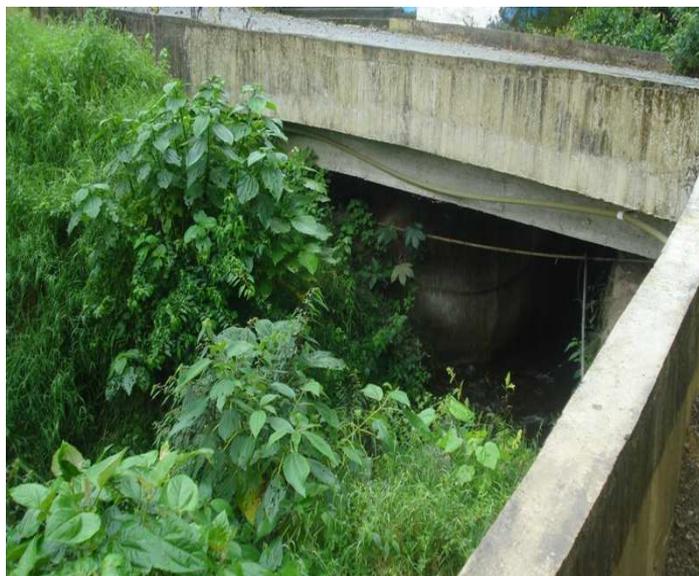
Figura 54. Pontón sobre la Quebrada La Mina.

El pontón de la figura 54 es un punto de interconexión que se ubica en el Municipio de Linares el cual salva como obstáculo el cauce de la Quebrada la Mina, el cual dada su sección transversal es del tipo de losa sobre vigas el cual tiene por dimensiones una longitud de 7.46m, un ancho de 8.58m, un gálibo de 3.0m. y un espesor de losa de 0.30m.

El pontón tiene una superficie de rodadura afirmada, y a su vez, los elementos de la subestructura como las aletas están construidas en concreto reforzado, uno de los estribos en el mismo material mientras que el otro prácticamente está en condiciones del terreno natural.

La superestructura consta de un tablero con 17 vigas en concreto reforzado, de las cuales 3 vigas tienen por sección transversal 0.65m x 0.27m, de ellas, hay deterioros que se están causando por infiltración, además, hay exposición del acero de refuerzo por un recubrimiento inadecuado.

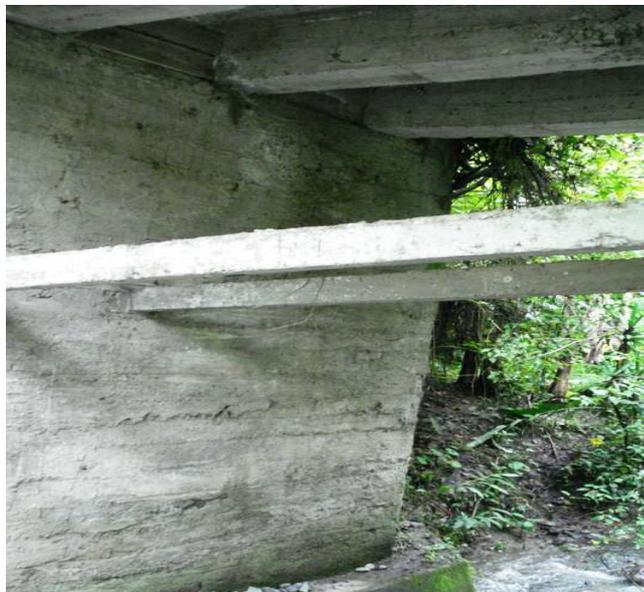
Figura 56. Detalle de las viguetas entre los estribos del pontón sobre el tramo vial Linares – San Pedro.

La superestructura consta de un tablero con 3 vigas en concreto reforzado, que presentan desportillamientos en casi toda su sección y hormigueros de tipo constructivo. Sin embargo, tiene la peculiaridad de presentar dos viguetas entre los estribos como aparece en la figura 56.

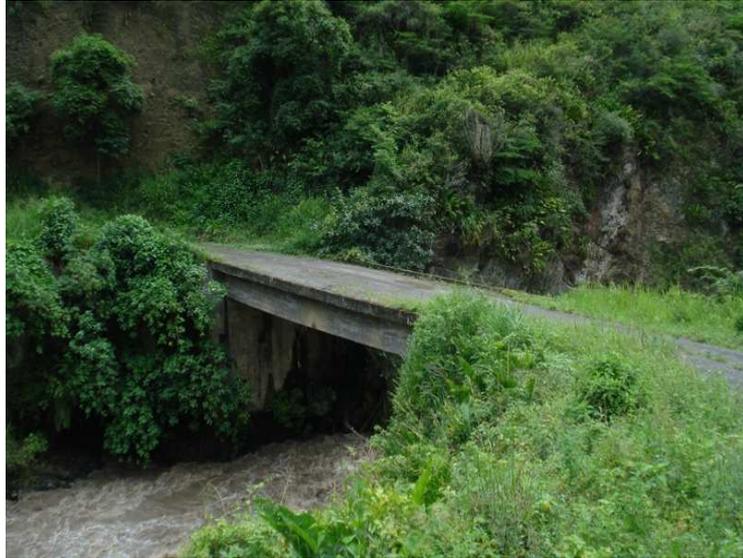
Figura 57. Puente sobre el Río Guaitara.

El puente de la figura 57 salva como obstáculo el cauce del Río Guaitara, el cual dada su sección transversal es del tipo de losa sobre vigas que tiene por dimensiones una longitud de 28m, un ancho de 6.30m, un gálibo de 8.60m y un espesor de losa de 0.20m.

La superestructura consta de un tablero con 3 vigas en concreto reforzado, cuyo deterioro obedece a las acciones de la intemperie manifestándose en contaminación del concreto en sus partes expuestas al medio ambiente.
