**APOYO TÉCNICO EN LA INTERVENTORÍA DEL PROYECTO “PAVIMENTO  
RÍGIDO DE LA VÍA OSPINA – PUENTE CUALANQUIZÁN DEL K0+00 AL K2 +  
400 DEL MUNICIPIO DE OSPINA DEPARTAMENTO DE NARIÑO”.**

**UNIVERSIDAD DE NARIÑO  
FACULTAD DE INGENIERÍA  
PROGRAMA DE INGENIERÍA CIVIL  
SAN JUAN DE PASTO  
2015**

Trabajo de grado presentado como requisito parcial para optar al  
título de ingeniero civil.

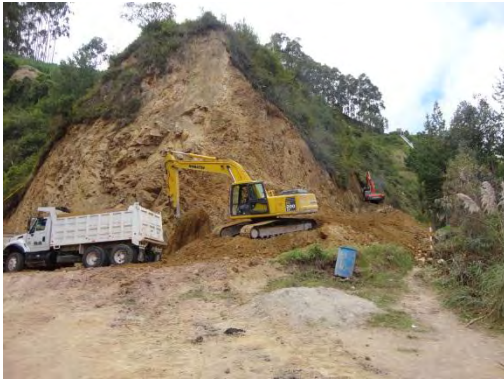
**Figura 6. Corte talud k2+490**

Para la ejecución de esta actividad, en el tramo 2, se hizo necesario el cierre parcial y en ocasiones total de la vía debido a la magnitud de la ampliación y la altitud de los taludes (figura 6), que generaba grandes volúmenes de tierra y ocasionaba el taponamiento total de la calzada, imposibilitando el tráfico de todo parque automotor.

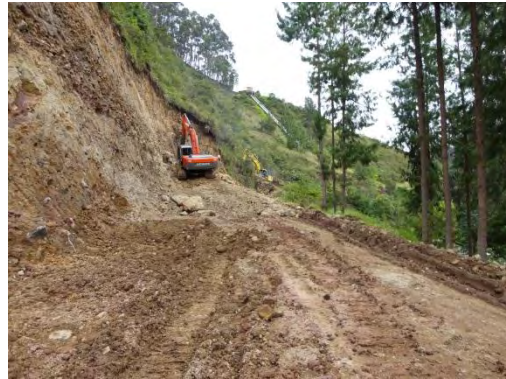
**Figura 7. Vía cerrada por corte k2+580**

Para las excavaciones en el tramo 2, se optó por disponer de dos máquinas adicionales retroexcavadoras de oruga (HITACHI EX 200-5, CAT 312 C) para

mejorar el rendimiento, pero las condiciones climáticas y las condiciones del terreno, no favorecieron mucho en este propósito (figura 7).

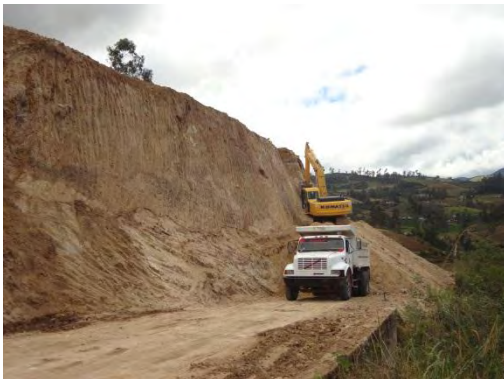
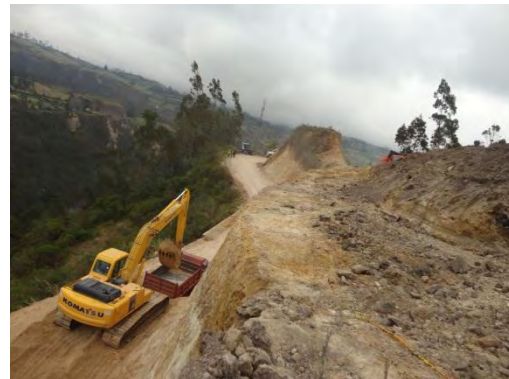
Se resalta también que en este ítem se dispararon las cantidades que se tenían estimadas, debido a que se optó por realizar ampliación de la vía con corte de talud del k0+490 al k0+540 (figura 8 y 9) y evitar un muro de contención que incrementaba mucho más los costos.

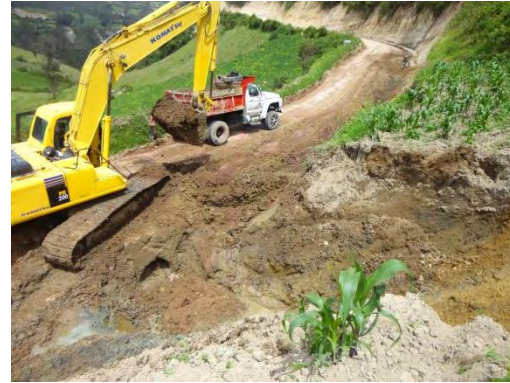
**Figura 18. Desalojo de derrumbes**

**1.1.5 Transporte material de la excavación (entre 1 km hasta 5 km).** Consistió en el cargue y transporte de todos los materiales provenientes de las excavaciones y/o demoliciones realizadas en el tramo de la vía a intervenir hasta el sitio de depósito final de los mismos (Figura 17), se realizó en volquetas de 7 y 14 m<sup>3</sup> de capacidad, cubiertas con una lona o carpa, para evitar derramar desperdicios en la vía durante su transporte y recorrido. Se incluye el material proveniente de deslizamientos de tierra (derrumbes) que se presentó durante la temporada de lluvia, siendo los más considerables los presentes en la abscisa k0+790, k0+970, k2+350 y k2+900 (Figura 18)

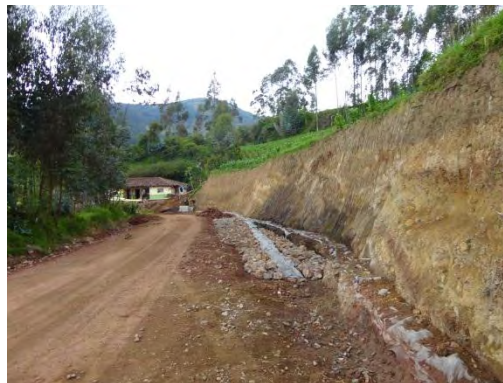
**Figura 31. Filtro paralelo k1+260**

En la abscisa k1+260, una vez construido el filtro correspondiente, se presenta un yacimiento de agua que afecta notablemente al ancho de la vía a pavimentar, por lo cual se hace obligatorio y como pronta solución construir un filtro paralelo al inicial en una longitud de 20 metros, para encausar el agua hasta el filtro inicial (Figura 31).

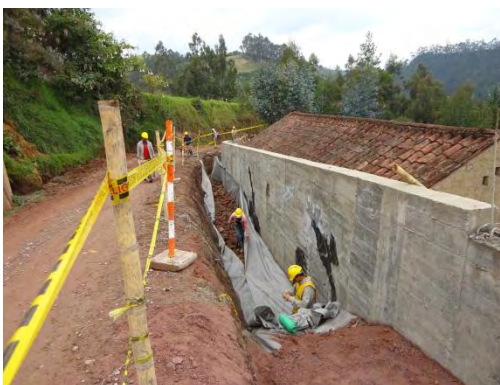
**Figura 32. Filtro en muro 2 k1+880**

También se construyó un tramo de este filtro sobre la zarpa del muro 2, con una longitud de 35 metros, debido a la gran cantidad de agua que brotaba en este lugar (figura 32)

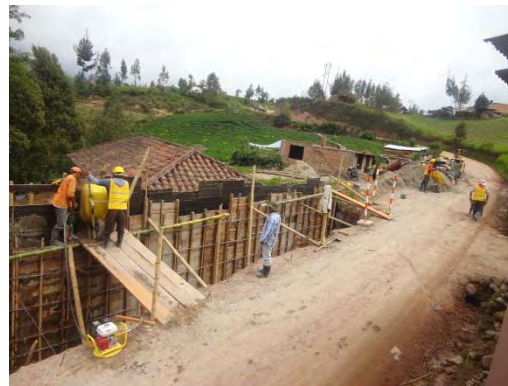
**Figura 45. Fundición vástago muro**

Para las fundiciones se tomó como medida un balde plástico con los cuales se realizaron las mezclas de la siguiente manera, dada la capacidad de la mezcladora que era de un bulto de cemento se realizó la medición de un bulto de cemento en baldes lo cual dio como resultado que para cada bulto de cemento se llenan por completo 2 baldes y con este dato se obtuvo que para la arena serán 4 baldes y para el triturado serán 6 de esta manera se cumplió con la recomendación del diseño de mezcla con respecto a la dosificación por volumen 1:2:3.

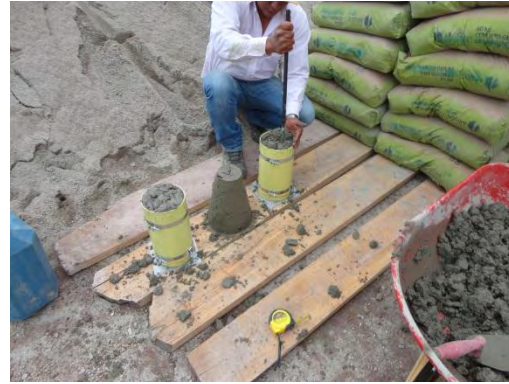
**Figura 47. Toma de cilindros**

asentamiento que no sobrepase de 2 pulgadas, así como también se tomó muestras al azar de la mezcla que se utilizó para estas fundiciones (figura 47).

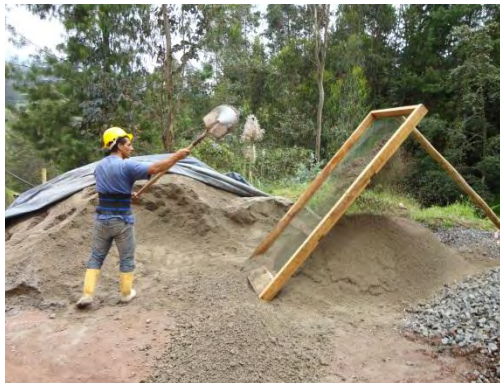
**Figura 48. Tamizado de arena**

Una recomendación que se hizo el contratista fue de tamizar la arena (figura 48), para separar el material grueso (granzón), ya que experiencias anteriores han demostrado que este material reduce considerablemente la resistencia del concreto.

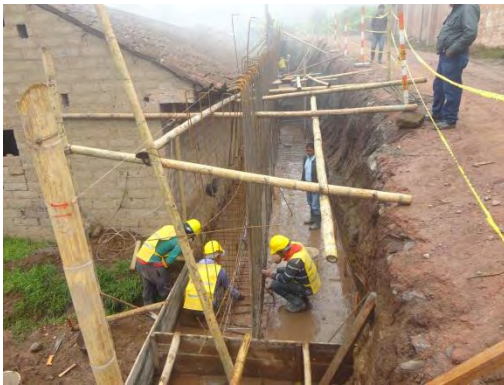
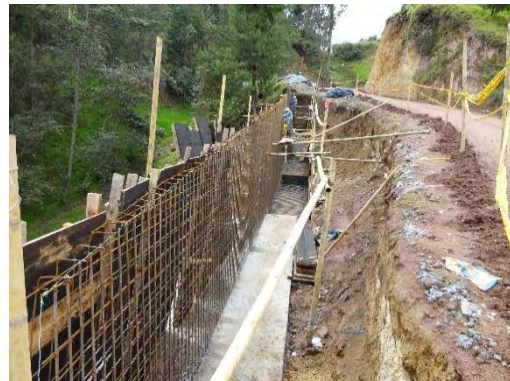
**1.2.5 Acero de refuerzo.** Se cortó, figuró, armó y amarró varillas de acero de diámetros 3/8 y 5/8" en los muros de concreto reforzado (figura 49 y 50). Se verificó que se cumpla lo presentado en los diseños en cuanto a diámetros, longitudes y separación entre barras y flejes (figura 51) (ver anexo E).

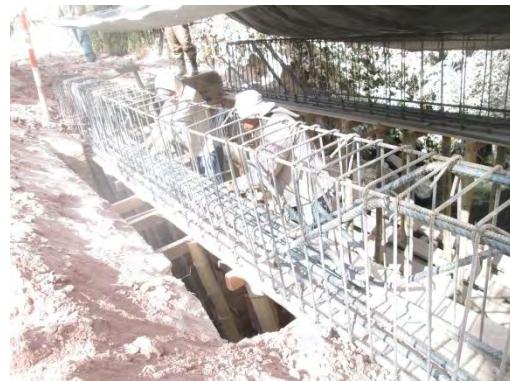
**Figura 52. Acero vigas pontón 1**

En este ítem se incluyó el acero de refuerzo que se dispuso en las vigas del pontón 1 en el k2+370 Quebrada Chontas (figura 52)

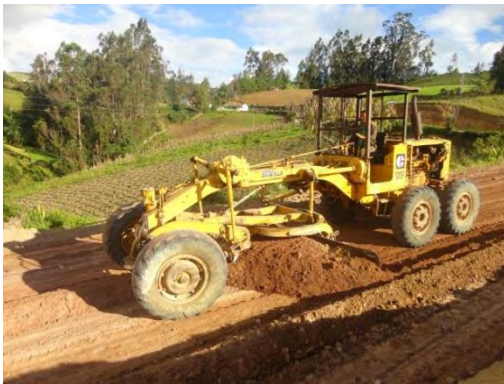
**Figura 53. Extendido de material**

**1.3.1 Conformación de la calzada existente.** Este trabajo consistió en la escarificación, la conformación, renivelación y compactación del afirmado existente en la subrasante, con adición de material de afirmado o de subbase granular (figura 53); así como la conformación o reconstrucción de cunetas. El material existente se extiende y se compacta a 15 cm de la subrasante al 95% del próctor (figura 54) (Ver anexo F)

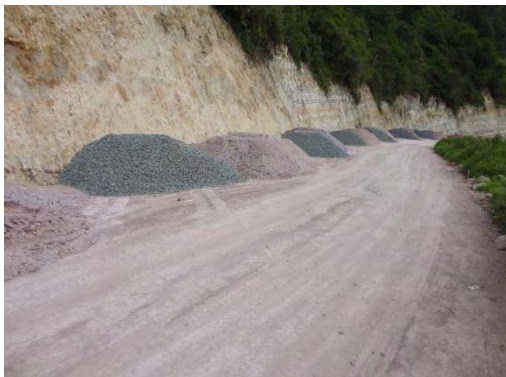
**Figura 55. Material de subbase**

**1.3.2 Subbase granular para pavimento e = 0.20 m.** Consistió en el suministro de recebo de la mina el Manzano (municipio de Ospina) y triturado procedente de Pilcuán en proporción 2:1 (figura 55), los cuales se mezclaron, humedecieron, extendieron y compactaron al 95% del proctor (Ver anexo F) para conformar un estrato de 20 cm de espesor (figura 56, 57 y 58).

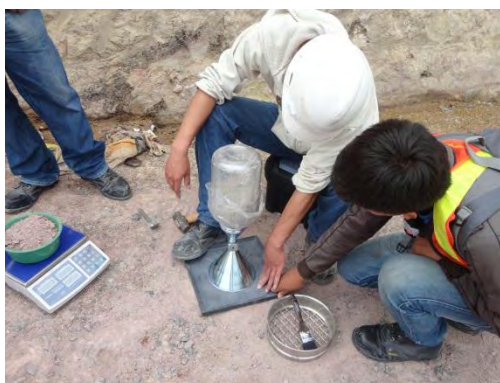
**Figura 59. Ensayo de densidades subbase**

La calidad de este ítem se midió de acuerdo al ensayo de densidades por el método del cono y la arena, el cual a partir del k0+500, fueron tomados por cuenta de la interventoría (figura 59) (Ver anexo G).

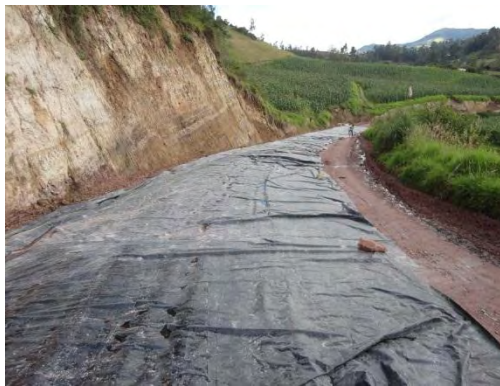
**Figura 60. Protección contra lluvia**

Este ítem fue de gran inconveniente debido a la temporada de lluvias en el momento de su ejecución, por lo cual retrasó el iniciar a tiempo la fundición de la placa de pavimento.

Para lograr ejecutarlo en el tramo 1 se hizo necesario cubrir el material con plásticos de gran longitud, para evitar que este se sature con las lluvias de la temporada (Anexo B), así como cubrir gran parte del material que se lograba extender, pero no se alcanzaba a compactar (figura 60).

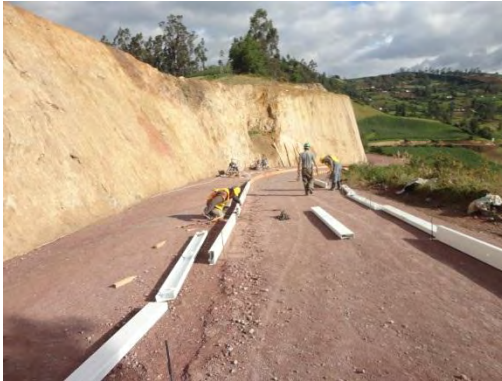
**Figura 61. Formaleta para pavimento**

**1.3.3 Placa de pavimento.** Una vez obtenidos los niveles de sub-base del proyecto, se precedió a colocar la formaleta para la placa, formaleta en madera para secciones curvas y metálica (perfiles en C) para tramos rectos (figura 61); con altura igual al espesor de la placa de 19 cm y con el lineamiento indicado.

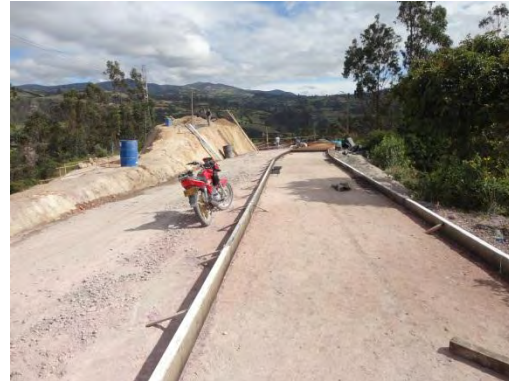
**Figura 62. Formaleta instalada**

La formaleta se colocó lo más verticales posibles, para lo cual se chequea su verticalidad con el nivel de burbuja, y se sujetan firmemente con estacas de madera (figura 62). A la formaleta se le aplicó aceite quemado, con el fin de facilitar el desencofrado de la placa.

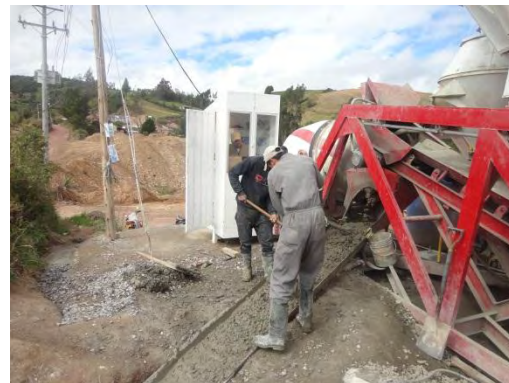
**Figura 64. Producción concreto en planta**

El sistema de producción de concreto se hizo de dos maneras, una producción manual (figura 63) con dos mezcladora de un saco de cemento de capacidad cada una, y otra con una semiplanta productora de concreto (figura 64) con dosificación digital por peso de los agregados. La fundición de la placa se inicia con la producción manual de concreto, debido a que la calibración de la semiplanta presenta retrasos, así como también sufrió algunos daños en su estructura.

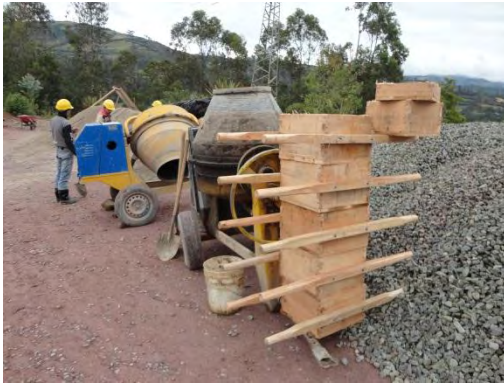
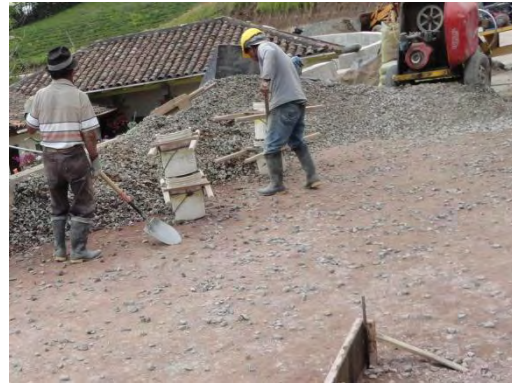
El proceso constructivo de la placa se llevó a cabo de la siguiente manera: una vez definidas las características del concreto de acuerdo al diseño de mezcla (Ver anexo D), se preparan las unidades dosificadoras (taras), para lo cual el diseño de mezcla recomienda una mezcla 1:1,8:2,6, pero por sugerencia del interventor como del mismo contratista se trabajó con una mezcla 1:2:2 y así se ejecutó durante todo el trayecto para la producción manual. Las taras inicialmente eran de madera (figura 65 y 66), pero al ver la poca durabilidad de éstas, se las cambio por otras hechas con baldes plásticos de igual capacidad. Los materiales utilizados

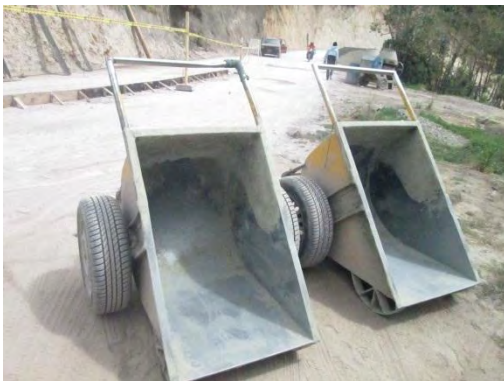
**Figura 67. Bugys transporte manual**

Para el vaciado del concreto se hace previa limpieza y humedecimiento de la subbase, para lograr una perfecta adherencia con el concreto y evitar que esta le sustraiga el agua de mezclado del concreto. La producción de concreto manual es transportado en dos bugys (figura 67) con capacidad de una cochada cada uno, y el concreto producido por la semiplanta es transportado en volqueta hasta su disposición final (figura 68), previa inspección de que la mezcla no se segrega durante el recorrido de la planta hasta el sitio de vaciado.

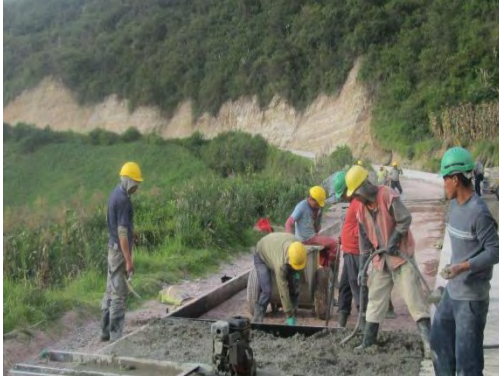
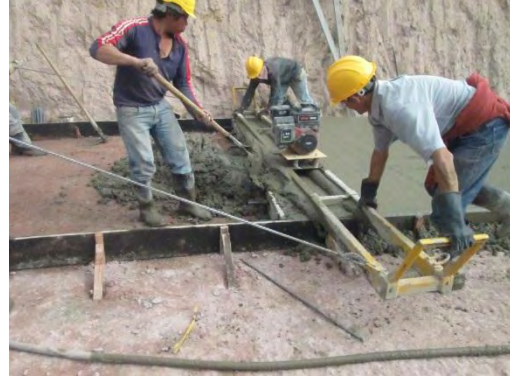
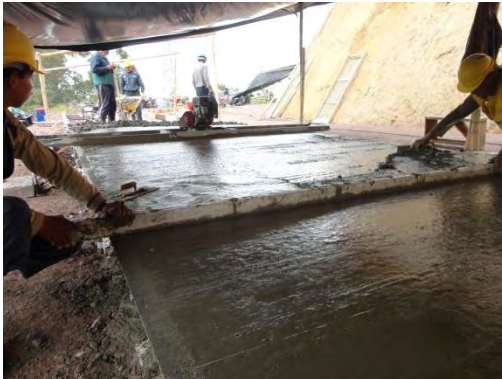
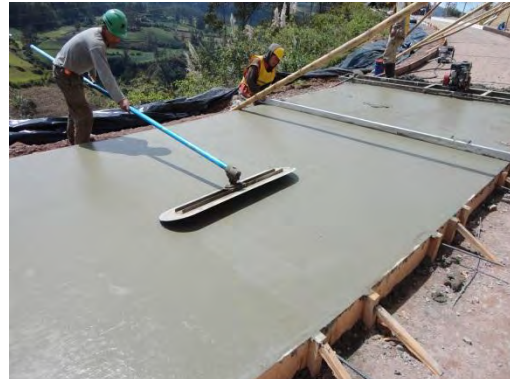
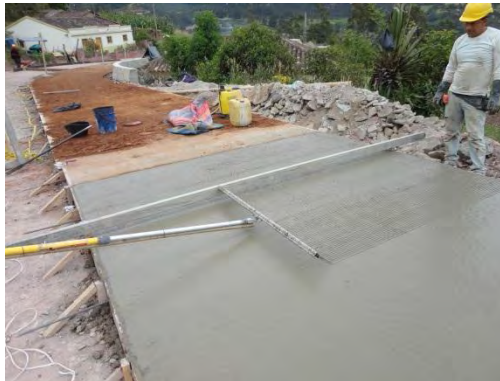
El manejo de la fundición en primera instancia se hace con vibración interna con el uso del vibrador de inmersión (figura 69), y luego con vibración externa con la regla vibratoria, la cual se pasa de dos a tres veces para una adecuada compactación (figura 70). Con el fin de eliminar las imperfecciones dejadas por la vibración, se nivela, haciendo uso de un codal (figura 71), al cual le sigue el paso de la llana metálica grande (madona), operándola sobre el ancho de la losa, con el

fin de eliminar los poros abiertos que hubiesen quedado (figura 72). Finalmente, una vez se ha perdido el brillo de la superficie se le da una pasada con el cepillado metálico para generar las estrías y darle la textura adecuada (figura 73).

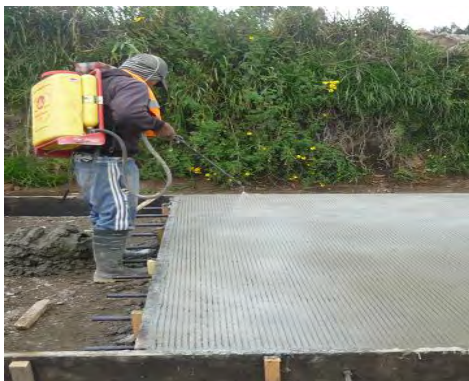
**Figura 74. Aplicación antisol**

En seguida se hizo la aplicación de antisol para el curado del concreto (CURASEAL PF PLUS) (figura 74), con el fin de evitar fisuras de retracción y obtener una buena resistencia del mismo, así como también por seguridad y cambios bruscos de temperatura en la zona, se cubrió con aserrín húmedo y se humedeció durante 7 días para garantizar un adecuado curado, logrando así un concreto de excelente calidad (figura 75).

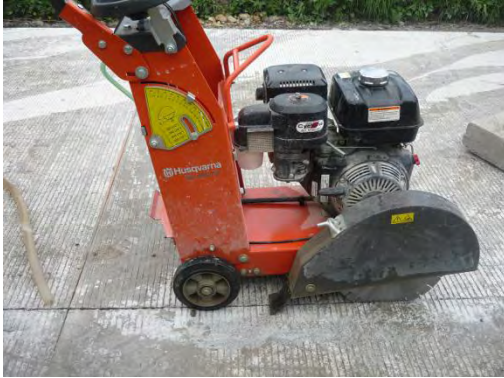
**Figura 76. Corte de juntas**

Pasados dos o tres días, previo señalamiento, se hizo el respectivo corte de juntas transversales y longitudinales (figura 76), para su posterior sellamiento en cuanto haya una longitud considerable. El sellamiento se hizo primeramente con la limpieza del corte de la junta, luego se hizo la instalación del cordón de respaldo para finalmente la aplicación del líquido sellante, para este caso vulkem 45 (figura 77). Las dimensiones de los paños fueron de 3,7 metros de largo por 3 metros de ancho, es decir que en cada carril cada 3,7 metros se instaló una canastilla con 10

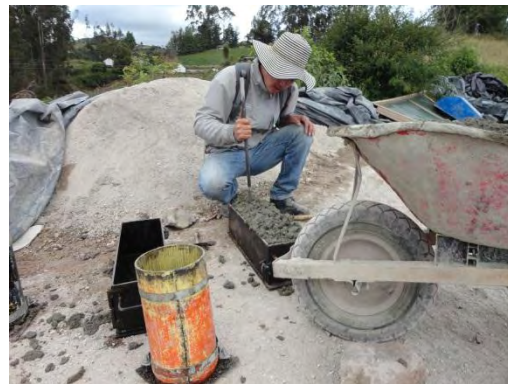
**Figura 79. Toma de vigas**

El control de calidad, se hizo en primera instancia con el control del agua de mezclado, para lo cual la prueba de asentamiento, oscila entre 1 y 2 pulgadas (figura 78); se tomó muestras constantemente del sitio de vaciado 3 o 6 vigas (figura 79), dependiendo del rendimiento para su posterior rotura en laboratorio, determinando así su módulo de rotura (Ver anexo H). Al igual que en los muros de contención, se hizo la recomendación de tamizar la arena, ya que de no hacerlo esta podría bajar considerablemente la resistencia del concreto (figura 80)

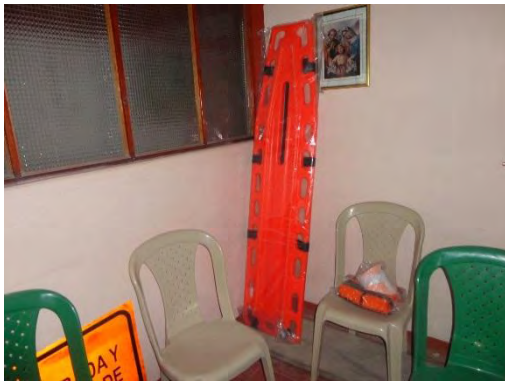
Figura 81. Camilla y botiquín

Se constituyó el comité paritario de salud ocupacional y seguridad industrial, se han dado una capacitación en riesgos laborales a los trabajadores. Se dotó el campamento con botiquín y camilla (figura 81). Así como también se fue instalando el punto de recolección de residuos sólidos en puntos necesarios de la obra (figura 82).

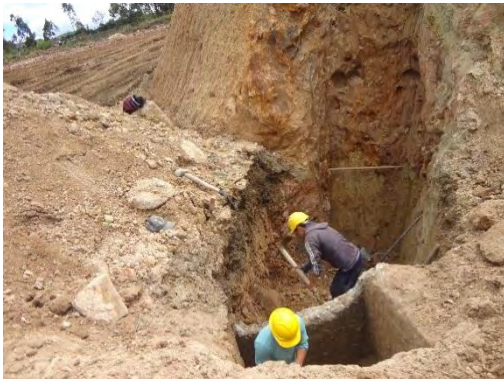
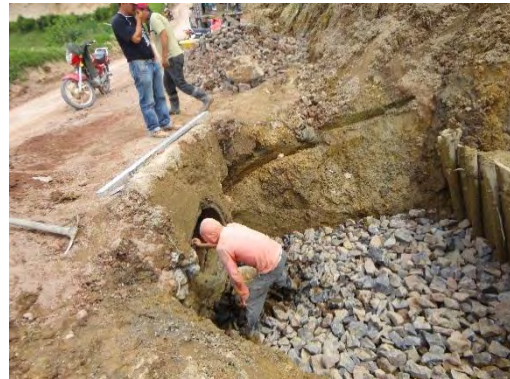
**2.2.1 Demolición de estructuras en concreto existentes.** Este trabajo consistió en la demolición total o parcial de estructuras de concreto como muros cabecales, aletas o cajas recolectoras de alcantarillas existentes para poder aumentar el ancho de la vía donde sea necesario (figura 83 y 84).

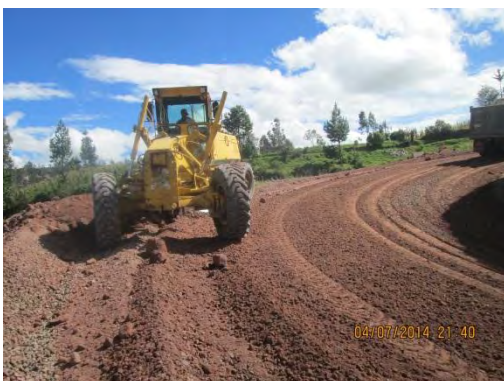
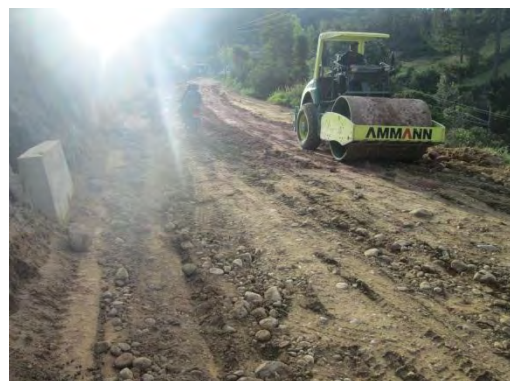
**2.2.2 Terraplén o relleno compactado con material de la excavación.** Consistió en la colocación por capas del material seleccionado proveniente de la excavación y compactado al 95% del próctor hasta alcanzar el nivel de subrasante (figura 85 y 86)

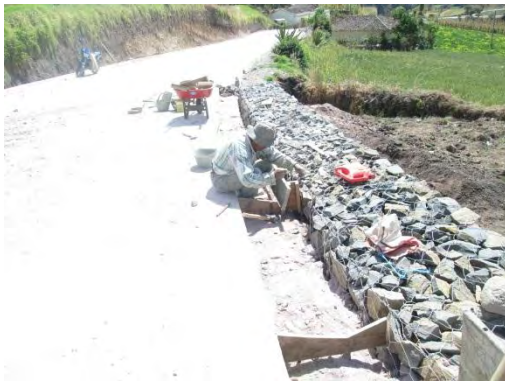
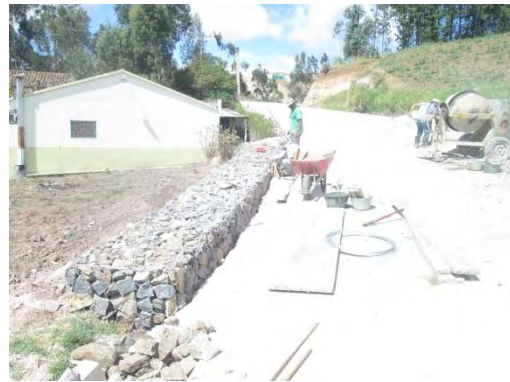
**2.2.3 Muros en gaviones.** Consistió en la excavación manual y/o a máquina para la construcción de piedraplenes envueltos en malla eslabonada (figura 87 y 88); para sostener los taludes cuando tienen muy poca inclinación, o para soporte de la calzada cuando hay riesgo presentarse deslizamientos de tierra que afecten el ancho de esta.

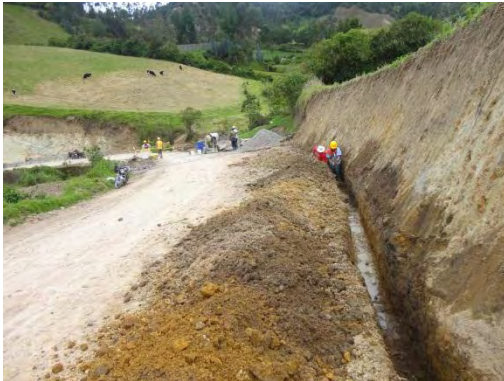
**Figura 89. Excavación para geodrén**

**2.2.4 Geodrén vial con tubo de 4".** Comprendió actividades como excavación de 1 m de profundidad en una zanja de 50cm (figura 89), a la cual se le suministró e instaló de geodrén vial con tubo de 4 pulgadas (figura 90), la cual se rellenó y compacto con recebo de la mina el manzano que carece de índice de plasticidad (figura 91).

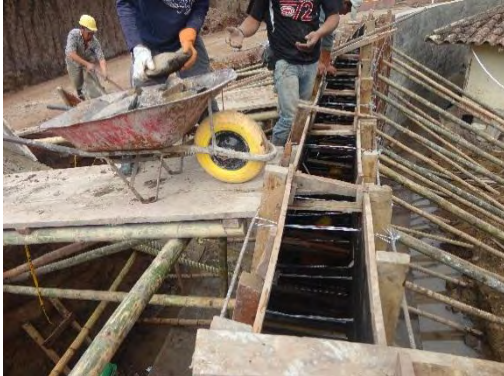
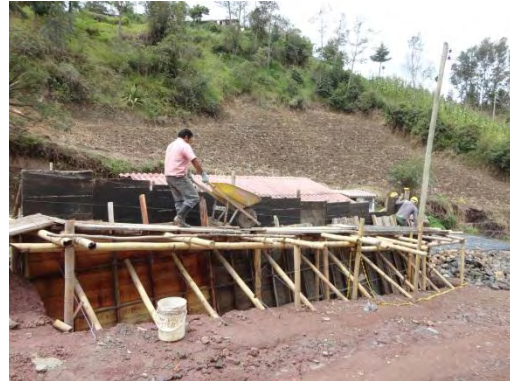
**2.2.5 Concreto clase G para elevaciones.** Consistió en la elaboración de concreto ciclópeo utilizando concreto clase E de 2500 psi en un 60% del volumen y un 40% de piedra rajón, para la construcción de algunos muros de contención (figura 92 y 93). La mayor cantidad de este se utilizó en la construcción del muro 1, desde el k0+210 hasta el k0+256, con una longitud de 46 metros y una altura promedio de 3,7 m. Por la magnitud del muro se hizo necesario construirlo por tramos, en un total de 4 tramos, donde para cada tramo una vez hecha la excavación e instalada la formaleta de realiza la fundición de la zarpa, para posterior instalación de formaleta y fundición del vástago o cuerpo del muro. Para la ejecución del esta actividad, se sugirió al constructor utilizar un producto químico (figura 94 y 95), para la adherencia entre el concreto de la zarpa y el concreto del vástago (epotoc1-1 de TOXEMENT). Además de los muros de contención, se incluye en este ítem, la cantidad que se dispuso para la construcción de los estribos de dos pontones (figura 96 y 97), así como también la cantidad, para reposición de cajas o aletas de alcantarillas.

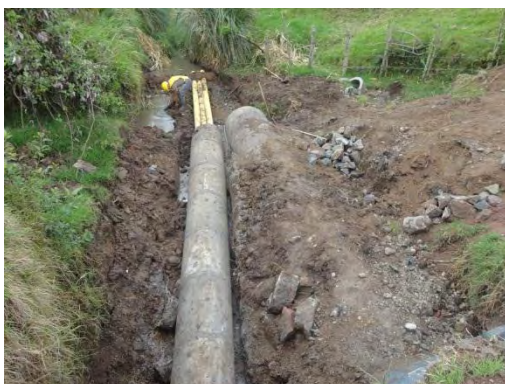
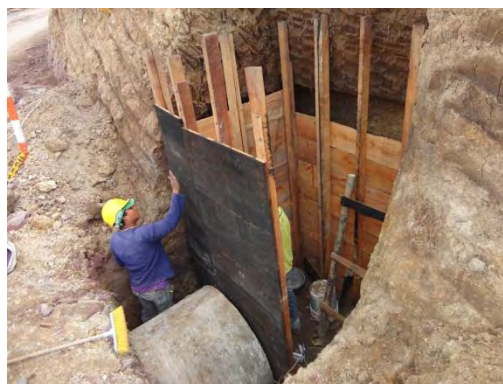
**2.2.6 Suministro e instalación de tubería de concreto de 60cm o 24".** Consistió en el suministro e instalación de tubería de concreto reforzado de 24" de diámetro interno para prolongar algunas alcantarillas existentes del mismo diámetro que se encuentran en buen estado, y aún son útiles y funcionales para el nuevo proyecto (figura 98 y 99).

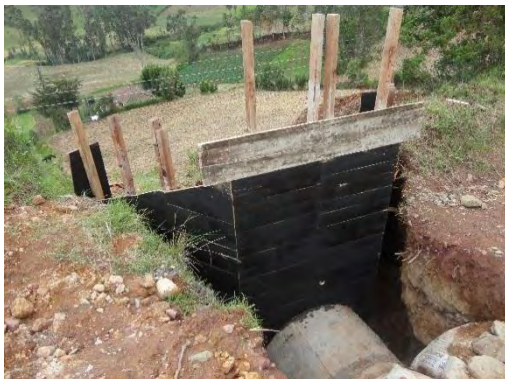
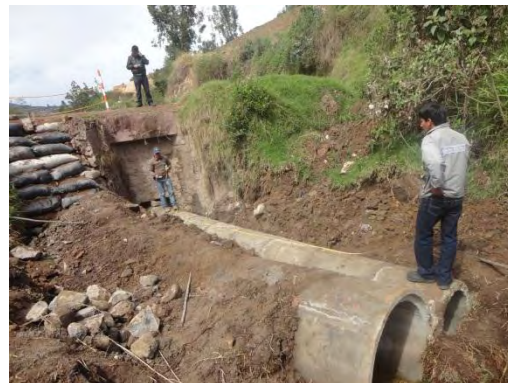
**2.2.7 Suministro e instalación de tubería de concreto de 90cm o 36".** Consistió en el suministro e instalación de tubería de concreto reforzado de 36" de diámetro interno, para prolongar algunas alcantarillas existentes que se encuentran en buenas condiciones que tienen un ancho inferior al de la nueva vía. Así como también incluye la tubería adicional que sobrepasa los 7 metros, que se instala en la construcción de las alcantarillas nuevas o el remplazo total de las alcantarillas inservibles o en mal estado (figura 100). Se incluyó aquí, la tubería necesaria para construir una alcantarilla paralela a una alcantarilla de 24", para dar paso al agua que fluye de una quebrada, ya que en temporada de lluvias, esta alcantarilla, no era suficiente para evacuar tal cantidad de agua, ocasionando represamiento y daños en la vía (Figura 101).

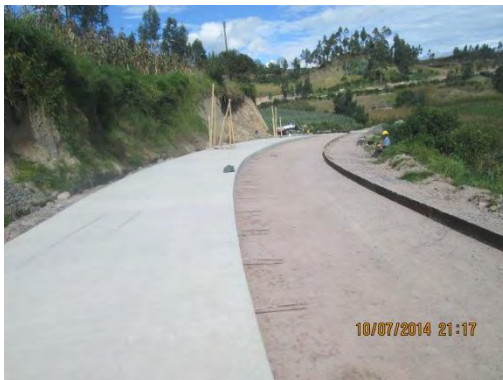
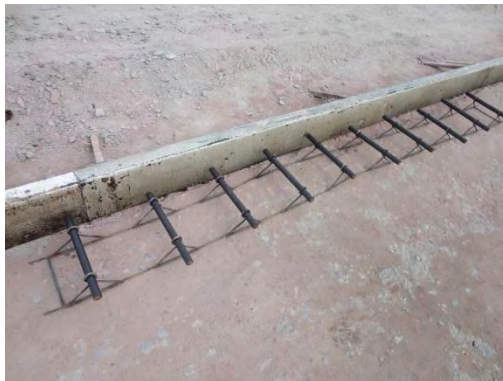
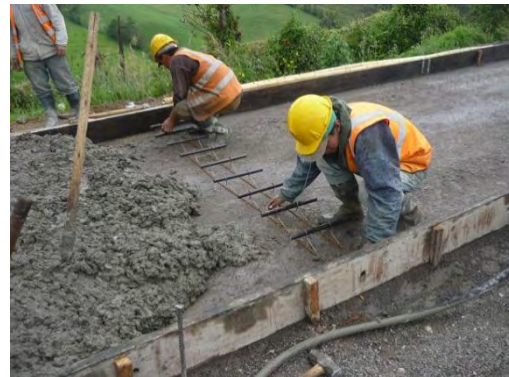
**2.2.9 Acero de refuerzo.** Se cortó, figuró y armó varillas de acero corrugado de diámetros  $\frac{1}{2}$ " con longitud de 90 cm cada 1.23 metros para prevenir movimientos laterales y la separación del carril adyacente como barras de anclaje en las juntas longitudinales (figura 106); y barras lisas de 1" con longitud de 35 cm separadas cada 30cm como pasadores en las juntas transversales (figura 107), estas últimas se instalaron en la placa cada 3,7 metros que corresponde a la longitud de cada paño, las cuales se engrasan en su totalidad y se soporta sobre canastillas para su correcta colocación y queden fijas en la posición donde se plantan (figura 108 y 109).

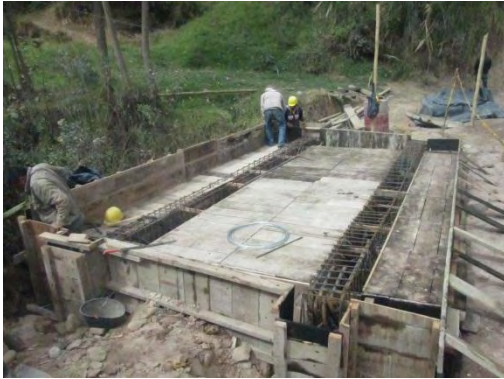
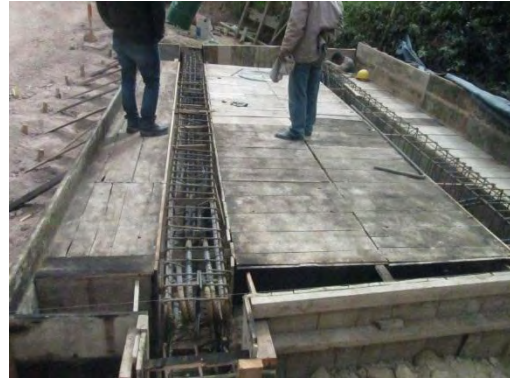
**2.3.1 Vigas puente de 40x68 cm, f'c 3000psi.** Se construyeron dos vigas de acuerdo a las dimensiones presentadas en los planos de diseño, con una longitud de 7 metros cada una (figura 110 y 111). Estas vigas diseñadas y construidas para soportar la losa del pontón 1, en la quebrada chontas abscisa k2+370.

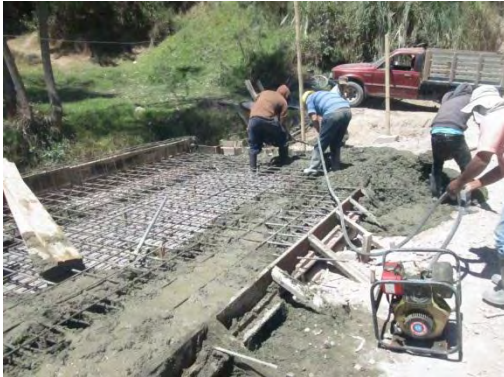
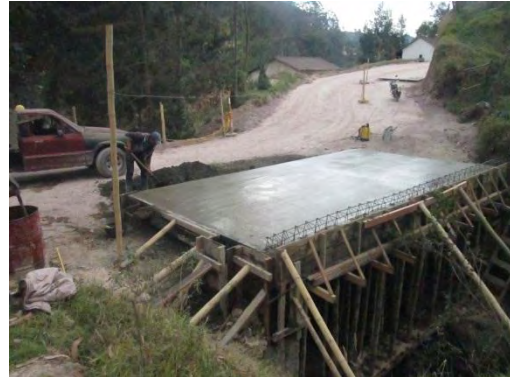
**2.3.2 Losa puente de 17 cm f'c 3500 psi.** Se fundió la losa del pontón 1 (quebrada chontas) monolíticamente con las vigas del pontón, con un espesor de 17 cm figura (112 y 113), dicha fundición se hizo con el uso conjunto del vibrador para garantizar la correcta colocación del concreto y evitar vacíos en vigas y losa (Ver anexo I)

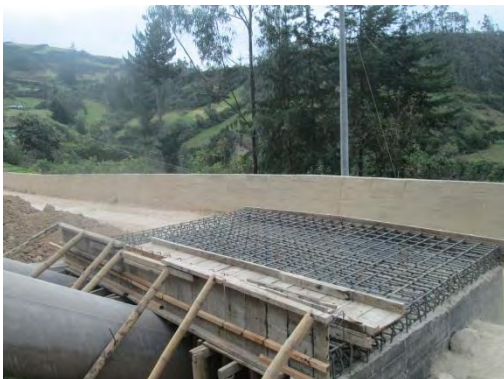
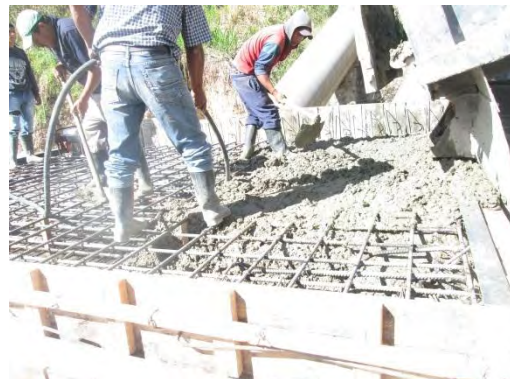
**2.3.3 Losa puente de 28 cm f'c 3500 psi.** Se fundió la losa maciza del pontón 2 en la abscisa k2+660 (figura 114 y 115), para salvar la tubería de impulsión de la micro central hidroeléctrica propiedad de cedonar, pontón obligatorio ya que en dicho tramo no era posible construir un muro de contención, y en la calzada se necesitaba ampliar en 3,5 metros de ancho, por lo cual se decidió construir el pontón que permite alcanzar el ancho necesario y levantar el nivel de la rasante en una altura de 1,5 metros, siendo necesario también la construcción de un muro de confinamiento de 57 metros de longitud, que sostenga el material del terraplén, hasta alcanzar el nivel de diseño (Ver anexo I).

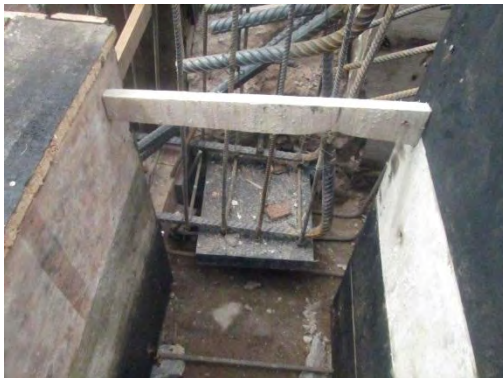
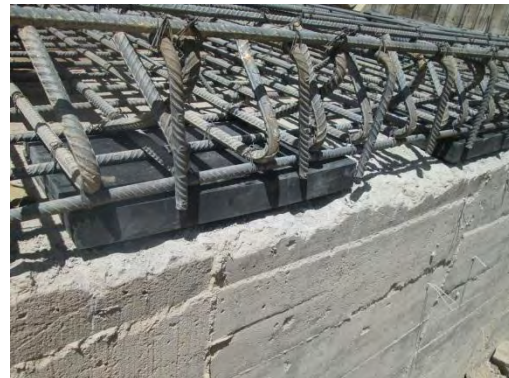
**2.3.4 Almohadillas de neopreno de 5cm de espesor.** Se colocó las piezas de neopreno de acuerdo a las dimensiones presentadas por el diseñador. Almohadillas con el objeto de garantizar un adecuado desempeño estructural entre los esfuerzos de impacto y retracción entre los estribos y las vigas para el pontón 1 (quebrada chontas), y entre losa y estribos para el pontón 2 (tubería hidroeléctrica) (figura 116 y 117)

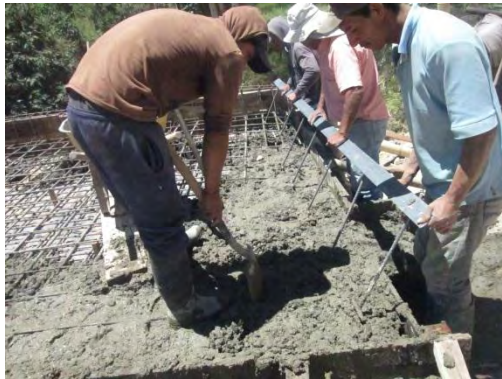
**Figura 118. Colocación de ángulos para juntas**

**2.3.5 Angulo de 2x¼" en juntas de puentes.** Se hizo la respectiva instalación de ángulos de igual longitud al ancho de la losa de los pontones, para garantizar la junta entre la losa del pontón y la placa del pavimento (figura 118). Se instala 2 ángulos por cada junta, siendo dos juntas por cada pontón, para un total de 8 ángulos.
