ASISTENCIA TÉCNICA A LA INTERVENTORÍA EN LA EJECUCIÓN DE OBRAS DE PAVIMENTACIÓN DE VÍAS URBANAS EN LA COMUNA 4, BARRIOS EL ROSARIO Y EL TRIUNFO, Y EN VÍAS INTERNAS CENTRO DE DIAGNÓSTICO AUTOMOTOR VÍA EMPOPASTO MIJITAYO – ALCALDÍA MUNICIPAL DE PASTO, EN EL PROGRAMA MALLA VIAL Y MOVILIDAD URBANA DEL DEPARTAMENTO ADMINISTRATIVO DE INFRAESTRUCTURA MUNICIPAL

FREDY ANTONIO CASTILLO BOLAÑOS

UNIVERSIDAD DE NARIÑO
FACULTAD DE INGENIERÍA
DEPARTAMENTO DE INGENIERÍA CIVIL
SAN JUAN DE PASTO
MARZO DE 2009

Trabajo de grado presentado como requisito parcial
para optar el título de Ingeniero Civil

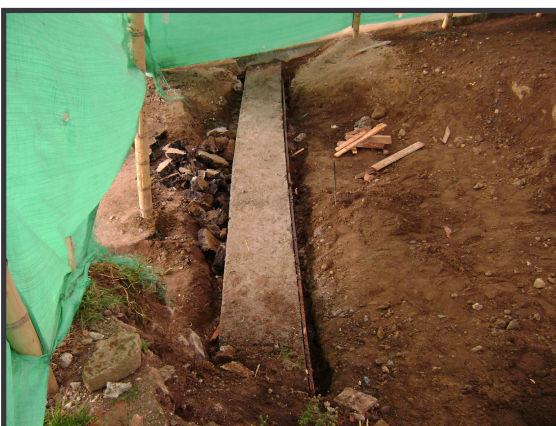
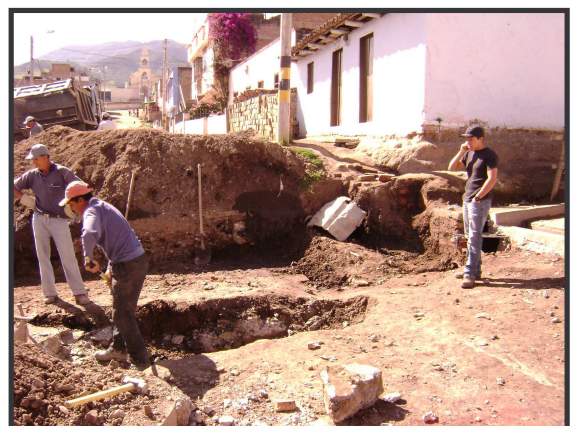
Sábado 15 de septiembre. Al realizar la excavación manual para completar el pavimento, entre las abscisas K0+125 hasta K0+113, se encontró una placa de concreto simple que estaba recubriendo una tubería de 16" que atravesaba la vía y se encontraba muy superficial (figura 40), por lo tanto Interventoría analiza la situación y se decide hacer la demolición de dicha placa de concreto para que el pavimento no se vea afectado, y se continúe con la construcción normal, ya que esta tubería no se encuentra en uso.

FIGURA 40. Revestimiento de tubería antigua para demolición.

La demolición que se hizo fue así:

L = 7,2 ancho = 1 alt = 0,7
V = 5,04 m³

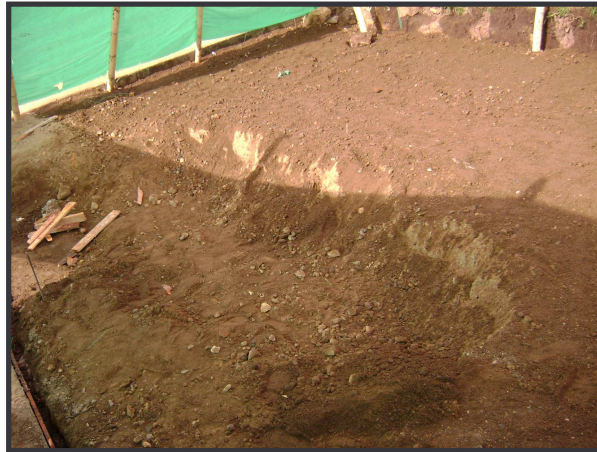
Lunes 17 de septiembre. Después de haber hecho la demolición del recubrimiento de concreto simple de la tubería de 16", fue necesario hacer un relleno con material de préstamo en el hueco que se originó por este hecho (figura 42).

FIGURA 42. Relleno con material de préstamo.

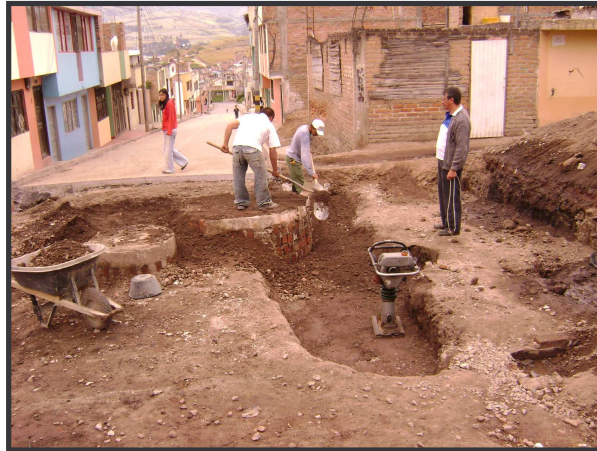
Martes 18 de septiembre. En esta zona de intersección con la carrera 9Este B, al hacer la excavación se encontró una pequeña franja de relleno con material orgánico y ladrillo, el cual debía ser quitado para que no afecte la estructura del pavimento, se quitó este material y se relleno con material de préstamo y se hizo la compactación manual con saltarín (figura 43), así:

FIGURA 43. Relleno y compactación en zona de intersección con carrera 9Este B.

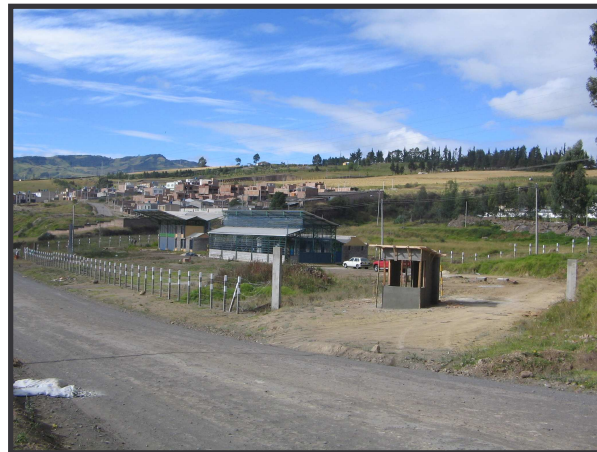
El día jueves 16 de agosto se realizan actividades de localización y replanteo (figura 47), utilizando una comisión de topografía con Estación Total, miras, cintas métricas, plomadas, estacas. Mientras se llevaba a cabo esta tarea, se observó que se había construido una caseta en mampostería para la portería a la entrada entre vías 1 y 2 del CEDAP (figura 48), además de unas columnas que se encuentran a cada lado de la caseta, separadas 6 m de la misma. El ancho de las vías 1 y 2 en este sector se respeta, pero al verificar el alineamiento que lleva el eje de las vías se encontró que estaba corrido por la construcción hecha una distancia de 0,7 m a la derecha, lo cual originó un problema y tendría que buscarse una solución.

FIGURA 48. Caseta y columnas construidas previas a la ejecución del proyecto.

Se informó de este hecho a la gerente del CEDAP, la Ing. María Cristina Riascos, y ella solicitó que no se haga la demolición de las casetas y las columnas construidas para portería, y se tomó la decisión de rediseñar el proyecto en este tramo a partir de la información suministrada y reubicar el eje con las coordenadas que se encuentran ahora.

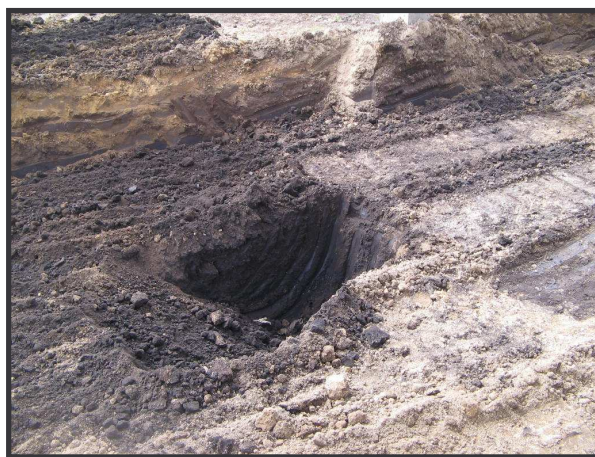
El día viernes 24 de agosto se observa que las condiciones del terreno no son favorables, se observa limo orgánico y se decide hacer unos apiques utilizando la retroexcavadora (figura 49) y se sigue observando este material, por lo que se plantea realizar ensayos de CBR para obtener un concepto técnico y las debidas recomendaciones del caso. Se solicita por parte del contratista la presencia de un profesional para que realice esta actividad, e Interventoría da la autorización. Se continúa con excavación mecánica.

FIGURA 49. Apique hecho con retroexcavadora.

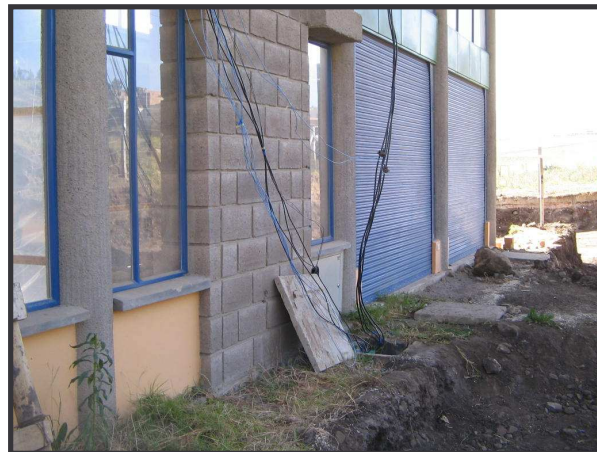
Se inicia el cajeo de la vía 1 desde la abscisa K0+200 hasta K0+155 y se miró en este punto una tubería eléctrica, se decide por lo tanto suspender la excavación hasta este punto (K0+155 vía 1) e informar a la gerente del CEDAP para que se comunique con el ingeniero electricista encargado y se quite esta tubería mientras se desarrollan los trabajos en esta vía. Se continúa con trabajos de excavación en la vía 2 desde la abscisa K0+138 (figura 50).

El día miércoles 29 de agosto el ingeniero electricista y la gerente del CEDAP determinan que se debe profundizar la tubería eléctrica. Se decide que mientras se realizan los trabajos en la obra, se deje la acometida eléctrica aérea y luego se reubiquen las redes eléctricas (figura 51).

FIGURA 51. Acometida eléctrica aérea.

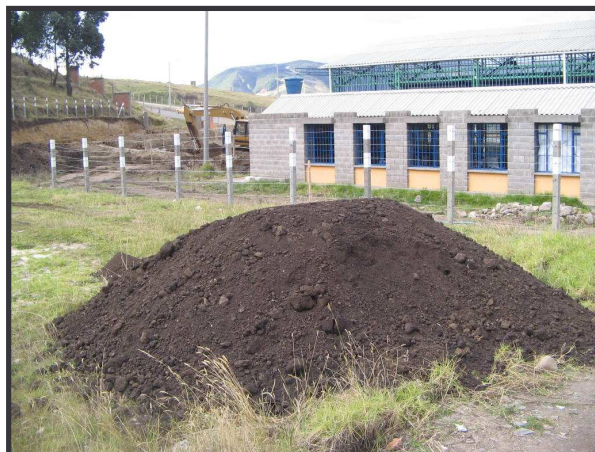
El día sábado 1 de septiembre se continúa con la excavación mecánica en la vía 3 y se encuentra material limo orgánico entre las abscisas K0+000 hasta K0+022, se sugiere por parte de Interventoría excavar hasta encontrar un mejor material. Se sigue la excavación y se encuentra un cambio de material a una profundidad de 1,2 m por debajo de la cota de pavimento (figura 53).

Se deja una cantidad del material de limo orgánico en la parte posterior del CEDAP (figura 54) para que sea utilizada en las zonas verdes.

FIGURA 54. Tierra negra de excavación, para utilizar en zonas verdes.

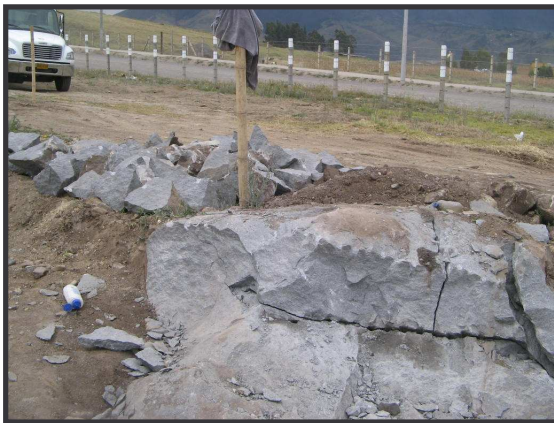
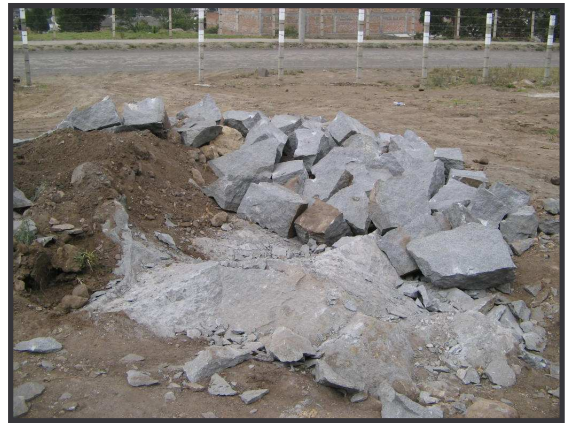
El día sábado 15 de septiembre se empieza con el corte de roca existente en la vía 2 en K0+100 (figura 65), ya que al realizar la excavación mecánica se descubrió una roca en este punto. Se hicieron 115 cortes con un tamaño promedio de $L=0,38$ $A=0,3$ $h=0,28$.

FIGURA 65. Corte de roca en la vía 2 en K0+100.

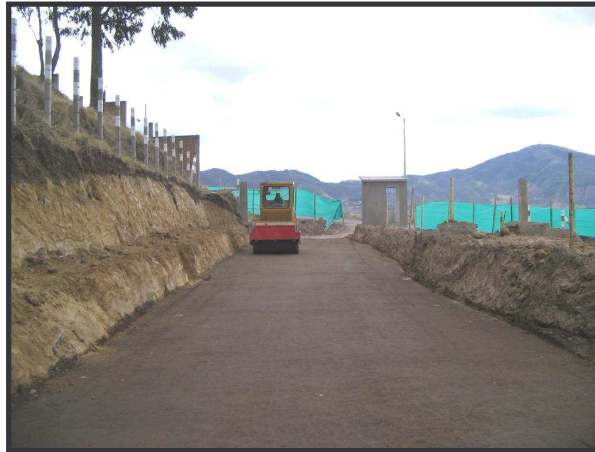
FIGURA 70. Compactación de segunda capa de recebo de mejoramiento en vía 1.

Se continúa con la compactación de recebo de mejoramiento en la vía 1 entre abscisas K0+010 y K0+060, conformando la segunda capa de 20 cm., llegando a una altura de 40 cm. por debajo de la cota de pavimento (figura 70).

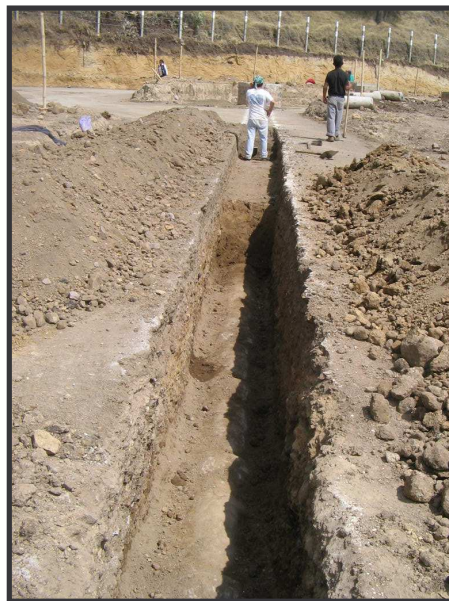
FIGURA 71. Excavación manual para reposición de tubería de conexión, alcantarillado pluvial en la vía 2.

El día lunes 1 de octubre se inicia la excavación manual para la reposición de la tubería de concreto de 10" para conexión de alcantarillado pluvial en la vía 2 (figura 71)

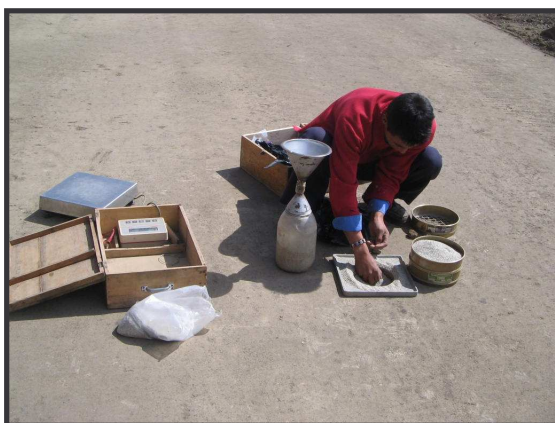
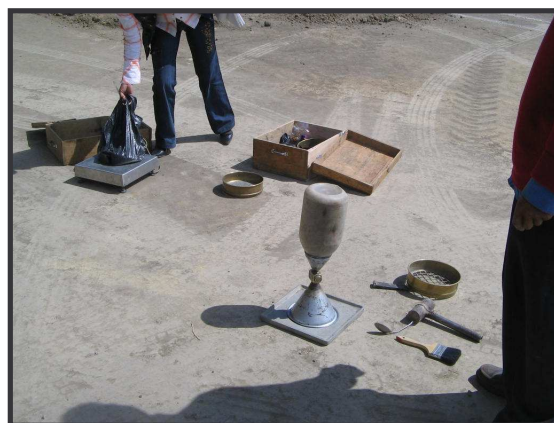
FIGURA 72. Toma densidades vía 2, segunda capa de recebo de mejoramiento.

Este mismo día se toman densidades en la vía 2 (figura 72), así:

ABSCISA	UBIC	H DESDE PAV.	% D
K0+010	Der	0,4	99,8
K0+030	Eje	0,4	98,9
K0+040	Izq	0,4	100,2

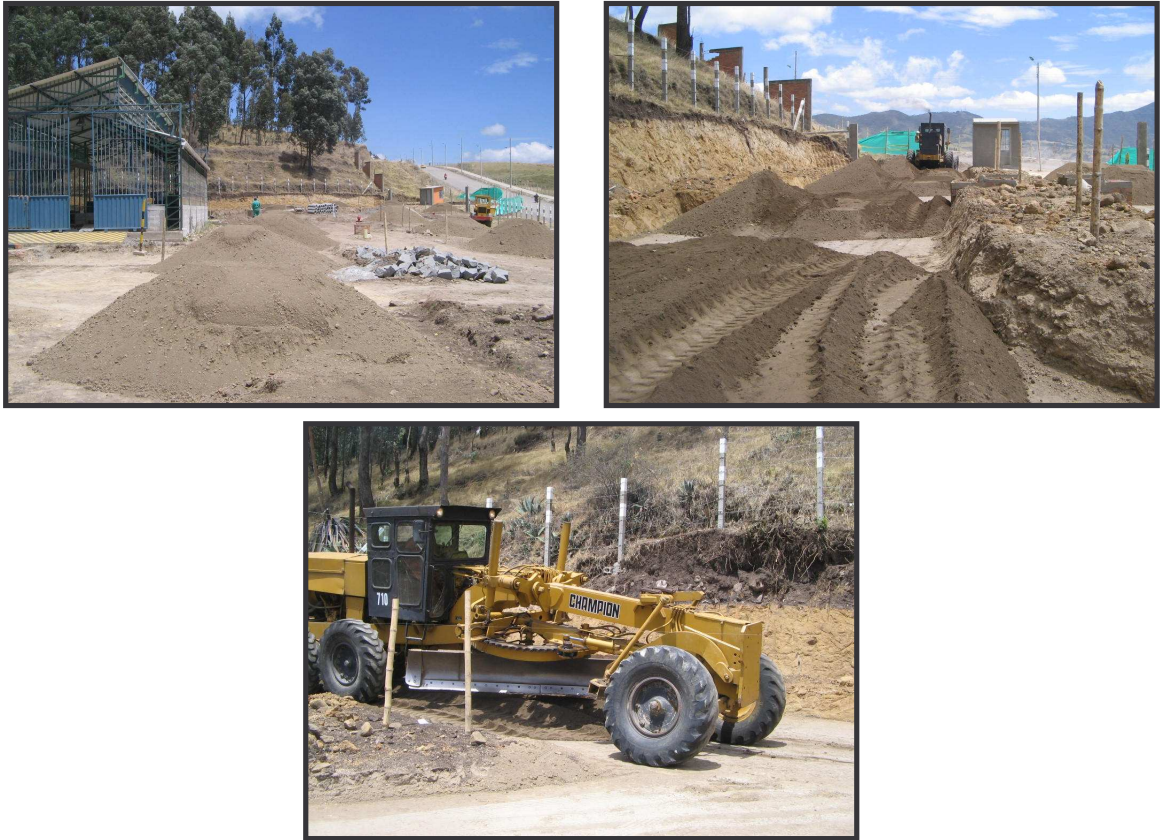
FIGURA 73. Extendido de material de subbase con motoniveladora.

El día miércoles 3 de octubre se inicia con la actividad de extendido de material de subbase, se utiliza una motoniveladora (figura 73), y se comienza a dejar el bombeo de 2% en las cunetas a lado izquierdo y derecho.

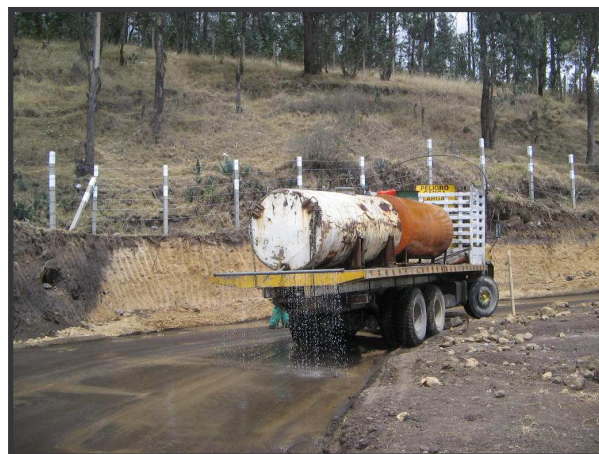
FIGURA 74. Tanque irrigador, hidratando la subbase en la vía 1.

Se compacta el material de subbase en la vía 1 entre K0+010 y K0+080. Para la compactación se satura el material con agua, se utiliza un tanque montado sobre un camión, el cual hace las veces de tanque irrigador (figura 74).

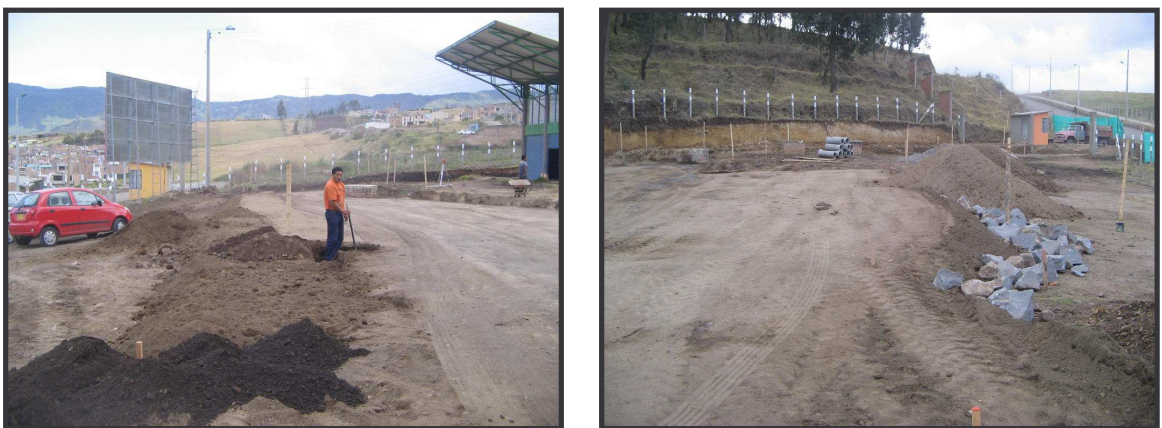
FIGURA 75. Extendido manual del material de recebo para el terraplén de la vía 2 lado izquierdo.

Se comienza a extender manualmente el material de recebo para la conformación del terraplén entre las abscisas en la vía 2 lado izquierdo (figura 75).

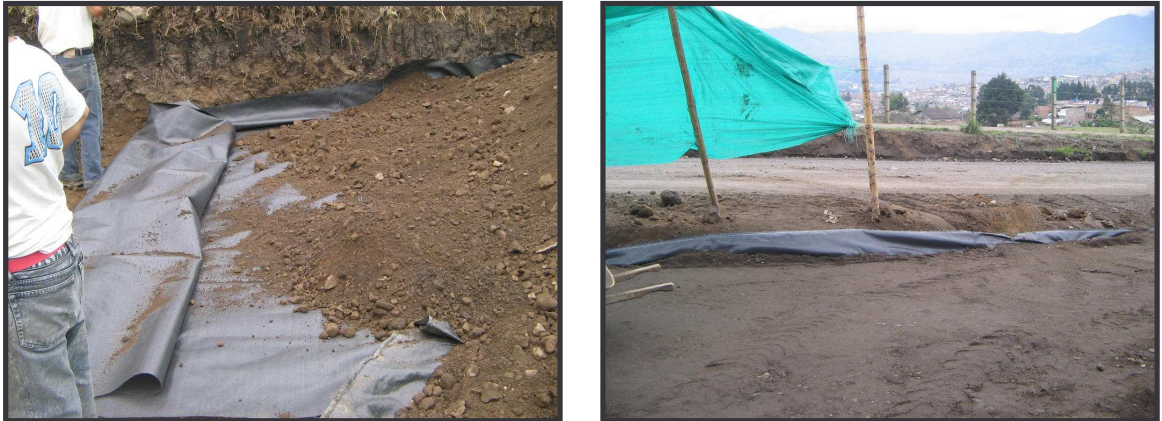
FIGURA 76. Geotextil colocado al inicio de las vías 1 y 2.

Se coloca el geotextil en la zona inicial de las vías 1 y 2 (figura 76). La referencia del geotextil es 2600 tejido.

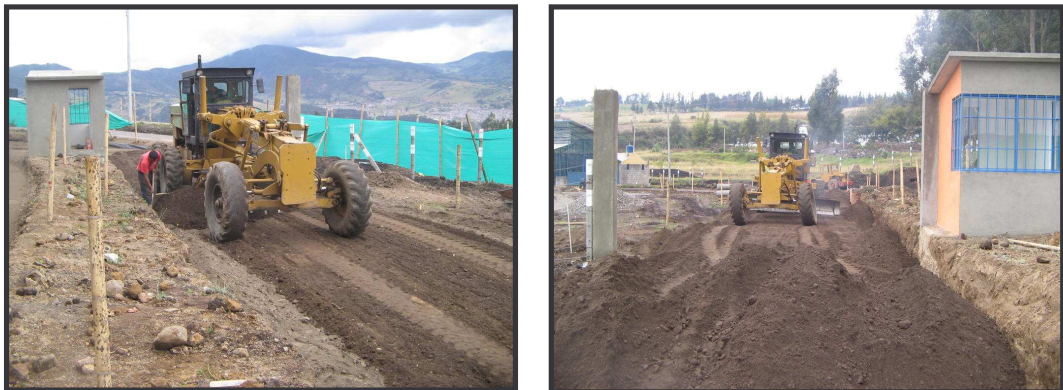
FIGURA 78. Extendido de material de base granular en la vía 2.

El día lunes 22 de octubre se continúa extendiendo el material de base en la vía 2 entre K0+010 y K0+042, utilizando una motoniveldora (figura 78).

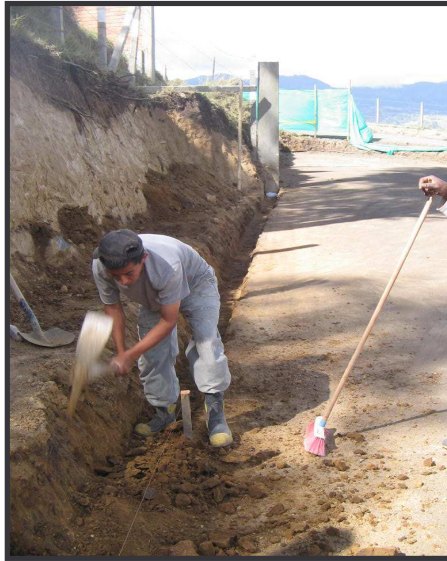
FIGURA 79. Excavación manual para construcción de bordillos, vía 1 lado derecho.

Se comienza la excavación manual para construcción de bordillos (figura 79) con un ancho promedio de 0,35 m y una altura de 0,25 m en la vía 1, desde K0+010.

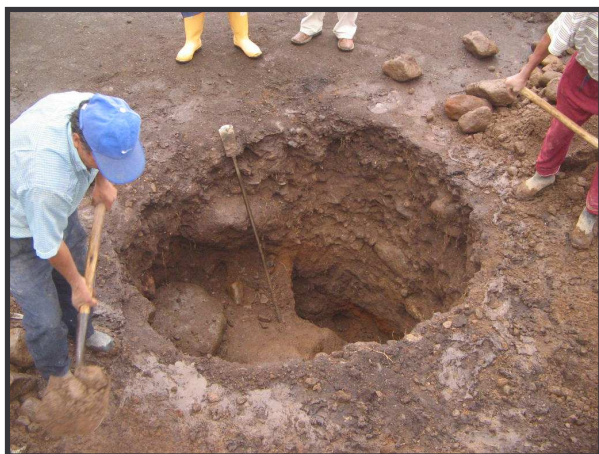
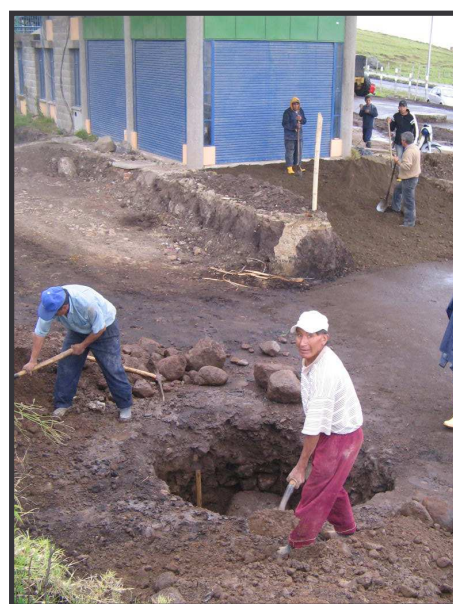
FIGURA 81. Excavación manual para cámara vía 1, K0+165.

Este mismo día se comienza la excavación manual para la nueva cámara de alcantarillado en la vía 1 en K0+165 y se encontró roca a poca profundidad (figura 81), por lo cual se decide ubicar la cámara 1,5 m a la derecha.

Se continúa entonces con la excavación manual para esta cámara en la nueva ubicación, pero se encontró una roca mucho más grande que en la anterior ubicación, por lo tanto Interventoría autoriza el corte de roca. En esta segunda excavación se llegó a una profundidad de 0,9 m, y la cubicación de dicha excavación manual es:

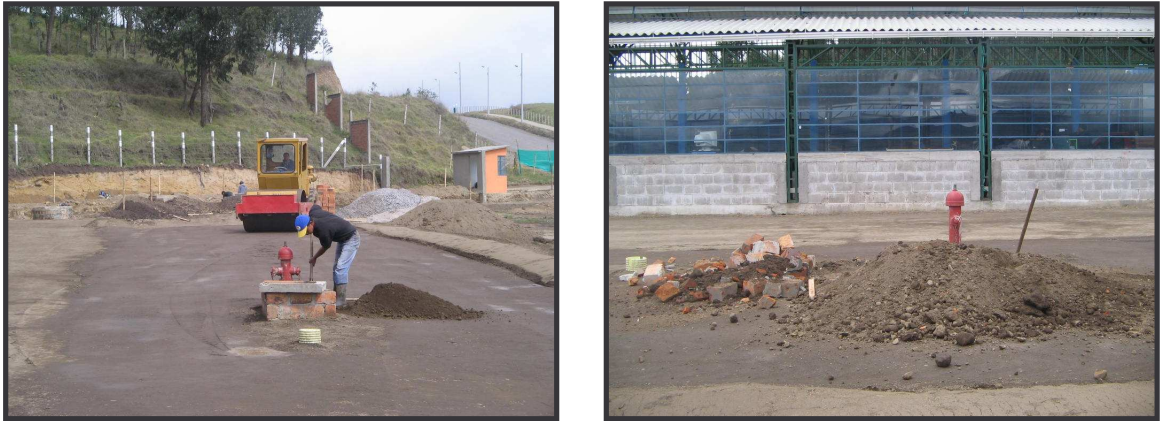
FIGURA 82. Excavación manual para retiro de hidrante.

Se comienza la excavación para retirar el hidrante ya que se encuentra actualmente en la zona de parqueadero de la vía 2 (figura 82).

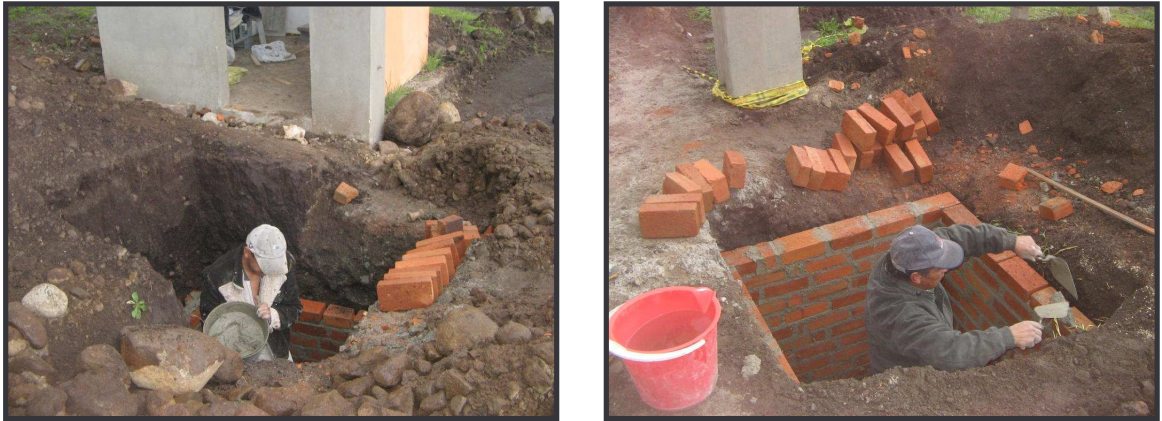
FIGURA 83. Construcción de sumideros vía 1 K0+194.

El día viernes 2 de noviembre se construye los sumideros en la vía 1 en K0+194 (figura 83).

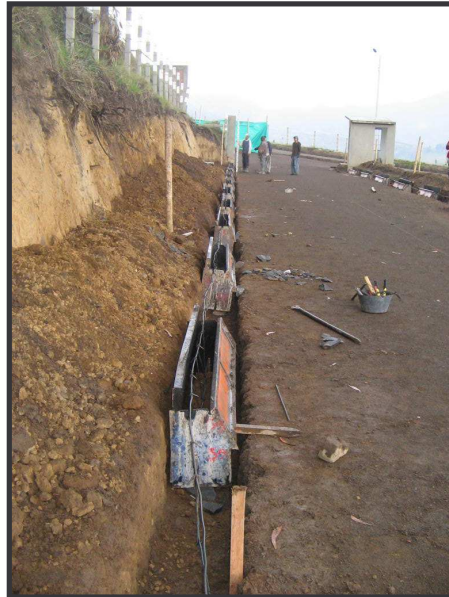
FIGURA 84. Colocación de formaleta metálica para construcción de bordillos en la vía 1, lado derecho.

Se coloca la formaleta metálica para fundición de bordillos en la vía 1 entre K0+010 y K0+055, lado derecho y entre K0+010 y K0+045, lado izquierdo (figura 84)

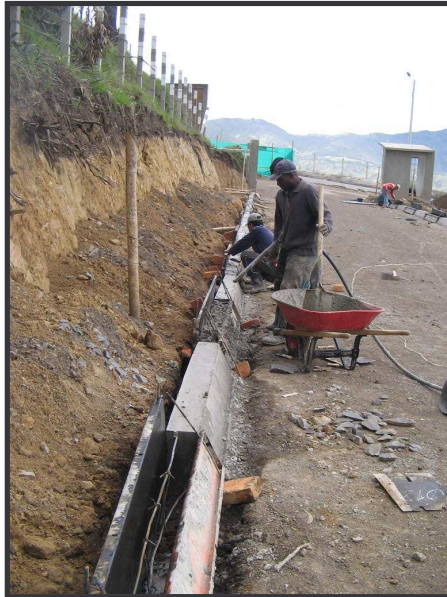
FIGURA 86. Fundición de bordillos, vía 1, lado derecho.

Se funde bordillos en la vía 1 entre K0+010 y K0+055, lado derecho y entre K0+010 y K0+045, lado izquierdo (figura 86). Para esta actividad se utiliza una mezcladora de concreto de un bulto de capacidad, carretones para transporte de concreto, vibrador de concreto y palas. Se toman tres cilindros de concreto para ensayo a la compresión.

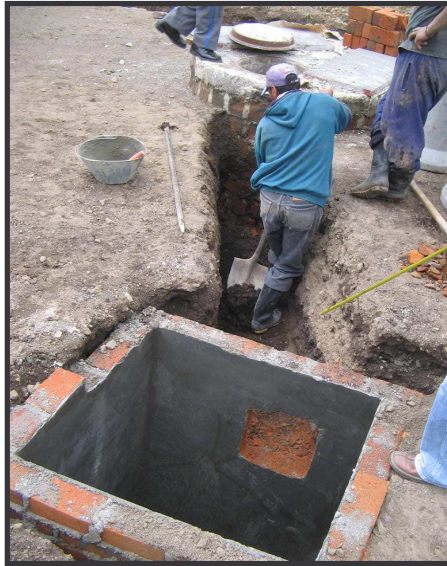
FIGURA 87. Excavación para conexión de sumidero a cámara, vía 2.

Se hace la excavación manual para la conexión del sumidero ubicado en la vía 2 en K0+122 hacia la cámara (figura 87), así:

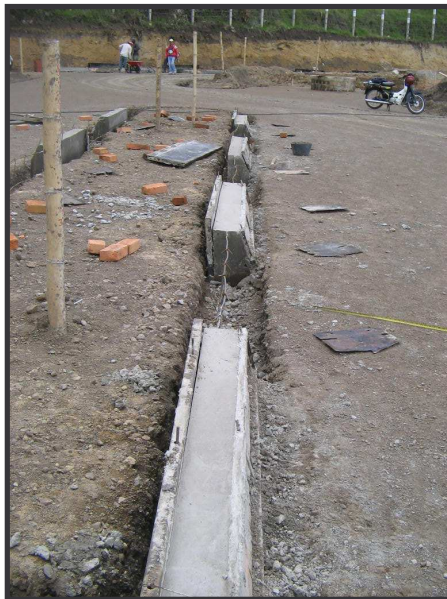
FIGURA 88. Fundición de bordillos en separador de vías 2 y 3.

El día jueves 8 de noviembre se inicia la fundición de bordillos en el separador de las vías 2 y 3 (figura 88).

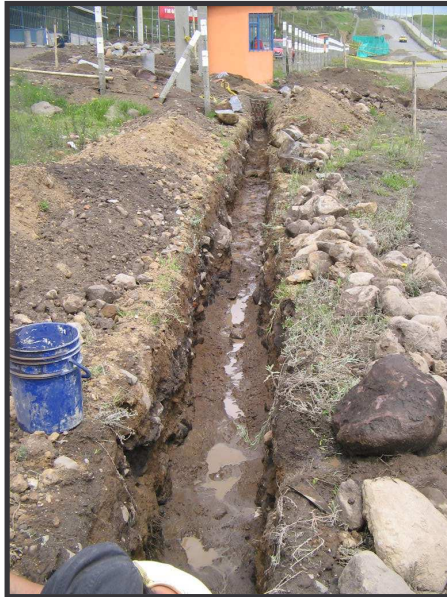
FIGURA 89. Excavación manual para conexión de cámara hacia sumidero externo.

Se hace la excavación manual para la conexión de la cámara ubicada en la vía 1 en K0+196 hacia un sumidero externo (figura 89), así:

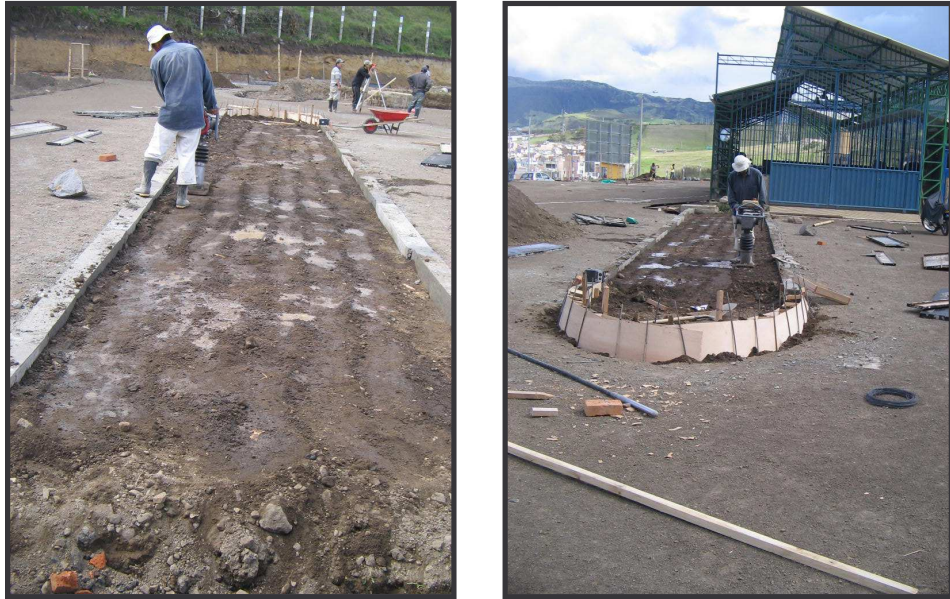
FIGURA 90. Relleno y compactación en separador de vías 2 y 3.

Se realiza el relleno con material de préstamo y la compactación manual en el andén (figura 90), separador entre vías 2 y 3, para su posterior fundición.

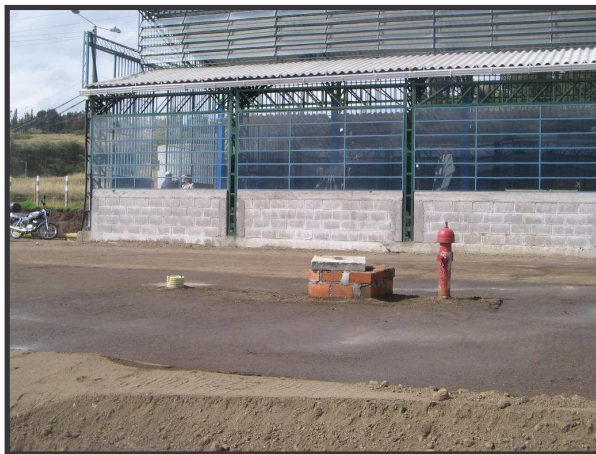
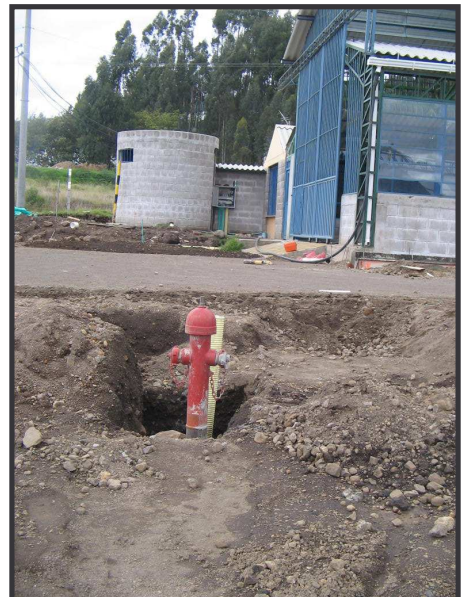
FIGURA 91. Ubicación del hidrante, antes y después.

En la figura 91 se puede observar la ubicación del hidrante antes y después.

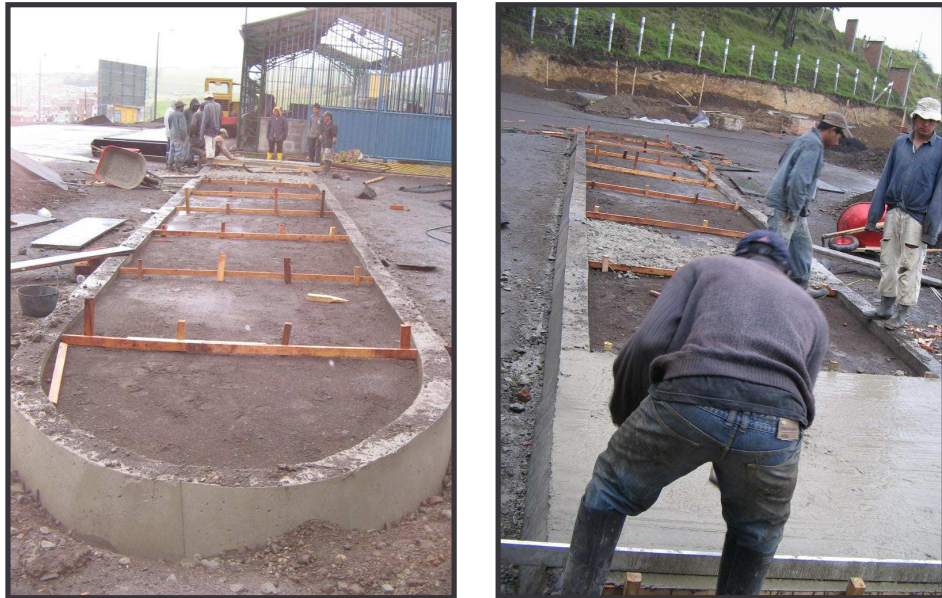
FIGURA 92. Fundición de andén, separador entre vías 2 y 3.

El día sábado 10 de noviembre se funde el andén en el separador de las vías 2 y 3 (figura 92), utilizando una mezcladora de concreto, vibrador de concreto, carretones y palas.

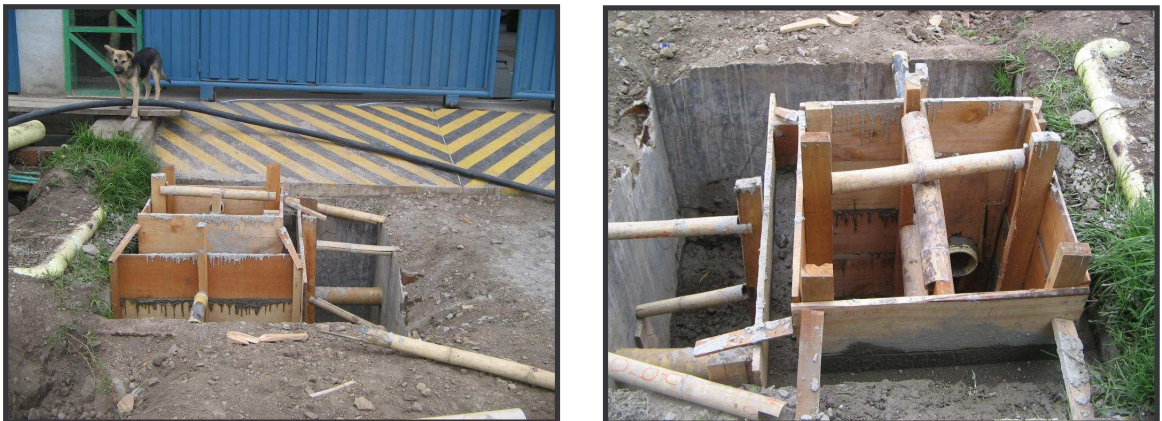
FIGURA 93. Fundición de trampa de grasas.

Se realiza la fundición de la trampa de grasas en concreto reforzado (figura 93), la dosificación utilizada es 1:2:3 para una resistencia requerida de 3000 psi.

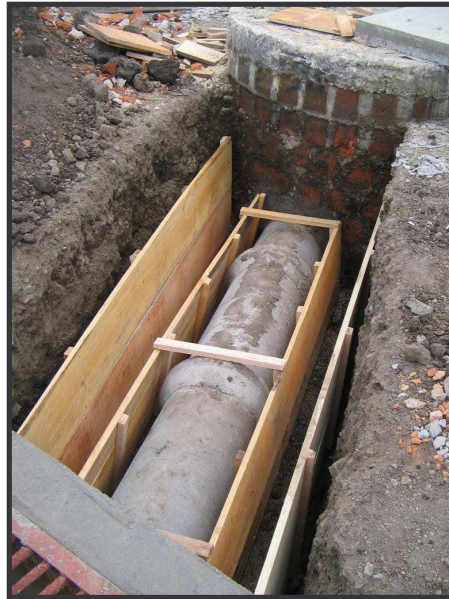
FIGURA 94. Instalación de tubería de conexión entre sumidero en vía 2 y cámara.

El día martes 13 de noviembre se instala la tubería de 10" en concreto para la conexión entre el sumidero ubicado en la vía 2 en K0+122 y la cámara (figura 94), la longitud de tubería utilizada es de 2,5 m. Además se prepara para el recubrimiento en concreto reforzado, ya que esta tubería está muy superficial, y con el paso de vehículos se ocasionarían daños a esta tubería.

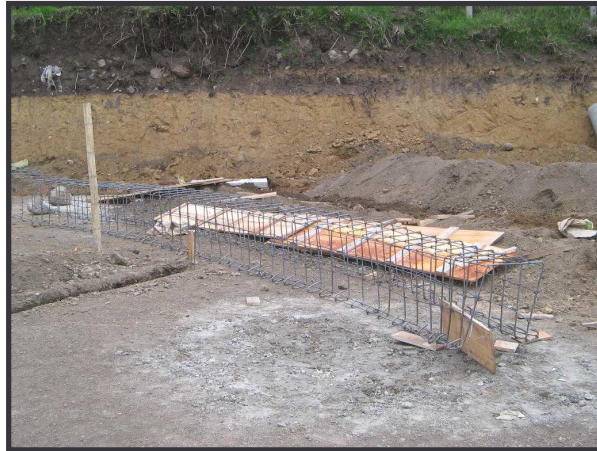
FIGURA 96. Hierro para recubrimiento en concreto reforzado de tuberías de conexión entre cámaras y sumideros.

Se hace el recubrimiento en concreto reforzado en una parte de la tubería instalada para conexión del sumidero ubicado en la vía 1 en K0+059 lado derecho, en una longitud de 8,8 m. En la figura 96 se puede observar el hierro utilizado para el recubrimiento en concreto reforzado de las tuberías de conexión.

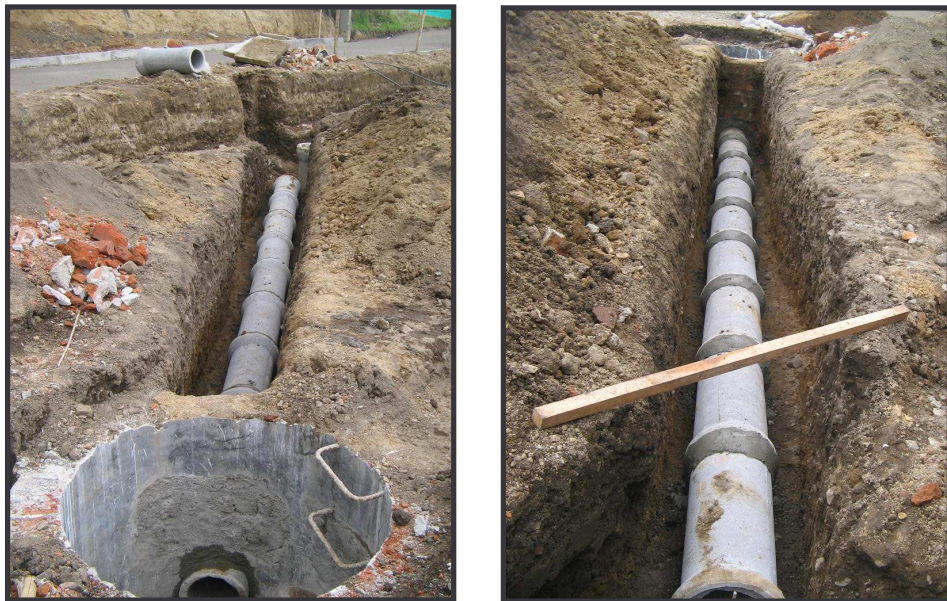
FIGURA 97. Conexión entre sumideros de la vía 2 en K0+033 y cámara.

El día lunes 19 de noviembre se hace la instalación de la tubería de conexión entre los sumideros ubicados en la vía 2 en K0+033 y la cámara (figura 97). Longitud de tubería de concreto de 10": lado derecho = 7,7 m, lado izquierdo = 7,4 m.

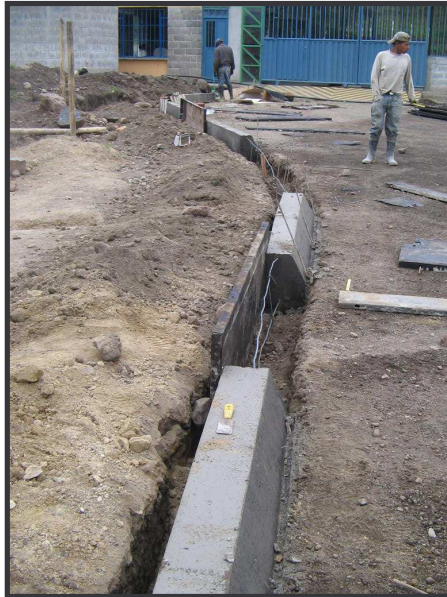
FIGURA 98. Construcción de bordillos en vía 3, lado derecho.

El día martes 20 de noviembre se construyen bordillos en concreto en la vía 3 entre K0+054 y K0+070, lado derecho (figura 98).

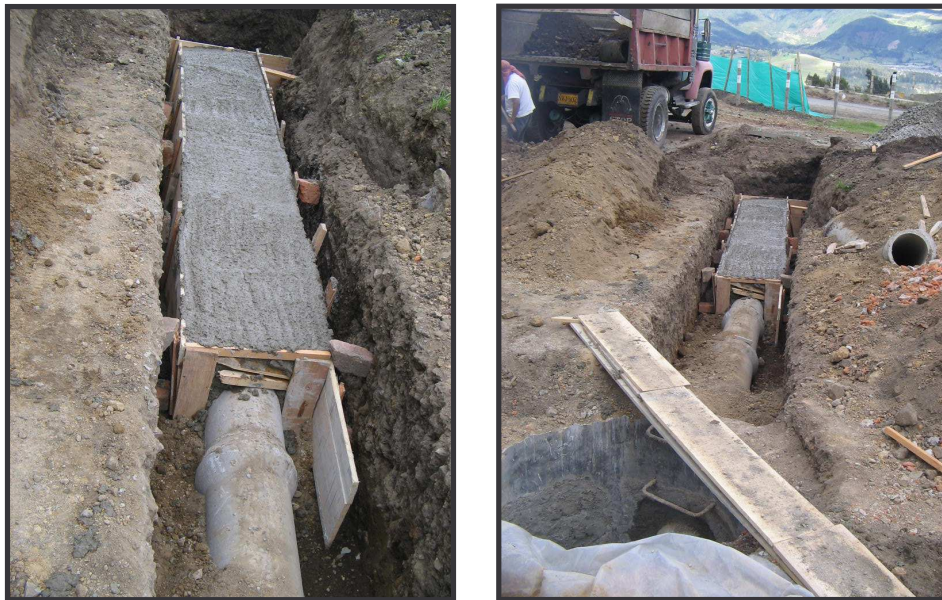
FIGURA 99. Recubrimiento de tubería de conexión de 10”.

Se hace recubrimiento de la tubería de conexión entre el sumidero ubicado en la vía 2 en K0+033 lado izquierdo y la cámara de alcantarillado pluvial (figura 99).

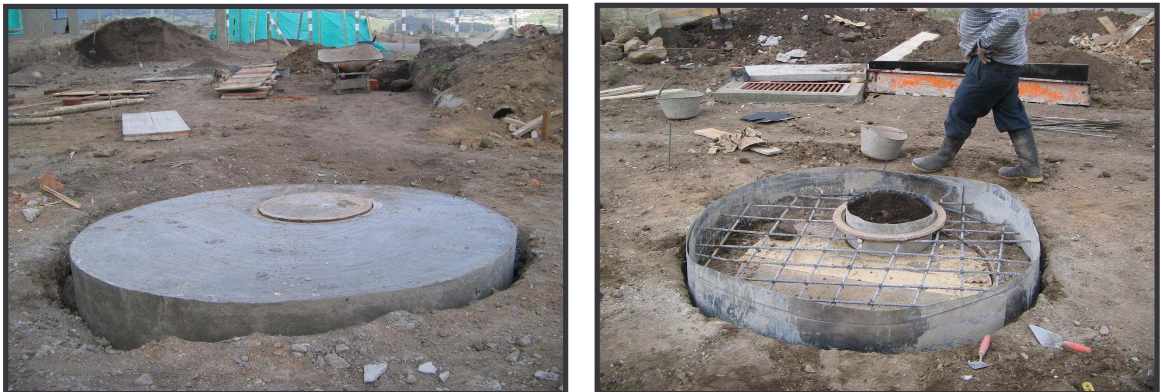
FIGURA 100. Realce de cámaras en la vía 2.

El día jueves 22 de noviembre se hace el realce de la cámara ubicada en la vía 2 en K0+042 y también de la cámara ubicada en la vía 2 en K0+120 (figura 100).

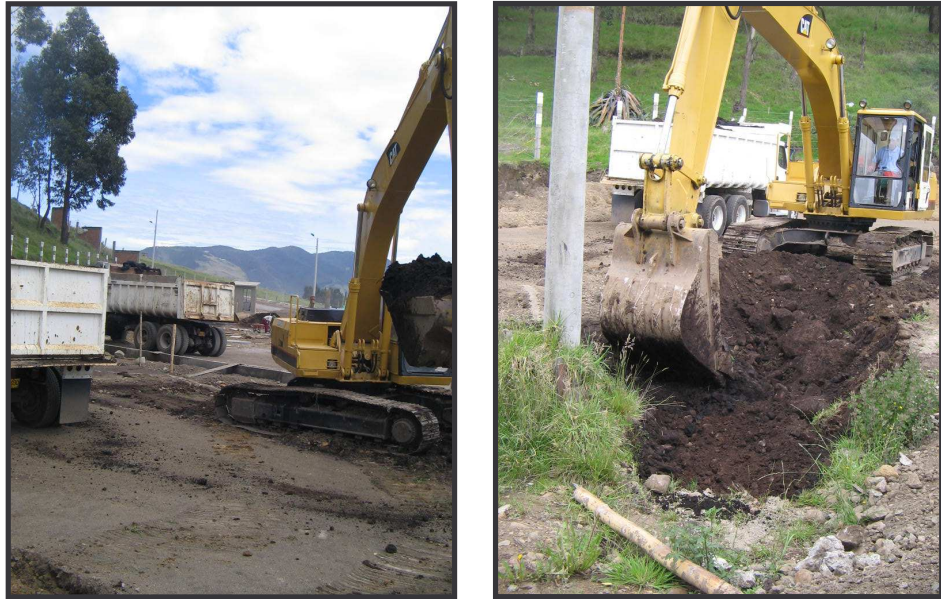
FIGURA 101. Excavación mecánica en parqueadero de la vía 1.

El día viernes 23 de noviembre se realiza excavación mecánica del parqueadero de la vía 1 (figura 101), en un área de 18 m de longitud por 5 de ancho y una profundidad de 0,8 m para un volumen de desalojo de 72 m³. se utiliza la retroexcavadora del municipio.

A partir de la excavación mecánica realizada, se pudo observar que el suelo es orgánico, y haciendo un apique con la retroexcavadora se pudo mirar que esta capa de suelo se profundizaba más de 1,6 m, por lo tanto Interventoría decide colocar un geotextil de referencia T 2400 en toda el área de excavación incluyendo las paredes en una altura mínimo de 50 cm.

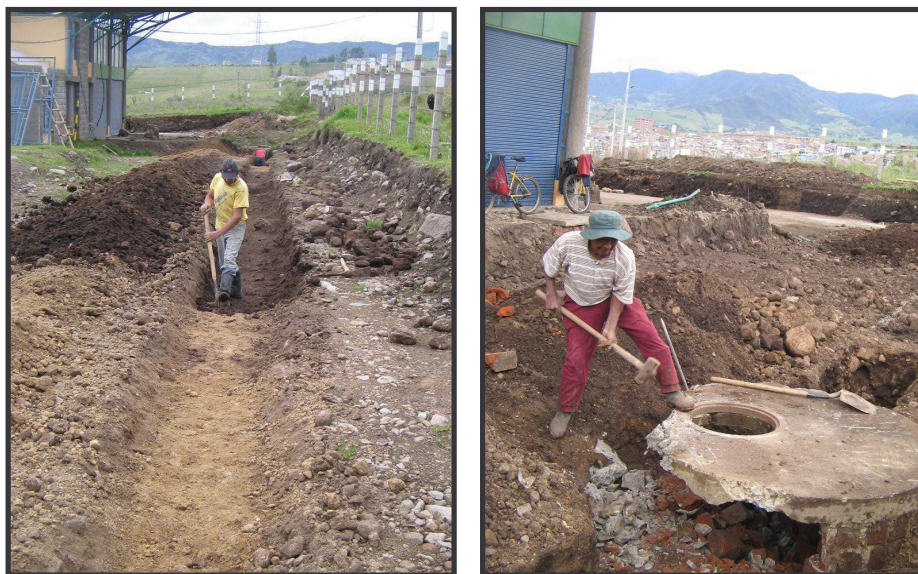
FIGURA 102. Excavación manual para profundizar alcantarillado sanitario, vía 1.

Se inicia la excavación manual para el alcantarillado sanitario y se hace la demolición de las cámaras ubicadas en K0+115 y K0+149 (figura 102).

Interventoría autoriza que para el alcantarillado sanitario ubicado en la vía 1 entre K0+115 y K0+149 se debe profundizar y construir dos cámaras nuevas donde están las actuales, pero hay que profundizarlas para garantizar el correcto funcionamiento de este alcantarillado y no impida las excavaciones cuando se ejecute un nuevo proyecto de construcción de esta vía, ya que se aclara que este tramo de vía (K0+090 hasta K0+165) no será pavimentado, sin embargo el alcantarillado debe ser construido para que luego no interfiera con la construcción del pavimento.

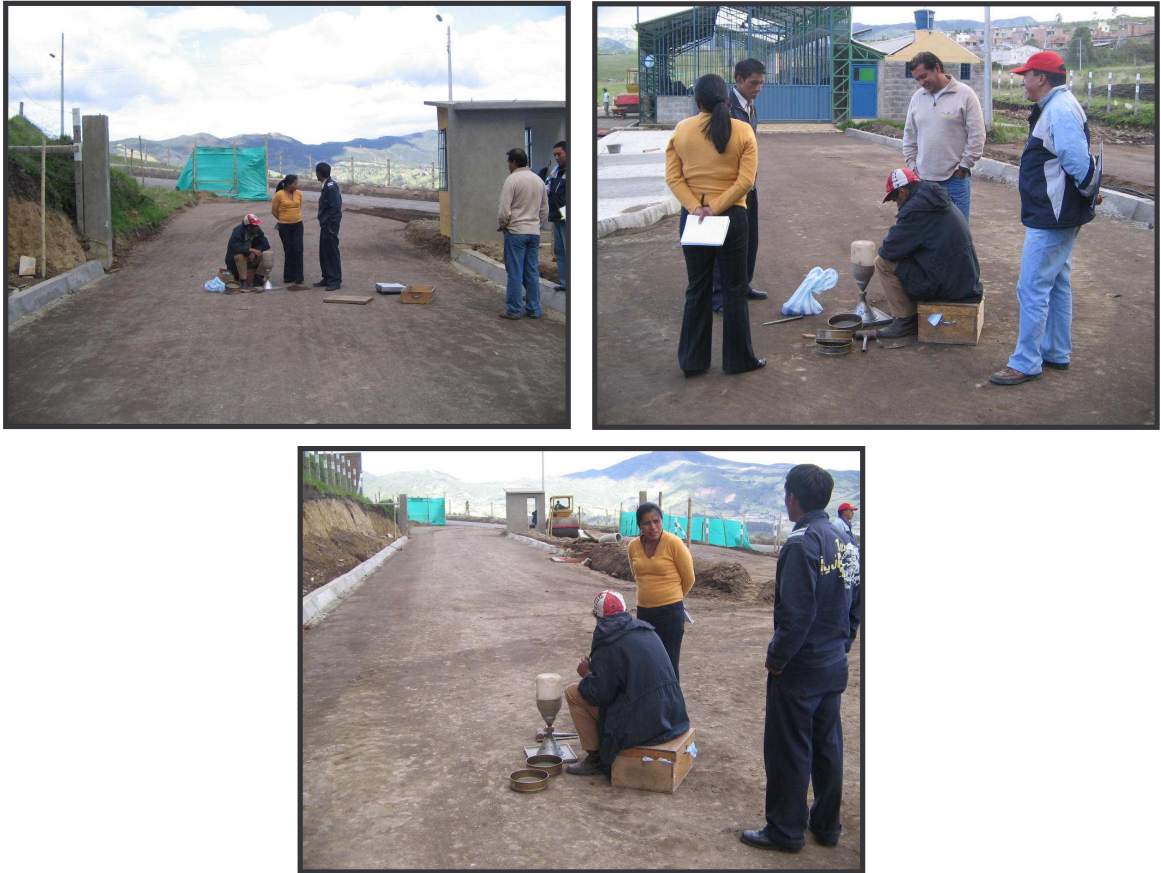
FIGURA 103. Toma de densidades en la base granular, vías 1, 2 y 3.

El día lunes 26 de noviembre se toman densidades en la base granular (figura 103), así:

VÍA	ABSCISA	UBIC	% D
1	K0+020	Eje	101,8
1	K0+060	Eje	99,9
1	K0+175	Eje	100,2
1	K0+175	Izq	100,5
2	K0+065	Parqueadero	99,8
2	K0+090	Eje	100,4
3	K0+010	Izq	100,7
3	K0+065	Eje	101

Como los resultados de los ensayos de densidades realizados a la capa de base granular son buenos, Interventoría autoriza la imprimación inmediata para posteriormente extender y compactar la capa de mezcla asfáltica. El contratista informa que no es posible llevar a cabo esta labor en este día ya que se presentó un retraso en la llegada del ligante para imprimir; esta situación obliga a aplazar esta actividad hasta el día siguiente y dependiendo de las condiciones del tiempo.

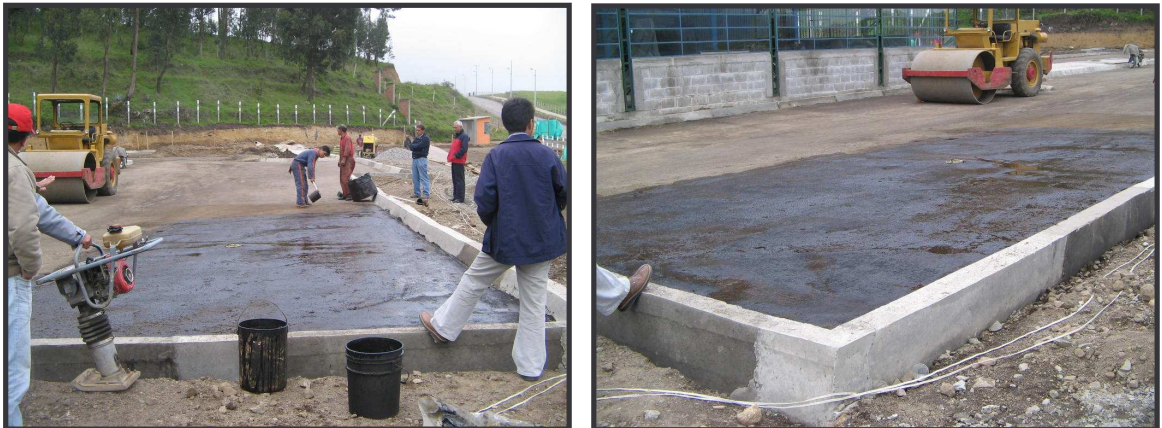
FIGURA 105. Imprimación de prueba.

Este día se hace una imprimación de prueba en 40 m² (figura 105), se decide hacerlo en la zona de parqueadero de la vía 2, y se recomienda esperar hasta el día siguiente para observar el comportamiento de adherencia de la imprimación con la base granular.

Se hace pasar un vehículo sobre el área imprimada y se observa que la imprimación está adherida a la base y no hay desprendimiento con el paso de las llantas del vehículo.

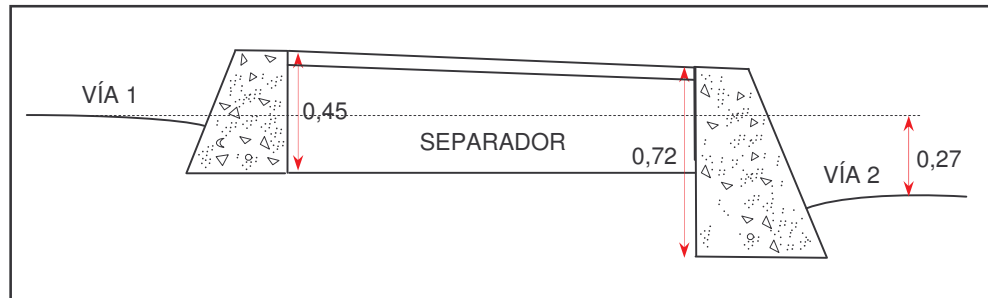
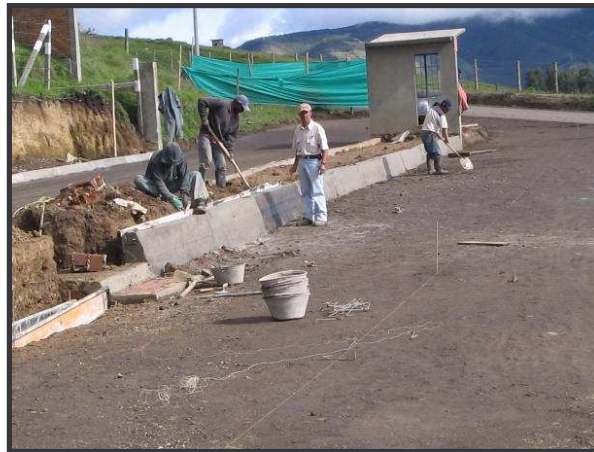
FIGURA 106. Altura de bordillo en vía 2, lado derecho, entre K0+000 y K0+042.

Se construye bordillos en el lado derecho de la vía 2, entre K0+000 y K0+042. Se aclara en este punto que la altura del bordillo es de 72 cm, debido a que entre la vía 1 y 2 existe un separador, siendo estas vías paralelas hasta la abscisa mencionada (K0+042), pero la cota de diseño de la vía 1 está por encima 27 cm de la cota de diseño de la vía 2, y el separador tiene una inclinación del 2,5%, por lo tanto el bordillo para el lado derecho de la vía 2 en este abscisado es más alto (figura 106).

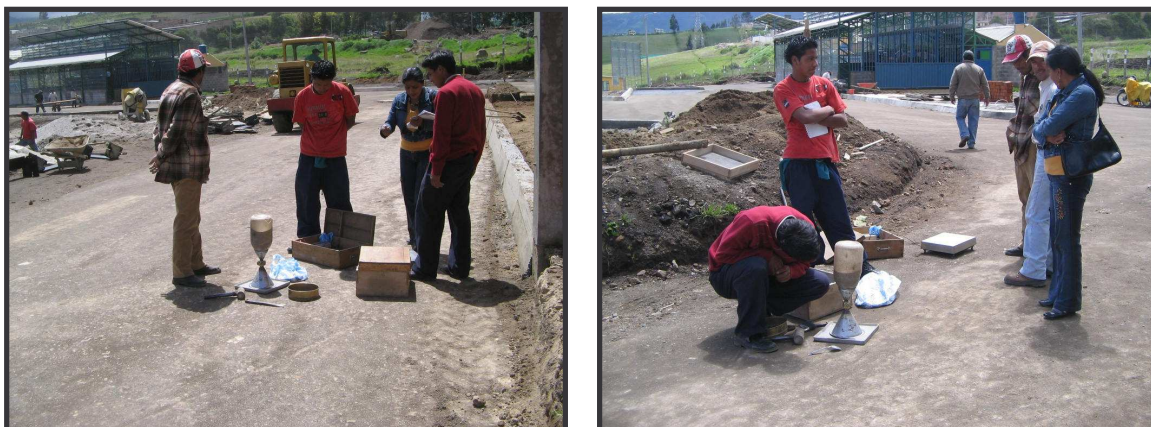
FIGURA 107. Toma de densidades en la vía 1, verificando el buen estado de la capa de base granular.

En horas de la mañana, como medida preventiva, antes de realizar la imprimación, se solicita que se realice toma de densidades en las vías para verificar que la capa de base granular está en buenas condiciones, se llama entonces a la Ing. Hilda Maigual para que realice esta actividad. La Ing. Maigual aconseja que se rocíe poca agua con manguera y que se pase el vibro compactador una o dos pasadas por las vías, después de esto se toma densidades aproximadamente a las 9:00 a.m. (figura107).

A la 1:00 p.m. la Ing. Maigual llama al contratista y al Interventor informando que los resultados de los ensayos de densidades tomados son buenos y que se puede proceder con la actividad de imprimación.

VÍA	ABSCISA	UBIC	% D
1	K0+010	Der	100,2
1	K0+043	Izq	100,4

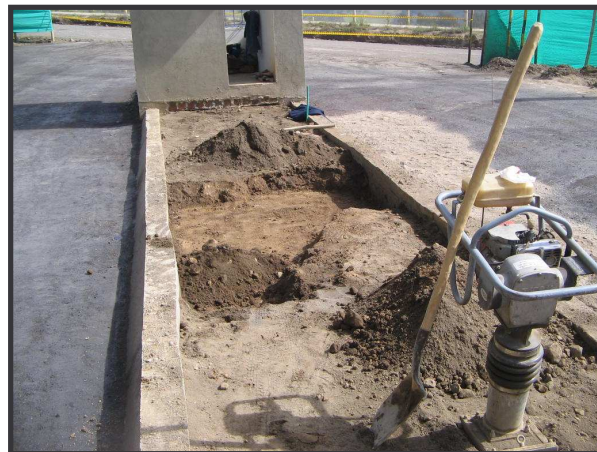
FIGURA 111. Retiro de material saturado de agua y relleno con recebo, en andén.

Se observa que en el andén entre la vía 1 y 2 se ha formado un colchón de agua debido a las lluvias por lo tanto se retira el material y se rellena con recebo esta zona (figura 111) así:
