ASISTENCIA TÉCNICA A LA INTERVENTORÍA EN LA EJECUCIÓN DE OBRAS DE PAVIMENTACIÓN DE VÍAS URBANAS EN LA COMUNA 4, BARRIOS EL ROSARIO Y EL TRIUNFO, Y EN VÍAS INTERNAS CENTRO DE DIAGNÓSTICO AUTOMOTOR VÍA EMPOPASTO MIJITAYO – ALCALDÍA MUNICIPAL DE PASTO, EN EL PROGRAMA MALLA VIAL Y MOVILIDAD URBANA DEL DEPARTAMENTO ADMINISTRATIVO DE INFRAESTRUCTURA MUNICIPAL

FREDY ANTONIO CASTILLO BOLAÑOS

UNIVERSIDAD DE NARIÑO
FACULTAD DE INGENIERÍA
DEPARTAMENTO DE INGENIERÍA CIVIL
SAN JUAN DE PASTO
MARZO DE 2009

Trabajo de grado presentado como requisito parcial
para optar el título de Ingeniero Civil

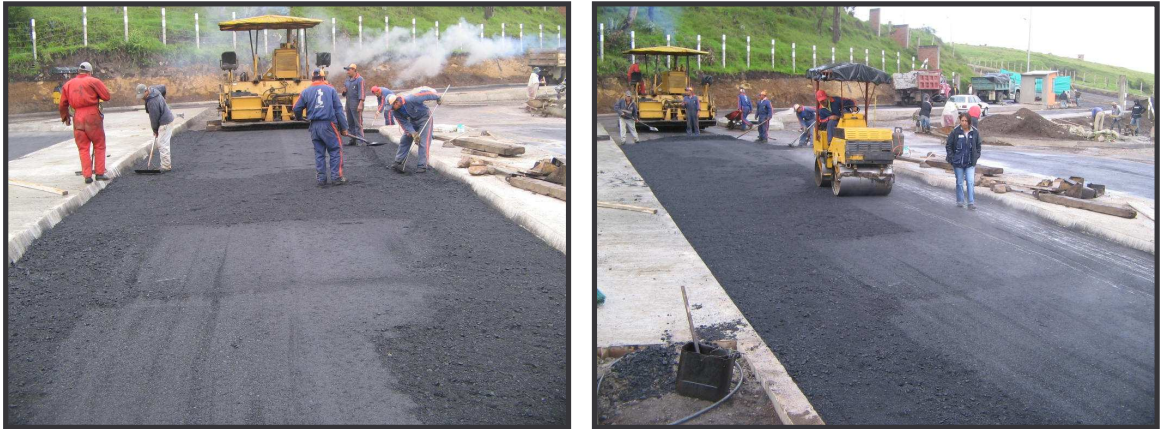
FIGURA 123. Pavimentación con asfalto en la vía 3 entre K0+015 y K0+032.

Interventoría autoriza pavimentar el tramo de la vía 3 entre K0+015 y K0+032, después de mirar que la base granular en este tramo, no está húmeda, y para evitar que este tramo de vía se dañe por las lluvias que están cayendo en estos días,

Interventoría decide que es mejor que se pavimente esta parte de la vía 3 (figura 123).

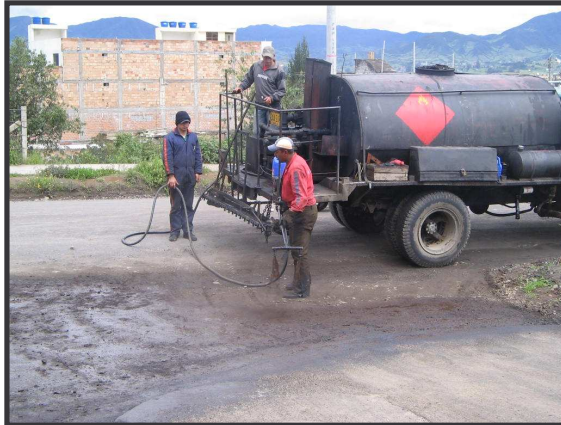
FIGURA 126. Imprimación para terminar la pavimentación de las vías del CEDAP.

Se verifica que la imprimación que se había realizado se encuentre en buenas condiciones para poder extender y compactar la mezcla asfáltica, y se mira que es necesario imprimir nuevamente en algunas zonas de la vía 1 entre K0+000 y K0+050 y en K0+197 y K0+200, se hace llevando el tanque irrigador (figura 126).

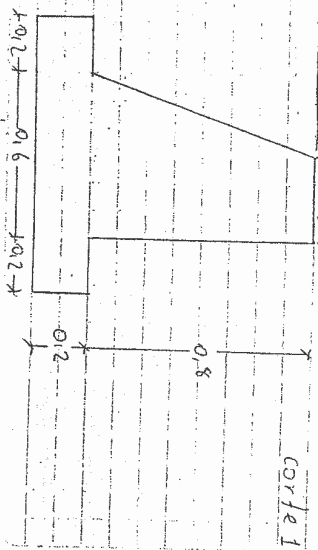
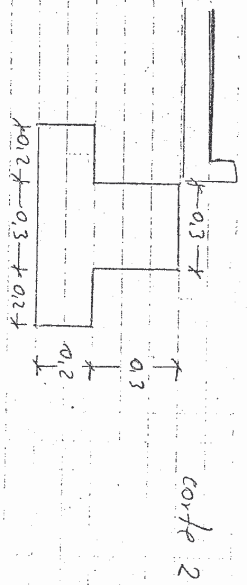
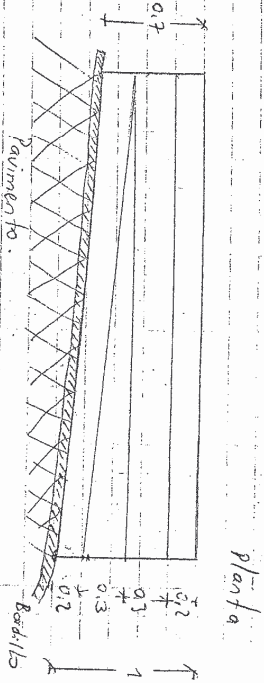
- Se modifica las dimensiones del muro de contención ubicado entre abscisas 12010 a 12018.8 así:

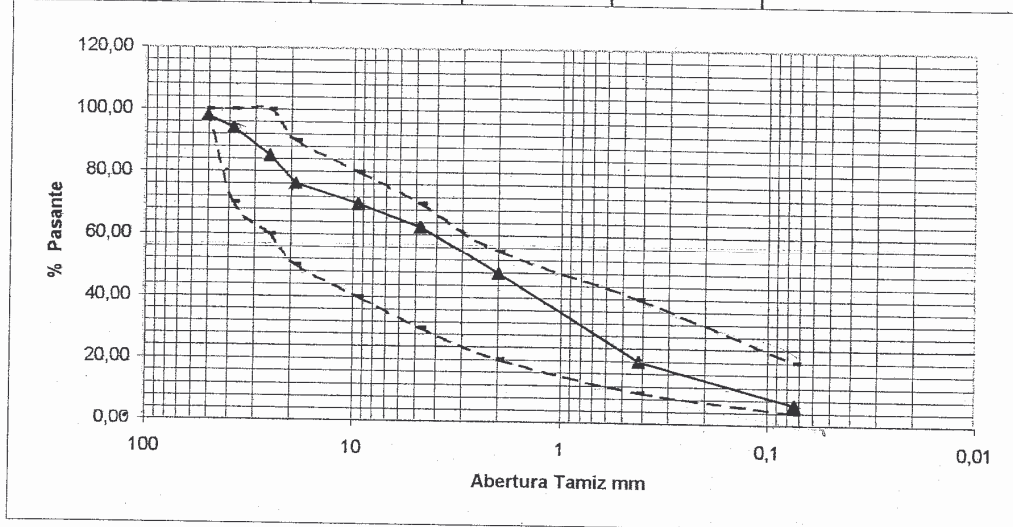
OBSERVACIONES: El recebo analizado cumple con la especificación de granulometría para sub-base
