**APOYO TÉCNICO EN EVALUACIÓN DE VULNERABILIDAD FÍSICA DE
VIVIENDAS EN RIESGO POR FENÓMENOS DE REMOCIÓN EN MASA DE
LOS MUNICIPIOS DE ALBÁN, ARBOLEDA Y BUESACO DEL
DEPARTAMENTO DE NARIÑO ZONA 1.**

**UNIVERSIDAD DE NARIÑO
FACULTAD DE INGENIERÍA
DEPARTAMENTO DE INGENIERÍA CIVIL
SAN JUAN DE PASTO
2009**

**Trabajo de grado presentado como requisito parcial para optar al título de
Ingeniero Civil**

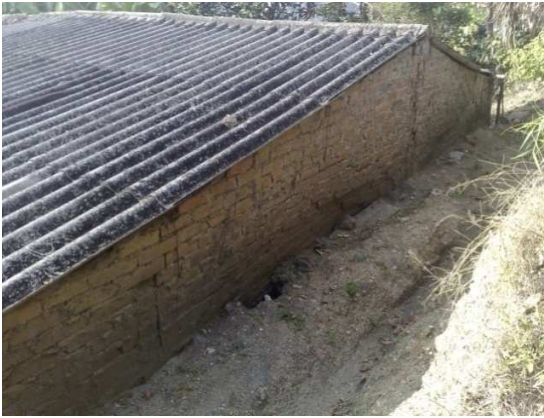
Figura 6. Empujes laterales de tierra

Las viviendas construidas al lado de caminos veredales o de taludes hechos para la construcción de las mismas, tienen problemas de inestabilidad de los taludes, deslizamientos pequeños recurrentes y empujes laterales; estos empujes se dan de forma gradual, con el tiempo van generando cargas a las viviendas, las cuales no están diseñadas para resistir y ni siquiera para resistir las sollicitaciones de vivienda como tal.

Los muros de estas viviendas son portantes, ya que al carecer de un sistema estructural, estos son los que cargan el peso de la cubierta y además en este caso (Figuras 6 y 7) soportan empujes laterales, los daños de estas viviendas aumentan en temporada invernal, debido a que los empujes de tierra cuando el agua se infiltra, se convierten en empujes hidrostáticos e hidrodinámicos y por lo tanto ejercen mas presión sobre los muros, los cuales no soportan y ceden ante estas fuerzas y se generan las grietas. Algunas obras diseñadas para soportar cargas por empuje de tierra y por lo tanto cargas hidrostáticas e hidrodinámicas, no cumplen las sollicitaciones exigidas por el terreno y por las sobrecargas impuestas, esto genera sobre esfuerzos y hace que la estructura falle (figura 8).

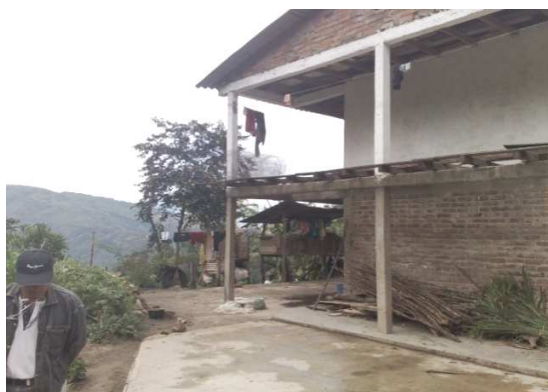
Figura 22. Pésimo sistema estructural

bahareque para construir sus viviendas, por lo tanto, las viviendas no cuentan con un sistema estructural que pueda proporcionarles algo de resistencia frente a los movimientos en masa. Pero las viviendas inventariadas construidas con un sistema estructural con acero de refuerzo no cuentan con las normas técnicas de construcción, como se observa en la figura 22, de la vereda Chapiurco, donde se muestran los elementos estructurales de la vivienda desproporcionados; se observa la viga inferior del lado izquierdo deflectada, se puede decir que es debido al peso propio, aunque no se puede determinar si anteriormente estuvo cargada, además la esbeltez de sus columnas y el cambio de sección de las mismas demuestra la falta de asesoría profesional de los habitantes de la región.

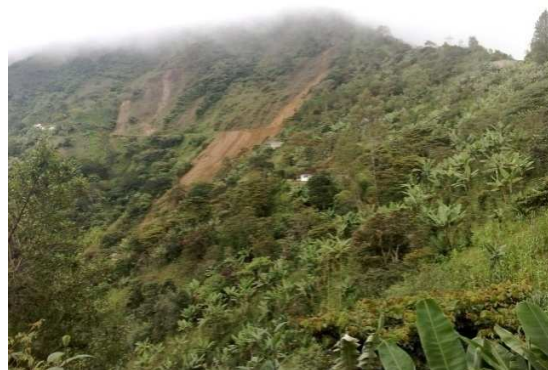
El día 14 de enero en la vía que conduce a Berruecos en el sector de Santa Teresa, se presentó un deslizamiento (figuras 23 y 24), que taponó esta vía por aproximadamente 4 días, esto porque se presentaron eventos recurrentes en el mismo sector, los trabajos de desalojo de material se realizaron con una retroexcavadora; el material se desalojó al lado izquierdo de la vía en sentido sur-norte, el problema es que taponó la única vía que conduce a las veredas de Arrayanes y Yunguilla; en los días que se realizó el trabajo de campo del inventario de viviendas en riesgo por fenómenos de remoción en masa, en este sector se realizó a pie; se observó las dificultades con que las habitantes conviven debido a los fenómenos de remoción en masa, no solo en este sector sino en tres

Figuras 23 y 24. Deslizamiento ocurrido el 14 de enero de 2008; en la vía que conduce a Berruecos en el sector de Santa Teresa.

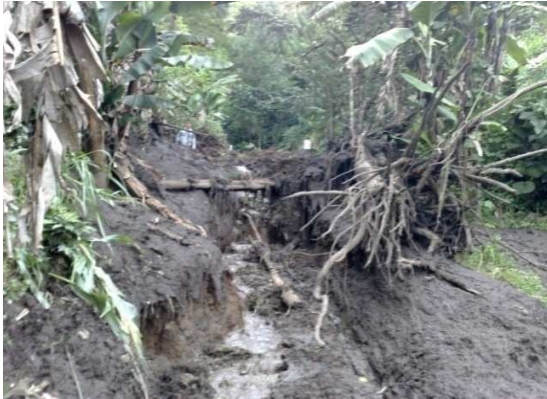
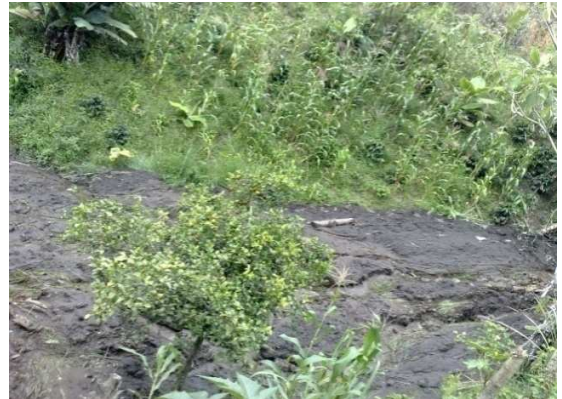
Figuras 27 y 28. Avalancha que arrasó con cultivos.

La avalancha arrasó los cultivos (figuras 27 y 28), perjudicando los ingresos de los agricultores afectados, estos problemas no son recientes, los sectores ya están identificados, ya que son recurrentes, pero las alcaldías de turno, no han realizado obras que mitiguen estas amenazas por remoción en masa, los habitantes se ven afectados, en la medida que estos movimientos se presenten en sus predios o cerca, ya que sus cultivos, se pierden por efectos de los movimientos en masa, además la inestabilidad de la zona los hace muy vulnerables frente a estos.

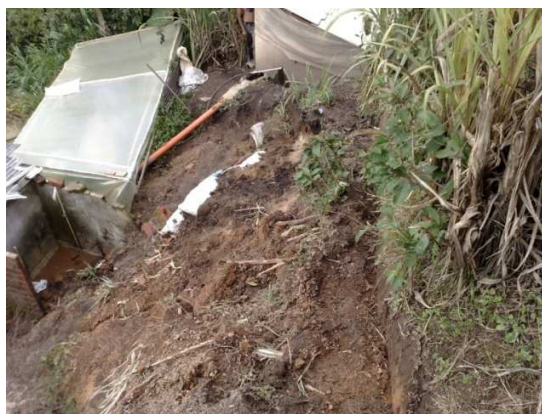
Figura 33. Colapso de un baño debido a un deslizamiento.

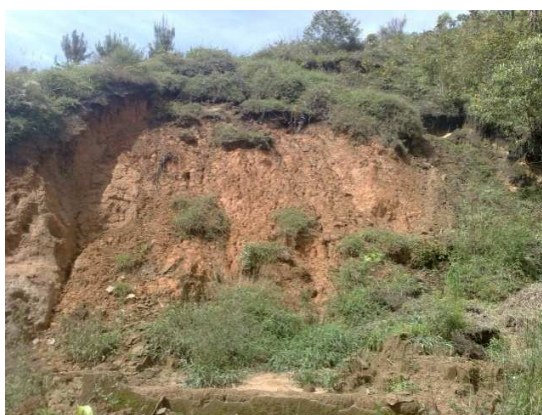
En la vereda Tierras Blancas el día 19 de enero de 2009, se presentó un deslizamiento que hizo colapsar parte del muro trasero de la vivienda (figuras 31 y 32), según los habitantes de la vivienda esto ocurrió a las tres de la tarde y afortunadamente los habitantes estaban por fuera de la vivienda, sin embargo, es la tercera vez que ocurre un evento de esta magnitud, ya que según el señor José Rosero manifiesta haber evacuado más de 50 carretillas con tierra, con ayuda de los vecinos. En esta vereda se encontró otro deslizamiento que hizo colapsar el baño de la vivienda (figura 33), en el sector rural los baños los construyen fuera de la vivienda, por lo que las habitaciones no sufrieron ningún tipo de daño. Pero algunas veces el talud es tan alto que se convierte en una amenaza de tal magnitud, que hace colapsar una vivienda; en la vereda La Aguada, se encontró el lote con los restos de lo que fue la vivienda (figura 34), que según información de los habitantes, aproximadamente en enero de 2008, ocurrió un deslizamiento que hizo colapsar la edificación y de manera preventiva fueron demolidos los muros que quedaron en pie.

Figura 34. Talud que hizo colapsar una vivienda en la vereda La Aguada.

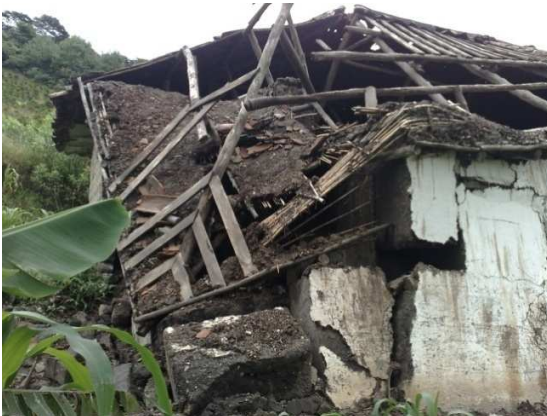
En algunas zonas del municipio se presentó un caso particular; se observó en el suelo escarpes (figuras 57 y 58) tan grandes que hicieron colapsar parte de la vivienda (figuras 59 y 60), estos escarpes atraviesan gran parte de esta zona en la vereda El Mojón, lo que demuestra el problemas de inestabilidad de suelos que se dan en este municipio, las viviendas están construidas en tapia, con muros de 50 cm de ancho y por ahora se encuentran deshabilitada por el riesgo que representan para la integridad física de los propietarios o habitantes.

Figuras 59 y 60. Colapso de muros de tapia.

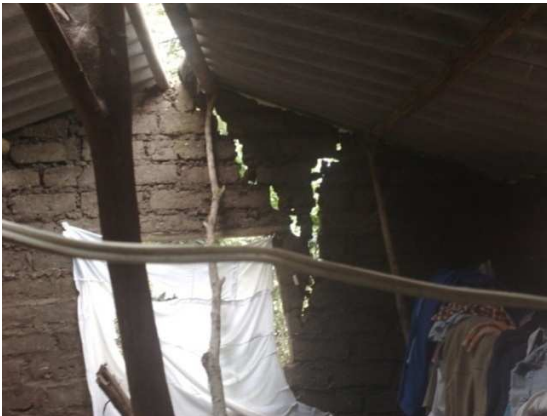
Las viviendas del municipio presentan falencias en los métodos constructivos utilizados por los constructores de la región, esto se debe principalmente a la condición socioeconómica y cultural de sus habitantes, ya que prefieren un el adobe o bahareque para construir sus viviendas, por lo tanto, las viviendas no cuentan con un sistema estructural que pueda proporcionarles algo de resistencia frente a los movimientos en masa. En la vereda de Sumapaz (figuras 62 y 63), encontramos una vivienda semidestruida en la que habitaba su propietaria, vivienda construida totalmente en adobe, el suelo mostraba asentamientos diferenciales, lo cual origino su gradual agrietamiento, la alcaldía municipal ayudo a su propietaria con un subsidio de arriendo para tres meses.

Figuras 62 y 63. Vivienda en estado deplorable construida en adobe.
