**APOYO TÉCNICO EN LA EVALUACIÓN DE VULNERABILIDAD FÍSICA DE
VIVIENDAS EN RIESGO POR FENÓMENO DE REMOCIÓN EN MASA DE LOS
MUNICIPIOS DE ALBÁN, ARBOLEDA Y BUESACO DEL DEPARTAMENTO DE
NARIÑO ZONA 2.**

**UNIVERSIDAD DE NARIÑO
FACULTAD DE INGENIERÍA
PROGRAMA DE INGENIERÍA CIVIL
SAN JUAN DE PASTO
2009**

**Trabajo de grado presentado como requisito parcial para optar el título de
Ingeniera Civil**

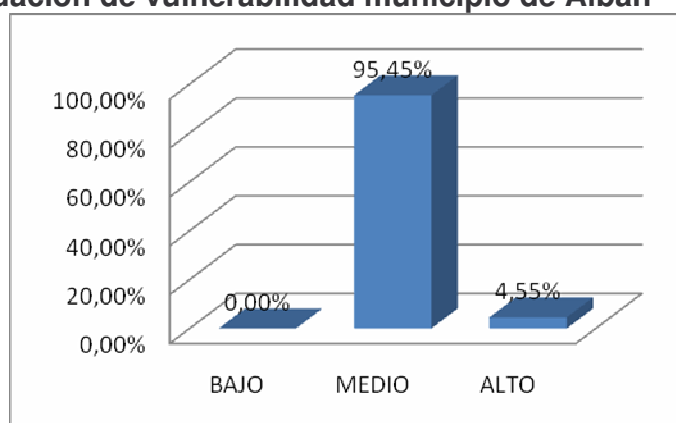
Grafica 5. Evaluación de vulnerabilidad municipio de Albán

Lo cual indica que las viviendas inventariadas en sus aspectos generales, tienen un medio grado de afectación por fenómenos de remoción en masa. (Ver. Grafica 5).

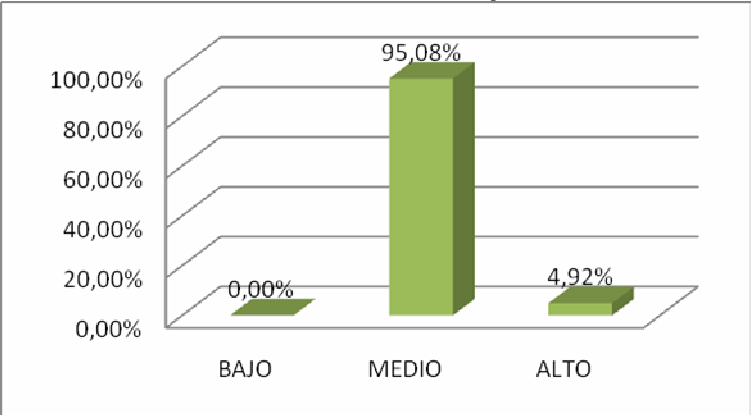
Grafica 6. Evaluación de vulnerabilidad municipio de Arboleda

Lo cual indica que las viviendas inventariadas en sus aspectos generales, tienen un medio grado de afectación por fenómenos de remoción en masa. (Ver. Grafica 6).

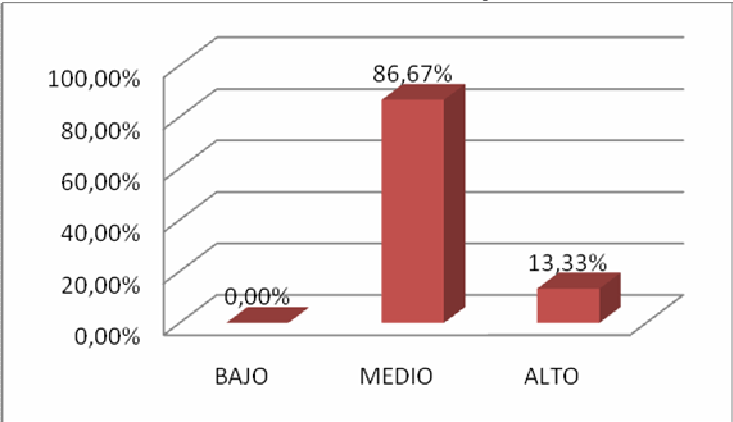
Grafica 7. Evaluación de vulnerabilidad municipio de Arboleda

Lo cual indica que las viviendas inventariadas en sus aspectos generales, tienen un medio grado de afectación por fenómenos de remoción en masa. (Ver. Grafica 7).

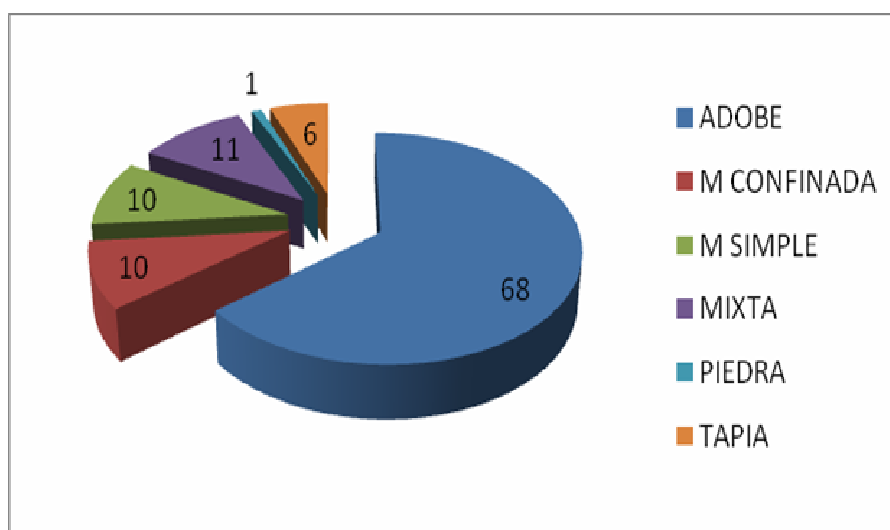
Figura 12. Sistemas constructivos municipios de Albán Arboleda y Buesaco zona2

En los municipios de Albán, Arboleda y Buesaco Zona2, la construcción en adobe de barro crudo se impone ante las de mampostería, tapia y bahareque (Ver figura 12), reflejando principalmente en la zona rural de estos municipios, la calidad de vida y el nivel de exposición en el que se encuentran frente a los fenómenos de remoción en masa, ya que estas no les garantizan seguridad debido a que no son construcciones sismo resistentes.

Las 113 viviendas en riesgo a nivel municipal que fueron inventariadas en los municipios de Albán, Arboleda y Buesaco Zona2, reflejan claramente el dominio de la construcción en adobe con 68 viviendas, 10 en mampostería confinada, 10 en mampostería simple, 11 son construidas en dos o más sistemas (mixta), 1 en piedra y 6 viviendas son construidas en tapia.

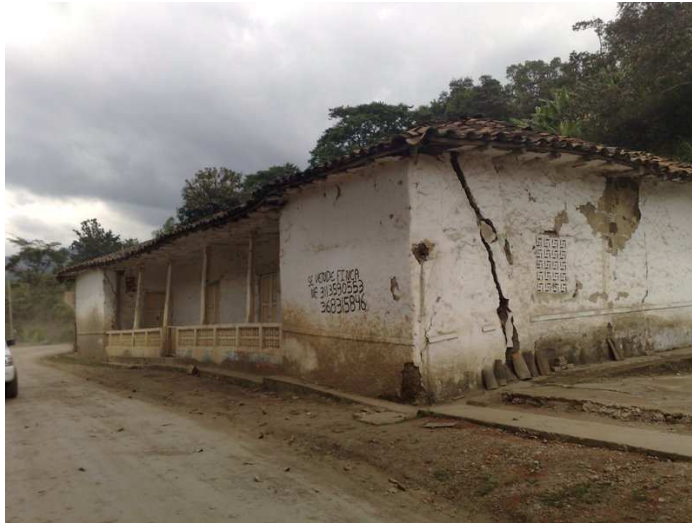
Figura 13. Sistemas constructivos

La menor o mayor vulnerabilidad física de las edificaciones en los municipios de Albán, Arboleda y Buesaco del departamento de Nariño zona 2, es un reflejo de la calidad del diseño sismo resistente de las viviendas y de los métodos constructivos utilizados en estos municipios. (Ver figura 13).

Los sistemas constructivos se ven directamente relacionados con los niveles de daño esperados e identificados como moderados, fuertes o severos, ya que influyen en su gran mayoría a la reducción del daño presentado en las viviendas en riesgo por fenómenos de remoción en masa, en los que se presentan problemas constructivos y de gran deterioro físico.

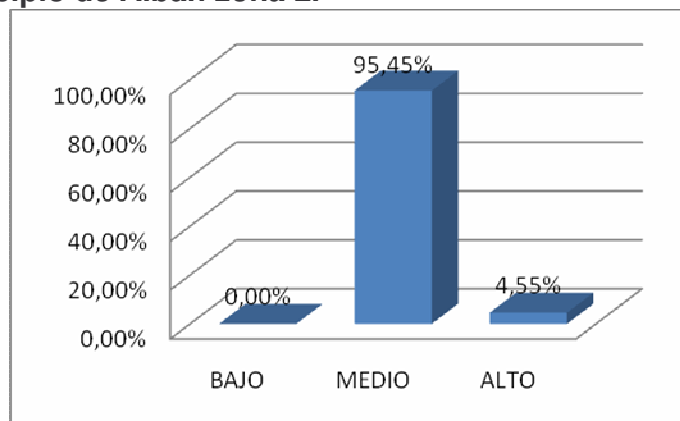
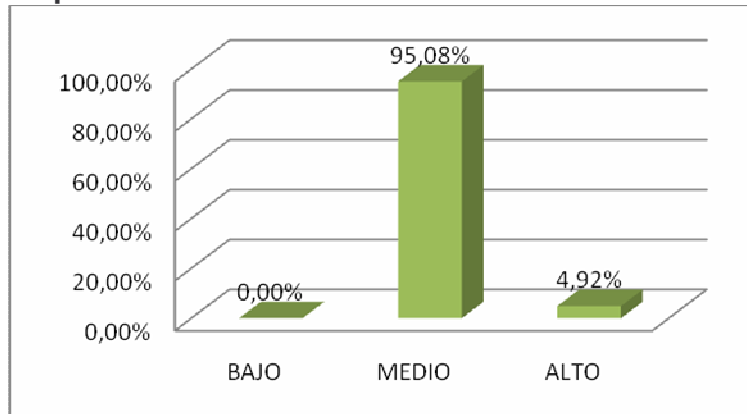
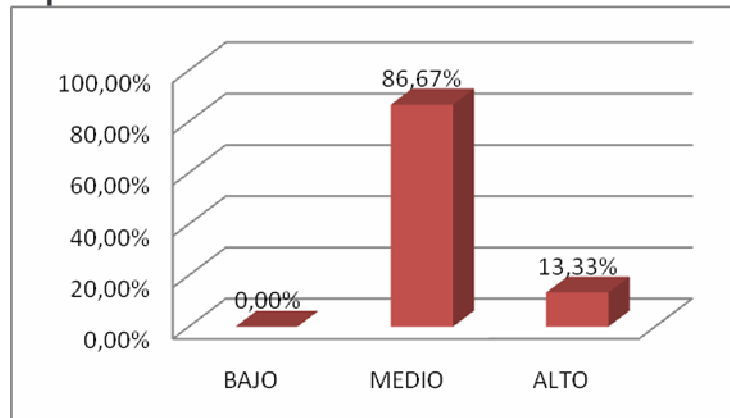
Comparando las graficas 8, 9 y 10 de vulnerabilidad física de vivienda; se observa que el municipio de Buesaco es el que presenta mayor grado vulnerabilidad física de viviendas con 49.1% frente a los fenómenos de remoción en masa, puede ser debido a que en este municipio se presentan más incidencia de movimientos en masa. Los tres municipios muestran que la mayoría de viviendas están dentro del grado de vulnerabilidad física medio, pero el municipio con más viviendas con vulnerabilidad media es Albán con 95.45%. Además según la calificación de vulnerabilidad ningún municipio tiene viviendas en grado de vulnerabilidad baja;

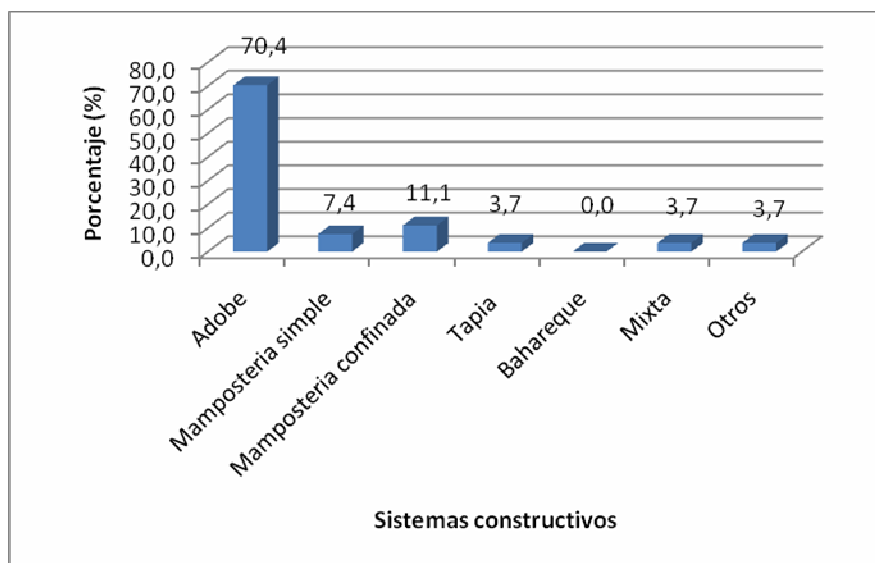
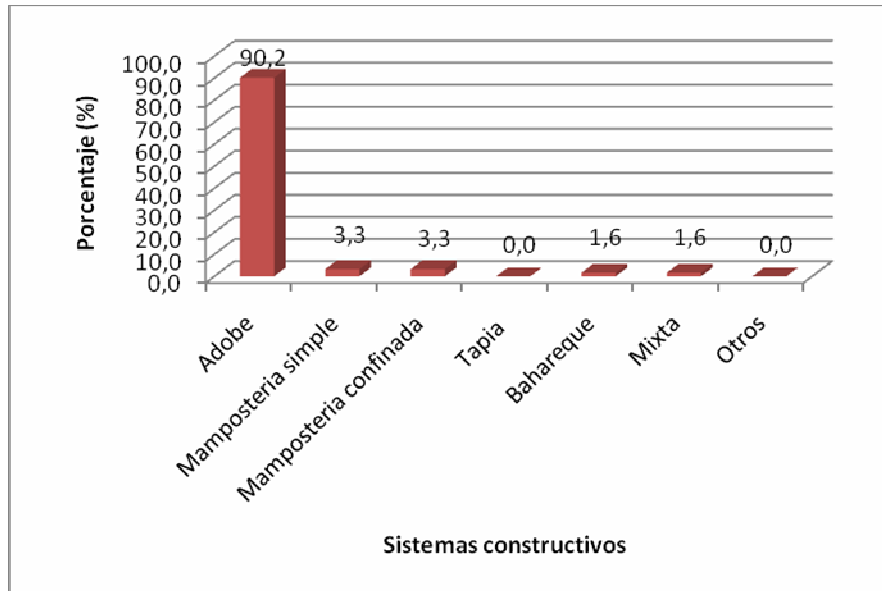
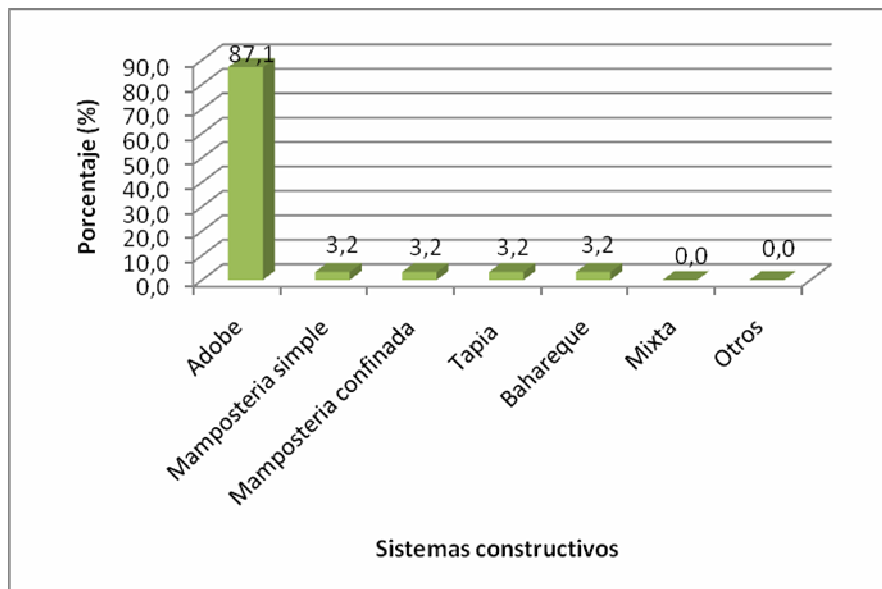
Realizando una comparación de las graficas 5, 6 y 7 sistemas constructivos, se observa que en el municipio de Arboleda el sistema constructivo mas utilizado es el adobe con el 90,2% del total de viviendas inventariadas, sin embargo en los municipios de Albán y Buesaco también predomina el adobe. Aunque en ninguno de los tres municipios se encuentra un sistema estructural seguro, en Albán encontramos que de las viviendas inventariadas el 11.1% están construidas en mampostería confinada y el 7.4% en mampostería simple, mientras que en Arboleda y Buesaco menos del 7% se construyen en mampostería simple o confinada.
