**ASESORÍA TÉCNICA A LA EMPRESA DE SERVICIOS
PÚBLICOS DEL MUNICIPIO DE SANDONÁ EMSAN E.S.P.
MÓDULO I**

**ASESORÍA TÉCNICA A LA EMPRESA DE SERVICIOS
PÚBLICOS DE SANDONÁ EMSAN E.S.P.
MODULO I**

**Proyecto de grado presentado como requisito
para optar al título de Ingeniera Civil**

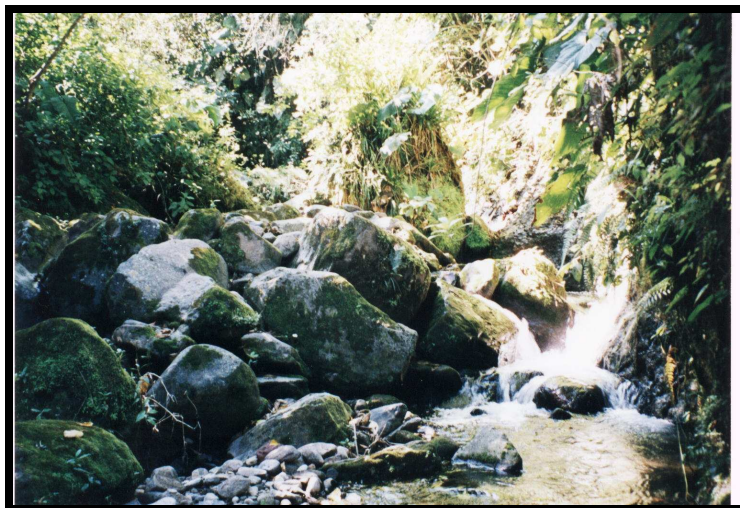
Foto No 1. Fuente de abastecimiento

◆ **Fuente de abastecimiento:** la fuente de abastecimiento es la “Quebrada El ingenio”, perteneciente a la Subcuenca Charaguayaco, con un caudal promedio de 120 l / s (foto No 1). La estructura de la captación, desarenador y parte de la conducción se encuentra en predios cuyo propietario es Jesús Franco Benavides, en la Vereda San Andrés (Foto No. 1).

Condiciones sanitarias de la fuente: El Río Ingenio desde su nacimiento (Alto Ingenio y Alto Jiménez) hasta el sitio de captación, recorre una zona básicamente ganadera. Aunque estas dos localidades no cuentan con sistemas de alcantarillado, las excretas domiciliarias se disponen en pozo séptico. No obstante, se prevé contaminación fecal animal de la fuente a través de escurrimientos de predios ganaderos y desagües indirectos de aguas servidas domésticas. El agua del Río Ingenio puede considerarse de fácil manejo para los fines de consumo humano ya que bacteriológicamente su carga contaminante accede favorablemente al 100% de remoción que se logra en una planta de tratamiento convencional.

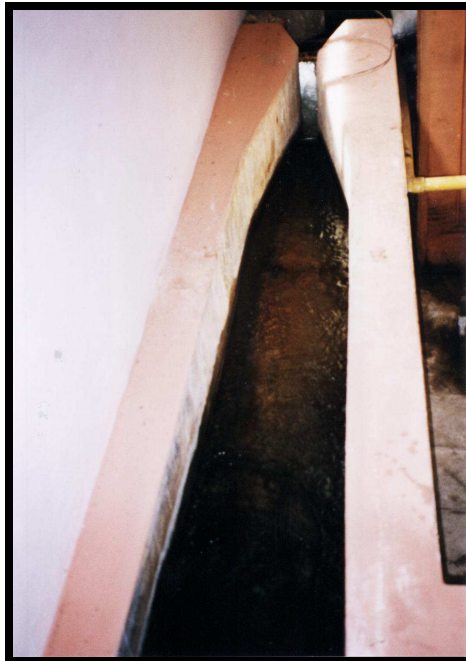
Foto No 6. Canaleta Parshall.

Sistema de llegada, aforo y mezcla rápida: Canaleta Parshall (Foto No. 6), ancho de garganta de 3”. Sistema de dosificación de coagulantes en seco Marca Salper. Punto de aplicación salida canaleta. *Coagulante:* sulfato de aluminio tipo B.

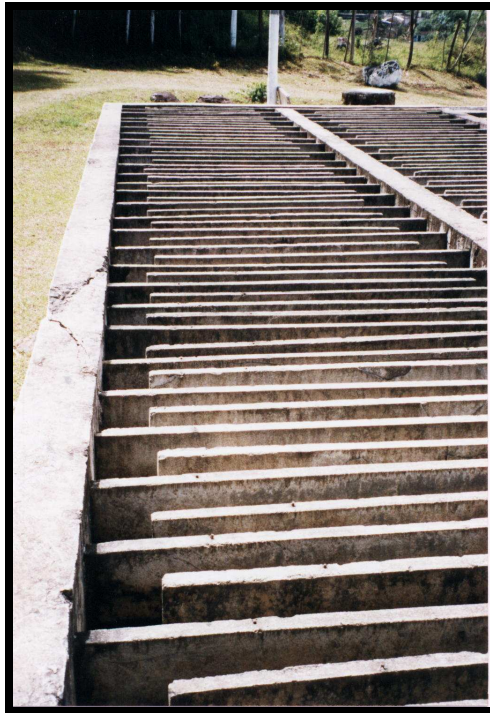
Foto No 7. Floculadores.

- *Floculadores hidráulicos de tabiques horizontales con pantallas en concreto:* (Foto No. 7)

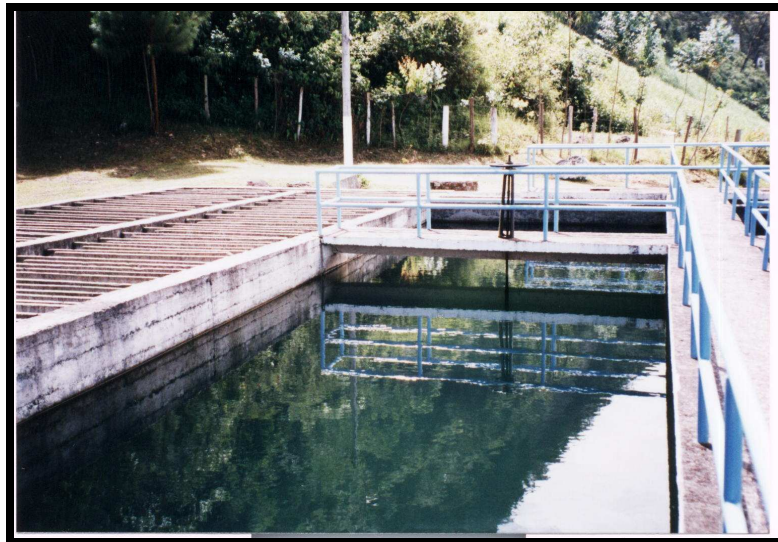
Foto No 8. Sedimentadotes.

- *Sedimentadores convencionales: Dos unidades (Foto No. 8).*

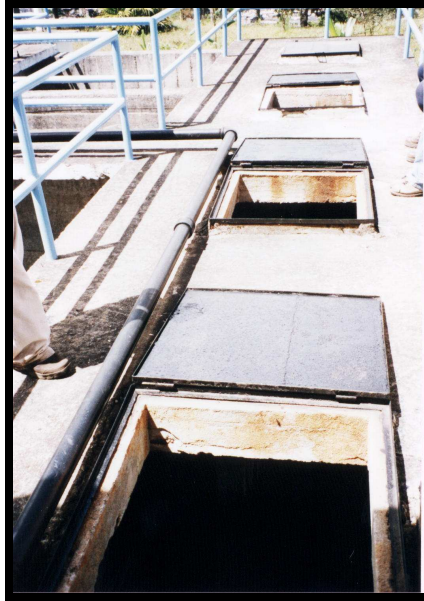
Foto No 9. Filtros.

- *Filtros mixtos de arena y antracita con autolavado: 4 unidades (Foto No. 9).*

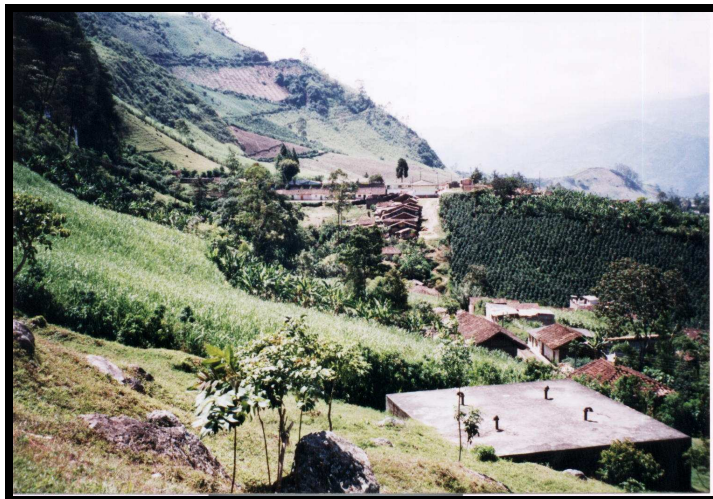
Foto No 10. Tanques de almacenamiento

- *Tanque de cloración:* Cloración con cilindros de cloro gas. Equipo hidrofloc para aplicación de cloro. Bombas de lavado de la planta
- ◆ **Tanque de almacenamiento:** de la planta de tratamiento se desprenden dos ramales uno que va hacia el tanque cercano a la planta y otro que alimenta la parte alta de la población, situado en El Chorrillo 10 m , por encima del tanque general de la planta, con una conducción en tuberías de AC 8" (Foto No 10).

Existen dos tanques de almacenamiento: uno situado cerca de la planta de tratamiento y otro situado en El Chorrillo. De la planta sale una tubería que alimenta la red, convirtiendo a este tanque en una especie de tanque de compensación. El tanque de la planta de tratamiento está construido en concreto, con dimensiones de 10 m x 10 m x 4 m, con una capacidad de 400 m³. Su estructura, aunque ya sobrepasa los 40 años, se encuentra en buen estado de funcionamiento y no se notan fisuras, ni filtraciones a su alrededor. Se hace necesario reparar las filtraciones que muestran a la entrada los accesorios de HF y cambiar la válvula de entrada que regula su servicio.

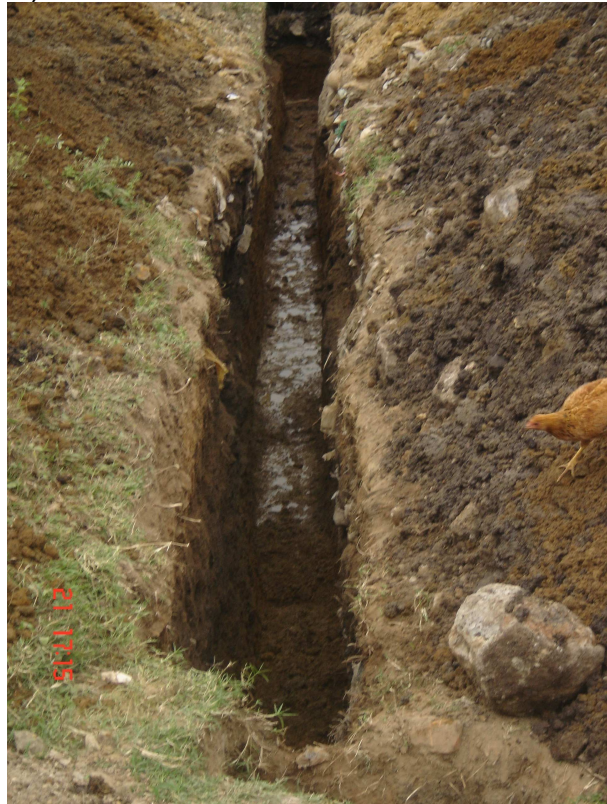
Foto No.11 Zanja para canalización temporal

Al realizar la visita correspondiente se observa, en primera instancia, que previamente a la construcción, ya sea de acueducto o alcantarillado, se requiere la canalización del nacimiento de agua existente en la zona, con el fin de que no presente dificultad en el trabajo a realizar, para lo cual se procedió a hacer un canal abierto de dimensiones 0,60 m. de ancho por la profundidad necesaria para darle una pendiente tal que permita su evacuación hasta finalizado el sector a construir (Foto No. 11).

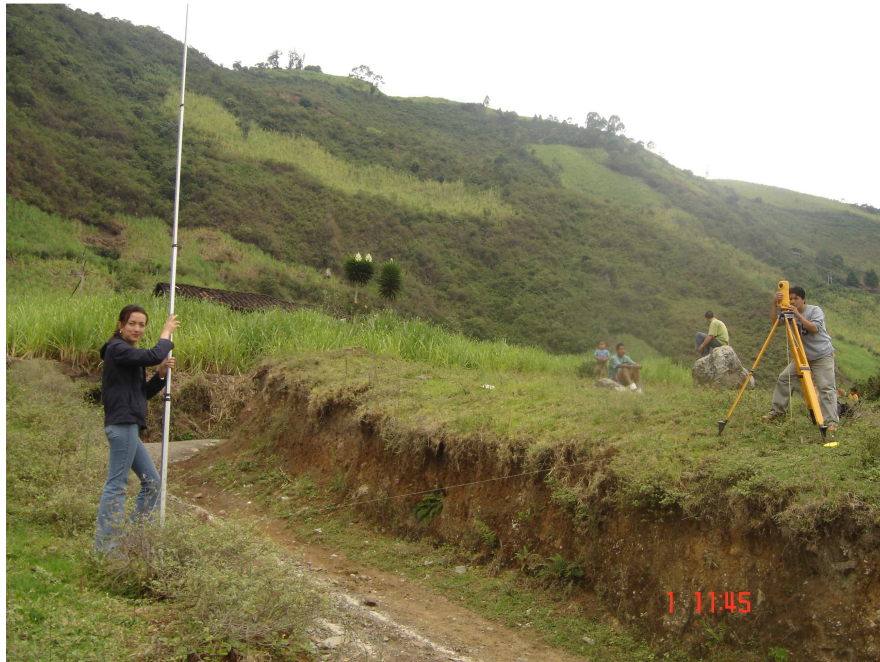
Foto No. 12 Levantamiento topográfico

7.1.1 Levantamiento Topográfico. Esta actividad se realizó con el fin de establecer el eje definitivo del sistema de recolección y evacuación de aguas residuales; lo cual permitió conocer las cotas y abscisas reales del mismo para proceder al rediseño. El equipo utilizado fue: un nivel de precisión, mira, jalones, cinta métrica; herramientas y materiales como: maceta, clavos, nylon y estacas (Foto No. 12).

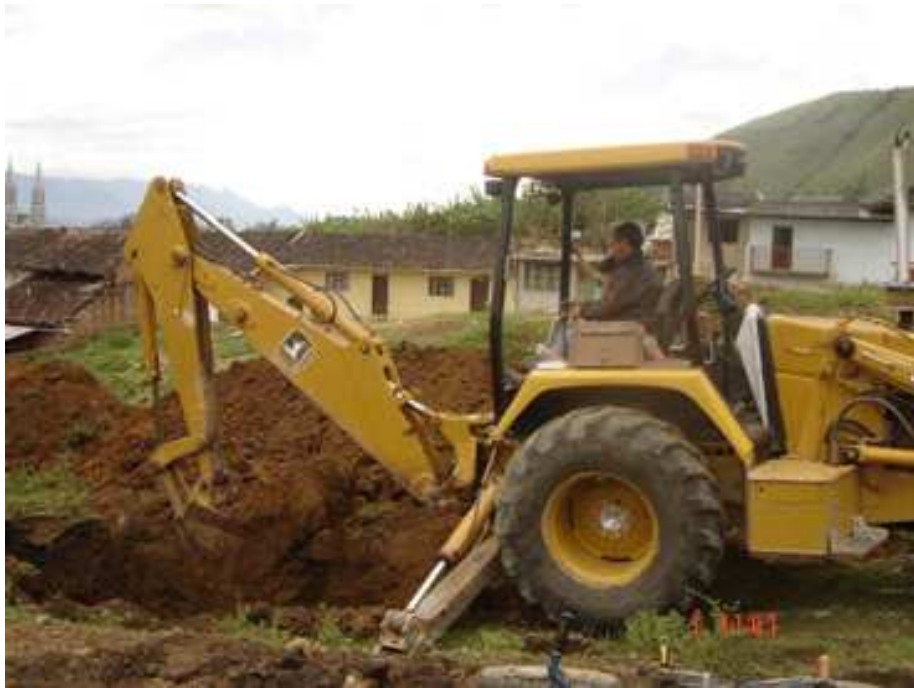
Foto No. 13 Excavación a máquina

7.1.2 Excavación a máquina. El ancho de la zanja fue de 0,70 m., dimensión correspondiente al ancho del balde de la maquina excavadora y que permite a un obrero trabajar en condiciones de seguridad, además de procurar la adecuada alineación y ensamble de las tuberías. Las zanjas realizadas se rigen a partir de la Norma ASTM D 2321, así como su respectivo relleno. De esta manera, el ancho mínimo de esta será el diámetro exterior de la tubería más 30 cms (Foto No. 13).

La longitud de excavación que se logró mediante la utilización de la máquina fue de 132 metros lineales, con profundidades entre los 0,8 – 2,5 m, especificados en los cortes calculados en el diseño; en las partes más altas del lugar la máquina no alcanzó a profundizar lo requerido en el corte; la excavación culminó al llegar a la carretera para dejar libre el acceso a la carrera 1A, vía al Alto Jiménez. Igualmente se deja pendiente la excavación de un tramo de 34,1 metros lineales, que debe realizarse en la parte baja de la urbanización, por donde se evacua el agua residual recogida; no fue posible ejecutarse en el mismo momento debido a que en dicha parte del proyecto, se requería la instalación de un filtro para el drenaje del agua, proveniente del nivel freático alto que se presenta en el lugar y su respectivo relleno hasta el nivel del terreno, situación que fue solucionada por parte de la Asociación de vivienda en los días siguientes.

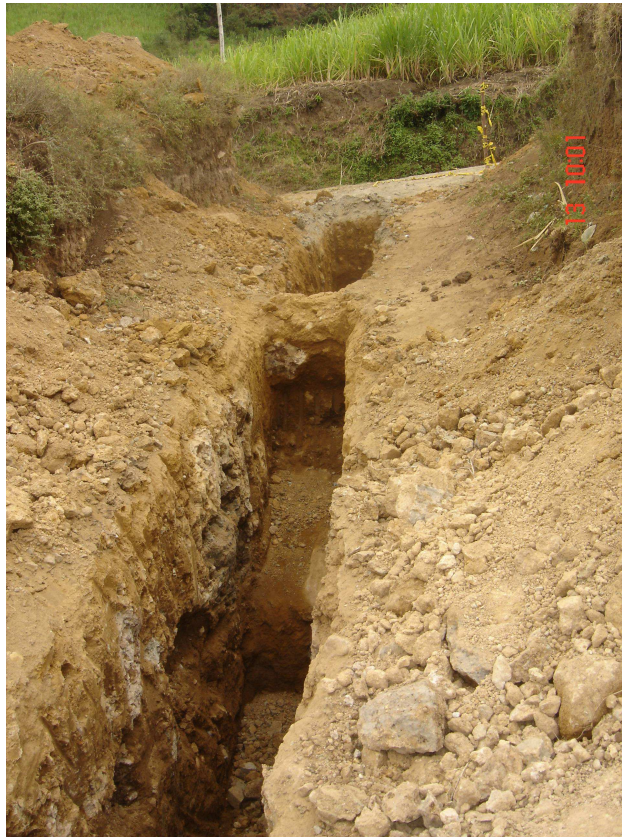
Foto No. 16 Bancos

7.1.4. Puentes o bancos. Se dejó puentes de tierra cada 10 m. para evitar posibles fallas del terreno. En cada uno de estos se rompen túneles con el fin de dar paso al tendido de tubería y además para evitar que en esta época de invierno se inunde la zanja (Foto No. 16).

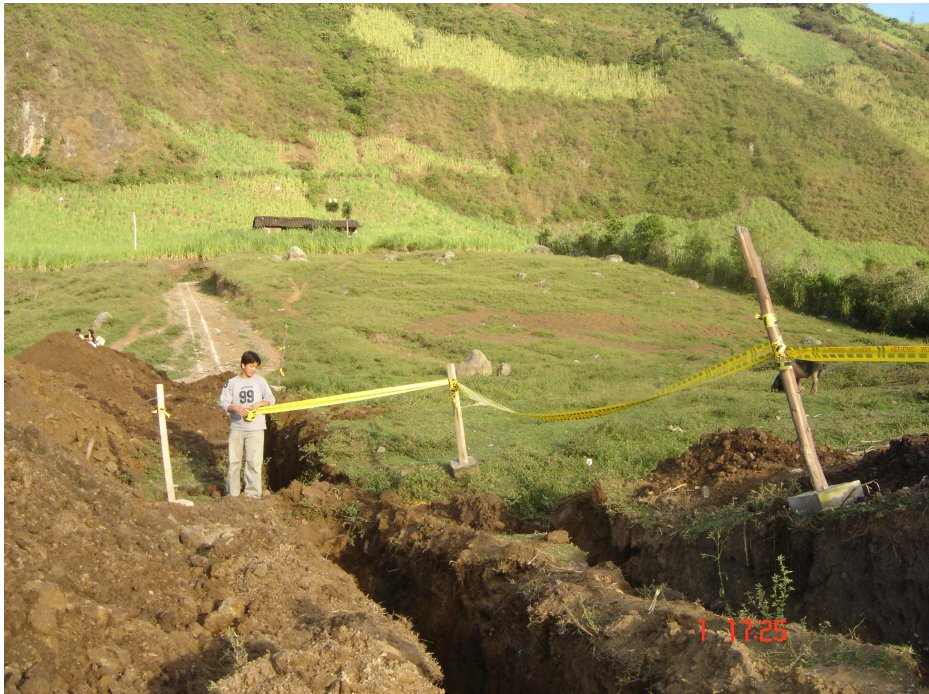
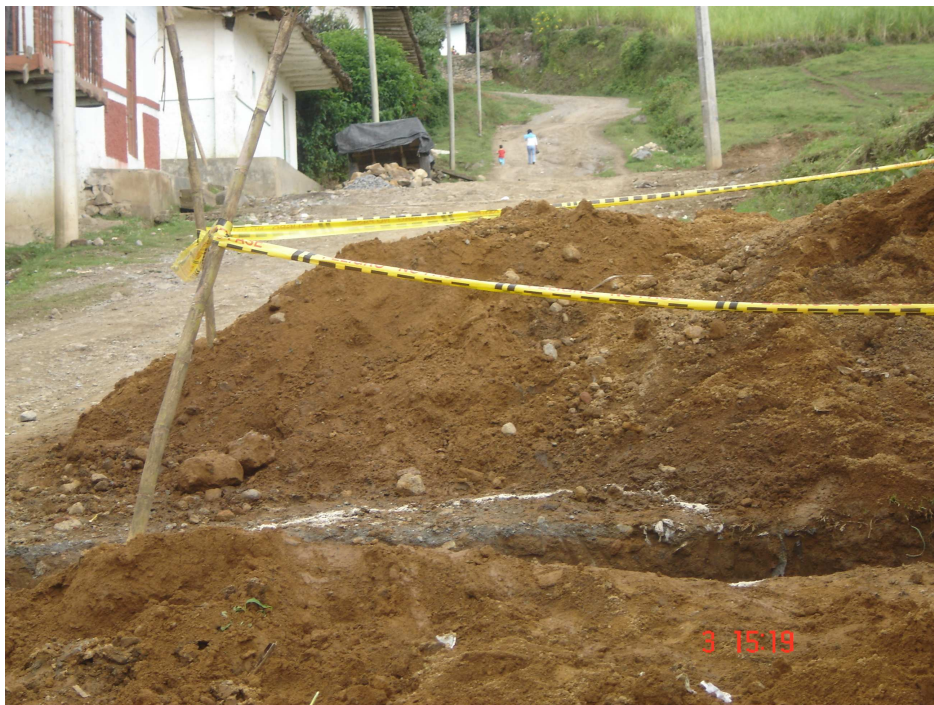
Foto No. 17 Señalización

7.1.5 Señalización. Se dispuso de la señalización respectiva con cinta de precaución, con el fin de evitar posibles inconvenientes que puedan afectar a los transeúntes, obreros, funcionarios de la empresa y todo el personal comprometido con la obra (Foto No. 17).

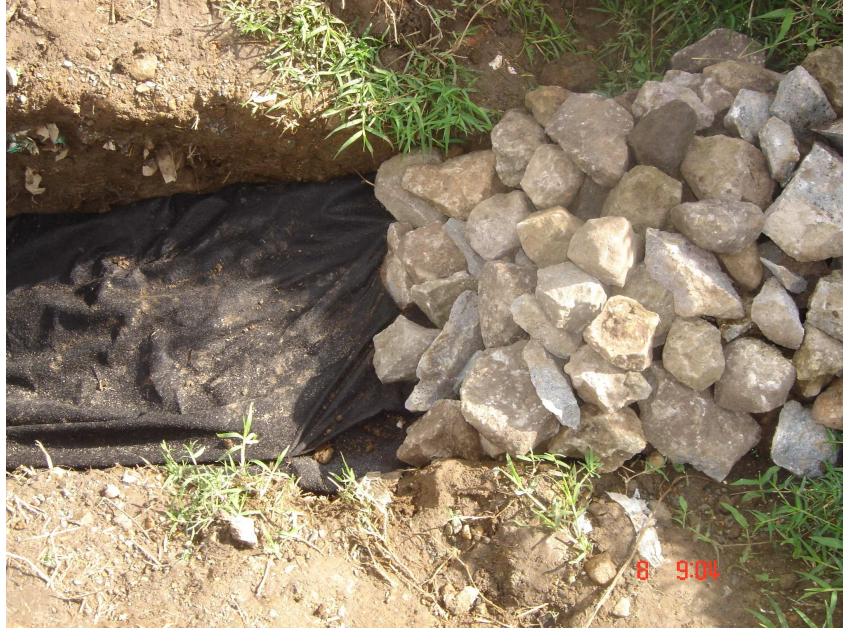
Foto No. 18 filtro

7.1.6 Adecuación del suelo con material seleccionado. Debido a que en la parte baja de la zona del proyecto se encontró el nivel freático elevado, se realizó la adecuación de un filtro de dimensiones: 10 centímetros de ancho por 15

centímetros de profundidad, acondicionado con grava y gravilla de buena calidad y Geotextil no tejido Ref. 1600; ubicado lateralmente a la tubería de recolección del agua residual, gastos asumidos por la asociación de vivienda (Foto No. 18).

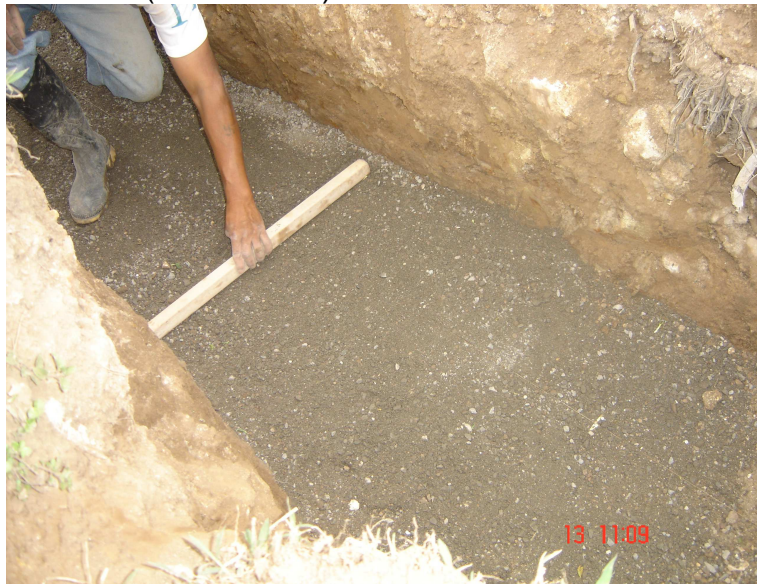
Foto No. 19 Nivelación del terreno

7.1.7 Nivelación del terreno. Una vez hecha la perforación en los puentes de tierra, se tomó niveles con nivel de manguera, se dio la pendiente por cada tubo, se afirmó manualmente con el pisón y finalmente se proporcionó un piso fino con arenón traído de la cantera de la población de Roma Chávez, ubicada a 6 Km del casco rural de Sandoná (Foto No. 19).

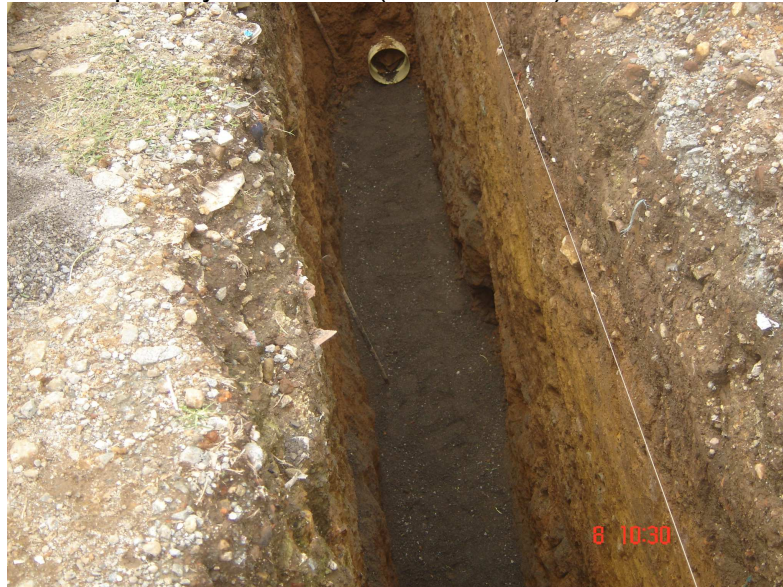
Foto No. 20 Encamado

7.1.8 Encamado de la Tubería. Se realizó, un colchón o encamado con arenón, de 5 a 10 cm de alto. El material empleado es el resultado de la meteorización de roca, esto nos permite estimar que su calidad es buena por tanto nos garantiza la estabilidad de la obra, mantener uniforme la pendiente de trabajo y por consiguiente la funcionalidad de la tubería de alcantarillado cuando esta esté en uso, además controla que no se presenten asentamientos, se hizo el vaciado de este material, se compacto y se enraso (Foto No. 20).

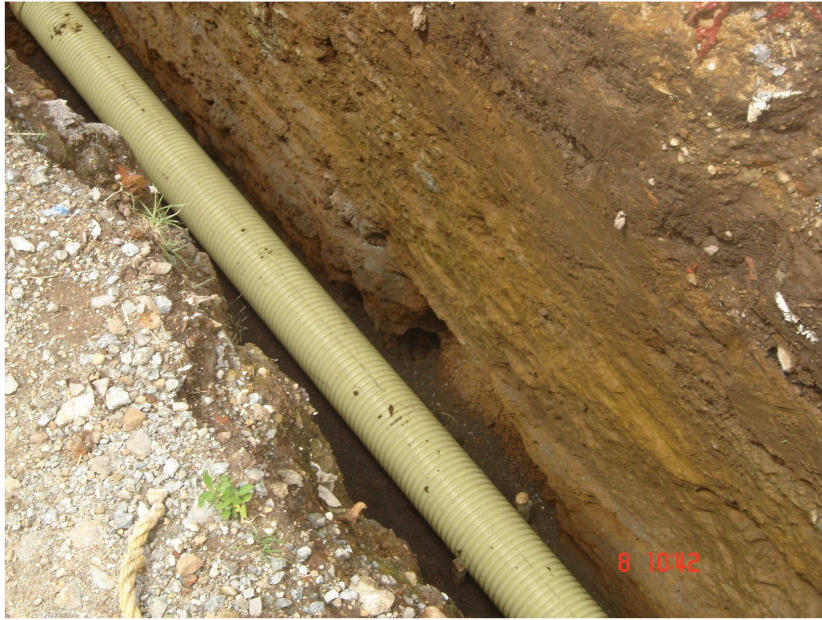
Foto No. 21 Instalación de tubería 8”

7.1.9 Suministro e instalación de tubería. La tubería a emplear, especificada en el diseño, es Novafort de diámetro 8 pulgadas. Entre las cámaras 3 y 2A, por proyección de servicio hacía otras urbanizaciones, se optó por implementar el alcantarillado con tubería de 10 pulgadas, esto se consignará en el acta de finalización. Durante el proceso de instalación se tuvo en cuenta:

Se instalaron 29 tubos; 24 tiros completos de 6 m. y 5 fracciones (Foto No. 21).

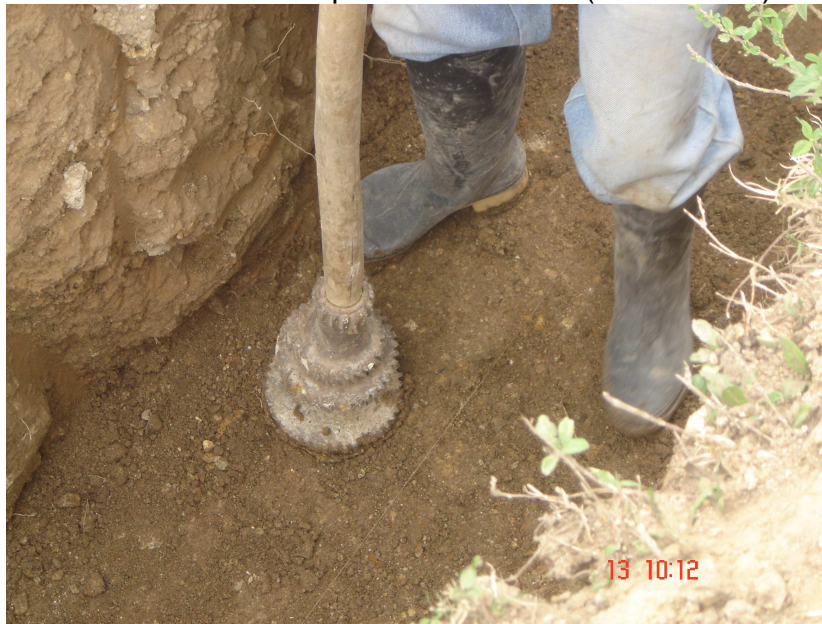
Foto No. 22 Apisonamiento manual

7.1.10 Relleno con material seleccionado. Esta actividad se desarrolló con el fin de asegurar la tubería instalada con un material de excavación apto, de tal forma que no ofenda o cause daños a la tubería, el suelo utilizado fue de composición limo arcilloso; comprendiendo la cobertura de la base donde se asienta la tubería hasta lograr una capa de 20 cm por encima de la cota clave del tubo, compactando cuidadosamente con pisones de mano (Foto No. 22).

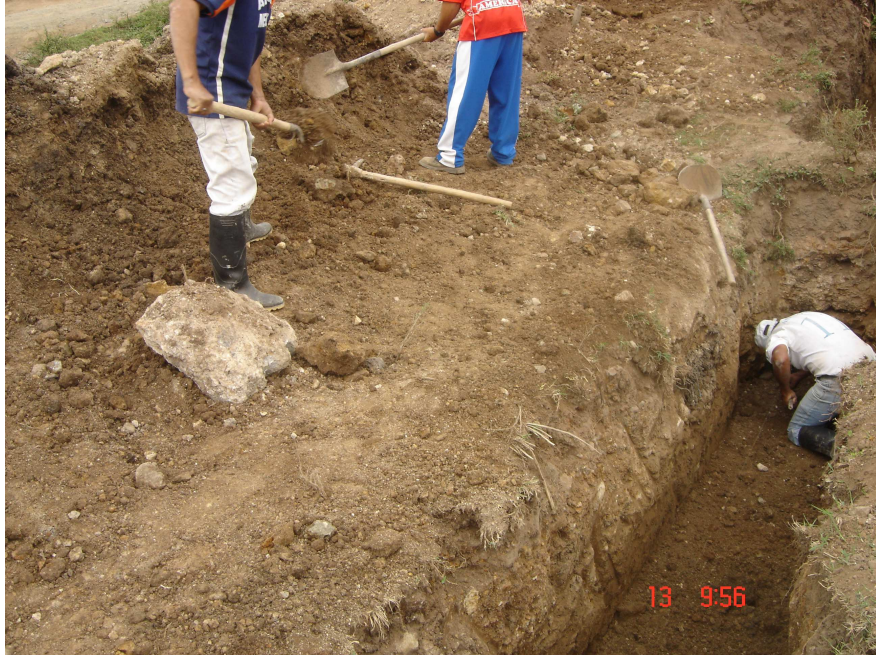
Foto No. 23 Relleno

7.1.11 Relleno con material aprovechable. Se desarrolló hasta llegar a la rasante de la vía, la compactación se hace mediante el empleo de pisones manuales, en capas de 30 cms (Foto No. 23).

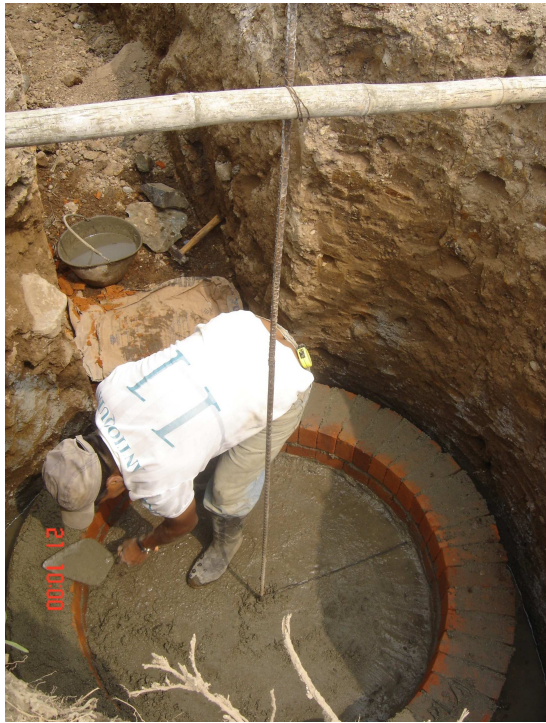
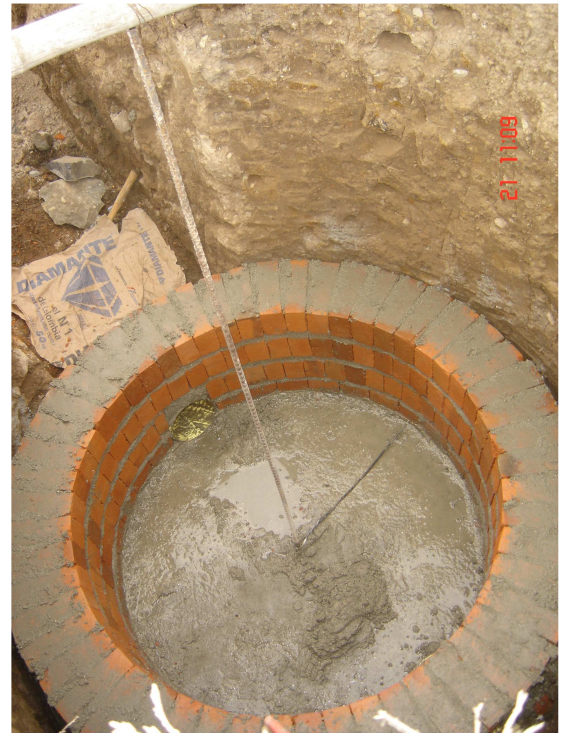
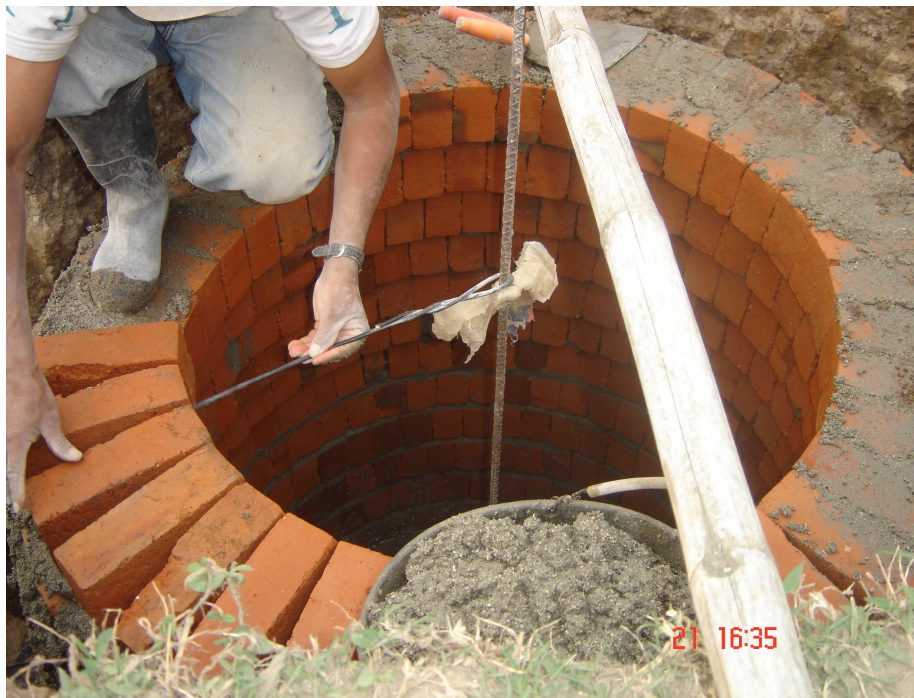
Foto No. 24 Cámaras de inspección

7.1.12 Construcción de cámaras de inspección. El sistema de evacuación de aguas residuales de la “Urbanización Madrigal” requiere la construcción de 7 cámaras de inspección. Fueron construidas de tipo cónico, de diámetro interno 1,2 metros, en ladrillo tipo tizón, la mezcla utilizada en la fundición del solado y la adecuación de la cañuela fue 1:2:3, se entregaron repelladas y provistas de los escalones de hierro, esmaltadas y con sus respectivas tapas (Foto No. 24).

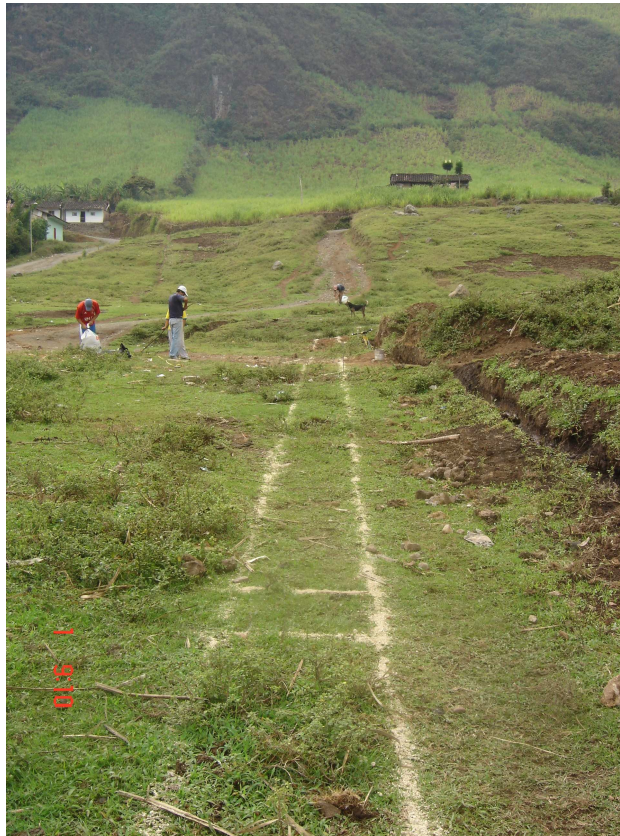
Foto No. 25 Trazado eje de tubería acueducto

7.2.1 Trazo del eje de la tubería de acueducto. Posteriormente se realizó el trazo del eje por donde irá la tubería de acueducto, tomando como referencia el eje de la tubería de alcantarillado sanitario, a 1 metro de distancia horizontal. Se dispuso un ancho de zanja de 0,50 m. y una profundidad constante de 1,10 m., para instalación de tubería de 3 pulgadas, con los accesorios pertinentes (Foto No. 25).
