**APOYO TÉCNICO A INGENIERÍA ESTUDIOS Y CONTROL INESCO S.A. EN
LA INTERVENTORÍA DE LA OBRA “MEJORAMIENTO DE LA CARRETERA
PASTO – MOCOA. SECTOR EL ENCANO – SANTIAGO DEL K23+000 A
K33+000 RUTA 10 TRAMO 1003, FRENTE EL ENCANO – LA PISCICULTURA’**

**UNIVERSIDAD DE NARIÑO
FACULTAD DE INGENIERÍA
DEPARTAMENTO DE INGENIERÍA CIVIL
SAN JUAN DE PASTO
2008**

**Trabajo de grado presentado como requisito parcial para optar al título de
Ingeniero Civil**

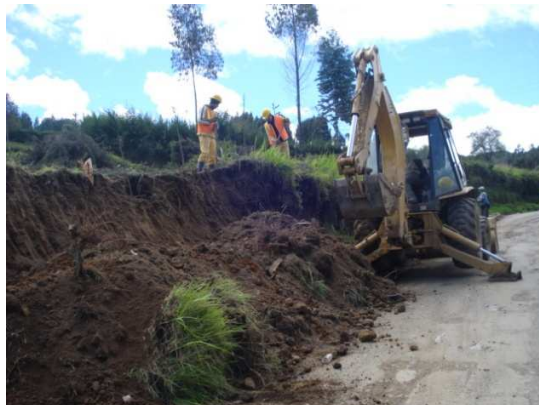
Foto 3. K24+000 a K24+080.

8.1.7 Observaciones. Entre las abscisas K24+000 A K24+080 no se ejecutaron actividades de descapote, rocería y limpieza se realizo la observación al contratista con la debida anotación en bitácora.

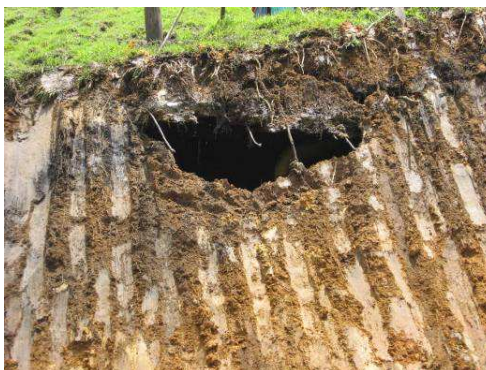
Foto 6. Pozo séptico K25+650

- En el momento que se realizaban las actividades de corte en la abscisa k25+650, la retroexcavadora perforó un pozo séptico que se encontraba en el talud lado izquierdo. Se realizó la debida observación al constructor el cual se comprometió a reubicarlo y cerrar el existente.

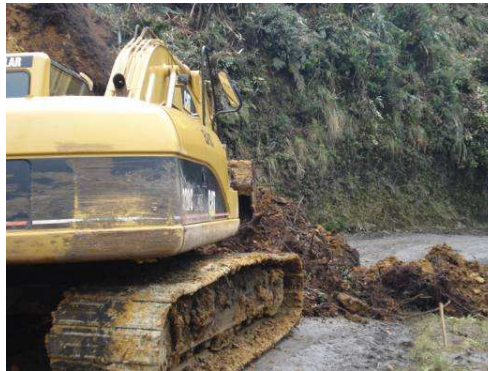
Foto 11. Material de desalojo en vía k29+500

8.3.8 Observaciones. Se presento un derrumbe el la abscisa k29+980, el constructor deposito el material de desalojo al lado derecho de la vía, sin autorización de la Interventoría, se realizó el respectivo llamado de atención y anotación en bitácora.

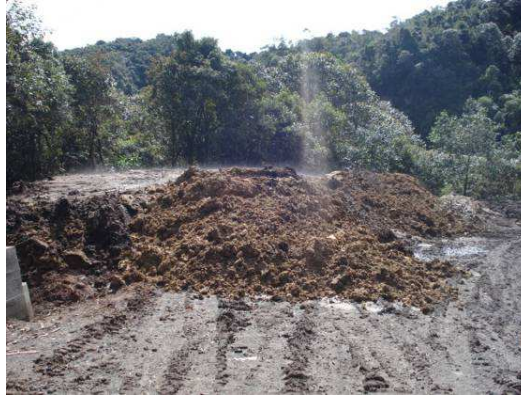
Foto 13. Material proveniente de corte K26+860

8.5.7 Observaciones. Se realizó la debida observación al constructor por depositar material de corte en lado derecho de la vía con la debida anotación en bitácora ver foto 13 y foto 14.

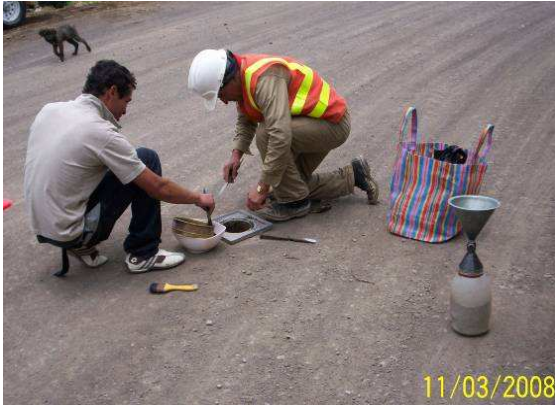
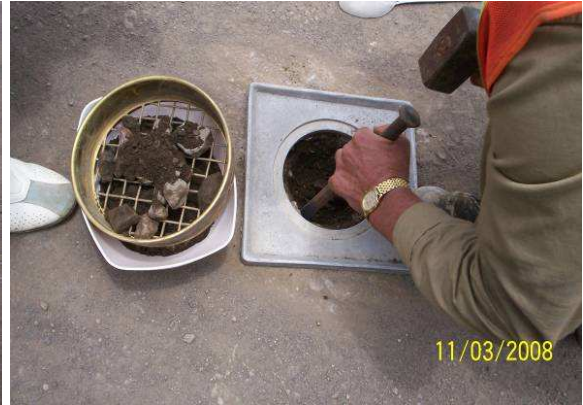
Foto 17. Toma de densidades

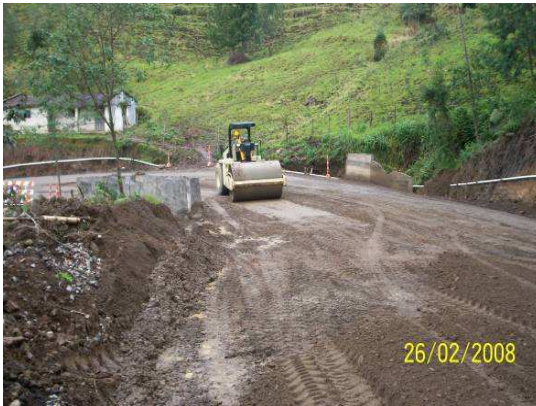
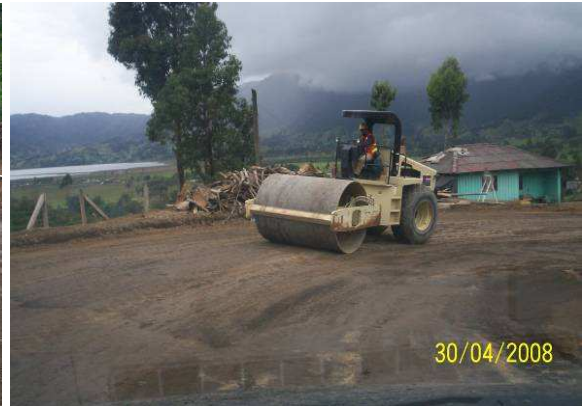
Foto 18. Compactación de base granular

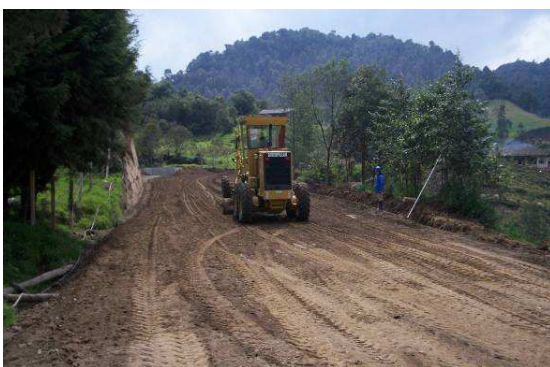
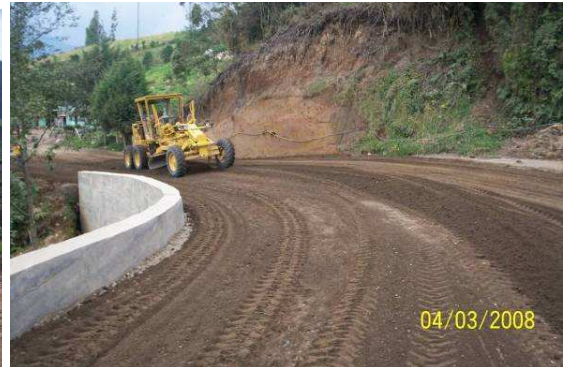
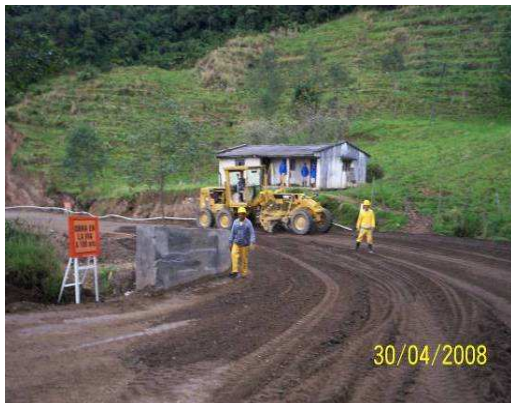
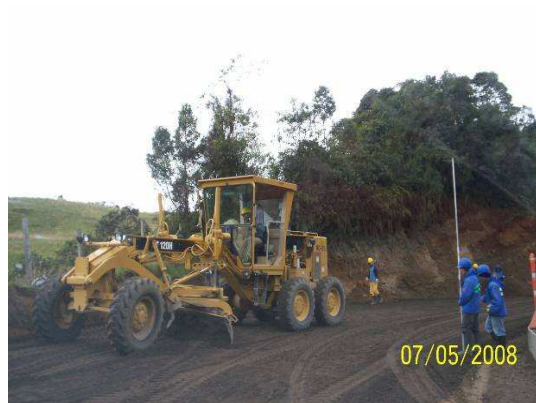
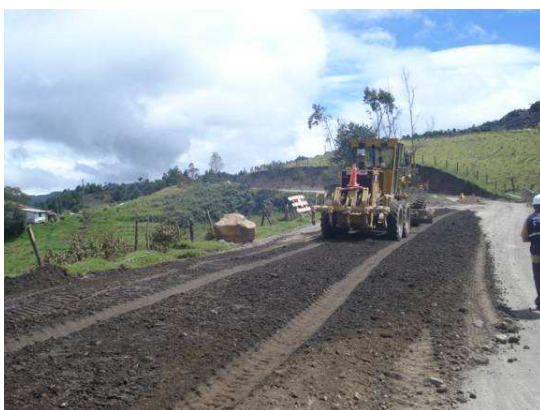
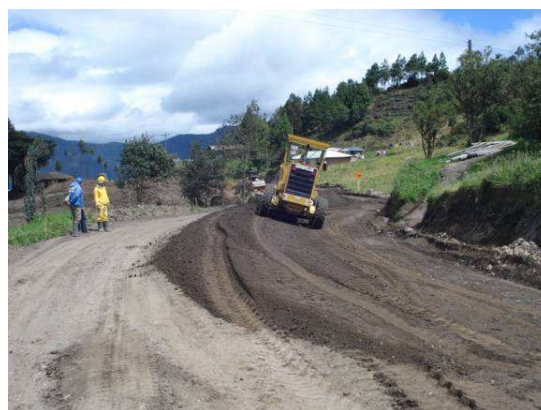
Foto 19. Extensión de base granular

8.8.8 Observaciones. Se recomendó no extender la capa en días de lluvia, para evitar el lavado del material, y de esta manera prevenir la pérdida en sus características granulométricas.

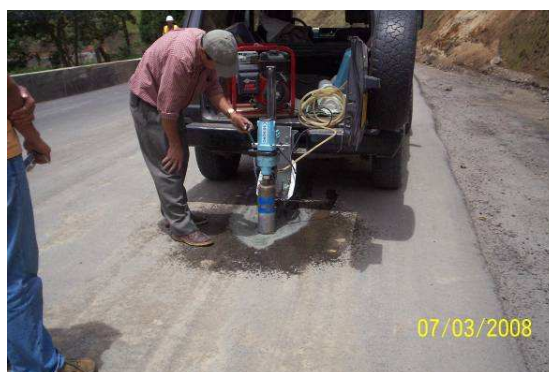
Foto 20. Extracción mecánica de núcleos concreto asfáltico carpeta

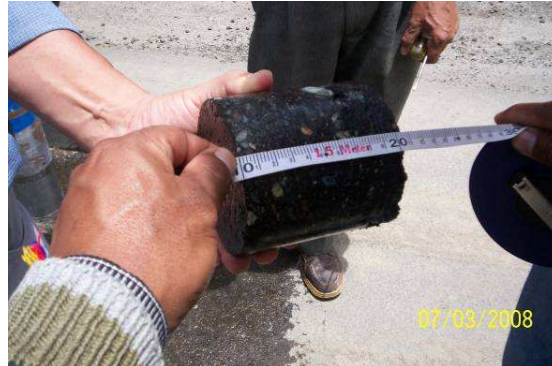
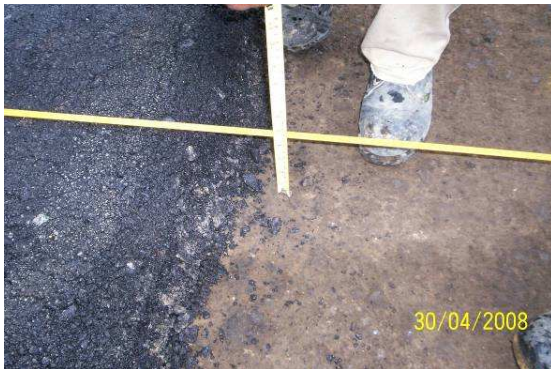
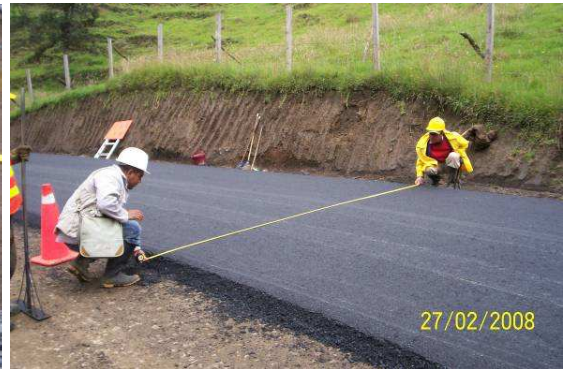
Foto 21. Comprobación de espesor y ancho de carpeta

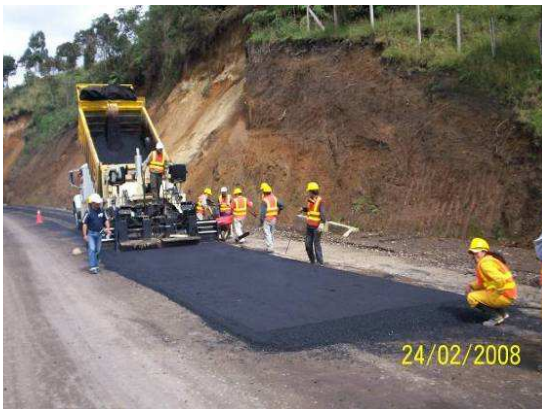
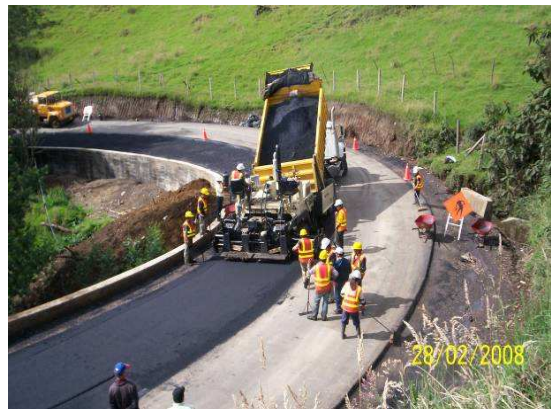
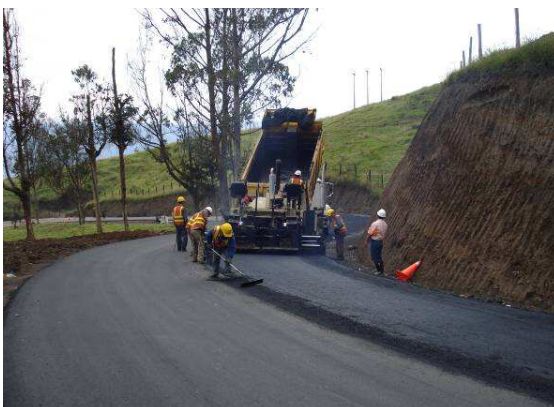
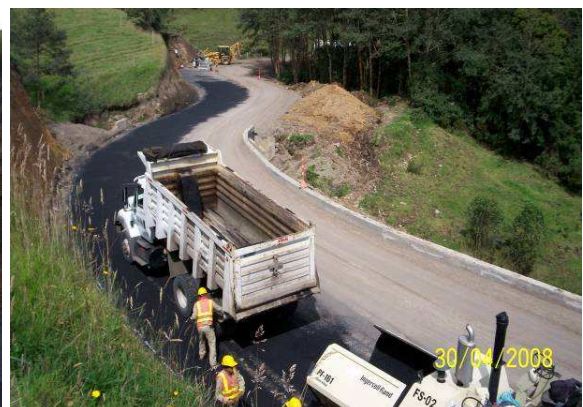
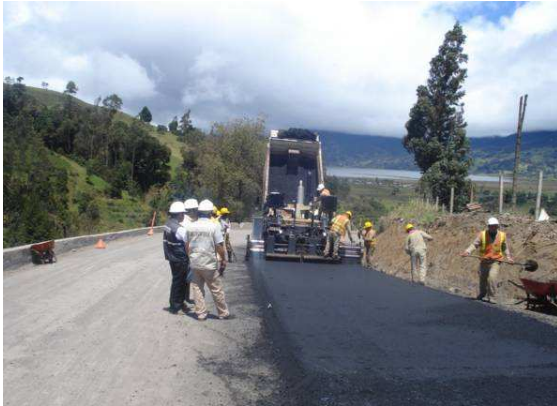
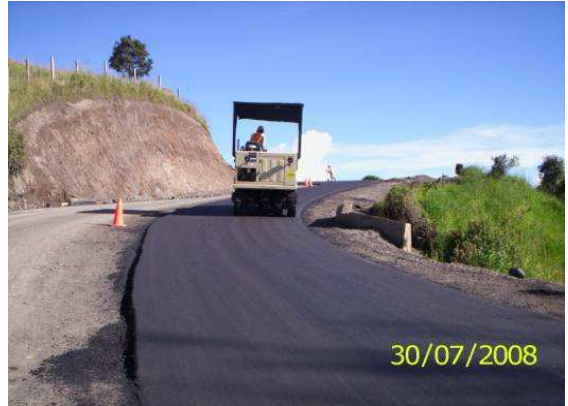
Foto 24. Extensión de carpeta asfáltica

Se detectan fallas en la adecuada terminación de juntas transversales y longitudinales en los tramos de pavimento ejecutados, se recomendó al contratista, mejorar el sistema constructivo.

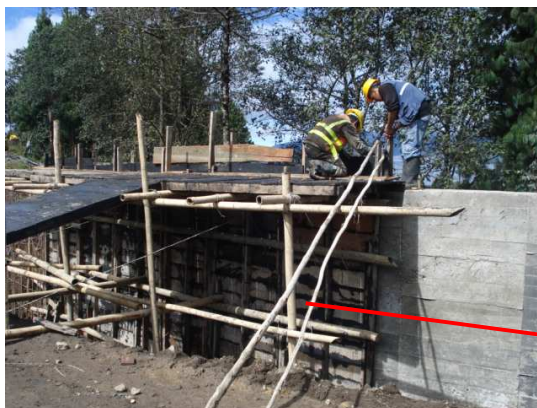
VIBRADOR

Se solicitó al constructor en varias ocasiones dotarse con un vibrador de manera permanente para reducir la presencia de hormigueros en el concreto de los muros de contención y alcantarillas, observación que se anotó en bitácora

Foto 47. Vibrador inadecuado

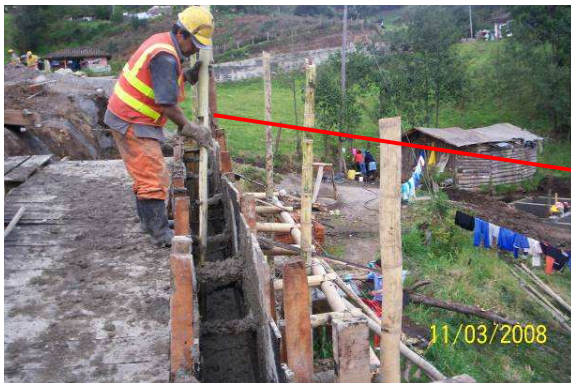
k25+630 a k25+640

VIBRADOR

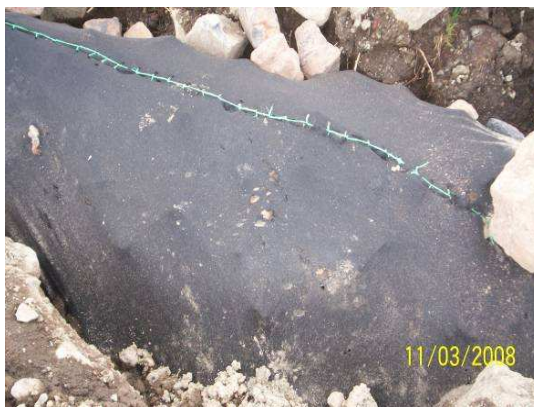
8.16.9 Observaciones. Entre las abscisa k23+893 a k23+950 el material filtrante presentaba sobre tamaños y contaminación, se realizó la observación al constructor y la anotación en bitácora, como se observa en la foto 58, foto 59 y foto 60.

Foto 60. Geotextil en mal estado
